# 莫拉克颱風造成橋梁損壞之探討

交通部運輸研究所

中華民國 101 年 4 月

| TITLE: Survey of damaged bridges caused by Typhoon Morakot | | | |

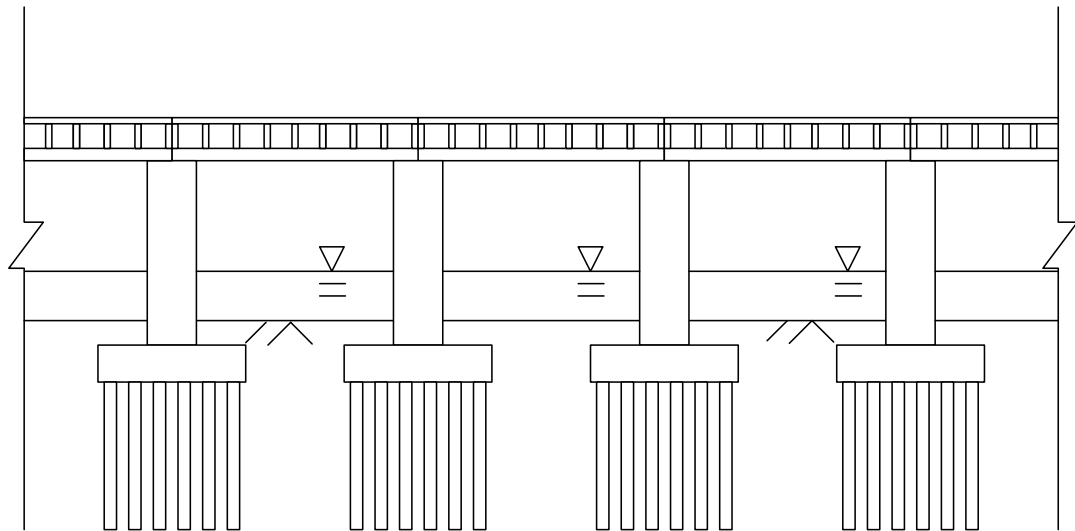
圖 3.3.11 一般橋梁平時通水斷面

考量上述各項災害因素，可以歸類出數項導致橋梁損壞原因，一般而言，橋梁於平時，即無颱風期間，其水位均低於橋面板(如圖 3.3.11)，河川流速甚低，並無沖刷現象產生。然而當颱風來襲期間，如果水位忽然暴升，甚者溢淹過橋面板，導致許多浮木與雜物掛淤於橋面板處(如圖 3.3.12)，容易造成護欄破壞。此時倘若豪雨又挾帶著大量土石流，如未超過橋面板的高度，土石流可能夾帶大顆粒土石撞擊橋墩，導致橋墩破損，甚至彎曲，進而造成橋面板掉落(如圖 3.3.13)。然而若水位超過橋面板，導致橋面板受到水的上浮力作用，再加上土石流衝擊作用，進而將橋面板推落橋墩(如圖 3.3.14)，導致橋梁破壞，此一破壞情形下橋墩通常無任何變形產生。另外一個原因則為整座橋梁受到土石流掩埋的情況，此現象主要發生在上游區域河道較為狹窄處。

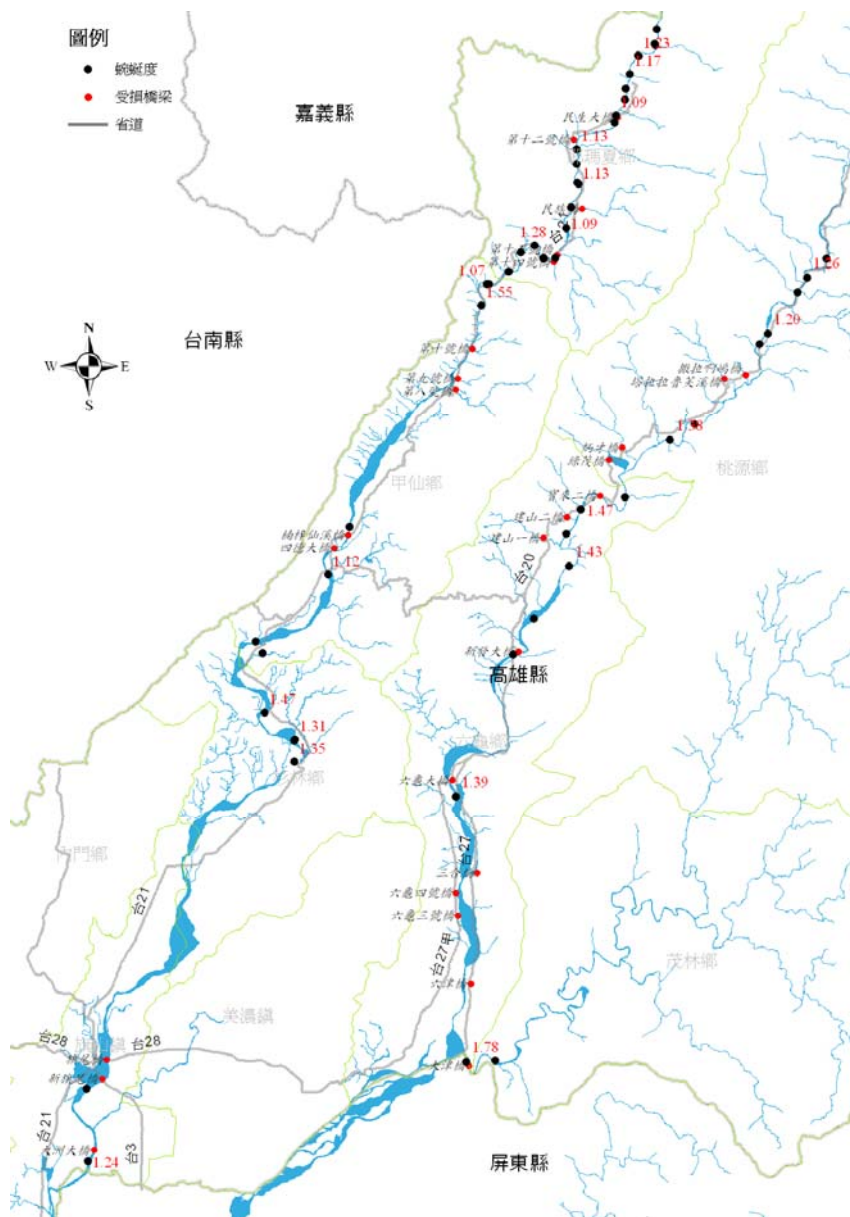
圖 3.4.6 高屏河系主河道蜿蜒性

如圖 3.4.6所示為莫拉克颱風期間高屏溪流域破壞橋梁所在位置的蜿蜒度，由河川蜿蜒度定義大於 1.30 者屬蜿蜒河道，其中荖濃溪上數值大於 1.3 者包含塔拉拉魯芙溪橋、寶來二橋、建山二橋、建山一橋與六龜大橋等五座橋梁。而旗山溪上數值大於 1.3 者包含自強橋、第十四號橋、第十五號橋民治橋、慈林橋、第十號橋、第八號橋等七座橋梁。另外位於隘寮溪上的大津橋其數值為 1.78，為此次受災橋梁中數值最高的橋梁，其餘各橋梁的蜿蜒度如表 3.4.1所示。探討各橋梁高程與河道蜿蜒度(如圖 3.4.7)及損壞橋梁、未損壞橋梁(取台 20 線(19 座)與台 21 線(20 座)沿線未損壞橋梁 38 座)河道蜿蜒度分布圖(如圖 3.4.8、圖 3.4.9與圖 3.4.10)可觀察出以下幾點結論：

挑選的 94 座橋梁中，有 45 % 的橋梁其河道蜿蜒度低於 1.05，再加上河道蜿蜒度介於 1.05 至 1.10 之間的橋梁，則共有 60 %，其比例相當高。受損橋梁其河道蜿蜒度幾乎均大於 1.05，其中僅有 18 % (約五分之一) 的橋梁低於 1.05。而 39 座未受損橋梁中，其河道蜿蜒度低於 1.05 者佔了 82 %，約為五分之四，若加入河道蜿蜒度低於 1.10 的部分，則高達 97 % 的比例，僅有榮光一橋位於高程 797 公尺處，其蜿蜒度為 1.08 亦受損。鑑此，在河川中上游河段橋梁選址時應盡量避免選擇河道蜿蜒度高之河道，蜿蜒度低於 1.10 為較佳之選擇。

損壞橋梁中，高程介於 500 公尺至 700 公尺間的橋梁，其河道蜿蜒度雖然仍有低於 1.3 者，但仍然產生破壞，由此可知河道蜿蜒度過大並非決定橋梁受損的主要因素，其中河川坡降和通水面積不足，河床堆高等因素形成。由圖中顯示橋梁位於較高蜿蜒度河段之高程約在 300 公尺到 700 公尺間。由上述可知台灣山區橋梁其河道蜿蜒度若大於 1.1，伴隨其他橋損原因作用下，即可能於颱洪發生時產生破壞。

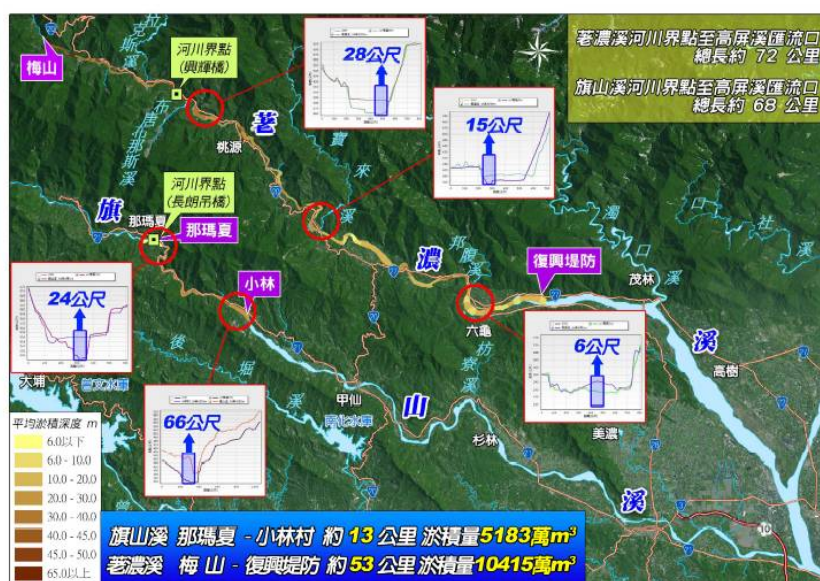
圖 3.5.1 民國 93 年與莫拉克颱風地形河川淤積情形【經濟部水利署】

由經濟部水利署的資料顯示，莫拉克颱風帶來的豪大雨造成土石流、邊坡坍塌淤積高屏溪河道，改變整個山區地貌，尤其在上游地區、支流使得淤塞河道嚴重，多處甚至達到數十公尺(見圖 3.5.1)，間接造成通水斷面減少、河系走向不穩定，當大雨再次降下時，將造成河道容洪空間不足、洪水漫淹至兩岸，當務之急並非迅速重建橋梁，而是先以便橋代替，待多次降雨後，使洪水自然侵蝕、形成河道主深槽，河性穩定後再行落墩修建新橋。表 3.5.1 為莫拉克颱風前後橋梁處河道斷面平均高程變化與土方增加量，由現有數據顯示多數橋梁所在位置的斷面均呈現高程增加的情形，平均淤積高度最多的為炳才橋的 37 公尺，淤積高度介於 20 公尺至 30 公尺間的橋梁有建山一橋(23 公尺)、新旗尾橋(22 公尺)、旗尾橋(22 公尺)。

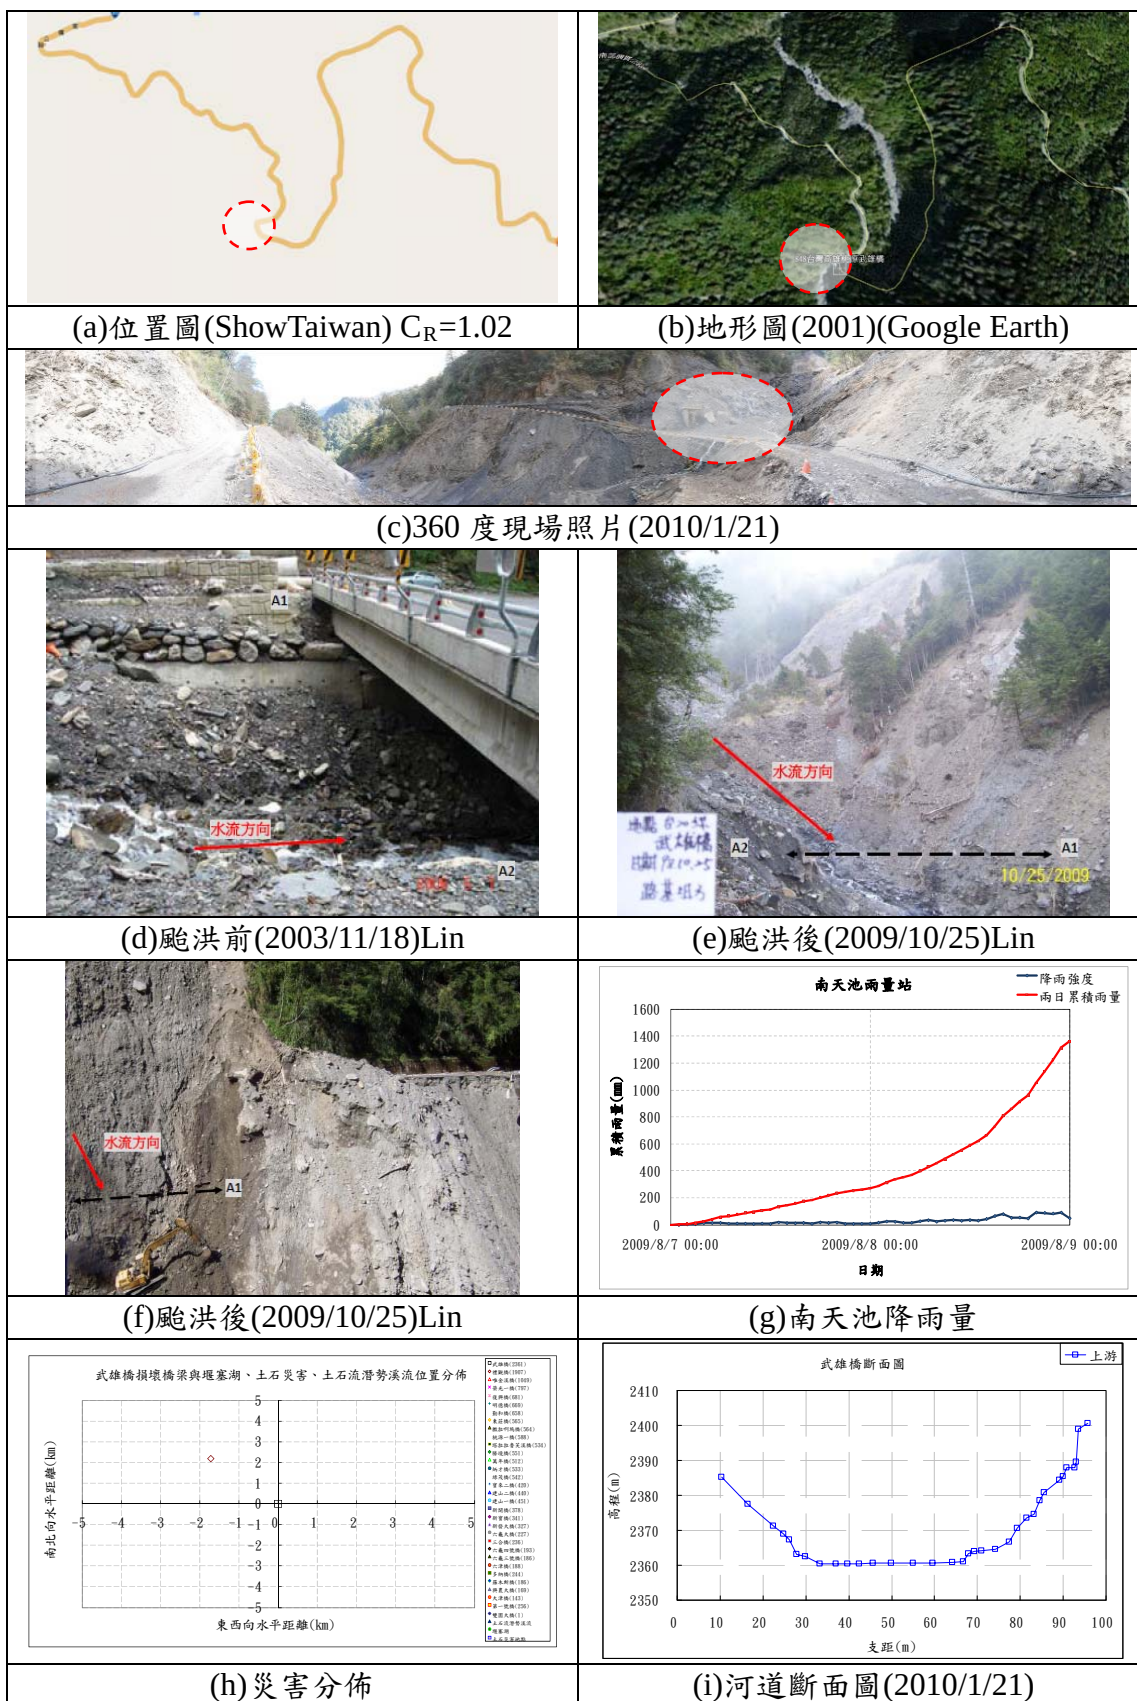
表 4.1.1 武雄橋相關資料表

武雄橋相關資料如下表 4.1.1 所述，該橋位於高雄市桃源區，座落於台 20 線南橫公路沿線 137K+945M 處(a圖)，橋梁長度為單跨 25 公尺，橋面寬度為 15 公尺，其所在位置河道高程為 2,361 公尺(i圖)，該橋跨越山區野溪，位於路線彎道處(a圖)，由其斷面圖(i)顯示橋梁右岸邊坡坡度達 47 度，左岸邊坡坡度達 53 度，鄰近的南天池雨量站 48 小時累積雨量達 1,361mm(g圖)，再由表中(c)、(d)、(e)與(f)的照片研判該橋破壞原因主要為山區豪大雨過後，導致山溝兩側邊坡崩塌，大量土石衝擊該橋梁，造成該橋毀損。

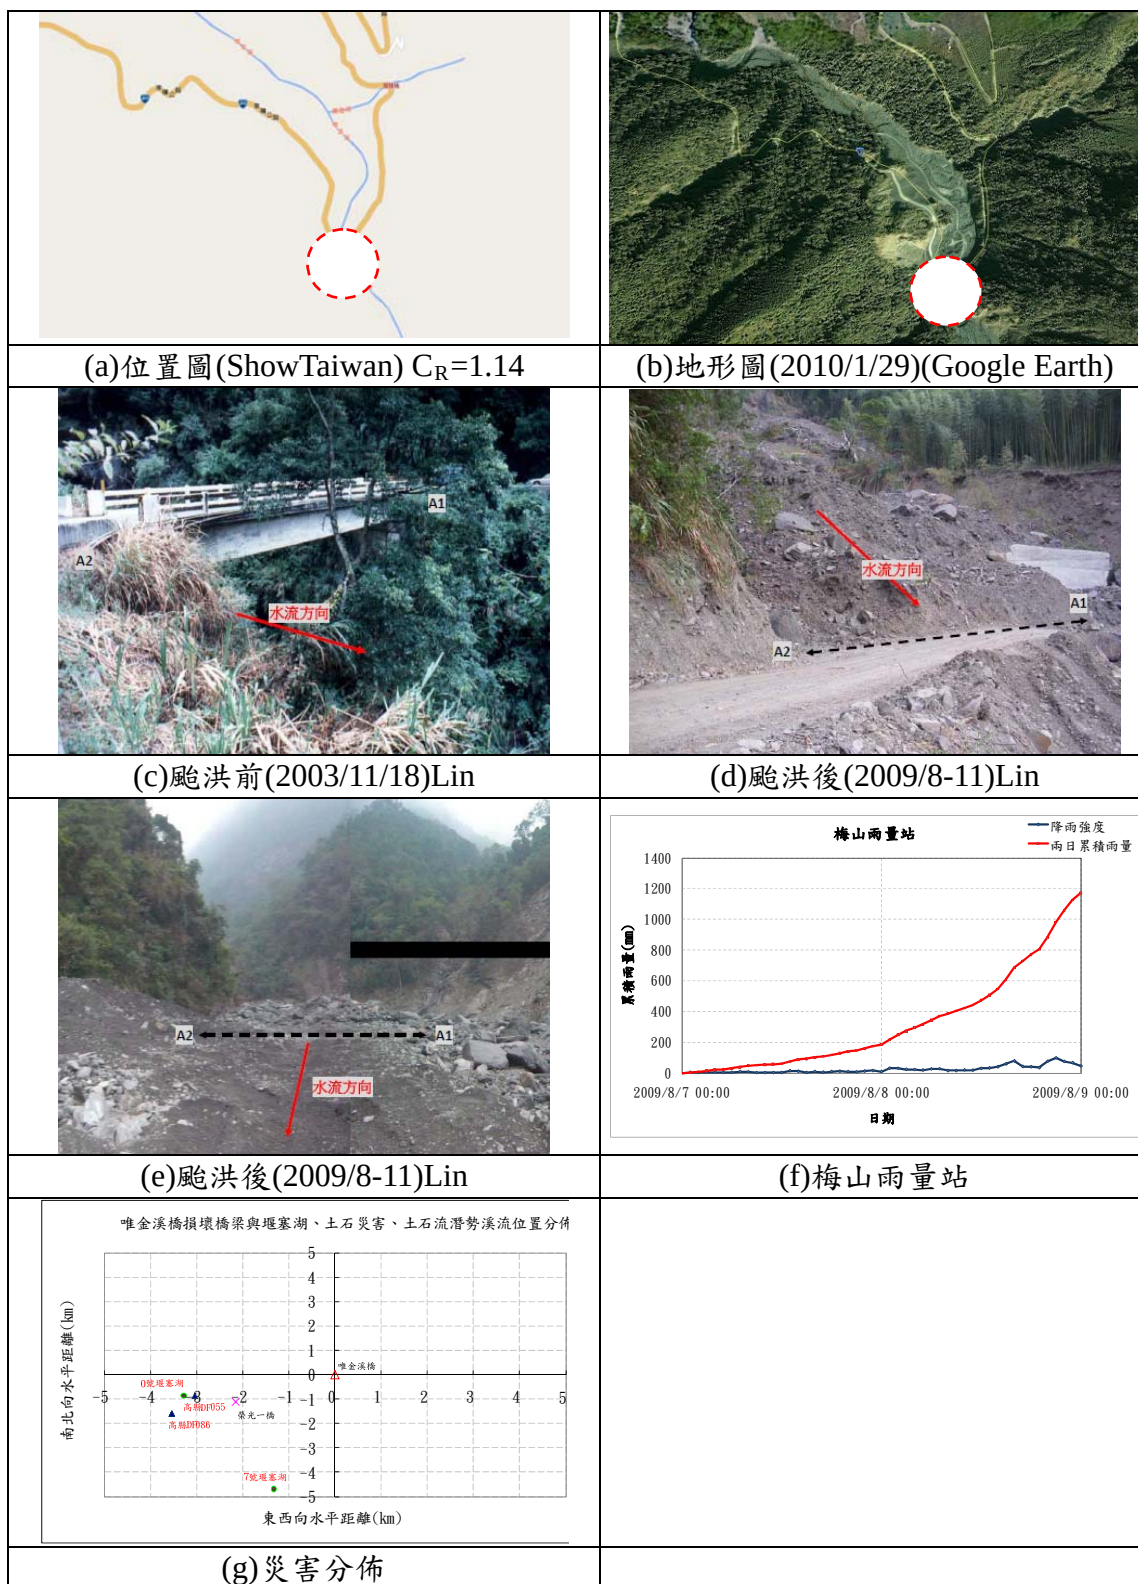
表 4.1.3 唯金溪橋相關資料表

唯金溪橋相關資料如下表 4.1.3 所述，該橋位於高雄市桃源區，座落於台 20 線南橫公路沿線 114K+202M 處(a圖)，橋梁長度為單跨 24 公尺，橋面寬度為 4 公尺，其所在位置河道高程為 1,049 公尺(b圖)，該橋跨越唯金溪，且位於路線彎道處(a圖)，鄰近的梅山雨量站 48 小時累積雨量達 1,172mm(f圖)，由表中(c)、(d)與(e)的照片研判該橋破壞原因

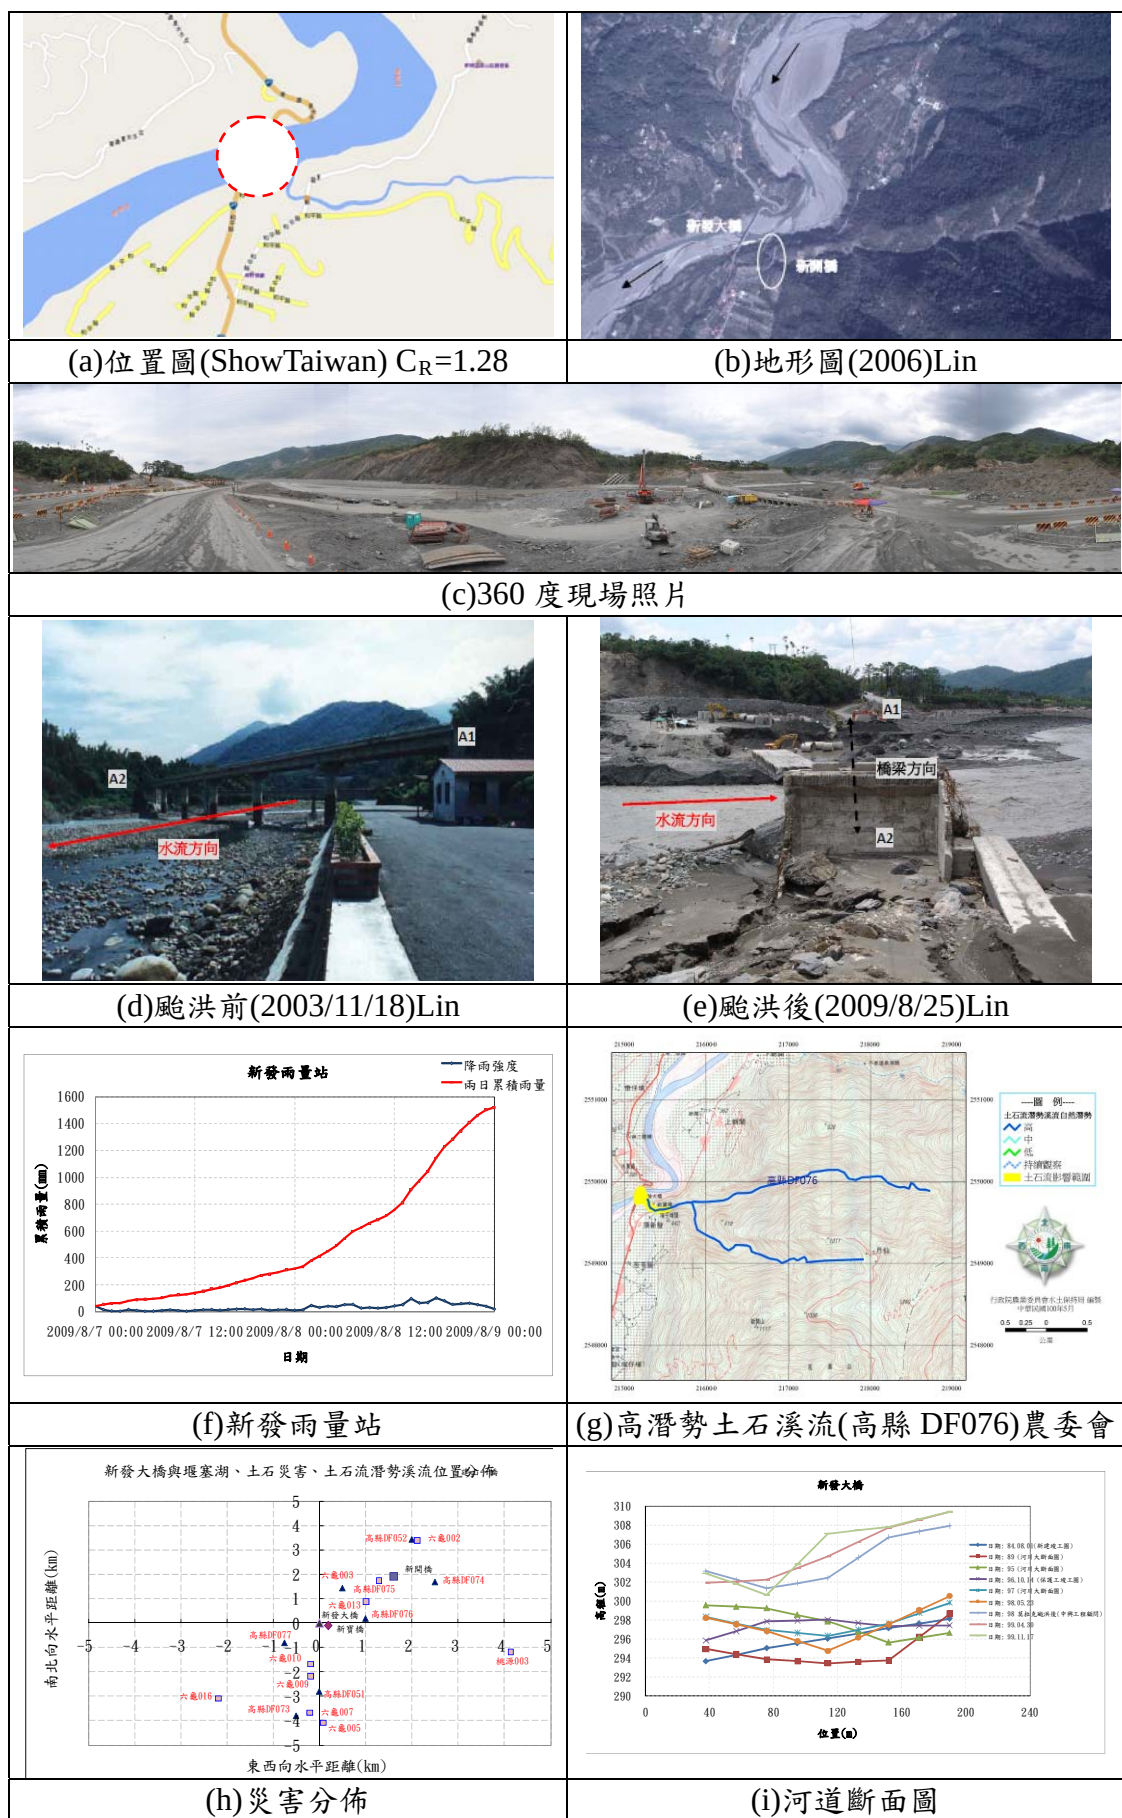
表 4.2.17 新發大橋相關資料表

新發大橋相關資料如下表 4.2.17所述，該橋位於高雄市六龜區，座落於台 27 線 3K+480M處，橋梁為 6 跨 228 公尺，各跨均為 38 公尺，橋面寬度為 9 公尺，跨越荖濃溪主流(a圖)。其所在位置河道高程為 304 公尺，莫拉克颱風過後河道平均淤積高度約為 6.8 公尺，土方淤積量約為 1,047  $\text{m}^3/\text{m}$ (i圖)。由鄰近的新發雨量站顯示 48 小時累積雨量達 1,520 mm，而最大時雨量發生在 8 月 8 日 17:00 的 103 mm/hr(f

圖)；由(h)圖觀察可知該橋上游處有多處土石流潛勢溪流與土石災害，其中以編號為高縣DF076的高潛勢土石溪流對該橋影響最直接(g圖)。(d)圖顯示橋下靜高為 19 公尺，配合(c)與(e)圖顯示災後河道大幅拓寬且全面淤積嚴重，且其河道蜿蜒度數值達 1.28，研判橋梁損壞應與上游處豪大雨導致邊坡土石崩塌，大量土石隨著荖濃溪被攜帶至此衝擊橋梁，導致該橋梁毀損，且因此處河道較寬，故土石大部分被淤積在此。

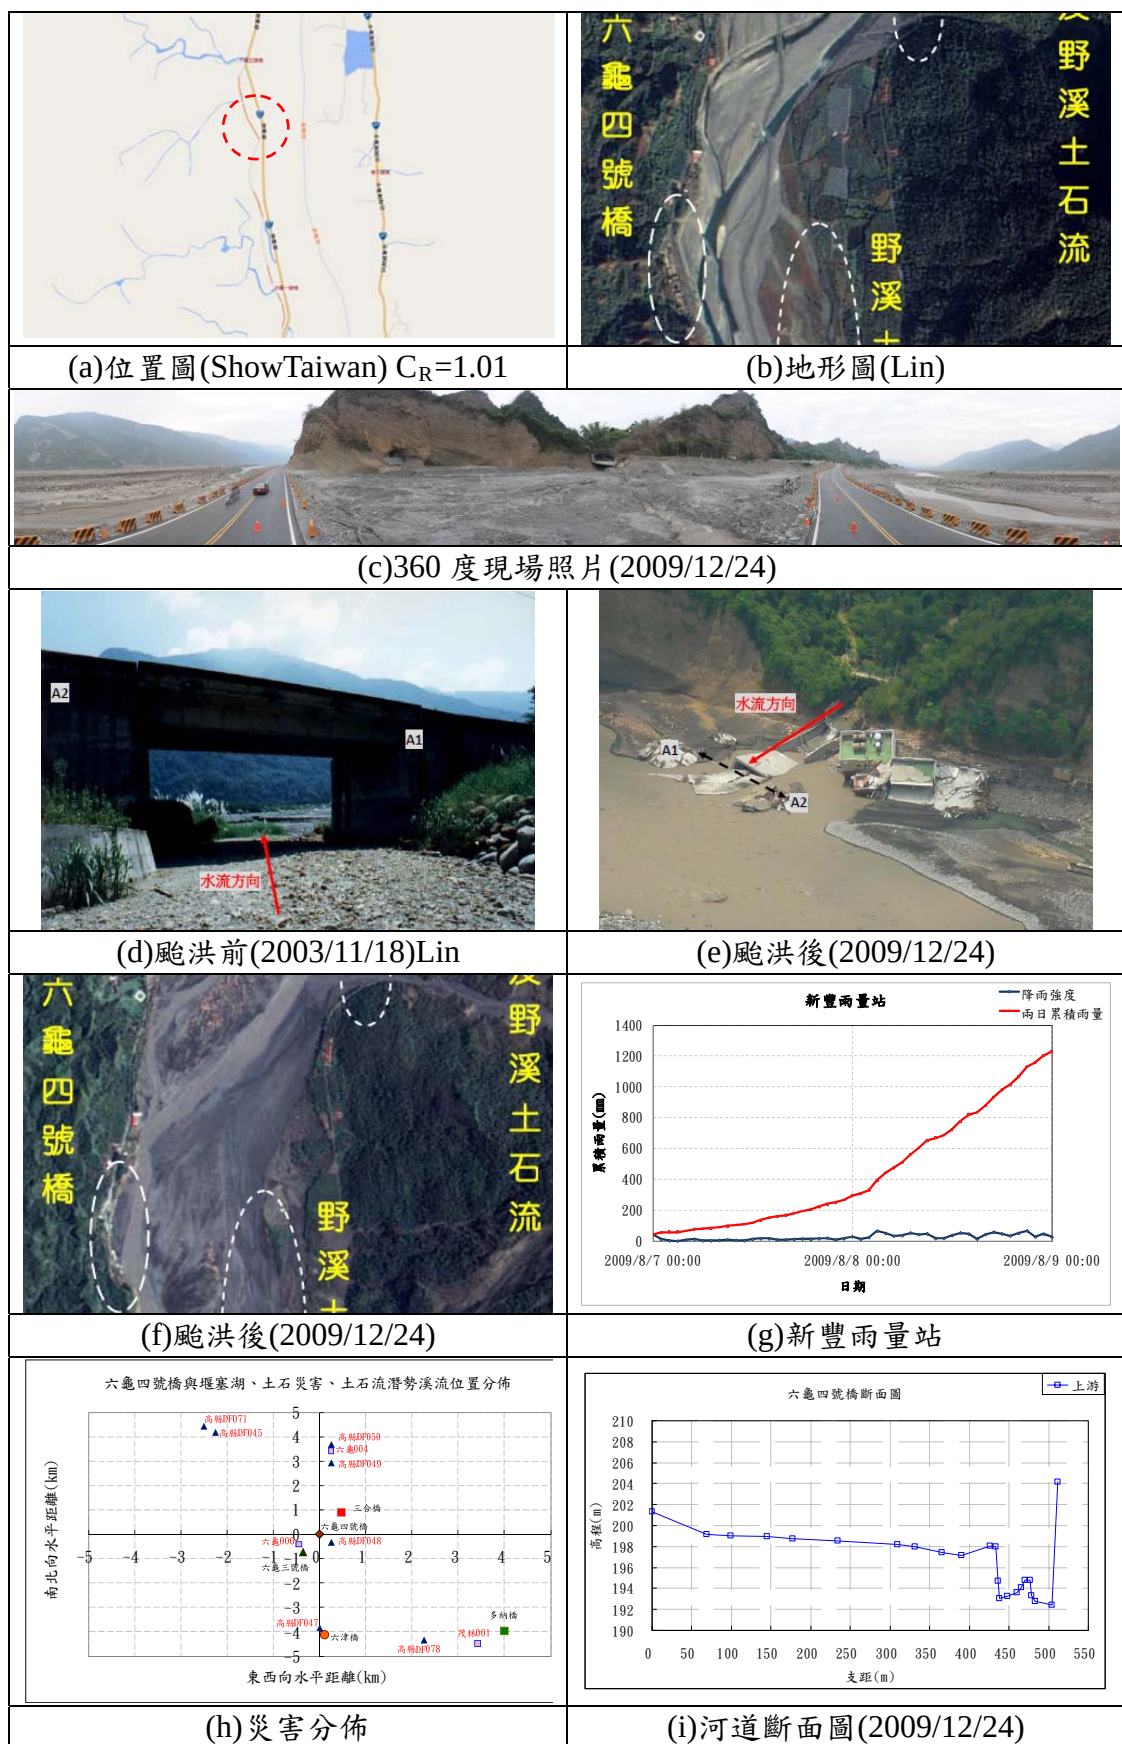
表 4.3.3 六龜四號橋相關資料表

六龜四號橋相關資料如下表 4.3.3 所述，該橋位於高雄市六龜區，座落於台 27 甲線 7K+314M 處(a圖)，橋梁為單跨 16 公尺，橋面寬度為 7.5 公尺，其所在位置河道高程 193 公尺(i圖)，該橋跨越荖濃溪支流(a圖)，緊鄰於荖濃溪主流。鄰近的新豐雨量站 48 小時累積雨量達 1,229mm，由(h)圖觀察可知該橋附近有 3 處土石流潛勢溪流與 2 處土石災害，(d)圖顯示橋下靜高為 6 公尺，配合(c)、(e)與(f)圖顯示災後河道淤積，且洪水衝擊該橋沿岸坡腳導致該橋被土石衝擊破壞。

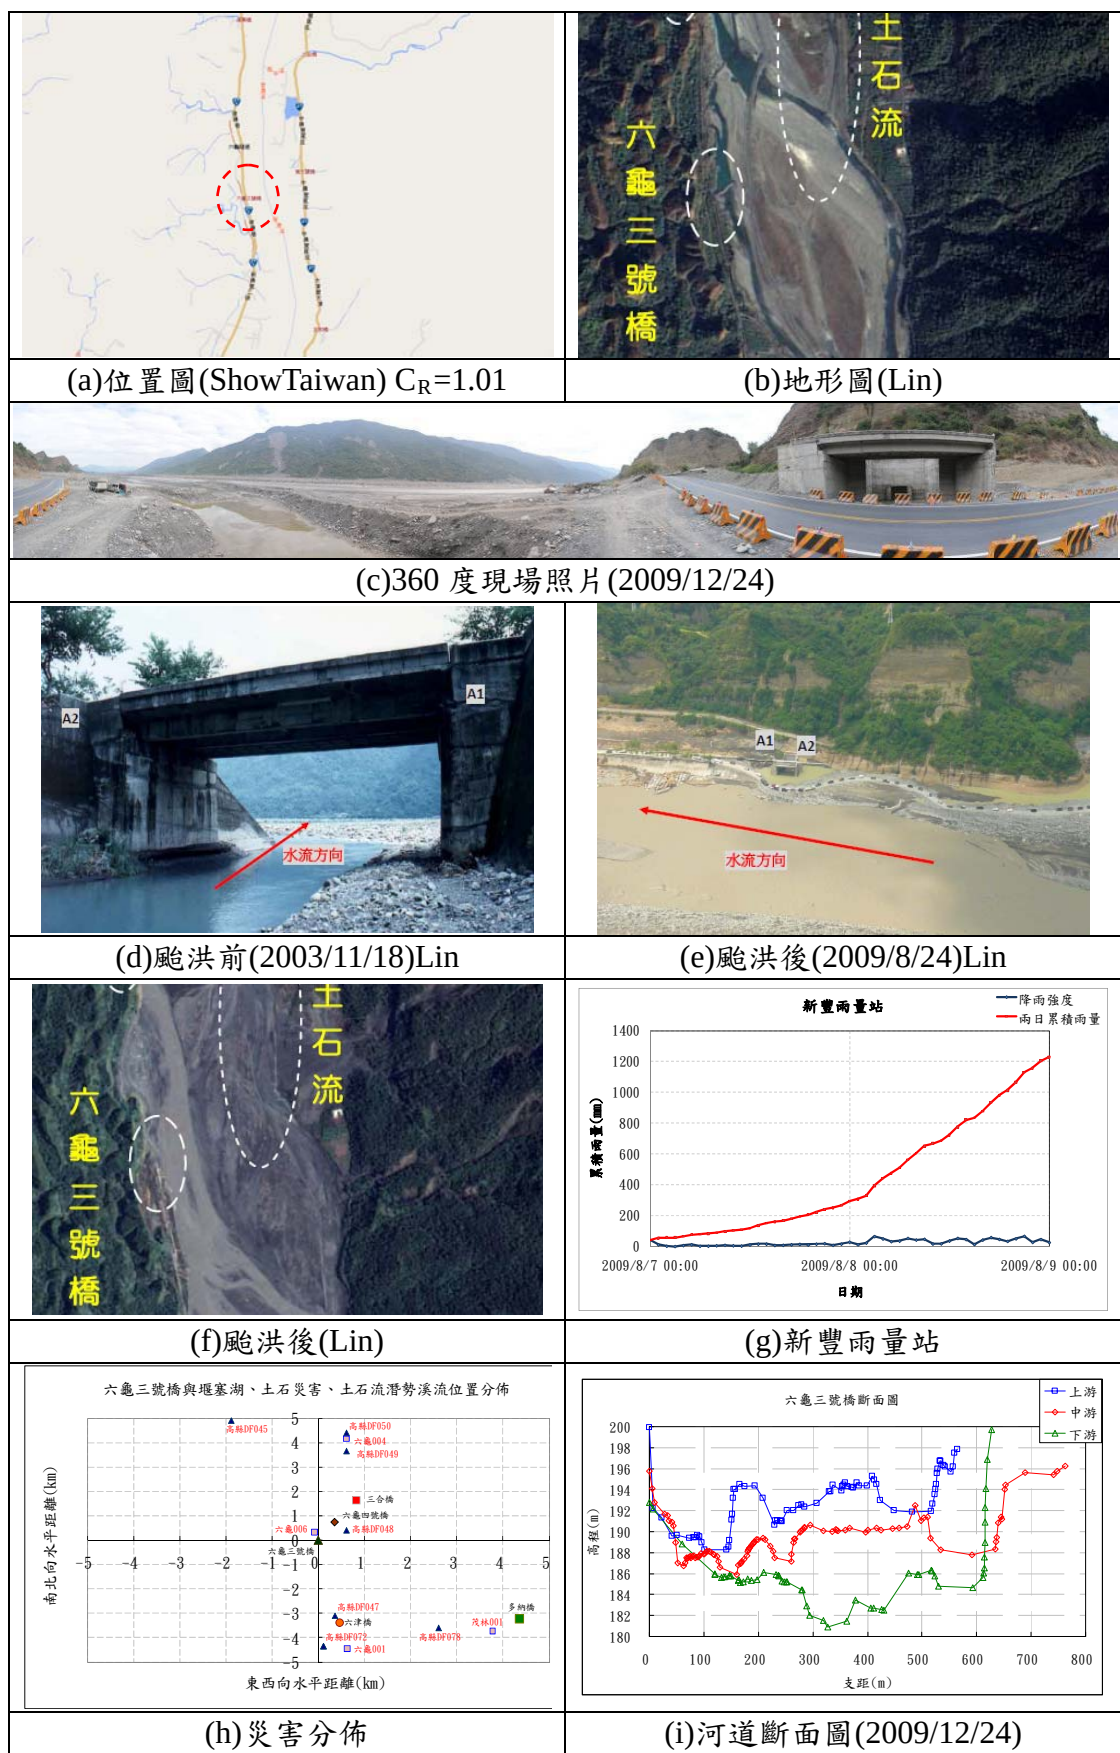
表 4.3.4 六龜三號橋相關資料表

六龜三號橋相關資料如下表 4.3.4 所述，該橋位於高雄市六龜區，座落於台 27 甲線 8K+070M 處(a圖)，橋梁為單跨 15 公尺，橋面寬度為 7.5 公尺，其所在位置河道高程 186 公尺(i圖)，該橋跨越荖濃溪支流(a圖)，緊鄰於荖濃溪主流。鄰近的新豐雨量站 48 小時累積雨量達 1,229mm，由(h)圖觀察可知該橋附近有 3 處土石流潛勢溪流與 2 處土石災害，(d)圖顯示橋下靜高為 6 公尺，配合(c)、(e)與(f)圖顯示災後河道淤積，且洪水衝擊該橋沿岸坡腳導致該橋兩側道路被土石衝擊破壞。

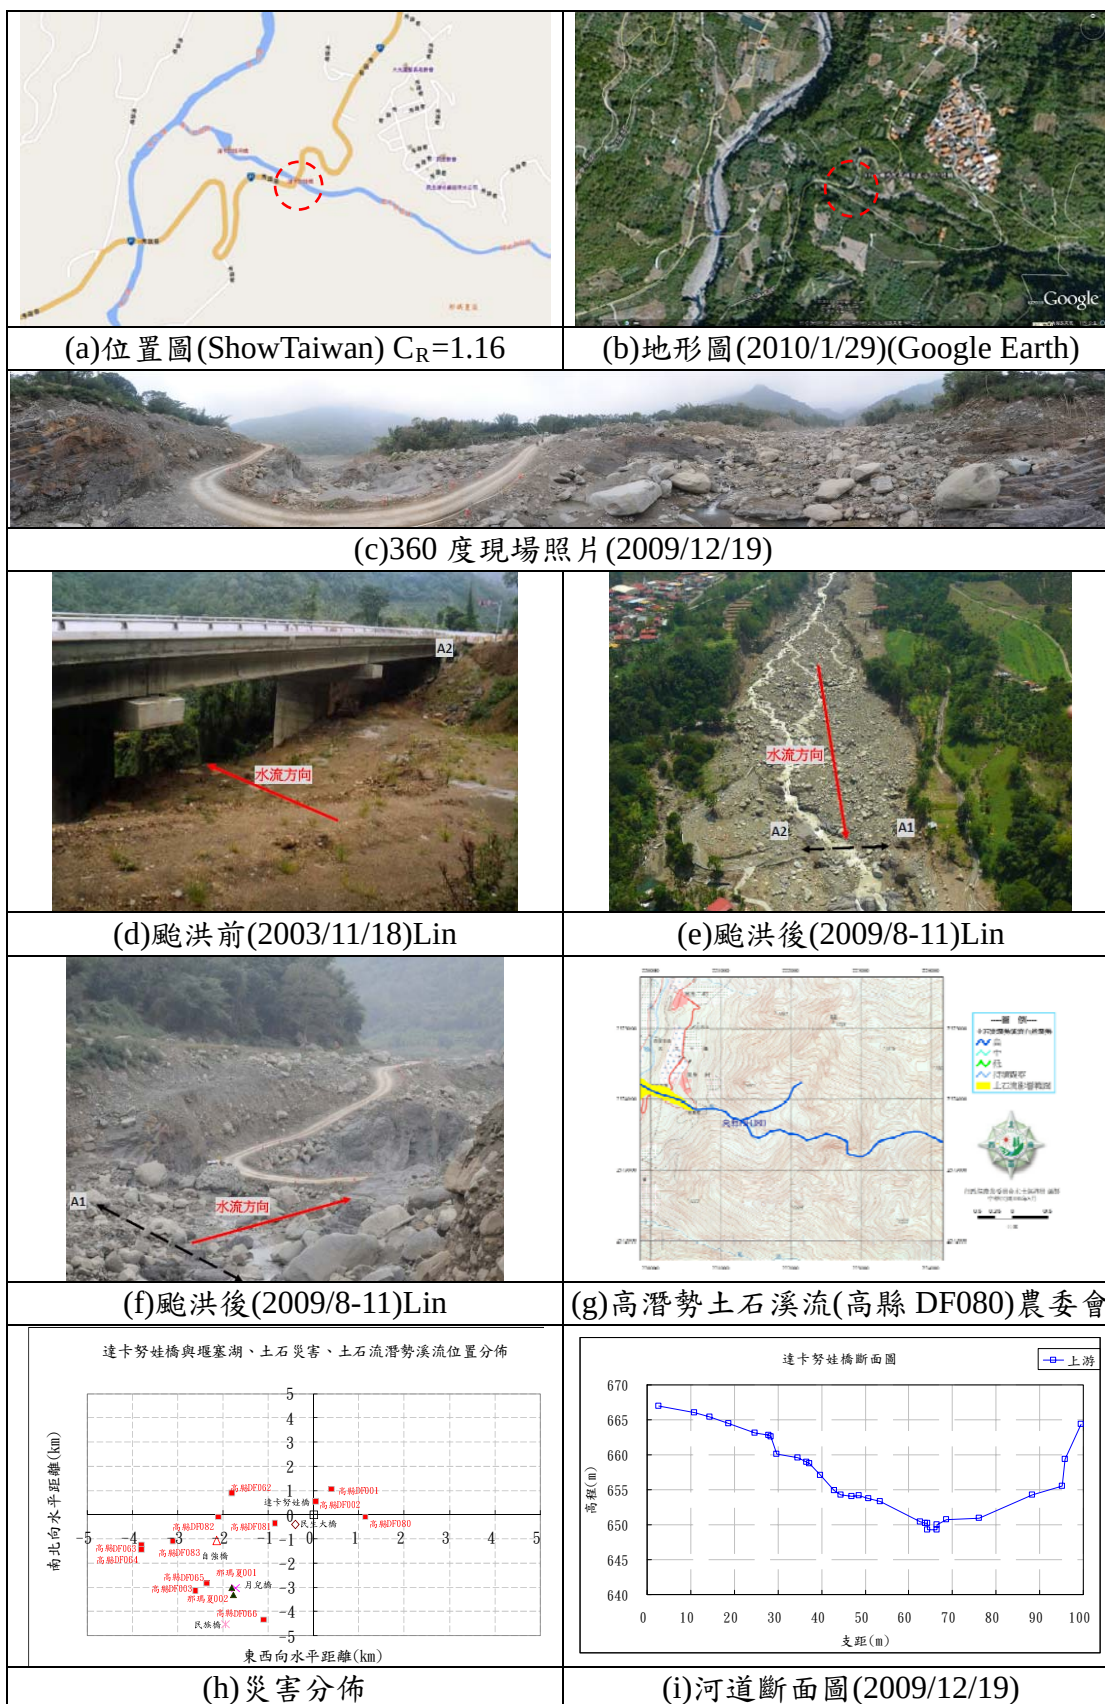
表 4.4.1 達卡努娃橋相關資料表

達卡努娃橋相關資料如表 4.4.1 所述，該橋位於高雄市那瑪夏區，座落於台 21 線沿線 204K+094M 處(a圖)，橋梁為單跨 20 公尺，橋面寬度為 5 公尺，其所在位置河道高程為 650 公尺(i圖)，該橋跨越達卡努娃溪，且鄰近於旗山溪主流(a圖)。由(f)圖觀察可知該橋附近多處的土石流潛勢溪流，其中以編號為高縣DF080 的高潛勢土石溪流對該橋影響最直接(g圖)，由此研判此橋破壞應與土石流潛勢溪流有關，配合(d)圖可知該橋橋底淨高 10 公尺，由(c)、(e)與(f)圖顯示災後河道淤積相當嚴重，研判應為上游邊坡崩塌後，加上豪大雨形成土石流，導致大量的土石隨著河流撞擊該橋梁，導致該橋流失毀損與河道全面淤積。

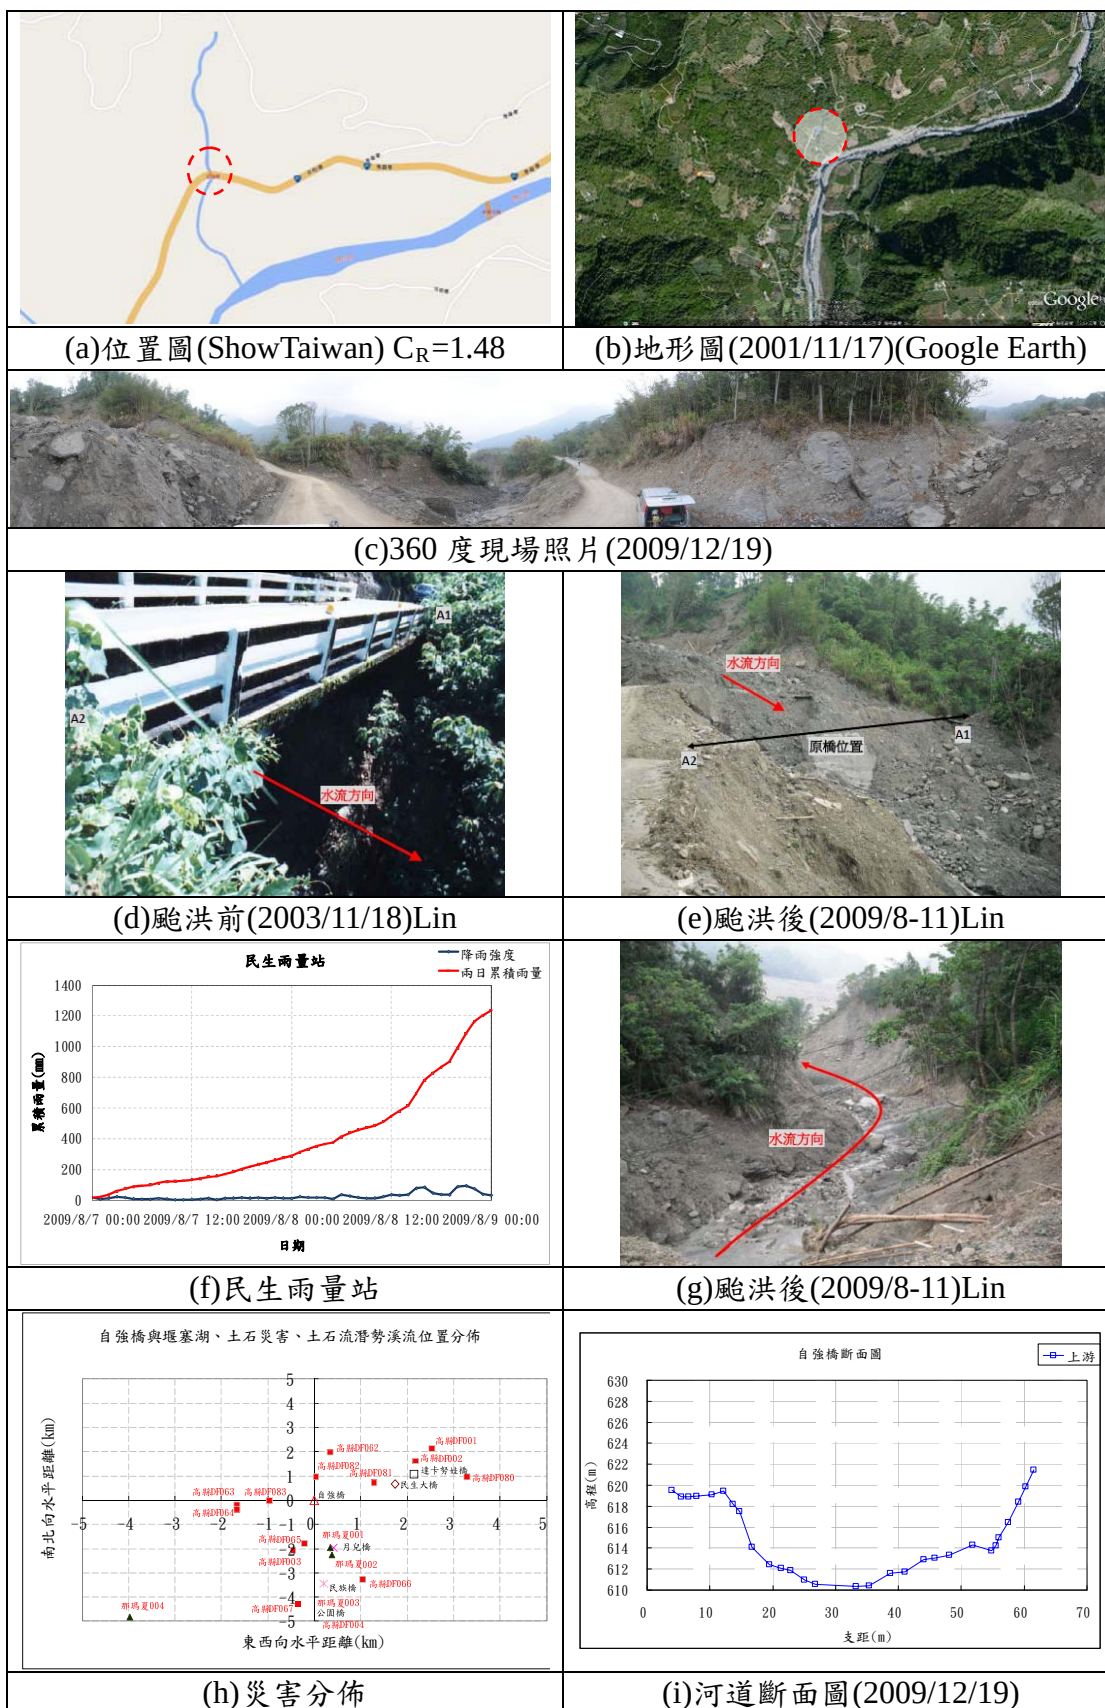
表 4.4.3 自強橋相關資料表

自強橋相關資料如下表 4.4.3所述，該橋位於高雄市那瑪夏區，座落於台 21 線沿線 206K+990M處(a圖)，橋梁為單跨 20 公尺，橋面寬度為 4.6 公尺，其所在位置河道高程為 611 公尺(i圖)，該橋跨越達旗山溪支流，且位於河道較蜿蜒處，其蜿蜒度達 1.48(a圖)。該橋鄰近的民生雨量站 48 小時累積雨量達 1,235.5 mm(f圖)，由(h)圖觀察可知該橋附近有多處土石流潛勢溪流與土石災害，由此研判此橋破壞應與土石潛勢溪流和土石災害有關，(d)圖顯示該橋橋底淨高約 7 公尺，再由(c)、(e)與(g)圖顯示災後河道淤積，研判應為上游豪大雨導致邊坡崩塌後，大量土石隨著溪流撞擊該橋梁，導致該橋流失毀損。

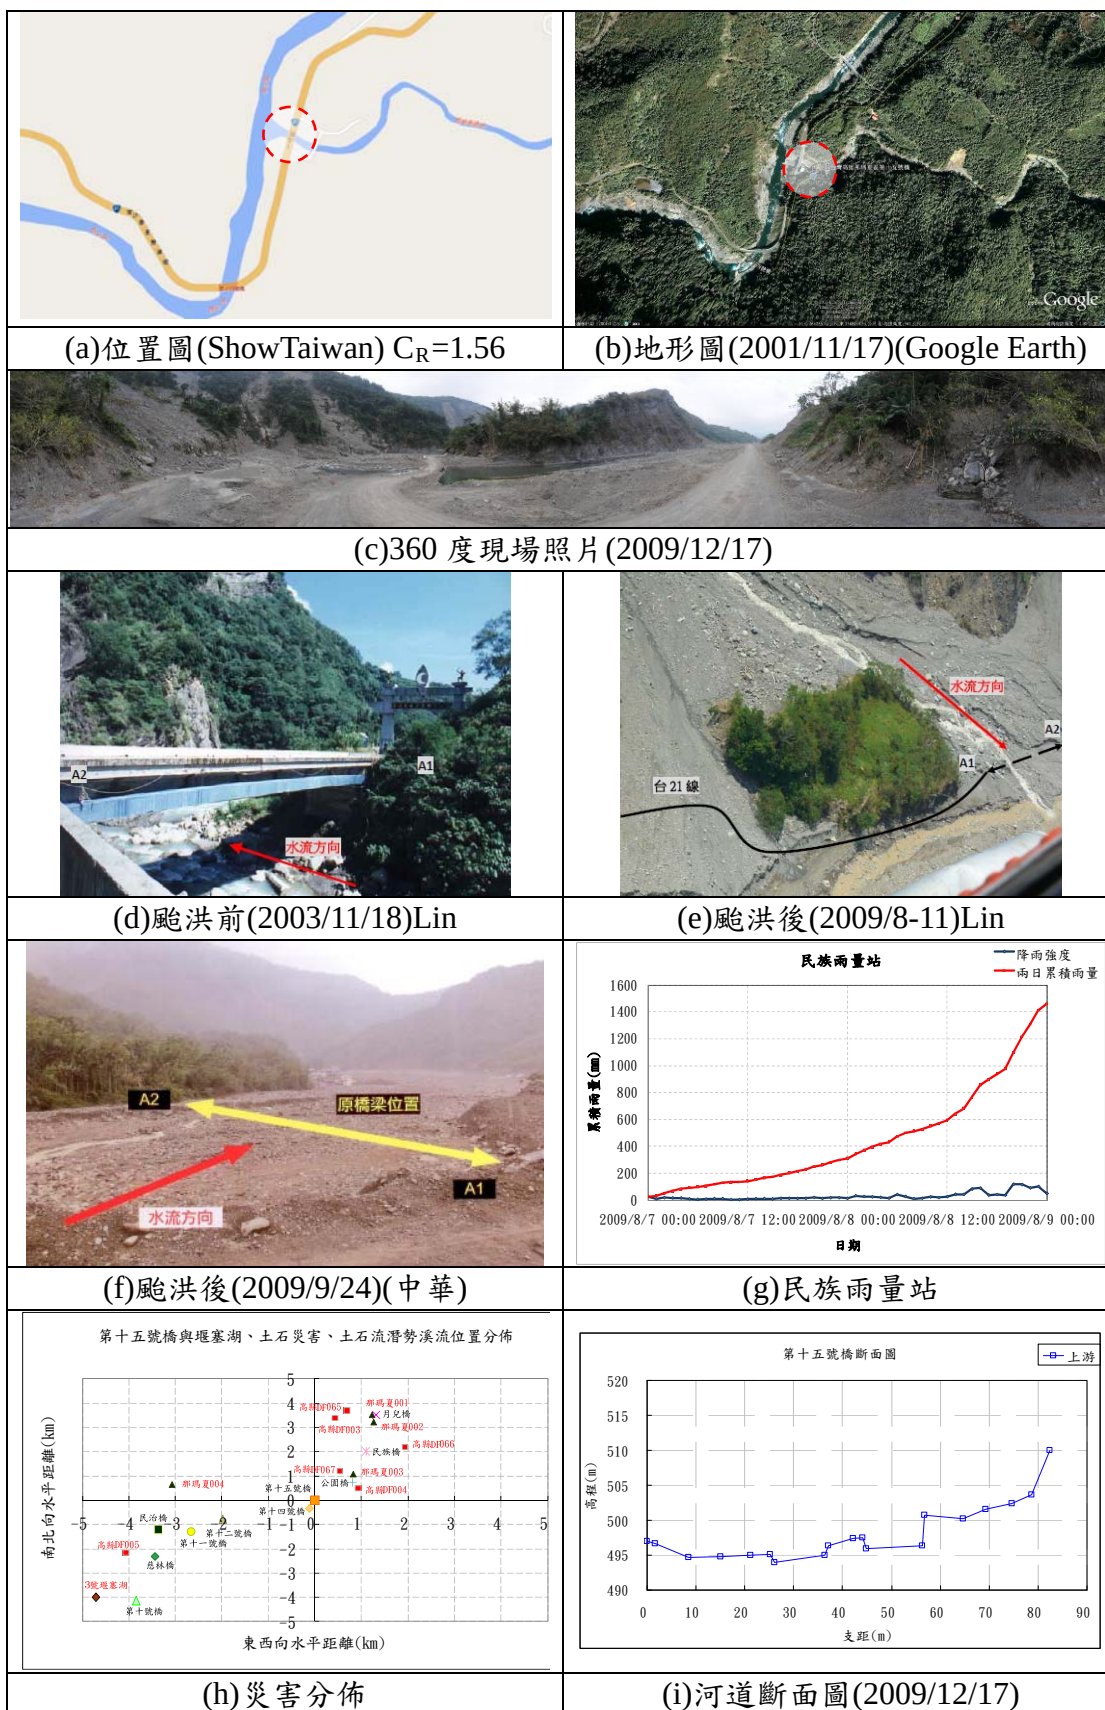
表 4.4.7 第十五號橋相關資料表

第十五號橋相關資料如下表 4.4.7所述，該橋位於高雄市那瑪夏區，座落於台 21 線沿線 213K+970M處(a圖)，橋梁為單跨 31 公尺，橋面寬度為 7.5 公尺，其所在位置河道高程為 494 公尺(g圖)，該橋跨越達那都魯薩溪，緊鄰於旗山溪主流(a圖)。其鄰近的民族雨量站 48 小時累積雨量達 1,462mm(g圖)，由(h)圖觀察可知該橋附近有多處土石流潛勢溪流，由此研判此橋破壞應與土石潛勢溪流有關，配合(d)圖可知該橋橋底淨高約 10 公尺。再由(c)與(e)圖顯示災後河道淤積嚴重，研判應為上游豪大雨導致邊坡崩塌後，大量土石隨著溪流沖擊該橋梁，導致該橋毀損。

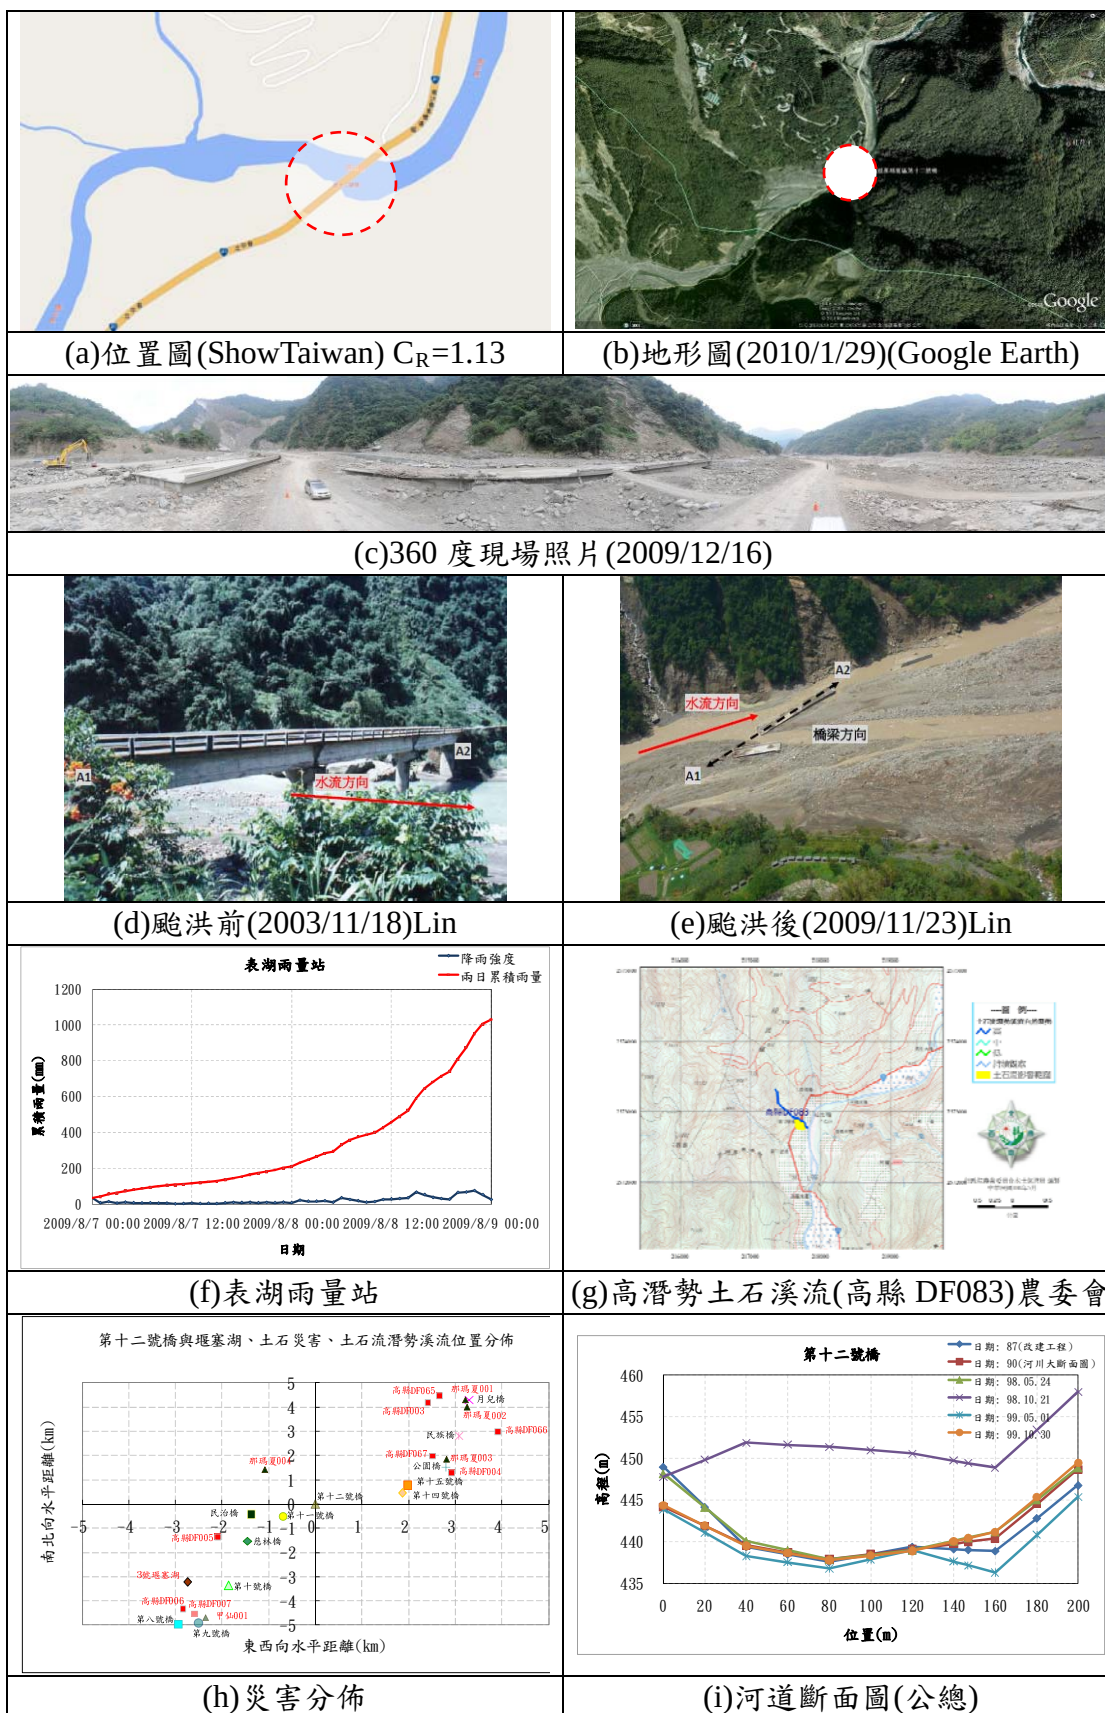
表 4.4.9 第十二號橋相關資料表

第十二號橋相關資料如下表 4.4.9所述，該橋位於高雄市那瑪夏區，座落於台 21 線沿線 217K+917M處(a圖)，橋梁為五跨 200 公尺，各跨為 40 公尺，橋面寬度為 9 公尺，其所在位置河道高程為 449 公尺(i圖)，平均淤積高度約為 9.3 公尺，淤積土方量約為  $1,958 \text{ m}^3/\text{m}$ ，該橋跨越旗山溪主流(a圖)。由(h)圖觀察可知該橋上游處有多處土石潛勢溪流與土石災害，其中以編號為高縣DF083 的土石潛勢溪流對該橋影響最直接，且其鄰近的那瑪夏 004 土石災害錫安山崩塌範圍約達 18 公頃。且鄰近的表湖雨量站 48 小時累積雨量達 1,031 mm，最大時雨量發生在 8 月 8 日 22:00 的 76 mm(f圖)；由此研判此橋破壞應與土石潛勢溪流和土石災害有關，配合(d)圖可知該橋橋底淨高約 9 公尺。再由(c)與(e)圖顯示災後河道淤積嚴重，研判應為上游豪大雨導致邊坡崩塌後，大量土石隨著溪流沖擊該橋梁，導致該橋毀損。

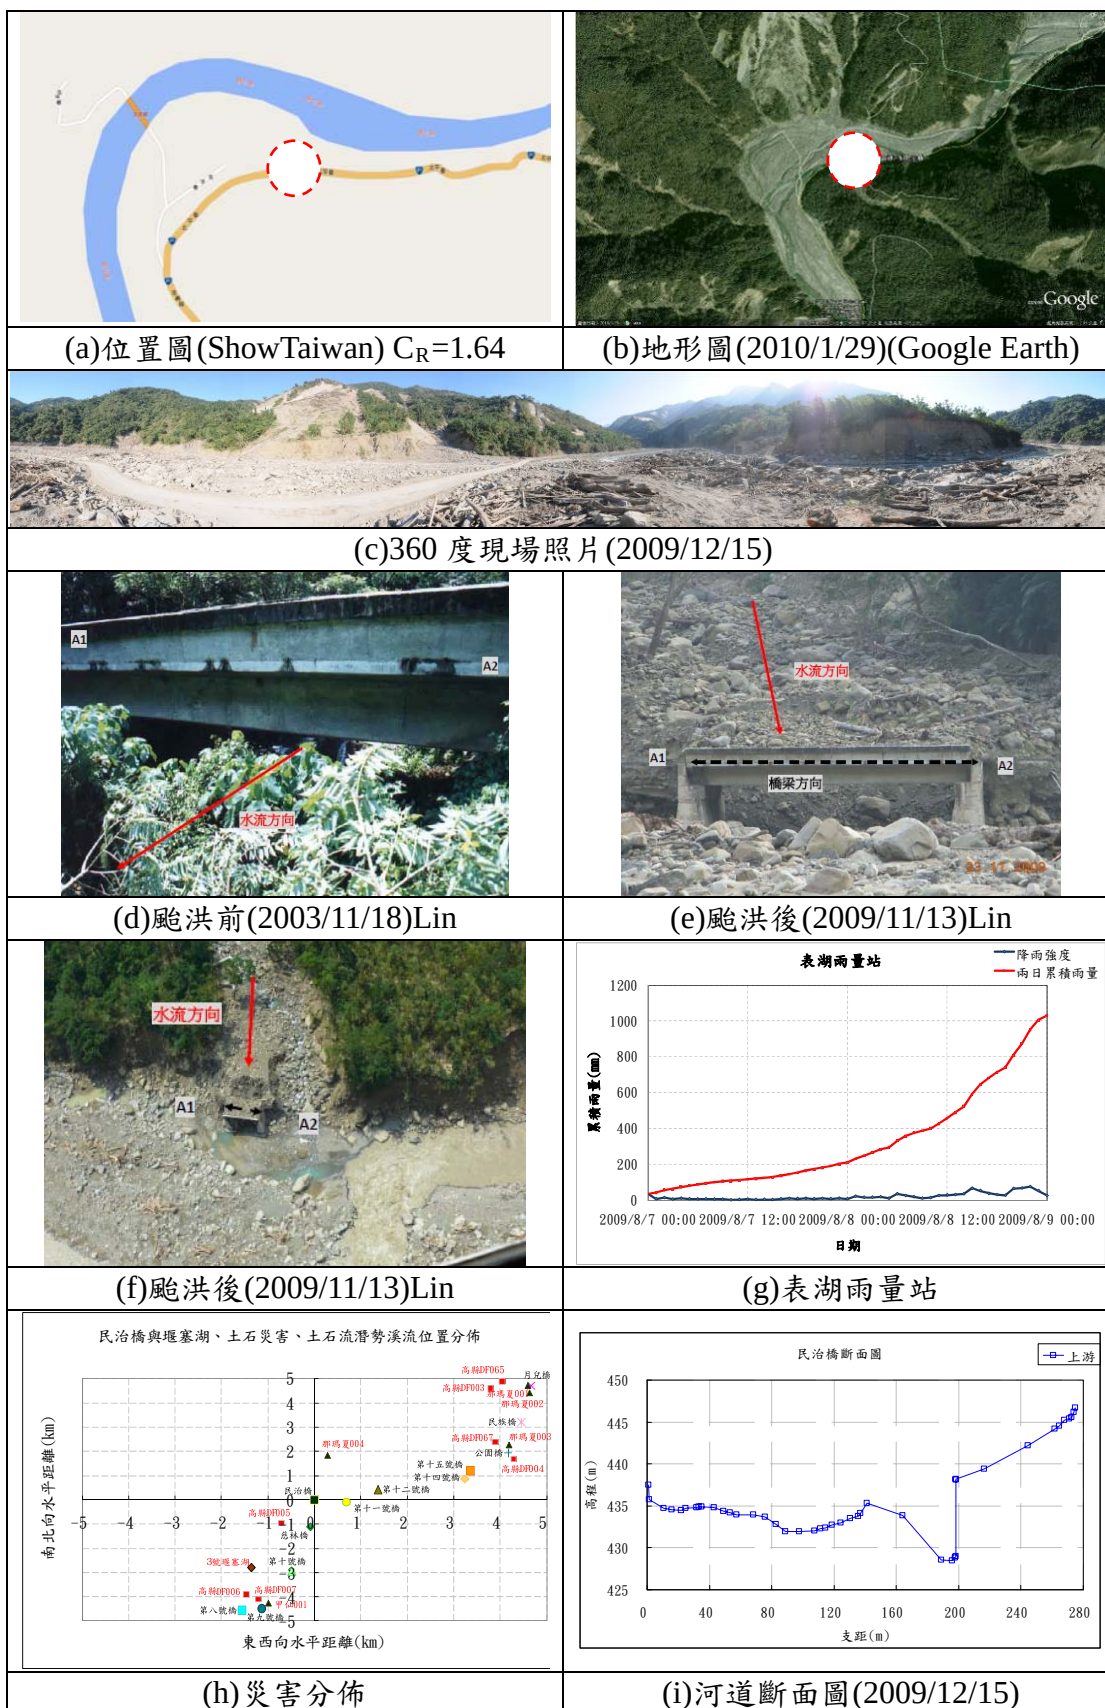
表 4.4.11 民治橋相關資料表

民治橋相關資料如下表 4.4.11 所述，該橋位於高雄市甲仙區，座落於台 21 線沿線 219K+100M 處(a圖)，橋梁為單跨 15.6 公尺，橋面寬度為 7.5 公尺，其所在位置河道高程為 429 公尺(i圖)，該橋跨越旗山溪支流，緊鄰旗山溪主流(a圖)。由(h)圖觀察可知該橋上游處 5 公里內有多處土石流潛勢溪流與土石災害，由此研判此橋破壞應與土石流潛勢溪流和土石災害有關，配合(d)圖可知該橋橋底淨高約 6 公尺，通洪斷面嚴重不足。且鄰近的表湖雨量站 48 小時累積雨量達 1,031 mm，最大時雨量發生在 8 月 8 日 22:00 的 76 mm(g圖)；再由(c)、(e)與(f)圖顯示災後河道淤積嚴重，研判應為支流上游處豪大雨導致邊坡崩塌後，大量土石隨著溪流沖擊該橋梁兩側引道，導致該橋兩側引道毀損。
