# 莫拉克颱風造成橋梁損壞之探討

交通部運輸研究所

中華民國 101 年 4 月

| TITLE: Survey of damaged bridges caused by Typhoon Morakot | | | |

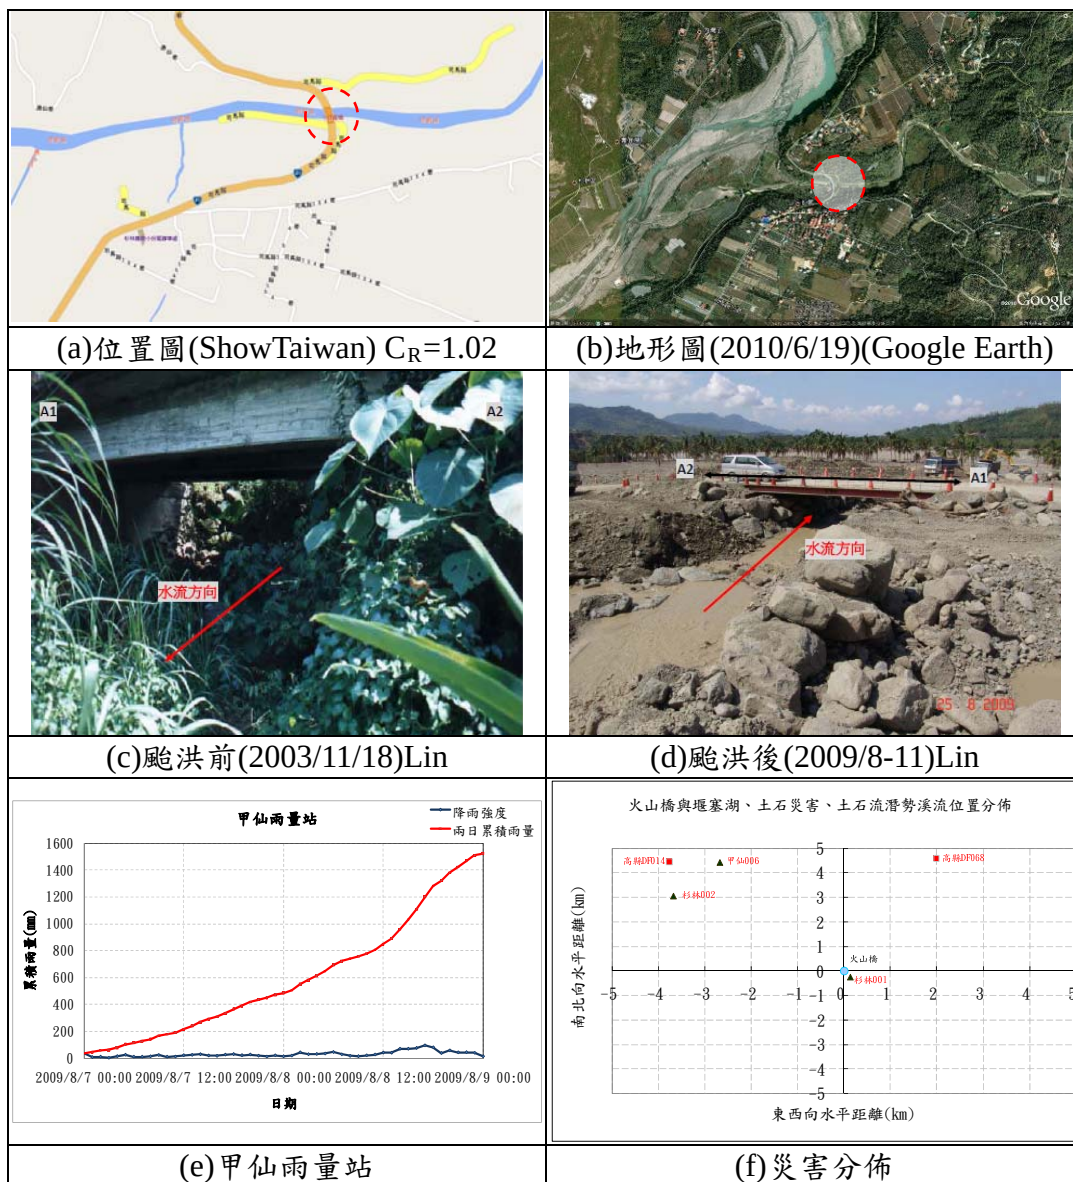
表 4.5.3 火山橋相關資料表

火山橋相關資料如下表 4.5.3所述，該橋位於高雄市杉林區，座落於台 21 線沿線 249K+049M處，橋梁為單跨 18 公尺，橋面寬度為 7.5 公尺，該橋跨越枋寮溪(a圖)。其所在位置河道高程約為 154 公尺(b圖)。由(f)圖觀察可知該橋鄰近有編號為杉林 001 的土石災害。由(c)圖顯示該橋淨高約為 5 公尺，配合(d)與(e)圖顯示災後河道有明顯的土石淤積，研判應為豪大雨和崩塌地崩塌後，大量土石掩埋該橋。

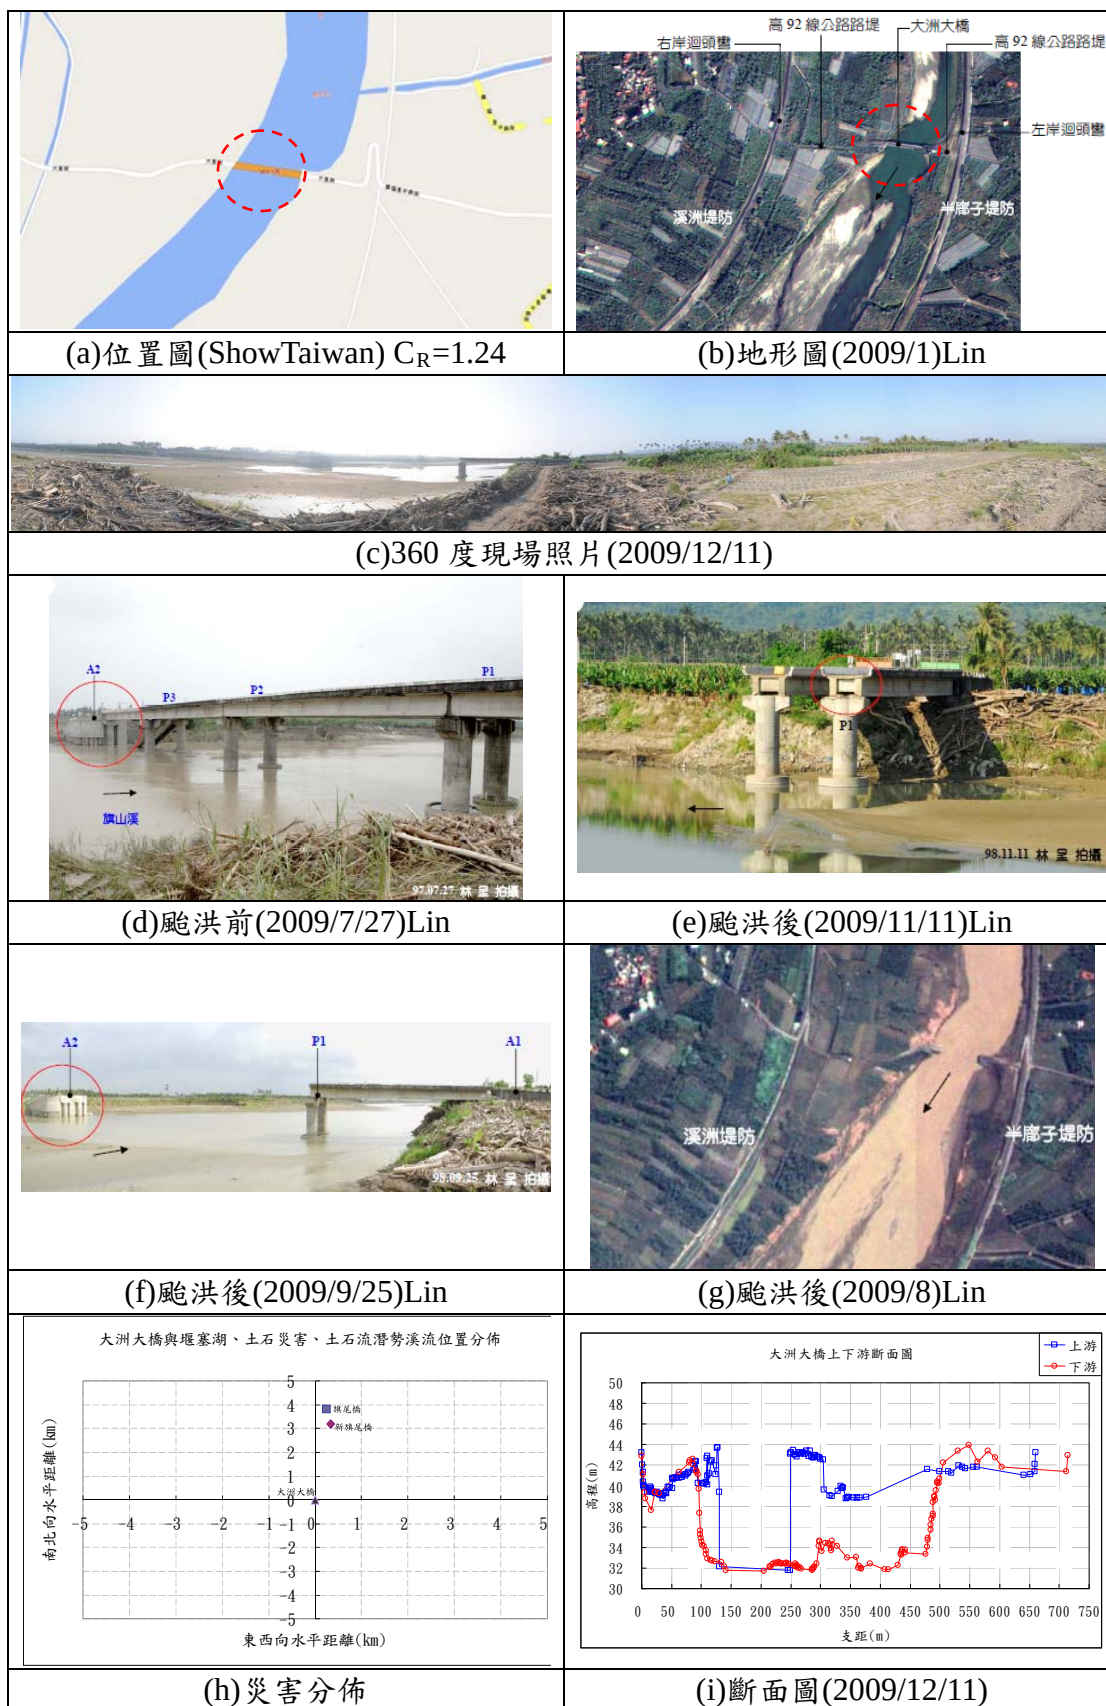
表 4.6.3 大洲大橋相關資料表

大洲大橋相關資料如下表 4.6.3 所述，該橋位於高雄市旗山區，座落於高 27 線沿線 1K+280M 處，橋梁為 4 跨 160 公尺，各跨均為 40 公尺，橋面寬度為 9 公尺，該橋跨越旗山流，位於新旗尾橋的下游處(a圖)。其所在位置河道高程約為 32 公尺(i圖)。由(h)圖觀察其鄰近 5 公里內並無災害，然由其與旗尾橋和新旗尾橋之位置判斷，其破壞原因

應與其上游處土石流潛勢溪流有關。(d)圖顯示該橋淨高為 12 公尺，配合(c)、(e)、(f)與(g)圖顯示災後河道有明顯的漂流木淤積，研判應為洪水夾雜土石流與漂流木衝擊該橋梁，導致該橋斷裂。

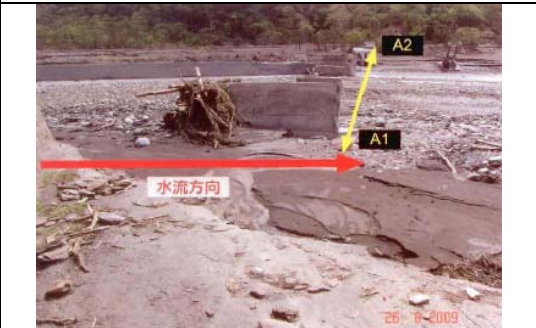
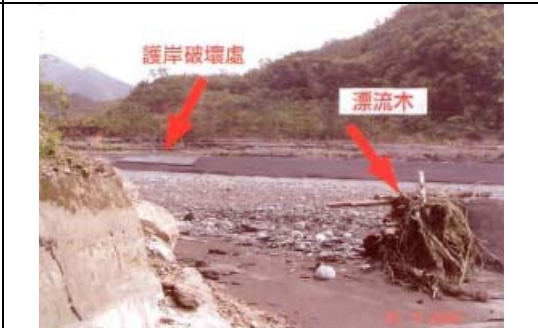
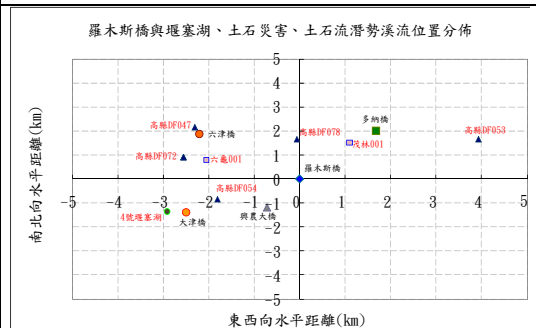
表 4.7.2 羅木斯橋相關資料表

羅木斯橋相關資料如下表 4.7.2所述，該橋位於高雄市茂林區，座落於高 23 線沿線 3K+400M處，橋梁為 3 跨 105 公尺，各跨均為 35 公尺，橋面寬度為 8 公尺，該橋跨越濁口溪(a圖)。其所在位置河道高程約為 186 公尺(b圖)。由(e)圖觀察其上游處有編號為茂林 001 的土石災害與編號為高縣DF078 的高潛勢土石溪流，研判其破壞原因應與此土石災害和土石流潛勢溪流有關。由(c)與(d)圖顯示災後橋墩明顯有受到外力衝擊而破損的現象，但並未被完全撞斷或完全掩埋，僅橋面板全部被沖失，顯示此橋並主要非受沖刷之影響，而是受到河流攜帶的大量土石撞擊，導致橋面版被翻落河道被沖失。

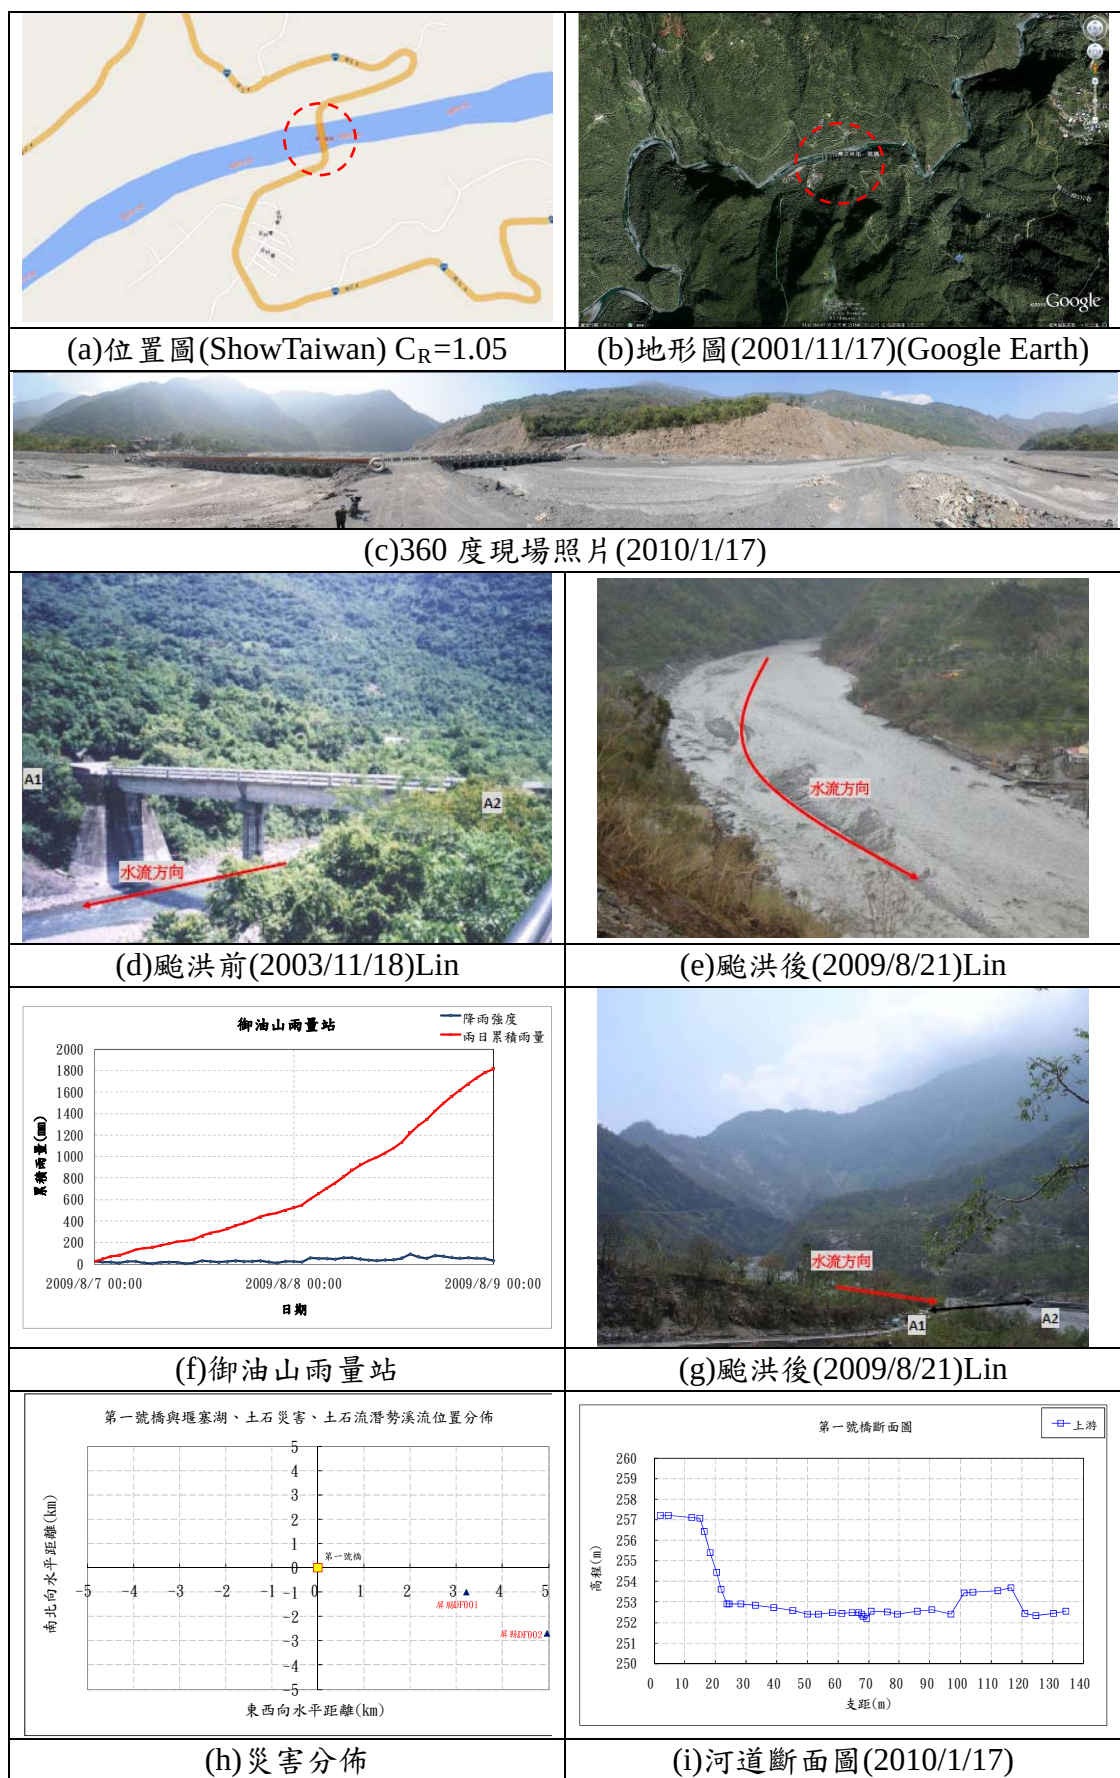
表 4.8.1 第一號橋相關資料表

隘寮北溪僅有第一號橋損壞，其相關資料如下表 4.8.1所述，該橋位於屏東縣霧台鄉，座落於台 24 線沿線 32K+890M處，橋梁為 2 跨 53.5 公尺，各跨均為 26.75 公尺，橋面寬度為 4.7 公尺，該橋跨越隘寮北溪(a圖)。其所在位置河道高程約為 256 公尺(i圖)。由(h)圖觀察其附近並無明顯之地工災害。其鄰近御油山雨量站 48 小時累積雨量達 1,816 mm，最大時雨量為 8 月 8 日 14:00 的 90.5 mm(f圖)。由(d)圖顯示其橋下淨高為 14 公尺，配合(c)、(e)與(g)圖顯示災後橋梁完全沖失，且河道明顯有大量土石淤積，研判可能破壞原因為上游處土石崩塌所引起。

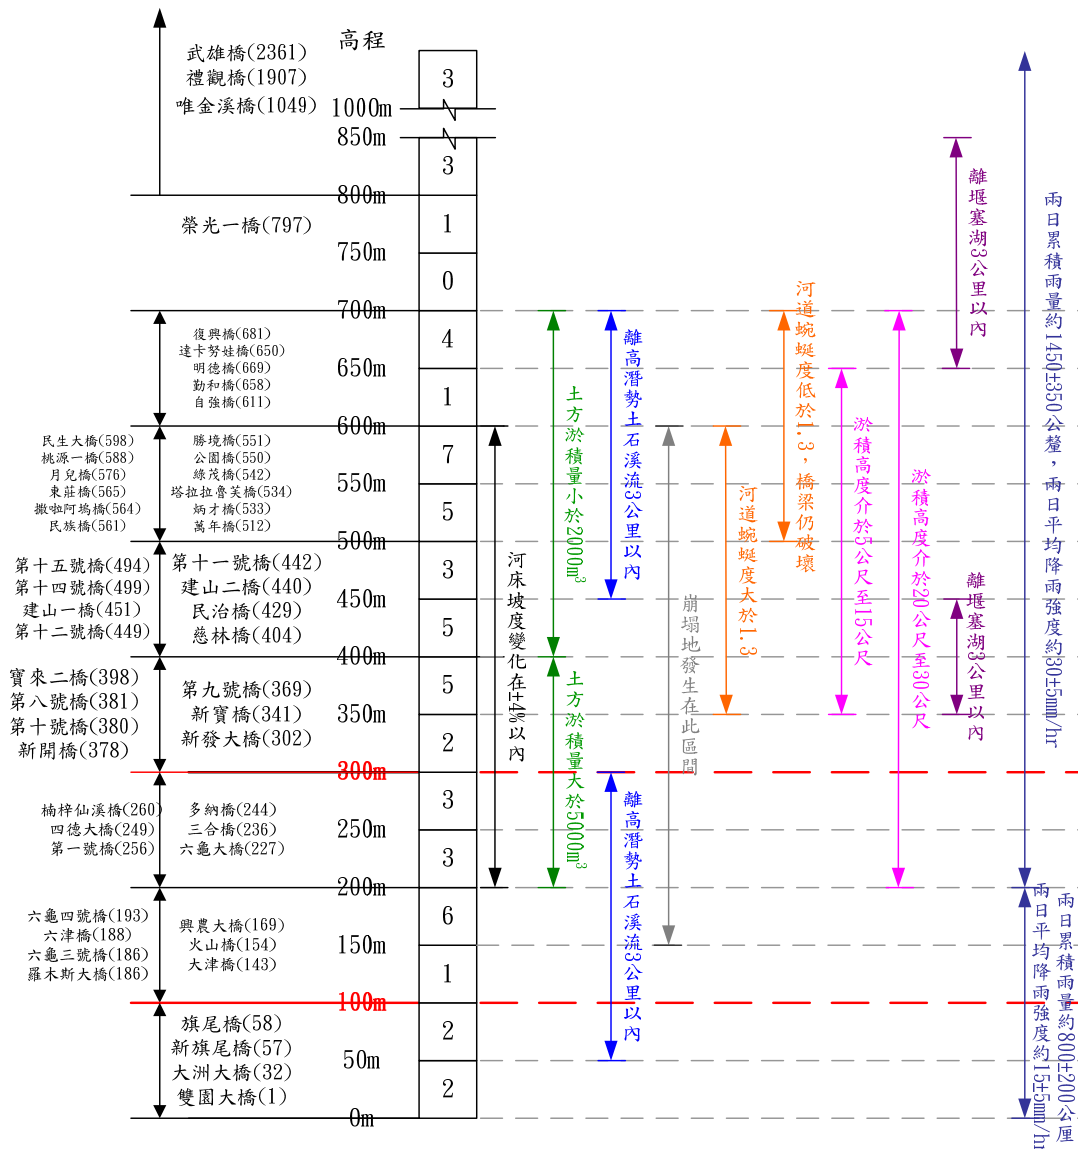
圖 5.1 各橋梁高程與災損原因分布圖

圖 5.1 為莫拉克颱風內損壞橋梁位置高程與環境破壞因子之關聯分布圖。由圖中可發現損壞橋梁 92 % 在高程 700 公尺以下，再依高程分布可知，在 700 公尺到 300 公尺之間各損壞因子皆集中於此高程，共計損壞橋梁佔 60 %，300 公尺到 100 公尺佔 24 %，100 公尺以下佔 8 %。同時依前述各章節損壞橋梁之原因分析，大致損壞之因子可依高程 300 公尺和 100 公尺做為分界高程，可區分為三個破壞型態。高程 300 公尺以上河道受邊坡崩塌，土石流衝擊、堰塞湖、河道蜿蜒性等河性和強降雨等高複合性因素形成橋梁之通水面積不足衝

擊破壞，甚至被土石掩埋，河床大幅淤高之破壞型態。高程 300 公尺到 100 公尺之間，河道受高懸浮載衝擊，土石局部淤積，水流溢過橋梁，而非全斷面淤高，並形成流向改變局部沖刷之低複合型破壞。高程 100 公尺以下，河道斷面變寬河床抬高較小，橋梁受高懸浮載之衝擊及沖刷河床破壞等沖刷為主因之破壞型態。依莫拉克颱風造成高屏溪上游橋梁損壞之經驗，可提供未來山區橋梁在選址之重要參考依據，歸納如下：

1. 位於高程 300 公尺到 700 公尺之橋梁，對環境因素之敏感性較強應特別注意。
2. 降雨量如超過 40 mm/hr 時應注意崩塌土石流，甚至堰塞湖之形成。
3. 橋址選擇之河段，其河道蜿蜒度應低於 1.10 以下較佳。
4. 橋址河道斷面寬如低於 30 公尺處之橋梁應採長跨距之設計，最好不要在河道中落墩。
5. 橋址應避免在高潛勢土石流 3 公里以內，無法避免時應採防範規劃。
6. 高潛勢崩塌地 3 公里內避免橋址用地。
7. 堰塞湖高風險區 1 公里內避免建橋。
8. 同時具有崩塌地、土石流及堰塞湖形成之高風險區應避免選為橋址用地，如無法避免亦應有監測應變措施以免天然災害之發生。且將來在山區與丘陵的橋梁設計上，應加強河道對淤積之抵抗能力。
