# 港灣構造物及濱海地區橋梁 與建物現況調查(1/4)

交通部運輸研究所

中華民國 101 年 3 月

著 者：柯正龍、陳桂清

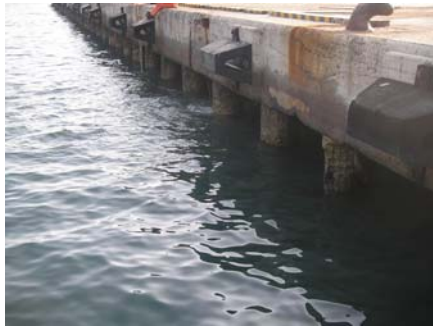
碼頭基樁與護舷材情形

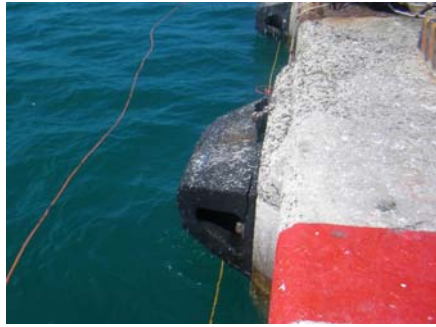
部份岸壁護舷材現況
