# 臺灣地區商港及漁港設施 現況調查(2/2)

交通部運輸研究所

中華民國 100 年 5 月

本研究參考交通部港灣構造物安全評估之工作手冊（草案）及相關港務局檢測工作規則等，本年度選定基隆港西 14-西 18 號及臺中港西 3 號碼頭、新竹市新竹漁港、臺中縣梧棲漁港、高雄市前鎮漁港及屏東縣東港鹽埔漁港等之碼頭與防波堤設施進行現況調查，調查流程如圖 13 所示。此外，另選定基隆港東 2 至東 7 號碼頭及高雄港 54 至 58 號進行鋼板樁現況目視及陽極塊防蝕效能檢測等水下檢查與評估。

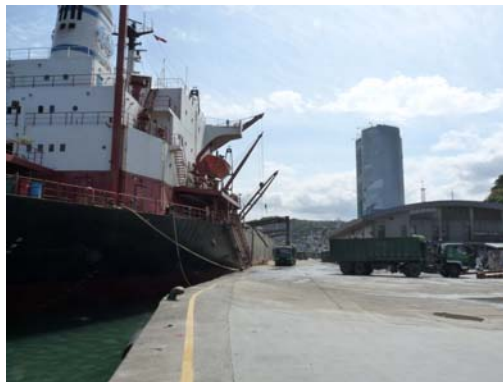
圖 22 基隆港西 14 號碼頭上部結構現況

為確實明瞭本座碼頭整體結構現況，本研究另選定 3 處測點進行混凝土材料之非破壞性檢測，並由潛水人員實施基樁式結構面版底部水下調查，檢測位置及結果分別示於圖 23 至圖 25 及表 11 至表 14。調查結果發現，基樁式結構面版底部與樑均有多處混凝土剝落劣化及鋼筋腐蝕生銹現象，應予及時補修。

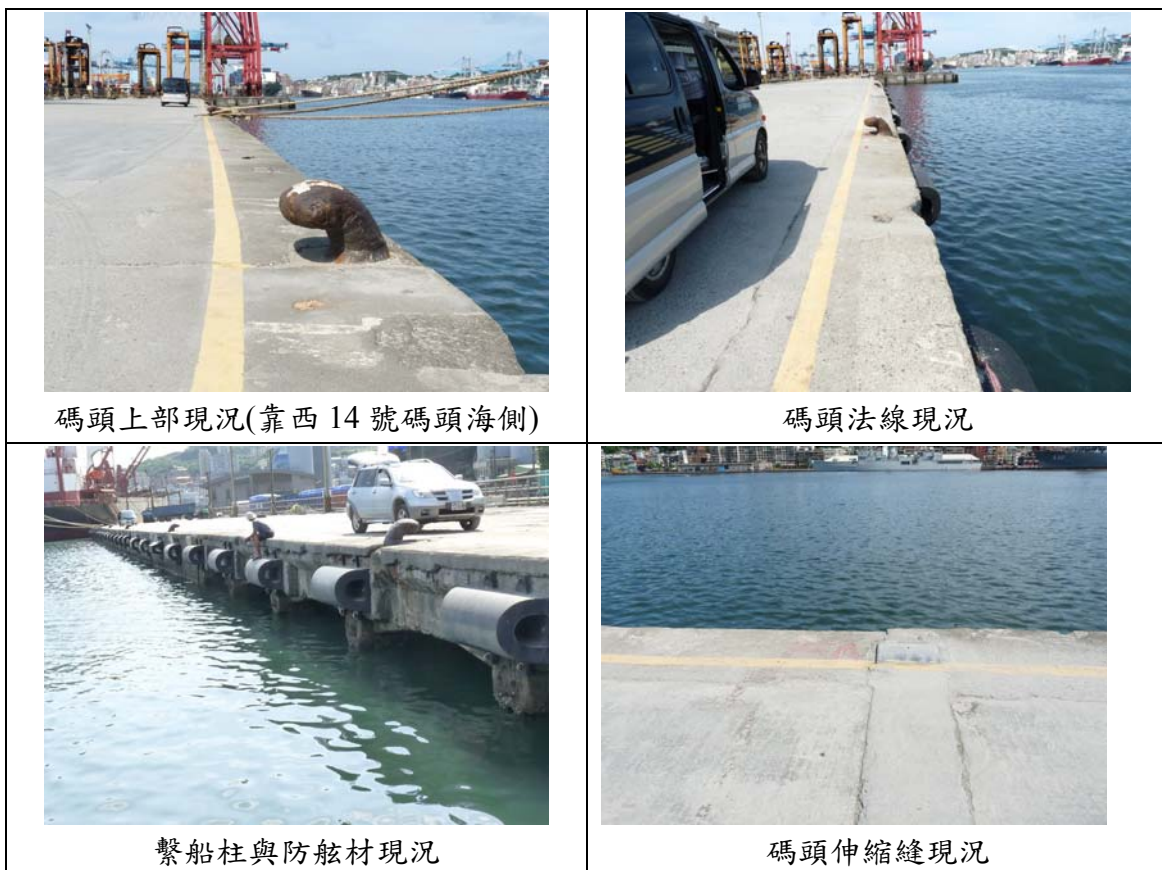
圖 26 基隆港西 15 號碼頭上部結構現況

為確實明瞭本座碼頭整體結構現況，本研究另選定 3 處測點進行混凝土材料之非破壞性檢測，並由潛水人員實施基樁式結構面版底部水下調查，檢測位置及結果分別示於圖 27 至圖 29 及表 17 至表 20。調查結果發現，基樁式結構底部之面版與樑均有多處混凝土剝落劣化及鋼筋腐蝕生銹現象，應予及時補修。

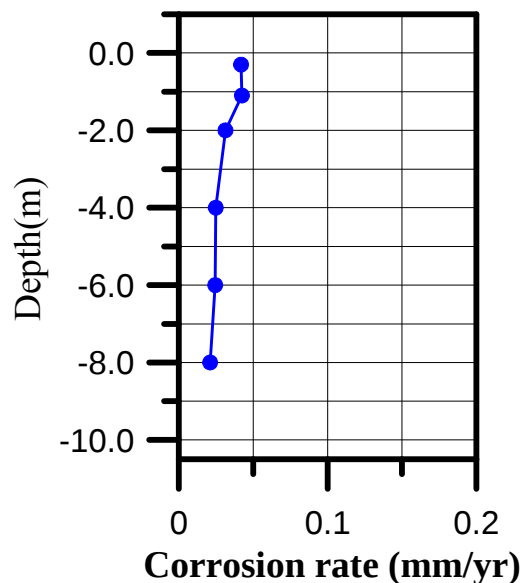
圖 54 高雄港 54 號碼頭鋼板樁平均腐蝕速率與檢測水深之關係

表 3.48 及圖 54 為鋼板樁平均腐蝕速率與檢測水深之關係。各檢測水深平均腐蝕速率為 0.02~0.04 mm/yr. mm/yr.左右，遠小於設計允許值（0.20 mm/yr.），鋼板樁使用時間雖已超過 35 年，現有厚度僅少數測點為 14.0 mm，最大減少厚度約 2.1 mm，換算為腐蝕速率約 0.06 mm/yr.，腐蝕程度屬輕微，顯然安裝犧牲陽極塊已達到防蝕之目的，鋼板樁厚度檢測紀錄詳如附錄一-7。

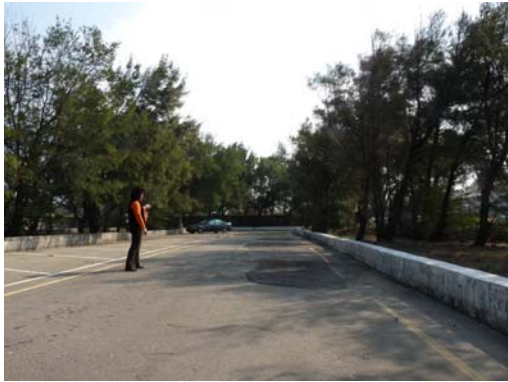
本次調查結果顯示，漁港碼頭之設計水深為-3.0m~-4.5m 之間，多小於由於漁港碼頭設計水深較淺且後線長度均小於 10 公尺，加上碼頭上部使用機具車輛及荷載均不大於  $1 \text{ t/m}^2$ ，以現有之重力式與板樁式碼頭承受之土壓力和水壓力推估，應不會直接造成碼頭岸壁結構傾斜或下陷，故部分碼頭雖已老舊，仍屬堪用，且各漁港碼頭靠泊船隻之噸數多為 100 公噸以下，更無大型船隻碰撞或船舶前端撞擊碼頭，造成無法使用之疑慮，但靠修船廠附近碼頭面版發現有鋼筋腐蝕及混凝土劣化現象，港區部分區域（停二、停三、漁二及漁三等），路面多處出現沉陷，應予維修及改善。圖 76 為調查時之碼頭現況。

停 (二) 區域路面沉陷情形 1

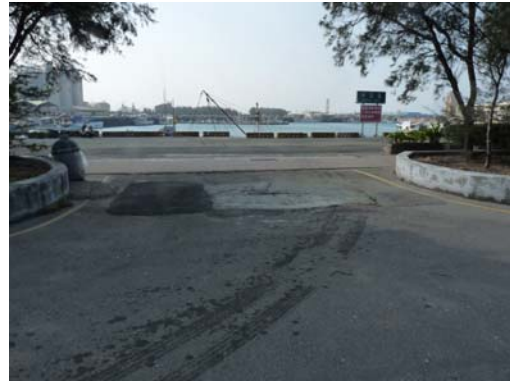
漁 (二) 路面沉陷情形 2

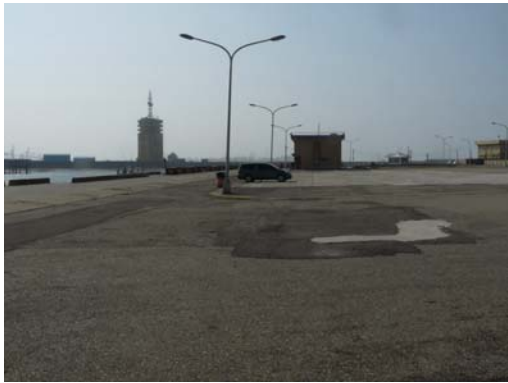
停 (三)、漁 (三) 路面沉陷情形

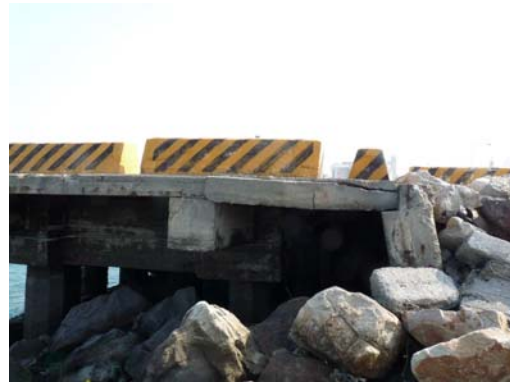
修船廠旁碼頭面版損壞情形
