# 棧橋式碼頭面版腐蝕劣損與 維護之研究(1/2)

**TITLE:** Corrosion Deterioration and Maintenance on Deck Trestle Type Wharves (1/2)

In this year, 30 wharves were surveyed between Taichung and Suao Harbors. According to the survey results shown, some wharves were found to have their slabs and girders to be seriously corroded and their cover layer peeled off and detached.

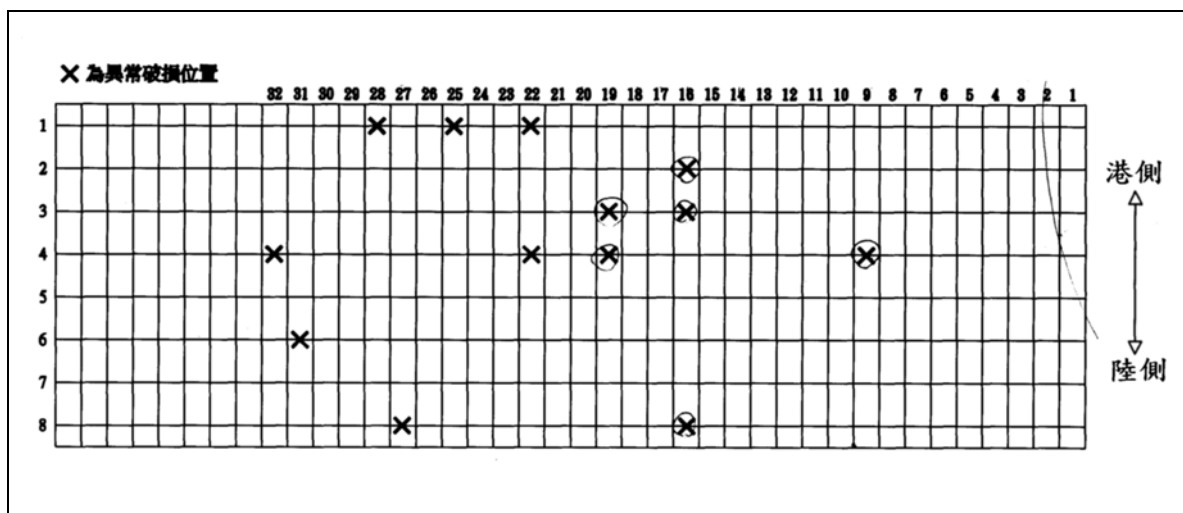
圖 5 臺中港 5A 號碼頭調查結果示意圖

- (1)面版：本座碼頭調查時，面版在部份區塊發現混凝土剝落及內部鋼筋腐蝕外露（16-2、16-3、19-3、19-4、25-1、28-1 等共 7 處）
- (2)梁：本座碼頭梁在部份區塊發現混凝土剝落及內部鋼筋腐蝕外露（09-4、16-2、16-3、16-8、19-3、19-4、22-1、23-4、25-1、27-8、31-6、32-4 等共 12 處）
- (3)基樁：本座碼頭基樁，調查時外觀完整，未發現劣損或變形之情形。
- (4)護坡：本座碼頭護坡，調查時未發現坡度明顯變位情形

圖 5 為本座碼頭劣損發生位置調查結果示意圖，本座碼頭部份面版與梁劣損嚴重，除受外力作用外，主要可能原因乃面版與梁等鋼筋混凝土構件建造至今已超過 30 年，長年曝露於潮汐與海水潑濺之處，混凝土遭受乾濕循環作用造成裂縫生成，海水由裂縫處滲入更加速內部鋼筋之腐蝕，終致混凝土保護層之剝落及鋼筋腐蝕外露且銹斷。雖結構安全及營運功能無立即性之危險，建議應及早進行維修作業，尤其鋼筋混凝土梁損壞部份，因須承受由面版傳遞過來之應力，其影響結構安全之重要性更大於面版，更需優先修護。並需定期或每年至少一次由水下直接目視檢查碼頭現況。

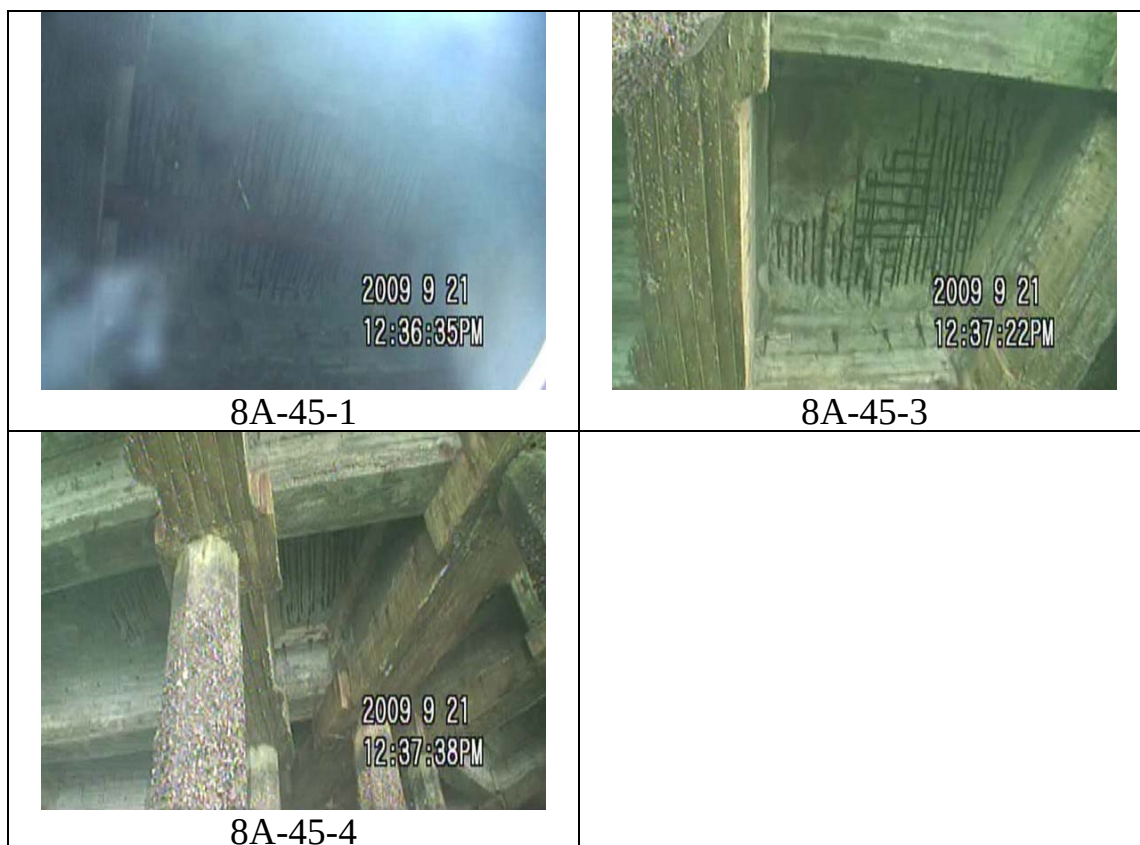
圖 14 (續 8) 臺中港 8A 號碼頭調查照片-9

- (1)面版：本座碼頭調查時，面版底版在部份區塊發現混凝土剝落及內部鋼筋腐蝕外露（編號 04-7、05-5、05-8、06-6、07-1、08-1、09-1、09-8、12-1、15-1、16-1、18-1、21-1、23-4、23-5、23-7、23-8、27-2、27-8、28-2、28-4、34-2、34-8、38-1、39-2、40-2、40-7、40-8、41-1、41-8、43-3、43-6、44-8、45-1、45-3、45-4 等 36 處）。
- (2)梁：本座碼頭調查時，面版梁在部份區塊發現混凝土剝落及內部鋼筋腐蝕外露（編號 02-4、05-1、05-4、05-5、05-8、06-1、07-3、08-5、09-2、13-3、14-2、14-4、19-3、20-1、20-6、21-5、22-3、22-8、23-1、23-2、25-3、28-1、30-1、31-1、32-1、32-8、33-3、37-8、40-4、41-3、42-7、44-3 等 32 處）。
- (3)基樁：本座碼頭基樁調查時外觀完整，未發現明顯劣損或變形情形。
- (4)護坡：本座碼頭護坡調查時，在編號 19 區之處發現檔土設施有一破損現象。

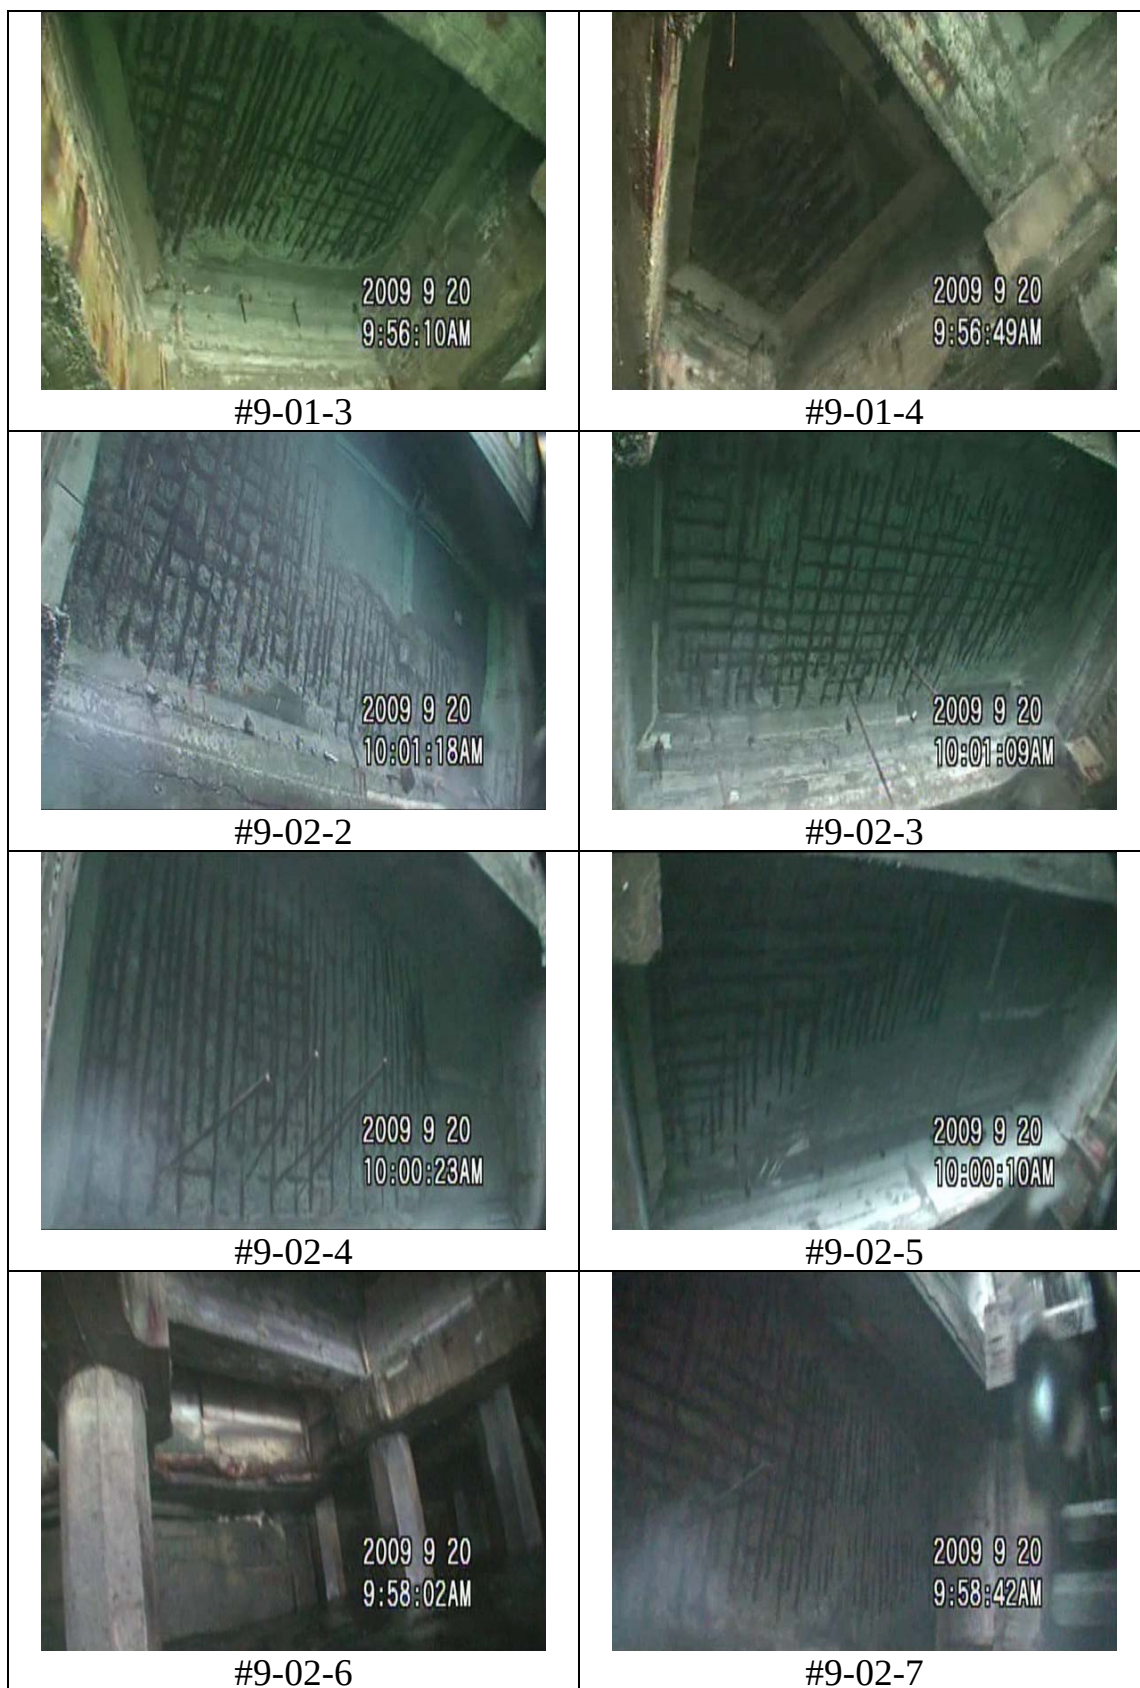
圖 17 臺中港 9 號碼頭調查照片-1

圖 18 為本座碼頭劣損發生位置調查結果示意圖，本座碼頭部份面版與梁劣損嚴重，主要可能原因同 5 號碼頭。建議應及早進行維修作業，尤其鋼筋混凝土梁損壞部份，因須承受由面版傳遞過來之應力，其影響結構安全之重要性更大於面版，更需優先修護。並需定期或每年至少一次由水下直接目視檢查碼頭現況。

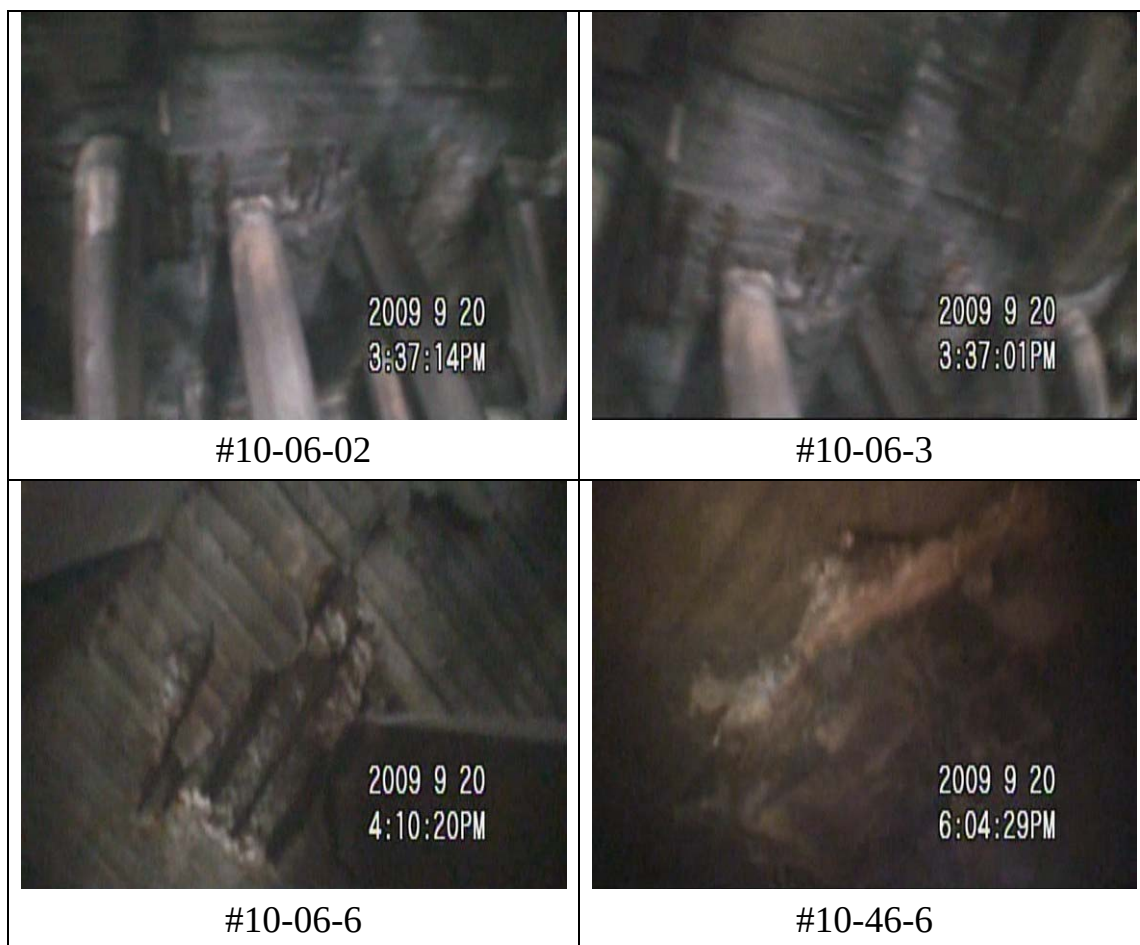
圖 19 臺中港 10 號碼頭調查照片

- (1)面版：本座碼頭調查時，面版底版在部份區塊發現混凝土剝落及內部鋼筋腐蝕外露（編號 06-6、24-4、46-6 等 3 處）
- (2)梁：本座碼頭調查時，面版之梁在部份區塊發現混凝土剝落及內部鋼筋腐蝕外露（編號 06-2、06-3 等 2 處）
- (3)基樁：本座碼頭基樁，調查時外觀完整，未發現劣損或變形之情形。
- (4)護坡：本座碼頭護坡，調查時未發現坡度明顯變位情形

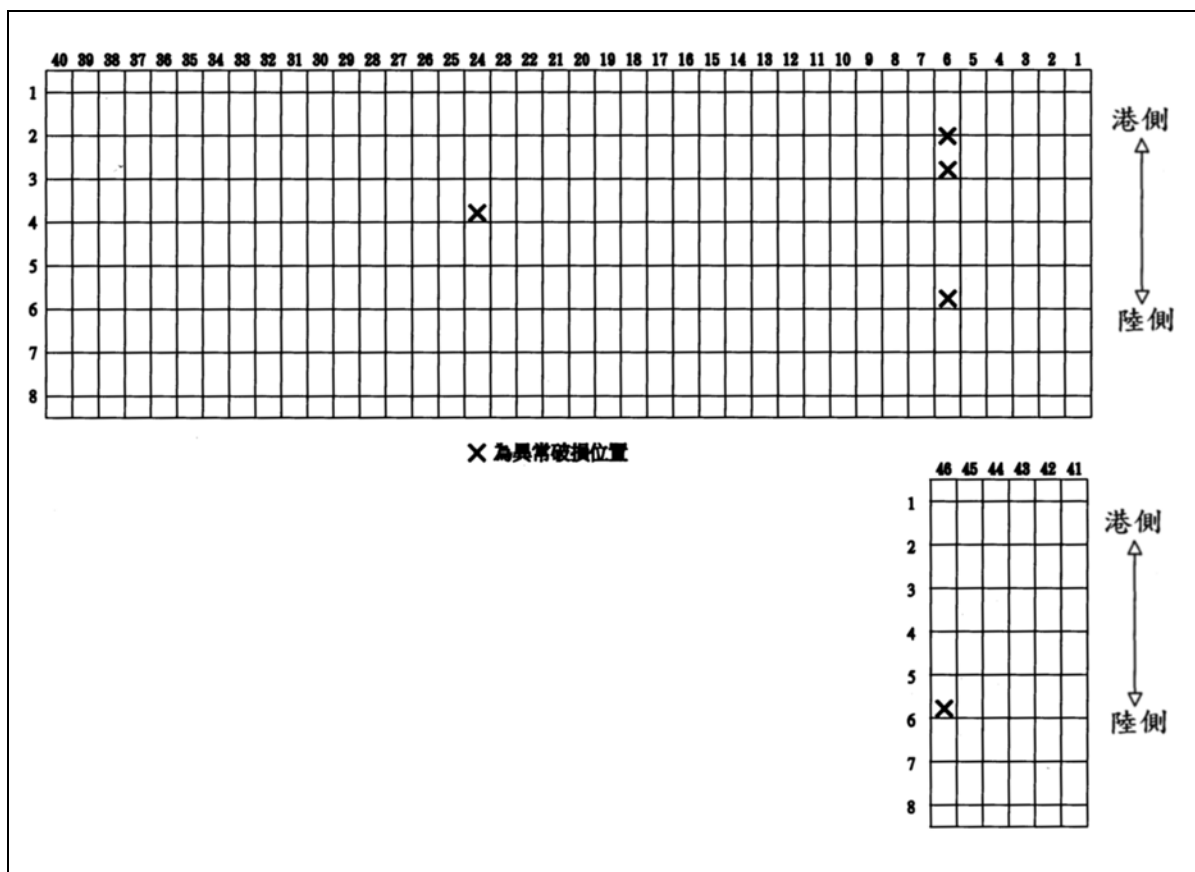
圖 20 臺中港 10 號碼頭調查結果示意圖

圖 20 為本座碼頭劣損發生位置調查結果示意圖，本座碼頭部份面版與梁劣損嚴重，主要可能原因同 5 號碼頭。建議應及早進行維修作業，尤其鋼筋混凝土梁損壞部份，因須承受由面版傳遞過來之應力，其影響結構安全之重要性更大於面版，更需優先修護。並需定期或每年至少一次由水下直接目視檢查碼頭現況。

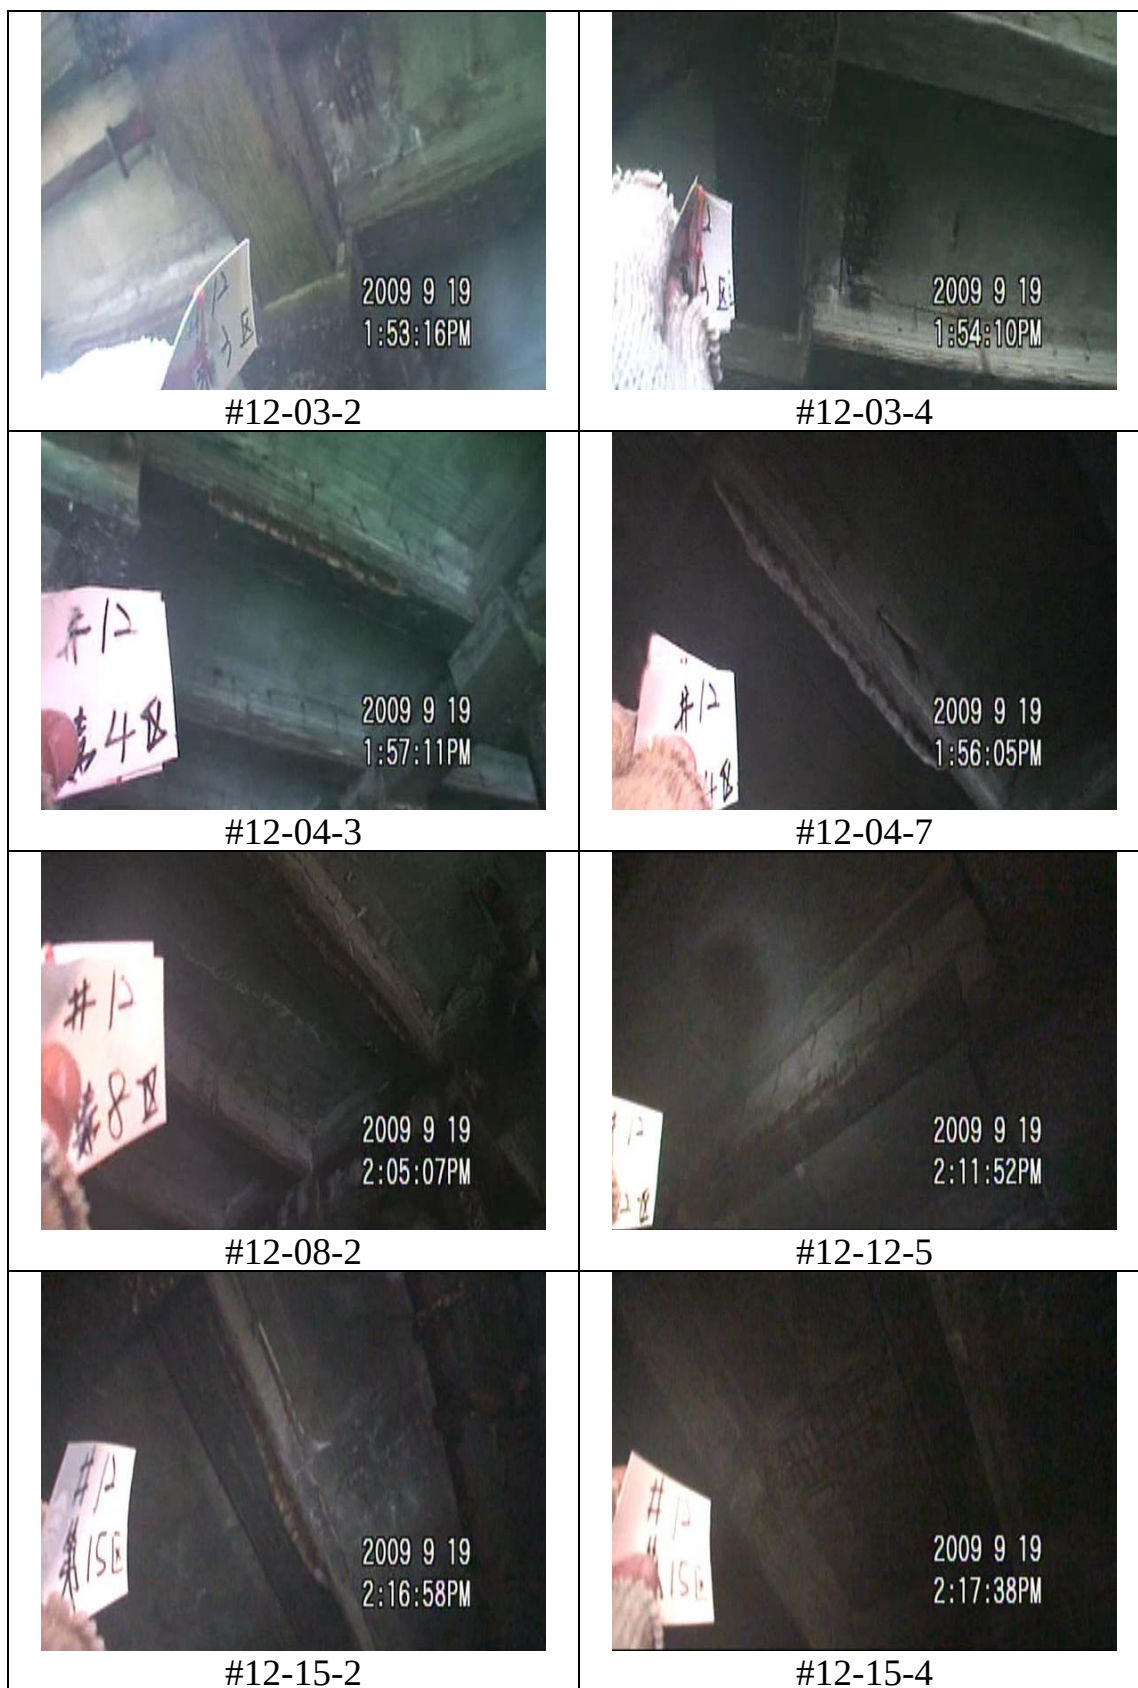
圖 24 臺中港 12 號碼頭調查照片-1

圖 25 為本座碼頭劣損發生位置調查結果示意圖，本座碼頭部份面版與梁劣損嚴重，主要可能原因同 5 號碼頭。建議應及早進行維修作業，尤其鋼筋混凝土梁損壞部份，因須承受由面版傳遞過來之應力，其影響結構安全之重要性更大於面版，更需優先修護。並需定期或每年至少一次由水下直接目視檢查碼頭現況。

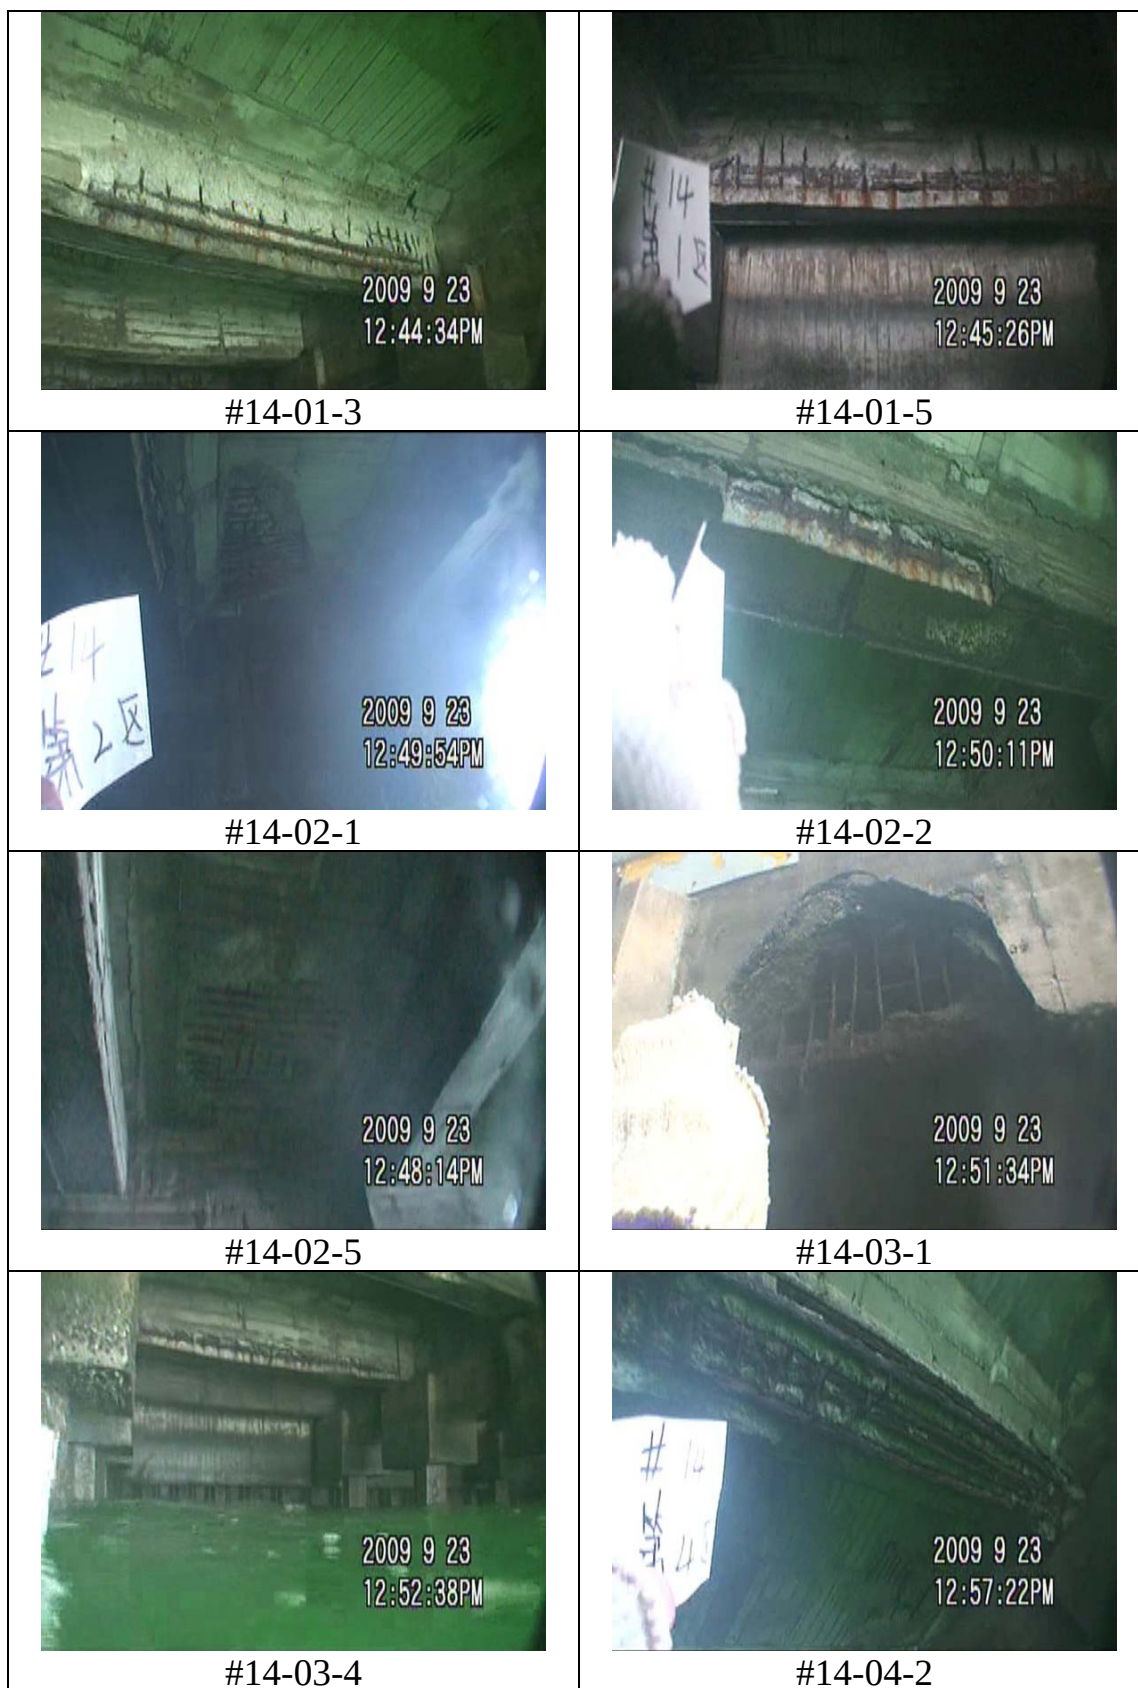
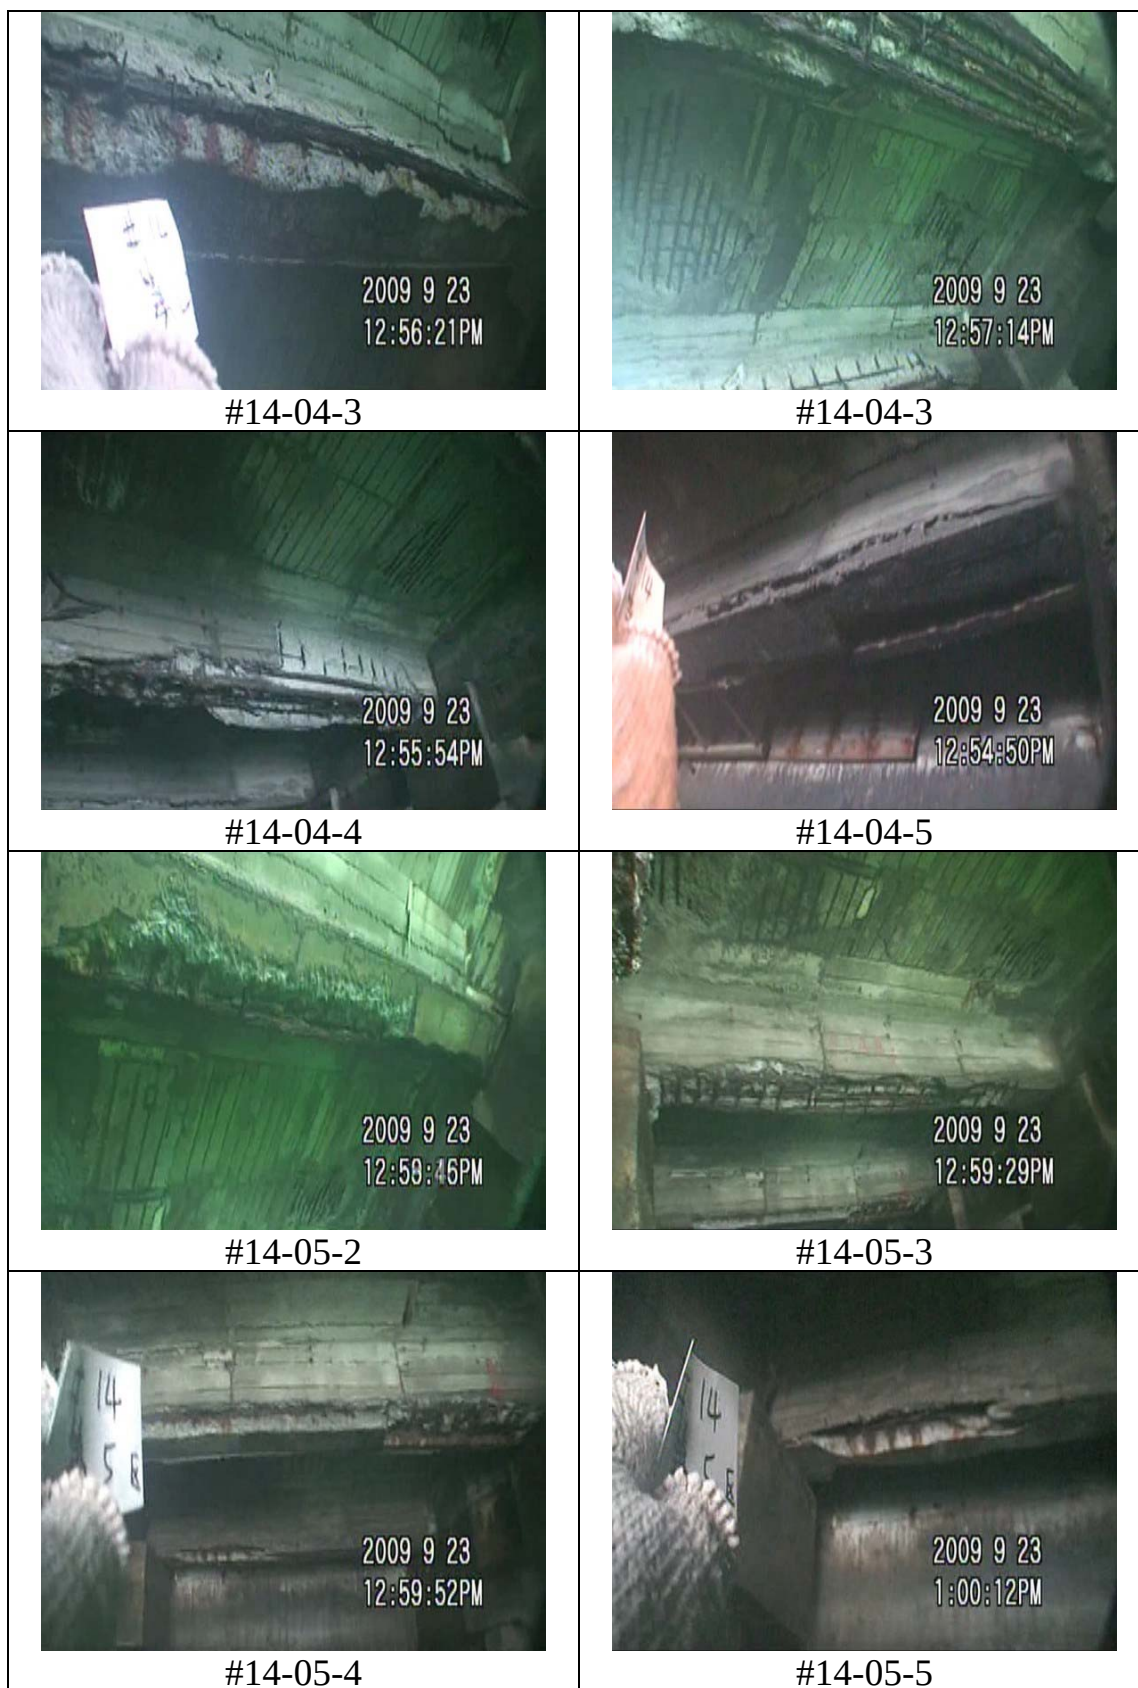
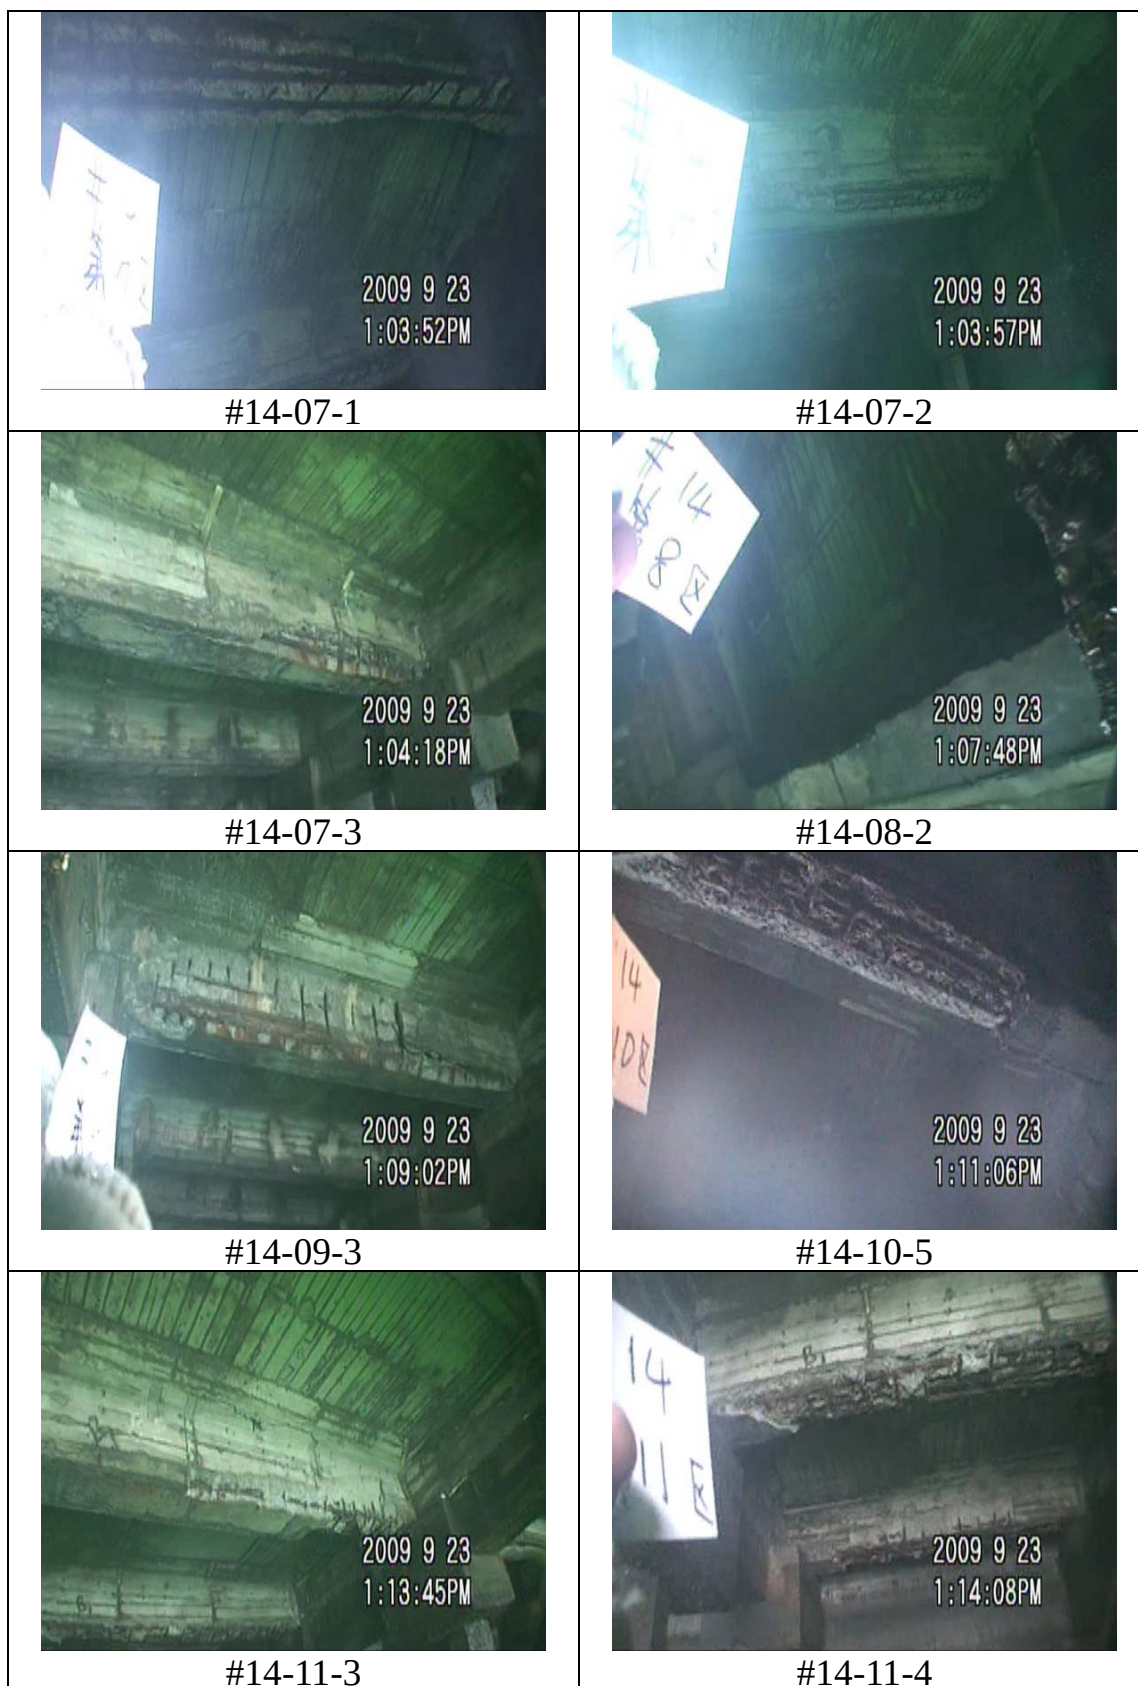
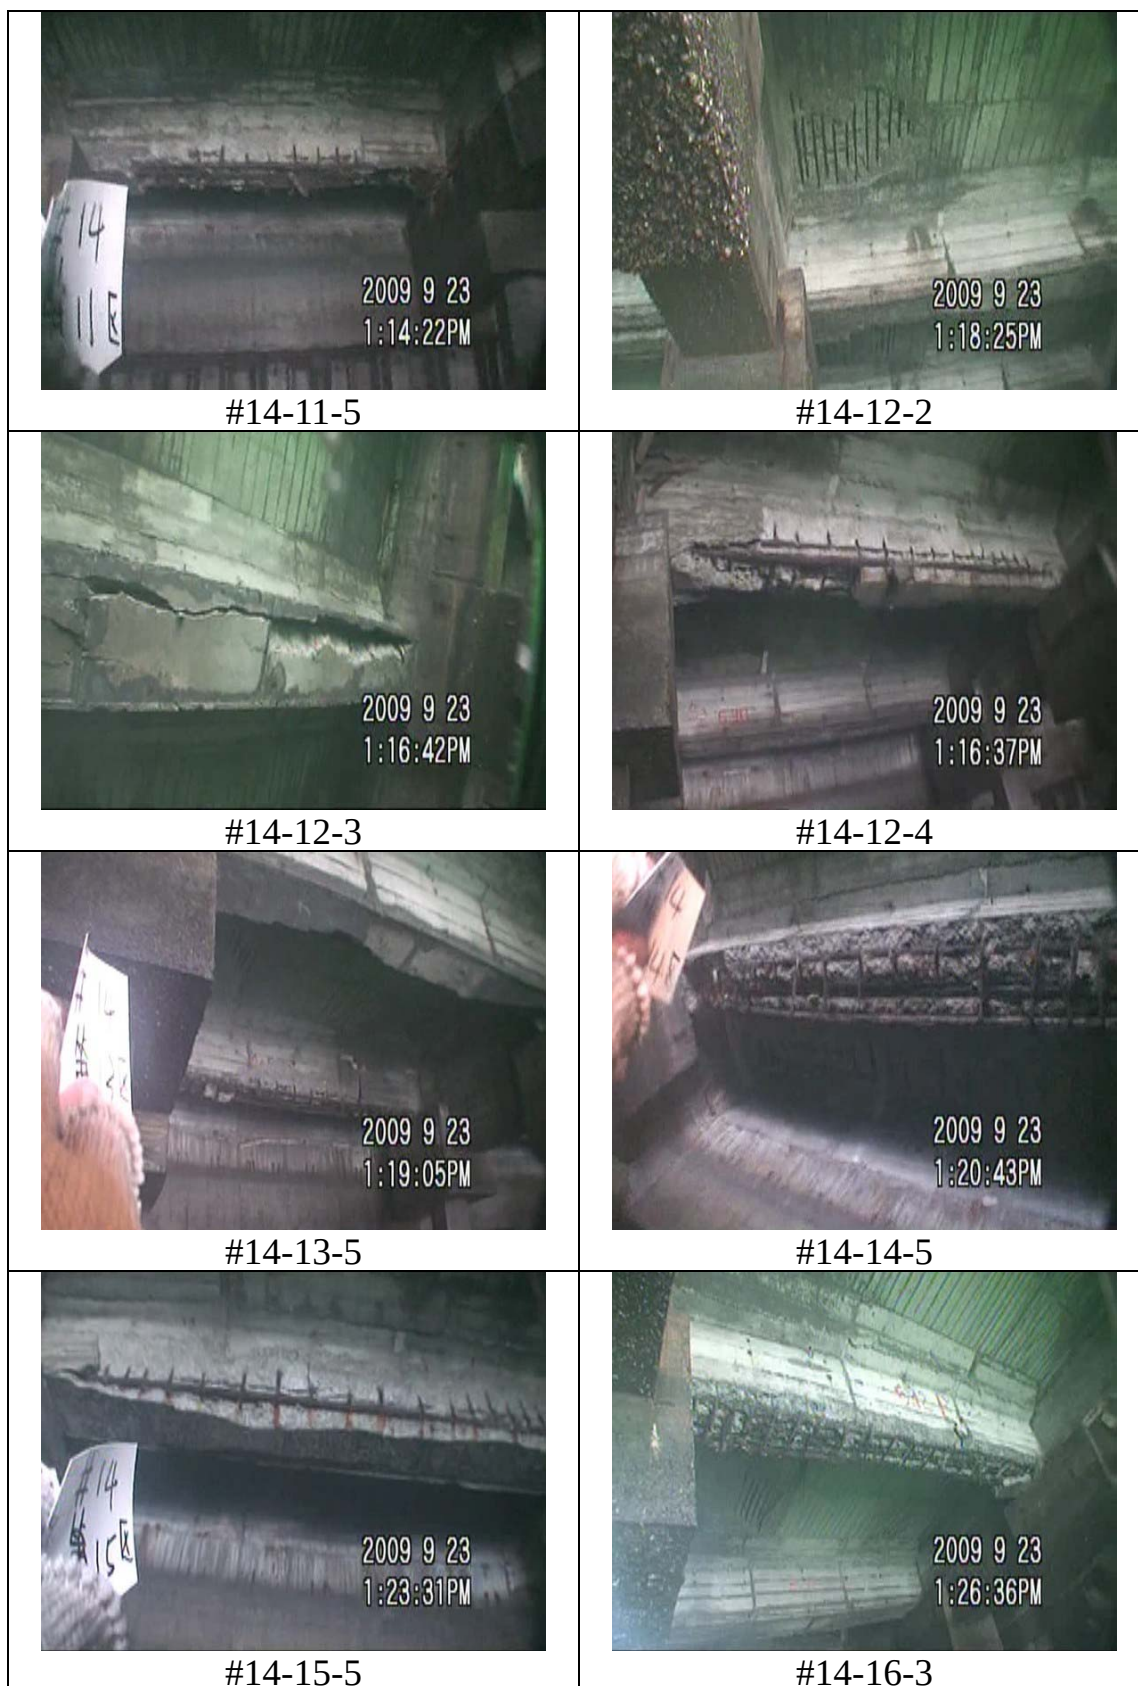
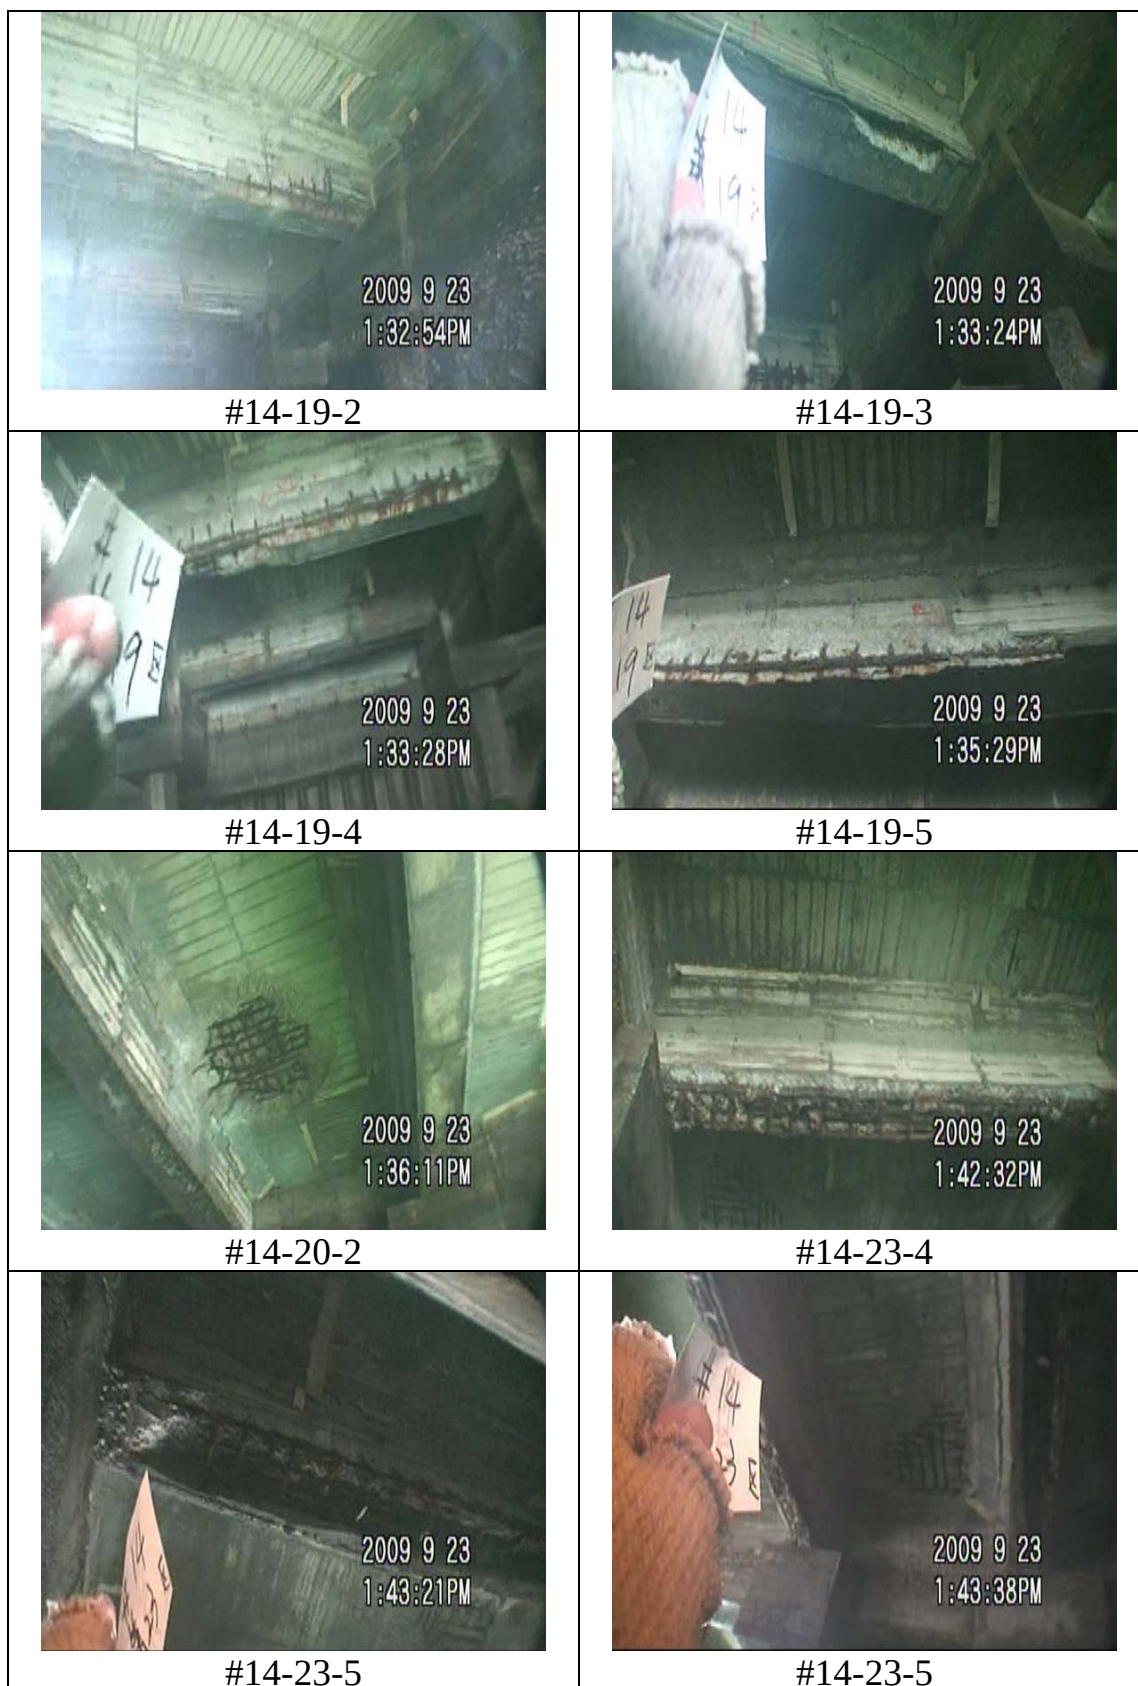
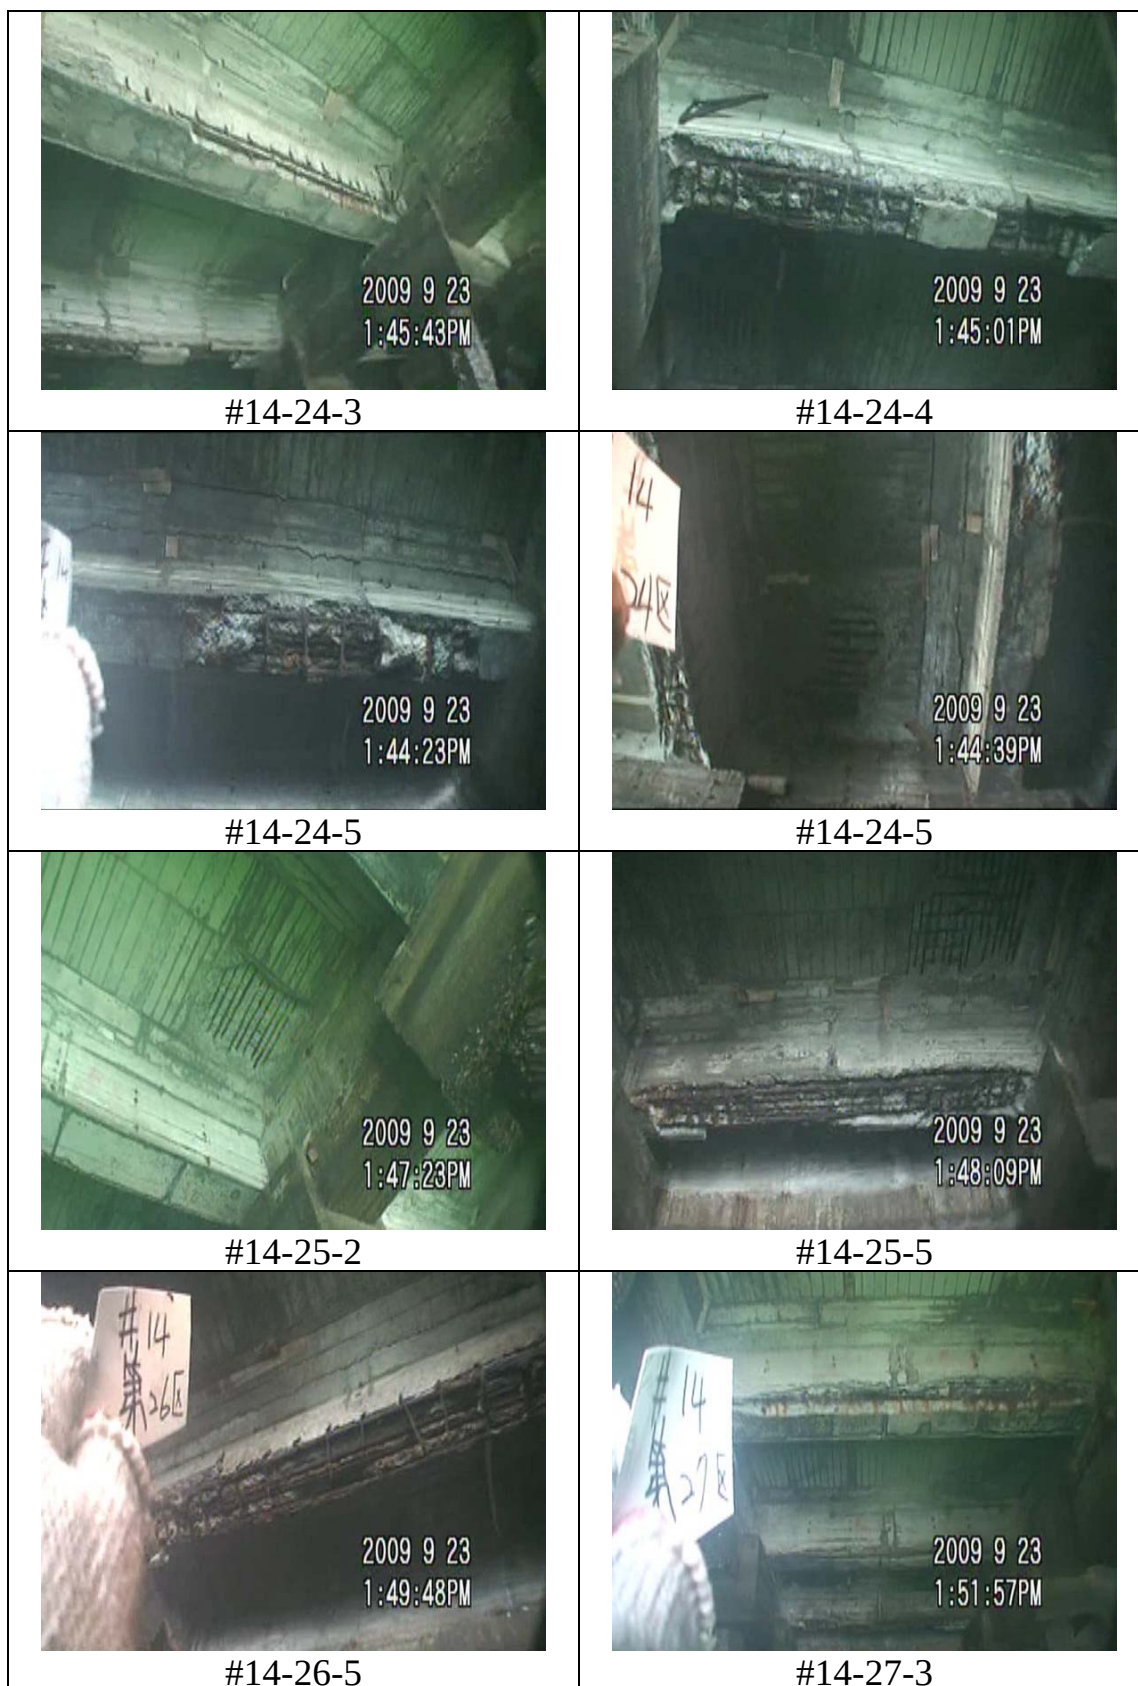
圖 29 臺中港 14 號碼頭調查照片-1

圖 29 為本座碼頭劣損發生位置調查結果示意圖，本座碼頭部份面版與梁劣損嚴重，主要可能原因同 5 號碼頭。本座碼頭面版及梁因劣損數量較多且範圍較大，可能影響結構整體安全及營運功能，建議除應及早進行維修作業，更需儘速委託專業機構優先辦理細部檢測評估作業。並需定期或每年至少一次由水下直接目視檢查碼頭現況。

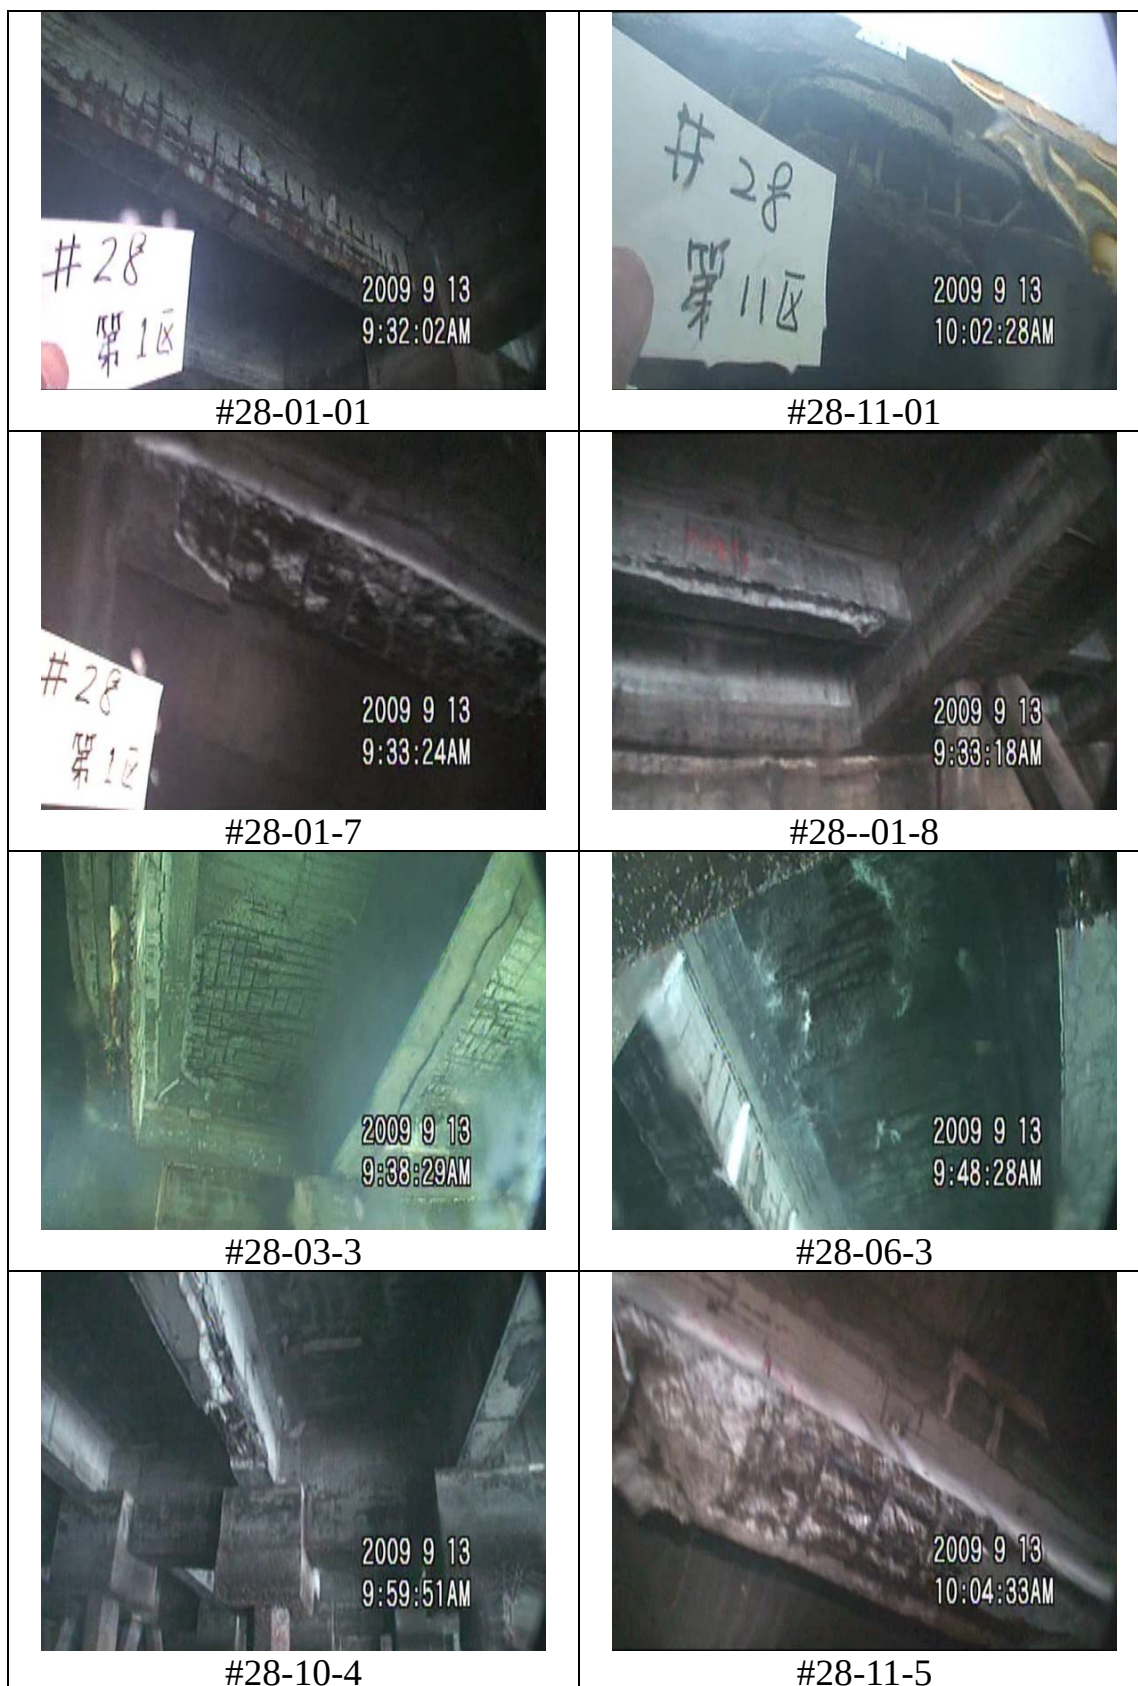
圖 40 臺中港 28 號碼頭調查照片-1

圖 41 為本座碼頭劣損發生位置調查結果示意圖，本座碼頭部份面版與梁劣損嚴重，主要可能原因同 5 號碼頭。本座碼頭面版及梁因劣損數量較多且範圍較大，可能影響結構整體安全及營運功能，建議除應及早進行維修作業，更需儘速委託專業機構優先辦理細部檢測評估作業。並需定期或每年至少一次由水下直接目視檢查碼頭現況。
