# 棧橋式碼頭面版腐蝕劣損與 維護之研究(1/2)

**TITLE:** Corrosion Deterioration and Maintenance on Deck Trestle Type Wharves (1/2)

In this year, 30 wharves were surveyed between Taichung and Suao Harbors. According to the survey results shown, some wharves were found to have their slabs and girders to be seriously corroded and their cover layer peeled off and detached.

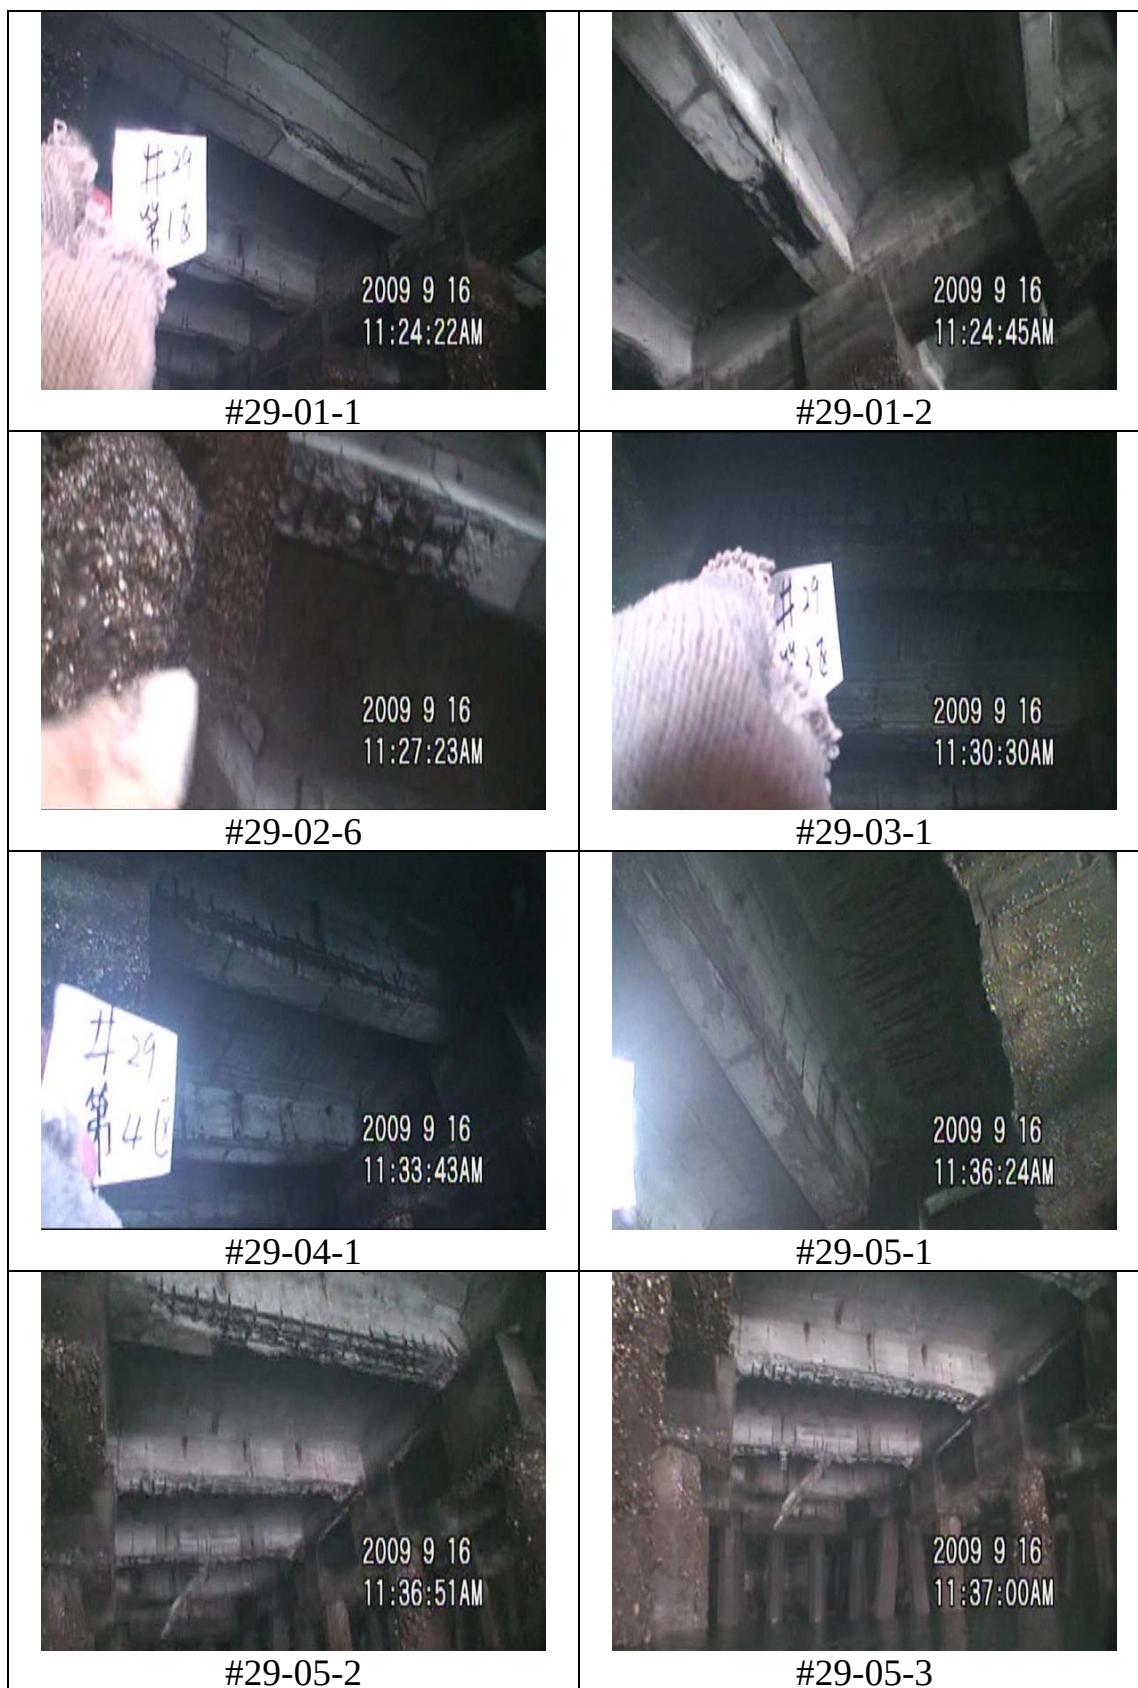
圖 43 臺中港 29 號碼頭調查照片-1

圖 44 為本座碼頭劣損發生位置調查結果示意圖，本座碼頭部份面版與梁劣損嚴重，主要可能原因同 5 號碼頭。本座碼頭面版及梁因劣損數量較多且範圍較大，可能影響結構整體安全及營運功能，建議除應及早進行維修作業，更需儘速委託專業機構優先辦理細部檢測評估作業。並需定期或每年至少一次由水下直接目視檢查碼頭現況。

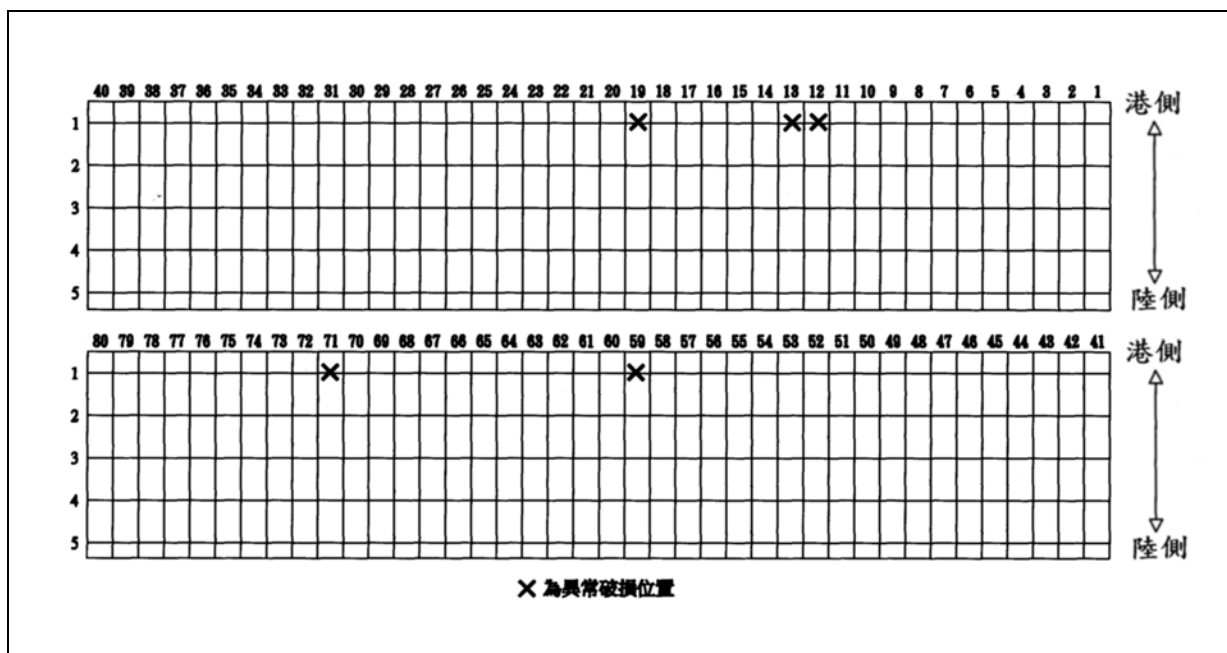
圖 47 臺中港 30 號碼頭調查結果示意圖

圖 47 為本座碼頭劣損發生位置調查結果示意圖，本座碼頭部份面板與梁劣損嚴重，主要可能原因同 5 號碼頭。建議應及早進行維修作業，並需定期或每年至少一次由水下直接目視檢查碼頭現況。

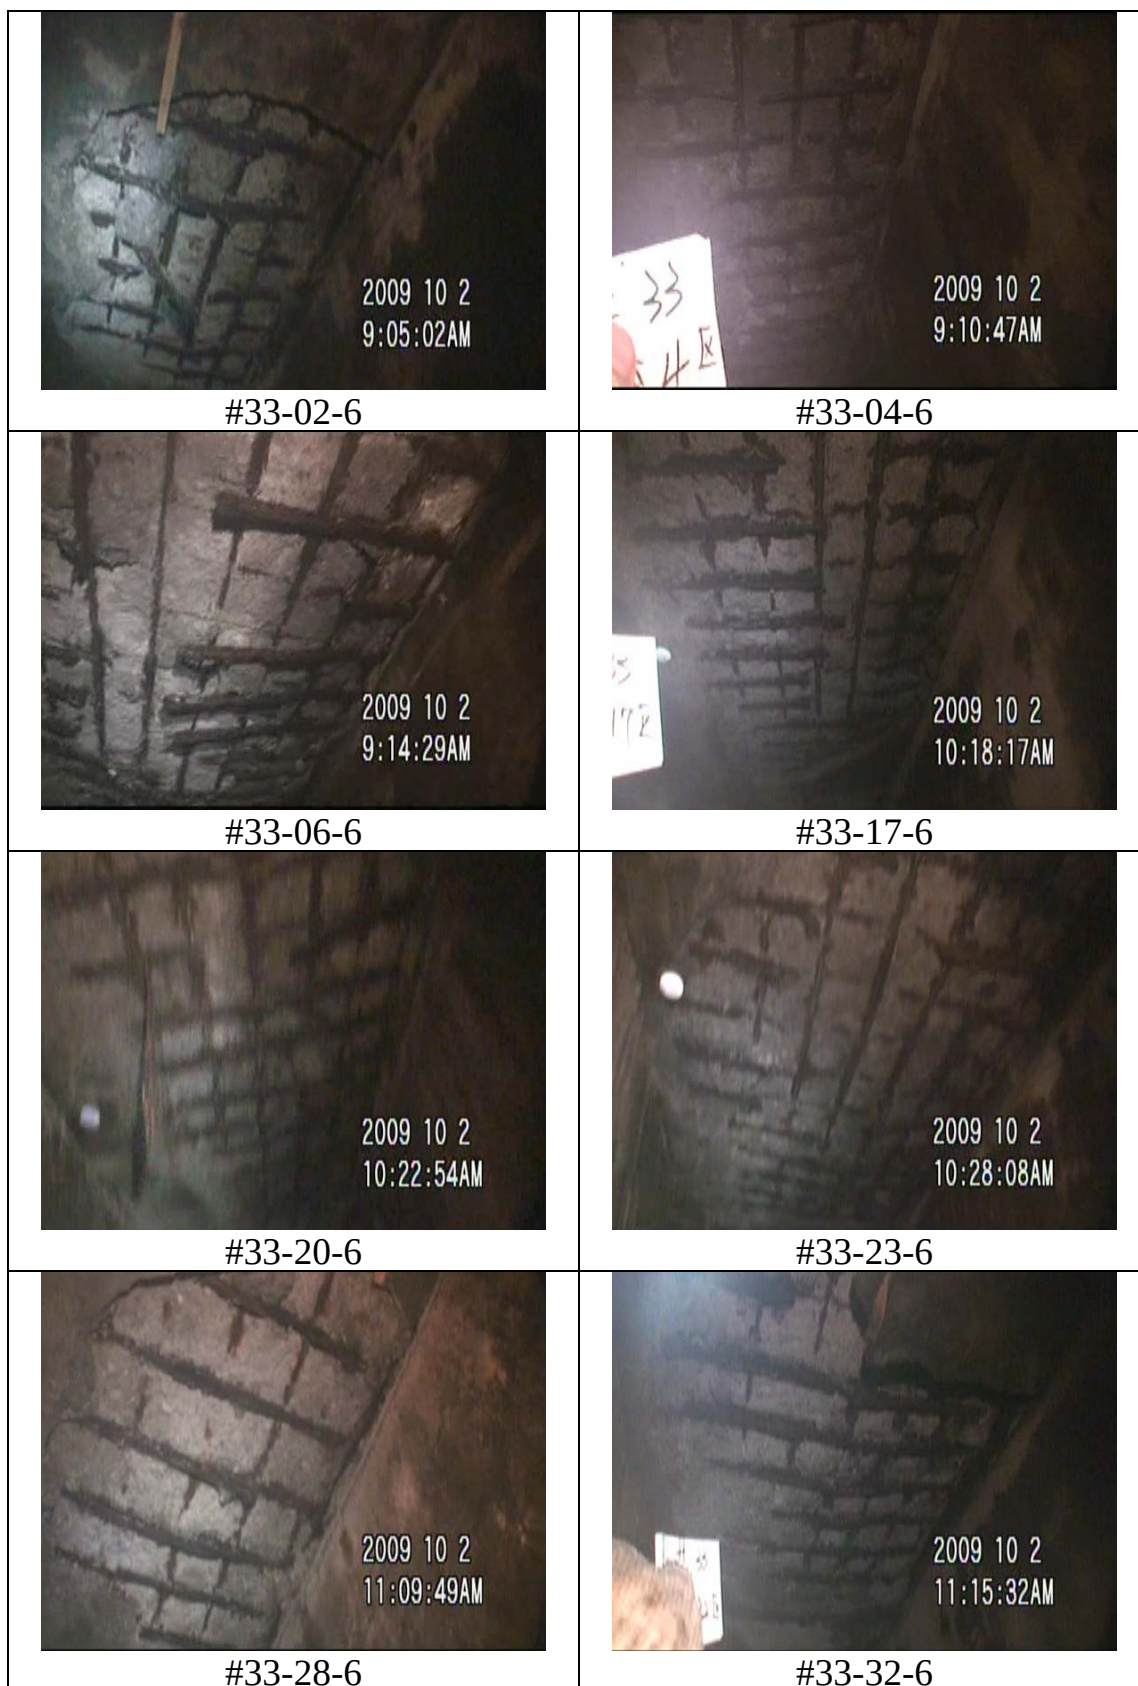
圖 50 臺中港 33 號碼頭調查照片-1

此外，根據潛水人員由水下目視檢測時，發現碼頭有數處地面部份發生塌陷情形，其寬度最大約 50 公分，建議應同時進行沉陷調查與修護，避免塌陷情況日趨惡化。

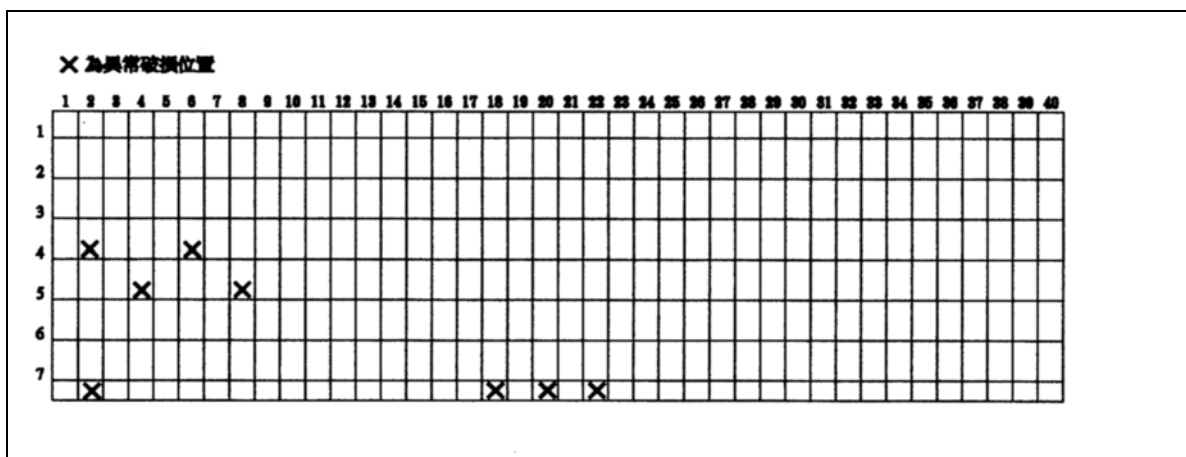
圖 61 蘇澳港 10 號碼頭調查結果示意圖

圖 61 為本座碼頭劣損發生位置調查結果示意圖，本座碼頭部份面板與梁劣損嚴重，主要可能原因同同臺中港 5A 號碼頭。雖結構安全及營運功能無立即性之危險，建議應及早進行維修作業，並需定期或每年至少一次由水下直接目視檢查碼頭現況。

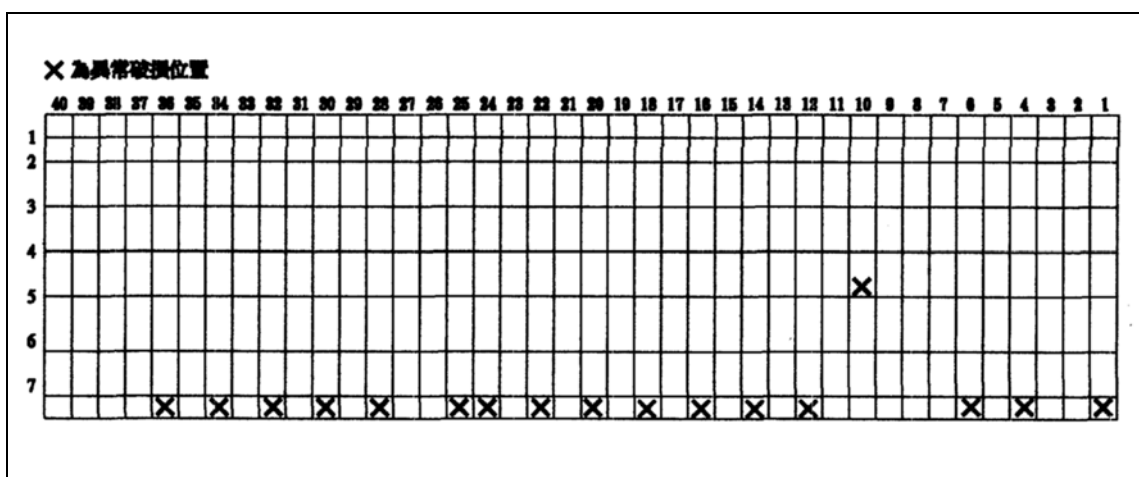
圖 68 蘇澳港 13 號碼頭調查結果示意圖

圖 68 為本座碼頭劣損發生位置調查結果示意圖，本座碼頭部份面板與梁劣損嚴重，主要可能原因同同臺中港 5A 號碼頭。雖結構安全及營運功能無立即性之危險，建議應及早進行維修作業，並需定期或每年至少一次由水下直接目視檢查碼頭現況，必要時須進行碼頭結構細部檢測與評估。
