# 全球衛星定位與自動化監測系統 在坡地防災之應用(3/4)

交通部運輸研究所

中華民國 99 年 5 月

| <b>TITLE:</b> Application of Slope Land Calamity Mitigation by Using GPS Measurement and the Automated Monitoring System (3/4) | | | |

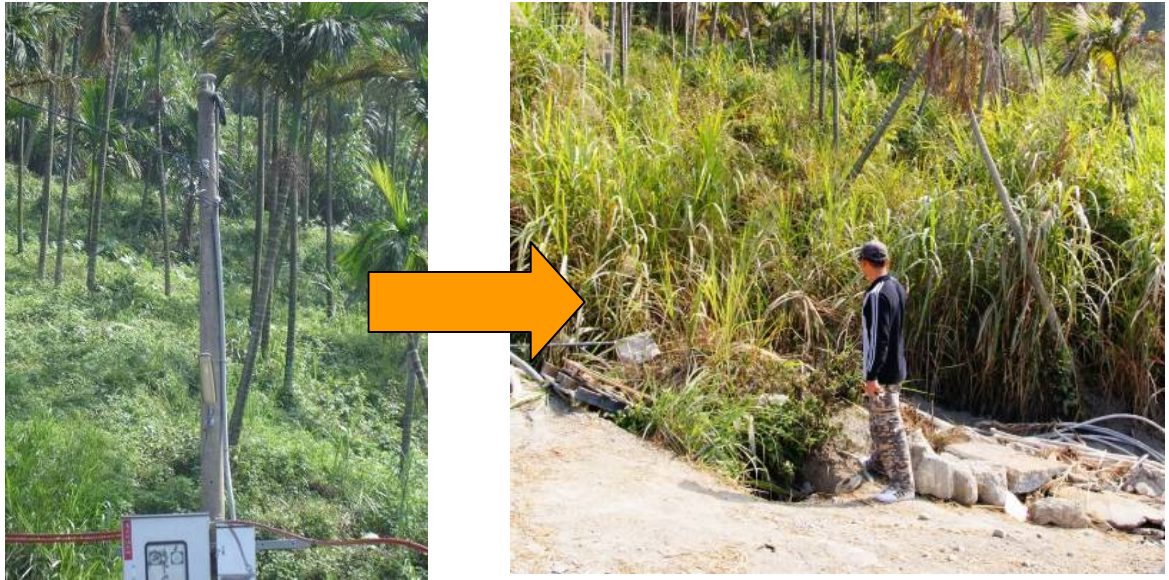
圖 2-11 GPS3 天線及自立桿被施工單位拆除現況

為擴大道路坡面滑動的監測範圍，2008 年擴新增另外四組 GPS 天線，合計共八組天線(GPS1~GPS8)，儀器位置配置如圖 2-10 所示，並將所有之 GPS 訊號線整合至儀器保護箱。惟本團隊於 2009 年 2 月 4 日至現地勘查，發現 GPS3 天線已遭當地施工單位逕自拆除(圖 2-11)，目前共有 7 組 GPS 天線運作於台 18 線第 4 彎地區。

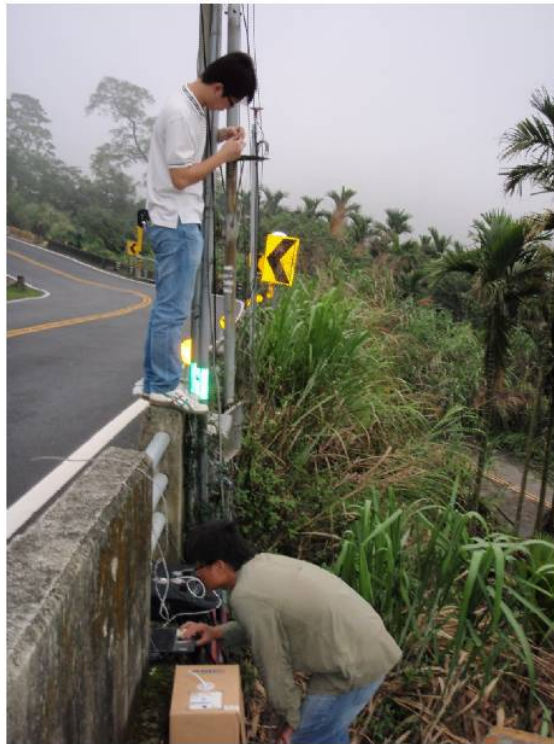
圖 3-2 98 年 4 月 21 日現場維護作業

連結至接收主機之網路異常，經查為 Hub Switch 故障，更換新品測試後已正常運作並進行測試後恢復正常運作。其餘資訊設備正常。

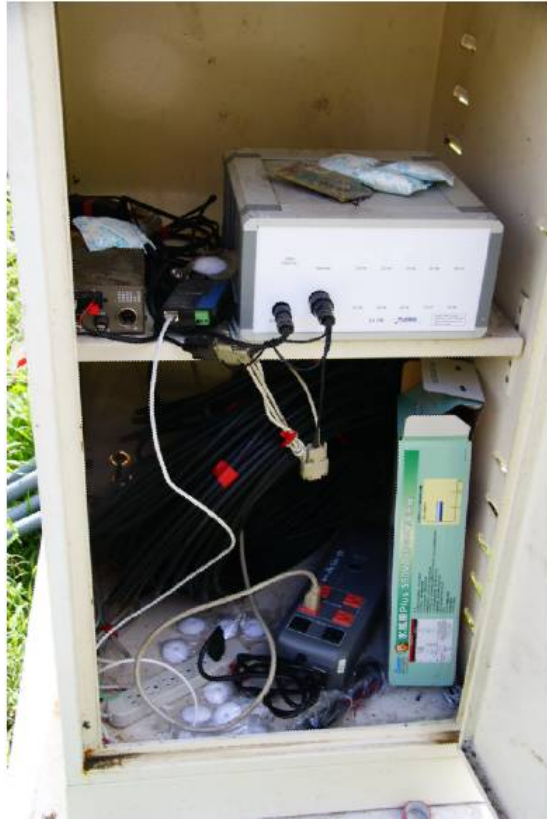
圖 3-4 98 年 5 月 28 日現場維護作業

接收主機 UPS 故障，已更換設備，並恢復正常運作。其餘資訊設備正常。

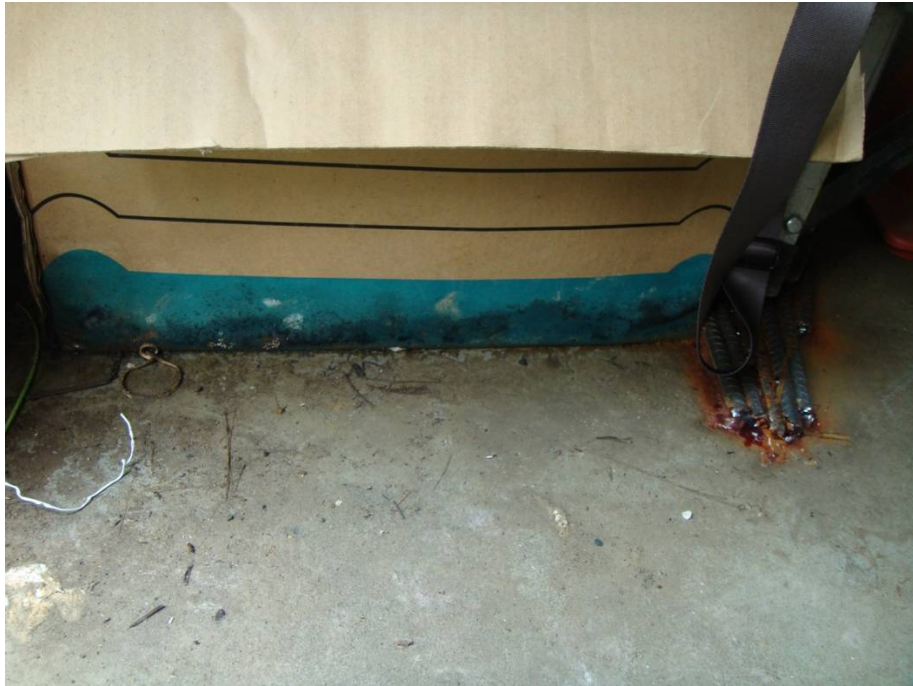
圖 3-9 儀器屋淹水痕跡

資料接收中心地板有淹水痕跡，靠上坡處牆壁之右下方有一通風口，疑為元兇，建議將右下方通風口封閉。

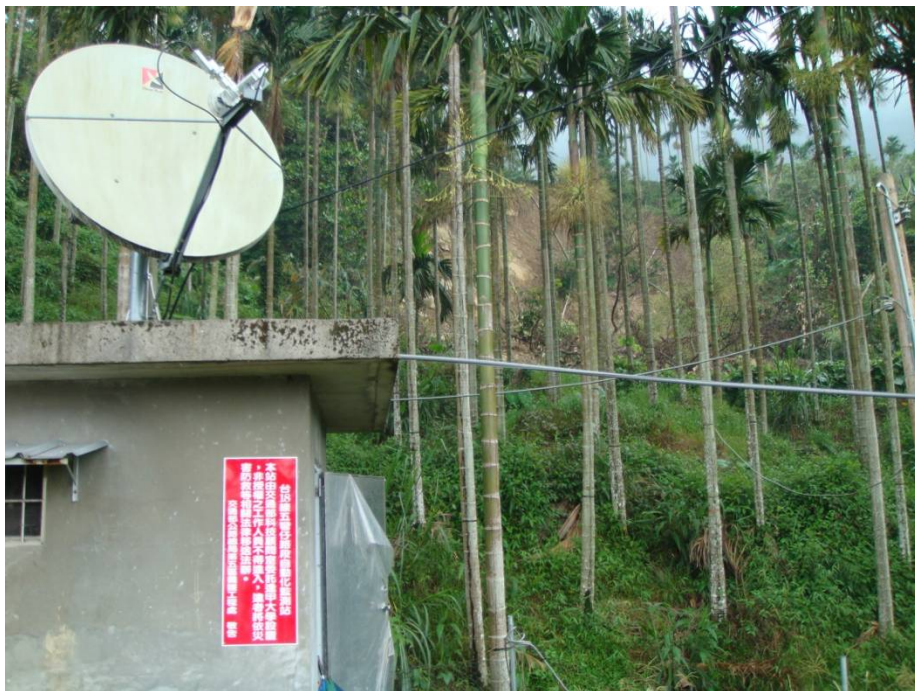
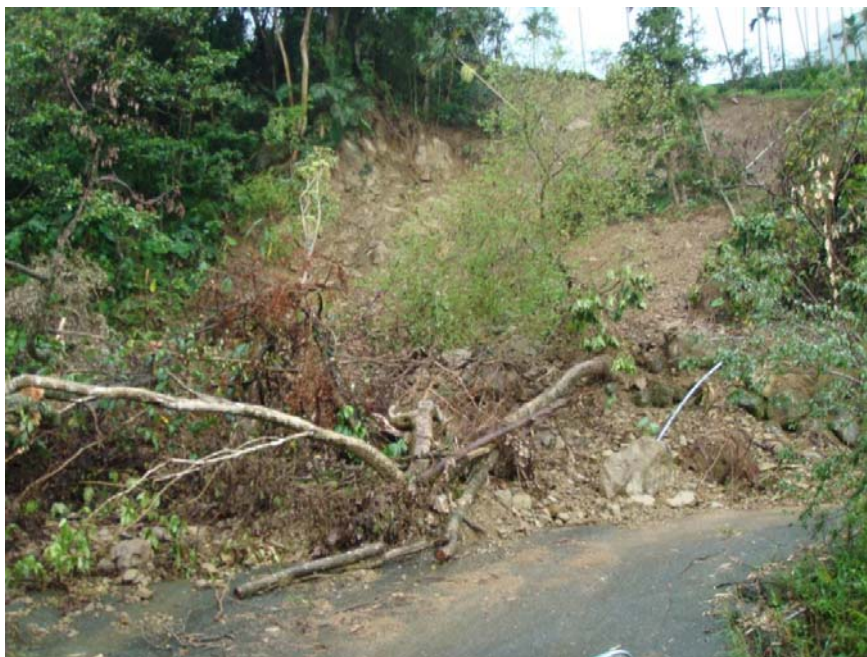
另外，儀器屋上方有一處新生崩塌但規模不大，研判應無立即危險。

圖 3-10 儀器屋上方崩塌

圖 3-11 儀器屋上方崩塌近照

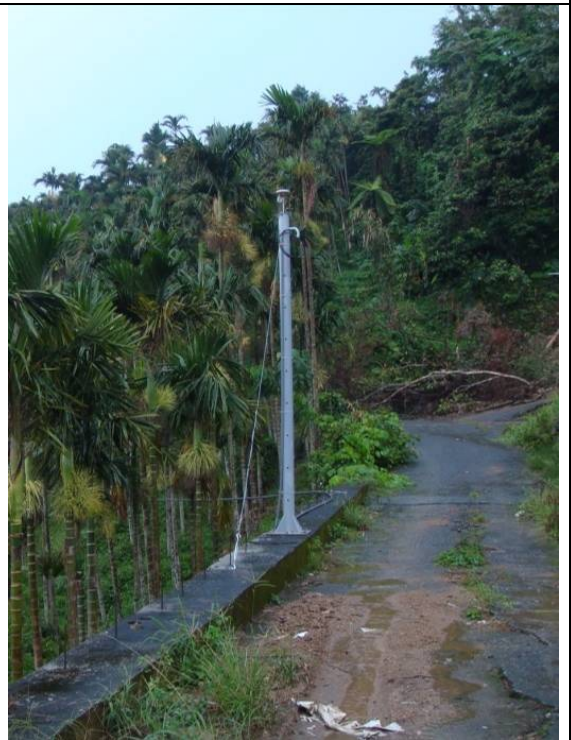
圖 3-13 各天線災後狀況

基站天線正常

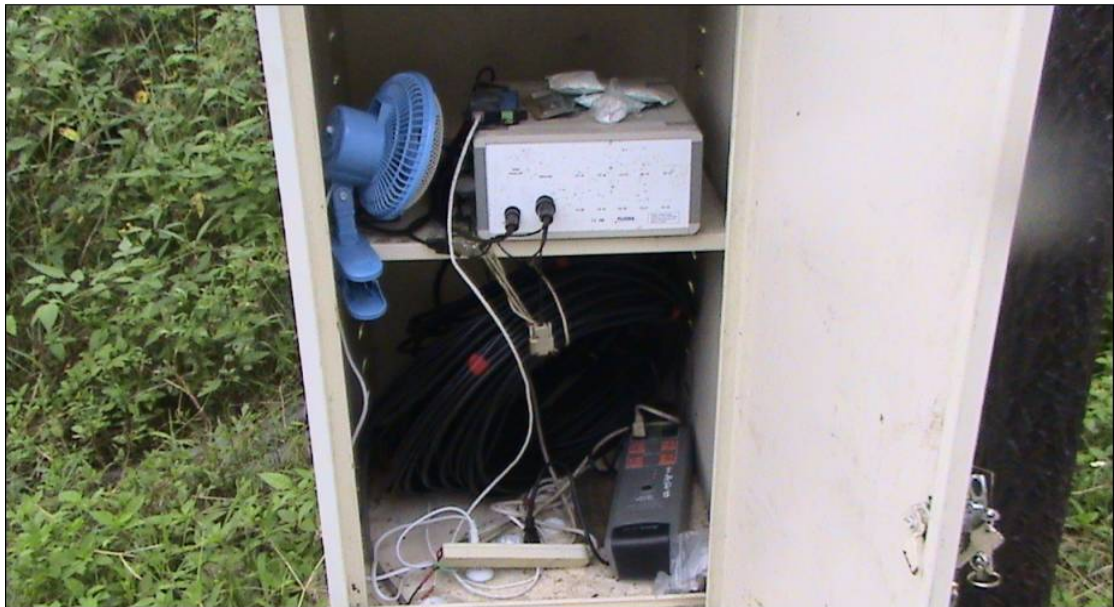
圖 3-18 98 年 9 月 23 日現場維護作業

兩部電腦主機及基站接收主機重新安裝設定後已正常連結，其餘各資訊設備正常。

GPS8 已移除，其餘各觀測儀器均正常運作。

更新兩部電腦主機，並重新設定系統環境，另一方面，因接收主機需送回原廠修復需時較久，原廠修復接收主機後，本團隊於 98 年 9 月 23 日至現地進行系統復原及維護作業。

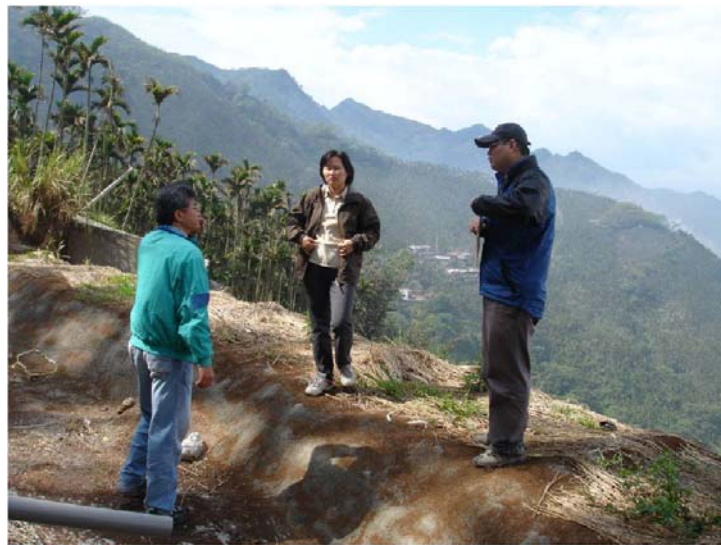
圖 4-29 GPS8 架設位置現勘

本天線架設於舊台 18 線路基大面積崩塌地上方，監測該崩塌地是否有持續滑動之趨勢，並與 GPS1 及 GPS2 構成 E 方向監測網，莫拉克颱風崩塌擴大，造成 GPS8 基礎崩落毀損。
