# 港灣地區碼頭腐蝕資料及設施 結構資料更新建置(1/2)

交通部運輸研究所

中華民國 99 年 5 月

| 關鍵詞：腐蝕調查、地理資訊系統、鋼板樁 | | | |

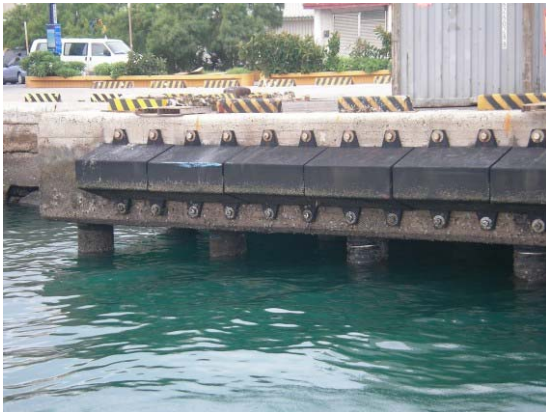
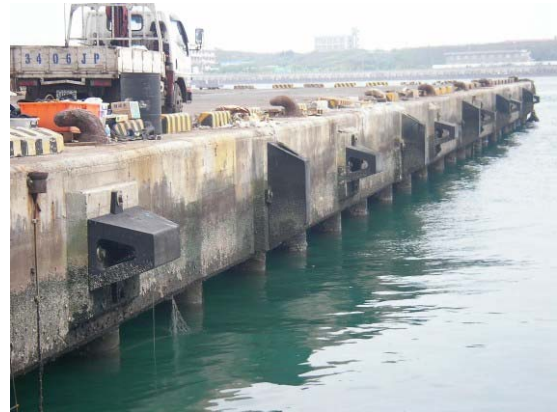
圖 2.22 馬公港 6 號碼頭現況

潮汐帶部位之鋼管樁以混凝土包覆保護，外觀無孔蝕或破洞等嚴重之腐蝕，潮汐帶及海中帶之鋼管樁表面附著許多如牡蠣、藤壺等大型海生物。

表 2-17 為陽極塊尺寸及重量量測結果，除去附著海生物後剩餘淨重為 65.9 ~ 86.1 kg 間，消耗重量約 26.9 ~ 47.1 kg 左右，以民國 84 年安裝至今估計，消耗率約為 2.2~3.9 kg/yr。陽極塊周長在 64~80 cm 間。陽極塊剩餘重量以目前消耗速率及假設陽極材料未完全消耗前未受外力衝擊脫落，推估應可使用至二十年之設計年限。

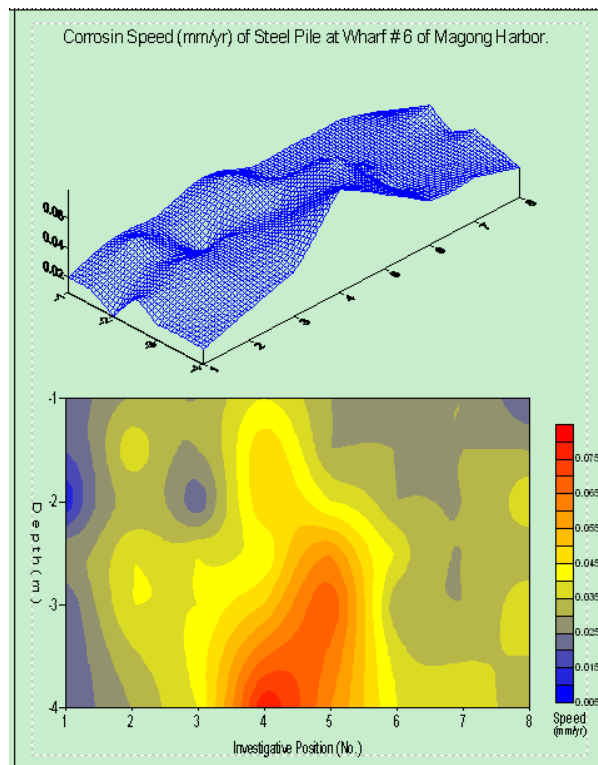
圖 3.5 馬公港腐蝕速率調查成果展繪圖

6 號碼頭包含轉角(與 5 號碼頭銜接段)全長約 120 公尺，分四個調查區(轉角及北中南四區)共選取 42 支樁為測樁，各檢測水深之平均腐蝕速率在 0.03 至 0.05 mm/yr. 之間。7 號碼頭全長約 56 公尺，分兩個調查區(東區及西區)共選取 42 支樁為測樁，各檢測水深之平均腐蝕速率在 0.04 至 0.05 mm/yr. 之間。8 號碼頭全長約 140 公尺，分兩個調查區(南區及北區)共選取 10 支樁為測樁，各檢測水深之平均腐蝕速率在 0.04 至 0.05 mm/yr. 之間。本研究將此 94 支測樁調查資料數化建檔，匯入資料庫中，再利用程式語言撰寫查詢展示功能，於系統上提供使用者調閱查詢。
