MOTC-IOT-97-H1DA003-2

# 港灣地區碼頭鋼板樁腐蝕資料建檔 及查詢展示模組之建置(2/2)

交通部運輸研究所  
中華民國 98 年 4 月

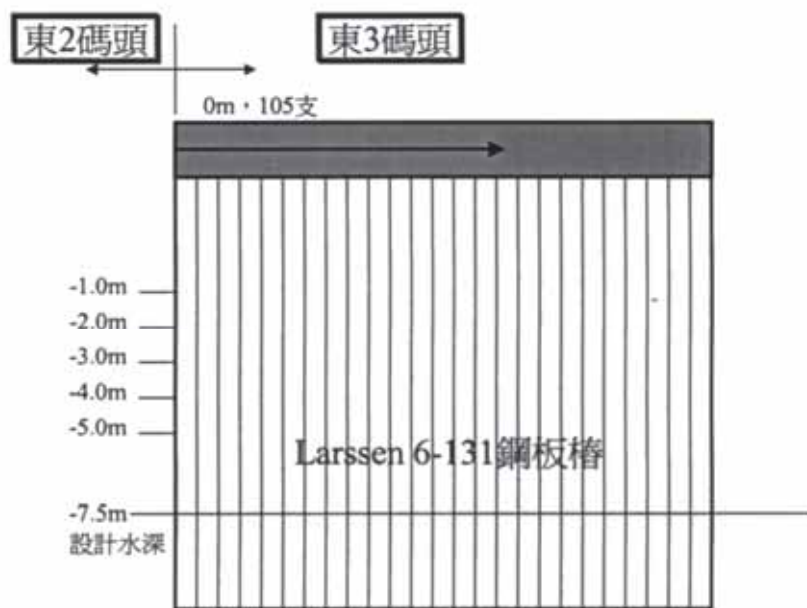
圖 2.39 臺北港東 3 號碼頭鋼板樁厚度檢測位置

圖 2.39 為東 3 號碼頭檢測位置示意圖。因碼頭停靠運油船隻作業中，為作業安全考量，測樁選自起點 0 m 處起共 105 支，檢測水深為 -1.0 m、 -2.0 m 、 -3.0 m、 -4.0 m -5.0 m 及 -6.0 m 等六個水深測點，共計 630 個檢測點。

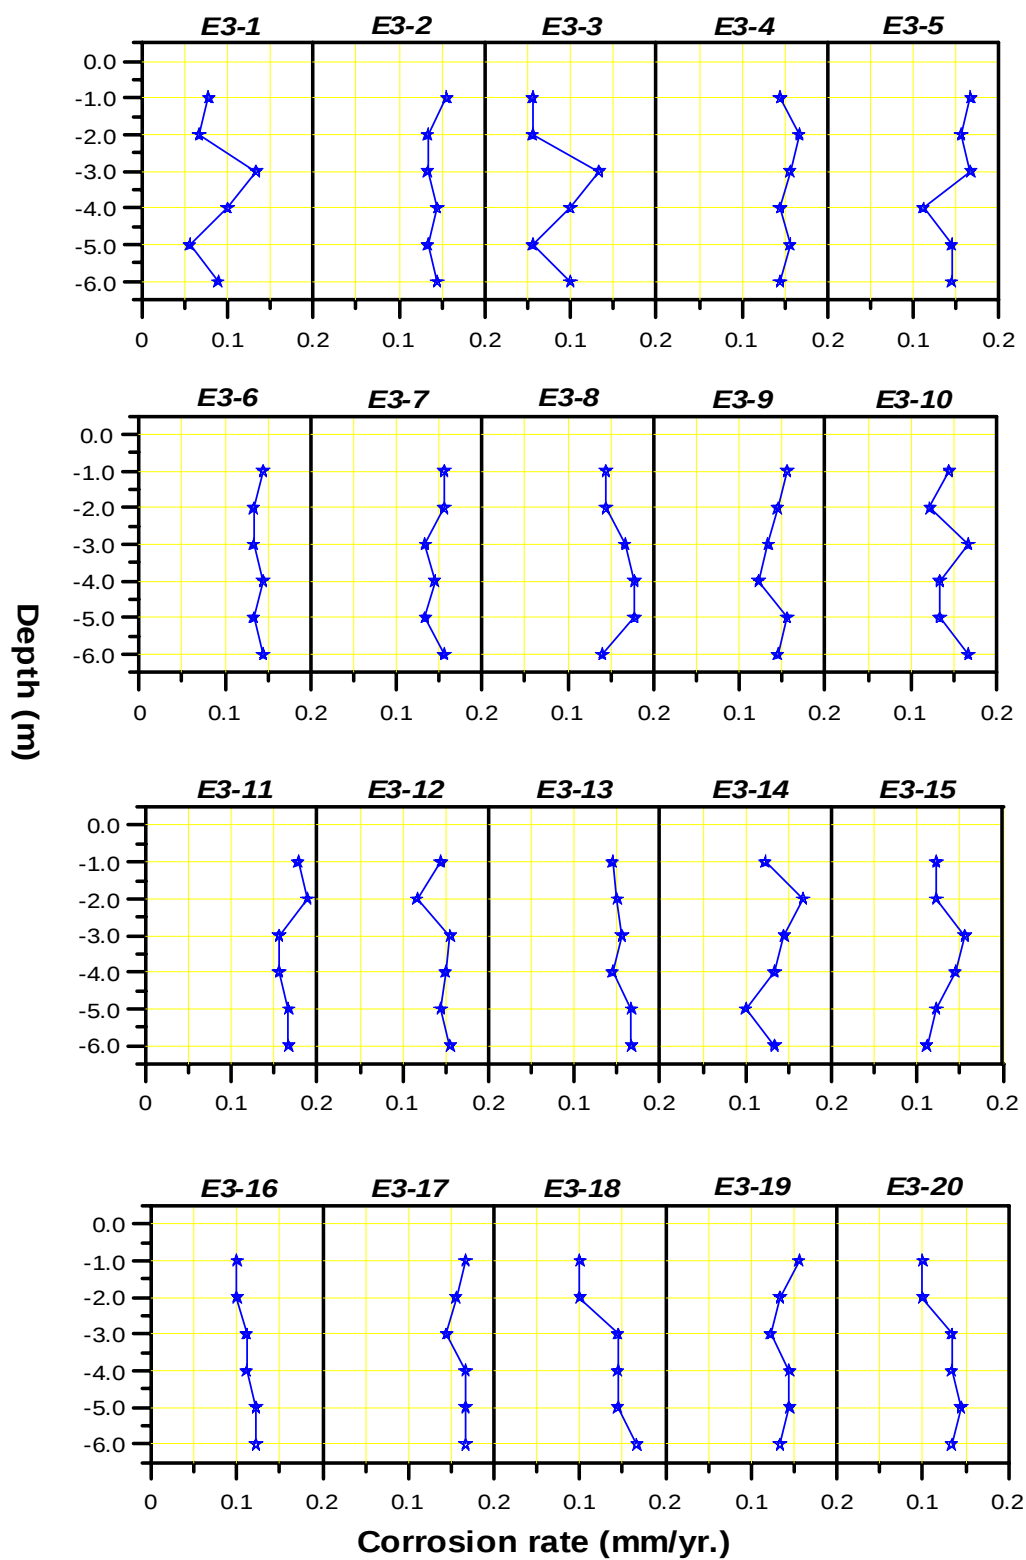
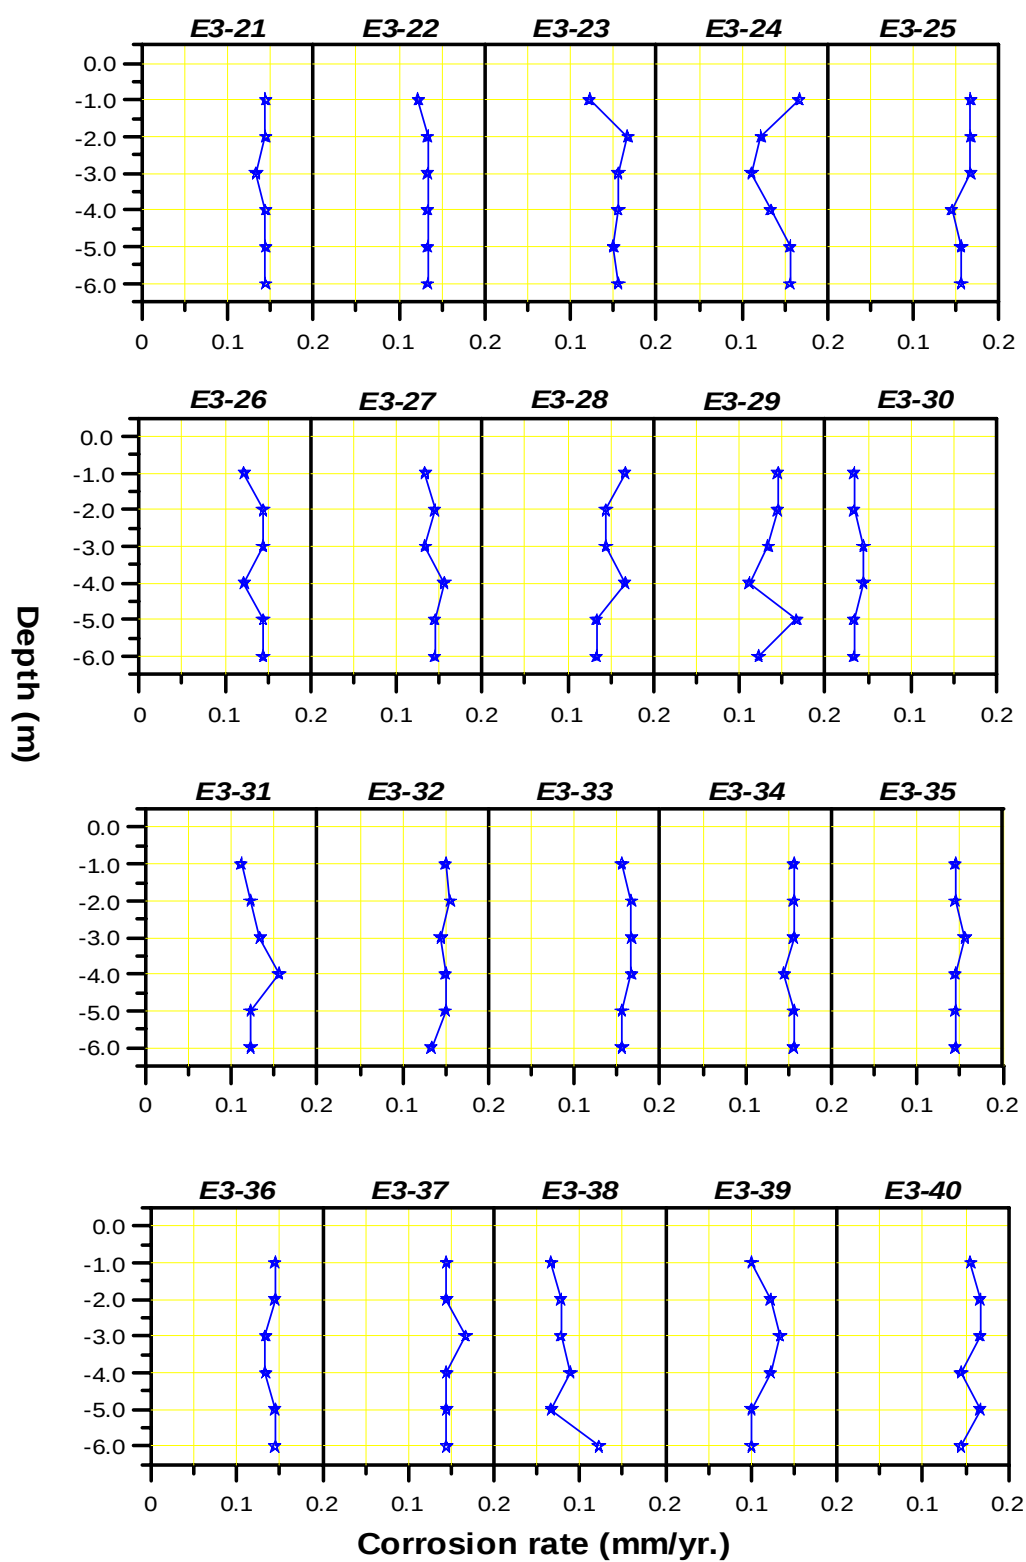
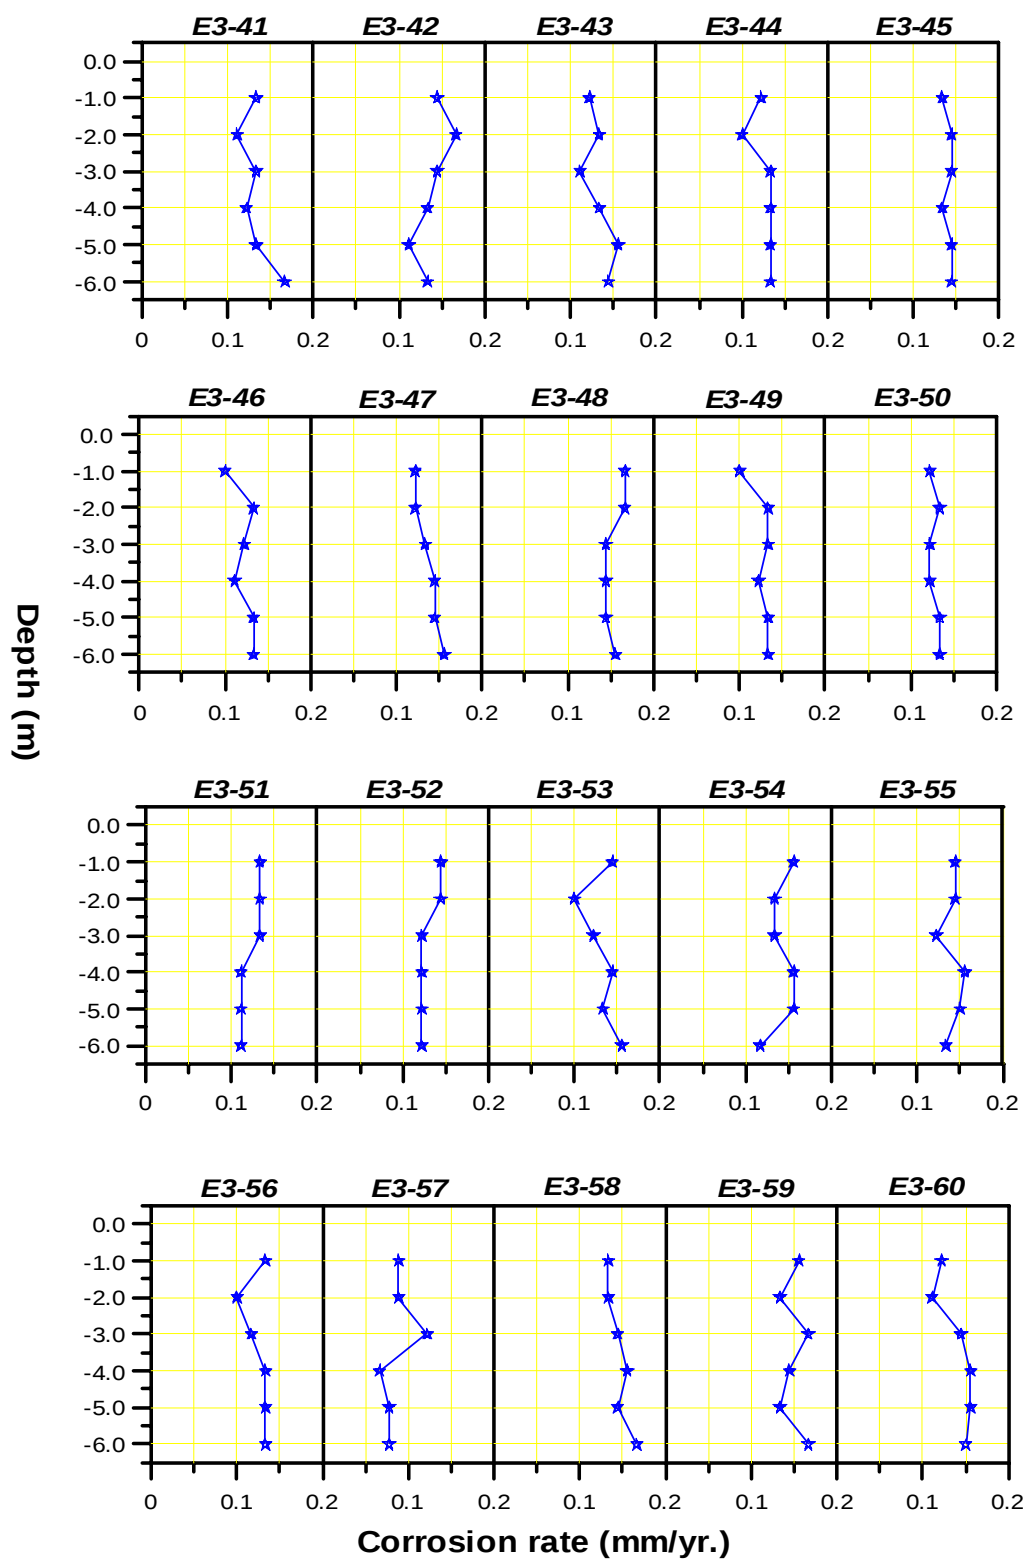
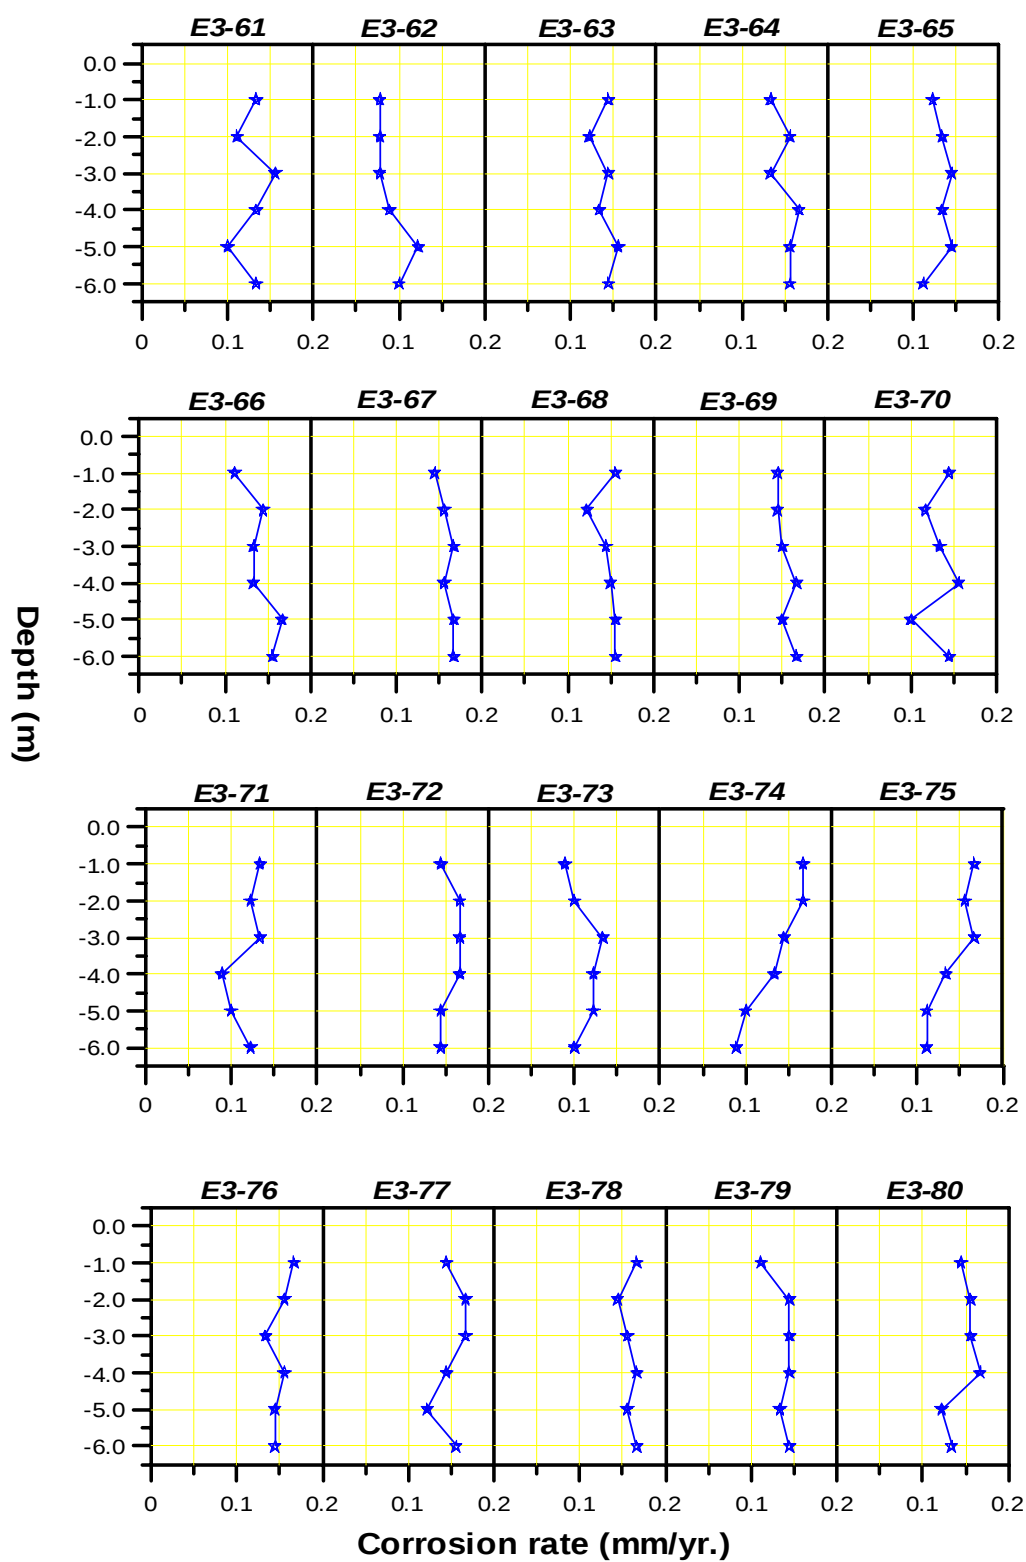
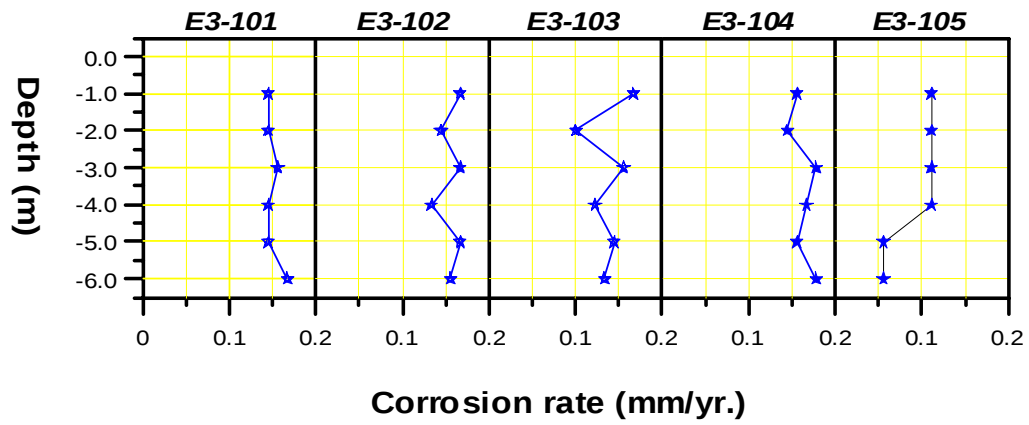
表 2-11 及圖 2.40 為東 3 號碼頭鋼板樁平均腐蝕速率檢測結果，各檢測水深平均腐蝕速率均為 0.14 mm/yr.，鋼板樁減少厚度大多介於 0.02 ~ 0.03 mm 之間，僅少數測點為 0.05 mm。由於本座碼頭使用僅約二年，腐蝕速率雖大於東 1 及東 2 號碼頭，但實際腐蝕情況尚屬輕微。各檢測樁腐蝕速率與檢測水深之關係如圖 2.41 至圖 2.45。
