97-87-3338
MOTC-IOT-96-SBA012

第 25 期臺灣地區易肇事路段 改善計畫

中華民國 97 年 6 月

經運輸研究所彙整各權責機關所提本期計畫資料，改善地點與經費如表 3.1 所示（經費 0 元之改善地點，表示該地點已改善完成或改善過程不需另籌經費。），改善地點基本資料表如附錄 2 所示，相關現場照片如附錄 3 所示。

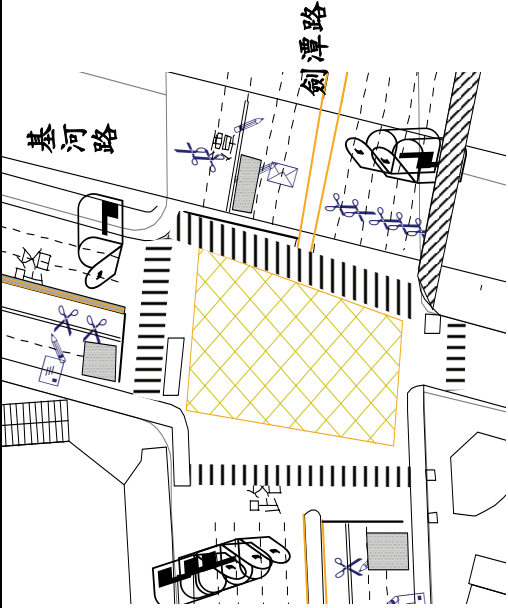
縣市	臺北市	編號	7	地點	基河路與劍潭路口		執行單位	臺北市政府
現場圖示					建議改善圖示

道路狀況與現有交通管制設施					交通狀況與交通量			
道路型態：基河路路寬 20 公尺為標線分隔路型，雙向各佈設 1 快車道及 2 混合車道；劍潭路路寬 35 公尺為中央分隔路型，雙向各佈設 2 快車道及 2 混合車道。 路面狀況：柏油鋪設，無坑洞。 道路障礙：無障礙物。 交通設施：號誌及標線設施完整					全年肇事紀錄(95.01~95.12 之 A1 及 A2 類) 肇事次數： 5 件/年； 死亡人數： 0 人/年；受傷人數： 9 人/年 主要肇事型態：側撞。 主要肇事原因：左轉彎未依規定。 主要肇事時段：20-23			
建議改善措施	1. 經檢視該路口相關交通設施已完整，且主要肇事原因為左轉彎未依規定，將請本府警察局加強取締及本府交通局加強交通安全宣導。				項目			
					單價			
					數量			
					單位			
					小計			
改善經費預估					合計			
					0

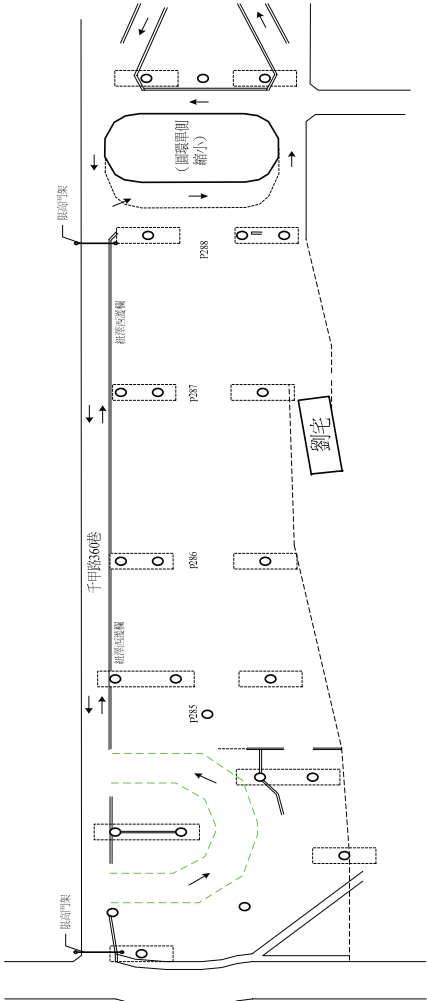
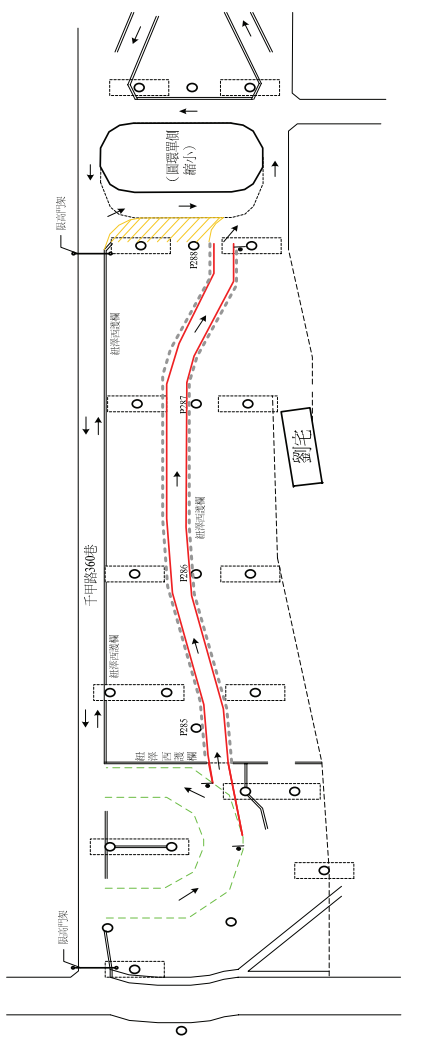
縣市	新竹市	編號	23	地點	台 68 線九甲埔系統交流道橋下道路	執行單位	新竹市政府
現場圖示				建議改善圖示

道路狀況與現有交通管制設施		交通狀況與交通量		全年肇事紀錄(95.01~95.12之A1及A2類)			
道路型態：千甲路360巷屬混合車道。 路面狀況：柏油鋪設。 道路障礙： 交通設施：已設有反射鏡、單行道標誌、交通桿。		交通狀況：交通組成分析，大貨車及砂石車交通量甚大，造成小客車及機車行駛空間不足，且險象環生。 尖峰小時：往北：_____pcu；往東：_____pcu 交通量 往南：_____pcu；往西：_____pcu 往其它方向：_____pcu		肇事次數： 2 件/年； 死亡人數： 1 人/年；受傷人數： 1 人/年 主要肇事型態：路上翻車、摔倒。 主要肇事原因：不明原因。 主要肇事時段： PM11:00 及 AM2:30			
建議改善措施	1. 以紐澤西護欄於台68線經國橋下採密接式排列方式，規劃一條3.5公尺寬車道的單行道，並限制大貨車及砂石車輛進入。		項目	單價	數量	單位	小計
	2. 於便道設置「禁4」、「禁18」、「限2」等標誌，並劃設直線箭頭及禁止臨時停車線。		紐澤西護欄	1,868.55	213	M	398,000
			標誌牌	2,300	4	面	9,200
			標線漆	100	100	M2	10,000
		改善經費預估		合計 417,200

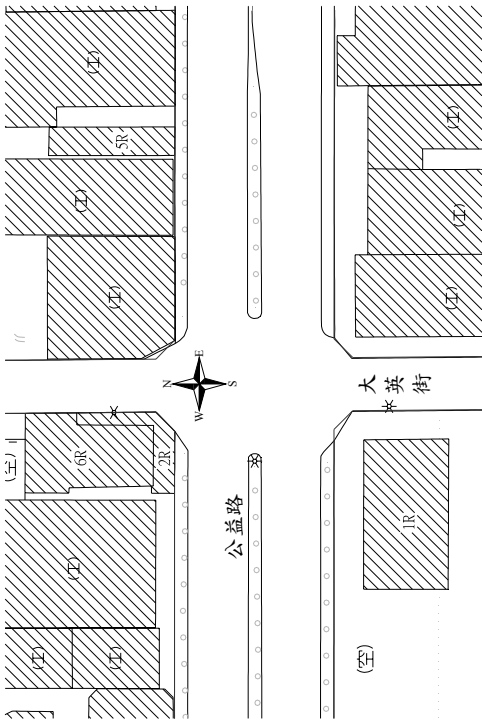
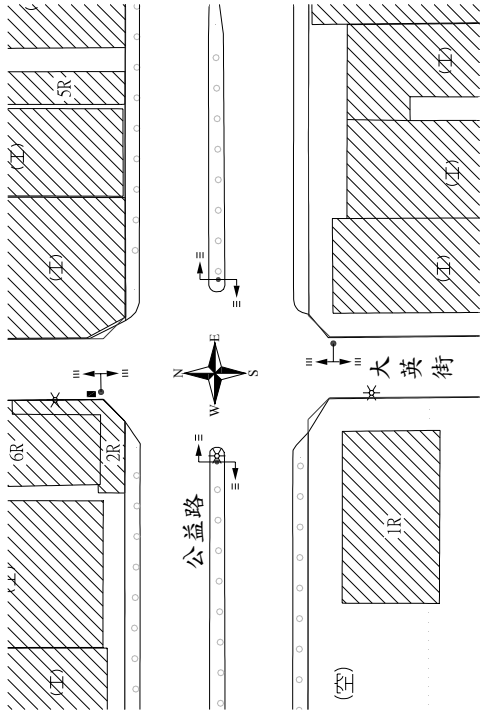
縣市	臺中市	編號	24	地點	公益路與大英街口	執行單位		臺中市政府
現場圖示					建議改善圖示

道路狀況與現有交通管制設施					交通狀況與交通量			
道路形態：公益路幅30M 雙向四車道。 大英街幅10M 雙向二車道。 路面狀況：AC路面、無坑洞。 道路障礙：無。 交通設施：岔路、讓路標誌及路口相關標線。					全年肇事紀錄(95.01~95.12 之 A1 及 A2 類) 肇事次數：15 件/年； 死亡人數：0 人/年；受傷人數：23 人/年 主要肇事型態：側向衝撞。 主要肇事原因：轉彎車未讓直行車先行。 主要肇事時段：15~16、19~20			
建議改善措施					改善經費預估			
1.設置行車管制號誌並分析時制運作時間。 2.拆除現有「岔路」及「讓」標誌。 3.補會大英街標線。					項目			
					1.行車管制號誌			
					單價			
					數量			
					單位			
					小計			
					173,106			
					173,106			
					合計			
					173,106

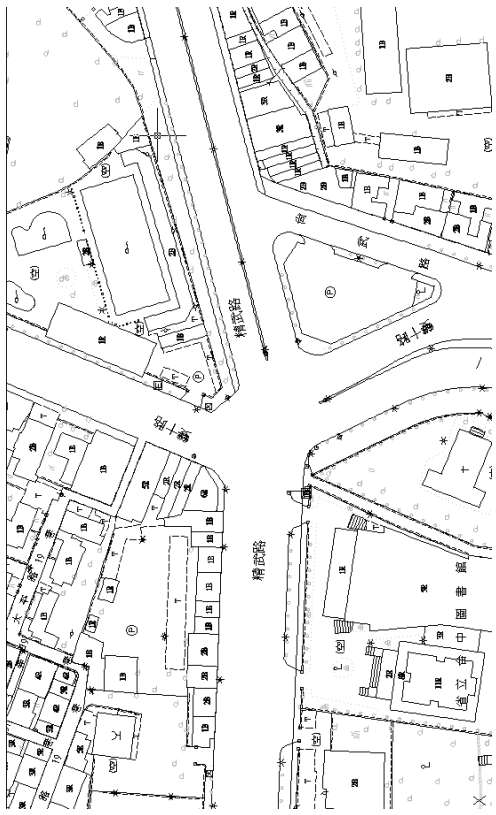
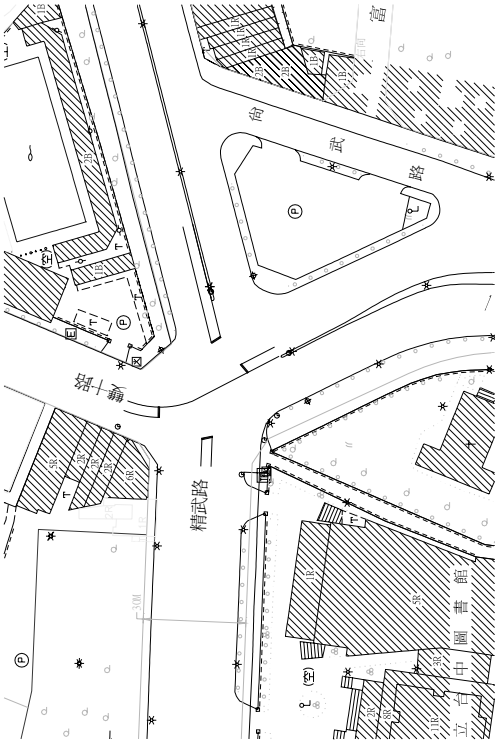
縣市	臺中市	編號	25	地點	精武路與雙十路口	執行單位		臺中市政府	
現場圖示					建議改善圖示

道路狀況與現有交通管制設施					交通狀況與交通量				
道路形態：精武路幅寬 30M 中央分隔雙向四車道，雙十路幅寬 20M，雙向二車道。					全年肇事紀錄(95.01~95.12 之 A1 及 A2 類) 肇事次數： 21 件/年； 死亡人數： 0 人/年；受傷人數： 29 人/年 主要肇事型態：側向擦撞。 主要肇事原因：轉彎車未讓直行車先行。 主要肇事時段：18-21				
路面狀況：AC 路面、無坑洞。					尖峰小時：往北： cu；往東： pcu 交通量 往南： pcu；往西： pcu 往其它方向： pcu				
道路障礙：無。									
交通設施：號誌化路口及相關標線。									
建議改善措施					改善經費預估				
1. 繪設導引線。					項目	單價	數量	單位	小計
2. 繪設左彎待轉區線。					1. 標線	180	56	m ²	10,080
3. 磨除黃色網狀線。									
								合計	10,080

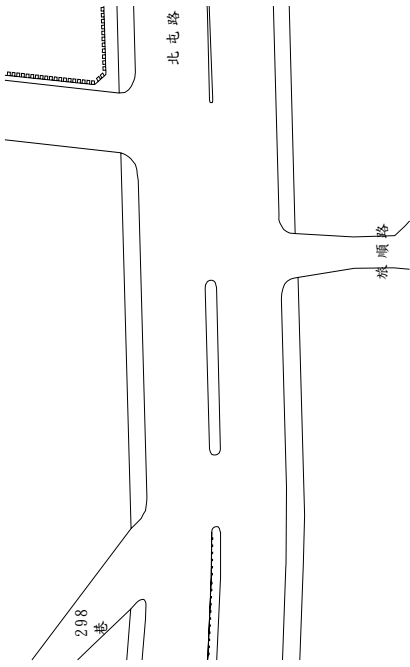
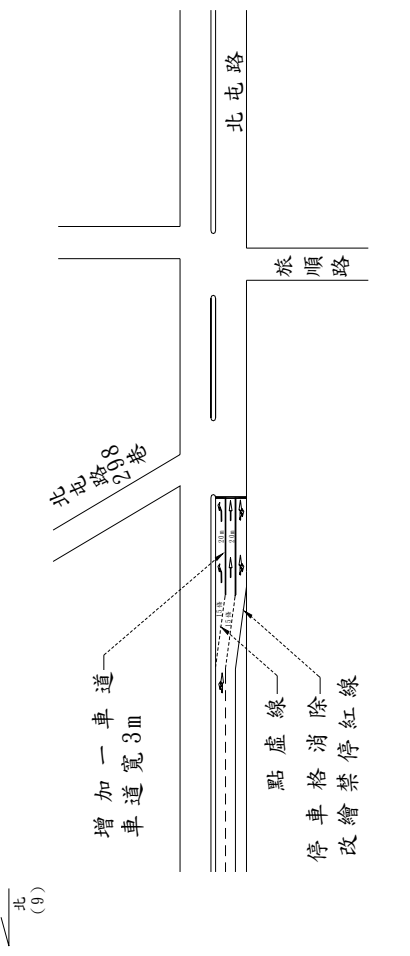
縣市	臺中市	編號	26	地點	北屯路、旅順路與 298 巷岔口		執行單位	臺中市政府	
現場圖示					建議改善圖示

道路狀況與現有交通管制設施					交通狀況與交通量		全年肇事紀錄(95.01~95.12 之 A1 及 A2 類)		
道路形態：北屯路路幅 30M 雙向四車道， 旅順路路幅 10M，雙向二車道。 路面狀況：AC 路面、無坑洞。 道路障礙：無。 交通設施：號誌化路口及相關標線。					交通狀況：車輛行經岔路口，轉彎車未注意直行車(違反號誌管制，而發生交通事故。 尖峰小時：往北：_____pcu；往東：_____pcu 交通量 往南：_____pcu；往西：_____pcu 往其它方向：_____pcu		肇事次數： 15 件/年； 死亡人數： 0 人/年；受傷人數： 21 人/年 主要肇事型態：側向衝撞。 主要肇事原因：轉彎車未讓直行車先行。 主要肇事時段：19~20		
建議改善措施	改善經費預估				項目	單價	數量	單位	小計
	1. 號誌配線及穿線處理					1,507	1	式	1,507
	2. 燈箱拆裝					269	4	套	1,076
	3. 標線					180	30	m ²	5,400
							合計		7,983

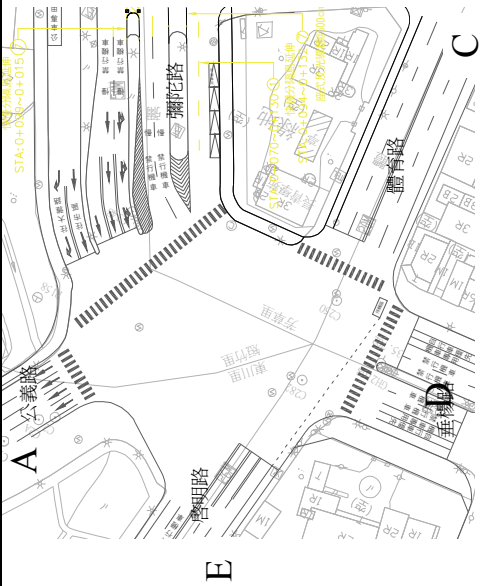
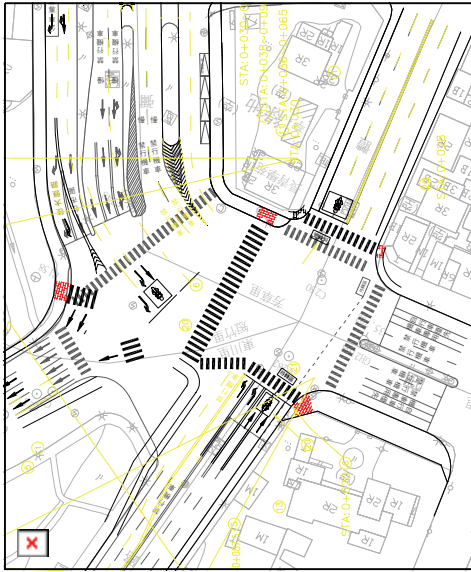
<p>全年肇事紀錄(95.01~95.12 之 A1 及 A2 類)</p> <p>肇事次數：39 件/年； 死亡人數：0 人/年；受傷人數：13 人/年 主要肇事型態： 主要肇事原因： 主要肇事時段：</p>			
建議改善措施				建議改善圖示			
<p>1. 以分隔桿增設槽化島，縮小路口面積。 2. 彌陀路進路口前，往啟明路與垂楊路兩方向之汽機車予以分流，消彌交通衝突。 3. 行人穿越道之重繪與改善。 4. 新繪槽化標線。</p>				<p>1. 軟質回復式導桿 2. 標線磨除 3. 標線</p>			
合計				合計

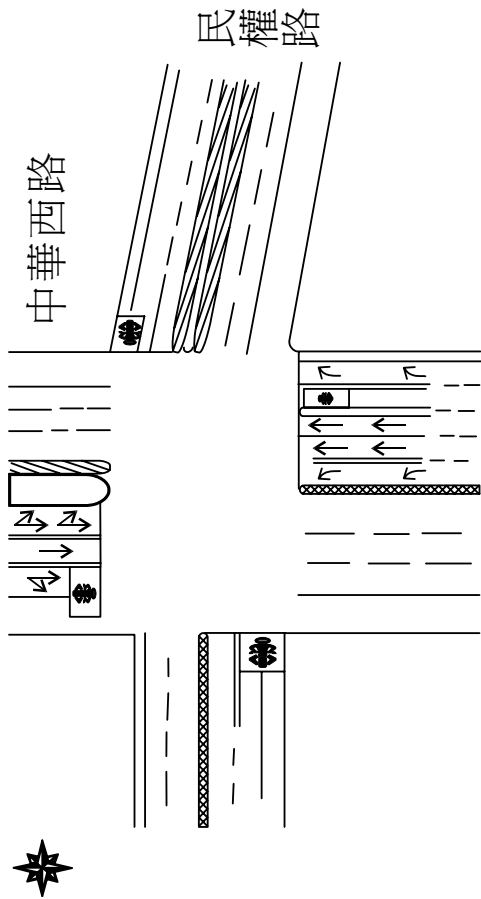
縣市	臺南市	編號	29	地點	中華西路與民權路口	執行單位	臺南市政府
現場圖示					建議改善圖示

同左		
道路狀況與現有交通管制設施					交通狀況與交通量		
<p>道路形態：類正十字交叉。</p> <p>路面狀況：94 年重鋪路面，鋪面良好。</p> <p>道路障礙：無。</p> <p>交通設施：中華西路：設有中央分隔島，車道佈設為單向二快車道一混合車道。 民權路：設有中央分隔島，車道佈設為單向一快車道一混合車道。</p>					<p>全年肇事紀錄(95.01~95.12 之 A1 及 A2 類)</p> <p>肇事次數：10 件/年；</p> <p>死亡人數：0 人/年；受傷人數：10 人/年</p> <p>主要肇事型態：同向擦撞、路口交岔撞、側撞。</p> <p>主要肇事原因：未保持行車安全距離、未注意車前狀況、違反號誌管制或指揮。</p> <p>主要肇事時段：8-9、12-14</p>		
建議改善措施					項目		
該路口為類正十字交叉，路型尚可，94 年重鋪路面，鋪面良好。中華西路設有中央分隔島，車道佈設為單向二快車道一混合車道，北上路段設置左右轉專用車道。民權路設有中央分隔島，車道佈設為單向一快車道一混合車道，肇事原因主要為未保持行車安全距離、未注意車前狀況、違反號誌管制或指揮，屬個人違規駕駛行為，應無相關交通設施改善問題。					民權路方向全紅由 3 秒增加為 4 秒		
					數量		
					單位		
					小計		
					合計		
					0

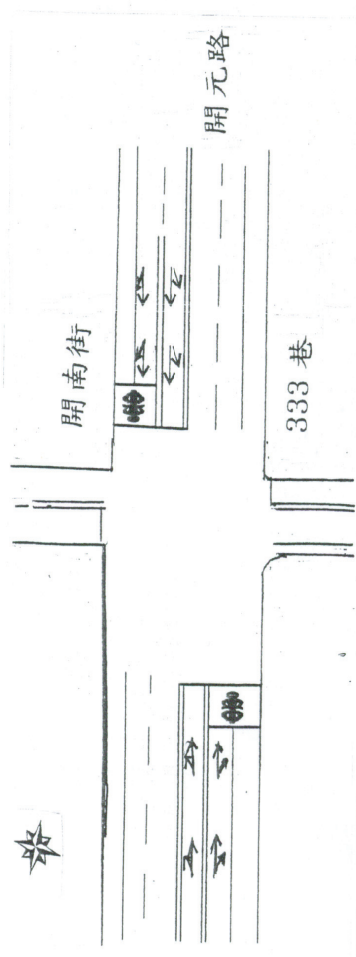
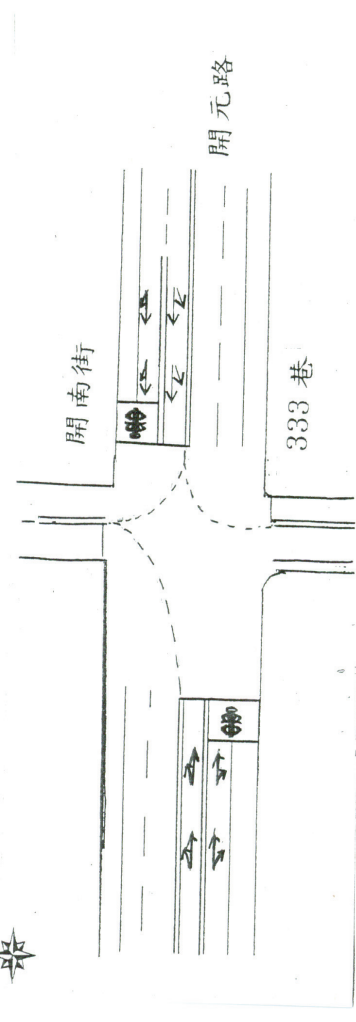
縣市	臺南市	編號	30	地點	開元路與開南街口		執行單位	臺南市政府					
現場圖示					建議改善圖示

道路狀況與現有交通管制設施					交通狀況與交通量				全年肇事紀錄(95.01~95.12 之 A1 及 A2 類)				
<p>道路形態：正十字交叉。</p> <p>路面狀況：鋪面良好。</p> <p>道路障礙：無。</p> <p>交通設施：</p> <p>開元路(東)：車道佈設為單向一快車道一混合車道。</p> <p>開南街(西)：車道佈設為單向一混合車道。</p> <p>開元路 333 巷(東)：機車雙向汽車單向。</p>					<p>交通狀況：尚可。</p> <p>尖峰小時：往北：_____pcu；往東：_____pcu</p> <p>交通量 往南：_____pcu；往西：_____pcu</p> <p>往其它方向：_____pcu</p>					<p>肇事次數： 8 件/年；</p> <p>死亡人數： 0 人/年；受傷人數： 9 人/年</p> <p>主要肇事型態：路口交岔撞、側撞。</p> <p>主要肇事原因：未注意車前狀況、右彎未依規定。</p> <p>主要肇事時段： 0-24</p>			
建議改善措施					項目				單價	數量	單位	小計	
					改善經費預估								
					該路口為正十字交叉，路面良好。開南街之車道佈設為單向一混合車道，開路 333 巷之機車雙向汽車單向。肇事原因主要為未注意車前狀況、右彎未依規定，屬個人違規駕駛行為，應無相關交通設施改善問題，惟為提高本路口之用路安全，擬於本路口增繪轉彎線。								
												合計	10,800

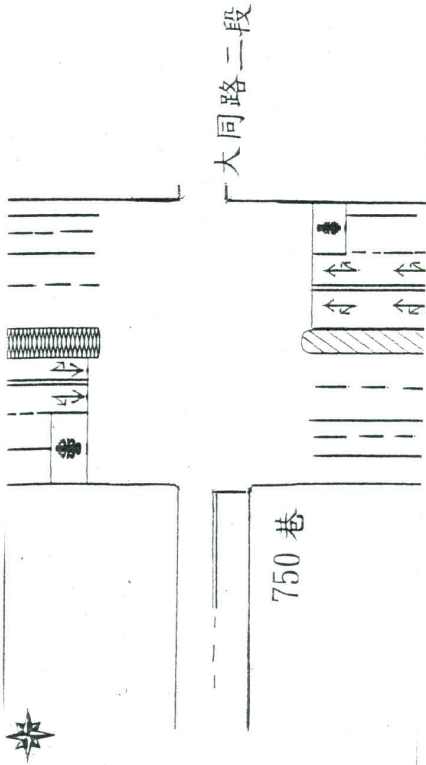
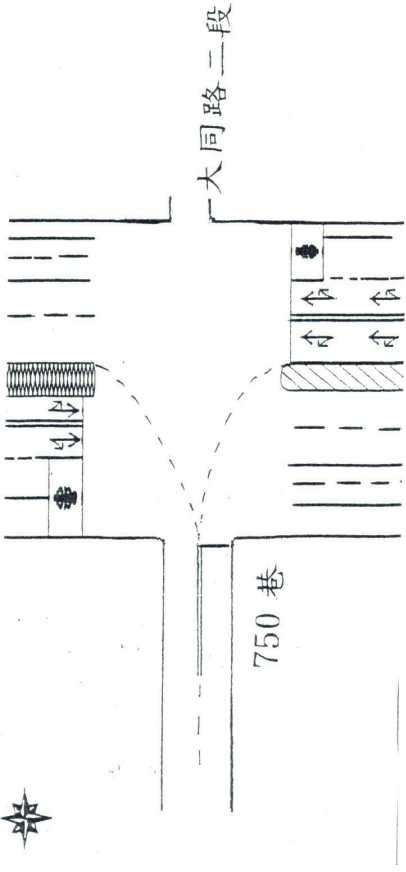
縣市	臺南市	編號	34	地點	大同路 2 段與 750 巷口	執行單位	臺南市政府
現場圖示					建議改善圖示

道路狀況與現有交通管制設施					交通狀況與交通量		
道路形態：T 字交叉。					全年肇事紀錄(95.01~95.12 之 A1 及 A2 類)		
路面狀況：鋪面良好。					肇事次數： 6 件/年；		
道路障礙：無。					死亡人數： 0 人/年；受傷人數： 9 人/年		
交通設施：					主要肇事型態：路口交岔撞、側撞。		
大同路 2 段：設有中央分隔島，車道佈設為單向二快車道、一雙機慢車優先道。					主要肇事原因：左彎未依規定、違反號誌管制或指揮。		
大同路 2 段 750 巷：車道佈設為單向一快車道、一機慢車優先道。					主要肇事時段： 6-23		
建議改善措施					項目		
該路段為 T 字交叉，路面良好，鋪面良好，車道佈設為單向二快車道一雙機慢車優先道，肇事原因主要為左彎未依規定、違反號誌管制或指揮，皆為個人違規駕駛行為，應無關交通設施改善問題，擬於本路口增繪轉彎線。					單價		
					數量		
					單位		
					小計		
					4,050		
					合計		
					4,050

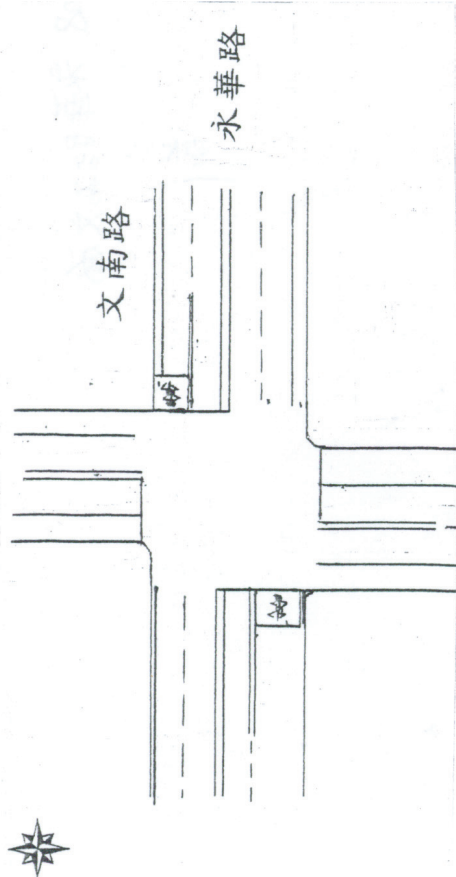
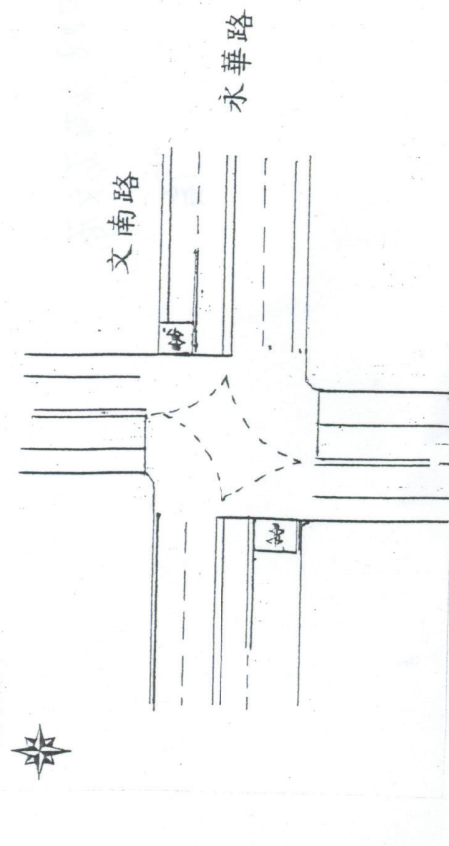
縣市	臺南市	編號	36	地點	永華路與文南路口		執行單位	臺南市政府
現場圖示					建議改善圖示

道路狀況與現有交通管制設施					交通狀況與交通量			
道路形態：類十字交叉。 路面狀況：鋪面良好。 道路障礙：無。 交通設施： 永華路 1 段：車道佈設為單向一快車道、一混合車道。 文南路：車道佈設為單向一混合車道。					交通狀況：尖峰時段車流密度偏高。 尖峰小時：往北：_____pcu；往東：_____pcu 交通量 往南：_____pcu；往西：_____pcu 往其它方向：_____pcu			
全年肇事紀錄(95.01~95.12 之 A1 及 A2 類) 肇事次數：_____ 7 _____ 件/年； 死亡人數：_____ 0 _____ 人/年；受傷人數：_____ 9 _____ 人/年 主要肇事型態：路口交岔撞、追撞。 主要肇事原因：左彎未依規定、違反號誌管制或指揮。 主要肇事時段：_____ 8-21 _____								
建議改善措施	該路段為類十字交叉，鋪面良好，肇事原因主要為左彎未依規定、違反號誌管制或指揮，為個人違規駕駛行為，惟道路幾何型態不佳，為提高用路安全，擬於本路口增繪轉彎線，並補繪因使用頻繁脫落不明之標線。				改善經費預估		項目	
							1. 標線補繪	
		單位	數量	單價	數量	小計		
		m ²	50	135		6,750		
		合計				6,750

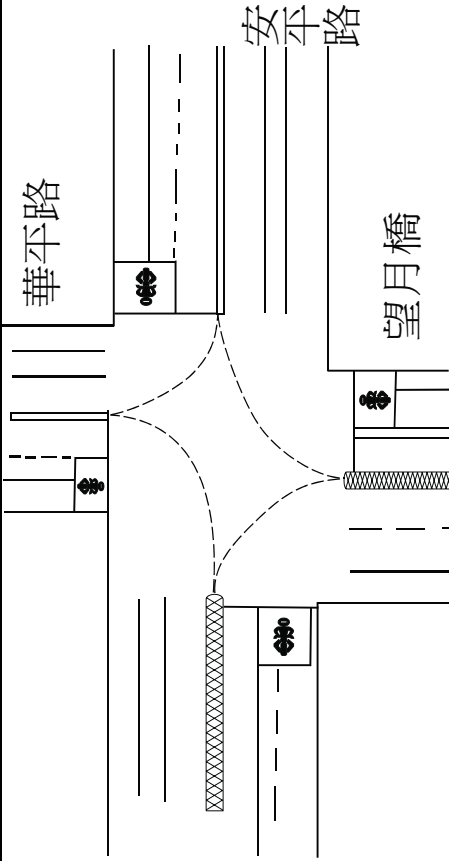
縣市	臺南市	編號	39號	地點	安平路與華平路口		臺南市政府				
現場圖示				建議改善圖示			執行單位

同左							
道路狀況與現有交通管制設施				交通狀況與交通量			全年肇事紀錄(95.01~95.12之A1及A2類)				
<p>道路形態：類十字路口。</p> <p>路面狀況：路面尚稱良好。</p> <p>道路障礙：無。</p> <p>交通設施：安平路：車道佈設為單向一快車道一機慢車優先道。</p> <p>華平路：安平路以北車道佈設單向一快車道一機慢車道。</p> <p>望月橋車道佈設單向一快車道一混合車道。</p>				<p>交通狀況：交鋒時段車流密度偏高。</p> <p>尖峰小時：往北：_____pcu；往東：_____pcu</p> <p>交通量 往南：_____pcu；往西：_____pcu</p> <p>往其它方向：_____pcu</p>			<p>肇事次數： 5 件/年；</p> <p>死亡人數： 0 人/年；受傷人數： 9 人/年</p> <p>主要肇事型態：<u>路口交岔撞、側撞。</u></p> <p>主要肇事原因：<u>未依規定讓車。</u></p> <p>主要肇事時段： 13-22</p>				
建議改善措施	<p>本路口為三色號誌路口，主要肇事原因因為未依規定讓車，屬個人違規行為，本路口交通設施尚屬完整，擬於本路口補繪因使用頻繁脫落不明之標線。</p>			改善經費預估		項目	單價	數量	單位	小計	
				1. 標線補繪			135	50	m ²	6,750	
								合計	6,750

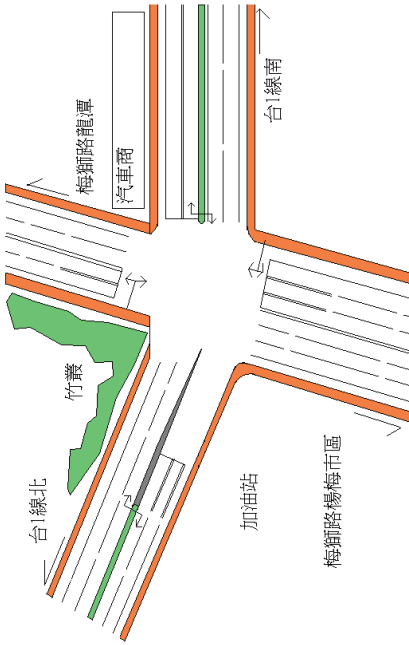
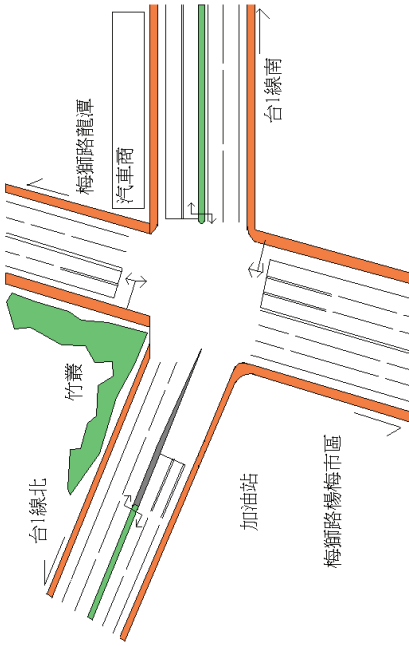
縣市	桃園縣	編號	51	地點	楊梅鎮台 1 線 42k+900~45k+700	執行單位		公路總局第二區養護工程處中壢工務段						
現場圖示					建議改善圖示									
台 1 線 42.9k-45.7k 目前每向兩車道且路肩寬足夠施設機車優先道					台 1 線 42.9k-45.7k 目前每向兩車道增設施設機車優先道

道路狀況與現有交通管制設施					交通狀況與交通量					全年肇事紀錄(95.01~95.12 之 A1 及 A2 類)				
道路型態：三岔路。					交通狀況：中央分向島缺口多，都市區無法封閉，改善空間小。					肇事次數： 41 件/年；				
路面狀況：瀝青路面無坑洞。					尖峰小時：往北： 1,800 pcu；往東： pcu 交通量 往南： 1,627 pcu；往西： pcu 往其它方向： pcu					死亡人數： 0 人/年；受傷人數： 52 人/年				
道路障礙：無障礙物。										主要肇事型態：側撞。				
交通設施：已設中央分向島，標誌標線號誌設施完善。										主要肇事原因：左轉未依規定。				
										主要肇事時段：日間				
建議改善措施	1. 可增設機車優先道整理交通紓解擁擠現象。 2. 左轉未依規定等需警方加強執法。					改善項目		單價	數量	單位	小計			
						1. 標線			250	1400	只	350,000		
						2. 磨除標線			320	840	M ²	268,800		
					改善經費預估		擬在 97 年養護工程內自辦其設施		合計		618,800

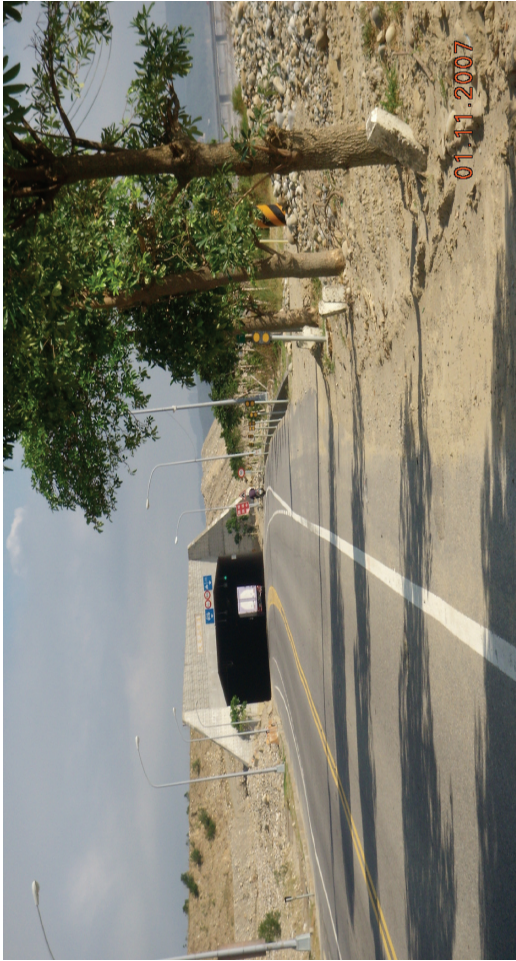
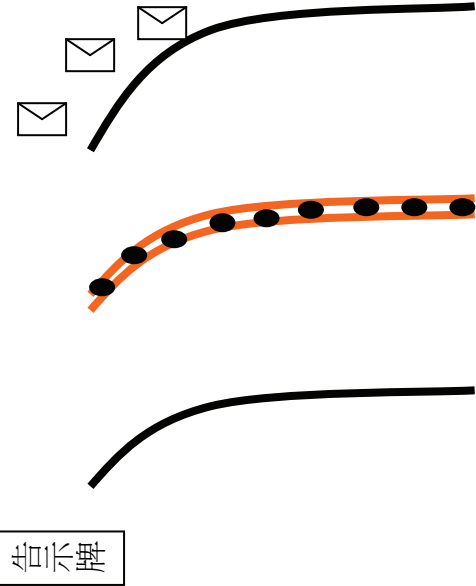
縣市	苗栗縣	編號	58	地點	140 線 12k+600M	執行單位	苗栗縣政府
現場圖示				建議改善圖示

道路狀況與現有交通管制設施		交通狀況與交通量		全年肇事紀錄(95.01~95.12 之 A1 及 A2 類)			
道路形態：涵洞口。		交通狀況：		肇事次數： 1 件/年；			
道路障礙：道路雙黃線嚴禁超車。		尖峰小時：往北： 1,500 pcu；往東： pcu 交通量 往南： 1,200 pcu；往西： pcu		死亡人數： 3 人/年；受傷人數： 7 人/年			
交通設施：貓眼標線。		往其它方向： pcu		主要肇事型態：對撞。			
				主要肇事原因：視線不良。			
				主要肇事時段： 15：00-17：00			
建議改善措施	1. 馬蹄式反光標記 (13*10) 長度 600M*2。		改善經費預估	單價	數量	單位	小計
	2. 方向導引 (輔 2)。			500	240	個	120,000
	3. 隔離防撞桿 (高 1.2M) 長度 600M。			6,000	6	支	36,000
	4. 隧道內開頭燈 (告示牌) (90*2.4M)。			16,000	50	支	800,000
				20,000	2	桿	40,000
			合計				996,000

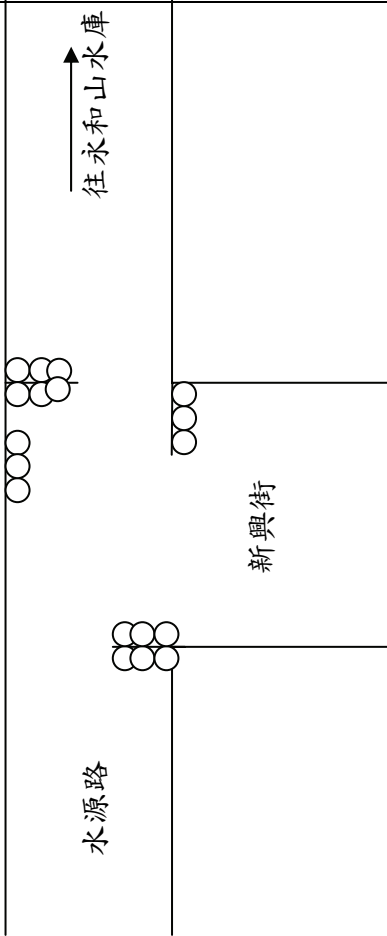
縣市	苗栗縣	編號	59	地點	頭份鎮水源路與新興街口	執行單位	苗栗縣政府
現場圖示					建議改善圖示

道路狀況與現有交通管制設施		交通狀況與交通量			全年肇事紀錄(95.01~95.12 之 A1 及 A2 類)		
道路形態：丁字路口。 道路障礙：視線不良。 交通設施：水源路有雙黃標線。		交通狀況： 尖峰小時：往北：_____pcu；往東：_____pcu 交通量 往南：_____pcu；往西：_____pcu 往其它方向：_____pcu			肇事次數： 11 件/年； 死亡人數： 0 人/年；受傷人數： 13 人/年 主要肇事型態：擦撞。 主要肇事原因：視線不良。 主要肇事時段：上下班		
建議改善措施	改善經費預估		項目	單價	數量	單位	小計
			1. 行車管制號誌	63,000	1	組	630,000
			2. 道路標線	180	120	M ²	21,600
				合計 651,600

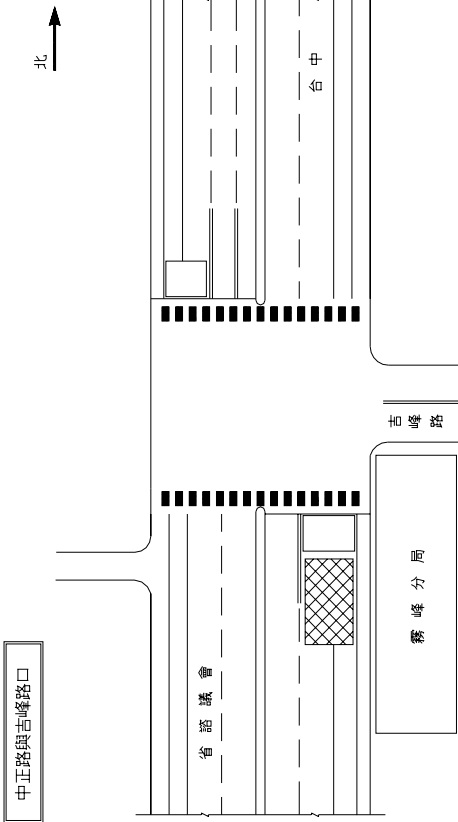
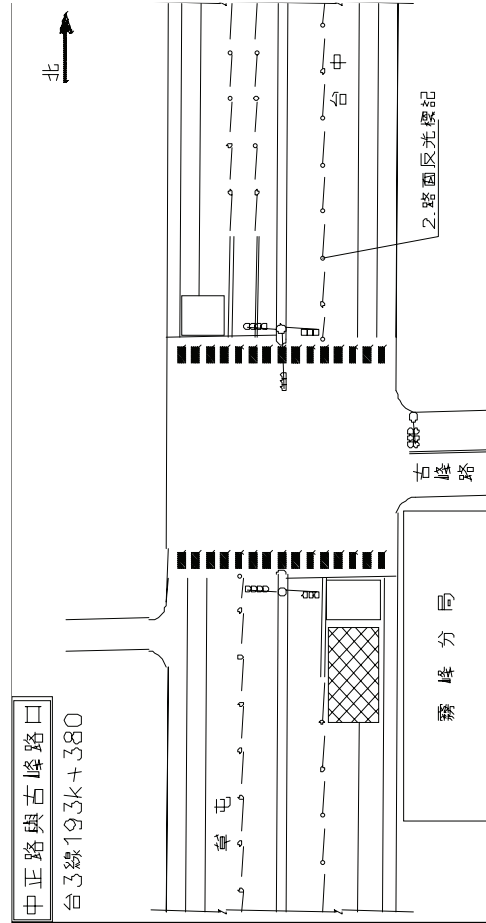
縣市	臺中縣	編號	71	地點	中正路與吉峰路口	執行單位	公路總局第二區養護工程處臺中工務段		
現場圖示					建議改善圖示				
<div><div>中正路與吉峰路口</div><div>台3線193k+380</div><div>

</div></div>				
道路狀況與現有交通管制設施					交通狀況與交通量				
道路形態：交叉路口。					全年肇事紀錄(95.01~95.12 之 A1 及 A2 類)				
路面狀況：柏油鋪設。					肇事次數： 7 件/年；				
道路障礙：					死亡人數： 0 人/年；受傷人數： 12 人/年				
交通設施：號誌、標線標誌。					主要肇事型態： <u>擦撞、闖紅燈。</u>				
					主要肇事原因： <u>超速、未注意前方路況與號誌。</u>				
					主要肇事時段： <u>07:00~24:00</u>				
建議改善措施					改善經費預估				
1. 增設路面反光標記。					項目	單價	數量	單位	小計
2. 更換 LED 燈。					1. 標記	400	250	個	100,000
3. 設置號誌燈桿。					2. LED 燈	13,000	23	組	299,000
					3. 燈桿	36,000	3	支	108,000
								合計	507,000

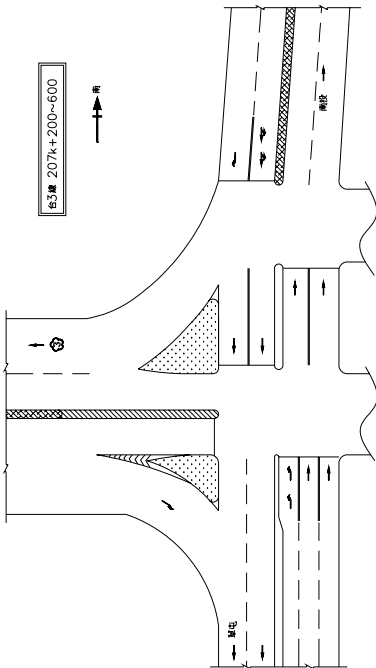
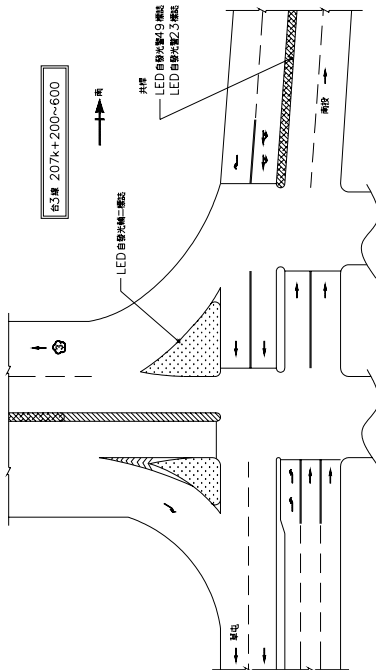
縣 市	南投縣	編號 72	地點 黑點	台 3 線 207k+200	執行 單位	公路總局第二區養護 工程處南投工務段	
現場圖示				建議改善圖示

道路狀況與現有交通管制設施				交通狀況與交通量			
道路形態：雙向雙車道。 路面狀況：柏油鋪設。 道路障礙：路口、槽化島。 交通設施：標線、指示牌面。				交通狀況：台 3 線 207k+200 往北處，為台 3 線主要銜接國道三號之路口，於深夜或低意識駕駛情境下，常造成車輛錯過該路口而緊急轉變，卻不慎擦撞槽化島之意外事故，因此於路口前增設 LED 輔助及導引標誌，增強夜間警示及導引功能。 尖峰小時：往北： 3,000_pcu；往東：____pcu 交通量 往南： 3,000_pcu；往西：____pcu 往其它方向：____pcu			
全年肇事紀錄(95.01~95.12 之 A1 及 A2 類)				肇事次數： 11_件/年； 死亡人數： 7_人/年；受傷人數： 10_人/年 主要肇事型態： <u>擦撞槽化島、追撞。</u> 主要肇事原因： <u>未注意前方路型變化、超速行駛。</u> 主要肇事時段： <u>12:00~09:00</u>			
建議 改善 措施	改善經費預估			項目		小計	
				單價	數量	單位	
					1	座	103,000
					1	座	114,000
					3	座	213,000
					1	座	35,000
			1	座	18,000		
		合計		362,000

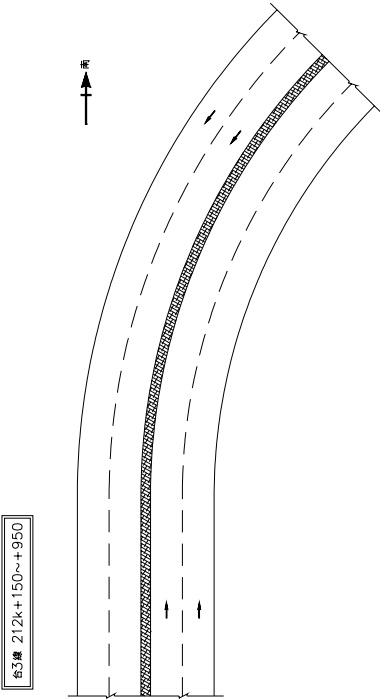
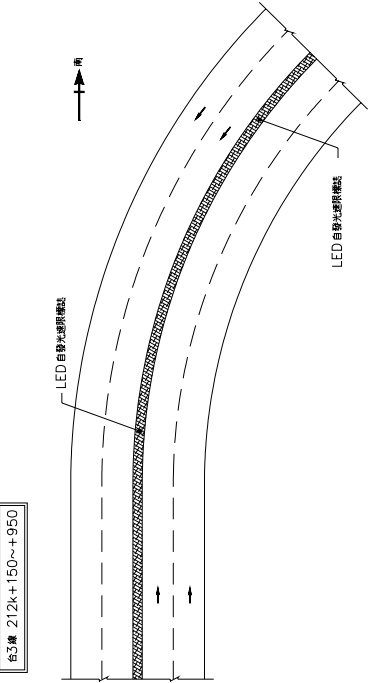
縣市	南投縣	編號	73	地點	台 3 線 212k+150	執行單位	公路總局第二區養護工程處南投工務段
現場圖示				建議改善圖示			
<div>台3線 212k+150~+950</div>

道路狀況與現有交通管制設施				交通狀況與交通量			
道路形態：雙向雙車道。 路面狀況：柏油鋪設。 道路障礙：彎路、中央分隔島。 交通設施：標線、標誌。				交通狀況：台 3 線 212k+150 往南方向，為一右彎道路線型，於深夜或低意識駕駛情況下，常造成車輛擦撞分隔島，因此增設相關 LED 標誌增強夜間警示及導引功能。 尖峰小時：往北：3,000 pcu；往東：pcu 交通量 往南：3,000 pcu；往西：pcu 往其它方向：pcu			
全年肇事紀錄(95.01~95.12 之 A1 及 A2 類)				肇事次數：32 件/年； 死亡人數：0 人/年；受傷人數：44 人/年 主要肇事型態：擦撞中央分隔島、追擊。 主要肇事原因：未注意前方路形、不當超車。 主要肇事時段：12:00~09:00			
建議改善措施	改善項目			單價	數量	單位	小計
	1. LED 自發光遠限標誌			175,000	2	座	350,000
	2. L 型桿柱，單懸臂			35,000	2	座	70,000
	3. 基礎，懸臂式，90cm*90cm*130cm			18,000	2	座	36,000
	改善經費預估					合計	456,000

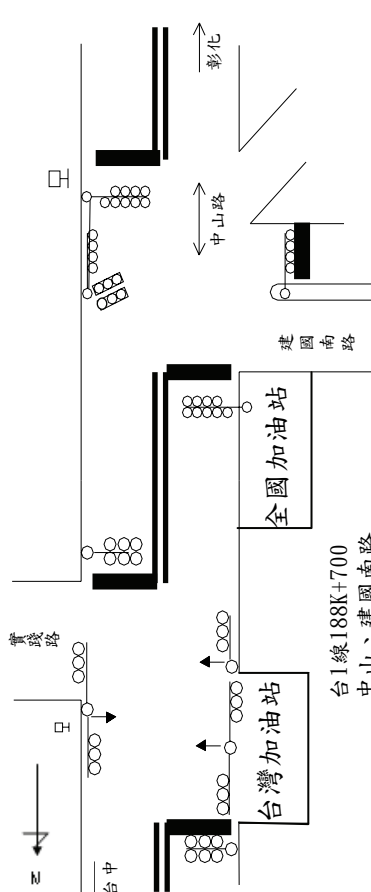
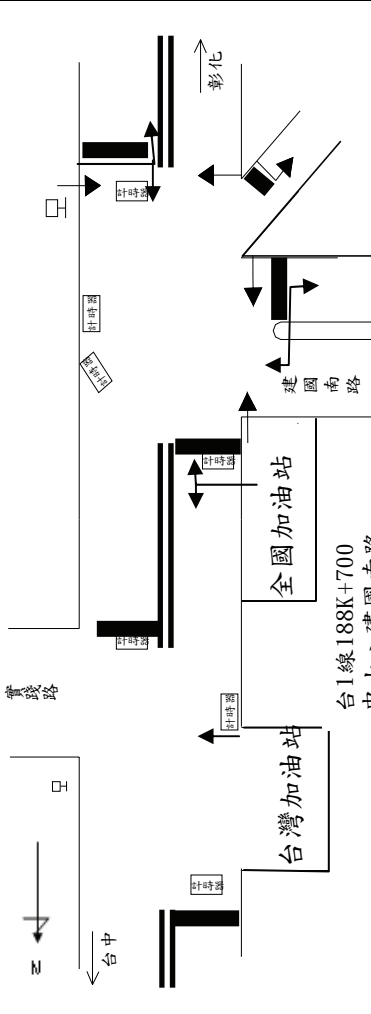
縣 市	彰化縣	編號	75	地 點	台 1 線 188k+700	執行單位	公路總局第二區養護工程處彰化工務段			
現 場 圖 示					建 議 改 善 圖 示

道路狀況與現有交通管制設施					交通狀況與交通量		全年肇事紀錄(95.01~95.12 之 A1 及 A2 類)			
道路形態：雙向各二車道。 路面狀況：柏油鋪設。 道路障礙：無。 交通設施：號誌、標線。					交通狀況：主線車流大，進入市區流量多且為多時相路口，未注意前方支線出入之車輛，而發生撞擊事故。 尖峰小時：往北： 2,500 pcu；往東： 300 pcu 交通量 往南： 2,400 pcu；往西： 250 pcu 往其它方向： 130 pcu		肇事次數： 9 件/年； 死亡人數： 1 人/年；受傷人數： 10 人/年 主要肇事型態：追撞、對撞、側撞。 主要肇事原因：路段多叉口，易肇事路口。 主要肇事時段：02:00~24:00			
建議改善措施	改善經費預估				項目	單價	數量	單位	小計	
1. 增設 LED 倒數行人燈。					1. 增設 LED 倒數行人燈		67,730	5 組	338,650	
2. 增設燈桿改善。					2. 增設燈桿改善		57,800	4 支	231,200	
3. 路段連鎖控制器改善。					3. 路段連鎖控制器改善		207,090	2 組	414,180	
4. 增設行車倒數燈。					4. 增設行車倒數燈		85,000	7 組	595,000	
									合計	1,579,030

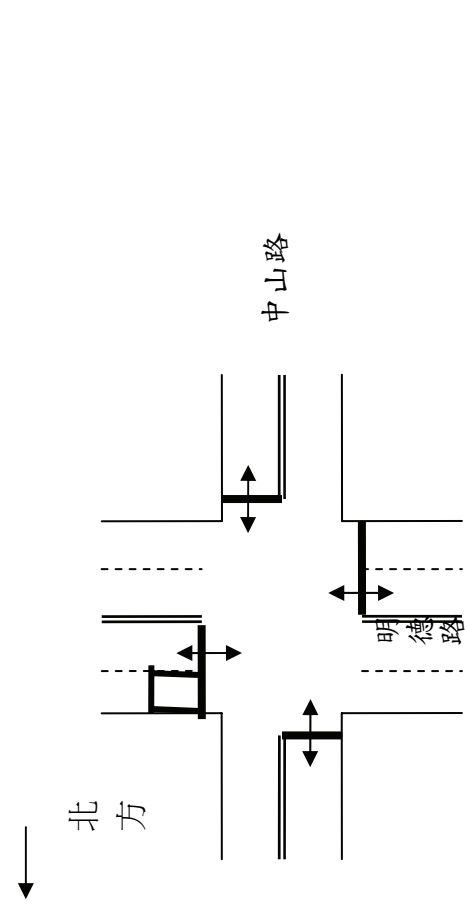
縣市	雲林縣	編號	83	地點	斗六市明德路與中山路口		執行單位	雲林縣政府			
現場圖示					建議改善圖示

道路狀況與現有交通管制設施					交通狀況與交通量		全年肇事紀錄(95.01~95.12 之 A1 及 A2 類)				
道路形態：明德路雙向四車道中山路雙向二車道。 路面狀況：柏油鋪設，無坑洞。 道路障礙：無。 交通設施：分向限制線，行車管制號誌。					交通狀況：路況良好，車速快。 尖峰小時：往北：700 pcu；往東：300 pcu 交通量 往南： pcu 往西： pcu 往其它方向： pcu		肇事次數：5 件 / 年； 死亡人數：0 人 / 年；受傷人數：7 人 / 年 主要肇事型態：側撞。 主要肇事原因：未依規定讓車。 主要肇事時段：10:00~12:00				
建議改善措施					改善經費預估		項目	單價	數量	單位	小計
1.明德路取消紅燈右轉燈號。											
							合計				0

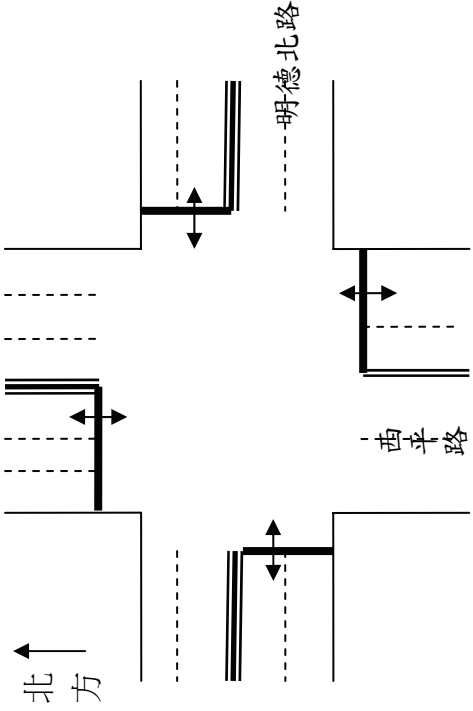
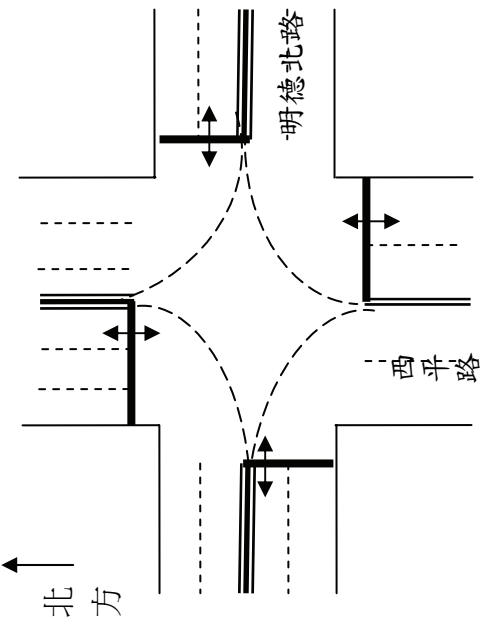
縣市	雲林縣	編號	85	地點	斗六市西平路與明德北路口	執行單位	雲林縣政府			
現場圖示					建議改善圖示

道路狀況與現有交通管制設施					交通狀況與交通量					
道路形態：西平路路口北側雙向北側雙向南雙向四車道；明德北路雙向四車道。 路面狀況：柏油鋪設，無坑洞。 道路障礙：無。 交通設施：行車管制號誌、行車倒數計時顯示器、分向島。					全年肇事紀錄(95.01~95.12 之 A1 及 A2 類) 肇事次數： 3 件 / 年； 死亡人數： 0 人 / 年；受傷人數： 6 人 / 年 主要肇事型態：路口交叉撞。 主要肇事原因：未依號誌管制。 主要肇事時段：日間					
建議改善措施					項目					
1.管制號誌調整：由原來遲閉式二時相管制，調整為輪放式三時相管制〈西平路南北向路權錯開〉。 2.增設轉彎線。					改善	單價	數量	單位	小計	
					1.號誌時相調整		0	1	組	0
					2.轉彎線		25	200	M	5,000
					合計					
					5,000

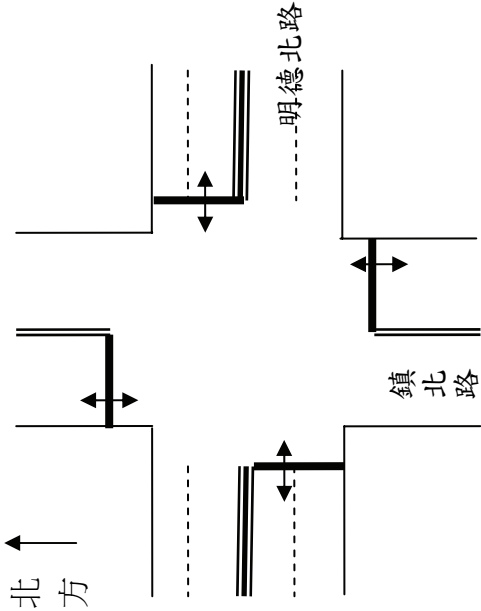
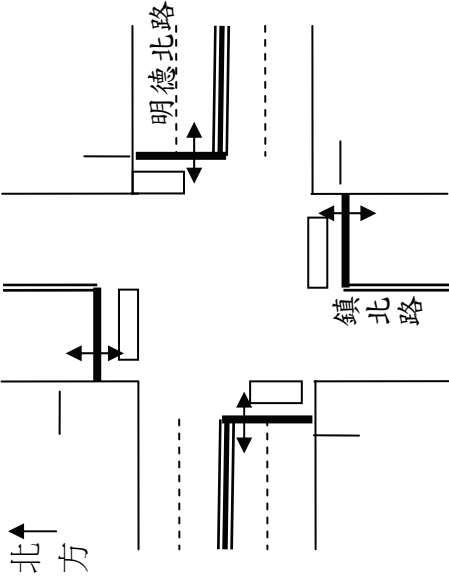
縣市	雲林縣	編號	86	地點	斗六市鎮北路與明德北路口	執行單位	雲林縣政府
現場圖示				建議改善圖示

道路狀況與現有交通管制設施				交通狀況與交通量			
道路形態：鎮北路雙向二車道；明德北路雙向四車道。 路面狀況：柏油鋪設，無坑洞。 道路障礙：無。 交通設施：行車管制號誌、行車倒數計時顯示器、分向島。				全年肇事紀錄(95.01~95.12 之 A1 及 A2 類) 肇事次數： 4 件 / 年； 死亡人數： 0 人 / 年；受傷人數： 7 人 / 年 主要肇事型態：路口交叉撞。 主要肇事原因：未注意車前狀態。 主要肇事時段：日間			
建議改善措施				改善經費預估			
1.路口規劃機慢車二段式左轉。				項目			
				單價			
				數量			
				單位			
				小計			
				700			
				4			
				組			
				2,800			
				5,000			
				4			
				個			
				20,000			
				合計			
				22,800

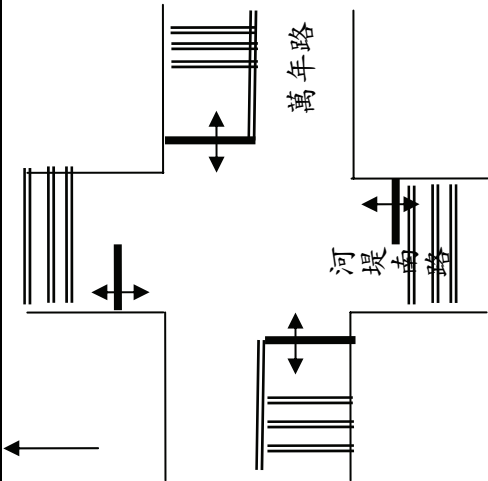
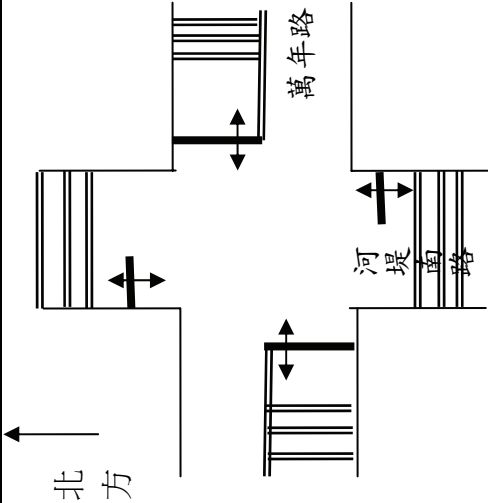
縣市	雲林縣	編號	87	地點	斗六市萬年路與河堤南路路口		執行單位	雲林縣政府
現場圖示					建議改善圖示

道路狀況與現有交通管制設施					交通狀況與交通量			
道路形態：萬年路雙向二車道；河堤南路無分向設施。 路面狀況：柏油鋪設，無坑洞。 道路障礙：無。 交通設施：閃光號誌。					全年肇事紀錄(95.01~95.12 之 A1 及 A2 類) 肇事次數： 4 件 / 年； 死亡人數： 0 人 / 年；受傷人數： 7 人 / 年 主要肇事型態：路口交叉撞。 主要肇事原因：未注意車前狀態。 主要肇事時段：日間			
建議改善措施					改善經費預估			
					項目			
					單價			
					數量			
					單位			
					小計			
合計					0

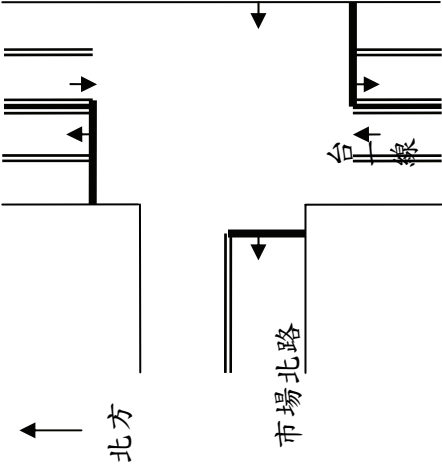
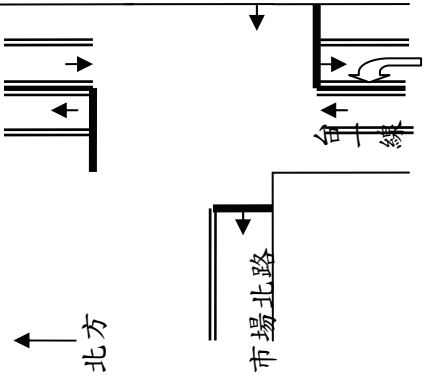
道路狀況與現有交通管制設施					交通狀況與交通量		全年肇事紀錄(95.01~95.12 之 A1 及 A2 類)					
道路形態：台一線雙向四車道；市場北路雙向二車道。					交通狀況：台一線車流量大、車輛左轉不易。		肇事次數： 8 件 / 年； 死亡人數： 1 人 / 年；受傷人數： 15 人 / 年					
路面狀況：柏油鋪設，無坑洞。					尖峰小時：往北： 1,500 pcu；往東： 800 pcu 交通量 往南： pcu；往西： pcu 往其它方向： pcu		主要肇事型態：側撞。					
道路障礙：無。							主要肇事原因：未注意車前狀態。					
交通設施：分向限制線。							主要肇事時段：日間					
建議改善措施 1.台一線北上內側車道規劃為左轉專用車道，配合遲閉式左轉保護時相號誌管制。					項目		單價	數量	單位	小計		
									合計		0

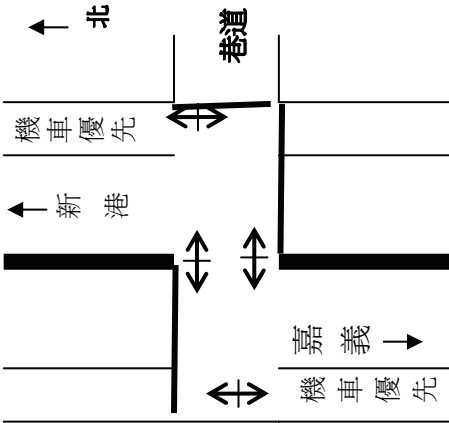
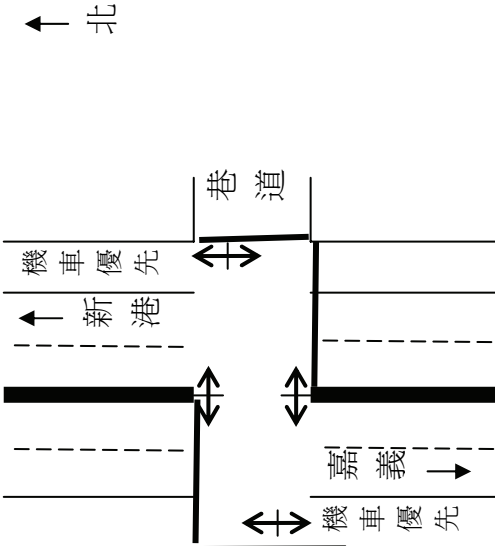
道路狀況與現有交通管制設施				交通狀況與交通量			
道路形態：雙向各 1 快 1 慢。 路面狀況：柏油鋪設，無坑洞、險升降。 道路障礙：無。 交通設施：三色號誌。				全年肇事紀錄(95.01~95.12 之 A1 及 A2 類) 肇事次數： 22 件 / 年； 死亡人數： 0 人 / 年；受傷人數： 29 人 / 年 主要肇事型態：追撞，側撞。 主要肇事原因：未注意車前狀態。 主要肇事時段：白天			
建議改善措施				項目			
1.交通流量大，原雙向各 1 快車道及 1 慢車道，道路已拓寬為雙向兩快車道 1 慢車道，預計 12 月底完工。				改善經費預估			
				單位			
				數量			
				小計			
				合計			
				0

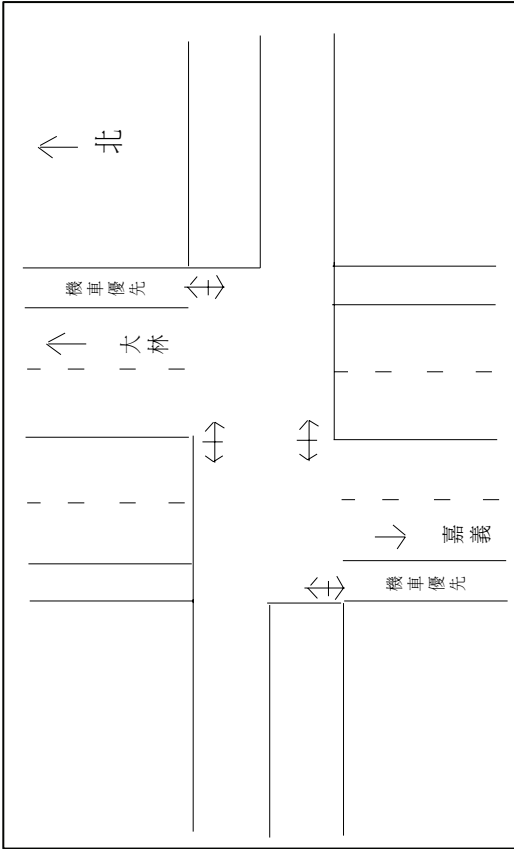
道路狀況與現有交通管制設施					交通狀況與交通量				
道路形態：雙向各 2 快 1 慢。 路面狀況：柏油路面，無坑洞。 道路障礙：無。 交通設施：已設號誌燈。					全年肇事紀錄(95.01~95.12 之 A1 及 A2 類) 肇事次數： 32 件/年； 死亡人數： 0 人/年；受傷人數： 49 人/年 主要肇事型態：路口交叉撞、側撞、同向擦撞。 主要肇事原因：違反號誌管制或指揮、左轉未依規定。 主要肇事時段：白天				
建議改善措施					改善經費預估				
1.調整號誌時相由交通局辦理。					項目	單價	數量	單位	小計
								合計	0

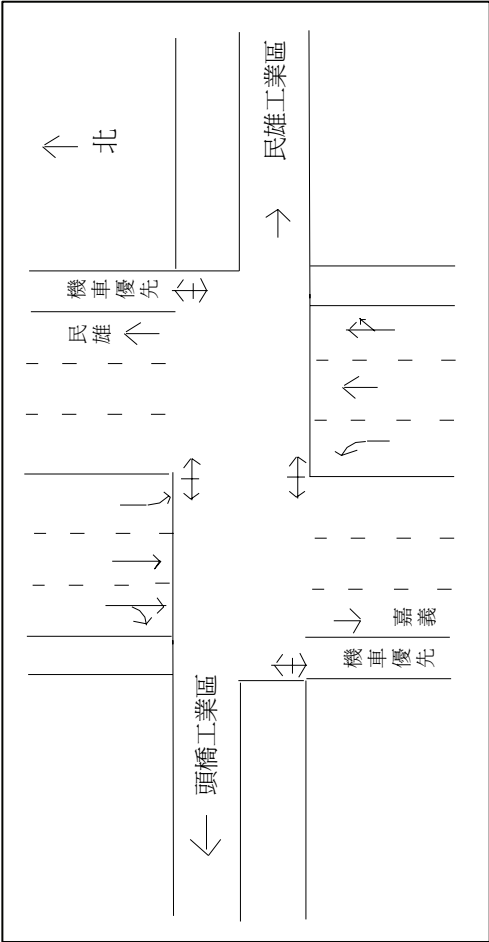
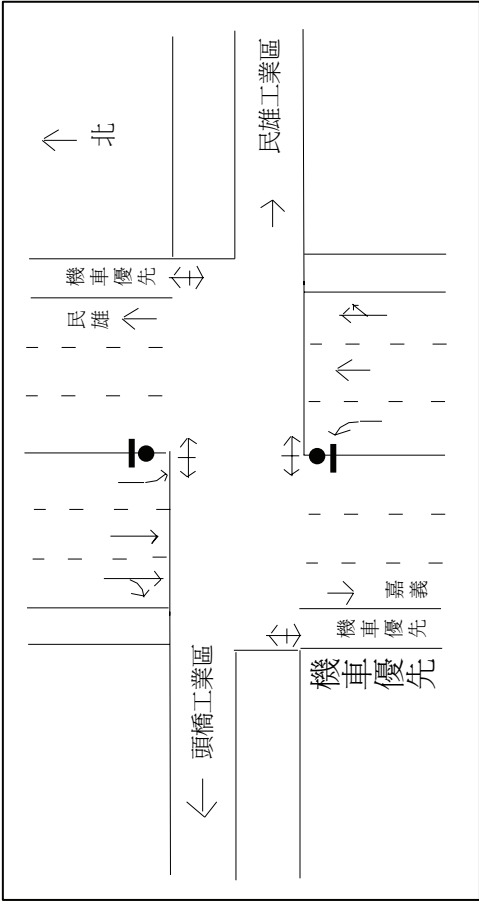
道路狀況與現有交通管制設施				交通狀況與交通量					
道路形態：雙向各 3 快 1 慢。 路面狀況：柏油路面，無坑洞、險升降。 道路障礙：無。 交通設施：三色號誌。				全年肇事紀錄(95.01~95.12 之 A1 及 A2 類) 肇事次數： 37 件/年； 死亡人數： 3 人/年；受傷人數： 52 人/年 主要肇事型態：側撞。 主要肇事原因：違反號誌管制或指揮、左轉未依規定。 主要肇事時段：白天					
建議改善措施 1.增設速限標誌及標字。 2.交通號誌燈已改 LED 燈。				改善項目		單價	數量	單位	小計
				1.懸臂式限制標誌		4,200	2	面	8,400
				2.標字		216	2.5	M ²	500
				改善經費預估		合計			8,900

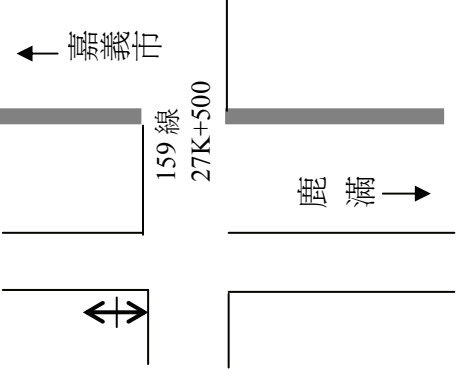
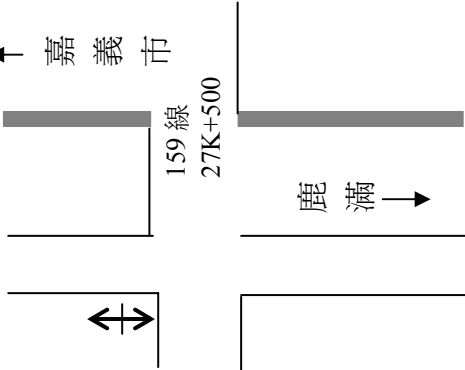
</div>		
道路狀況與現有交通管制設施		交通狀況與交通量		全年肇事紀錄(95.01~95.12 之 A1 及 A2 類)				
<p>道路形態：路寬 10.6m，雙向 2 車道三色號誌。</p> <p>路面狀況：柏油路面，無坑洞及險昇險降。</p> <p>道路障礙：無。</p> <p>交通設施：設有標線，標記，閃光號誌。</p>		<p>交通狀況：本路段為灣橋村街道路段。</p> <p>尖峰小時：往北： 646 pcu；往東： pcu 交通量 往南： 619 pcu；往西： pcu 往其它方向： pcu</p>		<p>肇事次數： 14 件/年；</p> <p>死亡人數： 0 人/年；受傷人數： 20 人/年</p> <p>主要肇事型態：穿越道路中、側撞。</p> <p>主要肇事原因：未注意車前狀態、違反特定標誌（線）禁制。</p> <p>主要肇事時段：</p>				
建議改善措施	1.預計於 97 年 2~3 月發包辦理拓寬工程，拓寬為兩車道（一快一慢）。 2.建請警察局加強酒醉駕駛執法。。		項目		單價	數量	單位	小計
		改善經費預估		合計				
				0

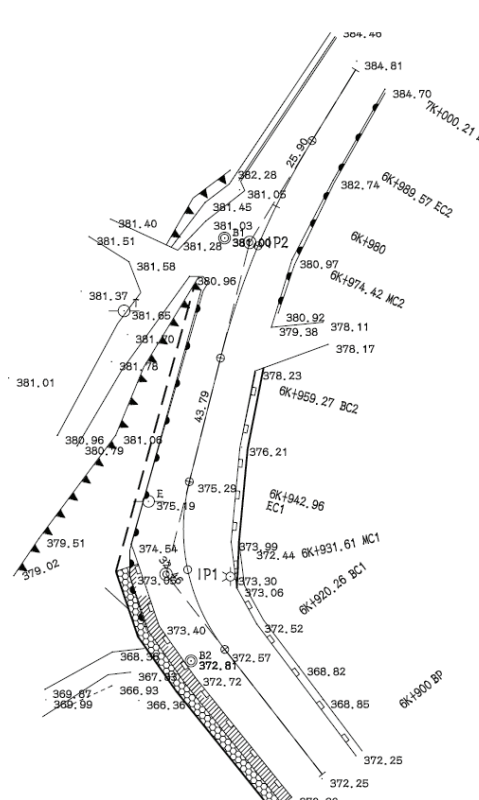
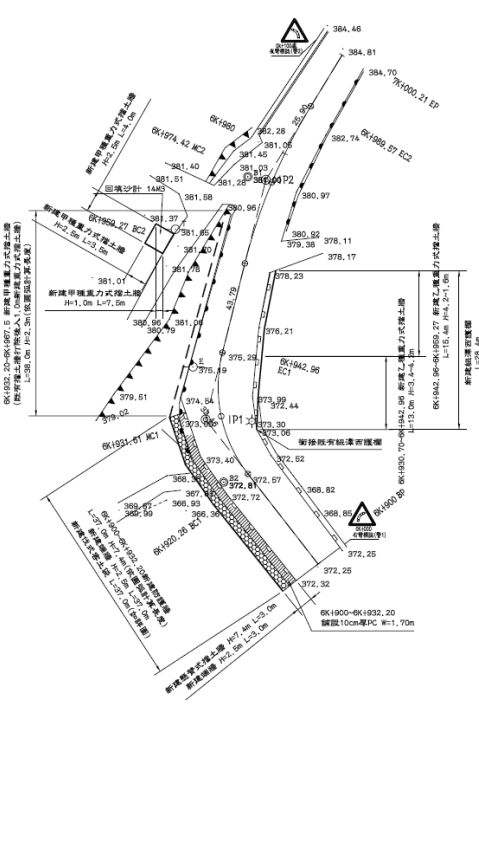
道路狀況與現有交通管制設施		交通狀況與交通量		全年肇事紀錄(95.01~95.12 之 A1 及 A2 類)			
道路型態：雙向車道。 路面狀況：AC 路面。 道路障礙：彎道。 交通設施：標誌標線指示。		交通狀況：山區道路，遊客車輛通行。 尖峰小時：往北：_____pcu；往東：_____pcu 交通量 往南：_____pcu 往其它方向：_____pcu		肇事次數： 1 件/年； 死亡人數： 21 人/年；受傷人數： 24 人/年 主要肇事型態：跌落山谷。 主要肇事原因：車輛煞車不及。 主要肇事時段：			
建議改善措施	項目		單價	數量	單位	小計	
	1.施設懸臂式擋土牆。					2,500,000	
	2.重力式擋土牆。					2,000,000	
	3.AC 路面提高。					1,000,000	
	4.紐澤西護欄。					620,000	
(沿線 6k+900~7k+050 段)。		合計				6,120,000

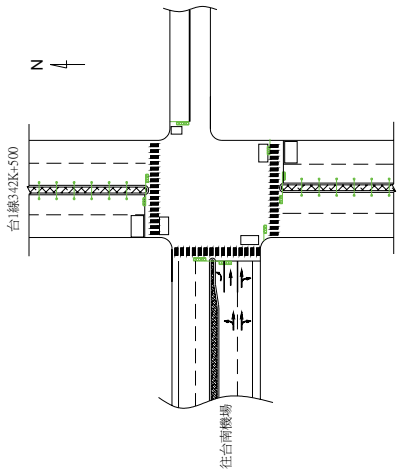
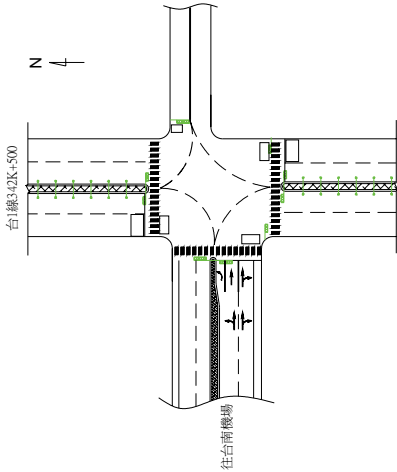
道路狀況與現有交通管制設施				交通狀況與交通量					
道路形態：幹道（台 1 線）四快車道，二慢車道。 支道（往臺南機場）四快車道，一左轉專用道。 路面狀況：柏油鋪設，乾燥。 道路障礙：無障礙物，視距良好。 交通設施：行車管制號誌。				全年肇事紀錄(95.01~95.12 之 A1 及 A2 類) 肇事次數： 27 件/年； 死亡人數： 0 人/年；受傷人數： 36 人/年 主要肇事型態： <u>同向擦撞，路口交岔撞,側撞。</u> 主要肇事原因： <u>違反號誌管制或指揮，未保持行車安全間隔，右轉彎未依規定，未保持行車安全間隔，違反特定標誌（線）禁制。</u> 主要肇事時段： <u>1~23</u>					
建議改善措施 1.342k+400 路口增繪停車區，待轉區，轉彎線等標線。 2.增設遵 20 標誌。 3.協請臺南縣警察局加強違規取締。				改善項目		單價	數量	單位	小計
				1.2mm 厚熱拌塑膠反光標線劃設		250	25	M ²	7,000
				2.標誌		4,100	2	套	8,200
				往其它方向：_____pcu		合計			15,200

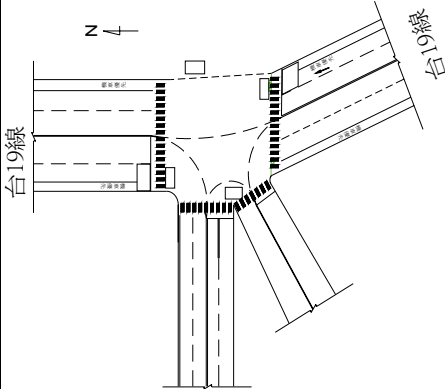
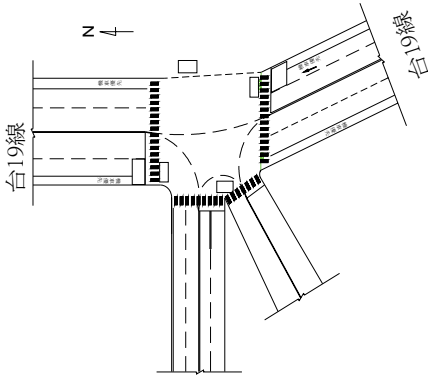
道路狀況與現有交通管制設施				交通狀況與交通量				全年肇事紀錄(95.01~95.12 之 A1 及 A2 類)			
道路形態：雙向四車道。 路面狀況：柏油鋪設，無坑洞。 道路障礙：無障礙物，視距良好。 交通設施：號誌管制，轉彎線。				交通狀況：道路平坦筆直，視距良好，郊區路段易超速行駛。 尖峰小時：往北：1,365 pcu；往南：1,370 pcu 交通往北：pcu；往南：pcu 往其它方向：pcu				肇事次數：22 件/年； 死亡人數：1 人/年；受傷人數：26 人/年 主要肇事型態：側撞，同向擦撞，追撞，倒車撞。 主要肇事原因：未保持行車安全間隔及距離，違反號誌管制或指揮，未注意車前狀態，倒車未依規定。			
建議改善措施				改善經費預估				主要肇事時段：4，6-8，10-17，19，21，23			
				項目				單價			
								數量			
								單位			
								小計			
合計								0

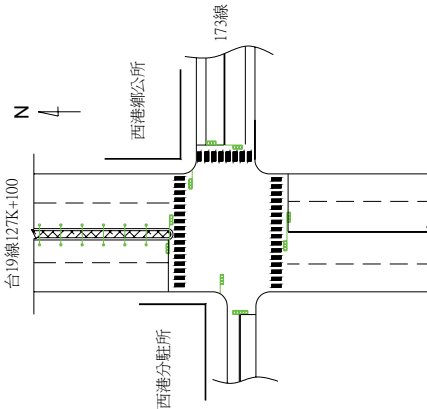
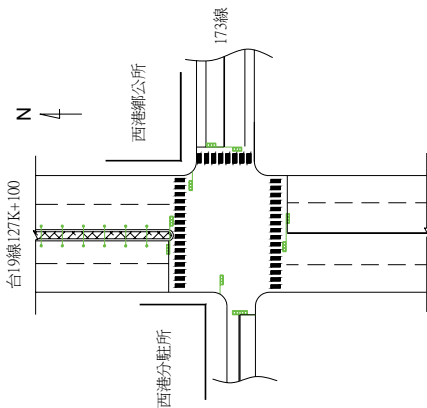
道路狀況與現有交通管制設施		交通狀況與交通量		全年肇事紀錄(95.01~95.12 之 A1 及 A2 類)
道路形態：雙向四車道。 路面狀況：柏油鋪設，乾燥。 道路障礙：無障礙物，視距良好。 交通設施：行車管制號誌，限5標誌，路面標記。		交通狀況：支道路口視線不良，郊區路段超速行駛。 尖峰小時：往北：1,344 pcu；往南：1,361 pcu 往西： pcu；往東： pcu 往其它方向： pcu		肇事次數： 21 件/年； 死亡人數： 0 人/年；受傷人數： 30 人/年 主要肇事型態：側撞，同向擦撞，撞交通島，追撞。 主要肇事原因：未注意車前狀態，未保持行車安全間隔，未依規定讓車，左轉彎未依規定，違反停車或暫停不當而肇事，疲勞駕駛。 主要肇事時段：3，5-10，13-16，18-20
建議改善措施		改善經費預估		
1.請臺南縣政府加劃禁止臨時停車線。 2.請臺南縣警察局加強違規取締。		項目		
		單價	數量	單位
				小計
				合計
				0

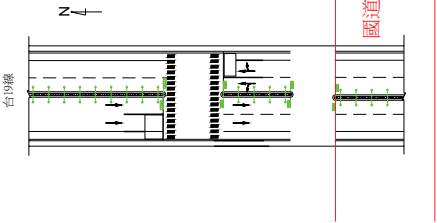
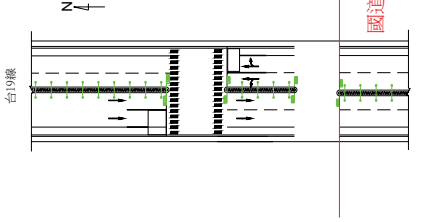
道路狀況與現有交通管制設施				交通狀況與交通量					
道路形態：雙向四車道。 路面狀況：柏油鋪設，乾燥。 道路障礙：無障礙物，視距良好。 交通設施：行車管制號誌，遵 20 標誌。				交通狀況：市區路段，車流量大，臺南縣市主要交通幹道。 尖峰小時：往北：1,867 pcu；往南：1,635 pcu 交通往西：pcu；往東：pcu 往其它方向：pcu					
全年肇事紀錄(95.01~95.12 之 A1 及 A2 類)				肇事次數：50 件/年； 死亡人數：0 人/年；受傷人數：61 人/年 主要肇事型態：側撞，追撞，同向擦撞，路上翻車摔倒。 主要肇事原因：違反號誌管制或指揮，未注意車前狀態，變換車道或方向不當，未依規定讓車，右轉彎未依規定，未保持行車安全距離。 主要肇事時段：0，6-10，12-13，15-23					
建議改善措施	1.現有設施良好，暫不列改善計劃。 2.請臺南縣警察局加強違規取締。			項目		單價	數量	單位	小計
				改善經費					
				預					
				估					
				合計					0
