97-87-3338
MOTC-IOT-96-SBA012

第 25 期臺灣地區易肇事路段 改善計畫

中華民國 97 年 6 月

經運輸研究所彙整各權責機關所提本期計畫資料，改善地點與經費如表 3.1 所示（經費 0 元之改善地點，表示該地點已改善完成或改善過程不需另籌經費。），改善地點基本資料表如附錄 2 所示，相關現場照片如附錄 3 所示。

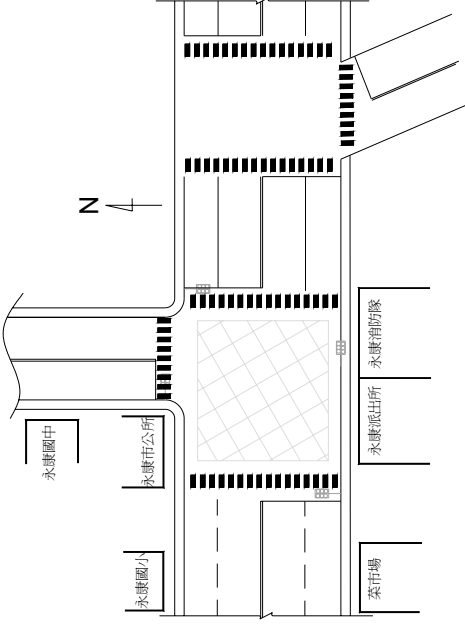
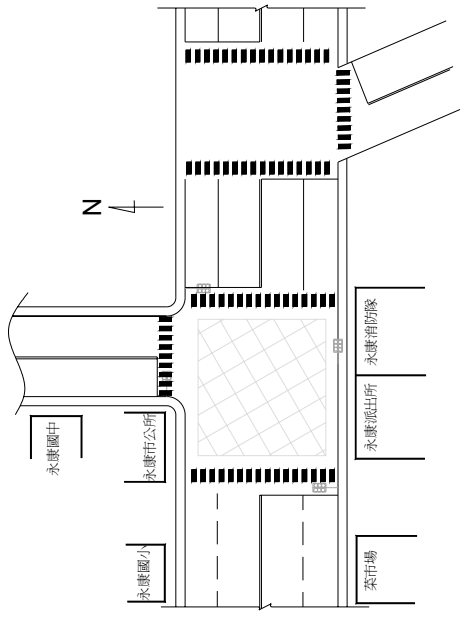
道路狀況與現有交通管制設施		交通狀況與交通量		全年肇事紀錄(95.01~95.12 之 A1 及 A2 類)				
道路形態：雙向四車道。 路面狀況：柏油鋪設，乾燥。 道路障礙：無障礙物，視距良好。 交通設施：行車管制號誌。		交通狀況：永康市市區路段且為臺南縣市交通幹道。 上、下班時段（7~9，17~19 時）交通量大易爭道行駛。 尖峰小時：往西：775 pcu；往東：776 pcu 交通往西：pcu；往東：pcu 往其它方向：pcu		肇事次數：25 件/年； 死亡人數：0 人/年；受傷人數：35 人/年 主要肇事型態：側撞，追撞，路口交岔。 主要肇事原因：未依規定讓車，違反號誌管制或指揮。起步未注意其他車(人)安全，未注意車前狀態。 主要肇事時段：2，6-8，10-13，15-23				
建議改善措施	改善經費預估		項目		單價	數量	單位	小計
			1.2mm 厚熱拌塑膠反光標線劃設		250	366	M ²	91,500
				合計		91,500

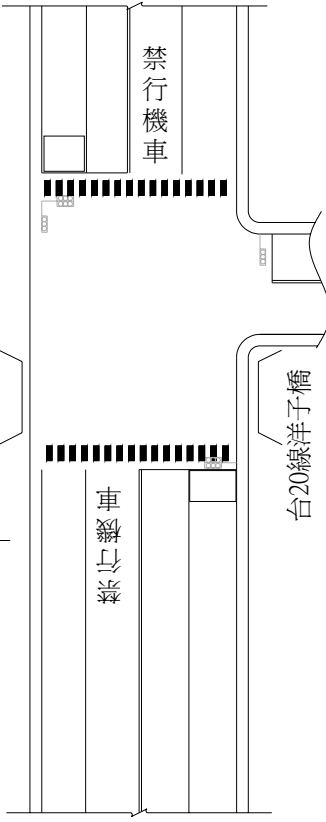
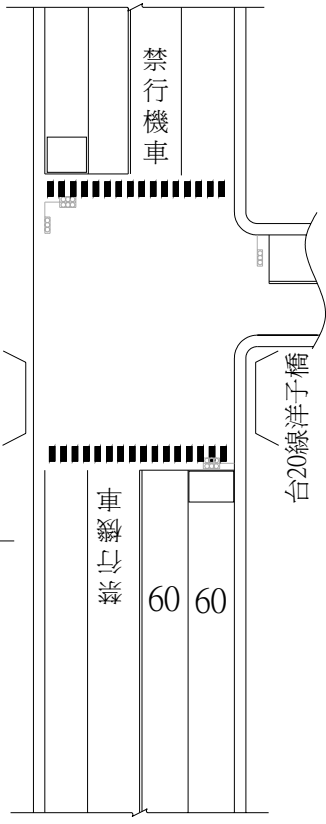
</div></div>																													
道路狀況與現有交通管制設施					交通狀況與交通量			全年肇事紀錄(95.01~95.12 之 A1 及 A2 類)																										
道路形態：雙向四車道。 路面狀況：柏油鋪設，乾燥。 道路障礙：無障礙物，視距良好。 交通設施：行車管制號誌。					交通狀況：近新化鎮市區路段，上，下班時段（7~9，17~19時），車流量大，易違規爭道行駛。 尖峰小時：往西：775 pcu；往東：776 pcu 交通往西：往東：pcu					肇事次數：57 件/年； 死亡人數：0 人/年；受傷人數：81 人/年 主要肇事型態：側撞，同向擦撞，追撞，路口交岔撞。 主要肇事原因：酒醉（後）駕駛失控，違反號誌管制或指揮。 主要肇事時段：4-21，23																								
建議改善措施					往其它方向：pcu					改善經費預估

1.標線模糊不清部分重新劃設。 2.增設速限 60 標誌標線。					項目					單價					數量					單位					小計									
					1.2mm 厚熱拌塑膠反光標線劃設					250					402					M ²					100,500									
					2.標誌					4,100					2					面					8,200									
																									合計					108,700

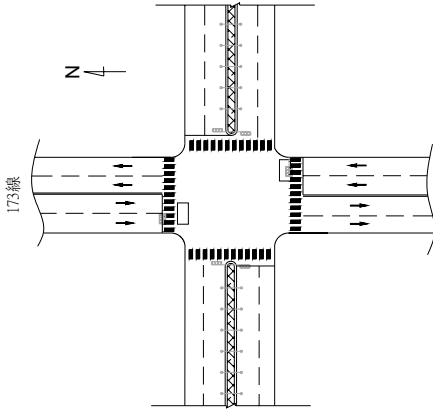
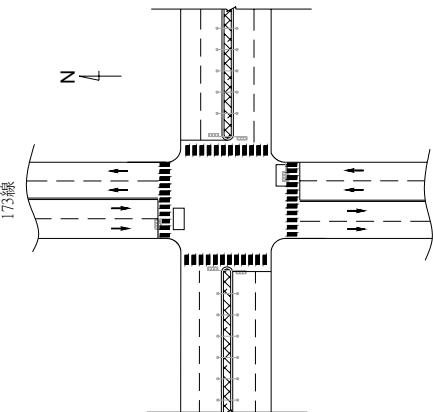
道路狀況與現有交通管制設施				交通狀況與交通量			
道路形態：雙向四車道。				全年肇事紀錄(95.01~95.12 之 A1 及 A2 類)			
路面狀況：柏油鋪設，乾燥。				肇事次數：79 件/年；			
道路障礙：無障礙物，視距良好。				死亡人數：2 人/年；受傷人數：77 人/年			
交通設施：行車管制號誌。				主要肇事型態：側撞，同向擦撞。			
				主要肇事原因：未依規定讓車，未注意車前狀態，違反號誌管制或指揮。			
				主要肇事時段：1，6-20，22			
建議改善措施				改善經費預估			
1.標線模糊不清部分重新劃設。				項目			
2.支道加劃停止線，「停」、「讓」。				1.2mm 厚熱拌塑膠反光標線劃設			
				單價			
				數量			
				單位			
				小計			
				41,750			
				合計			
				41,750

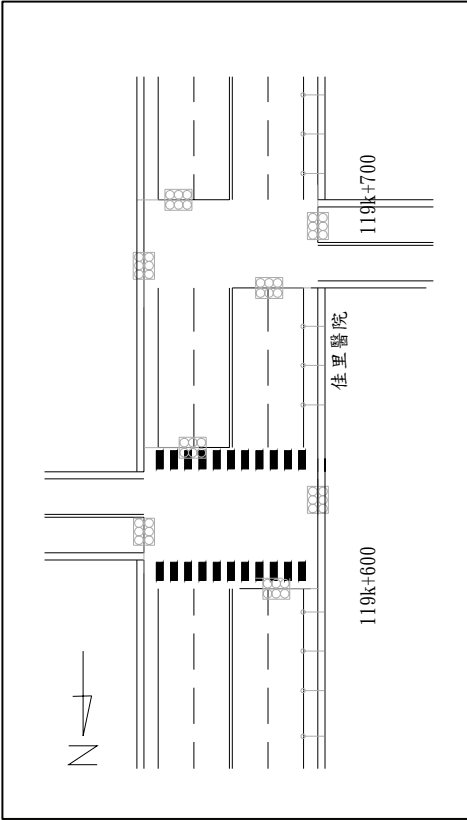
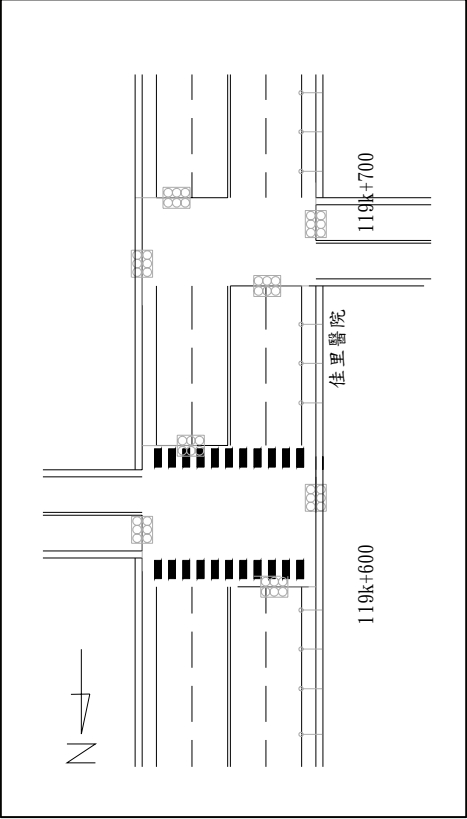
道路狀況與現有交通管制設施					交通狀況與交通量		全年肇事紀錄(95.01~95.12 之 A1 及 A2 類)			
道路形態：雙向四車道。 路面狀況：柏油鋪設，乾燥。 道路障礙：無障礙物，道路筆直。 交通設施：標線、標誌、號誌。					交通狀況：台 1 線與官田營區交叉路口，台 1 線交通流量大。 尖峰小時：往北：682 pcu；往南：641 pcu 交通 往北：pcu；往南：pcu 往其它方向：pcu		肇事次數：4 件/年； 死亡人數：0 人/年；受傷人數：7 人/年 主要肇事型態：側撞。 主要肇事原因：未依規定讓車。 主要肇事時段：10，15，19，20 時			
建議改善措施					改善項目		單價	數量	單位	小計
1.設置告示牌 2 面。					1.告示牌		6,340	2	M ²	12,680
									合計	12,680

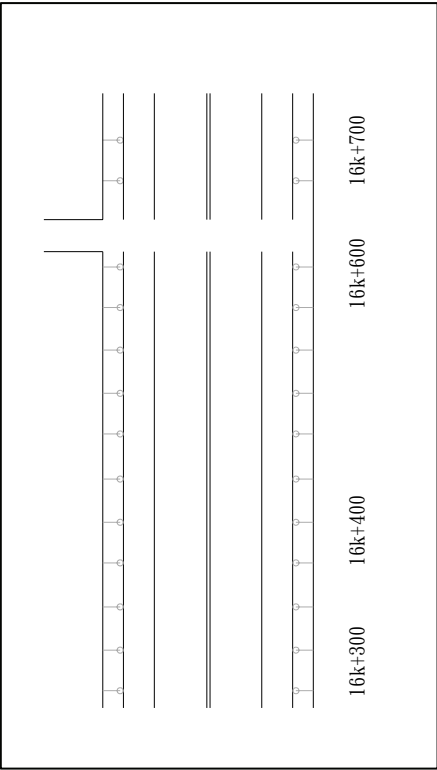
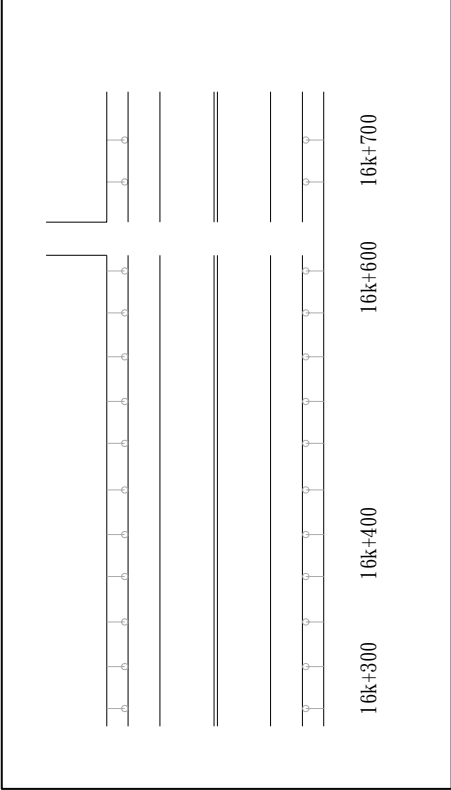
道路狀況與現有交通管制設施					全年肇事紀錄(95.01~95.12 之 A1 及 A2 類)		
<p>道路形態：單向 1 車道 1 機車道。</p> <p>路面狀況：柏油鋪設，乾燥。</p> <p>道路障礙：無障礙物，視距良好。</p> <p>交通設施：標誌、標線、號誌。</p>					<p>肇事次數： 7 件/年；</p> <p>死亡人數： 0 人/年；受傷人數： 8 人/年</p> <p>主要肇事型態：側撞，同向擦撞及撞護欄。</p> <p>主要肇事原因：未注意車前狀態及酒駕。</p> <p>主要肇事時段：1，12，13，15，17，19，21 時</p>		
交通狀況與交通量					改善經費預估		
交通狀況：					項目		
尖峰小時：往北： 531 pcu；往南： 467 pcu					1.標線		
交通 往北： pcu					數量		
往其它方向： pcu					單位		
1. 路肩劃設槽化線。					小計		
建議改善措施					合計

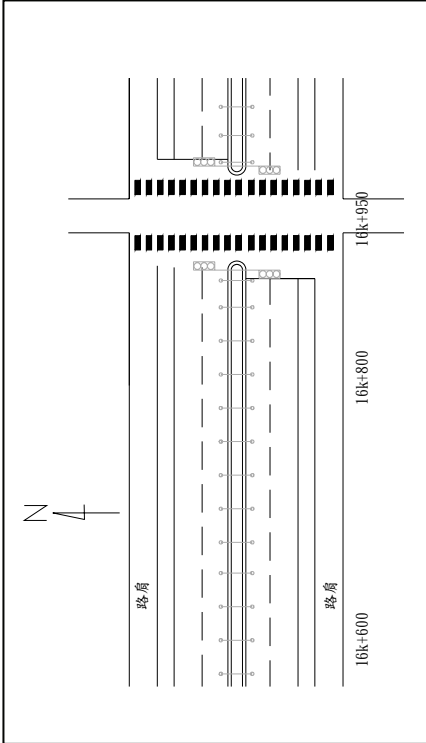
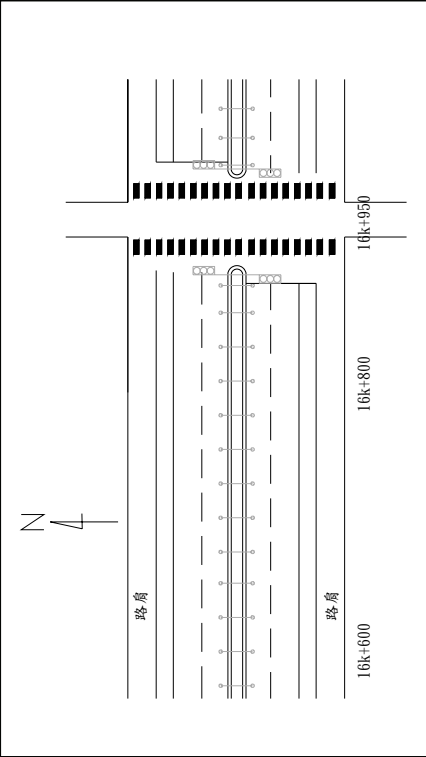
道路狀況與現有交通管制設施					交通狀況與交通量			
<p>道路形態：單向 2 車道 1 機車道。</p> <p>路面狀況：柏油鋪設。</p> <p>道路障礙：無障礙，視距良好。</p> <p>交通設施：標誌、標線、號誌。</p>					<p>交通狀況：本路段為臺南縣永康與新化交通要道，交通流量大，車流擁擠。</p> <p>尖峰小時：往北：885 pcu；往南：835 pcu</p> <p>交通 往北： pcu；往南： pcu</p> <p>往其它方向： pcu</p>			
全年肇事紀錄(95.01~95.12 之 A1 及 A2 類)					肇事次數：5 件/年；			
					死亡人數：0 人/年；受傷人數：7 人/年			
					主要肇事型態：撞路樹電桿、路口交叉撞及側撞。			
					主要肇事原因：管制。			
					主要肇事時段：			
建議改善措施					改善經費預估			
1.增設速限標誌、標線及中央分隔島增設路面標記。					項目			
					單價			
					數量			
					單位			
					小計			
					2,830			
					2			
					面			
					180			
					10			
					m^2			
					240			
					80			
					19,200			
					合計			
					26,660

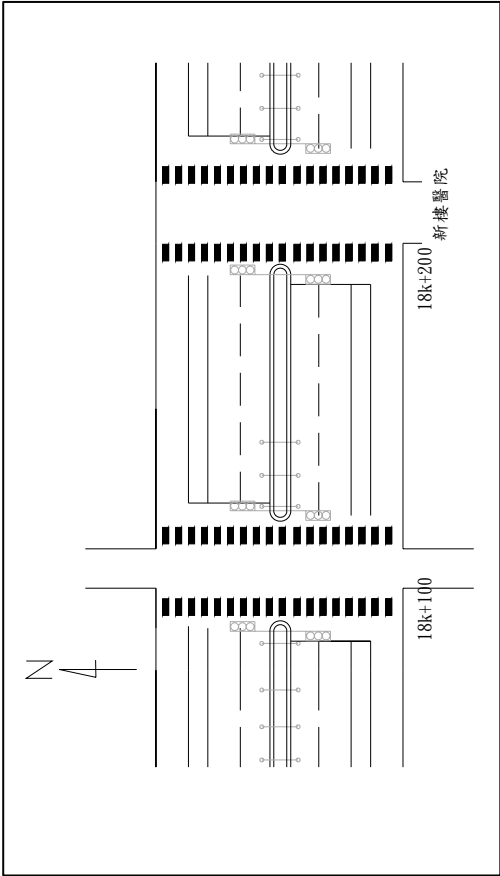
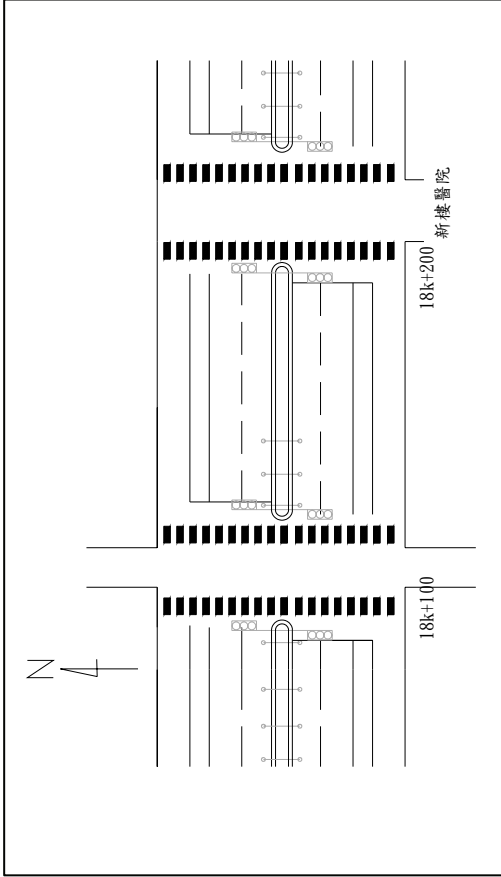
道路狀況與現有交通管制設施					交通狀況與交通量		
道路形態：單向 2 車道 1 機車道。 路面狀況：柏油鋪設。 道路障礙：無障礙，視距良好。 交通設施：標誌，標線，號誌。					全年肇事紀錄(95.01~95.12 之 A1 及 A2 類) 肇事次數： 5 件/年； 死亡人數： 0 人/年；受傷人數： 6 人/年 主要肇事型態：路上翻車摔倒及側撞。 主要肇事原因：管制。 主要肇事時段：1，3，4，6 時		
建議改善措施					項目		
1.請臺南縣警察局加強違規停車取締。					改善經費預估		
					單位		
					數量		
					單價		
					小計		
					合計		
					0

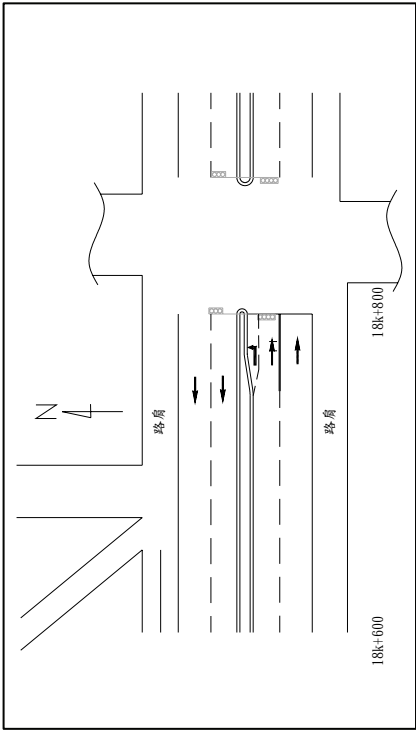
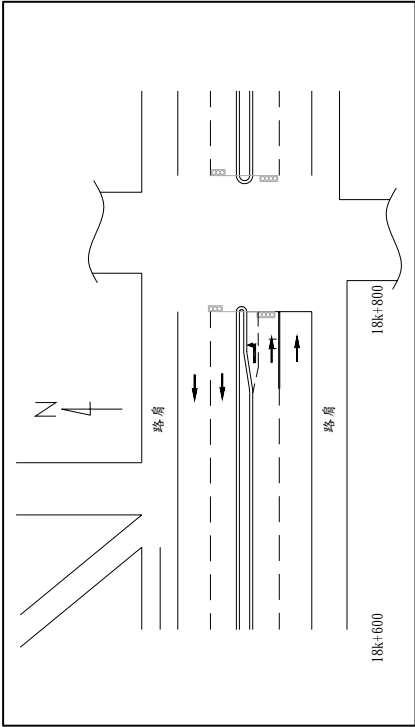
道路狀況與現有交通管制設施					交通狀況與交通量		
道路形態：單向 2 車道。 路面狀況：柏油鋪設。 道路障礙：無障礙，視距良好。 交通設施：標誌、標線、號誌。					全年肇事紀錄(95.01~95.12 之 A1 及 A2 類) 肇事次數： 4 件/年； 死亡人數： 0 人/年；受傷人數： 4 人/年 主要肇事型態：撞路樹電桿、路口交叉撞及側撞。 主要肇事原因：管制。 主要肇事時段：		
建議改善措施					改善經費預估		
1.請臺南縣警察局加強違規停車取締。					項目		
					單價		
					數量		
					單位		
					小計		
					合計		
					0

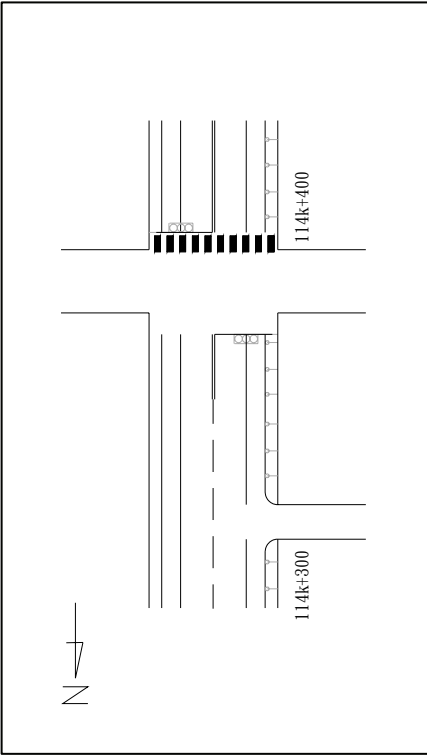
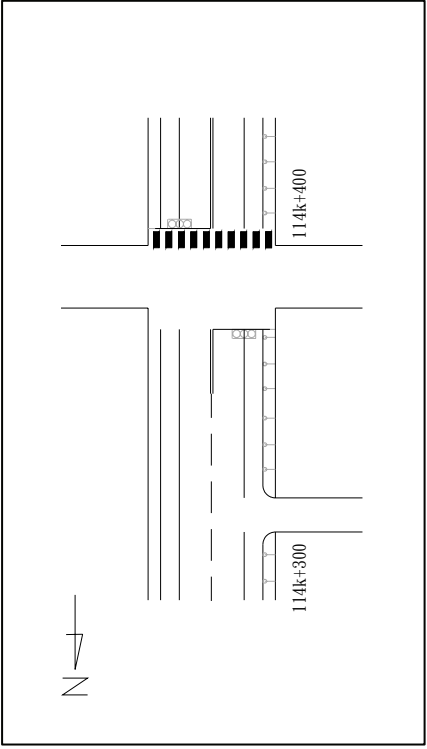
道路狀況與現有交通管制設施					交通狀況與交通量			
道路形態：單向 1 車道 1 機車道。 路面狀況：柏油鋪設。 道路障礙：無障礙，視距良好。 交通設施：標誌、標線、號誌。					全年肇事紀錄(95.01~95.12 之 A1 及 A2 類) 肇事次數： 4 件/年； 死亡人數： 1 人/年；受傷人數： 5 人/年 主要肇事型態：路口交叉撞、對撞及側撞。 主要肇事原因：酒駕、未依規定讓車及違反號誌管制。 主要肇事時段：			
建議改善措施 1.請臺南縣警察局加強闖紅燈違規取締。					改善經費預估			
					項目			
					單價	數量	單位	小計
合計					0

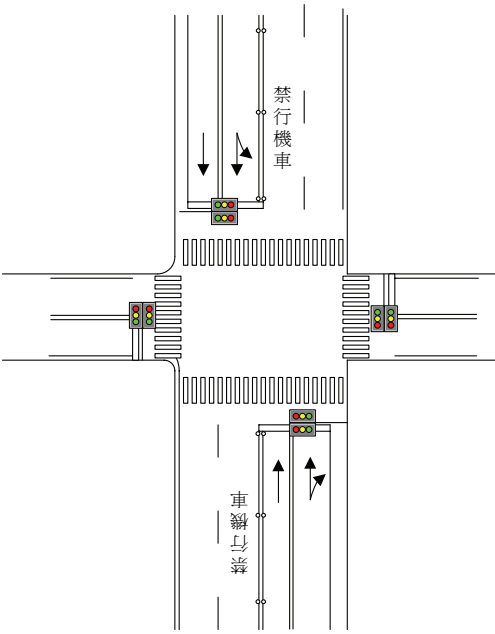
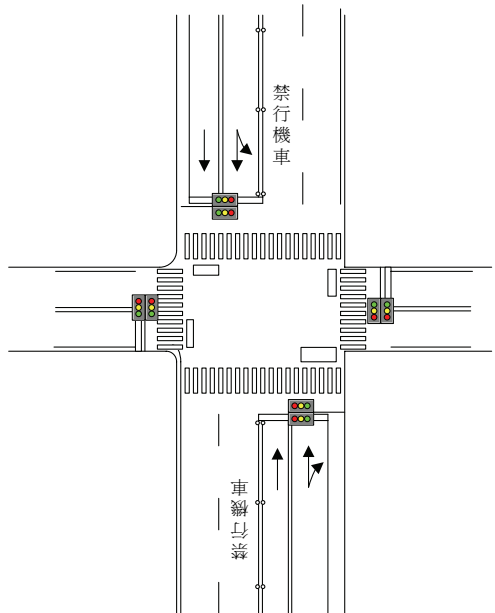
道路狀況與現有交通管制設施					全年肇事紀錄(95.01~95.12 之 A1 及 A2 類)				
道路型態：路寬 14M、2 快車道、1 慢車道。 路面狀況：AC 路面完整無坑洞。 道路障礙：無。 交通設施：已設交通號誌，反光標線、路面反光標記。					肇事次數： 11 件/年； 死亡人數： 0 人/年；受傷人數： 13 人/年 主要肇事型態：側撞、路口交叉撞。 主要肇事原因：未依規定讓車、左(右)轉未依規定、未注意車前狀態、不明原因肇事。				
交通狀況：交通流量大。 尖峰小時：往北： 1,976 pcu；往東： pcu 交通量 往南： 2,009 pcu；往西： pcu 往其它方向： pcu									
建議改善措施	改善經費預估				項目	單價	數量	單位	小計
	1. 台25線及萬丹路方向補設機車二段式左轉牌面4面。				1.標線磨除	121	80	M ²	9,680
	2. 路口設置機車待轉區4處。				2.標線繪製	92	80	M ²	7,360
	3. 路口行人穿越線配合待轉區調整。(磨除及重繪)人視線，請警察局加強取締。				3.二段式左轉牌面	3,000	4	面	12,000
					合計				29,040

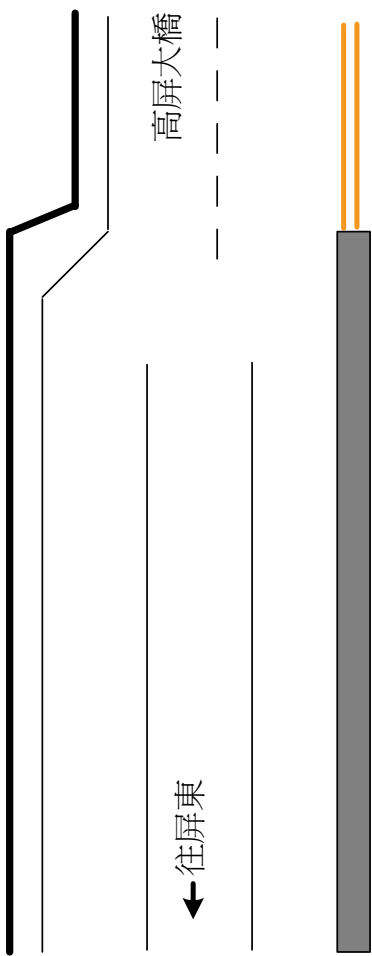
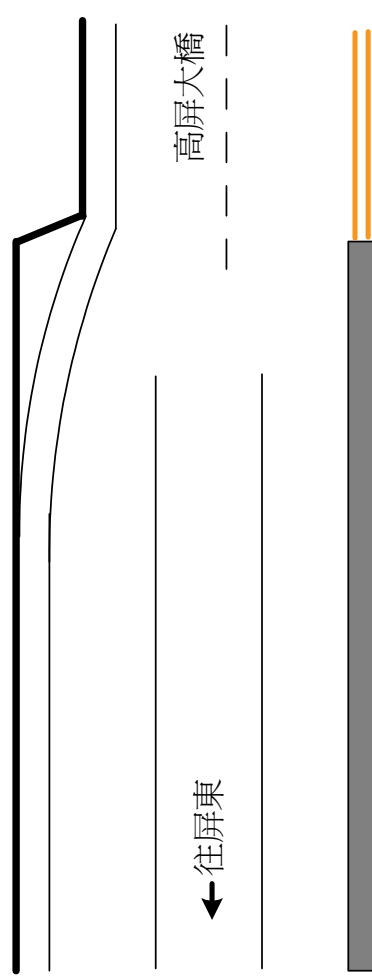
縣 市	屏東縣	編 號	140	地 點	屏東市台 1 線 391k+700~393k+600	執行 單位	公路總局第三區養護工 程處潮州工務段
現 場 圖 示				建 議 改 善 圖 示			
<div>

<p>← 往屏東</p><p>高屏大橋</p></div>			
道路狀況與現有交通管制設施				交通狀況與交通量		全年肇事紀錄(95.01~95.12 之 A1 及 A2 類)	
道路型態：台 1 線 391K+700~393K+600 四線道，雙向各二快一慢車道。				交通狀況：路面寬廣，駕駛人加速行駛易發生危險。		肇事次數： 45 件/年；	
路面狀況：柏油鋪面無坑洞、路面完整。				尖峰小時：往北： 3,128 pcu；往東： 2,322 pcu		死亡人數： 1 人/年；受傷人數： 61 人/年	
道路障礙：無。				交通量		主要肇事型態：同向擦撞、對向擦撞、側撞。	
交通設施：已設有反光標線、三色號誌。				往其它方向： pcu		主要肇事原因：路口交叉撞、側撞、追撞。	
建議改善措施				改善經費預估		小計	
1.經現地勘查道路設施完善、皆因用路人未遵守交通規則、請警方加強取締違規與宣導。				1.標線磨除		單位 M ² 數量 9 1,368	
2.因高屏橋尚於施工中為避免南下出橋處，機慢車道瞬間轉向，磨除原有標線拉長漸變車道。				2.標線標繪		單位 M ² 數量 9 1,800	
						合計 3,168

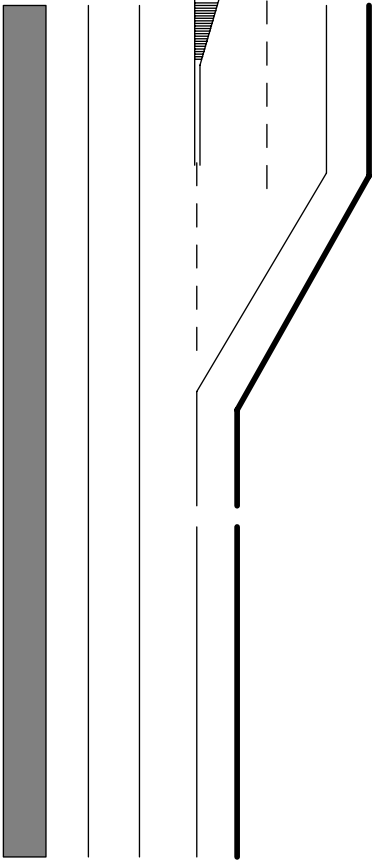
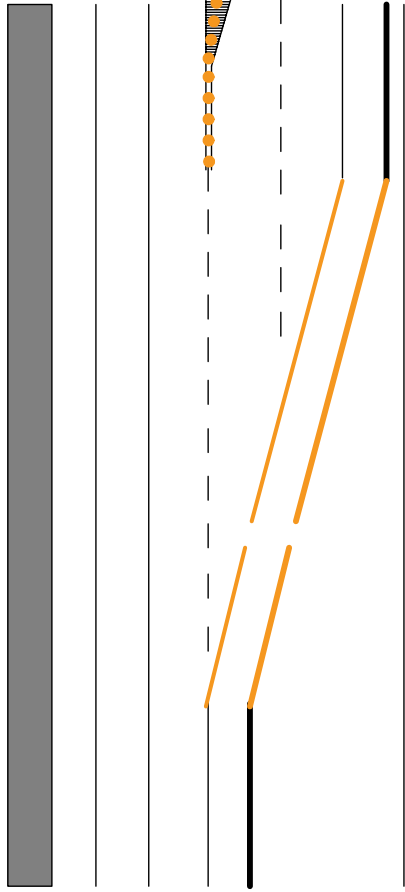
縣市	屏東縣	編號	141	地點	屏東市台 1 線 394k+000~395k+500	執行單位	公路總局第三區養護工程處潮州工務段		
現場圖示					建議改善圖示

道路狀況與現有交通管制設施			交通狀況與交通量		全年肇事紀錄(95.01~95.12 之 A1 及 A2 類)				
道路型態：台 1 線 394K+000~395K+500 四線道，雙向各二快一慢車道。 路面狀況：柏油鋪面無坑洞、路面完整。 道路障礙：無。 交通設施：已設有反光標線、三色號誌。			交通狀況：路面寬廣，駕駛人加速行駛易發生危險。 尖峰小時：往北：1,640_pcu；往東：1,728_pcu 交通量 往其它方向：_____pcu		肇事次數：59_件/年； 死亡人數：3_人/年；受傷人數：88_人/年 主要肇事型態：路口交叉撞、側撞、撞路樹電桿。 主要肇事原因：未依規定讓車、酒醉駕車、轉彎未依規定。				
建議改善措施			改善經費預估		主要肇事時段：7-23 時				
1. 經現地勘查道路設施完善、皆因用路人未遵守交通規則、請警方加強取締違規與宣導。 2. 往189線之機慢車道加長。			項目		單價	數量	單位	小計	
			1.標線磨除			152	20	M ²	3,040
			2.標線標繪			200	45	M ²	9,000
					合計				12,040

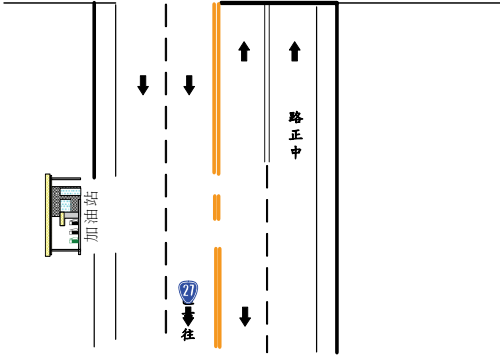
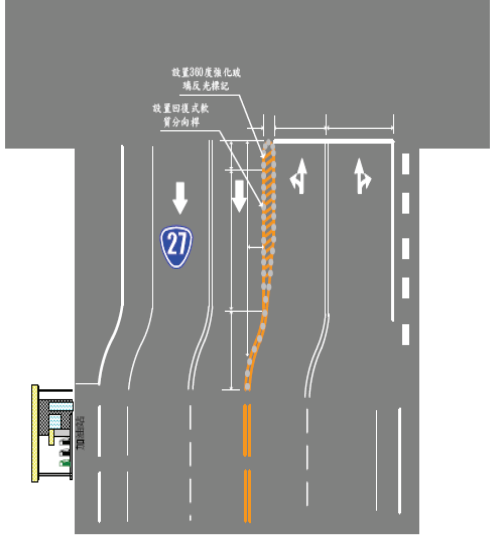
縣 市	屏東縣	編 號	144	地 點	屏東市台 27 線 51k+500~58k+200	公路總局第三區養護工程處潮州工務段
現 場 圖 示			建 議 改 善 圖 示

道路狀況與現有交通管制設施			交通狀況與交通量			
道路型態：台 27 線 51k+500~58k+200 四線道，雙向各二快一慢車道。 路面狀況：柏油鋪面無坑洞、路面完整。 道路障礙：無。 交通設施：已設有反光標線、三色號誌。			交通狀況：路面寬廣，駕駛人加速行駛易發生危險。 尖峰小時：往北：1,411_pcu；往南：1,306_pcu 交通量 往其它方向：_____pcu			
全年肇事紀錄(95.01~95.12 之 A1 及 A2 類)			肇事次數：227 件/年； 死亡人數：3 人/年；受傷人數：310 人/年 主要肇事型態： 主要肇事原因：未依號誌、未注意前方動態、迴轉未依規定。 主要肇事時段：7-23 時			
建議改善措施	1. 經現地勘查道路設施完善、皆因用路人未遵守交通規則、請警方加強取締違規與宣導。另請屏東市公安局繪製機車待轉區。		改善經費預估		項目	
	2. 台 27 線 54k 處因路幅縮減易造成南下車輛闖入對向車道，改善分向車道線，並加設軟質分向桿。				數量	
					單位	
					小計

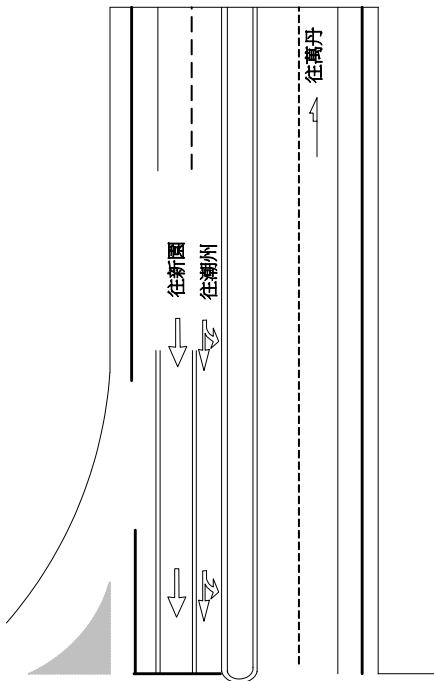
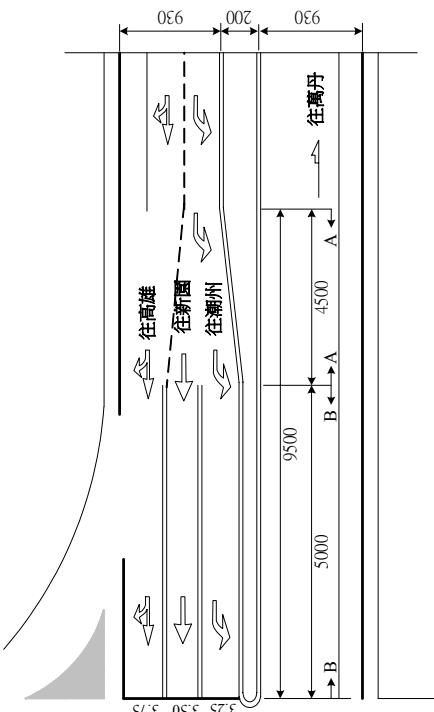
縣 市	屏東縣	編 號	145	地 點	萬丹鄉台 27 線 68k+300～70k+000	公路總局第三區養護 工程處潮州工務段		
現 場 圖 示					建 議 改 善 圖 示

道路狀況與現有交通管制設施					交通狀況與交通量			
道路型態：台 27 線 68k+300～70k+000 四線道， 雙向各二快一慢車道。 路面狀況：柏油鋪面無坑洞、路面完整。 道路障礙：無。 交通設施：已設有反光標線、三色號誌。					全年肇事紀錄(95.01~95.12 之 A1 及 A2 類) 肇事次數： 30 件/年； 死亡人數： 2 人/年；受傷人數： 31 人/年 主要肇事型態：路口擦撞、側撞、追撞。 主要肇事原因：橫越道路不慎、未依號誌、未注意前方動態、轉換車道或方向不當。			
改善措施					改善經費預估			
1. 本段已在 96 年度安全島整修工程內改善並增設左轉專用道。 下匝道出口增設分向桿。					項目			
					單價			
					數量			
					單位			
					小計			
1. 分向島工程					150,000	2	處	300,000
2. 標線磨除					152	215	m²	32,680
3. 標線標繪					200	216	m²	43,200
4. 軟質分向桿					967	100		96,700
							合計	472,580

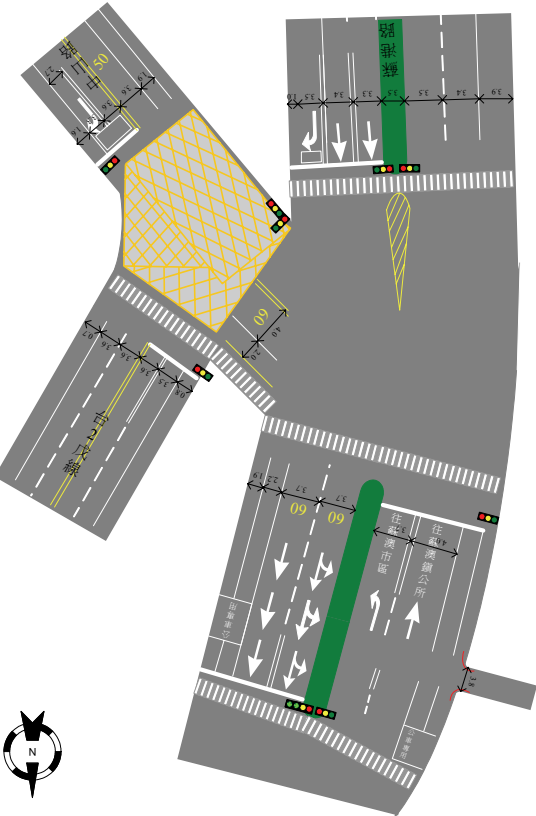
縣市	宜蘭縣	編號	146	地點	蘇澳鎮中山路與蘇港路口	公路總局第四區養護 工程處 <u>南澳</u> 工務段	
現 場 圖 示					建 議 改 善 圖 示

道路狀況與現有交通管制設施					交通狀況與交通量		
道路型態：不規則四岔路口。 路面狀況：柏油鋪設。 道路障礙： 交通設施：標誌、標線及行車管制號誌。					全年肇事紀錄(95.01~95.12 之 A1 及 A2 類) 肇事次數： 3 件/年； 死亡人數： 0 人/年；受傷人數： 4 人/年 主要肇事型態：側撞、同向擦撞。 主要肇事原因：未注意車前狀況。 主要肇事時段：白天		
建議改善措施					改善經費預估		
1. 增設「機慢車兩段左轉」標誌及增繪「機慢左轉待轉區」、漸變線等標線。 2. 內側車道增繪「禁行機車」標字。 3. 台 9 線南下近燈號誌桿移設至中央分隔島。 4. 「機慢車左轉待轉區」標線對面增設一組號誌（機車左轉時相）及「待轉機慢車專用號誌」。					項目 1. 熱拌標線 2. 標誌牌面 3. 號誌桿、燈箱及零組件		
					單價	數量	單位
					98,500	1	式
					28,500	1	式
					55,000	1	式
					合計		
					182,000

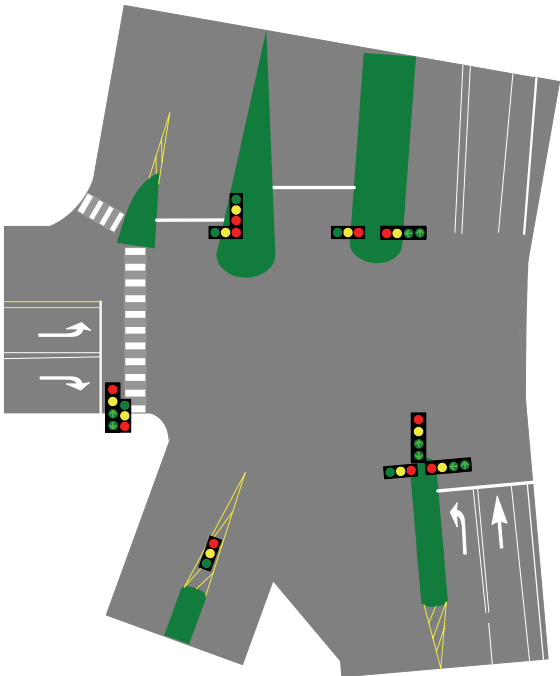
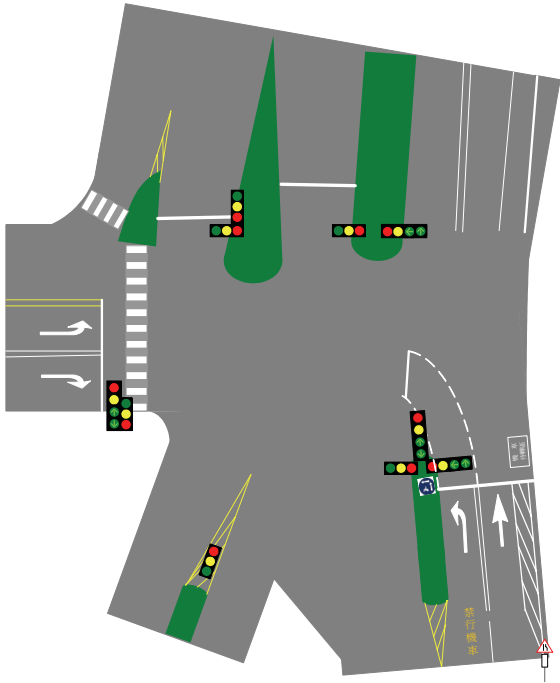
縣市	宜蘭縣	編號	147	地點	蘇澳鎮移山路與跨港路（南方澳大橋）路口		執行單位	公路總局第四區養護工程處 <u>南澳</u> 工務段		
現場圖示					建議改善圖示

<p>蘇澳鎮移山路與江夏路口 改善後</p>					
道路狀況與現有交通管制設施					交通狀況與交通量		全年肇事紀錄(95.01~95.12 之 A1 及 A2 類)			
道路型態：三叉路口。 路面狀況：柏油鋪設。 道路障礙： 交通設施：標誌、標線及行車管制號誌。					交通狀況：沿移山路直行進入南方澳車輛易與同向左轉跨港路之機慢車發生交通事故。 尖峰小時：往北：800 pcu；往東：650 pcu 交通量 往南： pcu；往西： pcu 往其它方向： pcu		肇事次數：3 件/年； 死亡人數：1 人/年；受傷人數：2 人/年 主要肇事型態：側撞、同向擦撞。 主要肇事原因：未注意車前狀況。 主要肇事時段：白天			
建議改善措施	改善經費預估 1. 增設「機慢車兩段左轉」標誌及增繪「機慢左轉待轉區」及漸變線等標線。 2. 內側車道增繪「禁行機車」標字及「左轉待轉區」標線。					項目	單價	數量	單位	小計
						1. 熱拌標線	98,500	1	式	98,500
						2. 標誌牌面	28,500	1	式	28,500
						合計

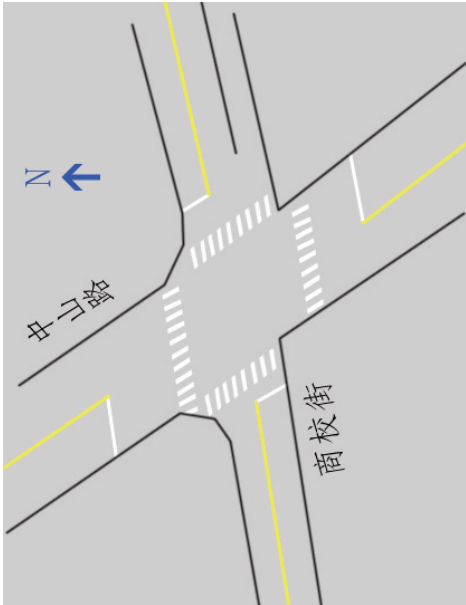
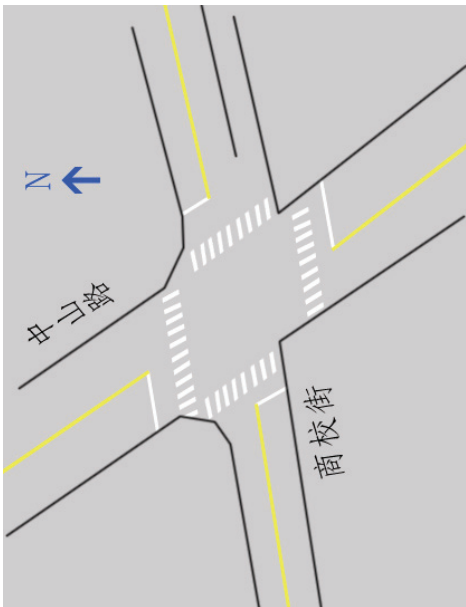
縣 市	花 蓮 縣	編 號	148	地 點	花蓮市中山路與商校街口			執 行 單 位	花蓮縣政府警察局				
現 場 圖 示					建 議 改 善 圖 示

道路狀況與現有交通管制設施					交通狀況與交通量		全年肇事紀錄(95.01~95.12 之 A1 及 A2 類)						
道路型態：路口。 路面狀況：鋪設 AC 路面劃有車道標線。 道路障礙：無。 交通設施：設有行車管制號誌。					交通狀況：假日、上下班尖峰時間較為壅塞，平日、離峰時間車流順暢。		肇事次數： 6 件/年； 死亡人數： 0 人/年；受傷人數： 10 人/年 主要肇事型態：側撞。 主要肇事原因：未依規定讓車。 主要肇事時段：						
建議改善措施					改善經費預估		項 目			單 價	數 量	單 位	小 計
							1. 路口停止線提前及重繪行人穿越線			7,000	2	組	14,000
							合 計					14,000

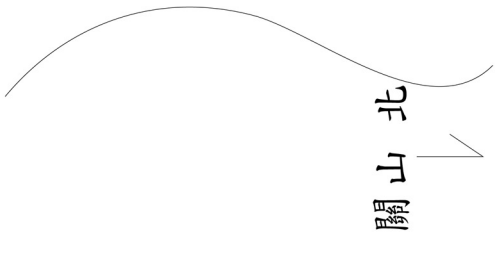
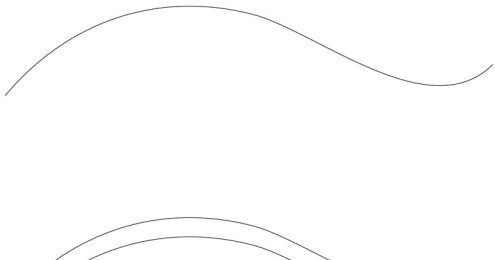
縣市	臺東縣	編號	150	地點	台 9 線 36k+200 南向	執行單位	公路總局第三區養護工程處臺東工務段			
現場圖示					建議改善圖示					
<div>關山北</div>

<div>第一類危險標記</div>		
道路狀況與現有交通管制設施					交通狀況與交通量			全年肇事紀錄(95.01~95.12 之 A1 及 A2 類)		
道路型態：路寬 12 米、分二車道及慢車道。					交通狀況：係通往花東縱谷主要道路，型態為直道近彎道、雙向禁止超車路段。			肇事次數： 5 件/年；		
路面狀況：柏油鋪設、平坦。					尖峰小時：往北： 1,300 pcu；往東： pcu 交通量 往南： 1,320 pcu；往西： pcu 往其它方向： pcu			死亡人數： 1 人/年；受傷人數： 3 人/年		
道路障礙：無。								主要肇事型態：對撞、側撞。		
交通設施：彎道輔 2、路燈、路面反光導標、相關標誌、標線。								主要肇事原因：超速失控、違規超車。		
								主要肇事時段： 16-06		
建議改善措施 1. 案請路權單位公路總局臺東工務段，於彎道處設置危險標記（第 1 類），以增強夜間警示效果。 2. 案於 96 年 1 月由臺東工務段自行改善辦理完成。					改善經費預估			項目		
								1. 危險標記（第 1 類）		
					單位			數量		
					組			20		
					小計			80,000		
					合計			80,000
