# 碼頭結構物現況調查研究(2/4)

交通部運輸研究所  
中華民國 96 年 5 月

著 者：陳桂清、饒 正、柯正龍

| <b>TITLE: Field Survey of Wharf Structures at Ports(2/4)</b> | | | |

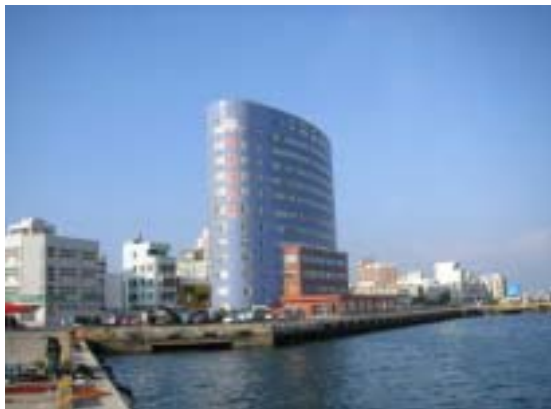
(1) 1 號碼頭現況

全港區陸上目視調查發現少數碼頭構造物有破損情形，包括基樁混凝土剝落、電位測試裝置生鏽、護舷碰墊破損及岸壁混凝土破損，如圖 4.2 所示，惟破損情形輕微不致影響營運安全。

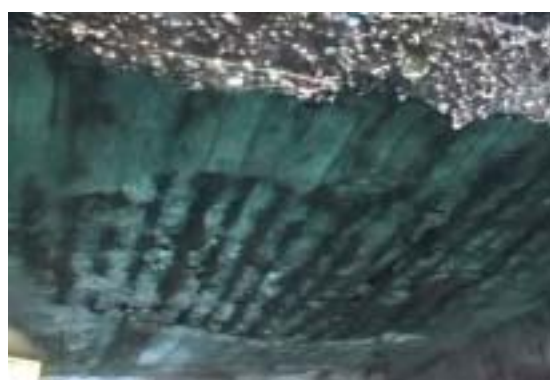
(3) 面版與樁頭交接處鋼筋外露 1

調查結果如表 4.32 及圖 4.32 至圖 4.33 所示。調查發現碼頭多處有面版與樁頭交接處鋼筋外露、面版底版鋼筋外露腐蝕生銹、面版底版滲水等異常現象，影響範圍超過本座碼頭面積 50% 以上，雖未造成立即性損壞。為考量碼頭營運安全，建議應儘早實施詳細檢測，如有需要應依據原有設計條件與碼頭現況比較，進行力學分析及評估碼頭營運安全。

碼頭大樑底部高程約為+1.00 m，而由於基隆港高潮位常達 +1.81 m 左右，加上風浪及船隻通過，都將使碼頭底部之 R.C.面版與樑長期受海水波濺，氯離子等有害因子侵入混凝土內部，而因發生混凝土劣化及鋼筋生銹、腐蝕、斷裂等現象。

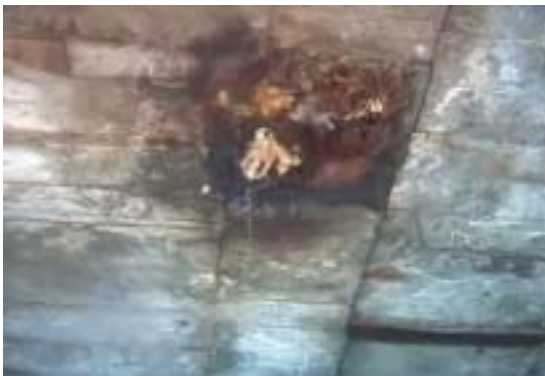
(5) 面版混凝土滲水情形

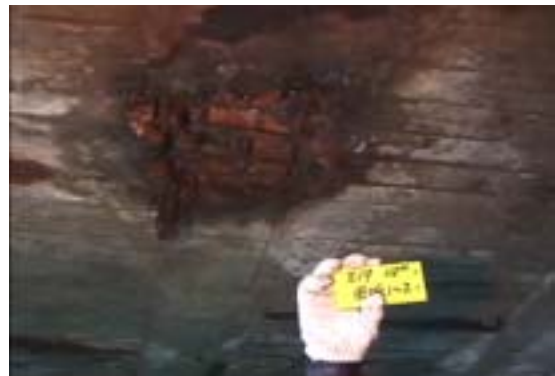
(6) 面版混凝土滲水處鋼筋腐蝕外露

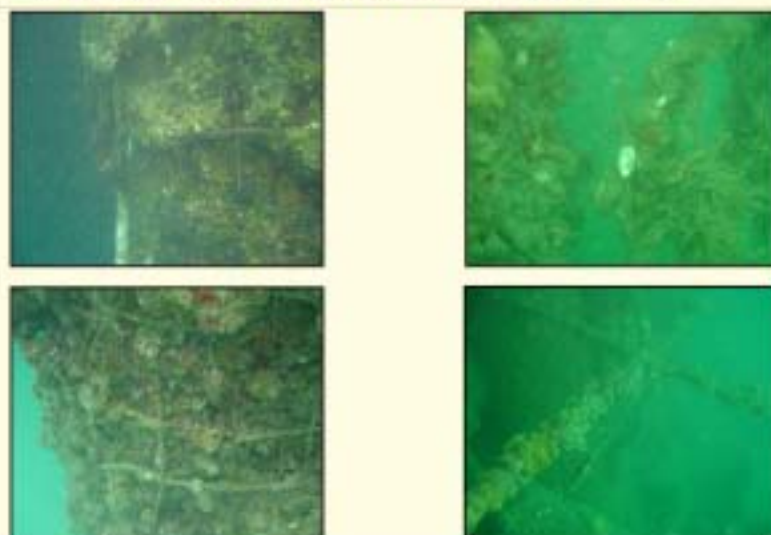
## 馬公港1號碼頭鋼管樁水下目視

本座碼頭潮汐帶部位之鋼管樁以混凝土包覆保護，基樁外觀發現數處混凝土脫落、鋼筋外露情形（如圖 4.4），雖無立即性危害，仍應及早維修避免繼續損壞。鋼樁則無孔蝕或破洞等嚴重之腐蝕；潮汐帶及海中帶之鋼管樁表面附著許多如牡蠣、藤壺等大型海生物。

1. 馬公港 1 號碼頭鋼管樁潮間帶部分混凝土有脫落現象，應儘速維修。
3. 基隆港東 7 碼頭為避免因鋼板樁背填級配掏空，導致碼頭岸壁及路面傾斜崩塌，建議破洞處可鋼板焊補、掏空區域採用填灌混凝土或水泥砂漿灌漿等工法修護之。
4. 基隆港東 19 及西 14 碼頭底部之 R.C.面版與樑，混凝土脫落及鋼筋生銹、腐蝕、斷裂等現象，可能危害碼頭結構安全，建議進一步實施細部檢測並進行結構安全分析。

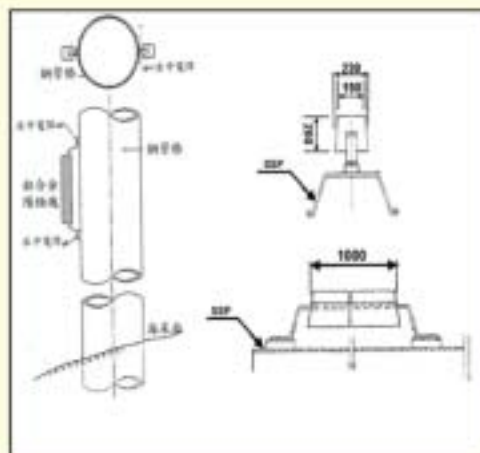
## 馬公港1號碼頭陽極塊發生電位量測

- 量測時，以高阻抗之數位電錶深棒之一端接觸於鋼板漆連結之不電位測試棒上，另一端深棒則連接銅/硫酸銅電極，並置於欲量測位置旁，量測位置選在陽極塊上中下三等份處。
- 陽極塊發生電位量最大值為  $-864\text{ mV}$ ，最小值為  $-997\text{ mV}$ ，已釋出足夠之防蝕保護電位。
