第 23 期臺灣地區易肇事路段改善計畫 第二部分 94 年度轄區易肇事路段改善計畫

交通部運輸研究所

中華民國 95 年 8 月

94 年度轄區易肇事路段改善計畫 改善地點基本資料表

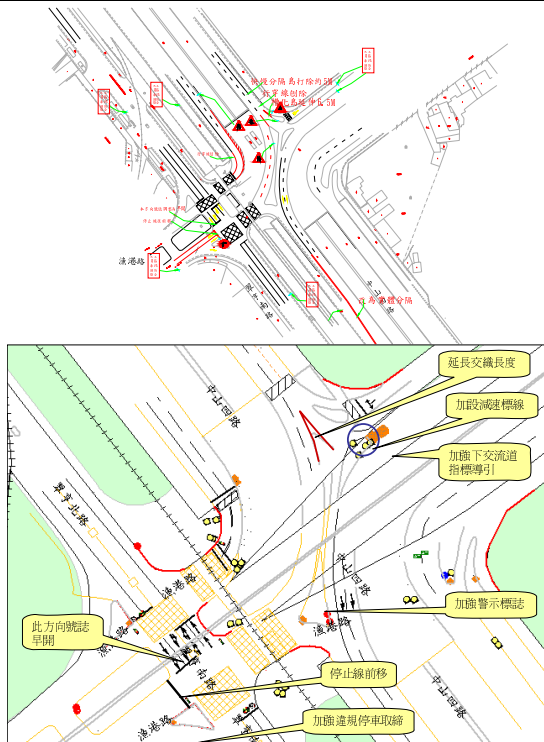
縣市	高雄市	編號	5	地點	中山四路/漁港路	執行單位	高雄市政府
現場圖示					建議改善圖示

道路狀況與現有交通管制設施			交通狀況與交通量			全年肇事紀錄	
道路形態：四岔路口。 路面狀況：良好。 道路障礙：無。 交通設施：正常。			交通狀況： 尖峰小時：往北：_____pcu；往東：_____pcu 交通量 往南：_____pcu；往西：_____pcu 往其它方向：_____pcu			肇事次數：23 件/年； 死亡人數：1 人/年；受傷人數：38 人/年 主要肇事型態：路口交岔撞 主要肇事原因：酒醉駕駛 主要肇事時段：夜間

建議改善措施	<p>1.為維護機車騎士行車安全，中山四路北往南地下道機車道出口路段與中山四路下高速公路南下道路介面現有彈性分隔桿，請工務局養工處儘速配合改為永久性分隔緣石，緣石邊緣並加裝反光槽化設施，另並依機車動線需求，延長後漸變段長度。該岔路口西側適當地點由交通局設置乙面大型反射鏡（120cm）。</p> <p>2.中山四路與漁港路口西南角轉角處，槽化島上原「禁止汽車右轉」標誌改為「禁止右轉」標誌，另增設乙面「停車再開」標誌。漁港路右轉中山四路前路面加繪停止線及右彎箭頭指向標線。3.中山四路與漁港路口西北角轉角處，路段修正調整原有道路標線並規劃設置導引行車之槽化線，取消原有行人穿越道標線，並於路段車道上加繪「慢」標字。</p> <p>4.中山四路與漁港路口東北角下高速公路轉角處，右轉北上岔口修正調整原有槽化線及道路標線，並於路段車道上加繪「慢」標字，岔口停止線補繪，並加裝乙面「停車再開」標誌，另左轉南下岔口，槽化島上加裝「左彎」及「慢」標誌各乙面。</p> <p>5.翠亨南路與漁港路口，西南角停止線及車道線往前移設至路口前端，以利通視，原有直行及右彎箭頭指向標線修正為直行箭頭指向標線，另於右彎車道新繪停止線及右轉箭頭指向標線，槽化島上路燈附掛「停車再開」標誌。6.翠亨南路與漁港路口交通號誌，配合車流動線之轉向與續進需求，號誌時制作適當之調整。</p> <p>6.上述相關交通標誌、標線及號誌之規劃設置事宜，由交通局辦理。</p>	改善經費預估	項目	單價	數量	單位	小計
			1.實體槽化	80,000	8	處	640,000
			2.標誌	4,000	6	面	24,000
			3.標線	25	800	M	20,000
			4.回復式軟質導桿	2,000	200	支	400,000
			5.反射鏡	5,000	1	支	5,000
			合計				1,089,000

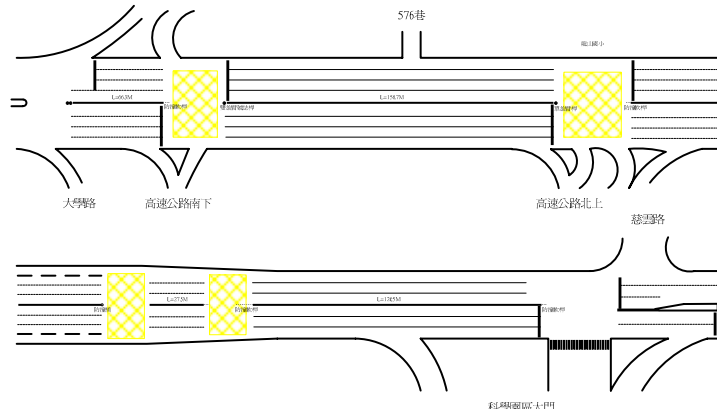
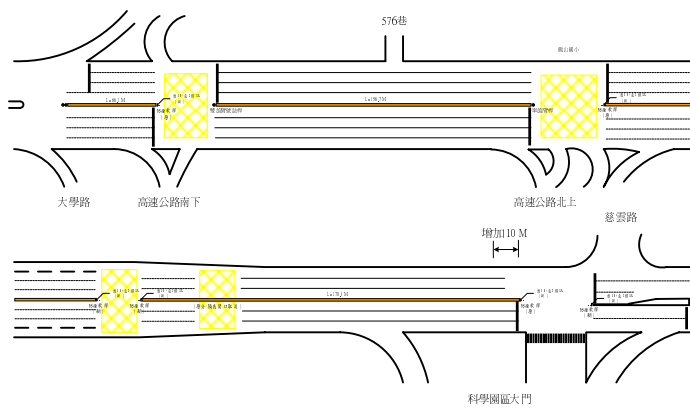
縣市	新竹市	編號	14	地點	光復路（大學路至科學園區正門之間）		執行單位	新竹市政府			
現場圖示					建議改善圖示

原中央分隔島為 25 公分低矮緣石，車輛易跨越至對向車道發生車禍					將中央分隔島改為 81 公分高紐澤西式中央護欄，以防止車禍發生						
道路狀況與現有交通管制設施			交通狀況與交通量			全年肇事紀錄（94.01~94.07 之 A1 及 A2 類）					
道路形態：為同向 4 線道。 路面狀況：柏油鋪設，無坑洞、險昇、降坡。 道路障礙： 交通設施：25 公分中央分隔島低矮緣石，反光導標已失去功能。			交通狀況：原中央分隔島為 25 公分低矮緣石，反光導標已失去功能，車輛易跨越至對向車道發生車禍。 尖峰小時：往北：_____pcu；往東：_____pcu 交通量 往南：_____pcu；往西：_____pcu 往其它方向：_____pcu			肇事次數： <u>37</u> 件/年； 死亡人數： <u>0</u> 人/年；受傷人數： <u>30</u> 人/年 主要肇事型態： <u>擦、自撞</u> 主要肇事原因： <u>未注意中央分隔島位置及前方人車動態</u> 主要肇事時段： <u>夜間、上下班時段</u>					
建議改善措施	1.本案於 94 年 9 月 2 日申報完工，於 94 年 10 月 6 日完成驗收結案。 2.本案工程結算經費為新台幣 2,033,511 元，其中交通部補助新台幣 500,000 元，新竹市政府自籌新台幣 1,533,511 元。				改善經費預估	項目		單價	數量	單位	小計
						1. 81公分高紐澤西式中央護欄		3800	506	M	1,922,800
						2.防撞軟桿		2100	270	支	567,000
						3.其他廢料			1	式	10,200
		合計					2,500,000

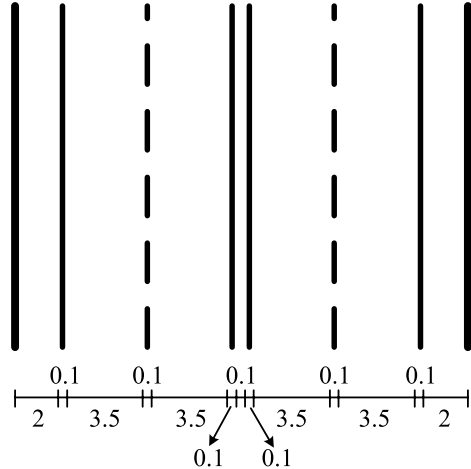
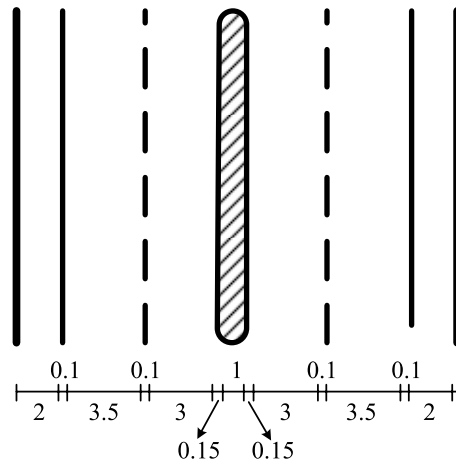
縣市	嘉義市	編號	17	地點	民權東路（嘉華中學前）			執行單位	嘉義市政府交通局		
現 場 圖 示					建 議 改 善 圖 示

道路狀況與現有交通管制設施				交通狀況與交通量			全年肇事紀錄（94.01~94.06 之 A1 及 A2 類）				
道路形態：雙向各二汽車道及慢車道，為嘉義市重要聯外道路、沿線有多處彎道。 路面狀況：AC 柏油路面、平坦、設有分向限制線。 道路障礙： 交通設施：				交通狀況：交通流量不高、車速甚快。 尖峰小時：往北：_____pcu；往東：_____pcu 交 通 量 往南：_____pcu；往西：_____pcu 往其它方向：_____pcu			肇事次數：__19__ 件/半年； 死亡人數：____人/年；受傷人數：____人/年 主要肇事型態： 主要肇事原因： <u>未依規定讓車、未注意車前狀況</u>

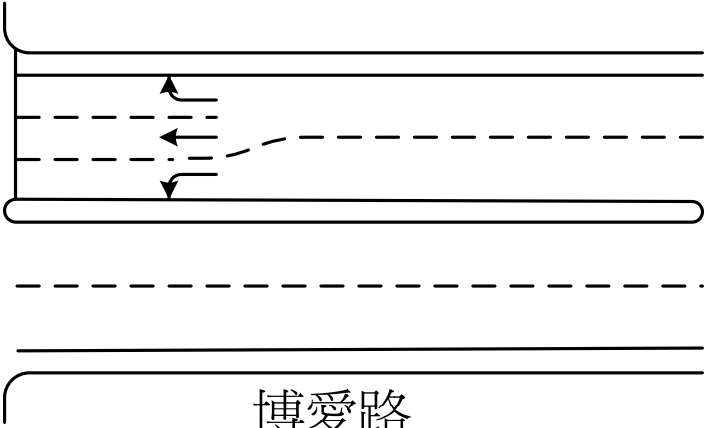
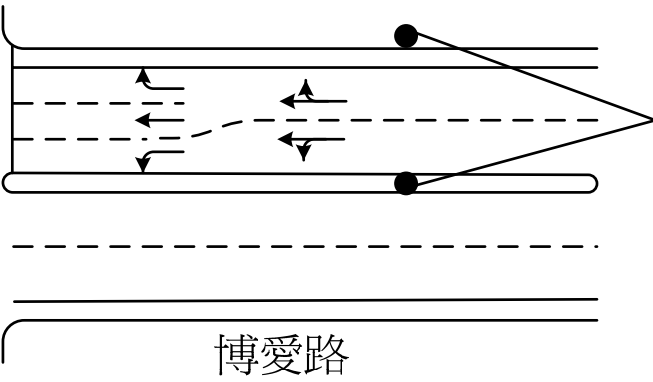
縣市	嘉義市	編號	19	地點	博愛路（南下，近興業地下道）			執行單位	嘉義市政府交通局		
現場圖示					建議改善圖示

<p>設置標誌 (指示直行與左轉 車流進行分流)</p> <p>博愛路</p>						
道路狀況與現有交通管制設施			交通狀況與交通量			全年肇事紀錄（94.01~94.06 之 A1 及 A2 類）					
道路形態：雙向各二汽車道及一機車優先車道，台一線經嘉義市之重要道路。 路面狀況：AC 柏油路面、平坦、設有中央分隔島。 道路障礙： 交通設施：			交通狀況：交通流量高，路口旁有家樂福量販店及夜市。 尖峰小時：往北：1369 pcu；往東：938 pcu 交通量 往南：1130 pcu；往西：1591 pcu 往其它方向：_____pcu			肇事次數：2 件/半年； 死亡人數：____人/年；受傷人數：____人/年 主要肇事型態： 主要肇事原因：未注意車前狀況 主要肇事時段：16：00~22：00					
建議改善措施	1.設置標誌牌面(提醒直行與左轉車流依不同車道行駛)。 2.於路段中，在車道變化為三車道前加繪指向線，以讓車輛提早分流。				改善經費預估	項目	單價	數量	單位	小計	
						1.標誌牌面(含桿件)	7,500	2	組	15,000	
						合計				15,000

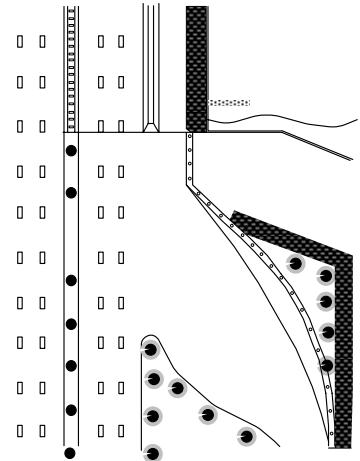
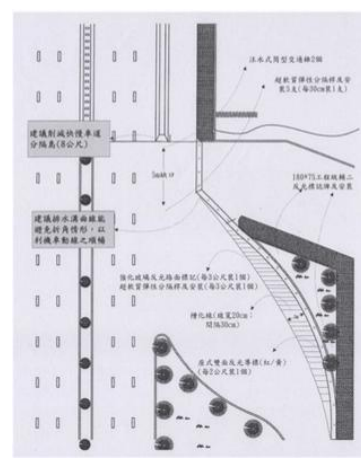
縣市	嘉義市	編號	20	地點	台一線忠孝路（牛稠溪橋前後）		執行單位	嘉義市政府交通局	
現場圖示					建議改善圖示

道路狀況與現有交通管制設施			交通狀況與交通量			全年肇事紀錄（94.01~94.06 之 A1 及 A2 類）			
道路形態：雙向各三汽車道及一機車專用車道，台一線經嘉義市往北之重要道路。 路面狀況：AC 柏油路面、平坦、設有中央分隔島、快慢車道分隔島。 道路障礙： 交通設施：			交通狀況：流量高。 尖峰小時：往北： 3364 pcu；往東： pcu 交通量 往南： 3181 pcu；往西： pcu 往其它方向： pcu			肇事次數： 2 件/半年； 死亡人數： 人/年；受傷人數： 人/年 主要肇事型態： 主要肇事原因：未注意車前狀況 主要肇事時段：16：00~22：00			
建議改善措施	1. 注水式筒型交通錐。 2. 輔二反光標誌牌。 3. 360 度反光玻璃(貓眼) 。 4. 座式雙面反光導標(紅/黃) 。 5. 設置軟質分隔桿(槽化使用、橋墩前後) 。 6. 2mm 厚熱拌式反光標線。 7. 推動此處快車道車輛禁止右轉防汛道路的管制方式，以提升相關改善措施的安全效果。			改善經費預估	項目	單價	數量	單位	小計
					1. 注水式筒型交通錐、輔二反光標誌牌	5,000	4	個	20,000
					2. 360 度反光玻璃(貓眼)、座式雙面反光導標	400	50	個	20,000
					3. 軟質分隔桿	1,500	50	支	75,000
					4. 2mm 厚熱拌式反光標線	200	50	M ²	10,000
					合計				125,000

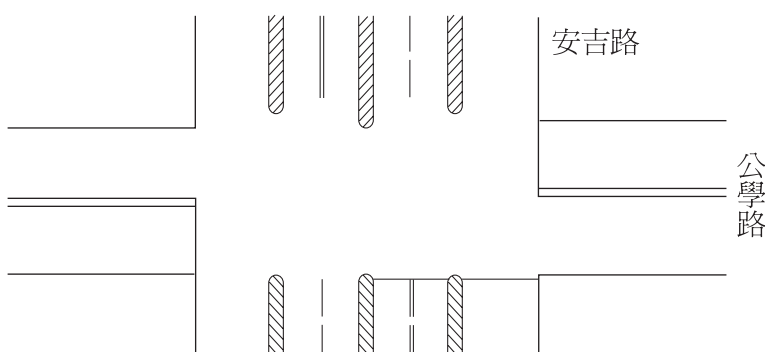
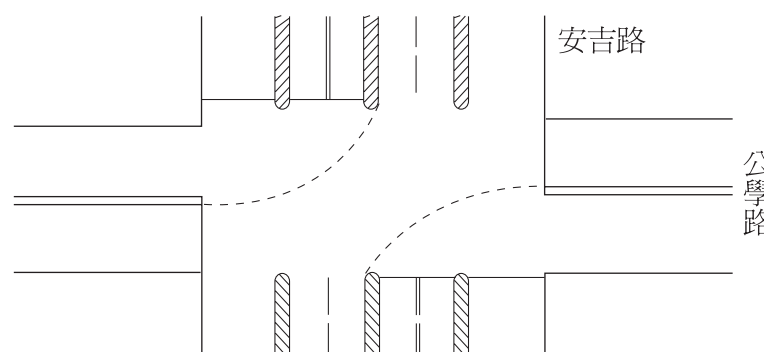
縣市	台南市	編號	21	地點	安吉路與公學路交叉口			執行單位	台南市政府		
現場圖示					建議改善圖示

道路狀況與現有交通管制設施				交通狀況與交通量			全年肇事紀錄 (94.01~94.05 之 A1 及 A2 類)				
道路形態：正十字交叉。 路面狀況：3 年無路面重鋪，路面尚稱良好。 道路障礙：無。 交通設施：安及路；中央分隔島、快慢分隔島，單向二快車道一雙機慢車優先道。公學路車道佈設為單向一混合車道。				交通狀況：尚可。 尖峰小時：往北：_____pcu；往東：_____pcu 交通量 往南：_____pcu；往西：_____pcu 往其它方向：_____pcu			肇事次數： <u>2</u> 件/年； 死亡人數： <u>0</u> 人/年；受傷人數： <u>3</u> 人/年 主要肇事型態：路口交叉撞、側撞 主要肇原因： <u>不明、違反號誌管制或指揮</u> 主要肇事時段： <u>時</u>				
建議改善措施	本案主要肇事原因為違反號誌管制或指揮駕駛人與不明原因摔車，屬個人違規駕駛行為，應無相關交通設施改善問題，惟該路口因使用頻繁，已有部分標線脫落不明，本局將重新補繪標線並加繪轉彎線，並配合營建署 4 等 11 號道路拓寬工程，退縮安吉路之中央分隔島，期能有效提昇該路段用路安全。			改善經費預估	項目		單價	數量	單位	小計	
					1.標線補繪		150	300	M ²	45,000	
					2.中央分隔島退縮工程 (4 公		80,000	1	式	80,000	
					合計				125,000

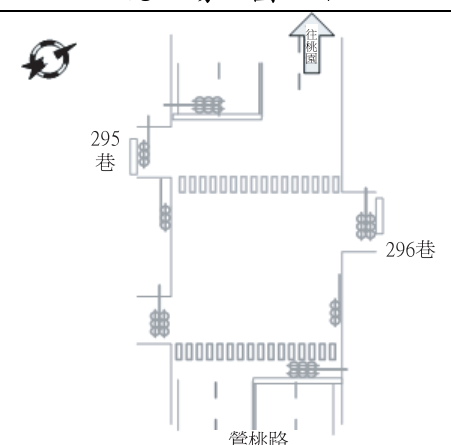
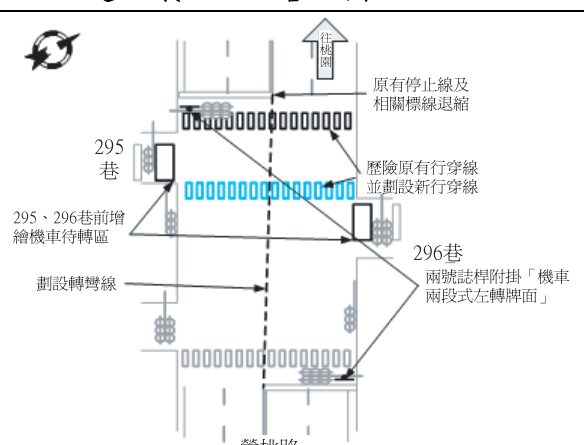
縣市	台北縣	編號	25	地點	鶯歌鎮鶯桃路 296 巷口前		執行單位	台北縣政府（交通局）		
現場圖示					建議改善圖示

道路狀況與現有交通管制設施			交通狀況與交通量			全年肇事紀錄（94.01~94.08 之 A1 及 A2 類）				
道路形態：多 T 字不對稱路口，以雙黃線分隔雙向車道，幹道鶯路為雙向二車道、支道均為寬度未達 7 公尺小巷。 路面狀況：柏油鋪設，狀況尚佳。 道路障礙：無。 交通設施：二時相號誌管制。			交通狀況：鶯桃路為連接桃園重要道路，其車流量大，且大型車較多。 尖峰小時：往北：1512 pcu；往東：36 pcu 交通量 往南：1332 pcu；往西：pcu 往其它方向：pcu			肇事次數：1 件/年； 死亡人數：1 人/年；受傷人數：1 人/年 主要肇事型態：側撞 主要肇事原因：轉彎未讓直行 主要肇事時段：7-9 時				
建議改善措施	1.增設機車兩段式左轉標誌。 2.劃設機車待轉區。 3.遷移行穿線。				改善經費預估	項目	單價	數量	單位	小計
						1.機車兩段式左轉標誌(附掛)	3,000	2	組	6,000
						2.劃設標線	176	28	M ²	4,928
						3.磨除標線	225	30	M ²	6,750
						合計				17,678

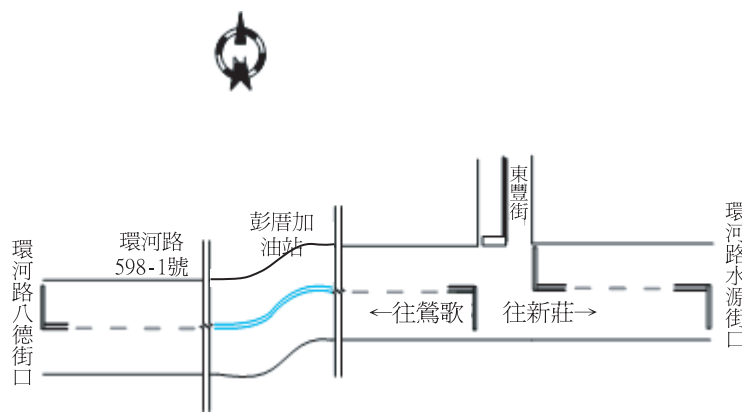
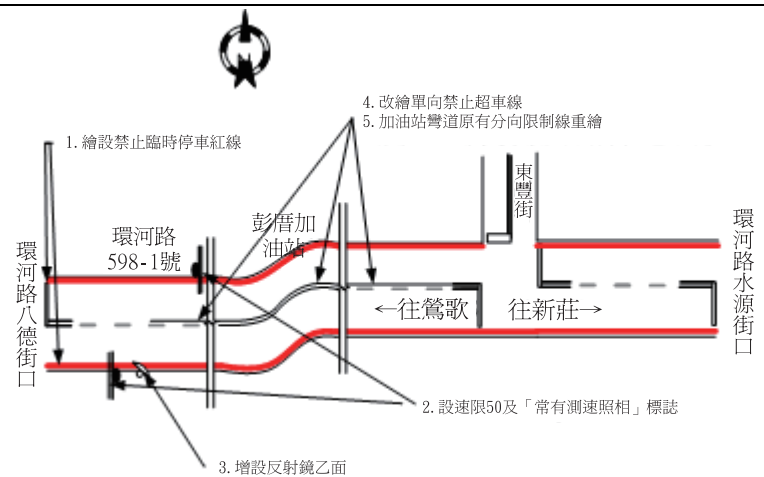
縣市	台北縣	編號	26	地點	樹林市環河路		執行單位	台北縣政府（交通局）		
現場圖示					建議改善圖示

道路狀況與現有交通管制設施			交通狀況與交通量			全年肇事紀錄（94.01~94.08 之 A1 及 A2 類）				
道路形態：以雙黃線分隔雙向車流，雙向各 1 車道，路寬約 9 公尺。 路面狀況：柏油鋪設，狀況尚佳。 道路障礙：無。 交通設施：各路口設有號誌管制。			交通狀況：環河路路口距離較遠，其車流量中等，但車速較快。 尖峰小時：往北：_____pcu；往東： 936 pcu 交通量 往南：_____pcu；往西： 748 pcu 往其它方向：_____pcu			肇事次數： 2 件/年； 死亡人數： 1 人/年；受傷人數： 0 人/年 主要肇事型態：側撞 主要肇事原因：停車時未注意他車(人)安全 主要肇事時段：16-20 時				
建議改善措施	1.增設速限 50 及常有測速照相標誌。 2.劃設禁止臨停紅線及雙黃線。 3.裝設反射鏡。				改善經費預估	項目	單價	數量	單位	小計
						1.速限50及常有測速照相標誌	5,000	2	組	10,000
						2.劃設標線	176	610	M ²	107,360
						3.磨除標線	6,991	1	套	6,991
						4.反射鏡	5,000	1	套	5,000
						合計				129,351

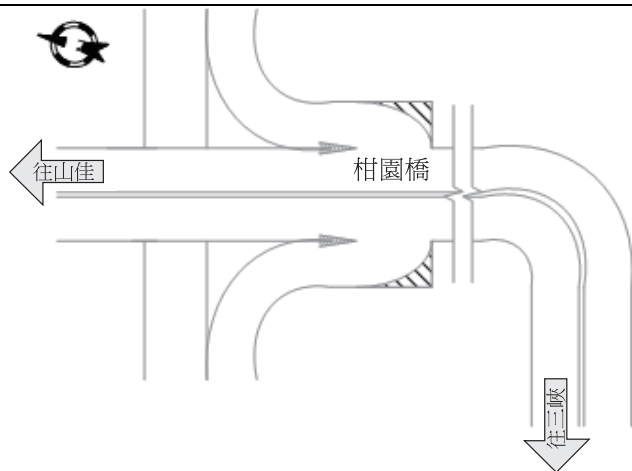
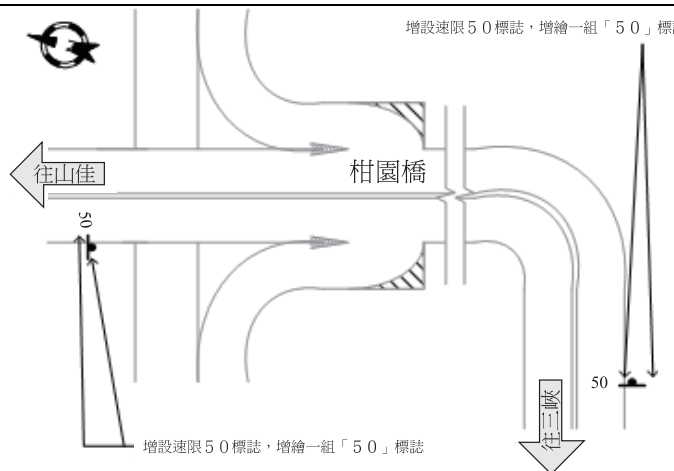
縣市	台北縣	編號	27	地點	樹林市柑園橋			執行單位	台北縣政府（交通局）	
現場圖示					建議改善圖示

道路狀況與現有交通管制設施			交通狀況與交通量			全年肇事紀錄（94.01~94.08 之 A1 及 A2 類）				
道路形態：以雙黃線分隔雙向車流，雙向各1車道，路寬約9公尺。 路面狀況：柏油鋪設，狀況尚佳。 道路障礙：無。 交通設施：相關標線完善。			交通狀況：柑園橋上下橋端為斜坡外，往三峽端還有彎道，車速較快。 尖峰小時：往北：1600pcu；往東：pcu 交通量 往南：pcu；往西：1450pcu 往其它方向：pcu			肇事次數：2 件/年； 死亡人數：1 人/年；受傷人數：2 人/年 主要肇事型態：對撞 主要肇事原因：酒醉(後)駕駛 主要肇事時段：14-18 時				
建議改善措施	1.增設速限 50 標誌。 2.劃設速速 50 標字。			改善經費預估	項目	單價	數量	單位	小計	
					1.速限50標誌(附掛)	3,000	2	組	6,000	
					2.劃設標線	176	5	M ²	880	
					合計				6,880

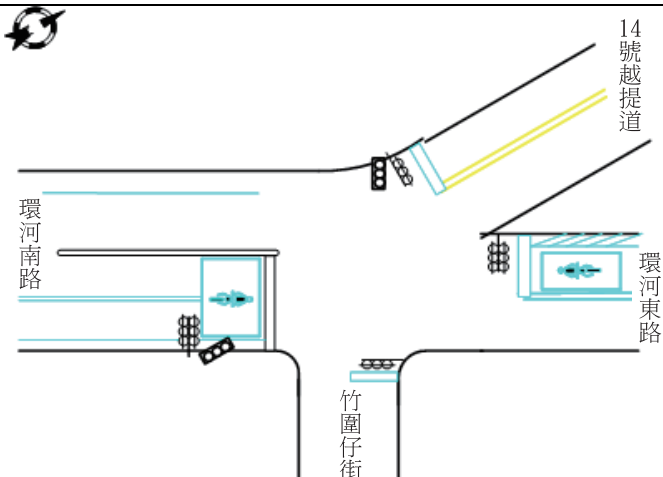
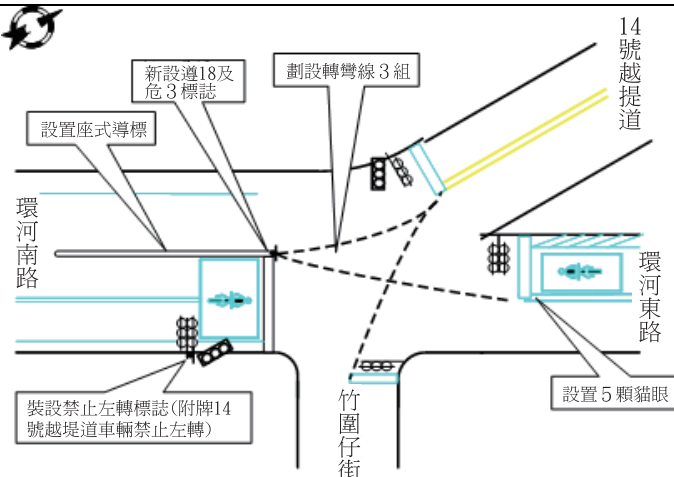
縣市	台北縣	編號	28	地點	三重市疏洪東路與 14 號越堤道口		執行單位	台北縣政府（交通局）	
現場圖示					建議改善圖示

道路狀況與現有交通管制設施			交通狀況與交通量			全年肇事紀錄（94.01~94.08 之 A1 及 A2 類）			
道路形態：不對稱十字路口，環河南路以中央分隔島分隔以雙黃線分隔雙向車流，往東 2 車道，往西 1 快 1 慢車道；環河東路及 14 號越堤道以雙黃線分隔，雙向各 1 車道；竹圍仔街為寬度未達 7 公尺小巷。 路面狀況：柏油鋪設，狀況尚佳。 道路障礙：無。 交通設施：二時相號誌管制。			交通狀況：14 號越堤道為斜坡，下來車速較快，幹道環河東、南路為不對稱路型，較易跨越對向車道。 尖峰小時：往北： 612 pcu；往東： 204 pcu 交通量 往南： 81 pcu；往西： 938 pcu 往其它方向： pcu			肇事次數： 3 件/年； 死亡人數： 1 人/年；受傷人數： 2 人/年 主要肇事型態：對撞 主要肇事原因：違反號誌管制 主要肇事時段：19-22 時			
建議改善措施	1.增設導 18、危 3 及禁止左轉標誌。 2.劃設轉彎線。 3.裝設座式導標及貓眼。			改善經費預估	項目	單價	數量	單位	小計
					1.導18、危3標誌及禁止左轉標誌	4,000	1	式	4,000
					2.劃設標線	176	5	M ²	880
					3.裝設座式導標	310	10	套	3,100
					4.裝設貓眼	220	5	個	1,100
					合計				9,080

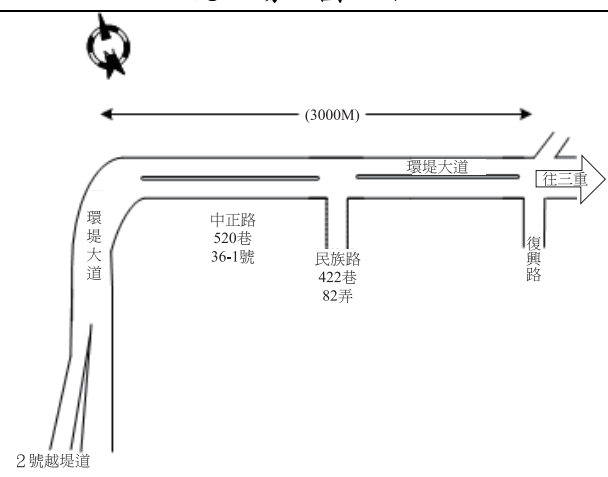
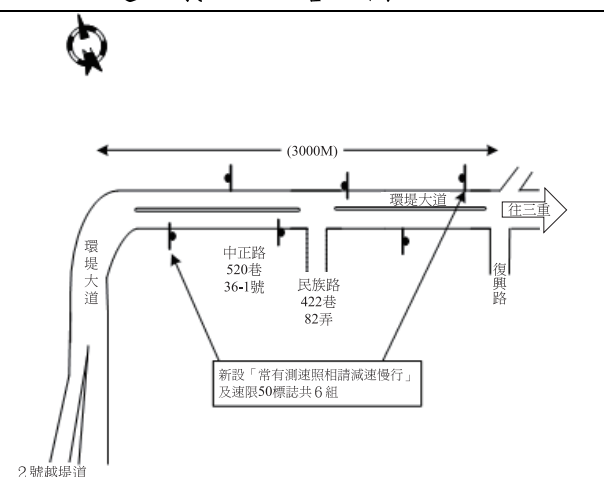
縣市	台北縣	編號	29	地點	蘆洲市環堤大道（中正路 520 巷 36 號之 1 對面）		執行單位	台北縣政府（交通局）		
現場圖示					建議改善圖示

道路狀況與現有交通管制設施			交通狀況與交通量			全年肇事紀錄（94.01~94.08 之 A1 及 A2 類）				
道路形態：以中央分隔島分隔雙向車流，雙向各 2 車道，路寬約 15 公尺。 路面狀況：柏油鋪設，狀況尚佳。 道路障礙：無。 交通設施：相關標誌標線完善。			交通狀況：本路段道路筆直，車流量大、車速快。 尖峰小時：往北：_____pcu；往東：_1325_pcu 交 通 量 往南：_____pcu；往西：_1428_pcu 往其它方向：_____pcu			肇事次數：_1_件/年； 死亡人數：_1_人/年；受傷人數：_0_人/年 主要肇事型態： <u>側撞</u> 主要肇事原因： <u>跨越對向車道迴轉</u> 主要肇事時段： <u>17-19 時</u>				
建議改善措施	增設速限 50 及常有測速照相標誌。			改善經費預估	項目	單價	數量	單位	小計	
					速限50及常有測速照相標誌	5,000	6	式	30,000	
					合計				30,000

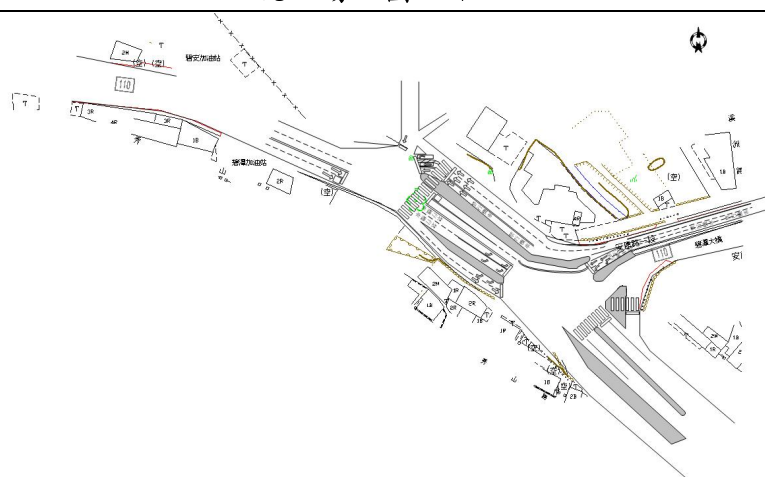
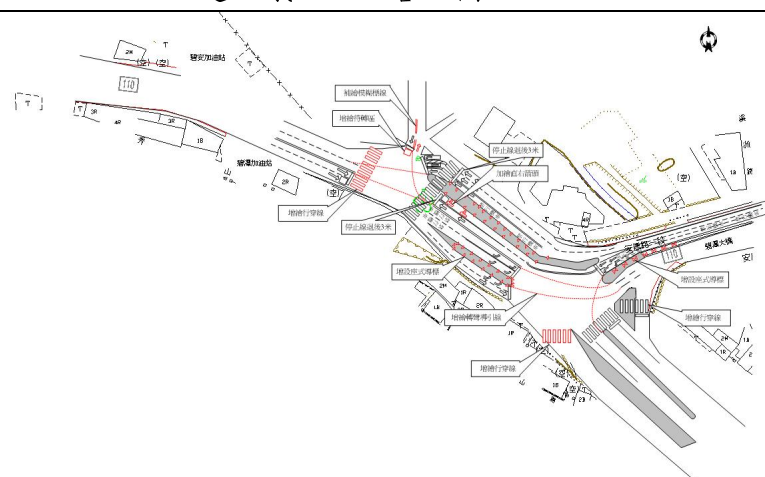
縣市	台北縣	編號	31	地點	新店市碧潭橋頭兩端			執行單位	台北縣政府（交通局）	
現場圖示					建議改善圖示

道路狀況與現有交通管制設施			交通狀況與交通量			全年肇事紀錄（94.01~94.08 之 A1 及 A2 類）				
道路形態：碧潭橋以中央分隔島分隔雙向車流，雙向各3快車道1機車專用道。 路面狀況：柏油鋪設，狀況尚佳。 道路障礙：無。 交通設施：碧潭橋兩端均為號誌化路口。			交通狀況：該路段車流量大，其橋頭兩端車流動線複雜，易產生交織。 尖峰小時：往北：_____pcu；往東：2830 pcu 交通量 往南：_____pcu；往西：2956 pcu 往其它方向：_____pcu			肇事次數：7 件/年； 死亡人數：1 人/年；受傷人數：7 人/年 主要肇事型態：擦撞 主要肇事原因：違反標誌標線 主要肇事時段：6-8、12-14、16-18 時				
建議改善措施	1.增設F桿、車道告示牌、車道專用號誌、行人請走行穿線告示牌。 2.退縮停止線、直行右轉箭頭、行穿線。			改善經費預估	項目		單價	數量	單位	小計
					1.增設F桿		31,460	2	組	62,920
					2.告示牌		8,000	13	組	104,000
					3.劃設標線		176	120	M ²	21,120
					合計		188,040

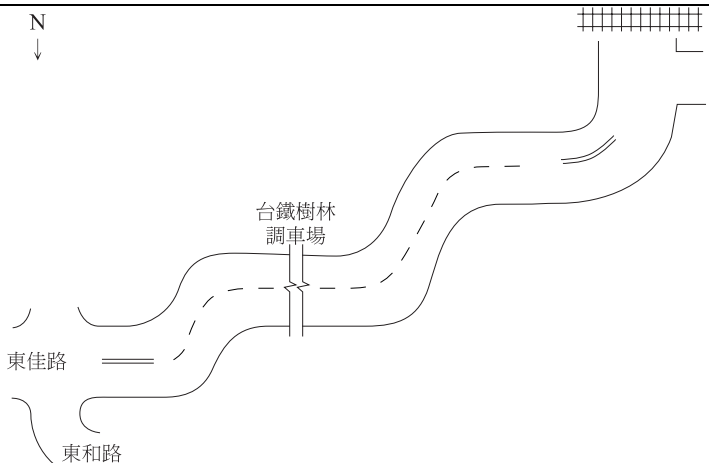
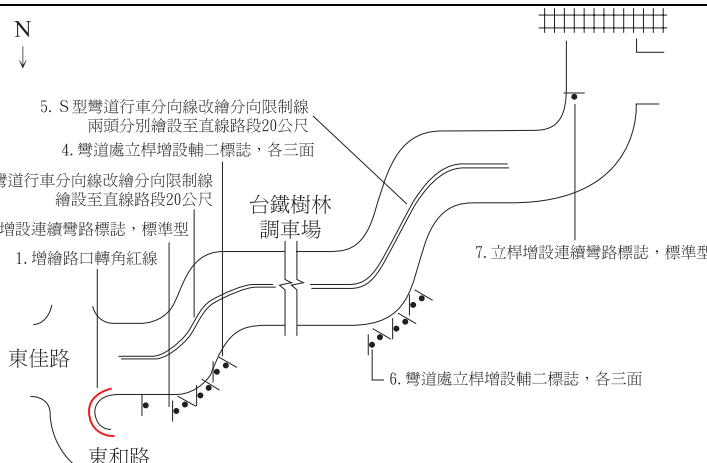
縣市	台北縣	編號	32	地點	樹林市東佳路與東和路口		執行單位	台北縣政府（交通局）		
現場圖示					建議改善圖示

道路狀況與現有交通管制設施			交通狀況與交通量			全年肇事紀錄（94.01~94.08 之 A1 及 A2 類）				
道路形態：以行車分向線分隔雙向車流，雙向各 1 車道，路寬約 9 公尺。 路面狀況：柏油鋪設，狀況尚佳。 道路障礙：無。 交通設施：相關標誌標線完善。			交通狀況：環河路路口距離較遠，其車流量中等，但車速較快。 尖峰小時：往北：_____pcu；往東： 695 pcu 交通量 往南：_____pcu；往西： 752 pcu 往其它方向：_____pcu			肇事次數： 1 件/年； 死亡人數： 1 人/年；受傷人數： 1 人/年 主要肇事型態：對撞 主要肇事原因：酒醉(後)駕駛 主要肇事時段：19-20 時				
建議改善措施	1.增設連續彎道(2 面)、輔二(12 面)標誌。 2.劃設雙黃線及禁止臨停紅線。			改善經費預估	項目		單價	數量	單位	小計
					1.連續彎道標誌		5,000	2	組	10,000
					2.輔二標誌		5,000	12	組	60,000
					3.劃設標線		176	80	M ²	14,080
					合計					84,080

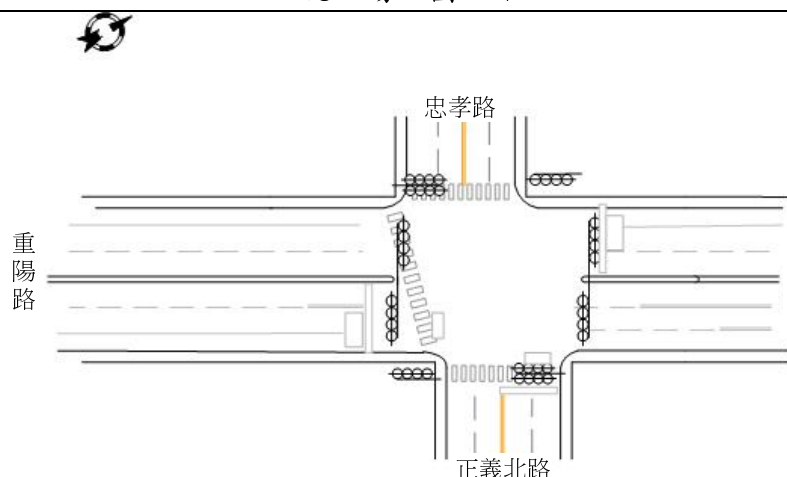
縣市	台北縣	編號	34	地點	三重市重陽路與正義北路口			執行單位	台北縣政府（交通局）		
現場圖示					建議改善圖示

道路狀況與現有交通管制設施			交通狀況與交通量			全年肇事紀錄（94.01~94.08 之 A1 及 A2 類）					
道路形態：近十字交叉路口，重陽路為中央分隔島路型，雙向各佈設二快一混合車道；正義北路與忠孝路為標線分隔，雙向均各二車道。 路面狀況：柏油鋪設，狀況尚佳。 道路障礙：無。 交通設施：二時相號誌管制、相關標線設施完善。			交通狀況：重陽路為連接高速公路重要道路，該路口其車流量大、車速較快。 尖峰小時：往北：2064 pcu；往東：989 pcu 交通量 往南：1935 pcu；往西：1333 pcu 往其它方向：_____ pcu			肇事次數：9 件/年； 死亡人數：1 人/年；受傷人數：11 人/年 主要肇事型態：路口交叉撞 主要肇事原因：未依規定讓車 主要肇事時段：16-19 時					
建議改善措施	1.增設禁止行人跨越馬路告示牌、機車兩段左轉標誌。 2.劃設行穿線、越線受罰及禁行機車標字。			改善經費預估	項目		單價	數量	單位	小計	
					1.禁止行人跨越馬路告示牌		12,000	1	組	12,000	
					2.機車兩段左轉標誌(立桿)		5,000	1	組	5,000	
					3.劃設標線		176	54	M ²	9,504	
					合計		26,504

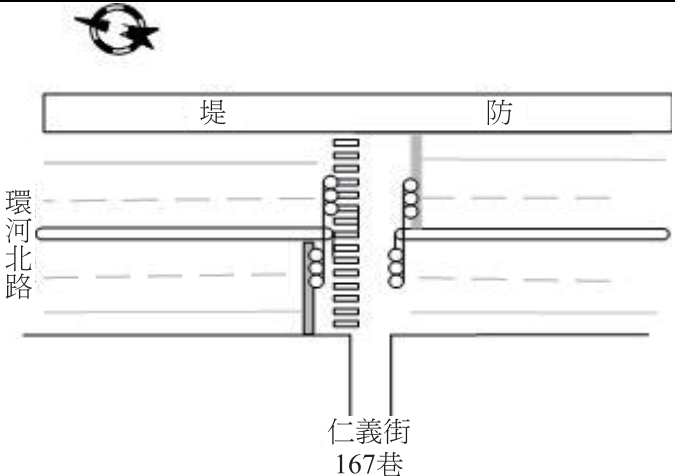
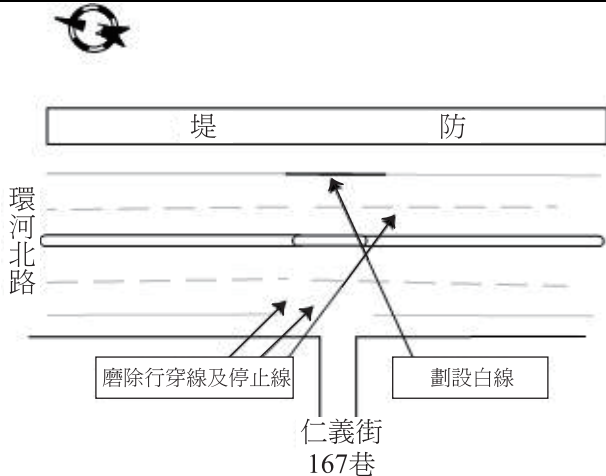
縣市	台北縣	編號	35	地點	三重市環河北路與仁義街 167 巷口			執行單位	台北縣政府（交通局）	
現場圖示					建議改善圖示

道路狀況與現有交通管制設施			交通狀況與交通量			全年肇事紀錄（94.01~94.08 之 A1 及 A2 類）				
道路形態：T 字路口，環河北路為中央分隔島路型，雙向各佈設二快一混合車道；仁義街 167 巷為 5 公尺寬巷道。 路面狀況：柏油鋪設，狀況尚佳。 道路障礙：無。 交通設施：行人觸控號誌路口，相關標線完善。			交通狀況：環河北路為連接三重與蘆洲重要道路，其車速較快。 尖峰小時：往北： 1140 pcu；往東： pcu 交通量 往南： 1296 pcu；往西： 125 pcu 往其它方向： pcu			肇事次數： 2 件/年； 死亡人數： 1 人/年；受傷人數： 2 人/年 主要肇事型態：路口交叉撞 主要肇事原因：未依規定讓車 主要肇事時段：20-22 時				
建議改善措施	1.封閉中央分隔島缺口並拆除號誌。 2.劃設車道邊線。 3.磨除行穿線及停止線。			改善經費預估	項目	單價	數量	單位	小計	
					1.劃設標線	176	0.5	M ²	88	
					2.磨除標線	225	54	M ²	12,150	
					合計					12,238

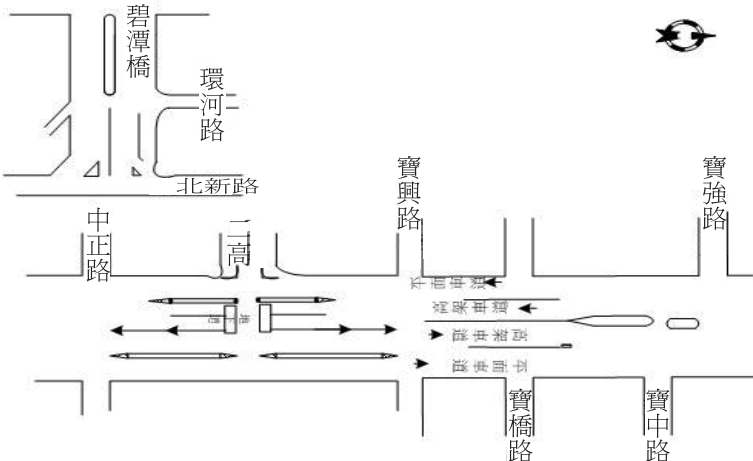
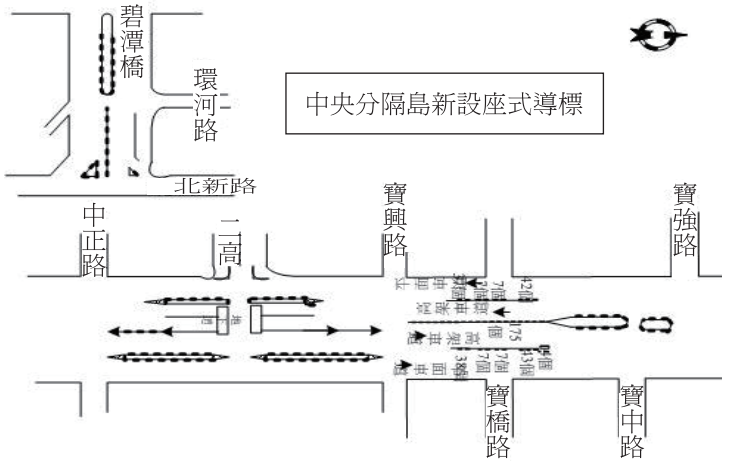
縣市	台北縣	編號	36	地點	新店市碧潭橋、中興路（寶強路口至中正路口）		執行單位	台北縣政府（交通局）	
現場圖示					建議改善圖示

道路狀況與現有交通管制設施			交通狀況與交通量			全年肇事紀錄（94.01~94.08 之 A1 及 A2 類）			
道路形態：以中央分隔島分隔雙向車流。 路面狀況：柏油鋪設，狀況尚佳。 道路障礙：無。 交通設施：各路口設有號誌、相關標誌標線完善。			交通狀況：本路段道路筆直，車流量大、車速快。 尖峰小時：往北：_____pcu；往東：_____pcu 交通量 往南：_____pcu；往西：_____pcu 往其它方向：_____pcu			肇事次數： <u>54</u> 件/年； 死亡人數： <u>1</u> 人/年；受傷人數： <u>58</u> 人/年 主要肇事型態： <u>側撞與追撞</u> 主要肇事原因： <u>未保持安全距離、違反標誌標線管制</u> 主要肇事時段： <u>08-10、12-14 時</u>			
建議改善措施	增設座式導標。			改善經費預估	項目	單價	數量	單位	小計
					座式導標	310	1336	組	414,160
					合計				414,160

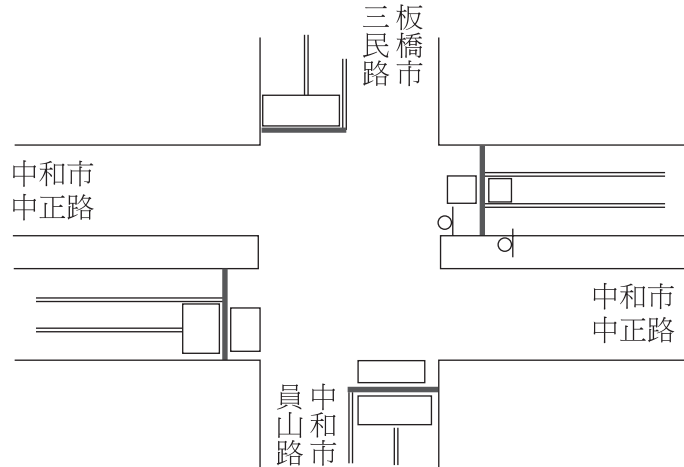
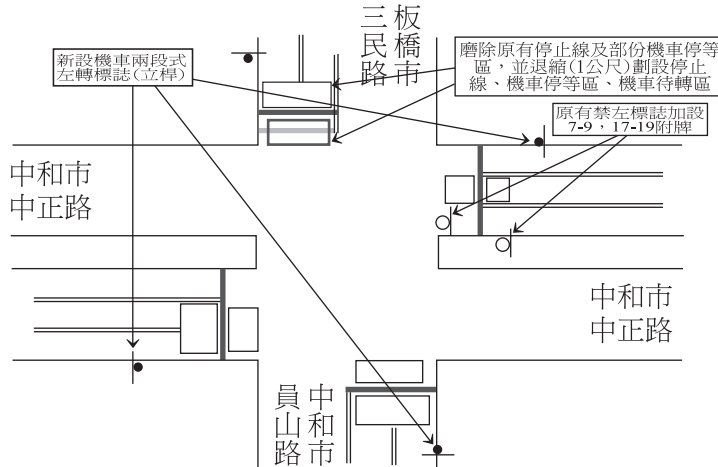
縣市	台北縣	編號	37	地點	中和市中正路與員山路口		執行單位	台北縣政府（交通局）		
現場圖示					建議改善圖示

道路狀況與現有交通管制設施			交通狀況與交通量			全年肇事紀錄（94.01~94.08 之 A1 及 A2 類）				
道路形態：近十字交叉路口，中正路為中央分隔島路型，雙向各佈設二快一混合車道；三民路與員山路為標線分隔，雙向均各二車道。 路面狀況：柏油鋪設，狀況尚佳。 道路障礙：無。 交通設施：三時相號誌管制、標線設施完整。			交通狀況：本路段道路筆直，車流量大、車速快。 尖峰小時：往北：1250 pcu；往東：2100 pcu 交通量 往南：982 pcu；往西：1985 pcu 往其它方向：_____pcu			肇事次數：8 件/年； 死亡人數：1 人/年；受傷人數：9 人/年 主要肇事型態：側撞 主要肇事原因：未依規定讓車 主要肇事時段：07-09 時				
建議改善措施	1.增設機車兩段式左轉標誌。 2.劃設機車待轉區。			改善經費預估	項目	單價	數量	單位	小計	
					1.機車兩段式左轉標誌(立桿)	5,000	4	式	20,000	
					2.劃設標線	167	20	M ²	3,340	
					合計				23,340

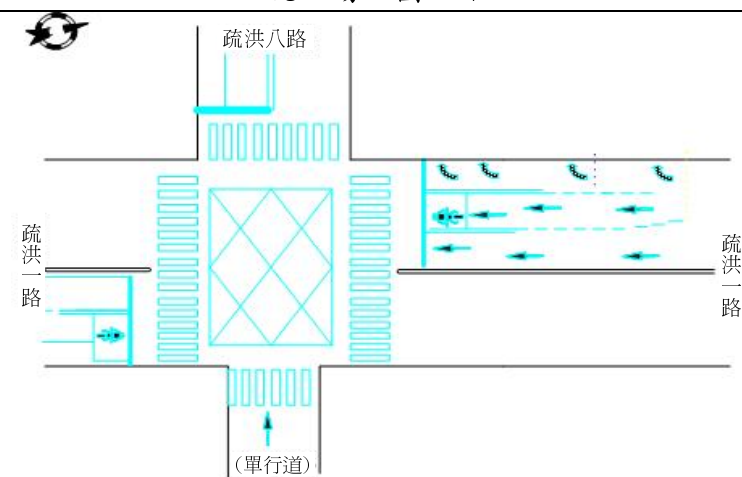
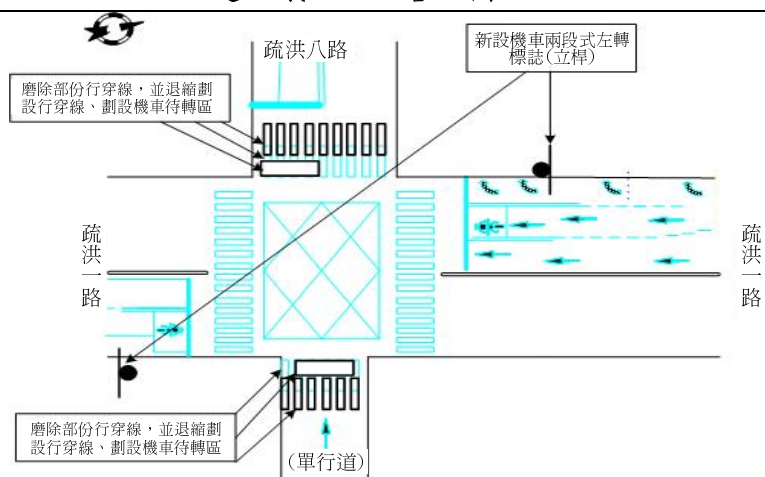
縣市	台北縣	編號	39	地點	五股鄉疏洪一路與疏洪八路口			執行單位	台北縣政府（交通局）	
現場圖示					建議改善圖示

道路狀況與現有交通管制設施			交通狀況與交通量			全年肇事紀錄（94.01~94.08 之 A1 及 A2 類）				
道路形態：近十字交叉路口，疏洪一路為中央分隔島路型，雙向往南為三車道、往北為二快一混合車道；疏洪八路為標線分隔，往西為一快一混道、往東為單行道。 路面狀況：柏油鋪設，狀況尚佳。 道路障礙：無。 交通設施：二時相號誌管制、標線設施完整。			交通狀況：本路段疏洪一路道路筆直，車流量大、車速快。 尖峰小時：往北：1880 pcu；往東：____ pcu 交通量 往南：1410 pcu；往西：1081 pcu 往其它方向：____ pcu			肇事次數：6 件/年； 死亡人數：1 人/年；受傷人數：5 人/年 主要肇事型態：側撞 主要肇事原因：未依規定讓車 主要肇事時段：07-09 時				
建議改善措施	1.增設機車兩段式左轉標誌。 2.劃設機車待轉區。			改善經費預估	項目	單價	數量	單位	小計	
					1.機車兩段式左轉標誌(立桿)	5,000	2	式	10,000	
					2.劃設標線	167	18	M ²	3,006	
					3.磨除標線	225	15	M ²	3,375	
					合計				16,381

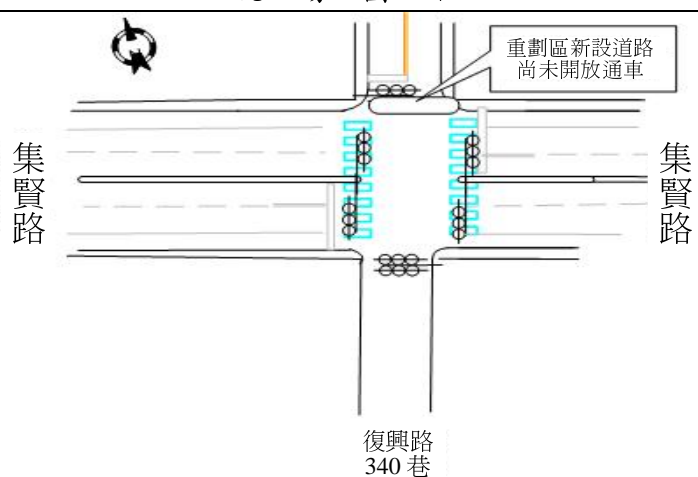
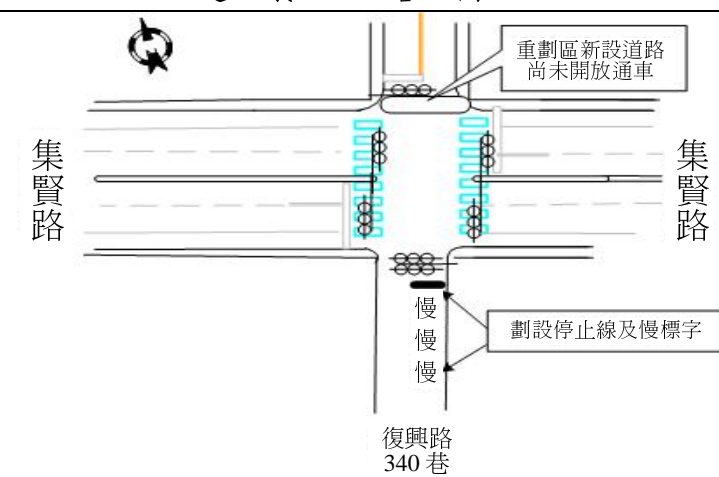
縣市	台北縣	編號	41	地點	三重市集賢路與復興路 340 巷口			執行單位	台北縣政府（交通局）	
現場圖示					建議改善圖示

道路狀況與現有交通管制設施			交通狀況與交通量			全年肇事紀錄（94.01~94.08 之 A1 及 A2 類）				
道路形態：近十字交叉路口，但其中一端屬重劃區未通車道路，現行為 T 字路口。集賢路為中央分隔島路型，雙向各佈設二快一混合車道；復興路 340 巷為 5 公尺寬巷道。為標線分隔，雙向均各二車道。 路面狀況：柏油鋪設，狀況尚佳。 道路障礙：無。 交通設施：二時相號誌管制、標線設施完整。			交通狀況：本路段道路筆直，車流量大、車速快。 尖峰小時：往北：_____pcu；往東：1440 pcu 交通量 往南：300 pcu；往西：1740 pcu 往其它方向：_____pcu			肇事次數：1 件/年； 死亡人數：1 人/年；受傷人數：0 人/年 主要肇事型態：行人於穿越道遭撞 主要肇事原因：搶越行人穿越道 主要肇事時段：06-08 時				
建議改善措施	劃設停止線及慢標字。			改善經費預估	項目	單價	數量	單位	小計	
					劃設標線	167	9	M ²	1,503	
					合計				1,503

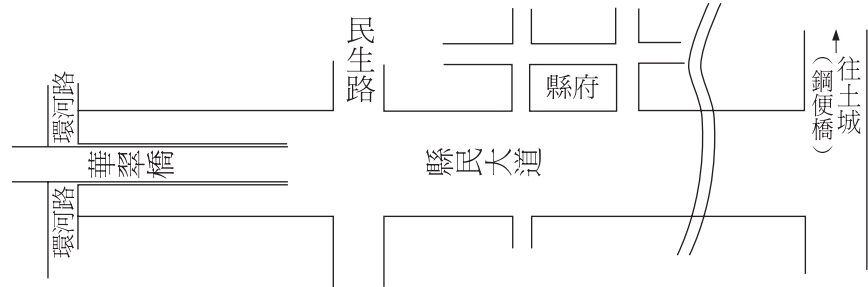
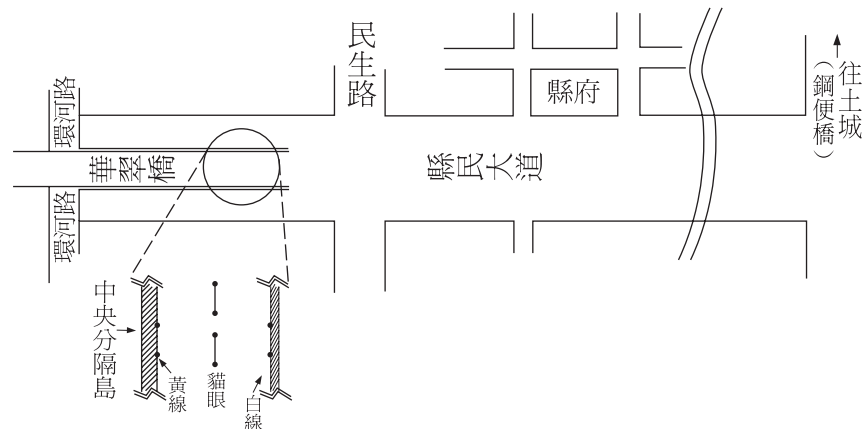
縣市	台北縣	編號	43	地點	板橋市縣民大道		執行單位	台北縣政府（交通局）		
現場圖示					建議改善圖示

道路狀況與現有交通管制設施			交通狀況與交通量			全年肇事紀錄（94.01~94.08 之 A1 及 A2 類）				
道路形態：以中央分隔島分隔雙向車流，雙向各 3 車道，路寬約 40 公尺。 路面狀況：柏油鋪設，狀況尚佳。 道路障礙：無。 交通設施：各路口設有號誌管制。			交通狀況：板橋市縣民大道為聯絡台北市重要道路，其車流量大、車速較快。 尖峰小時：往北： 3245 pcu；往東： _____ pcu 交通量 往南： 2965 pcu；往西： _____ pcu 往其它方向： _____ pcu			肇事次數： 82 件/年； 死亡人數： 2 人/年；受傷人數： 106 人/年 主要肇事型態：路口交岔撞 主要肇事原因：未依規定減速及轉彎車未讓直行 主要肇事時段：6-8、19-20 時				
建議改善措施	1.黃、白線全部重繪(白虛線除外)，原 10cm 線寬改 15cm。 2.貓眼全部挖除。 3.華翠橋兩側貓復舊、白虛線頭尾各設貓眼。 4.縣民大道過雙十路口之上、下匝道標線全部磨除及復舊。 5.路緣石重新噴紅、黃漆。				改善經費預估	項目	單價	數量	單位	小計
						1.劃設標線	176	2,783	M ²	489,808
						2.磨除標線	225	832	M ²	187,200
						3.劃設油漆	90	2,607	M ²	234,270
						4.裝設貓眼	220	2,488	個	547,360
						合計				1,458,638

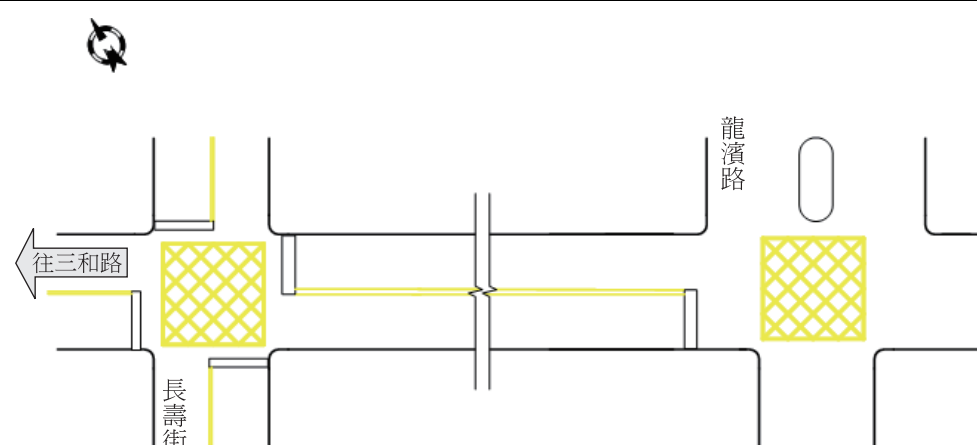
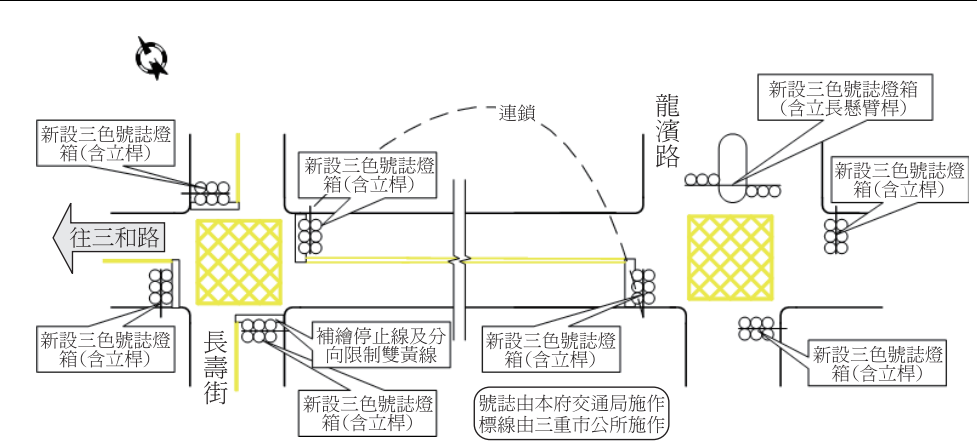
縣市	台北縣	編號	44	地點	三重市 01-10-25 道路自龍濱路口至長壽街口			執行單位	台北縣政府（交通局）	
現場圖示					建議改善圖示

道路狀況與現有交通管制設施			交通狀況與交通量			全年肇事紀錄（94.01~94.08 之 A1 及 A2 類）				
道路形態：以雙黃線分隔雙向車道雙向各 1 車道。 路面狀況：柏油鋪設，狀況尚佳。 道路障礙：無。 交通設施：相關標線完善。			交通狀況：01-10-25 號計畫道路路型彎度過大且路口視線不佳。 尖峰小時：往北：_____pcu；往東： 850 pcu 交通量 往南：_____pcu；往西： 790 pcu 往其它方向：_____pcu			肇事次數： 9 件/年； 死亡人數： 0 人/年；受傷人數： 11 人/年 主要肇事型態：路口交岔撞 主要肇事原因：未依規定讓車 主要肇事時段：19-23 時				
建議改善措施	增設號誌兩組。			改善經費預估	項目		單價	數量	單位	小計
					號誌		200,000	2	組	400,000
					合計		400,000

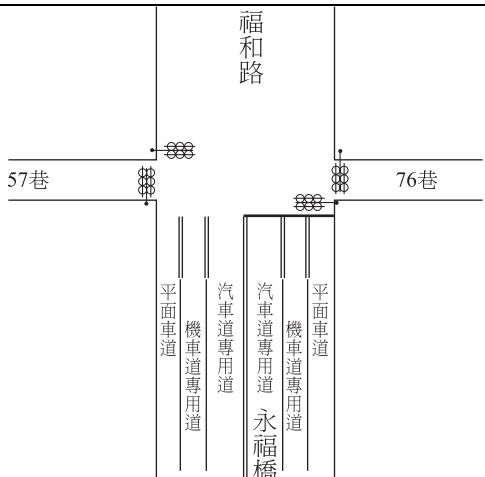
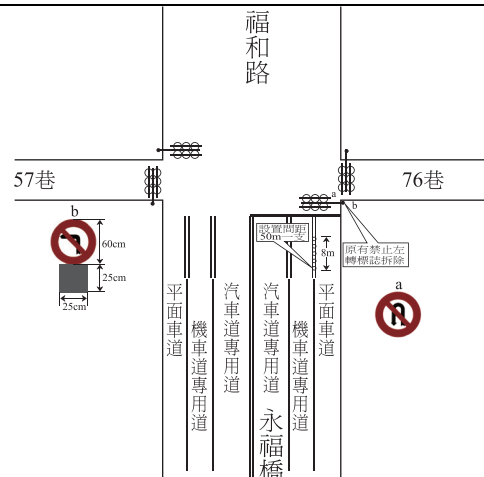
縣市	台北縣	編號	46	地點	永和市永福橋頭			執行單位	台北縣政府（交通局）	
現場圖示					建議改善圖示

道路狀況與現有交通管制設施			交通狀況與交通量			全年肇事紀錄（94.01~94.08 之 A1 及 A2 類）				
道路形態：以雙黃線分隔雙向車流，橋接入平面段加設分隔島分隔機、汽車流，雙向橋面各 1 汽車 1 機車道，及雙向平面兩側各 1 車道；另上班尖峰時採調撥車道，僅可上橋。 路面狀況：柏油鋪設，狀況尚佳。 道路障礙：無。 交通設施：相關標線完善。			交通狀況：永福橋為連絡台北縣與台北市主要橋樑，其車流量大。 尖峰小時：往北：_____pcu；往東：_____pcu 交 通 量 往南：_____pcu；往西：1850 pcu 往其它方向：_____pcu			肇事次數：26 件/年； 死亡人數：0 人/年；受傷人數：31 人/年 主要肇事型態：同向擦撞 主要肇事原因：未保持安全間隔 主要肇事時段：07-09 時				
建議改善措施	1.更新禁止左轉標誌，並加設禁止迴轉標誌。 2.增設可回復式導桿。			改善經費預估	項目	單價	數量	單位	小計	
					1.禁止左轉標誌(附掛)	3,000	1	組	3,000	
					2.禁止左轉標誌(附掛)	3,000	1	組	3,000	
					3.可回復式導桿	2,000	16	組	32,000	
					合計				38,000

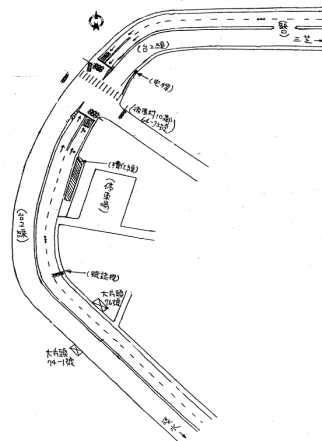
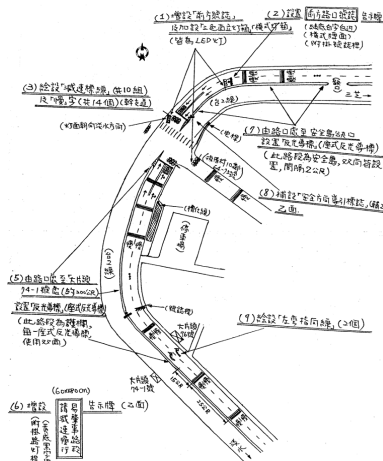
縣市	台北縣	編號	48	地點	三芝鄉台 2 省道 14.5 公里處		執行單位	台北縣政府（交通局）		
現場圖示					建議改善圖示

道路狀況與現有交通管制設施			交通狀況與交通量			全年肇事紀錄（94.01~94.08 之 A1 及 A2 類）				
道路形態：以中央分隔島分隔雙向車流，雙向各 2 車道，路寬約 15 公尺。 路面狀況：柏油鋪設，狀況尚佳。 道路障礙：無。 交通設施：相關標誌標線完善。			交通狀況：本路段道路為斜坡大彎道，於彎道口適逢路寬縮減，其車流量大、車速快。 尖峰小時：往北：1450 pcu；往東：_____pcu 交通量 往南：1275 pcu；往西：_____pcu 往其它方向：_____pcu			肇事次數：19 件/年； 死亡人數：3 人/年；受傷人數：23 人/年 主要肇事型態：同向擦撞 主要肇事原因：未保持安全距離 主要肇事時段：14-18 時				
建議改善措施	1.增設前方號誌桿。 2.劃設減速標線、慢標線、左彎指向線。 3.增設輔 2 標誌、路面反光標記。 3.增設“易肇事路段請減速慢行”告示牌。			改善經費預估	項目	單價	數量	單位	小計	
					1.號誌乙桿	30,000	1	組	30,000	
					2.標誌	3,000	3	組	9,000	
					3.劃設標線	176	162	M ²	28,512	
					4.座式導標	310	165	組	51,150	
					合計				118,662

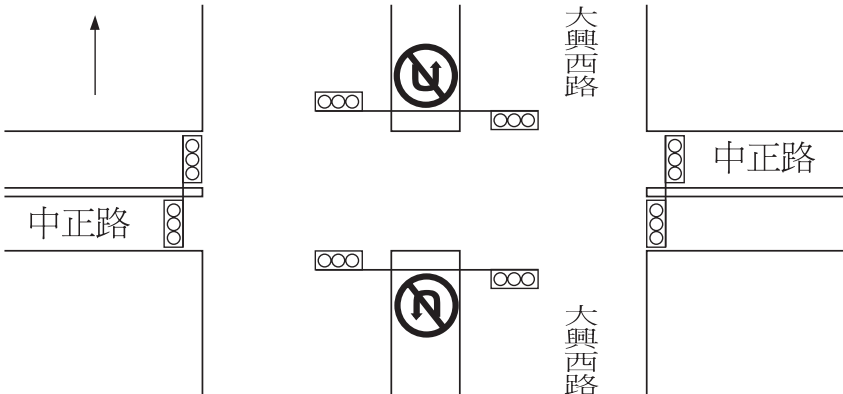
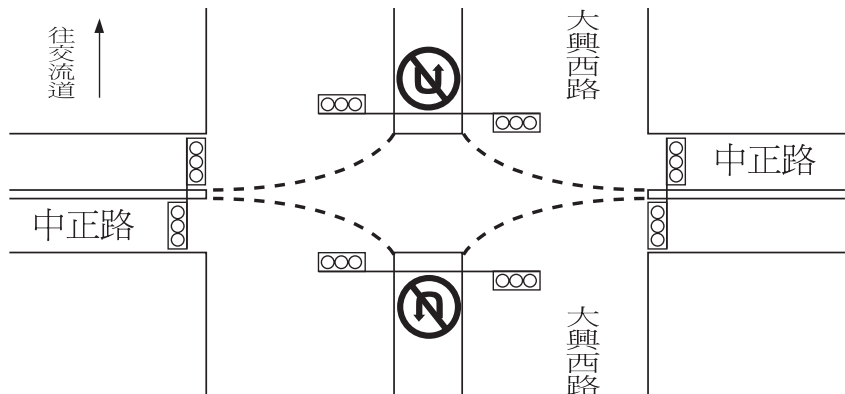
縣市	桃園縣	編號	51	地點	桃園市中正路與大興西路口			執行單位	桃園縣政府交通局		
現場圖示					建議改善圖示

道路狀況與現有交通管制設施			交通狀況與交通量			全年肇事紀錄（94.01~94.12 之 A1 及 A2 類）					
道路形態：中正路 24M。 大興西路 12M。 路面狀況：柏油鋪設，幹、支道車輛不易左轉。 道路障礙：大興西路設有禁止迴轉標誌牌。			交通狀況：幹、支道車流量大，直行、左轉車流量大，車輛不易左轉。 尖峰小時：往北：1410 pcu；往東：1939 pcu 交 通 量 往南：1209 pcu；往西：1444 pcu 往其它方向：_____pcu			肇事次數：19 件/年； 死亡人數：0 人/年；受傷人數：15 人/年 主要肇事型態：12(同向擦撞)、15(路口交叉撞) 主要肇事原因：未保持行車距離、左轉未依規定 主要肇事時段：日、夜間					
建議改善措施	增設左轉專用號誌。			改善經費預估	項目		單價	數量	單位	小計	
					左轉專用號誌		112,760	1	組	112,760	
					合計					112,760

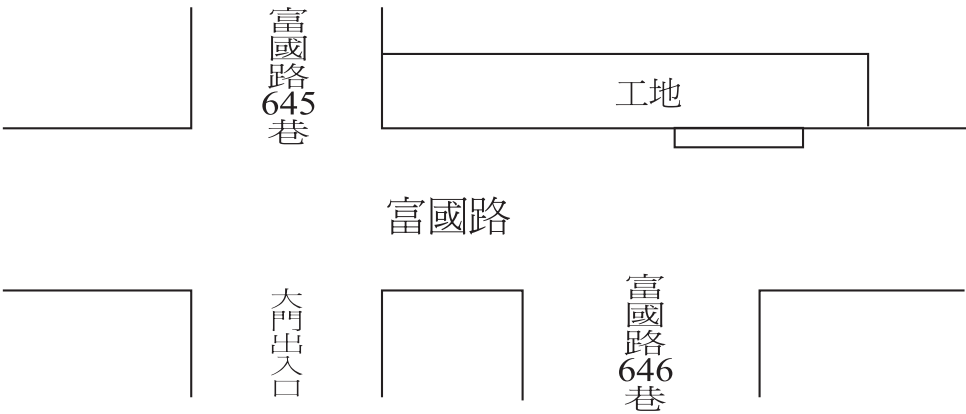
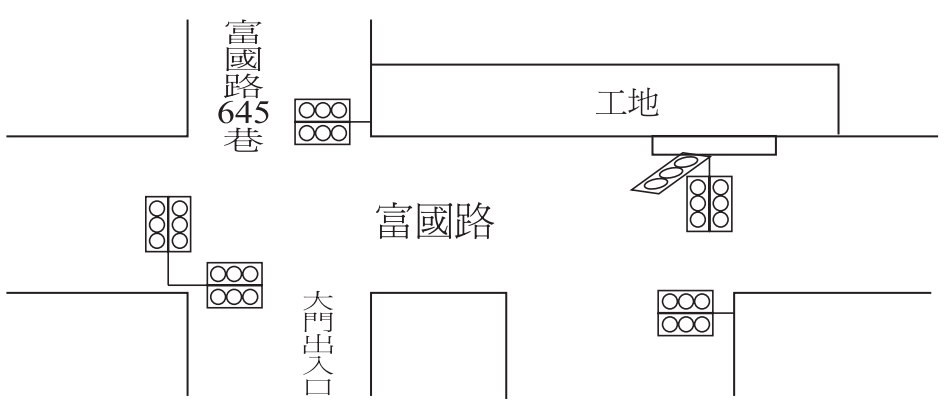
縣市	桃園縣	編號	52	地點	桃園市富國路與富國路 645、646 巷口			執行單位	桃園縣政府交通局		
現場圖示					建議改善圖示

道路狀況與現有交通管制設施				交通狀況與交通量			全年肇事紀錄（94.01~94.12 之 A1 及 A2 類）				
道路形態：富國路 15M。 富國路 645 巷 6M。 富國路 646 巷 3M。 路面狀況：柏油鋪設，支道車輛匯入幹道視線不良 道路障礙：繪有網狀線一組。				交通狀況：幹道車速快，支道車輛匯入幹道視線不佳。 尖峰小時：往北：1748 pcu；往東：58 pcu 交通量 往南：2166 pcu；往西：32 pcu 往其它方向：pcu			肇事次數：6 件/年； 死亡人數：0 人/年；受傷人數：7 人/年 主要肇事型態：15(路口交叉撞) 主要肇事原因：未保持行車距離、左轉未依規定 主要肇事時段：日、夜間				
建議改善措施	設置交通號誌。			改善經費預估	項目	單價	數量	單位	小計		
					交通號誌	403,539	1	組	403,539		
	合計					403,539

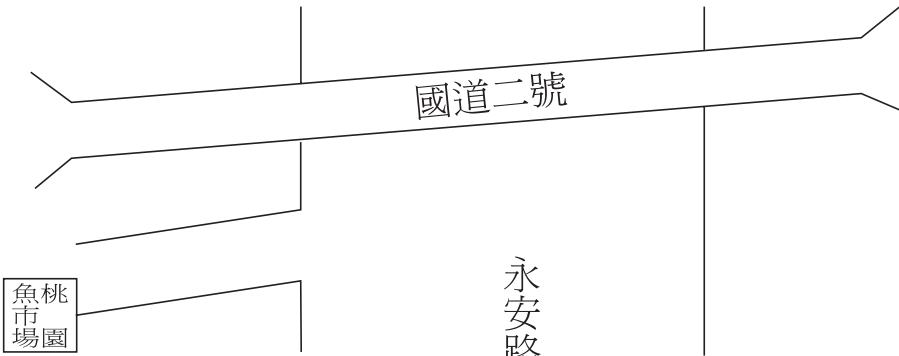
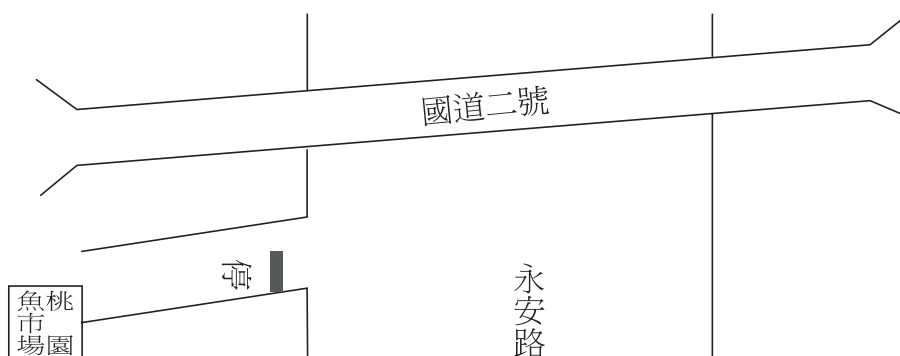
縣市	桃園縣	編號	54	地點	桃園市永安路與聯絡道高架橋下（桃園魚市場入口）		執行單位	桃園縣政府交通局			
現場圖示					建議改善圖示

道路狀況與現有交通管制設施				交通狀況與交通量			全年肇事紀錄（94.01~94.12 之 A1 及 A2 類）				
道路形態：永安路 15M。 聯絡道高架橋 6M。 路面狀況：柏油鋪設，支道視線不良。 道路障礙：無。				交通狀況：幹道車速快，支道大型車輛進出頻繁，車輛視線不良。 尖峰小時：往北：_____pcu；往東：_____pcu 交通量 往南：_____pcu；往西：_____pcu 往其它方向：_____pcu			肇事次數： 7 件/年； 死亡人數： 0 人/年；受傷人數： 10 人/年 主要肇事型態：112(同向擦撞)、15(路口交叉撞) 主要肇事原因：未保持行車距離、左轉未依規定 主要肇事時段：日、夜間				
建議改善措施	1.繪設『停』標字：一組。 2.繪設停止線：一組。			改善經費預估	項目	單價	數量	單位	小計		
					繪設標線	285	3.7	平方公尺	1,055		
					合計				1,055

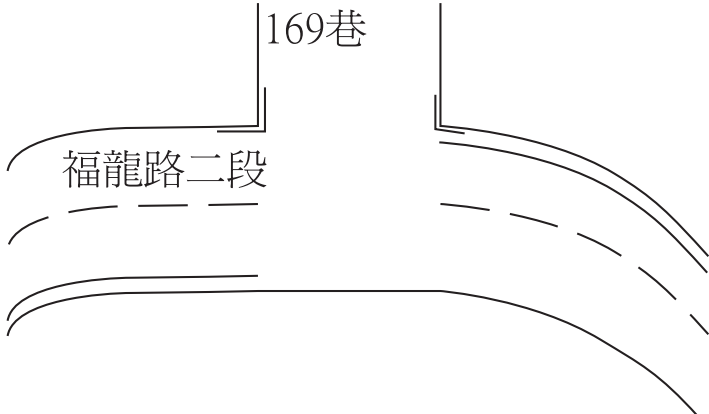
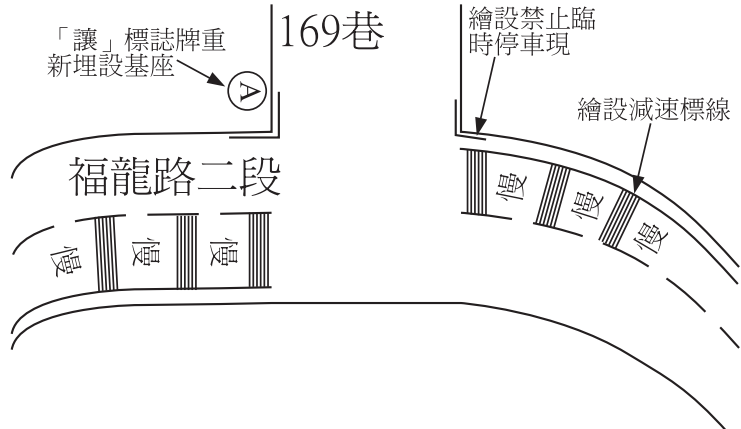
縣市	桃園縣	編號	60	地點	龍潭鄉福龍路二段 169 巷			執行單位	桃園縣政府交通局	
現場圖示					建議改善圖示

道路狀況與現有交通管制設施			交通狀況與交通量			全年肇事紀錄（94.01~94.12 之 A1 及 A2 類）				
道路型態：T 字路口，福龍路二段路幅約 12.8 公尺，169 巷路幅約 7.7 公尺。 路面狀況：柏油鋪設，無坑洞。 道路障礙：無。			交通狀況：福龍路二段車流量極大，169 巷路口適處彎道，視線不良，致幹道發現支道有車輛欲減速時，已反映不及而肇生車禍。 尖峰小時：往北：721 pcu；往東：42 pcu 交通量 往南：778 pcu；往西：pcu 往其它方向：pcu			肇事次數：5 件/年； 死亡人數：0 人/年；受傷人數：3 人/年 主要肇事型態：擦撞 主要肇事原因：未依規定讓車、超速 主要肇事時段：日、夜間				
建議改善措施	龍福路二段鄰近 169 巷路口處增繪減速標線及「慢字」；169 巷路口處繪設禁止臨時停車線。				改善經費預估	項目	單價	數量	單位	小計
						1.減速標線	1,595	12.6	m ²	20,097
						2.慢	187	15	m ²	2,805
						3.禁止臨時停車線	187	4	m ²	748
						合計				23,650

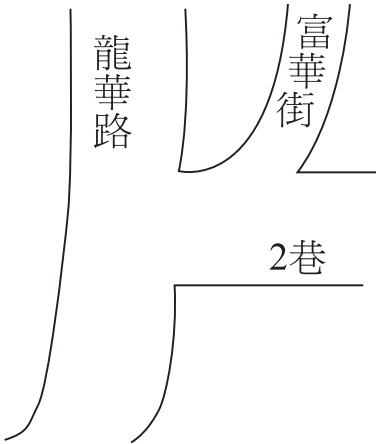
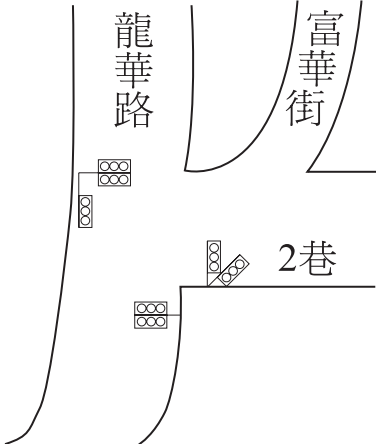
縣市	桃園縣	編號	61	地點	龍潭鄉龍華路、富華街			執行單位	桃園縣政府交通局		
現場圖示					建議改善圖示

道路狀況與現有交通管制設施				交通狀況與交通量			全年肇事紀錄（94.01~94.12 之 A1 及 A2 類）				
道路型態：龍華路路幅約 13.1 公尺，富華街路幅約 7.5 公尺，龍華街 2 巷路幅 4 公尺。 路面狀況：柏油鋪設，無坑洞。 道路障礙：無。				交通狀況：龍華路、富華街路口適處彎道，且路邊因有大排水溝，致視線不良。 尖峰小時：往北： 774 pcu；往東： 536 pcu 交通量 往南： 246 pcu；往西： pcu 往其它方向： pcu			肇事次數： 3 件/年； 死亡人數： 0 人/年；受傷人數： 3 人/年 主要肇事型態：擦撞 主要肇事原因：未依規定讓車 主要肇事時段：日、夜間				
建議改善措施	設置行車管制號誌。			改善經費預估	項目	單價	數量	單位	小計		
					行車管制號誌	301,350	1	組	301,350		
					合計				301,350

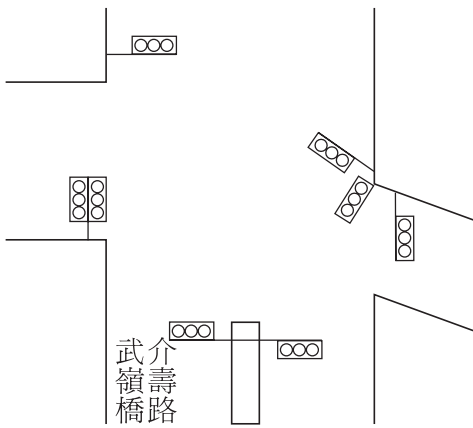
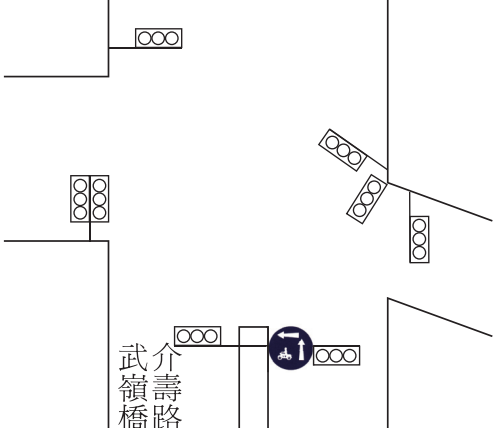
縣市	桃園縣	編號	63	地點	大溪鎮武嶺橋東端（大溪端）			執行單位	桃園縣政府交通局		
現場圖示					建議改善圖示

道路狀況與現有交通管制設施				交通狀況與交通量			全年肇事紀錄（94.01~94.12 之 A1 及 A2 類）				
道路型態：台四線雙向四車道，右側支道，為單行道，左側支道為雙向單行道。 路面狀況：柏油鋪設，無坑洞。 道路障礙：三色交通號誌管制。				交通狀況：武嶺橋、台四線為大溪鎮聯外主要幹道，交通頻繁，假日期間多有遊覽車來往。 尖峰小時：往北：_____pcu；往東：_____pcu 交通量 往南：_____pcu；往西：_____pcu 往其它方向：_____pcu			肇事次數： <u>4</u> 件/年； 死亡人數： <u>0</u> 人/年；受傷人數： <u>5</u> 人/年 主要肇事型態： <u>未注意車前狀態</u> 主要肇事原因： <u>擦撞或追撞</u> 主要肇事時段：				
建議改善措施	1.增設機車二段式左轉標誌。 2.汰換號誌為 LED，提高燈號辨識程度。			改善經費預估	項目	單價	數量	單位	小計		
					1.禁制標誌面	5,965	1	面	5,965		
					2.號誌設備汰換				264,119		
					3.包商利雜費等				37,255		
									755		
					合計				308,094

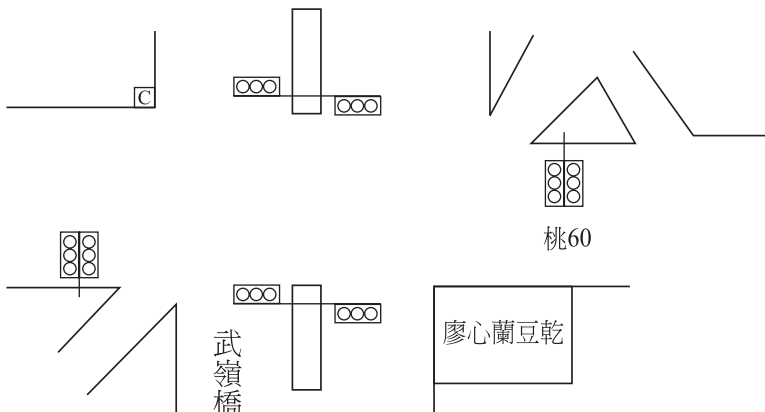
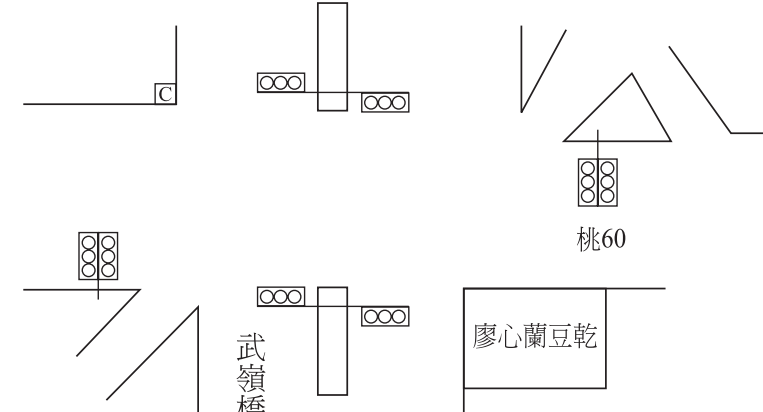
縣市	桃園縣	編號	64	地點	大溪鎮武嶺橋西端（桃園端）			執行單位	桃園縣政府交通局		
現場圖示					建議改善圖示

道路狀況與現有交通管制設施				交通狀況與交通量			全年肇事紀錄（94.01~94.12 之 A1 及 A2 類）				
道路型態：台四線雙向四車道，右側支道為單行道，左側支道為雙向單行道。 路面狀況：柏油鋪設，無坑洞。 道路障礙：三色交通號誌管制。				交通狀況：武嶺橋、台四線為大溪鎮聯外主要幹道，交通頻繁，假日期間多有遊覽車來往。 尖峰小時：往北：_____pcu；往東：_____pcu 交通量 往南：_____pcu；往西：_____pcu 往其它方向：_____pcu			肇事次數： <u>2</u> 件/年； 死亡人數： <u>0</u> 人/年；受傷人數： <u>2</u> 人/年 主要肇事型態： <u>同向擦撞</u> 主要肇事原因： <u>未保持行車安全間隔、違反標誌標線禁制</u> 主要肇事時段： <u>日間</u>				
建議改善措施	汰換交通號誌為 LED 燈，提高燈號辨識程度，並改善燈號，另配合示範道路計畫，管線為地下化。			改善經費預估	項目	單價	數量	單位	小計		
					1.汰換交通設備				307,412		
					2.管線地下化				179,686		
					3.包商利雜費				67,317		
					合計					554,415
