第 23 期臺灣地區易肇事路段改善計畫 第二部分 94 年度轄區易肇事路段改善計畫

交通部運輸研究所

中華民國 95 年 8 月

94 年度轄區易肇事路段改善計畫 改善地點基本資料表

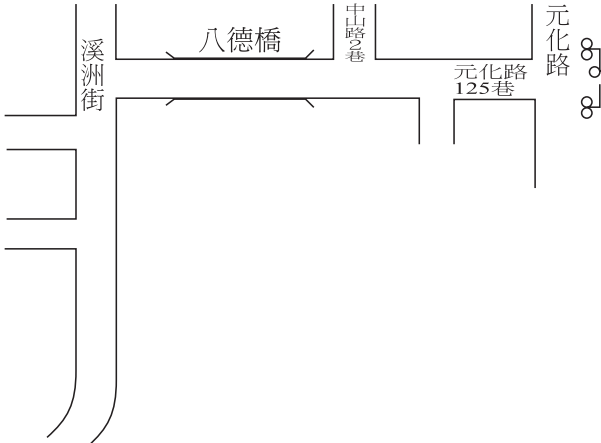
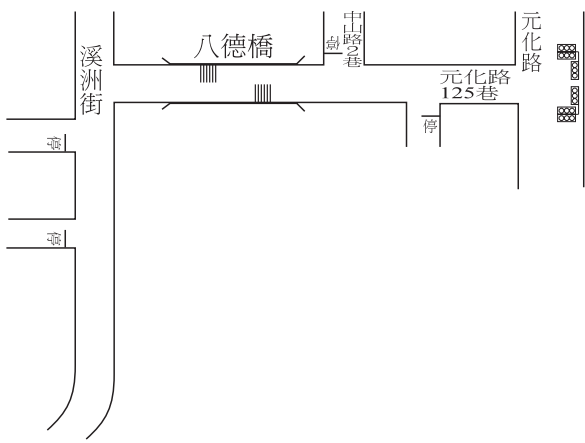
縣市	桃園縣	編號	66	地點	桃園縣中壢市元化路 125 巷口		執行單位	桃園縣政府交通局			
現場圖示					建議改善圖示

道路狀況與現有交通管制設施			交通狀況與交通量			全年肇事紀錄（94.01~94.12 之 A1 及 A2 類）					
道路型態：三岔路口，橋樑，坡路。 路面狀況：臨近元化路 125 巷口為彎道，進入元化路 125 巷內為跨越新街溪之八德橋面（約 94 年 3 月重建完成）道路鋪面略為拱狀。 道路障礙：無障礙物。			交通狀況：元化路 125 巷口常因幹道與支道車流衝突肇事，八德橋下坡方向常因車輛加速，易造成危險。 尖峰小時：往北：1325 pcu；往東：258 pcu 交通量 往南：pcu；往西：pcu 往其它方向：pcu			肇事次數：5 件/年； 死亡人數：0 人/年；受傷人數：0 人/年 主要肇事型態：15 路口交岔撞 主要肇事原因：轉彎未依規定 主要肇事時段：8-20 時					
建議改善措施	1.元化路 125 巷口原閃光號誌改為三色號誌。 2.巷內道路增設停讓措施及警示標誌（標字）。				改善經費預估	項目		單價	數量	單位	小計
						1.三色號誌		320,000	1	路口(處)	302,071
						2.反光標線		174	28.975	m ²	5,041.65
						3.標誌桿及埋設		445	1	處	445
						4.反光標誌面		2,870	0.72	m ²	2,066.4
						5.包商利雜營業稅等(約 7%)					21,673.68
						合計					331,298

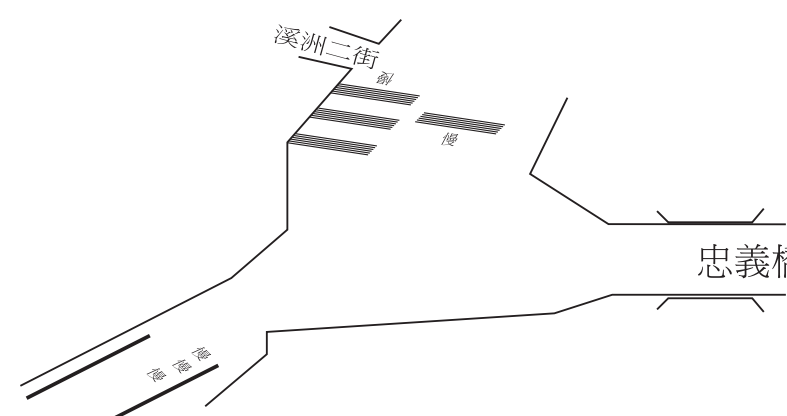
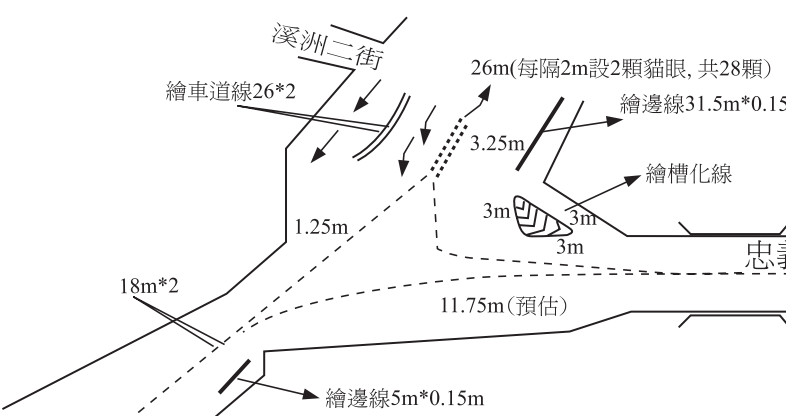
縣市	桃園縣	編號	67	地點	中壢市溪洲街與忠義橋岔路口		執行單位	桃園縣政府交通局			
現場圖示					建議改善圖示

道路狀況與現有交通管制設施			交通狀況與交通量			全年肇事紀錄（94.01~94.12 之 A1 及 A2 類）					
道路型態：不規則三岔路口，彎曲路附附近。 路面狀況：新鋪設柏油。 道路障礙：無障礙物。			交通狀況：因忠義橋新建，拆除違建後，實際道路變寬，路口變大，以致車輛轉彎常提前切至對向車道，又行經路口未減速慢行肇事。 尖峰小時：往北： 650 pcu；往東： 125 pcu 交 通 量 往南： 525 pcu；往西： pcu 往其它方向： pcu			肇事次數： 4 件/年； 死亡人數： 0 人/年；受傷人數： 0 人/年 主要肇事型態：15 路口交岔撞 主要肇事原因：未注意車前狀況 主要肇事時段：上下午尖峰時段					
建議改善措施	調整車道，設置左彎專用車道，繪設轉彎線及槽化線，以改善行車動線。				改善經費預估	項目		單價	數量	單位	小計
						1.斬除標線		187	26.9	m ²	5,030.3
						2.2mm 厚熱拌塑膠反光標線		174	28.975	m ²	5,041.65
						3.車輛移置費		21	5.475	m ²	114.975
						4.貓眼按裝		236	28	個	6,608
						5.包商利雜營業稅等(約 7%)					16,794.925
						合計					17,971

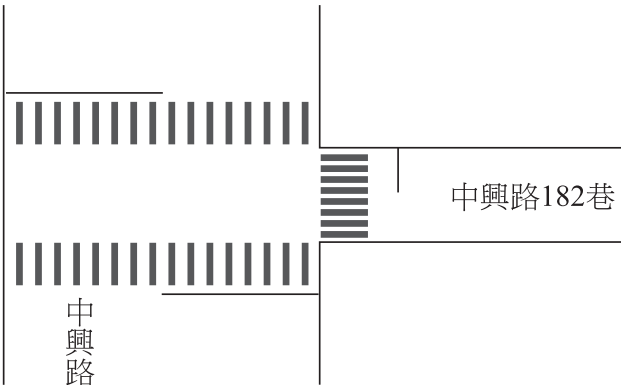
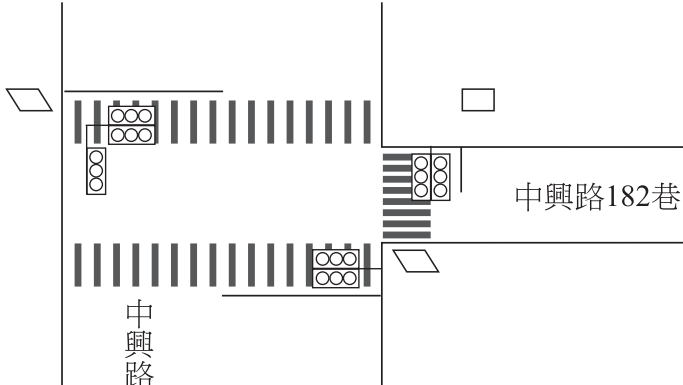
縣市	桃園縣	編號	72	地點	中興路 182 巷			執行單位	桃園縣政府交通局		
現場圖示					建議改善圖示

道路狀況與現有交通管制設施				交通狀況與交通量			全年肇事紀錄（94.01~94.12 之 A1 及 A2 類）				
道路型態：中興路為雙向 2 車道，車道寬約 3.5m，路面寬約為 1.2m。 路面狀況：頗為平坦，為柏油鋪面。 道路障礙：無。				交通狀況：尖峰時段車流量大，為通往龜山工業區必經之路。 尖峰小時：往北：_____pcu；往東：_____pcu 交通量 往南：_____pcu；往西：_____pcu 往其它方向：_____pcu			肇事次數： 4 件/年； 死亡人數： 0 人/年；受傷人數： 4 人/年 主要肇事型態：未依規定讓車 主要肇事原因：未依規定讓車 主要肇事時段：日、夜間				
建議改善措施	設三色號誌與行人倒數計時器。			改善經費預估	項目		單價	數量	單位	小計	
					1.行人燈		13,771	4	組	55,084	
					2.三色號誌		252,856	1	組	252,856	
							合計		307,940

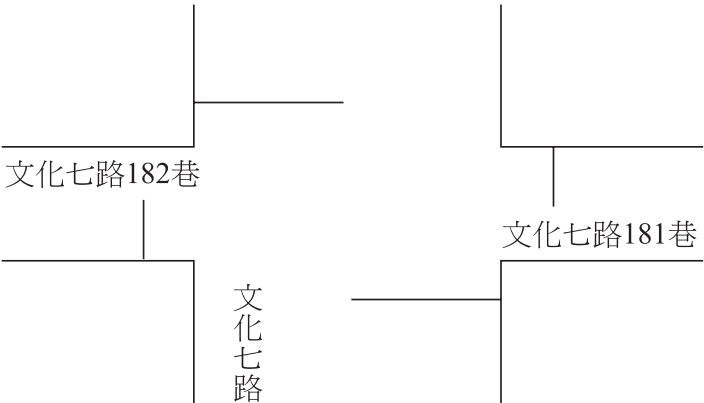
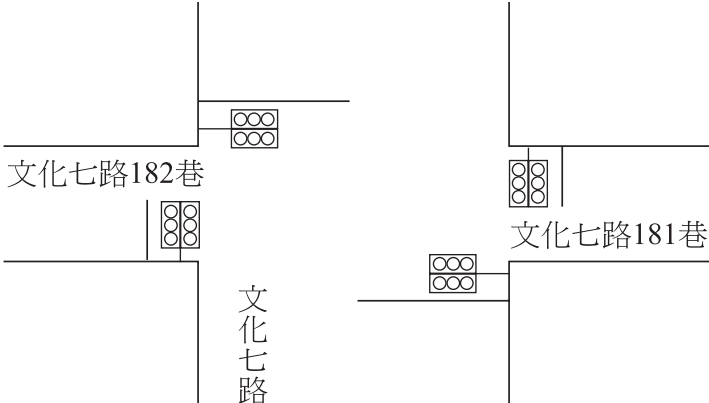
縣市	桃園縣	編號	74	地點	文化七路 181 與 182 巷			執行單位	桃園縣政府交通局		
現場圖示					建議改善圖示

道路狀況與現有交通管制設施				交通狀況與交通量			全年肇事紀錄（94.01~94.12 之 A1 及 A2 類）				
道路型態： 路面狀況：頗為平坦，為柏油鋪面。 道路障礙：閃光號誌。				交通狀況：尖峰時段車流量大。 尖峰小時：往北：_____pcu；往東：_____pcu 交通量 往南：_____pcu；往西：_____pcu 往其它方向：_____pcu			肇事次數： <u> 3 </u> 件/年； 死亡人數： <u> 0 </u> 人/年；受傷人數： <u> 7 </u> 人/年 主要肇事型態： <u>未依規定讓車</u> 主要肇事原因： <u>未依規定讓車</u> 主要肇事時段： <u>日、夜間</u>				
建議改善措施	閃光號誌改三色號誌。			改善經費預估	項目		單價	數量	單位	小計	
					閃光號誌		153,600	1	組	153,600	
							合計		153,600

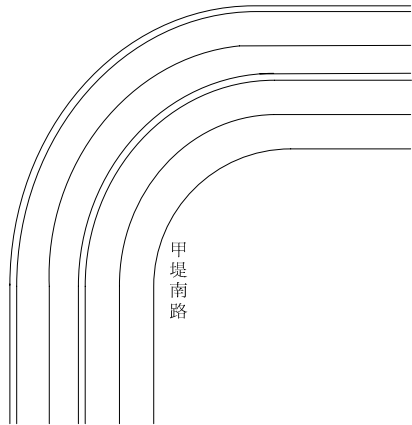
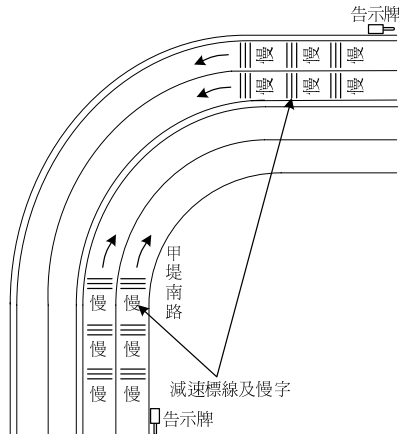
縣市	台中縣	編號	75	地點	大里市甲堤南路大轉彎處			執行單位	台中縣交通旅遊局		
現場圖示					建議改善圖示

道路狀況與現有交通管制設施			交通狀況與交通量			全年肇事紀錄					
道路形態：轉彎處。 路面狀況：柏油鋪設、無坑洞。 道路障礙： 交通設施：標線、導標、輔二號誌(撞損)。			交通狀況：轉彎車輛進出，易發生危險。 尖峰小時：往北：_____pcu；往東：_____pcu 交通量 往南：_____pcu；往西：_____pcu 往其它方向：_____pcu			肇事次數： <u>5</u> 件/年； 死亡人數： <u>0</u> 人/年；受傷人數： <u>6</u> 人/年 主要肇事型態： 主要肇事原因： <u>車速過快</u> 主要肇事時段： <u>全天</u>					
建議改善措施	1.於大轉彎路段前端路口增設號誌，並於轉彎處設置警告、反光標誌、標線等交通設施。 2.塗銷現場不合規定的指向線、「慢」標線，並加繪符合規定的指向線、「慢」標線。 3.目前設於直線路段之輔二標誌，移至彎道處。 4.修除路側公園樹木及矮叢。 5.雙向現已設置之彎道標誌，改掛主號誌桿上方。 6.新設二處號誌，於通電後進行各時段之時制計劃執行情形的現場觀察與調整。				改善經費預估	項目	單價	數量	單位	小計	
						1.號誌	125,000	2	組	250,000	
						2.標誌	155,500	1	式	155,500	
						3.標線	15	300	米	4,500	
						合計				410,000

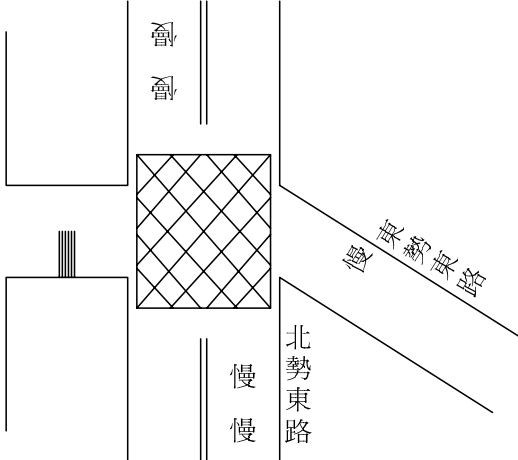
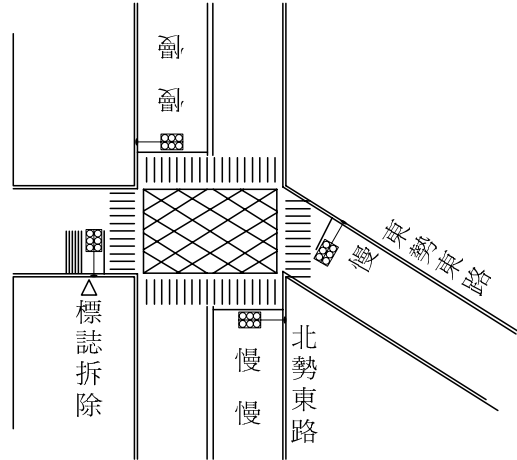
縣市	台中縣	編號	80	地點	沙鹿鎮北勢東路與東晉東路口			執行單位	台中縣交通旅遊局		
現場圖示					建議改善圖示

道路狀況與現有交通管制設施			交通狀況與交通量			全年肇事紀錄					
道路形態：十字路口。 路面狀況：柏油鋪設。 道路障礙： 交通設施：慢字、網狀線、反射鏡等。			交通狀況：下坡路段行車速度快，支道進出視線不佳，易發生危險。 尖峰小時：往北：_____pcu；往東：_____pcu 交通量 往南：_____pcu；往西：_____pcu 往其它方向：_____pcu			肇事次數： <u>10</u> 件/年； 死亡人數： <u>0</u> 人/年；受傷人數： <u>8</u> 人/年 主要肇事型態： 主要肇事原因： <u>未依規定減速慢行、駕駛疏忽</u> 主要肇事時段： <u>夜間</u>					
建議改善措施	1.增設交通號誌一組。 2.增繪停止線、行人穿越線、路緣邊線(15cm)。 3.網狀線磨除。 4.標誌拆除。			改善經費預估	項目		單價	數量	單位	小計	
					1.號誌		240,000	1	組	240,000	
					2.標線		37,000	1	式	37,000	
					3.標誌		3,000	1	式	3,000	
					合計					280,000

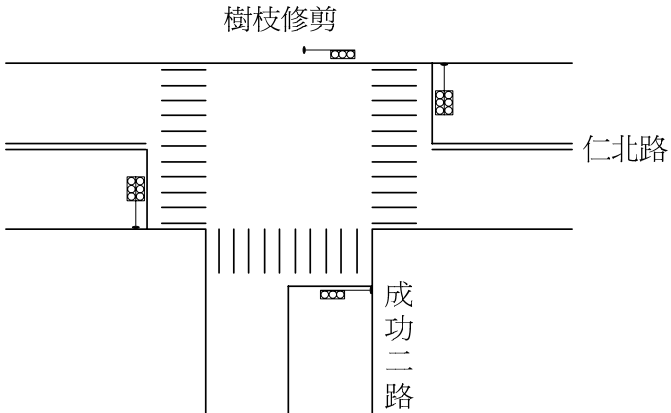
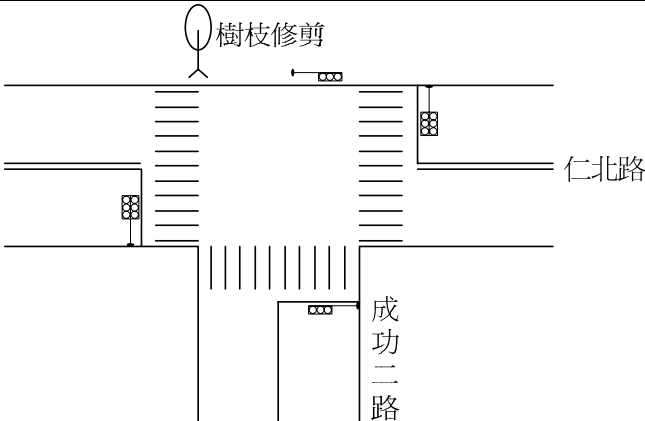
縣市	台中縣	編號	81	地點	大里市仁化路與成功二路口			執行單位	台中縣交通旅遊局	
現場圖示					建議改善圖示

道路狀況與現有交通管制設施			交通狀況與交通量			全年肇事紀錄				
道路形態：十字路口。 路面狀況：柏油鋪設。 道路障礙： 交通設施：交通號誌。			交通狀況：仁化路號誌老舊，號誌不連鎖影響行車順暢。 尖峰小時：往北：_____pcu；往東：_____pcu 交通量 往南：_____pcu；往西：_____pcu 往其它方向：_____pcu			肇事次數： <u>6</u> 件/年； 死亡人數： <u>0</u> 人/年；受傷人數： <u>6</u> 人/年 主要肇事型態： 主要肇事原因： <u>違反號誌管制、蛇行方向不定</u> 主要肇事時段： <u>12：00 至 21：00</u>				
建議改善措施	1.交通號誌汰換。 2.修剪遮蔽號誌的樹木。			改善經費預估	項目		單價	數量	單位	小計
					號誌		280,000	1	組	280,000
							合計		280,000

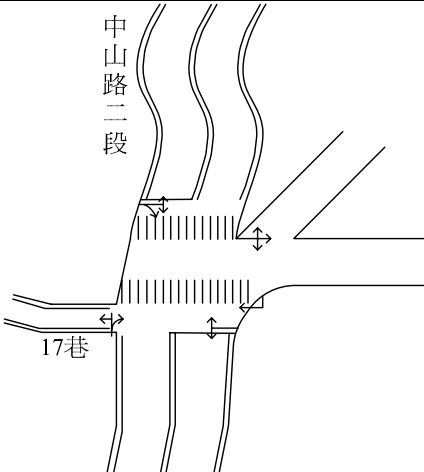
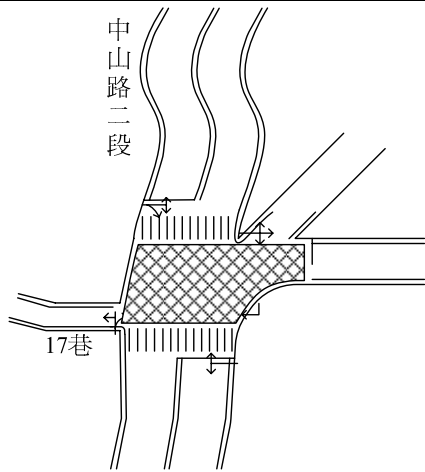
縣市	台中縣	編號	83	地點	太平市中山路 2 段 17 巷口				執行單位	台中縣交通旅遊局			
現場圖示					建議改善圖示

道路狀況與現有交通管制設施			交通狀況與交通量			全年肇事紀錄							
道路形態：十字路口。 路面狀況：柏油鋪設。 道路障礙： 交通設施：交通號誌。			交通狀況：中山路 2 段 17 巷號誌老舊，路段位於彎道，行車速度快，17 巷及坪林路車輛進出中山路主幹道易產生危險。 尖峰小時：往北：_____pcu；往東：_____pcu 交 通 量 往南：_____pcu；往西：_____pcu 往其它方向：_____pcu			肇事次數： <u>5</u> 件/年； 死亡人數： <u>0</u> 人/年；受傷人數： <u>4</u> 人/年 主要肇事型態： 主要肇事原因： <u>違反號誌管制、駕駛人疏忽</u> 主要肇事時段： <u>上下班尖峰時段</u>							
建議改善措施	1.汰換老舊交通號誌。 2.繪設停止線、支道路緣邊線(15cm)、禁止臨時停車線。 3.磨除行人穿越線並改繪至適當位置。			改善經費預估	項目		單價	數量	單位	小計			
					1.號誌		220,000	1	組	220,000			
					2.標線		60,000	1	式	60,000			
					合計					280,000

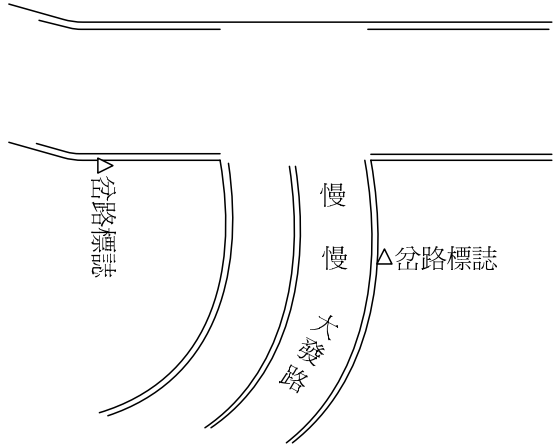
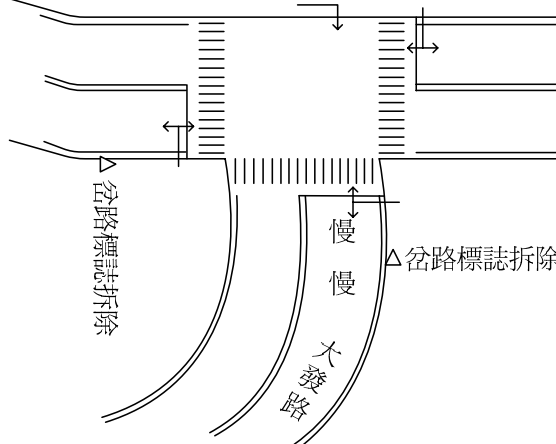
縣市	台中縣	編號	85	地點	大甲鎮大發路與中山路 1 段 908 巷口			執行單位	台中縣交通旅遊局		
現場圖示					建議改善圖示

道路狀況與現有交通管制設施			交通狀況與交通量			全年肇事紀錄					
道路形態：T 字路口。 路面狀況：柏油鋪設。 道路障礙： 交通設施：慢字、反射鏡、警告標誌。			交通狀況：轉彎路段視線不佳易發生危險。 尖峰小時：往北：_____pcu；往東：_____pcu 交通量 往南：_____pcu；往西：_____pcu 往其它方向：_____pcu			肇事次數： <u>5</u> 件/年； 死亡人數： <u>0</u> 人/年；受傷人數： <u>3</u> 人/年 主要肇事型態： 主要肇事原因： <u>未依規定減速慢行、未依規定讓車</u> 主要肇事時段： <u>全天</u>					
建議改善措施	1.設置交通號誌。 2.繪設停止線、行人穿越線、路緣邊線(15cm)。 3.岔路標誌拆除。			改善經費預估	項目		單價	數量	單位	小計	
					1.號誌		240,000	1	組	240,000	
					2.標誌		2,000	1	式	2,000	
					3.標線		38,000	1	式	38,000	
					合計				280,000

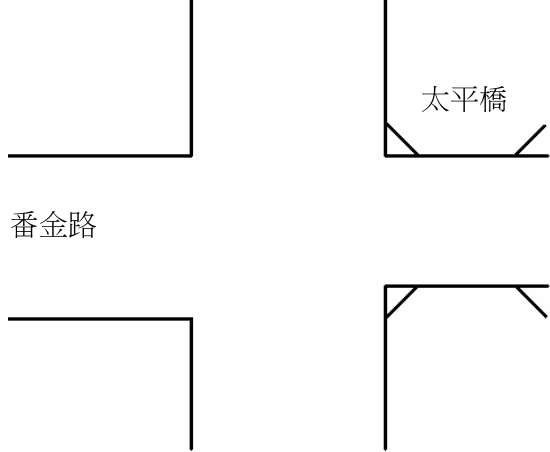
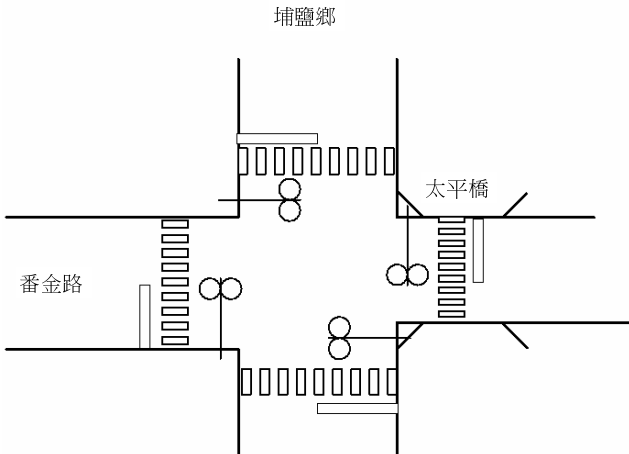
縣市	彰化縣	編號	89	地點	彰化縣埔鹽鄉番金路太平橋前口			執行單位	彰化縣警察局	
現場圖示					建議改善圖示

道路狀況與現有交通管制設施				交通狀況與交通量		全年肇事紀錄（93.01~94.04 之 A1 及 A2 類）				
道路形態：雙向各一車道。 路面狀況：柏油鋪設。 道路障礙：路旁樹木雜草茂盛阻礙視線。 交通設施：無。				交通狀況：堤岸道路寬敞筆直，易超速，支道來車不易察看。 尖峰小時：往北：_____pcu；往東：_____pcu 交通量 往南：_____pcu；往西：_____pcu 往其它方向：_____pcu		肇事次數： <u>7</u> 件/年； 死亡人數： _____人/年；受傷人數： <u>6</u> 人/年 主要肇事型態： <u>未注意前方狀況及未減速慢行</u> 主要肇事原因： <u>視線不明</u> 主要肇事時段： <u>00:00~24:00</u>				
建議改善措施	1.閃光號誌。 2.停止線、行人穿越線。			改善經費預估	項目	單價	數量	單位	小計	
					1.閃光號誌	224,520	1	組	224,520	
					2.標線	27	400	公尺	10,800	
					合計				235,320

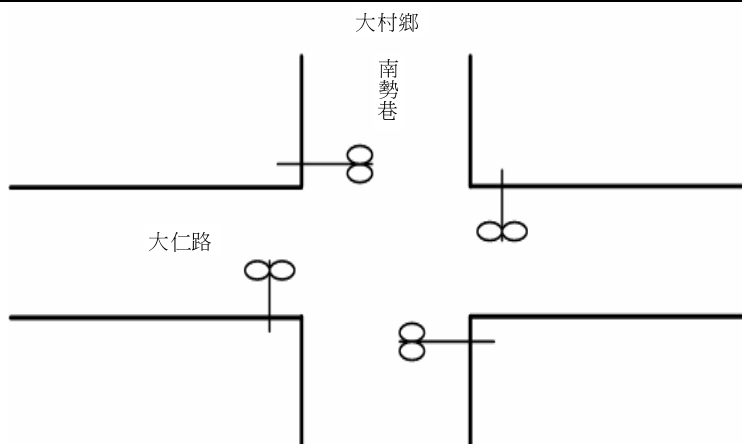
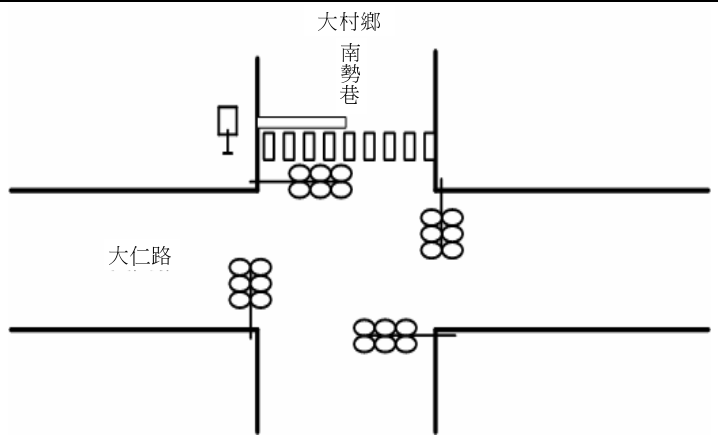
縣市	彰化縣	編號	90	地點	彰化縣大村鄉大仁路與南勢巷口			執行單位	彰化縣警察局		
現場圖示					建議改善圖示

道路狀況與現有交通管制設施				交通狀況與交通量			全年肇事紀錄（93.01~94.04 之 A1 及 A2 類）				
道路形態：雙向各二車道。 路面狀況：柏油鋪設。 道路障礙： 交通設施：閃光號誌。				交通狀況：近路口處為彎道，車流量大。 尖峰小時：往北：_____pcu；往東：_____pcu 交通量 往南：_____pcu；往西：_____pcu 往其它方向：_____pcu			肇事次數： 4 件/年； 死亡人數： 1 人/年；受傷人數： 4 人/年 主要肇事型態： <u>相互爭道及未減速慢行</u> 主要肇事原因： <u>視線不明</u> 主要肇事時段： <u>00:00~24:00</u>				
建議改善措施	1.閃光改三色號誌。 2.停止線、行人穿越線。 3.禁止停車線。			改善經費預估	項目	單價	數量	單位	小計		
					1.閃光改三色號誌	401,160	1	組	401,160		
					2.標線	27	220	公尺	5,940		
					合計					407,100

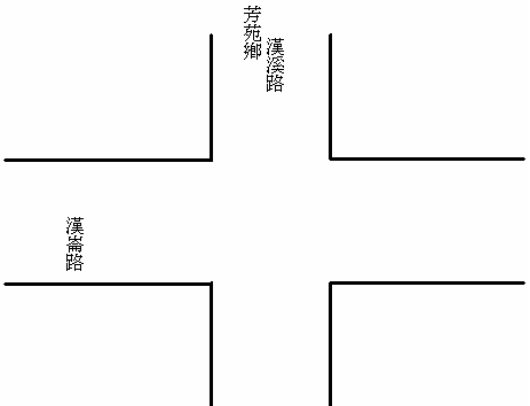
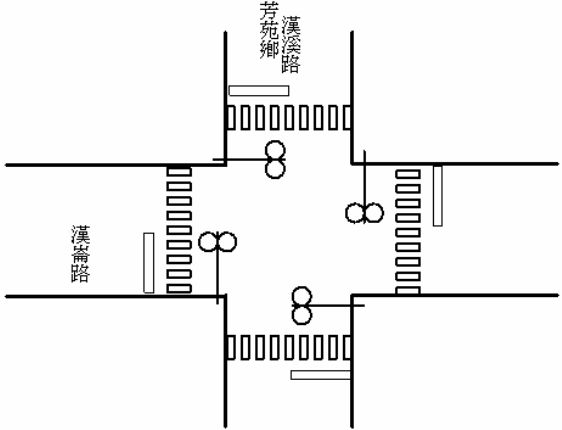
縣市	彰化縣	編號	91	地點	彰化縣芳苑鄉漢溪路與漢崙路口			執行單位	彰化縣警察局		
現場圖示					建議改善圖示

道路狀況與現有交通管制設施				交通狀況與交通量			全年肇事紀錄（93.01~94.04 之 A1 及 A2 類）				
道路形態：雙向各二車道。 路面狀況：柏油鋪設。 道路障礙：行道樹茂盛阻礙視線。 交通設施：無。				交通狀況：道路寬廣，易超速肇事。 尖峰小時：往北：_____pcu；往東：_____pcu 交通量 往南：_____pcu；往西：_____pcu 往其它方向：_____pcu			肇事次數： 6 件/年； 死亡人數： 1 人/年；受傷人數： 5 人/年 主要肇事型態：未注意前方狀況及未減速慢行 主要肇事原因：視線不明 主要肇事時段：00:00~24:00				
建議改善措施	1.閃光號誌。 2.停止線、行人穿越線。			改善經費預估	項目	單價	數量	單位	小計		
					1 閃光號誌	224,520	1	組	224,520		
					2.標線	27	510	公尺	13,770		
					合計				238,290

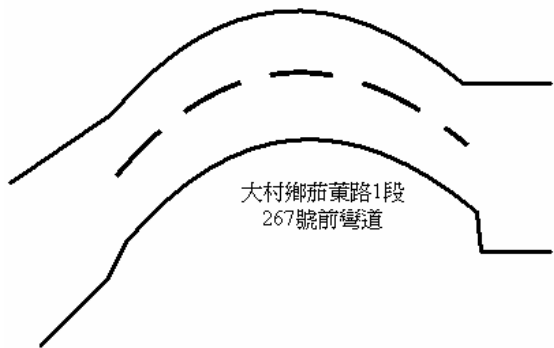
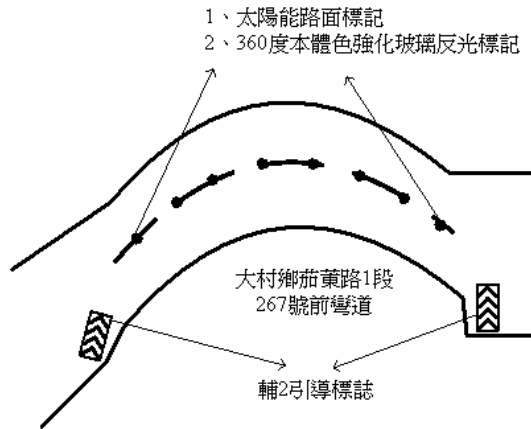
縣市	彰化縣	編號	92	地點	彰化縣大村鄉茄苳路 1 段 267 號前彎道			執行單位	彰化縣警察局		
現場圖示					建議改善圖示

<p>1、太陽能路面標記 2、360 度本體色強化玻璃反光標記</p> <p>大村鄉茄苳路 1 段 267 號前彎道</p> <p>輔 2 引導標誌</p>						
道路狀況與現有交通管制設施			交通狀況與交通量			全年肇事紀錄 (93.01~94.04 之 A1 及 A2 類)					
道路形態：雙向各一車道。 路面狀況：柏油鋪設。 道路障礙：道路縮減及彎道。 交通設施：輔 2。			交通狀況：道路縮減、彎道易駛入對向車道。 尖峰小時：往北：_____pcu；往東：_____pcu 交通量 往南：_____pcu；往西：_____pcu 往其它方向：_____pcu			肇事次數： 2 件/年； 死亡人數：_____人/年；受傷人數：_____人/年 主要肇事型態：未注意前方狀況及未減速慢行 主要肇事原因：道路縮減、彎道易駛入對向車道 主要肇事時段：00:00~24:00					
建議改善措施	1. 太陽能路面標記。 2. 360 度本體色強化玻璃反光標記。 3. 輔 2 引導標誌。			改善經費預估	項目	單價	數量	單位	小計		
					1. 太陽能路面標記	2,000	10	個	20,000		
					2. 360 度本體色強化玻璃反光標記	250	10	個	2,500		
					3. 輔 2 引導標誌	22,000	2	個	44,000		
										合計

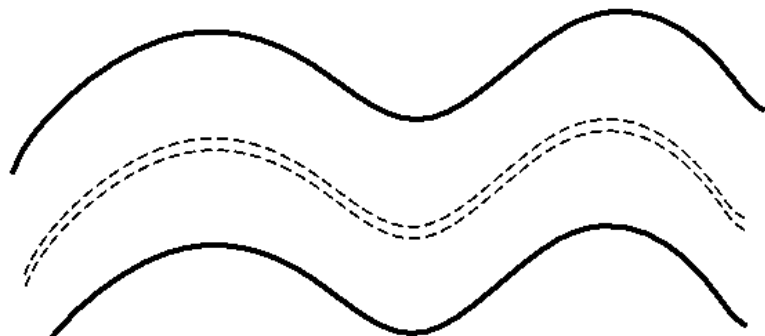
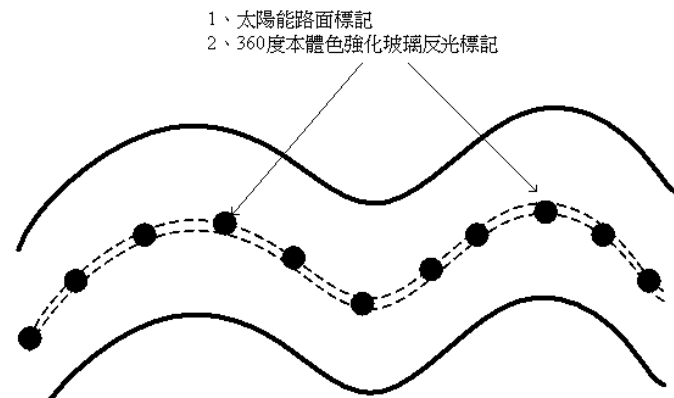
縣市	彰化縣	編號	93	地點	彰化縣大村鄉茄苳路 2 段 70 號至 192 號前連續彎道			執行單位	彰化縣警察局		
現場圖示					建議改善圖示

<p>1、太陽能路面標記 2、360度本體色強化玻璃反光標記</p> <p>大村鄉茄苳路2段70號至192號前連續彎道</p>						
道路狀況與現有交通管制設施			交通狀況與交通量			全年肇事紀錄 (93.01~94.04 之 A1 及 A2 類)					
道路形態：雙向各一車道。 路面狀況：柏油鋪設。 道路障礙：無。 交通設施：雙黃線。			交通狀況：連續彎道易駛入對向車流。 尖峰小時：往北：_____pcu；往東：_____pcu 交通量 往南：_____pcu；往西：_____pcu 往其它方向：_____pcu			肇事次數： 7 件/年； 死亡人數：_____人/年；受傷人數： 5 人/年 主要肇事型態： <u>未注意前方狀況及未減速慢行</u> 主要肇事原因： <u>視線不明</u> 主要肇事時段： <u>00:00~24:00</u>					
建議改善措施	1. 太陽能路面標記。 2. 360 度本體色強化玻璃反光標記。			改善經費預估	項目	單價	數量	單位	小計		
					1. 太陽能路面標記	2,000	60	個	120,000		
					2. 360 度本體色強化玻璃反光標記	250	60	個	15,000		
					合計					135,000

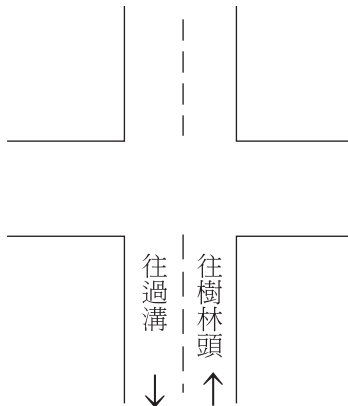
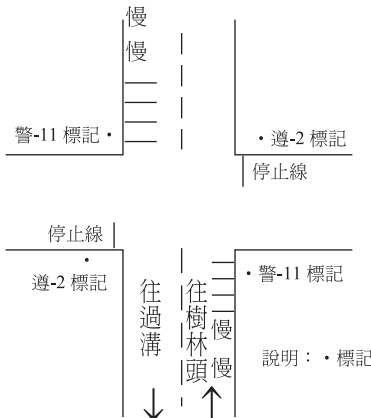
縣市	嘉義縣	編號	94	地點	嘉 18 線 6 公里 500 公尺路段				執行單位	嘉義縣交通局		
現 場 圖 示					建 議 改 善 圖 示

道路狀況與現有交通管制設施			交通狀況與交通量			全年肇事紀錄						
道路形態：雙向兩車道。 路面狀況：AC 路面，無坑洞。 道路障礙：無。 交通設施：標線。			交通狀況：正常。 尖峰小時：往北：_____pcu；往東：_____pcu 交 通 量 往南：_____pcu；往西：_____pcu 往其它方向：_____pcu			肇事次數： <u> 1 </u> 件/年； 死亡人數： <u> 1 </u> 人/年；受傷人數： <u> 0 </u> 人/年 主要肇事型態： <u>擦撞</u> 主要肇事原因： <u>未注意前方動態、未保持安全距離</u> 主要肇事時段： <u>18~20 時</u>						
建議改善措施	1.增設減速標線 4 組及「慢」4 字。 2.岔路標誌 2 桿。 3.「讓」標誌 2 桿及停止線 2 組。			改善經費預估	項目		單價	數量	單位	小計		
					1.減速標線、停止線、慢字		125	89.2	m ²	11,150		
					2.警-11		1,840	2	桿	3,680		
					3.遵-2		1,243	2	桿	2,486		
					合計					17,316

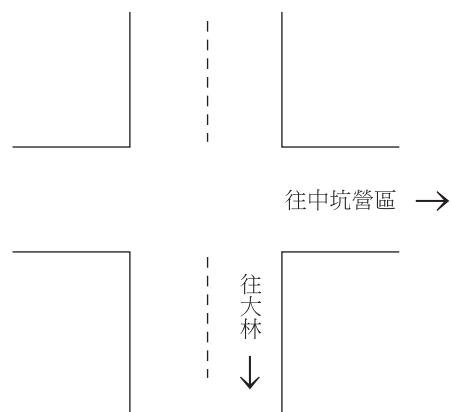
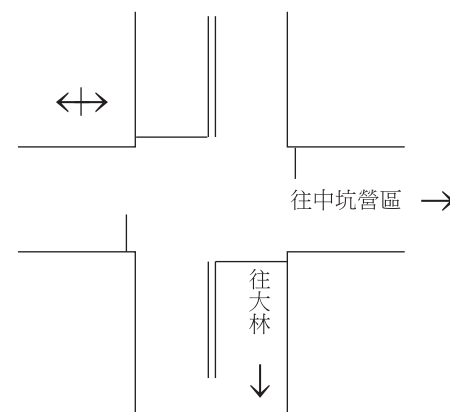
縣市	嘉義縣	編號	96	地點	嘉 103 線與南二高東側車道路口			執行單位	嘉義縣交通局		
現場圖示					建議改善圖示

道路狀況與現有交通管制設施				交通狀況與交通量				全年肇事紀錄			
道路形態：嘉 103 線南二高跨越橋路段 12M 側車道 6M。 路面狀況：險昇降坡。 道路障礙： 交通設施：標誌、標線。				交通狀況：往大林方向為下坡，車速快易發生危險。 尖峰小時：往北：_____pcu；往東：_____pcu 交通量 往南：_____pcu；往西：_____pcu 往其它方向：_____pcu				肇事次數：__1__ 件/年； 死亡人數：__1__ 人/年；受傷人數：__0__ 人/年 主要肇事型態： <u>擦撞</u> 主要肇事原因： <u>未注意前方人車動態</u> 主要肇事時段： <u>18-20 時</u>			
建議改善措施	增設號誌 1 組。			改善經費預估	項目		單價	數量	單位	小計	
					特種閃光號誌		200,000	1	組	200,000	
							合計		200,000

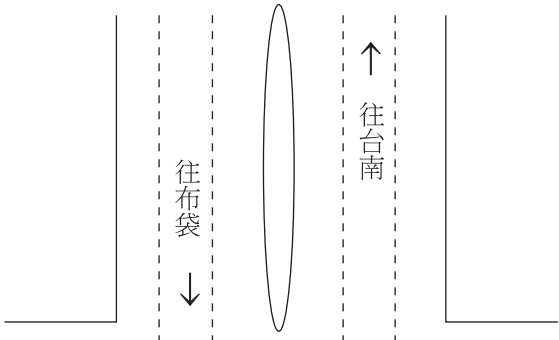
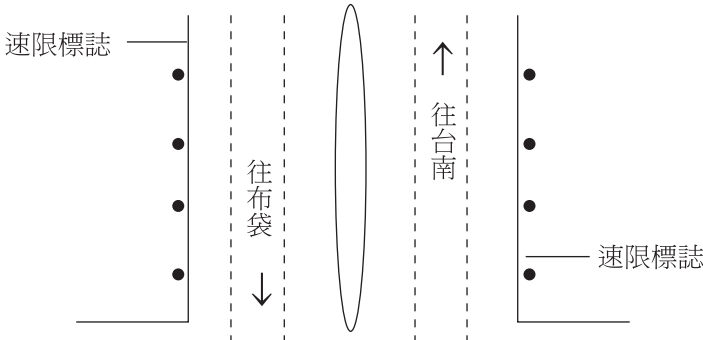
縣市	嘉義縣	編號	98	地點	布袋鎮台 61 線南下便道			執行單位	嘉義縣交通局		
現場圖示					建議改善圖示

道路狀況與現有交通管制設施					交通狀況與交通量			全年肇事紀錄			
道路形態：單向三車道。 路面狀況：AC 路面，無坑洞。 道路障礙：無。 交通設施：座式導標、導線。					交通狀況：正常。 尖峰小時：往北：_____pcu；往東：_____pcu 交通量 往南：_____pcu；往西：_____pcu 往其它方向：_____pcu			肇事次數：_1_ 件/年； 死亡人數：_1_ 人/年；受傷人數：_0_ 人/年 主要肇事型態： <u>自撞</u> 主要肇事原因： <u>未注意前方動態</u> 主要肇事時段： <u>18~22 時</u>			
建議改善措施	1.增設二聯式危險標記。 2.速限標誌。				改善經費預估	項目	單價	數量	單位	小計	
						1.二聯式危險標記	919	244	桿	224,236	
						2.速限標誌	3,493	2	桿	6,986	
						合計					231,222

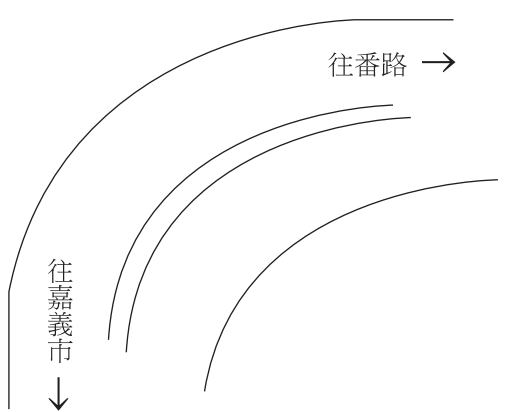
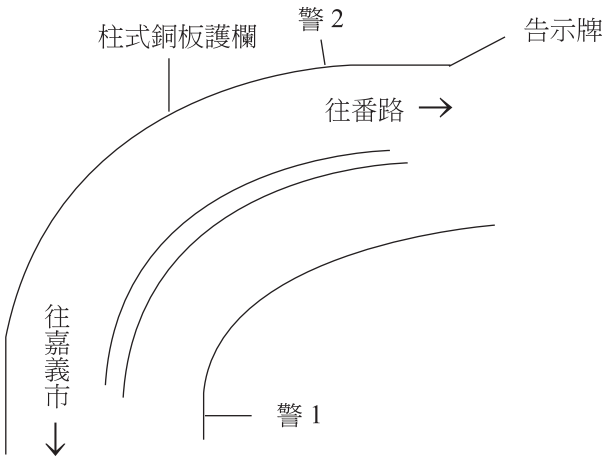
縣市	嘉義縣	編號	100	地點	番路鄉仁義潭環潭道路			執行單位	嘉義縣交通局		
現場圖示					建議改善圖示

道路狀況與現有交通管制設施				交通狀況與交通量				全年肇事紀錄			
道路形態：雙向兩車道、彎路、下坡。 路面狀況：AC 路面，無坑洞。 道路障礙：無。 交通設施：柱式銅板護欄、標線。				交通狀況：正常。 尖峰小時：往北：_____pcu；往東：_____pcu 交通量 往南：_____pcu；往西：_____pcu 往其它方向：_____pcu				肇事次數：_1_ 件/年； 死亡人數：_1_ 人/年；受傷人數：_0_ 人/年 主要肇事型態： <u>自撞</u> 主要肇事原因： <u>未能注意前方動態</u> 主要肇事時段： <u>18~22 時</u>			
建議改善措施	1.柱式銅板護欄。 2.警 1、警 2 標誌。 3.告示牌。			改善經費預估	項目		單價	數量	單位	小計	
					1.柱式銅板護欄		2,800	10	M	28,000	
					2.警 1、警 2 標誌		2,574	2	面	5,148	
					3.告示牌		7,117	1	面	7,117	
							合計		40,265

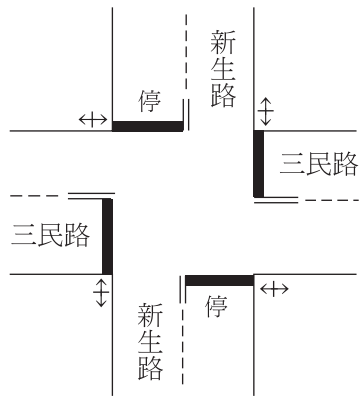
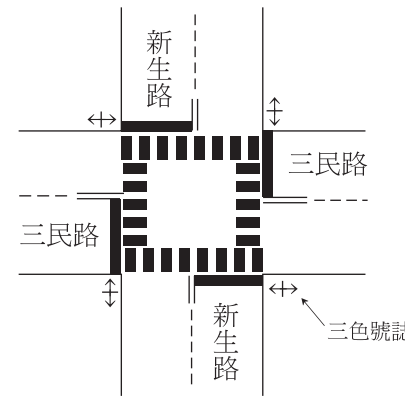
縣市	台南縣	編號	102	地點	學甲鎮三民路與新生路口			執行單位	台南縣政府交通觀光局		
現場圖示					建議改善圖示

道路狀況與現有交通管制設施					交通狀況與交通量			全年肇事紀錄（94.01~94.08 之 A1 及 A2 類）			
道路形態：三民路寬 15M，雙向各設一快、慢車道。 新生路寬 12M，雙向各設一快、一混合車道。 路面狀況：柏油鋪設，無坑洞。 道路障礙：無。 交通設施：已設特種閃光號誌，反射鏡。					交通狀況：車速快，上下（學）班時間車流量很大。 尖峰小時：往北：_____pcu；往東：_____pcu 交通量 往南：_____pcu；往西：_____pcu 往其它方向：_____pcu			肇事次數： <u>5</u> 件/年； 死亡人數： <u>0</u> 人/年；受傷人數： <u>5</u> 人/年 主要肇事型態： <u>擦撞</u> 主要肇事原因： <u>未依前方人車動態</u> 主要肇事時段： <u>7~8 時、15~20 時</u>			
建議改善措施	1.增設行車管制號誌。				改善經費預估	項目	單價	數量	單位	小計	
	2.增繪枕木紋行人穿越道線。					行車管制號誌	680,000	1	組	680,000	
	3.磨除停字。										
					合計					680,000

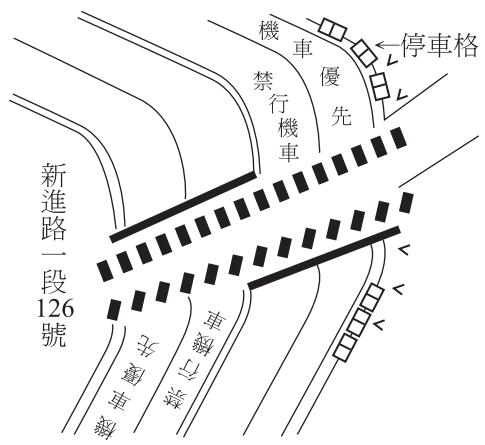
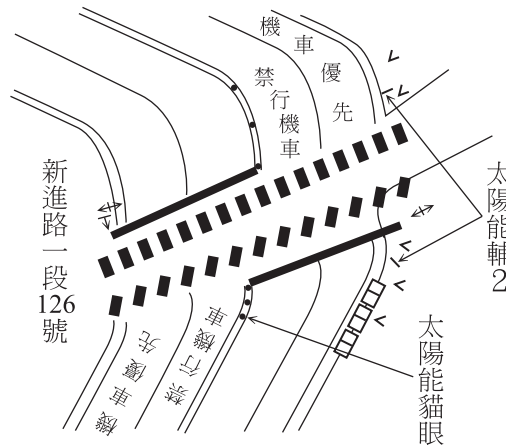
縣市	台南縣	編號	104	地點	新營市新進路一段 126 號前				執行單位	台南縣政府交通觀光局	
現場圖示					建議改善圖示

道路狀況與現有交通管制設施			交通狀況與交通量			全年肇事紀錄（94.01~94.08 之 A1 及 A2 類）					
道路形態：新進路一段處寬 14M，雙向各設一快、慢車道，未命名道路寬 5M。 路面狀況：柏油鋪設，無坑洞。 道路障礙：無。 交通設施：分向限制線、路面標記。			交通狀況：車速快，行經急彎時易發生危險。 尖峰小時：往北：_____pcu；往東：_____pcu 交通量 往南：_____pcu；往西：_____pcu 往其它方向：_____pcu			肇事次數：__6__ 件/年； 死亡人數：__1__ 人/年；受傷人數：__8__ 人/年 主要肇事型態： <u>超速失控</u> 主要肇事原因： <u>行經彎道未減速慢行</u> 主要肇事時段： <u>4-6 時、16-18 時</u>					
建議改善措施	1.增設特種閃光號誌。 2.補繪枕木紋行人穿越道線。 3.增繪黃實線、紅實線。 4.磨除停車格。 5.增設太陽能輔 2。 6.增設太陽能路面標記。			改善經費預估	項目		單價	數量	單位	小計	
					1.特種閃光號誌		200,000	1	組	190,000	
					2.太陽能輔 2		20,000	2	M	40,000	
					3.太陽能路面標記		2,000	6	粒	12,000	
					合計					242,000

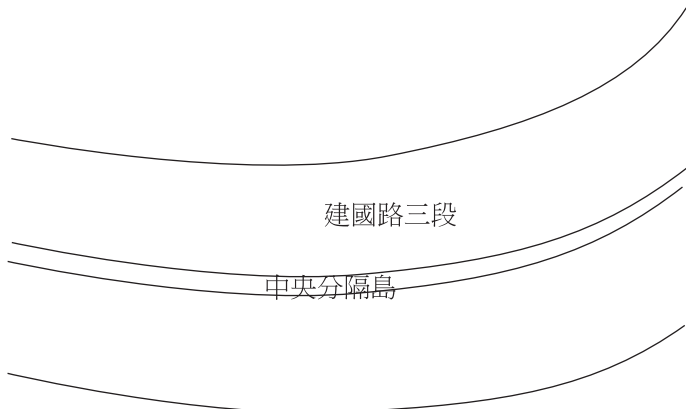
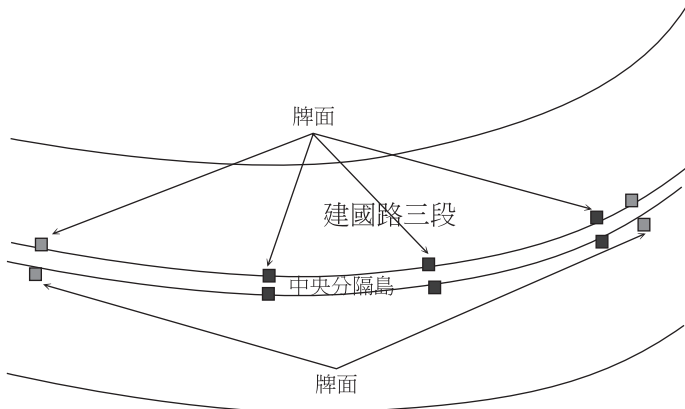
縣市	高雄縣	編號	110	地點	鳳山市建國路三段			執行單位	高雄縣政府		
現場圖示					建議改善圖示

道路狀況與現有交通管制設施				交通狀況與交通量			全年肇事紀錄（93.01~94.06 之 A1 及 A2 類）				
道路形態：彎道。 路面狀況：柏油路面。 道路障礙：無。 交通設施：寬式中央分隔島。				交通狀況：該彎道路段常有民眾違規穿越。 尖峰小時：往北：_____pcu；往東：2800 pcu 交通量 往南：_____pcu；往西：2800 pcu 往其它方向：_____pcu			肇事次數：53 件/年； 死亡人數：3 人/年；受傷人數：58 人/年 主要肇事型態：擦撞 主要肇事原因：行人違規 主要肇事時段：20-02				
建議改善措施	增設行人禁止穿越標誌牌面 8 面及「易肇事路段請減速慢行」標誌 4 面。			改善經費預估	項目		單價	數量	單位	小計	
					行人禁止穿越標誌		2,250	8	組	18,000	
					「易肇事路段請減速慢行」		4,211	4	組	16,844	
						合計		34,844

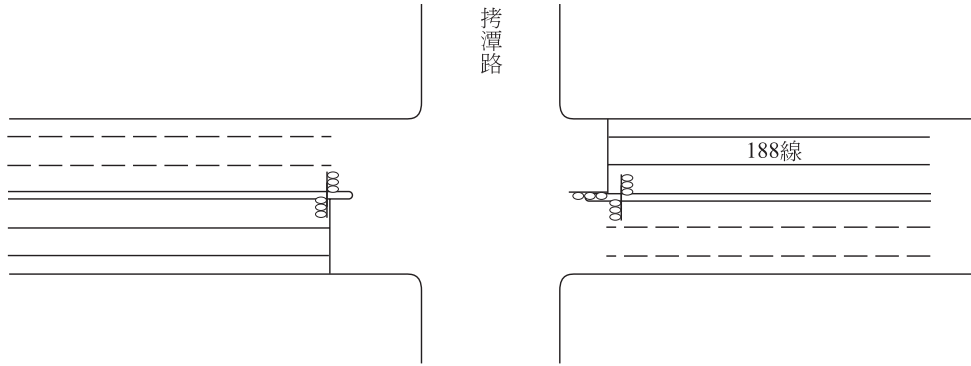
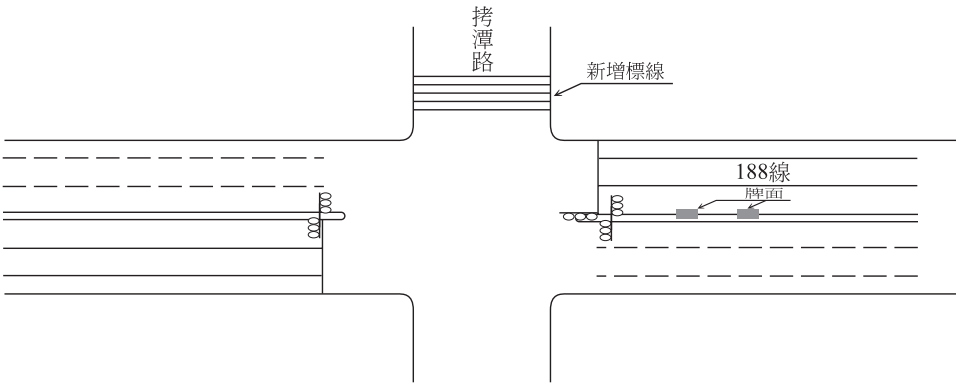
縣市	高雄縣	編號	112	地點	大寮鄉縣 188 拷潭路口			執行單位	高雄縣政府		
現場圖示					建議改善圖示

道路狀況與現有交通管制設施				交通狀況與交通量			全年肇事紀錄（93.01~94.06 之 A1 及 A2 類）				
道路形態：十字路口。 路面狀況：柏油路面。 道路障礙：無。 交通設施：號誌化。				交通狀況：幹道車輛不易察覺支道車輛。 尖峰小時：往北： 600 pcu；往東： 1200 pcu 交通量 往南： 600 pcu；往西： 1300 pcu 往其它方向： pcu			肇事次數： 9 件/年； 死亡人數： 0 人/年；受傷人數： 10 人/年 主要肇事型態：路口交叉撞 主要肇事原因：闖紅燈 主要肇事時段：8-10 及 16-20				
建議改善措施	增設「易肇事路口請減速慢行」標誌 2 面及減速標線 2 組。			改善經費預估	項目		單價	數量	單位	小計	
					1.「易肇事路口請減速慢行」標誌		4,211	2	組	8,422	
					2.減速標線		13	150	M	1,950	
						合計		10,372

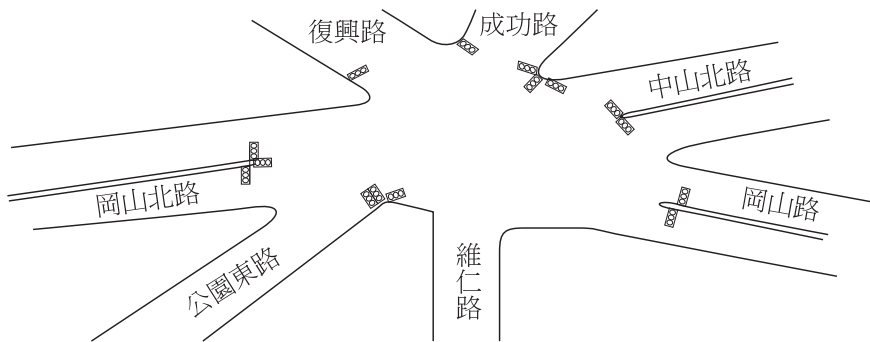
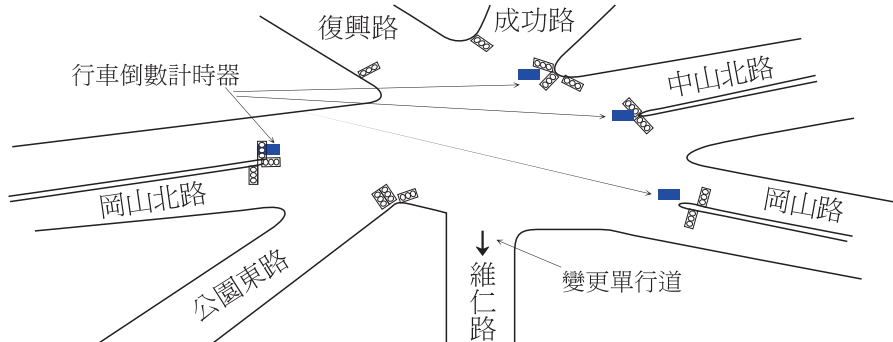
縣市	高雄縣	編號	113	地點	岡山成功路岡山路口			執行單位	高雄縣政府	
現場圖示					建議改善圖示

道路狀況與現有交通管制設施			交通狀況與交通量			全年肇事紀錄（93.01~94.06 之 A1 及 A2 類）				
道路形態：七岔路口。 路面狀況：柏油路面。 道路障礙：無。 交通設施：號誌化路口。			交通狀況：行車動線交織，號誌繁雜。 尖峰小時：往北： 3000 pcu；往東： 1200 pcu 交通量 往南： 2800 pcu；往西： 1200 pcu 往其它方向： _____pcu			肇事次數： 7 件/年； 死亡人數： 1 人/年；受傷人數： 7 人/年 主要肇事型態： <u>路口交叉撞</u> 主要肇事原因： <u>未讓車</u> 主要肇事時段： <u>8-11 及 15-19</u>				
建議改善措施	汰換為 GPS 號誌控制器與 LED 燈組並增設行車倒數計時器。			改善經費預估	項目	單價	數量	單位	小計	
					1.GPS 號誌控制器	100,000	1	台	100,000	
					2.LED 燈組	16,000	12	組	192,000	
					3.行車倒數計時器	30,000	7	組	210,000	
					合計				502,000

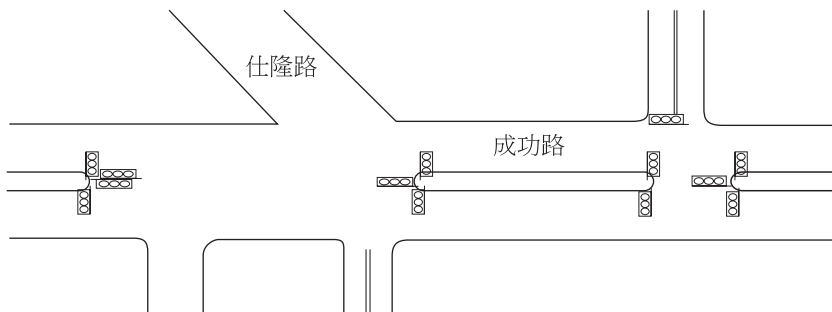
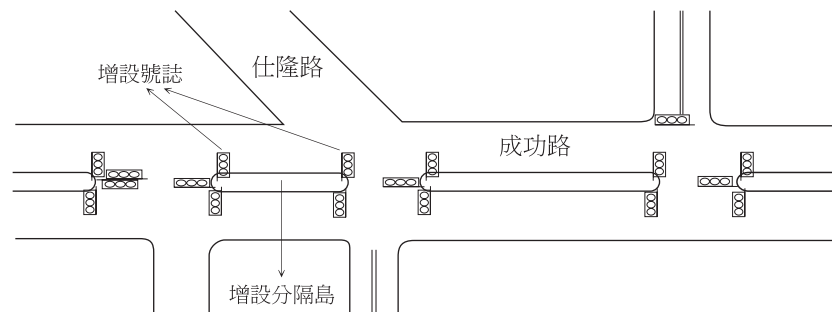
縣市	高雄縣	編號	114	地點	橋頭成功路段（仕隆路至公園路）			執行單位	高雄縣政府		
現場圖示					建議改善圖示

道路狀況與現有交通管制設施				交通狀況與交通量			全年肇事紀錄（93.01~94.06 之 A1 及 A2 類）				
道路形態：兩獨立五叉路口與丁字路口。 路面狀況：柏油路面。 道路障礙：無。 交通設施：立體槽化與號誌化。				交通狀況：南往北左轉仕隆路與公園路車輛多。 尖峰小時：往北： 2300 pcu；往東： 400 pcu 交通量 往南： 2200 pcu；往西： 1600 pcu 往其它方向： _____ pcu			肇事次數： 5 件/年； 死亡人數： 1 人/年；受傷人數： 5 人/年 主要肇事型態：路口交叉撞 主要肇事原因：轉彎未讓 主要肇事時段：8-10 及 16-20				
建議改善措施	成功與仕豐路口、成功與公園路口：汰換為 GPS 號誌控制器與 LED 燈組，設定為遲閉式二時相。			改善經費預估	項目		單價	數量	單位	小計	
					1.GPS 號誌控制器		100,000	2	台	200,000	
					2.LED 燈組		16,000	12	組	192,000	
					3.雙懸臂號誌燈桿及基礎座		24,000	2	組	48,000	
							合計		440,000

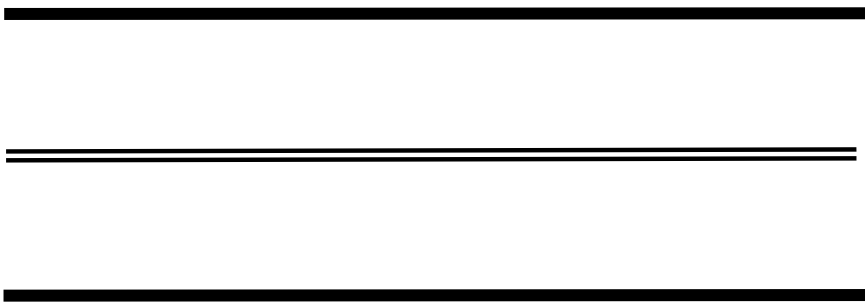
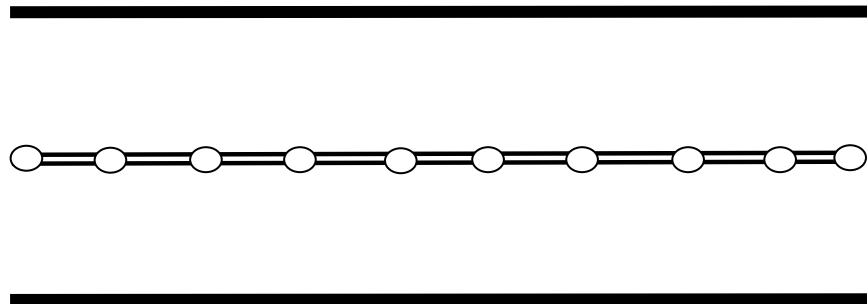
縣市	花蓮縣	編號	119	地點	佳山外環道路（花 12 線）全線			執行單位	花蓮縣警察局	
現場圖示					建議改善圖示

道路狀況與現有交通管制設施				交通狀況與交通量			全年肇事紀錄（94.01~94.06 之 A1 及 A2 類）			
道路型態：直路。 路面狀況：平面道路/良好。 道路障礙：無。 交通設施：沿線設有號誌及路燈。				交通狀況： 尖峰小時：往北：108 pcu；往東： pcu 交通量 往南：114 pcu；往西： pcu 往其它方向： pcu			肇事次數：4 件/年 死亡人數：2 人/年；受傷人數：3 人/年 主要肇事型態：對撞、擦撞 主要肇事原因：未注意車前狀況、未保持安全間距 主要肇事時段：18-20、0-4			
建議改善措施	於車道分向線與分向限制線，設置「反光標記」，以加強用路人視覺效果，避免車輛侵入對向車道。			改善經費預估	項目		單價	數量	單位	小計
					1.裝設 360 度反光標記		186	334	只	28,724
					2.標線（減速標線、分向線）		144	1200	m ²	172,800
					合計				201,524

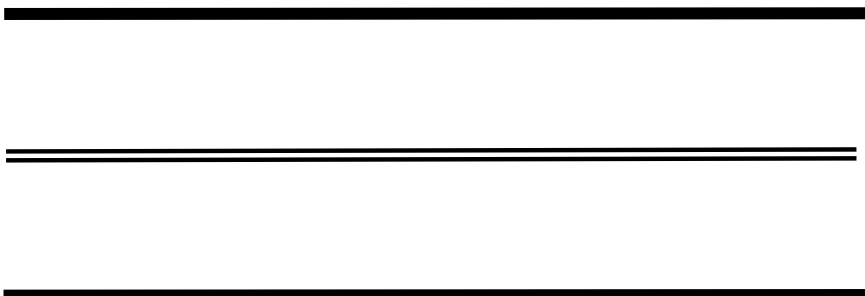
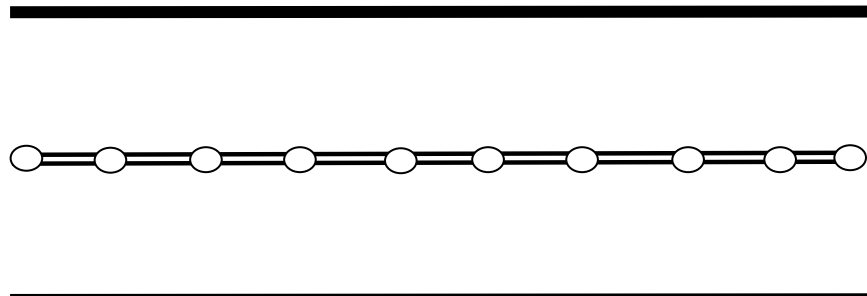
縣市	花蓮縣	編號	121	地點	吉安鄉永吉路（東西向道路）全線			執行單位	花蓮縣警察局		
現場圖示					建議改善圖示

道路狀況與現有交通管制設施				交通狀況與交通量			全年肇事紀錄（94.01~94.06 之 A1 及 A2 類）				
道路型態：直路。 路面狀況：平面道路/良好。 道路障礙：無。 交通設施：沿線設有號誌及路燈。				交通狀況： 尖峰小時：往北：_____pcu；往東：_____254_____pcu 交通量 往南：_____pcu；往西：_____238_____pcu 往其它方向：_____pcu			肇事次數：_____7_____件/年 死亡人數：_____0_____人/年；受傷人數：_____15_____人/年 主要肇事型態： <u>對撞、擦撞</u> 主要肇事原因： <u>未注意車前狀況</u> 主要肇事時段： <u>10-12、14-18</u>				
建議改善措施	於車道分向線與分向限制線，設置「反光標記」，以加強用路人視覺效果，避免車輛侵入對向車道。			改善經費預估	項目		單價	數量	單位	小計	
					裝設 360 度反光標記		186	1508	只	280,488	
					合計					280,488

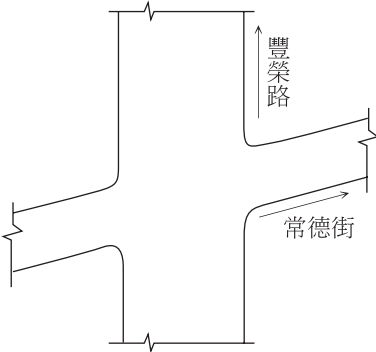
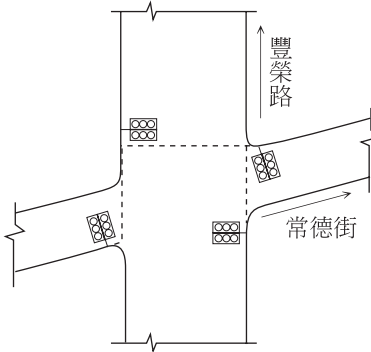
縣市	台東縣	編號	122	地點	台東市豐榮路與常德街口			執行單位	台東縣警察局		
現場圖示					建議改善圖示

道路狀況與現有交通管制設施				交通狀況與交通量			全年肇事紀錄（93.01~93.12 之 A1 及 A2 類）				
道路形態：交岔路口。 路面狀況：柏油鋪設、無坑洞、險昇、降坡。 道路障礙： 交通設施：已設反射鏡、停車再開標誌。				交通狀況：交通動線不佳，行車視距不良，易發生危險。 尖峰小時：往北： <u>1100</u> pcu；往東： <u>900</u> pcu 交通量 往南： <u>1000</u> pcu；往西： <u>1000</u> pcu 往其它方向： <u> </u> pcu			肇事次數： <u>4</u> 件/年； 死亡人數： <u>0</u> 人/年；受傷人數： <u>2</u> 人/年 主要肇事型態： <u>擦撞、側撞</u> 主要肇事原因： <u>行經路口未減速</u> 主要肇事時段： <u>夜間</u>				
建議改善措施	增設三色行車管制號誌一組。			改善經費預估	項目		單價	數量	單位	小計	
					三色行車管制號誌		350,000	1	組	350,000	
							合計		350,000

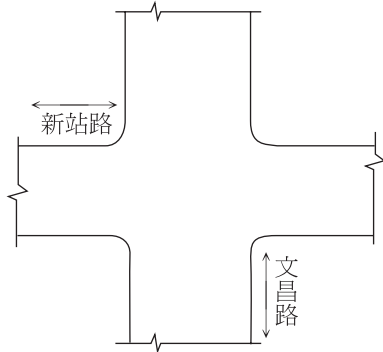
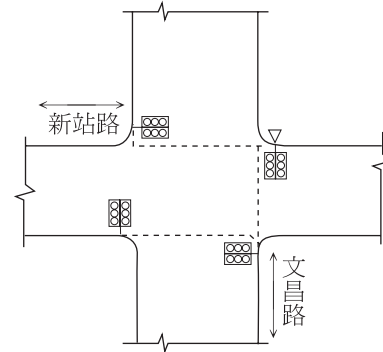
縣市	台東縣	編號	123	地點	台東市新站路與文昌路岔口			執行單位	台東縣警察局	
現場圖示					建議改善圖示

道路狀況與現有交通管制設施			交通狀況與交通量			全年肇事紀錄（93.01~93.12 之 A1 及 A2 類）				
道路形態：交岔路口。 路面狀況：柏油鋪設、無坑洞、平坦。 道路障礙： 交通設施：岔路警告標誌。			交通狀況：交通動線不佳，行車視距不良，易發生危險。 尖峰小時：往北： 1200 pcu；往東： 1100 pcu 交通量 往南： 1200 pcu；往西： 1100 pcu 往其它方向： pcu			肇事次數： 5 件/年； 死亡人數： 0 人/年；受傷人數： 3 人/年 主要肇事型態：擦、側撞 主要肇事原因：行經路口未減速 主要肇事時段：夜間				
建議改善措施	增設三色行車管制號誌。			改善經費預估	項目		單價	數量	單位	小計
					三色行車管制號誌		500,000	1	組	500,000
					合計		500,000

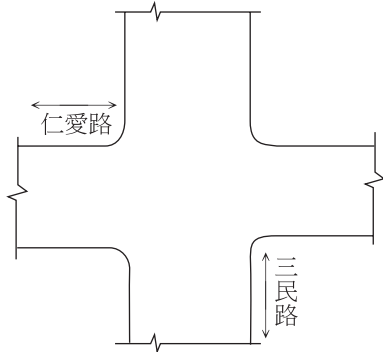
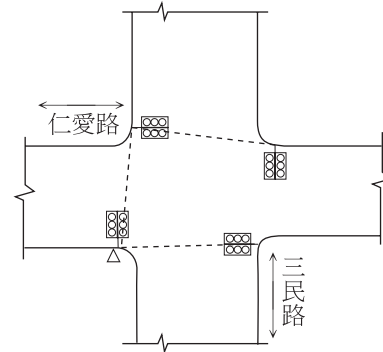
縣市	台東縣	編號	124	地點	台東縣關山鎮三民路與仁愛路岔口			執行單位	台東縣警察局	
現場圖示					建議改善圖示

道路狀況與現有交通管制設施			交通狀況與交通量			全年肇事紀錄（93.01~93.12 之 A1 及 A2 類）				
道路形態：交岔路口。 路面狀況：柏油鋪設、平坦。 道路障礙： 交通設施：岔路警告標誌、反射鏡、減速標線。			交通狀況：交通動線不佳、視距不良、易發生車故。 尖峰小時：往北：1000 pcu；往東：1000 pcu 交通量 往南：1000 pcu；往西：1000 pcu 往其它方向：_____pcu			肇事次數：3 件/年； 死亡人數：0 人/年；受傷人數：1 人/年 主要肇事型態：擦撞、側撞 主要肇事原因：行經路口未減速 主要肇事時段：00:00~24:00				
建議改善措施	增設三色行車管制號誌。			改善經費預估	項目	單價	數量	單位	小計	
					三色行車管制號誌	350,000	1	組	350,000	
					合計					350,000

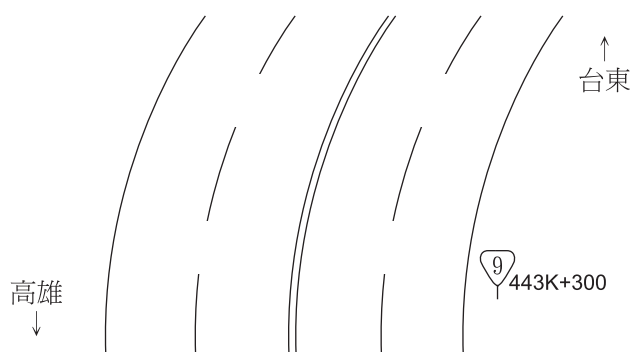
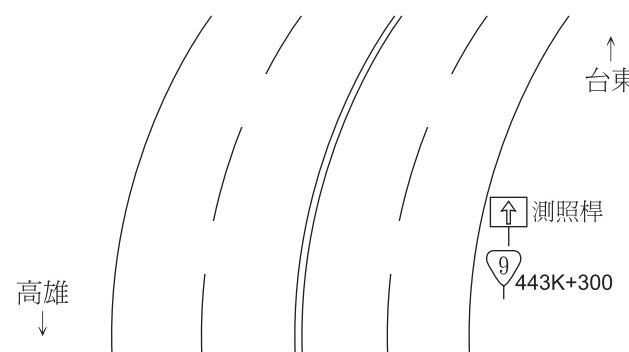
縣市	台東縣	編號	125	地點	省 9 公路 443 公里 300 公尺處北向車道			執行單位	台東縣警察局		
現場圖示					建議改善圖示

道路狀況與現有交通管制設施				交通狀況與交通量			全年肇事紀錄（93.01~93.12 之 A1 及 A2 類）				
道路形態：路寬 15 米四車道。 路面狀況：路面平坦。 道路障礙：無。 交通設施：相關標線、閃光號誌一組。				交通狀況：南迴公路二車道變為四車道路段鄰近住宅密集區，彎道近直道路段，視線尚佳車速易快。 尖峰小時：往北： 3000 pcu；往東： _____pcu 交通量 往南： 4240 pcu；往西： _____pcu			肇事次數： 5 件/年； 死亡人數： 1 人/年；受傷人數： 2 人/年 主要肇事型態： <u>車速行駛</u> 主要肇事原因： <u>失控、未注意車前狀況</u> 主要肇事時段： <u>22—06</u>				
建議改善措施	1.設置固定式測速照相設備（主機＋桿子）。 2.設前有測速照相請依速限行駛告示。牌			改善經費預估	項目	單價	數量	單位	小計		
					1.測速照相設備	2,000,00	1	組	2,000,000		
					2.告示牌（速限標誌）	8,000	2	面	16,000		
					合計					2,016,000

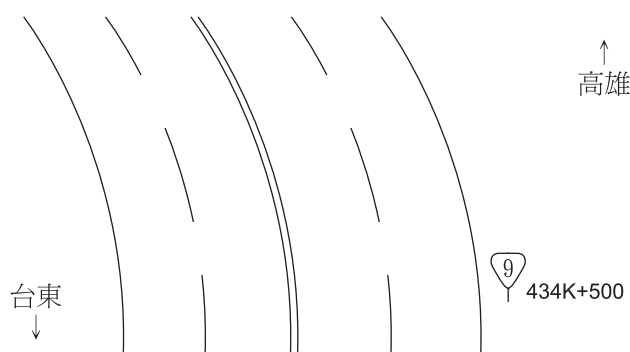
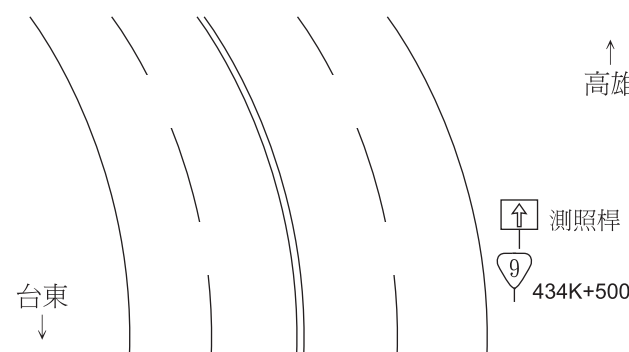
縣市	台東縣	編號	126	地點	省 9 公路 434 公里 500 公尺處南向車道			執行單位	台東縣警察局		
現場圖示					建議改善圖示

道路狀況與現有交通管制設施			交通狀況與交通量			全年肇事紀錄（93.01~93.12 之 A1 及 A2 類）					
道路形態：路寬 15 米四車道。 路面狀況：平坦。 道路障礙：無。 交通設施：速限 60 標誌（字）反光標記。			交通狀況：沿線道路寬直，視線佳，車輛易超速行駛。 速限 60。 尖峰小時：往北： 3010 pcu；往東： _____pcu 交 通 量 往南： 4350 pcu；往西： _____pcu 往其它方向： _____pcu			肇事次數： 9 件/年； 死亡人數： 0 人/年；受傷人數： 2 人/年 主要肇事型態：對撞、擦撞 主要肇事原因：超速行駛、違規超車 主要肇事時段：16—20、22—06					
建議改善措施	1.增設測速照相設備用桿。 2.設前有測速照相請依速限行駛告示牌。			改善經費預估	項目	單價	數量	單位	小計		
					1.固定測速備用桿	500,000	1	組	500,000		
					2.告示牌	8,000	2	面	16,000		
					合計				516,000

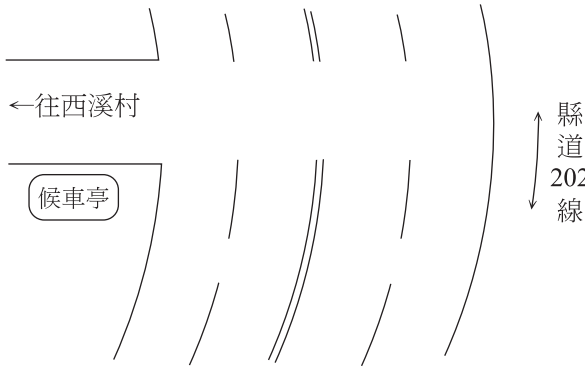
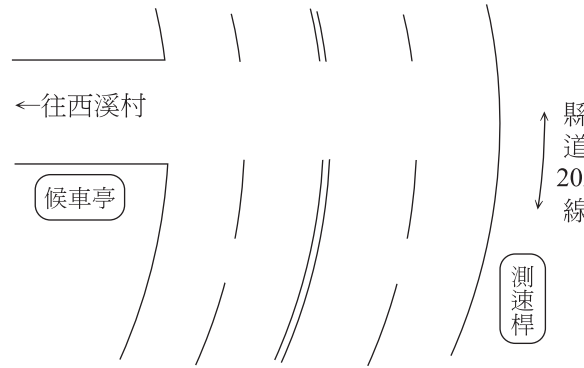
縣市	澎湖縣	編號	128	地點	縣道 202 線西溪段 4.9 公里處			執行單位	澎湖縣警察局交通隊		
現場圖示					建議改善圖示

道路狀況與現有交通管制設施				交通狀況與交通量			全年肇事紀錄 (93.01~94.12 之 A1 及 A2 類)				
道路形態：彎路。 路面狀況：柏油鋪設。 道路障礙：無。 交通設施：閃光號誌。				交通狀況：縣道 202 線為湖西鄉車輛出入馬公市區必經之路，車流量大且車速快，易肇生交通事故。 尖峰小時：往北：300 pcu；往東：200 pcu 交通量 往南：300 pcu；往西：200 pcu 往其它方向：_____pcu			肇事次數：93 年 2 件/年；94 年 3 件/年 死亡人數：0 人/年；受傷人數：5 人/年 主要肇事型態：擦撞 主要肇事原因：未注意車前狀況、違規超車 主要肇事時段：14—8、10—12、12—14、18—20、20—22				
建議改善措施	設置雷達測速桿。			改善經費預估	項目	單價	數量	單位	小計		
					雷達測速桿	440,000	1	桿	440,000		
					合計					440,000

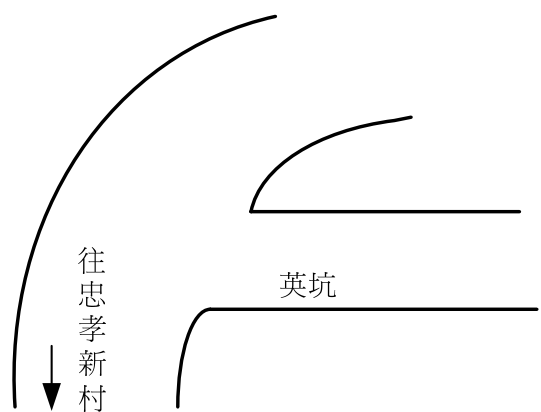
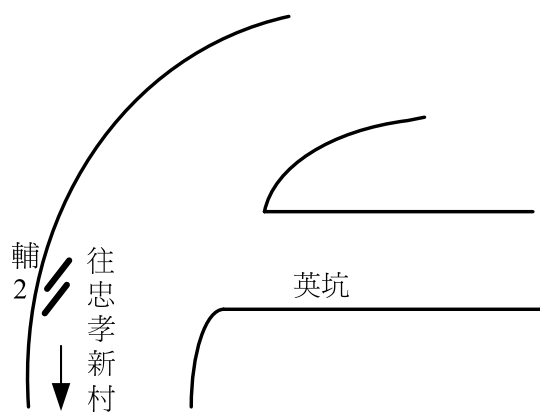
縣市	金門縣	編號	135	地點	金沙鎮忠孝新村往英坑村牌前彎道			執行單位	金門縣警察局		
現場圖示					建議改善圖示

道路狀況與現有交通管制設施				交通狀況與交通量			全年肇事紀錄（93.01~93.12 之 A1 及 A2 類）				
道路形態：屬產業道路型態。 路面狀況：水泥鋪設。 道路障礙： 交通設施：				交通狀況：轉彎視線不良，易生危險。 尖峰小時：往北：_____pcu；往東：_____pcu 交通量 往南：_____pcu；往西：_____pcu 往其它方向：_____pcu			肇事次數：__2__件/年； 死亡人數：____人/年；受傷人數：____人/年 主要肇事型態： <u>擦、對撞</u> 主要肇事原因： <u>未減速</u> 主要肇事時段： <u>日、夜間</u>				
建議改善措施	設太陽能輔2標誌。			改善經費預估	項目		單價	數量	單位	小計	
					太陽能輔2標誌		12,500	2	面	25,000	
							合計		25,000

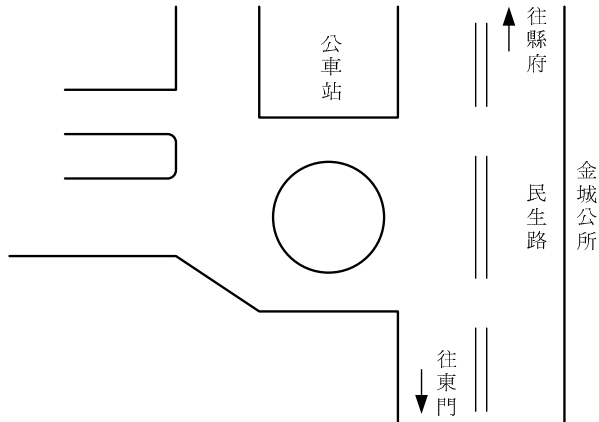
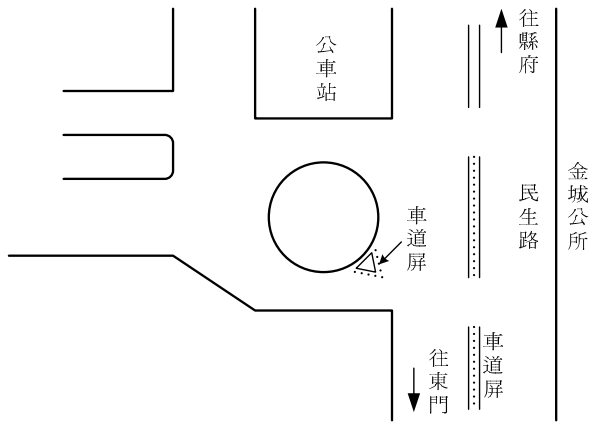
縣市	金門縣	編號	137	地點	金城鎮金城車站圓環			執行單位	金門縣警察局		
現場圖示					建議改善圖示

道路狀況與現有交通管制設施				交通狀況與交通量			全年肇事紀錄（93.01~93.12 之 A1 及 A2 類）				
道路形態：民生路 10M，圓環四週寬暢。 路面狀況：柏油鋪設，無坑洞，險昇、降坡。 道路障礙：由圓環左轉民生路有視覺障礙。 交通設施：				交通狀況：由圓環欲轉入民生路有視覺障礙，未停讓時可能產生危險。 尖峰小時：往北：_____pcu；往東：_____pcu 交通量 往南：_____pcu；往西：_____pcu 往其它方向：_____pcu			肇事次數：__6__件/年； 死亡人數：____人/年；受傷人數：__2__人/年 主要肇事型態： <u>擦撞</u> 主要肇事原因： <u>行經圓環時未減速、停、讓</u> 主要肇事時段： <u>日、夜間</u>				
建議改善措施	設置車道屏 14 個。			改善經費預估	項目		單價	數量	單位	小計	
					車道屏		900	14	個	12,600	
					合計					12,600

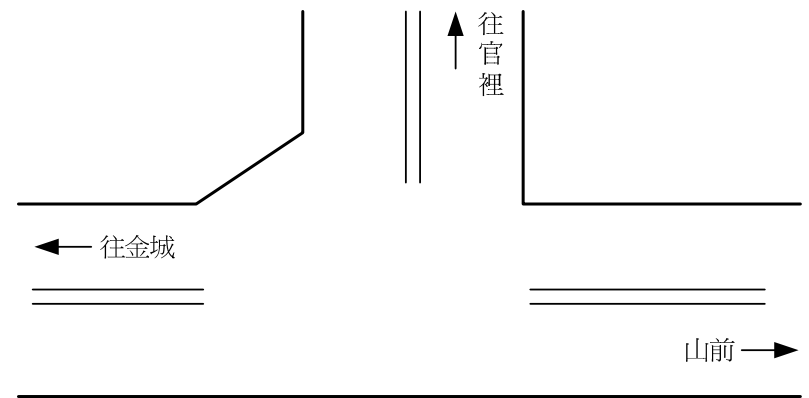
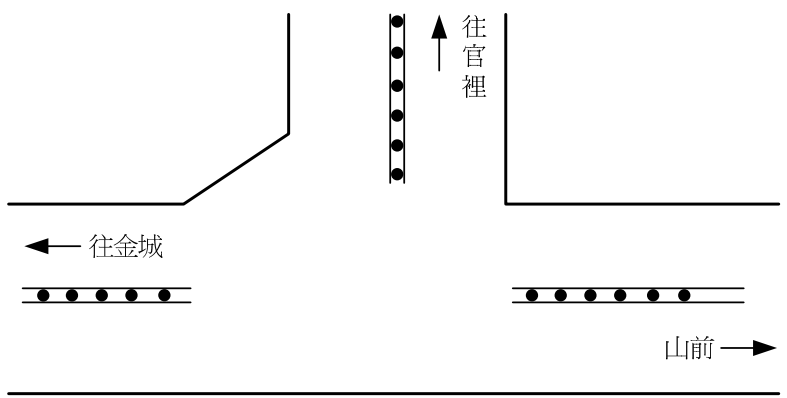
縣市	金門縣	編號	138	地點	金城鎮吳厝路口			執行單位	金門縣警察局		
現場圖示					建議改善圖示

道路狀況與現有交通管制設施				交通狀況與交通量			全年肇事紀錄（93.01~93.12 之 A1 及 A2 類）				
道路形態：8M 路寬，雙向各 1 車道。 路面狀況：柏油鋪設，無坑洞，有斜坡。 道路障礙： 交通設施：已設輔 2 標誌。				交通狀況：由金城行經該路口左轉較多，因下坡路段及提前轉彎時易生危險。 尖峰小時：往北：_____pcu；往東：_____pcu 交通量 往南：_____pcu；往西：_____pcu 往其它方向：_____pcu			肇事次數：__5__件/年； 死亡人數：____人/年；受傷人數：__2__人/年 主要肇事型態： <u>擦撞</u> 主要肇事原因： <u>未減速、停、讓</u> 主要肇事時段： <u>日間</u>				
建議改善措施	設置反光彈性桿 17 支。			改善經費預估	項目		單價	數量	單位	小計	
					反光彈性桿		1,350	17	支	22,950	
					合計					22,950

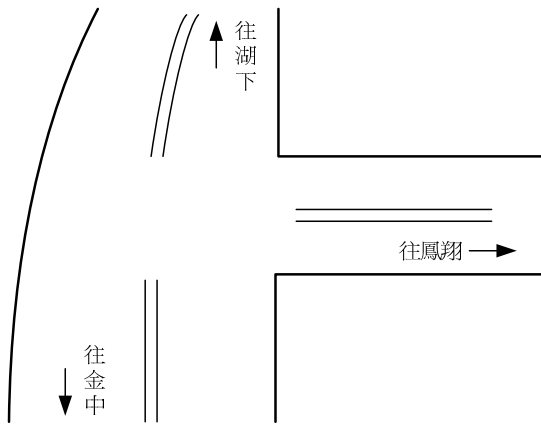
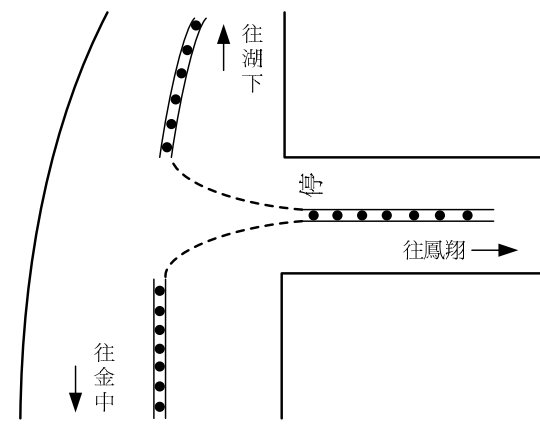
縣市	金門縣	編號	139	地點	金城鎮金門高中運動場往鳳翔社區路口			執行單位	金門縣警察局		
現場圖示					建議改善圖示

道路狀況與現有交通管制設施				交通狀況與交通量			全年肇事紀錄 (93.01~93.12 之 A1 及 A2 類)				
道路形態：金中至湖下路寬 10M，雙向各為 1 車道，往鳳翔路段為 5M 路寬。 路面狀況：柏油鋪設，無坑洞，有降坡。 道路障礙： 交通設施：				交通狀況：鳳翔社區欲進入往金中方向，因有視覺障礙，提前左轉時易發生危險。 尖峰小時：往北：_____pcu；往東：_____pcu 交通量 往南：_____pcu；往西：_____pcu 往其它方向：_____pcu			肇事次數：__5__件/年； 死亡人數：____人/年；受傷人數：__1__人/年 主要肇事型態： <u>擦撞</u> 主要肇事原因： <u>未減速、停、讓、提前轉彎</u> 主要肇事時段： <u>日、夜間</u>				
建議改善措施	1.設置反光彈性桿 20 支。 2.轉彎輔助線 38M。 3.「停」標線。			改善經費預估	項目	單價	數量	單位	小計		
					反光彈性桿	1,350	20	支	27,000		
					轉彎輔助線	25	38	M	950		
					標線	20	25	M	500		
										合計
