第 23 期臺灣地區易肇事路段改善計畫 第二部分 94 年度轄區易肇事路段改善計畫

交通部運輸研究所

中華民國 95 年 8 月

94 年度轄區易肇事路段改善計畫 改善地點基本資料表

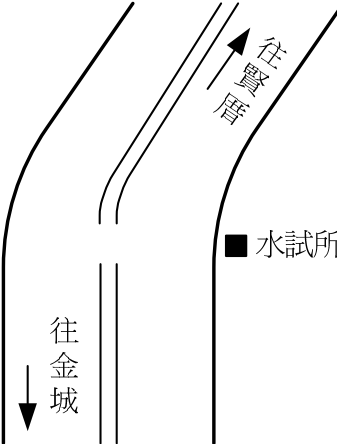
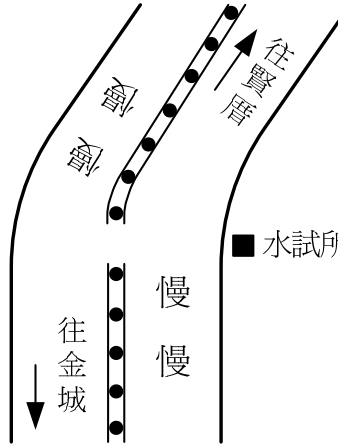
縣市	金門縣	編號	144	地點	金城鎮石雕公園經水試所至富國汽車前路段			執行單位	金門縣警察局		
現場圖示					建議改善圖示

道路狀況與現有交通管制設施					交通狀況與交通量			全年肇事紀錄 (93.01~93.12 之 A1 及 A2 類)			
道路形態：路寬 8M，雙向各單 1 車道。 路面狀況：柏油鋪設，無坑洞，險昇降坡。 道路障礙： 交通設施：					交通狀況：往賢厝方向，因有水試所視覺障礙及轉彎處，車速快易發生危險。 尖峰小時：往北：_____pcu；往東：_____pcu 交 通 量 往南：_____pcu；往西：_____pcu 往其它方向：_____pcu			肇事次數：__6__件/年； 死亡人數：____人/年；受傷人數：__2__人/年 主要肇事型態： <u>擦、對撞</u> 主要肇事原因： <u>未減速、轉彎時佔用對面車道</u> 主要肇事時段： <u>日、夜間</u>			
建議改善措施	1.增設反光彈性桿 12 支。				改善經費預估	項目		單價	數量	單位	小計
	2.「慢」4 字。					1.反光彈性桿		1,350	12	支	16,200
	3.雙黃線 660M。					2.標線		20	760	M	15,200
								合計		31,400

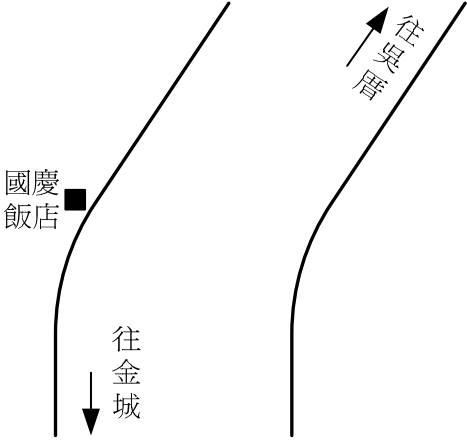
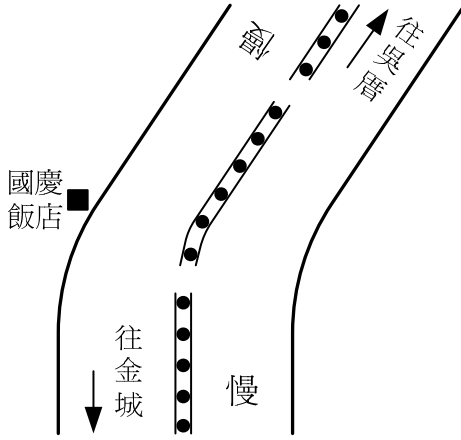
縣市	金門縣	編號	150	地點	金城鎮環島西路國慶飯店前彎道			執行單位	金門縣警察局		
現場圖示					建議改善圖示

道路狀況與現有交通管制設施				交通狀況與交通量			全年肇事紀錄（93.01~93.12 之 A1 及 A2 類）				
道路形態：路寬 8M，雙向各設單 1 車道。 路面狀況：柏油鋪設，有險昇路段。 道路障礙： 交通設施：				交通狀況：由金城往吳厝方向行駛為險昇路段，車速快易發生危險。 尖峰小時：往北：_____pcu；往東：_____pcu 交通量 往南：_____pcu；往西：_____pcu 往其它方向：_____pcu			肇事次數：__4__件/年； 死亡人數：____人/年；受傷人數：____人/年 主要肇事型態： <u>擦撞</u> 主要肇事原因： <u>未停、讓</u> 主要肇事時段： <u>日間</u>				
建議改善措施	1. 反光彈性桿 21 支。 2. 「慢」2 字。			改善經費預估	項目		單價	數量	單位	小計	
					1. 反光彈性桿		1,350	21	支	28,350	
					2. 「慢」標線		20	50	M	1,000	
							合計		29,350

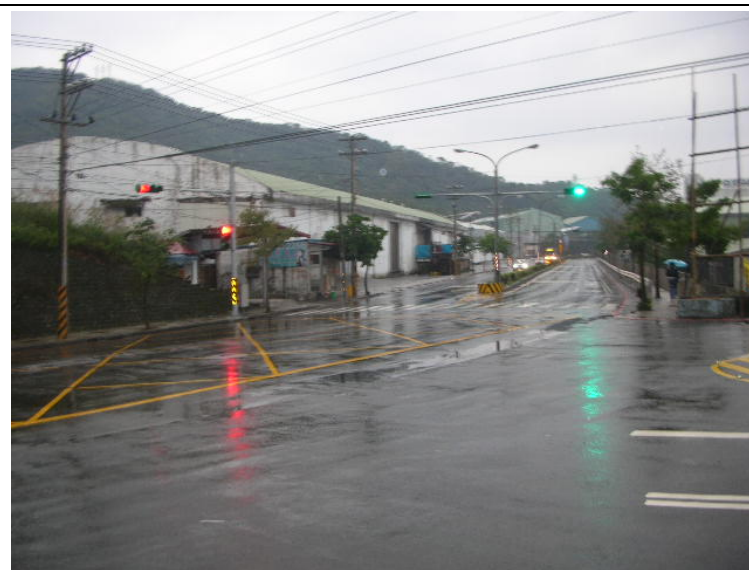
編號 12 基隆市基金三路裕隆倉儲路口

道路狀況與現有交通管制設施				交通狀況與交通量			全年肇事紀錄				
道路形態：基金一路為雙向四車道，車道寬約為3.5m，路面寬約為16m，本路口為丁字路口。 道路障礙： 交通設施：現有交通號誌老舊，經常發生故障，部分交通號誌桿位置不當，桿臂太短，不利駕駛人觀看。				交通狀況：基金公路為台五線省道，本路口有物流中心，大型貨車川流不息，鄰有住宅區，大小車輛混合。 尖峰小時：往北：_____pcu；往東：_____pcu 交通量 往南：_____pcu；往西：_____pcu 往其它方向：_____pcu			肇事次數：_____件/年； 死亡人數：_____人/年；受傷人數：_____人/年 主要肇事型態： <u>追撞、交叉撞</u> 主要肇事原因： <u>未遵守號誌管制及超速</u> 主要肇事時段： <u>尖峰時段及夜間</u>				
建議改善措施	更新路口交通號誌控制器、更新長臂型交通號誌桿及更新電纜線，以提供良好交通號誌顯示，減少車禍事件發生。			改善經費預估	項目		單價	數量	單位	小計	
					更新交通號誌控制器及設備		300,000	1	組	300,000	
							合計		300,000

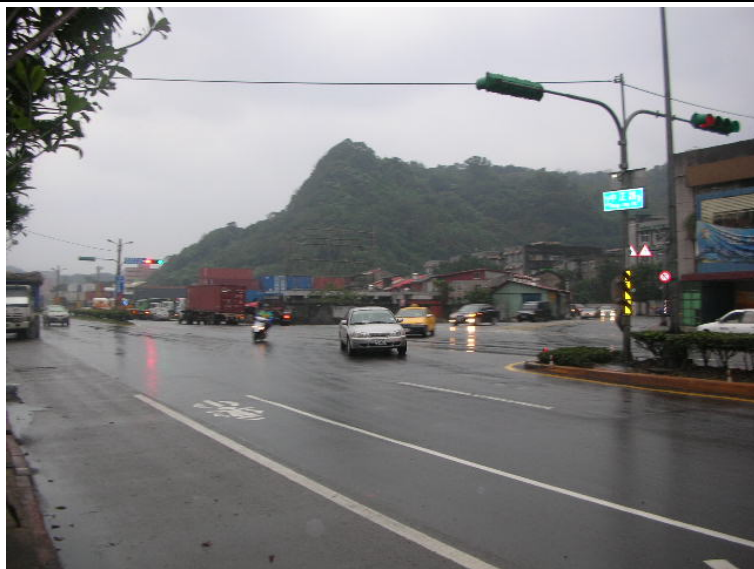
編號 13 基隆市中正路統一戲院路口

縣市	基隆市	編號	13	地點	中正路統一戲院路口		執行單位	基隆市		
現場圖示					建議改善圖示					
道路狀況與現有交通管制設施			交通狀況與交通量			全年肇事紀錄				
道路形態：中正路為雙向四車道，車道寬約為3.5m，路面寬約為16m，本路口為丁字路口。			交通狀況：中正路為台 2 線省道，大小車輛型貨車川流不息，路段貨櫃車輛較多。			肇事次數：_____件/年；				
路面狀況：			尖峰小時：往北：_____pcu；往東：_____pcu			死亡人數：____人/年；受傷人數：____人/年				
道路障礙：交通設施：現有交通號誌老舊，經常發生故障，部分交通號誌桿位置不當，桿臂太短，不利響駕駛人觀看。			交 通 量 往南：_____pcu；往西：_____pcu			主要肇事型態： <u>追撞、交叉撞</u>				
			往其它方向：_____pcu			主要肇事原因： <u>未遵守號誌管制及超速</u>				
						主要肇事時段： <u>尖峰時段及夜間</u>				
建議改善措施	新設路口交通號誌設施，以利成功國小上下學時段實施交通管制。				改善經費預估	項目	單價	數量	單位	小計
						更新交通號誌控制器及設備	250,000	1	組	250,000
						合計				600,000

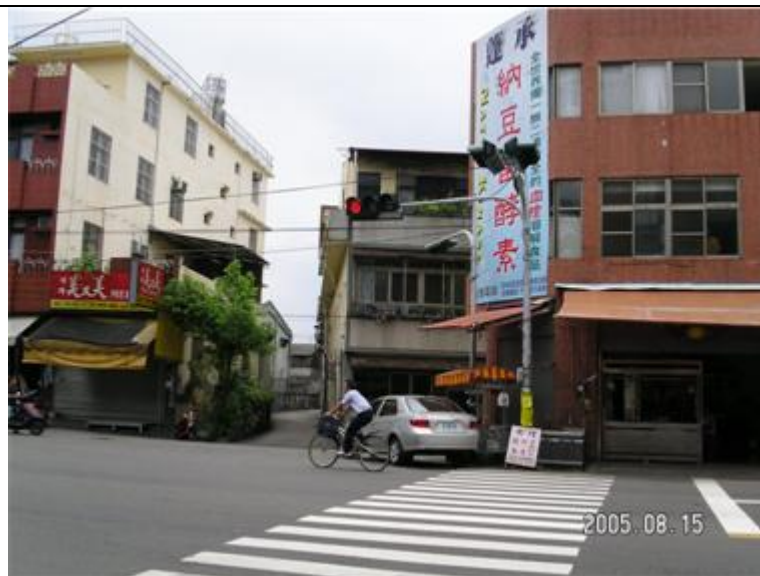
編號 87 台中縣烏日鄉溪南路與重光巷口

縣市	台中縣	編號	87	地點	烏日鄉溪南路與重光巷口			執行單位	台中縣交通旅遊局		
現場圖示					建議改善圖示						
道路狀況與現有交通管制設施				交通狀況與交通量			全年肇事紀錄				
道路形態：雙向各二車道。 路面狀況：柏油鋪設。 道路障礙： 交通設施：交通號誌。				交通狀況：號誌老舊，主機易故障，影響行車安全。 尖峰小時：往北：_____pcu；往東：_____pcu 交通量 往南：_____pcu；往西：_____pcu 往其它方向：_____pcu			肇事次數： <u>5</u> 件/年； 死亡人數： <u>0</u> 人/年；受傷人數： <u>2</u> 人/年 主要肇事型態： 主要肇事原因： <u>未注意車前狀況、未保持行車安全距離</u> 主要肇事時段： <u>上下班尖峰時段</u>				
建議改善措施	1.汰換老舊交通號誌。 2.重光巷繪設停止線、巷道「讓」標線、路緣邊線(15cm)。			改善經費預估	項目		單價	數量	單位	小計	
					1.號誌		260,000	1	組	260,000	
					2.標線		20,000	1	式	20,000	
					合計		280,000

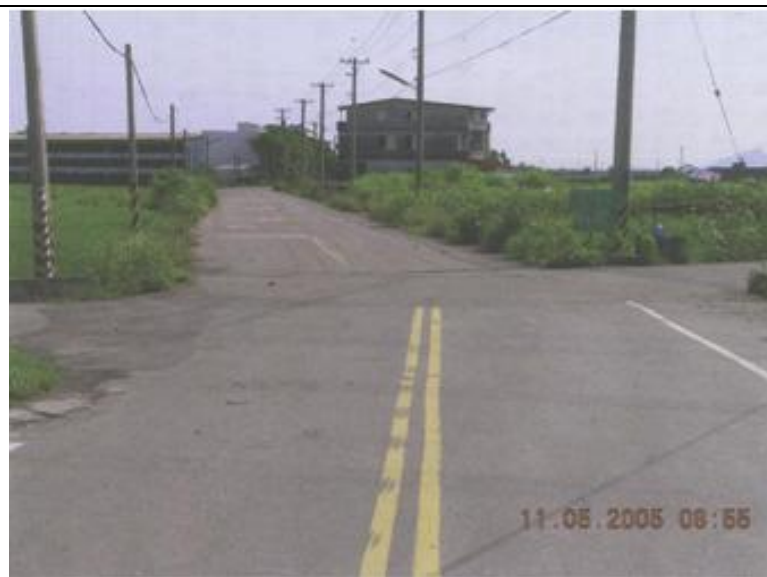
編號 116 員山鄉深洲二路(深洲大道至七賢九路)路段

<p>現有標線已耗損模糊不清重繪，無號誌路口增繪網狀線及讓路線。</p>						
道路狀況與現有交通管制設施			交通狀況與交通量			全年肇事紀錄（94.01~94.04 之 A1 及 A2 類）					
道路形態：全線為雙向各一線車道，沿線岔路口。 路面狀況：柏油鋪設，惟已多處坑洞或凹陷。 道路障礙：幹道車流量大且岔路口多。 交通設施：減速標線、分向線及邊線。			交通狀況：員山鄉深洲二路(深洲大道至七賢九路)路段全長 2.05 公里，為三星、羅東等通往溪北地區主要道路之一，車流量大車禍頻傳，且路面多為修補欠平整及標誌、線均模糊致多處路口型態較不明顯。 尖峰小時：往北：600 pcu；往東：1100 pcu 交通量 往南：400 pcu；往西：1000 pcu 往其它方向：			肇事次數：5 件/半年； 死亡人數：0 人/年；受傷人數：7 人/年 主要肇事型態：路口交叉撞 主要肇事原因：未依規定讓車，未注意路口狀況 主要肇事時段：清晨、黃昏					
建議改善措施	1.重繪車道線、分向限制線、減速標線、標字及路面邊線等約 15,700 公尺。				改善經費預估	項目		單價	數量	單位	小計
	2.路口增繪網狀線及支道增繪讓路線。					1.反射鏡		3,395	2	組	6,790
	3.分向限制線、車道線及禁止變換車道線增設反光標記約 518 只。					2.熱拌標線		130	1,570	M ²	204,100
	4.道路兩側增設反光導標及視線不良路口增設反射鏡。					3.危險標記(危 3)		265	8	組	2,120
						4.反光導標		987	391	組	385,917
						5.反光標記		117	518	只	60,606
						合計					659,533

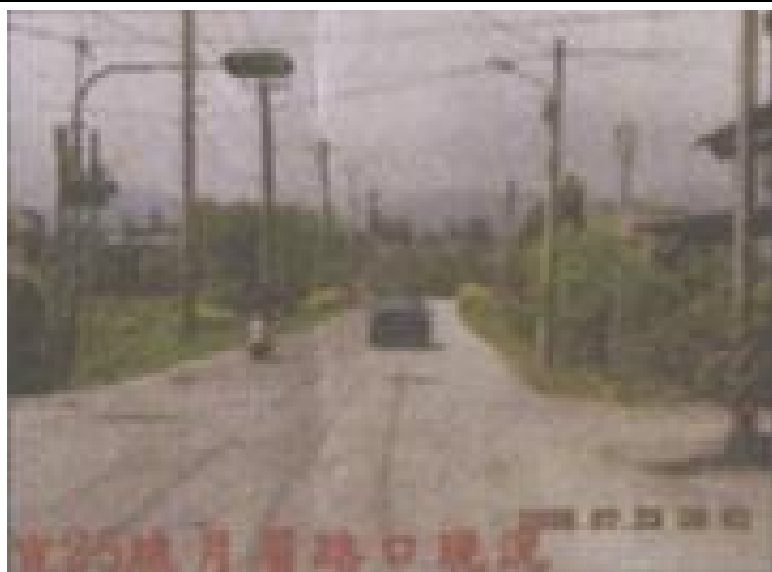
編號 118 冬山鄉宜 25 線(台 7 丙線至富農橋)路段

<p>現有標線已耗損模糊不清重繪，無號誌路口增繪網狀線及讓路線。</p>						
道路狀況與現有交通管制設施			交通狀況與交通量			全年肇事紀錄（94.01~94.04 之 A1 及 A2 類）					
道路形態：全線為雙向各一線車道，沿線岔路口。 路面狀況：柏油鋪設。 道路障礙：幹道車流量大且岔路口多。 交通設施：減速標線、分向線及邊緣。			交通狀況：冬山鄉宜 25 線（台 7 丙線至富農橋）路段全長約 2.5 公里，為冬山海線（武淵、珍珠）等地區南北通行主要道路之一，車流量大車禍頻傳，且路面標線均模糊，反光標記失效或破裂致多處路口型態較不明顯。 尖峰小時：往北：600 pcu；往東：1100 pcu 交通量 往南：400 pcu；往西：1000 pcu 往其它方向：pcu			肇事次數：5 件/半年； 死亡人數：0 人/年；受傷人數：7 人/年 主要肇事型態：路口交叉撞 主要肇事原因：未依規定讓車，未注意路口狀況 主要肇事時段：清晨、黃昏					
建議改善措施	1.重繪車道線、分向限制線、減速標線、標字及路面邊緣等約 15,700 公尺。 2.路口增繪網狀線及支道增繪讓路線。 3.分向限制線、車道線及禁止變換車道線增設反光標記約 518 只。 4.道路兩側增設反光導標及視線不良路口增設反射鏡。				改善經費預估	項目	單價	數量	單位	小計	
						1.三色號誌控制器、LED 燈箱等	121,674	1	組	121,674	
						2.熱拌標線	130	1,912	M ²	248,560	
						3.危險標記(危 3)	265	4	組	1,060	
						4.反射鏡	3,395	2	組	6,790	
						5.反光標記	117	1,020	只	119,340	
						合計				497,424
