第 23 期臺灣地區易肇事路段改善計畫

交通部運輸研究所

中華民國 95 年 6 月

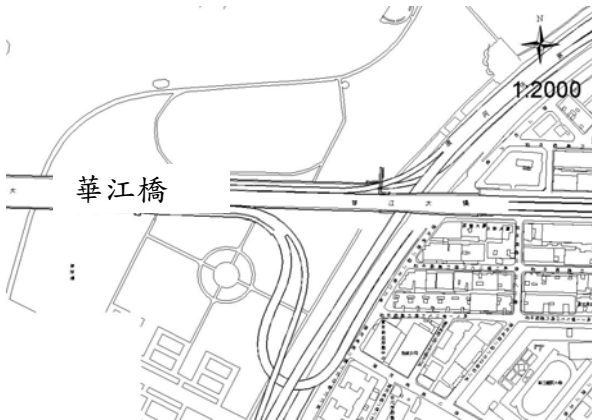
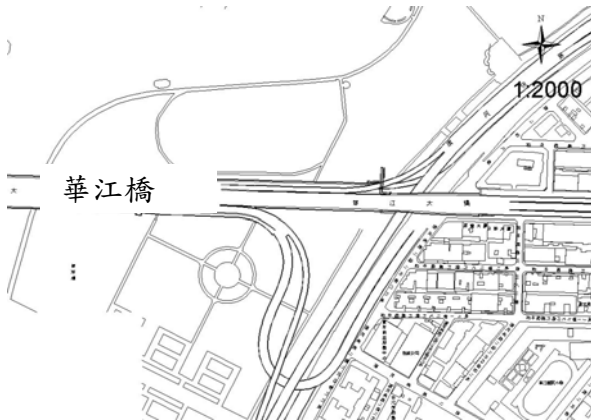
縣市	臺北市	編號	1	地點	華江橋	執行單位	台北市政府				
現場圖示					建議改善圖示

道路狀況與現有交通管制設施					交通狀況與交通量			全年肇事紀錄(93.01~93.12 之 A1 及 A2 類)			
道路形態：華江橋為中央分隔、快慢分隔路型，雙向各布設三快車道一機慢車專用道。 路面狀況：柏油鋪設，無坑洞。 道路障礙：無。 交通設施：相關交通管制設施設置完整。					交通狀況：該橋樑為臺北縣市間重要聯絡橋樑車流量龐大。 尖峰小時： 交通量 往東：5350(上午) 2689(下午)pcu 往西：2745(上午) 6289(下午)pcu			肇事次數： 65 件/年； 死亡人數： 0 人/年；受傷人數： 115 人/年 主要肇事型態：對撞、同向擦撞、追撞 主要肇事原因：未注意車前狀況、超速 主要肇事時段：			
建議改善措施	經本府警察局交通大隊邀集相關單位現場會勘，發現肇事原因為用路人未注意車前狀況與超速失控，暫無需改善或增設相關設施，擬請本府警察局加強取締及本府交通局加強交通教育宣導。				改善經費預估	項 目		單 價	數 量	單 位	小 計
							合 計

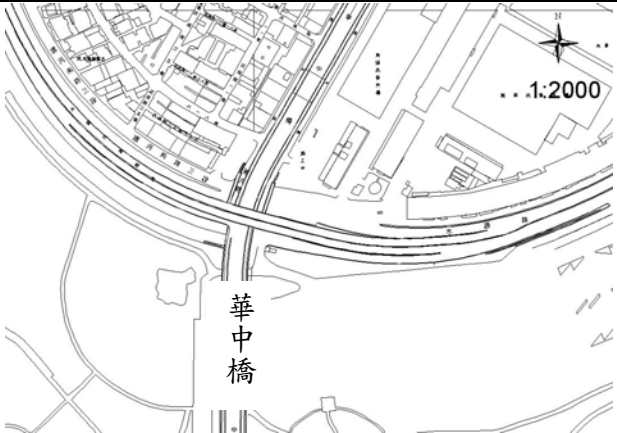
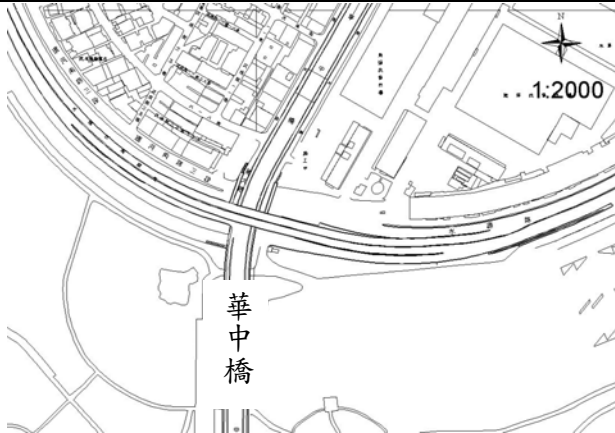
縣市	臺北市	編號	2	地點	華中橋	執行單位	台北市政府				
現場圖示						建議改善圖示

道路狀況與現有交通管制設施					交通狀況與交通量			全年肇事紀錄(93.01~93.12 之 A1 及 A2 類)			
道路形態：華中橋為中央分隔、快慢分隔路型，雙向各布設二快車道一機慢車專用道。 路面狀況：柏油鋪設，無坑洞。 道路障礙：無。 交通設施：相關交通管制設施設置完整。					交通狀況：該橋樑為臺北縣市間重要聯絡橋樑車流量龐大。 尖峰小時： 交通量 往北：2186(上午) 1954(下午)pcu 往南：2061(上午) 2235(下午)pcu			肇事次數：56 件/年； 死亡人數：2 人/年；受傷人數：110 人/年 主要肇事型態：同向擦撞，側撞及對撞 主要肇事原因：超速失控、未注意車前狀況、未保持行車距離 主要肇事時段：			
建議改善措施	本處業於 93 年度橋樑隧道改善工程中，於華中橋進萬大路口前彎道及下坡路段增設中央分隔島約 400 公尺、分隔島上方增設座式反光導標每 3 公尺一座(含桿)以及增劃減速標線及速限標字共 5 組，以提升行車安全。並發現肇事原因為用路人未注意車前狀況、超速失控與未保持行車安全距離，暫無需改善或增設相關設施，擬請本府警察局加強取締及本府交通局加強交通教育宣導。				改善經費預估	項 目		單 價	數 量	單 位	小 計
								合 計

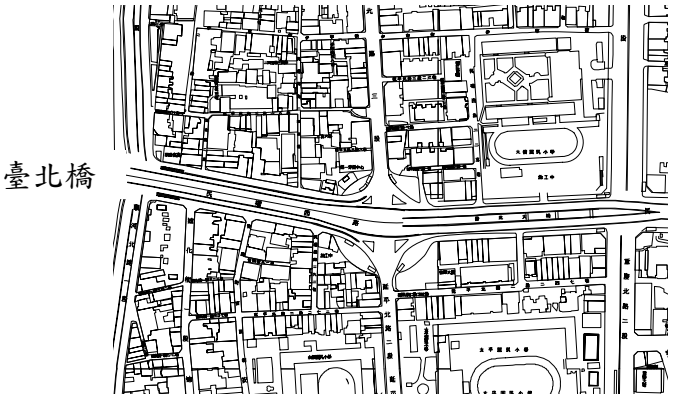
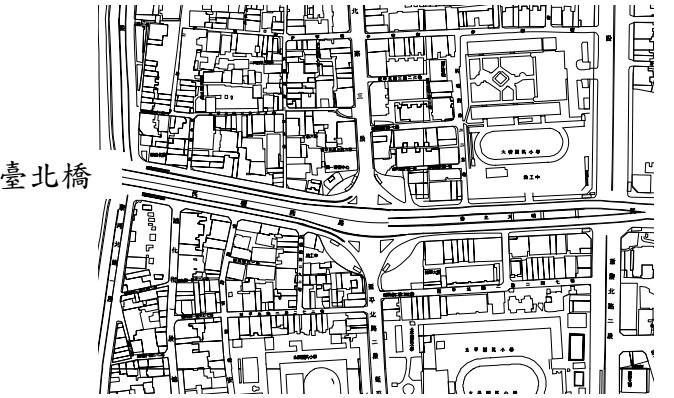
縣市	臺北市	編號	3	地點	臺北橋	執行單位	台北市政府				
現場圖示					建議改善圖示

道路狀況與現有交通管制設施					交通狀況與交通量			全年肇事紀錄(93.01~93.12 之 A1 及 A2 類)			
道路形態：臺北橋上內側為公車專用，外側為一般車道，且設有機車專用道。 路面狀況：柏油鋪設，無坑洞。 道路障礙：無。 交通設施：相關交通管制設施設置完整。					交通狀況： 尖峰小時： 交通量 往東：9797(上午) 4839(下午)pcu 往西：12548(上午) 13586(下午)pcu			肇事次數： 48 件/年； 死亡人數： 0 人/年；受傷人數： 88 人/年 主要肇事型態：同向擦撞 主要肇事原因：不明肇事原因 主要肇事時段：			
建議改善措施	已於民權西路 144 巷口(台北橋下橋處)設置「右側插會」，並於民權西路平面道路設置「左側插會」警告標誌共 2 面。擬請本府警察局加強取締及本府交通局加強交通教育宣導。				改善經費預估	項 目		單 價	數 量	單 位	小 計
									合計

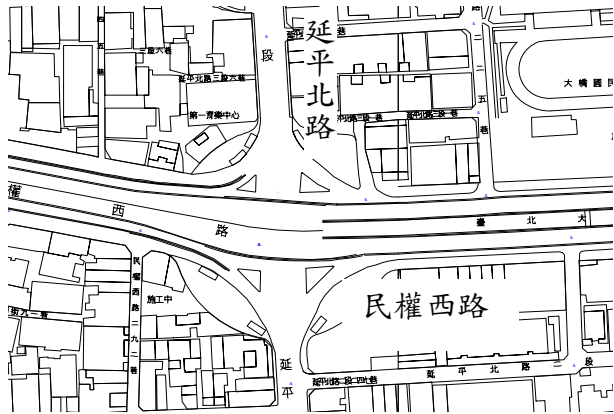
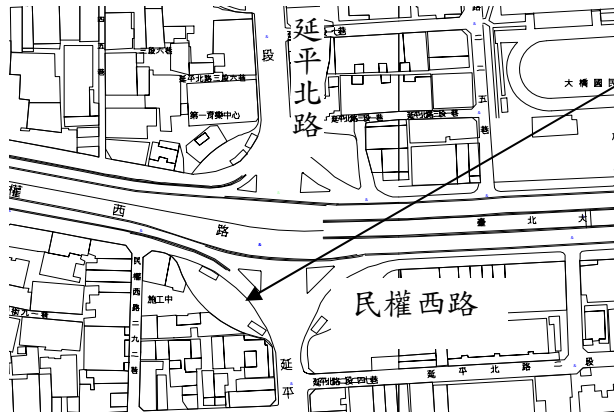
縣市	臺北市	編號	4	地點	民權西路延平北路口	執行單位	台北市政府				
現場圖示					建議改善圖示

道路狀況與現有交通管制設施					交通狀況與交通量		全年肇事紀錄(93.01~93.12 之 A1 及 A2 類)				
道路形態：延平北路為雙向各布設二快車道； 民權西路為雙向各二車道。 路面狀況：柏油鋪設，無坑洞。 道路障礙：無。 交通設施：號誌及標線設施完整。					交通狀況：鄰近捷運工區，動線較為複雜。 尖峰小時： 交通量 往東：_____ 往西：_____		肇事次數： 34 件/年； 死亡人數： 0 人/年；受傷人數： 59 人/年 主要肇事型態：同向擦撞 主要肇事原因：不明肇事原因 主要肇事時段：_____				
建議改善措施	經現場勘查臺北橋入轄右轉機車與左側平面道路車輛易產生衝突，本處將於下匝道遠端圓形綠燈燈面改為直行及右轉箭頭燈面，且將下橋及平面車道號誌時分離管制。原機車下橋停止線西退縮至號至後方 3 公尺，且原停止線與新停止線間加繪黃網線，另西往東平面道路停止線西移 3 公尺，延平北路南與北方向加掛 2 面機車兩段式左轉標誌。				改善經費預估	項	目	單 價	數 量	單 位	小 計
					合 計

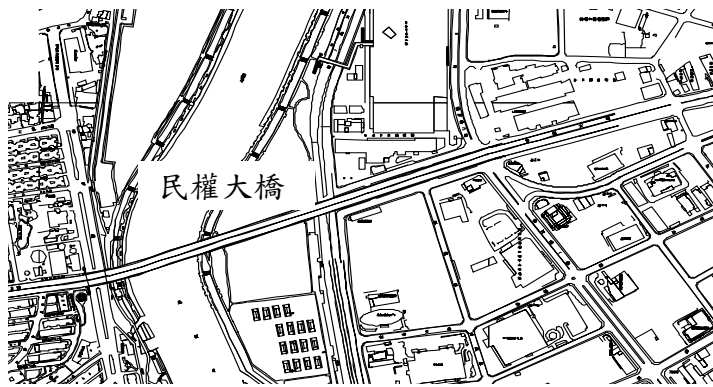
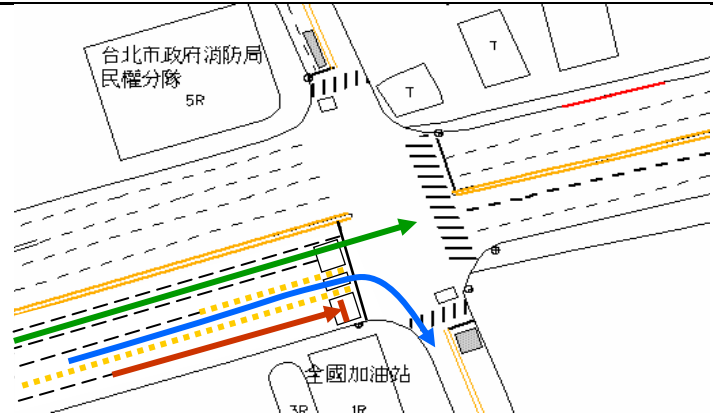
縣市	臺北市	編號	5	地點	民權大橋	執行單位	台北市政府				
現場圖示					建議改善圖示

道路狀況與現有交通管制設施					交通狀況與交通量			全年肇事紀錄(93.01~93.12 之 A1 及 A2 類)			
道路形態：民權大橋為中央分隔路型，雙向各布設三快車道一機慢車專用道。 路面狀況：柏油鋪設，無坑洞。 道路障礙：無。 交通設施：相關交通管制設施設置完整。					交通狀況：該橋樑為臺北市松山區內湖區間重要連絡橋樑，車流量龐大。 尖峰小時： 交通量 往東：3897(上午) 3528(下午)pcu 往西：4375(上午) 3525(下午)pcu			肇事次數：65 件/年； 死亡人數：0 人/年；受傷人數：50 人/年 主要肇事型態：同向擦撞、追撞、對撞 主要肇事原因：未注意車前狀況、未保持行車距離 主要肇事時段：			
建議改善措施	經本府警察局交通大隊邀集相關單位現場會勘，發現肇事原因為用路人未注意車前狀況及未保持行車安全間隔，惟隨著內湖科技園區之發展，民權大橋內湖端下橋與平面車流交織情況嚴重，本處已於 94 年 4 月實施下橋與平面車流分流管制，經現場觀察以改善行車秩序，提升行車安全。				改善經費預估	項 目		單 價	數 量	單 位	小 計
						合 計

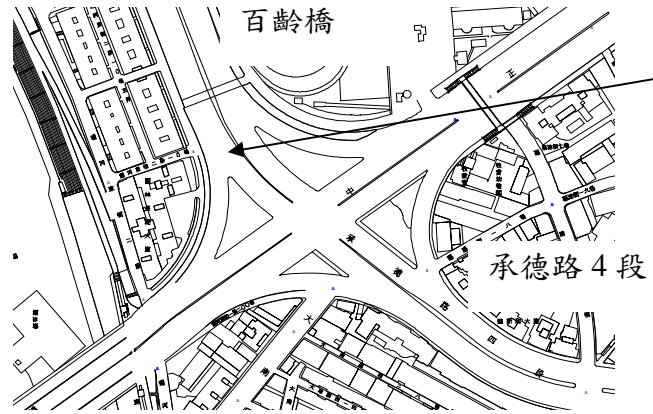
縣市	臺北市	編號	6	地點	百齡橋承德路口	執行單位	台北市政府				
現場圖示					建議改善圖示

道路狀況與現有交通管制設施					交通狀況與交通量			全年肇事紀錄(93.01~93.12之A1及A2類)			
道路形態：百齡橋為中央分隔路型，雙向各布設七車道。 路面狀況：柏油鋪設，無坑洞。 道路障礙：無。 交通設施：交通設施完整。					交通狀況：下橋車速快，左轉北投及直行士林車流量大。 尖峰小時：往東：2011pcu； 交通量 往西：4316pcu 往南：1410pcu； 往北：4870pcu			肇事次數：22 件/年； 死亡人數：0 人/年；受傷人數：42 人/年 主要肇事型態：撞安全島、其他原因 主要肇事原因：未依規定減速 主要肇事時段：			
建議改善措施	本處已於下橋端增設指向線及機車專用道。				改善經費預估	項 目		單 價	數 量	單 位	小 計
									合計

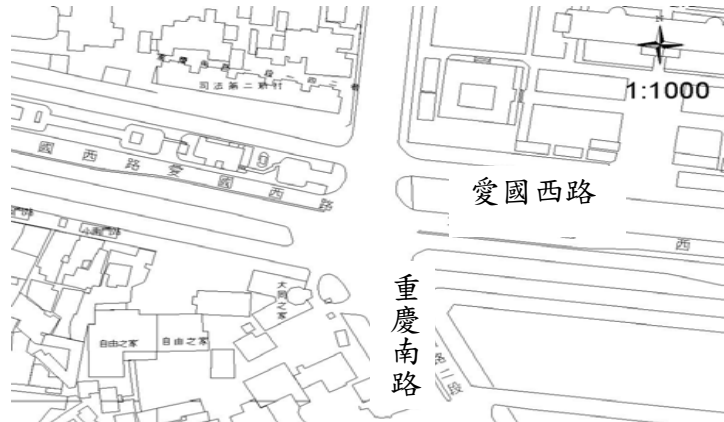
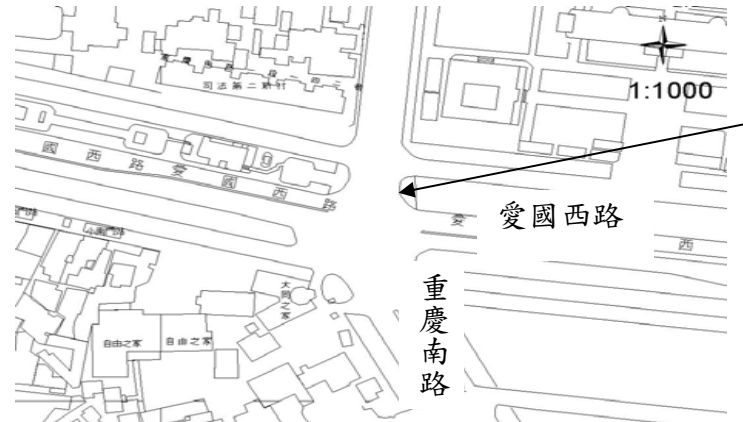
縣市	臺北市	編號	7	地點	重慶南路愛國西路口	執行單位	台北市政府				
現場圖示					建議改善圖示

道路狀況與現有交通管制設施					交通狀況與交通量			全年肇事紀錄(93.01~93.12 之 A1 及 A2 類)			
道路形態：愛國東路為中央標線路型、快慢分隔，雙向各布設二快車道、一慢車道；重慶南路路於愛國西路道以北為雙向各二車道標線分隔路型，愛國西路以南步設二車道中央實體分隔路型。 路面狀況：柏油鋪設，無坑洞。 交通設施：號誌及標線設施完整，該路口為二時相管制。					交通狀況：重慶南路接中正橋為永和進城、早上 7 至 9 時北往南調撥一車道供南往北車輛通行，該路口交會車流量龐大。 尖峰小時：往東：2397(上午)1941(下午)pcu 交通量 往西：1567(上午)2083(下午)pcu 往南：950 (上午)2038(下午)pcu 往北：3605(上午)1550(下午)pcu			肇事次數：21 件/年； 死亡人數：0 人/年；受傷人數：37 人/年 主要肇事型態：對撞、同向擦撞 主要肇事原因：左轉彎未依規定、右轉彎未依規定 主要肇事時段：			
建議改善措施	經勘查肇事多為愛國西路東往西直行車流與愛國西路西往北左轉車流衝突，及愛國西路西往東直行與左轉車流擦撞，為改善此問題本處已於 94 年 7 月增設左轉專用時相，本處將持續觀察車流以為後續改善參考。				改善經費預估	項 目		單 價	數 量	單 位	小 計
							合 計

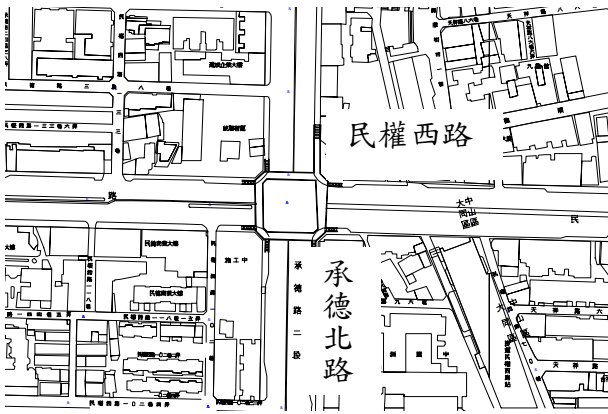
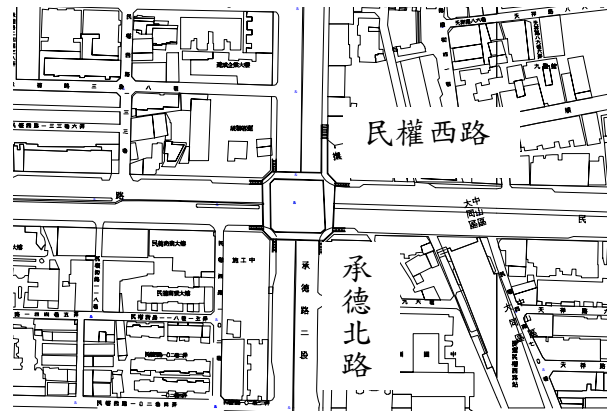
縣市	臺北市	編號	8	地點	民權西路承德北路口		執行單位	台北市政府			
現場圖示					建議改善圖示

道路狀況與現有交通管制設施					交通狀況與交通量			全年肇事紀錄(93.01~93.12之A1及A2類)			
道路形態：民權西路為中央分隔路型，雙向各布設三車道、一公車專用道，承德北路為中央分隔路型，雙向各布設四車道。 路面狀況：柏油鋪設，無坑洞。 道路障礙：無。 交通設施：號誌及標線設施完整。					交通狀況：臨近捷運工區，動線較為複雜。 尖峰小時：往東：3096(上午)2561(下午)pcu； 交通量 往西：1938(上午)2881(下午)pcu 往南：2475(上午)2505(下午)pcu； 往北：1523(上午)2138(下午)pcu			肇事次數：24 件/年； 死亡人數：1 人/年；受傷人數：29 人/年 主要肇事型態：同向擦撞 主要肇事原因：違反號誌管制或指揮 主要肇事時段：			
建議改善措施	發現肇事原因為違反號誌管制或指揮，暫無需改善或增設相關設施，擬請本府警察局加強取締及本府交通局加強交通教育宣導。				改善經費預估	項 目		單 價	數 量	單 位	小 計
									合計

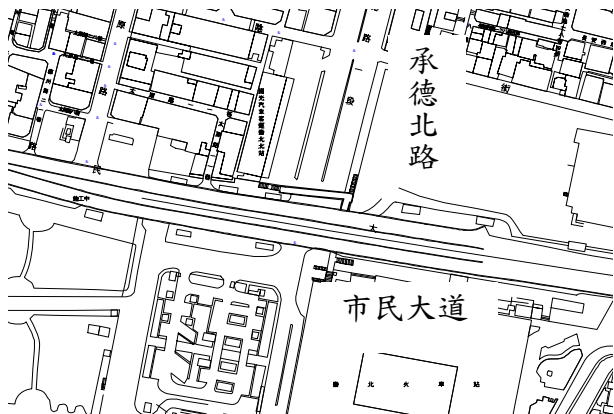
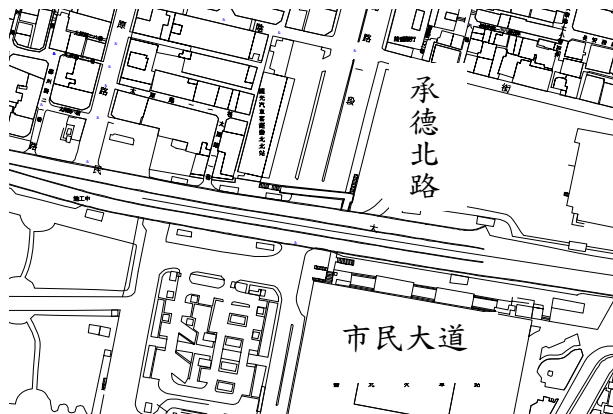
縣市	臺北市	編號	9	地點	市民大道承德北路口	執行單位	台北市政府				
現場圖示					建議改善圖示

道路狀況與現有交通管制設施					交通狀況與交通量		全年肇事紀錄(93.01~93.12 之 A1 及 A2 類)				
道路形態：本路口為五岔路口，市民大道平面段雙向各布設兩車道；承德北路為中央分隔路型，北側雙向各布設四車道。 路面狀況：柏油鋪設，無坑洞。 道路障礙：無。 交通設施：號誌及標線設施完整。					交通狀況：臨近交九聯合開發基地交通狀況複雜。 尖峰小時：往東：3522(上午)2665(下午)pcu； 交通量 往西：1753(上午)2457(下午)pcu 往南：607 (上午)721 (下午)pcu； 往北：1449(上午)1890(下午)pcu		肇事次數：20 件/年； 死亡人數：0 人/年；受傷人數：32 人/年 主要肇事型態：同向擦撞 主要肇事原因：左轉彎未依規定 主要肇事時段：				
建議改善措施	已將承德路北往南方向停止線往南移設至路口處，並加大直行機車停等區，另發現肇事原因為左轉彎未依規定，暫無需改善或增設相關設施，擬請本府警察局加強取締及本府交通局加強交通教育宣導。				改善經費預估	項	目	單 價	數 量	單 位	小 計
					合 計

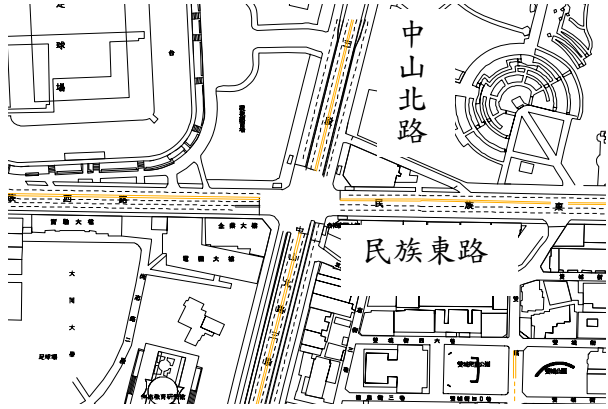
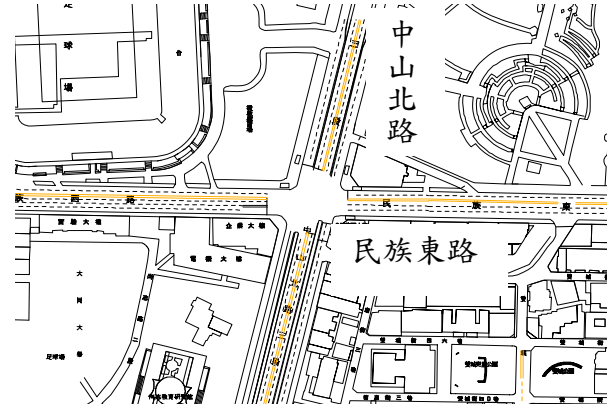
縣市	臺北市	編號	10	地點	中山北路民族東路口	執行單位	台北市政府				
現場圖示					建議改善圖示

道路狀況與現有交通管制設施					交通狀況與交通量		全年肇事紀錄(93.01~93.12 之 A1 及 A2 類)				
道路形態：中山北路為快慢分隔島路型，雙向各布設二快車道、一慢車道；民族東路為中央標線分隔路型，往東方向布設兩車道，往西方向布設三車道。 路面狀況：柏油鋪設，無坑洞。 道路障礙：無。 交通設施：號誌及標線設施完整。					交通狀況：均為本市主要道路，上下午尖峰車流量大。 尖峰小時：往東：2866(上午)1954(下午)pcu； 交通量 往西：835 (上午)1822(下午)pcu 往南：2550(上午)1416(下午)pcu； 往北：1347(上午)2076(下午)pcu		肇事次數：20 件/年； 死亡人數：1 人/年；受傷人數：28 人/年 主要肇事型態：同向擦撞、側撞 主要肇事原因：違反號誌管制或指揮、不明原因 主要肇事時段：				
建議改善措施	發現肇事原因為違反號誌規定或指揮，暫無需改善或增設相關設施，擬請本府警察局加強取締及本府交通局加強交通教育宣導。				改善經費預估	項	目	單 價	數 量	單 位	小 計
						合計

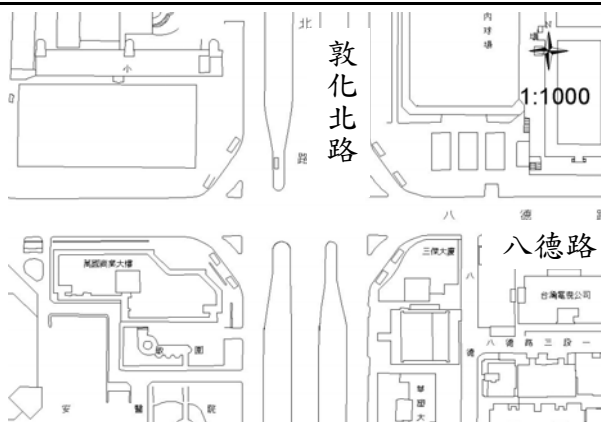
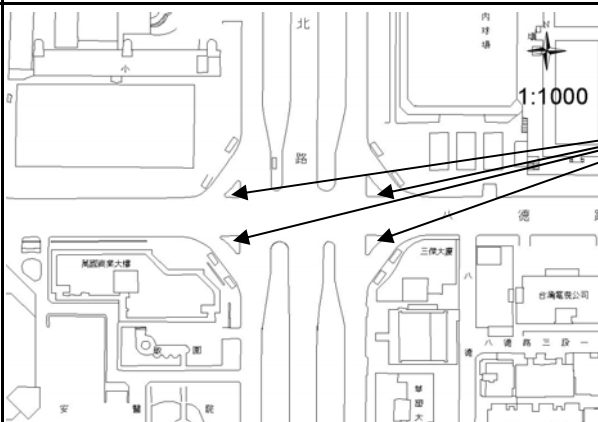
縣市	臺北市	編號	11	地點	八德路敦化北路口		執行單位	台北市政府		
現場圖示					建議改善圖示

<div>將槽化島拆除</div>					
道路狀況與現有交通管制設施				交通狀況與交通量			全年肇事紀錄(93.01~93.12之A1及A2類)			
道路形態：敦化北路為中央實體分隔路型、快慢實體分隔路型，雙向各布設二快車道、一慢車道；八德路為雙向各二車道標線分隔路型。 路面狀況：柏油鋪設，無坑洞。 道路障礙：無。 交通設施：號誌及標線設施完整，該路口為二時相管制。				交通狀況：敦化北路與八德路為本市南北向、東西向重要幹道，該路口交會車流量龐大。 尖峰小時：往東：1083(上午)1308(下午)pcu； 交通量 往西：1400(上午)1460(下午)pcu 往南：1396(上午)2153(下午)pcu； 往北：1565(上午)2380(下午)pcu			肇事次數：15 件/年； 死亡人數：2 人/年；受傷人數：26 人/年 主要肇事型態：路口交岔撞、同向擦撞 主要肇事原因：違反號誌管制或指揮 主要肇事時段：			
建議改善措施	本市已於八德路雙向設置減速標線並調整八德路夜間時段綠燈連鎖時制。並於交岔路口內加劃白虛線，引導八德路東西向車輛穿越路口之行進動線，並拆除交岔路口內槽化島、加大人行道行人停等空間，改善地下道出入口結構體影響行人、行車動線情形。			改善經費預估	項 目		單 價	數 量	單 位	小 計
						合 計

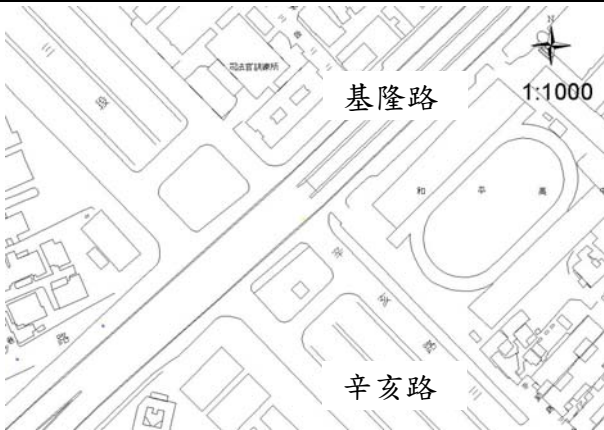
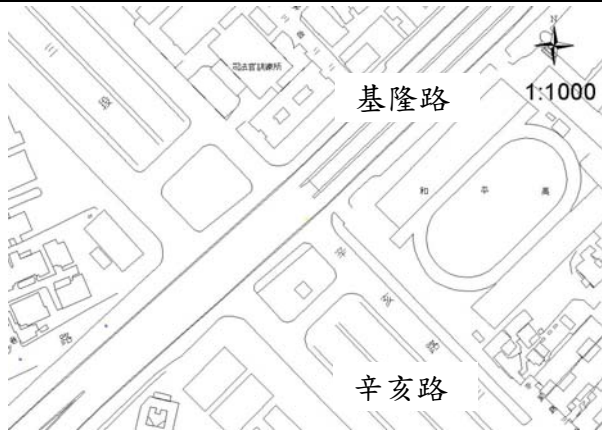
縣市	臺北市	編號	12	地點	辛亥路基隆路口	執行單位	台北市政府				
現場圖示					建議改善圖示

道路狀況與現有交通管制設施					交通狀況與交通量			全年肇事紀錄(93.01~93.12 之 A1 及 A2 類)			
道路形態：辛亥路為中央分隔路型，雙向各布設四車道；基隆路為中央分隔路型，北往南布設四車道，南往北布設三車道。 路面狀況：柏油鋪設，無坑洞。 道路障礙：無。 交通設施：號誌及標線設施完整，該路口為南北向輪放，東西向對開。					交通狀況：該路口係為臺北縣及木柵地區進出城之主要交會路口，車流量龐大。 尖峰小時：往東：2667(上午)2992(下午)pcu； 交通量 往西：1913(上午)2022(下午)pcu 往南：1281(上午)1846(下午)pcu； 往北：2737(上午)2894(下午)pcu			肇事次數：19 件/年； 死亡人數：0 人/年；受傷人數：28 人/年 主要肇事型態：對撞、同向擦撞、側撞 主要肇事原因：違反號誌管制或指揮，未注意車前狀況 主要肇事時段：			
建議改善措施	因本路口係採輪放號誌管制，故車流均已分離管制，依肇事原因分析，多因駕駛人行為產生之擦撞及追撞或未依號誌指示行止而生事故，擬請本府警察局加強取締及本府交通局加強交通教育宣導。				改善經費預估	項 目		單 價	數 量	單 位	小 計
									合計

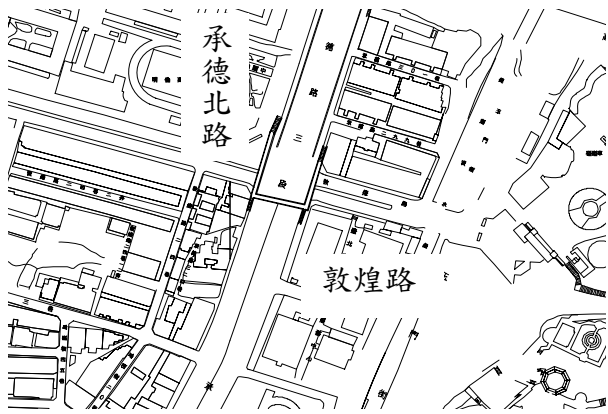
縣市	臺北市	編號	13	地點	承德路敦煌路口	執行單位	台北市政府				
現場圖示					建議改善圖示

道路狀況與現有交通管制設施					交通狀況與交通量			全年肇事紀錄(93.01~93.12之A1及A2類)			
道路形態：承德北路為中央分隔路型，雙向各布設四車道； 敦煌路為中央標線分隔路型，雙向各布設兩車道。 路面狀況：柏油鋪設，無坑洞。 道路障礙：無。 交通設施：號誌及標線設施完整。					交通狀況：為士林區及大同區進出城之主要交會路口，車流量大。 尖峰小時：往東：919(上午)536(下午)pcu； 交通量 往西：578(上午)820(下午)pcu 往南：4201(上午)3218(下午)pcu； 往北：2209(上午)3354(下午)pcu			肇事次數：17 件/年； 死亡人數：0 人/年；受傷人數：27 人/年 主要肇事型態：側撞 主要肇事原因：違反號誌管制或指揮 主要肇事時段：			
建議改善措施	因本路口係採輪放號誌管制，故車流均已分離管制，依肇事原因分析，多因駕駛人行為產生之擦撞或未依號誌指示行止而生事故，擬請本府警察局加強取締及本府交通局加強交通教育宣導。				改善經費預估	項 目		單 價	數 量	單 位	小 計
									合計

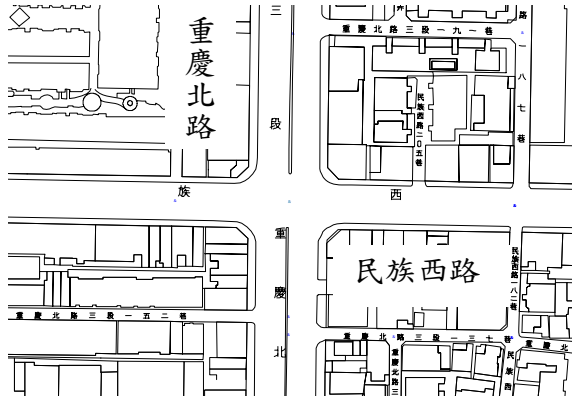
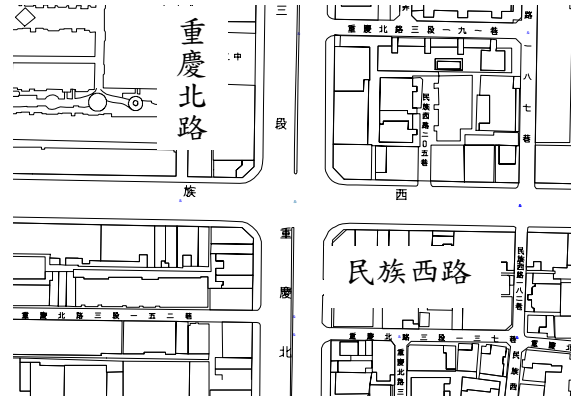
縣市	臺北市	編號	14	地點	民族西路重慶北路口	執行單位	台北市政府				
現場圖示					建議改善圖示

道路狀況與現有交通管制設施					交通狀況與交通量		全年肇事紀錄(93.01~93.12 之 A1 及 A2 類)				
道路形態：重慶北路為中央分隔路型，雙向各布設三車道、一公車專用道；民族西路為中央標線分隔路型，雙向各布設兩車道。 路面狀況：柏油鋪設，無坑洞。 道路障礙：無。 交通設施：號誌及標線設施完整。					交通狀況：為通往國道高速公路之主要交會路口，車流量大且車種複雜。 尖峰小時：往東：1410(上午)1314(下午)pcu； 交通量 往西：693(上午)1396(下午)pcu 往南：1815(上午)1442(下午)pcu； 往北：1408(上午)1774(下午)pcu		肇事次數： 19 件/年； 死亡人數： 1 人/年；受傷人數： 22 人/年 主要肇事型態：對撞 主要肇事原因：違反號誌管制或指揮 主要肇事時段：				
建議改善措施	依肇事原因分析，多因駕駛人行為產生之對撞或未依號誌指示行止而生事故，擬請本府警察局加強取締及本府交通局加強交通教育宣導。				改善經費預估	項	目	單 價	數 量	單 位	小 計
						合計

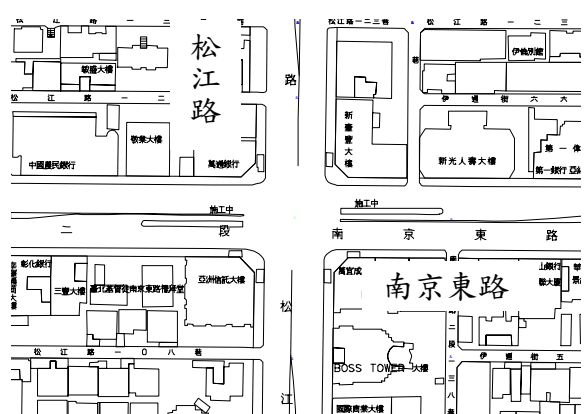
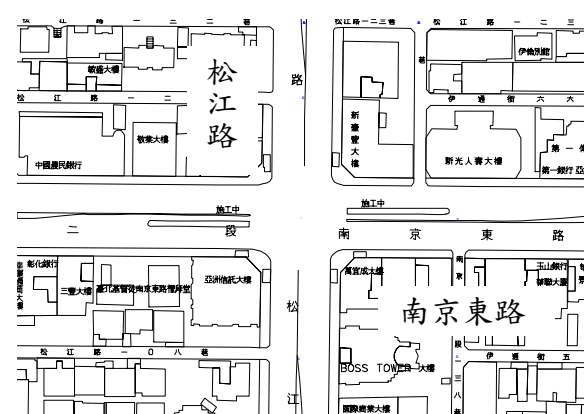
縣市	臺北市	編號	15	地點	松江路南京東路口	執行單位	台北市政府				
現場圖示					建議改善圖示

道路狀況與現有交通管制設施					交通狀況與交通量			全年肇事紀錄(93.01~93.12 之 A1 及 A2 類)			
道路形態：松江路為中央分隔路型，雙向各布設兩車道、一公車專用道；南京東路為中央分隔路型，雙向各布設兩車道、一公車專用道。 路面狀況：柏油鋪設，無坑洞。 道路障礙：無。 交通設施：號誌及標線設施完整。					交通狀況：現為捷運工區，交通動線較為複雜。 尖峰小時：往東：_____pcu； 交通量 往西：_____pcu； 往南：_____pcu； 往北：_____pcu			肇事次數： 18 件/年； 死亡人數： 0 人/年；受傷人數： 25 人/年 主要肇事型態：同向擦撞、路口交岔撞 主要肇事原因：未保持行車距離、違反號誌管制或指揮 主要肇事時段：_____			
建議改善措施	依肇事原因分析，多因駕駛人行為產生之擦撞、路口交岔撞或未依號誌指示行止而生事故，擬請本府警察局加強取締及本府交通局加強交通教育宣導。				改善經費預估	項 目		單 價	數 量	單 位	小 計
									合計

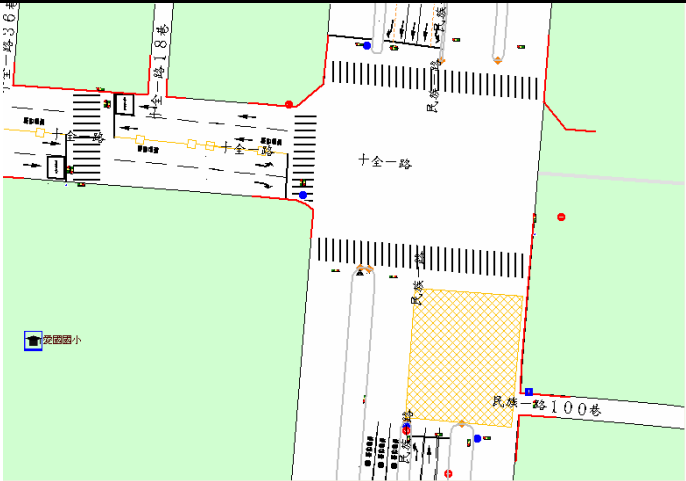
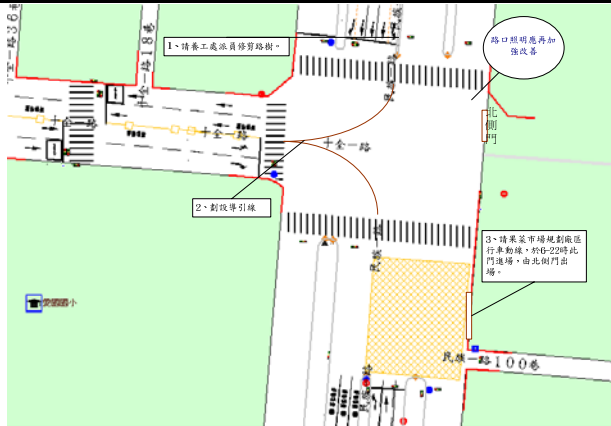
縣市	高雄市	編號	17	地點	三民區民族一路、十全路口	執行單位	高雄市政府			
現場圖示					建議改善圖示

民族一路與十全一路口					
道路狀況與現有交通管制設施				交通狀況與交通量		全年肇事紀錄(93.01~93.12之A1及A2類)				
道路形態：三岔路口。 路面狀況：良好。 道路障礙：無。 交通設施：正常交通設施。				交通狀況： 尖峰小時：往北：_____pcu； 往東：_____pcu 交 通 量 往南：_____pcu； 往西：_____pcu 往其它方向：_____pcu		肇事次數： <u> 46 </u> 件/年； 死亡人數： <u> 0 </u> 人/年；受傷人數： <u> 58 </u> 人/年 主要肇事型態： <u>路口交岔撞、同向擦撞</u> 主要肇事原因： <u>違反號誌管制或指揮、未依規定讓車</u> 主要肇事時段： <u>10-12 (12)、8-10 (7)、14-16 (6)</u>				
建議改善措施	建議果菜市場檢討其場區行車動線，由南側門進場，由北側門出場，該路口照明應再加強改善。 (工務局)			改善經費預估	項 目		單 價	數 量	單 位	小 計
						合 計

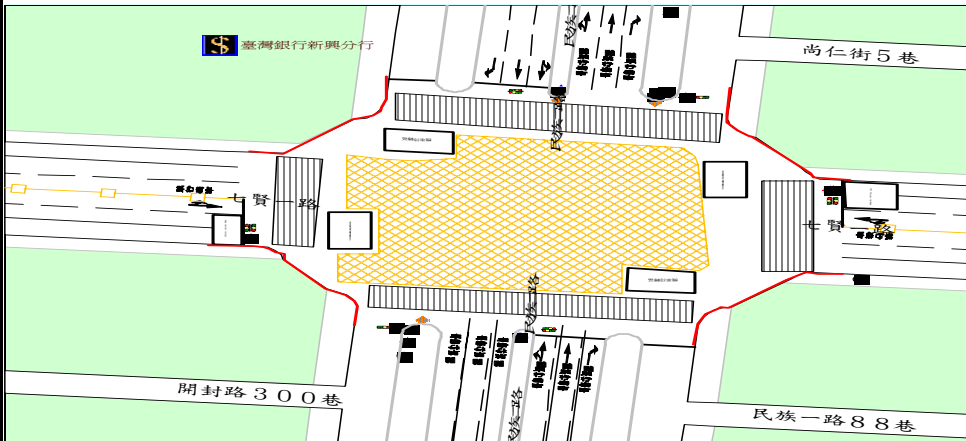
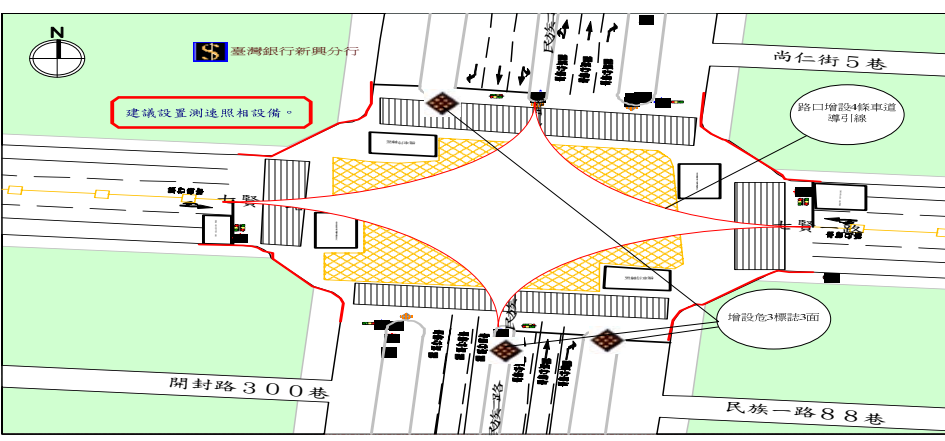
縣市	高雄市	編號	19	地點	新興區民族二路/七賢一路口	執行單位	高雄市政府			
現場圖示					建議改善圖示

道路狀況與現有交通管制設施					交通狀況與交通量		全年肇事紀錄(93.01~93.12之A1及A2類)			
道路形態：四岔路口。 路面狀況：良好。 道路障礙：無。 交通設施：正常交通設施。					交通狀況： 尖峰小時：往北：_____pcu； 往東：_____pcu 交 通 量 往南：_____pcu； 往西：_____pcu 往其它方向：_____pcu		肇事次數： 34 件/年； 死亡人數： 0 人/年；受傷人數： 47 人/年 主要肇事型態： <u>路口交岔撞、同向擦撞、側撞</u> 主要肇事原因： <u>未依規定讓車、違反號誌管制或指揮</u> 主要肇事時段： <u>18-20 (7)、18-18 (6)、8-10 (6)</u>			
建議改善措施	1.建議設置測速照相設備。				改善經費預估	項 目	單 價	數 量	單 位	小 計
	2.民族路快慢分隔島及中央分隔島上，增設危3標誌3面。(工務局)。					1.測速照相設備	1,000,000	1	組	1,000,000
	3.於路口增設4條導引線。(交通局)。					2.標誌	4,000	3	面	12,000
						3.標線	65	2,000	M	130,000
						合計				1,142,000

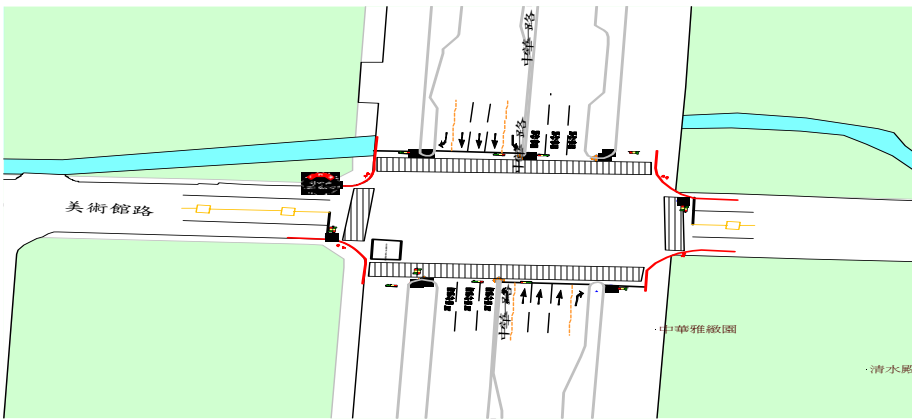
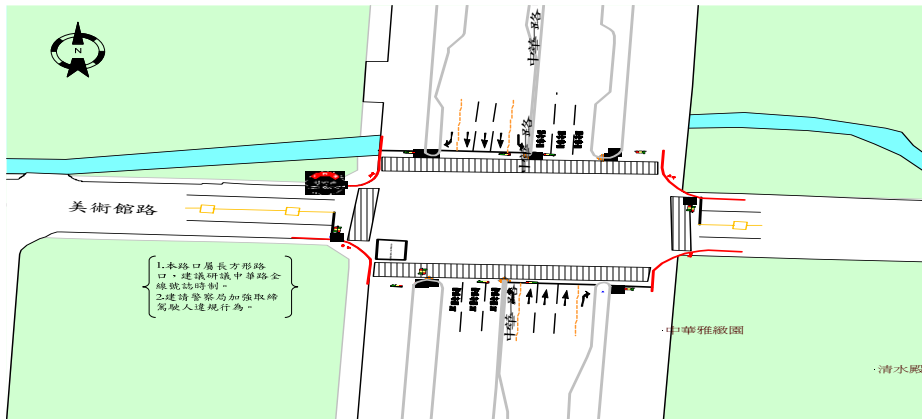
縣市	高雄市	編號	23	地點	鼓山區中華一路/美術館路口	執行單位	高雄市政府				
現場圖示						建議改善圖示

道路狀況與現有交通管制設施				交通狀況與交通量				全年肇事紀錄(93.01~93.12 之 A1 及 A2 類)			
道路形態：四岔路口。 路面狀況：良好。 道路障礙：無。 交通設施：正常交通設施。				交通狀況： 尖峰小時：往北：_____pcu； 往東：_____pcu 交通量 往南：_____pcu； 往西：_____pcu 往其它方向：_____pcu				肇事次數：__28__件/年； 死亡人數：__0__人/年；受傷人數：__36__人/年 主要肇事型態：路口交岔撞 主要肇事原因：未依規定讓車、違反號誌管制或指揮 主要肇事時段：16-18 (8)、10-12 (7)			
建議改善措施	1.本路口屬長方形路口，建議檢討中華路全線號誌時制。(交通局)。 2.建請警察局加強取締駕駛人違規行為。(警察局)。			改善經費預估	項 目		單 價	數 量	單 位	小 計	
						合 計

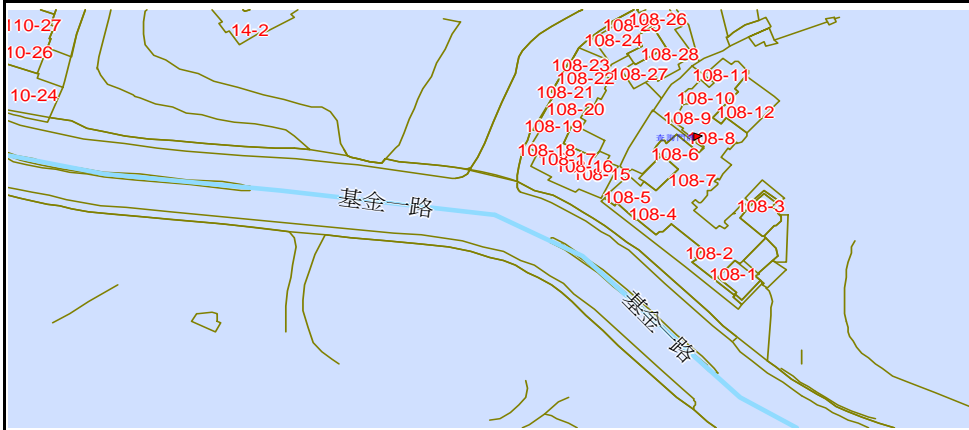
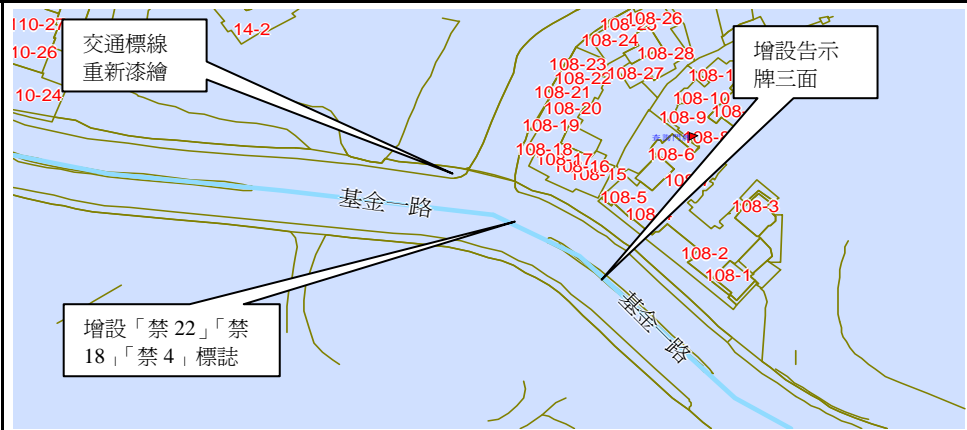
縣市	基隆市	編號	27	地點	基金一路 108 之 18 號	執行單位	基隆市政府		
現場圖示					建議改善圖示

道路狀況與現有交通管制設施				交通狀況與交通量		全年肇事紀錄(93.01~93.12 之 A1 及 A2 類)			
道路形態：基金一路為雙向四車道，車道寬約為 3.5m，路面寬約為 16m。 路面狀況：緩下坡，為瀝青鋪面。 道路障礙：無。 交通設施：				交通狀況：本路口臨北二高開道及東岸聯外道路路，交通繁忙，大型車輛較多，尖峰時段及假日期間交通擁擠。 尖峰小時：往北：____pcu；往東：____pcu 交通量 往其它方向		肇事次數：__ 8 __ 件/年； 死亡人數：__ 1 __ 人/年；受傷人數：__ 13 __ 人/年 主要肇事型態：超速、未依規定讓車 主要肇事原因：側撞、路口交岔撞 主要肇事時段：_____			
建議改善措施	1. 增「禁 22」、「禁 18」各一面。			改善經費預估	項 目	單 價	數 量	單 位	小 計
	2. 更新「禁 4」標誌一處。				1. 禁「22」、「18」、「4」標誌 (放大型)	5,400	3	面	16,200
	3. 增設輔助標誌「下坡路段減速慢行」二面、指示標誌「基隆港西岸聯外道路」一面。				2. 3" 鍍鋅標誌桿	3,000	4	桿	12,000
	4. 交通標線重新漆繪 100 平方公尺。				3. 標誌牌	10,000	3	面	30,000
					4. 道路標線	250	100	M2	25,000
					合 計

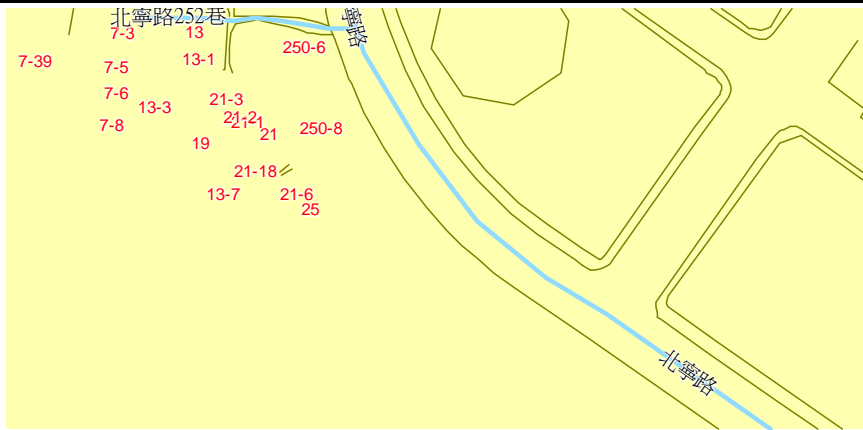
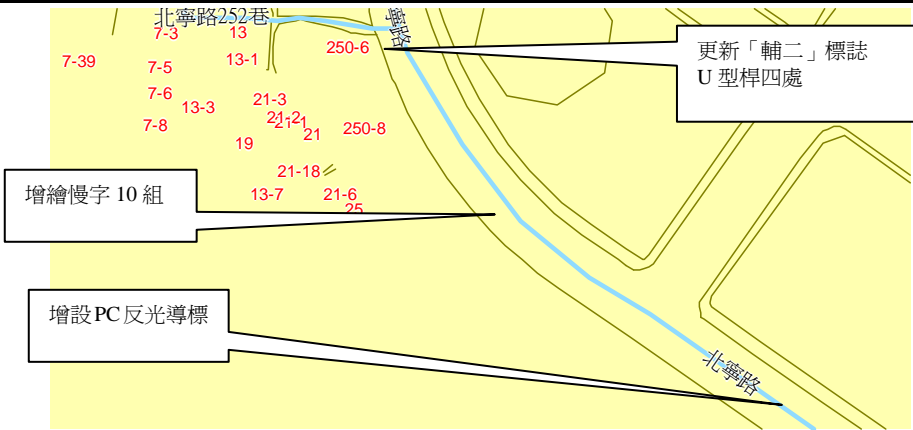
縣市	基隆市	編號	28	地點	北寧路碧砂漁港前	執行單位	基隆市政府			
現場圖示					建議改善圖示

道路狀況與現有交通管制設施				交通狀況與交通量			全年肇事紀錄(93.01~93.12 之 A1 及 A2 類)			
道路形態：北寧路為台二線省，東西各單一車道並規劃機車優先道。 路面狀況：彎道，為瀝青鋪面。 道路障礙：無。 交通設施：				交通狀況：北寧路為濱海公路起點，交通流量大，假日期間交通擁擠，又於彎道處。 尖峰小時：往北：____pcu；往東：____pcu 交 通 量 往其它方向			肇事次數： 8 件/年； 死亡人數： 0 人/年；受傷人數： 15 人/年 主要肇事型態： <u>超速、未保持安全距離</u> 主要肇事原因： <u>追撞、側撞</u> 主要肇事時段：_____			
建議改善措施	1. 漆繪慢字 10 字。 2. 更新「輔二」標誌 U 型桿四處。 3. 增設反光導標。			改善經費預估	項 目		單 價	數 量	單 位	小 計
					1. 道路標線		250	25	M2	6,250
					2. 「輔二」標誌 U 型桿		12,000	3	處	36,000
					3. 反光導標		250	100	個	25,000
				合計67,250

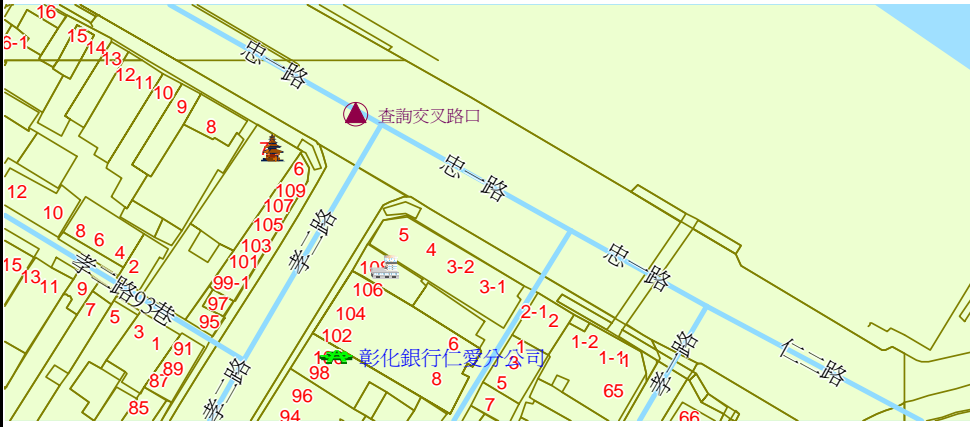
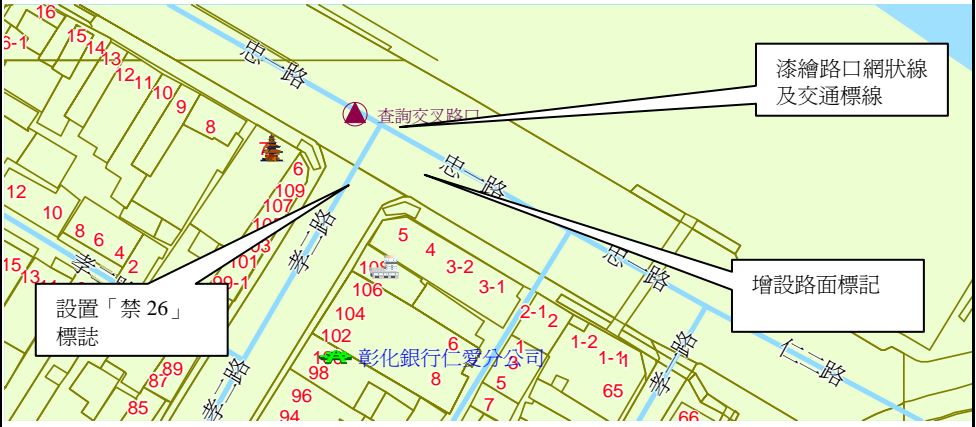
縣市	基隆市	編號	29	地點	忠一路孝二路	執行單位	基隆市政府			
現場圖示					建議改善圖示

道路狀況與現有交通管制設施					交通狀況與交通量		全年肇事紀錄(93.01~93.12 之 A1 及 A2 類)			
道路形態：忠一路側為雙向六車道，中央有實體分隔島，南側雙向一方向五車道、一方向二車道，中間以軟質分向桿分隔，孝二路為雙向四車道。 路面狀況：丁字路路口，為瀝青鋪面。 道路障礙：無。 交通設施：					交通狀況：本地點為火車站前 250 公尺處，交通繁忙，大小車輛匯集，尖峰時段及假日期間交通擁擠。 尖峰小時：往北：____pcu；往東：____pcu 交通量 往其它方向		肇事次數： <u>10</u> 件/年； 死亡人數： <u>0</u> 人/年；受傷人數： <u>14</u> 人/年 主要肇事型態： <u>未依規定讓車</u> 主要肇事原因： <u>路口交叉撞、側撞</u> 主要肇事時段：			
建議改善措施	1. 漆繪路口網狀線及交通標線 200 平方公尺。 2. 增設路面標記 150 個。 3. 設置「禁 26」標誌六面。				改善經費預估	項 目	單 價	數 量	單 位	小 計
						1. 道路標線	250	80	M2	20,000
						2. 反光標記	320	150	個	48,000
						3. 「禁 26」標誌（標準型）	3600	6	面	19,800
						合計				87,800

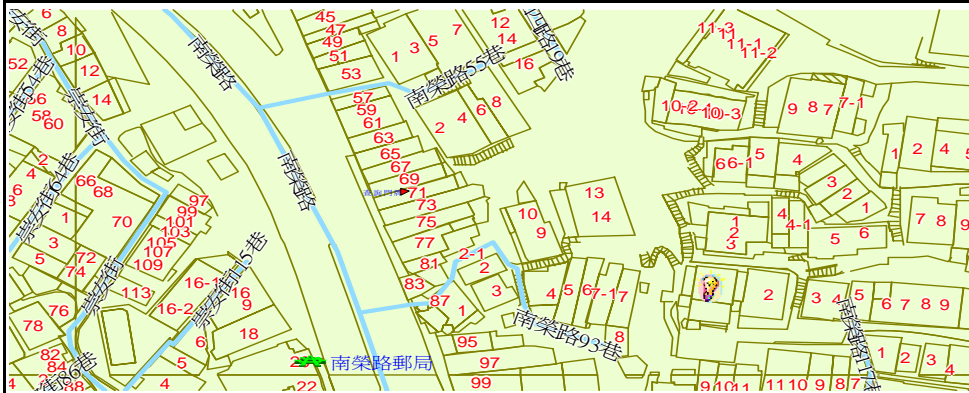
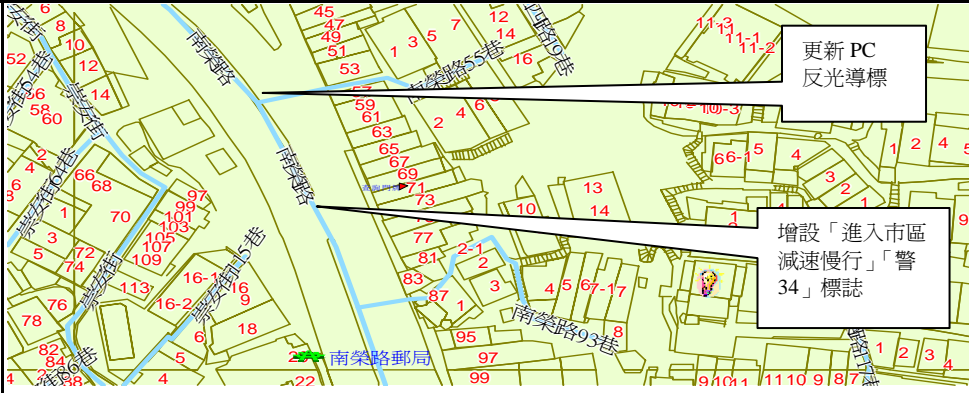
縣市	基隆市	編號	31	地點	南榮路 71 號	執行單位	基隆市政府				
現場圖示					建議改善圖示

道路狀況與現有交通管制設施					交通狀況與交通量			全年肇事紀錄(93.01~93.12 之 A1 及 A2 類)			
道路形態：南榮路為台五線道路，雙向四車道，中央實體分隔島，本路段彎道進入市區。 路面狀況：平坦彎道路口，為瀝青路面。 道路障礙：無。 交通設施：					交通狀況：本地點為台五線市區道路，交通繁忙，大小車輛匯集，尖峰時段及假日期間交通擁擠。 尖峰小時：往北：____pcu；往東：____pcu 交 通 量 往其它方向			肇事次數：__7__件/年； 死亡人數：__1__人/年；受傷人數：__6__人/年 主要肇事型態：未依規定讓車、超速 主要肇事原因：路口追撞、側撞 主要肇事時段：_____			
建議改善措施	1. 更新路段反光導標 200 個。 2. 增設「進入市區減速慢行」告示牌二面。 3. 增設「警 34」標誌牌二面。				改善經費預估	項 目		單 價	數 量	單 位	小 計
						1. 反光導標標記		250	180	個	45,000
						2. 告示牌 2 面		7,800	2	面	15,600
						3. 標誌牌面 2 面（標準型）		3600	2	面	7,200
					合計67,800

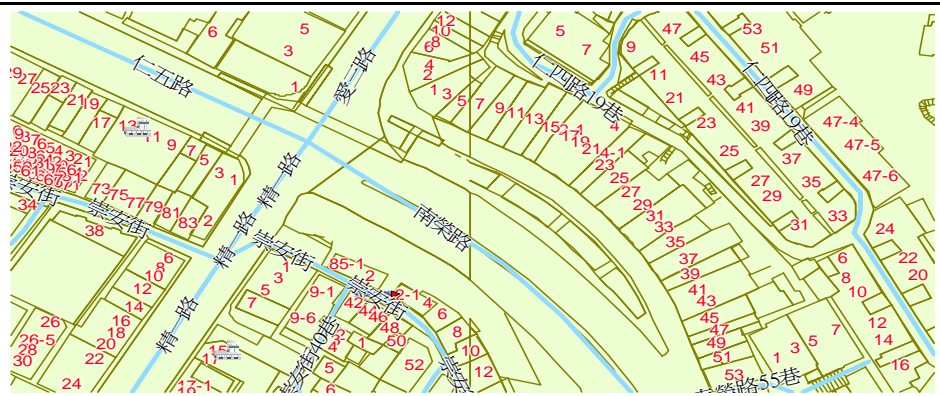
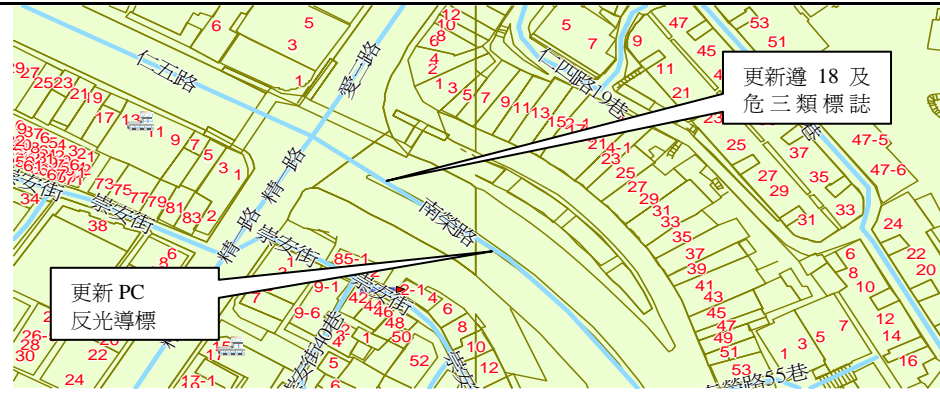
縣市	基隆市	編號	32	地點	南榮路 2-1 號	執行單位	基隆市政府			
現場圖示					建議改善圖示

道路狀況與現有交通管制設施			交通狀況與交通量			全年肇事紀錄(93.01~93.12 之 A1 及 A2 類)				
道路形態：南榮路為台五線道路，雙向四車道，中央實體分隔島。 路面狀況：交叉路口，為瀝青鋪面。 道路障礙：無。 交通設施：			交通狀況：本地點為台二線市區路段，路口有公車招呼站，交通繁忙，大型車輛較多，尖峰時段及假日期間交通擁擠。 尖峰小時：往北：____pcu；往東：____pcu 交 通 量 往其它方向			肇事次數： 7 件/年； 死亡人數： 0 人/年；受傷人數： 10 人/年 主要肇事型態：未依規定讓車、違規停車 主要肇事原因：路口追撞、側撞 主要肇事時段：				
建議改善措施	1. 更新 PC 反光導標 200 個。 2. 更新「遵 18」及「危三類」標誌五桿。		改善經費預估	項 目		單 價	數 量	單 位	小 計	
				1. 反光導標 250 只		250	200	個	50,000	
				2. 遵 18 及危三類標誌（標準型）		10,000	5	桿	50,000	
						合計			100,000

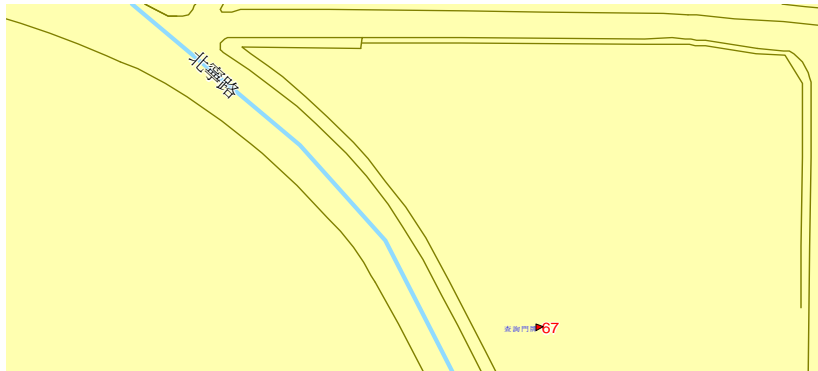
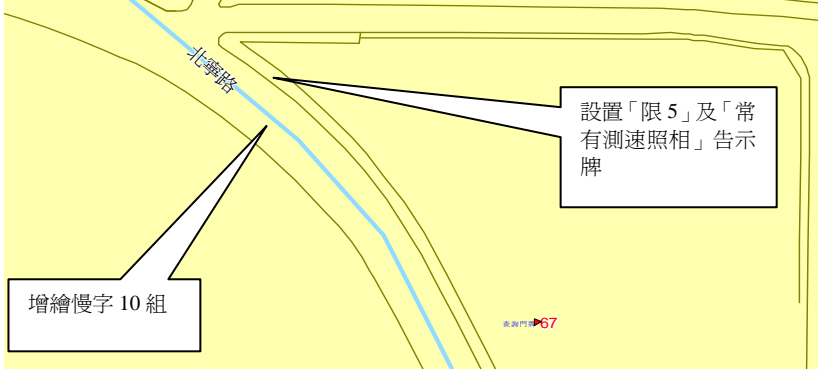
縣市	基隆市	編號	33	地點	北寧路 67 號前	執行單位	基隆市政府			
現場圖示					建議改善圖示

道路狀況與現有交通管制設施			交通狀況與交通量			全年肇事紀錄(93.01~93.12 之 A1 及 A2 類)				
道路形態：北寧路為台二線省，東西各單一車道，中央分隔以軟質分向桿分隔，目前顯示特種閃光號誌。 路面狀況：彎道，為瀝青路面。 道路障礙：無。 交通設施：			交通狀況：北寧路為濱海公路起點，交通流量大，假日期間交通擁擠，又於彎道處。 尖峰小時：往北：____pcu；往東：____pcu 交 通 量 往其它方向			肇事次數：__ 7 __ 件/年； 死亡人數：__ 1 __ 人/年；受傷人數：__ 7 __ 人/年 主要肇事型態： <u>超速</u> 主要肇事原因： <u>超速、側撞</u> 主要肇事時段：_____				
建議改善措施	1. 增繪慢字 10 組。 2. 設置「限 5」標誌二面。 3. 設置「常有測速照相」告示牌二面		改善經費預估	項 目		單 價	數 量	單 位	小 計	
				1.道路標線	250	25	M2	6,250		
				2.標誌（放大型）	5,400	2	面	10,800		
				3.告示牌	10,000	2	面	20,000		
				合計			37,050

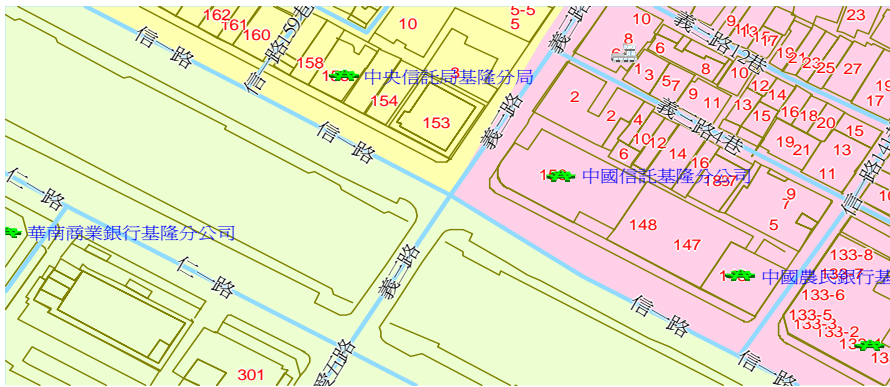
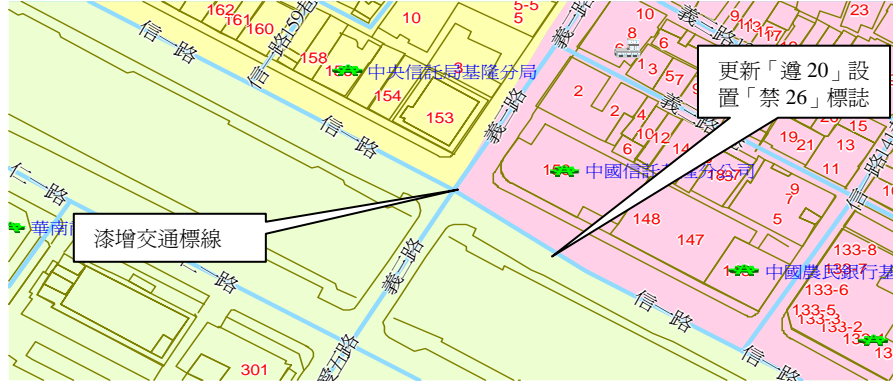
縣市	基隆市	編號	34	地點	信一路義三路口	執行單位	基隆市政府			
現場圖示					建議改善圖示

道路狀況與現有交通管制設施					交通狀況與交通量		全年肇事紀錄(93.01~93.12 之 A1 及 A2 類)			
道路形態：信一路為單向四線道，內側禁行機車義三路北側為單向二車道，越信一路美猴橋為雙向道，設有行車管制紅綠燈。 路面狀況：頗為平坦，為瀝青路面。 道路障礙：無。 交通設施：					交通狀況：信一路為市區主要道路，交通流量大內側二車道禁行基車，機車需兩段式左轉至美猴橋，由於美猴橋儲車空間有限，經常造成回堵，發生車禍。 尖峰小時：往北：___pcu；往東：___pcu 交通量 往其它方向		肇事次數：__6__件/年； 死亡人數：__0__人/年；受傷人數：__10__人/年 主要肇事型態：未依規定讓車 主要肇事原因：超速、側撞 主要肇事時段：_____			
建議改善措施	1. 漆繪路口網狀線及禁行機車標字 80 平方公尺。 2. 更新「遵 20」標誌一面。 3. 設置「禁 26」標誌四面。				改善經費預估	項 目	單 價	數 量	單 位	小 計
	1. 交通標線					250	80	M2	20,000	
	2. 標誌					3,600	5	面	18,000	
						合計				38,000

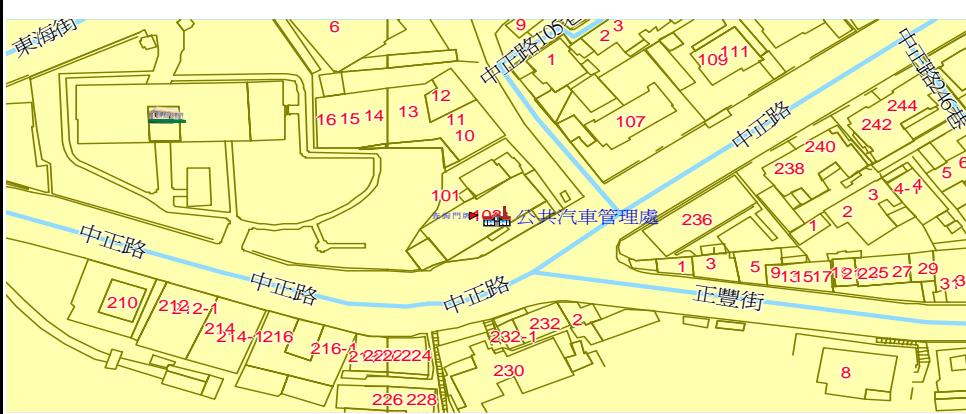
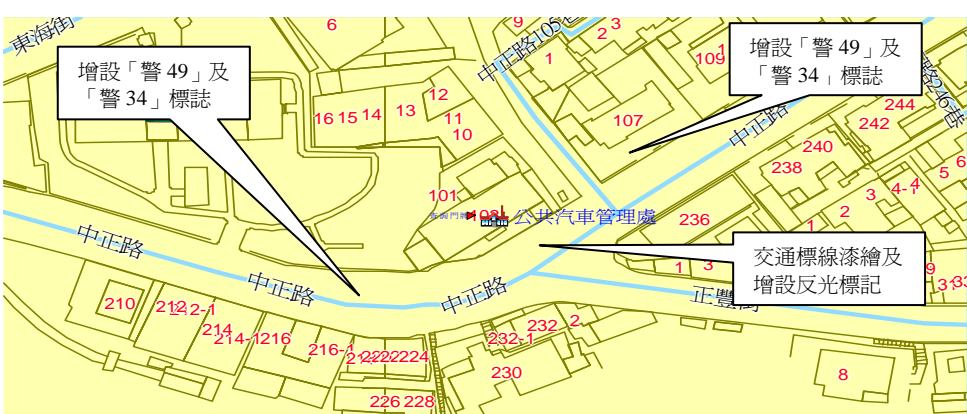
縣市	基隆市	編號	35	地點	中正路 103 號	執行單位	基隆市政府		
現場圖示					建議改善圖示

道路狀況與現有交通管制設施				交通狀況與交通量		全年肇事紀錄(93.01~93.12 之 A1 及 A2 類)			
道路形態：中正路 103 號前段為雙向不平衡三車道，正豐街為單向二車道寬。				交通狀況：本地點為中正路與正豐街交叉路口，交通繁忙，大型車輛較多，尖峰時段及假日期間交通擁擠。		肇事次數： 8 件/年；			
路面狀況：三叉路口，為瀝青鋪面。				尖峰小時：往北：____pcu；往東：____pcu		死亡人數： 0 人/年；受傷人數： 9 人/年			
道路障礙：無。				交通量		主要肇事型態：未依規定讓車，闖紅燈			
交通設施：				往其它方向		主要肇事原因：路口交叉撞、側撞			
建議改善措施	1. 增設路面標記 200 個。			改善經費預估	項 目	單 價	數 量	單 位	小 計
	2. 補繪交通標線 80 平方米。				1. 路面標記	320	200	個	64,000
	3. 設置「警 49」及「警 34」標誌各二面。				2. 交通標線	250	80	M2	20,000
					3. 「警 34」「警 49」標誌	3,600	4	面	14,400
					合計				98,400

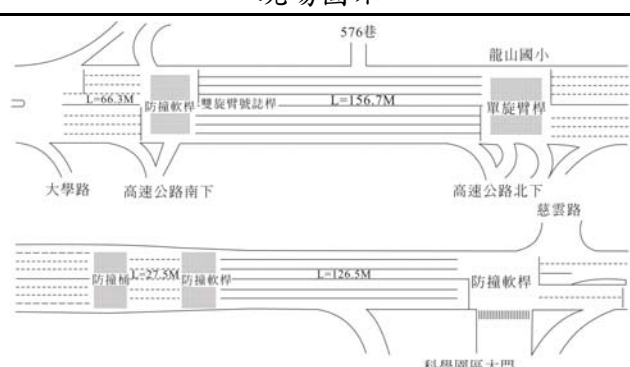
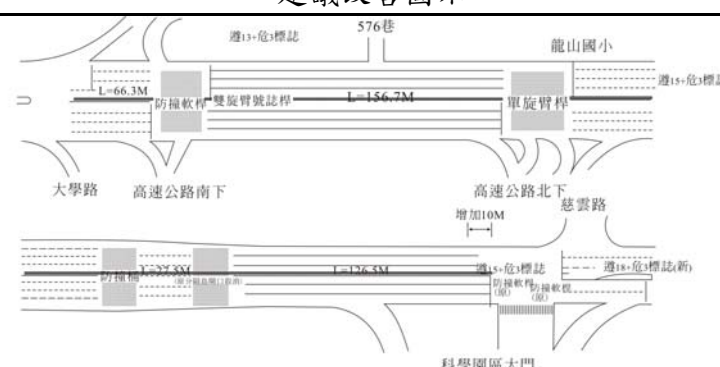
縣市	新竹市	編號	36	地點	光復路(大學路至科學園區正門)	執行單位	新竹市政府			
現場圖示					建議改善圖示

原中央分隔島為25公分低矮緣石，車輛易跨越至對向車道發生車禍					將中央分隔島改為81公分高紐澤西式中央護欄，以防止車禍發生					
道路狀況與現有交通管制設施			交通狀況與交通量			全年肇事紀錄(93.01~93.12 之 A1 及 A2 類)				
道路形態：為同向四線道。 路面狀況：柏油鋪設，無坑洞、險升、降坡。 道路障礙：無。 交通設施：25 公分中央分隔島低矮緣石，反光導標已失去功能。			交通狀況：原中央分隔島為 25 公分低矮緣石，反光導標已失去作用，車輛易跨越至對向車道發生車禍。 尖峰小時：往北：____pcu；往東：2563pcu 交 通 量 往北：____pcu；往東：2537pcu 往其它方向____pcu			肇事次數： 37 件/年； 死亡人數： 0 人/年；受傷人數： 30 人/年 主要肇事型態：擦、自撞。 主要肇事原因：未注意中央分隔島位置及前方人車動態。 主要肇事時段：夜間、上下班時段。				
建議改善措施	1. 將中央分隔島改為 81 公分高紐澤西式中央護欄。			改善經費預估	項 目		單 價	數 量	單 位	小 計
	2. 加設 45 公分高防撞軟桿代替反光導標功能。				1. 81 公分高紐澤西式中央護欄		3,800	506	M	1,922,800
	3. 本案自籌經費 2,000,000 元，擬請准補助新台幣 500,000 元。				2. 防撞軟桿		2,100	270	枝	567,000
					3. 其它廢料			1	式	10,200
									合計	2,500,000

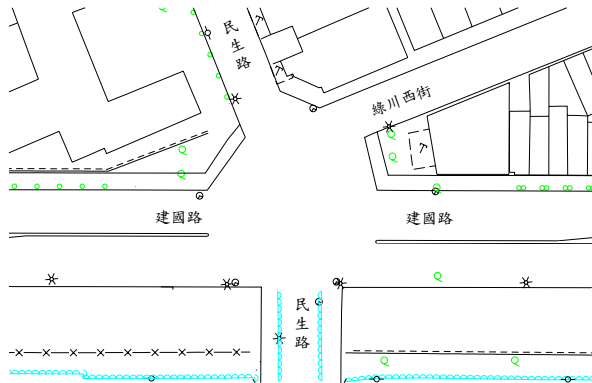
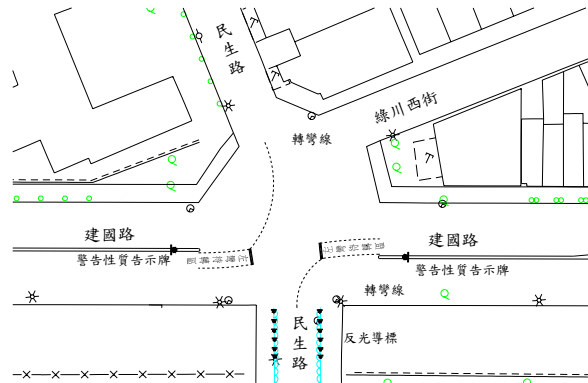
縣市	台中市	編號	37	地點	建國路、民生路交岔口	執行單位	台中市政府		
現場圖示					建議改善圖示

道路狀況與現有交通管制設施				交通狀況與交通量		全年肇事紀錄(93.01~93.12 之 A1 及 A2 類)			
道路形態：建國路幅 25 雙向四車道，民生路幅 10M，雙向二車道。 路面狀況：AC 路面、無坑洞。 道路障礙：無。 交通設施：號誌化路口及相關標線。				交通狀況：車輛行經交岔路口，轉彎車未注意直行車，違反號誌管制，而發生交通事故。 尖峰小時：往北：1059 pcu；往東：210 pcu 交 通 量 往南：964 pcu；往東：441 pcu 往其它方向：_____pcu		肇事次數： 19 件/年； 死亡人數： 0 人/年；受傷人數： 28 人/年 主要肇事型態：側向衝撞 主要肇事原因：轉彎車未讓直行車先行 主要肇事時段：0800~0900			
建議改善措施	1. 設置警告性質告示牌。			改善經費預估	項 目	單 價	數 量	單 位	小 計
	2. 劃設導引線。				1. 標誌牌面	4000	2.16	m²	8640
	3. 設置反光導標(加設側面反光)。				2. 標誌附掛	400	2	套	800
					3. 標線	330	25	m²	8250
					4. 反光導標	400	18	個	7200
					合計

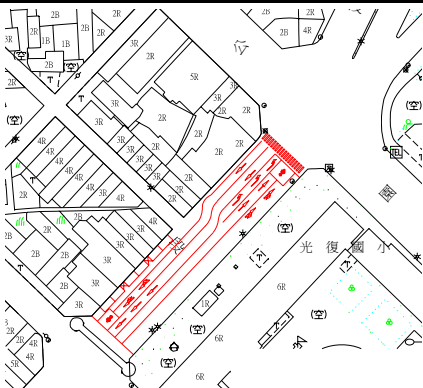
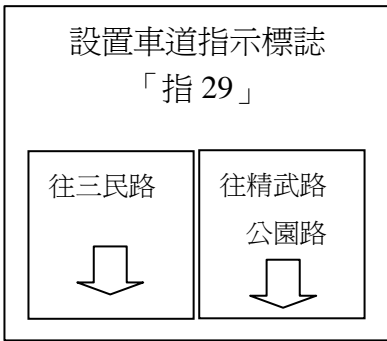
縣市	台中市	編號	38	地點	三民路、公園路交岔口	執行單位	台中市政府			
現場圖示					建議改善圖示

道路狀況與現有交通管制設施					交通狀況與交通量		全年肇事紀錄(93.01~93.12 之 A1 及 A2 類)			
道路形態：三民路(往東)，路幅 20M，二車道 三民路(往西)，路幅 25M，二車道 三民路往精武路側車道，路幅 8M，一車道 公園路，路幅 20M，雙向二車道。 路面狀況：AC 路面、無坑洞。 道路障礙：無。 交通設施：路口相關標線、標線、號誌。					交通狀況：三民路往東方向，行往三民路與行往側車道車輛於路口交織；公園路方向直行與對向左轉車輛交織。 尖峰小時：往北：1068pcu；往東：1133pcu 交通量 往南：1085pcu；往東：2162pcu 往其它方向：_____pcu		肇事次數： 25 件/年； 死亡人數： 0 人/年；受傷人數： 33 人/年 主要肇事型態：側向衝撞 主要肇事原因：變換車道交織衝突與左轉轉向交織衝突 主要肇事時段：11:00~22:00			
建議改善措施	1. 增設車道指示標誌牌面。				改善經費預估	項 目	單 價	數 量	單 位	小 計
	2. 調整標線與增設標誌標線指示與導引。 (劃設導引線、槽化線、標字、車道屏)。					1. 設置牌面	20,000	2	組	40,000
	3. 調整號誌時相與時制(公園路以輪放時相管制)。					2. 車道屏	500	20	個	10,000
	4. 號誌遷移。					3. 標線調整	51,000	1	式	51,000
						4. 號誌調整	21,000	1	式	31,625
						合計				132,625

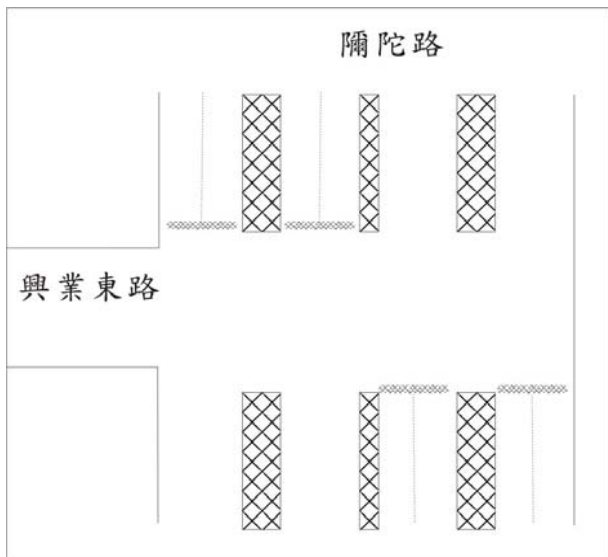
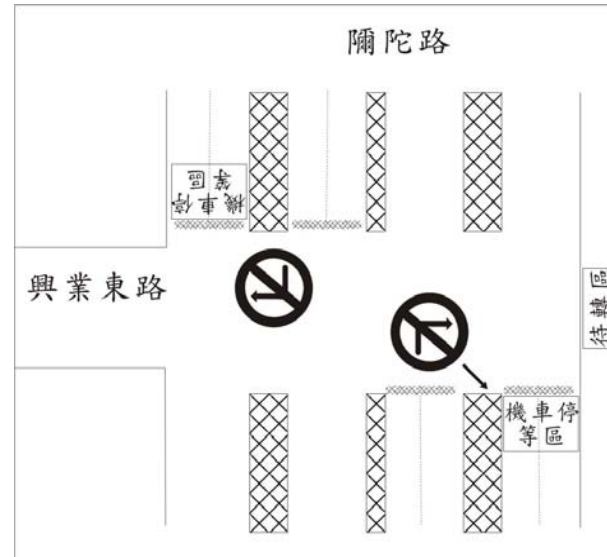
縣市	嘉義市	編號	39	地點	隔陀路與興業東路口 【隔陀路全段改善】	執行單位	嘉義市政府交通局				
現場圖示					建議改善圖示

道路狀況與現有交通管制設施					交通狀況與交通量		全年肇事紀錄(93.01~93.12 之 A1 及 A2 類)				
道路形態：嘉義市通往南二高重要道路。 路面狀況：AC 柏油路面、平坦、設有中央分隔島、快慢車道分隔島。 道路障礙：無。 交通設施：雙向各二汽車道及慢車道。					交通狀況：車流量大。 尖峰小時：往西：_____pcu； 往東：_____pcu 交 通 量 往其它方向		肇事次數：15 件/年； 死亡人數：0 人/年；受傷人數：22 人/年 主要肇事型態：側撞 主要肇事原因：未依規定讓車 主要肇事時段：				
建議改善措施	1. 快車道禁止右轉。				改善經費預估	項 目		單 價	數 量	單 位	小 計
	2. 右轉車輛須先進入慢車道再行右轉。					1.「禁 17」標誌		4,000	20	組	80,000
	3. 設置左轉專用車道，號誌採多時相。					2.「指 67」標誌		6,000	20	組	120,000
	4. 設置機慢車兩段式左轉標誌。					3.門架式標誌桿		300,000	2	組	600,000
						4.左轉專用分隔島改善		100,000	5	處	500,000
								合計			1,300,000
