第 23 期臺灣地區易肇事路段改善計畫

交通部運輸研究所

中華民國 95 年 6 月

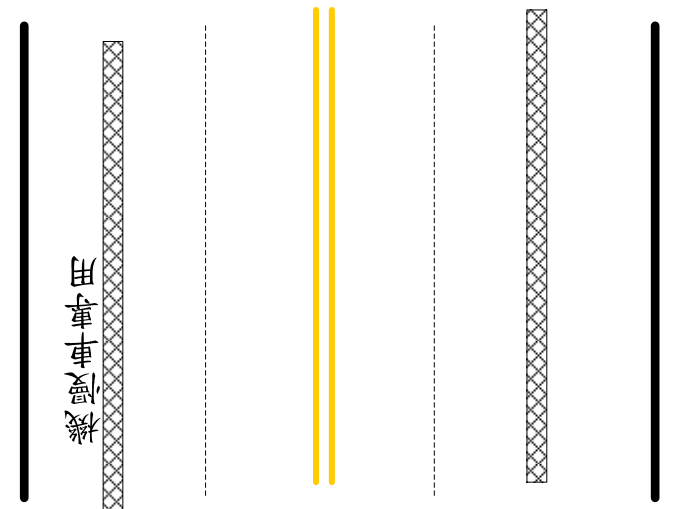
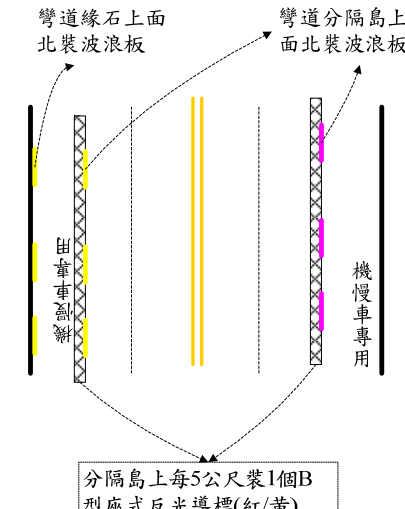
縣市	嘉義市	編號	40	地點	北興路橋	執行單位	嘉義市政府交通局				
現場圖示						建議改善圖示

道路狀況與現有交通管制設施				交通狀況與交通量			全年肇事紀錄(93.01~93.12之A1及A2類)				
道路形態：嘉義市跨越鐵路連絡東西區之重要道路。 路面狀況：AC柏油路面、平坦、中央以雙黃線分隔、快慢車道分隔島。 道路障礙：無。 交通設施：雙向各二汽車道及機慢車專用車道。				交通狀況：車流量大。 尖峰小時：往西：_____pcu； 往東：_____pcu 交通量 往其它方向			肇事次數： 10 件/年； 死亡人數： 0 人/年；受傷人數： 15 人/年 主要肇事型態：同向擦撞 主要肇事原因：未注意車前狀況 主要肇事時段：				
建議改善措施	1. 加強相關反光導引設施。			改善經費預估	項	單	數	單	小		
					目	價	量	位	計		
					1.座式反光導標	250	150	組	37,500		
					2.波浪狀反光標誌	1,000	45	組	45,000		
					合計					82,500

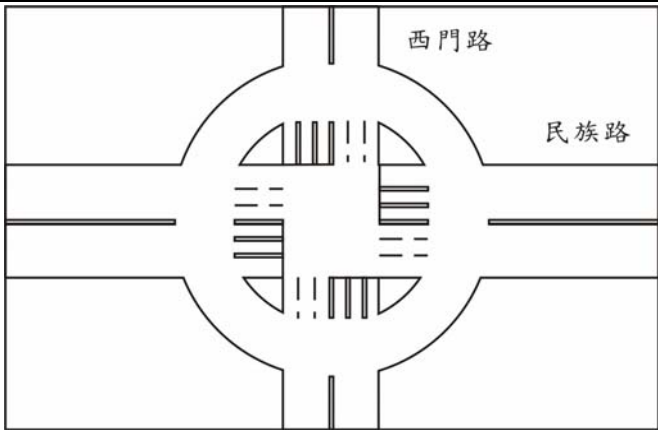
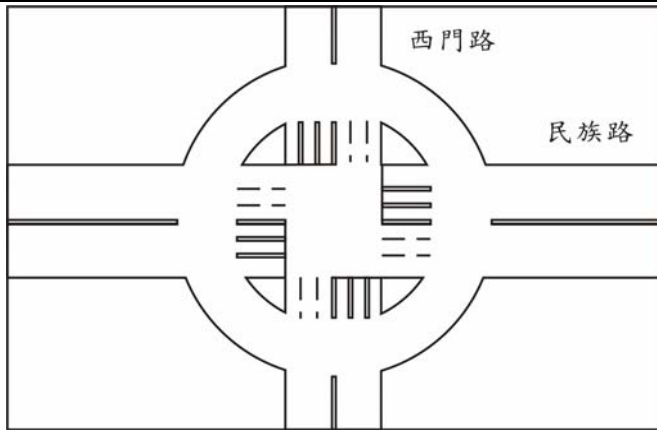
縣市	台南市	編號	43	地點	西門路與民族路交叉口	執行單位	台南市政府				
現場圖示						建議改善圖示

道路狀況與現有交通管制設施					交通狀況與交通量			全年肇事紀錄(93.01~93.12 之 A1 及 A2 類)			
道路形態：圓環路口改設正十字交叉。 路面狀況：92 年重鋪西門路段路面，鋪面尚稱良好。 道路障礙：無。 交通設施：快車道部分行使正十字交叉路口，機慢車道行使圓環外圍車道。					交通狀況：尚可。 尖峰小時：往北：_____pcu； 往東：_____pcu 交通量 往南：_____pcu 向西：_____pcu 往其它方向_____pcu			肇事次數：12 件/年； 死亡人數：0 人/年；受傷人數：14 人/年 主要肇事型態：路口交叉撞、側撞 主要肇事原因：右轉彎未依規定、未依規定讓車 違反號誌管制或指揮 主要肇事時段：			
建議改善措施	該路口為圓環路口改設正十字交叉路口，92 年重鋪西門路段路面，鋪面尚稱良好，鋪面尚稱良好。西門路車道佈設為單向二快車道一機慢車優先道，民族路車道佈設為單向一快車道一混合車道，汽機車分流狀態良好，路口並設置大型探照式路燈，肇事原因主要為違反號誌管制或指揮、未依規定讓車與右轉彎未依規定，屬個人違規駕駛行為，應應無相關交通設施改善問題。				改善經費預估	項 目		單 價	數 量	單 位	小 計
							合 計

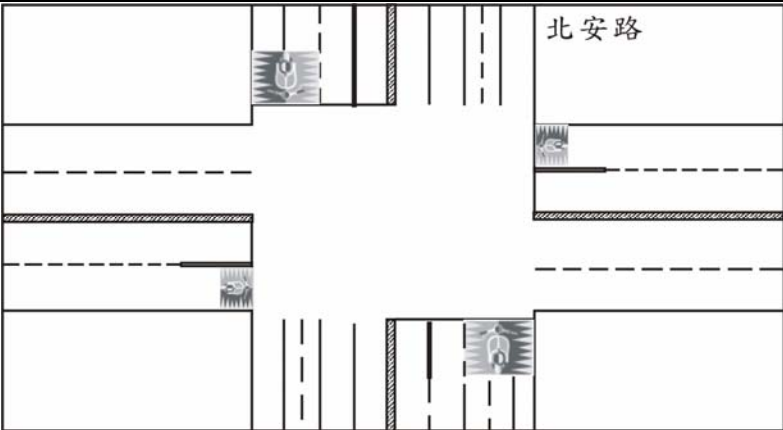
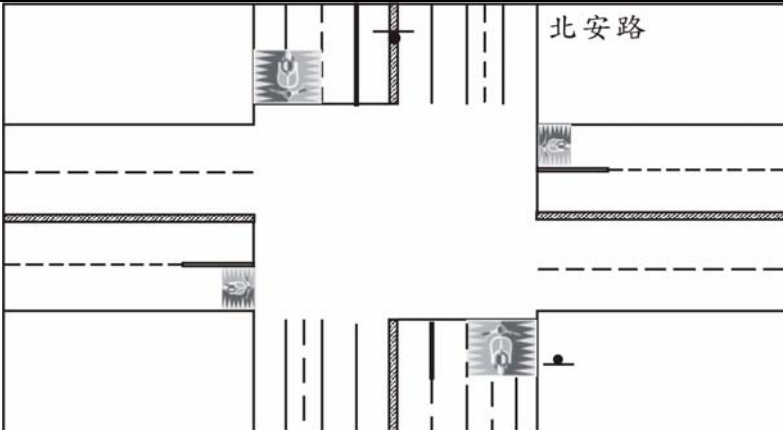
縣市	台南市	編號	45	地點	北安路與長和街交叉口	執行單位	台南市政府				
現場圖示						建議改善圖示

道路狀況與現有交通管制設施					交通狀況與交通量			全年肇事紀錄(93.01~93.12 之 A1 及 A2 類)			
道路形態：正十字交叉。 路面狀況：北安路於 92 年重鋪設，路面良好。 道路障礙：無。 交通設施：北安路車道佈設為單向二快車道一雙機慢車優先道，長和街：單向一快混合車道。					交通狀況：尚可。 尖峰小時：往北：_____pcu； 往東：_____pcu 交 通 量 往南：_____pcu 向西：_____pcu 往其它方向_____pcu			肇事次數： 6 件/年； 死亡人數： 0 人/年；受傷人數： 11 人/年 主要肇事型態：路口交叉撞、側撞 主要肇事原因：右轉彎未依規定、違反號誌管制或指揮 主要肇事時段：_____			
建議改善措施	本案主要肇事原因為右彎未依規定、違反號誌管制或指揮，屬個人違規駕駛行為，應無相關交通設施改善問題，惟本局為提昇該路口之用路安全，將增設「減速慢行」警告性質告示牌與兩段左轉標誌。				改善經費預估	項 目		單 價	數 量	單 位	小 計
						1. 警示性質告示牌		2,500	2	座	5,000
						2. 兩段式左轉標示		2,200	4	面	8,800
						合計					13,800

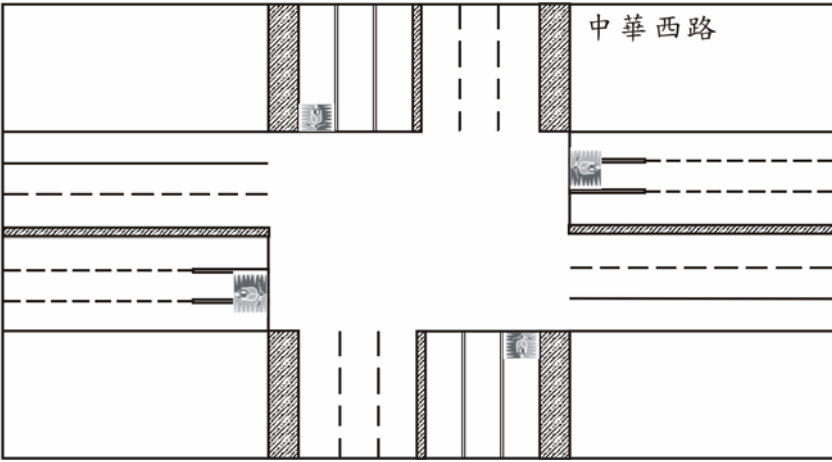
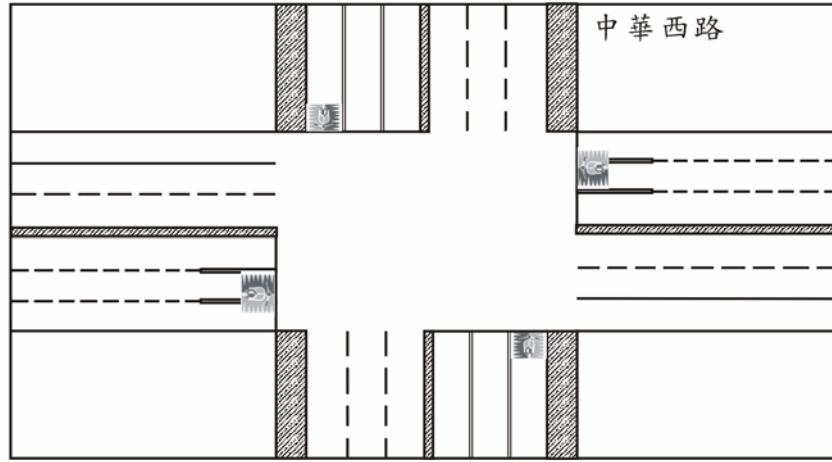
縣市	台南市	編號	48	地點	中華西路二段與安平路交叉口	執行單位	台南市政府				
現場圖示						建議改善圖示

道路狀況與現有交通管制設施				交通狀況與交通量				全年肇事紀錄(93.01~93.12 之 A1 及 A2 類)			
道路形態：正十字交叉。 路面狀況：中華西路(安平路以北)於 93 年底重鋪，路面良好。 道路障礙：無 交通設施：中華西路設有中央分隔島，車道佈設為單向二快車道、一混合車道。安平路設有中央分隔島，車道佈設為單向一快車道、一混合車道。				交通狀況：尚可。 尖峰小時：往北：_____pcu； 往東：_____pcu 交 通 量 往南：_____pcu 向西：_____pcu 往其它方向_____pcu				肇事次數： 9 件/年； 死亡人數： 0 人/年；受傷人數： 11 人/年 主要肇事型態：路口交叉撞、側撞 主要肇事原因：左轉彎未依規定、違反號誌管制或指揮 主要肇事時段：			
建議改善措施	本案主要肇事原因為左轉彎未依規定與違反號誌管制或指揮，屬個人違規駕駛行為，應無相關交通設施改善問題。			改善經費預估	項 目		單 價	數 量	單 位	小 計	
							合計

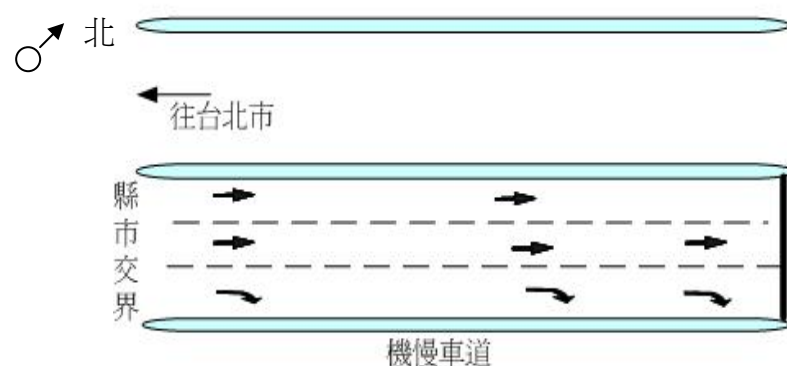
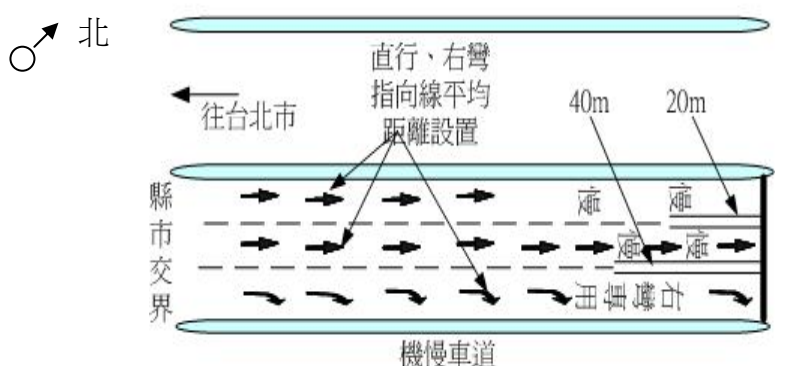
縣市	台北縣	編號	53	地點	永和市福和橋	執行單位	台北市政府（交通局）			
現場圖示					建議改善圖示

道路狀況與現有交通管制設施			交通狀況與交通量			全年肇事紀錄(93.01~93.12之A1及A2類)				
道路形態：縣市交界橋樑。 路面狀況：柏油鋪面。 道路障礙：無。 交通設施：道路中央、汽機車分向島。			交通狀況：交通量大、車速亦快。 尖峰小時：往北： 6222 pcu； 往東： pcu 交 通 量 往南： 6180 pcu 向西： pcu 往其它方向 20 pcu			肇事次數： 43 件/年； 死亡人數： 0 人/年；受傷人數： 76 人/年 主要肇事型態：機慢車追撞 主要肇事原因：未保持安全距離 主要肇事時段：20-22				
建議改善措施	1. 增設右彎專用字標線。 2. 增設右彎2組、直行箭頭標線4組。 3. 機慢車道加繪分道線。		改善經費預估	項 目		單 價	數 量	單 位	小 計	
				1. 右彎專用字標線		25	100	M	2,500	
				2. 慢字標線		25	150	M	3,750	
				3. 右彎、直行箭頭標線		25	800	M	20,000	
				合 計					26,250

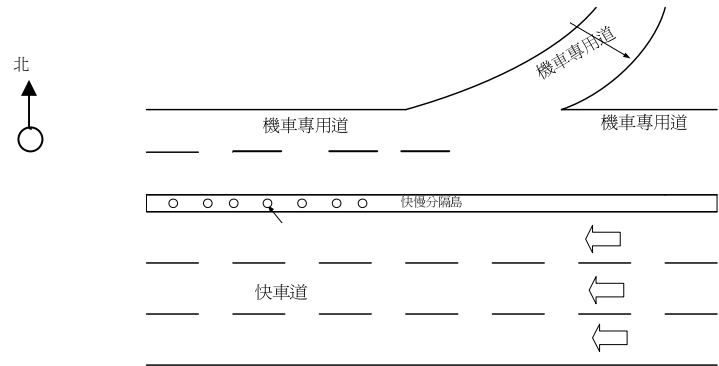
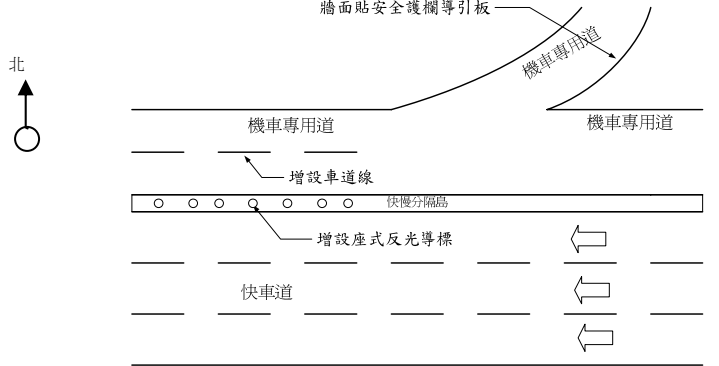
縣市	台北縣	編號	54	地點	板橋市浮州橋	執行單位	交通部公路總局第一養護工程處中和工務段				
現場圖示						建議改善圖示

<p>浮洲橋快慢車道示意圖</p>					
道路狀況與現有交通管制設施				交通狀況與交通量				全年肇事紀錄(93.01~93.12之A1及A2類)			
道路形態：三快、一慢，實體分向島、汽機車實體分隔。 路面狀況：柏油鋪面。 道路障礙：無。 交通設施：路邊劃設禁停停車線。				交通狀況：交通量大、車速亦快。 尖峰小時：往北：5243 pcu； 往東：9625 pcu 交通量 往南：5843 pcu 向西：820 pcu 往其它方向 300 pcu				肇事次數：37 件/年； 死亡人數：0 人/年；受傷人數：7 人/年 主要肇事型態：車慢車道同向擦撞 主要肇事原因：未保持安全距離 主要肇事時段：8-10			
建議改善措施	1. 機車專用道轉彎處加強線型導引，增設座式反光導標及安全護欄導引板。 2. 機車專用道增設車道線。			改善經費預估	項 目		單 價	數 量	單 位	小 計	
					1. 標線		25	960	M	24,000	
					2. 座式反光導標		200	500	套	100,000	
					3. 安全護欄導引板		800	100	片	80,000	
							合計			204,000

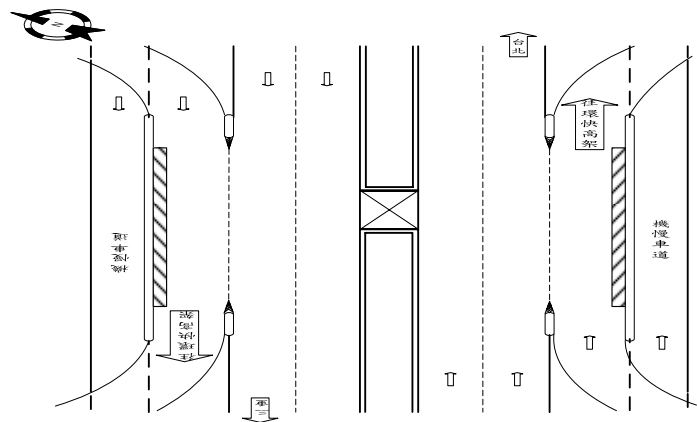
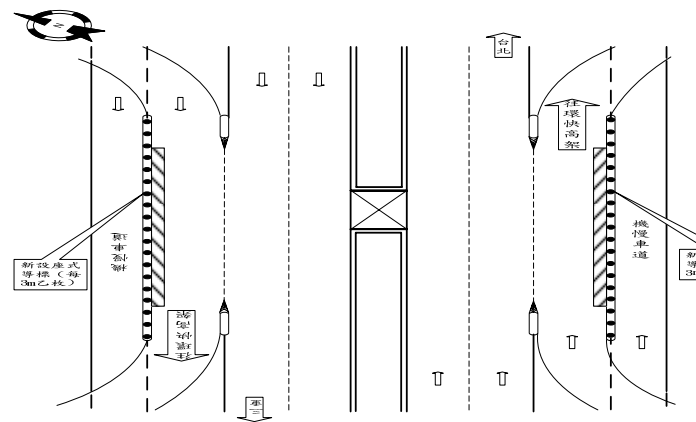
縣市	台北縣	編號	55	地點	三重市中興橋上	執行單位	交通部公路總局第一養護工程處中和工務段			
現場圖示					建議改善圖示

道路狀況與現有交通管制設施			交通狀況與交通量			全年肇事紀錄(93.01~93.12 之 A1 及 A2 類)				
道路形態：雙向各三快車道、一機慢車專用道。 路面狀況：柏油鋪面，無坑洞。 道路障礙：無。 交通設施：中央分隔及快車道、機慢車道實體分隔。			交通狀況：幹道交通量大往三峽車量眾多。 尖峰小時：往北：__pcu；往東：2032pcu 交通量 往南：__pcu；向西：1823pcu 往其它方向__pcu			肇事次數：__33__件/年； 死亡人數：__0__人/年；受傷人數：__52__人/年 主要肇事型態：機慢車道追撞 主要肇事原因：未保持安全距離 主要肇事時段：15-19				
建議改善措施	1. 各分島上新設反光座式導標。		改善經費預估	項 目		單 價	數 量	單 位	小 計	
	1. 反光導標			200	700	套	140,000			
				合 計		140,000

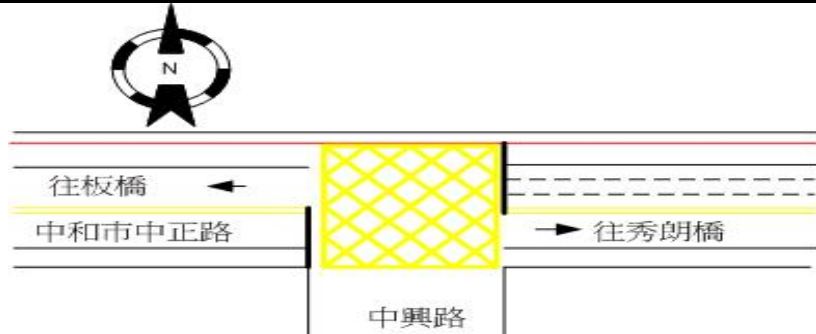
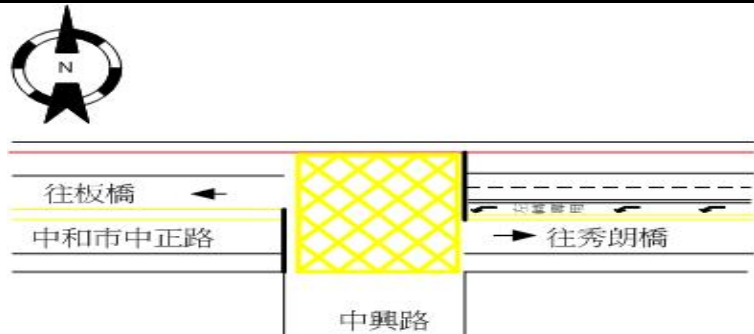
縣市	台北縣	編號	56	地點	中和市中正路與中興街口	執行單位	台北縣政府（交通局）			
現場圖示					建議改善圖示

道路狀況與現有交通管制設施			交通狀況與交通量			全年肇事紀錄(93.01~93.12 之 A1 及 A2 類)				
道路形態：T 字路型，以中央分隔雙向車道，幹道 中正路為雙向三車道、支道均為寬度達 12 公尺。 路面狀況：柏油鋪面，狀況尚佳。 道路障礙：無。 交通設施：相關標線完善。			交通狀況：兩路口為雙 T 字型路口。 尖峰小時：往北： 1155 pcu； 往東： 120 pcu 交 通 量 往南： 1589 pcu 向西： 482 pcu 往其它方向 _____pcu			肇事次數： 21 件/年； 死亡人數： 0 人/年；受傷人數： 31 人/年 主要肇事型態：側撞 主要肇事原因：未注意車前狀況 主要肇事時段：16-18				
建議改善措施	1. 增設左轉專用號誌及左轉專用道。 2. 封閉其中一處左轉燈號及左轉車道，減少違規 左轉車輛衍生事故。		改善經費預估	項 目		單 價	數 量	單 位	小 計	
				1. 左轉專用道標線		25	75	M	1,875	
				2. 磨除左轉待轉區及關閉左轉燈號		30	10	M	300	
				合計		2,175

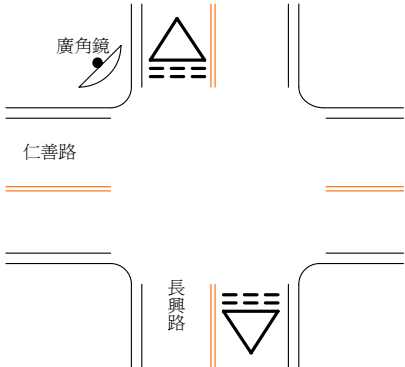
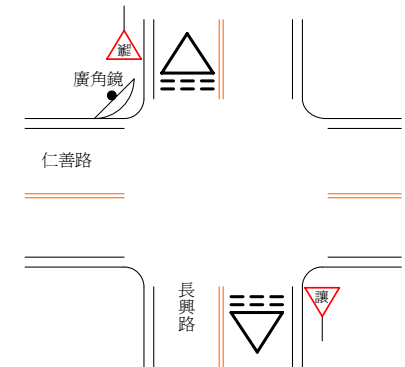
縣市	桃園縣	編號	58	地點	大溪鎮仁善路長興路口		執行單位	桃園縣政府		
現場圖示					建議改善圖示

道路狀況與現有交通管制設施				交通狀況與交通量			全年肇事紀錄(93.01~93.12 之 A1 及 A2 類)			
道路形態：仁善路與長興路均為雙向二車道，車道寬約為 3.5m，路面寬約為 10m。 路面狀況：頗為平坦，為瀝青鋪面。 道路障礙：無。 交通設施：				交通狀況：長興路位於大溪埔頂重劃區內，為區內聯絡道路，仁善路連接大溪主要幹道介壽路與埔頂路，穿越埔頂重劃區，與長興路相交。 尖峰小時：往北：____pcu；往東：____pcu 交通量 往其它方向			肇事次數： 4 件/年； 死亡人數： 0 人/年；受傷人數： 11 人/年 主要肇事型態：未依規定讓車。 主要肇事原因：路口交叉撞、側撞。 主要肇事時段：			
建議改善措施	目前長興路近仁善路已繪設有「讓」標線，為加強警示行駛於長興路之駕駛人前方路口應優先讓幹道車輛通行，於長興路設置讓標誌。			改善經費預估	項 目	單 價	數 量	單 位	小 計	
					1. 柱式警告標誌	2,275	2	支	4,550	
					2. 2" 鍍鋅標誌桿	260	6	m	520	
					3. 標誌桿基礎埋設	470	2	處	940	
					4. 勞工衛生安全費等相關費用	---	1	式	806	
					合 計				6,816

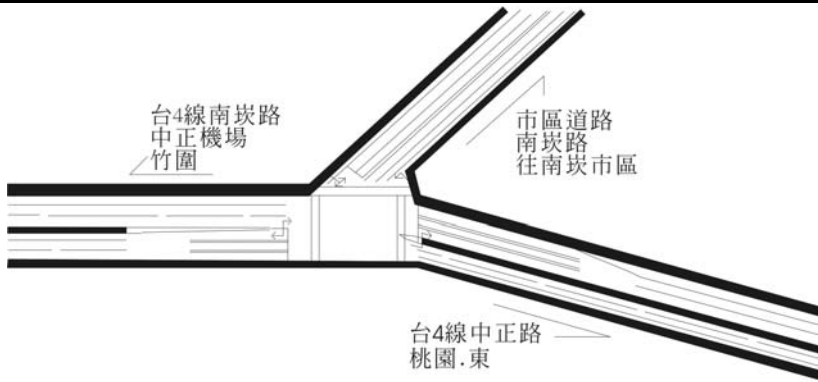
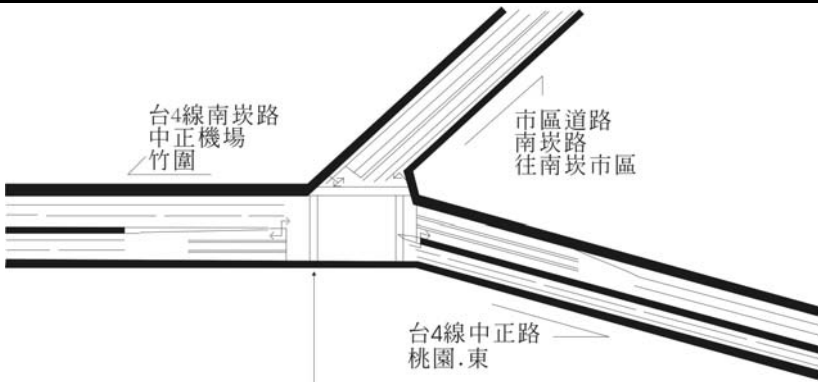
縣市	桃園縣	編號	62	地點	蘆竹鄉中正路南崁路口 台 4 線 8k+400	執行 單位	交通部公路總局第一養護工 程處中壢工務段				
現場圖示						建議改善圖示

道路狀況與現有交通管制設施					交通狀況與交通量		全年肇事紀錄(93.01~93.12 之 A1 及 A2 類)				
道路形態：三岔路。 路面狀況：瀝青路面無坑洞。 道路障礙：無障礙物。 交通設施：三岔路台 4 線中正路南崁路以設中央分隔島(市區道路南崁路則無) 三岔路以設號誌標誌標線等。					交通狀況：南崁路東行往中正路或反向車流量太大，如左轉南崁路往市區需及早切入左轉車道易致事故，另人行穿越道需西移以利交安。 尖峰小時：往北：23104pcu；往東：20575pcu 交 通 量：往南：24148pcu；往西：18828pcu 往其它方向：0 pcu		肇事次數：7 件/年； 死亡人數：0 人/年；受傷人數：11 人/年 主要肇事型態：側撞、追撞。 主要肇事原因：左轉車未依規定。 主要肇事時段：日、夜間。				
建議 改善 措施	1. 標線。 2. 剷除標線。				改善 經費 預估	項 目		單 價	數 量	單 位	小 計
						1. 標線		250	150	M ²	37,500
						2. 斬除標線		320	150	M ²	48,000
						合計85,500

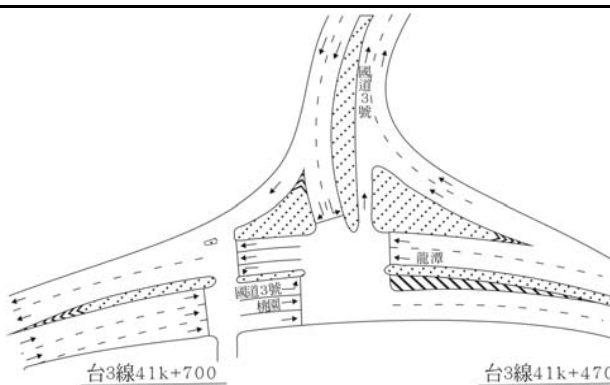
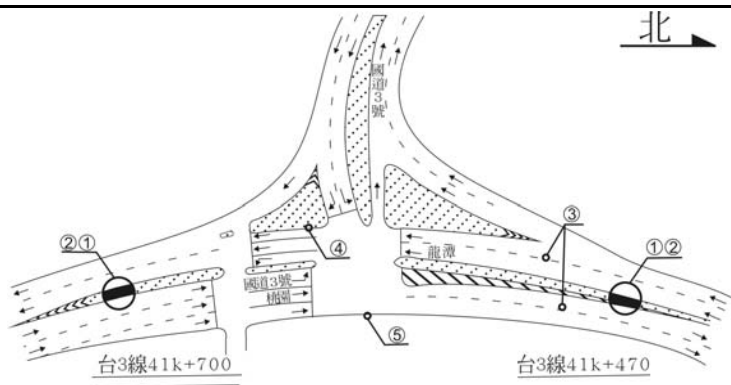
縣市	桃園縣	編號	63	地點	台 3 線 41 公里 700M 處南北向車道	執行單位	交通部公路總局第一區養護工程處復興工務段			
現場圖示					建議改善圖示

道路狀況與現有交通管制設施			交通狀況與交通量			全年肇事紀錄(93.01~93.12 之 A1 及 A2 類)				
道路形態：雙向雙車道。 路面狀況：柏油鋪設。 道路障礙：中央分向島、槽化島。 交通設施：槽化線、指示牌面、號誌。			交通狀況：本路段為台 3 線銜接國道 3 號大溪交流道路口，主要為大溪鎮民對外聯絡道路，車流量大。 尖峰小時：往北：___pcu；往東：___pcu 交 通 量 往南：___pcu；往西：___pcu 往其它方向：___pcu			肇事次數： 6 件/年； 死亡人數： 0 人/年；受傷人數： 8 人/年 主要肇事型態：擦撞、撞及中央分向島或槽化島。 主要肇事原因：超速、低意識駕駛等。 主要肇事時段：17:00~07:00。				
建議改善措施	1. 碰撞緩衝設施(窄型，防護效能 100km/hr)。		改善經費預估	項 目		單 價	數 量	單 位	小 計	
	2. 遵 18+第三類危險標記。			1. 窄型碰撞緩衝設施		1,100,000	2	座	2,200,000	
	3. 路面反光標記。			2. 遵 18+第三類危險標記		4,000	2	支	8,000	
	4. 90cm△警 20 標誌。			3. 路面反光標記		500	200	個	100,000	
	5. 75*180cm 輔 2 導引標誌。			4. 90cm△警 20 標誌		5,000	1	支	5,000	
				5. 75*180cm 輔 2 導引標誌		14,000	1	座	14,000	
						合計			2,327,000

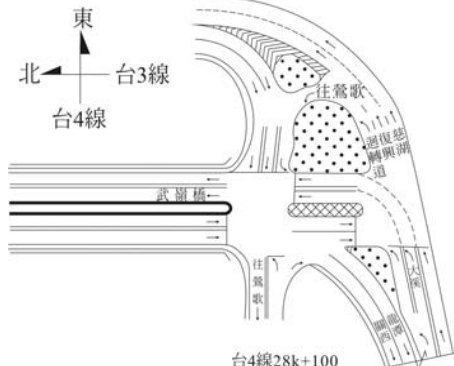
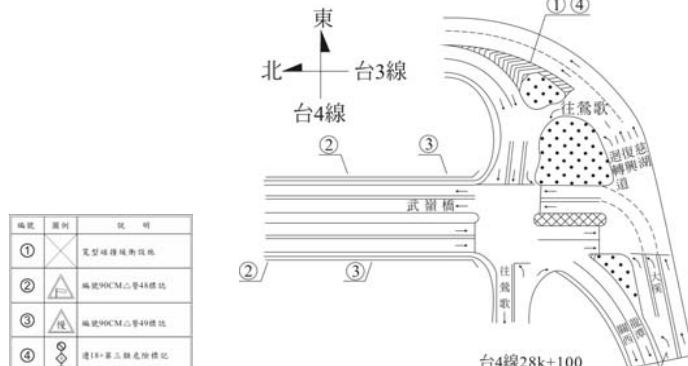
縣市	桃園縣	編號	64	地點	台 4 線 28 公里 100M 處東西向車道	執行單位	第一區養護工程處 復興工務段			
現場圖示					建議改善圖示

道路狀況與現有交通管制設施					交通狀況與交通量		全年肇事紀錄(93.01~93.12 之 A1 及 A2 類)			
道路形態：雙向雙車道。 路面狀況：柏油鋪設。 道路障礙：中央分向島、槽化島、險降坡。 交通設施：槽化線、指示牌面、號誌。					交通狀況：台 3 線、台 4 線銜接之武嶺橋路口，為大溪鎮民對外重要聯絡道路，由於路口幾何複雜，於夜間或濃霧等視線不良之情形下，易發生交通事故。 尖峰小時：往北：____pcu；往東：____pcu 交通量 往南：____pcu；往西：____pcu 往其它方向：____pcu		肇事次數： 7 件/年； 死亡人數： 0 人/年；受傷人數： 9 人/年 主要肇事型態：撞及中央分向島、擦撞槽化島車輛惡劣超速追撞。 主要肇事原因：路口複雜以及濃霧、夜間、大雨等惡劣環境下，導致用路人誤判路線。 主要肇事時段：全時。			
建議改善措施	1. 碰撞緩衝設施(寬型，防護效能 100km/hr)。				改善經費預估	項 目	單 價	數 量	單 位	小 計
	2. 90cm△警 48 標誌。					1. 寬型碰撞緩衝設施	1,400,000	1	座	1,400,000
	3. 90cm△警 49 標誌。					2. 90cm△警 48 標誌	5,000	2	支	10,000
	4. 遵 18+第三類危險標記。					3. 90cm△警 49 標誌	5,000	2	支	10,000
						4. 遵 18+第三類危險標記	4,000	1	支	4,000
						合計				1,424,000

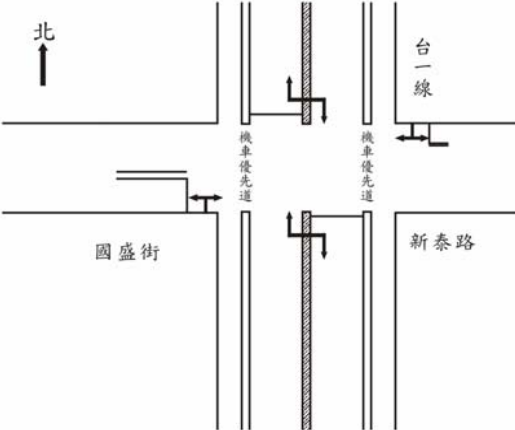
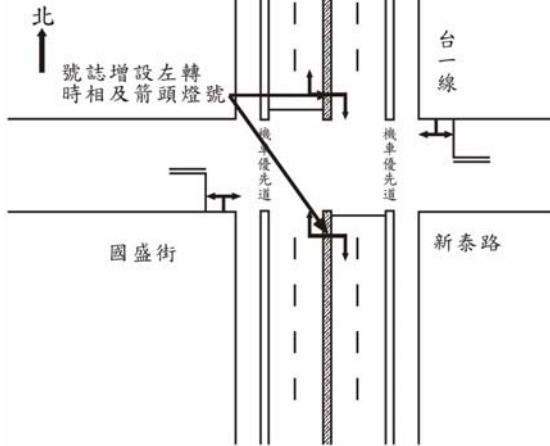
縣市	新竹縣	編號	65	地點	竹北市台一線中華路與國盛街、新泰路口(台一線 68K+700 處)	執行單位	新竹縣警察局							
現場圖示					建議改善圖示

道路狀況與現有交通管制設施			交通狀況與交通量			全年肇事紀錄(93.01~93.12 之 A1 及 A2 類)								
道路形態：台一線為雙向四車道，國盛街、新泰路均為雙向二車道。 路面狀況：柏油路面無坑洞。 道路障礙：無。 交通設施：路口設有行車管制號誌。			交通狀況：由幹道南下、北上左轉支道車輛，易與幹道直行車發生衝突。 尖峰小時：往北：925pcu；往東：240pcu 交通量 往南：895pcu；往西：168pcu 往其它方向：_____pcu			肇事次數：12 件/年； 死亡人數：0 人/年；受傷人數：17 人/年 主要肇事型態：擦撞、追撞 主要肇事原因：未保持安全距離，轉彎車未依規定 主要肇事時段：白天、夜間均有								
建議改善措施	一、幹道台一線路口號誌南下、北上增設左轉號誌時相及箭頭燈號。			改善經費預估	項	目	單	價	數	量	單	位	小	計
	二、請公路總局新竹工務段協助設置左轉專用車道(含標線—由工務段編列預算經費辦理設置)。				1. 號誌改善		120,000		1		式		120,000	
													合計

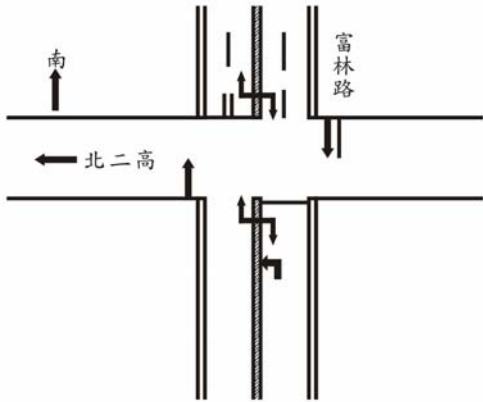
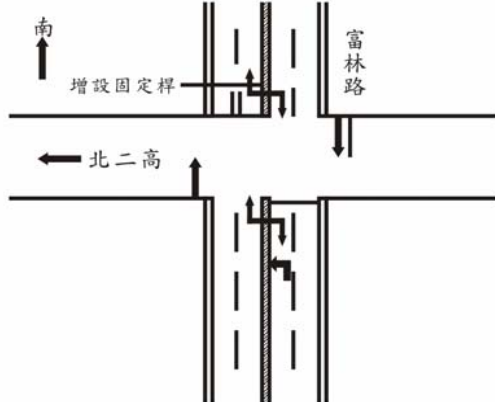
縣市	新竹縣	編號	67	地點	芎林鄉富林路二段與北二高竹林交流道北上匝道口	執行單位	新竹縣警察局			
現場圖示					建議改善圖示

道路狀況與現有交通管制設施				交通狀況與交通量			全年肇事紀錄(93.01~93.12 之 A1 及 A2 類)			
道路形態：富林街為雙向四車道。 路面狀況：柏油路面無坑洞。 道路障礙：無。 交通設施：路口設有行車管制號誌及左轉專用車道。				交通狀況：竹林交流道例假日車流量大，平時車速快，車由竹東往竹北方向車輛，易違規闖紅燈。 尖峰小時：往北：725pcu；往東：135pcu 交 通 量 往南：710pcu；往西：120pcu 往其它方向：_____pcu			肇事次數：5 件/年； 死亡人數：0 人/年；受傷人數：0 人/年 主要肇事型態：擦撞 主要肇事原因：違反號誌管制 主要肇事時段：07:00-22:00			
建議改善措施	路口增設闖紅燈兼測速照相固定桿(由台一線中興紡織廠北上路口移用)。			改善經費預估	項	目	單 價	數 量	單 位	小 計
					1. 固定桿遷移		250,000	1	式	250,000
					合計250,000

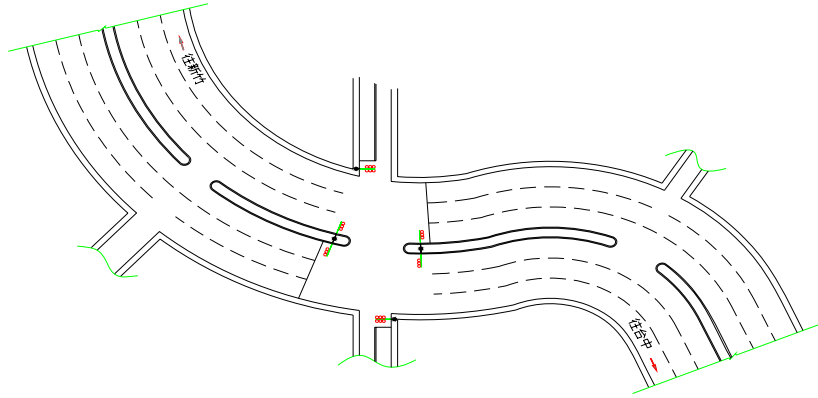
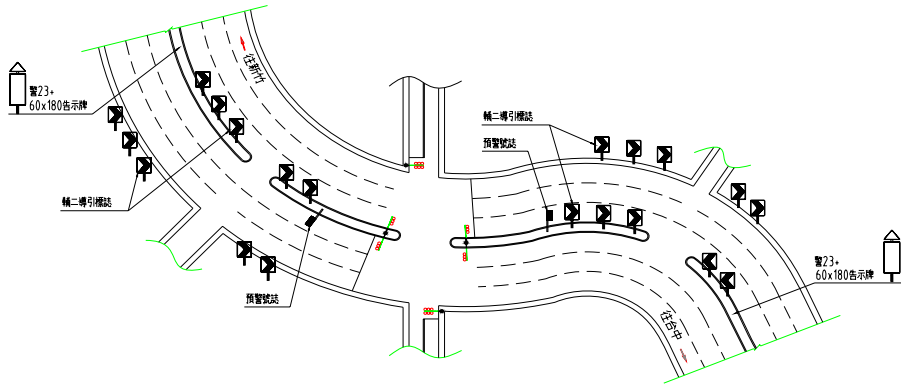
縣市	苗栗縣	編號	68	地點	台 1 線 132 公里 700M 處雙向車道	執行 單位	第二區養護工程處 苗栗工務段				
現場圖示						建議改善圖示

道路狀況與現有交通管制設施				交通狀況與交通量			全年肇事紀錄(93.01~93.12之A1及A2類)				
道路形態：雙向各三車道。 路面狀況：柏油鋪設。 道路障礙：中央分隔島。 交通設施：號誌。				交通狀況：本路因彎道，駕駛人常因未能即時察覺前方動態而反應不及發生衝撞行人、左轉車輛及支道左右轉來車。 尖峰小時：往北：1500pcu；往東：____pcu 交 通 量 往南：1500pcu；往西：____pcu 往其它方向：____pcu			肇事次數： 5 件/年； 死亡人數： 0 人/年；受傷人數： 6 人/年 主要肇事型態：擦撞，側撞 主要肇事原因：超速，為注意前方動態及行人 主要肇事時段：16:00-08:00				
建議 改善 措施	1. 警 23+60*180 告示牌(前有號誌減速慢行)。			改善 經費 預估	項 目		單 價	數 量	單 位	小 計	
	2. 60*75 輔二導引標誌。				1. 警 23+60*180 告示牌 (前有號誌減速慢行)		17,200	2	支	34,400	
	3. 預警號誌。				2. 60*75 輔二導引標誌		5,600	20	支	112,000	
					3. 預警號誌		450,000	2	組	900,000	
							合計			1,046,400

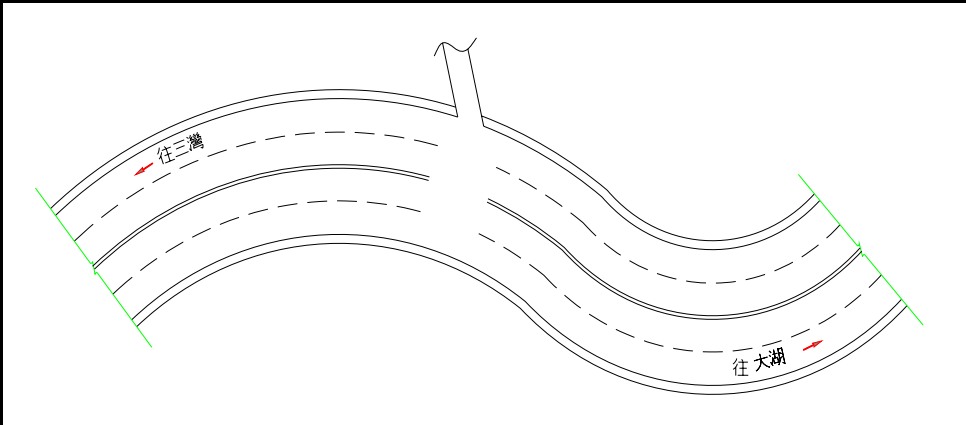
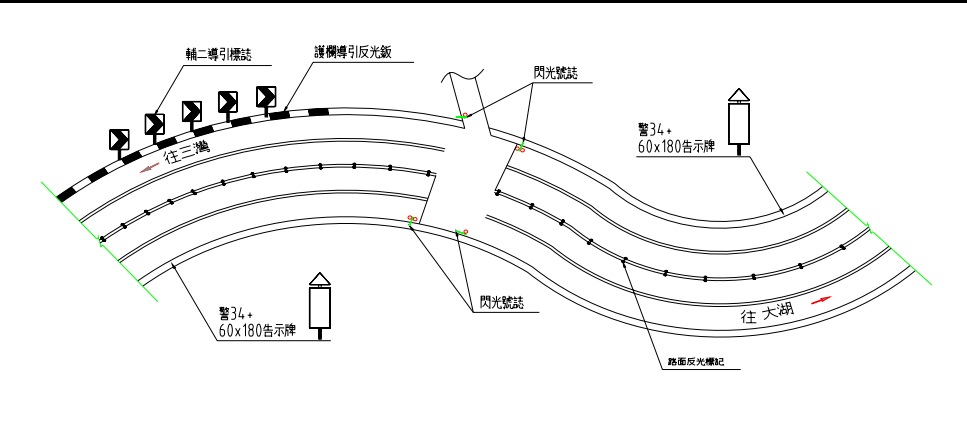
縣市	苗栗縣	編號	70	地點	台 3 線 111 公里 950M 處雙向車道	執行單位	第二區養護工程處 苗栗工務段				
現場圖示						建議改善圖示

道路狀況與現有交通管制設施				交通狀況與交通量				全年肇事紀錄(93.01~93.12 之 A1 及 A2 類)			
道路形態：雙向四車道。 路面狀況：柏油鋪設。 道路障礙：行車視線不良。 交通設施：標線。				交通狀況：本路段道路蜿蜒，駕駛人常因未能即時察覺前方動態而反應不及發生衝撞行人、左轉車輛及支道左右轉來車。 尖峰小時：往北：1300pcu；往東：____pcu 交 通 量 往南：1300pcu；往西：____pcu 往其它方向：____pcu				肇事次數： 4 件/年； 死亡人數： 3 人/年；受傷人數： 1 人/年 主要肇事型態：超速失控，未注意行人。 主要肇事原因：超速、未注意前方車況。 主要肇事時段：00:00-24:00。			
建議改善措施	1. 警 34+60*180 告示牌(減速慢行)。			改善經費預估	項 目		單 價	數 量	單 位	小 計	
	2. 60*75 輔二導引標誌(雙面)。				1. 警 34+60*180 告示牌(減速慢行)		17,200	2	支	34,400	
	3. 閃光號誌。				2. 60*75 輔二導引標誌(雙面)		10,600	5	支	53,000	
	4. 護欄導引反光板。				3. 閃光號誌		300,000	1	處	300,000	
	5. 路面反光標記。				4. 護欄導引反光板		1,800	30	片	54,000	
					5. 路面反光標記		500	200	個	100,000	
									合計	541,400

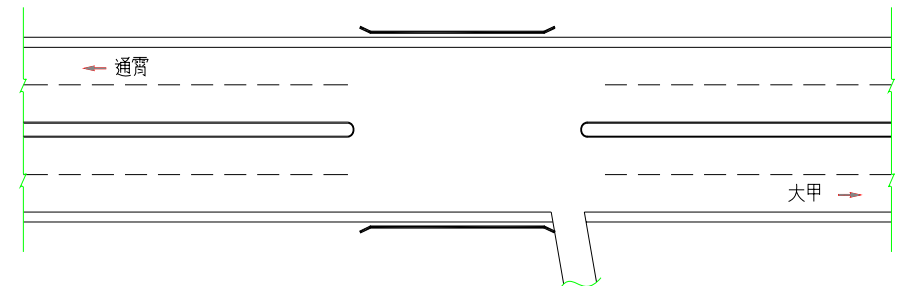
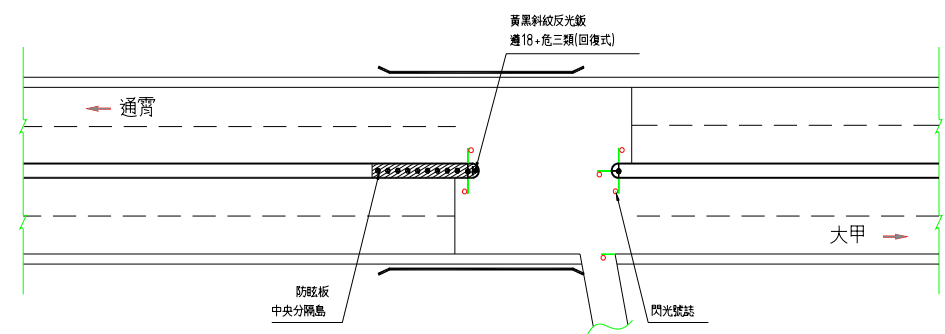
縣市	苗栗縣	編號	72	地點	台 1 線 141 公里 900M 處雙向車道	執行單位	第二區養護工程處 苗栗工務段			
現場圖示					建議改善圖示

道路狀況與現有交通管制設施				交通狀況與交通量			全年肇事紀錄(93.01~93.12 之 A1 及 A2 類)			
道路形態：雙向四車道。 路面狀況：柏油鋪設。 道路障礙：中央分隔島。 交通設施：標線。				交通狀況：本路口過大，常有車輛於叉路口任意迴越而遭主線來車側撞或擦撞情事。 尖峰小時：往北：806pcu；往東：____pcu 交 通 量 往南：907pcu；往西：____pcu 往其它方向：____pcu			肇事次數：4 件/年； 死亡人數：1 人/年；受傷人數：5 人/年 主要肇事型態：側撞、擦撞 主要肇事原因：未注意前方動態 主要肇事時段：00:00-24:00			
建議改善措施	1. 中央分隔島。			改善經費預估	項 目		單 價	數 量	單 位	小 計
	2. 防眩板。				1. 中央分隔島		5,000	50	M	250,000
	3. 刨除 AC 及植筋。				2. 防眩板		2,000	50	座	100,000
	4. 遵 18+危三類標誌(回復式)。				3. 刨除 AC 及植筋		1,800	50	M	90,000
	5. 黃黑斜紋反光板。				4. 遵 18+危三類標誌(回復式)		11,000	1	座	11,000
	6. 閃光號誌。				5. 黃黑斜紋反光板		8,800	1	片	8,800
					6. 閃光號誌		300,000	1	處	300,000
							合計			759,800

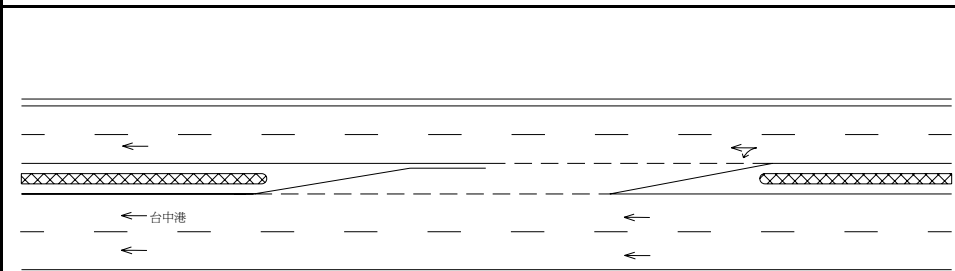
縣市	台中縣	編號	75	地點	台 61 線 143 公里 900M 處單向車道	執行單位	第二區養護工程處 台中工務段				
現場圖示						建議改善圖示

<p>台61線南下：143k+900、141k+150匯入口</p>						  <p>台61線南下：143k+900、141k+150匯入口</p>					
道路狀況與現有交通管制設施				交通狀況與交通量			全年肇事紀錄(93.01~93.12 之 A1 及 A2 類)				
道路形態：單向各二車道。 路面狀況：柏油鋪設。 道路障礙：分隔島。 交通設施：軟質桿、警示標誌。				交通狀況：台 61 線匯入匝道口，因駕駛人違規或誤判常於匯入口前匯出主線，因而造成匝道交織情形嚴重，因而事故頻傳。 尖峰小時：往北：2800pcu；往東：____pcu 交通量 往南：2800pcu；往西：____pcu 往其它方向：____pcu			肇事次數： 4 件/年； 死亡人數： 1 人/年；受傷人數： 5 人/年 主要肇事型態： <u>追撞、撞擊中央分隔島</u> 主要肇事原因： <u>夜間視距短、超速、未注意前方路況</u> 主要肇事時段： <u>01:00-07:00, 18:00-24:00</u>				
建議改善措施	1. 高耐撞軟質桿。			改善經費預估	項 目		單 價	數 量	單 位	小 計	
	2. 窄型碰撞緩衝設施。				1. 高耐撞軟質桿		5,000	32	桿	160,000	
	3. 警 22+危三類標誌(豎立式)。				2. 窄型碰撞緩衝設施		1,725,000	2	座	3,450,000	
	4. LED 自發光近障礙物警示燈。				3. 警 22+危三類標誌(豎立式)		6,000	2	組	12,000	
	5. 已另案標繪禁止變換車道線。				4. LED 自發光近障礙物警示燈		145,000	2	組	290,000	
							合計				3,912,000

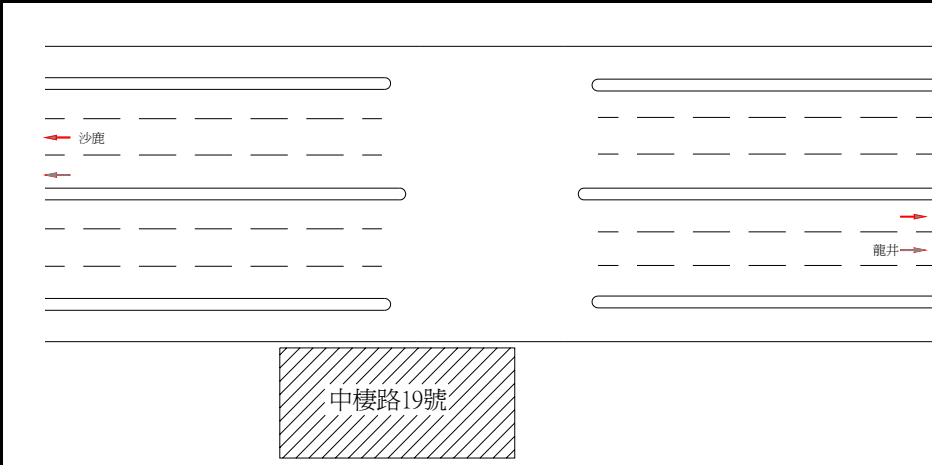
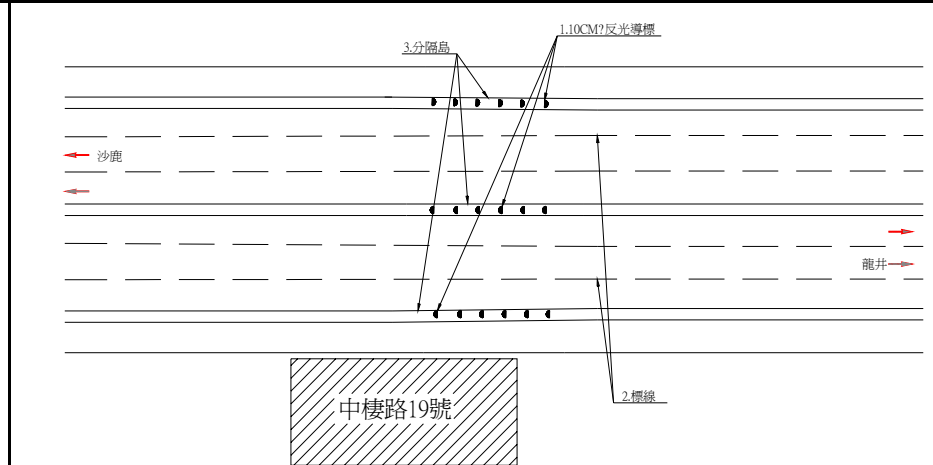
縣市	台中縣	編號	76	地點	中棲路 19 號前慢車道	執行單位	第二區養護工程處 台中工務段				
現場圖示						建議改善圖示

道路狀況與現有交通管制設施				交通狀況與交通量			全年肇事紀錄(93.01~93.12 之 A1 及 A2 類)				
道路形態：單向一車道。 路面狀況：柏油鋪設。 道路障礙：中央分隔島。 交通設施：軟質桿。				交通狀況：由快車道匯入慢車道之車輛， 與後方來車發生擦撞。 尖峰小時：往北：____pcu；往東：2600pcu 交 通 量 往南：____pcu；往西：2600pcu 往其它方向：____pcu			肇事次數： 1 件/年； 死亡人數： 0 人/年；受傷人數： 1 人/年 主要肇事型態： <u>擦撞、撞擊分隔島</u> 主要肇事原因： <u>超速、未注意前方路況</u> 主要肇事時段： <u>07:00-24:00</u>				
建議改善措施	1. 10cmS反光導標。			改善經費預估	項 目		單 價	數 量	單 位	小 計	
	2. 分隔島。				1. 10cmS反光導標		400	50	個	20,000	
	3. 標線。				2. 分隔島		3,000	100	M	300,000	
					3. 標線		200	25	M ²	5,000	
							合計				325,000

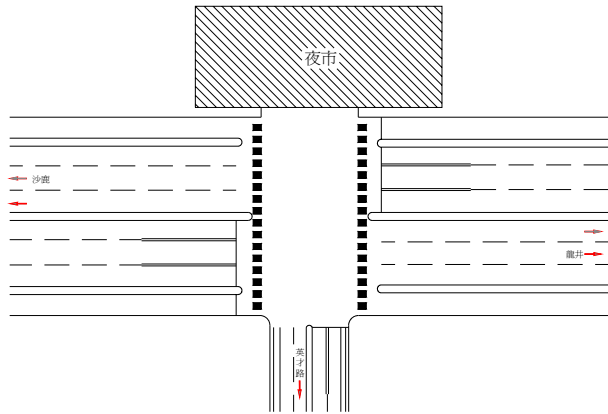
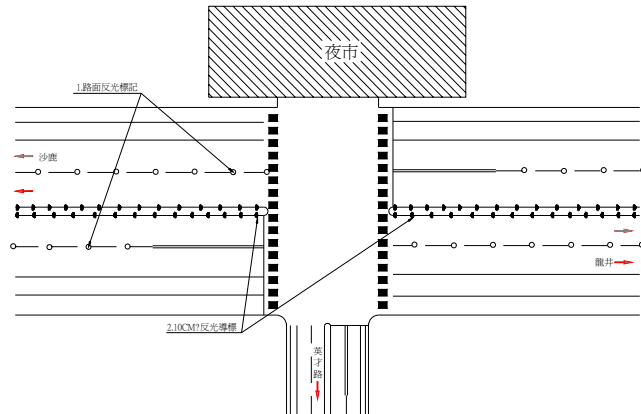
縣市	台中縣	編號	78	地點	中棲路英才路口	執行單位	第二區養護工程處 台中工務段				
現場圖示						建議改善圖示

道路狀況與現有交通管制設施					交通狀況與交通量			全年肇事紀錄(93.01~93.12之A1及A2類)			
道路形態：交叉路口。 路面狀況：柏油鋪設。 道路障礙：無。 交通設施：號誌、標線標誌。					交通狀況：中棲路與英才路交叉口，因主線車輛車速快未注意前方號誌或違規，因而事故頻傳。 尖峰小時：往北：____pcu；往東：3200pcu 交通量 往南：____pcu；往西：3200pcu 往其它方向：____pcu			肇事次數：10 件/年； 死亡人數：0 人/年；受傷人數：14 人/年 主要肇事型態：闖紅燈、擦撞 主要肇事原因：超速、未注意前方路況與號誌 主要肇事時段：07:00-24:00			
建議改善措施	1. 10cmS反光導標。				改善經費預估	項 目		單 價	數 量	單 位	小 計
	2. 路面反光標記。					1. 10cmS反光導標		400	50	個	20,000
	3. 預警號誌。					2. 路面反光標記		500	50	只	25,000
	4. 增設行人專用號誌(倒數式)。					3. 預警號誌		530,000	2	組	1,060,000
						4. 行人專用號誌		64,000	6	組	384,000
										合計	1,489,000

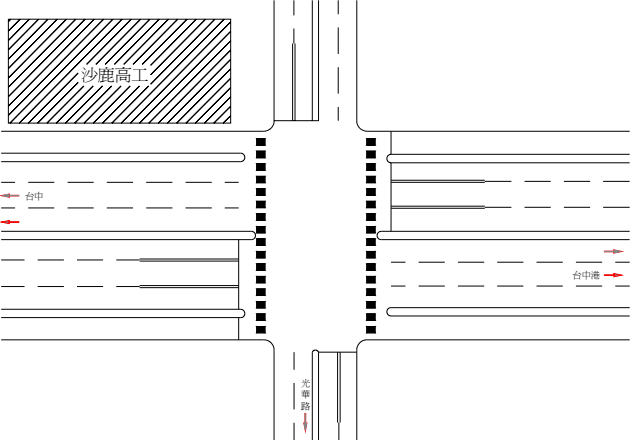
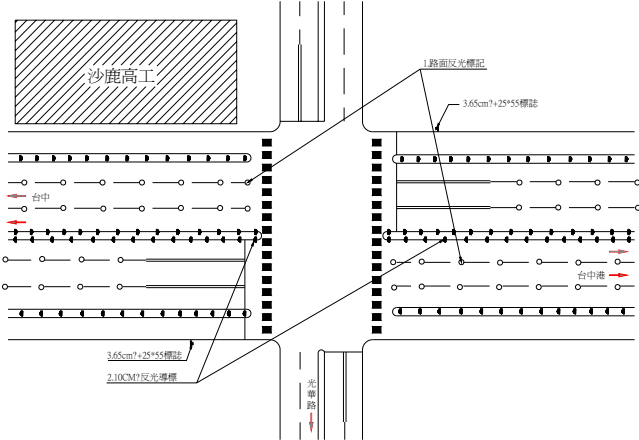
縣市	台中縣	編號	79	地點	中棲路光華路口	執行單位	第二區養護工程處 台中工務段			
現場圖示					建議改善圖示

道路狀況與現有交通管制設施			交通狀況與交通量			全年肇事紀錄(93.01~93.12 之 A1 及 A2 類)				
道路形態：交叉路口。 路面狀況：柏油鋪設。 道路障礙：無。 交通設施：號誌、標線標誌。			交通狀況：中棲路與光華路交叉口，因主線車輛車速快未注意前方號誌或違規，因而事故頻傳。 尖峰小時：往北：___pcu；往東：3200pcu 交通量 往南：___pcu；往西：3200pcu 往其它方向：___pcu			肇事次數： 10 件/年； 死亡人數： 0 人/年；受傷人數： 15 人/年 主要肇事型態：闖紅燈、擦撞 主要肇事原因：超速、未注意前方路況與號誌 主要肇事時段：07:00-24:00				
建議改善措施	1. 10cm§反光導標。		改善經費預估	項 目		單 價	數 量	單 位	小 計	
	2. 路面反光標誌。			1. 10cm§反光導標		400	50	個	20,000	
	3. 65cm § +25*55cm 標誌。			2. 路面反光標誌		500	100	只	50,000	
				3. 65cm § +25*55cm 標誌		6,000	2	支	12,000	
						合計			82,000

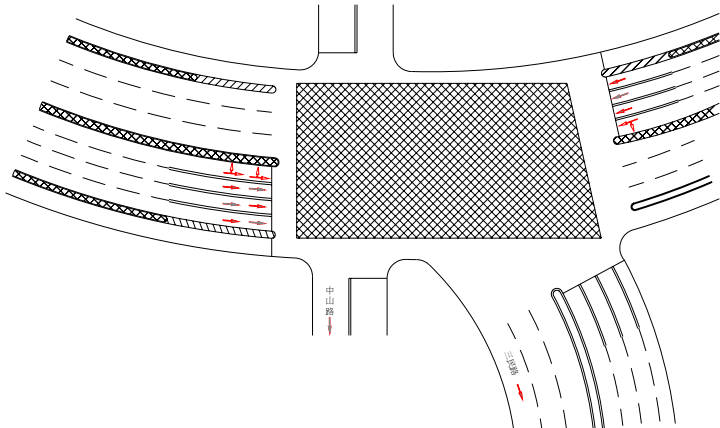
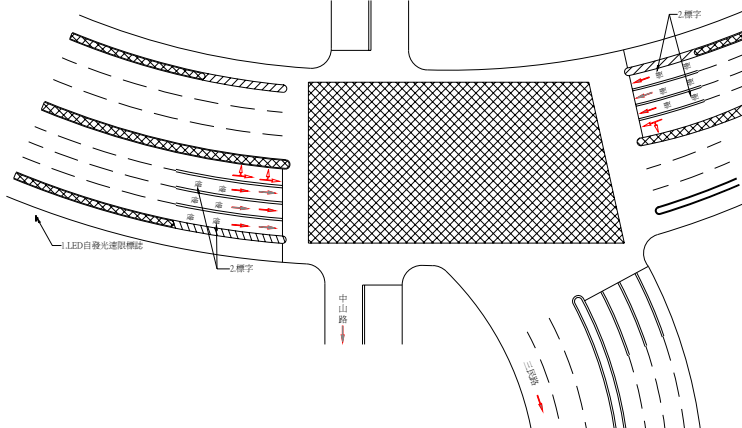
縣市	台中縣	編號	80	地點	中棲路與三民、中山路口	執行單位	第二區養護工程處 台中工務段						
現場圖示					建議改善圖示

道路狀況與現有交通管制設施			交通狀況與交通量			全年肇事紀錄(93.01~93.12之A1及A2類)							
道路形態：交叉路口。 路面狀況：柏油鋪設。 道路障礙：無。 交通設施：號誌、標線標誌。			交通狀況：此一路段路形複雜，為中棲路、中正路三民路交會口，常因駕駛人未注意前方路況而發生事故。 尖峰小時：往北：___pcu；往東：3200pcu 交通量 往南：___pcu；往西：3200pcu 往其它方向：___pcu			肇事次數： 27 件/年； 死亡人數： 0 人/年；受傷人數： 31 人/年 主要肇事型態：闖紅燈、擦撞 主要肇事原因：超速、未注意前方路況與號誌 主要肇事時段：07:00~24:00							
建議改善措施	1.10cmS反光導標。		改善經費預估	項	目	單	價	數	量	單	位	小	計
	2.LED自發光速限標誌。			1.10cmS反光導標		400		100		只		40,000	
	3.標字。			2.LED自發光速限標誌		210,000		2		座		420,000	
				3.標字		500		12		個		6,000	
												合計

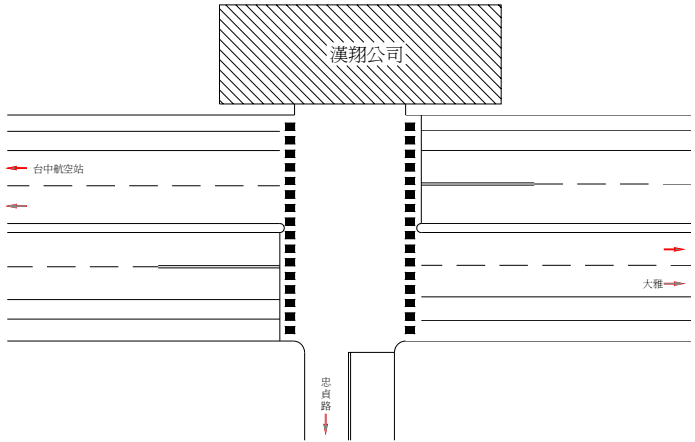
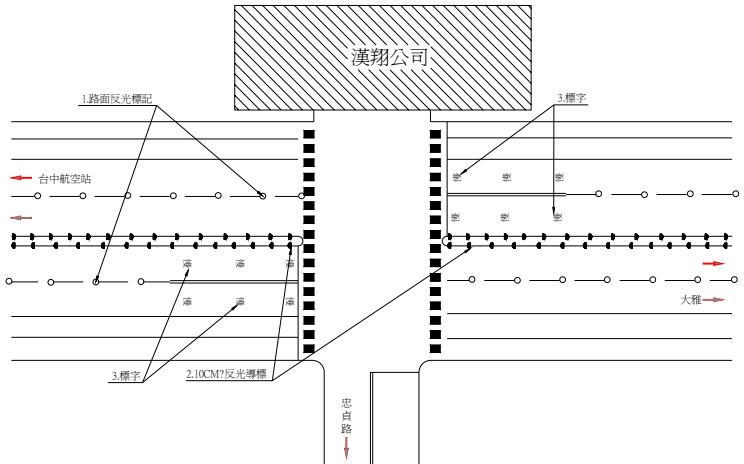
縣市	台中縣	編號	81	地點	中清路忠貞路口	執行單位	第二區養護工程處 台中工務段		
現場圖示					建議改善圖示

道路狀況與現有交通管制設施			交通狀況與交通量		全年肇事紀錄(93.01~93.12 之 A1 及 A2 類)				
道路形態：交叉路口。 路面狀況：柏油鋪設。 道路障礙：無。 交通設施：號誌、標線標誌。			交通狀況：中清路與忠貞路交叉口，因主線車輛車速快未注意前方號誌或違規，因而事故頻傳。 尖峰小時：往北：____pcu；往東：3200pcu 交通量 往南：____pcu；往西：3200pcu 往其它方向：____pcu		肇事次數： 7 件/年； 死亡人數： 0 人/年；受傷人數： 10 人/年 主要肇事型態：闖紅燈、擦撞 主要肇事原因：超速、未注意前方路況與號誌 主要肇事時段：07:00-24:00				
建議改善措施	1. 10cmS 反光導標。		改善經費預估	項 目	單 價	數 量	單 位	小 計	
	2. 路面反光標記。			1. 10cmS 反光導標	400	50	個	20,000	
	3. 標字。			2. 路面反光標記	500	50	只	25,000	
				3. 標字	500	12	個	6,000	
				合計				51,000

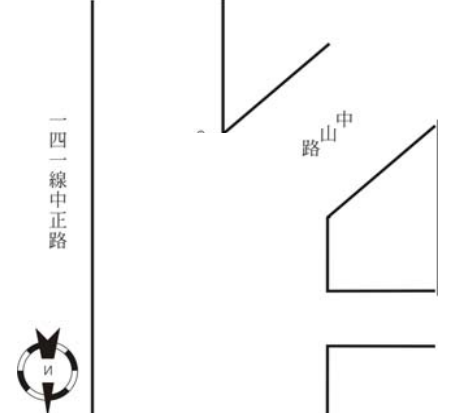
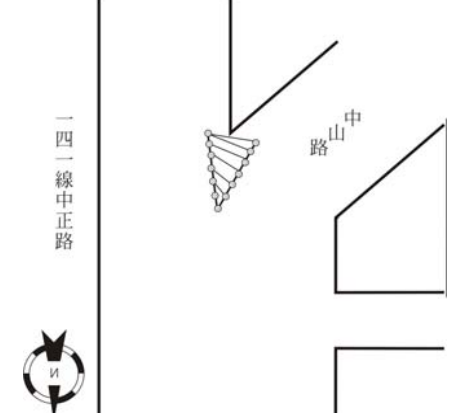
縣市	彰化縣	編號	83	地點	彰化縣員林鎮中正路與 中山路路口	執行 單位	彰化縣警察局				
現場圖示						建議改善圖示

道路狀況與現有交通管制設施				交通狀況與交通量				全年肇事紀錄(93.01~94.04之A1及A2類)			
道路形態：三岔路口。 路面狀況：柏油鋪設。 道路障礙： 交通設施：				交通狀況： 1. 141線往中正路係員林鎮通往彰化市(往北)及田中鎮(往南)重要聯絡道路。 2. 該路口雖設槽化島，由於交通流量大，為防止駕駛人撞上槽化島，需於槽化島入口處加繪槽化線及防撞桿，提醒駕駛人注意。 尖峰小時：往北：1300pcu；往東：____pcu 交通量 往南：1400pcu；往西：800pcu 往其它方向：____pcu				肇事次數：2 件/年； 死亡人數：0 人/年；受傷人數：4 人/年 主要肇事型態：未注意雙向來車 主要肇事原因：互相爭道 主要肇事時段：00:00-24:00			
建議改善措施	1. 劃設近障礙物線。			改善經費預估	項 目		單 價	數 量	單 位	小 計	
	2. 增設回復型防撞桿 20 支。				1. 近障礙物線		30	300	公尺	9,000	
					2. 回復型防撞桿		1800	20	支	36,000	
								合計	45,000

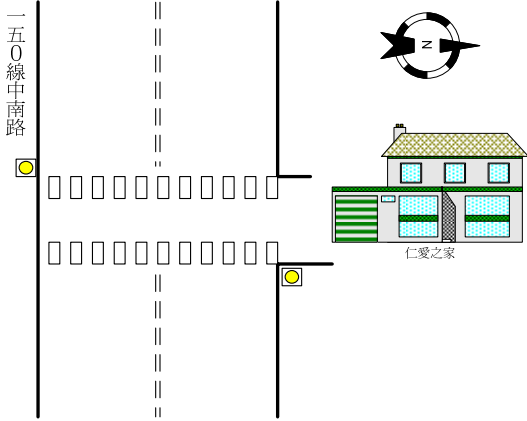
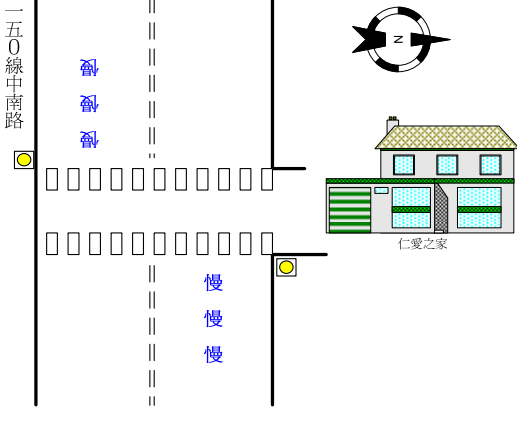
縣市	彰化縣	編號	84	地點	彰化縣田中鎮中南路與老人之家 仁愛山莊出入口處	執行 單位	彰化縣警察局				
現場圖示						建議改善圖示

道路狀況與現有交通管制設施				交通狀況與交通量				全年肇事紀錄(93.01~94.04 之 A1 及 A2 類)			
道路形態：下坡路段。 路面狀況：柏油鋪設。 道路障礙：無障礙物。 交通設施：閃亮號誌。				交通狀況： 1. 150 線往東南投縣、往西田中鎮，係南投縣與田中鎮重要聯絡道路。 2. 老人之家仁愛山莊位於下坡路段，行駛車輛容易超速，而山莊內居住者均屬老榮民，橫越道路行動緩慢，易與下坡之車輛發生交通事故。 尖峰小時：往北：___pcu；往東：500pcu 交 通 量 往南：___pcu；往西：500pcu 往其它方向：___pcu				肇事次數：1 件/年； 死亡人數：2 人/年；受傷人數：4 人/年 主要肇事型態：下坡路段未減速慢行 主要肇事原因：未注意前方狀況 主要肇事時段：00:00-24:00			
建議 改善 措施	1. 出入口處東、西兩端各繪製「慢」字標字各 3 組。			改善 經費 預估	項 目		單 價	數 量	單 位	小 計	
					1. 「慢」字標字		30	150	公尺	4,500	
							合 計		4,500

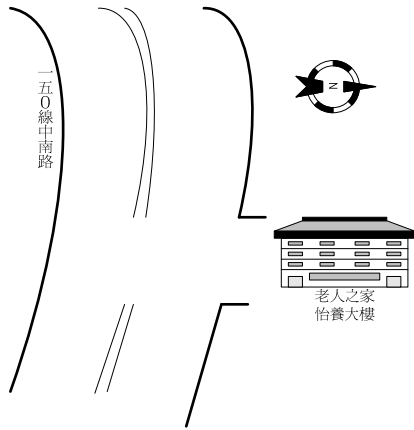
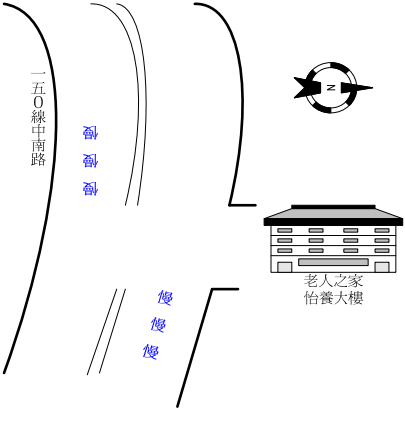
縣市	彰化縣	編號	85	地點	彰化縣田中鎮中南路與老人之家 怡養大樓出入口處	執行 單位	彰化縣警察局				
現場圖示						建議改善圖示

道路狀況與現有交通管制設施				交通狀況與交通量				全年肇事紀錄(93.01~94.04 之 A1 及 A2 類)			
道路形態：下坡路段。 路面狀況：柏油鋪設。 道路障礙：無障礙物。 交通設施：閃光號誌。				交通狀況： 1. 150 線往東南投縣、往西田中鎮，係南投縣與田中鎮重要聯絡道路。 2. 下坡路段行駛車輛容易超速，老榮民橫越道路行動緩慢，易與下坡之車輛發生交通事故。 尖峰小時：往北：____pcu；往東：500pcu 交通量 往南：____pcu；往西：500pcu 往其它方向：____pcu				肇事次數：1 件/年； 死亡人數：0 人/年；受傷人數：2 人/年 主要肇事型態：下坡路段未減速慢行 主要肇事原因：未注意前方狀況 主要肇事時段：00:00-24:00			
建議 改善 措施	1. 出入口處東、西兩端各繪製「慢」字標字各 3 組。			改善 經費 預估	項	單	數	單	小		
					目	價	量	位	計		
					1. 「慢」字標字	30	150	公尺	4,500		
						合計		4,500

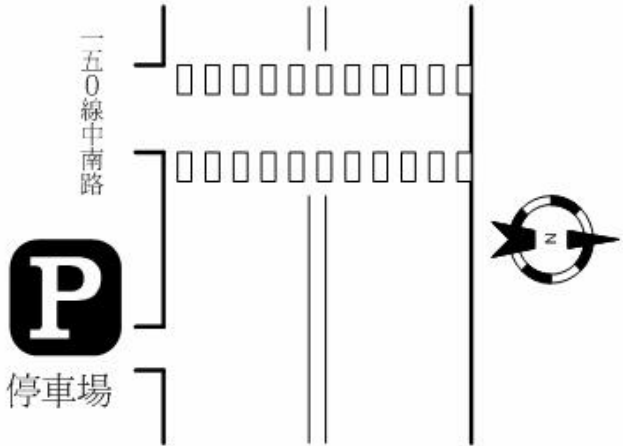
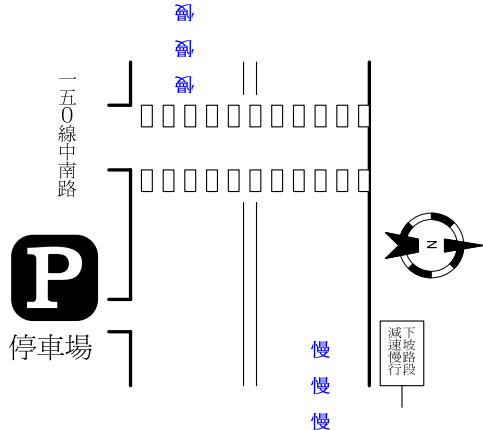
縣市	彰化縣	編號	86	地點	彰化縣田中鎮中南路與森林公園 停車場出口處	執行 單位	彰化縣警察局				
現場圖示						建議改善圖示

道路狀況與現有交通管制設施				交通狀況與交通量			全年肇事紀錄(93.01~93.12 之 A1 及 A2 類)				
道路形態：下坡路段。 路面狀況：柏油鋪設。 道路障礙：無 交通設施：無				交通狀況： 1. 150 線往東南投縣、往西田中鎮，係南投縣與田中鎮重要聯絡道路。 2. 下坡路段行駛車輛容易超速，易與停車場出入車輛發生交通事故。 尖峰小時：往北：____pcu；往東：500pcu 交通量 往南：____pcu；往西：500pcu 往其它方向：____pcu			肇事次數：2 件/年； 死亡人數：0 人/年；受傷人數：3 人/年 主要肇事型態：下坡路段未減速慢行 主要肇事原因：超速失控 主要肇事時段：00:00-24:00				
建議 改善 措施	1. 出入口處東、西兩端各繪製「慢」字標字各 3 組。			改善 經費 預估	項 目		單 價	數 量	單 位	小 計	
					1. 「慢」字標字		30	150	公尺	4,500	
					2. 告示牌		6800	1	支	6,800	
							合計		11,300

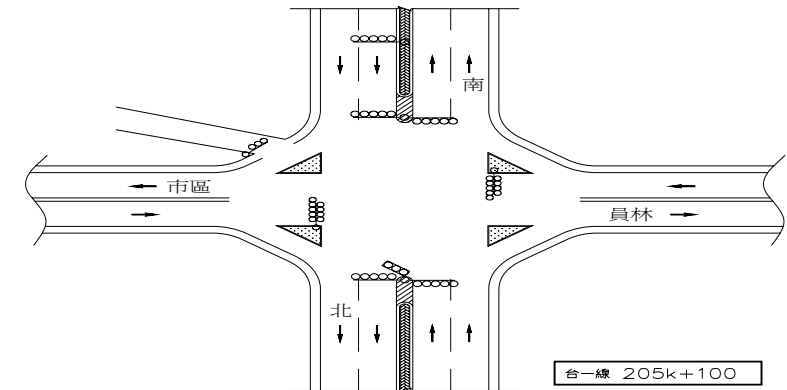
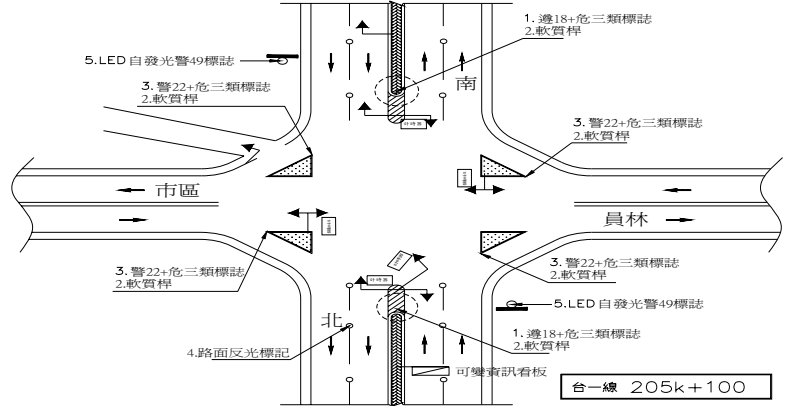
縣市	彰化縣	編號	89	點 地	台 1 線 205 公里 100M 處雙向車道	執行單位	第二區養護工程處 彰化工務段		
現場圖示					建議改善圖示

道路狀況與現有交通管制設施					交通狀況與交通量		全年肇事紀錄(93.01~93.12之A1及A2類)		
道路形態：雙向各二車道。 路面狀況：柏油鋪設。 道路障礙：分隔島。 交通設施：軟質桿、標線。					交通狀況：主線車速較快，未注意前方號誌、超速而發生撞擊事故。判斷錯誤而誤撞分隔島。 尖峰小時：往北：2800pcu；往東：1200pcu 交 通 量 往南：2700pcu；往西：1300pcu 往其它方向：pcu		肇事次數： 26 件/年； 死亡人數： 0 人/年；受傷人數： 26 人/年 主要肇事型態：追撞、對撞、側撞 主要肇事原因：未注意前方動態 主要肇事時段：01:00~07:00, 18:00~24:00		
建議改善措施	改善經費預估				項 目	單 價	數 量	單 位	小 計
					1. 軟質桿	5,000	18	桿	90,000
					2. L 桿(含基礎)	58,000	2	桿	116,000
					3. LED 自發光警 11 標誌	142,000	2	座	284,000
					4. 警 22+危三類標誌(回復式)	11,000	4	座	44,000
					5. 遵 18+危三類標誌(回復式)	11,000	2	座	22,000
					6. LED 自發光警 49 標誌	171,000	6	座	1,026,000
					7. 反光導標	400	60	個	24,000
					8. 路面反光標記	500	100	只	50,000
					9. 號誌燈桿改善	85,000	6	支	510,000
					10. 行車倒數燈	95,000	6	組	570,000
					11. 多功能可變資訊看板	2,500,000	1	組	2,500,000
合計								5,236,000

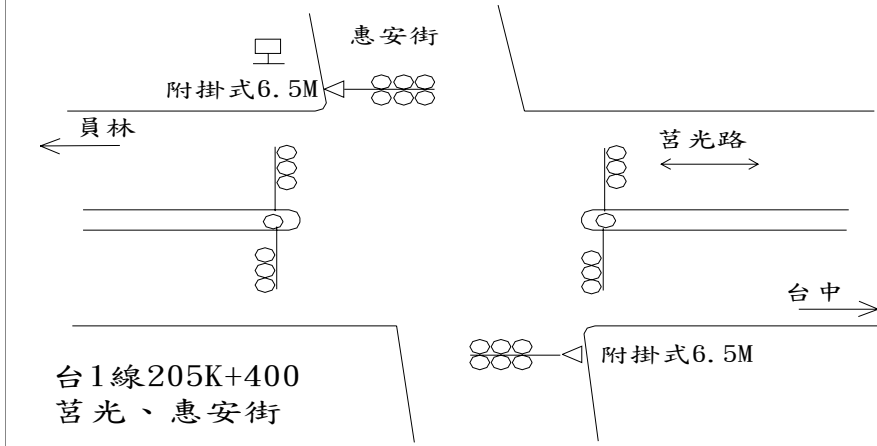
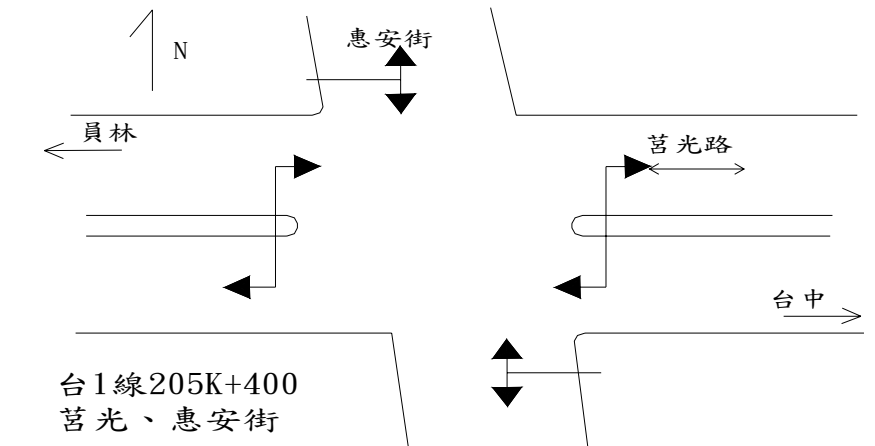
縣市	彰化縣	編號	90	地點	台 1 線 205 公里 400M 處	執行單位	第二區養護工程處 彰化工務段			
現場圖示					建議改善圖示

道路狀況與現有交通管制設施					交通狀況與交通量		全年肇事紀錄(93.01~93.12 之 A1 及 A2 類)			
道路形態：雙向各二車道一機車道。 路面狀況：柏油鋪設。 道路障礙：中央分隔島。 交通設施：標線。					交通狀況：路口號誌老舊，號誌視線不明改善。 尖峰小時：往北：2800pcu；往東：300pcu 交通量 往南：2700pcu；往西：150pcu 往其它方向：_____pcu		肇事次數：9 件/年； 死亡人數：1 人/年；受傷人數：12 人/年 主要肇事型態：路口號誌老舊，號誌視線不明改善。 主要肇事原因：路口號誌老舊，號誌視線不明改善。 主要肇事時段：07:00~15:00, 16:00~24:00			
建議改善措施	1. LED 燈箱改善。				改善經費預估	項 目	單 價	數 量	單 位	小 計
	2. 燈桿改善。					1. LED 燈箱改善	11,980	24	組	287,520
	3. 衛星對時控制器。					2. 燈桿改善	85,000	4	支	340,000
						3. 衛星對時控制器	180,000	1	組	180,000
						合計				807,520

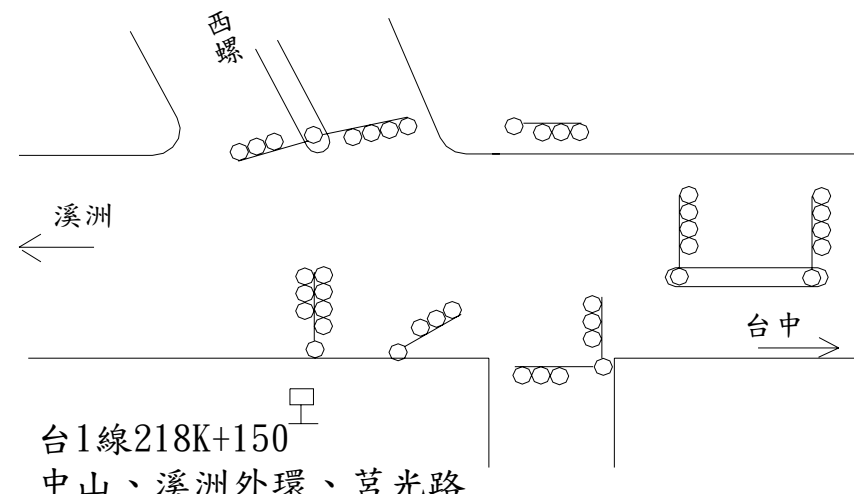
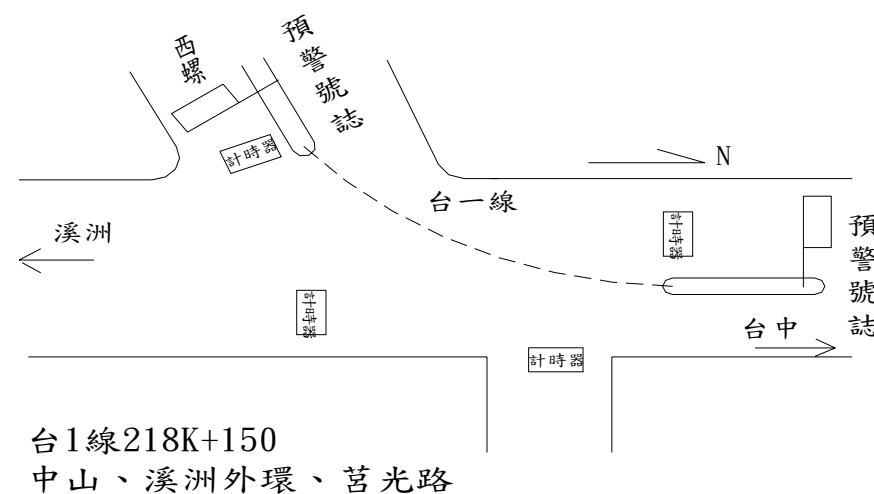
縣市	彰化縣	編號	93	地點	台 1 線 218 公里 150M 處	執行單位	第二區養護工程處 彰化工務段				
現場圖示						建議改善圖示

台1線218K+150 中山、溪洲外環、莒光路						台1線218K+150 中山、溪洲外環、莒光路					
道路狀況與現有交通管制設施				交通狀況與交通量			全年肇事紀錄(93.01~93.12 之 A1 及 A2 類)				
道路形態：雙向各二車道。 路面狀況：柏油鋪設。 道路障礙：中央分隔島。 交通設施：標線、號誌。				交通狀況：路段為彎道易發生撞擊，號誌 視線不明改善。 尖峰小時：往北：2400pcu；往東： 200pcu 交 通 量：往南：2400pcu；往西： 180pcu 往其它方向：_____pcu			肇事次數： 3 件/年； 死亡人數： 2 人/年；受傷人數： 1 人/年 主要肇事型態：路段為彎道，視線不明。 主要肇事原因：路段為彎道，視線不明。 主要肇事時段：00:00~24:00				
建議改善措施	1. 增設預警號誌顯示板改善。			改善經費預估	項 目		單 價	數 量	單 位	小 計	
	2. 行車倒數燈。				1. 增設預警號誌顯示板改善		430,000	2	組	860,000	
	3. 2mm 熱拌標線。				2. 行車倒數燈		95,000	4	組	380,000	
					3. 2mm 熱拌標線		210	20	M ²	4,200	
							合計				1,244,200
