第 23 期臺灣地區易肇事路段改善計畫

交通部運輸研究所

中華民國 95 年 6 月

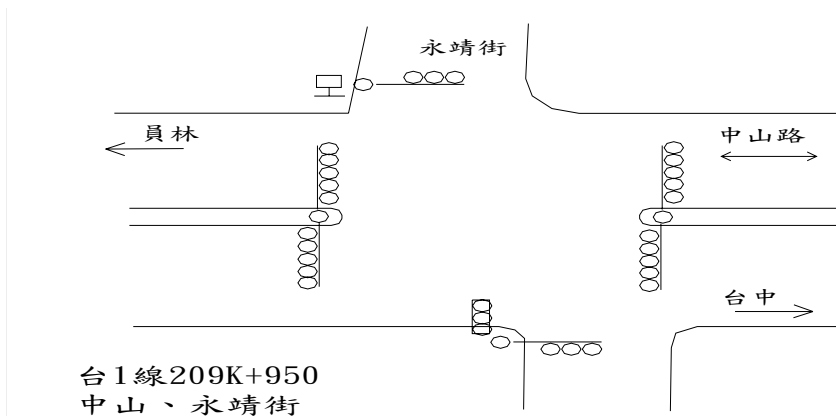
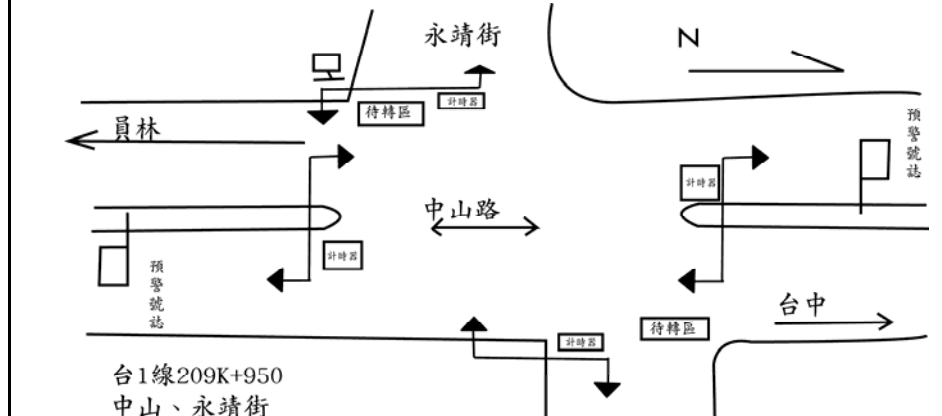
縣市	彰化縣	編號	94	地點	台 1 線 209 公里 950M 處	執行單位	第二區養護工程處 彰化工務段			
現場圖示					建議改善圖示

台 1 線 209K+950 中山、永靖街					台 1 線 209K+950 中山、永靖街					
道路狀況與現有交通管制設施					交通狀況與交通量		全年肇事紀錄(93.01~93.12 之 A1 及 A2 類)			
道路形態：雙向各二車道。 路面狀況：柏油鋪設。 道路障礙：中央分隔島。 交通設施：槽化線。					交通狀況：路段為彎道易發生撞擊，號誌視線不明改善。 尖峰小時：往北：____pcu；往東：____pcu 交通量 往南：____pcu；往西：____pcu 往其它方向：____pcu		肇事次數： 2 件/年； 死亡人數： 2 人/年；受傷人數： 1 人/年 主要肇事型態：路段為彎道，號誌老舊視線不明。 主要肇事原因：路段為彎道，號誌老舊視線不明。 主要肇事時段：00:00~24:00			
建議改善措施	1. LED 燈箱改善、連鎖路段改善。				改善經費預估	項 目	單 價	數 量	單 位	小 計
	2. 增設預警號誌顯示板改善。					1. LED 燈箱改善、連鎖路段改善	671,420	1	組	671,420
	3. 行車倒數燈。					2. 增設預警號誌顯示板改善	430,000	2	組	860,000
	4. 倒數計時行人燈。					3. 行車倒數燈	95,000	4	組	380,000
	5. 2mm 熱拌標線。					4. 倒數計時行人燈	70,850	2	組	141,700
						5. 2mm 熱拌標線	210	20	M ²	4,200
						合計				2,057,320

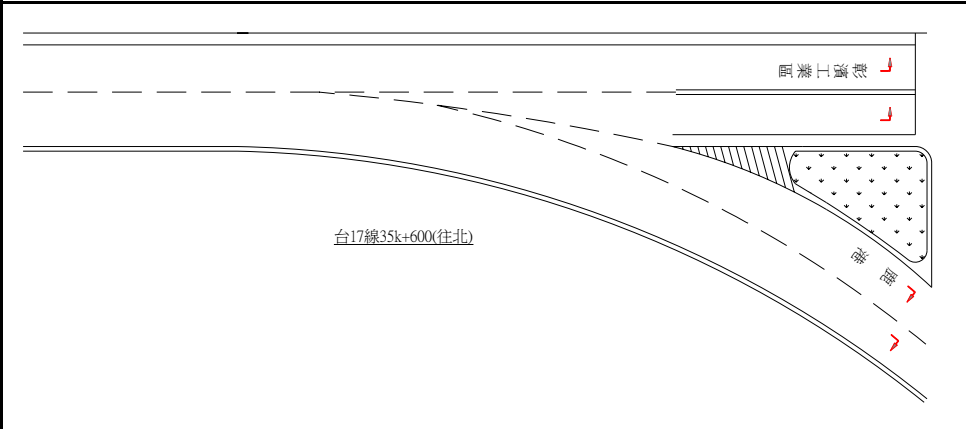
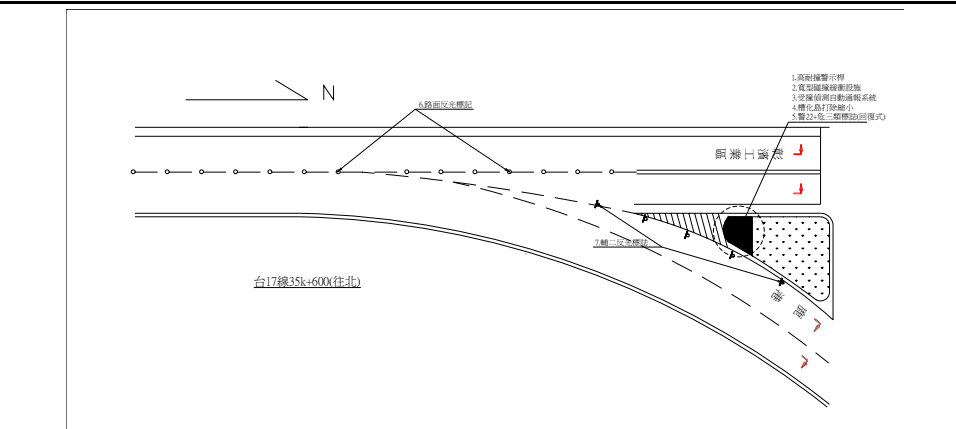
縣市	彰化縣	編號	95	地點	台 17 線 35 公里 600M 處單向車道	執行單位	第二區養護工程處 彰化工務段				
現場圖示						建議改善圖示

道路狀況與現有交通管制設施				交通狀況與交通量			全年肇事紀錄(93.01~93.12 之 A1 及 A2 類)				
道路形態：單向各二車道。 路面狀況：柏油鋪設。 道路障礙：出口匝道分隔島。 交通設施：標線。				交通狀況：此槽化島因視距較短且彎道半徑小，駕駛人常因判斷錯誤或失控撞擊槽化島。 尖峰小時：往北：2800pcu；往東：____pcu 交通量 往南：2800pcu；往西：____pcu 往其它方向：____pcu			肇事次數： 4 件/年； 死亡人數： 0 人/年；受傷人數： 4 人/年 主要肇事型態：擦撞、撞擊槽化島 主要肇事原因：彎道超速，未注意前方路況。 主要肇事時段：18:00~24:00				
建議改善措施	1. 軟質桿。 2. 寬型碰撞緩衝設施。 3. 受撞偵測自動通報系統。 4. 警 22+危三類標誌(回復式)。 5. 槽化島打除縮小。 6. 路面反光標記。 7. 輔二標誌。			改善經費預估	項 目		單 價	數 量	單 位	小 計	
	1. 軟質桿		5,000		11	桿	55,000				
	2. 寬型碰撞緩衝設施		1,920,000		1	座	1,920,000				
	3. 受撞偵測自動通報系統		120,000		1	組	120,000				
	4. 警 22+危三類標誌(回復式)		11,000		1	座	11,000				
	5. 槽化島打除縮小		300,000		1	式	300,000				
	6. 路面反光標記		500		200	只	100,000				
	7. 輔二標誌		5,000		5	座	25,000				
	合計						2,531,000

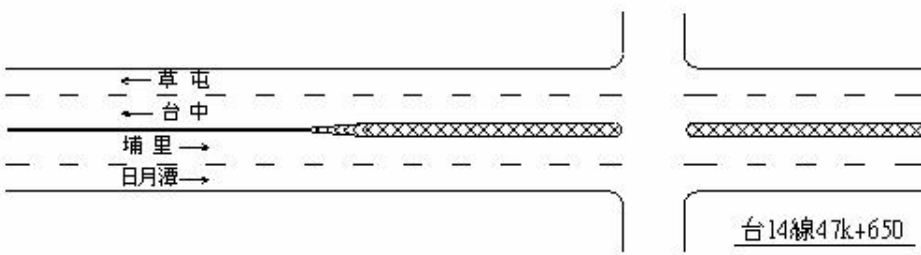
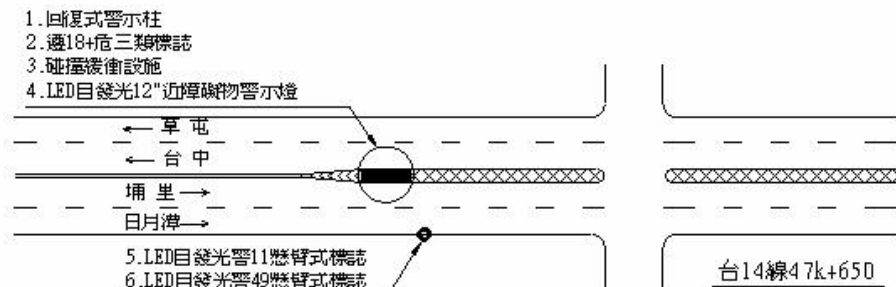
縣市	南投縣	編號	96	地點	台 14 線 47 公里 650M 處 東西向車道	執行 單位	第二區養護工程處 埔里工務段			
現場圖示					建議改善圖示

道路狀況與現有交通管制設施			交通狀況與交通量			全年肇事紀錄(93.01~93.12 之 A1 及 A2 類)				
道路形態：雙向雙車道。 路面狀況：柏油鋪設。 道路障礙：分向島。 交通設施：號誌、指示牌面。			交通狀況：本路段為埔里行經草屯之主要聯絡道路，因所處位置為郊外山區，於深夜或其他不易辨識前方道路線型狀況下，常造成車輛撞擊、擦撞中央分隔島。 尖峰小時：往北：____pcu；往東：2000pcu 交通量 往南：____pcu；往西：2000pcu 往其它方向：____pcu			肇事次數： 7 件/年； 死亡人數： 0 人/年；受傷人數： 8 人/年 主要肇事型態：擦撞、撞擊中央分向島 主要肇事原因：未注意前方道路線型、安全防護不足 主要肇事時段：23:00~07:00				
建議改善措施	1. 回復式警示柱。		改善經費預估	項 目		單 價	數 量	單 位	小 計

2. 遵 18+危三類標誌(回復式)。			1. 回復式警示柱		5,000	7	座	35,000	
	3. 窄型碰撞緩衝設施。			2. 遵 18+危三類標誌(回復式)		11,000	1	支	11,000	
	4. LED 自發光 12" 近障礙物警示燈。			3. 窄型碰撞緩衝設施		1,725,000	1	座	1,725,000

5. LED 自發光警 11 懸臂式標誌(拆換)。			4. LED 自發光 12" 近障礙物警示燈		145,000	1	座	145,000	
	6. LED 自發光警 49 懸臂式標誌(拆換)。			5. LED 自發光警 11 懸臂式標誌		136,000	1	面	136,000	
	7. 路面反光標記。			6. LED 自發光警 49 懸臂式標誌		123,000	1	面	123,000

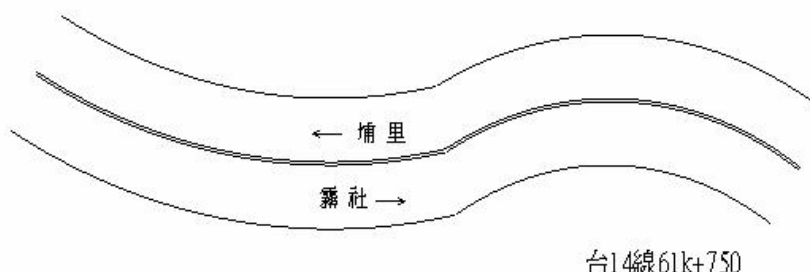
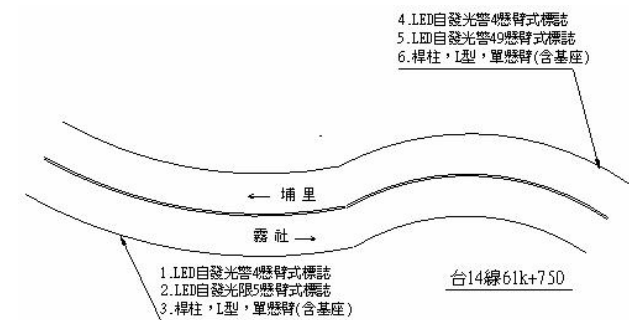
縣市	南投縣	編號	101	地點	台 14 線 61 公里 750M 處 東西向車道	執行 單位	第二區養護工程處 埔里工務段				
現場圖示					建議改善圖示

道路狀況與現有交通管制設施					交通狀況與交通量			全年肇事紀錄(93.01~93.12之A1及A2類)			
道路形態：雙向單車道。 路面狀況：柏油鋪設。 道路障礙：連續彎路、無路燈照明。 交通設施：標線、指示牌面。					交通狀況：本路段為埔里行經霧社之主要聯絡道路，因所處位置山區險彎，無路燈照明，險彎於夜間或濃霧不易發覺，駕駛常因轉彎不及，發生與對向來車撞擊或擦撞。 尖峰小時：往北：____pcu；往東：1500pcu 交 通 量 往南：____pcu；往西：1500pcu 往其它方向：____pcu			肇事次數： 6 件/年； 死亡人數： 0 人/年；受傷人數： 8 人/年 主要肇事型態：對向來車擦撞、對撞 主要肇事原因：未注意前方路型、不當超車、無路燈照明 主要肇事時段：23:00~07:00			
建議 改善 措施	1. LED自發光限5懸臂式標誌。				改善 經費 預估	項 目		單 價	數 量	單 位	小 計
	2. LED自發光警4懸臂式標誌。					1. LED自發光限5懸臂式標誌		146,000	1	面	146,000
	3. LED自發光警49懸臂式標誌。					2. LED自發光警4懸臂式標誌		144,000	2	面	288,000
	4. 桿柱，L型，單懸臂。					3. LED自發光警49懸臂式標誌		123,000	1	面	123,000
	5. 基座，懸臂式。					4. 桿柱，L型，單懸臂		29,000	2	支	58,000
	6. 路面反光標記。					5. 基座，懸臂式		16,000	2	組	32,000
						6. 路面反光標記		500	150	個	75,000
						合計			722,000

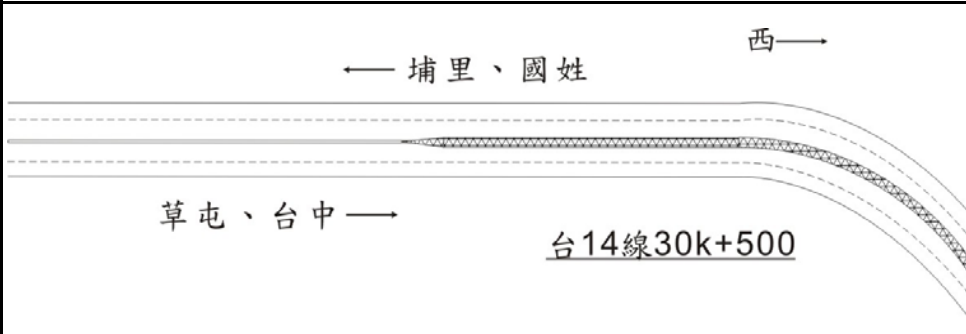
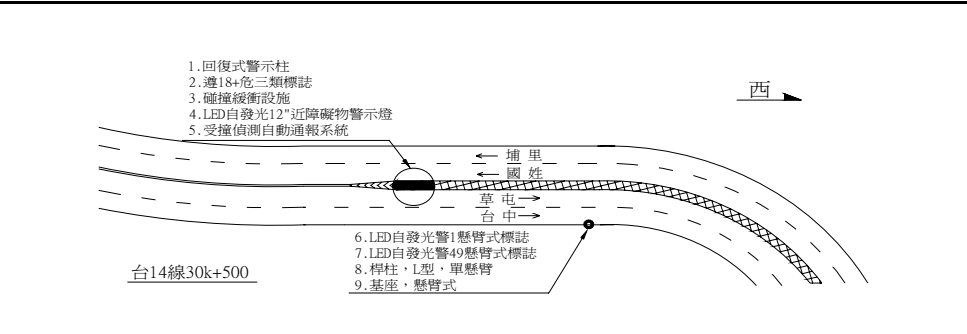
縣市	南投縣	編號	105	地點	台 14 線 30 公里 500M 處 東西向車道	執行 單位	第二區養護工程處 南投工務段	
現場圖示					建議改善圖示

道路狀況與現有交通管制設施			交通狀況與交通量			全年肇事紀錄(93.01~93.12 之 A1 及 A2 類)		
道路形態：雙向雙車道。 路面狀況：柏油鋪設。 道路障礙：中央分隔島。 交通設施：槽化線、指示牌面。			交通狀況：本路段為草屯行經埔里之主要道路，因所屬位置之自然因素，導致於深夜容易起霧，造成駕駛人不易辨識道路線型，常造成車輛撞擊分隔島。 尖峰小時：往北：____pcu；往東：2800pcu 交 通 量 往南：____pcu；往西：2800pcu 往其它方向：____pcu			肇事次數： 6 件/年； 死亡人數： 0 人/年；受傷人數： 7 人/年 主要肇事型態：撞撞、擦擊分隔島以及追撞前方車輛 主要肇事原因：未注意前方動態、連續彎路之行車慣性 主要肇事時段：15:00~07:00		
建議改善措施	改善經費預估		項 目		單 價	數 量	單 位	小 計

1. 回復式警示柱。		5,000	7	座	35,000
			2. 遵 18+危三類標誌(回復式)。		11,000	1	支	11,000
			3. 窄型碰撞緩衝設施。		1,725,000	1	座	1,725,000
			4. 受撞偵測自動通報系統。		120,000	1	組	120,000
			5. LED 自發光 12" 近障礙物警示燈。		145,000	1	座	145,000

6. LED 自發光警 1 懸臂式標誌。		144,000	1	面	144,000
			7. LED 自發光警 49 懸臂式標誌。		123,000	1	面	123,000
			8. 桿柱、L 型、單懸臂。		29,000	1	支	29,000
			9. 基座，懸臂式。		16,000	1	組	16,000

10. 路面反光標記。		500	400	個	200,000
			11. 10CM Φ 光導標。		400	500	個	200,000
			合計		2,748,000

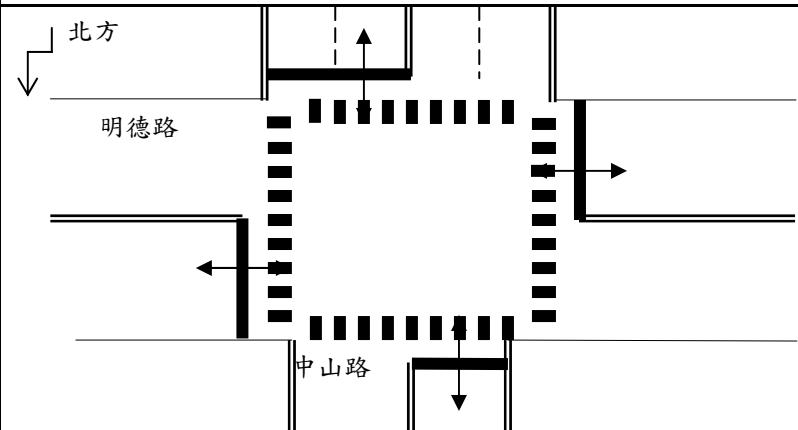
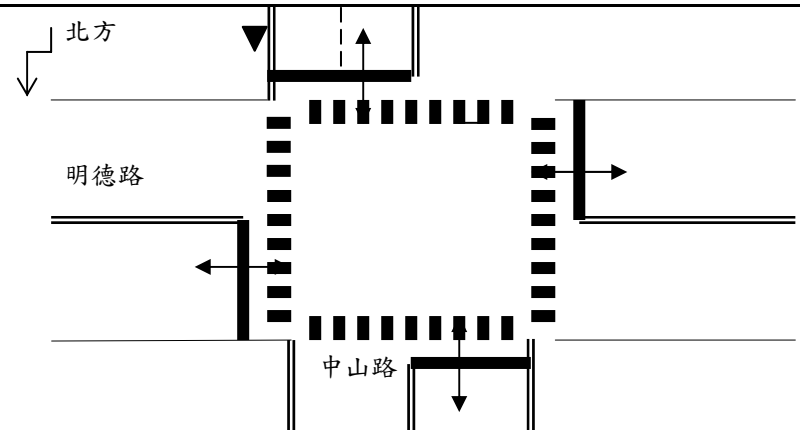
縣市	雲林縣	編號	107	地點	斗六市中山路與明德路岔口	執行單位	雲林縣政府				
現場圖示						建議改善圖示

道路狀況與現有交通管制設施				交通狀況與交通量			全年肇事紀錄(93.01~93.12 之 A1 及 A2 類)				
道路形態：明德路雙向四車道、中山路雙向二車道。 路面狀況：柏油鋪設，無坑洞。 道路障礙：無。 交通設施：分向限制線，行車管制號誌。				交通狀況：十字路口，幹道交通流量大。 尖峰小時：往北： <u>1000</u> pcu；往東： <u>1000</u> pcu 交通量 往南： <u>800</u> pcu；往西： <u>800</u> pcu 往其它方向： <u> </u> pcu			肇事次數： <u>10</u> 件/年； 死亡人數： <u>0</u> 人/年；受傷人數： <u>14</u> 人/年 主要肇事型態： <u>路口交叉撞</u> 主要肇事原因： <u>未依規定讓車</u> 主要肇事時段： <u>夜間</u>				
建議改善措施	一、原設置行車管制號誌管制時間 0600-2400 調整為 0600-0200。			改善經費預估	項 目		單 價	數 量	單 位	小 計	
	二、設置闖紅燈及測速照相桿及告示牌。				1. 闖紅燈及測速照相桿		450,000	1	桿	450,000	
					2. 告示牌		4,000	1	面	4,000	
							合計		454,000

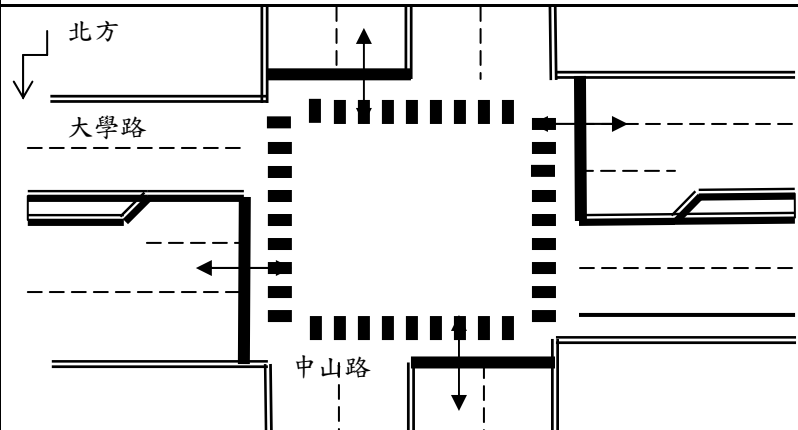
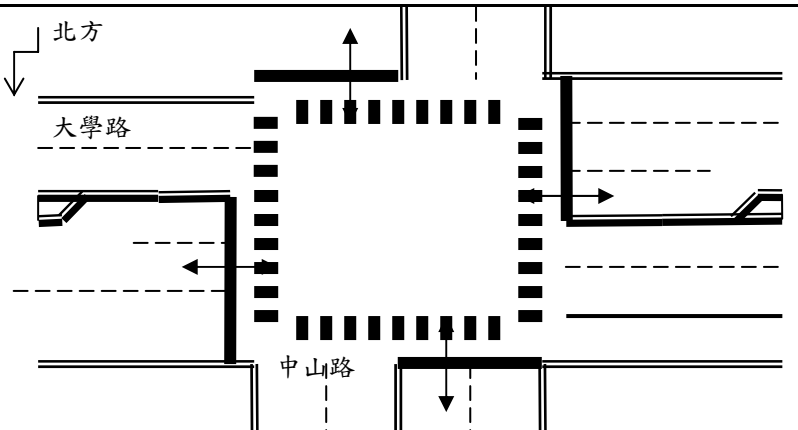
縣市	雲林縣	編號	108	地點	斗六市中山路與大學路岔口		執行單位	雲林縣政府及第五區養護工程處斗南工務段			
現場圖示						建議改善圖示

道路狀況與現有交通管制設施					交通狀況與交通量			全年肇事紀錄(93.01~93.12 之 A1 及 A2 類)			
道路形態：大學路、中山路雙向四車道。 路面狀況：柏油鋪設，無坑洞。 道路障礙：無。 交通設施：分向島，行車管制號誌。					交通狀況：十字路口，幹道交通流量大。 尖峰小時：往北： <u>1000</u> pcu；往東： <u>1000</u> pcu 交通量 往南： <u>1200</u> pcu；往西： <u>1200</u> pcu 往其它方向： <u> </u> pcu			肇事次數： <u>6</u> 件/年； 死亡人數： <u>0</u> 人/年；受傷人數： <u>9</u> 人/年 主要肇事型態： <u>側撞</u> 主要肇事原因： <u>違反號誌管制</u> 主要肇事時段： <u>夜間</u>			
建議改善措施	大學路分隔島延長左轉待轉車道。				改善經費預估	項 目		單 價	數 量	單 位	小 計
						1. 延長左轉待轉車道		500,000			500,000
							合 計		500,000

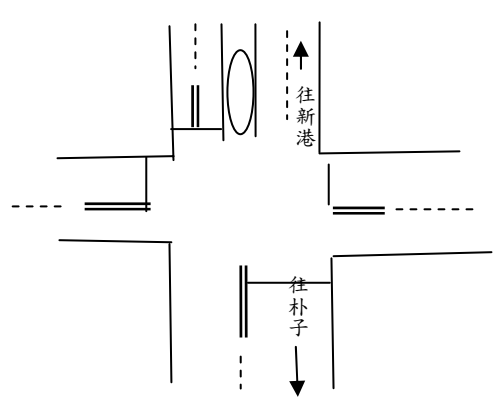
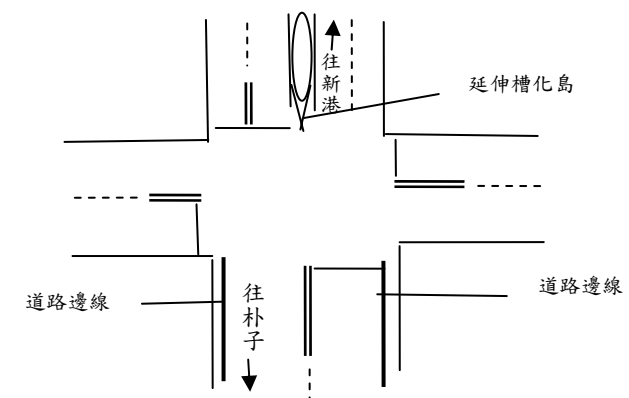
縣市	嘉義縣	編號	110	地點	六腳鄉嘉 54 線 2K+400 路口	執行單位	嘉義縣交通局				
現場圖示					建議改善圖示

道路狀況與現有交通管制設施					交通狀況與交通量			全年肇事紀錄(93.01~93.12 之 A1 及 A2 類)			
道路形態：雙向二車及四車道。 路面狀況：AC 路面，無坑洞、險升降坡。 道路障礙：無。 交通設施：號誌、標線。					交通狀況：良好。 尖峰小時：往北：19070pcu；往東：____pcu 交通量 往南：18592pcu；往西：____pcu 往其它方向：____pcu			肇事次數： 1 件/年； 死亡人數： 0 人/年；受傷人數： 2 人/年 主要肇事型態：路口交叉撞。 主要肇事原因：未依規定讓車。 主要肇事時段：18-22 時。			
建議改善措施	1、增設道路邊線。 2、延伸槽化島。				改善經費預估	項 目	單 價	數 量	單 位	小 計	
						1. 標線	145	70	M ²	10,150	
						合計					10,150

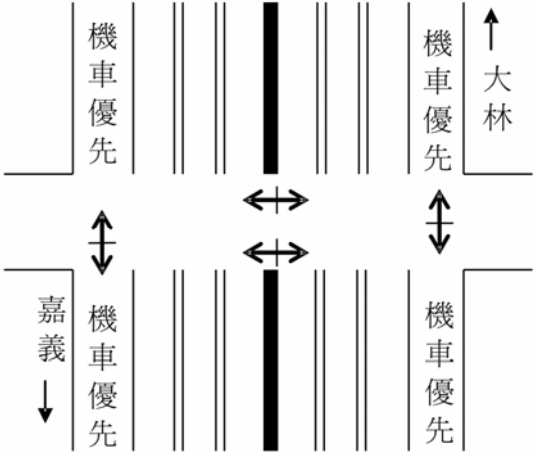
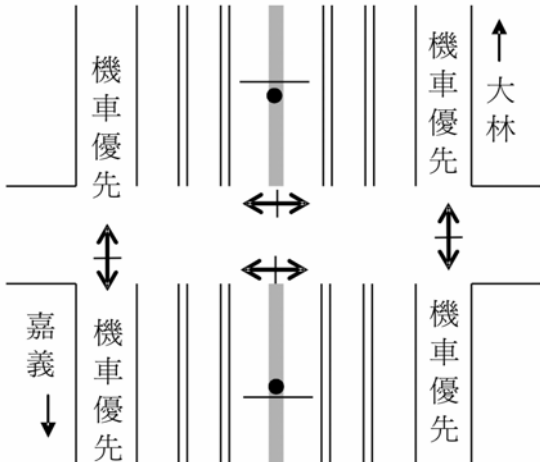
縣市	嘉義縣	編號	113	地點	台 1 線公路 261 公里+100 公尺處，北向車道	執行 單位	公路總局第五區養護工程處 水上工務段			
現場圖示					建議改善圖示

道路狀況與現有交通管制設施					交通狀況與交通量		全年肇事紀錄(93.01~93.12 之 A1 及 A2 類)			
道路形態：台 1 線各 3 車道及 1 慢車道。 路面狀況：柏油路面，無坑洞，險升降坡。 道路障礙：無。 交通設施：三色號誌、標誌。					交通狀況： 尖峰小時：往北：22152pcu；往東：____pcu 交通量 往南：23167pcu；往西：____pcu 往其它方向：____pcu		肇事次數： 8 件/年； 死亡人數： 0 人/年；受傷人數： 11 人/年 主要肇事型態：側撞。 主要肇事原因：違反號誌管制指揮。 主要肇事時段：白天。			
建議 改善 措施	1. 增設「多事故路段，嚴禁超速」告示牌 2 面。 2. 建請警察局加強執法。				改善 經費 預估	項 目	單 價	數 量	單 位	小 計
						告示牌	5,600	2	面	11,200
						合計

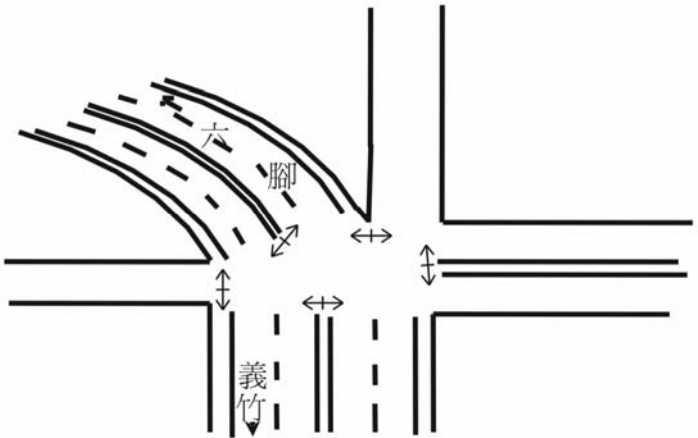
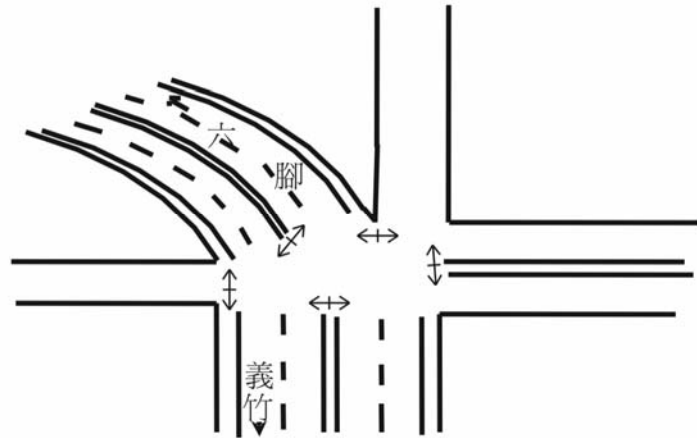
縣市	嘉義縣	編號	114	地點	台 19 線公路 82 公里+ 900 公尺處	執行 單位	公路總局第五區養護工程處 水上工務段				
現場圖示					建議改善圖示

道路狀況與現有交通管制設施					交通狀況與交通量			全年肇事紀錄(93.01~93.12 之 A1 及 A2 類)			
道路形態：雙向 2 快 1 慢。 路面狀況：柏油路面，無坑洞。 道路障礙：無。 交通設施：三色號誌。					交通狀況： 尖峰小時：往北：5123pcu；往東：____pcu 交 通 量 往南：5520pcu；往西：____pcu 往其它方向：____pcu			肇事次數： 5 件/年； 死亡人數： 1 人/年；受傷人數： 10 人/年 主要肇事型態：橫越行人穿越區。 主要肇事原因：酒駕。 主要肇事時段：白天。			
建議 改善 措施	請警察局加強執法。				改善 經費 預估	項 目		單 價	數 量	單 位	小 計
						合 計

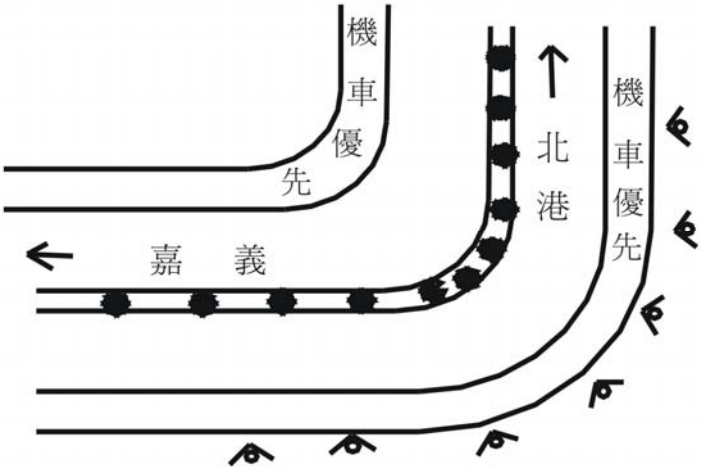
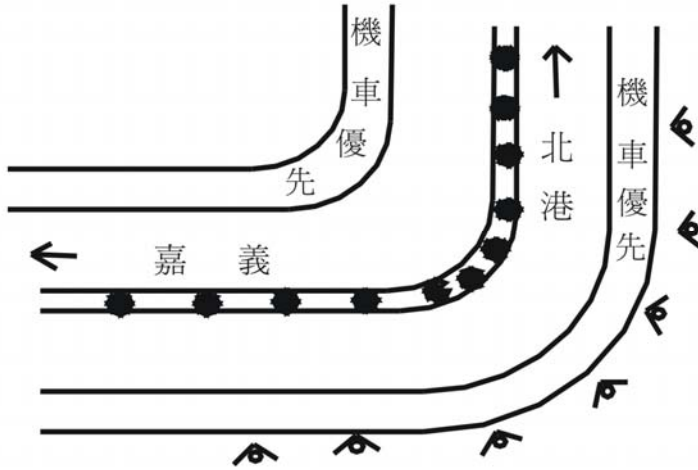
縣市	嘉義縣	編號	115	地點	台 159 線公路 3 公里+000~300 公尺處，南向車道	執行單位	公路總局第五區養護工程處 水上工務段				
現場圖示						建議改善圖示

道路狀況與現有交通管制設施					交通狀況與交通量		全年肇事紀錄(93.01~93.12 之 A1 及 A2 類)				
道路形態：雙向各 1 快 1 慢彎道。 路面狀況：柏油路面，無坑洞，險升降坡。 道路障礙：無。 交通設施：已設反光標記，輔二標誌，中央分向線改雙黃線。					交通狀況： 尖峰小時：往北：54842pcu；往東：____pcu 交通量 往南：54538pcu；往西：____pcu 往其它方向：____pcu		肇事次數： 2 件/年； 死亡人數： 3 人/年；受傷人數： 5 人/年 主要肇事型態：擦撞、對撞。 主要肇事原因：超速失控。 主要肇事時段：白天。				
建議改善措施	已於 94 年 3 月份改善完成，改善內容為增設反光標、輔 2 標誌、中央分線改雙黃線。				改善經費預估	項	目	單 價	數 量	單 位	小 計
						合計

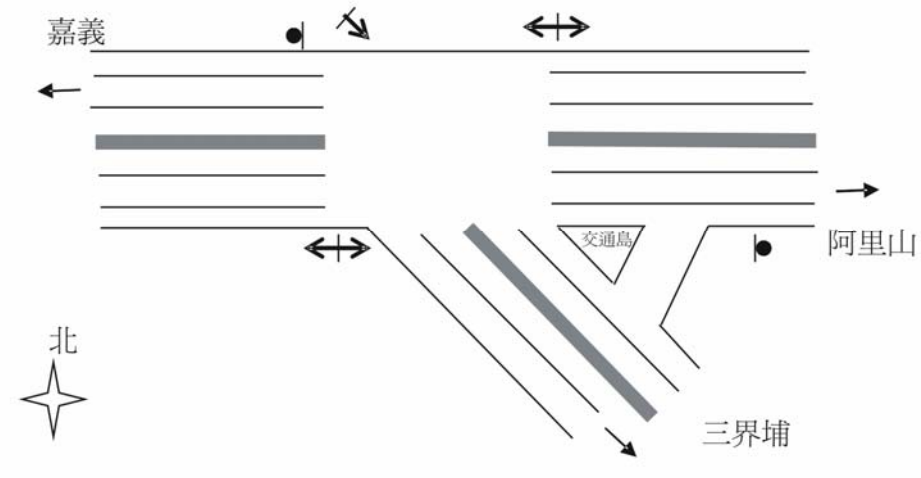
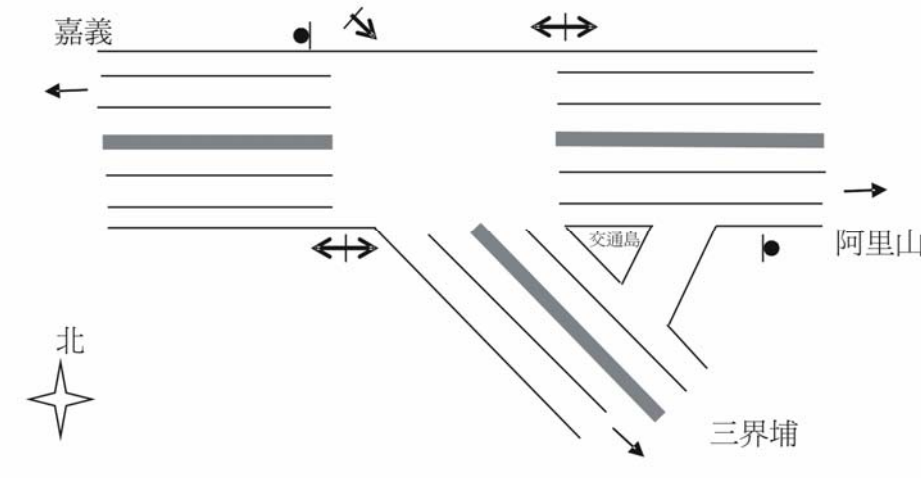
縣市	嘉義縣	編號	118	地點	台 18 線公路 5 公里+300 公尺處	執行單位	公路總局第五區養護工程處 阿里山工務段				
現場圖示						建議改善圖示

道路狀況與現有交通管制設施				交通狀況與交通量			全年肇事紀錄(93.01~93.12 之 A1 及 A2 類)				
道路形態：路寬 18m, 雙向各 2 車道。 路面狀況：柏油路面，無坑洞，險升降坡。 道路障礙：無。 交通設施：設有標線, 標記, 限速標誌，三色號誌。				交通狀況： 尖峰小時：往北：____pcu；往東：446pcu 交通量 往南：____pcu；往西：575pcu 往其它方向：____pcu			肇事次數：6 件/年； 死亡人數：0 人/年；受傷人數：9 人/年 主要肇事型態：追撞、穿越道路中。 主要肇事原因：違規超速，穿越。 主要肇事時段：				
建議改善措施	1. 已改善完成，改善內容為增設標線、標記、限速標誌、三色號誌。			改善經費預估	項 目		單 價	數 量	單 位	小 計	
							合 計

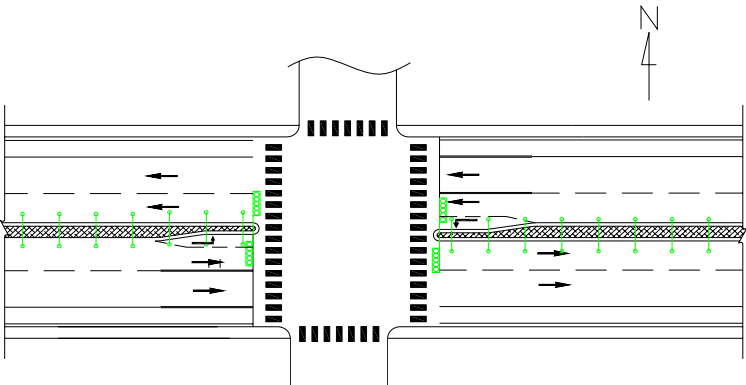
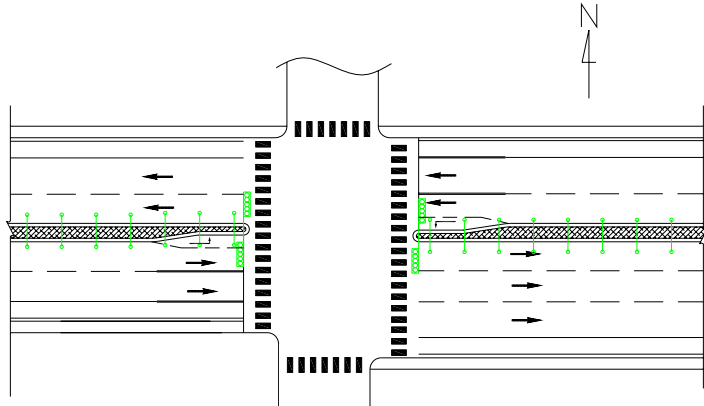
縣市	台南縣	編號	120	地點	182 線公路 5 公里 500-900 公尺處	執行單位	公路總局第五區養護工程處 新化工務段				
現場圖示						建議改善圖示

道路狀況與現有交通管制設施				交通狀況與交通量			全年肇事紀錄(93.01~93.12 之 A1 及 A2 類)				
道路形態：雙向雙車道。 路面狀況：柏油鋪設。 道路障礙：無障礙，視距良好。 交通設施：三色號誌，行人穿越道，分隔島，警告標誌，左轉車道。				交通狀況：本路段為 182 線台南市至中山高仁德交流道路段，交通流量大。車流擁擠，駕駛爭道。 尖峰小時：往北：____pcu；往東：2510pcu 交通量 往南：____pcu；往西：2435pcu 往其它方向：____pcu			肇事次數：13 件/年； 死亡人數：0 人/年；受傷人數：19 人/年 主要肇事型態：側撞(交叉路口)。 主要肇事原因：未依規定讓車。 主要肇事時段：全時。				
建議改善措施	目前辦理 182 線 5K+844~6K+376 右側人行道打除增設車道改善工程，原有雙向雙車道及紅磚步道改善為雙向三車道及機慢車道，路面 AC 重新鋪設，標線重新繪設。			改善經費預估	項 目		單 價	數 量	單 位	小 計	
					1. 人行道打除增設車道		1,794,133	1	式	1,794,133	
					2. 路面 AC 鋪設		1,770,249	1	式	1,770,249	
					3. 標線劃設		114,258	1	式	114,258	
						合 計		3,678,640

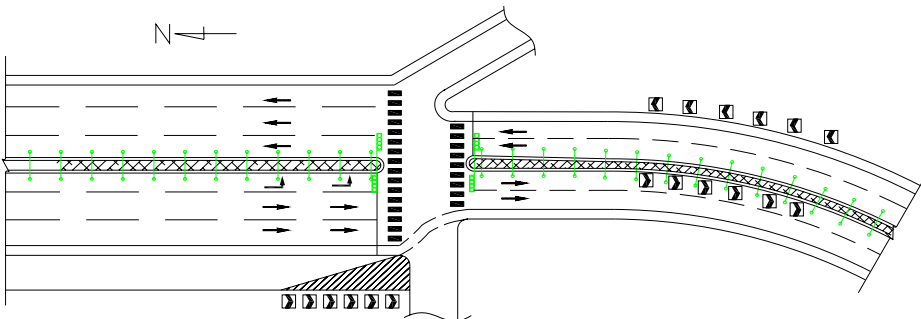
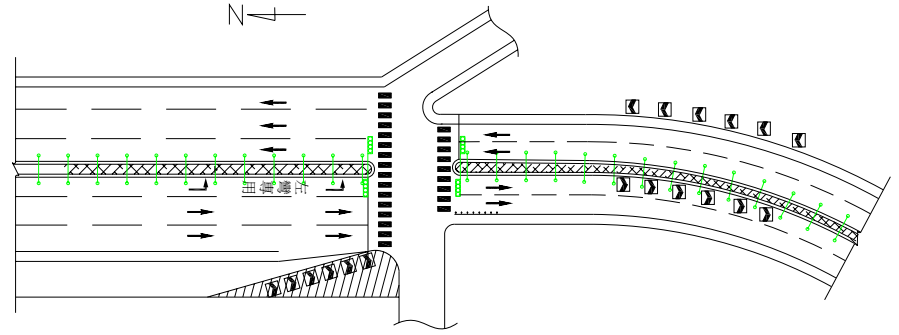
縣市	台南縣	編號	121	地點	台 1 線公路 341 公里 600-800 公尺處	執行 單位	公路總局第五區養護工程處 新化工務段		
現場圖示					建議改善圖示

道路狀況與現有交通管制設施				交通狀況與交通量		全年肇事紀錄(93.01~93.12 之 A1 及 A2 類)			
道路形態：雙向雙車道。 路面狀況：柏油鋪設。 道路障礙：無障礙，視距良好。 交通設施：標線，標誌、號誌、照明。				交通狀況：車流量多，車速快，道路筆直。 尖峰小時：往北：2121pcu；往東：____pcu 交 通 量 往南：1797pcu；往西：____pcu 往其它方向：____pcu		肇事次數： 11 件/年； 死亡人數： 0 人/年；受傷人數： 14 人/年 主要肇事型態： <u>追撞，路口交叉撞，同向擦撞</u> 主要肇事原因： <u>未保持安全距離、違反號誌管制、未注意車前狀態。</u> 主要肇事時段：			
建議 改善 措施	1. 第 3 類反光導標 8 套。			改善 經費 預估	項 目	單 價	數 量	單 位	小 計
	2. 警 8 標誌 1 面(車道、路寬縮減標誌)。				1. 第 3 類反光導標	500	8	套	4,000
	3. 標繪標線(左轉專用, 近障礙物線等)。				2. 警 8	4,000	1	面	4,000
	4. 輔二標誌 8 套。				3. 標繪標線(左轉專用, 近障礙物線等)	220	60	M ²	13,200
					4. 輔二標誌	8,000	8	套	64,000
					合 計

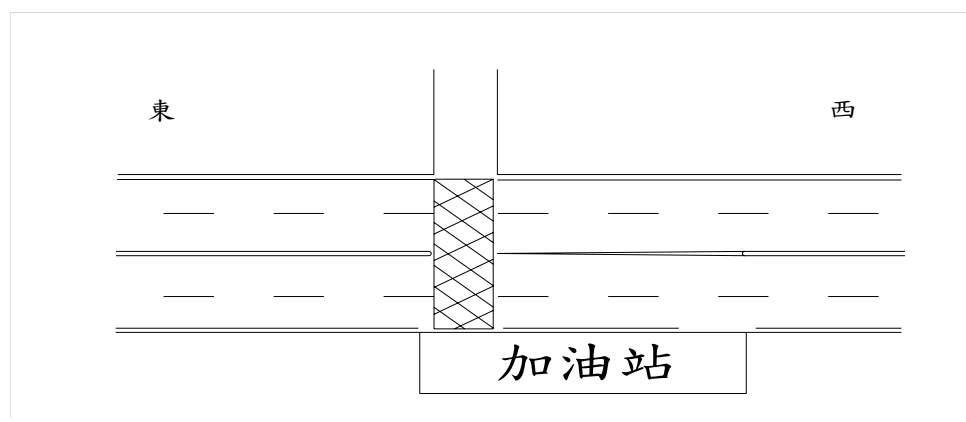
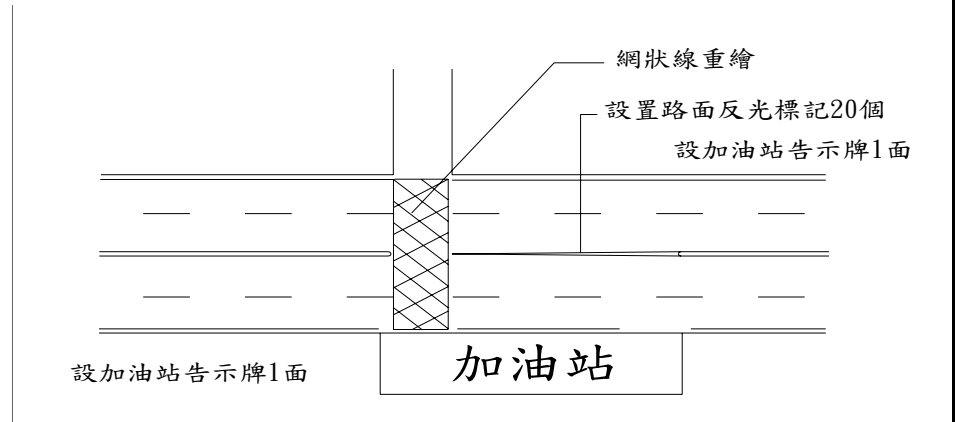
縣市	台南縣	編號	122	地點	174 線公路 28 公里 0 公尺處	執行單位	公路總局第五區養護工程處 新營工務段			
現場圖示						建議改善圖示

道路狀況與現有交通管制設施				交通狀況與交通量			全年肇事紀錄(93.01~93.12 之 A1 及 A2 類)			
道路形態：雙向雙車道。 路面狀況：柏油鋪設。 道路障礙：無障礙，視距良好。 交通設施：叉路標誌，網狀線。				交通狀況：路段為 182 線台南市至中山 高仁德交流道路段，交通流量 大，車流擁擠，駕駛爭道。 尖峰小時：往北：____pcu；往東：1200pcu 交 通 量 往南：____pcu；往西：1000pcu 往其它方向：____pcu			肇事次數： 17 件/年； 死亡人數： 0 人/年；受傷人數： 22 人/年 主要肇事型態：側撞(交叉路口)。 主要肇事原因：未依規定讓車。 主要肇事時段：全時段。			
建議 改善 措施	增設加油站告示牌、西端槽化線設路面標記及網狀線重繪。			改善 經費 預估	項 目		單 價	數 量	單 位	小 計
					1. 告示牌 2 面		750	2	面	1,500
					2. 路面標記		213	20	個	4,260
					3. 標線劃設		300	30	M ²	9,000
						合 計		14,760

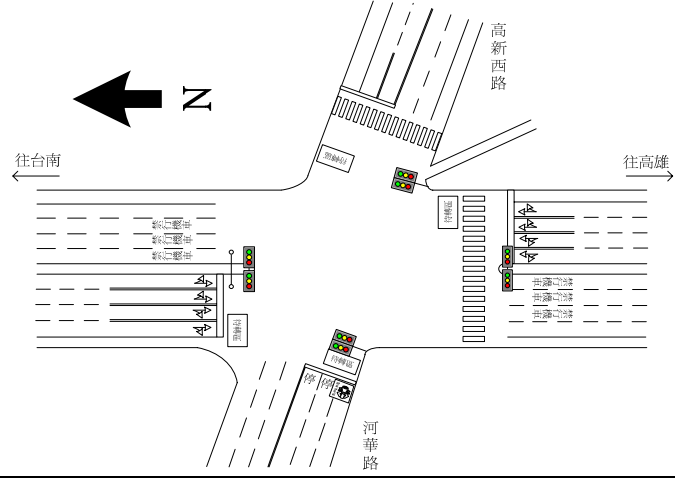
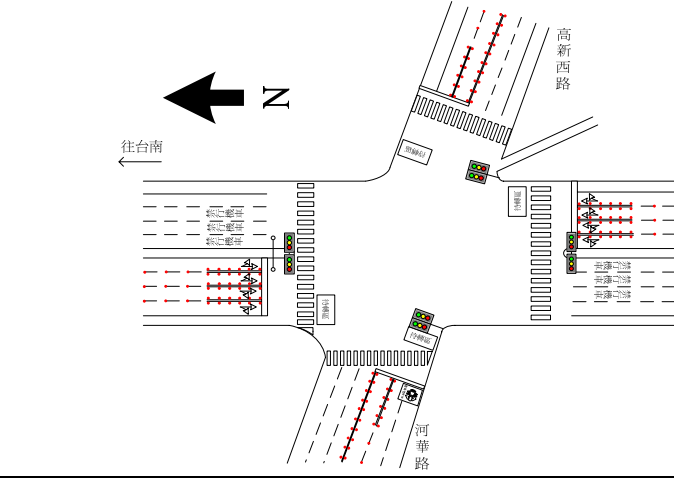
縣市	高雄縣	編號	123	地點	台 1 線 359 公里 900M 處南北向車道	執行單位	公路總局第三區養護工程處高雄工務段				
現場圖示					建議改善圖示

道路狀況與現有交通管制設施					交通狀況與交通量		全年肇事紀錄(93.01~93.12 之 A1 及 A2 類)				
道路形態：路寬 40M、6 快車道、2 慢車道。 路面狀況：AC 路面完整無坑洞。 道路障礙：無。 交通設施：已設中央分向島、反光標線、反光導標、危 3 及遵 18 標誌、交通號誌及照明設備。					交通狀況：路寬筆直，車速快易超車肇事。 尖峰小時：往北：1735pcu；往東：____pcu 交 通 量 往南：1768pcu；往西：____pcu 往其它方向：____pcu		肇事次數： 12 件/年； 死亡人數： 2 人/年；受傷人數： 16 人/年 主要肇事型態：路口交岔撞、側撞、追撞、其他 主要肇事原因：酒駕失控、違反號誌管制或指揮、 違規停車、未注意車前狀態、不明原因 主要肇事時段：23:00-07:00				
建議改善措施	1. 路口路面反光標記加密約 100M。 2. 河華路口原標線磨除向後移，車道線錯誤磨除重繪，補繪行人穿越道線。 3. 高新西路標線模糊重新補繪。 4. 台 1 線南側路口行人穿越道線及待轉區磨除重繪往南移 3M 5. 台 1 線北側路口分向島打除 6M，紅綠燈及路燈遷移，標線磨除重繪，補繪行人穿越道線。 ※6. 台 1 線南側路口有輪胎行，大型車輛於省道上更換輪胎影響交通，請警察局取締。				改善經費預估	項 目		單 價	數 量	單 位	小 計

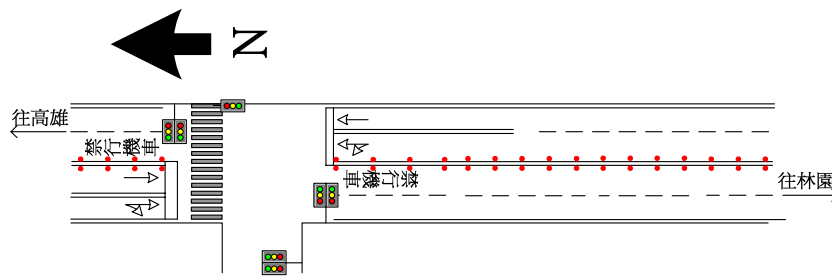
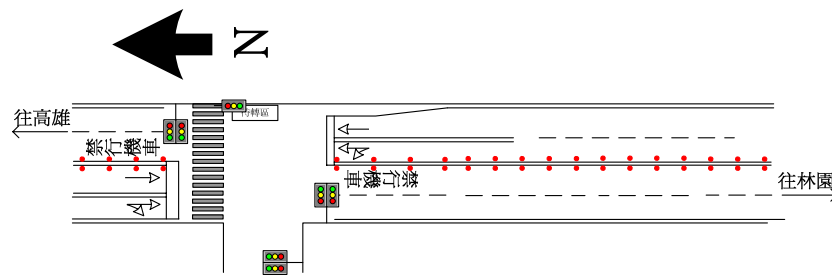
縣市	高雄縣	編號	124	地點	台 25 線公路 3 公里 400 公尺處 南北向車道	執行 單位	公路總局第三區養護 工程處高雄工務段			
現場圖示					建議改善圖示

道路狀況與現有交通管制設施				交通狀況與交通量		全年肇事紀錄(93.01~93.12 之 A1 及 A2 類)				
道路形態：路寬 14M、2 快車道、2 慢車道。 路面狀況：AC 路面完整無坑洞。 道路障礙：無。 交通設施：已設交通號誌、照明設備、反光標線、路面反光標記。				交通狀況：市區重要幹道，車流量大、路口違規停車、嚴重影響交通暢順。 尖峰小時：往北：1936 pcu；往東：____pcu 交 通 量：往南：1967pcu；往西：____pcu 往其它方向：____pcu		肇事次數：____件/年； 死亡人數：____人/年；受傷人數：____人/年 主要肇事型態： <u>側撞、追撞、路口交岔撞、同向通行中、其他</u> 主要肇事原因： <u>未注意車前狀態、未依規定讓車、未保持行車安全距離、酒醉駕駛失控、左轉彎未依規定、橫越道路不慎、違反號誌管制或指揮、違反特定號誌(線)禁制</u>				
建議改善措施	1. 路面反光標記加密約 100M。 2. 北行兩車道各縮減寬度 50cm，路面邊線於路口前 30m 處開漸變(磨除重繪)，加繪機車待轉區。			改善經費預估	項 目		單 價	數 量	單 位	小 計
					1. 路面反光標記		200	132	個	26,400
					2. 標線磨除		200	10	M ²	2,000
					3. 標線繪製		200	80	M ²	16,000
							合計			44,400

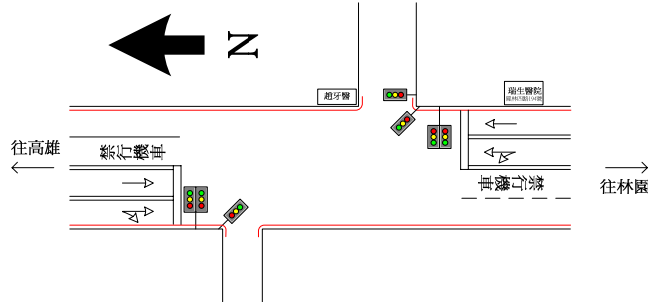
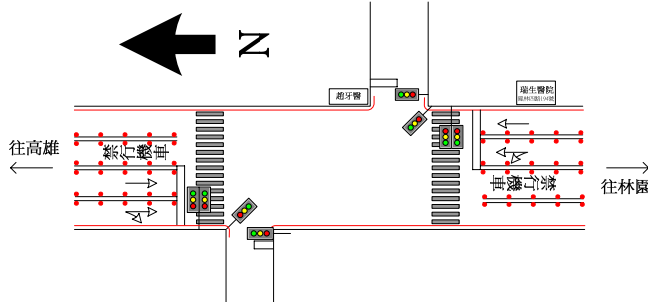
縣市	高雄縣	編號	125	地點	台 25 線公路 3 公里 500 公尺 南北向車道	執行 單位	公路總局第三區養護 工程處高雄工務段					
現場圖示						建議改善圖示

道路狀況與現有交通管制設施						交通狀況與交通量			全年肇事紀錄(93.01~93.12 之 A1 及 A2 類)			
道路形態：路寬 14M、2 快車道、2 慢車道。 路面狀況：AC 路面完整無坑洞。 道路障礙：無。 交通設施：已設交通號誌、照明設備、反光標線、路面反光標記。						交通狀況：市區重要幹道，車流量大、路口違規停車、嚴重影響交通暢順。 尖峰小時：往北：1936 pcu；往東：____pcu 交 通 量 往南：1967pcu；往西：____pcu 往其它方向：____pcu			肇事次數： 12 件/年； 死亡人數： 0 人/年；受傷人數： 18 人/年 主要肇事型態：側撞、追撞、路口交岔撞、 同向通行中、其他 主要肇事原因：未注意車前狀態、未依規定讓車、 未保持行車安全距離、酒醉駕駛失控、左轉彎 未依規定、橫越道路不慎、違反號誌管制或指揮、 違反特定號誌(線)禁制			
建議 改善 措施	1. 路面反光標記加密約 100M。 2. 二端補繪行人穿越道線。 3. 支道補繪停止線。 4. 路口廣告物違規停車嚴重，請警察局加強取締。 5. 西端支道增設號誌桿一桿(移高雄縣警察局辦理)。 6. 南北兩端相鄰路口甚近，車道線改繪禁止變換車道線。					改善 經費 預估	項 目		單 價	數 量	單 位	小 計
	1. 路面反光標記		200	132	個		26,400					
	2. 標線磨除		200	10	M ²		2,000					
	3. 標線繪製		200	80	M ²		16,000					
	合計						44,400

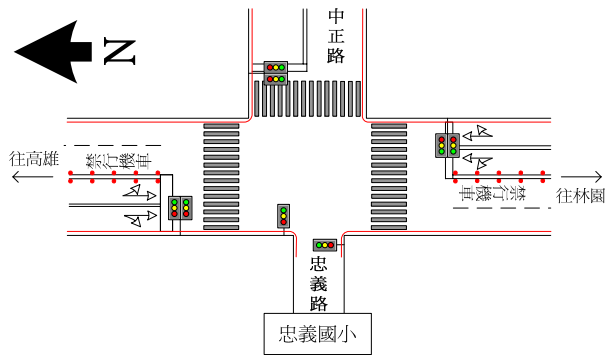
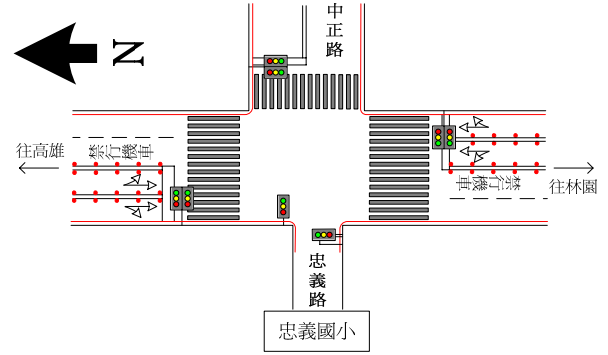
縣市	高雄縣	編號	126	地點	台 25 線公路 3 公里 600 公尺 南北向車道	執行 單位	公路總局第三區養護 工程處高雄工務段				
現場圖示						建議改善圖示

道路狀況與現有交通管制設施				交通狀況與交通量				全年肇事紀錄(93.01~93.12 之 A1 及 A2 類)			
道路形態：路寬 14M、2 快車道、2 慢車道。 路面狀況：AC 路面完整無坑洞。 道路障礙：無。 交通設施：已設交通號誌、照明設備、反光標線、路面反光標記。				交通狀況：市區重要幹道，車流量大。 尖峰小時：往北：1936pcu；往東：____pcu 交 通 量 往南：1967pcu；往西：____pcu 往其它方向：____pcu				肇事次數：__ 4 __ 件/年； 死亡人數：__ 0 __ 人/年；受傷人數：__ 7 __ 人/年 主要肇事型態：側撞、對撞、同向擦撞、 撞路樹、電桿 主要肇事原因：未依規定讓車、未保持行車 安全距離、酒醉駕駛失控、逆向行駛			
建議 改善 措施	1. 延長行人穿越線距停止線為 3 m，南端延長 4 m，北 端延長 1 m。			改善 經費 預估	項 目		單 價	數 量	單 位	小 計	
	2. 附掛號誌桿上之違規廣告物拆除(雅苑汽車旅館)。				1. 路面反光標記		200	88	個	17,600	
	3. 忠義路(學校)支道補繪停止線。				2. 標線繪製		200	80	M ²	16,000	
	4. 路面反光標記加密 100M。										
					合計					33,600

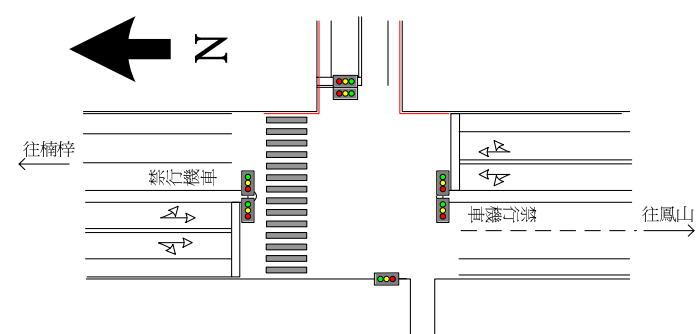
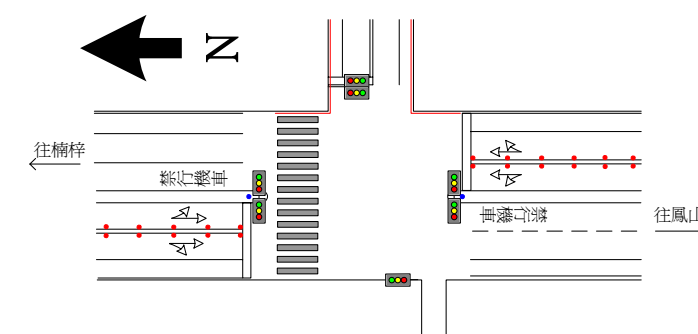
縣市	高雄縣	編號	129	地點	183 線公路，南、北向車道	執行單位	公路總局第三區養護工程處高雄工務段			
現場圖示					建議改善圖示

道路狀況與現有交通管制設施			交通狀況與交通量		全年肇事紀錄(93.01~93.12 之 A1 及 A2 類)					
道路形態：路寬 14M、2 快車道、2 慢車道。 路面狀況：AC 路面完整無坑洞。 道路障礙：無。 交通設施：已設中央分向島、照明設備、反光標線。			交通狀況：市區重要幹道，車流量大。 尖峰小時：往北：1728_pcu;往東：____pcu 交 通 量 往南：2292pcu;往西：____pcu 往其它方向：____pcu		肇事次數： 13 件/年； 死亡人數： 0 人/年；受傷人數： 18 人/年 主要肇事型態： <u>側撞、路口交岔撞、對撞、追撞、其他、同向擦撞</u> 主要肇事原因： <u>未依規定讓車、違反號誌管制或指揮、逆向行駛、左轉未依規定、酒醉駕駛失控、未保持行車安全間隔或距離</u>					
建議改善措施	1. 分向島補設危 3 遵 18 標誌 2 支 。 2. 增設路面反光標記各 100M。		改善經費預估	項 目		單 價	數 量	單 位	小 計	
				1. 路面反光標記		200	34	個	6,800	
				2. 危 3 遵 18 標誌併桿		4000	2	支	8,000	
						合計				14,800

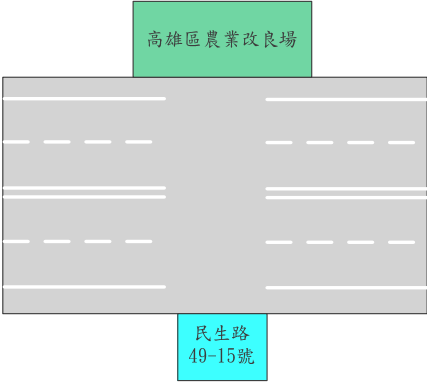
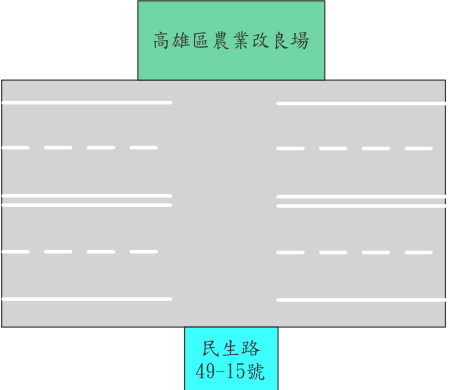
縣市	屏東縣	編號	130	地點	屏東市民生路 49-15 號前路段	執行單位	屏東縣警察局				
現場圖示						建議改善圖示

道路狀況與現有交通管制設施					交通狀況與交通量			全年肇事紀錄(93.01~93.12 之 A1 及 A2 類)			
道路形態：路段。 路面狀況：平坦。 道路障礙：無。 交通設施：標線、路邊停車格。					交通狀況： 尖峰小時：往北： <u>1230</u> pcu；往東：____pcu 交通量 往南： <u>1320</u> pcu；往西：____pcu 往其它方向：_____ pcu			肇事次數： <u>16</u> 件/年； 死亡人數：____人/年；受傷人數： <u>26</u> 人/年 主要肇事型態： <u>側撞</u> 主要肇事原因： <u>違規迴轉、穿越馬路</u> 主要肇事時段： <u>日、夜間</u>			
建議改善措施	編排勤務加強取締違規行為。				改善經費預估	項 目		單 價	數 量	單 位	小 計
							合 計

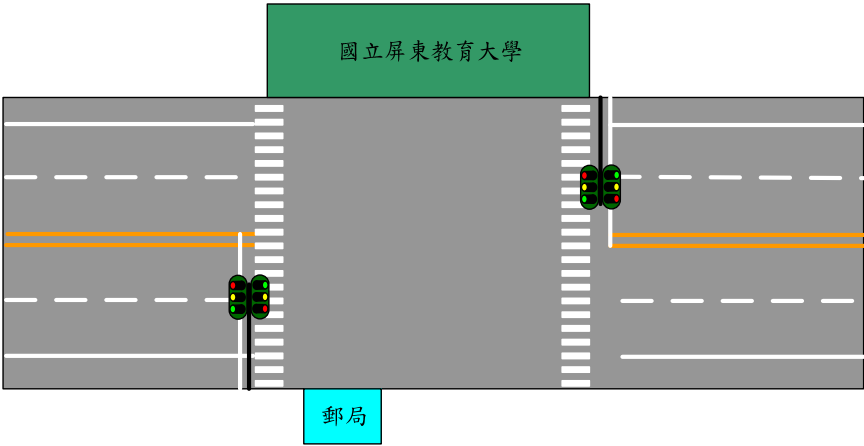
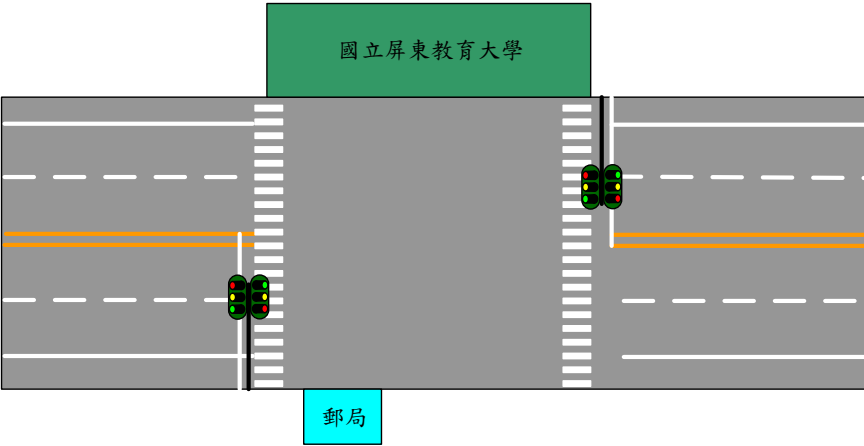
縣市	屏東縣	編號	131	地點	屏東市孝育大學前	執行單位	屏東縣警察局				
現場圖示						建議改善圖示

道路狀況與現有交通管制設施				交通狀況與交通量			全年肇事紀錄(93.01~93.12 之 A1 及 A2 類)				
道路形態：路段。 路面狀況：平坦。 道路障礙：無。 交通設施：標線、路邊停車格。				交通狀況： 尖峰小時：往北：1230pcu；往東：____pcu 交通量 往南：1320pcu；往西：____pcu 往其它方向：____ pcu			肇事次數：23 件/年； 死亡人數：____人/年；受傷人數：12 人/年 主要肇事型態：側撞 主要肇事原因：違規迴轉、穿越馬路 主要肇事時段：日、夜間				
建議改善措施	號誌已調整全日三色運作。			改善經費預估	項 目		單 價	數 量	單 位	小 計	
						合 計

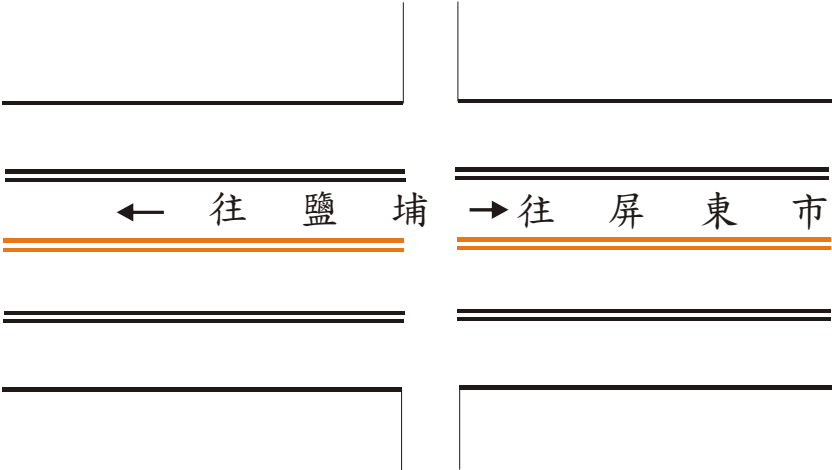
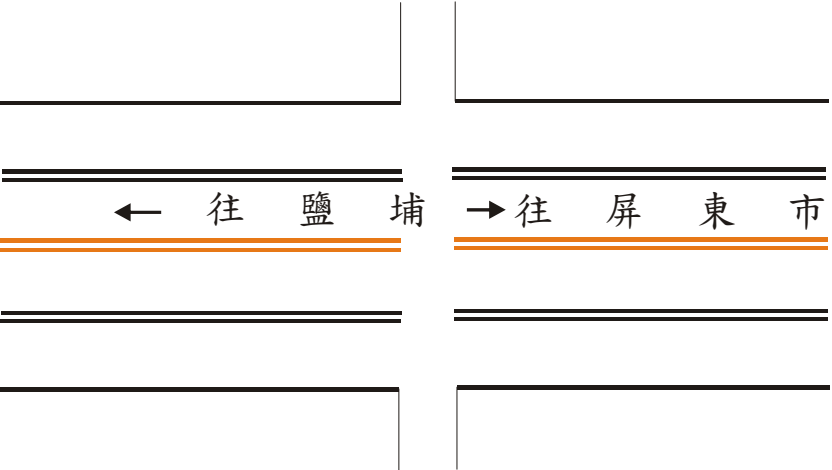
縣市	屏東縣	編號	135	地點	台 27 線公路 55 公里 000 公尺處 ，南、北向車道	執行 單位	第三區養護工程處潮州 工務段				
現場圖示					建議改善圖示

道路狀況與現有交通管制設施					交通狀況與交通量			全年肇事紀錄(93.01~93.12 之 A1 及 A2 類)			
道路形態：台 27 線 55K+000 為一四線道，雙向各一快車道一混合車道。 路面狀況：柏油鋪面無坑洞、路面完整。 道路障礙：無。 交通設施：標線清晰。					交通狀況：路面寬廣，駕駛人加速行駛易發生危險。 尖峰小時：往北：1274pcu；往東：____pcu 交 通 量 往南：1198pcu；往西：____pcu 往其它方向：____ pcu			肇事次數：15 件/年； 死亡人數：0 人/年；受傷人數：20 人/年 主要肇事型態：路口交叉撞 主要肇事原因：違反特定標誌(線)禁制 主要肇事時段：07-23 時			
建議 改善 措施	此路段標線清晰，柏油鋪面無坑洞、路面完整。 請警察局加強違規取締。				改善 經費 預估	項 目		單 價	數 量	單 位	小 計
								合 計

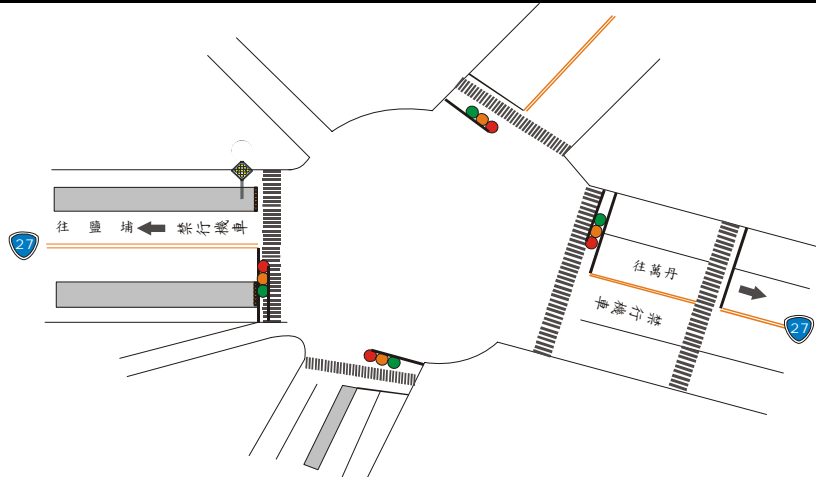
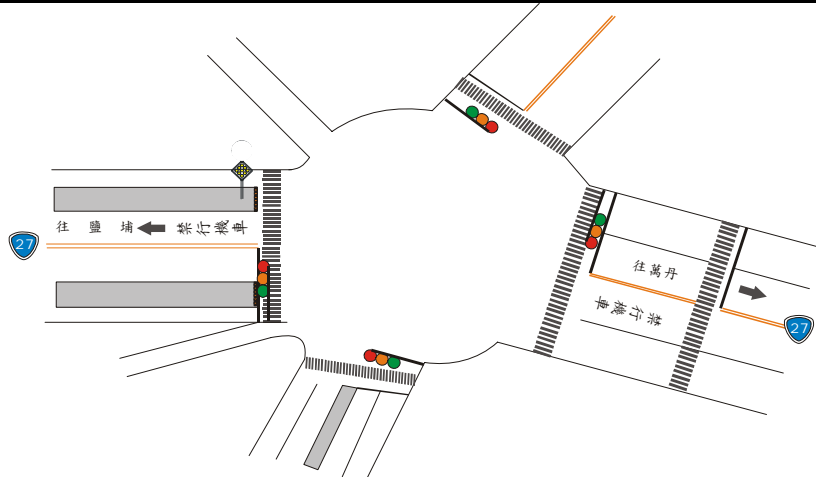
縣市	屏東縣	編號	136	地點	台 27 線公路 56 公里 500 公尺處 ，東、西向車道	執行 單位	第三區養護工程處潮州 工務段			
現場圖示					建議改善圖示

道路狀況與現有交通管制設施			交通狀況與交通量			全年肇事紀錄(93.01~93.12 之 A1 及 A2 類)				
道路形態：台 27 線 56K+500 為一二線道，雙向各一快車道。 路面狀況：柏油鋪面無坑洞、路面完整。 道路障礙：無。 交通設施：標線清晰。			交通狀況：路面寬廣，駕駛人加速行駛易發生危險。 尖峰小時：往北：1274pcu；往東：____pcu 交 通 量 往南：1190pcu；往西：____pcu 往其它方向：____ pcu			肇事次數： 17 件/年； 死亡人數： 0 人/年；受傷人數： 22 人/年 主要肇事型態：路口交叉撞 主要肇事原因：用路人未遵守交通規定 主要肇事時段：07-23 時				
建議改善措施	此路段為四叉路口，標線清晰，柏油鋪面無坑洞、路面完整。請警察局加強違規取締。		改善經費預估	項 目		單 價	數 量	單 位	小 計	
						合 計

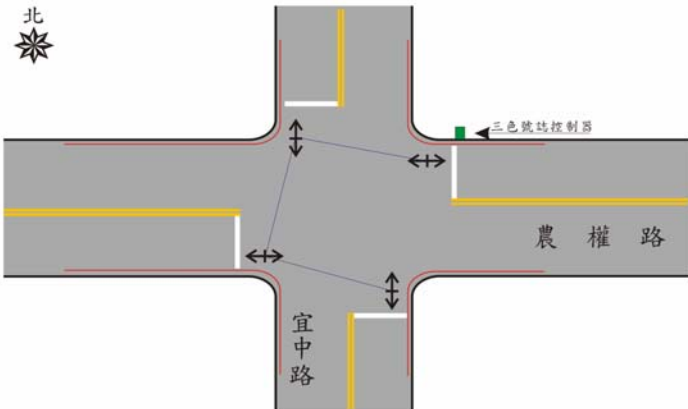
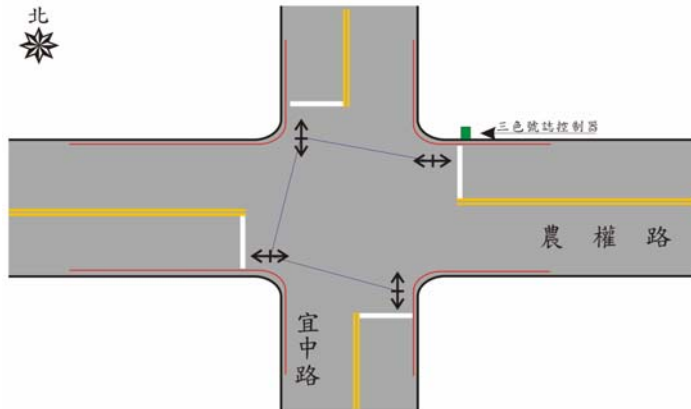
縣市	宜蘭縣	編號	138	地點	宜蘭市農權路與宜中路口	執行單位	宜蘭縣警察局			
現場圖示					建議改善圖示

道路狀況與現有交通管制設施				交通狀況與交通量		全年肇事紀錄(93.01~93.12 之 A1 及 A2 類)				
道路形態：交岔路口 路面狀況：柏油鋪設 道路障礙：無 交通設施：閃光號誌、分向現制線及路面邊線				交通狀況：農權路與宜中路均為 10 米道路，車量至岔路口均未能減速行駛，致經常發生交通事故 尖峰小時：往北：1100pcu；往東：900pcu 交 通 量 往南：1100pcu；往西：900pcu 往其它方向：_____ pcu		肇事次數： 5 件/年； 死亡人數： 0 人/年；受傷人數： 7 人/年 主要肇事型態：路口交叉撞 主要肇事原因：超速、未依規定讓車 主要肇事時段：白天、晚上				
建議改善措施	閃光號誌改設行車管制號誌			改善經費預估	項 目	單 價	數 量	單 位	小 計	
					三色號誌控制器、LED 燈箱等	165,000	1	組	165,000	
					合計					165,000

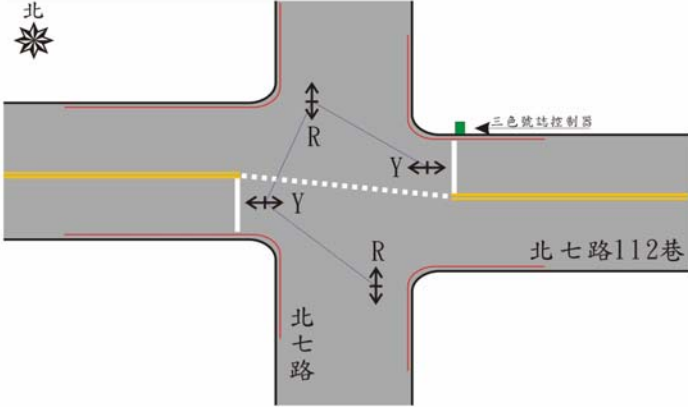
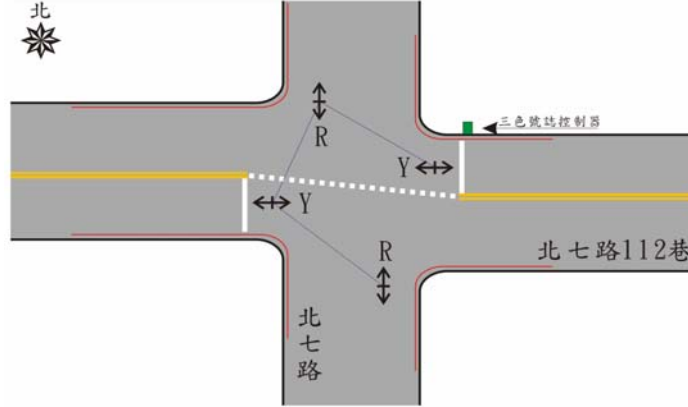
縣 市	宜蘭縣	編 號	139	地 點	員山鄉北七路與北七路 112 巷路口	執 行 單 位	宜蘭縣警察局						
現場圖示					建議改善圖示

道路狀況與現有交通管制設施			交通狀況與交通量			全年肇事紀錄(93.01~93.12 之 A1 及 A2 類)							
道路形態：交岔路口 路面狀況：柏油鋪設 道路障礙：112 巷道路闢建後與原路口未正交 交通設施：分向現制線’ 路面邊線及減速標線			交通狀況：北七路是東西向 6 米道路，北七路 112 巷成南北向拓寬後為 8 米道路，可為台七線替代道路之一，車流量逐漸增加中，部分車輛行至本岔路口如未能即時發現並減速行駛，則易發生交通事故。 尖峰小時：往北：700pcu；往東：400pcu 交 通 量 往南：800pcu；往西：300pcu 往其它方向：pcu			肇事次數：7 件/年； 死亡人數：0 人/年；受傷人數：8 人/年 主要肇事型態：路口交叉撞 主要肇事原因：超速、未依規定讓車 主要肇事時段：白天、晚上							
建議 改善 措施	新設行車管制號誌		改善 經費 預估	項	目	單	價	數	量	單	位	小	計
				三色號誌控制器、LED 燈箱等		298,500		1		組		298,500	
	合計												298,500

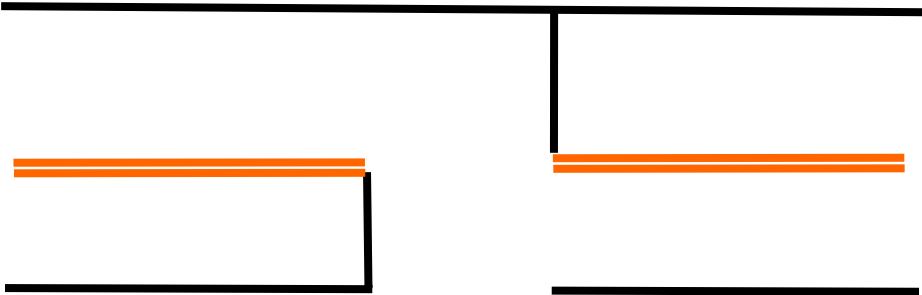
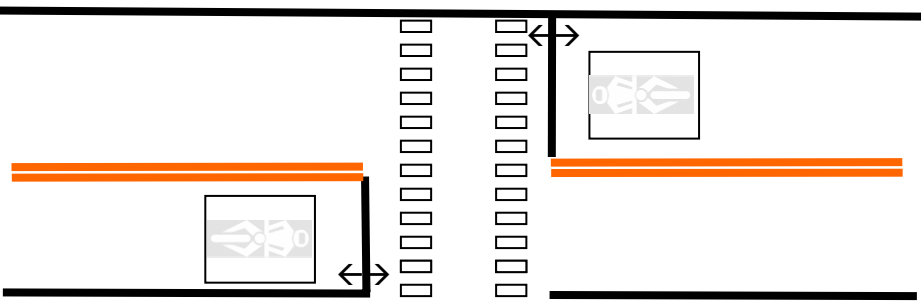
縣市	花蓮縣	編號	142	地點	台 9 線 241 公里 800 公尺處， 雙向車道	執行 單位	公路總局第四區養護 工程處花蓮工務段			
現場圖示						建議改善圖示

道路狀況與現有交通管制設施				交通狀況與交通量			全年肇事紀錄(93.01~93.12 之 A1 及 A2 類)			
道路形態：雙向二車道。 路面狀況：AC 路面。 道路障礙：無。 交通設施：設有特種閃光號誌。				交通狀況： 尖峰小時：往北：888pcu；往東：____pcu 交 通 量 往南：910pcu；往西：____pcu 往其它方向：____ pcu			肇事次數：3 件/年； 死亡人數：3 人/年；受傷人數：2 人/年 主要肇事型態：對撞、行人穿越道路 主要肇事原因：逆向行駛、違規穿越道路 主要肇事時段：04-06；20-22			
建議 改善 措施	1. 原設置特種閃光號誌改設三色號誌管制。 2. 路面增劃設「枕木紋行人穿越道線」。 3. 路口停止線前依規定劃設「機車停等區線」。			改善 經費 預估	項 目	單 價	數 量	單 位	小 計	
					1. 號誌組				153,383	
					2. 枕木紋行人穿越道線	180	48	m ²	8,640	
					3. 機車停等區線	180	20	m ²	3,600	
					合計				165, 623

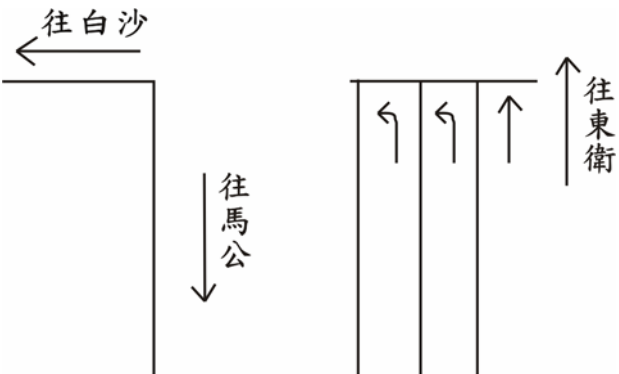
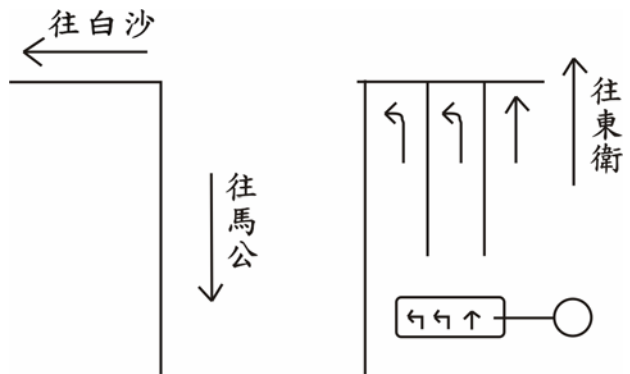
縣市	澎湖縣	編號	144	地點	縣道 203 線 4 公里處	執行單位	澎湖縣警察局交通隊			
現場圖示					建議改善圖示

道路狀況與現有交通管制設施					交通狀況與交通量		全年肇事紀錄(93.01~93.12 之 A1 及 A2 類)			
道路形態：岔路口。 路面狀況：柏油鋪設，無坑洞。 道路障礙：無。 交通設施：設有閃光號誌。					交通狀況：縣道 203 線東衛叉路口，為白沙西嶼鄉車輛出入市郊區必經之路，車流量大且車速快，易肇事交通事故。 尖峰小時：往北：350pcu；往東：200pcu 交 通 量 往南：350pcu；往西：200pcu		肇事次數：93 年 0 件；94 年 2 件 死亡人數：0 人/年；受傷人數：1 人/年 主要肇事型態：追撞、側撞。 主要肇事原因：酒後駕車、未保持安全距離。 主要肇事時段：12-14, 22-24。			
建議改善措施	設置懸臂式 F 型標誌桿。				改善經費預估	項 目	單 價	數 量	單 位	小 計
						1.懸臂式 F 型標誌桿。	70,000	1	桿	70,000
										合 計

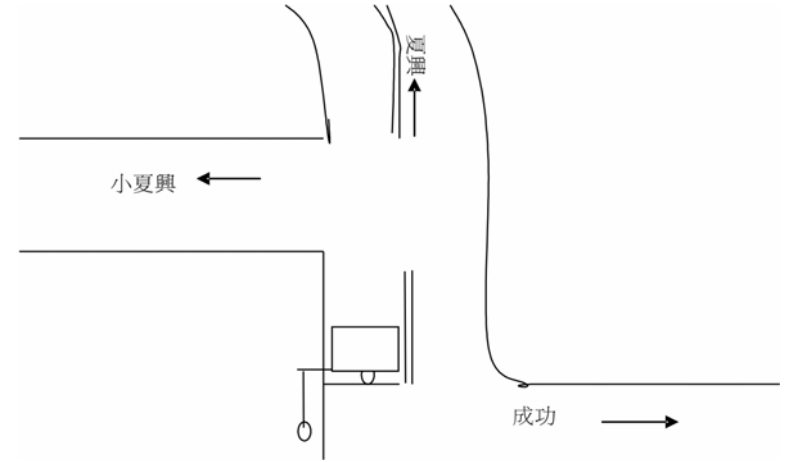
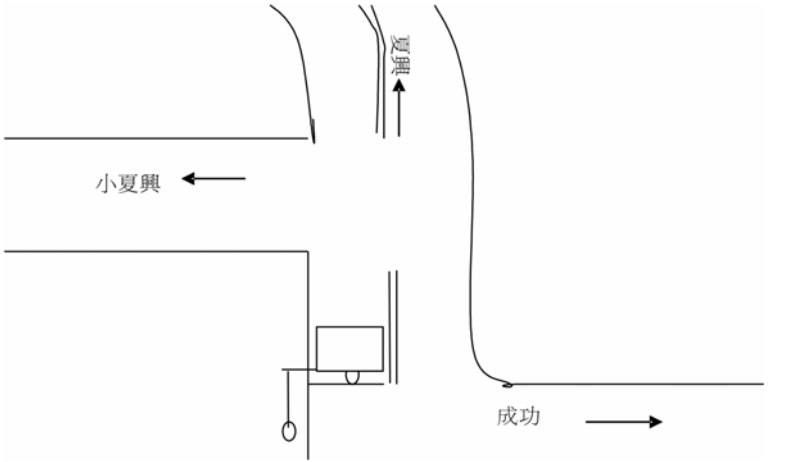
縣市	金門縣	編號	146	地點	金湖鎮環島南路成功往 夏興上坡路段	執行 單位	金門縣警察局			
現場圖示					建議改善圖示

道路狀況與現有交通管制設施				交通狀況與交通量		全年肇事紀錄(93.01~93.12 之 A1 及 A2 類)				
道路形態：岔路口。 道路狀況：柏油鋪裝，無坑洞。 道路障礙：車速快，彎道岔路視線不良 交通設施：標線、標誌				交通狀況：岔路視距不良，車流量大。 尖峰小時：往北：10pcu；往東：70pcu 交 通 量 往南：____pcu；往西：70pcu 往其它方向：____ pcu		肇事次數：3 件/年 死亡人數：0 人/年；受傷人數：7 人/年 主要肇事型態：擦撞 主要肇事原因：未讓車 主要肇事時段：上、下班				
建議 改善 措施	1.增設反光彈性桿。 2.增設反射鏡。 3.增繪減速標線 4.增繪黃網線			改善 經費 預估	項 目		單 價	數 量	單 位	小 計
					1.反光彈性桿		1,500	15	支	22,500
					2.反射鏡		5,000	1	面	5,000
					3.減速標線		16	270	公尺	4,320
					4.黃網線		7,500	1	組	7,500
							合計
