第 23 期臺灣地區易肇事路段改善計畫

交通部運輸研究所

中華民國 95 年 6 月

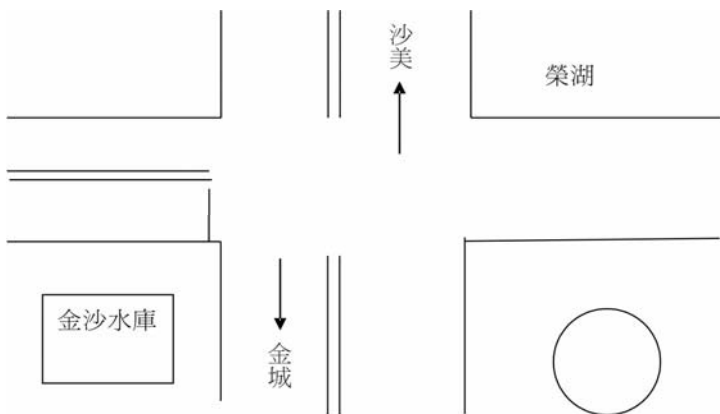
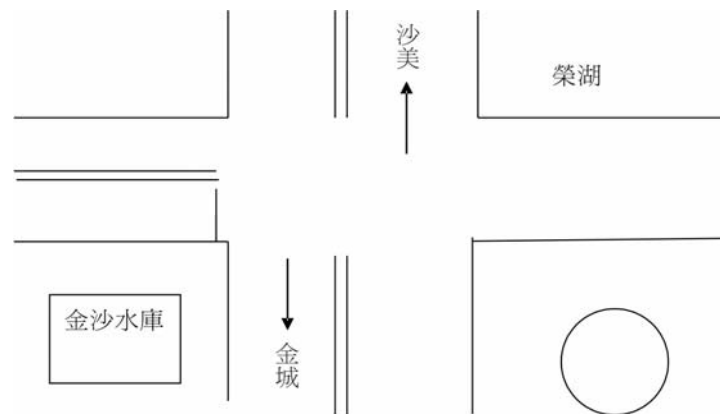
縣市	金門縣	編號	147	地點	金沙鎮環島北路金沙水庫路口	執行單位	金門縣警察局			
現場圖示						建議改善圖示

道路狀況與現有交通管制設施				交通狀況與交通量			全年肇事紀錄(93.01~93.12 之 A1 及 A2 類)			
道路形態：岔路。 道路狀況：柏油鋪裝，無坑洞。 道路障礙：車速快，未讓車。 交通設施：標線，標誌。				交通狀況：車速快未讓車。易肇事。 尖峰小時：往北：60pcu；往東：20pcu 交通量 往南：60pcu；往西：10pcu 往其它方向：_____pcu			肇事次數：3 件/年 死亡人數：0 人/年；受傷人數：4 人/年 主要肇事型態：交叉撞 主要肇事原因：未減速慢行、未讓車 主要肇事時段：日、夜間			
建議改善措施	1.增繪減速標線。			改善經費預估	項 目	單 價	數 量	單 位	小 計	
	2.增繪慢行標字。				1.減速標線	16	540	公尺	8,640	
	3.增繪黃網線。				2.標字	500	2	字	1,000	
					3.黃網線	7,500	1	組	7,500	
					合計				17,140

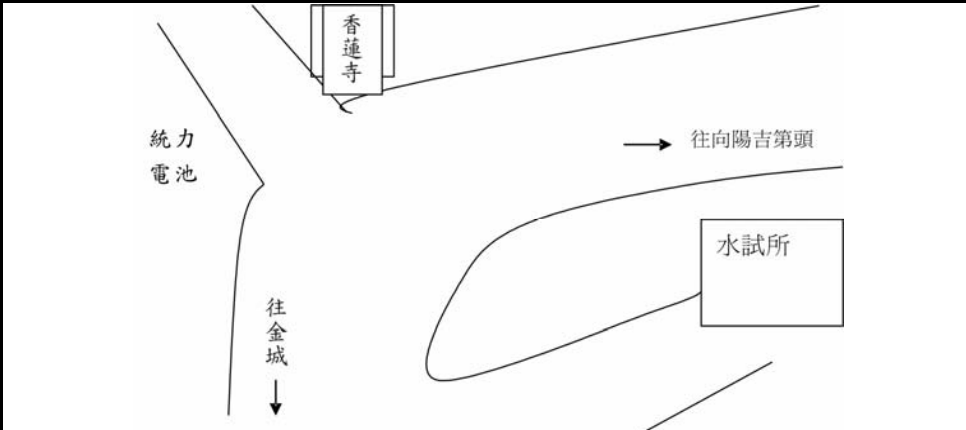
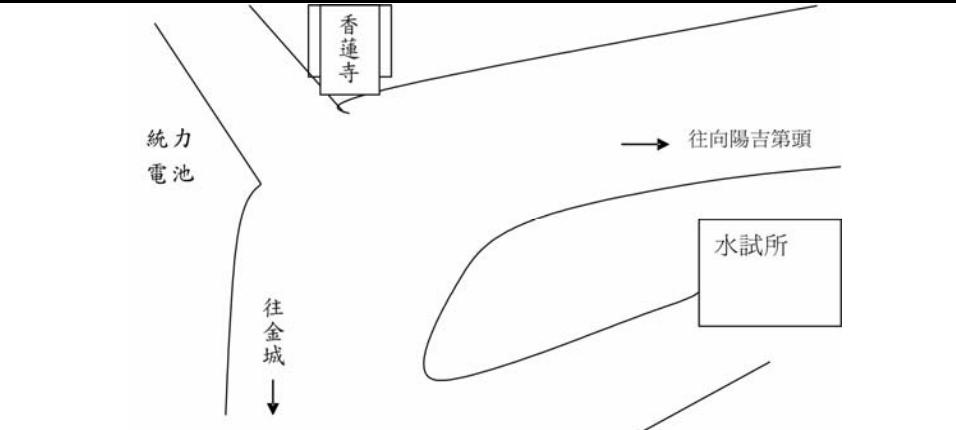
縣 市	金門縣	編 號	148	地 點	金城鎮西海路水試所路段	執 行 單 位	金門縣警察局			
現場圖示					建議改善圖示

道路狀況與現有交通管制設施				交通狀況與交通量			全年肇事紀錄(93.01~93.12 之 A1 及 A2 類)			
道路形態：彎道路段。 道路狀況：柏油鋪裝，無坑洞。 道路障礙：彎道路段，車速快。 交通設施：標線，標誌。				交通狀況：彎道大，形成視線死角，速度過快將不易反應。 尖峰小時：往北：50 pcu；往東：____pcu 交 通 量 往南：50 pcu；往西：____pcu 往其它方向：____ pcu			肇事次數： 2 件/年 死亡人數： 1 人/年；受傷人數： 2 人/年 主要肇事型態：對撞 主要肇事原因：車速過快 主要肇事時段：日、夜間			
建議改善措施	1.刨除中心虛線。 2.增繪雙黃線。 3.增繪慢行標字。 4.增設反光彈性桿。			改善經費預估	項 目		單 價	數 量	單 位	小 計
					1.標線刨除		30	124	公尺	3,720
					2. 雙黃線		16	620	公尺	9,920
					3.標字		500	4	字	2,000
					4. 反光彈性桿		1,500	30	支	45,000
							合計			60,640
