# 碼頭結構物現況調查研究

著 者：陳桂清、饒 正、柯正龍

交通部運輸研究所

中華民國 95 年 3 月

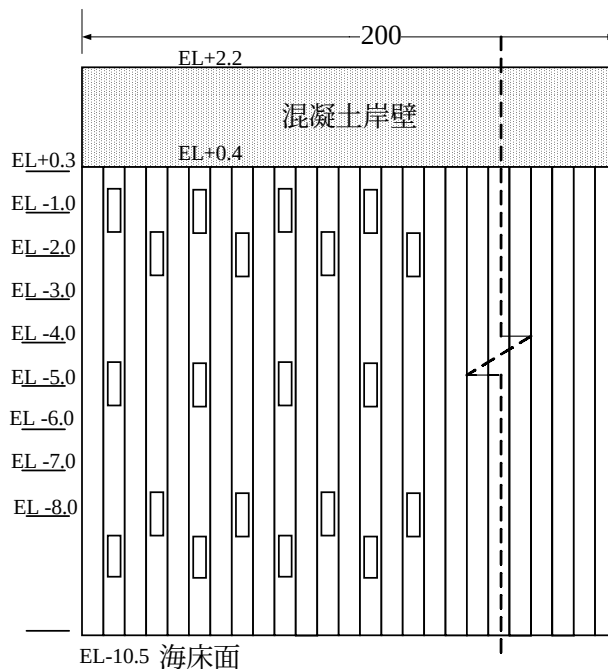
圖 4.4 高雄港 54 號碼頭鋼板樁厚度量測水深示意圖

圖 4.4 為 54 號碼頭鋼板樁厚度量測水深示意圖，於自起點起隔 3 支樁取 1 支測樁，共選取 40 支測樁。每支測樁檢測水深分別為 +0.3m、-1.0 m、-2.0 m、-3.0 m、-4.0 m、-5.0 m、-6.0 m、-7.0 m、-8.0 m，計 9 個深度測點，檢測點共計 360 點。

本座碼頭鋼板樁檢測結果示如附錄一。表 4.2 及圖 4.5 為鋼板樁平均腐蝕速率與檢測水深之關係。各檢測水深平均腐蝕速率為 0.04 ~ 0.05 mm/yr. mm/yr.左右，遠小於設計允許值（0.20 mm/yr.），圖 4.6 至圖 4.7 為各測樁腐蝕速率與水深關係，每一測點之腐蝕速率均小於設計允許值；鋼板樁使用時間雖已超過 28 年，現有厚度僅少數測點為 13.1 mm，最大減少厚度約 3.0 mm，換算為腐蝕速率約 0.10 mm/yr.，腐蝕程度屬輕微，顯然安裝犧牲陽極塊已達到防蝕之目的。

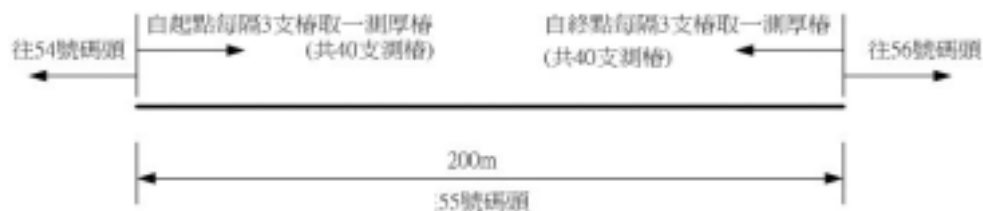
圖 4.8 高雄港 55 碼頭鋼板樁厚度量測位置示意圖

圖 4.8 為 55 號碼頭鋼板樁厚度量測位置示意圖，於自起點及終點起各每隔 3 支樁取 1 支測樁，共選取 80 支測樁。每支測樁檢測水深同 54 號碼頭，計 9 個深度測點，檢測點共計 720 點。

本座碼頭鋼板樁厚度檢測結果示如附錄二。表 4.5 及圖 4.9 為鋼板樁平均腐蝕速率與檢測水深之關係。各檢測水深平均腐蝕速率約為 0.02 ~ 0.07 mm/yr. 左右，遠小於腐蝕設計允許值，圖 4.10 至圖 4.13 為各測樁腐蝕速率與水深關係，每一測點之腐蝕速率均小於設計允許值；鋼板樁使用時間雖已超過 28 年，現有最小厚度僅少數測點為 13.8 mm，最大減少厚度約 2.3 mm，換算為腐蝕速率約 0.08

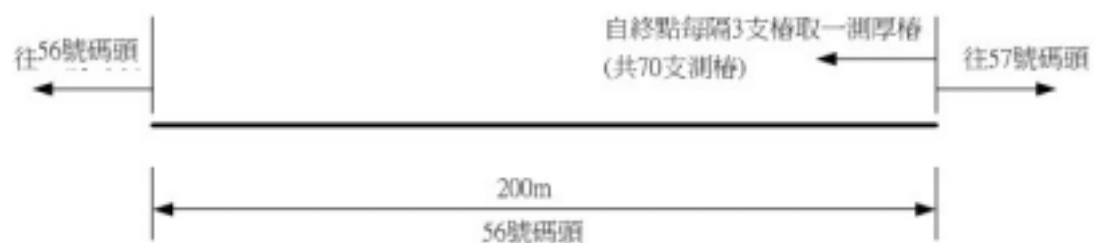
圖 4.14 高雄港 56 號碼頭鋼板樁厚度量測位置示意圖

圖 4.14 為 56 號碼頭鋼板樁厚度量測位置示意圖，於自終點起每 3 支樁取 1 支測樁，共選取 70 支測樁。每支測樁檢測水深同 54 號碼頭，計 9 個深度測點，檢測點共計 630 點。

本座碼頭鋼板樁厚度檢測結果示如附錄三。表 4.8 及圖 4.15 為鋼板樁平均腐蝕速率與檢測水深之關係。各檢測水深平均腐蝕速率約為 0.03 ~ 0.10 mm/yr. 左右，遠小於腐蝕設計允許值，圖 4.16 至圖 4.19 為各測樁腐蝕速率與水深關係，每一測點之腐蝕速率均小於設計允許值；鋼板樁使用時間雖已超過 28 年，現有厚度僅少數測點為 13.1mm，最大減少厚度約 3.0 mm，換算為腐蝕速率約 0.10 mm/yr.，

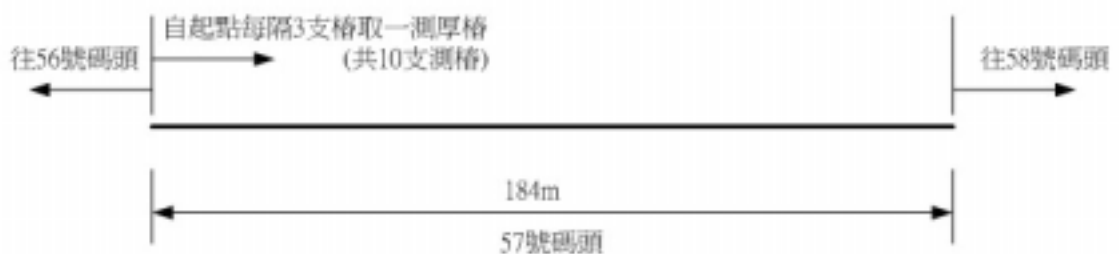
圖 4.20 高雄港 57 號碼頭鋼板樁厚度量測位置示意圖

圖 4.20 為 57 號碼頭鋼板樁厚度量測位置示意圖，於自起點起每隔 3 支樁取 1 支測樁，共選取 10 支測樁。每支測樁檢測水深同 54 號碼頭，計 9 個深度測點，檢測點共計 90 點。

本座碼頭鋼板樁厚度檢測結果示如附錄四。表 4.11 及圖 4.21 為鋼板樁平均腐蝕速率與檢測水深之關係。各檢測水深平均腐蝕速率約為 0.03 ~ 0.08 mm/yr. 左右，遠小於腐蝕設計允許值，圖 4.22 為各測樁腐蝕速率與水深關係，每一測點之腐蝕速率均小於設計允許值；鋼板樁使用時間雖已 28 年，現有厚度僅少數測點為 13.7 mm，最大減少厚度約 2.4mm，換算為腐蝕速率約 0.08 mm/yr.，腐蝕程度屬輕微，顯然碼頭完工後安裝犧牲陽極塊已達到防蝕之目的。

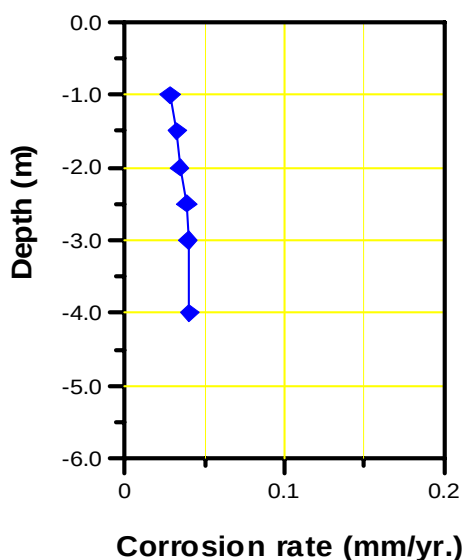
圖 4.25 馬公港 6 號碼頭鋼管樁之平均腐蝕速率與水深之關係

潮汐帶部位之鋼管樁以混凝土包覆保護，外觀無孔蝕或破洞等嚴重之腐蝕，潮汐帶及海中帶之鋼管樁表面附著許多如牡蠣、藤壺等大型海生物。

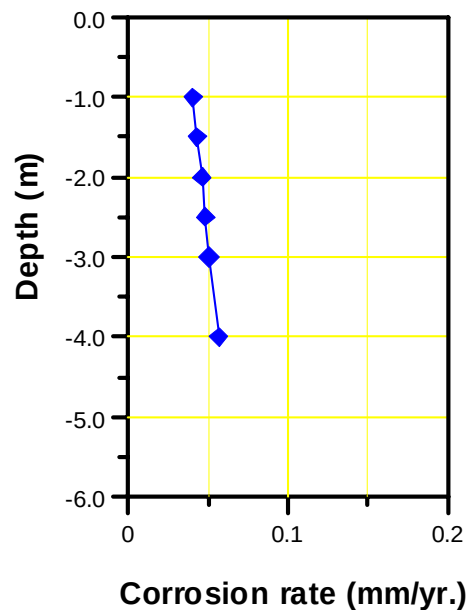
圖 4.29 馬公港 7 號碼頭鋼管樁之平均腐蝕速率與水深之關係

潮汐帶部位之鋼管樁以混凝土包覆保護，外觀無孔蝕或破洞等嚴重之腐蝕，潮汐帶及海中帶之鋼管樁表面附著許多如牡蠣、藤壺等大型海生物。

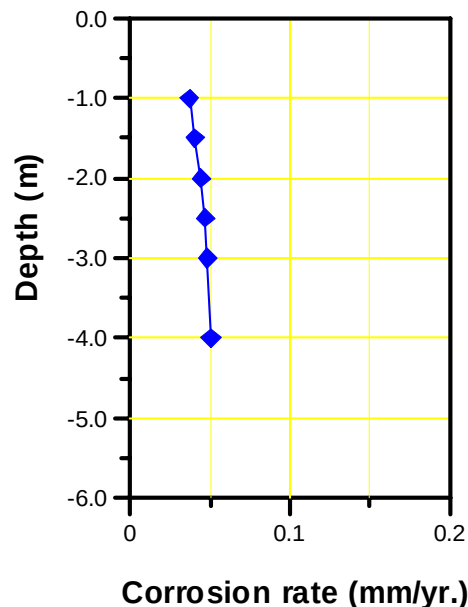
圖 4.32 馬公港 8 號碼頭鋼管樁之平均腐蝕速率與水深之關係

潮汐帶部位之鋼管樁以混凝土包覆保護，外觀無孔蝕或破洞等嚴重之腐蝕，潮汐帶及海中帶之鋼管樁表面附著許多如牡蠣、籐壺等大型海生物。

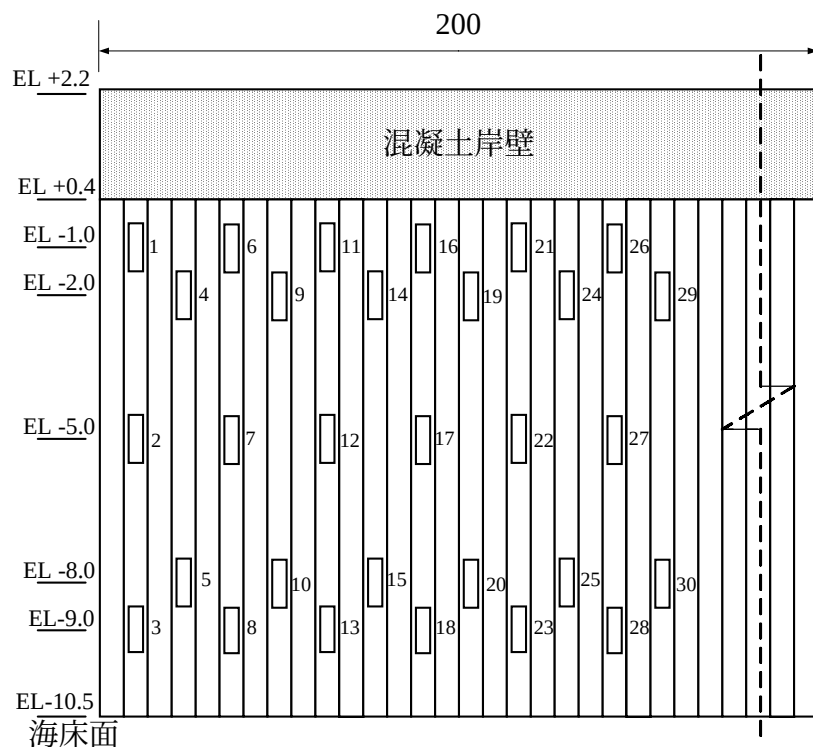
圖 4.34 高雄港 54 號碼頭陽極塊安裝位置

高雄港 54 號碼頭於民國 75 年時已安裝陽極塊作為防蝕措施，民國 90 年考量原有陽極塊消耗情形及剩餘重量不多，且使用時間已接近設計年限，全部予以更新。陽極塊安裝位置如圖 4.34 所示，係於首支鋼樁位於水深為  $-1.0\text{m}$ 、 $-5.0\text{m}$  及  $-9.0\text{m}$  處先安裝 3 支陽極塊後，間隔 1 支樁後於水深為  $-2.0\text{m}$  及  $-8.0\text{m}$  處再安裝 2 支陽極塊，其後間隔 1 支樁再重複此步驟安裝。陽極塊尺寸為  $(210+250) \times 240$  之梯形斷面，全長  $1000\text{ cm}$ ，總重（含鐵芯重）約  $149.0\text{ kg}$ 。圖 4.35 則為 54 號碼頭之陽極塊斷面型式。

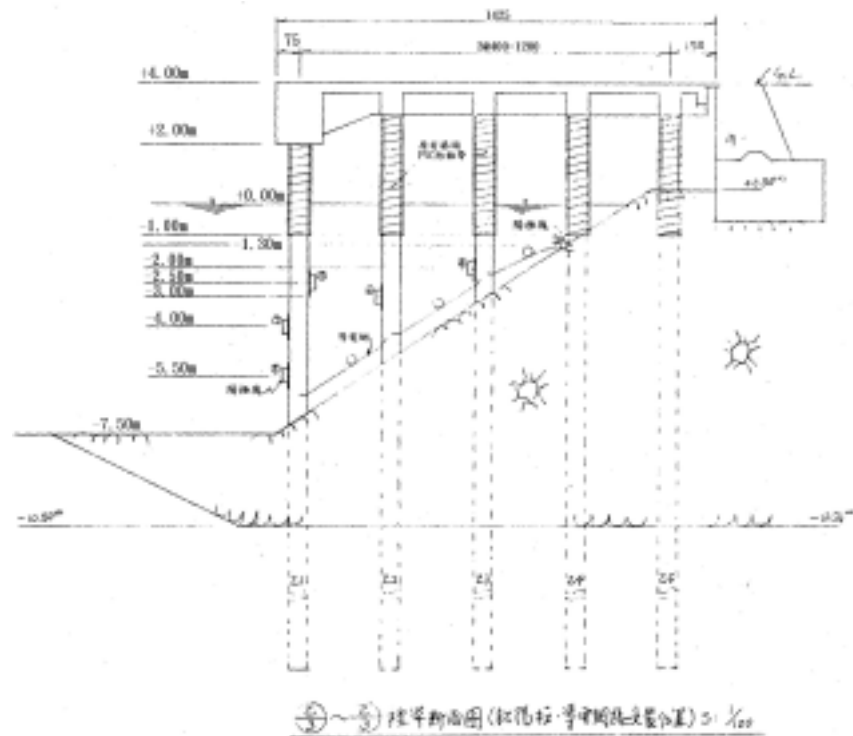
圖 4.36 馬公港 6 至 8 號碼頭陽極塊安裝位置

馬公港 6 至 8 號碼頭鋼管樁於民國 84 年安裝犧牲陽極塊作為防蝕措施，以每排 5 列鋼管樁方式排列，自海側算起第 1 列樁於水深-2.5m 及-4.0m（或 -5.5 m）處安裝 2 支陽極塊，第 2 列樁於水深-3.0 m 處安裝 1 支陽極塊，第 3 列樁於水深-2.0 m 處安裝 1 支陽極塊，第 4 列樁於水深-1.3 m 處（拋石斜坡上方位置）安裝 1 支陽極塊陽極塊。安裝位置及陽極塊斷面型式如圖 4.36 及圖 4.37 所示。陽極塊尺寸為 (190+230) × 200 × 1000 cm，每支淨重約 113 公斤（不含鐵蕊重）。

6 號碼頭調查位置選定於接近 5 號碼頭之轉角處取 4 支，及自碼頭起點算起 0m（起點）、50m（中點）及 100m（終點）三處各取 5 支，7 號碼頭調查位置選定於及自起點算起 30m（中點）取 5 支，8 號碼頭調查位置選定於自碼頭起點算起 0m（起點）、70m（中點）及 140m（終點）三處各取 5 支，合計檢測 39 支陽極塊。
