港灣構造物檢測與耐久性試驗研究

交通部運輸研究所

中華民國九十二年六月

TITLE: Field Inspection on Harbor Facilities and Its Material Durable Testing			
ISBN(OR ISSN)	GOVERNMENT PUBLICATIONS NUMBER 1009202101	IOT SERIAL NUMBER 92-71-750	PROJECT NUMBER 91 – HA04
DIVISION: CENTER OF HARBOR & MARINE TECHNOLOGY DIVISION CHIEF: Yung-Fang Chiu PRINCIPAL INVESTIGATOR: Chen Kuei-Ching PROJECT STAFF: Rau-cheng , Ko Jeng-Long , Chang Tao-Kung, Lo Chien-Ming PHONE:04-26587118 FAX:04-26564418			PROJECT PERIOD FROM 01/2002 TO 12/2002
KEY WORDS: Electrochemical technique, Non-destructive test, Durability, Cathodic protection			
ABSTRACT: <p>Harbor facilities are generally classified as steel-structured and reinforced concrete according to constructing materials. Because of exposure to marine aggressive environment all year long, facilities are easily corroded, deteriorated and damaged. Their deterioration and safety have been much concerned than ever. Based on physical requirement, this study is especially focused on the durability on steel- structured and the reinforced concrete structures.</p> <p>The results in the first-year study indicated that wharf steel-piles at Kee-Lung, Taichung, Suo-Au and Hwa-liang Ports generally ha

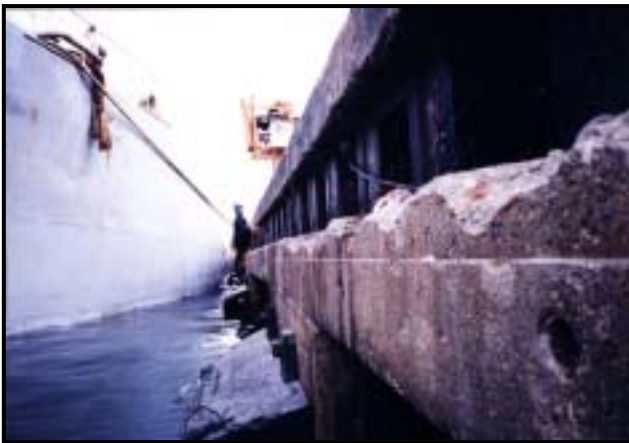
鋼板樁，港務局每年均定期進行維護，鋼板樁表面採防蝕塗料塗覆保護，外觀無嚴重腐蝕，但全區鋼板樁表面有明顯銹蝕斑點及凹凸不平現象，顯示潮汐帶之鋼板樁呈不均勻腐蝕（如圖 3.13 圖 3.16 所示），檢測人員從海側近距離目視觀察未發現穿孔或破洞等。又港研中心於民國 89 年曾對 5 號碼頭調查結果顯示，腐蝕速率約 0.07 mm/yr。小於 0.2 mm/yr. 之規範值，腐蝕程度屬輕微。

圖3.13 花蓮港5號碼頭低潮位線上鋼板樁1

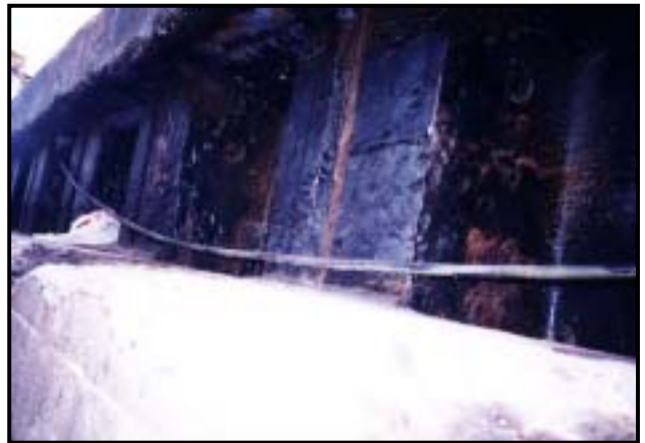
圖3.14 花蓮港5號碼頭低潮位線上鋼板樁2

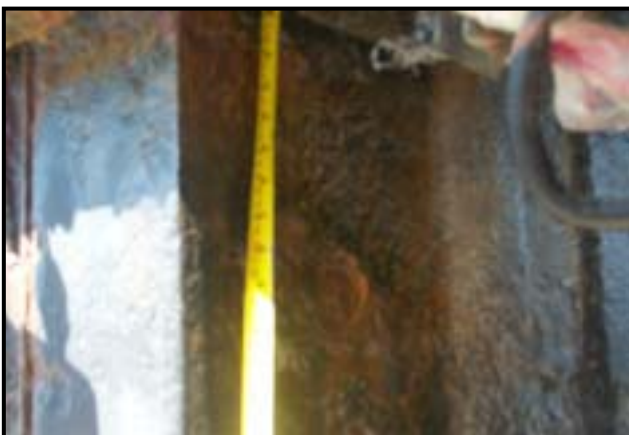
圖3.15 花蓮港5號碼頭低潮位線上
鋼板樁表面現況1

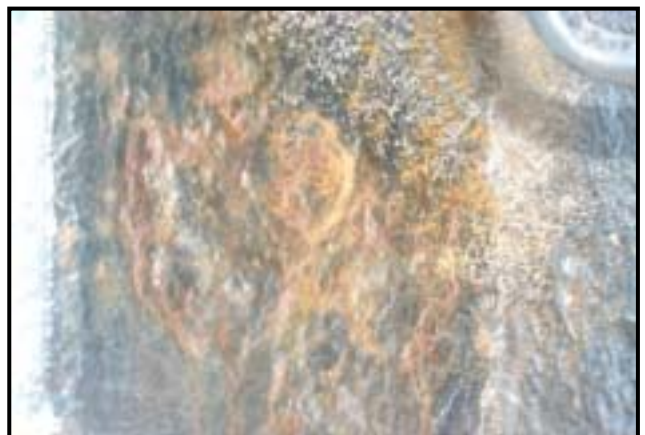
圖3.16 花蓮港5號碼頭低潮位線上
鋼板樁表面現況2

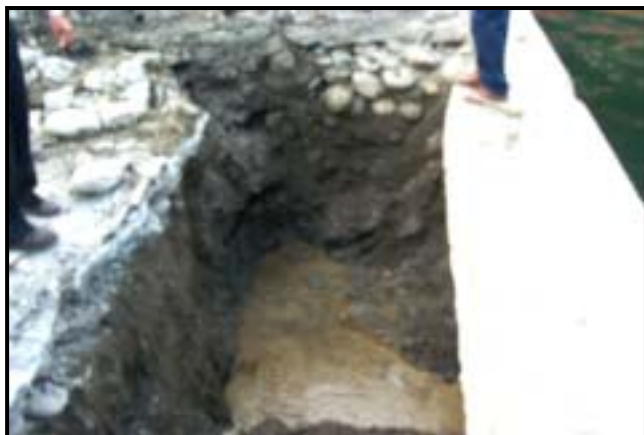
圖3.24 花蓮港5號碼頭鋼板樁
陸側開挖後情形

5 號碼頭位於潮汐帶之鋼板樁，因背填土壤可能加速板樁腐蝕速率，且 4 號碼頭近期在開挖維修地下管線時，曾發現鋼板樁陸側部分有明顯銹蝕及穿孔破洞（如圖 3.22 所示），加上鋼板樁使用時間已超過 30 年以上，因此本次調查特選定 5 號、6 號碼頭交接處之鋼板樁陸側，僱請挖土機進行岸肩開挖（如圖 3.23、圖 3.24 所示），開挖結果發現鋼板樁陸側表面有一層厚重鐵銹，敲除後有多處破洞，破洞尺寸最大長約 5 公分，寬約 3 公分（如圖 3.25 圖 3.27 所示），顯示背填土之土壤對腐蝕影響相當值得重視，由於鐵銹未與鋼板樁脫離且其體積較正常鋼材膨脹數倍，利用超音波測厚計從海側量測，因超音波傳遞時間受到鐵銹影響而延遲，所得鋼板樁厚度會較實際厚度大，無法顯示實際腐蝕狀況，此一問題值得探討，另採用脈衝式渦電流法檢測，因受限於板樁外部形狀，儀器軟體設定參數需另修正，因此未取得合理數據（如圖 3.28、圖 3.29 所示）。

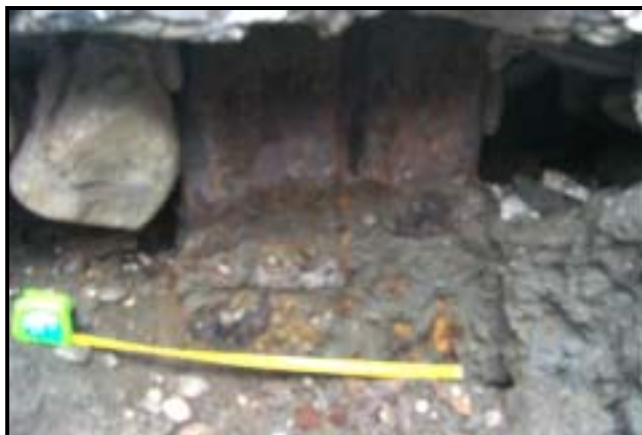
圖3.25 花蓮港5號碼頭鋼板樁
陸側生銹情形

鋼板樁水下部分外觀未發現有孔蝕或穿孔破洞等破損情形，距起點 55.4 m、66.2 m、81.8 m 處凹面及 121.5 m 處凸面之鋼板樁靠海床附近發現有開裂及彎曲現象，平均腐蝕速率最大約 0.08 mm/yr.，但低潮位線上鋼板樁陸側開挖發現表面生銹腐蝕嚴重，敲除後有多處破洞，顯示背填土對鋼板樁腐蝕影響嚴重。

各檢測樁之腐蝕速率都不大於 0.10 mm/yr.，低於 0.2 mm/yr. 之規範值，凸、凹、側面減少厚度大於 3.00 mm 之測點甚多，顯示腐蝕速率雖低但減少厚度很多超過原有厚度 20 % 以上。由於碼頭鋼板樁建造迄今已超過三十年，參酌開挖後發現，潮汐帶鋼板樁陸側上已有穿孔破洞情形，靠近海床部份又出現鋼板樁開裂與彎曲現象，因此腐蝕速率雖未超過規範值，但為碼頭作業安全，仍需未雨綢繆及早補強改善或考慮予以改建。

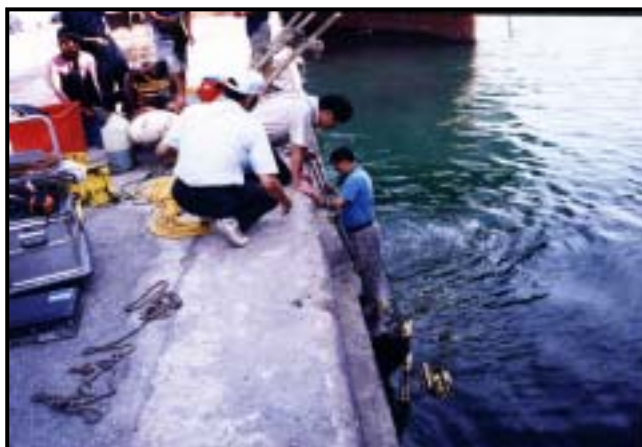
圖3.29 花蓮港鋼板樁陸側檢測情形
（超音波法）

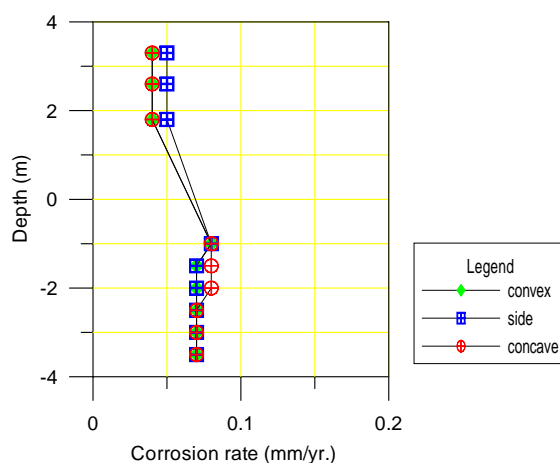
表 3.4 及圖 3.31 為 5 號碼頭鋼板樁平均腐蝕速率檢測結果，在水深-1.00 m 處凸面、凹面、側面均為 0.08 mm/yr.，全區碼頭之鋼板樁外觀並未發現有孔蝕或穿孔破洞等現象。

圖 3.31 花蓮港 5 號碼頭平均腐蝕速率與檢測水深之關係

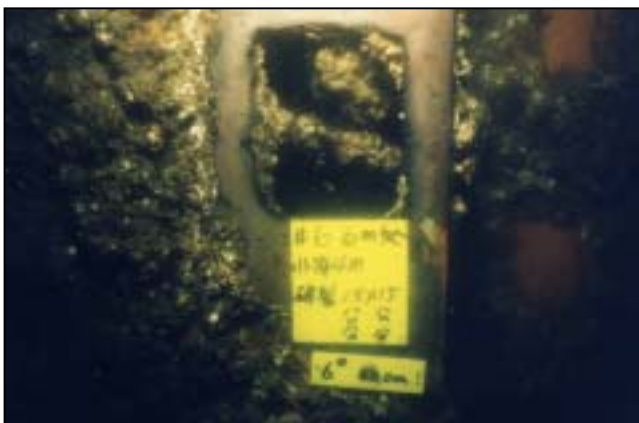
鋼板樁水下部分外觀未發現孔蝕或穿孔破洞等現象，但民國 88 年調查時，於距起點 112 公尺處鋼樁凹面或凸面發現有開裂現象，開裂寬度約 25 公分，高度長約 2 公尺，研判應為地震作用產生動土壓力推擠鋼板樁，使鋼板發生三角錐形開裂，部分開裂處並同時出現彎曲現象，港務局已採鋼板焊接方式補強修護。本次（91 年）調查距起點 6.0、7.0、7.8 公尺處，發現三個長約 15 至 20 公分，寬約 15 公分之孔洞（如圖 3.34 至圖 3.36 所示），由外觀判斷，孔洞原因應為人工切割所致，對結構安全無直接危害。

圖3.35 花蓮港6號碼頭鋼板樁6 m處開孔之情形

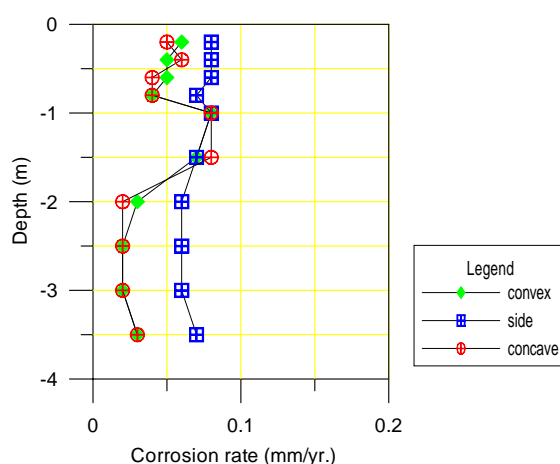
表 3.5 及圖 3.38 為平均腐蝕速率計算結果，在水深-1.00 m 處之凸、凹、側面之腐蝕速率為 0.08 mm/yr.，低於 0.20 mm/yr.。各檢測樁平均腐蝕速率以側面較大，凸、凹面較小。

檢測樁腐蝕速率最大僅為 0.10 mm/yr.，小於 0.20 mm/yr.之規範值，鋼板樁減少厚度以側面（3.55 mm），凹面（3.55 mm）凸面（3.50 mm），並未超過由規範值與設計年限 20 年換算出之 4.0 mm，但已超過原有厚度之 20 %。由於鋼板樁建造迄今已超過 20 年之設計年限，且鋼板樁靠近海床底部曾發生開裂與彎曲，腐蝕速率雖低於規範值，仍應規劃補強改善措施或建立實施定期檢修制度。

圖 3.38 花蓮港 6 號碼頭鋼板樁平均腐蝕速率與檢測水深之關係

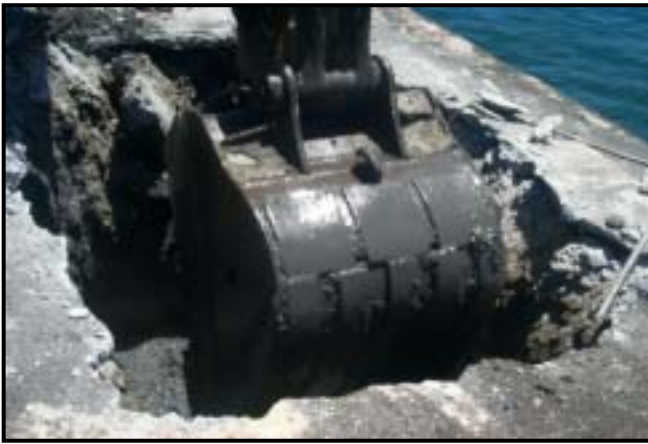
圖3.41 花蓮港航道岸壁鋼板樁陸側開挖情形

鋼板樁水下部分外觀並未發現影響結構安全之孔蝕或穿孔破洞等，由於航道狹窄，港務局基於該構造物使用迄今已超過 20 年之設計年限，如有損壞將直接影響船隻進出港口之安全，又因地震發生頻繁，為確保鋼板樁及其附屬設施（拉桿、錨碇版等....）等使用安全無虞，本次（91 年）調查選定自航道起點 450 公尺處之岸壁陸側及距岸壁後方 10 公尺兩處進行開挖，調查結果顯示拉桿外觀未發現生銹腐蝕，以游標卡尺量測拉桿現有厚度亦無減小，顯示拉桿狀況良好（如圖 3.41 至圖 3.44 所示）。

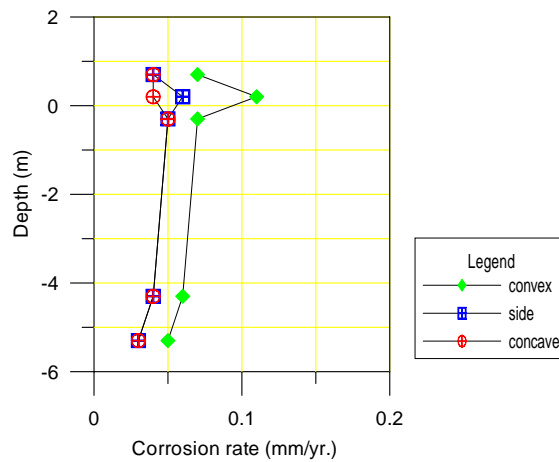
表 3.7 及圖 3.47 為西 21 號碼頭鋼板樁平均腐蝕速率檢測結果，在水深-0.05m 處凸面之平均腐蝕速率(0.09 mm/yr.)最大，凹面(0.08 mm/yr.)次之，側面(0.06 mm/yr.)最小，全座碼頭之鋼板樁外觀並未發現有孔蝕或穿孔破洞等現象。

圖 3.47 基隆港西 21 號碼頭平均腐蝕速率與檢測水深之關係

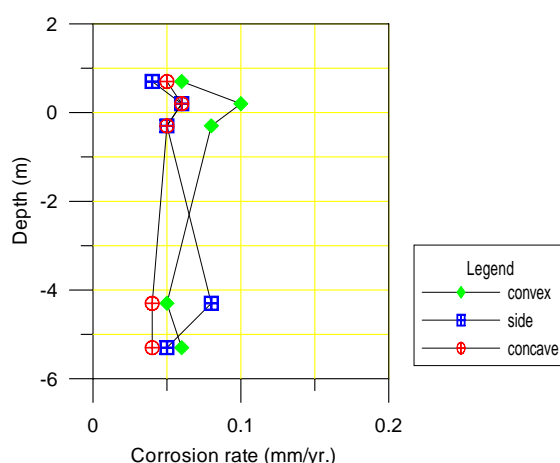
圖 3.51 為西 22 號碼頭鋼板樁厚度與保護電位檢測位置示意圖。表 3.9 及圖 3.52 為西 22 號碼頭鋼板樁平均腐蝕速率檢測結果，在水深 +0.20 m 處凸面之平均腐蝕速率(0.07 ~ 0.14 mm/yr.)最大，凹面(0.05 ~ 0.09 mm/yr.)次之，側面(0.06 mm/yr.)最小，全區碼頭之鋼板樁外觀並未發現有孔蝕或穿孔破洞等現象。

圖 3.52 基隆港西 22 號碼頭鋼板樁平均腐蝕速率與水深之關係

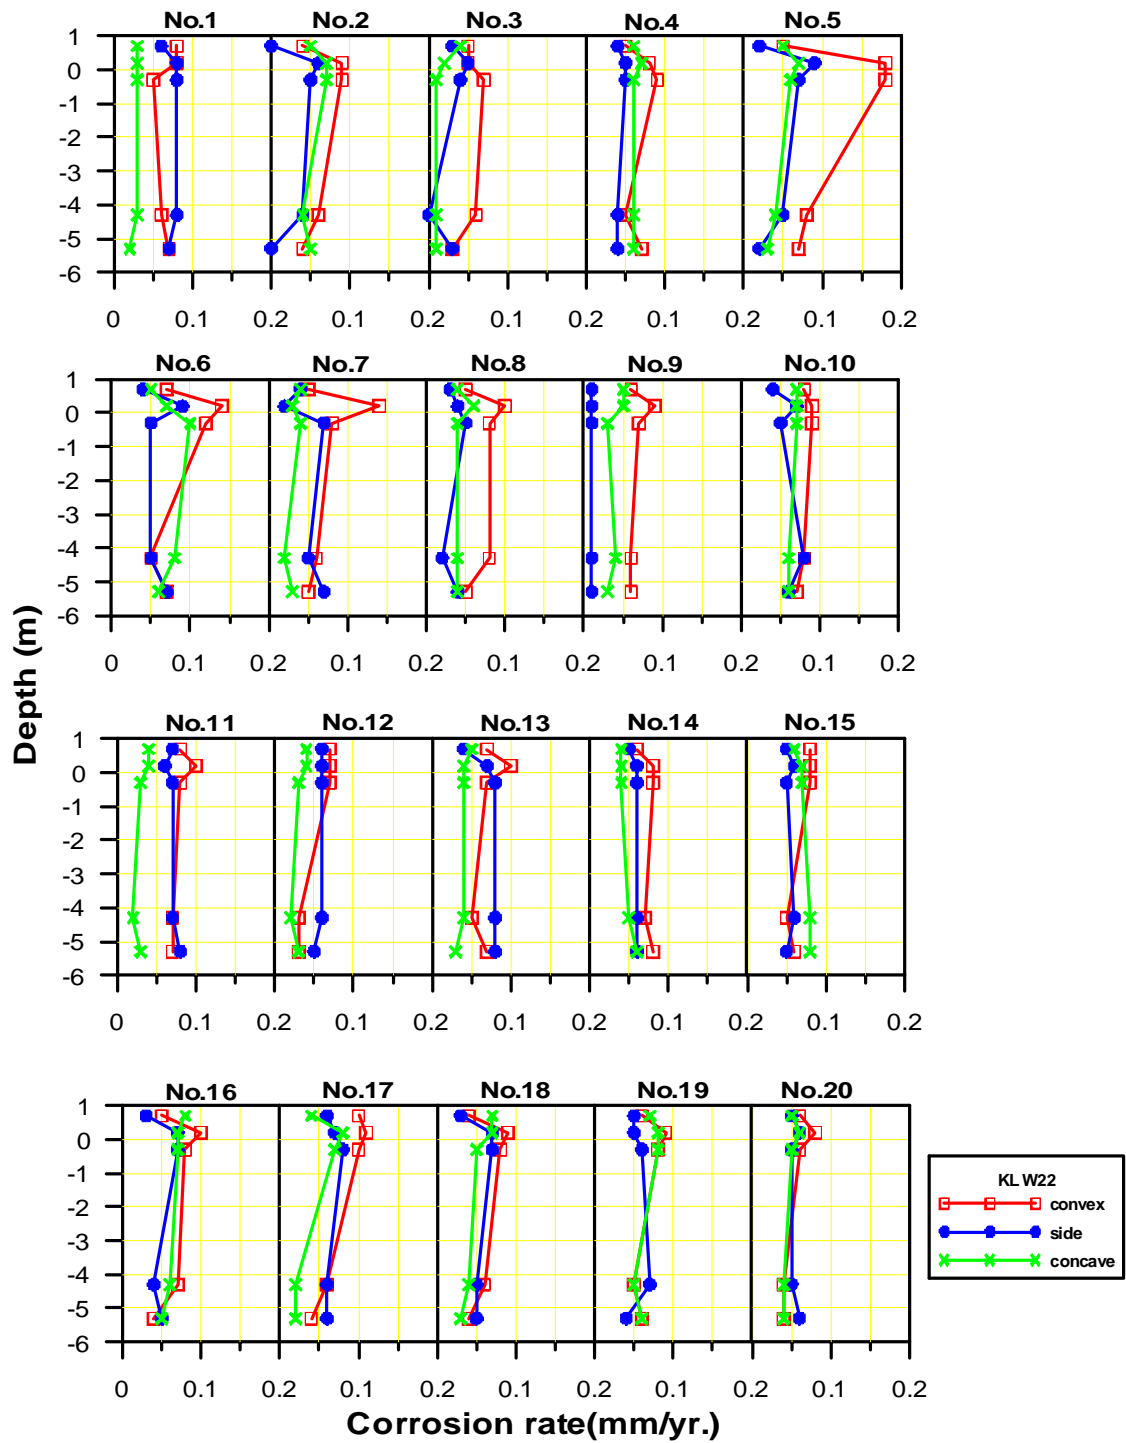
由檢測水深觀察，在水深 $+0.20\text{ m}$ 之平均腐蝕速率最大約在 $0.07\text{--}0.14\text{ mm/yr.}$ 間，水深 -4.3 m 以下，平均腐蝕速率最小約在 $0.04\text{--}0.06\text{ mm/yr.}$ 間。各檢測樁水深與腐蝕速率關係如圖 3.53 所示。

圖 3.53 基隆港西 22 號碼頭鋼板樁腐蝕速率與水深之關係

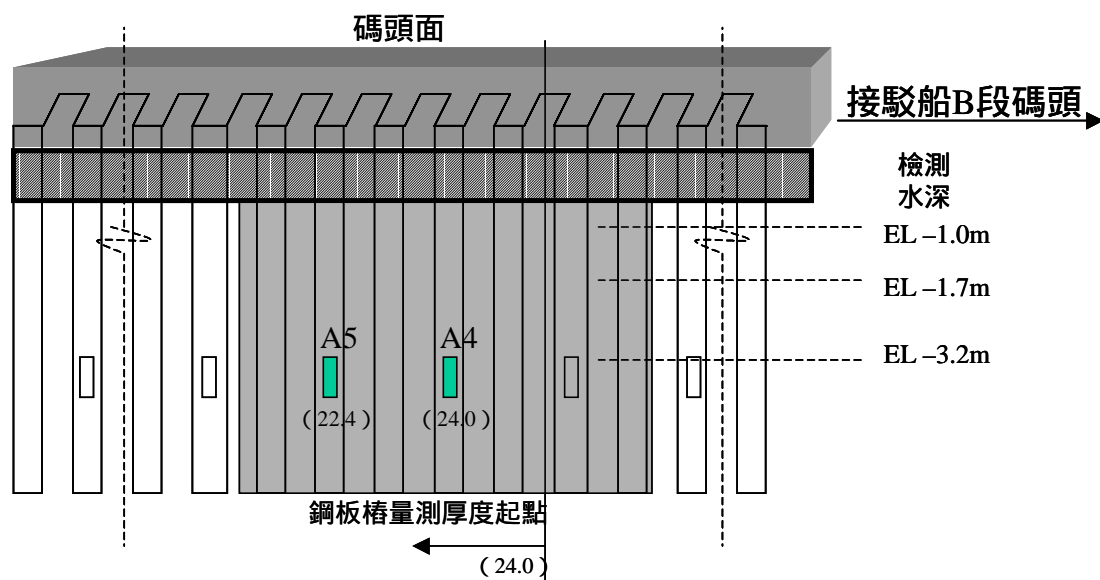
圖 3.57 駁船碼頭鋼板樁 A 段檢測位置圖

A、B 兩段鋼板樁保護電位之量測位置如圖 3.57 及圖 3.58，量測結果列於表 3.12 及表 3.13。A 段最大值為 -1048 mV ，最小值為 -1083 mV ；B 段最大值為 -1047 mV ，最小值為 -1220 mV 。本座碼頭之保護

電位均小於 -850 mV (以 Cu/CuSO_4 電極量測), 已達鋼板樁防蝕之目的。

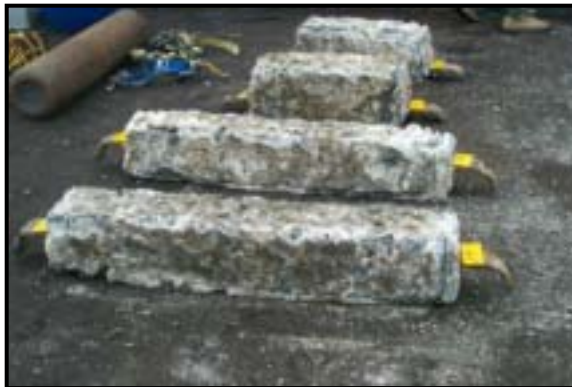
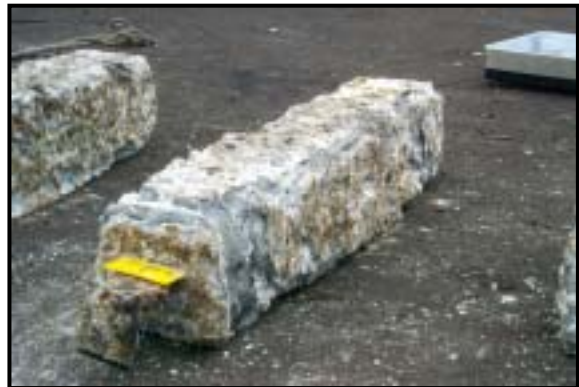
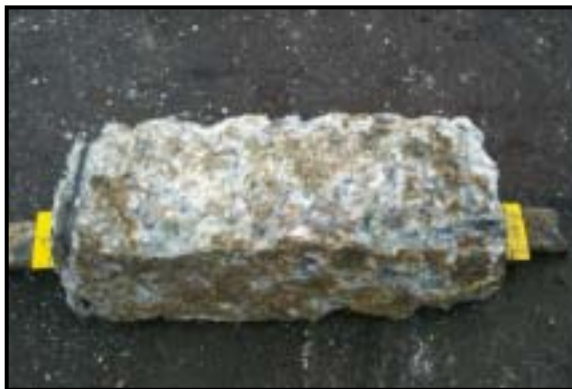
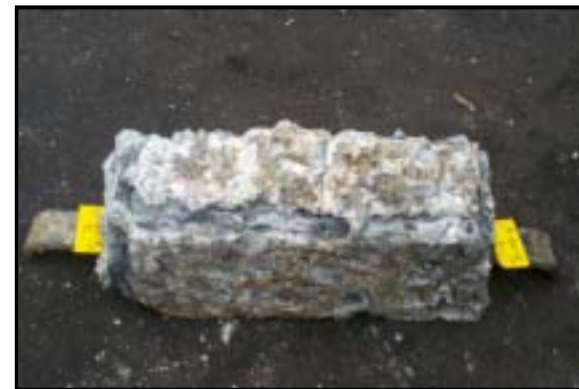
圖 3.73 台中港陽極塊現場作業及切割後置於陸上之情形 (1)

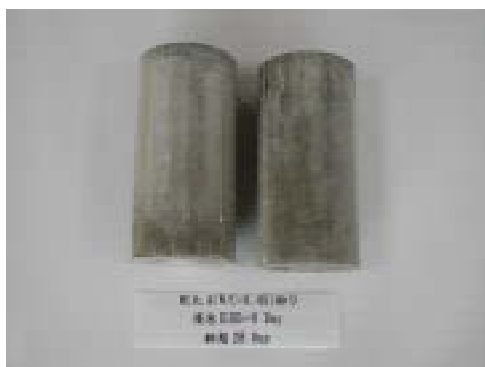
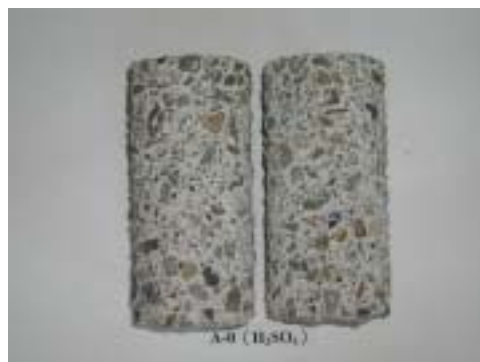
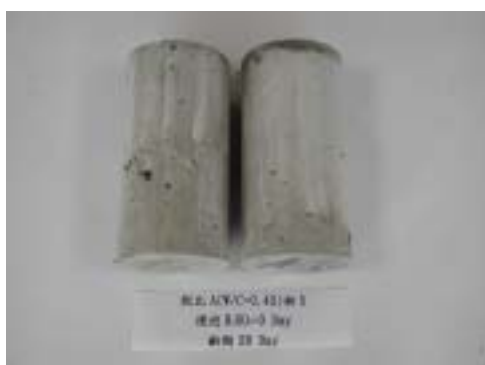
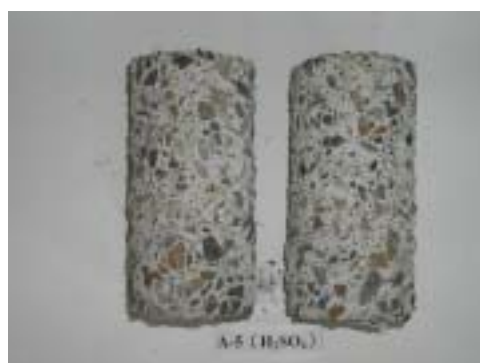
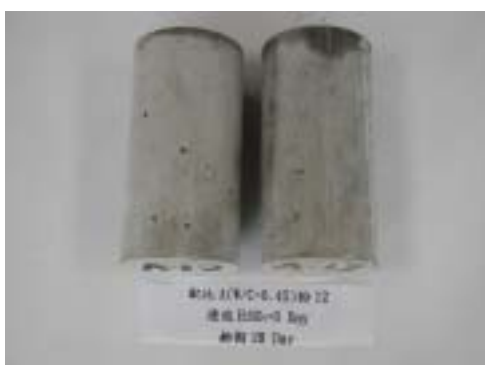
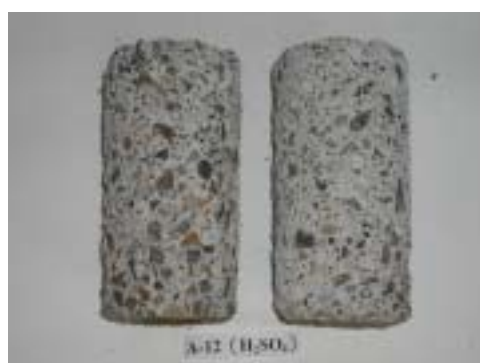
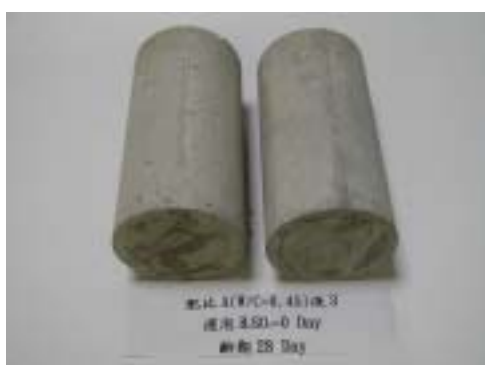
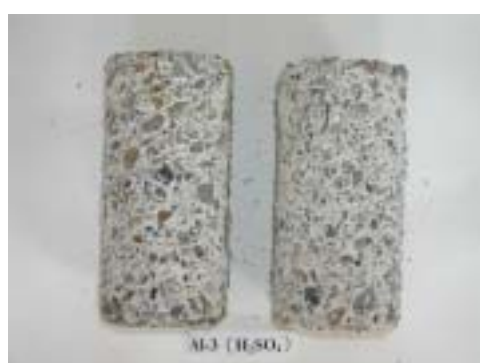
上述照片(照片 4.24~4.26)，為各型配比之試體受硫酸溶液之侵蝕之程度，配比 A 最為嚴重。例如試體於浸泡數天後，各類型混凝土試

浸泡前 浸泡後
照片 4.24 配比 A 浸泡 H_2SO_4 前後之情形

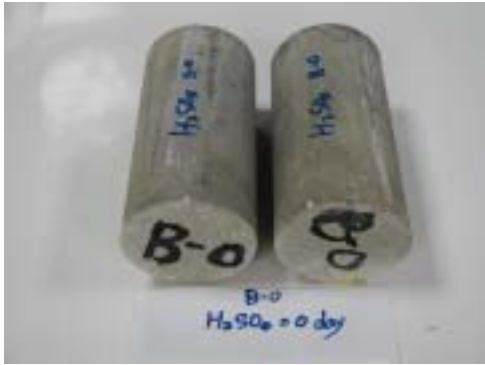
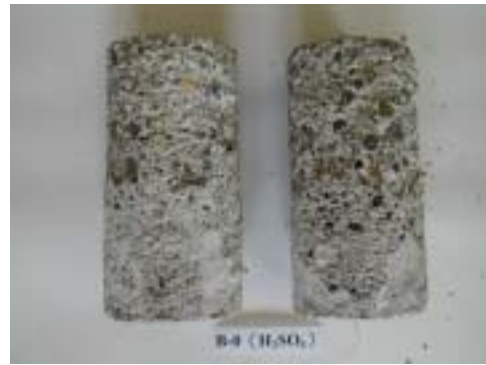
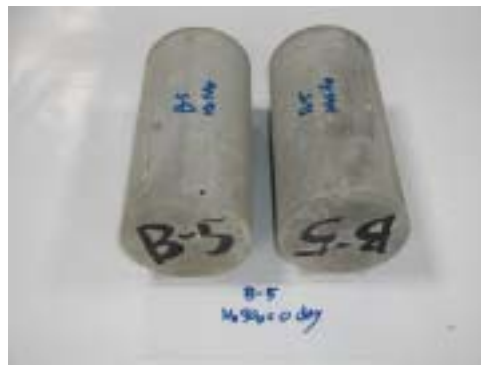
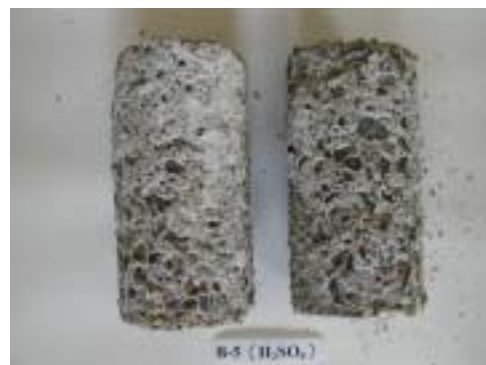
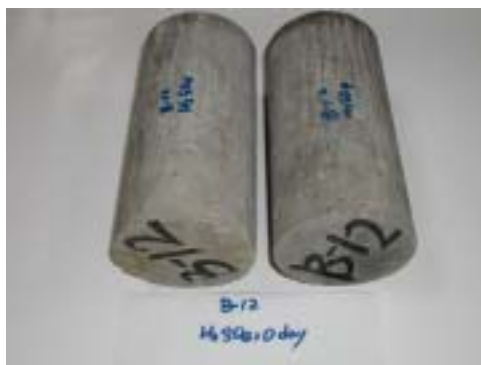
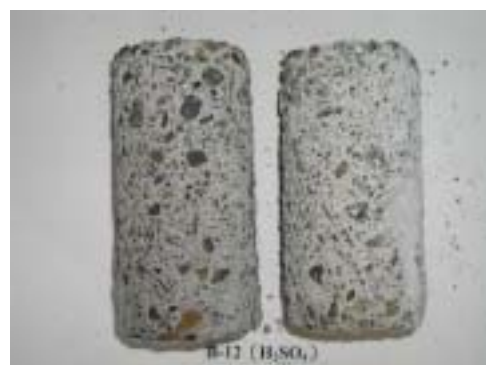
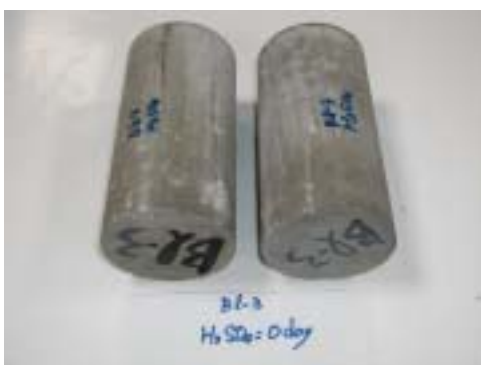
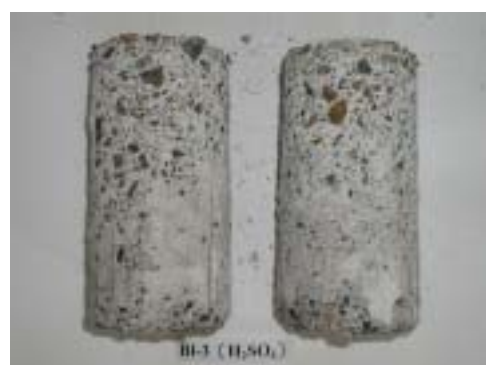
照片 4.25 配比 B 浸泡 H_2SO_4 前後之情形

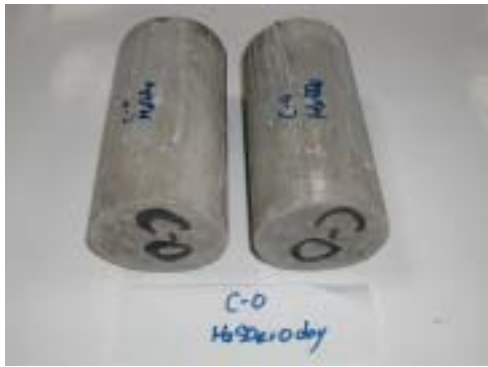
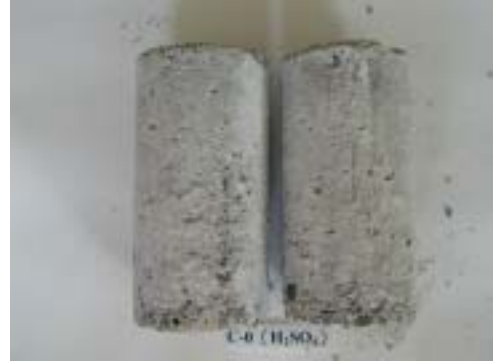
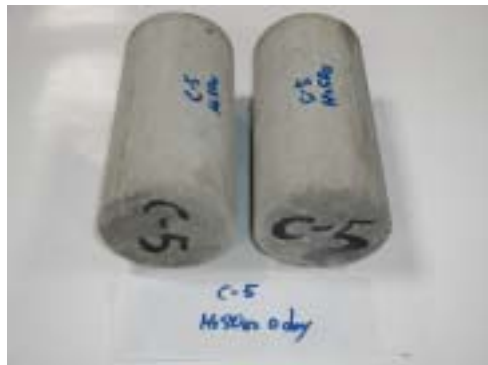
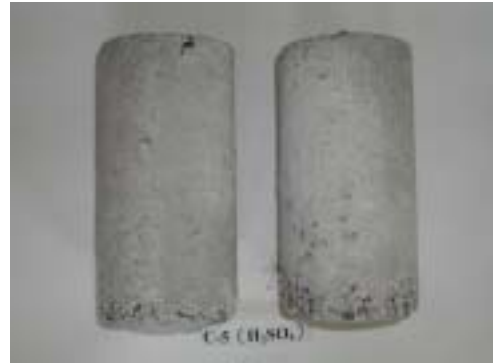
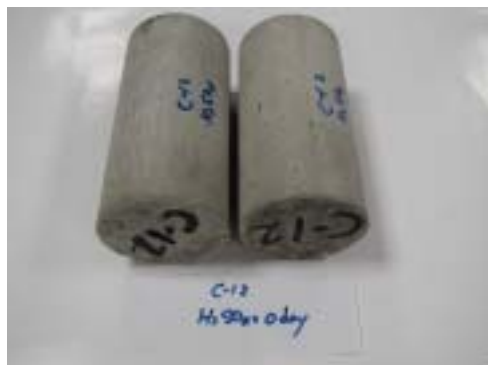
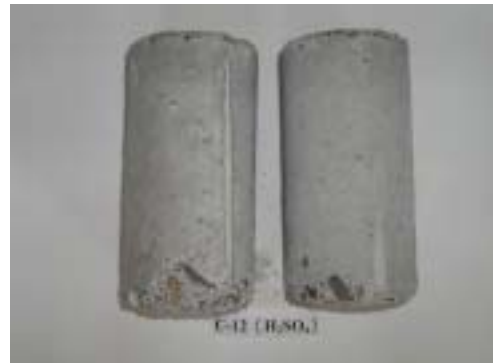
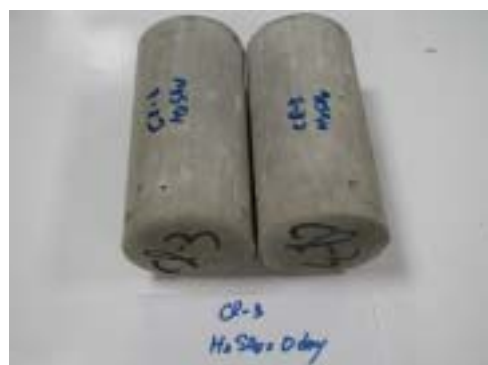
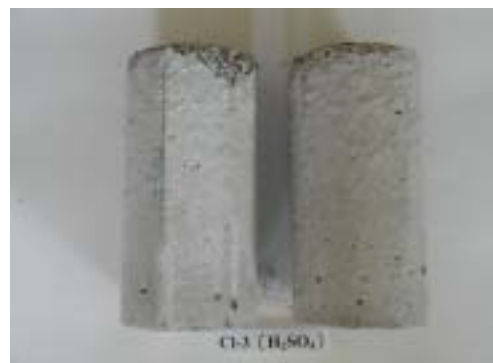
浸泡前
 浸泡後
 照片 4.26 配比 C 浸泡 H_2SO_4 前後之情形
