MOTC-IOT-91-SA10

第二十期台灣地區易肇事路段改善計畫

交通部運輸研究所

中華民國九十二年五月

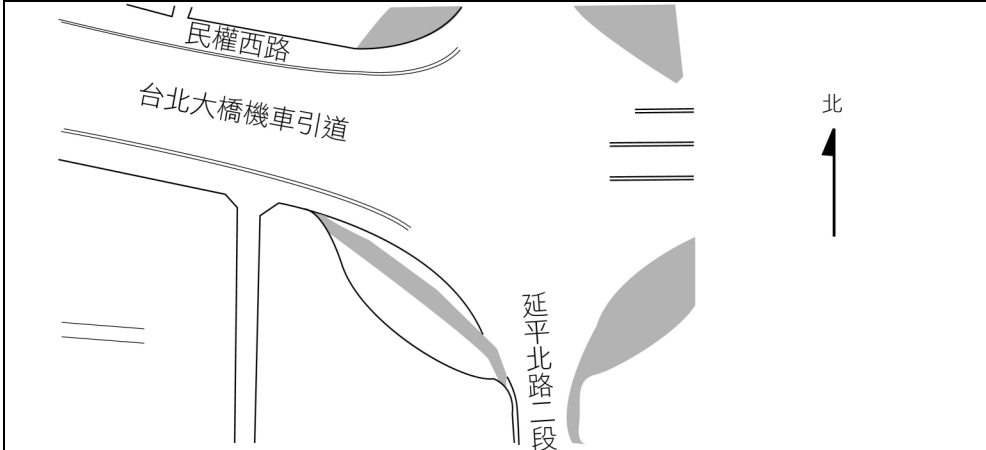
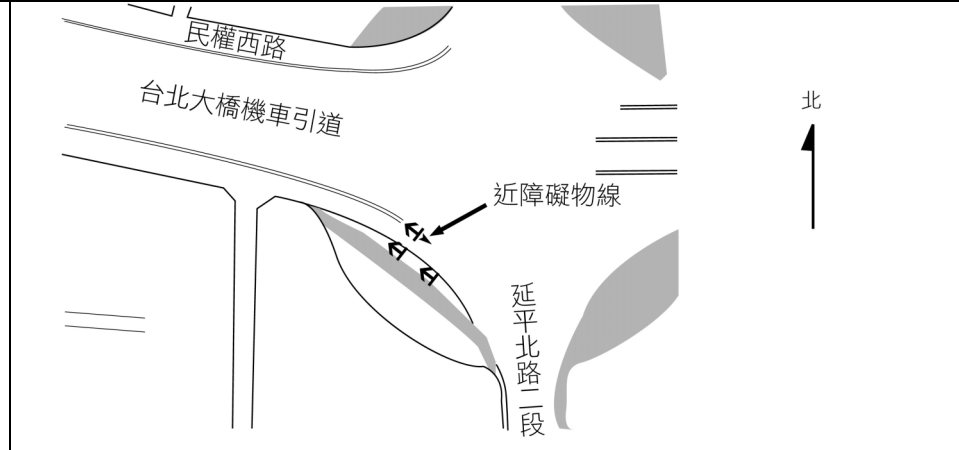
縣市	台北市	編號	2	地點	台北大橋	執行單位	台北市交工處				
現場圖示					建議改善圖示

道路狀況與現有交通管制設施		交通狀況與交通量			全年肇事紀錄(90.01~90.12 之 A1 及 A2 類)						
道路形態：台北←→三重機車匝道各佈設有二車道、寬約 6m。 路面狀況：柏油鋪設、無坑洞。 道路障礙：無。 交通設施：台北往三重方向機車匝道，於匝道入口處已劃設有兩組「機車專用」地面標字，且於入口處正上方設置「機慢車專用車道」標誌、左側附掛「禁止車輛進入標誌」，以避免小汽車誤闖進入機車匝道。		交通狀況：臺北市連絡台北縣三重市之重要橋樑，機車流量龐大。 尖峰小時 往東： <u>2056</u> pcu (上午)； <u>1909</u> pcu (下午) 交通量： 往西： <u>3863</u> pcu (上午)； <u>4277</u> pcu (下午) 往其它方向：____pcu			肇事次數： <u>34</u> 件/年； 死亡人數： <u>0</u> 人/年；受傷人數： <u>53</u> 人/年 主要肇事型態： <u>追撞、同向擦撞(八成以上為機車肇事)</u> 主要肇事原因： <u>未保持適當之安全距離、未注意前方人車動態</u> 主要肇事時段： <u>白天較多</u>						
建議改善措施	1.增設「速限 50 公里請依規定行駛」警告性質告示牌，並請交通大隊評估增設超速照相。 2.三重往台北下匝道出口處之島頭前繪設近障礙物線並設置軟質彈性桿設施。 3.三重往台北下匝道處之號誌管制時相分離為二，以輪放之管制方式分離車流。				改善經費預估	項目		單價	數量	單位	小計
						1.告示牌		4,000	2	面	8,000 元
						2.近障礙物線		180	10	M ²	1,800 元
						3.軟質彈性桿		3,390	6	支	20,340 元
						4.號誌		300,000	1	處	300,000 元
									合計	330,140 元

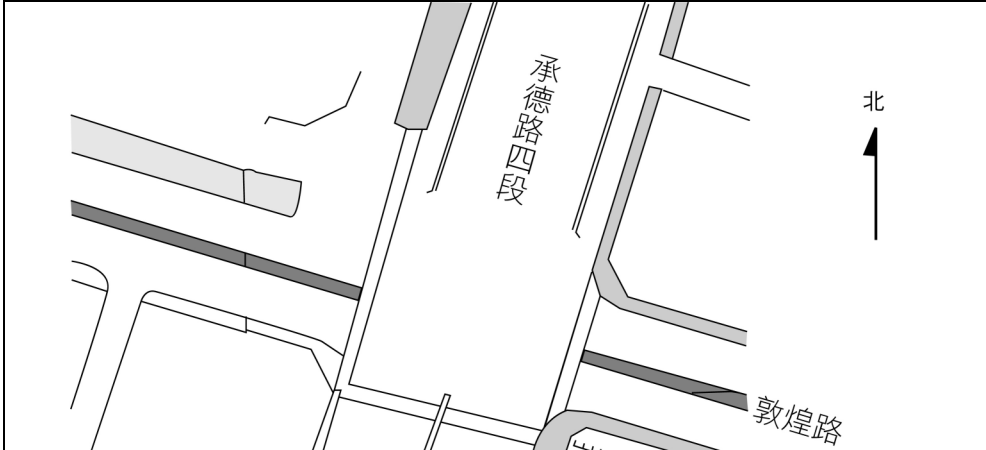
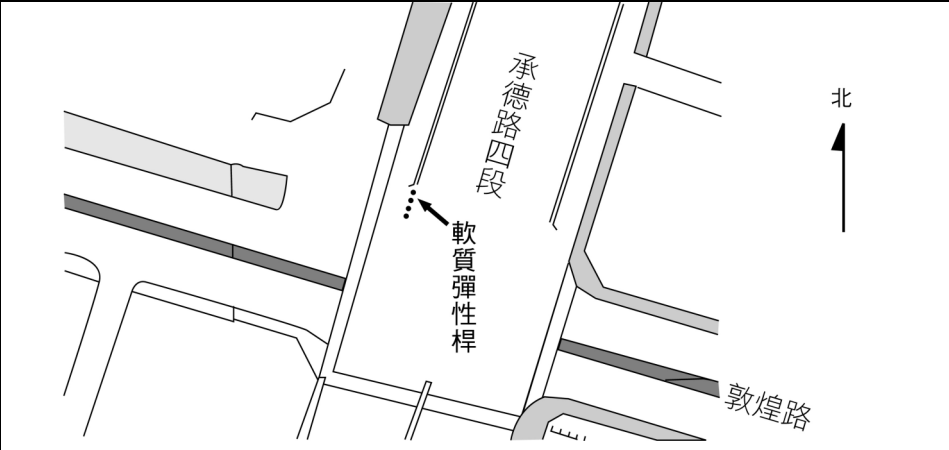
縣市	台北市	編號	3	地點	承德路與敦煌路口		執行單位	台北市交工處			
現場圖示						建議改善圖示

道路狀況與現有交通管制設施			交通狀況與交通量			全年肇事紀錄(90.01~90.12 之 A1 及 A2 類)					
道路形態：承德路雙向各佈設四車道、寬約 35m，敦煌路雙向各二車道、路寬約 20m 路面狀況：柏油鋪設、無坑洞。 道路障礙：無。 交通設施：南往北 7-22 禁止左轉，北往南 7-9 禁止左轉、假日除外，號誌採三時相管制(西往北遲開閉)。			交通狀況：路口北側為承德橋下橋端，下橋端之交通動線複雜，承德橋汽、機車流量大。 尖峰小時 往北：2497 pcu (上午)；2445 pcu (下午) 交通量： 往東：1130 pcu (上午)；1298 pcu (下午) 往南：3544 pcu (上午)；3302 pcu (下午) 往西：890 pcu (上午)；1288 pcu (下午) 往其它方向：_____pcu			肇事次數： 21 件/年； 死亡人數： 0 人/年；受傷人數： 42 人/年 主要肇事型態：同向擦撞、路口交岔撞 主要肇事原因：未注意前方人車動態、違規(8 件) 主要肇事時段：白天較多					
建議改善措施	1.為改善下橋車流與平面車流交織問題，本處已於橋頭增設軟彈性桿。 2.利用號誌將下柯車輛與平面車輛分流管制。 3.請臺北市政府警察局加強違規取締。				改善經費預估	項目		單價	數量	單位	小計
						1.軟質彈性桿		3,390	7	支	23,730 元
						合計				23,730 元

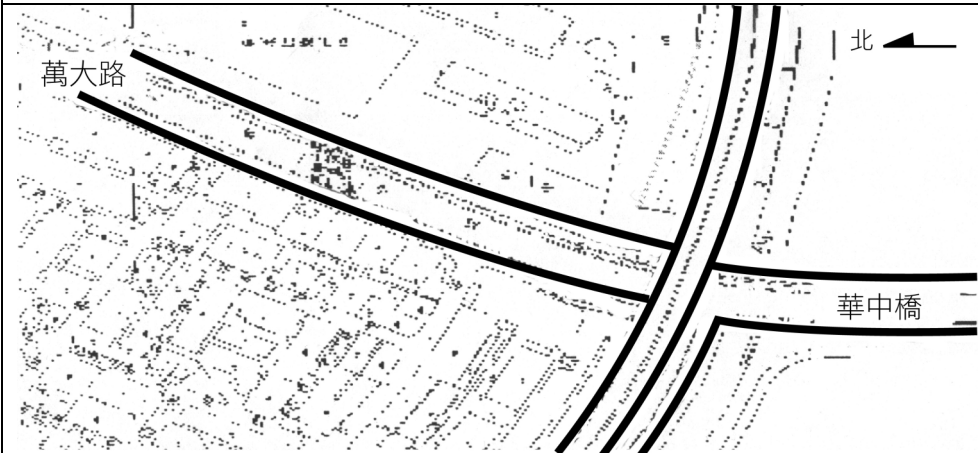
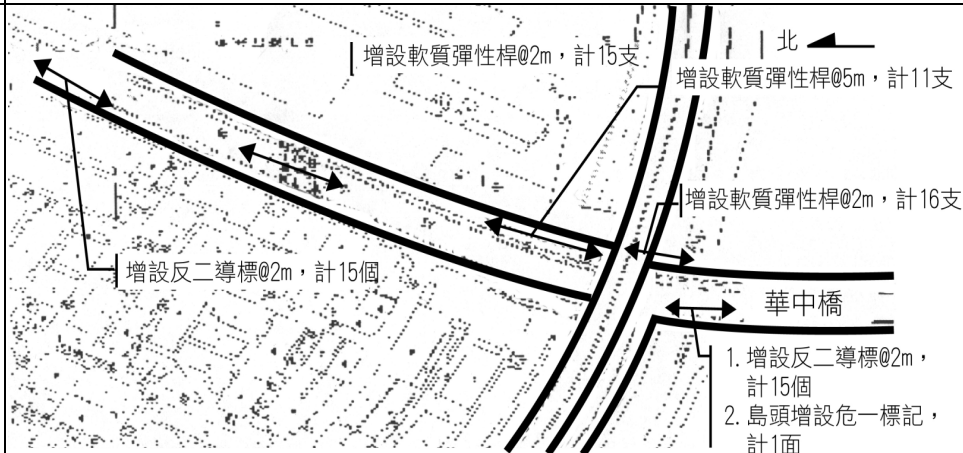
縣市	台北市	編號	4	地點	華中橋(台北往中和方向)			執行單位	台北市交工處		
現場圖示					建議改善圖示

道路狀況與現有交通管制設施			交通狀況與交通量			全年肇事紀錄(90.01~90.12 之 A1 及 A2 類)					
道路形態：華中橋雙向各設二快車道、一機車專用道及一人行道。 路面狀況：柏油鋪設，無坑洞。 道路障礙：無。 交通設施：設有快慢車道分隔島，另行車分向線設有軟質彈性桿。			交通狀況：為北市聯絡中和地區之重要聯外橋樑，汽機車流量大。 尖峰小時交通量： 往北：2100pcu；往東：____pcu 往南：1200pcu；往西：____pcu 往其它方向：____pcu			肇事次數：44 件/年； 死亡人數：2 人/年；受傷人數：76 人/年 主要肇事型態：同向擦撞、追撞 主要肇事原因：未注意車前狀態、未保持安全間隔 主要肇事時段：日間					
建議改善措施	1.增設反光導標第二類 30 個。 2.增設軟質彈性桿 42 座。 3.增設危險標記第一類牌面一面。 (以上設施業已於 91 年 7 月時完竣。)				改善經費預估	項目	單價	數量	單位	小計	
						1.反光導標第二類	400	30	個	12,000 元	
						2.軟質彈性桿	3,390	42	座	142,380 元	
						3.危險標記第一類	980	1	面	980 元	
						合計				155,360 元

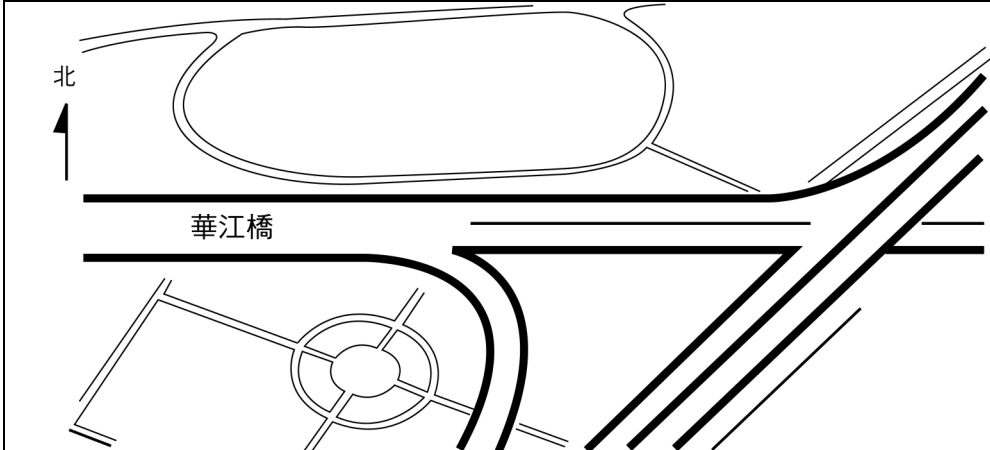
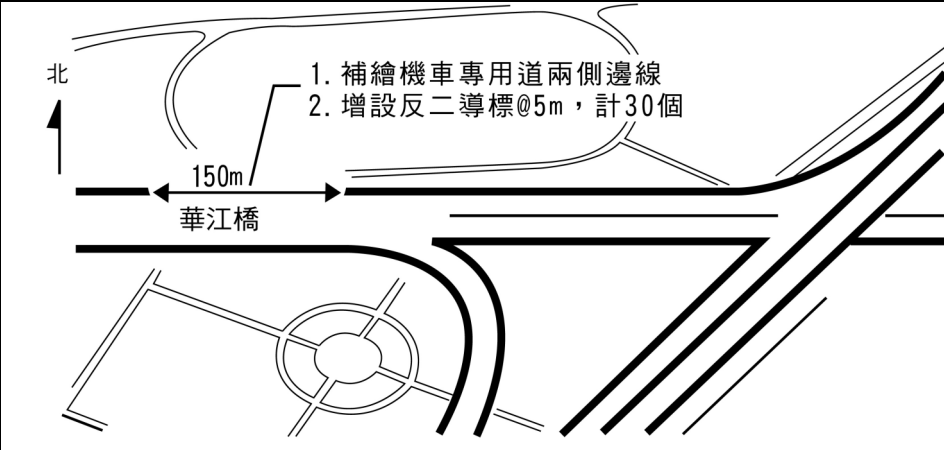
縣市	台北市	編號	5	地點	華江橋(台北往板橋方向機車專用道)			執行單位	台北市交工處	
現場圖示					建議改善圖示

<div>1. 補繪機車專用道兩側邊線 2. 增設反二導標@5m，計30個</div>					
道路狀況與現有交通管制設施			交通狀況與交通量			全年肇事紀錄(90.01~90.12 之 A1 及 A2 類)				
道路形態：華江橋雙向各設三快車道、一機車專用道及一人行道。			交通狀況：為北市聯絡板橋地區之重要聯外橋樑，汽機車流量大。			肇事次數： 33 件/年；				
路面狀況：柏油鋪設，無坑洞。			尖峰小時			死亡人數： 1 人/年；受傷人數： 49 人/年				
道路障礙：無。			交通量：			主要肇事型態：同向擦撞、追撞				
交通設施：設有中央分隔島及快慢車道分隔島。			往北：_____pcu；往東：5800pcu			主要肇事原因：未注意車前狀態、違規或不當行為				
			往南：_____pcu；往西：3100pcu			主要肇事時段：日、夜間相當				
			往其它方向：_____pcu							
建議改善措施	1.補繪機車專用道車道邊線。 2.增設反光導標第二類 30 個。				改善經費預估	項目	單價	數量	單位	小計
						1.車道邊線	180	45	M ²	8,100 元
						2.反光導標第二類	400	30	座	12,000 元
					合計 20,100 元

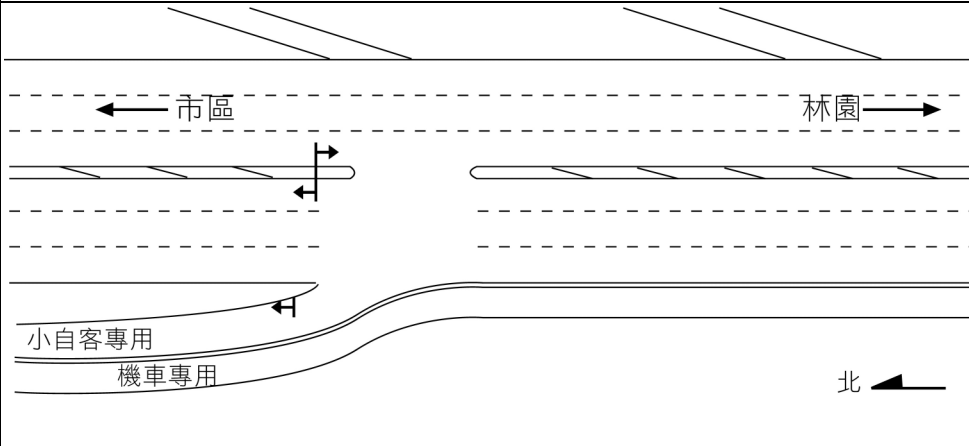
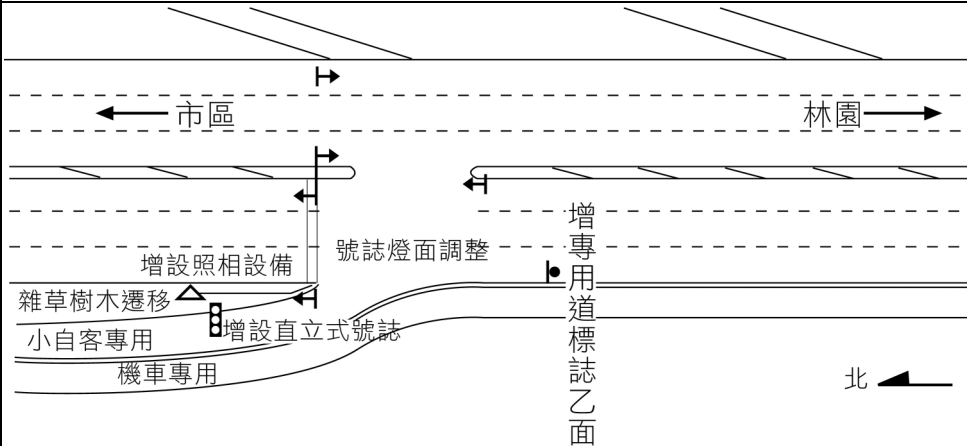
縣市	高雄市	編號	7	地點	沿海三路 46 之 2 號前			執行單位	高雄市警察局		
現場圖示					建議改善圖示

道路狀況與現有交通管制設施			交通狀況與交通量			全年肇事紀錄(90.01~90.12 之 A1 及 A2 類)					
道路形態：雙向各設三快車道一車道，另增設小自客專用道及機車專用道。 路面狀況：柏油鋪裝，無坑洞。 道路障礙：無。 交通設施：			交通狀況：專用道進入沿海三路車輛誤判號誌，安全島樹木妨礙視線。 尖峰小時 往北：_____pcu；往東：_____pcu 交通量： 往南：_____pcu；往西：_____pcu 往其它方向:_____pcu			肇事次數： <u>14</u> 件/年； 死亡人數： <u>1</u> 人/年；受傷人數： <u>20</u> 人/年 主要肇事型態： <u>擦撞、側撞、自撞</u> 主要肇事原因： <u>爭道行駛</u> 主要肇事時段： <u>日間</u>					
建議改善措施	1.由鐵塔至機車專用道末端遮蔽視線之路樹，請市府工務局養護大隊派員遷移(業已改善) 2.設置微電腦闖紅燈自動照相設備及備用桿各乙組及「汽車專用車道號誌」之標誌兩面(業已設置)。 3.增設置直立式號誌乙組及號誌燈面調整(立即改善)				改善經費預估	項目		單價	數量	單位	小計
						1.微電腦闖紅燈自動照相設備		1,200,000	1	組	1,200,000 元
						2.微電腦闖紅燈自動照相設備用桿		400,000	1	組	400,000 元
合計										1,600,000 元

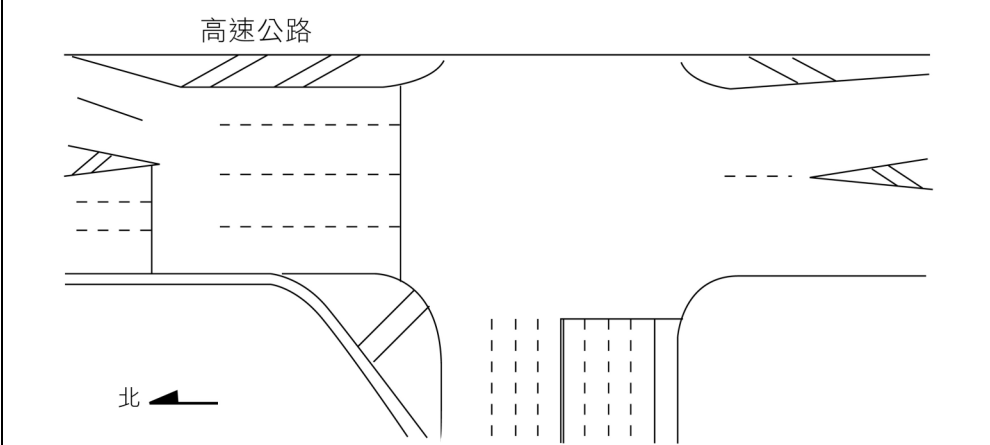
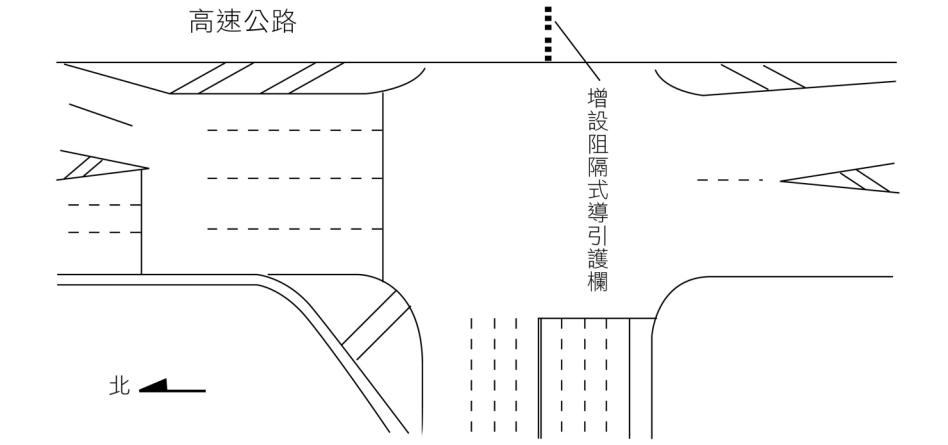
縣市	高雄市	編號	9	地點	中正一路高速公路西側道路路口	執行單位	高雄市警察局				
現場圖示						建議改善圖示

道路狀況與現有交通管制設施			交通狀況與交通量			全年肇事紀錄(90.01~90.12 之 A1 及 A2 類)					
道路形態：下交流道二快車道，另便道設二快車道及一慢車道 路面狀況：柏油鋪裝，無坑洞。 道路障礙：無。 交通設施：			交通狀況：視線良好，交通設施齊全。 尖峰小時 往北：_____pcu；往東：_____pcu 交通量： 往南：_____pcu；往西：_____pcu 往其它方向：_____pcu			肇事次數： <u>17</u> 件/年； 死亡人數： <u>1</u> 人/年；受傷人數： <u>18</u> 人/年 主要肇事型態： <u>側撞、交岔撞、對撞</u> 主要肇事原因： <u>逆向行駛、未依規定讓車、酒醉駕駛</u> 主要肇事時段： <u>日間</u>					
建議改善措施	1.設置阻隔式導引護欄(高速公路涵洞下之中正路段)。				改善經費預估	項目	單價	數量	單位	小計	
						1.阻隔式導引護欄	4,669	100	M	466,900 元	
						合計

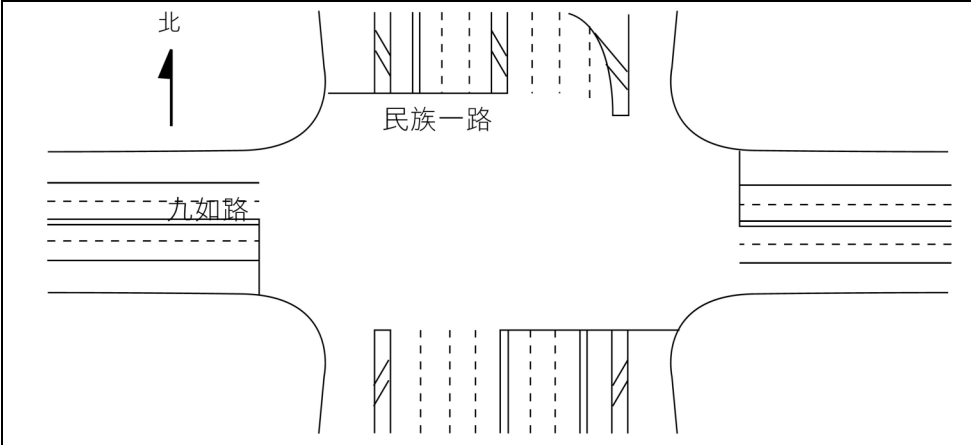
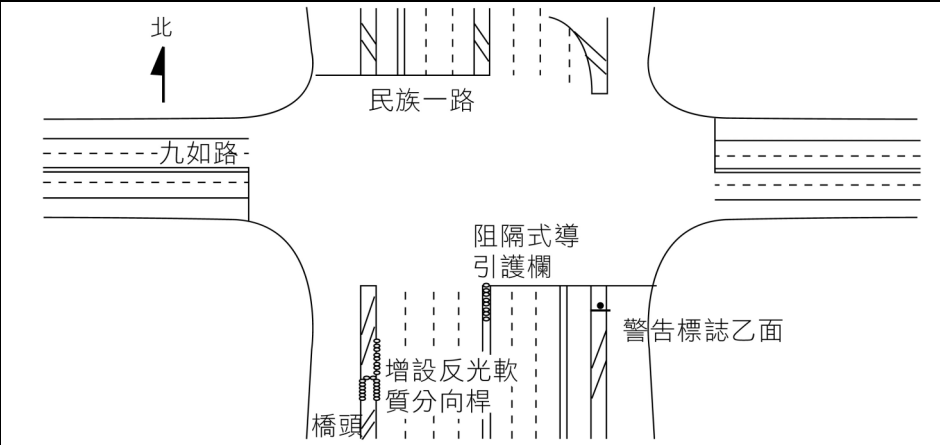
縣市	高雄市	編號	10	地點	九如一路與民族一路口(含民族陸橋上)		執行單位	高雄市警察局		
現場圖示					建議改善圖示

道路狀況與現有交通管制設施			交通狀況與交通量			全年肇事紀錄(90.01~90.12 之 A1 及 A2 類)				
道路形態：九如路各設二快車道一慢車道，民族路各四快車道一慢車道。 路面狀況：柏油鋪裝，無坑洞。 道路障礙：無。 交通設施：橋頭設閃光燈及反光標誌			交通狀況：民族一路南向北下坡，車速較快。 尖峰小時 往北：_____pcu；往東：_____pcu 交通量： 往南：_____pcu；往西：_____pcu 往其它方向：_____pcu			肇事次數： <u>21</u> 件/年； 死亡人數： <u>0</u> 人/年；受傷人數： <u>29</u> 人/年 主要肇事型態： <u>側撞、交岔撞、追撞</u> 主要肇事原因： <u>超車不當、未依規定讓車、超速</u> 主要肇事時段： <u>日間</u>				
建議改善措施	1. 九如、慶雲街口漆劃黃色網狀線乙組。 2. 九如路橋南向北增設「易肇事路段，請減速慢行」警告標誌。 3. 設置阻隔式導引護欄及反光軟質分向桿(橋頭)			改善經費預估	項目		單價	數量	單位	小計
					1.阻隔式導引護欄		4,669	20	M	93,380 元
					2.反光軟質分向桿		3,795	20	座	75,900 元
						合計		169,280 元

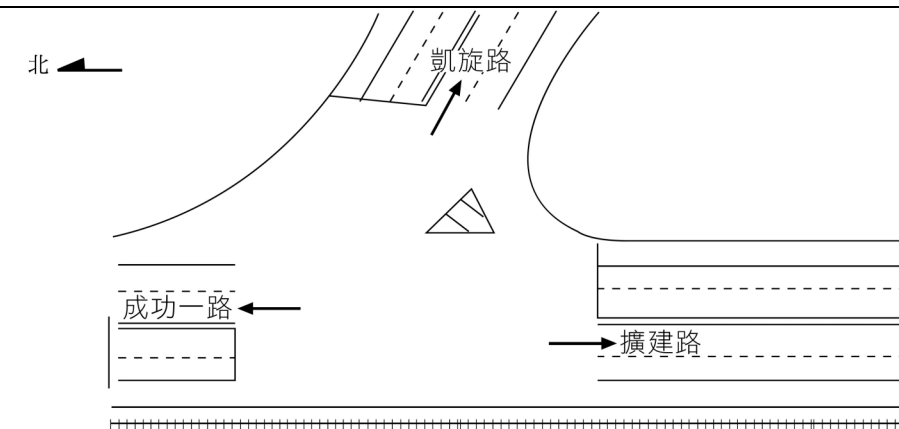
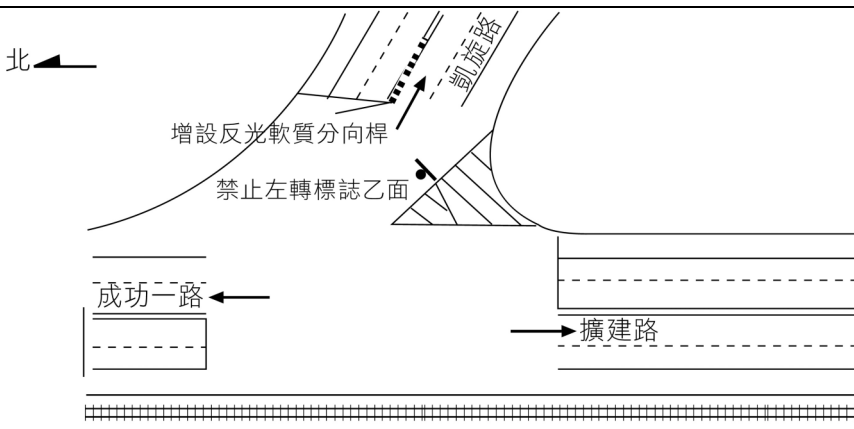
縣市	高雄市	編號	11	地點	成功二路1號前	執行單位	高雄市警察局				
現場圖示						建議改善圖示

道路狀況與現有交通管制設施			交通狀況與交通量			全年肇事紀錄(90.01~90.12 之 A1 及 A2 類)					
道路形態：成功路各設二快車道一慢車道，交岔路口設安全島 路面狀況：柏油鋪裝，無坑洞。 道路障礙：無。 交通設施：			交通狀況：凱旋四路左轉擴建路逆向行駛。 尖峰小時 往北：_____pcu；往東：_____pcu 交通量： 往南：_____pcu；往西：_____pcu 往其它方向：_____pcu			肇事次數： <u>22</u> 件/年； 死亡人數： <u>0</u> 人/年；受傷人數： <u>29</u> 人/年 主要肇事型態： <u>側撞、擦撞</u> 主要肇事原因： <u>逆向行駛</u> 主要肇事時段： <u>日間</u>					
建議改善措施	1.槽化島設置「禁止左轉」標誌乙面。 2.漆劃槽化線及車道線延長。 3.設置反光軟質分向桿。				改善經費預估	項目		單價	數量	單位	小計
						1.反光軟質分向桿		3,795	20	座	75,900 元
					合計				75,900 元

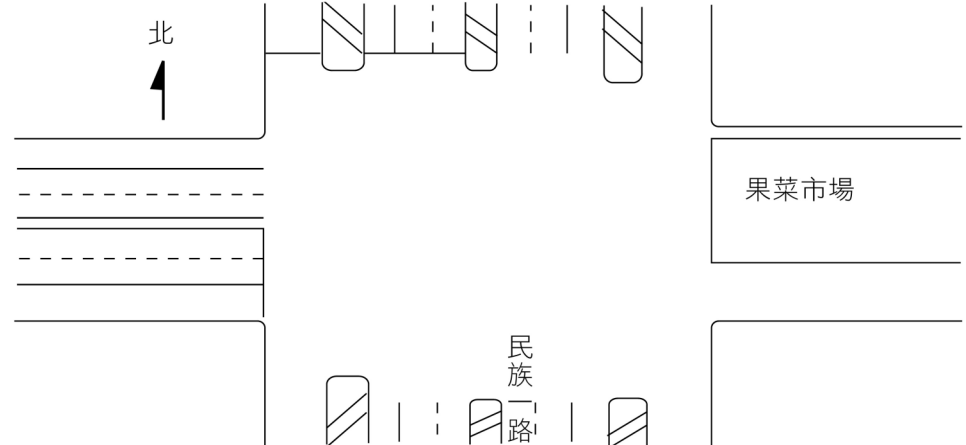
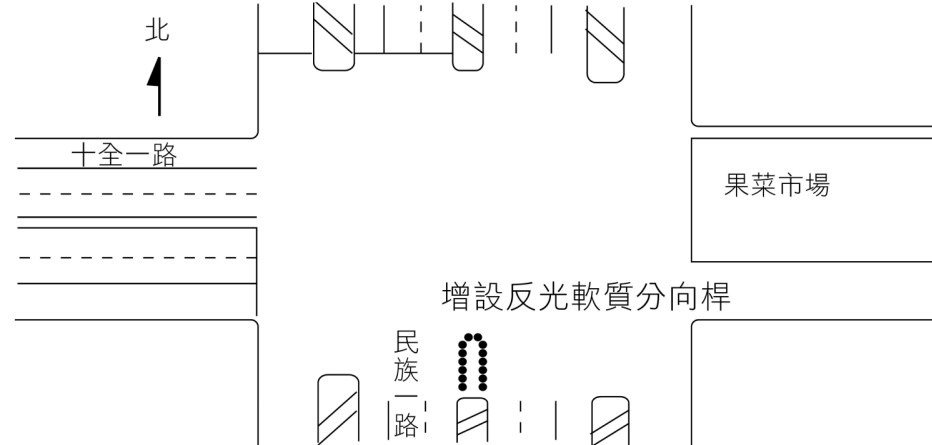
縣市	高雄市	編號	13	地點	十全一路與民族一路口				執行單位	高雄市警察局				
現場圖示					建議改善圖示

道路狀況與現有交通管制設施					交通狀況與交通量					全年肇事紀錄(90.01~90.12 之 A1 及 A2 類)				
道路形態：十全路各設三快車道及一慢車道，東側為果菜市場。 路面狀況：柏油鋪裝，無坑洞。 道路障礙：無。 交通設施：					交通狀況：視線良好，交通設施齊全。 尖峰小時 往北：_____pcu；往東：_____pcu 交通量： 往南：_____pcu；往西：_____pcu 往其它方向：_____pcu					肇事次數： <u>15</u> 件/年； 死亡人數： <u>0</u> 人/年；受傷人數： <u>21</u> 人/年 主要肇事型態： <u>側撞、交岔撞</u> 主要肇事原因： <u>超車不當、不當轉彎</u> 主要肇事時段： <u>日間</u>				
建議改善措施	1.請轄區分局及果菜市場派員加強交整。 2.設置反光軟質分向桿。				改善經費預估	項目		單價	數量	單位	小計			
						1.反光軟質分向桿		3,795	20	座	75,900 元			
							合計		75,900 元

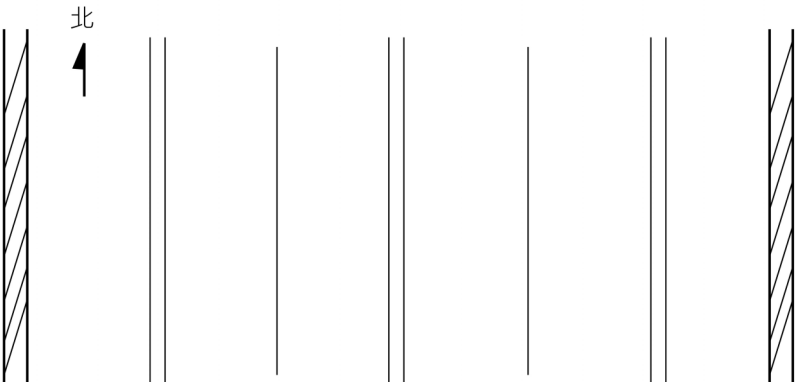
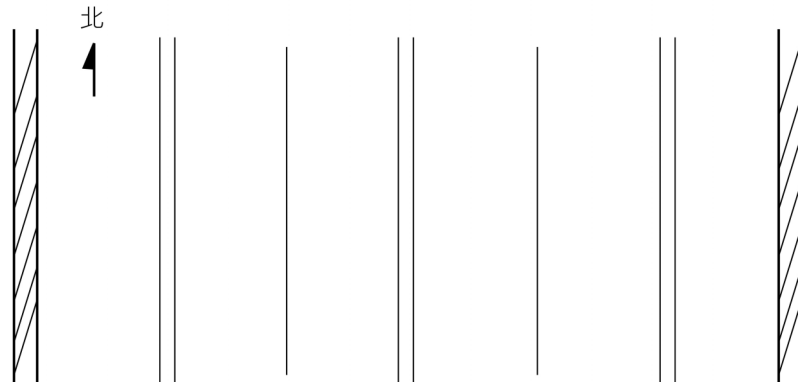
縣市	高雄市	編號	14	地點	漁港路與中山四路口以東 10 公尺	執行單位	高雄市警察局				
現場圖示						建議改善圖示

道路狀況與現有交通管制設施			交通狀況與交通量			全年肇事紀錄(90.01~90.12 之 A1 及 A2 類)					
道路形態：雙向各設三快車道。 路面狀況：柏油鋪裝，無坑洞。 道路障礙：無。 交通設施：			交通狀況：視線良好，交通設施齊全。 尖峰小時 往北：_____pcu；往東：_____pcu 交通量： 往南：_____pcu；往西：_____pcu 往其它方向：_____pcu			肇事次數： <u>27</u> 件/年； 死亡人數： <u>1</u> 人/年；受傷人數： <u>40</u> 人/年 主要肇事型態： <u>側撞、追撞、擦撞</u> 主要肇事原因： <u>變換車道不當</u> 主要肇事時段： <u>日間</u>					
建議改善措施	會勘各項設施完整，屬人為因素，未提改善計劃。				改善經費預估	項目		單價	數量	單位	小計
					合計

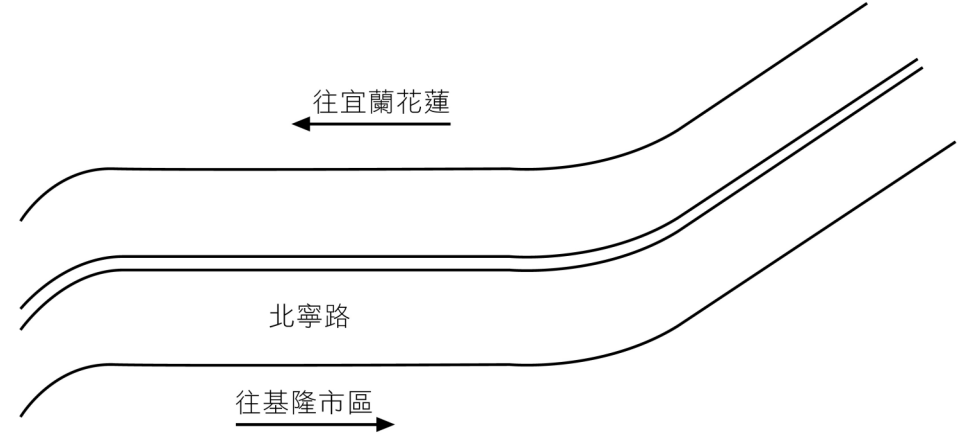
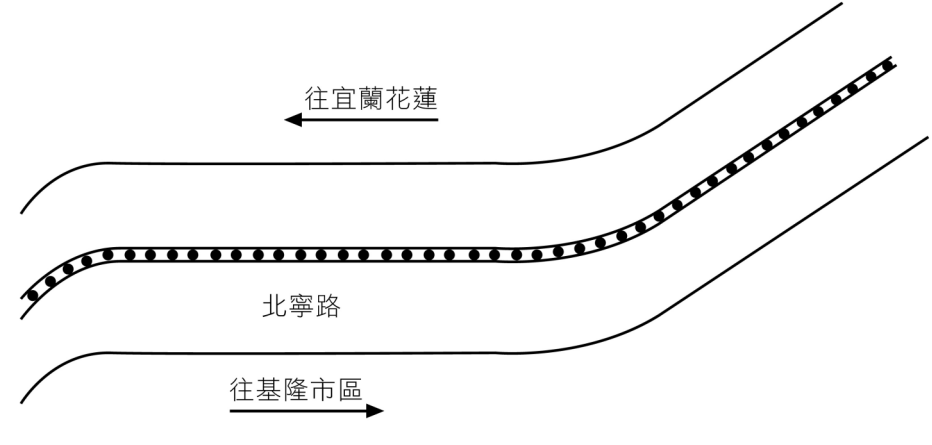
縣市	基隆市	編號	15	地點	北寧路縣市交界處				執行單位	基隆市警察局			
現場圖示					建議改善圖示

道路狀況與現有交通管制設施			交通狀況與交通量				全年肇事紀錄(90.01~90.12 之 A1 及 A2 類)						
道路形態：連續彎道。 路面狀況：柏油鋪設，無坑洞。 道路障礙：無障礙物，視距良好。 交通設施：雙向禁止超車線。			交通狀況：為本市通往宜蘭、花蓮重要幹道。 尖峰小時 往北：_____pcu；往東：_____pcu 交通量： 往南：_____pcu；往西：_____pcu 往其它方向：_____pcu				肇事次數： 1 件/年； 死亡人數： 0 人/年；受傷人數： 22 人/年 主要肇事型態：擦撞 主要肇事原因：未依規定減速 主要肇事時段：日間						
建議改善措施	1.軟質分隔桿 100 組。 2.慢標字。 3.岔路警告標誌。				改善經費預估	項目		單價	數量	單位	小計		
						1.軟質分隔桿		3,000	100	組	300,000 元		
						2.慢標字		20	150	組	3,000 元		
						3.岔路警告標誌		4,500	1	組	4,500 元		
					合計		307,500 元

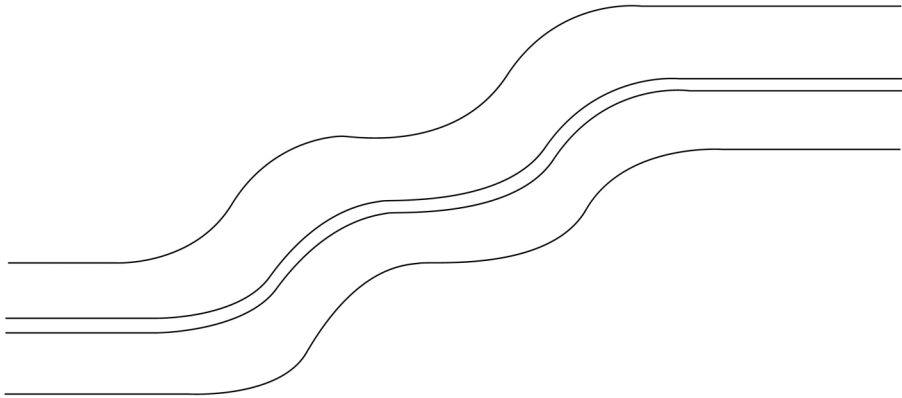
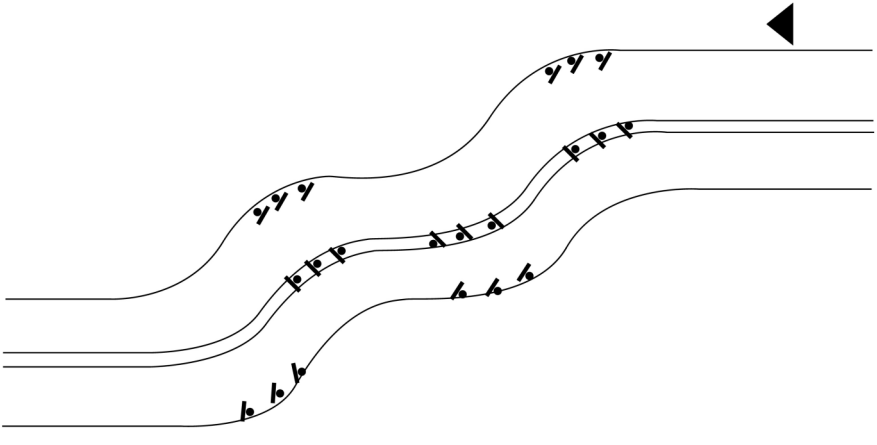
縣市	基隆市	編號	16	地點	孝東路段	執行單位	基隆市警察局				
現場圖示						建議改善圖示

道路狀況與現有交通管制設施			交通狀況與交通量			全年肇事紀錄(90.01~90.12 之 A1 及 A2 類)					
道路形態：連續彎道且下坡。 路面狀況：柏油鋪設，無坑洞。 道路障礙：無障礙物。 交通設施：寬式交通島。			交通狀況：連續彎道且下坡車速過快肇事。 尖峰小時 往北：_____pcu；往東：_____pcu 交通量： 往南：_____pcu；往西：_____pcu 往其它方向：_____pcu			肇事次數： <u>3</u> 件/年； 死亡人數：_____人/年；受傷人數：_____人/年 主要肇事型態： <u>擦撞</u> 主要肇事原因： <u>未依規定減速</u> 主要肇事時段： <u>日、夜間</u>					
建議改善措施	1.設置反光導標 400 個。 2.行車方向導引標誌 21 組。 3.測速照相設備乙套(含固定桿)。				改善經費預估	項目		單價	數量	單位	小計
						1.反光導標		450	400	個	180,000 元
						2.輔 2 標誌		5,500	21	組	115,500 元
						3.測速照相設備		1,400,000	1	套	1,400,000 元
					合計		1,695,500 元

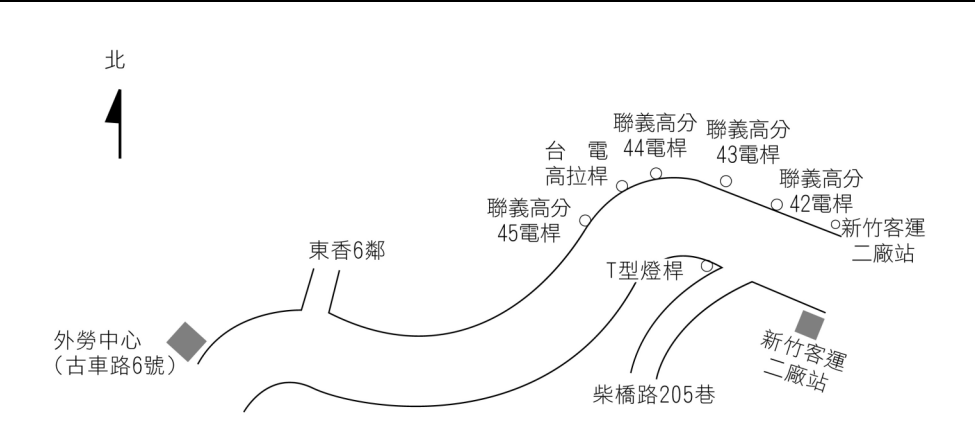
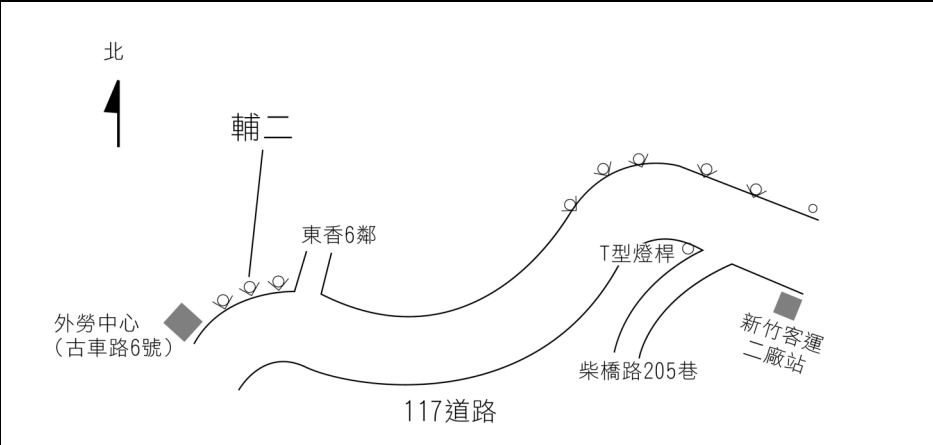
縣市	新竹市	編號	20	地點	縣 117 線柴橋路 205 巷口	執行單位	新竹市交通局				
現場圖示					建議改善圖示

道路狀況與現有交通管制設施			交通狀況與交通量				全年肇事紀錄(90.01~90.12 之 A1 及 A2 類)				
道路形態：雙向二車道、路寬 15M。 路面狀況：柏油鋪裝，無坑洞。 道路障礙：視線良好，惟因屬偏遠山區，彎路視線有限。 交通設施：除已漆畫交通標線外，無其他交通設施。			交通狀況：本路段為線 117 道路，為本市中華大學玄奘大學元培技術員院及五處大型社區總計約三萬輛汽機車進出市區之主要道路，尖峰時間另有科學園區車輛行經，每日車流量大，惟因山區多彎道，夜間照明有限，且因車速過快，經常有車輛行經彎道失控摔倒或衝出路外。 尖峰小時 往北：1565pcu；往東：_____pcu 交通量： 往南： 849pcu；往西：_____pcu 往其它方向：_____pcu				肇事次數：__6__件/年； 死亡人數：__1__人/年；受傷人數：__5__人/年 主要肇事型態：自撞 主要肇事原因：失控摔倒衝出路外 主要肇事時段：07-09 時、17-22 時				
建議改善措施	1.增設雙面輔二標誌牌 17 支(60*75cn)。			改善經費預估	項目		單價	數量	單位	小計	
					1.輔二標誌		7,000	17	支	119,000 元	
					合計		119,000 元

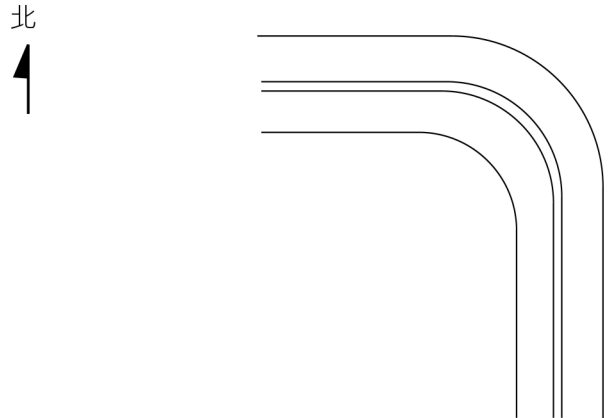
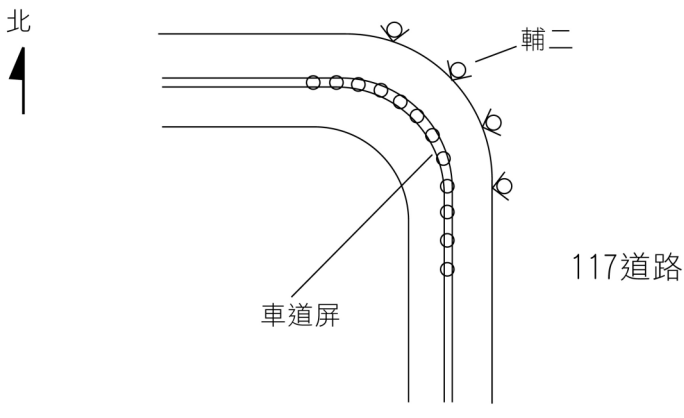
縣市	新竹市	編號	22	地點	縣 117 線大華大學往南 450 公尺				執行單位	新竹市交通局				
現場圖示					建議改善圖示

道路狀況與現有交通管制設施					交通狀況與交通量					全年肇事紀錄(90.01~90.12 之 A1 及 A2 類)				
道路形態：雙向二車道、路寬 15M。 路面狀況：柏油鋪裝，無坑洞。 道路障礙：視線良好，惟因屬偏遠山區，彎路視線有限。 交通設施：除已漆畫交通標線外，無其他交通設施。					交通狀況：本路段為線 117 道路，為本市中華大學玄奘大學元培技術員院及五處大型社區總計約三萬輛汽機車進出市區之主要道路，尖峰時間另有科學園區車輛行經，每日車流量大，惟因山區多彎道，夜間照明有限，且因車速過快，經常有車輛行經彎道失控摔倒或衝出路外。 尖峰小時 往北：1565pcu；往東：_____pcu 交通量： 往南：849pcu；往西：_____pcu 往其它方向：_____pcu					肇事次數：7 件/年； 死亡人數：0 人/年；受傷人數：5 人/年 主要肇事型態：自撞 主要肇事原因：車速過快衝出路外 主要肇事時段：22-08 時				
建議改善措施	1.增設反光標鈕 25 顆。 2.增設雙面輔二標誌牌 5 支(60*75cn)。				改善經費預估	項目		單價	數量	單位	小計			
						1. 標誌		600	25	顆	15,000 元			
						2. 輔二標誌		7,000	5	支	35,000 元			
							合計		50,000 元

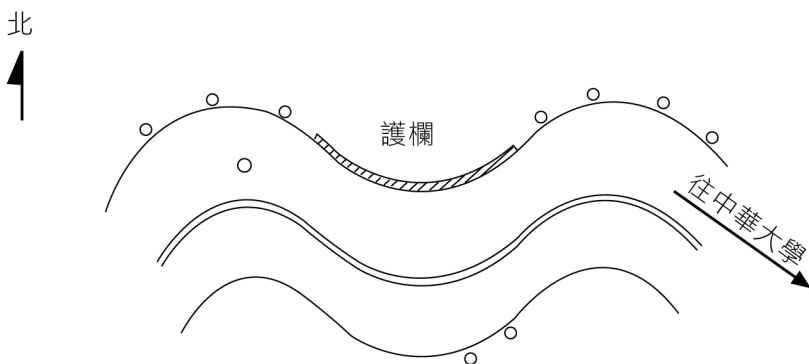
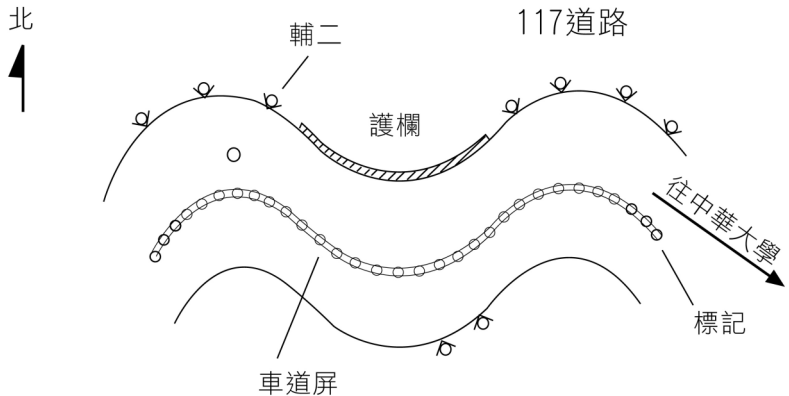
縣市	新竹市	編號	23	地點	縣 117 線茄苳湖 17 號	執行單位	新竹市交通局				
現場圖示						建議改善圖示

道路狀況與現有交通管制設施			交通狀況與交通量			全年肇事紀錄(90.01~90.12 之 A1 及 A2 類)					
道路形態：雙向二車道、路寬 15M。 路面狀況：柏油鋪裝，無坑洞。 道路障礙：視線良好，惟因屬偏遠山區，彎路視線有限。 交通設施：除已漆畫交通標線外，無其他交通設施。			交通狀況：本路段為線 117 道路，為本市中華大學玄奘大學元培技術員院及五處大型社區總計約三萬輛汽機車進出市區之主要道路，尖峰時間另有科學園區車輛行經，每日車流量大，惟因山區多彎道，夜間照明有限，且因車速過快，經常有車輛行經彎道失控摔倒或衝出路外。 尖峰小時 往北：1565pcu；往東：_____pcu 交通量： 往南：849pcu；往西：_____pcu 往其它方向：_____pcu			肇事次數： 9 件/年； 死亡人數： 0 人/年；受傷人數： 5 人/年 主要肇事型態： <u>側撞、自撞</u> 主要肇事原因： <u>超速失控、超越中心線</u> 主要肇事時段： <u>00-24 時</u>					
建議改善措施	1.增設雙面輔二標誌牌 9 支(60*75cn)。 2.反光標記 9 個(直徑 15cm)。 3.反光珠塑鋼車道屏 66 個(22*10cm)。				改善經費預估	項目		單價	數量	單位	小計
						1.輔二標誌		7,000	9	支	63,000 元
						2.標記		600	9	個	5,400 元
						3.車道屏		980	66	個	64,680 元
						合計				133,080 元

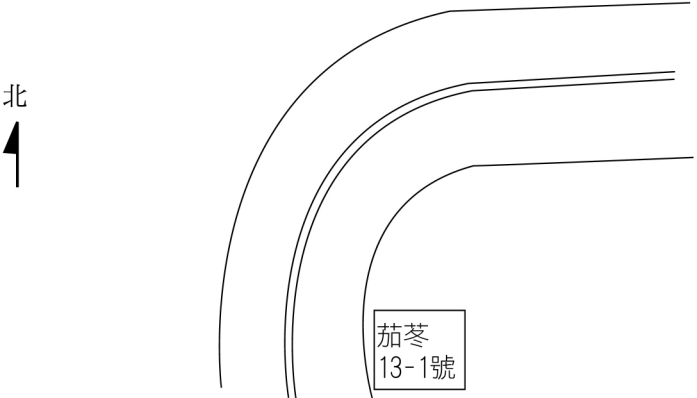
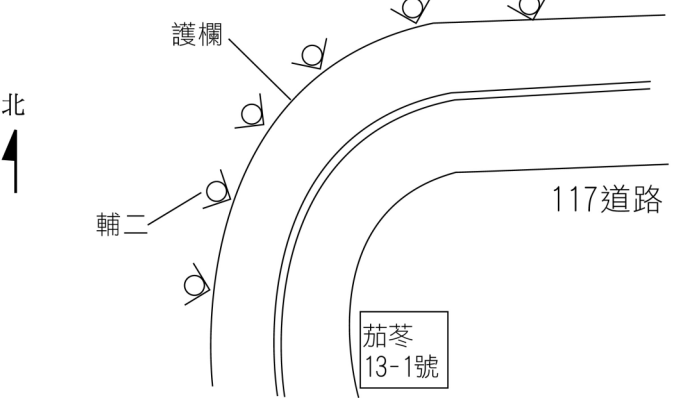
縣市	新竹市	編號	24	地點	縣 117 線茄苳湖 13-1 號	執行單位	新竹市交通局				
現場圖示						建議改善圖示

道路狀況與現有交通管制設施			交通狀況與交通量			全年肇事紀錄(90.01~90.12 之 A1 及 A2 類)					
道路形態：雙向二車道、路寬 15M。 路面狀況：柏油鋪裝，無坑洞。 道路障礙：視線良好，惟因屬偏遠山區，彎路視線有限。 交通設施：除已漆畫交通標線外，無其他交通設施。			交通狀況：本路段為線 117 道路，為本市中華大學玄奘大學元培技術員院及五處大型社區總計約三萬輛汽機車進出市區之主要道路，尖峰時間另有科學園區車輛行經，每日車流量大，惟因山區多彎道，夜間照明有限，且因車速過快，經常有車輛行經彎道失控摔倒或衝出路外。 尖峰小時 往北：1565pcu；往東：____pcu 交通量： 往南：849pcu；往西：____pcu 往其它方向：____pcu			肇事次數：____件/年； 死亡人數：0人/年；受傷人數：2人/年 主要肇事型態：自撞 主要肇事原因：失控或超速 主要肇事時段：17-24 時					
建議改善措施	1.增設雙面輔二標誌牌 8 支(60*75cm)。				改善經費預估	項目	單價	數量	單位	小計	
	2.反光鈹 34 面。					1.輔二標誌	7,000	8	支	56,000 元	
	3.紐澤西護欄 68M(含座式導標)。					2.反光鈹	1,000	34	面	34,000 元	
						3.護欄	3,495	68	M	237,660 元	
					合計					327,660 元

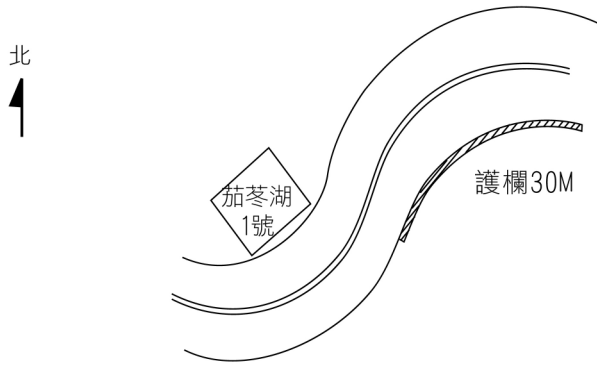
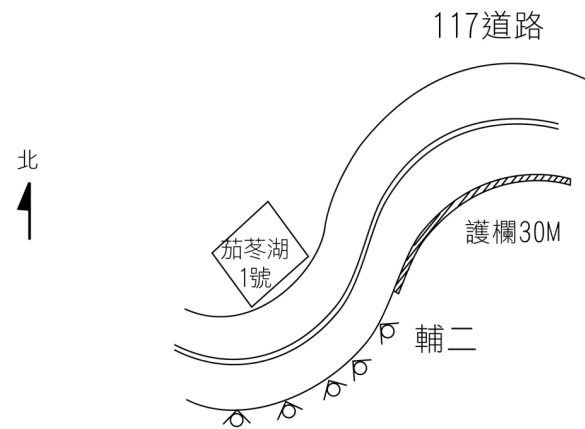
縣市	新竹市	編號	25	地點	縣 117 線茄苳湖 11 號			執行單位	新竹市交通局	
現 場 圖 示					建 議 改 善 圖 示

道路狀況與現有交通管制設施			交通狀況與交通量			全年肇事紀錄(90.01~90.12 之 A1 及 A2 類)				
道路形態：雙向二車道、路寬 12-20M。 路面狀況：柏油鋪裝，無坑洞。 道路障礙：視線良好，惟因屬偏遠山區，彎路視線有限。 交通設施：除已漆畫交通標線外，無其他交通設施。			交通狀況：本路段為線 117 道路，為本市中華大學玄奘大學元培技術員院及五處大型社區總計約三萬輛汽機車進出市區之主要道路，尖峰時間另有科學園區車輛行經，每日車流量大，惟因山區多彎道，夜間照明有限，且因車速過快，經常有車輛行經彎道失控摔倒或衝出路外。 尖峰小時交通量： 往北：1565pcu；往東：_____pcu 往南：849pcu；往西：_____pcu 往其它方向：_____pcu			肇事次數：6 件/年； 死亡人數：0 人/年；受傷人數：7 人/年 主要肇事型態：自撞 主要肇事原因：車速過快、未注意前方動態 主要肇事時段：22-08 時				
建議改善措施	1.增設雙面輔二標誌牌 5 支(60*75cn)。 2.紐澤西護欄 130M(含座式導標)。			改善經費預估	項目	單價	數量	單位	小計	
					1.輔二標誌	7,000	5	支	35,000 元	
					2.護欄	3,495	130	M	454,350 元	
					合計489,350 元

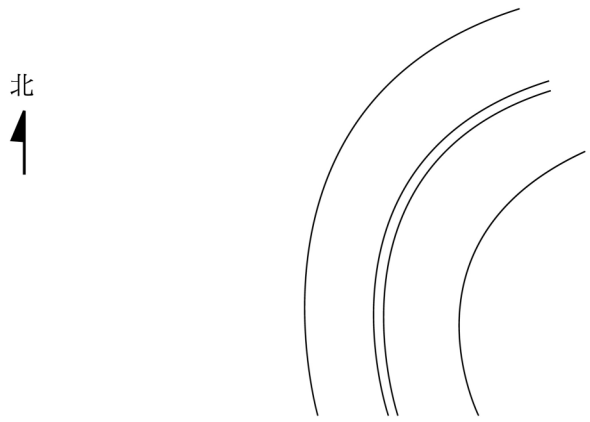
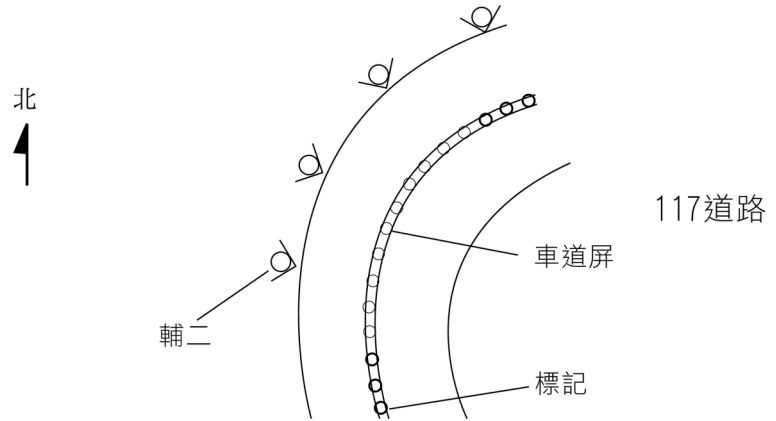
縣市	新竹市	編號	26	地點	縣 117 線茄苳 1 鄰 9 號	執行單位	新竹市交通局				
現場圖示						建議改善圖示

道路狀況與現有交通管制設施			交通狀況與交通量			全年肇事紀錄(90.01~90.12 之 A1 及 A2 類)					
道路形態：雙向二車道、路寬 12-20M。 路面狀況：柏油鋪裝，無坑洞。 道路障礙：視線良好，惟因屬偏遠山區，彎路視線有限。 交通設施：除已漆畫交通標線外，無其他交通設施。			交通狀況：本路段為線 117 道路，為本市中華大學玄奘大學元培技術員院及五處大型社區總計約三萬輛汽機車進出市區之主要道路，尖峰時間另有科學園區車輛行經，每日車流量大，惟因山區多彎道，夜間照明有限，且因車速過快，經常有車輛行經彎道失控摔倒或衝出路外。 尖峰小時 往北：1565pcu；往東：_____pcu 交通量： 往南：849pcu；往西：_____pcu 往其它方向：_____pcu			肇事次數：3 件/年； 死亡人數：0 人/年；受傷人數：4 人/年 主要肇事型態：自撞 主要肇事原因：車速過快、未注意道路狀況 主要肇事時段：20-06 時					
建議改善措施	1.增設雙面輔二標誌牌 6 支(60*75cm)。 2.反光標記 6 個(直徑 15cm)。 3.反光珠塑鋼車道屏 19 個(22*10cm)。				改善經費預估	項目		單價	數量	單位	小計
						1.輔二標誌		7,000	6	支	42,000 元
						2.標記		600	6	個	3,600 元
						3.車道屏		980	19	個	18,620 元
					合計		64,220 元

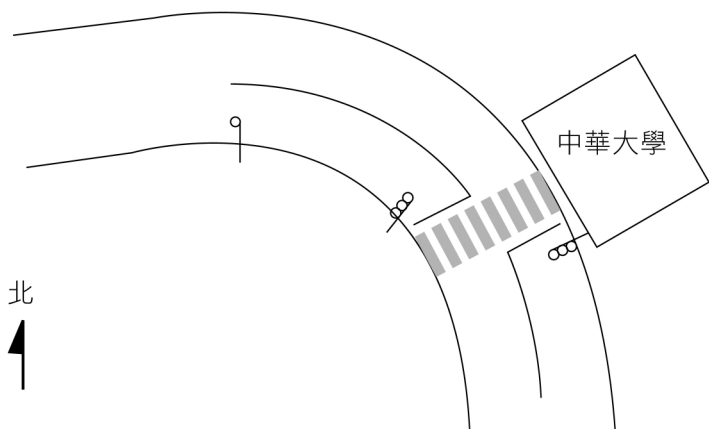
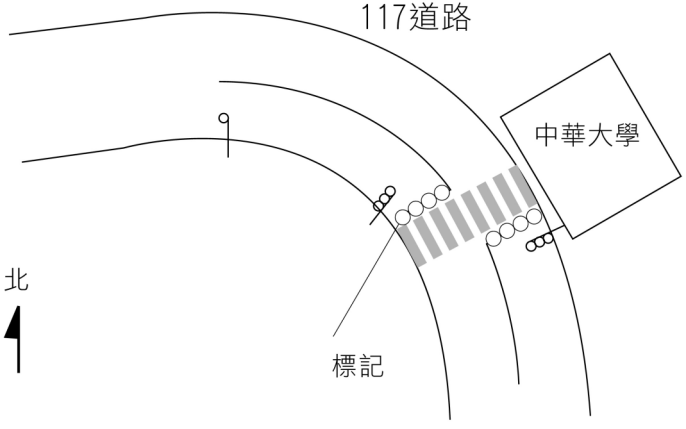
縣市	新竹市	編號	27	地點	縣 117 線東香 30 號				執行單位	新竹市交通局			
現場圖示					建議改善圖示

道路狀況與現有交通管制設施			交通狀況與交通量				全年肇事紀錄(90.01~90.12 之 A1 及 A2 類)						
道路形態：雙向二車道、路寬 12-20M。 路面狀況：柏油鋪裝，無坑洞。 道路障礙：視線良好，惟因屬偏遠山區，彎路視線有限。 交通設施：除已漆畫交通標線外，無其他交通設施。			交通狀況：本路段為線 117 道路，為本市中華大學玄奘大學元培技術員院及五處大型社區總計約三萬輛汽機車進出市區之主要道路，尖峰時間另有科學園區車輛行經，每日車流量大，惟因山區多彎道，夜間照明有限，且因車速過快，經常有車輛行經彎道失控摔倒或衝出路外。 尖峰小時 往北：1565pcu；往東：_____pcu 交通量： 往南：849pcu；往西：_____pcu 往其它方向：_____pcu				肇事次數：6 件/年； 死亡人數：0 人/年；受傷人數：4 人/年 主要肇事型態：自撞 主要肇事原因：未減速慢行 主要肇事時段：00-20 時						
建議改善措施	1.增設反光標記 8 個。				改善經費預估	項目		單價	數量	單位	小計		
						1.標記		600	8	個	4,800 元		
						合計			4,800 元

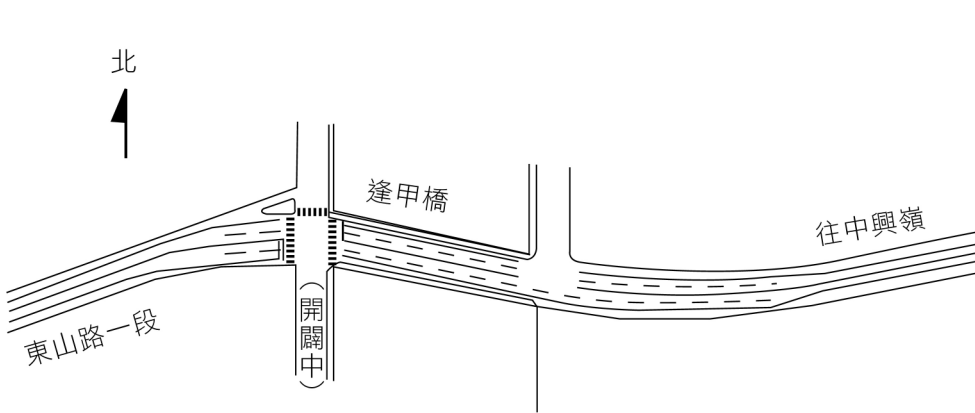
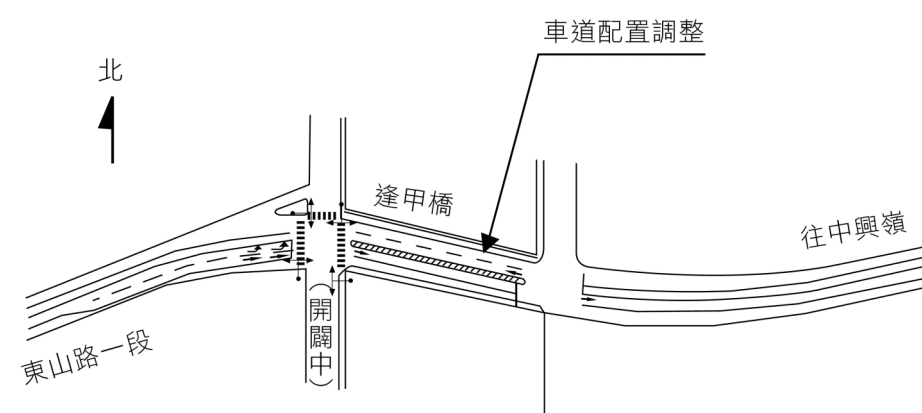
縣市	台中市	編號	28	地點	東山路(逢甲橋)	執行單位	台中市交通旅遊局				
現場圖示						建議改善圖示

道路狀況與現有交通管制設施			交通狀況與交通量			全年肇事紀錄(90.01~90.12 之 A1 及 A2 類)					
道路形態：大坑圓環以西路寬約 20M，以東路寬約 8M-20M，雙向二車道。 路面狀況：柏油鋪設，無坑洞。 道路障礙：無。 交通設施：於大坑圓環以西主要路口皆設有號誌管制，有效分隔路權；另大坑山區路段多已設置反射鏡、減速設施、輔二等安全設施。			交通狀況：大坑山區路段蜿蜒；另於市區內路段線形筆直，惟多路邊違規斜向停車，影響路段行車安全及車流紓解。 尖峰小時 往北：____pcu；往東：____pcu 交通量： 往南：____pcu；往西：____pcu 往其它方向：____pcu			肇事次數： <u>20</u> 件/年； 死亡人數： <u>0</u> 人/年；受傷人數： <u>23</u> 人/年 主要肇事型態： <u>對撞、側撞、對向擦撞</u> 主要肇事原因： <u>違反特定標線禁制、左轉彎未依規定</u> 主要肇事時段： <u>20-224 時、10-13 時</u>					
建議改善措施	1.逢甲橋設置行車管制號誌管制。 2.逢甲橋拓建致前後銜接路段線形彎曲，爰因車道配置漸變段不足，影響路段行車秩序，將配合調整路段車道配置。 (自籌經費處理)			改善經費預估	項目		單價	數量	單位	小計	
					1.號誌		185,000	1	組	185,000 元	
					2.舊有標線剷除		378	82	M ²	30,996 元	
					3.標線		380	110	M ²	41,800 元	
					合計		257,796 元

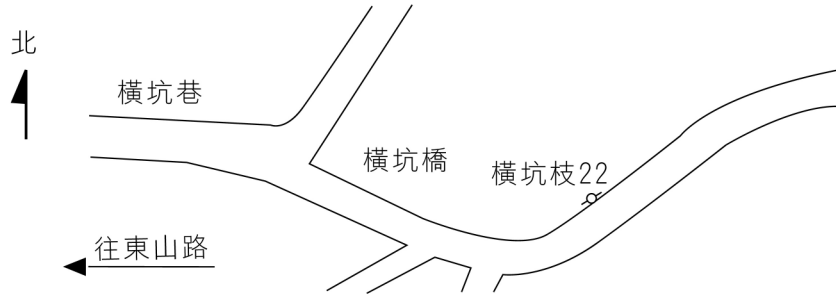
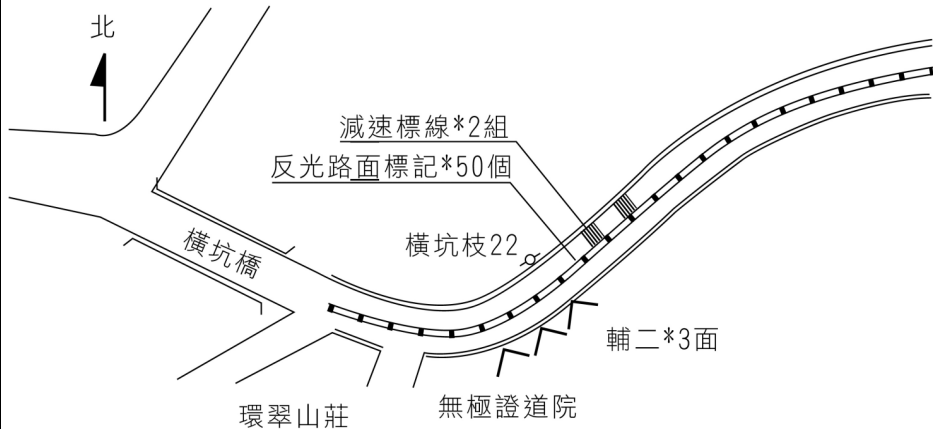
縣市	台中市	編號	29	地點	橫坑枝 22	執行單位	台中市交通旅遊局				
現場圖示						建議改善圖示

道路狀況與現有交通管制設施			交通狀況與交通量			全年肇事紀錄(90.01~90.12 之 A1 及 A2 類)					
道路形態：橫坑巷路寬約 8M，雙向二車道。 路面狀況：柏油鋪裝，無坑洞、彎道、降坡。 道路障礙：無。 交通設施：路段已設中央分向限制線。			交通狀況：往東山路方向為下坡、彎道，車速快，行經急彎時易發生危險。 尖峰小時交通量： 往北：____pcu；往東：____pcu 往南：____pcu；往西：____pcu 往其它方向：____pcu			肇事次數：__1__件/年； 死亡人數：__4__人/年；受傷人數：__47__人/年 主要肇事型態：對向擦撞 主要肇事原因：違反特定標線禁制 主要肇事時段：13-14 時					
建議改善措施	1.彎道處增設輔二三面(含桿)。 2.分向限制線上設置反光路面標記(車道屏)。 3.下坡路段設置二組減速標線。 (自籌經費處理)				改善經費預估	項目		單價	數量	單位	小計
						1.輔二		3,200	3	面	9,600 元
						2.標記		535	50	個	26,750 元
						3.標線		380	14.4	M ²	5,472 元
					合計					41,822 元

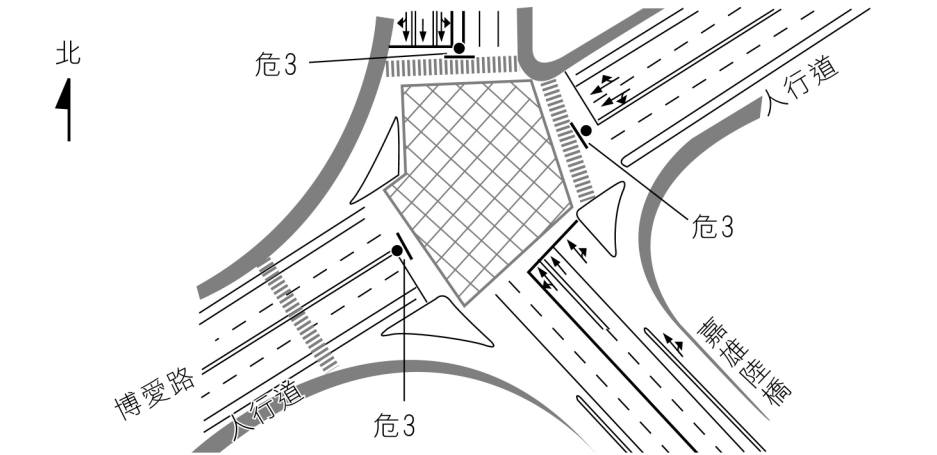
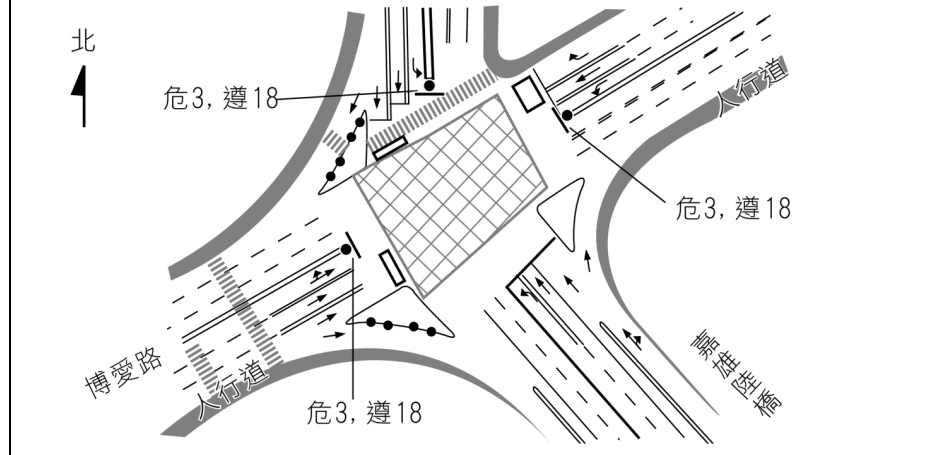
縣市	嘉義市	編號	30	地點	嘉雄陸橋與博愛路口		執行單位	嘉義市交通局	
現場圖示					建議改善圖示

道路狀況與現有交通管制設施		交通狀況與交通量			全年肇事紀錄(90.01~90.12 之 A1 及 A2 類)				
道路形態：斜交路口。 路面狀況：交通頻繁，標線年久待修。 道路障礙：無。 交通設施：三時相號誌管制。		交通狀況：博愛路轉向嘉雄陸橋之轉向比例相當高，而嘉雄陸橋轉往博愛路及友愛路轉往嘉雄陸橋之比例亦高，整體路口之服務水準為 C 級。 尖峰小時交通量： 往北：2000~3000pcu；往東：2000~3000pcu 往南：2000~3000pcu；往西：2000~3000pcu 往其它方向：____pcu			肇事次數： 41 件/年； 死亡人數： 0 人/年；受傷人數： 18 人/年 主要肇事型態：未依規定左轉、超速 主要肇事原因：酒醉駕車、未注意前方人車動態 主要肇事時段：白天及晚上均有				
建議改善措施	1.路口黃網線磨除重繪。 2.兩段式左轉待轉標線與標誌增設。 3.反光導標及標記增設。 4.槽化分隔島打除修改。			改善經費預估	項目	單價	數量	單位	小計
					1.槽化分隔島打除與復舊	300,000	1	式	300,000 元
					2.標線	250	600	M	150,000 元
					3.反光導標	300	400	個	120,000 元
					4.路面標記	400	70	個	28,000 元
									合計

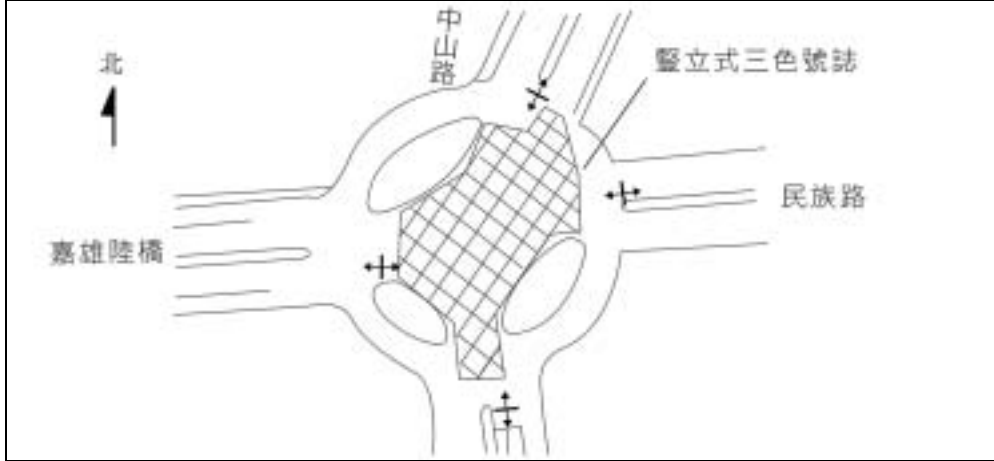
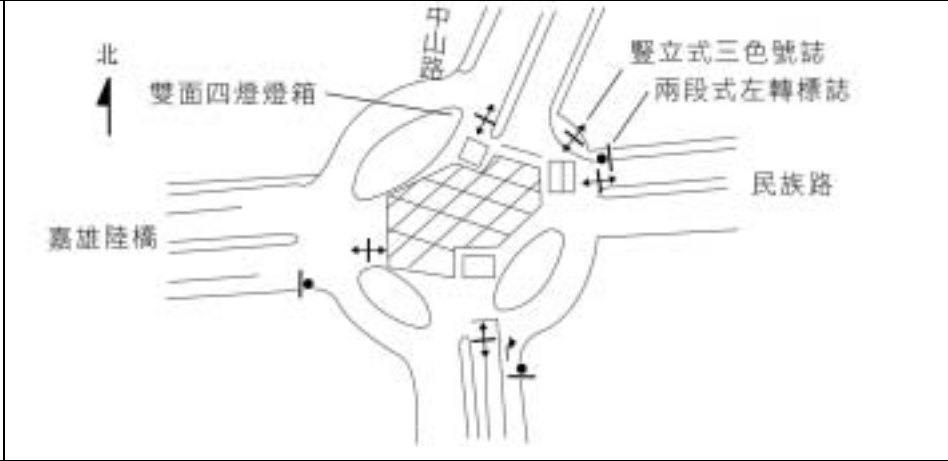
縣市	嘉義市	編號	31	地點	嘉雄陸橋與新民路口		執行單位	嘉義市交通局		
現場圖示					建議改善圖示

道路狀況與現有交通管制設施			交通狀況與交通量			全年肇事紀錄(90.01~90.12 之 A1 及 A2 類)				
道路形態：斜交路口。 路面狀況：交通頻繁。 道路障礙：東南角槽化島過於突出，影響新民路往北車流順暢。 交通設施：四時相號誌管制。			交通狀況：民族路、新民路、中山路轉向交通量均以進入嘉雄陸橋之比例較高;嘉雄陸橋則左中山路及右轉新民路車流相當，直行民族路車流則較少。 尖峰小時交通量：往北：1500pcu；往東：700pcu 往南：1900pcu；往西：2500pcu 往其它方向：_____pcu			肇事次數：35 件/年； 死亡人數：0 人/年；受傷人數：20 人/年 主要肇事型態：未依規定左轉、超速 主要肇事原因：酒醉駕車、未注意前方人車動態 主要肇事時段：白天及晚上均有				
建議改善措施	改善經費預估			項目		單價	數量	單位	小計	
				1. 槽化分隔島打除與復舊		250,000	1	式	250,000 元	
				2. 標線		250	200	M	50,000 元	
				3. 路面標記		200	80	個	16,000 元	
				4. 兩段式左轉標誌		3,000	3	面	9,000 元	
					合計		325,000 元

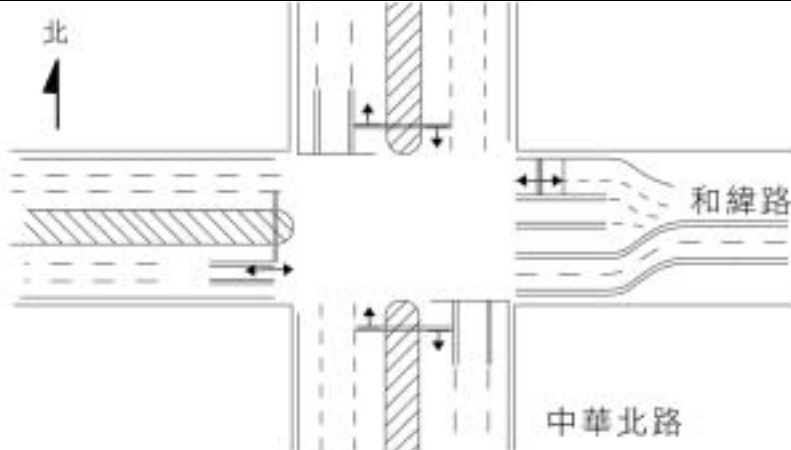
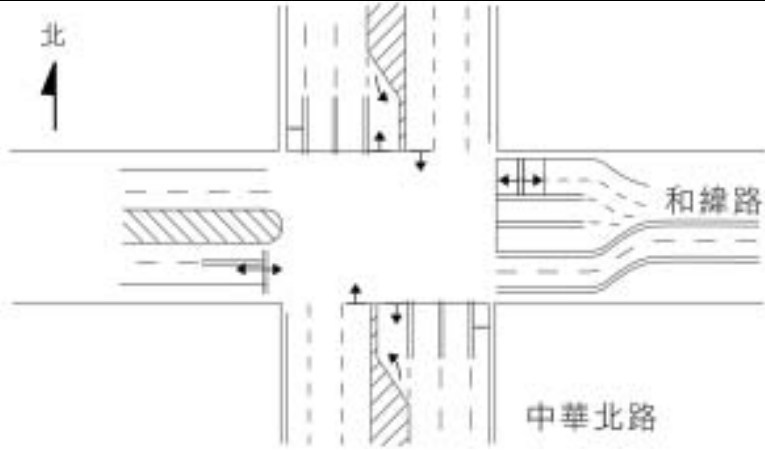
縣市	台南市	編號	34	地點	中華北路與和緯路口	執行單位	台南市交通局			
現場圖示					建議改善圖示

道路狀況與現有交通管制設施			交通狀況與交通量		全年肇事紀錄(90.01~90.12 之 A1 及 A2 類)					
道路形態：十字相交、和緯路為二快車道一機慢車道，中華北路為三快車道。 路面狀況：尚可。 道路障礙：無。 交通設施：二時相三色號誌。			交通狀況：目前無左轉專用車道及時相，使中華北路南往北左轉入和緯路之車流產生衝突。 尖峰小時 往北：1796pcu；往東：580pcu 交通量： 往南：1834pcu；往西：742pcu 往其它方向：1283_pcu		肇事次數：25 件/年； 死亡人數：0 人/年；受傷人數：25 人/年 主要肇事型態：側撞 主要肇事原因：轉彎車未讓直行車先行 主要肇事時段：16-18 時					
建議改善措施	1.拆除部份中央分隔島，增設左轉專用車道及時相(增設四燈 LED 號誌)。			改善經費預估	項目		單價	數量	單位	小計
					1.標線工程		51,513	1	式	51,513 元
					2.四燈 LED 號誌		747,660	1	式	747,660 元
					3.雜項		125,146	1	式	125,146 元
					合計		924,319 元
