MOTC-IOT-91-SA10

第二十期台灣地區易肇事路段改善計畫

交通部運輸研究所

中華民國九十二年五月

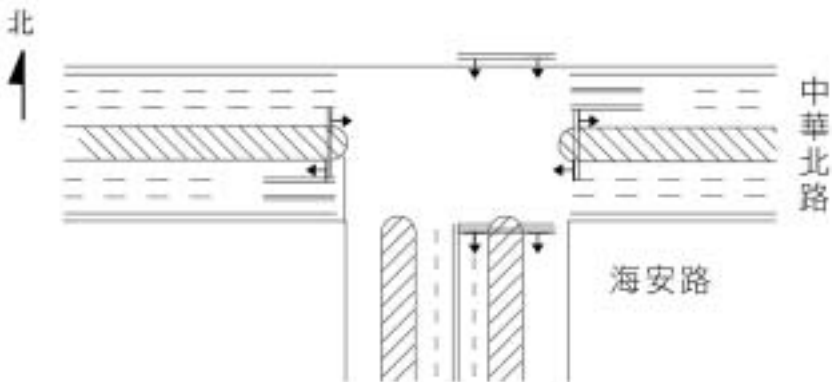
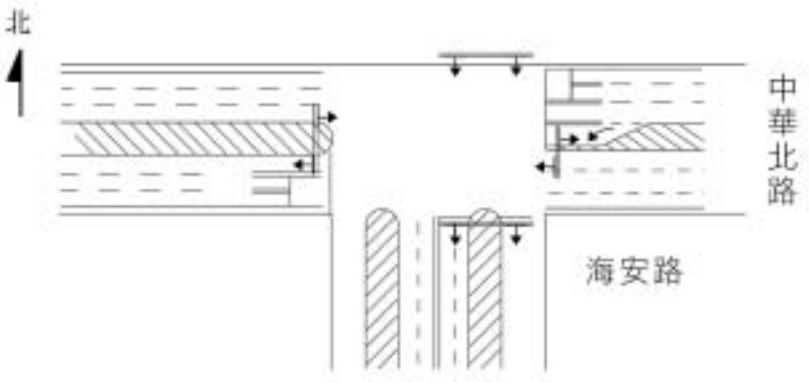
縣市	台南市	編號	35	地點	中華北路與海安路口				執行單位	台南市交通局			
現場圖示					建議改善圖示

道路狀況與現有交通管制設施					交通狀況與交通量				全年肇事紀錄(90.01~90.12 之 A1 及 A2 類)				
道路形態：丁字型交叉路口，中華北路為三快車道，海安路為二快車道一機慢車道。 路面狀況：尚可。 道路障礙：無。 交通設施：二時相三色號誌。					交通狀況：丁字型交叉，目前因無左轉專用車道及時相，使中華北路東向西左轉入海安路之車輛與西向東之車流產生衝突。 尖峰小時 往北：____pcu；往東：1141.3pcu 交通量： 往南：____pcu；往西：1013.3pcu 往其它方向：____pcu				肇事次數：11 件/年； 死亡人數：2 人/年；受傷人數：9 人/年 主要肇事型態：路口交叉撞 主要肇事原因：支道未讓幹道車先行 主要肇事時段：18-20 時				
建議改善措施	1. 拆除部份中央分隔島，增設左轉專用車道及時相(增設四燈 LED 號誌)。				改善經費預估	項目		單價	數量	單位	小計		
						1. 標線工程		13,292	1	式	13,292 元		
						2. 專用時相四燈 LED 號誌		558,067	1	式	558,067 元		
						3. 雜項		66,261	1	式	66,261 元		
									合計	637,620 元

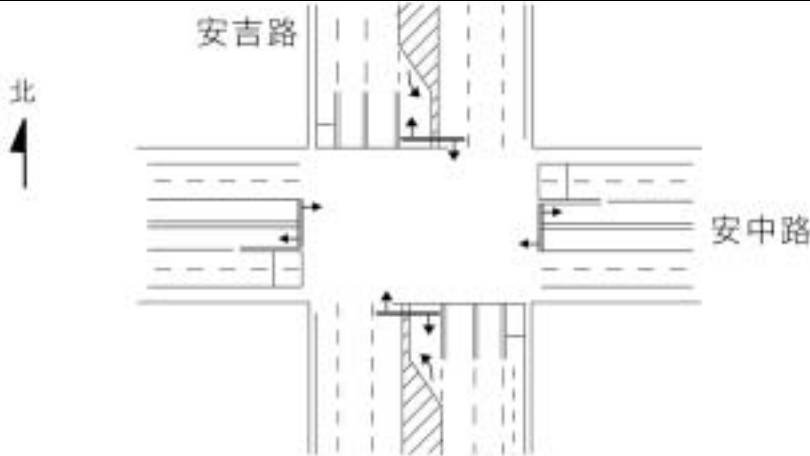
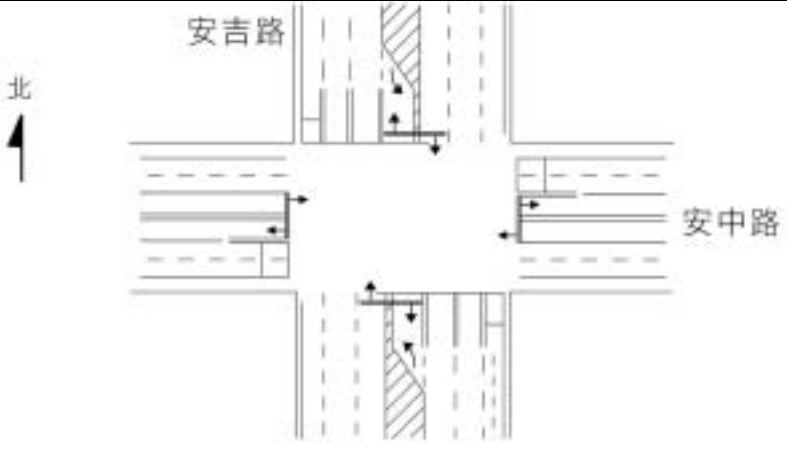
縣市	台南市	編號	37	地點	安中路與安吉路口			執行單位	台南市交通局		
現場圖示					建議改善圖示

道路狀況與現有交通管制設施			交通狀況與交通量			全年肇事紀錄(90.01~90.12 之 A1 及 A2 類)					
道路形態：十字相交、安中路為一快車道二機慢車道，安吉路為二快車道。 路面狀況：尚可。 道路障礙：無。 交通設施：二時相三色號誌。			交通狀況：目前無左轉專用時相，但安吉路北往南與安中路西往東皆有左轉需求，左轉車易與對向直行車流產生衝突。 尖峰小時 往北：1353_pcu；往東：1053.3_pcu 交通量： 往南：1723.3_pcu；往西：926_pcu 往其它方向：1966_pcu			肇事次數：17 件/年； 死亡人數：1 人/年；受傷人數：15 人/年 主要肇事型態：路口交叉撞 主要肇事原因：支道車未讓幹道車先行 主要肇事時段：00-02 時					
建議改善措施	1.因為安吉路目前雙向均設有左轉專用道，只須增左轉專用時相號誌(增設四燈 LED 號誌)，安中路則以早開遲閉之方式改善，並補繪標線。				改善經費預估	項目	單價	數量	單位	小計	
						1.號誌(四燈 LED 號誌)	211,360	1	式	211,360 元	
						2.標線	16,987	1	式	16,987 元	
						3.雜項	35,724	1	式	35,724 元	
					合計 264,071 元

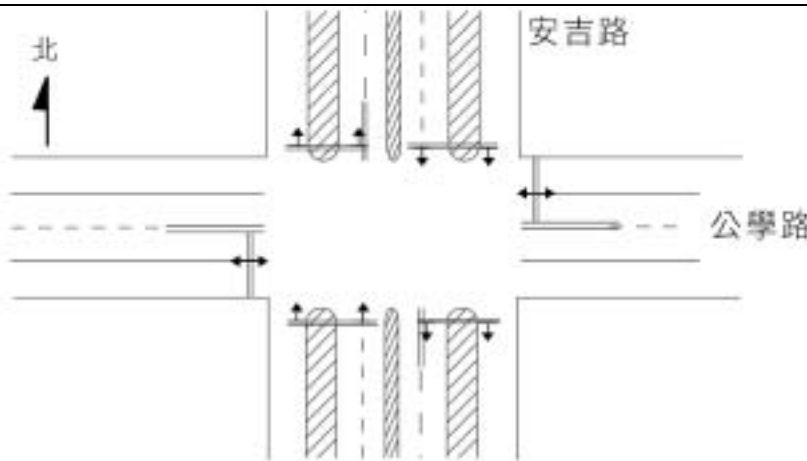
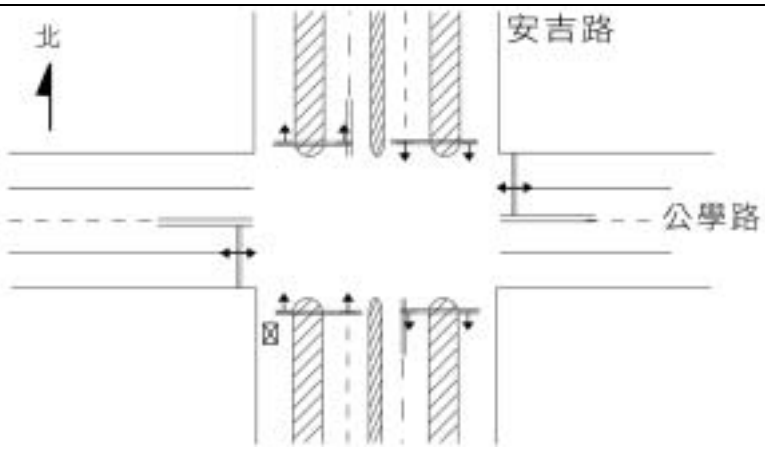
縣市	台南市	編號	38	地點	安吉路與公學路口			執行單位	台南市交通局		
現場圖示					建議改善圖示

道路狀況與現有交通管制設施			交通狀況與交通量			全年肇事紀錄(90.01~90.12 之 A1 及 A2 類)					
道路形態：正十字相交、安吉路中央為高速公路，兩側為市區道路，公學路為一快車道。 路面狀況：尚可。 道路障礙：無。 交通設施：三時相，三色號誌。			交通狀況：尚可，事故發生皆因駕駛人未遵循號誌標線。 尖峰小時交通量： 往北：1087pcu；往東：211.6pcu 往南：959pcu；往西：150pcu 往其它方向：_____pcu			肇事次數：33 件/年； 死亡人數：0 人/年；受傷人數：21 人/年 主要肇事型態：側撞 主要肇事原因：違反號誌，標誌，標線 主要肇事時段：14-16 時					
建議改善措施	1.增設 LED 號誌，並補繪標線。			改善經費預估	項目		單價	數量	單位	小計	
					1. 號誌 (LED 號誌)		292,960	1	式	292,960 元	
					2. 標線		16,987	1	式	16,987 元	
					3. 雜項		48,491	1	式	48,491 元	
						合計		358,438 元

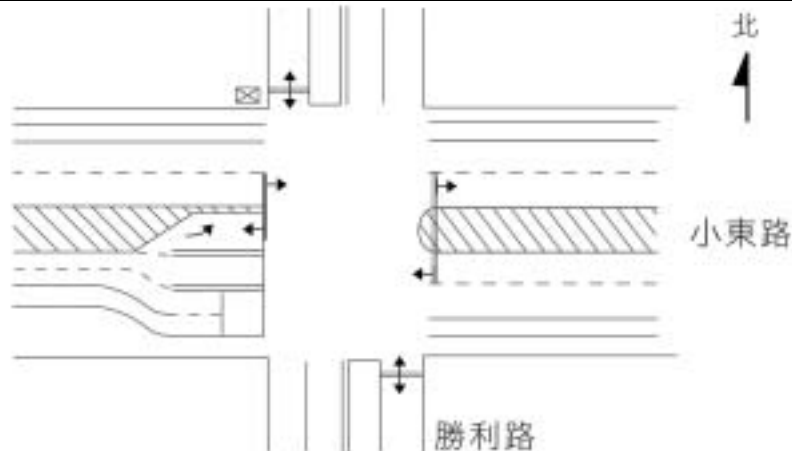
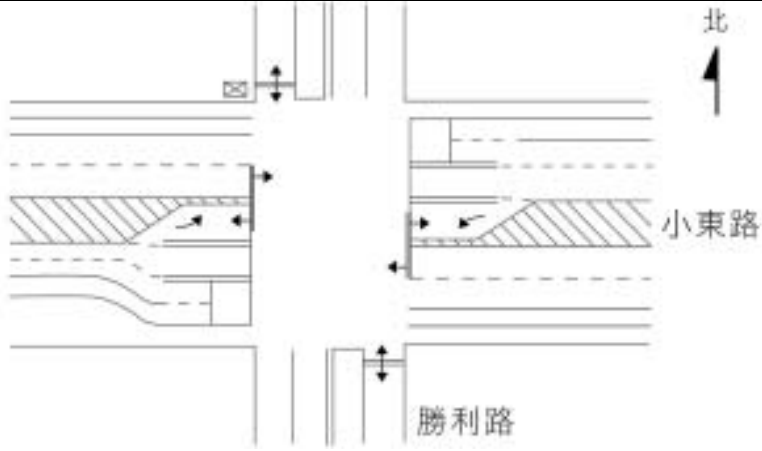
縣市	台南市	編號	39	地點	小東路與勝利路口		執行單位	台南市交通局		
現場圖示					建議改善圖示

道路狀況與現有交通管制設施			交通狀況與交通量			全年肇事紀錄(90.01~90.12 之 A1 及 A2 類)				
道路形態：正十字相交、勝利路為一快車道，小東路為二快車道，一機慢車道。 路面狀況：尚可。 道路障礙：無。 交通設施：二時相三色號誌。			交通狀況：目前無左轉專用時相，小東路左轉入勝利路之車輛易與對向直行車，產生衝突。 尖峰小時 往北：853pcu；往東：1976pcu 交通量： 往南：792pcu；往西：2124pcu 往其它方向：_____pcu			肇事次數： 23 件/年； 死亡人數： 2 人/年；受傷人數： 24 人/年 主要肇事型態：側撞 主要肇事原因：轉彎車未讓直行車先行 主要肇事時段：08-10 時				
建議改善措施	1.拆除部份中央分隔島，增設左轉專用車道及時相(增設四燈 LED 號誌)。			改善經費預估	項目		單價	數量	單位	小計
					1.標線工程		51,513	1	式	51,513 元
					2.四燈 LED 號誌		818,185	1	式	818,185 元
					3.雜項		136,065	1	式	136,065 元
					合計1,005,763 元

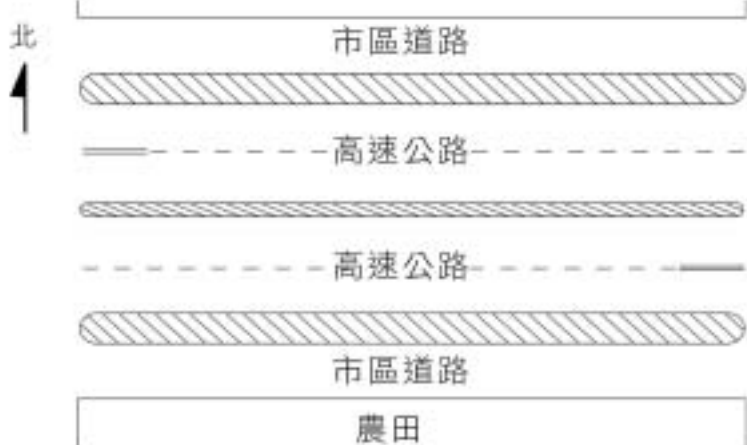
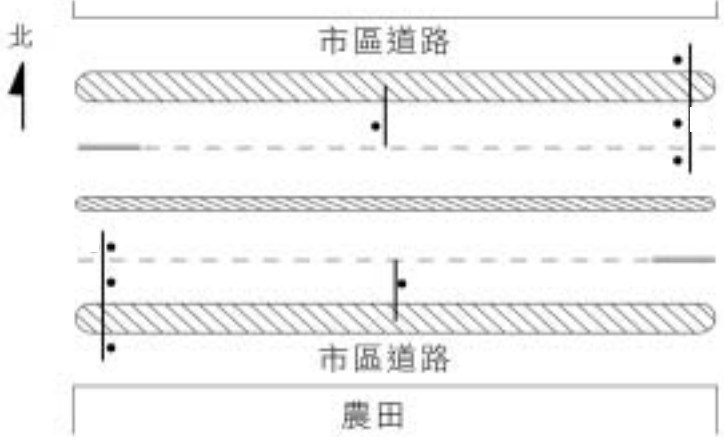
縣市	台南市	編號	40	地點	安吉路段(本源街至公學路一段 124 巷)					執行單位	台南市交通局								
現場圖示										建議改善圖示

道路狀況與現有交通管制設施					交通狀況與交通量					全年肇事紀錄(90.01~90.12 之 A1 及 A2 類)									
道路形態：中央為高速公路，兩側為市區道路。 路面狀況：尚可。 道路障礙：無。 交通設施：					交通狀況：尚可，惟高速公路口之車輛通常不了解須先切入市區道路才可左轉。 尖峰小時 往北：____pcu；往東：____pcu 交通量： 往南：____pcu；往西：____pcu 往其它方向：____pcu					肇事次數：____件/年； 死亡人數：____人/年；受傷人數：____人/年 主要肇事型態： <u>無資料，有潛在肇事危險</u> 主要肇事原因：_____ 主要肇事時段：_____									
建議改善措施	1.增設各式指示標誌(危 3、遵 18、禁 22、禁 18、指 67、指 22、警 9、限 5)，補繪標線。				改善經費預估	項目		單價	數量	單位	小計								
						1.標誌		1,695,100	1	式	1,695,100 元								
						2.雜項		206,568	1	式	206,568 元								
						3.標線		25,009			25,009 元								
									合計	1,926,677 元

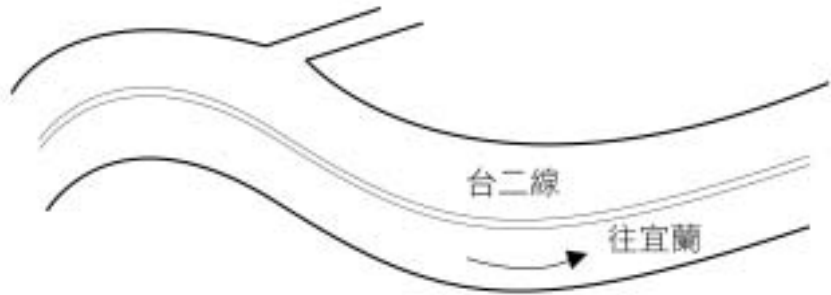
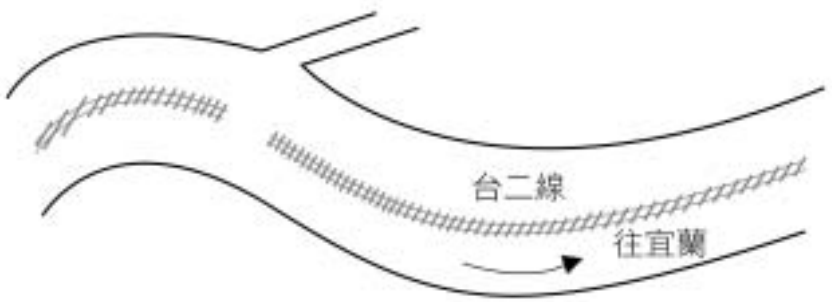
縣市	台北縣	編號	41	地點	台 2 線 121K+500	執行單位	公路總局第一區工程處 景美工務段				
現 場 圖 示						建 議 改 善 圖 示

道路狀況與現有交通管制設施			交通狀況與交通量			全年肇事紀錄(90.01~90.12 之 A1 及 A2 類)					
道路形態：彎道。 路面狀況：鋪柏油路面。 道路障礙：無障礙物。 交通設施：無中央分向島。			交通狀況： 尖峰小時 往北：_____pcu；往東：_____pcu 交通量： 往南：_____pcu；往西：_____pcu 往其它方向：_____pcu			肇事次數： 2 件/年；(90/4-90/5) 死亡人數： 2 人/年；受傷人數： 6 人/年 主要肇事型態：同向 主要肇事原因：違規超車、超速失控 主要肇事時段：凌晨及早晨					
建議改善措施	1.加繪半月形近障礙物槽化線。 2.目前已劃設完成。				改善經費預估	項目	單價	數量	單位	小計	
						1.標線	25	850	M	21,250 元	
						合計				21,250 元

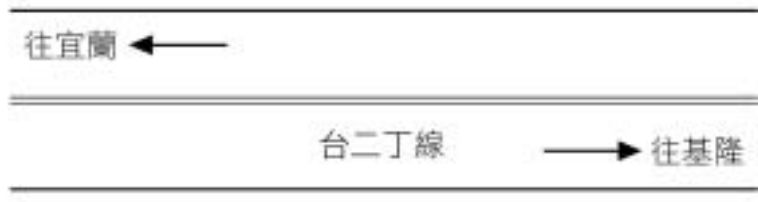
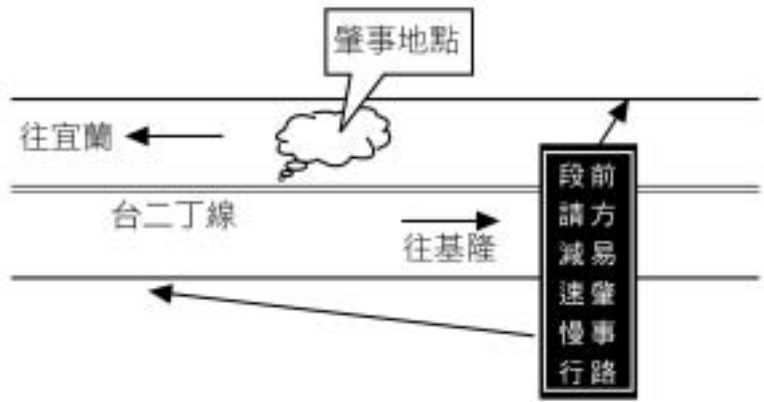
縣市	台北縣	編號	42	地點	台2丁線 10K+000	執行單位	公路總局第一區工程處 景美工務段				
現場圖示						建議改善圖示

道路狀況與現有交通管制設施			交通狀況與交通量			全年肇事紀錄(90.01~90.12 之 A1 及 A2 類)					
道路形態：直線。 路面狀況：鋪柏油路面。 道路障礙：路上停車、無障礙物。 交通設施：無中央分向島。			交通狀況： 尖峰小時 交通量： 往北：_____pcu；往東：_____pcu 往南：_____pcu；往西：_____pcu 往其它方向：_____pcu			肇事次數：__7__件/年；(90/1-5) 死亡人數：__0__人/年；受傷人數：__8__人/年 主要肇事型態： <u>交叉路口</u> 主要肇事原因： <u>未依規定減速、開啟車門不當左右彎未依規定</u> 主要肇事時段： <u>白天</u>					
建議改善措施	1.加設肇事地點前後警告標誌。				改善經費預估	項目	單價	數量	單位	小計	
						1.路口前標誌(二面)	8,000	2	面	16,000 元	
						合計

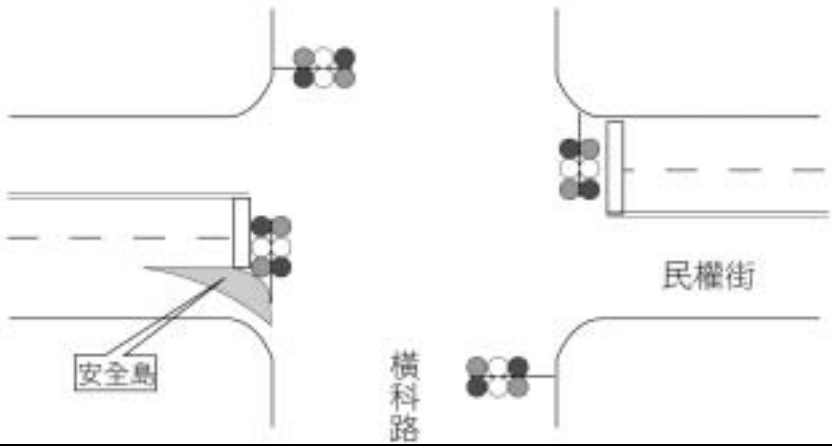
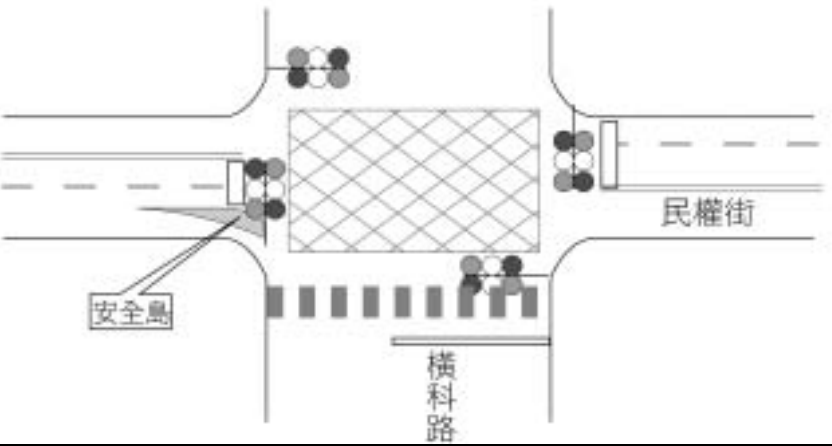
縣市	台北縣	編號	43	地點	汐止市民權街與橫科路口	執行單位	台北縣交通局				
現場圖示						建議改善圖示

道路狀況與現有交通管制設施			交通狀況與交通量			全年肇事紀錄(90.01~90.12 之 A1 及 A2 類)					
道路形態：交叉路口。 路面狀況：柏油路面、無坑洞。 道路障礙：無。 交通設施：閃光號誌。			交通狀況： 尖峰小時 往北：_____pcu；往東：_____pcu 交通量： 往南：_____pcu；往西：_____pcu 往其它方向：_____pcu			肇事次數：__6__件/年； 死亡人數：__0__人/年；受傷人數：__9__人/年 主要肇事型態： <u>路口交叉撞</u> 主要肇事原因： <u>未注意車前狀況、未依規定讓車</u> 主要肇事時段： <u>白天</u>					
建議改善措施	1.號誌開啟三色運作。 2.路口劃設黃網線、行穿線。				改善經費預估	項目	單價	數量	單位	小計	
						1.黃網線、行穿線	25	300	M	7,500 元	
						合計				7,500 元

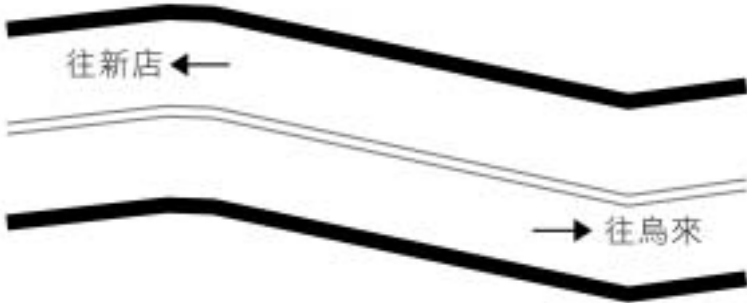
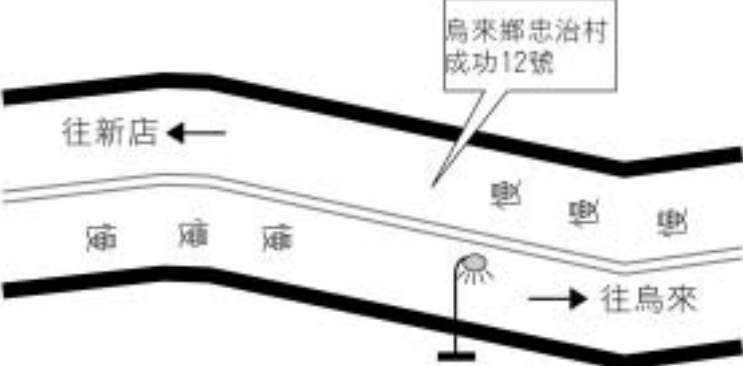
縣市	台北縣	編號	44	地點	台9甲線(烏來鄉忠治村成功12號)	執行單位	公路總局第一區工程處 景美工務段				
現場圖示						建議改善圖示

道路狀況與現有交通管制設施			交通狀況與交通量			全年肇事紀錄(90.01~90.12 之 A1 及 A2 類)					
道路形態：T 字路口及彎道。 路面狀況：柏油路面、無坑洞。 道路障礙：無。 交通設施：閃光號誌及輔二標誌。			交通狀況： 尖峰小時 往北：_____pcu；往東：_____pcu 交通量： 往南：_____pcu；往西：_____pcu 往其它方向：_____pcu			肇事次數：__1__件/年； 死亡人數：__0__人/年；受傷人數：__10__人/年 主要肇事型態： <u>同向擦撞</u> 主要肇事原因： <u>超速失控</u> 主要肇事時段： <u>下午2點</u>					
建議改善措施	1.於該地點兩端加繪慢標線。				改善經費預估	項目	單價	數量	單位	小計	
						1.標線	25	6	組	3,750 元	
						合計

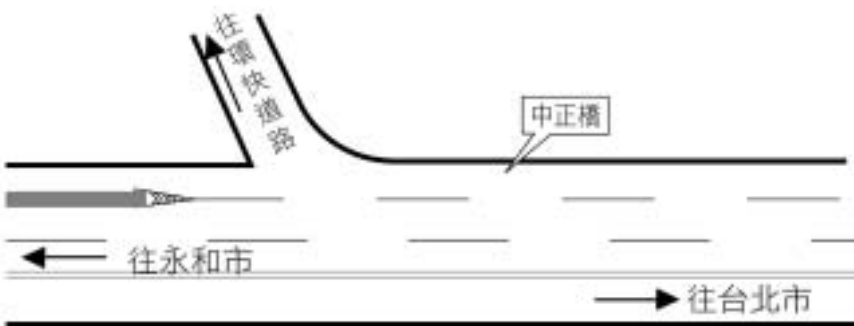
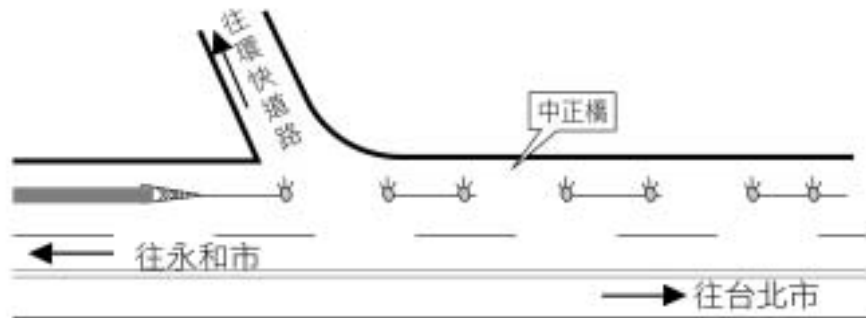
縣市	台北縣	編號	45	地點	永和中正橋	執行單位	台北市交通局				
現場圖示						建議改善圖示

道路狀況與現有交通管制設施			交通狀況與交通量			全年肇事紀錄(90.01~90.12 之 A1 及 A2 類)					
道路形態：橋樑。 路面狀況：柏油路面、標線模糊不清。 道路障礙：無。 交通設施：無。			交通狀況： 尖峰小時 往北：_____pcu；往東：_____pcu 交通量： 往南：_____pcu；往西：_____pcu 往其它方向：_____pcu			肇事次數： <u>10</u> 件/年； 死亡人數： <u>0</u> 人/年；受傷人數： <u>15</u> 人/年 主要肇事型態： _____ 主要肇事原因： <u>不當轉向、未依規定讓車、未保持行車間距、未注意前車狀況</u> 主要肇事時段： <u>11-15 時</u>					
建議改善措施	1.補繪標線及增設反光路面標記。 2.台北市政府交通局已列入 91 年度辦理。				改善經費預估	項目	單價	數量	單位	小計	
						1.反光路面標記	300	120	個	36,000 元	
						合計					36,000 元

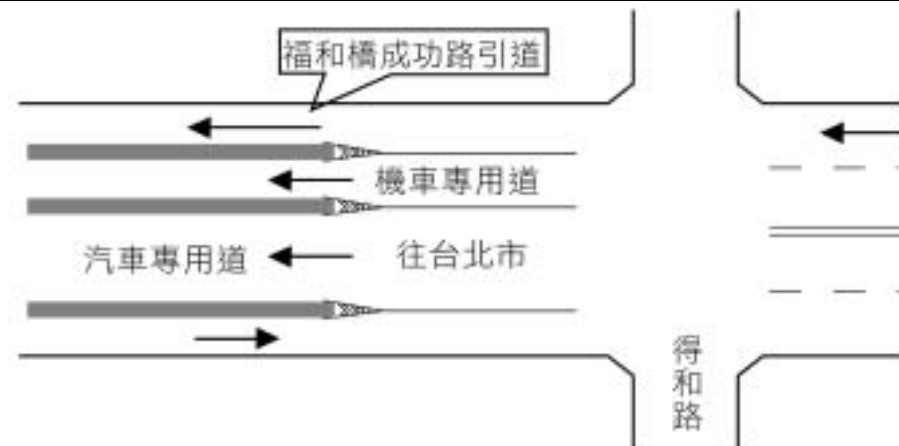
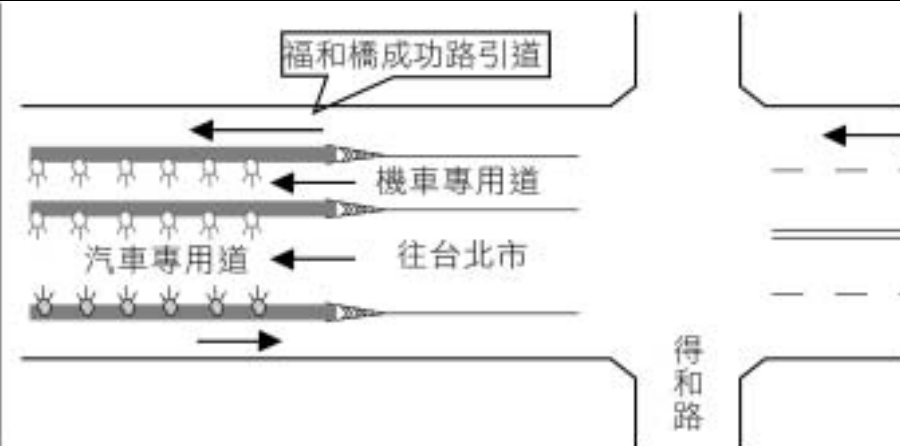
縣市	台北縣	編號	46	地點	永和市成功路與福和橋引道	執行單位	台北市交通局				
現場圖示						建議改善圖示

道路狀況與現有交通管制設施			交通狀況與交通量			全年肇事紀錄(90.01~90.12 之 A1 及 A2 類)					
道路形態：橋樑。 路面狀況：鋪泊油路面、無坑洞。 道路障礙：無。 交通設施：已劃設標誌及標記。			交通狀況： 尖峰小時 往北：_____pcu；往東：_____pcu 交通量： 往南：_____pcu；往西：_____pcu 往其它方向：_____pcu			肇事次數： <u>15</u> 件/年； 死亡人數： <u>0</u> 人/年；受傷人數： <u>23</u> 人/年 主要肇事型態： <u>追撞、同撞、對撞通行中</u> 主要肇事原因： <u>違規超車、未注意前方車輛、肇事逃逸、未保持安全距離</u> 主要肇事時段： <u>凌晨、尖峰時段</u>					
建議改善措施	1.補繪標線及增設反光路面標記。 2.請台北縣政府警察局加強取締違規車輛。				改善經費預估	項目	單價	數量	單位	小計	
						1.反光路面標記	300	200	個	60,000 元	
						合計

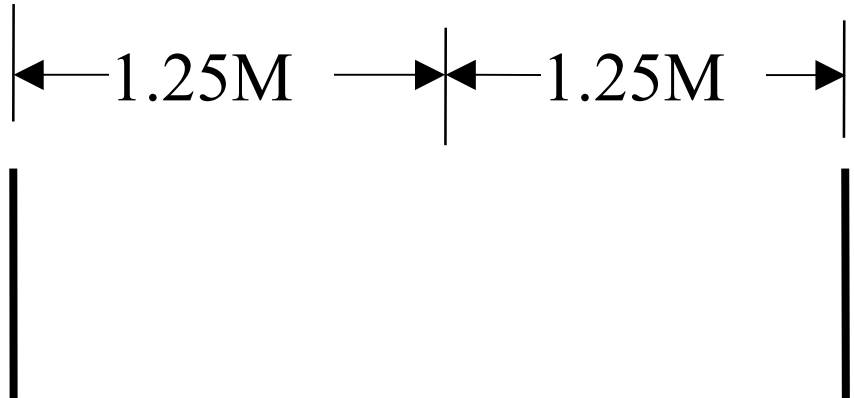
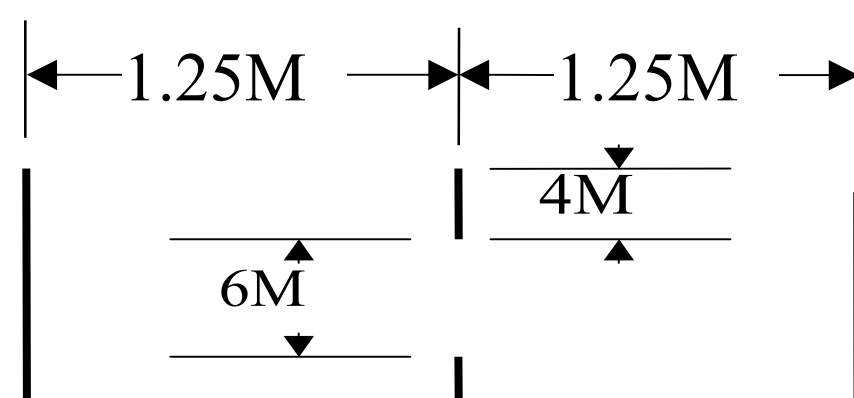
縣市	台北縣	編號	47	地點	中和市華中橋	執行單位	臺北縣交通局、 臺北市交通局			
現場圖示						建議改善圖示

道路狀況與現有交通管制設施			交通狀況與交通量			全年肇事紀錄(90.01~90.12 之 A1 及 A2 類)				
道路形態：快慢車分隔，實體寬度 3 公尺。 路面狀況：尚可。 道路障礙：無。 交通設施：無。			交通狀況：分為汽車道與機慢車道行駛。 尖峰小時 往北：_____pcu；往東：_____pcu 交通量： 往南：_____pcu；往西：_____pcu 往其它方向：_____pcu			肇事次數：__5__件/年； 死亡人數：__1__人/年；受傷人數：__8__人/年 主要肇事型態： <u>同向擦撞、追撞、對撞</u> 主要肇事原因： <u>未保持行車間距、違反標誌標線規定</u> 主要肇事時段： <u>清晨及下午三點</u>				
建議改善措施	1.分向限制線增設可回復式導桿。(已設置完畢)。 2.機慢車道增設車道線(單車道寬 1.25M、線長 2 公尺間距 3 公尺，線寬 10cm)。				改善經費預估	項目	單價	數量	單位	小計
						1.白色標線	25	800	M	20,000 元
						合計				20,000 元

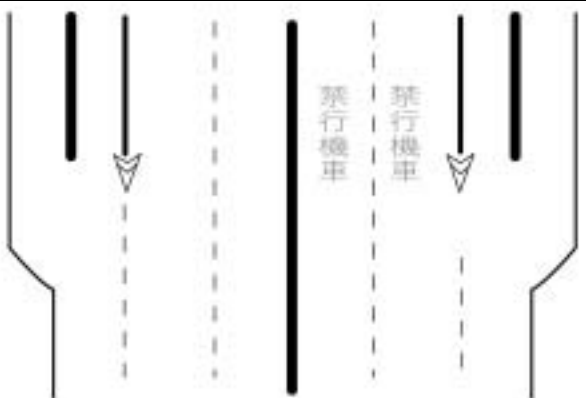
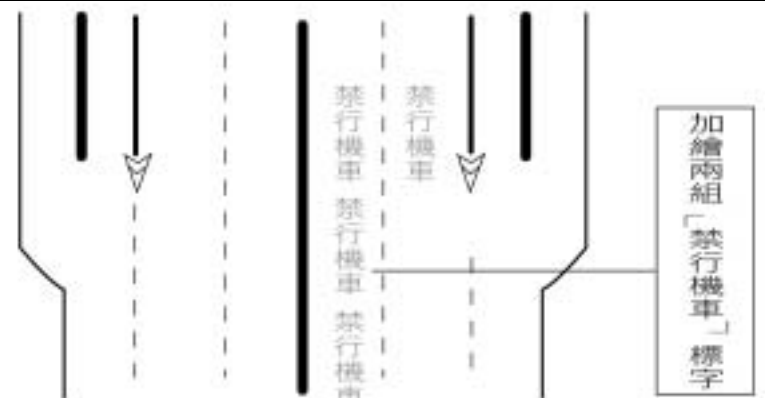
縣市	台北縣	編號	50	地點	三重市重新橋頭	執行單位	台北縣交通局			
現場圖示						建議改善圖示

道路狀況與現有交通管制設施			交通狀況與交通量			全年肇事紀錄(90.01~90.12 之 A1 及 A2 類)				
道路形態：橋樑。 路面狀況：鋪柏油路面、無坑洞。 道路障礙：無。 交通設施：			交通狀況： 尖峰小時 往北：_____pcu；往東：_____pcu 交通量： 往南：_____pcu；往西：_____pcu 往其它方向：_____pcu			肇事次數：__8__件/年； 死亡人數：__1__人/年；受傷人數：__10__人/年 主要肇事型態： <u>對向同向擦撞、追撞</u> 主要肇事原因： <u>違規超車、未保持行車距離</u> 主要肇事時段： <u>凌晨、中午</u>				
建議改善措施	1.快車道之內側車道加繪兩組「禁行機車」標字。				改善經費預估	項目	單價	數量	單位	小計
						1.標字	25	200	M	5,000 元
						合計

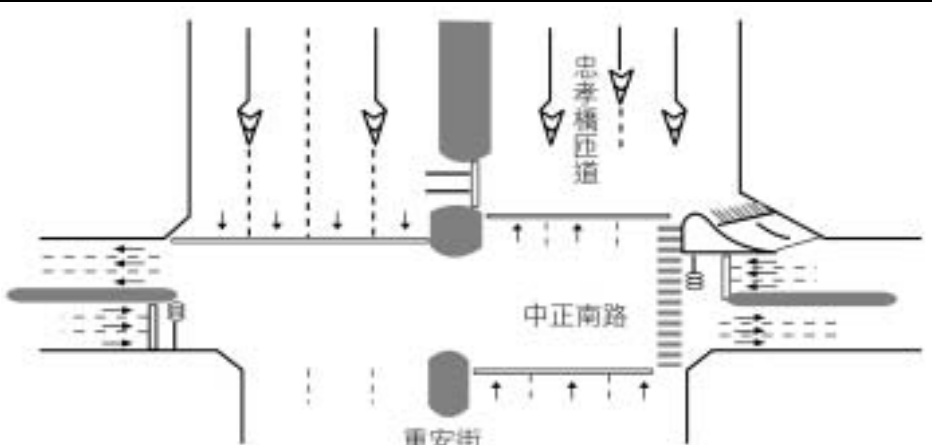
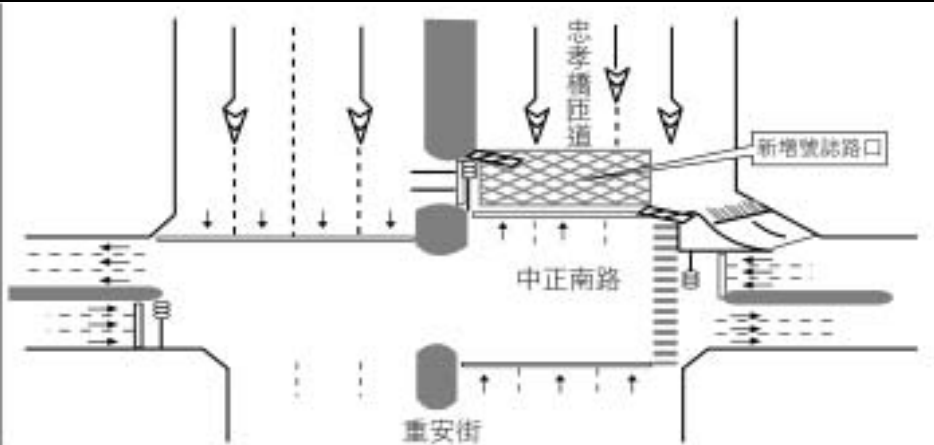
縣市	台北縣	編號	51	地點	三重市忠孝橋頭引道(三重端)			執行單位	台北縣交通局	
現場圖示					建議改善圖示

道路狀況與現有交通管制設施			交通狀況與交通量			全年肇事紀錄(90.01~90.12 之 A1 及 A2 類)				
道路形態：橋樑引道。 路面狀況：柏油路面、無坑洞。 道路障礙：無。 交通設施：已設標線。			交通狀況： 尖峰小時交通量： 往北：_____pcu；往東：_____pcu 往南：_____pcu；往西：_____pcu 往其它方向：_____pcu			肇事次數： <u>15</u> 件/年； 死亡人數： <u>0</u> 人/年；受傷人數： <u>26</u> 人/年 主要肇事型態： <u>同向擦撞、追撞、工程施工、穿越道路中</u> 主要肇事原因： <u>未保持行車安全距離、迴轉右轉未注意行車安全、橫越道路不慎</u> 主要肇事時段： <u>全天</u>				
建議改善措施	1.加繪停止線及黃網線，並設置三色號誌。			改善經費預估	項目		單價	數量	單位	小計
					1. 標線		25	400	M	10,000 元
					2. 號誌		250,000	1	組	250,000 元
					合計		260,000 元

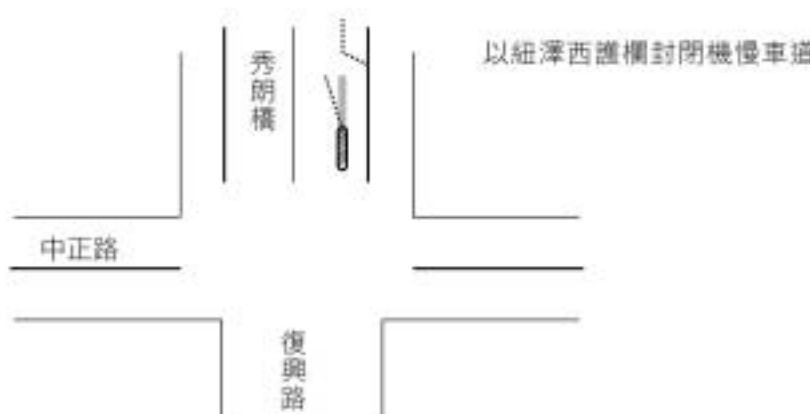
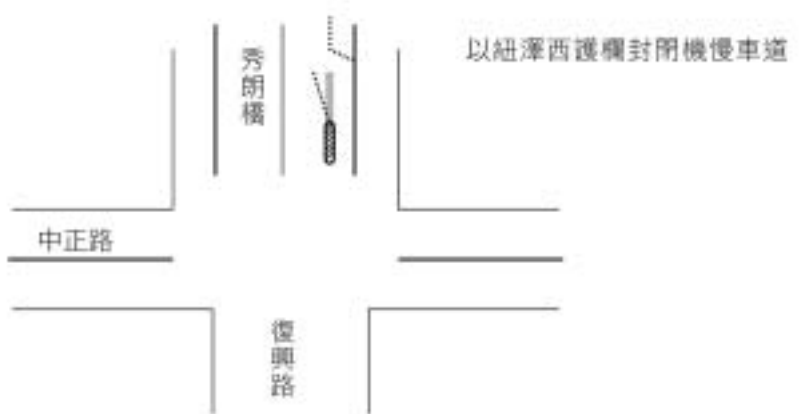
縣市	台北縣	編號	52	地點	新店市秀朗橋往中和方向 200 公尺處	執行單位	公路總局第一區工程處 中和工務段				
現場圖示						建議改善圖示

道路狀況與現有交通管制設施			交通狀況與交通量			全年肇事紀錄(90.01~90.12 之 A1 及 A2 類)					
道路形態：直路、橋樑。 路面狀況：柏油路面、無坑洞。 道路障礙：無。 交通設施：路旁紐澤西護欄。			交通狀況： 尖峰小時 往北：_____pcu；往東：_____pcu 交通量： 往南：_____pcu；往西：_____pcu 往其它方向：_____pcu			肇事次數： 9 件/年； 死亡人數： 0 人/年；受傷人數： 13 人/年 主要肇事型態： <u>同向擦撞、追撞</u> 主要肇事原因： <u>未保持行車安全距離、未注意他車安全距離</u> 主要肇事時段： <u>下班及凌晨</u>					
建議改善措施	目前秀朗橋匝道施工封閉機慢車專用道，暫無建議改善項目。				改善經費預估	項目	單價	數量	單位	小計	
					合計

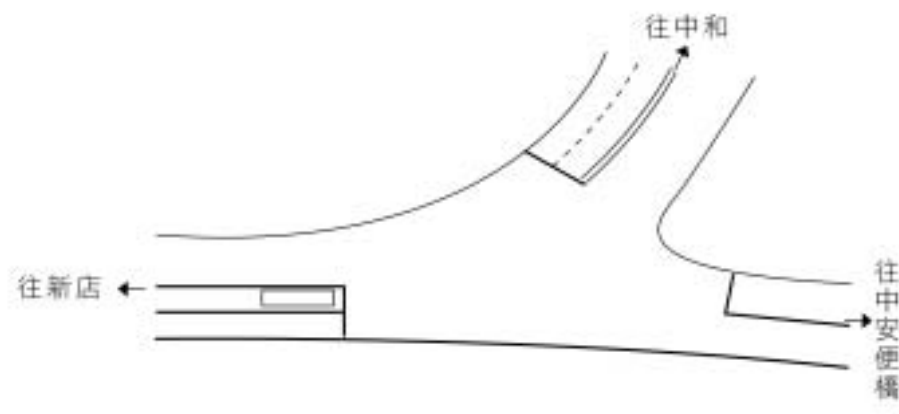
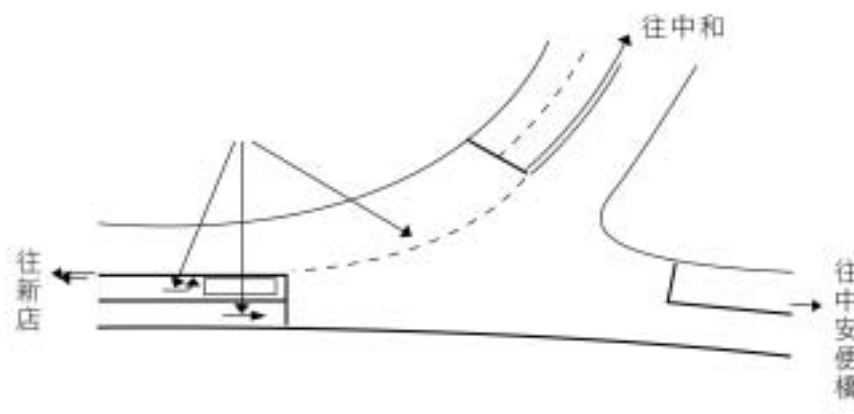
縣市	台北縣	編號	53	地點	新店市安和路2段166之10號前	執行單位	公路總局第一區工程處 景美工務段				
現場圖示						建議改善圖示

道路狀況與現有交通管制設施			交通狀況與交通量			全年肇事紀錄(90.01~90.12之A1及A2類)					
道路形態：橋樑。 路面狀況：柏油路面、無坑洞。 道路障礙：無。 交通設施：已劃設標線。			交通狀況： 尖峰小時 往北：_____pcu；往東：_____pcu 交通量： 往南：_____pcu；往西：_____pcu 往其它方向：_____pcu			肇事次數：__6__件/年； 死亡人數：__0__人/年；受傷人數：__12__人/年 主要肇事型態： <u>對撞、同向擦撞、路口交叉撞</u> 主要肇事原因： <u>酒後駕駛、未依規定讓車</u> 主要肇事時段： <u>夜間、中午</u>					
建議改善措施	1. 安和路二段上分向限制線間，以轉彎線連接，以明確導引轉彎車輛。 2. 指向線錯誤改正。				改善經費預估	項目	單價	數量	單位	小計	
						1. 標線	25	60	M	1,500 元	
						2. 磨除箭頭標誌	25	25	M	625 元	
						合計

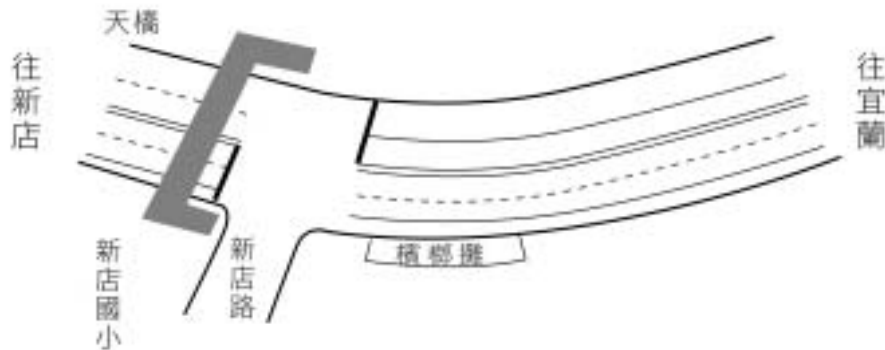
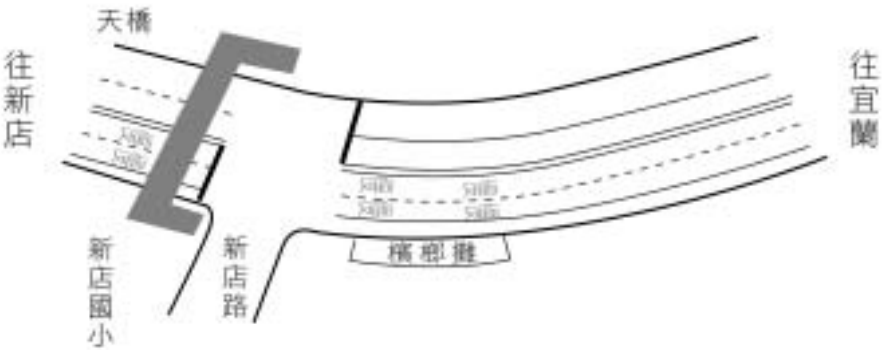
縣市	台北縣	編號	54	地點	新店市北宜路1段188之1號前	執行單位	公路總局第一區工程處 景美工務段				
現場圖示						建議改善圖示

道路狀況與現有交通管制設施			交通狀況與交通量			全年肇事紀錄(90.01~90.12之A1及A2類)					
道路形態：三叉路口。 路面狀況：柏油路面、無坑洞。 道路障礙：無。 交通設施：			交通狀況： 尖峰小時 往北：_____pcu；往東：_____pcu 交通量： 往南：_____pcu；往西：_____pcu 往其它方向：_____pcu			肇事次數：__3__件/年； 死亡人數：__2__人/年；受傷人數：__1__人/年 主要肇事型態： <u>追撞、停放中之車輛</u> 主要肇事原因： <u>迴轉未依規定、超速失控</u> 主要肇事時段： <u>10-18時</u>					
建議改善措施	1.彎道處繪設「慢」標字四組。				改善經費預估	項目	單價	數量	單位	小計	
						1.標字(慢)	25	150	M	3,750 元	
						合計				3,750 元

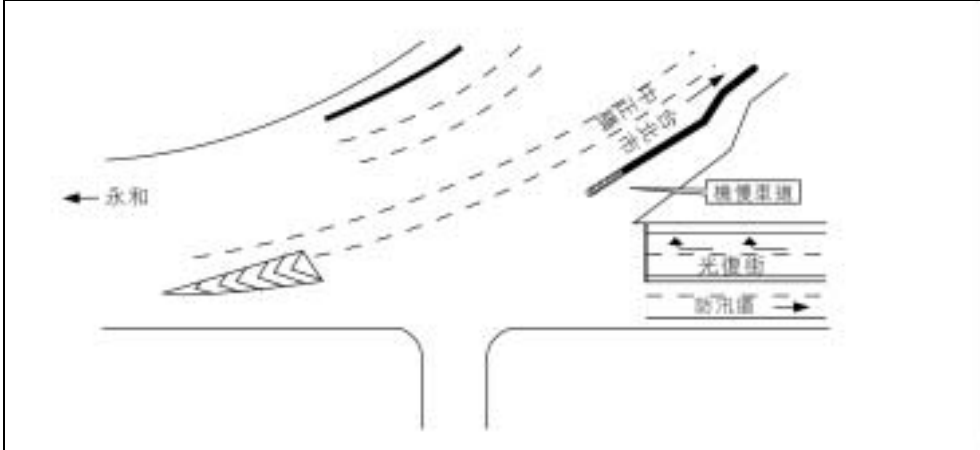
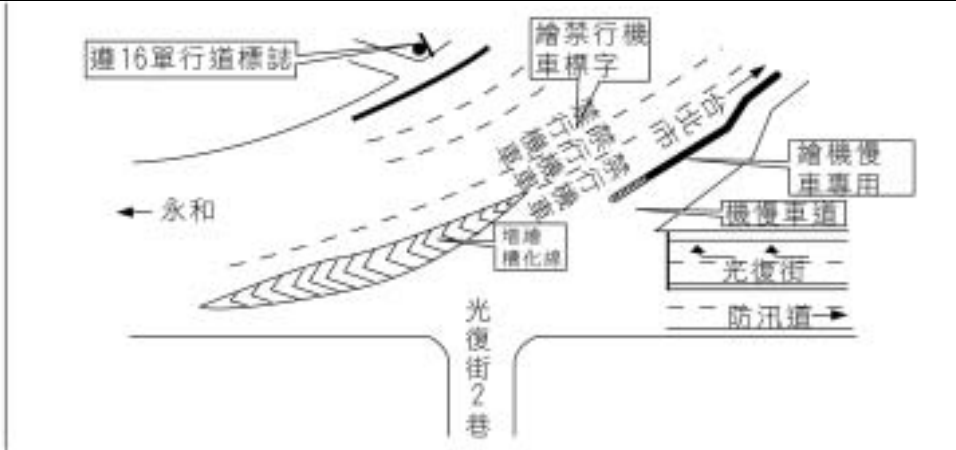
縣市	台北縣	編號	55	地點	縣 111 線 2K+870 (永和中正橋永和端)		執行單位	公路總局第一區工程處 中和工務段		
現場圖示					建議改善圖示

道路狀況與現有交通管制設施			交通狀況與交通量			全年肇事紀錄(90.01~90.12 之 A1 及 A2 類)				
道路形態：橋面雙向各三快一慢車道。 路面狀況：柏油鋪設、無坑洞、坡道。 道路障礙：無。 交通設施：已設有中央分向島及快慢分隔緣石。			交通狀況： 尖峰小時 往北：_____pcu；往東：_____pcu 交通量： 往南：_____pcu；往西：_____pcu 往其它方向：_____pcu			肇事次數： <u>15</u> 件/年； 死亡人數： <u>0</u> 人/年；受傷人數： <u>15</u> 人/年 主要肇事型態： <u>同向追撞及對撞</u> 主要肇事原因： <u>未注意車前狀況、不當轉向</u> 主要肇事時段： <u>傍晚至清晨</u>				
建議改善措施	1.增設單行道標誌一面。 2.增繪標字(禁行機車、機慢車專用)。 3.延伸槽化線。			改善經費預估	項目		單價	數量	單位	小計
					1.遵 16 標誌		5,500	1	面	5,500 元
					2.標字		25	43	M	10,750 元
					3.槽化線		25	102	M	2,550 元
					合計		18,800 元

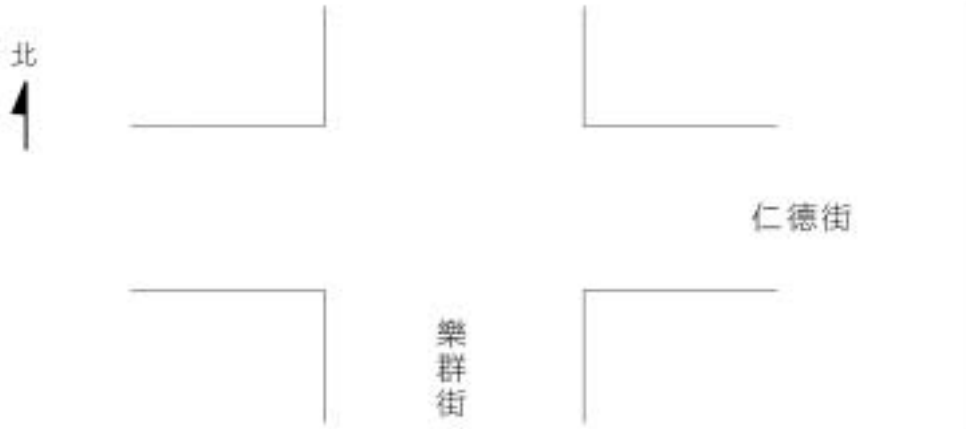
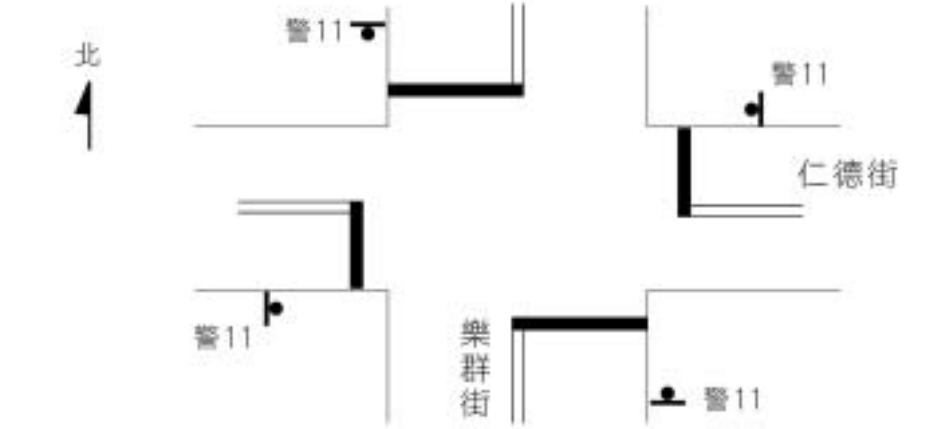
縣市	桃園縣	編號	56	地點	觀音鄉樂群街與仁德街口					執行單位	桃園縣交通局				
現場圖示					建議改善圖示

道路狀況與現有交通管制設施					交通狀況與交通量					全年肇事紀錄(90.01~90.12 之 A1 及 A2 類)					
道路形態：8 米社區道路。 路面狀況：良好。 道路障礙：路口轉角雜草叢生。 交通設施：無標誌、標線、號誌。					交通狀況：轉角視線不良，路口無標誌、標警示。 尖峰小時 往北：_____pcu；往東：_____pcu 交通量： 往南：_____pcu；往西：_____pcu 往其它方向：_____pcu					肇事次數：__1__件/年； 死亡人數：__0__人/年；受傷人數：__9__人/年 主要肇事型態： <u>側撞</u> 主要肇事原因： <u>路口未依規定減速</u> 主要肇事時段： <u>尖峰時段</u>					
建議改善措施	1.清除轉角雜草。 2.增設停止線、路口禁止超車線。 3.增設警 11 標誌。 (由桃園縣交通局自籌經費辦理)				改善經費預估	項目		單價	數量	單位	小計				
						1.雜草清除		5,000	1	式	5,000 元				
						2.標線		300	224	M	67,200 元				
						3.標誌		4,500	4	桿	18,000 元				
									合計		90,200 元

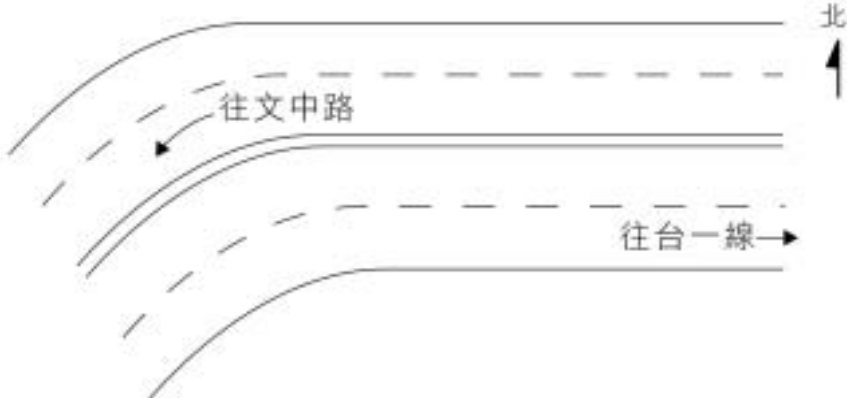
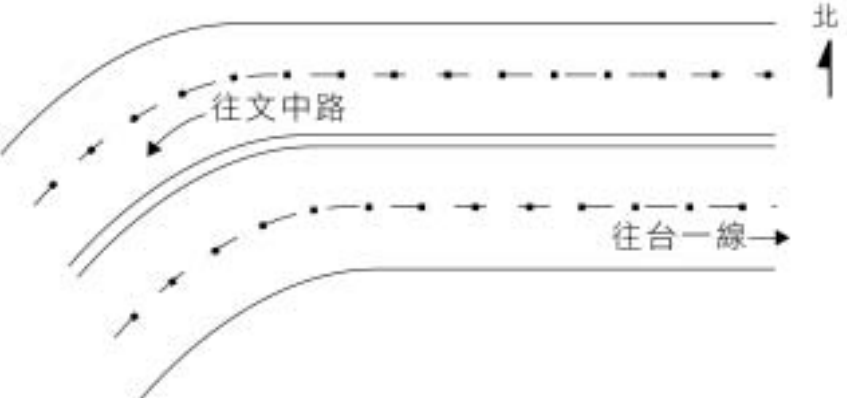
縣市	桃園縣	編號	57	地點	桃園市龍壽街 196 號	執行單位	桃園縣交通局				
現場圖示						建議改善圖示

道路狀況與現有交通管制設施			交通狀況與交通量			全年肇事紀錄(90.01~90.12 之 A1 及 A2 類)					
道路形態：20 米雙向各二車道。 路面狀況：良好。 道路障礙：直線後彎道。 交通設施：輔 2 標誌。			交通狀況：直線段車速快、同向車輛側撞追撞。 尖峰小時 往北：1000pcu；往東：_____pcu 交通量： 往南：1200pcu；往西：_____pcu 往其它方向：_____pcu			肇事次數：__5__件/年； 死亡人數：__1__人/年；受傷人數：__6__人/年 主要肇事型態：對撞、側撞、追撞、擦撞_____ 主要肇事原因：爭道行駛、未保持安全距離、違反標線禁制_____ 主要肇事時段：全天_____					
建議改善措施	1.增設反光路面標記。(由桃園縣交通局自籌經費辦理)				改善經費預估	項目	單價	數量	單位	小計	
						1.標記	360	160	個	57,600 元	
					合計	57,600 元

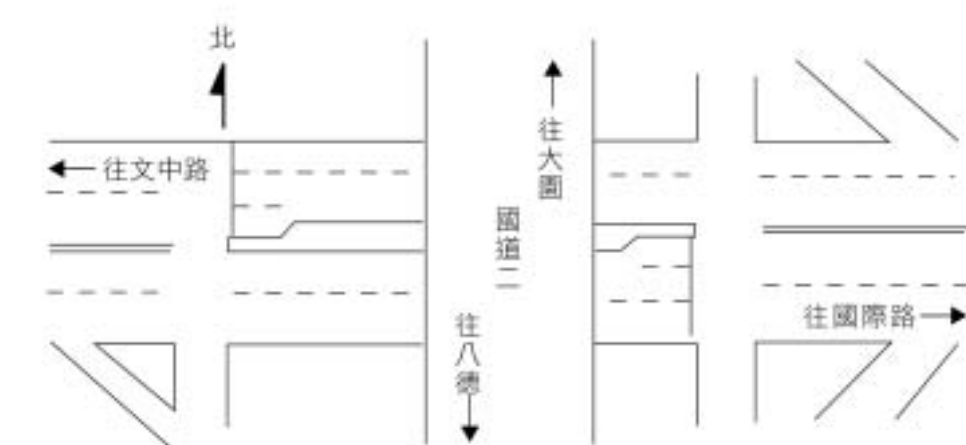
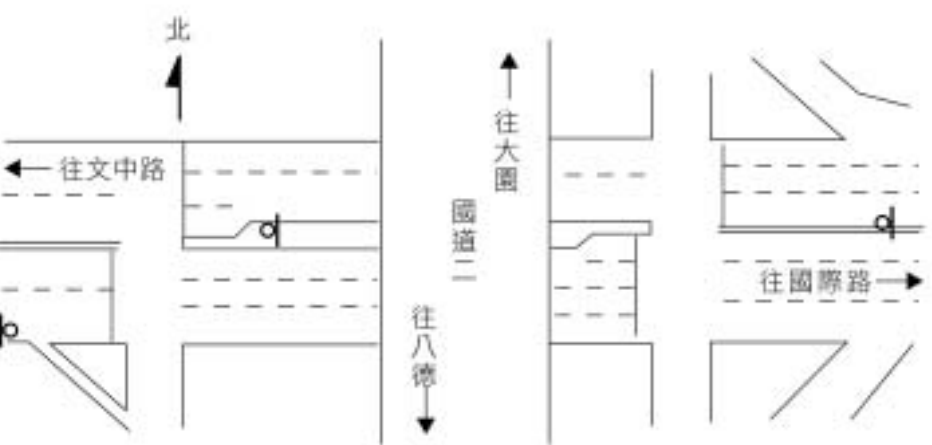
縣市	桃園縣	編號	58	地點	桃園市大興西路國道二匝道口					執行單位	桃園縣交通局				
現場圖示					建議改善圖示

道路狀況與現有交通管制設施					交通狀況與交通量					全年肇事紀錄(90.01~90.12 之 A1 及 A2 類)					
道路形態：20 米中央分向島雙向各三車道。 路面狀況：良好。 道路障礙：無。 交通設施：匝道口號誌、標誌、標線。					交通狀況：車流量大、上下匝道車與直行車流交織，易側撞、追撞。 尖峰小時 往北：_____pcu；往東：_____pcu 交通量： 往南：_____pcu；往西：_____pcu 往其它方向：_____pcu					肇事次數：__7__件/年； 死亡人數：__0__人/年；受傷人數：__9__人/年 主要肇事型態：側撞、追撞 主要肇事原因：未注意車前狀態、違反號管制 主要肇事時段：全天					
建議改善措施	1.國際路口至西向匝道口路段已由桃園市公所拓寬完成。 2.標字標線共計 482.4m ² 、指示標誌 6 面、反光導標 10 個、遵 20 標誌 1 面已由本局改善完成。 3.匝道口號誌時制已由本局調整完成。				改善經費預估	項目	單價	數量	單位	小計					
					合計

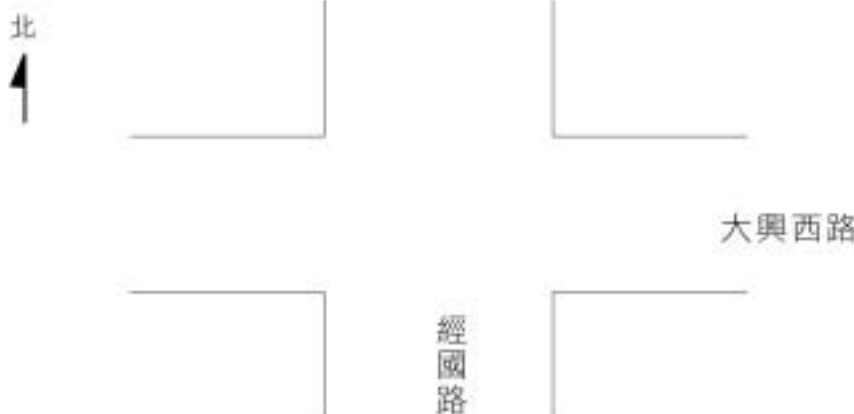
縣市	桃園縣	編號	59	地點	桃園市經國路與大興西路口				執行單位	桃園縣交通局			
現場圖示					建議改善圖示

暫無需改善								
道路狀況與現有交通管制設施				交通狀況與交通量				全年肇事紀錄(90.01~90.12 之 A1 及 A2 類)					
道路形態：30 米市區道路雙向各二車道。 路面狀況：良好。 道路障礙：無。 交通設施：路口號誌、標線。				交通狀況： 尖峰小時 往北：_____pcu；往東：_____pcu 交通量： 往南：_____pcu；往西：_____pcu 往其它方向：_____pcu				肇事次數：__2__件/年； 死亡人數：__3__人/年；受傷人數：__2__人/年 主要肇事型態：追撞、衝撞同向人行道_____ 主要肇事原因：未注意車前狀態、疲勞駕駛失控_____ 主要肇事時段：晨昏_____					
建議改善措施	暫無需改善。				改善經費預估	項目		單價	數量	單位	小計		
					合計

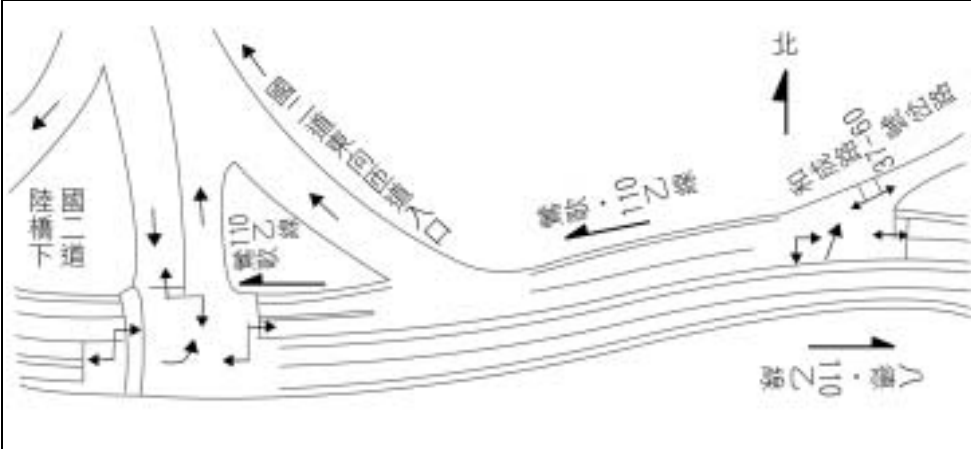
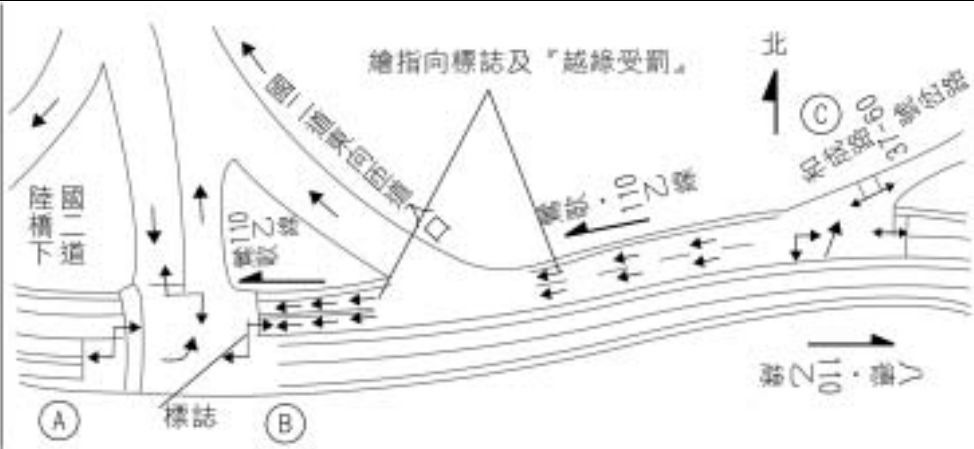
縣市	桃園縣	編號	61	地點	縣 110 乙線 0K+500 (八德市福德一路北二高聯絡道橋下)	執行單位	省公路總局第一區工程處 中壢工務段				
現場圖示					建議改善圖示

道路狀況與現有交通管制設施			交通狀況與交通量				全年肇事紀錄(90.01~90.12 之 A1 及 A2 類)				
道路形態：110 線 24 公尺寬,雙向各二快車道。 路面狀況：平坦，緩機彎坡道。 道路障礙： 交通設施：已設交通號誌,中央分向島，交通管制標誌標線,標線已嵌路面標記。			交通狀況：A 點左標常越線，C 點卷道車輛常自 B 點逆向行車，易致車禍。 尖峰小時 交通量：往北：_____pcu；往東：_____pcu 往南：_____pcu；往西：_____pcu 往其他方向：_____ pcu				肇事次數：__2__件/年； 死亡人數：__0__人/年；受傷人數：__8__人/年 主要肇事型態：對撞、對向擦撞 主要肇事原因：逆向行駛、未依現場讓車 主要肇事時段：子夜、下午				
建議改善措施	1.路口車道中增，指向線及越線受罰共 100 公尺。 2.加掛禁止進入，標誌一面。			改善經費預估	項目		單價	數量	單位	小計	
					1.標線		310	100	M ²	31,000 元	
					2.標誌		12500	1	面	12,500 元	
					合計		43,500 元

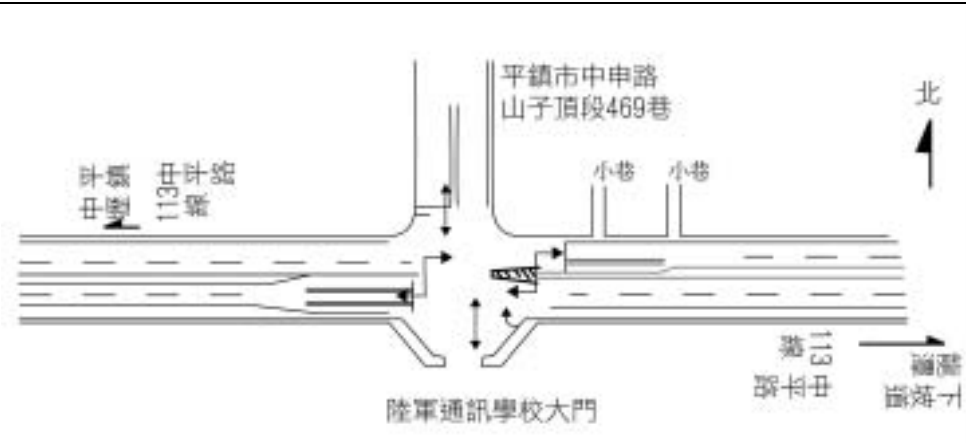
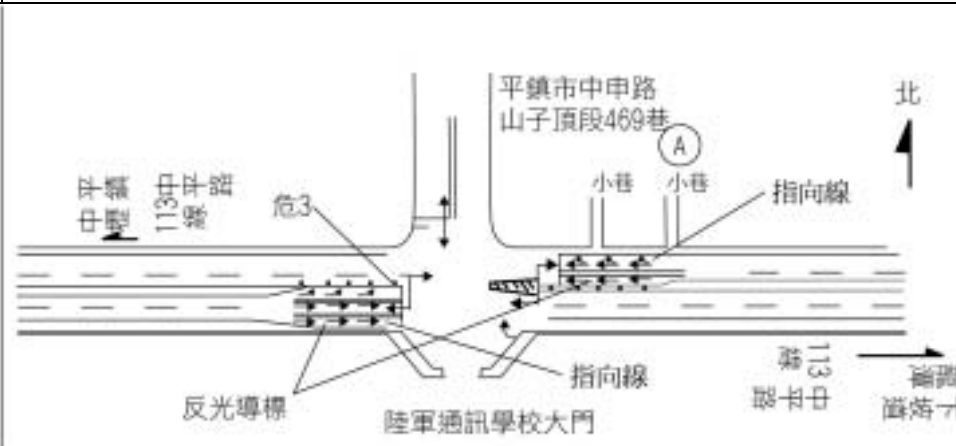
縣市	桃園縣	編號	63	地點	縣 113 線 19K+000 (平鎮市中豐路山子頂段 469 巷口)	執行單位	省公路總局第一區工程處 中壢工務段				
現場圖示					建議改善圖示

道路狀況與現有交通管制設施			交通狀況與交通量			全年肇事紀錄(90.01~90.12 之 A1 及 A2 類)					
道路形態：113 線 24m 寬雙向 20 快車道。 路面狀況：平坦 AC 路面。 道路障礙： 交通設施：設交通號誌，中央分向島路燈坡道已設路面反光標記。			交通狀況：本路口為下坡道,坡度約百分之七十 A 點有若干小巷,有可能巷道車輛,自來路口向行駛,易致危險。 尖峰小時 往北：_____pcu；往東： 2100 pcu 交通量： 往南：_____pcu；往西： 2100 pcu 往其他方向：_____ pcu			肇事次數： 1 件/年； 死亡人數： 1 人/年；受傷人數： 6 人/年 主要肇事型態：對撞 主要肇事原因：逆向行駛 主要肇事時段：深夜					
建議改善措施	1.左轉停車彎緣加嵌太陽能緣石導標誌 10 只。 2.路口左轉停車彎處加指向線 310M ² 。 3.太陽能危 3 標記二面。				改善經費預估	項目		單價	數量	單位	小計
						1.導標		1,810	10	只	18,100 元
						2.標線		150	310	M ²	46,500 元
						3.標記		8,700	2	面	17,400 元
合計											82,000 元

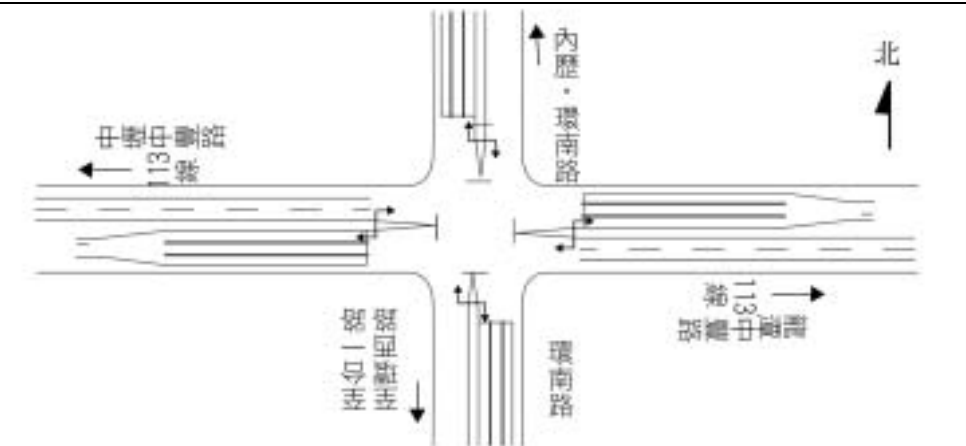
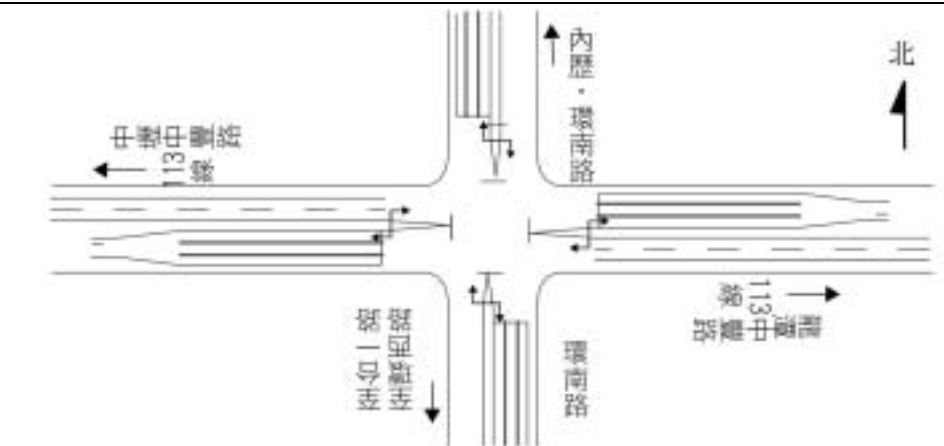
縣市	桃園縣	編號	64	地點	縣 113 線 15K+500 (平鎮市中豐路與環南路口)			執行單位	省公路總局第一區工程處 中壢工務段		
現 場 圖 示					建 議 改 善 圖 示

道路狀況與現有交通管制設施			交通狀況與交通量			全年肇事紀錄(90.01~90.12 之 A1 及 A2 類)					
道路形態：113 線路面 24m 寬雙向環南路.路面 24m,單向快車道。 路面狀況：平坦、封 AC。 道路障礙： 交通設施：已設多時號標,路燈,中央分向島。			交通狀況：本路口為多號誌,如未依號誌行駛易致事故。 尖峰小時 往北：_____pcu；往東： 2100 pcu 交通量： 往南：_____pcu；往西： 2100 pcu 往其他方向：_____ pcu			肇事次數： 4 件/年； 死亡人數： 0 人/年；受傷人數： 8 人/年 主要肇事型態：路口交叉、側撞 主要肇事原因：未依規定讓車或右彎、未注意前方路況 主要肇事時段：深夜、清晨、下午					
建議改善措施	1.增設左轉停車彎 120M。 2.遷移號誌及路燈四支。 3.遷移路樹 20 株。 4.路面標線 200 M ² 。 5.磨除標線 150 M ² 。			改善經費預估	項目		單價	數量	單位	小計	
					1.左轉停車彎		4,425	120	M	531,000 元	
					2.遷移路燈號誌		12,000	4	支	48,000 元	
					3.遷移路樹		1,200	20	株	24,000 元	
					4.標線		310	200	M ²	62,000 元	
					5.磨除標線		390	150	M ²	58,500 元	
					合計					723,500 元

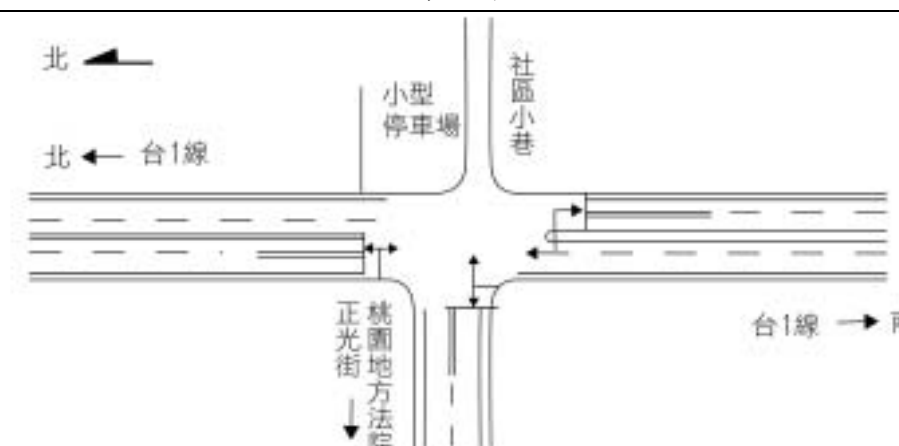
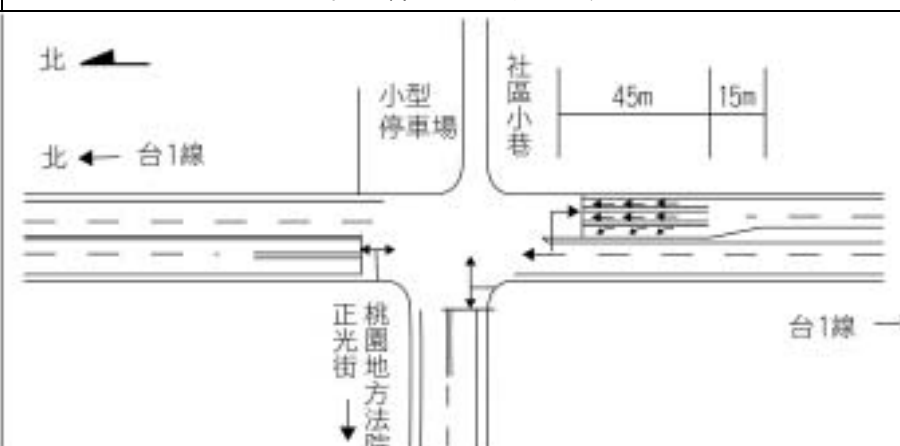
縣市	桃園縣	編號	65	地點	台 1 線 27K+800 (桃園市中山路與正光街口)			執行單位	省公路總局第一區工程處 中壢工務段		
現 場 圖 示					建 議 改 善 圖 示

道路狀況與現有交通管制設施			交通狀況與交通量			全年肇事紀錄(90.01~90.12 之 A1 及 A2 類)					
道路形態：台 1 線 24m 路寬正興街 15m 路寬。 路面狀況：平坦加封 AC。 道路障礙： 交通設施：有交通號誌、路燈及南端有中央分向島設置。			交通狀況：北上左轉正光街車輛常越線停車,易搶行道路事故。 尖峰小時交通量： 往北： 2000 pcu；往東： _____pcu 往南： 2000 pcu；往西： _____pcu 往其他方向： _____ pcu			肇事次數： 6 件/年； 死亡人數： 0 人/年；受傷人數： 8 人/年 主要肇事型態：側撞、路口交岔撞,同向擦撞 主要肇事原因：違反號誌指揮,未依規定讓車、未保持距離 主要肇事時段：上下午、深夜					
建議改善措施	1.設置左轉停車彎。 2.遷移號誌,路燈二支。 3.遷移路樹九株。 4.路面標線 100 M ² 。 5.磨除標線 80 M ² 。			改善經費預估	項目	單價	數量	單位	小計		
					1.左轉停車彎	4,425	60	M	265,500 元		
					2.遷移路燈,號誌	12,000	2	支	24,000 元		
					3.遷移路樹	1,200	9	株	10,800 元		
					4.路面標線	310	100	M ²	31,000 元		
					5.磨除標線	390	80	M ²	31,200 元		
					合計				362,500 元

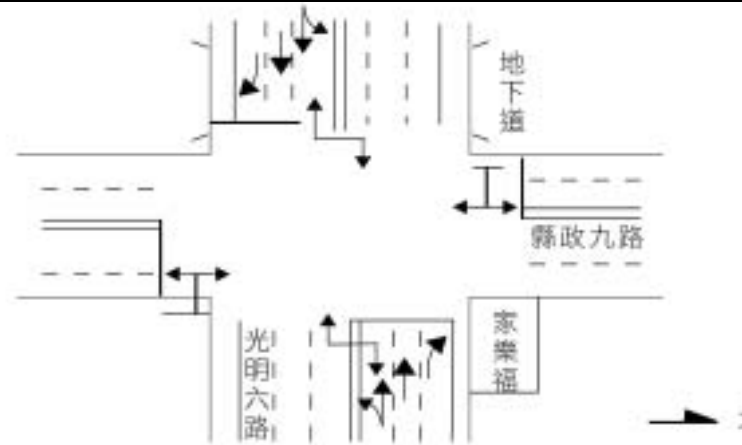
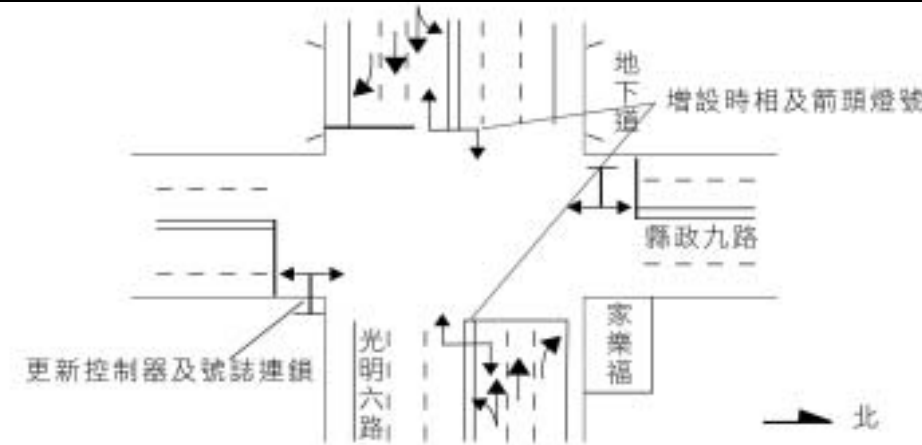
縣市	新竹縣	編號	68	地點	竹北市光明六路與縣政九路口		執行單位	新竹縣警察局		
現場圖示					建議改善圖示

道路狀況與現有交通管制設施			交通狀況與交通量			全年肇事紀錄(90.01~90.12 之 A1 及 A2 類)				
道路形態：光明六路為雙向六車道，縣政九路為雙向四車道。 路面狀況：柏油鋪裝、無坑洞。 道路障礙：無。 交通設施：三色號誌。			交通狀況：該路口上下班交通尖峰時段車流量大，大路口旁有家樂福超商，車輛轉向多。 尖峰小時 交通量： 往北： 320 pcu；往東： 1453 pcu 往南： 142 pcu；往西： 1300 pcu 往其他方向： _____ pcu			肇事次數： 5 件/年； 死亡人數： 0 人/年；受傷人數： 7 人/年 主要肇事型態：擦撞、側撞 主要肇事原因：左轉彎未依規定 主要肇事時段：白天、夜間				
建議改善措施	1.號誌改善(增設號誌時相及箭頭燈號、行人燈號並更新控制器及鄰近號誌路口連鎖及增設左轉專用標字二組)。			改善經費預估	項目		單價	數量	單位	小計
					1.號誌改善		280,000	1	式	280,000 元
					合計		280,000 元
