MOTC-IOT-91-SA10

第二十期台灣地區易肇事路段改善計畫

交通部運輸研究所

中華民國九十二年五月

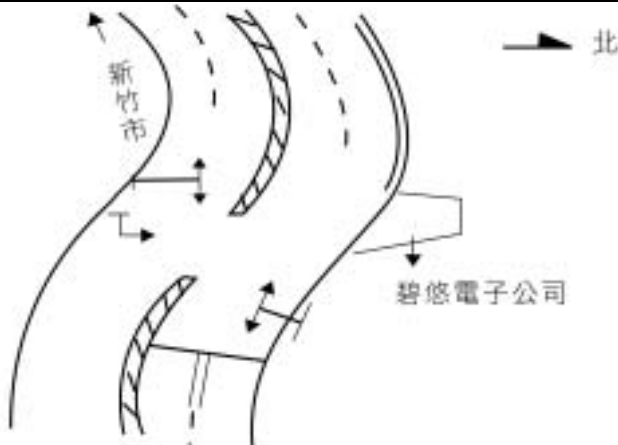
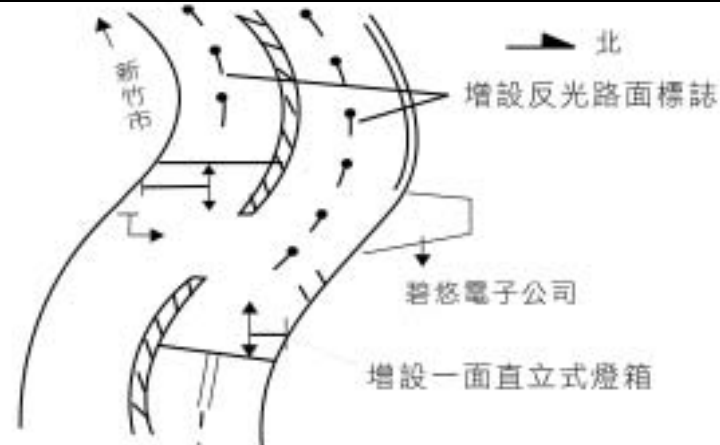
縣市	新竹縣	編號	69	地點	竹東鎮中興路四段(碧悠公司附近)	執行單位	新竹縣警察局				
現場圖示					建議改善圖示

道路狀況與現有交通管制設施			交通狀況與交通量			全年肇事紀錄(90.01~90.12 之 A1 及 A2 類)					
道路形態：中興路為雙向四車道,碧悠公司西側道路為連續彎道			交通狀況：碧悠公司西側道路為連續彎道且為下坡路段車速快。			肇事次數： 6 件/年；					
路面狀況：柏油鋪裝、無坑洞。						死亡人數： 5 人/年；受傷人數： 8 人/年					
道路障礙：無。			尖峰小時			主要肇事型態：撞其他物					
交通設施：窄式中央分隔島,三色號誌,輔二標誌。			交通量：			主要肇事原因：超速、未注意前方人車動態					
			往北： 65 pcu；往東： 925 pcu			主要肇事時段：白天、夜間					
			往南： pcu；往西： 810 pcu								
			往其他方向： pcu								
建議改善措施	1.增設路面反光標記 200 個。				改善經費預估	項目	單價	數量	單位	小計	
	2.增設直立式號誌燈箱乙套(含 LED 燈頭,支架)。					1.標記	400	200	個	80,000 元	
	3.增設輔二標誌二面,另原有輔二標誌牌面加高,請公路總局新竹工務段辦理。					2.直立式燈箱	30,000	1	套	30,000 元	
	4.增繪路面邊線及車道線計 40 公尺。					3.輔二	6,500	2	面	13,000 元	
						4.標線	20	40	M	800 元	
					合計 123,800 元

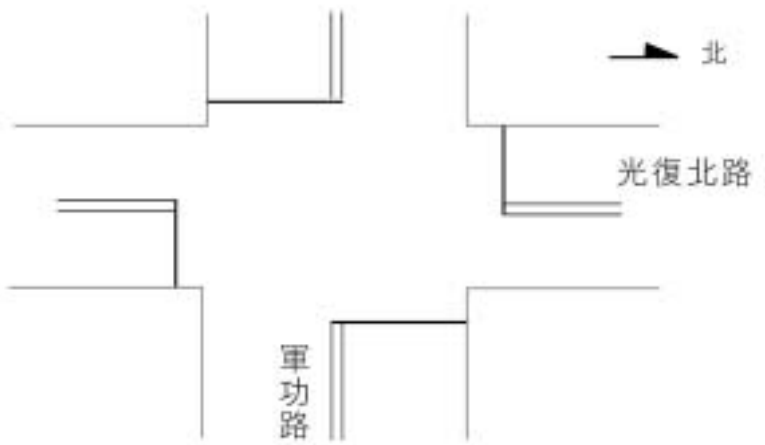
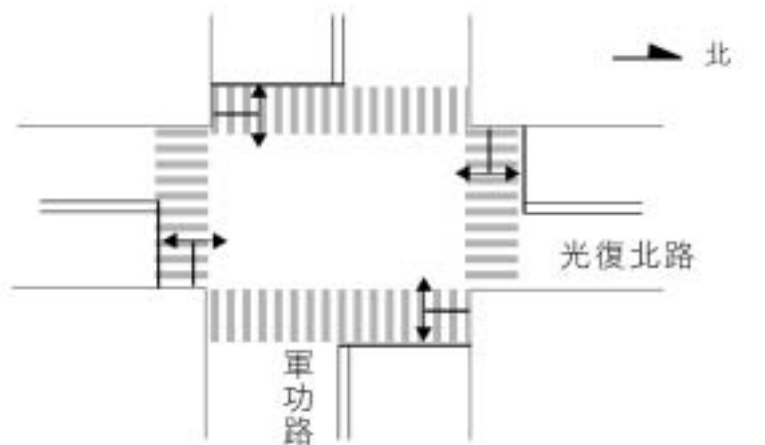
縣市	新竹縣	編號	70	地點	湖口鄉軍功路與光復北路口				執行單位	新竹縣警察局			
現場圖示					建議改善圖示

道路狀況與現有交通管制設施			交通狀況與交通量				全年肇事紀錄(90.01~90.12 之 A1 及 A2 類)						
道路形態：軍功路與光復北路均為雙向車道。 路面狀況：柏油鋪裝、無坑洞。 道路障礙：無。 交通設施：減速標線及行人穿越道線。			交通狀況：該路口上下班交通尖峰時段車流量大路口視距不良。 尖峰小時 往北：120 pcu；往東：1236 pcu 交通量： 往南：95 pcu；往西：1200 pcu 往其他方向：_____ pcu				肇事次數：5 件/年； 死亡人數：0 人/年；受傷人數：0 人/年 主要肇事型態：擦撞、側撞 主要肇事原因：未依規定減速 主要肇事時段：白天、夜間						
建議改善措施	1.增設行車管制號誌乙組(含停止線及行人穿越道線)。 2.修剪路口轉角路樹。			改善經費預估	項目		單價	數量	單位	小計			
					1.號誌		380 卅	1	式	380,000 元			
							合計		380,000 元

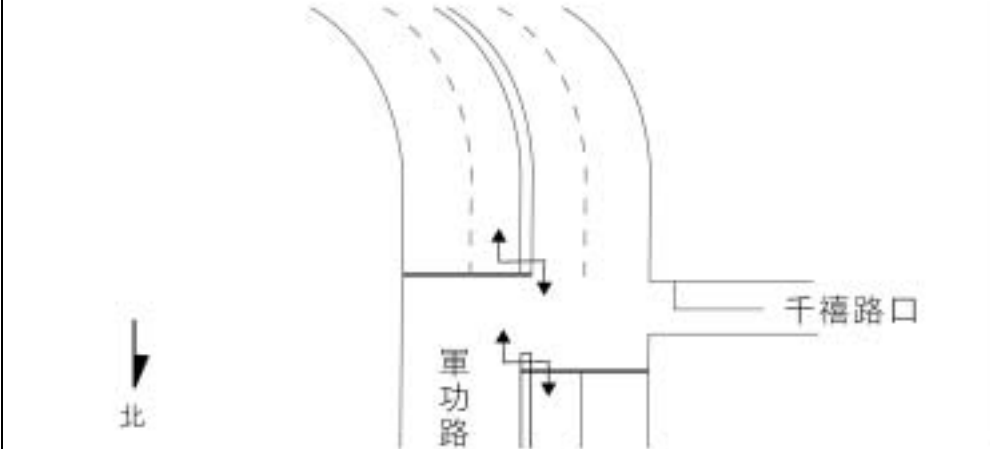
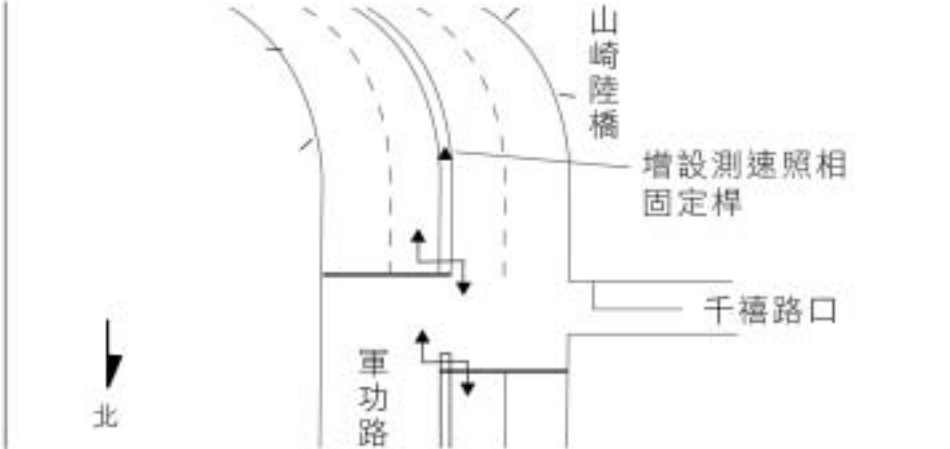
縣市	新竹縣	編號	71	地點	湖口鄉八德路與千禧路口及南下路段(台1線61K公里)			執行單位	新竹縣警察局		
現場圖示					建議改善圖示

道路狀況與現有交通管制設施			交通狀況與交通量				全年肇事紀錄(90.01~90.12之A1及A2類)				
道路形態：台一線雙向四車道，千禧路口為雙向車道。 路面狀況：柏油鋪裝、無坑洞。 道路障礙：無。 交通設施：號誌。			交通狀況：台一線山崎路橋至千禧路口為轉彎後直線路段車速快。 尖峰小時 往北： 965 pcu；往東： pcu 交通量： 往南： 1048 pcu；往西： 220 pcu 往其他方向： pcu				肇事次數： 7 件/年； 死亡人數： 0 人/年；受傷人數： 1 人/年 主要肇事型態：擦撞、側撞 主要肇事原因：超速、未注意前方人車動態 主要肇事時段：白天、夜間				
建議改善措施	1.增設固定式闖紅燈兼測速照相設備。			改善經費預估	項目		單價	數量	單位	小計	
					1.測速照相固定桿		400,000	1	桿	400,000 元	
					2.測速照相主機		1,000,000	1	台	1,000,000 元	
					合計		1,400,000 元

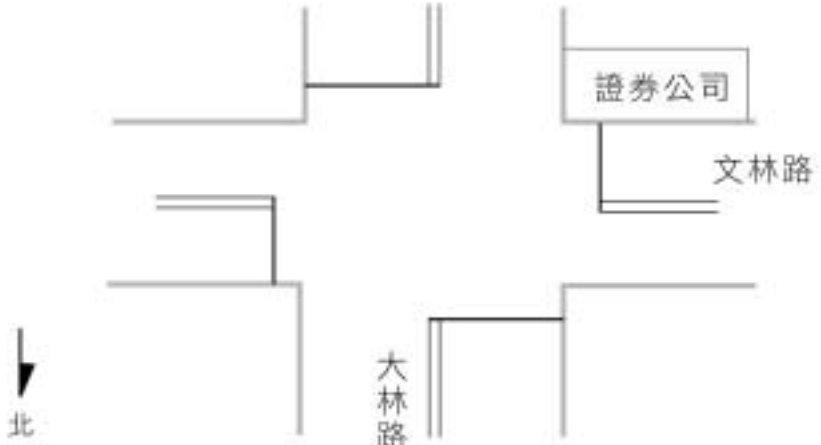
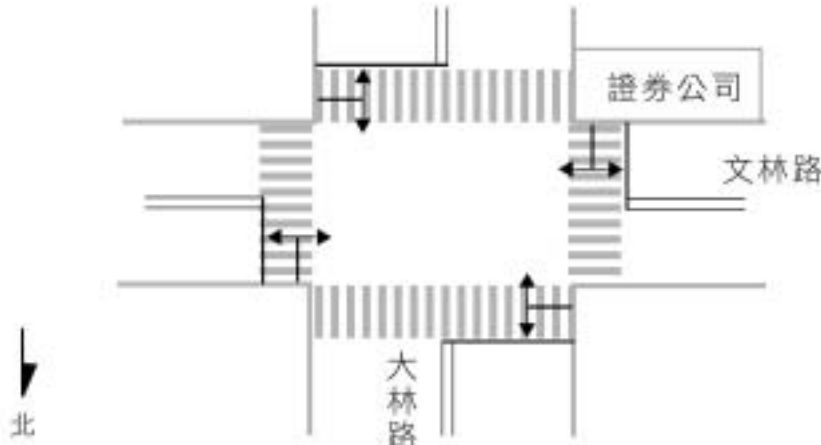
縣市	新竹縣	編號	72	地點	竹東鎮大林路與文林路口	執行單位	新竹縣警察局				
現場圖示						建議改善圖示

道路狀況與現有交通管制設施			交通狀況與交通量			全年肇事紀錄(90.01~90.12 之 A1 及 A2 類)					
道路形態：大林路與文林路均為雙向二車道。 路面狀況：柏油鋪裝、無坑洞。 道路障礙：無。 交通設施：雙黃線。			交通狀況：該路口上下班交通尖峰時段車流量大，路口附近住戶密集。 尖峰小時 往北： 850 pcu；往東： 115 pcu 交通量： 往南： 845 pcu；往西： 86 pcu 往其他方向：_____ pcu			肇事次數： 15 件/年； 死亡人數： 0 人/年；受傷人數： 6 人/年 主要肇事型態：擦撞、側撞 主要肇事原因：未注、意前方人車動態 主要肇事時段：白天、夜間					
建議改善措施	1.增設行車管制號誌乙組(含停止線及行人穿越道線)				改善經費預估	項目		單價	數量	單位	小計
						1.號誌		380,000	1	組	380,000 元
					合計					380,000 元

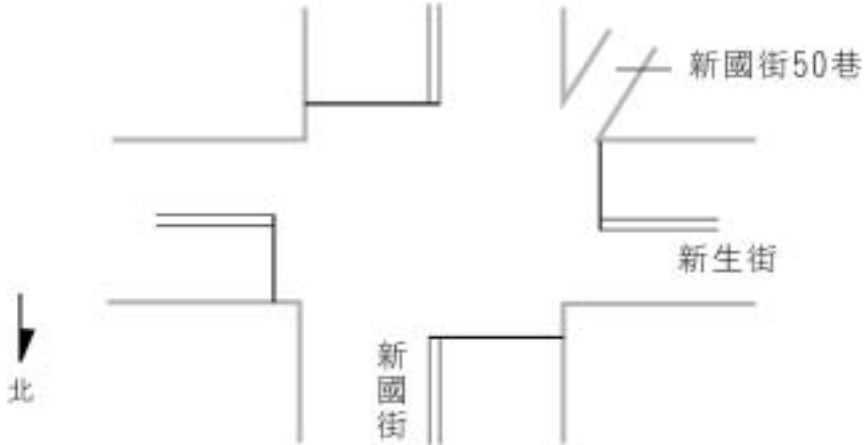
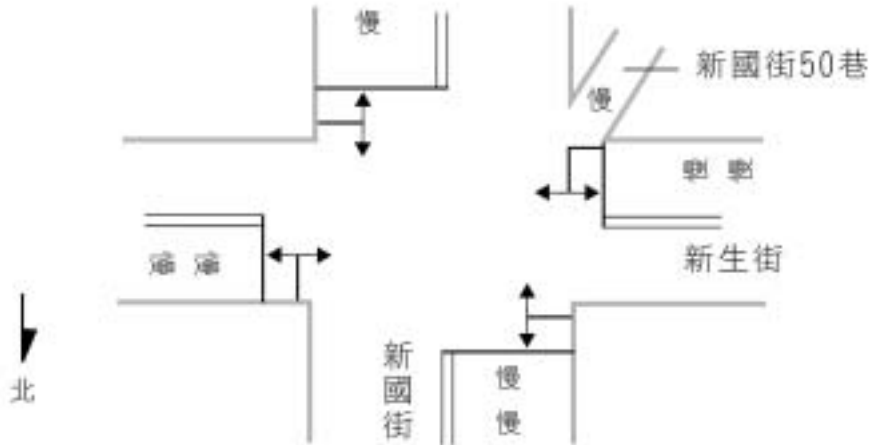
縣市	新竹縣	編號	73	地點	竹北市新國街與新生街口					執行單位	新竹縣警察局				
現場圖示					建議改善圖示

道路狀況與現有交通管制設施					交通狀況與交通量					全年肇事紀錄(90.01~90.12 之 A1 及 A2 類)					
道路形態：新國街與新生街均為雙向二車道，新國街 50 巷約 5 米寬。 路面狀況：柏油鋪裝、無坑洞。 道路障礙：無。 交通設施：反射鏡二面。					交通狀況：交岔路口視距不良。 尖峰小時交通量： 往北： 360 pcu；往東： 85 pcu 往南： 325 pcu；往西： 70 pcu 往其他方向：_____ pcu					肇事次數： 9 件/年； 死亡人數： 0 人/年；受傷人數： 0 人/年 主要肇事型態：擦撞、側撞 主要肇事原因：未注意前方人車動態 主要肇事時段：白天、夜間					
建議改善措施	1.裝設閃光號誌乙組(含停止線及慢字)。				改善經費預估	項目		單價	數量	單位	小計				
						1.號誌		200,000	1	組	200,000 元				
						合計		200,000 元

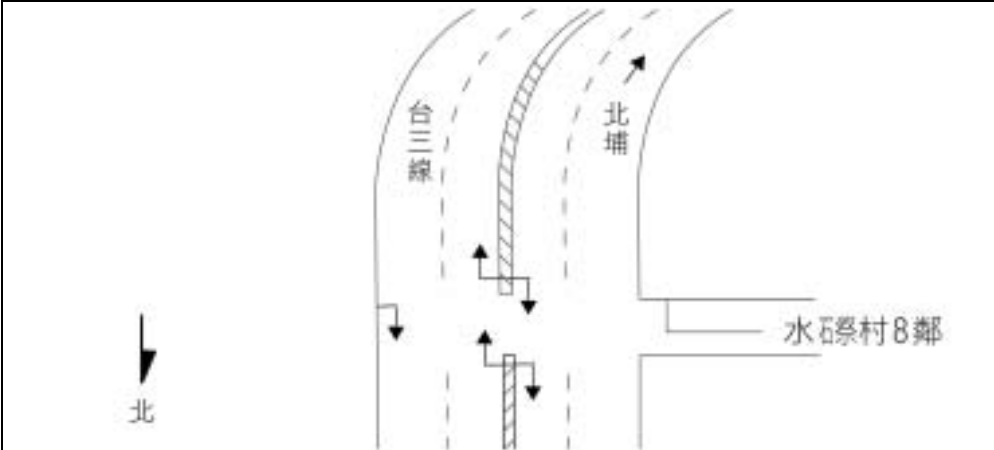
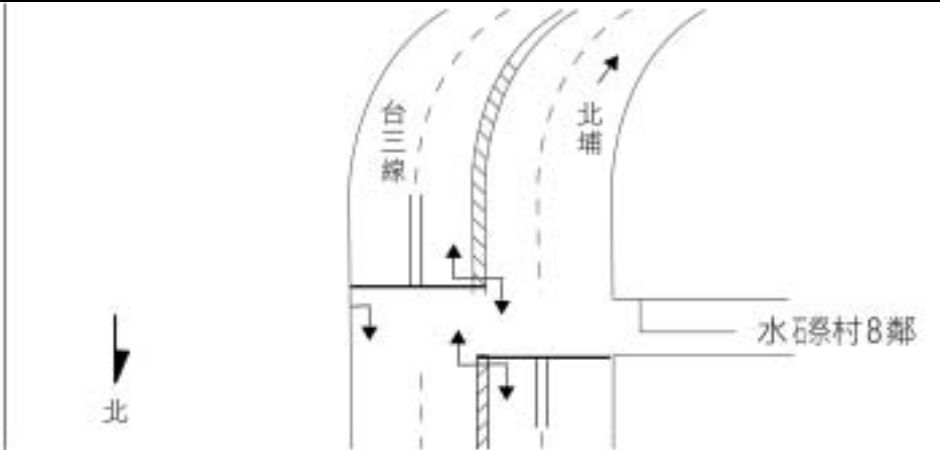
縣市	新竹縣	編號	74	地點	北埔鄉台3線與水磑村8鄰路口			執行單位	新竹縣警察局	
現場圖示					建議改善圖示

道路狀況與現有交通管制設施			交通狀況與交通量			全年肇事紀錄(90.01~90.12 之 A1 及 A2 類)				
道路形態：台三線雙向四車道。 路面狀況：柏油鋪設、無坑洞。 道路障礙：無。 交通設施：閃光號誌。			交通狀況：台三線車速快往北埔方向為微下坡轉彎路段，路口視距不良。 尖峰小時 往北： 610 pcu；往東： 110 pcu 交通量： 往南： 585 pcu；往西： pcu 往其他方向： pcu			肇事次數： 3 件/年； 死亡人數： 1 人/年；受傷人數： 0 人/年 主要肇事型態：路口交岔撞、側撞 主要肇事原因：未注意前方人車動態 主要肇事時段：白天				
建議改善措施	1.閃光改行車管制號誌(含停止線等)。			改善經費預估	項目		單價	數量	單位	小計
					1.號誌改善		280,000	1	組	280,000 元
						合計		280,000 元

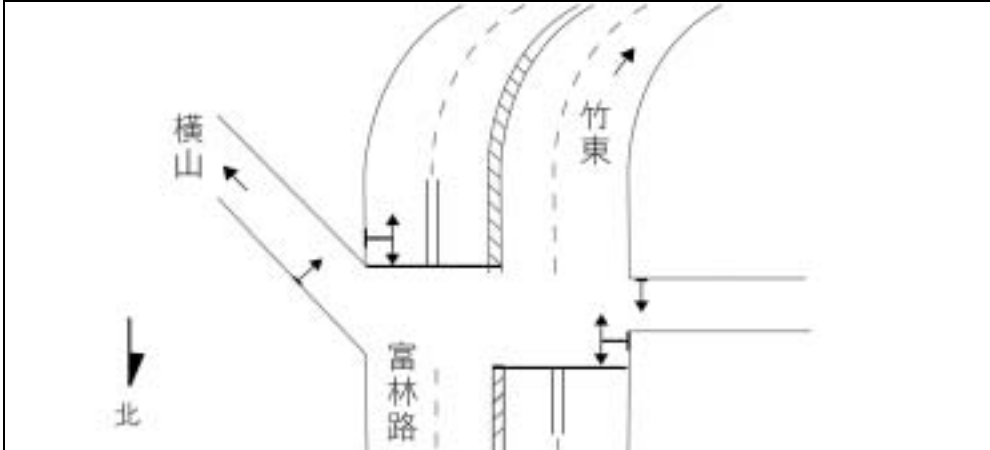
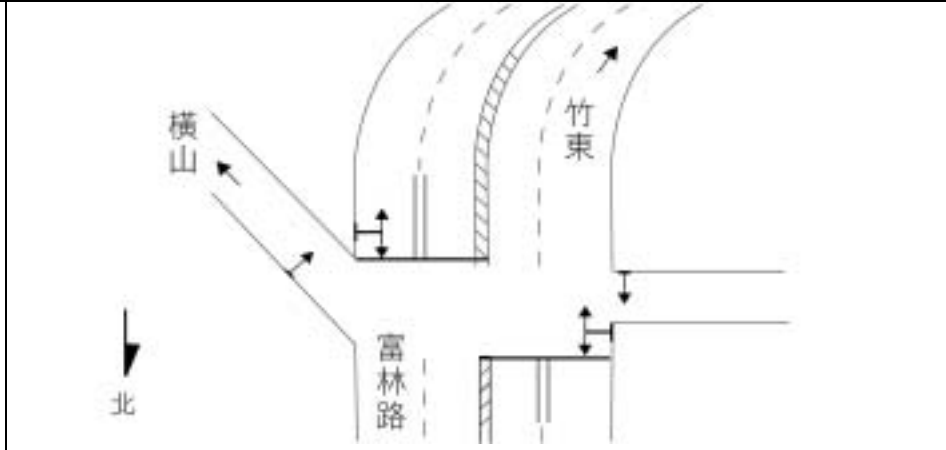
縣市	新竹縣	編號	75	地點	芎林鄉富林路與燥坑路口(縣 120 線)			執行單位	新竹縣警察局		
現場圖示					建議改善圖示

道路狀況與現有交通管制設施			交通狀況與交通量			全年肇事紀錄(90.01~90.12 之 A1 及 A2 類)					
道路形態：一二〇線雙向四車道。 路面狀況：柏油鋪設、無坑洞。 道路障礙：無。 交通設施：老舊水泥號誌燈桿、燈號模糊。			交通狀況：上下班交通尖峰時段車流量大。 尖峰小時交通量： 往北： 920 pcu；往東： 135 pcu 往南： 873 pcu；往西： 72 pcu 往其他方向：_____ pcu			肇事次數： 19 件/年； 死亡人數： 0 人/年；受傷人數： 0 人/年 主要肇事型態：路口交岔撞、側撞 主要肇事原因：未注意前方人車動態 主要肇事時段：白天、夜間					
建議改善措施	1.號號誌改善(更新老舊控制器，水泥燈桿、燈箱等及增設號誌箭頭燈號)。			改善經費預估	項目		單價	數量	單位	小計	
					1.號誌改善		350,000	1	組	350,000 元	
					合計		350,000 元

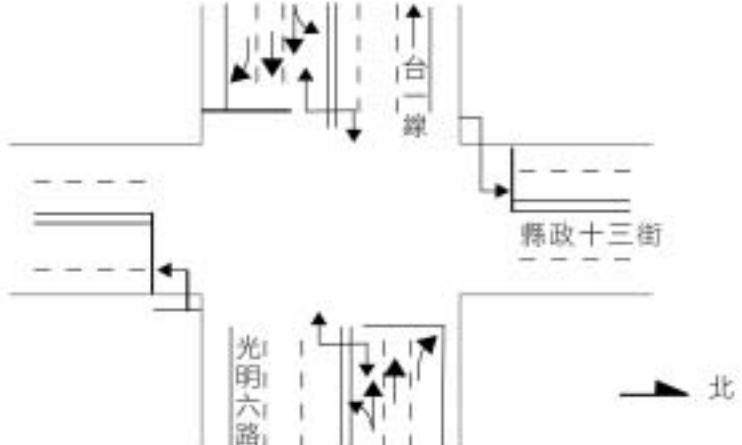
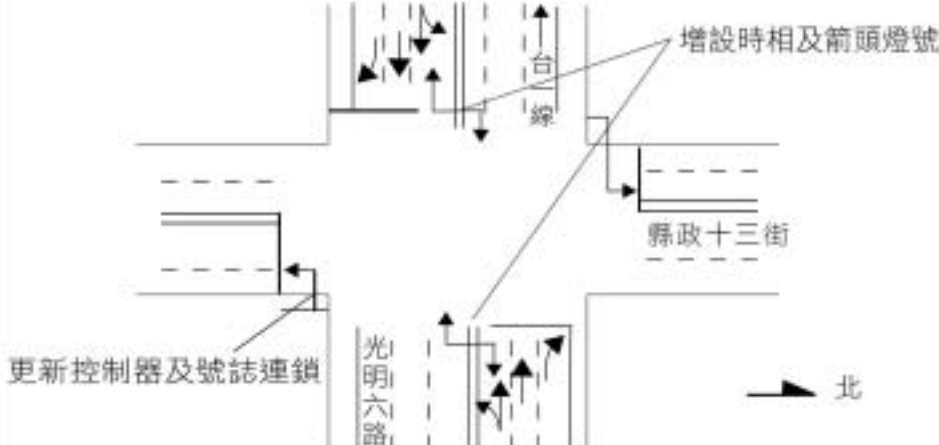
縣市	新竹縣	編號	76	地點	竹北市光明六路與縣政十三街口	執行單位	新竹縣警察局				
現場圖示						建議改善圖示

道路狀況與現有交通管制設施			交通狀況與交通量			全年肇事紀錄(90.01~90.12 之 A1 及 A2 類)					
道路形態：光明六路為雙向車道，縣政十三街為雙向二車道。 路面狀況：柏油鋪裝、無坑洞。 道路障礙：無。 交通設施：號誌。			交通狀況：該路口上下班交通尖峰時段車流量大，路口旁有博愛國小、國中、車輛轉向多。 尖峰小時 往北：180 pcu；往東：1453 pcu 交通量： 往南：86 pcu；往西：1300 pcu 往其他方向： pcu			肇事次數：2 件/年； 死亡人數：1 人/年；受傷人數：3 人/年 主要肇事型態： 主肇事原因：違反號誌管制、未注意前車狀態 主要肇事時段：白天					
建議改善措施	1.號誌改善(增設號誌時相及箭頭燈號.行人專用號誌並更新控制器及鄰近號誌路口連鎖及增設左轉專用標字二組)				改善經費預估	項目		單價	數量	單位	小計
						1.號誌改善		250,000	1	式	250,000 元
					合計					250,000 元

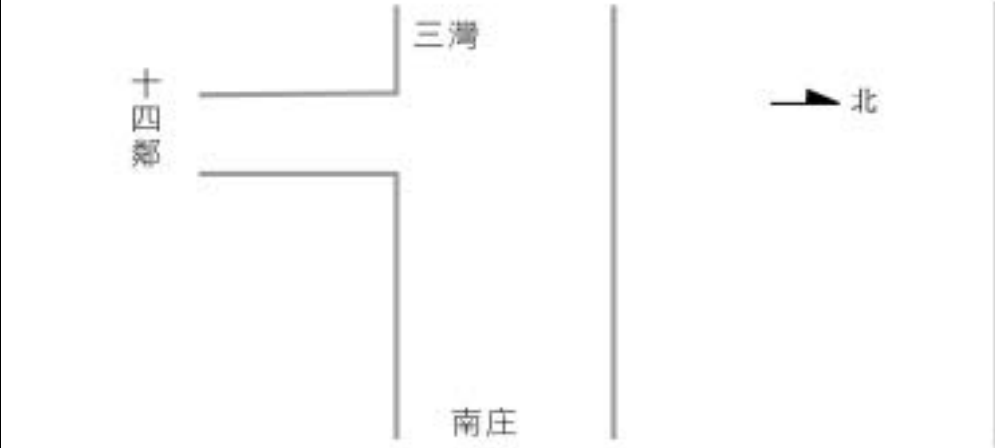
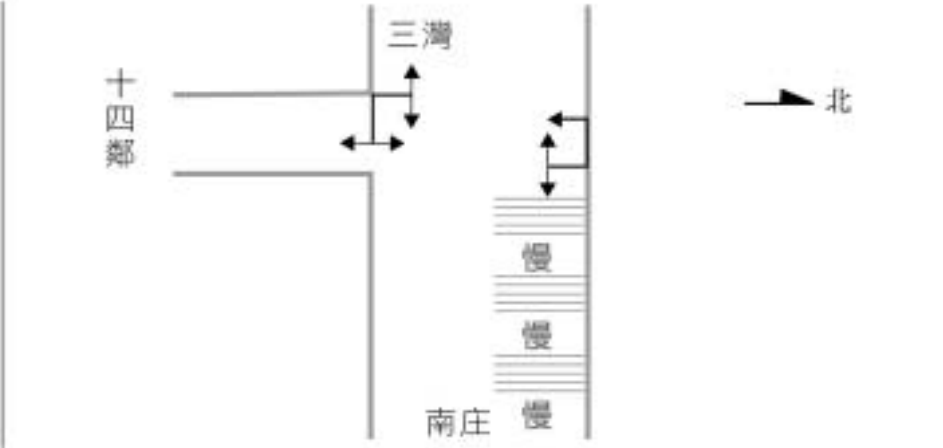
縣市	苗栗縣	編號	77	地點	南庄鄉員林村4鄰產業道路18號前50公尺			執行單位	苗栗縣警察局		
現場圖示					建議改善圖示

道路狀況與現有交通管制設施			交通狀況與交通量			全年肇事紀錄(90.01~90.12之A1及A2類)					
道路形態：6米道路.無中心線。 路面狀況：鋪設柏油.無坑洞、為險昇(降)坡。 道路障礙：無障礙。 交通設施：無。			交通狀況：南庄往頭份主要道路之一，路直，道路為險降坡，易超速肇事。 尖峰小時 往北：_____pcu；往東： 200 pcu 交通量： 往南：_____pcu；往西： 200 pcu 往其他方向：_____ pcu			肇事次數： 6 件/年； 死亡人數： 2 人/年；受傷人數： 3 人/年 主要肇事型態：擦撞、自撞 主要肇事原因：超速 主要肇事時段：16-06時					
建議改善措施	1.增設LED閃光號誌。 2.設置減速標線。			改善經費預估	項目		單價	數量	單位	小計	
					1.號誌		247,600	1	組	247,600 元	
					2.標線		30	790	M	23,700 元	
					合計		271,300 元

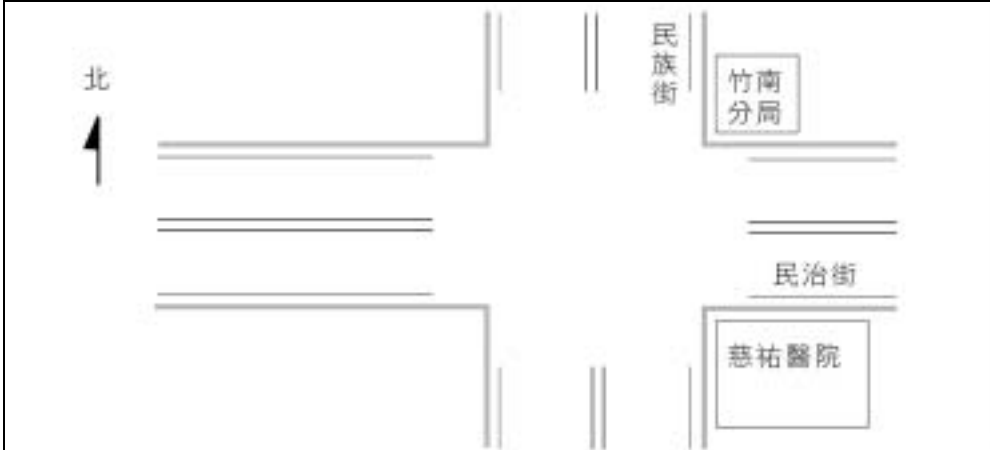
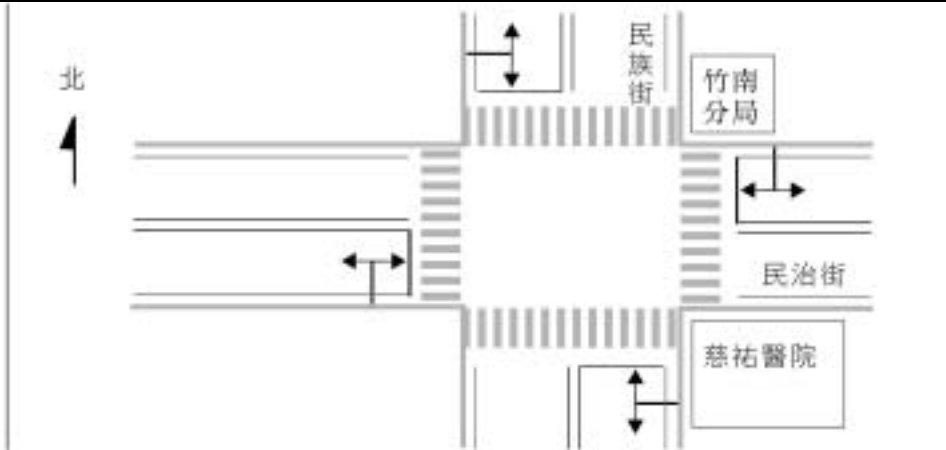
縣市	苗栗縣	編號	78	地點	竹南鎮民族路與民治街口	執行單位	苗栗縣警察局				
現場圖示					建議改善圖示

道路狀況與現有交通管制設施			交通狀況與交通量			全年肇事紀錄(90.01~90.12 之 A1 及 A2 類)					
道路形態：雙向各一車道.道路 15 米。 路面狀況：柏油鋪設。 道路障礙：無障礙。 交通設施：無。			交通狀況：該路段旁為竹南分局，竹南消防分隊，慈祐醫院平時車流量多車速快易肇事。 尖峰小時 往北： 600 pcu；往東： pcu 交通量： 往南： 520 pcu；往西： pcu 往其他方向： pcu			肇事次數： 5 件/年； 死亡人數： 人/年；受傷人數： 5 人/年 主要肇事型態：對撞、追撞 主要肇事原因：未注意前方動態 主要肇事時段：08-24 時					
建議改善措施	1.增設 LED 管制號誌燈乙組(與前後路口連線)。 2.劃設枕木穿越道、停止線。			改善經費預估	項目		單價	數量	單位	小計	
					1.號誌		674,300	1	組	674,300 元	
					2.標線		30	970	M	29,100 元	
				合計 703,400 元

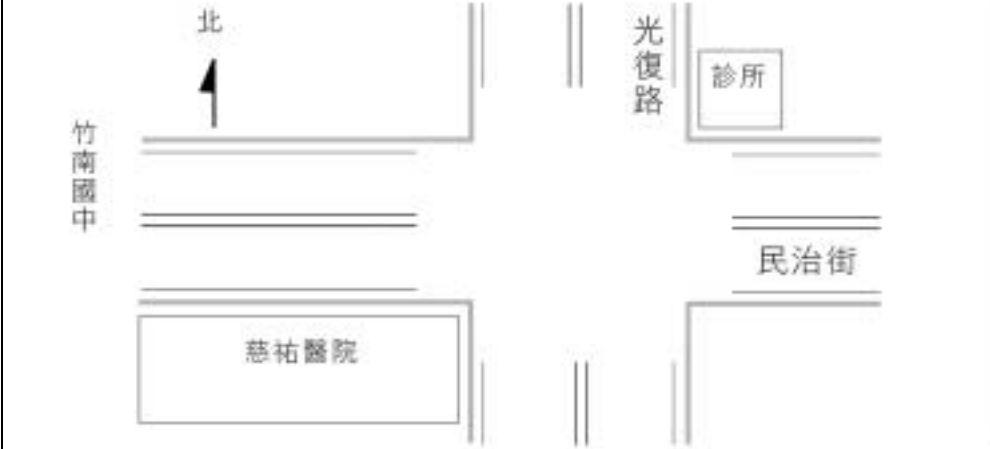
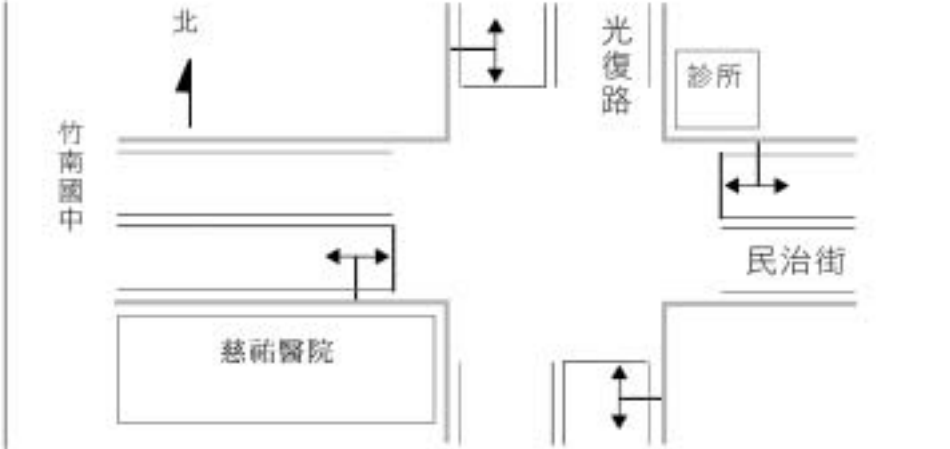
縣市	苗栗縣	編號	79	地點	竹南鎮光復路與民治街口	執行單位	苗栗縣警察局				
現場圖示						建議改善圖示

道路狀況與現有交通管制設施			交通狀況與交通量			全年肇事紀錄(90.01~90.12 之 A1 及 A2 類)					
道路形態：雙向各一車道、道路 15 米。 路面狀況：柏油鋪設。 道路障礙：無障礙。 交通設施：無。			交通狀況：該路段旁為黃正男診所，慈祐醫院平時車流量多車速快易肇事。 尖峰小時 往北：800 pcu；往東：____ pcu 交通量： 往南：520 pcu；往西：____ pcu 往其他方向：____ pcu			肇事次數：3 件/年； 死亡人數：____ 人/年；受傷人數：5 人/年 主要肇事型態：對撞、追撞、側撞 主要肇事原因：未注意前方動態 主要肇事時段：08-24 時					
建議改善措施	1.增設 LED 行車管制號誌燈乙組(與前後路口連線)。 2.劃設停止線。				改善經費預估	項目		單價	數量	單位	小計
						1.號誌		674,300	1	組	674,300 元
						2.標線		30	50	M	1,500 元
					合計		675,800 元

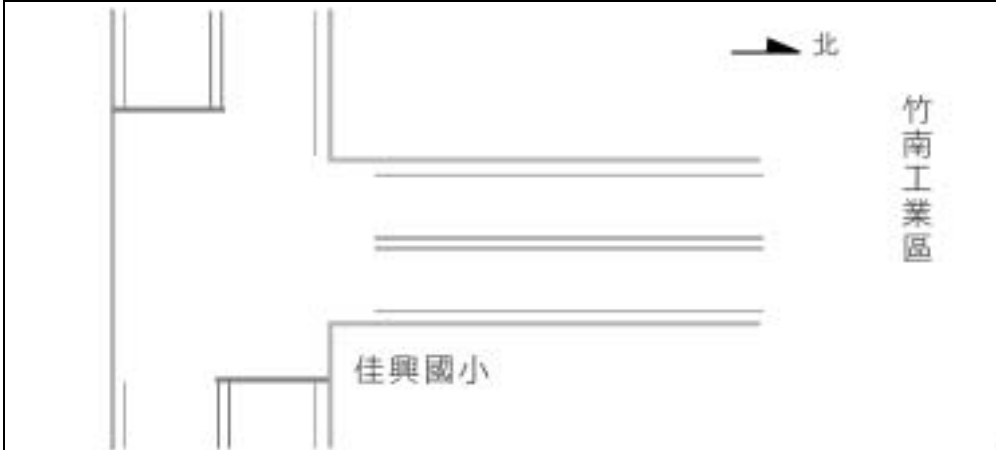
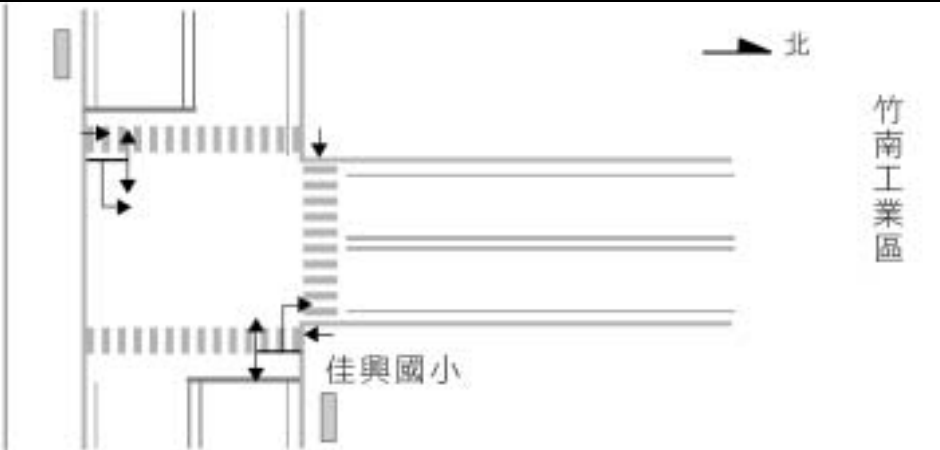
縣市	苗栗縣	編號	80	地點	竹南鎮龍山路與佳北一街口	執行單位	苗栗縣警察局				
現場圖示					建議改善圖示

道路狀況與現有交通管制設施		交通狀況與交通量			全年肇事紀錄(90.01~90.12 之 A1 及 A2 類)						
道路形態：雙向各一車道.道路 15 米。 路面狀況：柏油鋪設、丁字路口。 道路障礙：無障礙。 交通設施：閃光號誌、雙黃線。		交通狀況：該路段為丁字路口為嘉興國小，學童上下學必經之道路。 尖峰小時 往北：_____pcu；往東： 750 pcu 交通量： 往南：_____pcu；往西： 680 pcu 往其他方向：_____ pcu			肇事次數： 5 件/年； 死亡人數：_____人/年；受傷人數： 6 人/年 主要肇事型態：擦撞、追撞 主要肇事原因：未注意前方動態、超速失控 主要肇事時段：06-22 時						
建議改善措施	1.改設 LED 行車管制號誌乙組(與前後路口連線管制)。 2.設置 LED 行人專用號誌。 3.設置當心兒童告示標誌牌。 4.劃設枕木紋行人穿越道標線。				改善經費預估	項目		單價	數量	單位	小計
						1.行車管制號誌		555,800	1	組	555,800 元
						2.標誌		18,000	2	面	36,000 元
						3.行人專用號誌		6,000	3	組	18,000 元
						4.標線		30	610	M	18,300 元
合計										628,100 元

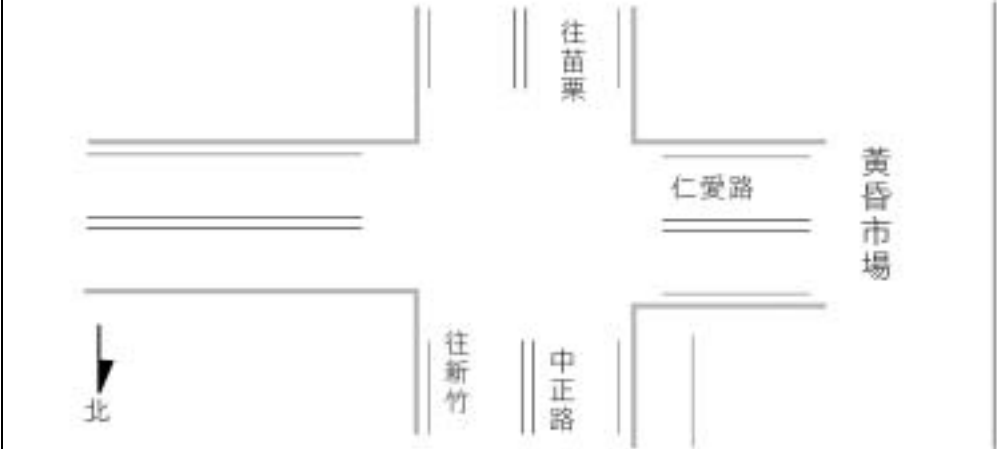
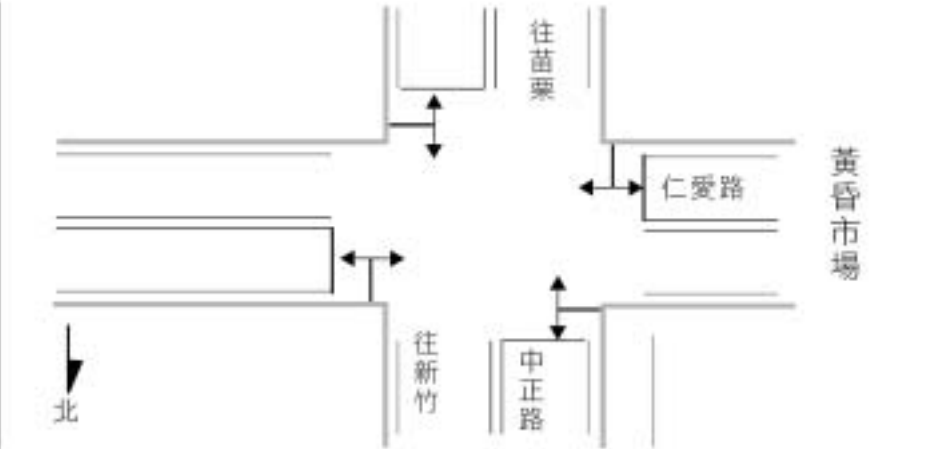
縣市	苗栗縣	編號	81	地點	頭份鎮中正路與仁愛路口	執行單位	苗栗縣警察局				
現場圖示						建議改善圖示

道路狀況與現有交通管制設施			交通狀況與交通量			全年肇事紀錄(90.01~90.12 之 A1 及 A2 類)					
道路形態：雙向各一車道、道路12米。 路面狀況：柏油鋪路。 道路障礙：無障礙。 交通設施：無。			交通狀況：該路段北為往新竹南往苗栗主要道路平時車流量多車速快易肇事。 尖峰小時 往北： 950 pcu；往東： _____pcu 交通量： 往南： 920 pcu；往西： _____pcu 往其他方向： _____ pcu			肇事次數： 2 件/年； 死亡人數： _____人/年；受傷人數： 1 人/年 主要肇事型態：側撞、追撞 主要肇事原因：未注路口來車、超速 主要肇事時段： 07-24 時					
建議改善措施	1.增設 LED 行車管制號誌乙組(與前後路口連線)。 2.增繪停止線。				改善經費預估	項目		單價	數量	單位	小計
						1.燈號		674,300	1	組	674,300 元
						2.標線		30	50	M	1,500 元
					合計		675,800 元

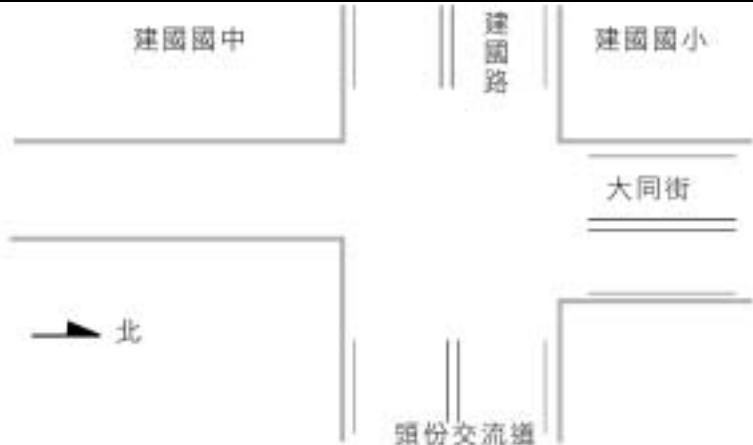
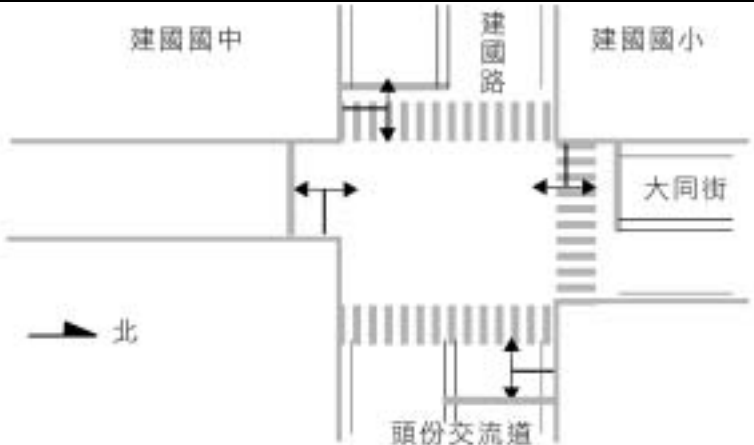
縣市	苗栗縣	編號	82	地點	頭份鎮建國路與大同路口	執行單位	苗栗縣警察局				
現場圖示					建議改善圖示

道路狀況與現有交通管制設施			交通狀況與交通量			全年肇事紀錄(90.01~90.12 之 A1 及 A2 類)					
道路形態：十字路口。 路面狀況：柏油鋪路、無坑洞、無昇(降)。 道路障礙：無障礙。 交通設施：無。			交通狀況：建國路係竹南往中山高頭份交流主要道路之一，道路職車速快意肇事。 尖峰小時 往北：_____pcu；往東： 900 pcu 交通量： 往南：_____pcu；往西： 450 pcu 往其他方向：_____ pcu			肇事次數： 5 件/年； 死亡人數：____人/年；受傷人數： 3 人/年 主要肇事型態：擦撞、自撞 主要肇事原因：未注意前方動態、超速 主要肇事時段：晚間、16~18 時					
建議改善措施	1.增設 LED 行車管制號誌乙組(與前後路口連線)。 2.增設枕木紋行人穿越道。 3.增繪停止線。			改善經費預估	項目		單價	數量	單位	小計	
					1.燈號		674,300	1	組	674,300 元	
					2.標線		30	770	M	23,100 元	
					合計		697,400 元

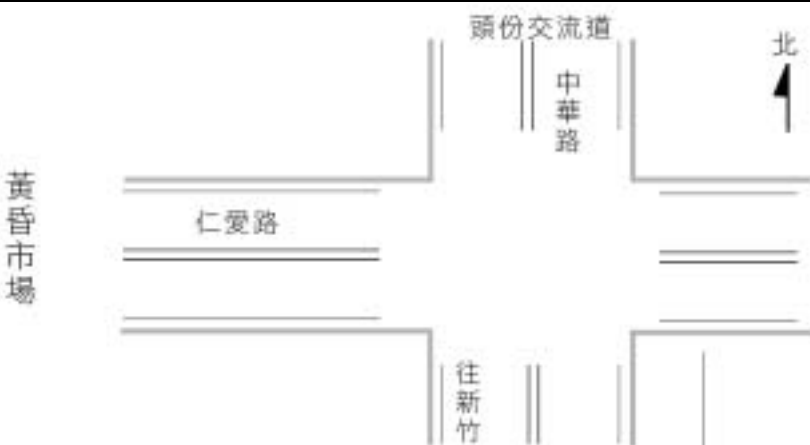
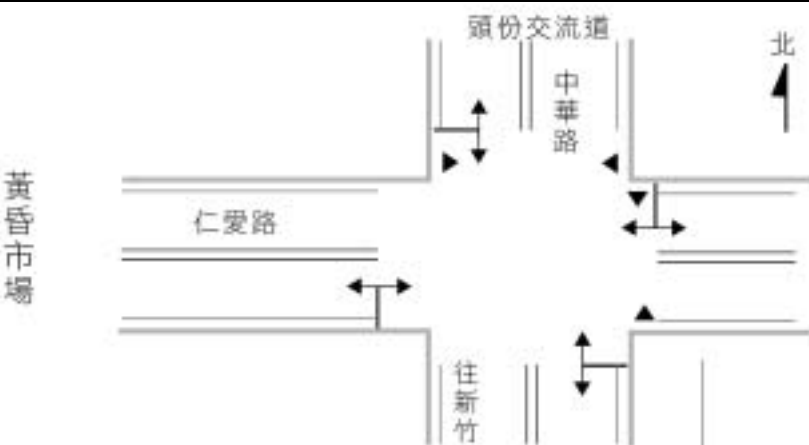
縣市	苗栗縣	編號	83	地點	頭份鎮中華路與仁愛路口		執行單位	苗栗縣警察局		
現場圖示					建議改善圖示

道路狀況與現有交通管制設施			交通狀況與交通量			全年肇事紀錄(90.01~90.12 之 A1 及 A2 類)				
道路形態：雙向各一車道、道路 15 米。 路面狀況：柏油鋪路。 道路障礙：無障礙。 交通設施：無。			交通狀況：中華路為通往中山高頭份交流之主要道路，仁愛路往西為通往黃分市場平時車流量多車速快意肇事。 尖峰小時 往北： 900 pcu；往東： _____pcu 交通量： 往南： 450 pcu；往西： _____pcu 往其他方向： _____ pcu			肇事次數： 3 件/年； 死亡人數： _____人/年；受傷人數： 5 人/年 主要肇事型態：對撞、追撞、側撞 主要肇事原因：未注意前方動態 主要肇事時段：08-24 時				
建議改善措施	1.增設 LED 行車管制號誌乙組(與前後路口連線)。 2.增設行人專用號誌燈。			改善經費預估	項目		單價	數量	單位	小計
					1.行車管制號誌		674,300	1	組	674,300 元
					2.行人專用號誌		6,000	4	組	6,000 元
					合計		698,300 元

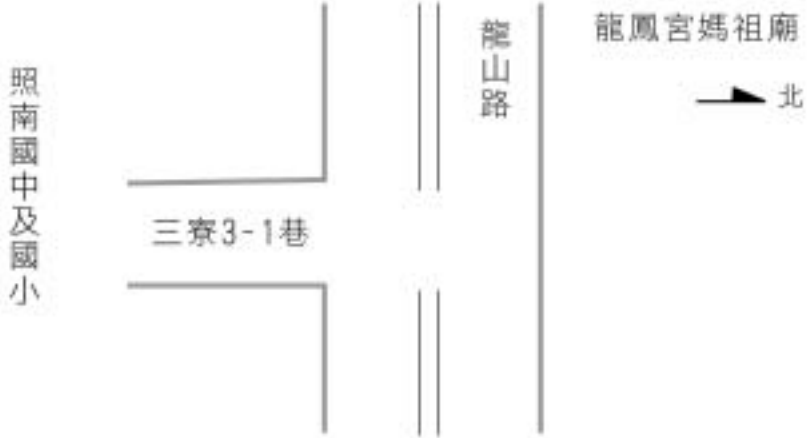
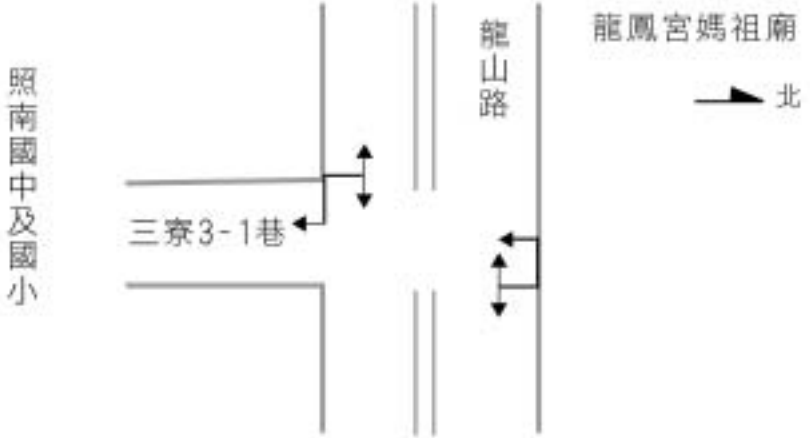
縣市	苗栗縣	編號	84	地點	竹南鎮龍山路與山寮3-1巷口	執行單位	苗栗縣警察局				
現場圖示						建議改善圖示

道路狀況與現有交通管制設施			交通狀況與交通量			全年肇事紀錄(90.01~90.12 之 A1 及 A2 類)					
道路形態：雙向各一車道、道路 15 米。 路面狀況：柏油鋪路。 道路障礙：無障礙。 交通設施：無。			交通狀況：該路巷口通往照南國中(小)、製瓶場之道路視線不良車速快意肇事。 尖峰小時 往北：_____pcu；往東： 750 pcu 交通量： 往南：_____pcu；往西： 620 pcu 往其他方向：_____ pcu			肇事次數： 3 件/年； 死亡人數：_____人/年；受傷人數： 1 人/年 主要肇事型態：對撞、側撞 主要肇事原因：巷口視線不良 主要肇事時段：05-24 時					
建議改善措施	1.增設閃光號誌乙組。				改善經費預估	項目		單價	數量	單位	小計
						1.號誌		244,300	1	組	244,300 元
					合計					244,300 元

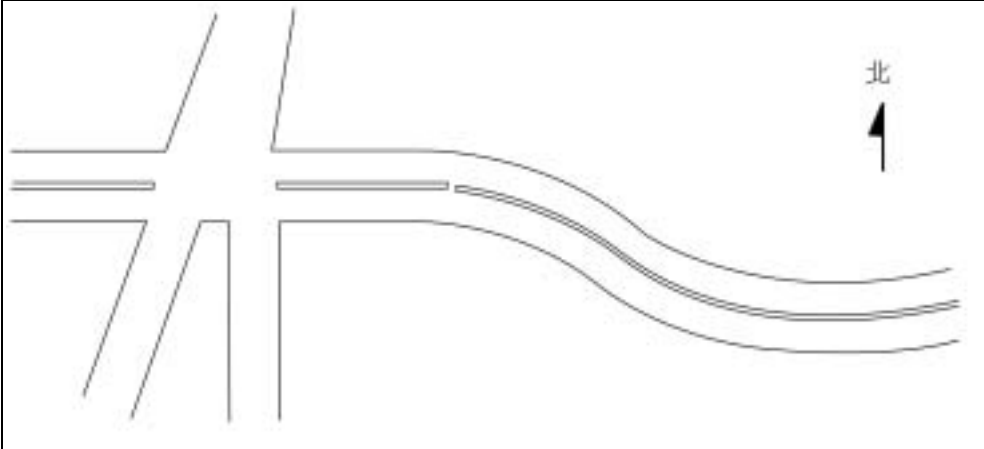
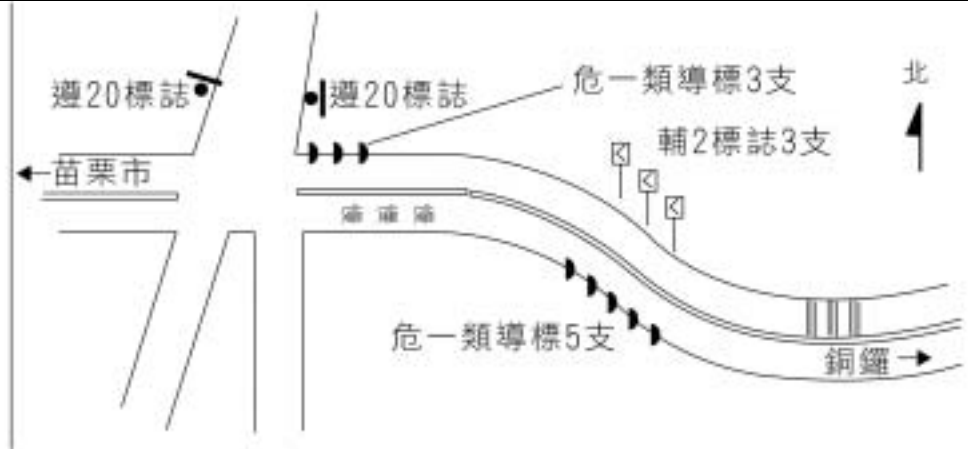
縣市	苗栗縣	編號	85	地點	台 6 線 9K+650~9K+950	執行單位	公路總局第二區工程處 苗栗工務段			
現 場 圖 示					建 議 改 善 圖 示

道路狀況與現有交通管制設施			交通狀況與交通量			全年肇事紀錄(90.01~90.12 之 A1 及 A2 類)				
道路形態：路寬 20M,雙向各二車道。 路面狀況：柏油鋪設。 道路障礙：險降坡，主幹道與支道高差過大。 交通設施：分向島，雙黃線。			交通狀況：主幹道為連續彎道且急下坡,支道出入學生，機車眾多，且未依規定迴轉以致易發生事故。 尖峰小時 往北：_____pcu；往東：_____pcu 交通量： 往南：_____pcu；往西：_____pcu 往其他方向：_____ pcu			肇事次數：__7__件/年； 死亡人數：__0__人/年；受傷人數：__8__人/年 主要肇事型態： <u>追撞、擦撞</u> 主要肇事原因： <u>超速失控、未注意前方動態</u> 主要肇事時段： <u>07-18 時</u>				
建議改善措施	1.增設單面輔二標誌：3 支。 2.減速標線 3 組,慢字標字：10 組。 3.機慢車兩段式左轉標誌：2 支。 4.危一類標誌：8 支。			改善經費預估	項目	單價	數量	單位	小計	
					1.輔二	5,200	3	組	15,600 元	
					2.標線	300	100	M ²	30,000 元	
					3.遵 20 標誌	6,800	2	支	13,600 元	
					4.導標	2,700	8	支	18,400 元	
					合計 77,600 元

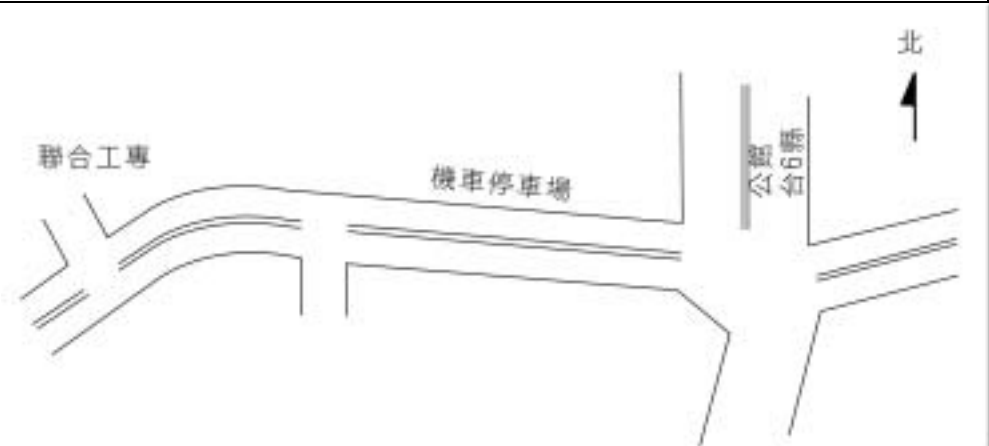
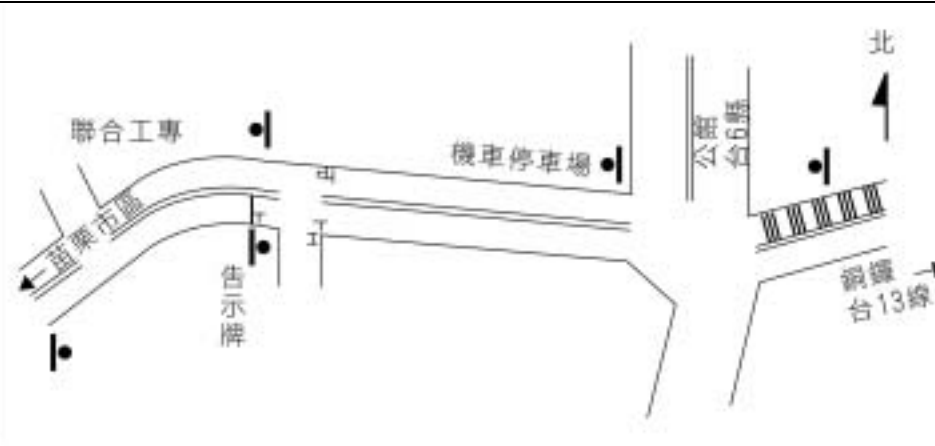
縣市	苗栗縣	編號	86	地點	台 6 線 10K+000~10K+500	執行單位	公路總局第二區工程處 苗栗工務段				
現 場 圖 示						建 議 改 善 圖 示

道路狀況與現有交通管制設施			交通狀況與交通量			全年肇事紀錄(90.01~90.12 之 A1 及 A2 類)					
道路形態：路寬 20M，雙向各二車道。 路面狀況：柏油鋪設。 道路障礙： 交通設施：雙黃線。			交通狀況：本路段因聯合工專學生眾多，彎處視線不良，以致常發生事故。 尖峰小時 往北：_____pcu；往東：1380 pcu 交通量： 往南：_____pcu；往西：1325 pcu 往其他方向：_____ pcu			肇事次數：11 件/年； 死亡人數：0 人/年；受傷人數：17 人/年 主要肇事型態：追撞、側撞、對撞 主要肇事原因：超速失控、違規穿越馬路 主要肇事時段：07-22 時					
建議改善措施	1.增設停車管制號誌乙組(與前後路口連續管制)。 2.減速標線,停止線：200 M ² 。 3.減速慢行告示牌：5 支(80*240)。 4.增設引桿及連鎖線(與前後路口連續管制)。				改善經費預估	項目		單價	數量	單位	小計
						1.號誌		500,000	1	組	500,000 元
						2.標線		300	200	M ²	60,000 元
						3.標誌		18,000	5	支	90,000 元
						4.引桿及連鎖線		60,000	2	處	120,000 元
						合計		770,000 元

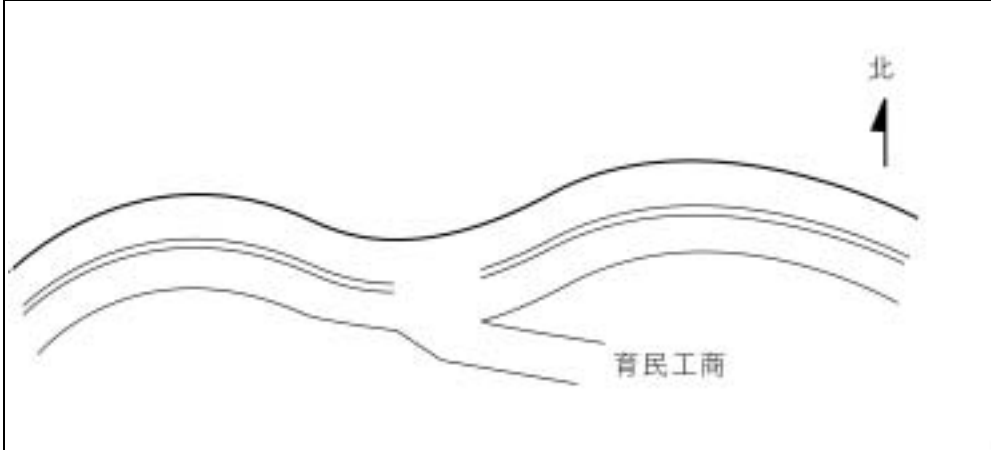
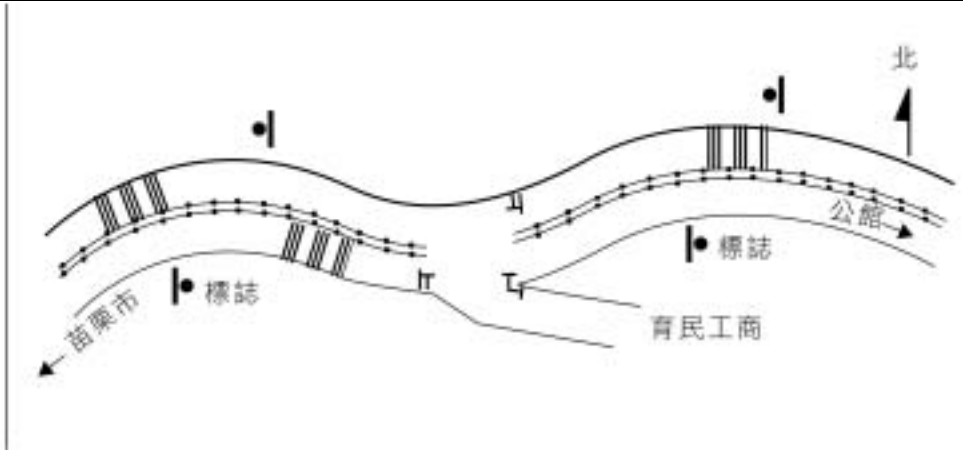
縣市	苗栗縣	編號	87	地點	台 6 線 10K+500~11K+200			執行單位	公路總局第二區工程處 苗栗工務段		
現 場 圖 示					建 議 改 善 圖 示

道路狀況與現有交通管制設施			交通狀況與交通量			全年肇事紀錄(90.01~90.12 之 A1 及 A2 類)					
道路形態：路寬:20M，雙向各二車道。 路面狀況：柏油鋪設。 道路障礙：彎道視線不良。 交通設施：雙黃線。			交通狀況：連續彎道,視線不良，且急下坡。 尖峰小時 往北：_____pcu；往東： 1495 pcu 交通量： 往南：_____pcu；往西： 1484 pcu 往其他方向：_____ pcu			肇事次數： 5 件/年； 死亡人數： 0 人/年；受傷人數： 5 人/年 主要肇事型態：追撞、側撞、對撞 主要肇事原因：超速失控、未注意前方動態 主要肇事時段：00-24 時					
建議改善措施	1.增設閃光燈：一組。 2.減速標線；停止線：300 M ² 。 3.減速慢行告示牌：4 支(80*240)。 4.增設馬蹄式標記：340 個。				改善經費預估	項目	單價	數量	單位	小計	
						1.閃光燈	300,000	1	組	300,000 元	
						2.標線	300	300	M ²	90,000 元	
						3.標誌	18,000	4	支	72,000 元	
						4.反光標記	650	260	只	169,000 元	
						合計		631,000 元

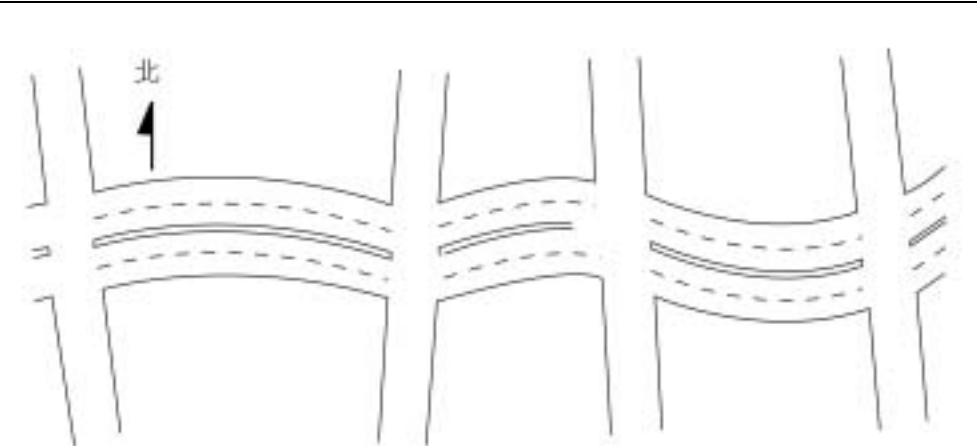
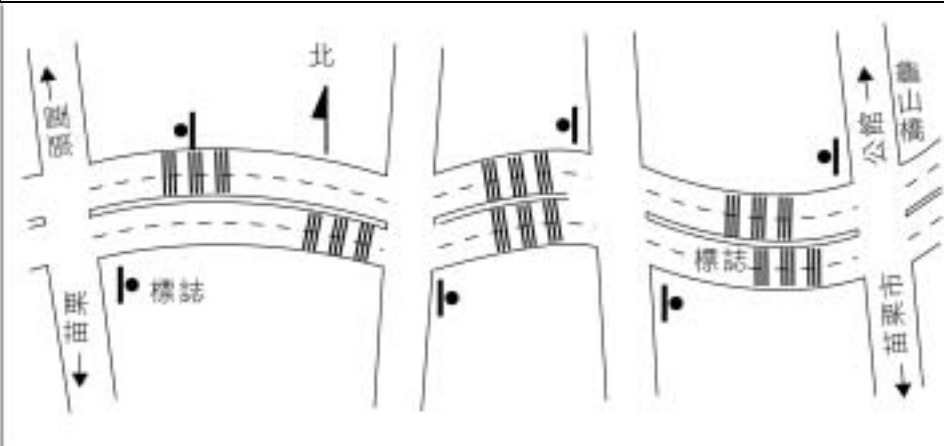
縣市	苗栗縣	編號	88	地點	台 13 甲線 15K+100~20K+100		執行單位	公路總局第二區工程處 苗栗工務段		
現 場 圖 示					建 議 改 善 圖 示

道路狀況與現有交通管制設施			交通狀況與交通量			全年肇事紀錄(90.01~90.12 之 A1 及 A2 類)				
道路形態：路寬 25M，雙向各二車道。 路面狀況：柏油鋪設。 道路障礙： 交通設施：雙黃線。			交通狀況：連續彎道，夜間視線不佳。 尖峰小時 往北： 752 pcu；往東： _____pcu 交通量： 往南： 883 pcu；往西： _____pcu 往其他方向： _____ pcu			肇事次數： 12 件/年； 死亡人數： 1 人/年；受傷人數： 20/年 主要肇事型態：追撞、撞安全島 主要肇事原因：超速失控 主要肇事時段：01-07 時				
建議改善措施	1.減速標線：48M ² 。 2.360 度路面標記：700 只。 3.減速慢行告示牌：6 支(80*240)。			改善經費預估	項目		單價	數量	單位	小計
					1.標線		300	480	M ²	144,000 元
					2.路面標記		560	700	只	392,000 元
					3.標誌		18,000	6	支	108,000 元
						合計		644,000 元

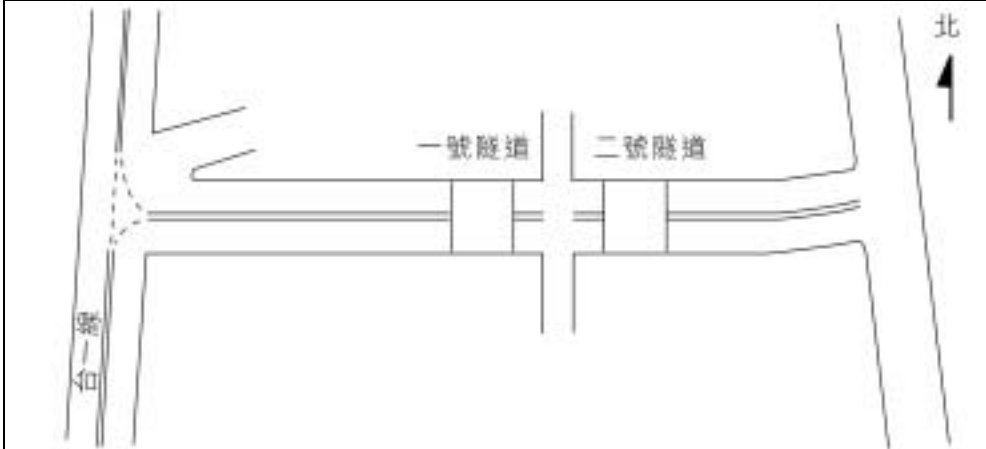
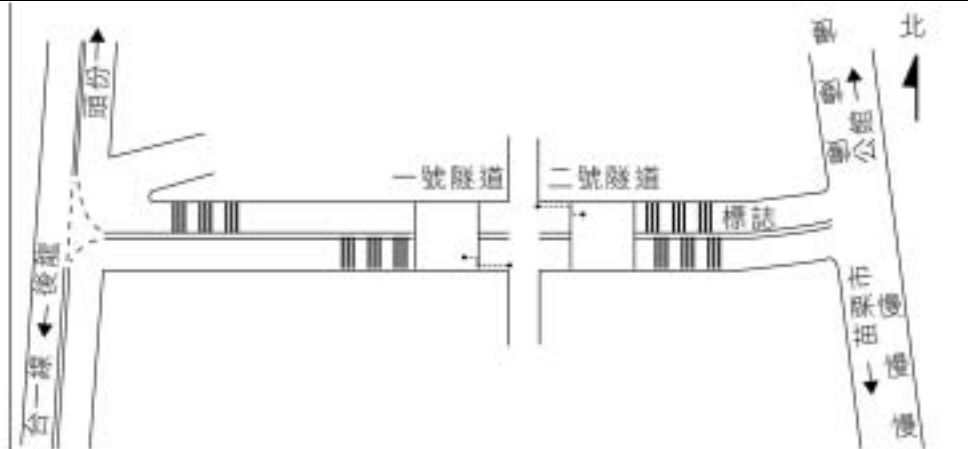
縣市	苗栗縣	編號	89	地點	台 13 甲線 5K+100~6K+500	執行單位	公路總局第二區工程處 苗栗工務段				
現 場 圖 示						建 議 改 善 圖 示

道路狀況與現有交通管制設施			交通狀況與交通量			全年肇事紀錄(90.01~90.12 之 A1 及 A2 類)					
道路形態：路寬：15M,雙向各一車道。 路面狀況：柏油鋪設。 道路障礙： 交通設施：標線。			交通狀況：隧道出口視線不佳，且與路口過近照明設施不良及號誌位置不明顯。 尖峰小時 往北： 1524 pcu；往東： _____pcu 交通量： 往南： 1304 pcu；往西： _____pcu 往其他方向： _____ pcu			肇事次數： 6 件/年； 死亡人數： 1 人/年；受傷人數：10 人/年 主要肇事型態：追撞、對撞 主要肇事原因：超速失控、未注意前方動態 主要肇事時段：17-07 時					
建議改善措施	1.增設預警號誌燈組：2 組。 2.減速標線，慢字標字，轉彎線；200M ² 。 3.減速慢行告示牌：6 支(80*240)。				改善經費預估	項目		單價	數量	單位	小計
						1.預警號誌燈組及連線		60,000	2	組	120,000 元
						2.標線		300	200	M ²	60,000 元
						3.標誌		18,000	6	支	108,000 元
合計										288,000 元

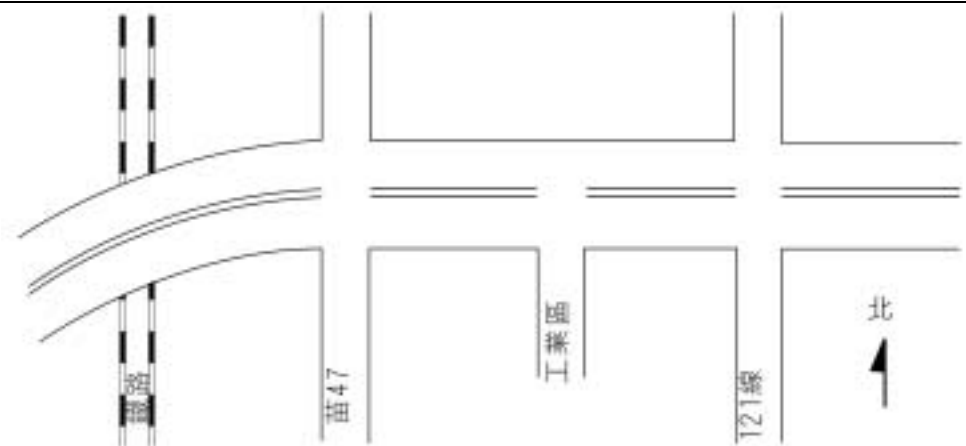
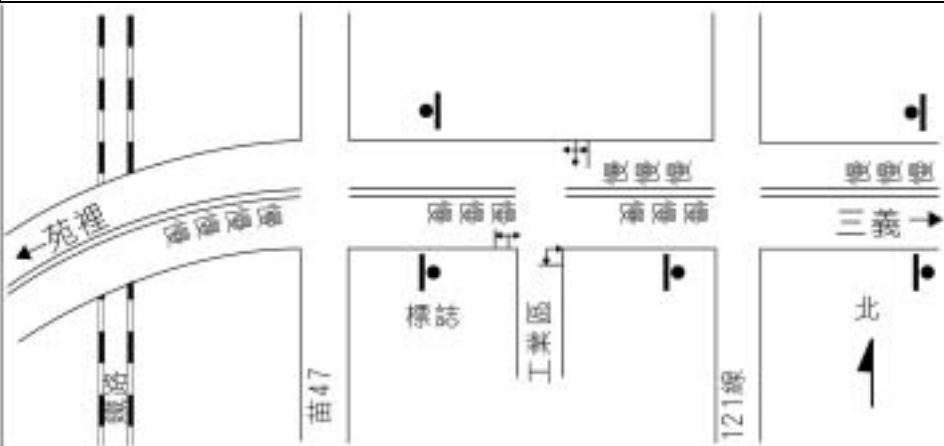
縣市	苗栗縣	編號	90	地點	縣 130 甲線 1K+400~4K+500			執行單位	公路總局第二區工程處 苗栗工務段		
現 場 圖 示					建 議 改 善 圖 示

道路狀況與現有交通管制設施			交通狀況與交通量				全年肇事紀錄(90.01~90.12 之 A1 及 A2 類)				
道路形態：路寬:15M,雙向各一車道。 路面狀況：柏油鋪設。 道路障礙： 交通設施：標線。			交通狀況： 尖峰小時 往北：_____pcu；往東： 390 pcu 交通量： 往南：_____pcu；往西： 420 pcu 往其他方向：_____ pcu				肇事次數： 15 件/年； 死亡人數： 0 人/年；受傷人數：20 人/年 主要肇事型態：追撞、路口側撞 主要肇事原因：超速失控、未注意前方動態 主要肇事時段：07-24 時				
建議改善措施	1.增設閃光燈：一組。 2.慢字標字，標線：80M ² 。 3.減速慢行告示牌：6 支(80*240)。			改善經費預估	項目		單價	數量	單位	小計	
					1.閃光燈		300,000	1	組	300,000 元	
					2.標線		300	80	M ²	24,000 元	
					3.標誌		18,000	6	支	108,000 元	
							合計		432,000 元

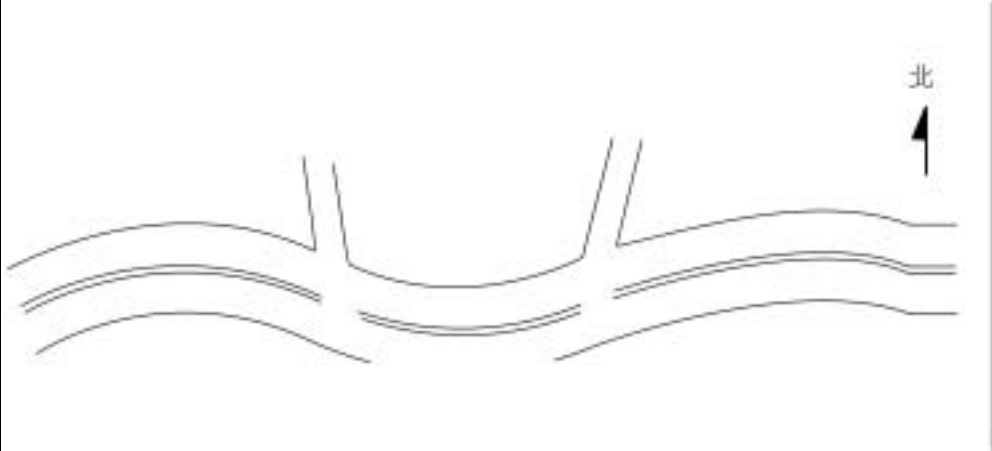
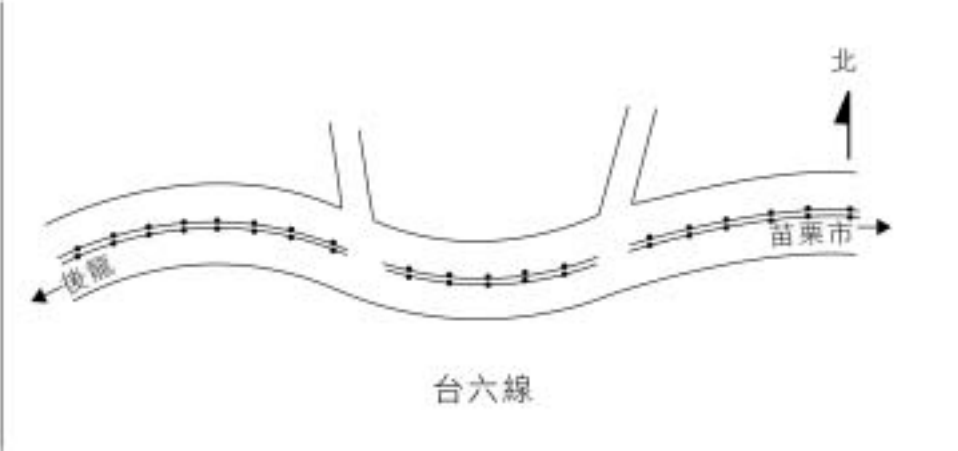
縣市	苗栗縣	編號	91	地點	台 6 線 2K+000~7K+500	執行單位	公路總局第二區工程處 苗栗工務段				
現 場 圖 示						建 議 改 善 圖 示

道路狀況與現有交通管制設施			交通狀況與交通量			全年肇事紀錄(90.01~90.12 之 A1 及 A2 類)					
道路形態：路寬:20m,雙向各二車道。 路面狀況：柏油鋪設。 道路障礙： 交通設施：雙黃線。			交通狀況：連續彎道，道路寬暢，違規超速車輛眾多。 尖峰小時 往北：_____pcu；往東： 920 pcu 交通量： 往南：_____pcu；往西： 780 pcu 往其他方向：_____ pcu			肇事次數： 13 件/年； 死亡人數： 0 人/年；受傷人數： 6 人/年 主要肇事型態：追撞、對撞 主要肇事原因：超速失控、未注意前方動態 主要肇事時段：18-07 時					
建議改善措施	1.360 度路面標記:700 只。				改善經費預估	項目	單價	數量	單位	小計	
						1.路面標記	560	700	只	392,000 元	
						合計
