MOTC-IOT-91-SA10

第二十期台灣地區易肇事路段改善計畫

交通部運輸研究所

中華民國九十二年五月

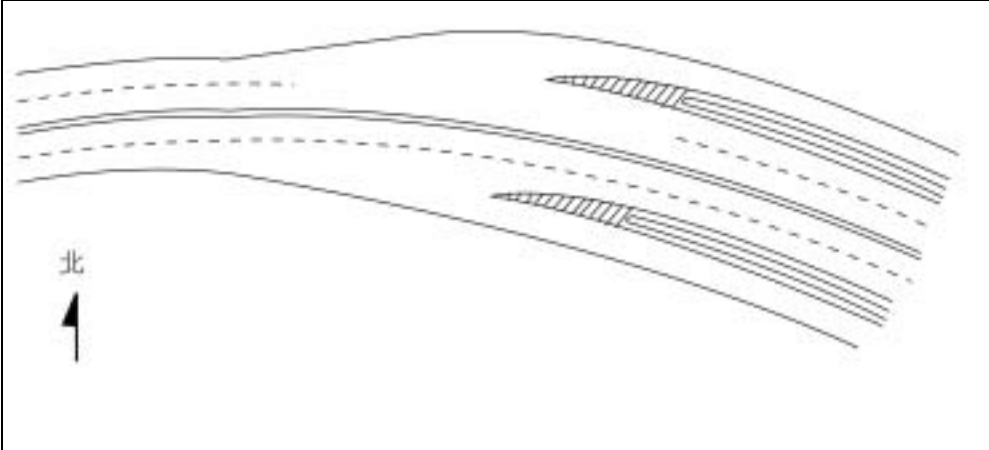
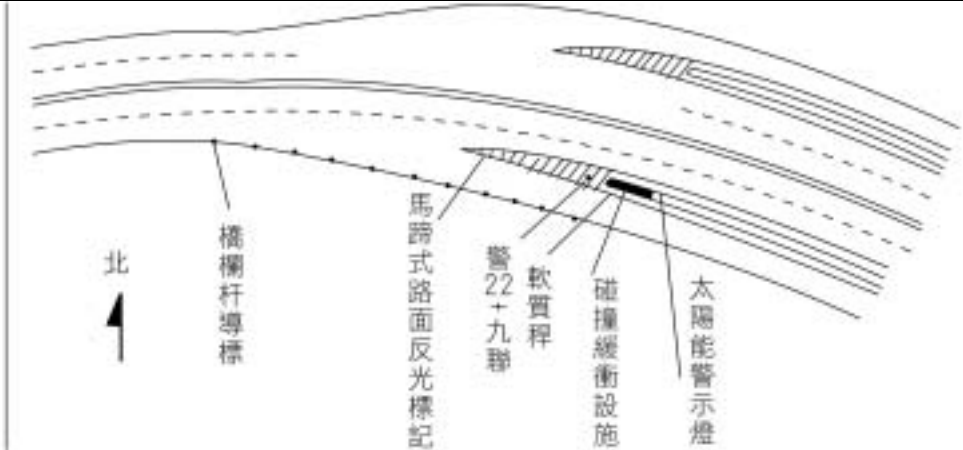
縣市	苗栗縣	編號	92	地點	台 72 線 9K+880	執行單位	公路總局第二區工程處 苗栗工務段				
現 場 圖 示						建 議 改 善 圖 示

道路狀況與現有交通管制設施			交通狀況與交通量			全年肇事紀錄(90.01~90.12 之 A1 及 A2 類)					
道路形態：路寬:20m，雙向各二車道。 路面狀況：柏油鋪設。 道路障礙： 交通設施：槽化線。			交通狀況：匝道口，駕駛人常失控衝撞分向島頭。 尖峰小時 往北：_____pcu；往東： 1500 pcu 交通量： 往南：_____pcu；往西： 1500 pcu 往其他方向：_____ pcu			肇事次數： 10 件/年； 死亡人數： 0 人/年；受傷人數： 6 人/年 主要肇事型態：追撞、側撞 主要肇事原因：超速失控、未注意前方動態 主要肇事時段：18-07 時					
建議改善措施	1.橋欄杆導：50 個。 2.馬蹄式路面反光標記：60 個。 3.警 22+九聯：1 桿。 4.軟質桿：5 桿。 5.窄型碰撞緩衝設施：1 組。 6.太陽能警示燈：1 組。				改善經費預估	項目		單價	數量	單位	小計
						1.導標		800	50	個	40,000 元
						2.反光標記		650	60	個	39,000 元
						3.標誌		10,000	1	桿	10,000 元
						4.軟質桿		4,000	5	桿	20,000 元
						5.窄型碰撞緩衝設施		1,100,000	1	組	1,100,000 元
						6.警示燈		3,500	1	組	3,500 元
						合計					1,212,500 元

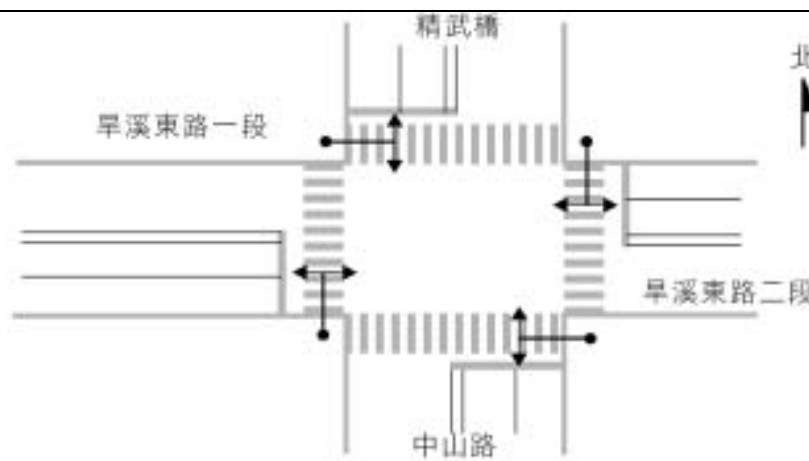
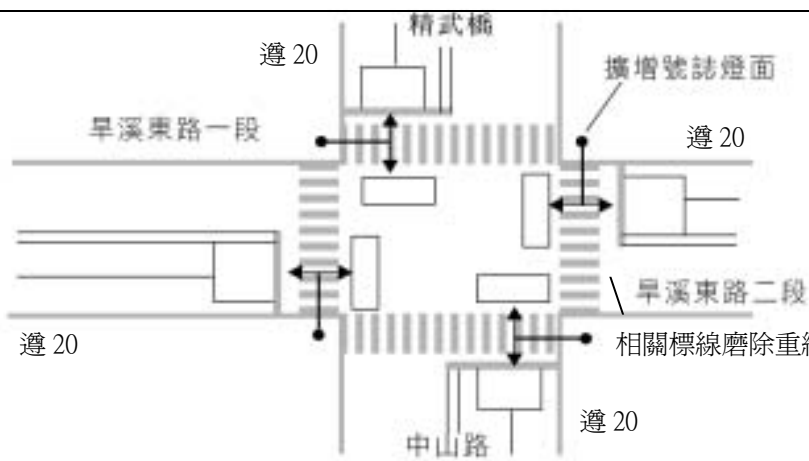
縣市	台中縣	編號	94	地點	太平市中山路四段與旱溪東路口			執行單位	台中縣交通旅遊局	
現場圖示					建議改善圖示

道路狀況與現有交通管制設施			交通狀況與交通量			全年肇事紀錄(90.01~90.12 之 A1 及 A2 類)				
道路形態：十二公尺寬之市區道路。 路面狀況：柏油鋪設,無坑洞。 道路障礙：無資料。 交通設施：固定時制時相號誌。			交通狀況：上下班尖峰時間，交通流量大。 尖峰小時 往北：_____pcu；往東：_____pcu 交通量： 往南：_____pcu；往西：_____pcu 往其他方向：_____ pcu			肇事次數：__7__件/年； 死亡人數：__1__人/年；受傷人數：__8__人/年 主要肇事型態：擦撞、追撞 主要肇事原因：迴轉未依規定、未依規定讓車 主要肇事時段：14-17 時				
建議改善措施	1.改善三色號誌運作為輪放時制計畫，同時改善號誌硬體。 2.設置機車停等區及遵 20 機車兩段式左轉標誌(含附牌)。 3.相關標線磨除重繪。			改善經費預估	項目		單價	數量	單位	小計
					1.號誌		335,000	1	組	335,000 元
					2.標線		250	560	M ²	140,000 元
					3.磨除標線		250	340	M ²	85,000 元
					4.標誌		2,500	4	面	10,000 元
					合計		570,000 元

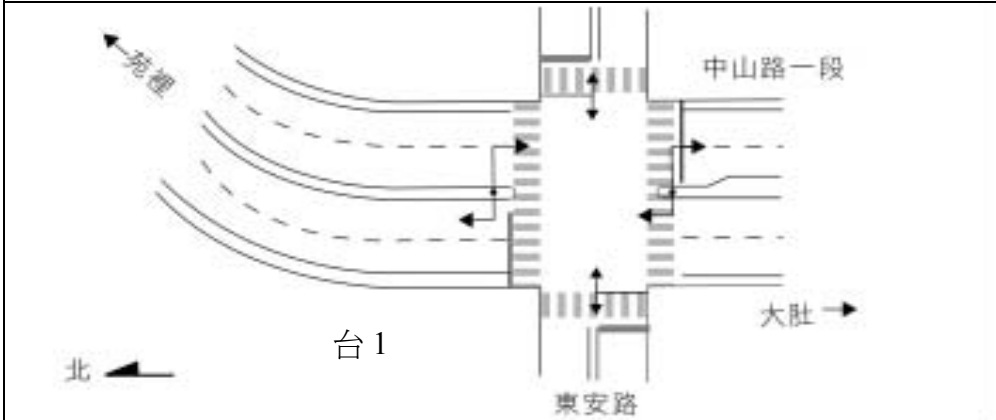
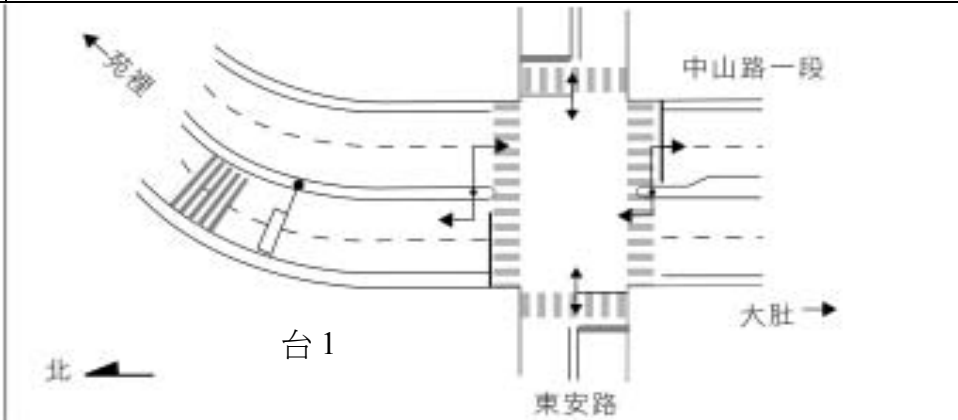
縣市	台中縣	編號	95	地點	台 1 線 153K+700	執行單位	公路總局第二區工程處 台中工務段				
現 場 圖 示						建 議 改 善 圖 示

道路狀況與現有交通管制設施			交通狀況與交通量			全年肇事紀錄(90.01~90.12 之 A1 及 A2 類)					
道路形態：路寬 32 米，雙向 2 快道，二混合車道。 路面狀況：一級路面,無坑洞。 道路障礙：彎道。 交通設施：設有號誌。			交通狀況：台 1 線省道為大甲通往南北之要道。南下方向可銜接台 17 線省道連絡台中港、大肚及彰濱工業區等地，北上方向可經苑裡、通宵直接到西濱公路及竹、苗地區。鄰近又國 4 線公路可聯絡利用，是主要之國道替代道路。因此台 1 線位於大甲地區構成南、北的交通要衝。貨運車輛佔本路段車流相當高的比例，對本地區其他用路人造成嚴重行車安全的威脅，並造成多次意外事故,除加強交通工程基本設施之外，佈設號誌預警顯示系統，提供道路用路人號誌狀況預警資訊，應可提升道路交通安全性的品質。 尖峰小時交通量： 往北： 957 pcu；往東： 161 pcu 往南： 1052 pcu；往西： 1081 pcu 往其他方向： pcu			肇事次數： 10 件/年； 死亡人數： 1 人/年；受傷人數： 6 人/年 主要肇事型態：碰撞、追撞 主要肇事原因：車速過快、彎道視距不良未減速 主要肇事時段：全天候					
建議改善措施	1.汰換老舊行車管制號誌。 2.設立號誌預警系統。 3.加繪路面減速標線。				改善經費預估	項目		單價	數量	單位	小計
						1.號誌預警系統		465,000	1	組	465,000 元
						2.號誌		350,400	1	組	350,400 元
						3.標線		350	220	M ²	77,000 元
						合計					427,400 元

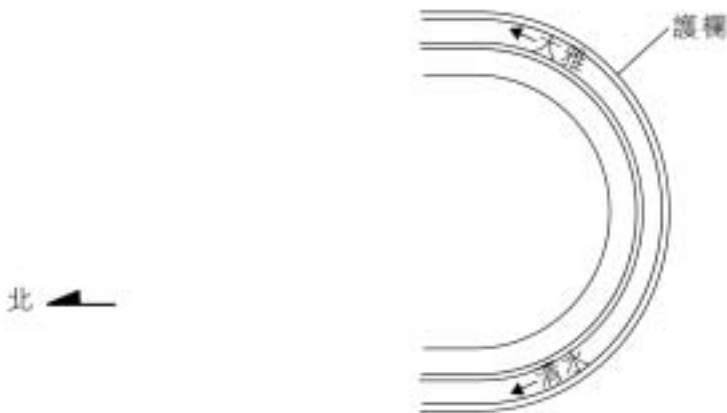
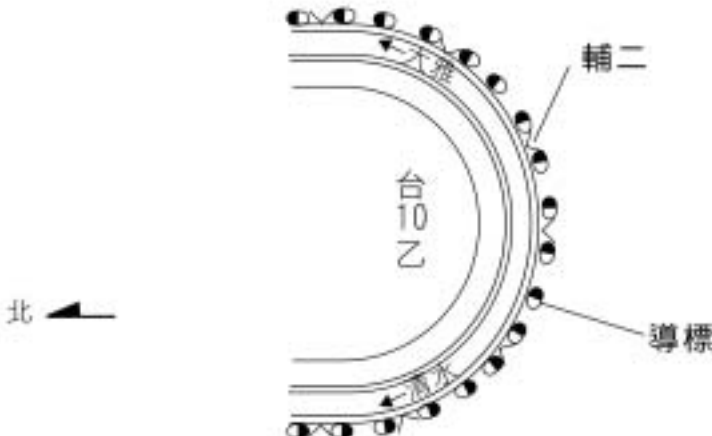
縣市	台中縣	編號	96	地點	台 10 乙線 0K+000~5K+000				執行單位	公路總局第二區工程處 台中工務段				
現 場 圖 示					建 議 改 善 圖 示

道路狀況與現有交通管制設施			交通狀況與交通量				全年肇事紀錄(90.01~90.12 之 A1 及 A2 類)							
道路形態：二車道。 路面狀況：柏油鋪設。 道路障礙：彎道。 交通設施：標線、標記。			交通狀況：彎道車輛速度快,易失控擦撞護欄。 尖峰小時交通量： 往北：_____pcu；往東： 950 pcu 往南：_____pcu；往西： 945 pcu 往其他方向：_____ pcu				肇事次數： 10 件/年； 死亡人數： 0 人/年；受傷人數： 8 人/年 主要肇事型態：追撞、擦撞 主要肇事原因：超速失控、未注意前方狀態 主要肇事時段：全天							
建議改善措施	1.增設 10cm ϕ 反光導標。 2.增設輔二標誌(一桿二面)。				改善經費預估	項目		單價	數量	單位	小計			
						1.導標		440	500	個	220,000 元			
						2.輔二		10,000	20	支	200,000 元			
						合計		420,000 元

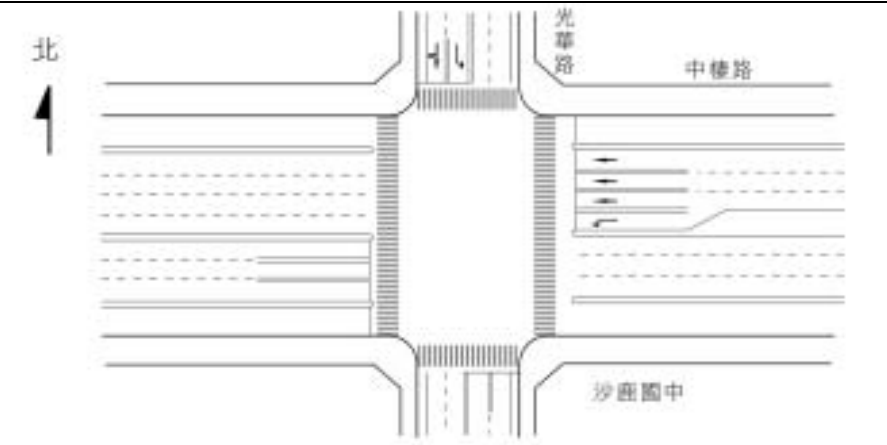
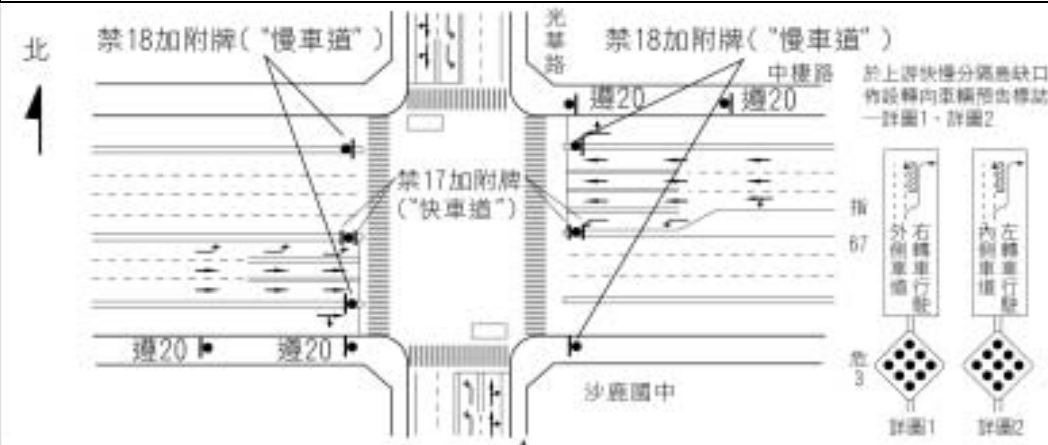
縣市	台中縣	編號	102	地點	中棲路與光華路口		執行單位	公路總局第二區工程處 台中工務段		
現場圖示					建議改善圖示

道路狀況與現有交通管制設施			交通狀況與交通量			全年肇事紀錄(90.01~90.12 之 A1 及 A2 類)				
道路形態：中棲路路寬 50M。 路面狀況：柏油鋪設，無坑洞。 道路障礙：險昇、降坡。 交通設施：已設反光導標、號誌。			交通狀況：往梧棲方向為下坡路段，車速快易發生危險。 尖峰小時 往北：_____pcu；往東： 4977 pcu 交通量： 往南：_____pcu；往西： 1979 pcu 往其它方向：_____pcu			肇事次數： 15 件/年； 死亡人數： 0 人/年；受傷人數： 8 人/年 主要肇事型態： <u>同向擦撞、側撞</u> 主要肇事原因： <u>未注意車前狀態、酒醉駕駛失控、右轉彎未依規定</u> 主要肇事時段： <u>13-14 時、17-19 時、20-22 時</u>				
建議改善措施	1.增設邊 20 機慢車二段式左轉標誌及附牌各 4 面。				改善經費預估	項目	單價	數量	單位	小計
	2.中棲路增設快車道禁止右轉之標誌(禁 17)及附牌(“快車道”)各 4 面。					1.號誌	5,200	12	面	62,400 元
	3.中棲路增設慢車道禁止左轉之標誌及附牌(慢車道)各 4 面。					2.標線	400	20	M ²	8,000 元
	4.劃設指向線、機慢車左轉待轉區。					3.指示標誌	12,136	2	組	24,272 元
	5.於中棲路上游快慢分隔島缺口佈設指 67 及危二 2 組。									
						合計				94,672 元

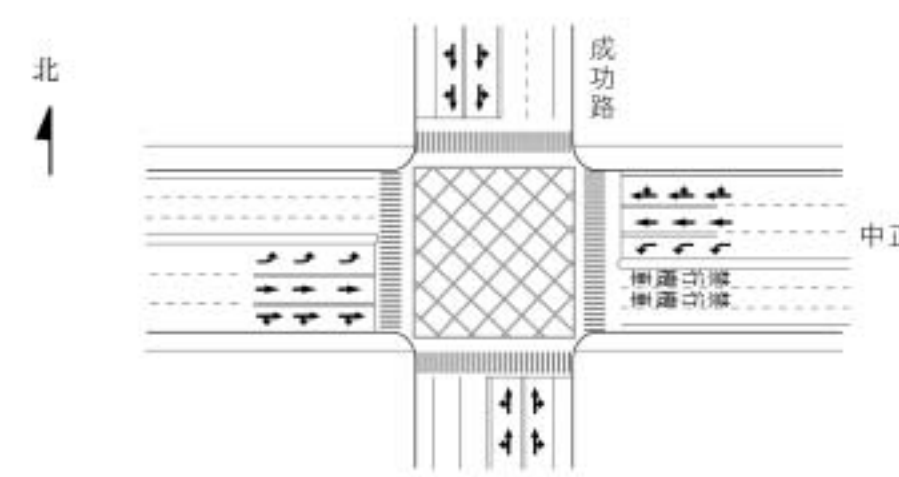
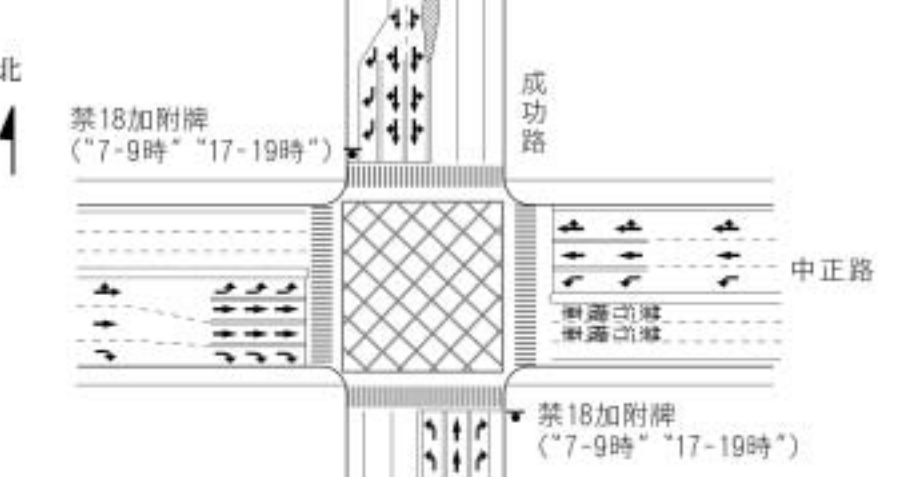
縣市	台中縣	編號	103	地點	中正路與成功路口		執行單位	公路總局第二區工程處 台中工務段			
現 場 圖 示						建 議 改 善 圖 示

道路狀況與現有交通管制設施			交通狀況與交通量			全年肇事紀錄(90.01~90.12 之 A1 及 A2 類)					
道路形態：雙向六車道。 路面狀況：柏油鋪設，無坑洞。 道路障礙：無。 交通設施：已設反光導標、標誌及號誌。			交通狀況：為易擁塞路段。 尖峰小時交通量： 往北：_____pcu；往東：2577 pcu 往南：_____pcu；往西：1699 pcu 往其它方向：_____pcu			肇事次數：7 件/年； 死亡人數：0 人/年；受傷人數：6 人/年 主要肇事型態：交叉撞、側撞 主要肇事原因：未注意車前狀態、左右轉未依規定 主要肇事時段：22-23 時、16-17 時					
建議改善措施	1.增設上下午尖峰時段成功路禁止左轉之禁 18 標誌及附牌“7-9 時”、“17-19 時”)2 組。 2.繪設標線(指向線、車道線、槽化線)。 3.號誌時制計畫依交通需求重新調整。 4.加強取締尖峰時段成功路違規左轉。				改善經費預估	項目		單價	數量	單位	小計
						1.標誌		20,300	2	組	40,600 元
						2.標線		400	32	M ²	12,800 元
								合計		53,400 元

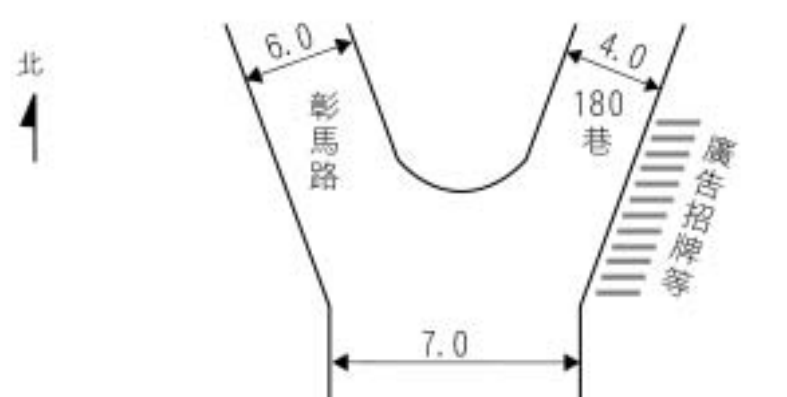
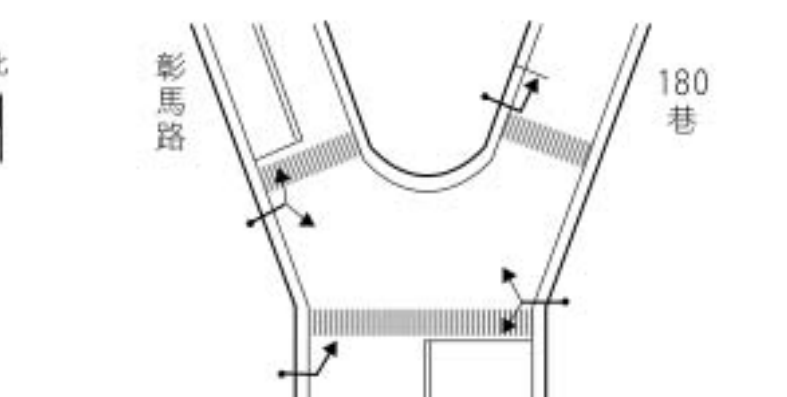
縣市	彰化縣	編號	105	地點	彰化市彰馬路 180 巷口	執行單位	彰化縣警察局		
現場圖示					建議改善圖示

道路狀況與現有交通管制設施		交通狀況與交通量		全年肇事紀錄(90.01~90.12 之 A1 及 A2 類)					
道路形態：彰馬路一八〇巷為叉 Y 字形路口。 路面狀況：柏油鋪設，道路狀況良好。 道路障礙：廣告招牌遮蔽視線。 交通設施：無。		交通狀況：社區主要出入道路，車速快且視線不佳，易肇事。 尖峰小時 往北： 736 pcu；往東： 556 pcu 交通量： 往南： 722 pcu；往西： 533 pcu 往其它方向：_____pcu		肇事次數： 10 件/年； 死亡人數： 0 人/年；受傷人數： 10 人/年 主要肇事型態：路口交岔撞 主要肇事原因：未注意前方動態 主要肇事時段：07-09 時、17-19 時					
建議改善措施	1.增設閃光號誌 1 組。 2.繪設行人穿越道線、停止線、分向限制線及路面邊線。 3.拆除路口範圍內之廣告招牌等雜物。		改善經費預估	項目		單價	數量	單位	小計
				1.號誌		170,000	1	組	170,000 元
				2.標線		27	800	M	21,600 元
			合計			191,600 元

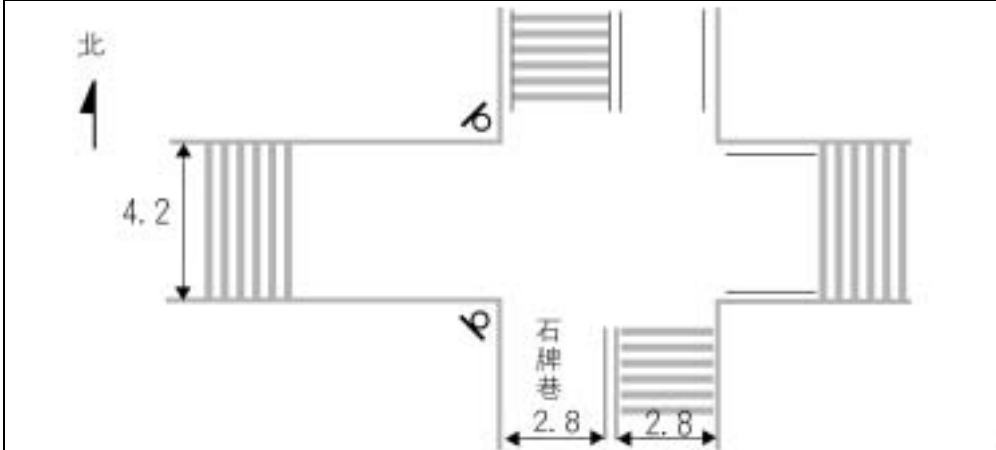
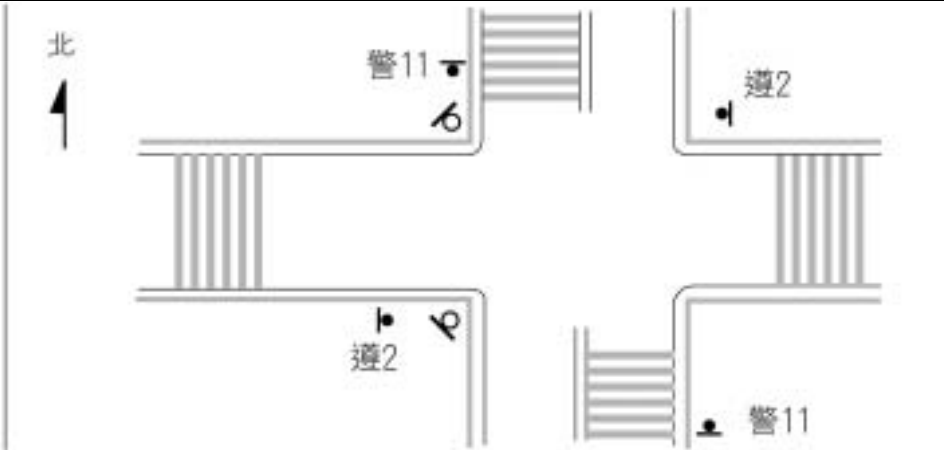
縣市	彰化縣	編號	108	地點	鹿港鎮石牌巷7之2號	執行單位	彰化縣警察局			
現場圖示					建議改善圖示

道路狀況與現有交通管制設施			交通狀況與交通量		全年肇事紀錄(90.01~90.12之A1及A2類)					
道路形態：鹿港鎮東岐里石卑巷約7米道路，有連續多個交岔路口。 路面狀況：柏油鋪設，道路狀況良好。 道路障礙：建築物。 交通設施：反射鏡、減速標線。			交通狀況：東岐里石牌巷為郊區道路車速快，沿途為聚落，進出口多。 尖峰小時 往北：402 pcu；往東：178 pcu 交通量： 往南：388 pcu；往西：158 pcu 往其它方向：_____pcu		肇事次數：4 件/年； 死亡人數：0 人/年；受傷人數：5 人/年 主要肇事型態：路口交岔撞 主要肇事原因：未依規定減速、未依規定讓車 主要肇事時段：10-14 時					
建議改善措施	1.增設警11、遵2標誌各2面。 2.繪設幹支道之路面邊線。 3.分向限制線重繪。			改善經費預估	項目		單價	數量	單位	小計
					1.標誌		3,600	4	面	14,400 元
					2.標線		27	1,600	M	43,200 元
					合計		57,600 元

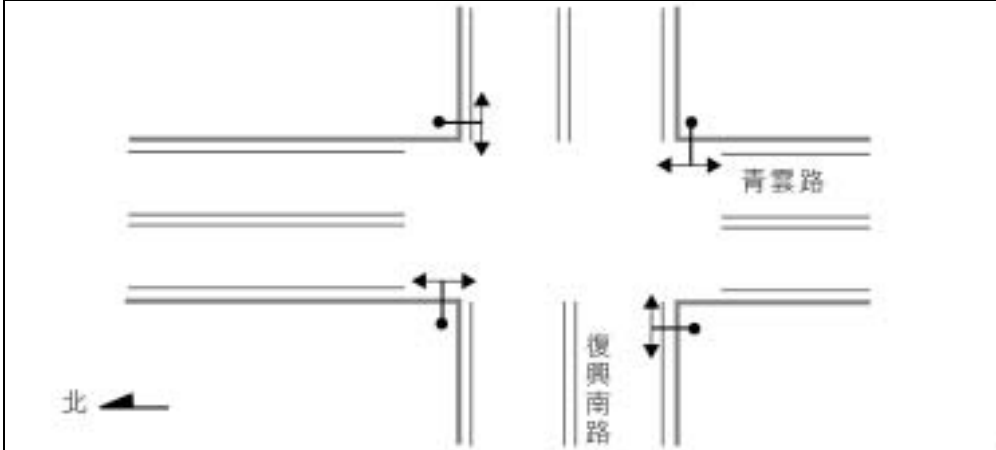
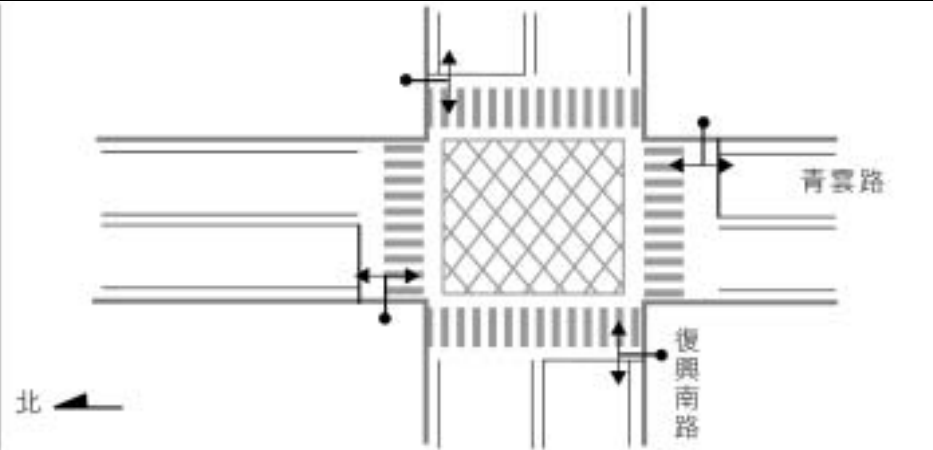
縣市	彰化縣	編號	109	地點	鹿港鎮青雲路與復興南路口			執行單位	彰化縣警察局		
現場圖示					建議改善圖示

道路狀況與現有交通管制設施			交通狀況與交通量			全年肇事紀錄(90.01~90.12 之 A1 及 A2 類)					
道路形態：平直。 路面狀況：柏油鋪設，道路狀況良好。 道路障礙：無。 交通設施：三色號誌。			交通狀況：鹿港市區路口。 尖峰小時 往北： 636 pcu；往東： 456 pcu 交通量： 往南： 622 pcu；往西： 373 pcu 往其它方向：_____pcu			肇事次數： 5 件/年； 死亡人數： 0 人/年；受傷人數： 7 人/年 主要肇事型態：路口交岔撞 主要肇事原因：未依規定減速、未依規定讓車 主要肇事時段：07-09 時、22-05 時					
建議改善措施	1.繪設網狀線、行人穿越道線、停止線。 2.調整時制計畫。(依交通需求變化設計)			改善經費預估	項目		單價	數量	單位	小計	
					1.標線		27	1,000	M	27,000 元	
					合計		27,000 元

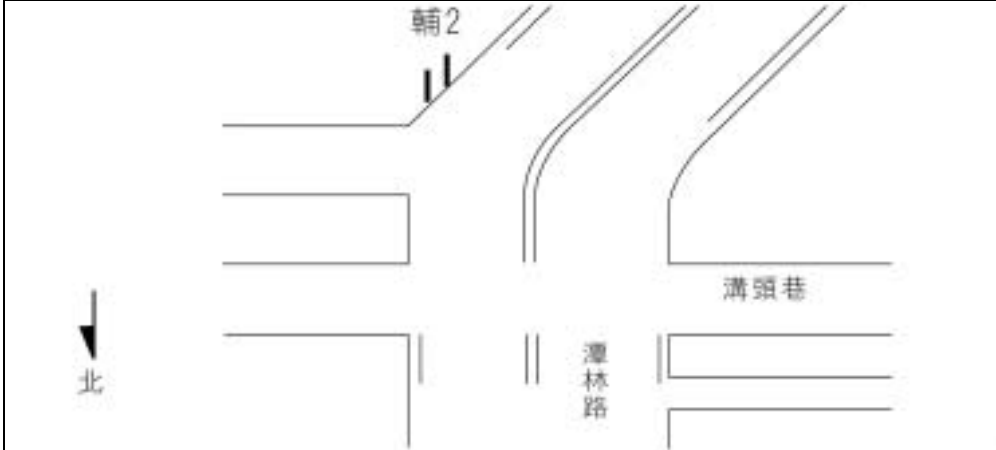
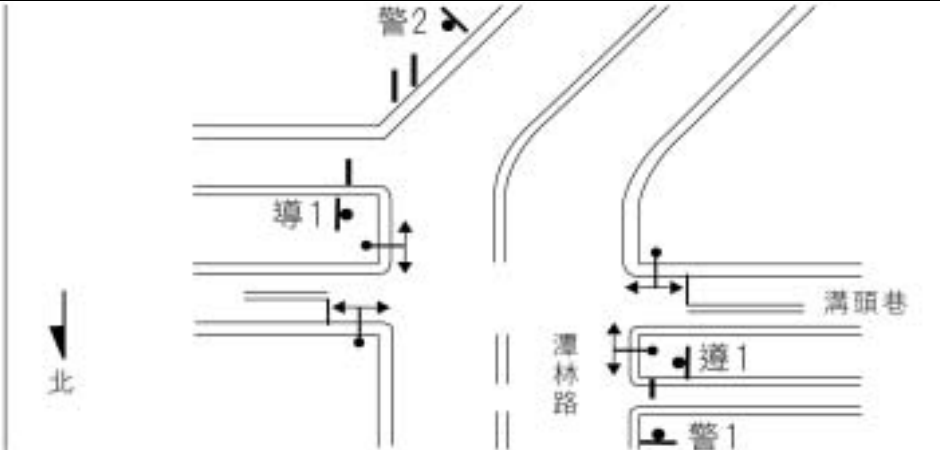
縣市	彰化縣	編號	110	地點	二林鎮潭林路與溝頭巷口		執行單位	彰化縣警察局		
現 場 圖 示					建 議 改 善 圖 示

道路狀況與現有交通管制設施			交通狀況與交通量			全年肇事紀錄(90.01~90.12 之 A1 及 A2 類)				
道路形態：潭林路與溝頭巷均為 7 米道路，路口近距離內尚有二處小巷口及彎道。 路面狀況：柏油鋪設、道路狀況良好。 道路障礙：短距離內路況變化多。 交通設施：標線、輔 2。			交通狀況：潭林路車速快，來不及反應多變路況。 尖峰小時 往北： 670 pcu；往東： 490 pcu 交通量： 往南： 656 pcu；往西： 467 pcu 往其它方向：_____pcu			肇事次數： 4 件/年； 死亡人數： 0 人/年；受傷人數： 2 人/年 主要肇事型態：路口交岔撞 主要肇事原因：未注意前方狀況 主要肇事時段：07-09 時、17-19 時				
建議改善措施	1.增設閃光號誌一組。 2.繪設停止線、分向限制線、路面邊線。 3.增設遵 1 標誌 2 面。 4.增設警 1 及警 2 標誌各乙面。			改善經費預估	項目		單價	數量	單位	小計
					1.號誌		170,000	1	組	170,000 元
					2.標線		27	1,000	M	27,000 元
					3.標誌		3,600	4	面	14,400 元
					合計		211,400 元

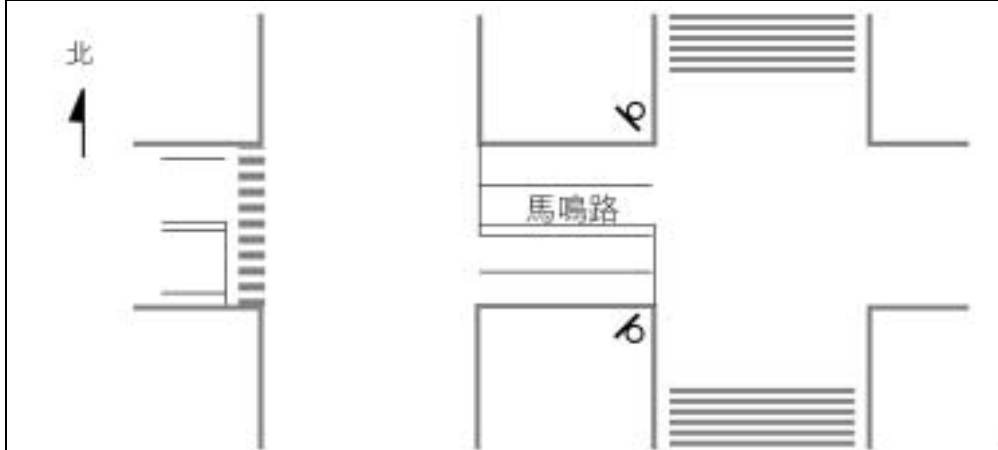
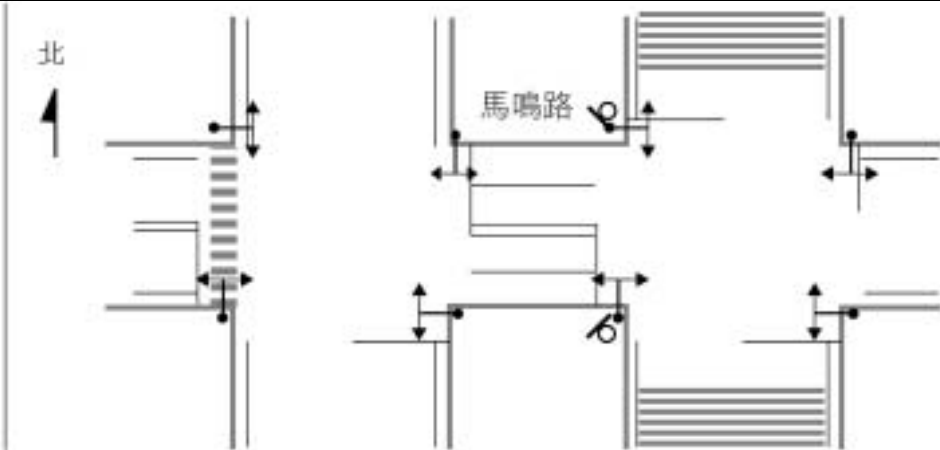
縣市	彰化縣	編號	111	地點	彰化市馬鳴路與馬鳴一橋路口				執行單位	彰化縣警察局	
現場圖示					建議改善圖示

道路狀況與現有交通管制設施			交通狀況與交通量			全年肇事紀錄(90.01~90.12 之 A1 及 A2 類)					
道路形態：彰化市馬鳴一橋路為九米寬道路與馬鳴路交岔。 路面狀況：柏油鋪設，道路狀況良好。 道路障礙：無。 交通設施：反射鏡、減速標線、行人穿越道。			交通狀況：馬鳴路因道路拓寬過往車速快。 尖峰小時 往北： 870 pcu；往東： 790 pcu 交通量： 往南： 856 pcu；往西： 767 pcu 往其它方向： _____pcu			肇事次數： 10 件/年； 死亡人數： 0 人/年；受傷人數： 10 人/年 主要肇事型態：路口交岔撞 主要肇事原因：未注意前方狀況 主要肇事時段：07-09 時、17-19 時					
建議改善措施	1.增設閃光號誌 1 組。 2.繪設路面邊線、停止線。			改善經費預估	項目		單價	數量	單位	小計	
					1.號誌		170,000	2	組	340,000 元	
					2.標線		27	500	M	13,500 元	
					合計		353,500 元

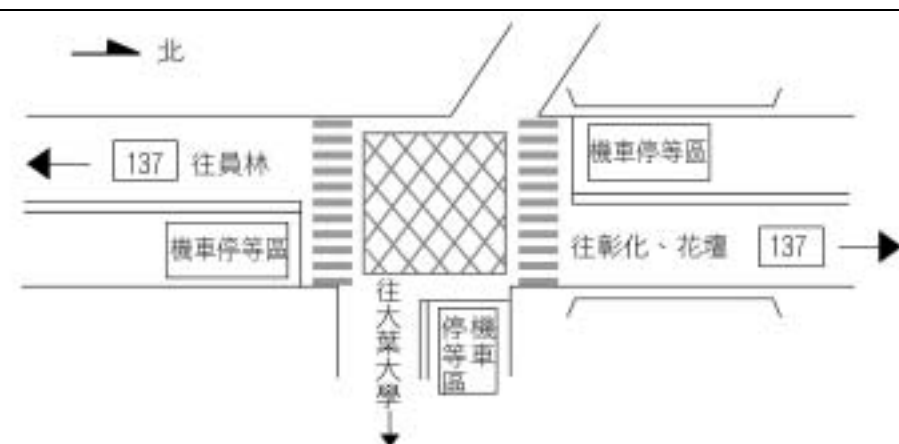
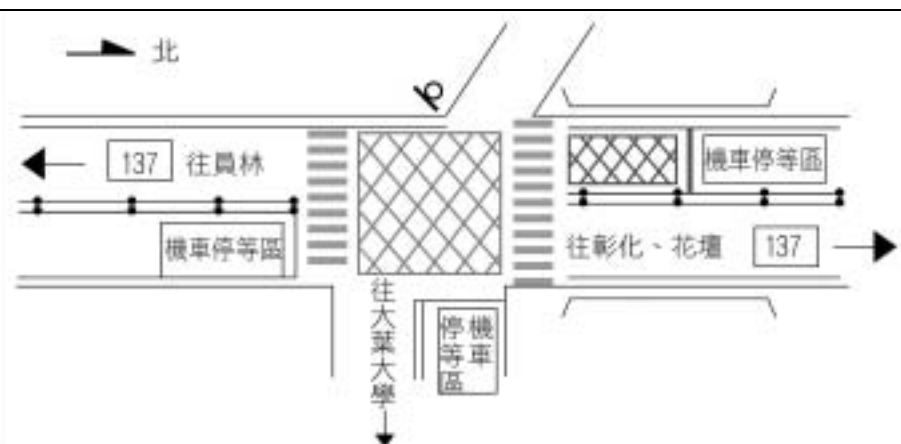
縣市	彰化縣	編號	114	地點	縣 137 線 10K+900				執行單位	公路總局第二區工程處 彰化工務段			
現場圖示					建議改善圖示

道路狀況與現有交通管制設施			交通狀況與交通量				全年肇事紀錄(90.01~90.12 之 A1 及 A2 類)						
道路形態：T 字路口。 路面狀況：良好。 道路障礙：無。 交通設施：三色號誌一組、標線。			交通狀況：往來員林及花壇、彰化要道車流量大、鄰近大葉大學且民居眾多，沿線道路多轉彎處但照明設備少。 尖峰小時 往北： 920 pcu；往東： 296 pcu 交通量： 往南： 866 pcu；往西： 30 pcu 往其它方向：_____pcu				肇事次數： 3 件/年； 死亡人數： 1 人/年；受傷人數： 4 人/年 主要肇事型態：擦撞、側撞 主要肇事原因：未依規定讓車 主要肇事時段：08-10 時、17-24 時						
建議改善措施	1.增設反光路面標記(貓眼)800 個。 2.增設反光導標 100cm B 型 80 個。 3.增設反射鏡一面。 4.增繪路面邊線等標線。				改善經費預估	項目		單價	數量	單位	小計		
						1.標記		570	800	個	456,000 元		
						2.導標		480	80	個	38,400 元		
						3.反射鏡		12,400	1	面	12,400 元		
						4.標線		260	35	M ²	9,100 元		
											合計 515,900 元

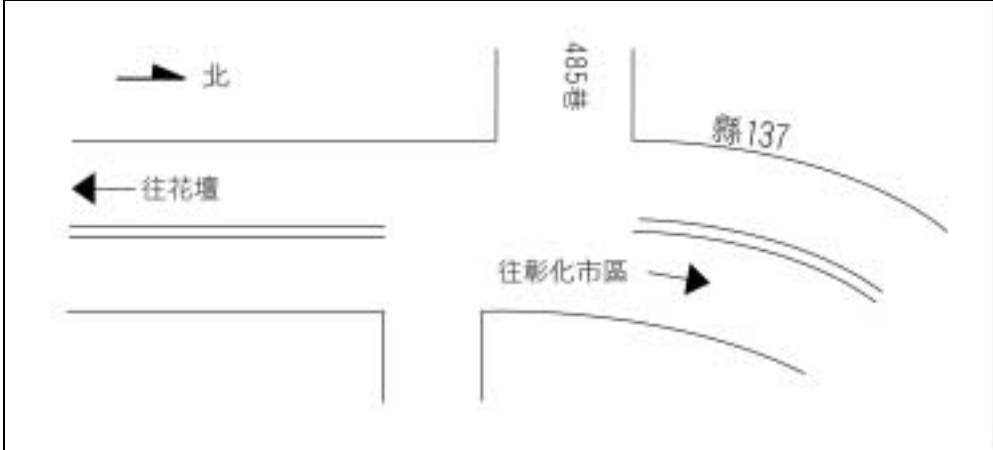
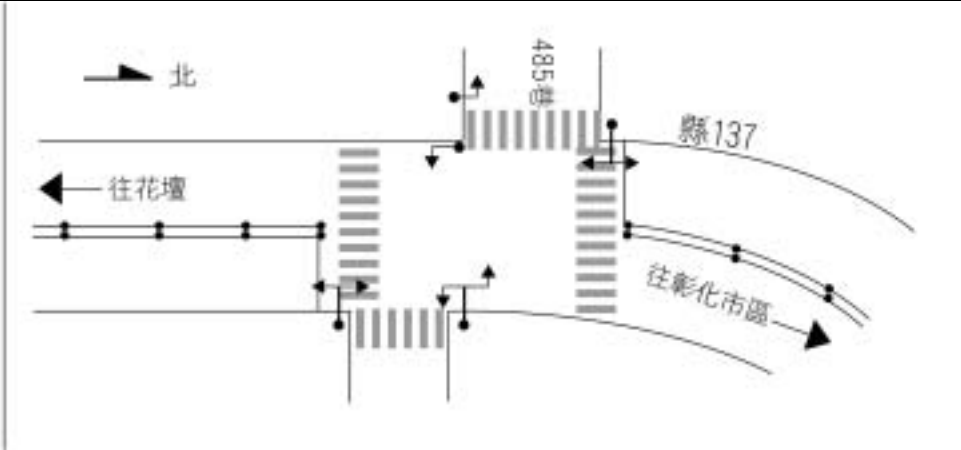
縣市	彰化縣	編號	115	地點	縣 137 線 0K+600	執行單位	公路總局第二區工程處 彰化工務段				
現場圖示					建議改善圖示

道路狀況與現有交通管制設施			交通狀況與交通量			全年肇事紀錄(90.01~90.12 之 A1 及 A2 類)					
道路形態：彎道。 路面狀況：良好。 道路障礙：無。 交通設施：標線。			交通狀況：大埔路 485 巷係往台一線秀傳醫院，平時進出車輛多，常因轉彎車輛未禮讓行車而肇事。 尖峰小時交通量： 往北： 530 pcu；往東： 45 pcu 往南： 512 pcu；往西： 169 pcu 往其它方向： _____pcu			肇事次數： 5 件/年； 死亡人數： 0 人/年；受傷人數： 2 人/年 主要肇事型態：側撞 主要肇事原因：未注意前方動態 主要肇事時段：09-14 時、19-20 時					
建議改善措施	1.增設行車管制號誌 1 組。 2.增設反光路面標記(貓眼)60 個。 3.增繪停止線及行人穿越道線。			改善經費預估	項目		單價	數量	單位	小計	
					1.號誌		500,000	1	組	500,000 元	
					2.標記		570	60	個	34,200 元	
					3.標線		260	45	M ²	11,700 元	
						合計		545,900 元

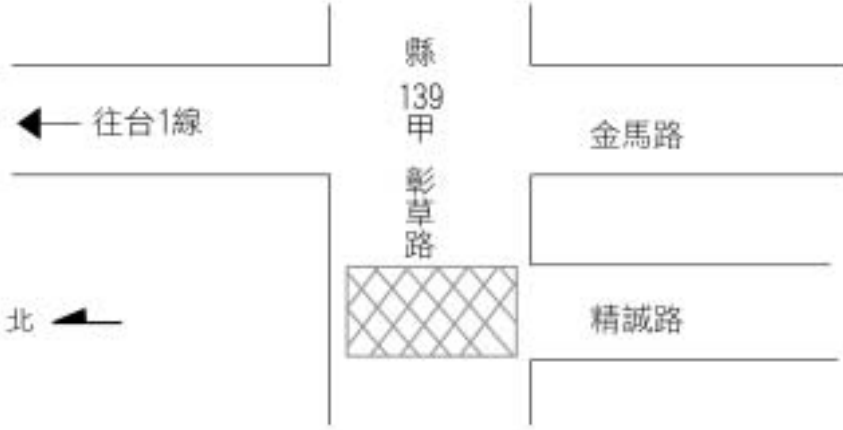
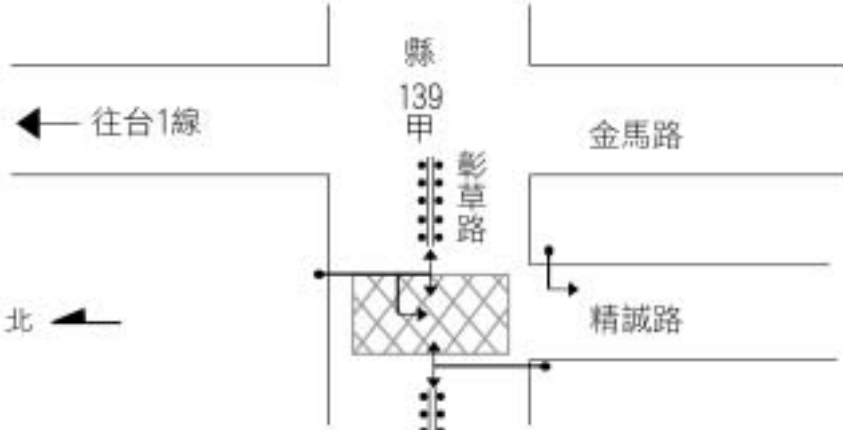
縣市	彰化縣	編號	116	地點	縣 139 甲線 16K+000				執行單位	公路總局第二區工程處 彰化工務段				
現 場 圖 示					建 議 改 善 圖 示

道路狀況與現有交通管制設施					交通狀況與交通量					全年肇事紀錄(90.01~90.12 之 A1 及 A2 類)				
道路形態：T 型路口。 路面狀況：良好。 道路障礙：無。 交通設施：網狀線。					交通狀況：由精誠路轉至彰草路車輛多。 尖峰小時 往北： 955 pcu；往東： _____ pcu 交通量： 往南： 934 pcu；往西： 165 pcu 往其它方向： 460 pcu					肇事次數： 4 件/年； 死亡人數： 0 人/年；受傷人數： 0 人/年 主要肇事型態：擦撞 主要肇事原因：未依規定讓車 主要肇事時段：24-19 時				
建議改善措施	1.增設閃光號誌 1 組。 2.增設反光路面標記(貓眼)80 個。 3.指示標誌前移至金馬路前。				改善經費預估	項目		單價	數量	單位	小計			
						1.號誌		200,000	1	組	200,000 元			
						2.標記		570	80	個	45,600 元			
								合計		245,600 元

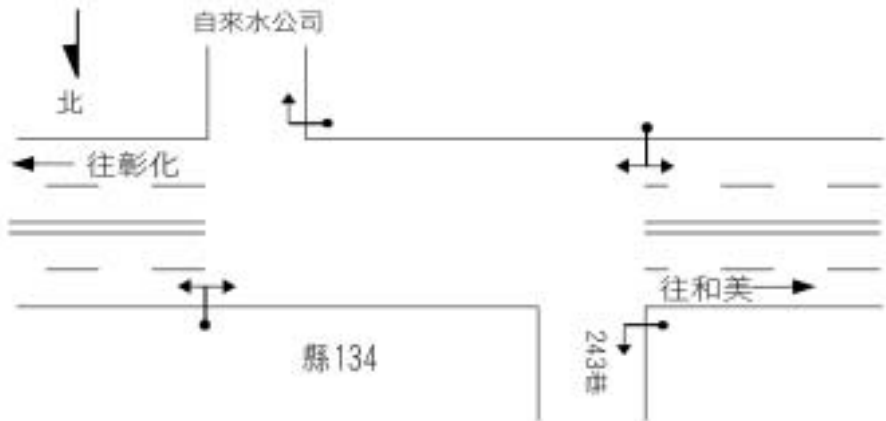
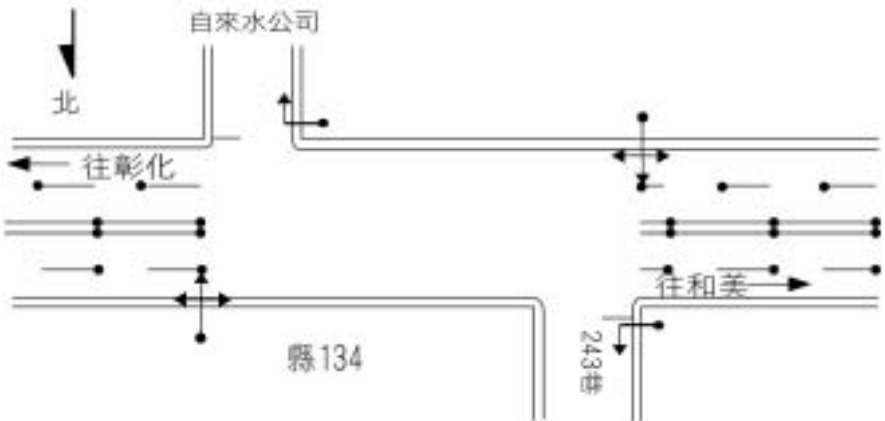
縣市	彰化縣	編號	117	地點	縣 134 線 8K+000	執行單位	公路總局第二區工程處 彰化工務段				
現場圖示						建議改善圖示

道路狀況與現有交通管制設施			交通狀況與交通量			全年肇事紀錄(90.01~90.12 之 A1 及 A2 類)					
道路形態：斜十字路口。 路面狀況：良好。 道路障礙：無。 交通設施：閃光號誌。			交通狀況：進出自來水公司洽公眾多，穿越馬路危險。 尖峰小時 交通量： 往北： 65 pcu；往東： 1050 pcu 往南： 72 pcu；往西： 990 pcu 往其它方向： _____pcu			肇事次數： 1 件/年； 死亡人數： 0 人/年；受傷人數： 1 人/年 主要肇事型態：擦撞 主要肇事原因：未注意前方動態 主要肇事時段：14-18 時					
建議改善措施	1.增設行車管制號誌及繪設相關標線。 2.增設反光路面標記(貓眼)350 個。			改善經費預估	項目	單價	數量	單位	小計		
					1.號誌	400,000	1	組	400,000 元		
					2.標記	570	350	個	199,500 元		
					合計				599,500 元

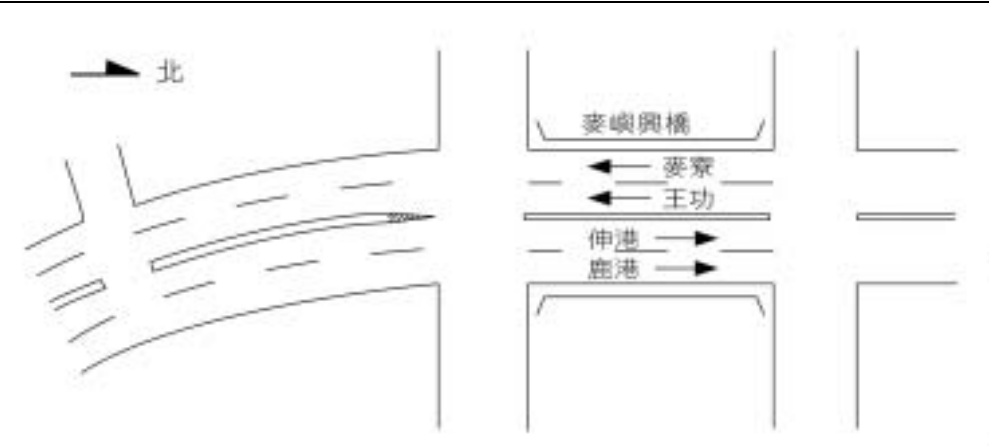
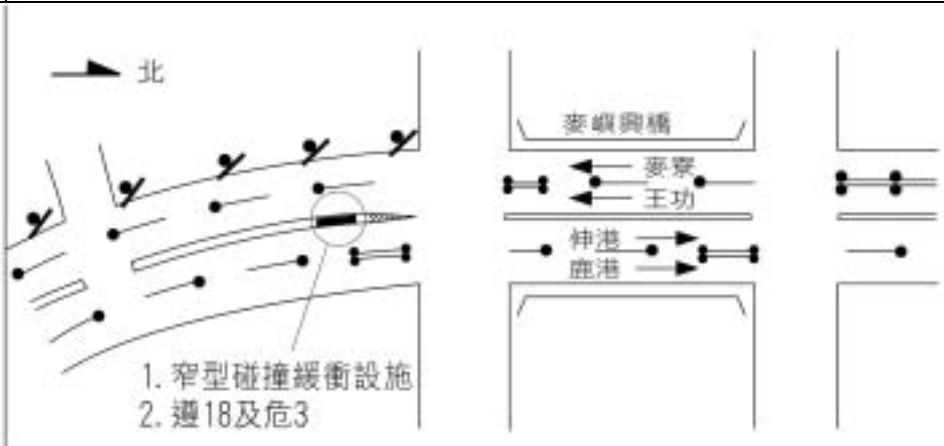
縣市	彰化縣	編號	118	地點	台 17 線 43K+800	執行單位	公路總局第二區工程處 彰化工務段				
現 場 圖 示						建 議 改 善 圖 示

道路狀況與現有交通管制設施			交通狀況與交通量			全年肇事紀錄(90.01~90.12 之 A1 及 A2 類)					
道路形態：雙向四車道。 路面狀況：柏油鋪設。 道路障礙：中央分向島。 交通設施：標線。			交通狀況：彰濱工業區及麥寮工業區主要聯絡道路，為濱海地區主要幹道，車輛多且車速快，線形多變，易造成車輛撞擊分向島之情事發生。 尖峰小時交通量：往北：1120 pcu；往東：75 pcu 往南：1050 pcu；往西：65 pcu 往其它方向：_____pcu			肇事次數：6 件/年； 死亡人數：0 人/年；受傷人數：4 人/年 主要肇事型態：擦撞、撞交通設施 主要肇事原因：路況危險無安全設施 主要肇事時段：15-07 時					
建議改善措施	1.設置窄型碰撞緩衝設施 1 組。 2.增設遵 18 及危三各乙面。 3.增設反光路面標記(貓眼)。 4.設置輔 2 標誌。 5.增繪近障礙物體線、禁止變車道線。				改善經費預估	項目	單價	數量	單位	小計	
						1.窄型碰撞緩衝設施	1,100,000	1	組	1,100,000 元	
						2.標誌	5,000	2	面	10,000 元	
						3.標記	570	800	個	456,000 元	
						4.輔二	5,000	5	面	25,000 元	
						5.標線	300	200	M ²	60,000 元	
						合計				1,651,000 元

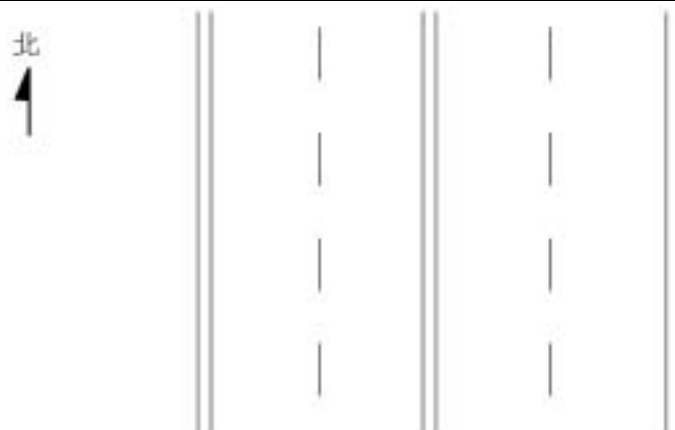
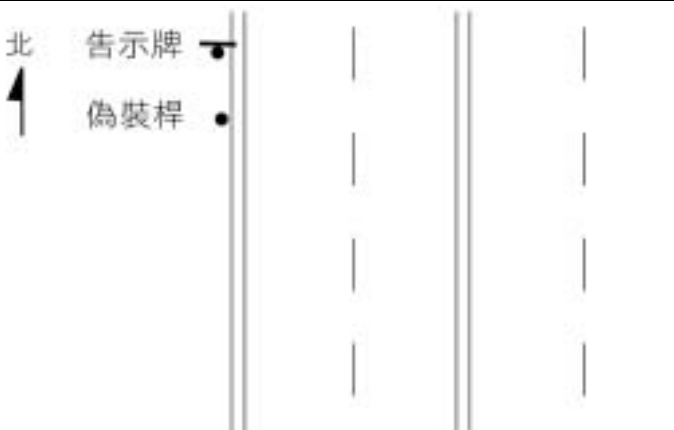
縣市	南投縣	編號	120	地點	台 21 線 56K+100(新城段)	執行單位	南投縣警察局				
現場圖示						建議改善圖示

道路狀況與現有交通管制設施			交通狀況與交通量			全年肇事紀錄(90.01~90.12 之 A1 及 A2 類)					
道路形態：台 21 線為雙向四車道。 路面狀況：柏油鋪設，無坑洞。 道路障礙：無。 交通設施：標線、限五。			交通狀況：道路筆直，車速快，經常因車輛超速造成交通事故。 尖峰小時 往北：_____pcu；往東：_____pcu 交通量： 往南：_____pcu；往西：_____pcu 往其它方向：_____pcu			肇事次數：__ 4 __ 件/年； 死亡人數：__ 0 __ 人/年；受傷人數：__ 5 __ 人/年 主要肇事型態： <u>追撞、撞電桿</u> 主要肇事原因： <u>超速失控</u> 主要肇事時段： <u>06-24 時</u>					
建議改善措施	1.增設雷達測速照相設備一組。				改善經費預估	項目		單價	數量	單位	小計
	2.增設偽裝桿二桿。					1.測速照相主機		1,200,000	1	組	1,200,000 元
	3.增設「前有電達測速照相」告示牌二面。					2.偽裝桿		400,000	2	桿	800,000 元
						3.告示牌		15,000	2	面	15,000 元
								合計		2,030,000 元

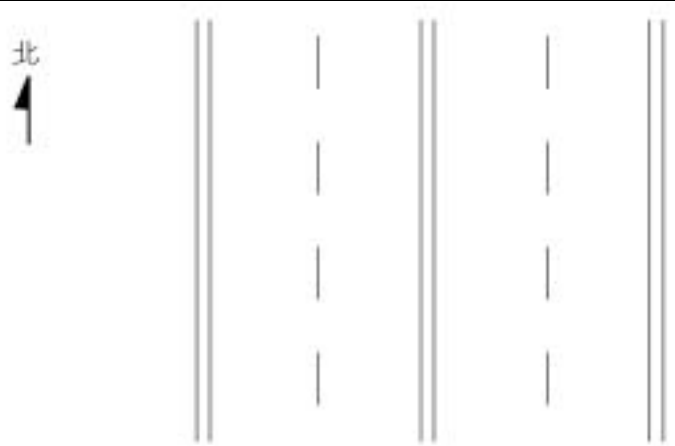
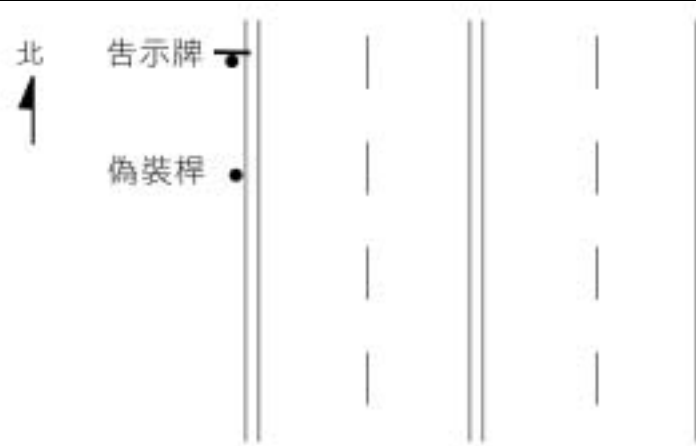
縣市	南投縣	編號	121	地點	台 16 線 12K+000	執行單位	南投縣警察局				
現 場 圖 示						建 議 改 善 圖 示

道路狀況與現有交通管制設施			交通狀況與交通量			全年肇事紀錄(90.01~90.12 之 A1 及 A2 類)					
道路形態：台 16 線為雙向四車道。 路面狀況：柏油鋪設，無坑洞。 道路障礙：無。 交通設施：標線及限五。			交通狀況：道路筆直，車速快，經常因車輛超速造成交通事故。 尖峰小時 往北：_____pcu；往東：_____pcu 交通量： 往南：_____pcu；往西：_____pcu 往其它方向：_____pcu			肇事次數：__2__件/年； 死亡人數：__2__人/年；受傷人數：__0__人/年 主要肇事型態： <u>追撞、撞電桿</u> 主要肇事原因： <u>超速失控</u> 主要肇事時段： <u>06-24 時</u>					
建議改善措施	1.增設偽裝桿一桿。 2.增設「前有雷達測速照相」告示牌二面。				改善經費預估	項目		單價	數量	單位	小計
						1.偽裝桿		400,000	1	桿	400,000 元
						2.告示牌		15,000	2	面	30,000 元
							合計		430,000 元

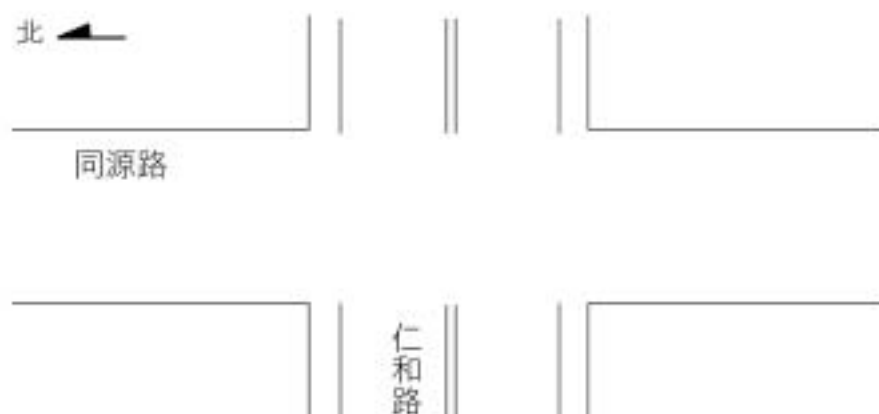
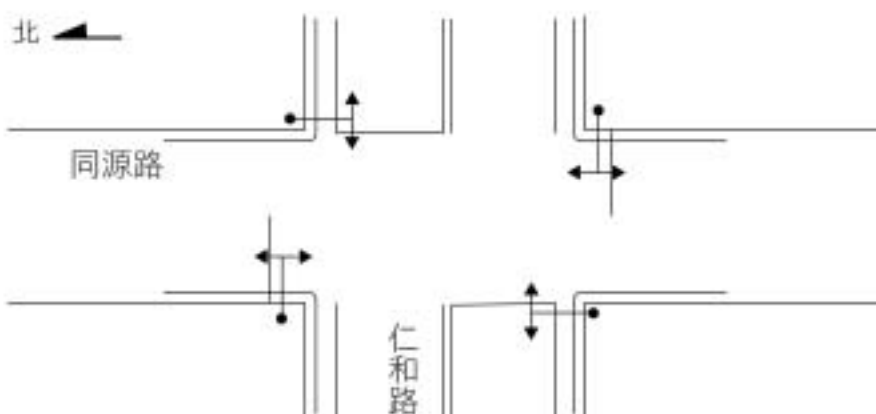
縣市	南投縣	編號	122	地點	南投市仁和路與同源路口		執行單位	南投縣警察局			
現場圖示					建議改善圖示

道路狀況與現有交通管制設施			交通狀況與交通量			全年肇事紀錄(90.01~90.12 之 A1 及 A2 類)					
道路形態：仁和路為雙向二車道，同源路未劃分向線。 路面狀況：柏油鋪設，無坑洞。 道路障礙：建築物及路邊雜草遮蔽。 交通設施：反射鏡。			交通狀況：路口視線極差，幹道不易察覺支道車輛出入，且上、下班時段汽機車複雜，經常發生危險。 尖峰小時 往北： 320 pcu；往東： 105 pcu 交通量： 往南： 280 pcu；往西： 120 pcu 往其它方向： pcu			肇事次數： 12 件/年； 死亡人數： 0 人/年；受傷人數： 15 人/年 主要肇事型態：側撞 主要肇事原因：未注意前方路口動態 主要肇事時段：07-19 時					
建議改善措施	1.增設行車管制號誌乙組。(依交通需求變化設計時制) 2.繪設停止線。 3.繪設禁止臨時停車線。(路口 10 公尺)。 4.拆除路口範圍內之廣告招牌。				改善經費預估	項目		單價	數量	單位	小計
						1.號誌		280,000	1	組	280,000 元
						2.標線		25	152	M	3,800 元
						合計		283,800 元

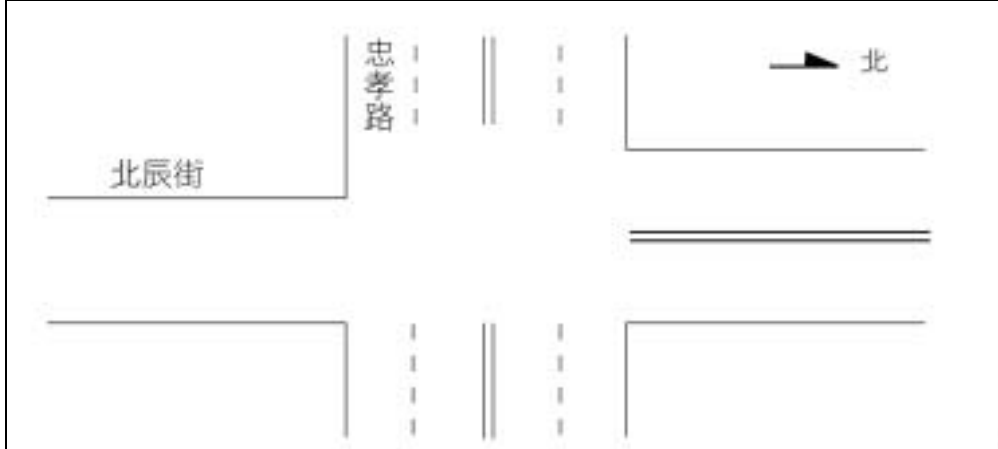
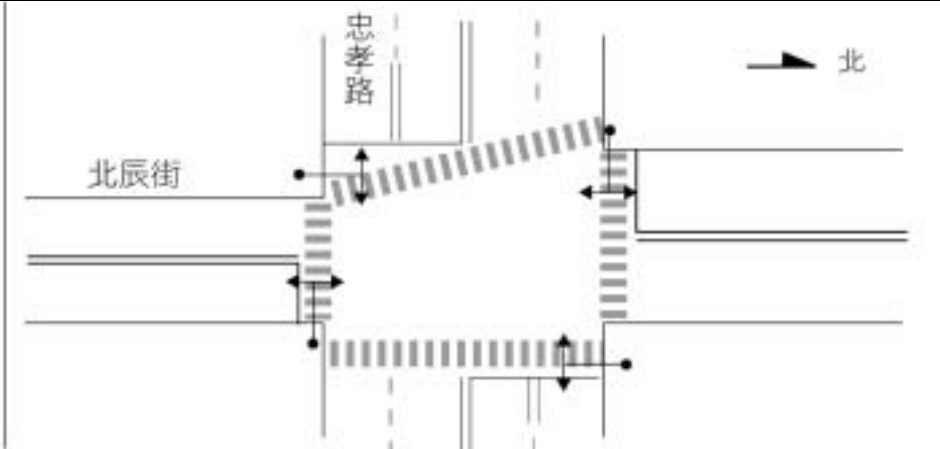
縣市	南投縣	編號	123	地點	埔里鎮忠孝路與北辰街口			執行單位	南投縣警察局		
現場圖示					建議改善圖示

道路狀況與現有交通管制設施			交通狀況與交通量			全年肇事紀錄(90.01~90.12 之 A1 及 A2 類)					
道路形態：忠孝路為雙向四車道，北辰街往南未設分向線、往北雙向二四車道。 路面狀況：柏油鋪設、無坑洞。 道路障礙：建築物遮蔽。 交通設施：標線。			交通狀況：路口視線極差，幹道不易察覺支道車輛出入，且上、下學時段家長接送學童時汽機車複雜，經常發生危險。 尖峰小時交通量：往北： 380 pcu；往東： 420 pcu 往南： 380 pcu；往西： 400 pcu 往其它方向：_____pcu			肇事次數： 5 件/年； 死亡人數： 0 人/年；受傷人數： 6 人/年 主要肇事型態：側撞 主要肇事原因：未注意前方路口動態 主要肇事時段：07-09 時、16-19 時					
建議改善措施	1.增設閃光號誌乙組。 2.繪設停止線及行人穿越道線。			改善經費預估	項目		單價	數量	單位	小計	
					1.標誌		180,000	1	組	180,000 元	
					2.標線		25	400	M	10,000 元	
					合計		190,000 元

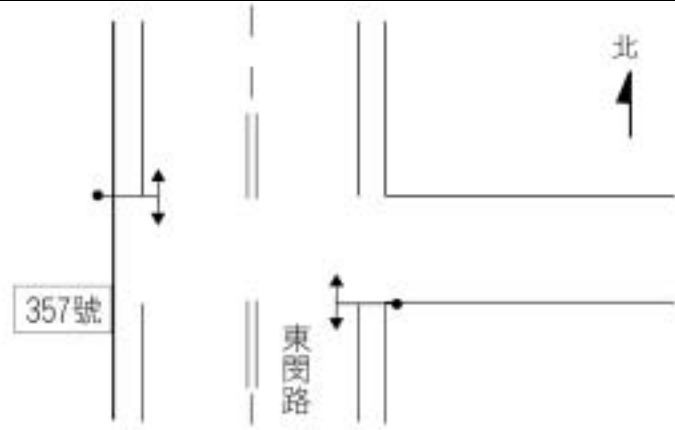
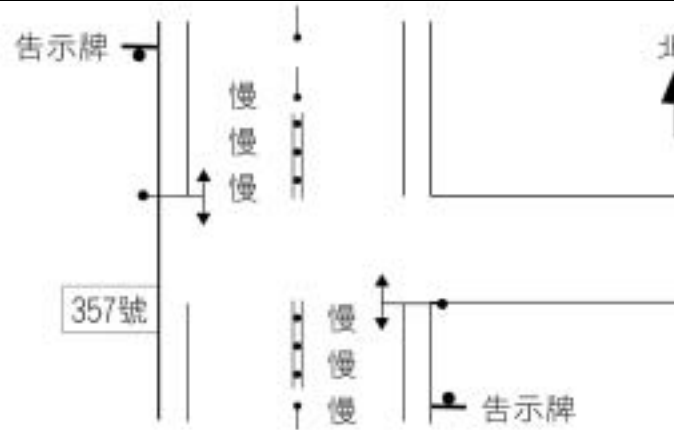
縣市	南投縣	編號	124	地點	南投市東閔路 132 號往北 80 公尺				執行單位	南投縣警察局	
現場圖示					建議改善圖示

道路狀況與現有交通管制設施			交通狀況與交通量			全年肇事紀錄(90.01~90.12 之 A1 及 A2 類)					
道路形態：東閔路為雙向二車道。 路面狀況：柏油鋪設、無坑洞。 道路障礙：無。 交通設施：設有閃光號誌燈一組。			交通狀況：該路段道路筆直，經常因超車失控或造成對撞。 尖峰小時交通量： 往北：_____pcu；往東：_____pcu 往南：_____pcu；往西：_____pcu 往其它方向：_____pcu			肇事次數：__5__件/年； 死亡人數：__2__人/年；受傷人數：__8__人/年 主要肇事型態：對撞、衝出路外 主要肇事原因：逆向行駛、超速失控、未注意前方路口動態 主要肇事時段：06-24 時					
建議改善措施	1.增設反光路面標記 300 個。			改善經費預估	項目		單價	數量	單位	小計	
					1.標記		400	300	個	120,000 元	
					2.標線		25	150	M	3,750 元	
					3.告示牌		4,000	2	面	8,000 元	
					合計					131,750 元

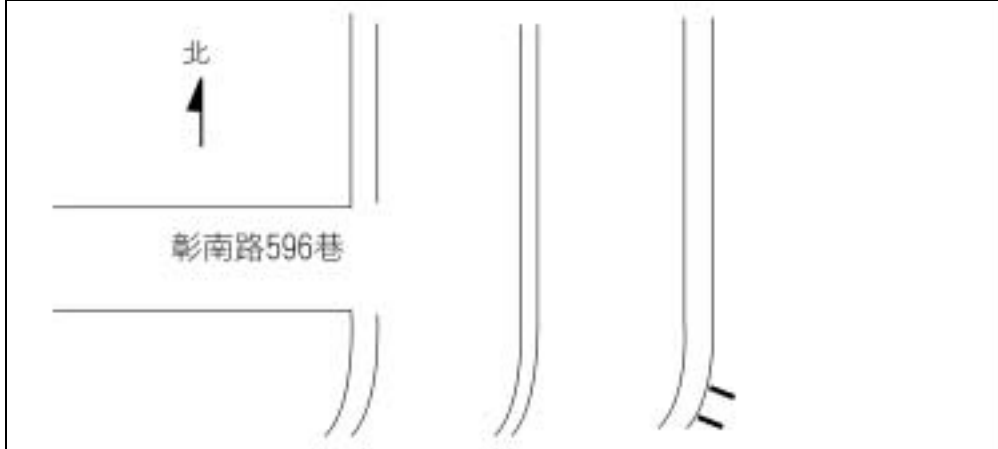
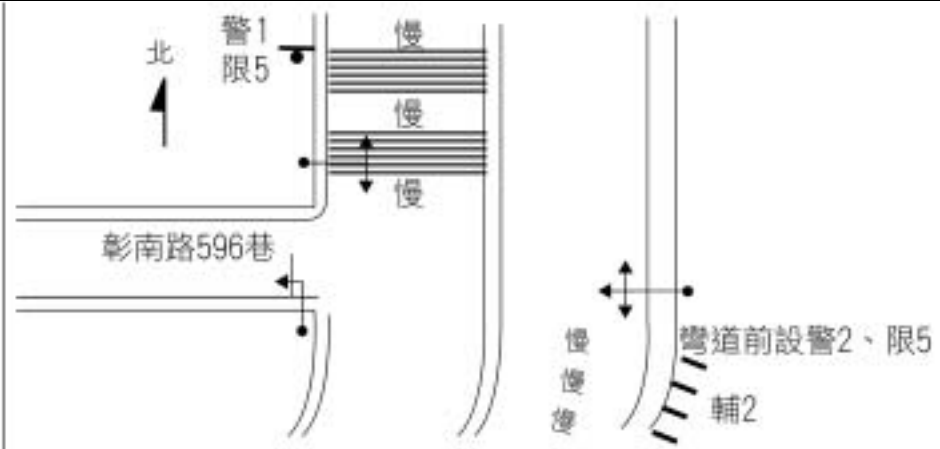
縣市	南投縣	編號	125	地點	南投市華陽路與彰南路 596 巷口		執行單位	南投縣警察局		
現 場 圖 示					建 議 改 善 圖 示

道路狀況與現有交通管制設施			交通狀況與交通量			全年肇事紀錄(90.01~90.12 之 A1 及 A2 類)				
道路形態：華陽路為雙向二車道。 路面狀況：柏油鋪設，無坑洞。 道路障礙：無。 交通設施：設有反光路面標記、輔 2。			交通狀況：草屯往南投方向道路筆直，車輛行駛速度快，行經彰南路 596 巷口未減速慢行且接近彎道，經常有車輛翻落路旁。 尖峰小時 交通量： 往北： 150 pcu；往東： pcu 往南： 138 pcu；往西： pcu 往其它方向： pcu			肇事次數： 7 件/年； 死亡人數： 0 人/年；受傷人數： 9 人/年 主要肇事型態：衝出路外、對向擦撞 主要肇事原因：超速失控 主要肇事時段：夜間				
建議改善措施	1.設置閃光號誌一組(包括支道繪設停止線)。 2.繪設「慢」標字。 3.增設輔 2 標誌 3 組。 4.繪設減速標線 3 組。 5.設置警 1、警 2 各乙面，以及限 5 二面。 6.彰南路 596 巷繪設路面邊線。				改善經費預估	項目	單價	數量	單位	小計
						1.閃光號誌	180,000	1	組	180,000 元
						2.標線	25	500	M	125,000 元
						3.標誌	4,000	4	面	16,000 元
						4.輔 2	4,000	3	面	12,000 元
						合計				220,500 元

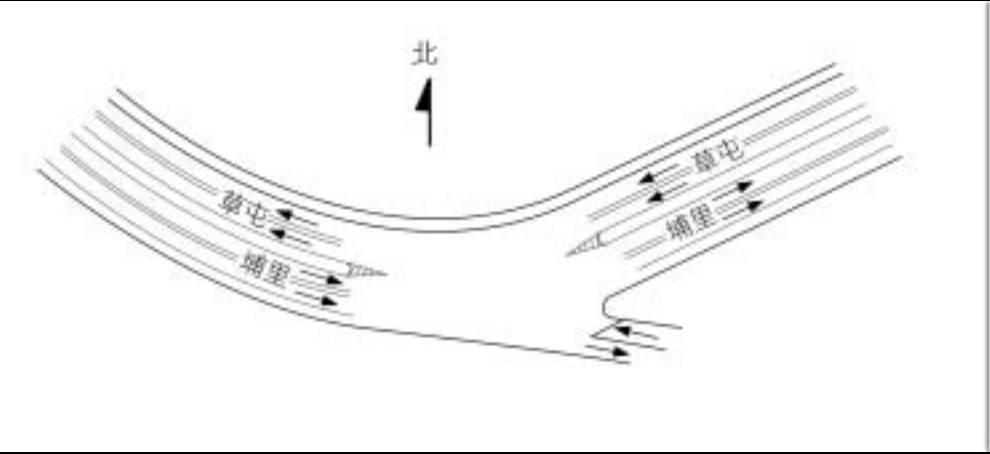
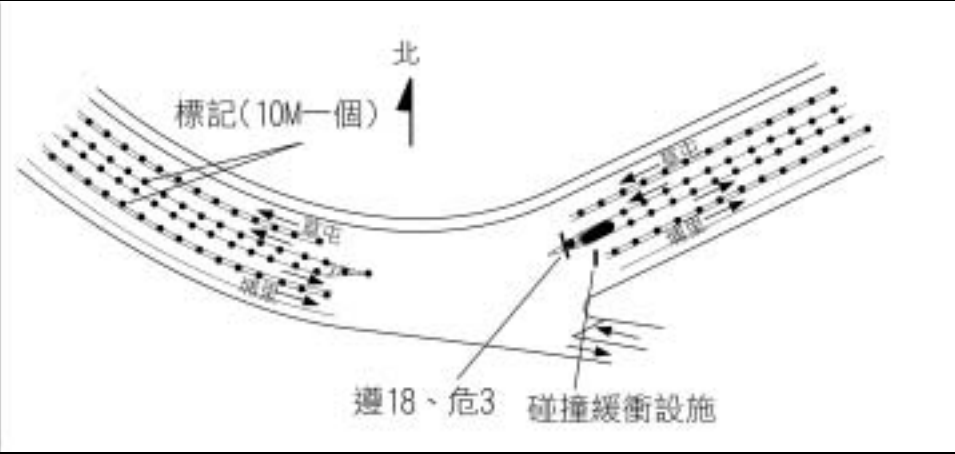
縣市	南投縣	編號	126	地點	台 14 線 26K+400	執行單位	公路總局第二區工程處 南投工務段				
現場圖示						建議改善圖示

道路狀況與現有交通管制設施			交通狀況與交通量			全年肇事紀錄(90.01~90.12 之 A1 及 A2 類)					
道路形態：雙向各二車道。 路面狀況：柏油鋪設。 道路障礙：連續彎道，視線不良，且急下坡。 交通設施：標線。			交通狀況：無資料。 尖峰小時 交通量： 往北：_____pcu；往東： 1000 pcu 往南：_____pcu；往西： 1000 pcu 往其它方向：_____pcu			肇事次數： 8 件/年； 死亡人數： 0 人/年；受傷人數： 6 人/年 主要肇事型態：追撞 主要肇事原因：超速失控、未注意前方動態 主要肇事時段：18-07 時					
建議改善措施	1.增設遵 18、危三各乙面。				改善經費預估	項目	單價	數量	單位	小計	
						1.標誌	5,000	2	面	10,000 元	
						2.碰撞緩衝設施	1,100,000	1	組	1,100,000 元	
						3.標記	570	360	個	205,200 元	
					合計 1,315,200 元

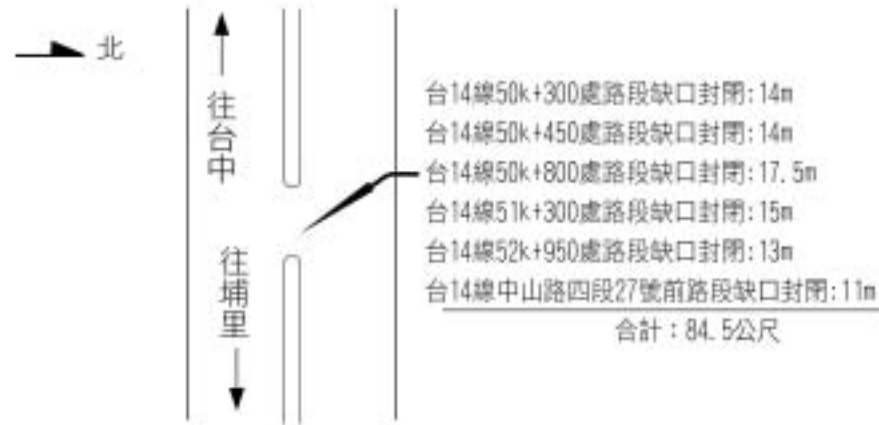
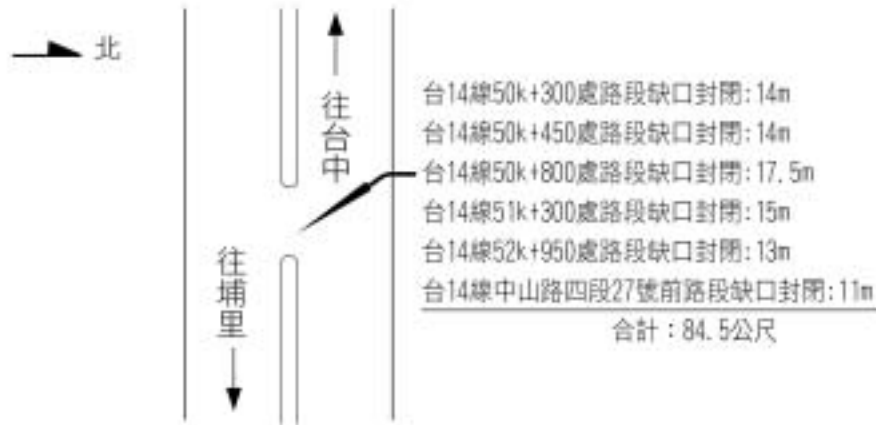
縣市	南投縣	編號	127	地點	台 14 線 50K+300~54K+000		執行單位	公路總局第二區工程處 埔里工務段		
現 場 圖 示					建 議 改 善 圖 示

道路狀況與現有交通管制設施			交通狀況與交通量			全年肇事紀錄(90.01~90.12 之 A1 及 A2 類)				
道路形態：雙向四車道。 路面狀況：柏油鋪設。 道路障礙：無。 交通設施：標線。			交通狀況：台中往埔里、日月潭觀光景點主要聯絡道路，有中央分向島，因 50K~54K 路段，高低落差大及急轉彎多處，往來車輛常超速，常於缺口轉彎時發生車禍。 尖峰小時交通量：往北：_____pcu；往東： 1500 pcu 往南：_____pcu；往西： 1500 pcu 往其它方向：_____pcu			肇事次數： 6 件/年； 死亡人數： 4 人/年；受傷人數： 6 人/年 主要肇事型態： <u>同向擦撞</u> 主要肇事原因： <u>超速失控、未注意車前狀況</u> 主要肇事時段： <u>22-12 時</u>				
建議改善措施	1.增建中央分隔島 84.5M。 2.增設反光導標。			改善經費預估	項目		單價	數量	單位	小計
					1.中央分隔島		2,500	84.5	M	211,250 元
					2.導標		350	15	個	5,250 元
					合計		216,500 元
