MOTC-IOT-91-SA10

第二十期台灣地區易肇事路段改善計畫

交通部運輸研究所

中華民國九十二年五月

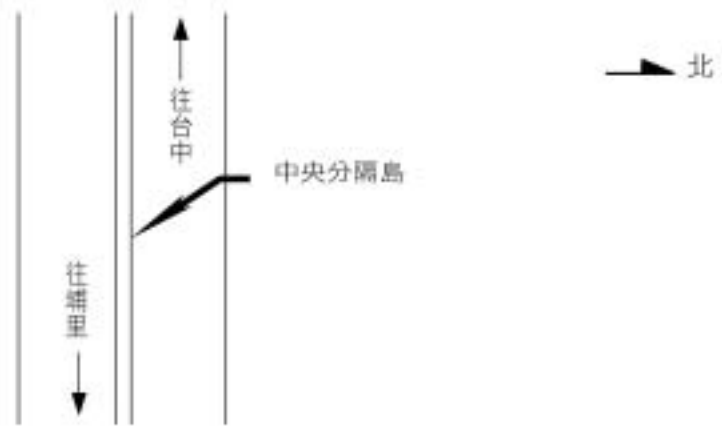
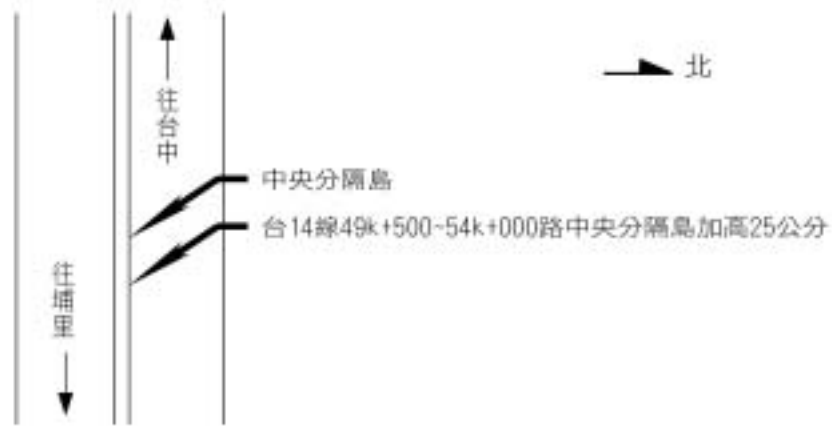
縣市	南投縣	編號	128	地點	台 14 線 49K+500~54K+000			執行單位	公路總局第二區工程處 埔里工務段		
現 場 圖 示					建 議 改 善 圖 示

道路狀況與現有交通管制設施		交通狀況與交通量			全年肇事紀錄(90.01~90.12 之 A1 及 A2 類)						
道路形態：雙向四車道。 路面狀況：柏油鋪設。 道路障礙：無。 交通設施：標線。		交通狀況：台中往埔里、日月潭觀光景點主要聯絡道路，有中央分向島，因 49.5k~54K 路段，高低落差大及急轉彎多處，往來車輛經常超速;駕駛人常為購買物品，臨時停車攀越中央分隔島而遭行駛車輛撞擊致死。 尖峰小時 往北：_____pcu；往東： 1500 pcu 交通量： 往南：_____pcu；往西： 1500 pcu 往其它方向：_____pcu			肇事次數： 36 件/年； 死亡人數： 4 人/年；受傷人數： 11 人/年 主要肇事型態： <u>追撞、穿越道路中</u> 主要肇事原因： <u>未依規定穿越、未依規定減速</u> 主要肇事時段： <u>15-07 時</u>						
建議改善措施	1.中央分隔島加高 25 公尺;49K+500~54K+000 共計 4500m-(出入缺口約 300m)=4200m。 2.增設反光導標。			改善經費預估	項目		單價	數量	單位	小計	
					1.中央分隔島加高		850	4,200	M	3,570,000 元	
					2.導標		350	840	個	294,000 元	
					3.加高銜接處粉飾磨平		25	4,200	M	105,000 元	
					合計					3,969,000 元

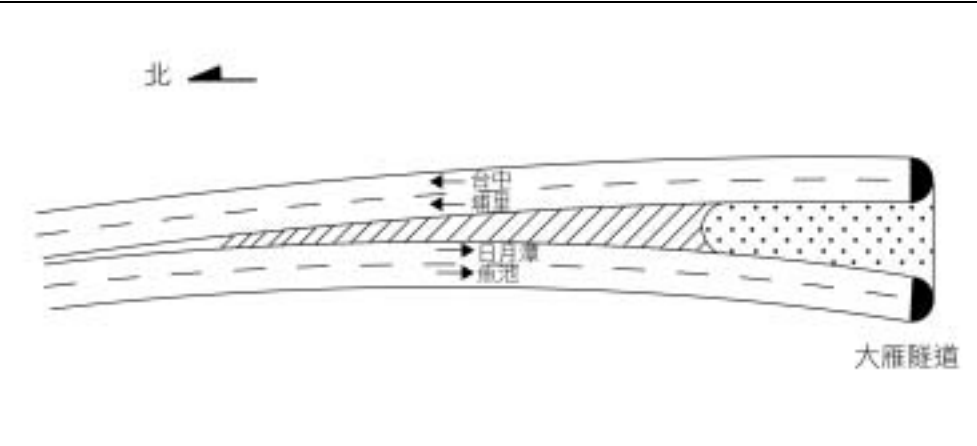
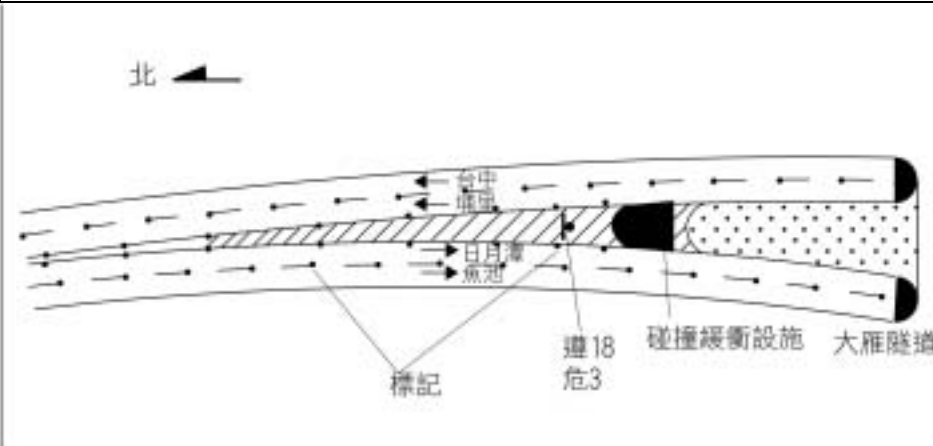
縣市	南投縣	編號	129	地點	台 21 線 53K+700	執行單位	公路總局第二區工程處 埔里工務段				
現 場 圖 示						建 議 改 善 圖 示

道路狀況與現有交通管制設施			交通狀況與交通量			全年肇事紀錄(90.01~90.12 之 A1 及 A2 類)					
道路形態：雙向四車道。 路面狀況：柏油鋪設。 道路障礙：隧道前中央分向島。 交通設施：標線、限五。			交通狀況：魚池鄉及日月潭觀光景點主要聯絡道路，隧道前有中央分向島，因只畫設標線無安全防護設施，且夜間多霧更易因駕駛人視線不良而產生撞擊分向島意外。 尖峰小時 往北：_____pcu；往東： 1500 pcu 交通量： 往南：_____pcu；往西： 1500 pcu 往其它方向：_____pcu			肇事次數： 8 件/年； 死亡人數： 0 人/年；受傷人數： 6 人/年 主要肇事型態：擦撞、撞交通島 主要肇事原因：路況危險無安全設施 主要肇事時段：15-07 時					
建議改善措施	1.設置寬型碰撞緩衝設施。 2.增設遵 18 及危 3 (回復式)各乙面。 3.增設反光路面標記(貓眼)。 4.中央分向島打除及修復。				改善經費預估	項目		單價	數量	單位	小計
						1.寬型碰撞緩衝設施		1,650,000	1	座	1,650,000 元
						2.標誌		5,000	2	面	10,000 元
						3.標記		560	300	只	168,000 元
						4.中央分向島打除及修復		80,000	1	式	80,000 元
						合計		1,908,000 元

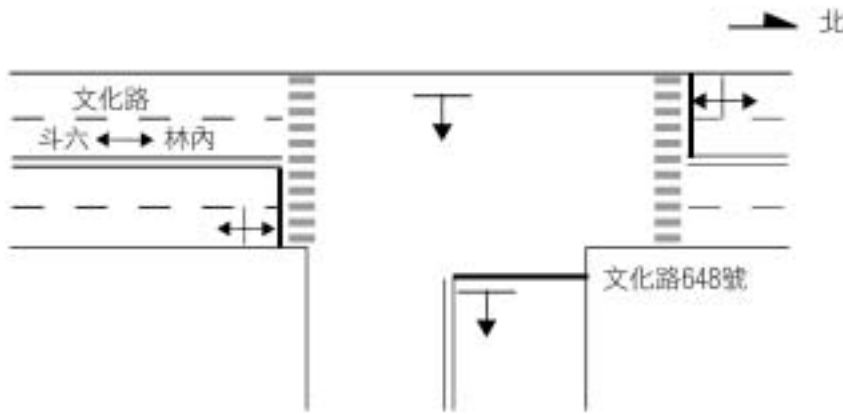
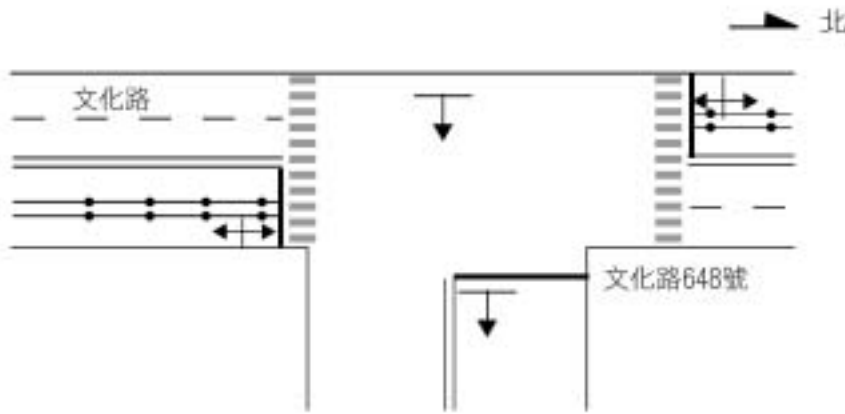
縣市	雲林縣	編號	130	地點	斗六市文化路 648 號前	執行單位	雲林縣警察局			
現場圖示					建議改善圖示

道路狀況與現有交通管制設施		交通狀況與交通量			全年肇事紀錄(90.01~90.12 之 A1 及 A2 類)					
道路形態：文化路寬 20M，雙向各設有二快一慢車道。 路面狀況：柏油鋪設、無坑洞。 道路障礙：無資料。 交通設施：已設有行車管制號誌。		交通狀況：幹道交通流量相當大，車輛接近路口時，尚有變換車道行為，容易發生交通事故。 尖峰小時 往北：1500 pcu；往東：____pcu 交通量： 往南：1500 pcu；往西：____pcu 往其它方向：____pcu			肇事次數：2 件/年； 死亡人數：4 人/年；受傷人數：1 人/年 主要肇事型態：對向擦撞 主要肇事原因：逆向行駛 主要肇事時段：05-18 時					
建議改善措施	1.路口五十公尺內增設車道限制線。 2.車道限制線上加訂路面標記(每五公尺加訂一對)。 3.行人穿越道線重新劃設。			改善經費預估	項目		單價	數量	單位	小計
					1.標線磨除		28	330	M	9,240 元
					2.標線		25	490	M	12,250 元
					3.標記		500	40	個	20,000 元
				合計				41,490 元

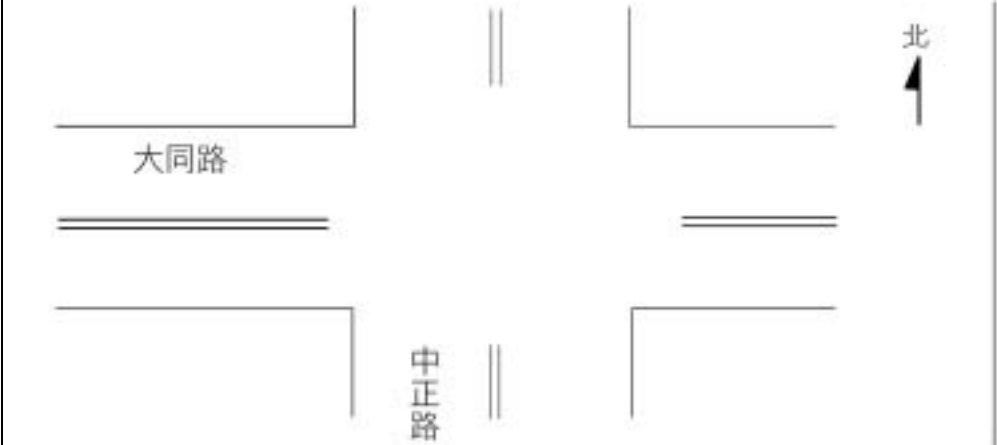
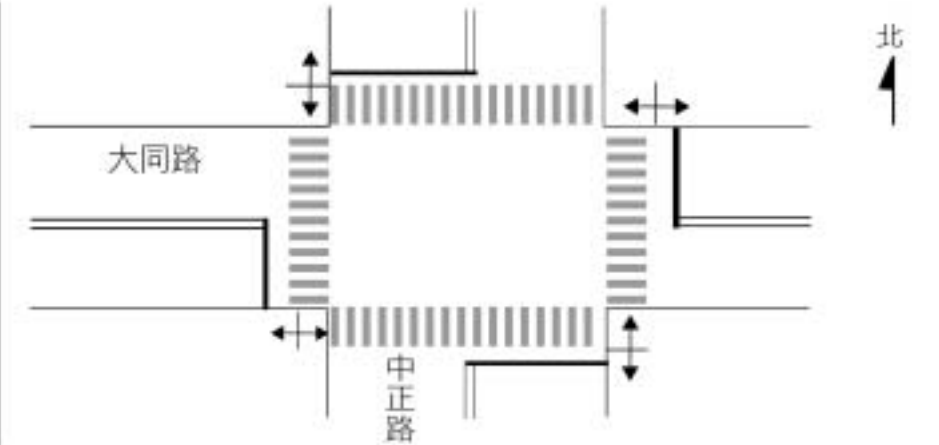
縣市	雲林縣	編號	131	地點	斗六市大同路與中正路口			執行單位	雲林縣警察局		
現場圖示					建議改善圖示

道路狀況與現有交通管制設施			交通狀況與交通量			全年肇事紀錄(90.01~90.12 之 A1 及 A2 類)					
道路形態：中正及大同路寬 10M，雙向各有一快、慢車道。 路面狀況：柏油鋪設、無坑洞。 道路障礙：無。 交通設施：設有分向限制線。			交通狀況：交通流量大，車輛行經路口，爭先恐後，未減速慢行。 尖峰小時 往北： 600 pcu；往東： 600 pcu 交通量： 往南： 600 pcu；往西： 600 pcu 往其它方向：_____pcu			肇事次數： 4 件/年； 死亡人數： 0 人/年；受傷人數： 7 人/年 主要肇事型態：路口交岔撞 主要肇事原因：未依規定讓車 主要肇事時段：15-23 時					
建議改善措施	1.增設行車管制號誌。(含停止線、行人穿越道線)			改善經費預估	項目		單價	數量	單位	小計	
					1.號誌		350,000	1	組	350,000 元	
					合計				350,000 元

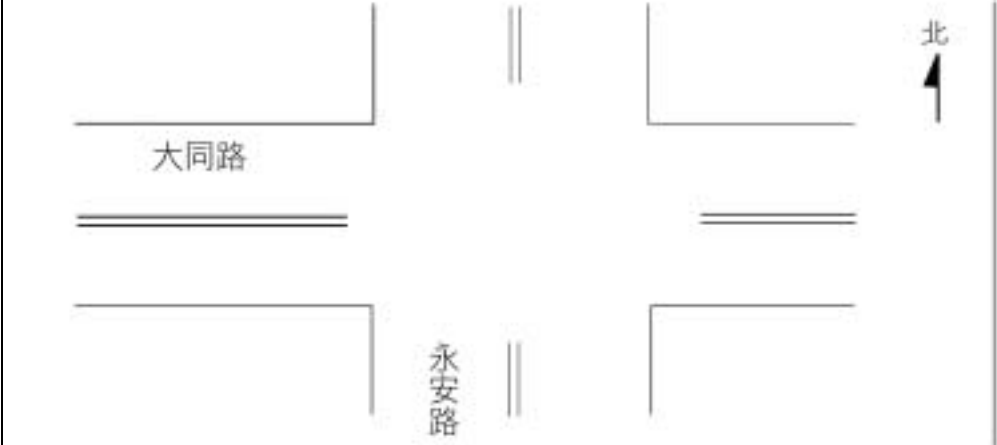
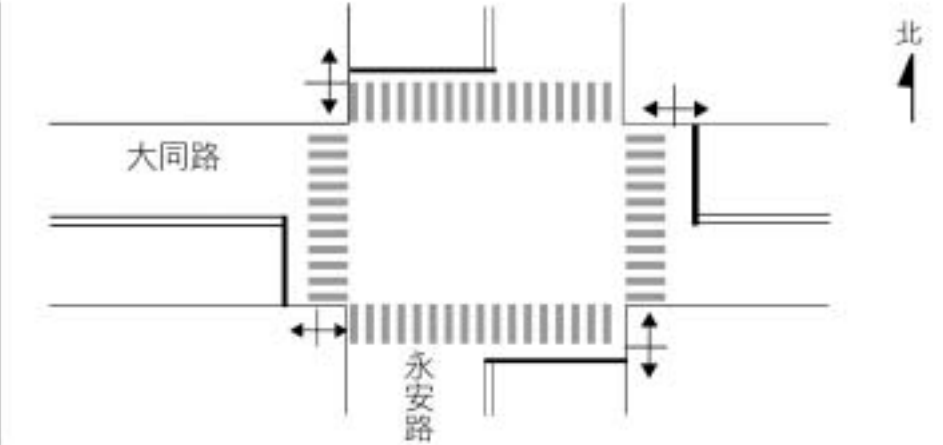
縣市	雲林縣	編號	132	地點	斗六市大同路與永安路口				執行單位	雲林縣警察局				
現場圖示					建議改善圖示

道路狀況與現有交通管制設施					交通狀況與交通量					全年肇事紀錄(90.01~90.12 之 A1 及 A2 類)				
道路形態：中正及大同路寬 10M，雙向各設有一快、慢車道。 路面狀況：柏油鋪設、無坑洞。 道路障礙：無。 交通設施：設有分向限制線。					交通狀況：交通流量大，車輛行經路口，爭先恐後，未減速慢行。 尖峰小時 往北： 600 pcu；往東： 600 pcu 交通量： 往南： 600 pcu；往西： 600 pcu 往其它方向： _____pcu					肇事次數： 4 件/年； 死亡人數： 0 人/年；受傷人數： 7 人/年 主要肇事型態：路口交岔撞 主要肇事原因：未依規定讓車 主要肇事時段：13-14 時				
建議改善措施	1.增設行車管制號誌。(含停止線、行人穿越道線)				改善經費預估	項目		單價	數量	單位	小計			
						1.號誌		350,000	1	組	350,000 元			
							合計		350,000 元

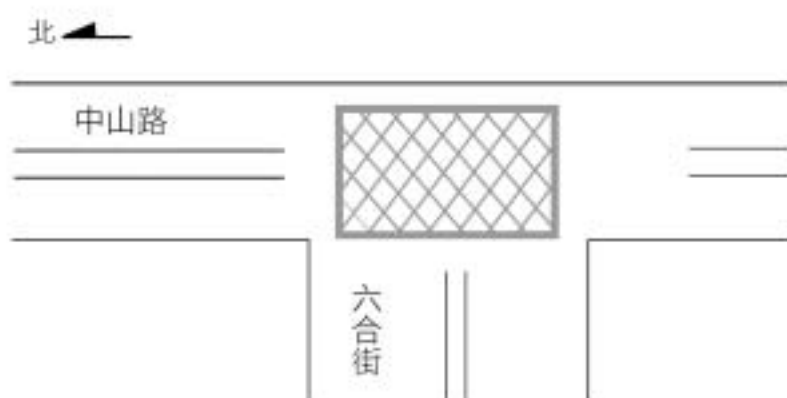
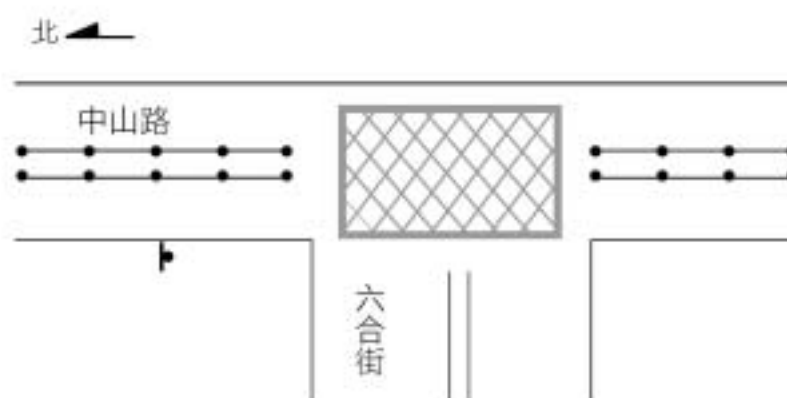
縣市	雲林縣	編號	133	地點	斗六市中山路與六合街口	執行單位	雲林縣警察局				
現場圖示						建議改善圖示

道路狀況與現有交通管制設施			交通狀況與交通量			全年肇事紀錄(90.01~90.12 之 A1 及 A2 類)					
道路形態：中山路與六合街路寬均為10M，雙向各設有一快一慢車道。 路面狀況：柏油鋪設、無坑洞。 道路障礙：無資料。 交通設施：分線限制線、黃網線。			交通狀況：交通流量大，與前一(設有行車管制號誌)相距近，常阻塞。 尖峰小時 往北：1400 pcu；往東：400 pcu 交通量： 往南：1400 pcu；往西：400 pcu 往其它方向：____pcu			肇事次數：6 件/年； 死亡人數：____人/年；受傷人數：9 人/年 主要肇事型態：側撞 主要肇事原因：未依規定讓車 主要肇事時段：13-15 時					
建議改善措施	1.路口前後五十公尺內，分向限制線上加設路面標記(每十公尺加訂一對)。 2.增設「警 14」標誌。				改善經費預估	項目	單價	數量	單位	小計	
						1.標記	500	30	個	15,000 元	
						2.標誌	3,500	1	面	3,500 元	
						合計					18,500 元

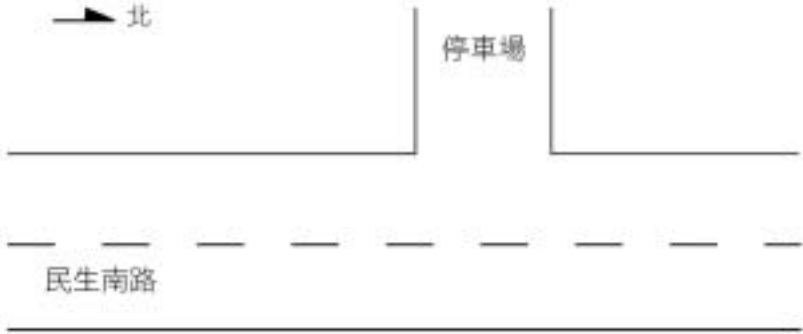
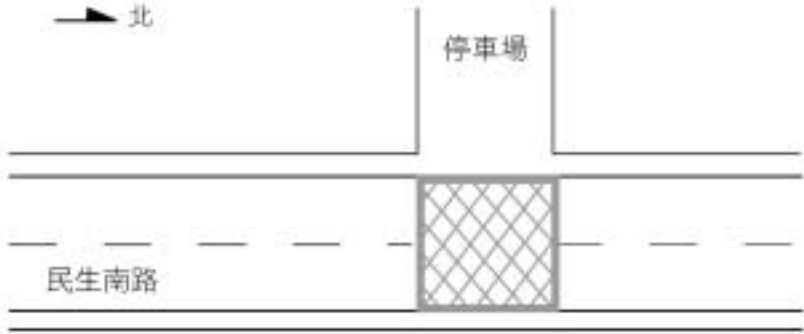
縣市	雲林縣	編號	134	地點	斗六市民生南路黃昏市場前				執行單位	雲林縣警察局			
現場圖示					建議改善圖示

道路狀況與現有交通管制設施			交通狀況與交通量				全年肇事紀錄(90.01~90.12 之 A1 及 A2 類)						
道路形態：路寬 12M，雙向各設有一快、慢車道。 路面狀況：柏油鋪設、無坑洞。 道路障礙：無。 交通設施：分向線。			交通狀況：市場出入口，人潮多，車流動向不一，容易發生擦撞。 尖峰小時 往北： 800 pcu；往東： 600 pcu 交通量： 往南： 800 pcu；往西： 600 pcu 往其它方向： pcu				肇事次數： 3 件/年； 死亡人數： 人/年；受傷人數： 7 人/年 主要肇事型態：對向通行中 主要肇事原因：未注意車前狀態 主要肇事時段：14-16 時						
建議改善措施	1.路邊停車格磨除後劃設禁止停車線。 2.市場出入口劃設黃網線。 3.加強拖吊。			改善經費預估	項目		單價	數量	單位	小計			
					1.標線磨除		28	400	M	11,200 元			
					2.標線		25	640	M	16,000 元			
					合計				27,200 元

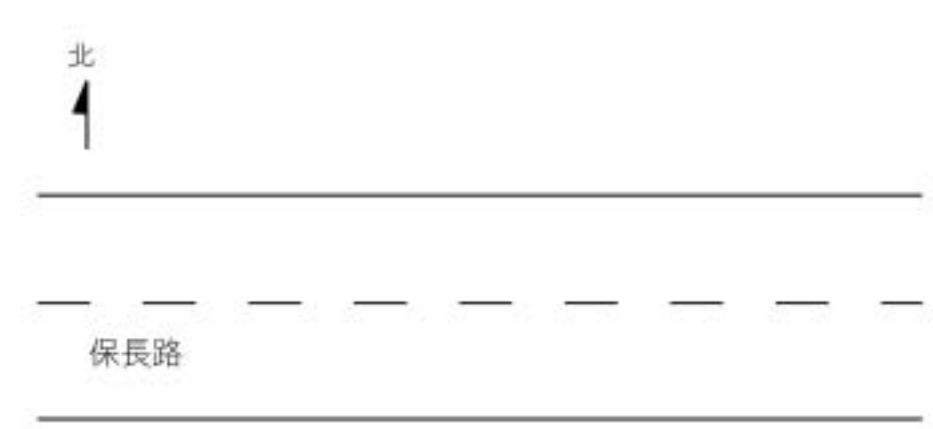
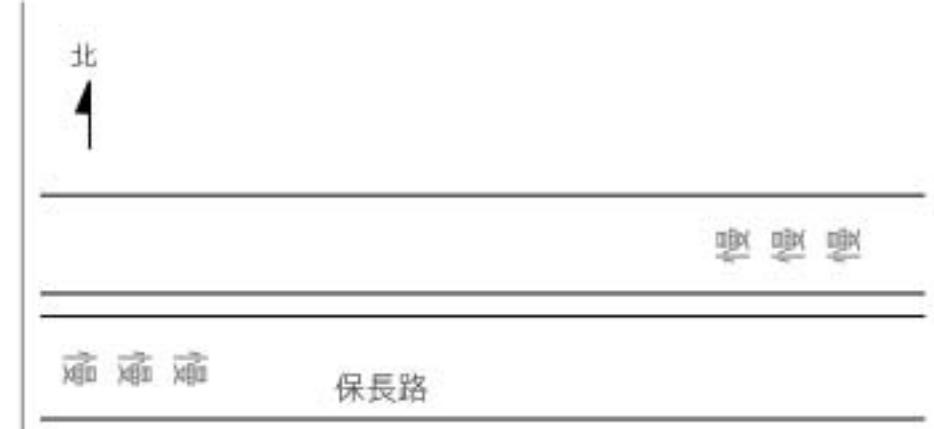
縣市	雲林縣	編號	135	地點	斗六市保長路 92 號前					執行單位	雲林縣警察局				
現 場 圖 示					建 議 改 善 圖 示

道路狀況與現有交通管制設施					交通狀況與交通量					全年肇事紀錄(90.01~90.12 之 A1 及 A2 類)					
道路形態：路寬 10M，雙向各設有一快、一慢車道。 路面狀況：柏油鋪設、無坑洞。 道路障礙：無資料。 交通設施：已設有行車分向線。					交通狀況：道路平坦筆直，車速快。 尖峰小時 往北：_____pcu；往東： 500 pcu 交通量： 往南：_____pcu；往西： 500 pcu 往其它方向：_____pcu					肇事次數： 1 件/年； 死亡人數： 3 人/年；受傷人數： 1 人/年 主要肇事型態：自撞 主要肇事原因：未注意車前動態 主要肇事時段：4 時					
建議改善措施	1.肇事地點前後適當位置標繪「慢」字標字。 2.保長路全線重新劃設分向線，住宅區路段劃設分向限制線。				改善經費預估	項目		單價	數量	單位	小計				
						1.「慢」字標線		625	6	組	3,750 元				
						2.標線		25	2,800	M	70,000 元				
							合計		73,750 元

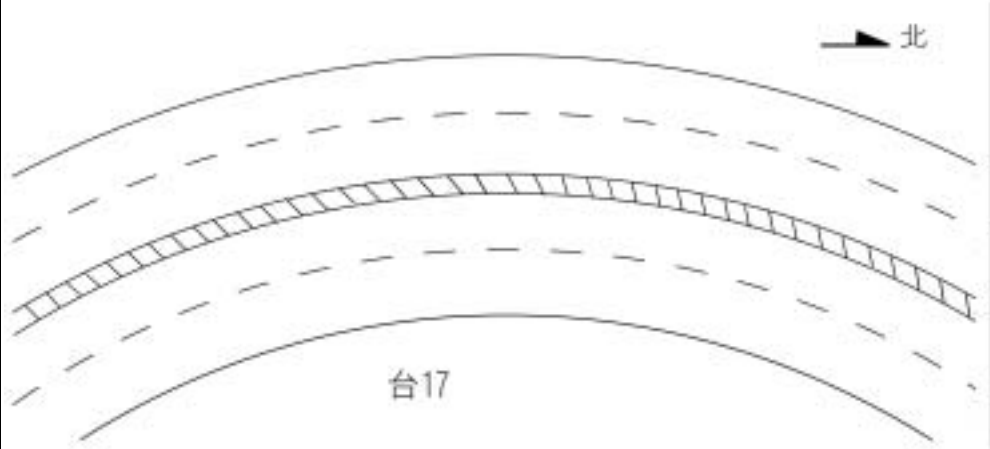
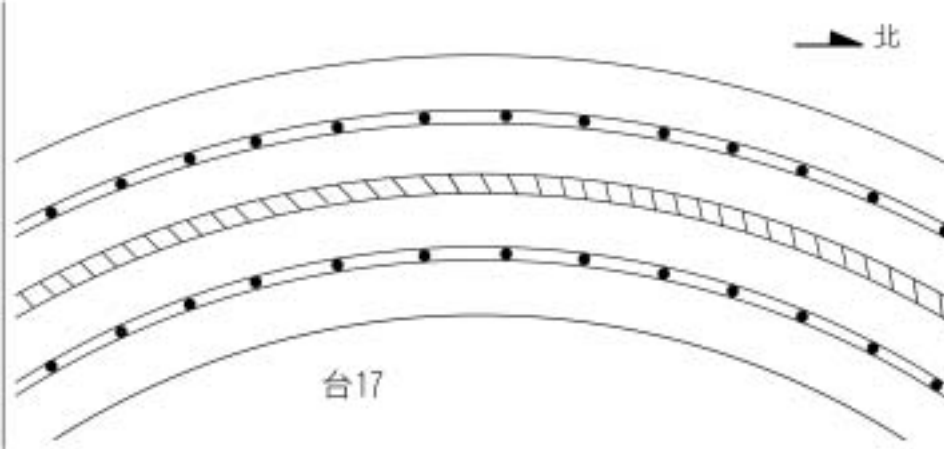
縣市	雲林縣	編號	137	地點	麥寮鄉麥豐村(台 17 線 83K+200)					執行單位	雲林縣警察局				
現場圖示					建議改善圖示

道路狀況與現有交通管制設施					交通狀況與交通量					全年肇事紀錄(90.01~90.12 之 A1 及 A2 類)					
道路形態：台 17 線路寬 25M，雙向各設有二快一慢車道。 路面狀況：柏油鋪設、無坑洞。 道路障礙：無。 交通設施：中央分隔島。					交通狀況：路況良好，車速快，不明路況駕駛人行經彎道來不及轉彎而肇事。 尖峰小時 往北： 900 pcu；往東： _____pcu 交通量： 往南： 900 pcu；往西： _____pcu 往其它方向： _____pcu					肇事次數： 1 件/年； 死亡人數： _____人/年；受傷人數： 1 人/年 主要肇事型態：側撞 主要肇事原因：插入行列 主要肇事時段：13 時起					
建議改善措施	1.彎道前後二百公尺內車道線磨除後重新劃設禁止變換車道線。 2.禁止變換車道線上加訂路面標記(十公尺加訂一對)。				改善經費預估	項目		單價	數量	單位	小計				
						1.標線磨除		28	170	M	4,760 元				
						2.標線		25	400	M	10,000 元				
						3.標記		500	80	個	40,000 元				
					合計		54,760 元

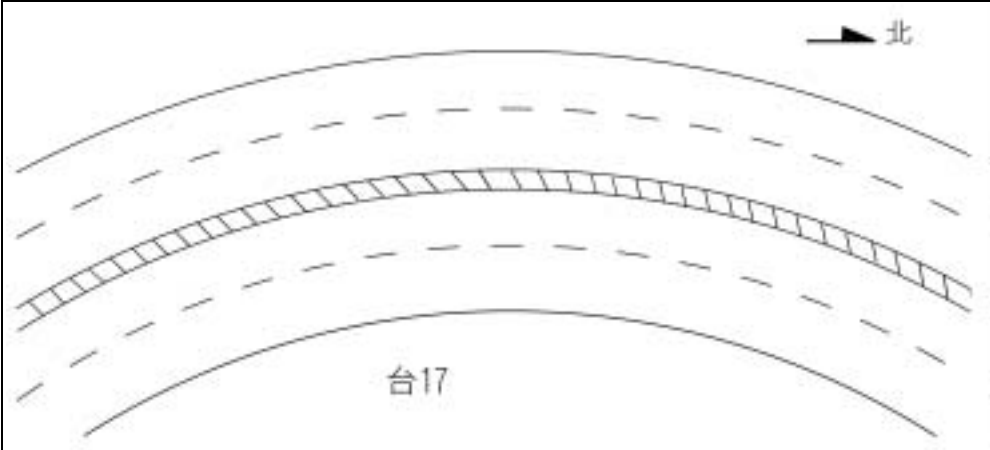
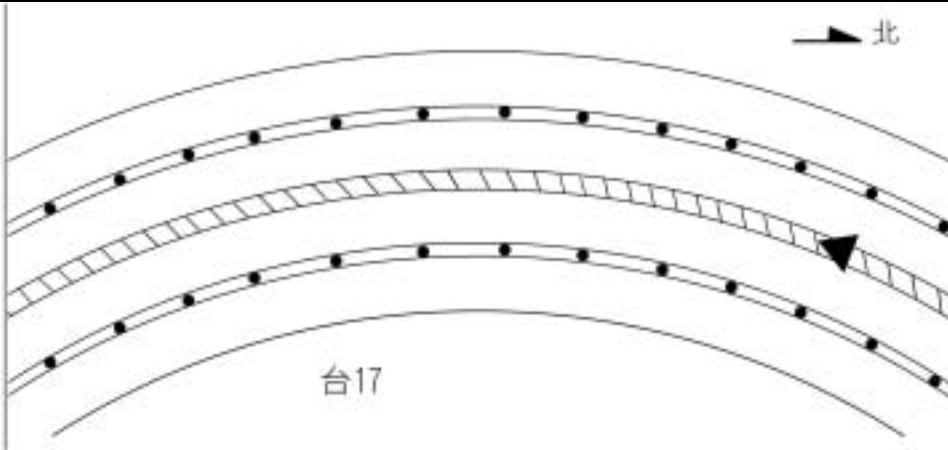
縣市	雲林縣	編號	138	地點	麥寮鄉崙後村(台 17 線 82K+500)	執行單位	雲林縣警察局				
現場圖示						建議改善圖示

道路狀況與現有交通管制設施			交通狀況與交通量			全年肇事紀錄(90.01~90.12 之 A1 及 A2 類)					
道路形態：路寬 25M，雙向各設有二快、一慢車道。 路面狀況：柏油鋪設、無坑洞。 道路障礙：無。 交通設施：中央分向島，輔二標誌，車道線。			交通狀況：路況良好車速快，不明路況駕駛人行經彎道不及應變而肇事。 尖峰小時 往北： 800 pcu；往東： pcu 交通量： 往南： 800 pcu；往西： pcu 往其它方向： pcu			肇事次數： 6 件/年； 死亡人數： 人/年；受傷人數： 7 人/年 主要肇事型態：同向擦撞 主要肇事原因：未注意車前狀態 主要肇事時段：18-19 時					
建議改善措施	1.彎道內(全長約 300M)車道線磨除後，重新標設禁止變換車道線。 2.禁止變換車道線上加訂路面反光標記(每隔 10M 加訂一對)。 3.增設測速照相預備桿一桿。				改善經費預估	項目		單價	數量	單位	小計
						1.標線磨除		28	240	M	6,720 元
						2.標線		25	1,200	M	30,000 元
						3.標記		500	120	個	60,000 元
						4.測速照相固定桿預備桿		350,000	1	桿	350,000 元
						合計		446,720 元

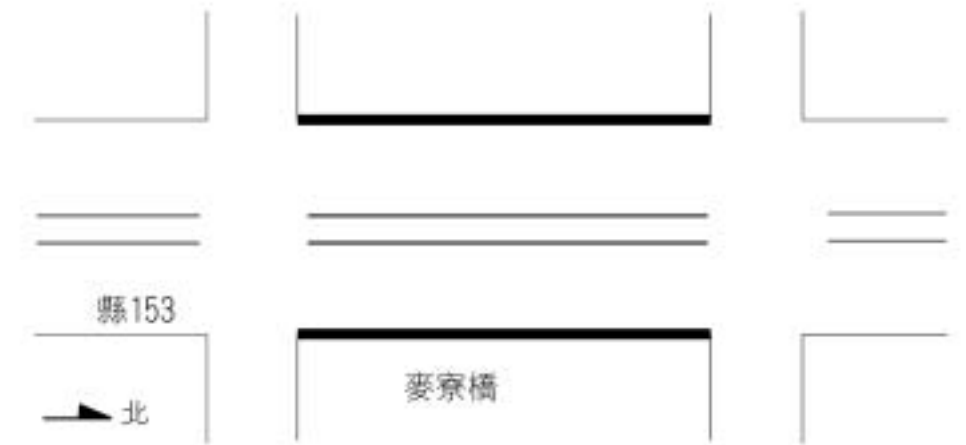
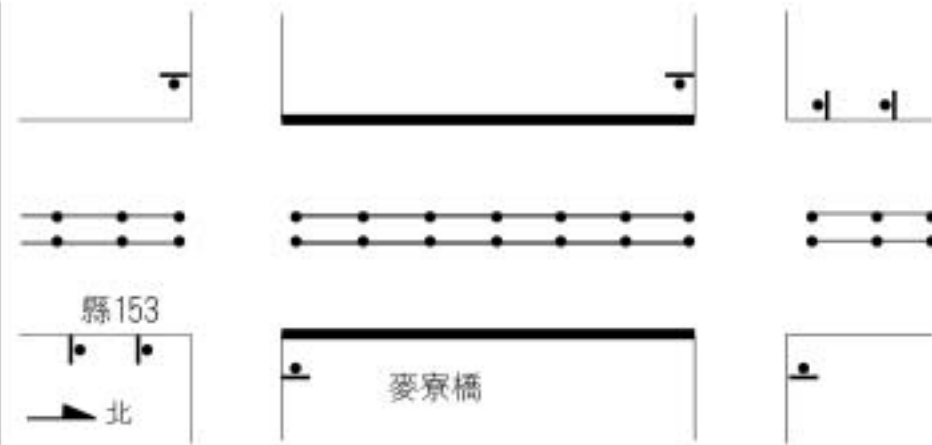
縣市	雲林縣	編號	139	地點	麥寮鄉麥豐村(縣 153 線 1K+400)				執行單位	雲林縣警察局			
現場圖示					建議改善圖示

道路狀況與現有交通管制設施			交通狀況與交通量				全年肇事紀錄(90.01~90.12 之 A1 及 A2 類)						
道路形態：153 線路寬 12M，雙向有一快一慢車道。支道路寬約 6M 無分向設施。 路面狀況：柏油鋪設、無坑洞。 道路障礙：無。 交通設施：分向限制線。			交通狀況：橋樑突起，形成二處下坡路段，岔路口鄰近橋樑護欄，路口不明顯。 尖峰小時 往北： 600 pcu；往東： _____pcu 交通量： 往南： 600 pcu；往西： _____pcu 往其它方向： _____pcu				肇事次數： 2 件/年； 死亡人數： _____人/年；受傷人數： 3 人/年 主要肇事型態：側撞 主要肇事原因：未依規定讓車 主要肇事時段：13-21 時						
建議改善措施	1.一五三線路口前後增設警「11」標誌，橋樑前後增設警「10」標誌。前後三百公尺分向限制線上加訂路面標記。 2.支道於路口前增設遵「2」標誌。				改善經費預估	項目		單價	數量	單位	小計		
						1.標誌		3,800	10	面	38,000 元		
						2.標記		500	60	面	30,000 元		
					合計		68,000 元

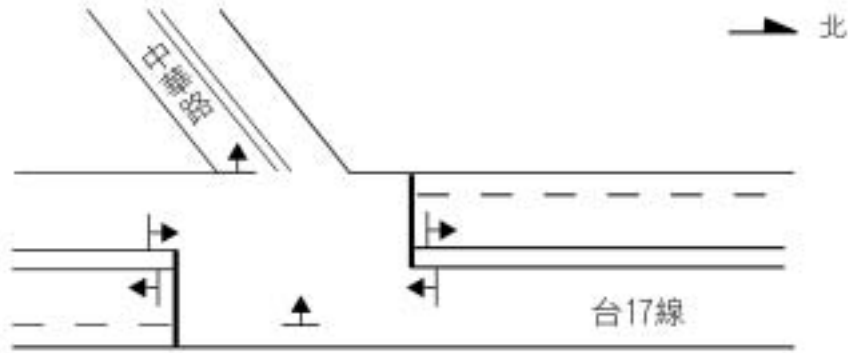
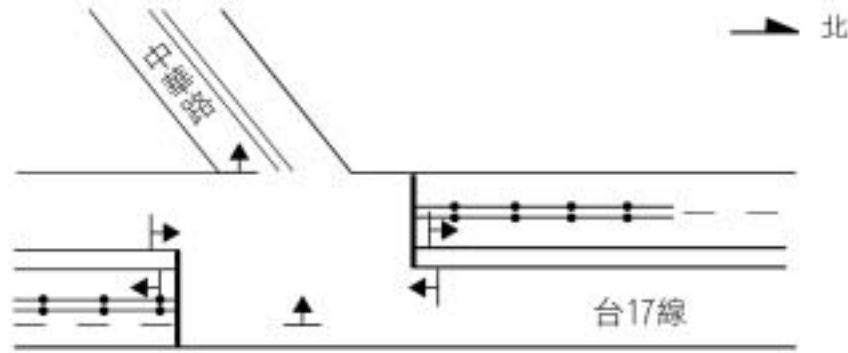
縣市	雲林縣	編號	140	地點	麥寮鄉麥豐村(台 17 線 85K+400)		執行單位	雲林縣警察局		
現場圖示					建議改善圖示

道路狀況與現有交通管制設施			交通狀況與交通量			全年肇事紀錄(90.01~90.12 之 A1 及 A2 類)				
道路形態：台 17 線路寬 25M，雙向有二快、一慢車道。中華路寬 12M 雙向各有一快、慢車道。 路面狀況：柏油鋪設、無坑洞。 道路障礙：無。 交通設施：中央分隔島。行車管制號誌。			交通狀況：路況良好，車速快，行經路口前任意變換車道易肇事。 尖峰小時 往北： 900 pcu；往東： 400 pcu 交通量： 往南： 900 pcu；往西： 400 pcu 往其它方向： _____pcu			肇事次數： 3 件/年； 死亡人數： _____人/年；受傷人數： 7 人/年 主要肇事型態：側撞 主要肇事原因：未注意車前狀態 主要肇事時段：11-23 時				
建議改善措施	1.幹道路口前五十公尺內車道線磨除後重新劃設禁止變換車道線。 2.禁止變換車道線上加訂路面標記(十公尺加訂一對)。 3.支道路口前五十公尺加設分向限制線，分向限制線上加訂路面標記(十公尺加訂一對)。				改善經費預估	項目	單價	數量	單位	小計
						1.標線磨除	28	40	M	1,120 元
						2.標線	25	300	M	7,500 元
						3.標記	500	30	個	15,000 元
合計										23,620 元

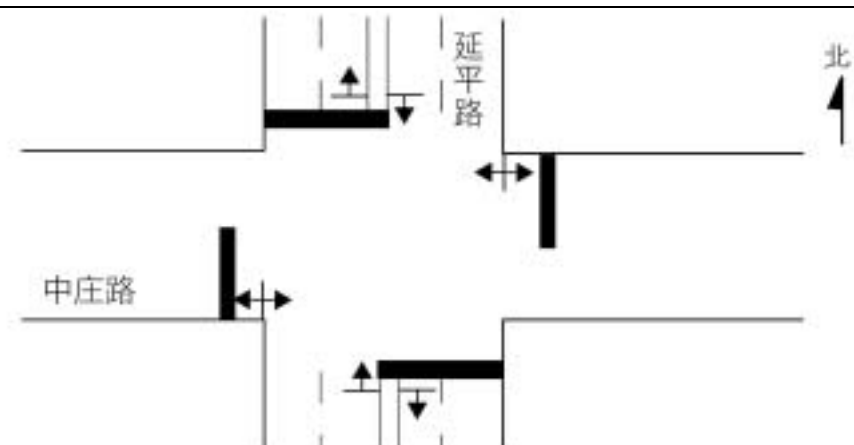
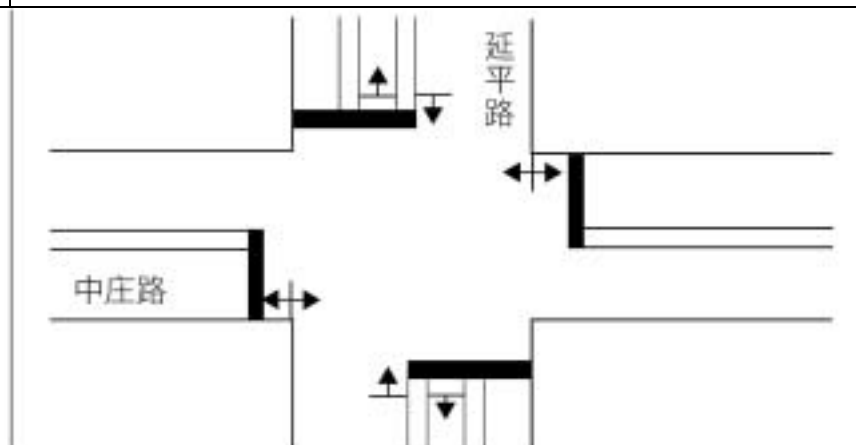
縣市	雲林縣	編號	143	地點	莿桐鄉延平路與中庄路口(台 1 線 231K+120)		執行單位	雲林縣警察局		
現場圖示					建議改善圖示

道路狀況與現有交通管制設施			交通狀況與交通量			全年肇事紀錄(90.01~90.12 之 A1 及 A2 類)				
道路形態：台 1 線路寬 25M，雙向有二快、一慢車道。支道雙向各有一快、慢車道。 路面狀況：柏油鋪設、無坑洞。 道路障礙：無。 交通設施：中央分隔島。行車管制號誌。			交通狀況：路況良好，車速快。 尖峰小時交通量： 往北： 900 pcu；往東： 200 pcu 往南： 900 pcu；往西： 200 pcu 往其它方向： _____pcu			肇事次數： 1 件/年； 死亡人數： 2 人/年；受傷人數： 3 人/年 主要肇事型態：側撞 主要肇事原因：酒後駕駛失控 主要肇事時段：05-07 時				
建議改善措施	1.幹道路口前五十公尺內車道線磨除後重新劃設禁止變換車道線。 2.支道路口前五十公尺加設分向限制線。			改善經費預估	項目		單價	數量	單位	小計
					1.標線磨除		28	40	M	1,120 元
					2.標線		25	400	M	10,000 元
				合計					11,120 元

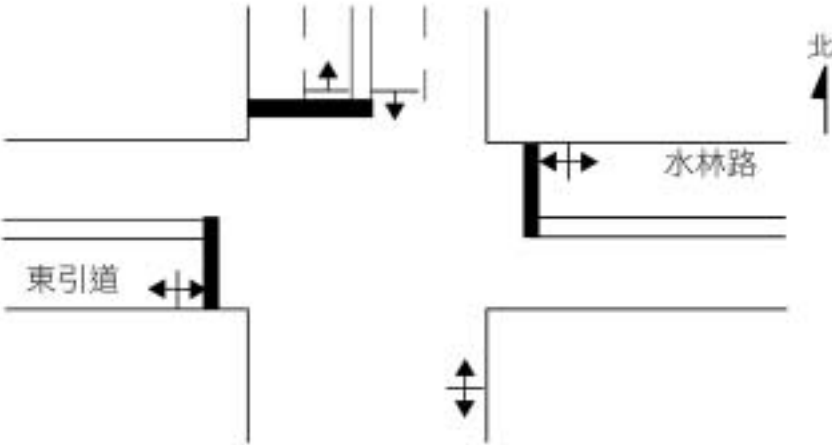
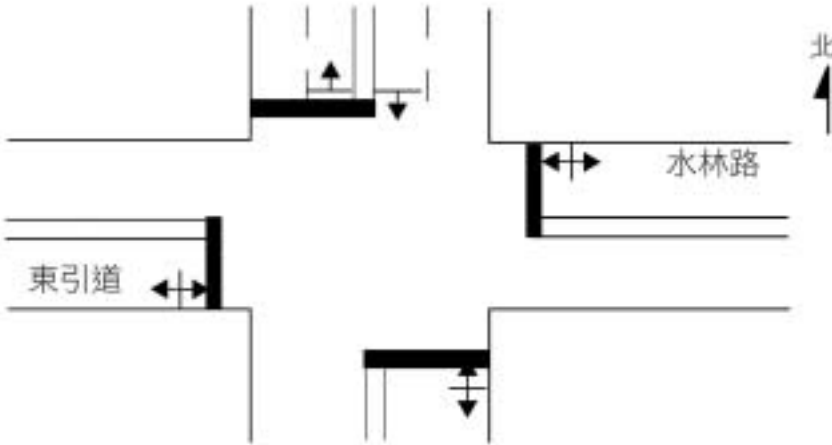
縣市	雲林縣	編號	144	地點	北港鎮北大橋北端路口(台 19 線 68K+300)	執行單位	雲林縣警察局				
現場圖示						建議改善圖示

道路狀況與現有交通管制設施			交通狀況與交通量			全年肇事紀錄(90.01~90.12 之 A1 及 A2 類)					
道路形態：西引道路寬 25M，雙向各設有二快一慢車道。 路面狀況：柏油鋪設、無坑洞。 道路障礙：無。 交通設施：行車管制號誌。			交通狀況：交通流量大。 尖峰小時 往北： 800 pcu；往東： 800 pcu 交通量： 往南： 800 pcu；往西： 800 pcu 往其它方向： _____pcu			肇事次數： 4 件/年； 死亡人數： 0 人/年；受傷人數： 6 人/年 主要肇事型態：路口交叉撞 主要肇事原因：違反號誌管制 主要肇事時段：7~9 時					
建議改善措施	1.號誌燈箱老舊汰換為 LED 燈箱，使燈號更明確。				改善經費預估	項目		單價	數量	單位	小計
						1.號誌改善		400,000	1	組	400,000 元
					合計					400,000 元

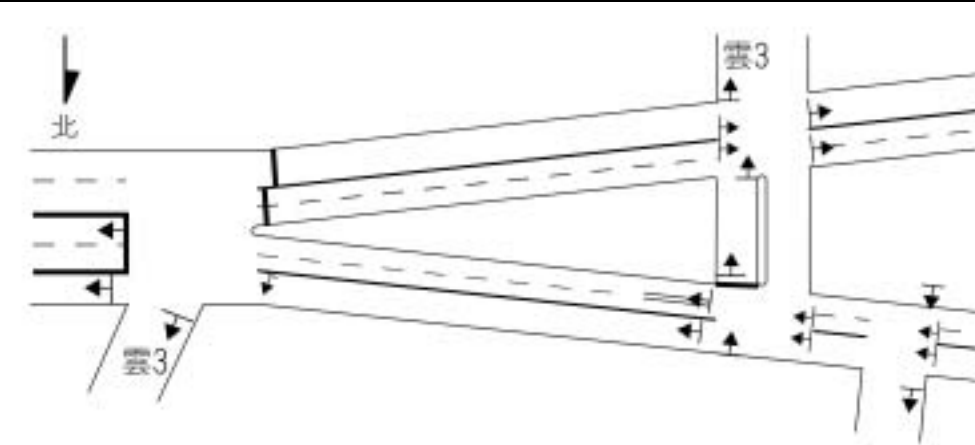
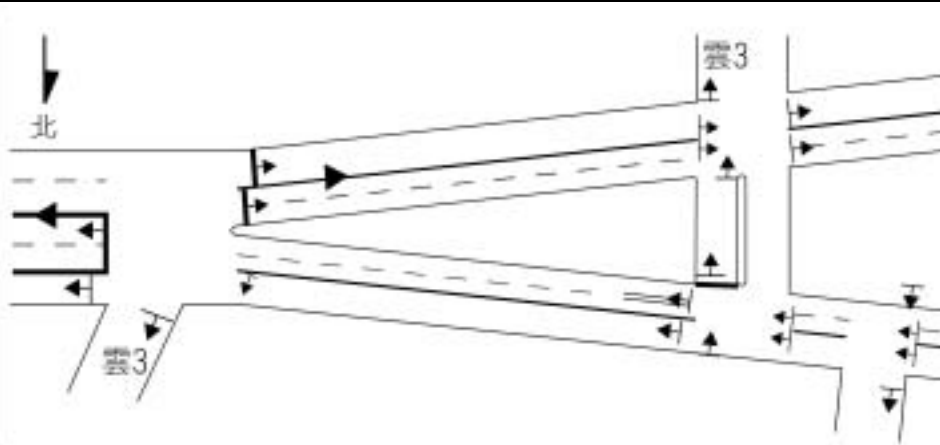
縣市	雲林縣	編號	145	地點	麥寮鄉雲一號聯絡道路與雲3線路口				執行單位	雲林縣警察局				
現場圖示					建議改善圖示

道路狀況與現有交通管制設施					交通狀況與交通量					全年肇事紀錄(90.01~90.12 之 A1 及 A2 類)				
道路形態：雲一路路寬 25M，雙向各二快一慢車道、支道路寬 12M 一快一慢車道。 路面狀況：柏油鋪設、無坑洞。 道路障礙：無資料。 交通設施：中央分向島、快慢車道分隔島、行車管制號誌。					交通狀況：路況良好，車速快，車輛行經路口未遵守號誌行駛易肇事。 尖峰小時 往北： 200 pcu；往東： 800 pcu 交通量： 往南： 200 pcu；往西： 800 pcu 往其它方向：_____pcu					肇事次數： 3 件/年； 死亡人數： 3 人/年；受傷人數： 6 人/年 主要肇事型態：路口交叉撞 主要肇事原因：違反號誌管制 主要肇事時段：全天候				
建議改善措施	1.增設固定桿闖紅燈照相(一機二桿)。				改善經費預估	項目		單價	數量	單位	小計			
						1.固定桿闖紅燈照相		1,850,000	1	組	1,850,000 元			
						合計 1,850,000 元

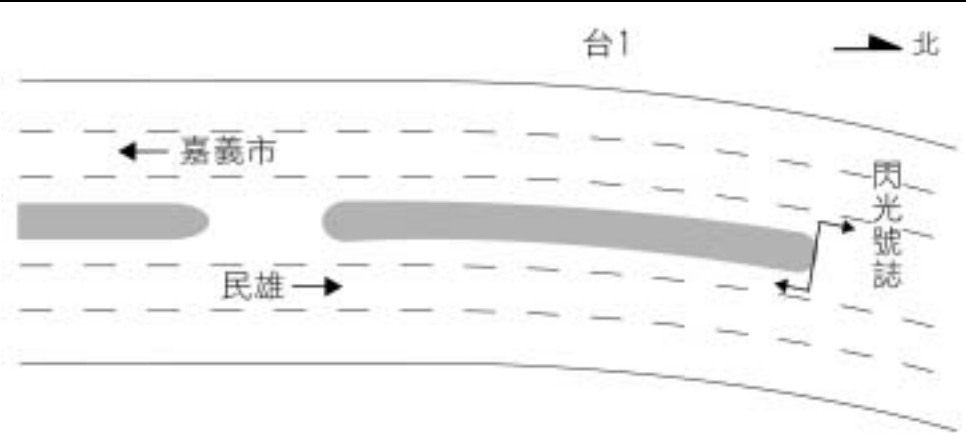
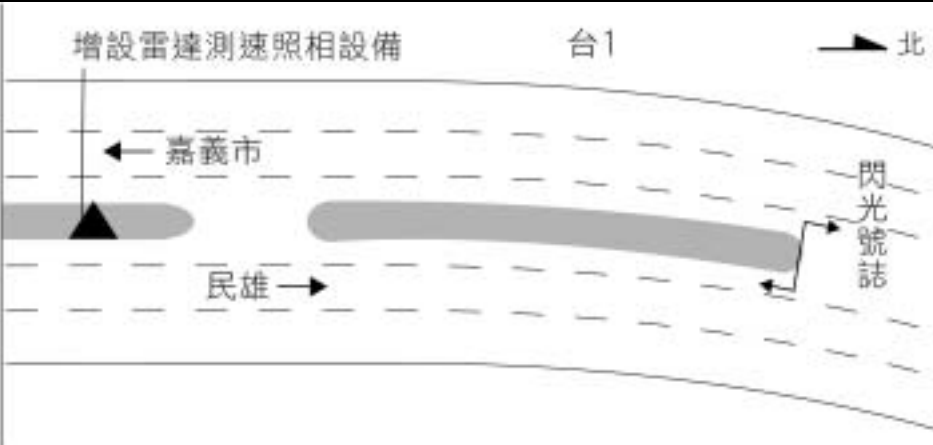
縣市	嘉義縣	編號	149	地點	台 1 線 256K+500					執行單位	嘉義縣警察局
現 場 圖 示					建 議 改 善 圖 示

道路狀況與現有交通管制設施			交通狀況與交通量			全年肇事紀錄(90.01~90.12 之 A1 及 A2 類)					
道路形態：右彎路。 路面狀況：柏油。 道路障礙：無。 交通設施：中間分隔島、車道線、路邊線、速限 60 公里標示牌。			交通狀況：無資料。 尖峰小時交通量： 往北： 3530 pcu；往東： _____pcu 往南： 3850 pcu；往西： _____pcu 往其它方向： _____pcu			肇事次數： 14 件/年； 死亡人數： 1 人/年；受傷人數： 14 人/年 主要肇事型態：同向擦撞、路口擦撞、自撞 主要肇事原因：未保持安全距離、未注意前方動態 主要肇事時段：白天、夜間、深夜					
建議改善措施	1.建議增設雷達測速自動照相設備。 2.設置「常有測速照相，請減速慢行」告示牌二面。			改善經費預估	項目		單價	數量	單位	小計	
					1.雷達測速照相主機		1,400,000	1	組	1,400,000 元	
					2.雷達測速照相固定桿		450,000	1	組	450,000 元	
					3.告示牌		12,000	2	面	24,000 元	
					合計		1,874,000 元

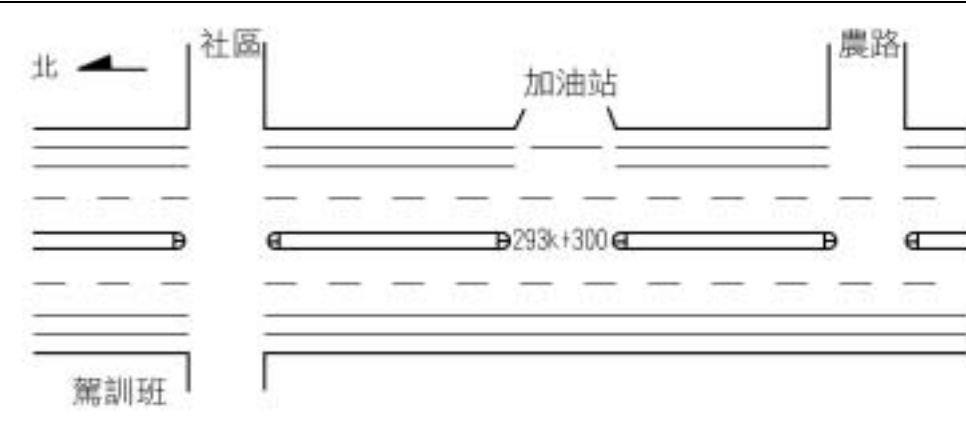
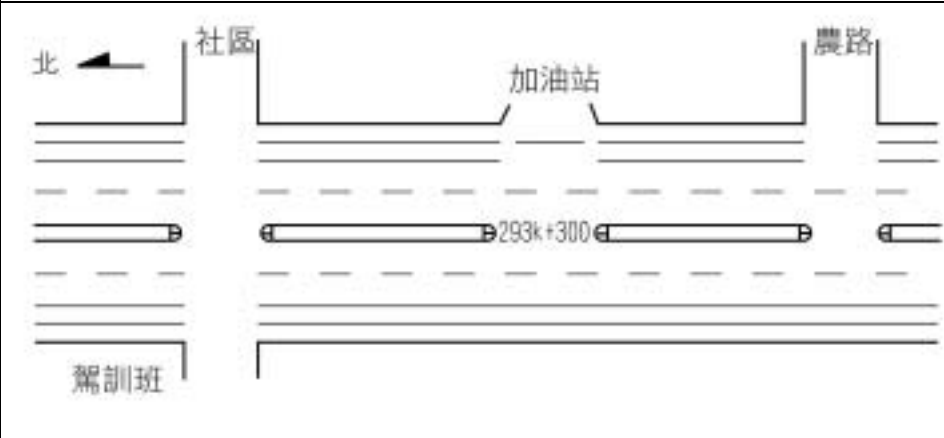
縣市	台南縣	編號	151	地點	台 1 線 290K+800~293K+700			執行單位	公路總局第五區工程處 新營工務段		
現 場 圖 示					建 議 改 善 圖 示

道路狀況與現有交通管制設施			交通狀況與交通量			全年肇事紀錄(90.01~90.12 之 A1 及 A2 類)					
道路形態：路寬 40M，四車道，機車專用道。 路面狀況：柏油鋪設，無坑洞。 道路障礙：無資料。 交通設施：標線、標誌、號誌良好。			交通狀況：道路筆直。 尖峰小時交通量： 往北： 2560 pcu；往東： _____pcu 往南： 2560 pcu；往西： _____pcu 往其它方向： _____pcu			肇事次數： 2 件/年； 死亡人數： 0 人/年；受傷人數： 10 人/年 主要肇事型態：側撞、追撞 主要肇事原因：迴轉未依規定，煞車失靈 主要肇事時段：11 時、13 時					
建議改善措施	1.AC 路面過於光滑，刨除 AC 路面。 2.重新鋪設 3cm AC。			改善經費預估	項目		單價	數量	單位	小計	
					1. AC 鋪設		1,000	4,230	T	4,230,000 元	
					2. AC 刨除		36	60,000	M ²	2,160,000 元	
					3.標線		250	2,500	M ²	625,000 元	
					合計		7,015,000 元

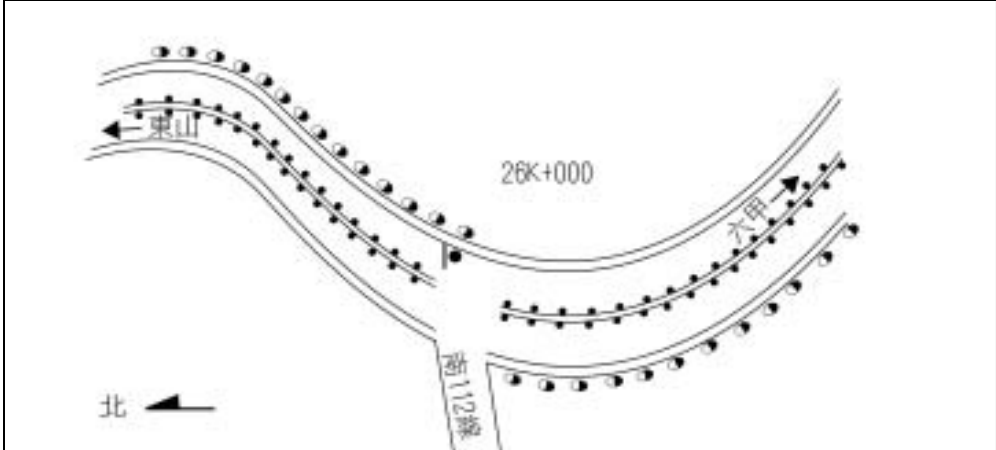
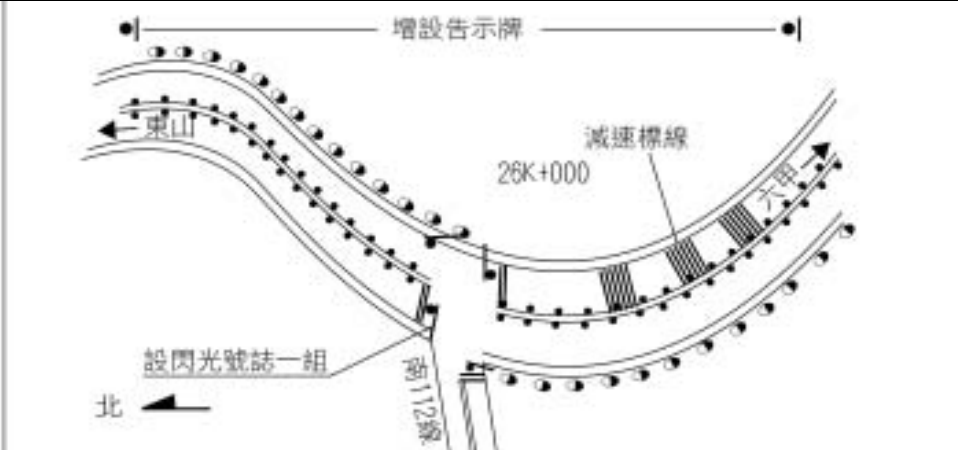
縣市	台南縣	編號	152	地點	縣 165 線 26K+000	執行單位	公路總局第五區工程處 新營工務段				
現場圖示						建議改善圖示

道路狀況與現有交通管制設施			交通狀況與交通量			全年肇事紀錄(90.01~90.12 之 A1 及 A2 類)					
道路形態：S 型彎道。 路面狀況：柏油鋪設，無坑洞。 道路障礙：無資料。 交通設施：第二類反光導標，路面標記、標線。			交通狀況：無資料。 尖峰小時 往北： 727 pcu；往東： pcu 交通量： 往南： 727 pcu；往西： pcu 往其它方向： pcu			肇事次數： 2 件/年； 死亡人數： 4 人/年；受傷人數： 0 人/年 主要肇事型態：側撞、路樹、電桿 主要肇事原因：左轉彎未依規定、蛇行、方向不定 主要肇事時段：9 時、19 時					
建議改善措施	1.增設減速標線 3 組。 2.增設告示牌 2 套「易肇事路段，請減速慢行」。 3.增設閃光號誌 1 組。 4.增設反射鏡 1 面。				改善經費預估	項目		單價	數量	單位	小計
						1.標線		1,680	3	組	5,000 元
						2.告示牌		10,000	2	套	20,000 元
						3.號誌		170,000	1	組	170,000 元
						4.反射鏡		10,000	1	面	10,000 元
合計											205,000 元

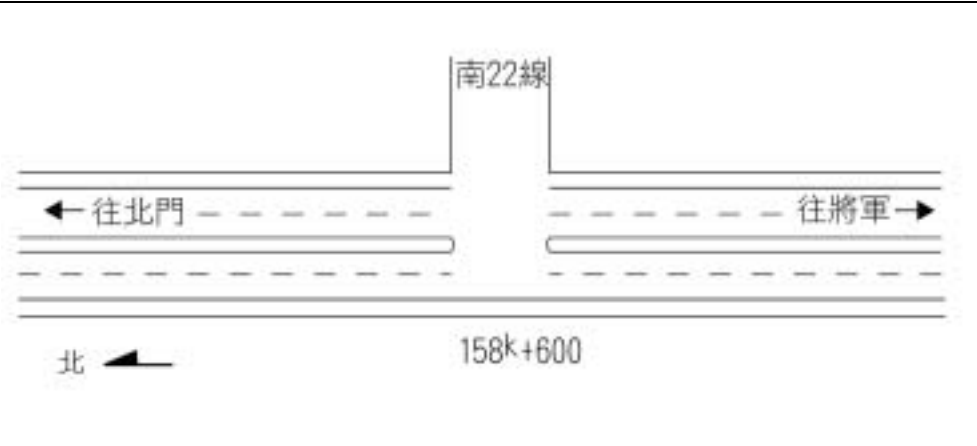
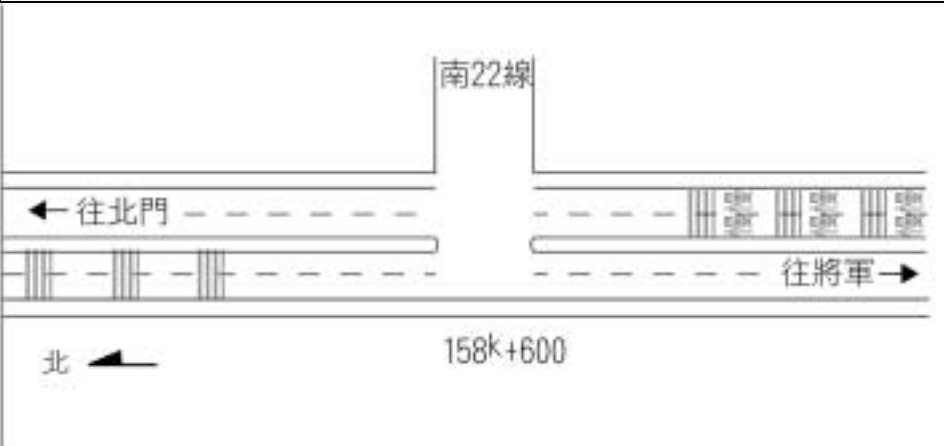
縣市	台南縣	編號	153	地點	台 17 線 158K+650				執行單位	公路總局第五區工程處 新營工務段				
現 場 圖 示					建 議 改 善 圖 示

道路狀況與現有交通管制設施				交通狀況與交通量					全年肇事紀錄(90.01~90.12 之 A1 及 A2 類)					
道路形態：四車道，中央分隔島。 路面狀況：柏油鋪設，無坑洞。 道路障礙：無。 交通設施：標線、中央分隔島、反光導標。				交通狀況：良好。 尖峰小時交通量： 往北：1236 pcu；往東：____pcu 往南：1236 pcu；往西：____pcu 往其它方向：____pcu					肇事次數：1 件/年； 死亡人數：2 人/年；受傷人數：2 人/年 主要肇事型態：撞標誌桿、交通設施 主要肇事原因：未注意車前狀態 主要肇事時段：14 時					
建議改善措施	1.減速標線 6 道。 2.慢字 12 字。 3.「易肇事路段、請減速慢行」告示牌 2 面。				改善經費預估	項目		單價	數量	單位	小計			
						1.6mm 厚標線		500	26	M ²	13,000 元			
						2.2mm 厚標線		300	5	M ²	15,000 元			
						3.告示牌		10,000	2	面	20,000 元			
								合計		34,500 元

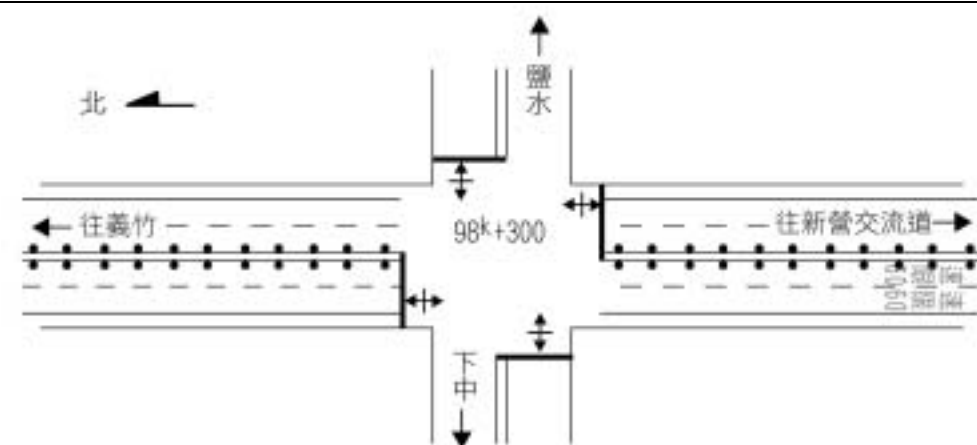
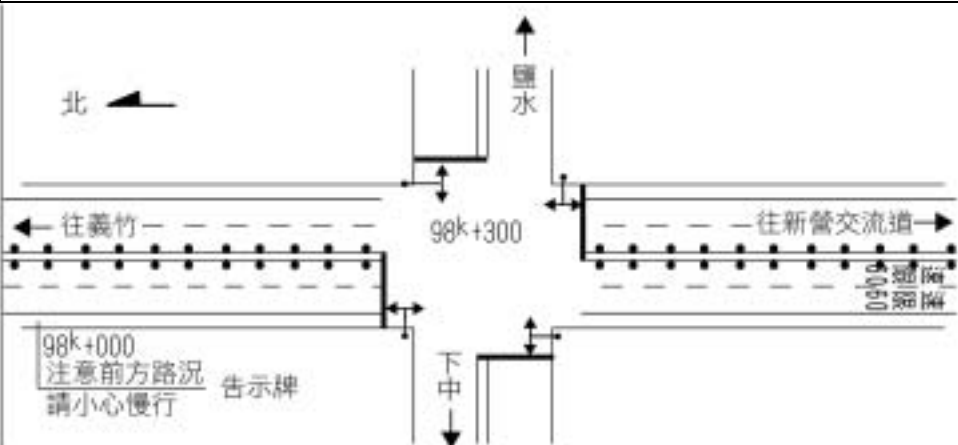
縣市	台南縣	編號	154	地點	台 19 線 98K+300			執行單位	公路總局第五區工程處 新營工務段		
現 場 圖 示					建 議 改 善 圖 示

道路狀況與現有交通管制設施			交通狀況與交通量			全年肇事紀錄(90.01~90.12 之 A1 及 A2 類)					
道路形態：四車道。 路面狀況：柏油鋪設。 道路障礙：無。 交通設施：1.路面反光標記 2.多時相行車管制號誌控制。			交通狀況：良好。 尖峰小時 交通量： 往北： 1,102 pcu；往東： _____pcu 往南： 1,102 pcu；往西： _____pcu 往其它方向： _____pcu			肇事次數： 1 件/年； 死亡人數： 1 人/年；受傷人數： 4 人/年 主要肇事型態：路口交叉撞 主要肇事原因：違反號誌管制或指揮 主要肇事時段：19 時					
建議改善措施	1.設置「注意前方路況、請小心慢行」告示牌一面 2.行車管制號誌改輪放式。 3.2 處停止線標線往前移。			改善經費預估	項目		單價	數量	單位	小計	
					1.告示牌		10,000	1	面	10,000 元	
					2.標線		300	10	M ²	3,000 元	
							合計		13,000 元

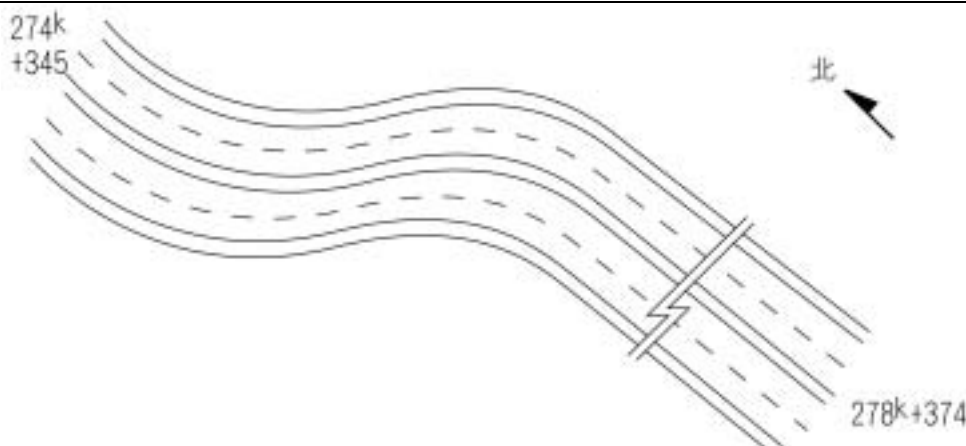
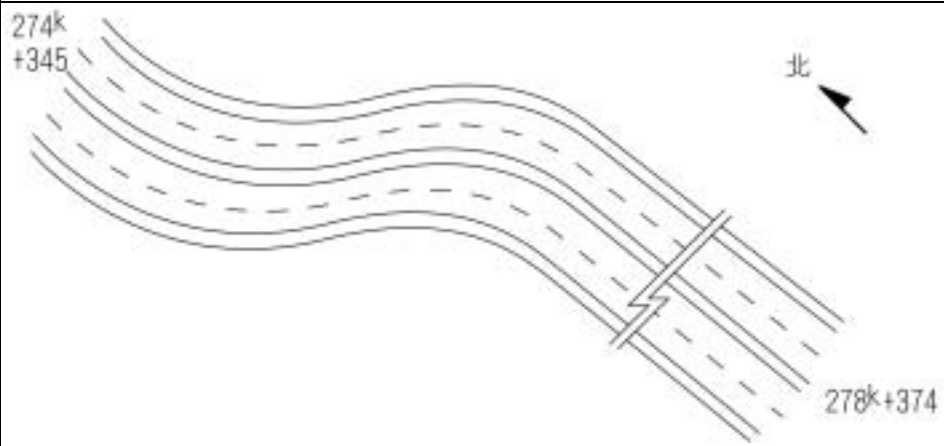
縣市	台南縣	編號	155	地點	台 1 線 274K+345~278K+374			執行單位	公路總局第五區工程處 新營工務段		
現 場 圖 示					建 議 改 善 圖 示

道路狀況與現有交通管制設施			交通狀況與交通量			全年肇事紀錄(90.01~90.12 之 A1 及 A2 類)					
道路形態：40M、四車道。 路面狀況：AC 路面，光滑。 道路障礙：無資料。 交通設施：標誌、標線清楚、號誌良好。			交通狀況：274K+345~275K+500 為 S 彎道， 275K+500~278K+374 為直線路段。 尖峰小時 往北： 2598 pcu；往東： _____pcu 交通量： 往南： 2598 pcu；往西： _____pcu 往其它方向： _____pcu			肇事次數： 44 件/年； 死亡人數： 0 人/年；受傷人數： 8 人/年 主要肇事型態：擦撞、自撞 主要肇事原因：未依規定保持安全距離 主要肇事時段：06-21 時					
建議改善措施	1.由於 AC 路面過於光滑，雨天車輛容易打滑，故該路段刨除 AC 路面 3cm 後，再重新鋪設 AC 加以改善。				改善經費預估	項目		單價	數量	單位	小計
						1.AC 刨除		36	56,410	M ²	2,030,760 元
						2.AC 鋪設		1,000	3,980	T	3,980,000 元
						3.標線		250	3,230	M ²	807,500 元
						合計		6,818,260 元

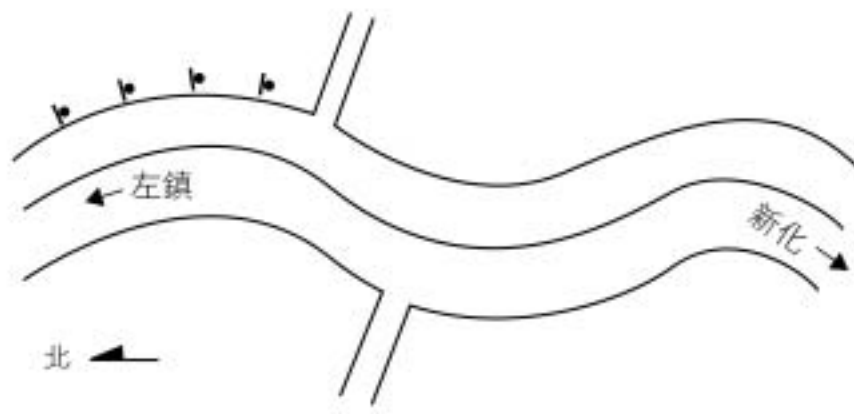
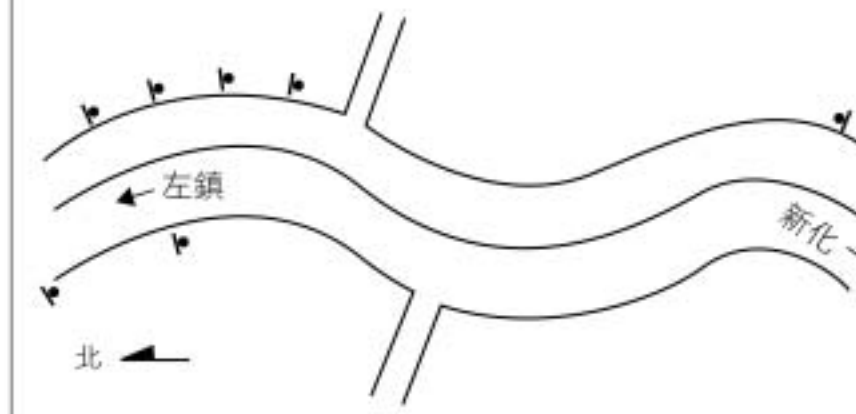
縣市	台南縣	編號	156	地點	台 20 線路段(左鎮鄉榮和村)	執行單位	公路總局第五區工程處 曾文工務段				
現場圖示						建議改善圖示

道路狀況與現有交通管制設施			交通狀況與交通量			全年肇事紀錄(90.01~90.12 之 A1 及 A2 類)					
道路形態：台 20 線路寬 16M，雙向各設一快一混合車道。 路面狀況：AC 路面完整無坑洞，險升、降坡，道路彎曲，岔路多。 道路障礙：無資料。 交通設施：(1)輔二標誌。 (2)標記、標線。			交通狀況：道路彎曲，車速快、易肇事。 尖峰小時 往北：_____pcu；往東：_____pcu 交通量： 往南：_____pcu；往西：_____pcu 往其它方向：_____pcu			肇事次數：__1__件/年； 死亡人數：__1__人/年；受傷人數：__4__人/年 主要肇事型態： <u>對撞</u> 主要肇事原因： <u>逆向行駛</u> 主要肇事時段： <u>15 時</u>					
建議改善措施	1.增設 2 套「易肇事路段」警告性質告示牌。 2.增設 2 套懸臂式標誌(L=500)附掛岔路、連續彎路、險坡三種標誌面。				改善經費預估	項目	單價	數量	單位	小計	
						1.告示牌	9,730	2	套	19,460 元	
						2.標誌	34,000	2	套	68,000 元	
						合計

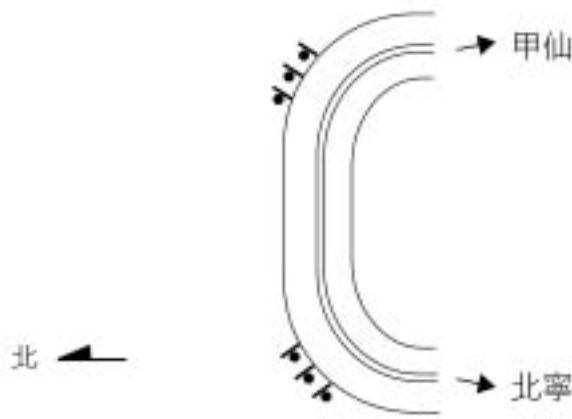
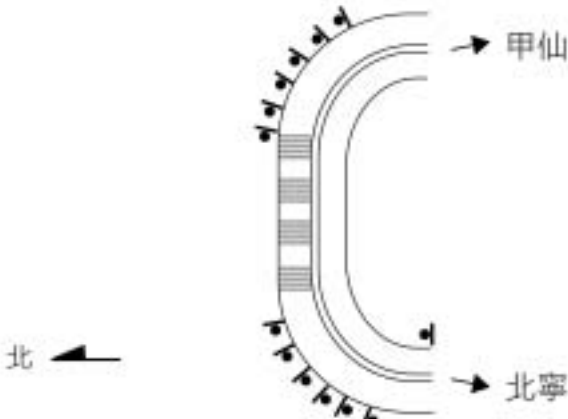
縣市	台南縣	編號	157	地點	台 20 線 49K+500(南化鄉玉山村 13 鄰)	執行單位	公路總局第五區工程處 曾文工務段			
現 場 圖 示					建 議 改 善 圖 示

道路狀況與現有交通管制設施			交通狀況與交通量			全年肇事紀錄(90.01~90.12 之 A1 及 A2 類)				
道路形態：台 20 線路寬 8M，雙向各一混合車道。 路面狀況：AC 路面，無坑洞，險降坡。 道路障礙：無資料。 交通設施：(1)輔二標結。 (2)標記、標線。			交通狀況：險降坡，路面不寬，易駛入對向車道肇事。 尖峰小時 往北：_____pcu；往東：_____pcu 交通量： 往南：_____pcu；往西：_____pcu 往其它方向：_____pcu			肇事次數：__3__件/年； 死亡人數：__0__人/年；受傷人數：__8__人/年 主要肇事型態： <u>對撞、同向擦撞及側撞</u> 主要肇事原因： <u>超速失控、未依規定減速</u> 主要肇事時段： <u>08-09 時</u>				
建議改善措施	1.劃設四組減速標線。 2.增設輔二標誌 6 套。 3.增設彎路警告標誌 2 套。			改善經費預估	項目		單價	數量	單位	小計
					1.標線		300	30	M ²	9,000 元
					2.輔二		4,000	6	套	24,000 元
					3.標誌		3,500	2	面	7,000 元
							合計		40,000 元

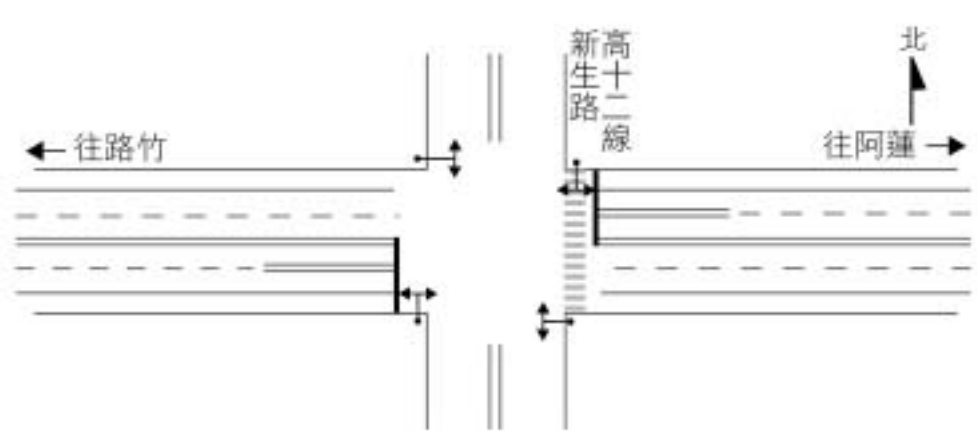
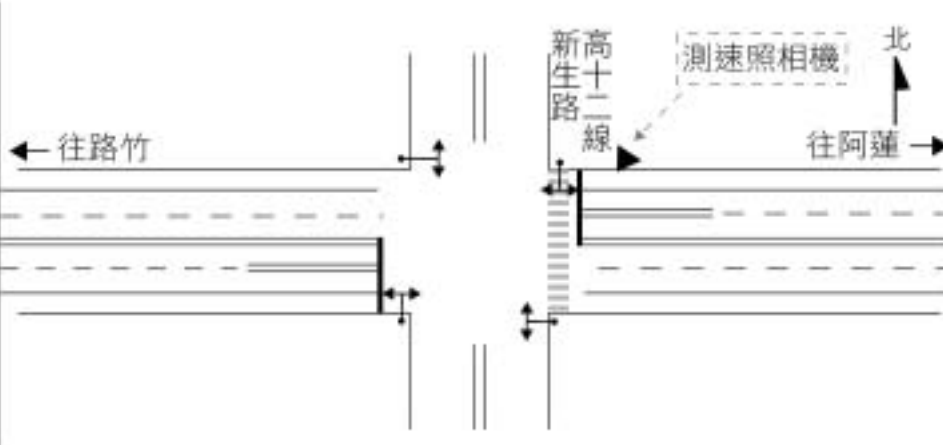
縣市	高雄縣	編號	159	地點	路竹鄉環球路與新生路口(縣 184 線 4K+000)		執行單位	高雄縣警察局			
現場圖示					建議改善圖示

道路狀況與現有交通管制設施			交通狀況與交通量				全年肇事紀錄(90.01~90.12 之 A1 及 A2 類)				
道路形態：路寬 18M，4 快車道，2 機車道。 路面狀況：AC 路面完整無坑洞。 道路障礙：無。 交通設施：已設反光標線、交通號誌及照明設備。			交通狀況：路寬筆直，車速快易超車肇事。 尖峰小時交通量： 往北：_____pcu；往東： 868 pcu 往南：_____pcu；往西： 784 pcu 往其它方向：_____pcu				肇事次數： 6 件/年； 死亡人數： 2 人/年；受傷人數： 6 人/年 主要肇事型態：側撞、路口交岔撞、追撞 主要肇事原因：未依規定讓車、左轉彎未依規定、未依規定減速 主要肇事時段：日間、夜間				
建議改善措施	1.增設固定式測速照相器材一組。			改善經費預估	項目		單價	數量	單位	小計	
					1.固定式測速照相器材一組		1,200,000	1	組	1,200,000 元	
					合計		1,200,000 元
