MOTC-IOT-91-SA10

第二十期台灣地區易肇事路段改善計畫

交通部運輸研究所

中華民國九十二年五月

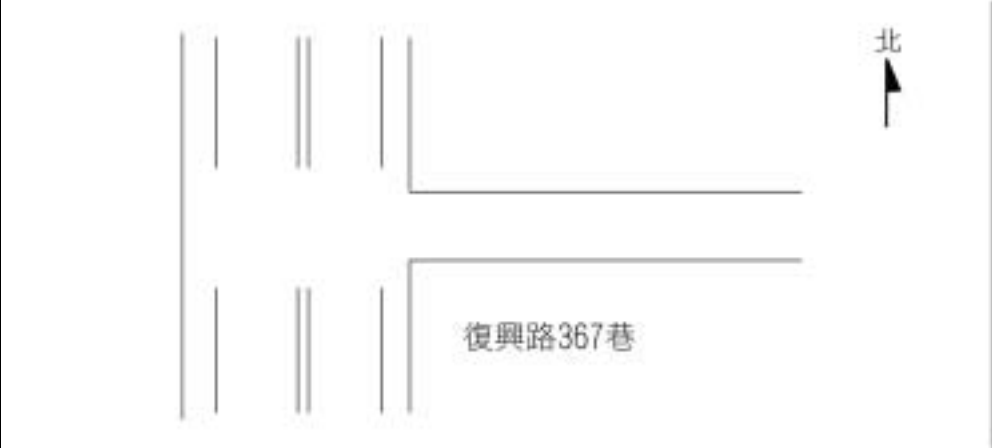
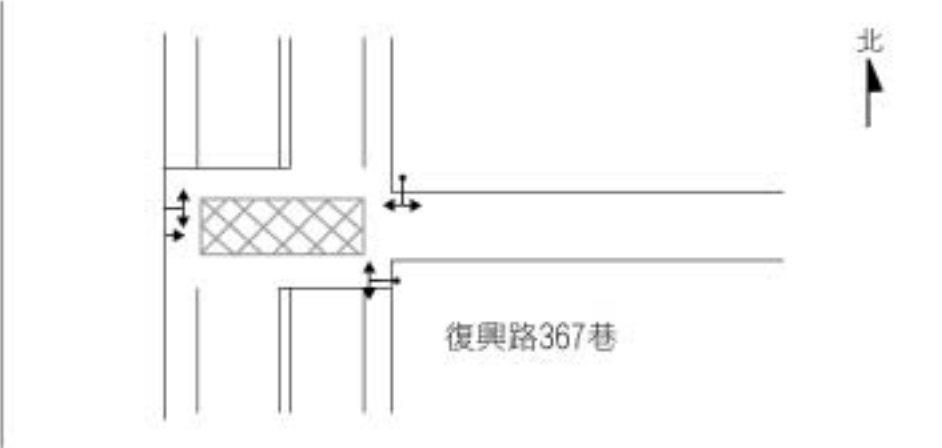
縣市	高雄縣	編號	160	地點	路竹鄉復興路 367 巷口				執行單位	高雄縣交通局				
現場圖示					建議改善圖示

道路狀況與現有交通管制設施					交通狀況與交通量					全年肇事紀錄(90.01~90.12 之 A1 及 A2 類)				
道路形態：復興路 15M 寬。 路面狀況：AC 路面無坑洞。 道路障礙：無。 交通設施：無。					交通狀況：復興路 367 巷狹窄，但巷內住戶頗多。 尖峰小時 往北： 600 pcu；往東： _____pcu 交通量： 往南： 600 pcu；往西： _____pcu 往其它方向： _____pcu					肇事次數： 4 件/年； 死亡人數： 0 人/年；受傷人數： 7 人/年 主要肇事型態：側撞、擦撞 主要肇事原因：未注意車前狀態 主要肇事時段：傍晚、夜間				
建議改善措施	1.增設閃光號誌一組(含劃設路口黃網線、停止線)。				改善經費預估	項目		單價	數量	單位	小計			
						1.閃光號誌一組(含劃設路口黃網線、停止線)		300,000	1	組	300,000 元			
							合計		300,000 元

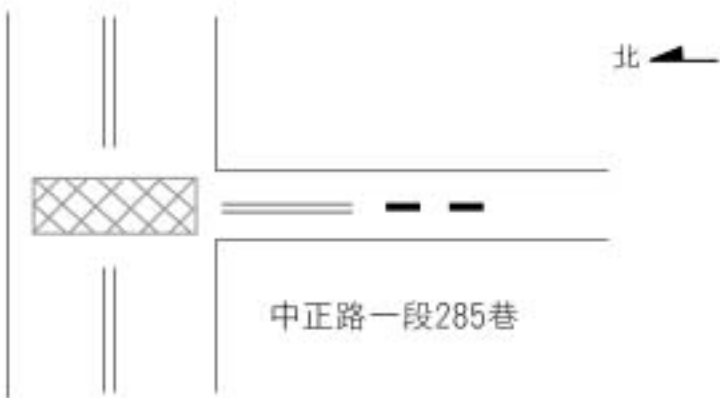
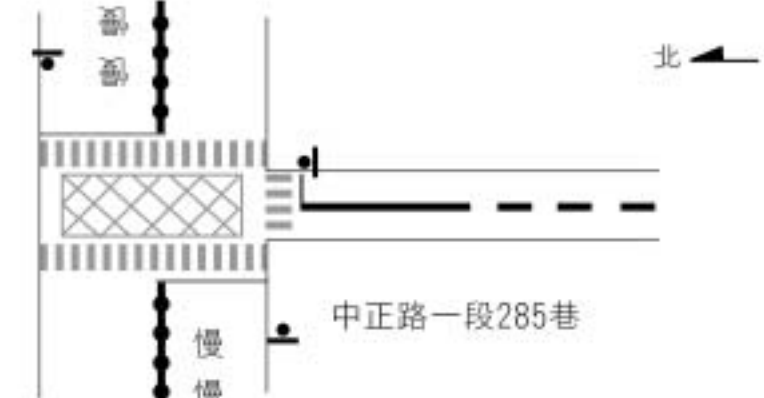
縣市	高雄縣	編號	162	地點	湖內鄉中正路一段 285 巷口	執行單位	高雄縣交通局				
現場圖示						建議改善圖示

道路狀況與現有交通管制設施			交通狀況與交通量			全年肇事紀錄(90.01~90.12 之 A1 及 A2 類)					
道路形態：中正路一段 12M 寬，中正路一段 285 巷 10M 寬。 路面狀況：AC 路面無坑洞。 道路障礙：無。 交通設施：設有一組閃光號誌、黃網線。			交通狀況：市區道路丁字路口。 尖峰小時交通量： 往北：_____pcu；往東： 580 pcu 往南：_____pcu；往西： 490 pcu 往其它方向：_____pcu			肇事次數： 4 件/年； 死亡人數： 0 人/年；受傷人數： 8 人/年 主要肇事型態：側撞、擦撞、穿越道路中 主要肇事原因：未注意車前狀態 主要肇事時段：時段分散					
建議改善措施	1.增設路面標記。 2.增繪路面「慢」字。 3.增繪行人穿越道線。 4.增設「易肇事路口，請減速慢行」告示牌面。				改善經費預估	項目		單價	數量	單位	小計
						1.路面標記		350	54	個	18,900 元
						2.標字		600	6	組	3,600 元
						3.標線		200	54	M	10,800 元
						4.告示牌面		9,000	3	面	27,000 元
					合計					60,300 元

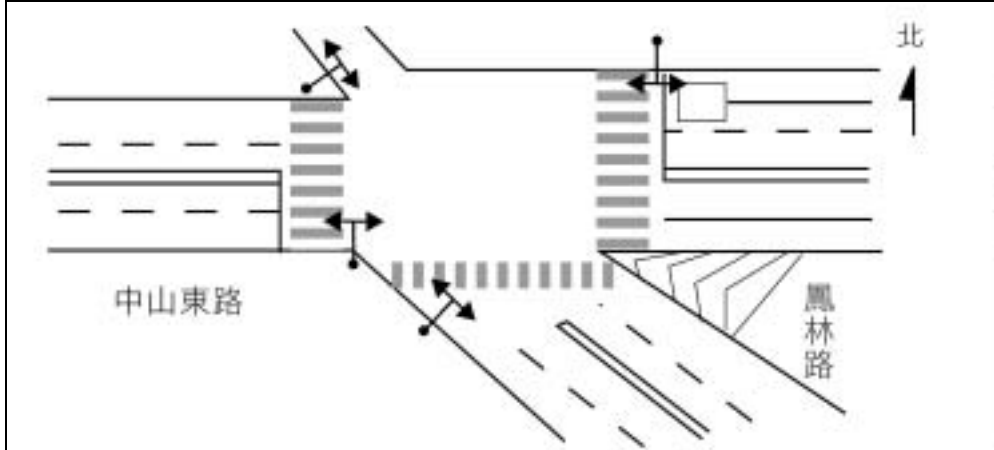
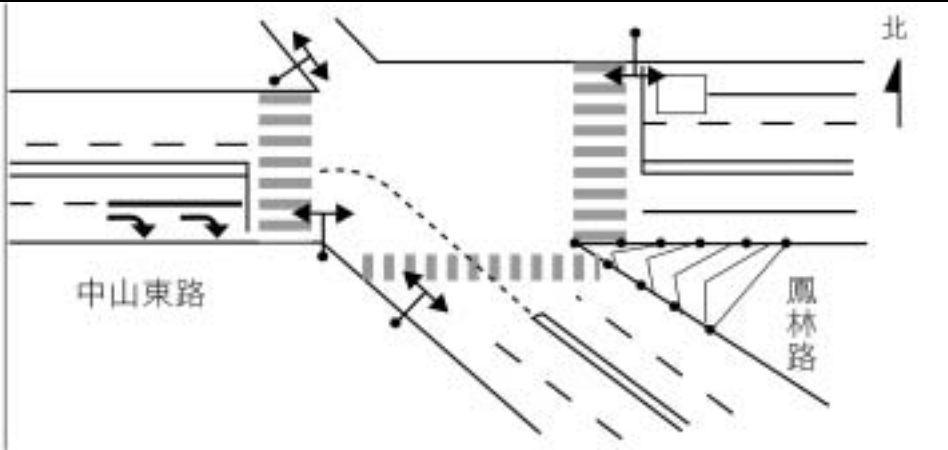
縣市	高雄縣	編號	163	地點	鳳山市中山東路與鳳林路口	執行單位	高雄縣交通局			
現場圖示					建議改善圖示

道路狀況與現有交通管制設施			交通狀況與交通量			全年肇事紀錄(90.01~90.12 之 A1 及 A2 類)				
道路形態：中山東路一側 22M 寬，一側 15M 寬，鳳林路 15M 寬。 路面狀況：AC 路面無坑洞。 道路障礙：無。 交通設施：設有一組交通號誌。			交通狀況：東、西、南三方向車多擁擠。 尖峰小時交通量： 往北：180 pcu；往東：1500 pcu 往南：1000 pcu；往西：1600 pcu 往其它方向：_____pcu			肇事次數：5 件/年； 死亡人數：0 人/年；受傷人數：5 人/年 主要肇事型態：擦撞、側撞 主要肇事原因：左轉彎未依規定 主要肇事時段：傍晚、夜間				
建議改善措施	1.增繪轉彎線、右轉專用道。 2.增設路面標記。 3.修改控制器、增加 2 組燈箱、架空線重拉。			改善經費預估	項目		單價	數量	單位	小計
					1.標線		200	14	M	2,800 元
					2.路面標記		350	54	個	18,900 元
					3.控制器、2 組燈箱		10,000	1	式	10,000 元
					合計		31,700 元

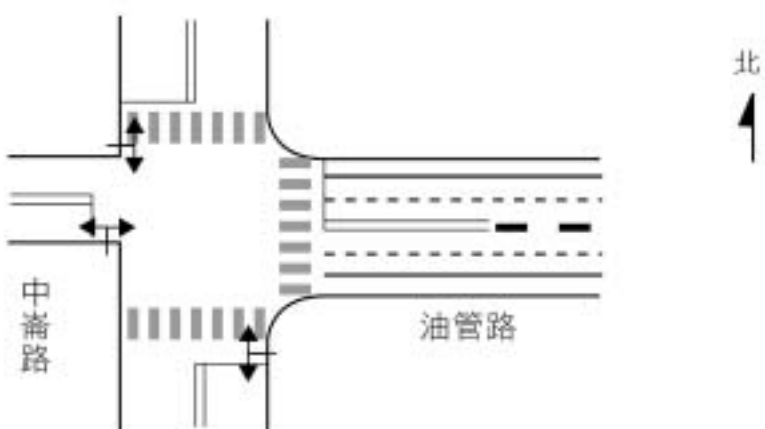
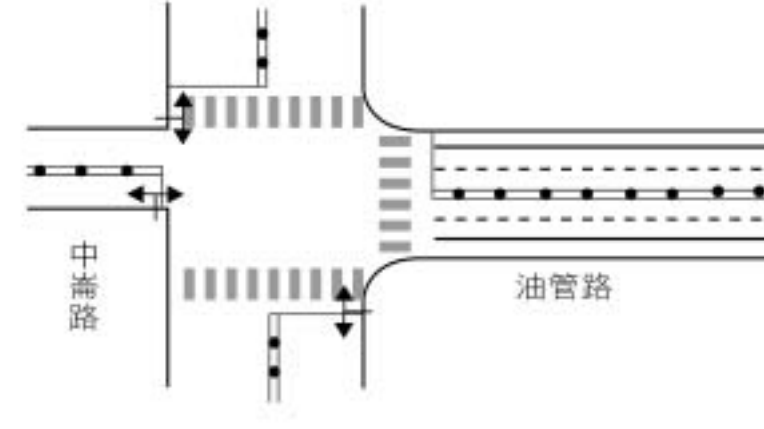
縣市	高雄縣	編號	165	地點	鳳山市中崙路與油管路口	執行單位	高雄縣警察局				
現場圖示						建議改善圖示

道路狀況與現有交通管制設施			交通狀況與交通量			全年肇事紀錄(90.01~90.12 之 A1 及 A2 類)					
道路形態：中崙路 20M 寬，油管路一側 6M 寬，另一側 22M 寬。 路面狀況：AC 路面無坑洞。 道路障礙：無。 交通設施：設有一組交通號誌。			交通狀況：油管路交通流量大、中崙路流量小，油管路用路人易闖紅燈。 尖峰小時 往北： 20 pcu；往東： 1200 pcu 交通量： 往南： 15 pcu；往西： 1000 pcu 往其它方向：_____pcu			肇事次數： 3 件/年； 死亡人數： 0 人/年；受傷人數： 8 人/年 主要肇事型態：路口交叉撞 主要肇事原因：違反號誌管制或指揮 主要肇事時段：時段分散					
建議改善措施	1.增設路面標記。 2.重繪路口 200M 內標線。				改善經費預估	項目		單價	數量	單位	小計
						1.路面標記		350	56	個	19,600 元
						2.標線(含車道線適度調整)		200	330	M	66,000 元
					合計					85,600 元

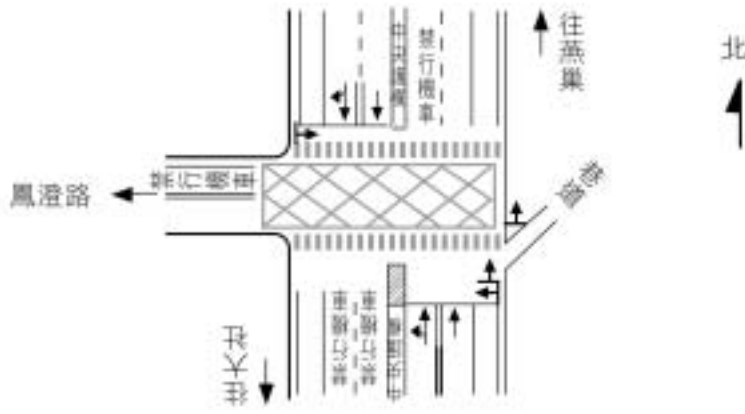
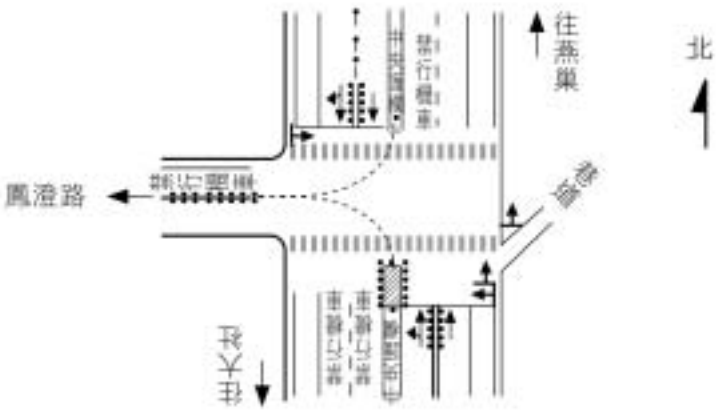
縣市	高雄縣	編號	166	地點	台 22 線 6K+000(鳳東路與鳳澄路口)	執行單位	公路總局第三區工程處 高雄工務段				
現 場 圖 示					建 議 改 善 圖 示

道路狀況與現有交通管制設施			交通狀況與交通量			全年肇事紀錄(90.01~90.12 之 A1 及 A2 類)					
道路形態：路寬 18M，2 快車道，2 機車道。 路面狀況：AC 路面完整無坑洞。 道路障礙：中央護欄。 交通設施：已設反光標線、引導反光導標、交通號誌及照明設備。			交通狀況：路寬筆直，車速快易超車肇事。 尖峰小時交通量： 往北： 797 pcu；往東： _____pcu 往南： 767 pcu；往西： _____pcu 往其它方向： _____pcu			肇事次數： 5 件/年； 死亡人數： 0 人/年；受傷人數： 7 人/年 主要肇事型態：側撞 主要肇事原因：左轉彎未依規定、酒醉駕駛失控 尚未發現肇事因素 主要肇事時段：日間、夜間					
建議改善措施	1.標線磨除。 2.防撞筒：2 個。 3.危 3 及遵 18 標誌：2 支。 4.路面標記：95 個。 5.繪製熱拌標線。			改善經費預估	項目		單價	數量	單位	小計	
					1.標線磨除		200	54.8	M	10,960 元	
					2.防撞筒		3,700	2	個	7,400 元	
					3.危 3 及遵 18 標誌		3,900	2	支	7,800 元	
					4.路面標記		350	95	個	33,250 元	
					5.標線		200	100.2	M	20,040 元	
							合計		79,450 元

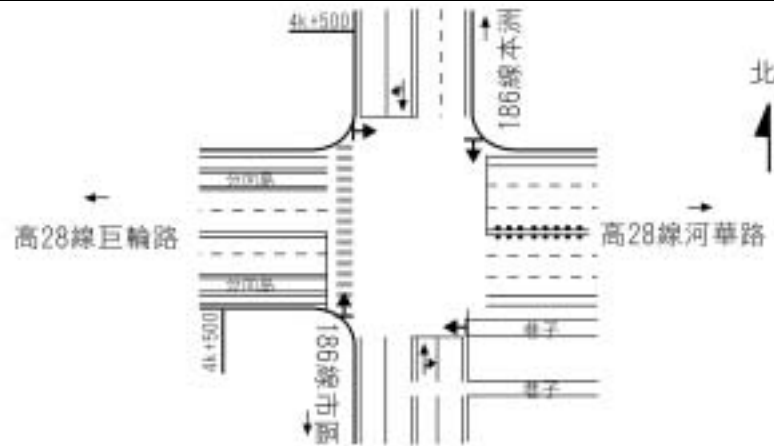
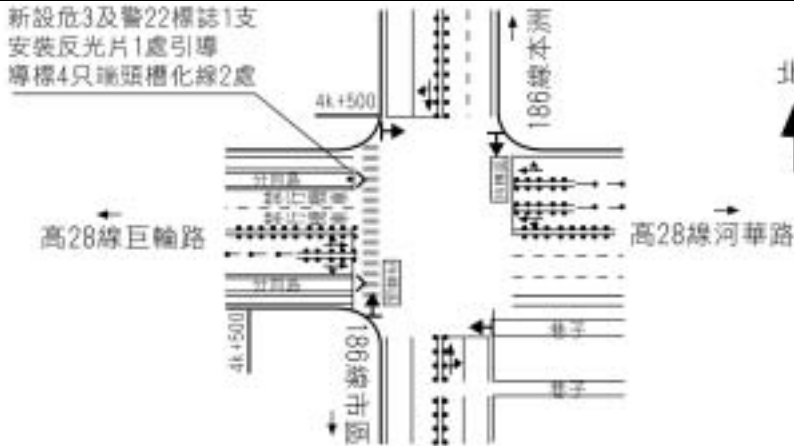
縣市	高雄縣	編號	167	地點	縣 186 線 4K+500(前峰路與河華路口)		執行單位	公路總局第三區工程處 高雄工務段		
現場圖示					建議改善圖示

道路狀況與現有交通管制設施			交通狀況與交通量			全年肇事紀錄(90.01~90.12 之 A1 及 A2 類)				
道路形態：路寬 12M，2 快車道，2 機車道。 路面狀況：AC 路面完整無坑洞。 道路障礙：無。 交通設施：已設反光標線、交通號誌及照明設備。			交通狀況：路寬筆直，車速快易超車肇事。 尖峰小時交通量： 往北：_____pcu；往東： 1000 pcu 往南：_____pcu；往西： 981 pcu 往其它方向：_____pcu			肇事次數： 4 件/年； 死亡人數： 0 人/年；受傷人數： 7 人/年 主要肇事型態：路口交岔撞、側撞 主要肇事原因：未依規定讓車，未注意車前狀態、違反號誌管制或指揮標誌線 主要肇事時段：日間、夜間				
建議改善措施	1.標線磨除及繪製標線。 2.增設路面標記：117 個。 3.增設危 3、警 22 標誌各 1 支。 4.增設反光導標 4 只。 5.安裝反光片。			改善經費預估	項目		單價	數量	單位	小計
					1.標線磨除		200	6	M	1,200 元
					2.路面標記		350	117	個	40,950 元
					3.危 3 及警 22 標誌		3,900	1	支	3,900 元
					4.標線		200	105.88	M	21,176 元
					5.引導反光導標		300	4	只	1,200 元
					6.反光片		3,800	0.28	M	1,064 元
					合計		69,490 元

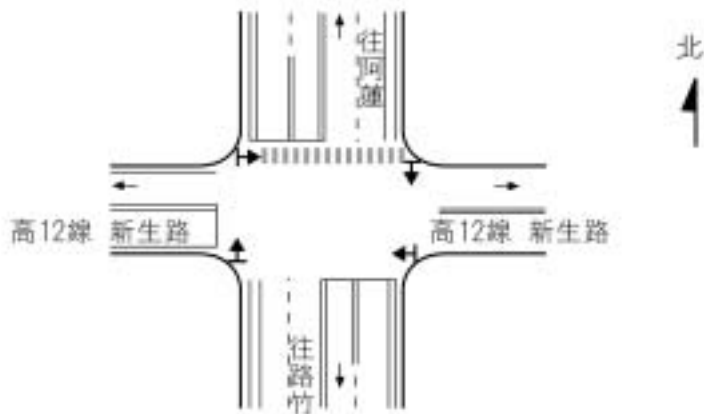
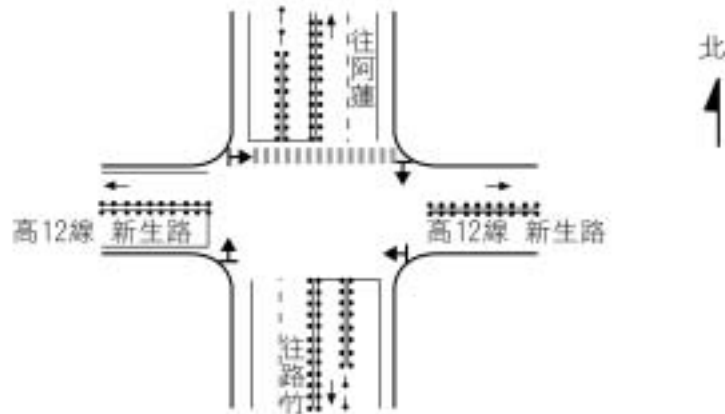
縣市	高雄縣	編號	168	地點	縣 184 線 4K+400(環球路與新生路口)	執行單位	公路總局第三區工程處 高雄工務段				
現場圖示					建議改善圖示

道路狀況與現有交通管制設施			交通狀況與交通量			全年肇事紀錄(90.01~90.12 之 A1 及 A2 類)					
道路形態：路寬 18M，4 快車道，2 機車道。 路面狀況：AC 路面完整無坑洞。 道路障礙：無。 交通設施：已設反光標線、交通號誌及照明設備。			交通狀況：路寬筆直，車速快易超車肇事。 尖峰小時交通量： 往北：_____pcu；往東： 868 pcu 往南：_____pcu；往西： 784 pcu 往其它方向：_____pcu			肇事次數： 6 件/年； 死亡人數： 2 人/年；受傷人數： 6 人/年 主要肇事型態： <u>側撞、路口交岔撞、追撞</u> 主要肇事原因： <u>未依規定讓車、左轉彎未依規定、未依規定減速</u> 主要肇事時段： <u>日間、夜間</u>					
建議改善措施	1.增設路面反光標記：22 個。 2.繪製熱拌標線。				改善經費預估	項目		單價	數量	單位	小計
						1.路面反光標記		350	122	個	42,700 元
						2.標線		200	21.68	M	4,336 元
合計											47,036 元

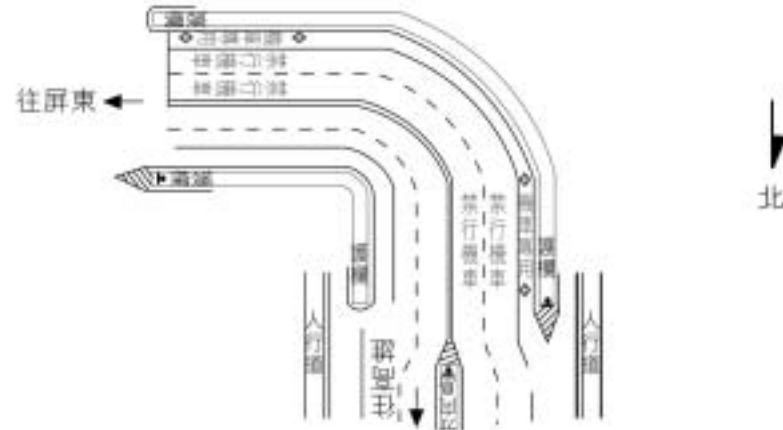
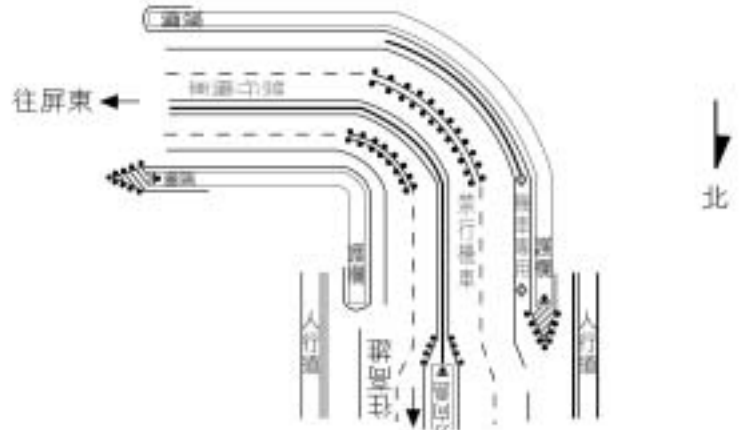
縣市	高雄縣	編號	169	地點	台 1 線 379K+500(建國 1 段)		執行單位	公路總局第三區工程處 高雄工務段		
現 場 圖 示					建 議 改 善 圖 示

道路狀況與現有交通管制設施			交通狀況與交通量			全年肇事紀錄(90.01~90.12 之 A1 及 A2 類)				
道路形態：路寬 20M，4 快車道，2 機車道。 路面狀況：AC 路面完整無坑洞，有彎道。 道路障礙：中央分向島。 交通設施：已設反光標線、交通號誌及照明設備。			交通狀況：路寬又彎道，車速快易超車肇事。 尖峰小時交通量： 往北： 2476 pcu；往東： _____pcu 往南： 2258 pcu；往西： _____pcu 往其它方向： 180 pcu			肇事次數： 1 件/年； 死亡人數： 1 人/年；受傷人數： 5 人/年 主要肇事型態：對撞 主要肇事原因：超速失控 主要肇事時段：凌晨				
建議改善措施	1.增設路面反光標記：120 個。 2.增設護欄導引反光片：200M。 3.標線磨除。 4.繪製標線。 5.新設紐澤西護欄:700 座。 6.新設引導反光導標：4 只。			改善經費預估	項目		單價	數量	單位	小計
					1.路面反光標記		350	120	個	42,000 元
					2.護欄導引反光片		1,400	200	M	280,000 元
					3.標線磨除		200	266	M	53,200 元
					4.標線		200	340	M	68,000 元
					5.紐澤西護欄		2,300	700	座	1,610,000 元
					6.引導反光標記		300	74	只	22,200 元
					合計		2,075,400 元

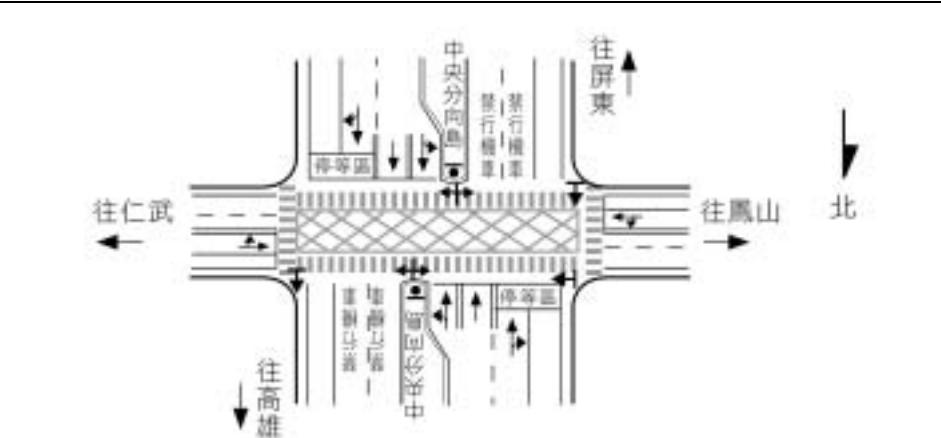
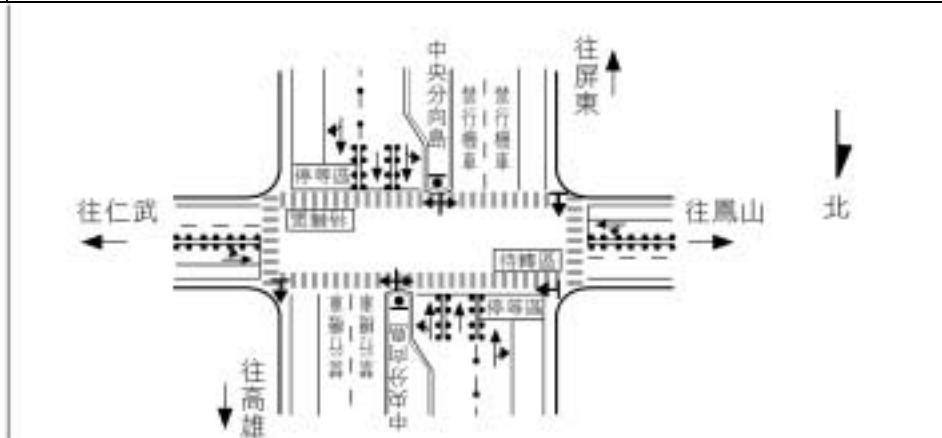
縣市	高雄縣	編號	170	地點	台 1 線 378K+900(建國路與經武路口)		執行單位	公路總局第三區工程處 高雄工務段		
現 場 圖 示					建 議 改 善 圖 示

道路狀況與現有交通管制設施			交通狀況與交通量			全年肇事紀錄(90.01~90.12 之 A1 及 A2 類)				
道路形態：路寬 32M，4 快車道，2 機車道。 路面狀況：AC 路面完整無坑洞。 道路障礙：中央分向島。 交通設施：已設反光標線、反光導標、危 3 及遵 18 標誌、交通號誌及照明設備。			交通狀況：路寬筆直，車速快易超車肇事。 尖峰小時 交通量： 往北： 4632 pcu；往東： _____pcu 往南： 4287 pcu；往西： _____pcu 往其它方向： _____pcu			肇事次數： 4 件/年； 死亡人數： 1 人/年；受傷人數： 5 人/年 主要肇事型態：路口交岔撞、同向擦撞 主要肇事原因：左、右轉彎未依規定、違反號誌管制或指揮 主要肇事時段：日間、夜間				
建議改善措施	1.路面標記 90 個。 2.端頭按裝反光片。 3.繪製熱拌標線標。 4.標線磨除。			改善經費預估	項目		單價	數量	單位	小計
	1.路面標記		350		90	個	31,500 元			
	2.反光片		3,800		1.6	M	6,080 元			
	3.標線		200		159	M	31,800 元			
	4.標線磨除		200		274.8	M	54,960 元			
					合計 124,340 元

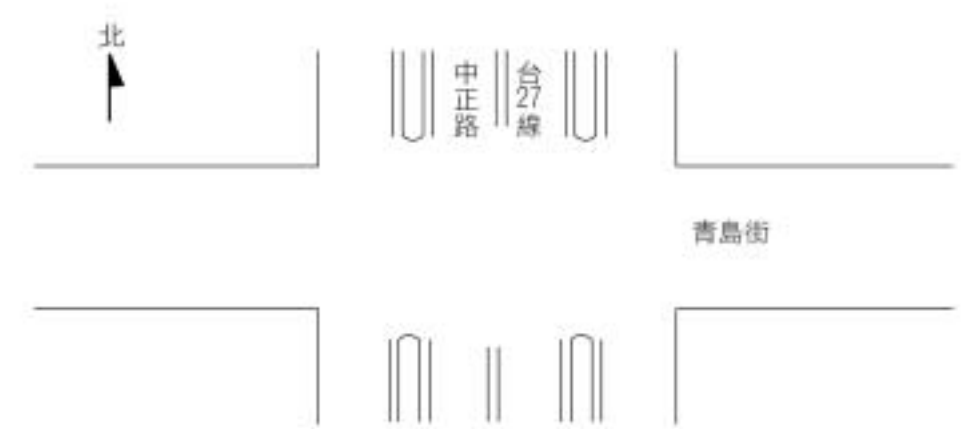
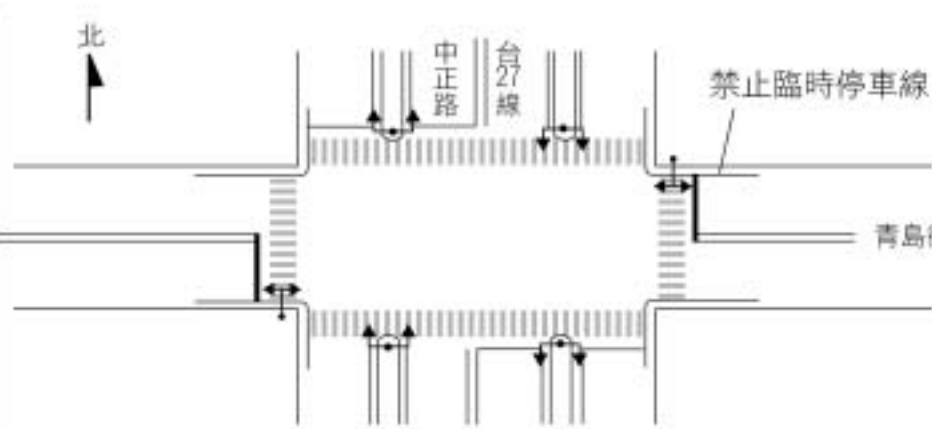
縣市	屏東縣	編號	171	地點	屏東市中正路與青島街口	執行單位	屏東縣警察局				
現場圖示						建議改善圖示

道路狀況與現有交通管制設施			交通狀況與交通量			全年肇事紀錄(90.01~90.12 之 A1 及 A2 類)					
道路形態：中正路寬 25M，雙向各設一快慢車道；青島街路寬 8M，雙向混合車道。 路面狀況：柏油鋪設，無坑洞，中正路有快慢分隔島。 道路障礙：無。 交通設施：標線。			交通狀況：幹道交通頻繁，路口交通狀況繁雜。 尖峰小時 往北：240 pcu；往東：100 pcu 交通量： 往南：240 pcu；往西：100 pcu 往其它方向：____pcu			肇事次數：2 件/年； 死亡人數：0 人/年；受傷人數：3 人/年 主要肇事型態：側撞 主要肇事原因：迴轉未依規定 主要肇事時段：日夜					
建議改善措施	1.增設行車管制號誌及相關標線。(時制計畫請依交通需求變化設計) 2.選擇台 27 數處要路口，增設禁 17 及指 67 標誌。(路局另案自行處理) 3.執法取締路口違規停車及快車道禁止右轉之管制。				改善經費預估	項目	單價	數量	單位	小計	
						1.標誌	360,000	1	組	360,000 元	
						合計

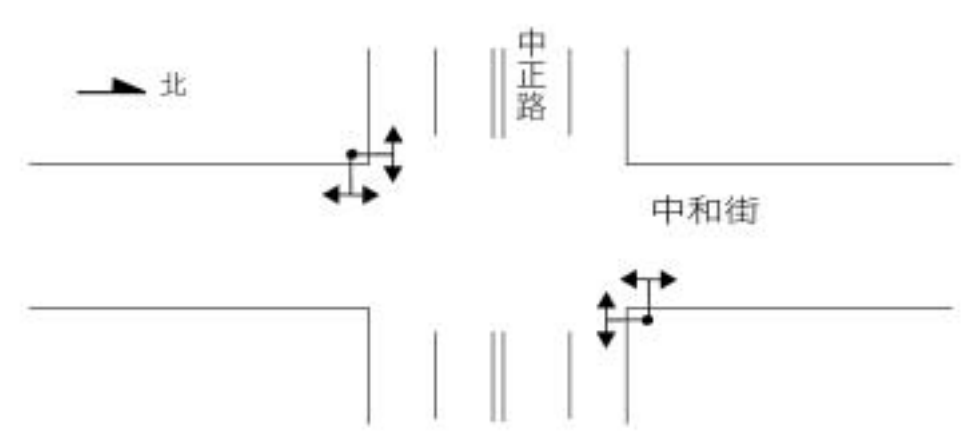
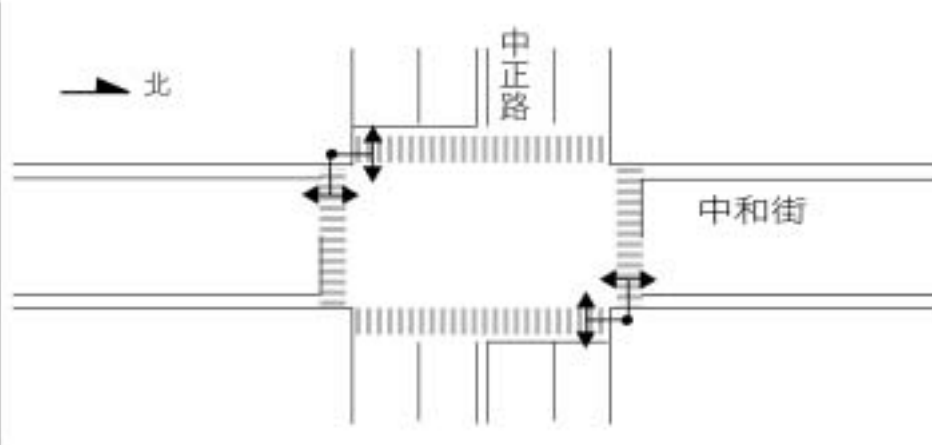
縣市	屏東縣	編號	172	地點	麟洛鄉田中村中正路與中和街口					執行單位	屏東縣警察局				
現場圖示					建議改善圖示

道路狀況與現有交通管制設施					交通狀況與交通量					全年肇事紀錄(90.01~90.12 之 A1 及 A2 類)					
道路形態：道路筆直、良好。 路面狀況：良好。 道路障礙：建築物。 交通設施：閃光號誌。					交通狀況：道路筆直，易超速。 尖峰小時 交通量： 往北： 68 pcu；往東： 35 pcu 往南： 67 pcu；往西： 35 pcu 往其它方向： 0 pcu					肇事次數： 6 件/年； 死亡人數： 1 人/年；受傷人數： 1 人/年 主要肇事型態：側撞 主要肇事原因：視線不佳 主要肇事時段：日、夜間					
建議改善措施	1.閃光號誌改行車管制號誌。 2.增設相關標線。				改善經費預估	項目		單價	數量	單位	小計				
						1.號誌		150,000	1	組	150,000 元				
						2.標線		36	600	M	21,600 元				
							合計		171,600 元

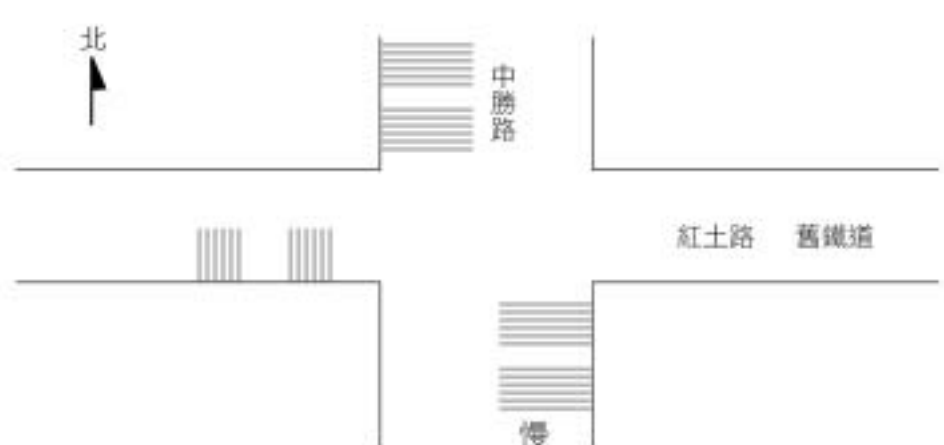
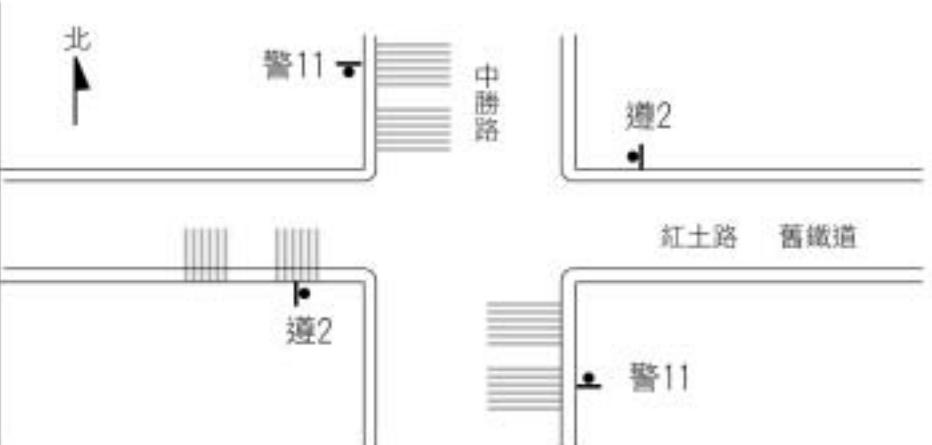
縣市	屏東縣	編號	173	地點	內埔鄉龍泉村中勝路與紅土路口	執行單位	屏東縣警察局				
現場圖示						建議改善圖示

道路狀況與現有交通管制設施			交通狀況與交通量			全年肇事紀錄(90.01~90.12 之 A1 及 A2 類)					
道路形態：道路筆直。 路面狀況：柏油及水泥鋪設。 道路障礙：建築省及草木。 交通設施：減速標線、「慢」標字。			交通狀況：中勝路道路筆直，紅土路原為舊鐵道。 尖峰小時 往北： 45 pcu；往東： 19 pcu 交通量： 往南： 45 pcu；往西： 18 pcu 往其它方向： 0 pcu			肇事次數： 12 件/年； 死亡人數： 2 人/年；受傷人數： 6 人/年 主要肇事型態：側撞 主要肇事原因：超速失控 主要肇事時段：日、夜間					
建議改善措施	1.增繪路面邊線。(繪設於電桿等障礙物內側) 2.增設標誌遵 2、警 11 各 2 面。 3.清除路口範圍內之雜草。 4.重繪減速標線及塗銷「慢」標字。				改善經費預估	項目		單價	數量	單位	小計
						1.標線		36	800	M	28,800 元
						2.標誌		4,000	4	面	16,000 元
					合計		44,800 元

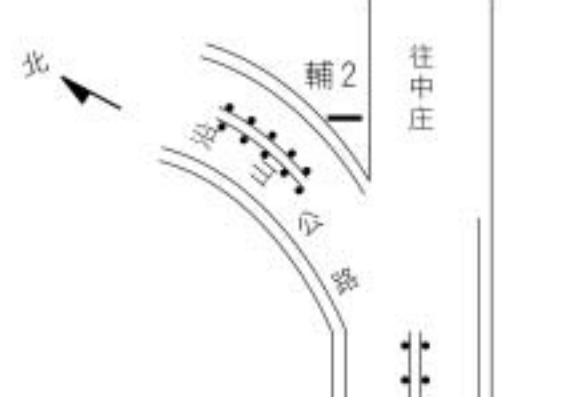
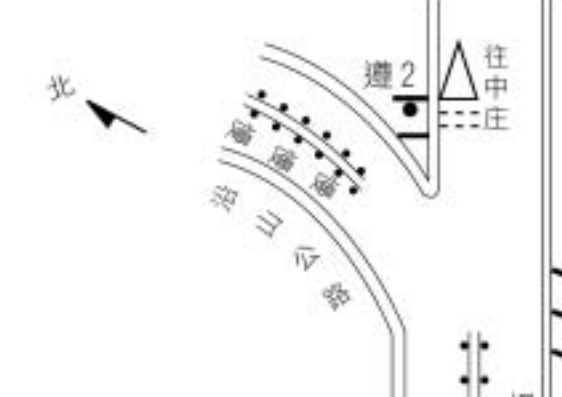
縣市	屏東縣	編號	175	地點	枋寮鄉屏 141 線與沿山公路口	執行單位	屏東縣警察局			
現場圖示						建議改善圖示

道路狀況與現有交通管制設施		交通狀況與交通量			全年肇事紀錄(90.01~90.12 之 A1 及 A2 類)					
道路形態：叉路口。 路面狀況：良好。 道路障礙：無。 交通設施：反射鏡、輔 2。		交通狀況：車輛行經沿山公路至此為一彎道，不易發現叉路口。 尖峰小時 往北： 45 pcu；往東： 45 pcu 交通量： 往南： 180 pcu；往西： pcu 往其它方向： 180 pcu			肇事次數：(屏 141 線銜接沿山公路，沿山公路道路筆直，唯車輛行經本路口即變成彎道，使車輛無法提早發現，產生緊急煞車情形，潛在危險甚大)件/年； 死亡人數： 人/年；受傷人數： 人/年 主要肇事型態： 主要肇事原因： 主要肇事時段：					
建議改善措施	1.增設輔 2 標誌 3 面。 2.繪設慢字標誌、讓路線及路面邊緣線。 3.增設遵 2 標誌乙面。			改善經費預估	項目		單價	數量	單位	小計
					1.輔 2		4,000	3	面	12,000 元
					2.“慢”標字		500	6	組	3,000 元
					3.讓路線		1,000	1	組	1,000 元
					4.標誌		4,800	1	面	4,800 元
					合計		20,800 元

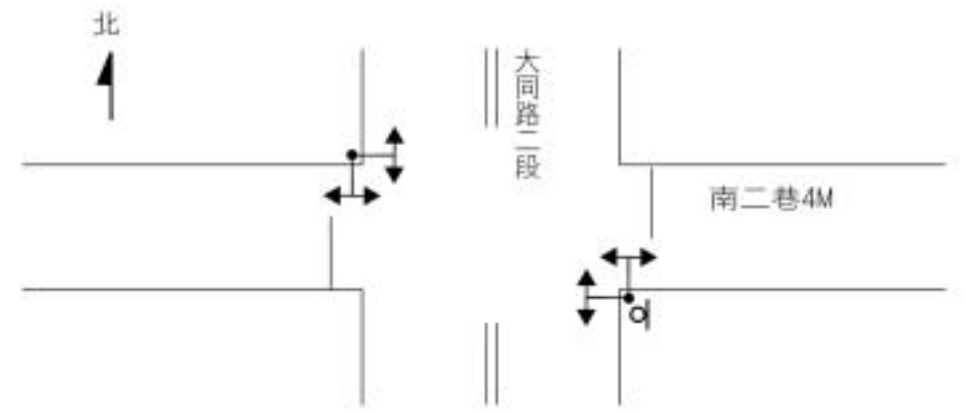
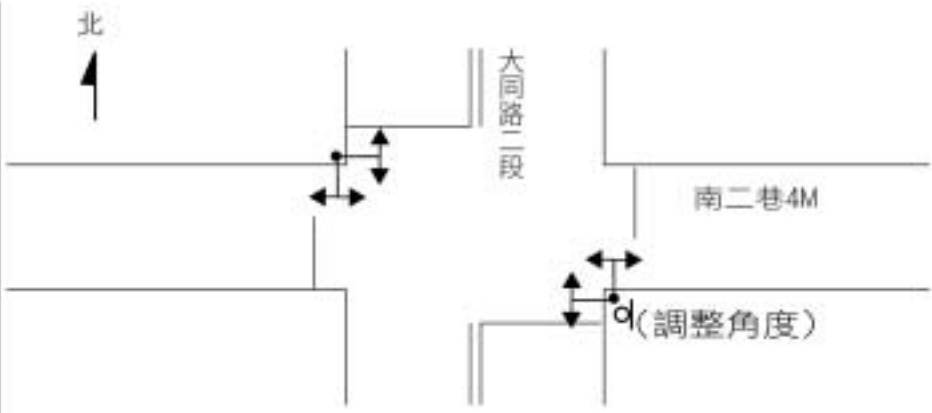
縣市	屏東縣	編號	176	地點	內埔鄉東勢村大同路與南二巷口			執行單位	屏東縣警察局		
現場圖示					建議改善圖示

道路狀況與現有交通管制設施			交通狀況與交通量				全年肇事紀錄(90.01~90.12 之 A1 及 A2 類)				
道路形態：大同路二段道路筆直。 路面狀況：柏油鋪面良好。 道路障礙：建築物。 交通設施：閃光號誌、反射鏡。			交通狀況：道路筆直，南二巷為通往屏東科技大學捷徑。 尖峰小時 往北： 95 pcu；往東： 33 pcu 交通量： 往南： 95 pcu；往西： 33 pcu 往其它方向： _____pcu				肇事次數： 7 件/年； 死亡人數： 0 人/年；受傷人數： 5 人/年 主要肇事型態：側撞 主要肇事原因：未依規定減速、未依規定讓車 主要肇事時段：尖峰時段、夜間				
建議改善措施	1.閃光號誌改為行車管制號誌，並繪設相關標線。 2.調整反射鏡之角度。			改善經費預估	項目		單價	數量	單位	小計	
					1.號誌		150,000	1	組	150,000 元	
					合計				150,000 元

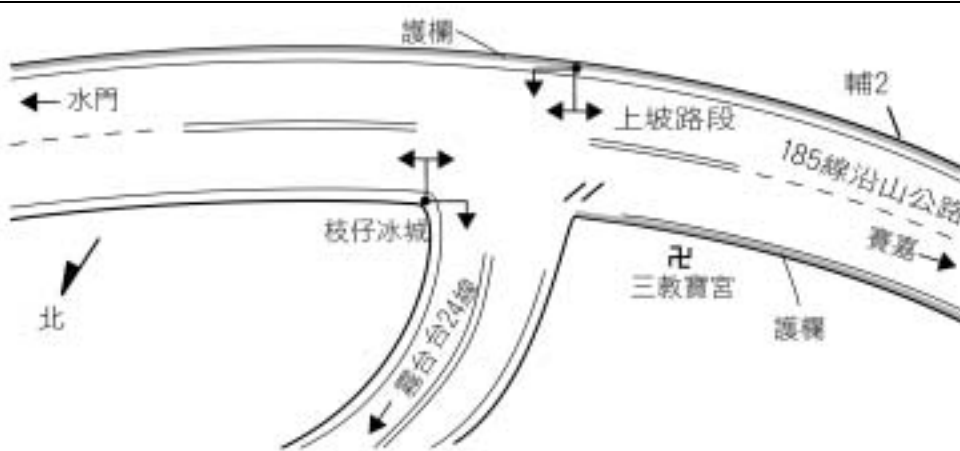
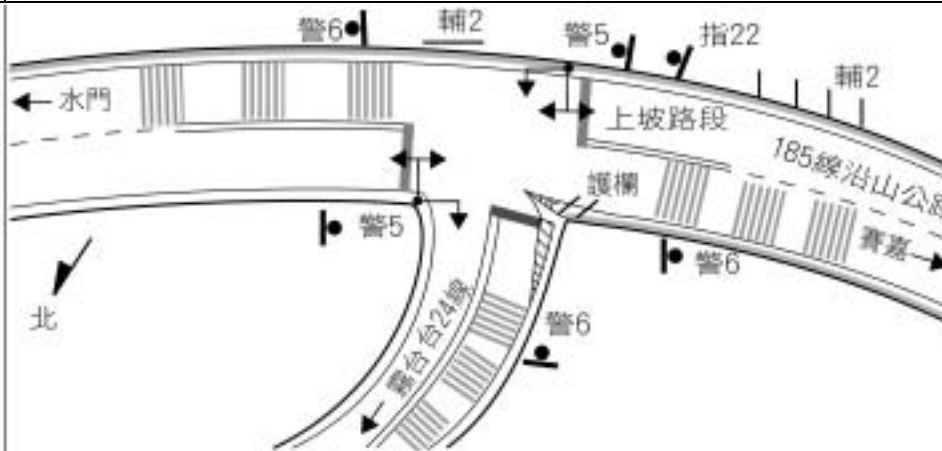
縣市	屏東縣	編號	178	地點	台 24 線 20K+250(三教寶宮)	執行單位	公路總局第三區工程處 潮州工務段					
現 場 圖 示						建 議 改 善 圖 示

道路狀況與現有交通管制設施			交通狀況與交通量			全年肇事紀錄(90.01~90.12 之 A1 及 A2 類)						
道路形態：台 24 線全寬 10m，雙向各設一快車道、機車道。 路面狀況：柏油鋪面無坑。 道路障礙：有上坡及下坡、彎道等。 交通設施：已設號誌、速限標誌及標字、車道標線。			交通狀況：車流量不高，但險坡及彎道等障礙，駕駛人加速行駛易發生危險。 尖峰小時 往北： 266 pcu；往東： 202 pcu 交通量： 往南： 355 pcu；往西： 294 pcu 往其它方向： pcu			肇事次數： 1 件/年； 死亡人數： 1 人/年；受傷人數： 7 人/年 主要肇事型態：其他 主要肇事原因：超速失控 主要肇事時段：7-23 時						
建議改善措施	1.清除違規廣告物及遷移電桿增加行車視距、道路空間。 2.原閃光號誌改設行車管制號誌，採尖離峰時段管制交通。 3.標繪標線(含分向限制線、減速標線、近障礙物線、路面邊線)。 4.設置輔二標誌 4 面及警 5、警 6 各二面。 5.設置指 22 標誌乙面，以識別方向。					改善經費預估	項目		單價	數量	單位	小計
							1.號誌		50,000	4	桿	200,000 元
							2.標線		200	400	M ²	80,000 元
							3.輔二		6,000	4	面	24,000 元
							4.指 22		35,000	1	面	35,000 元
							5.標誌		6,000	4	面	24,000 元
								合計		363,000 元

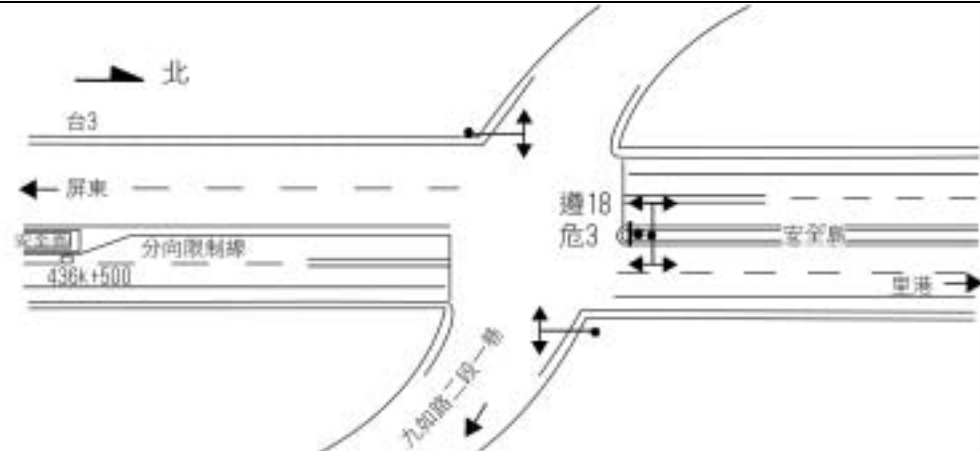
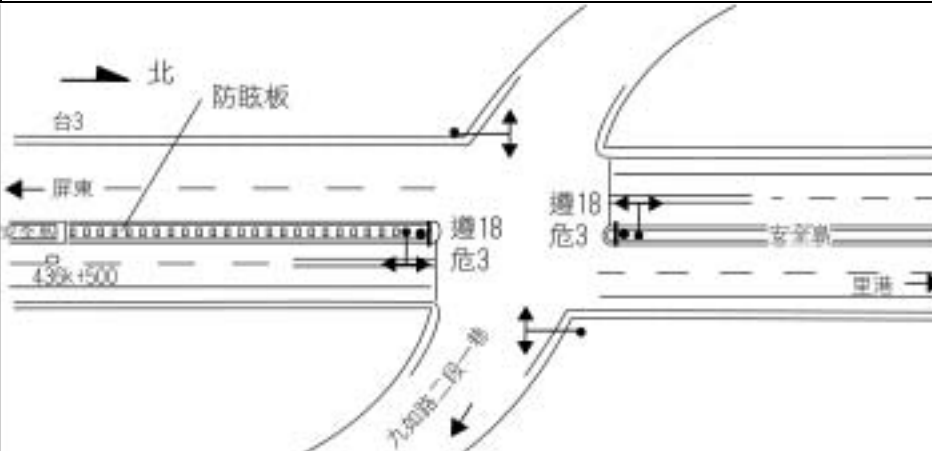
縣市	屏東縣	編號	179	地點	台 3 線 436K+500	執行單位	公路總局第三區工程處 潮州工務段				
現 場 圖 示						建 議 改 善 圖 示

道路狀況與現有交通管制設施			交通狀況與交通量			全年肇事紀錄(90.01~90.12 之 A1 及 A2 類)					
道路形態：台 3 線全寬 20m，雙向各設一快車道、一慢車道與機車道。 路面狀況：柏油鋪面無坑洞。 道路障礙：無。 交通設施：已設號誌、速限標誌及標字、車道標線。			交通狀況：路面寬廣，駕駛人加速行駛易發生危險。 尖峰小時交通量： 往北：1730 pcu；往東：____pcu 往南：1990 pcu；往西：____pcu 往其它方向：____pcu			肇事次數：1 件/年； 死亡人數：2 人/年；受傷人數：5 人/年 主要肇事型態：撞交通島 主要肇事原因：超速失控 主要肇事時段：7-23 時					
建議改善措施	1.增設安全島 210m。 2.安全島上增設防眩板 22 個。 3.標繪分向限制線 42 M ² 4.遷移號誌燈桿 2 桿。 5.拆除舊有往南方向上之遵 18 及危三標誌，並在新設之安全島上增設遵 18 及危三標誌各乙面。				改善經費預估	項目		單價	數量	單位	小計
						1.安全島		4,000	210	M	840,000 元
						2.防眩板		2,000	22	個	44,000 元
						3.標線		200	42	M ²	8,400 元
						4.號誌		100,000	2	桿	200,000 元
						5.標誌		6,000	2	面	12,000 元
						合計		1,104,400 元

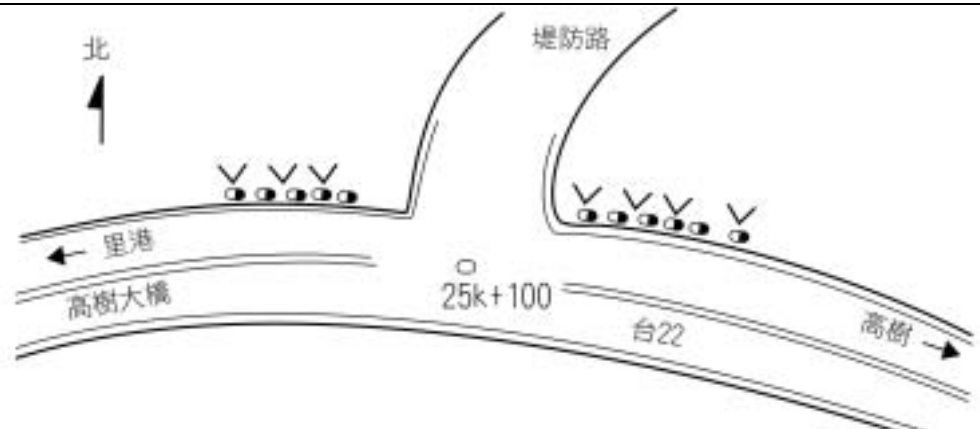
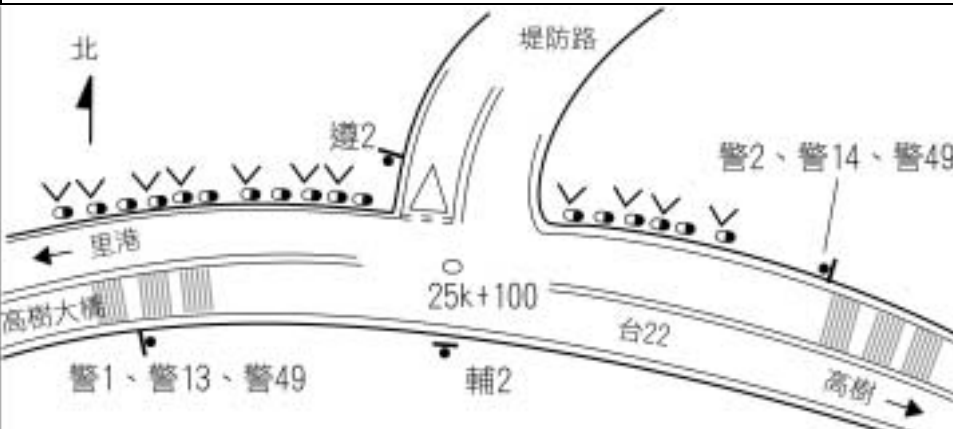
縣市	屏東縣	編號	180	地點	台 22 線 25K+900	執行單位	公路總局第三區工程處 潮州工務段				
現 場 圖 示						建 議 改 善 圖 示

道路狀況與現有交通管制設施			交通狀況與交通量			全年肇事紀錄(90.01~90.12 之 A1 及 A2 類)					
道路形態：台 22 線高樹大橋路段全寬 10m，雙向各一快車道、一機車。 路面狀況：柏油鋪面無坑洞、位於彎道處。 道路障礙：無。 交通設施：已設輔二標誌、反光導標及標線。			交通狀況：駕駛人加速行駛易發生危險。 尖峰小時 往北：_____pcu；往東： 553 pcu 交通量： 往南：_____pcu；往西： 601 pcu 往其它方向：_____pcu			肇事次數： 1 件/年； 死亡人數： 1 人/年；受傷人數： 7 人/年 主要肇事型態：對向擦撞 主要肇事原因：酒醉駕車失控 主要肇事時段：16-19 時					
建議改善措施	1.增設單桿雙面輔二標誌 4 面及單面輔二標誌乙面。 2.增設減速標線 6 組，及讓路線 1 組。 3.增設警 1、警 2、警 13、警 14、遵 2 標誌各乙面，及警 49 標誌 2 面。 4.護欄增設反光導標 30 個。				改善經費預估	項目		單價	數量	單位	小計
						1.輔二(雙面)		8,000	4	面	32,000 元
						2.輔二(單面)		6,000	1	面	6,000 元
						3.標線		200	300	M ²	60,000 元
						4.標誌		6,000	7	面	42,000 元
						5.導標		1,300	30	個	39,000 元
					合計					179,000 元

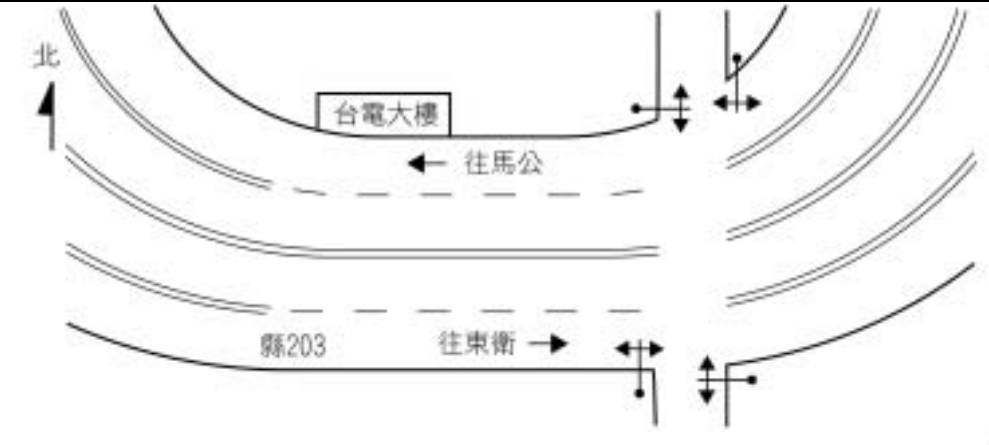
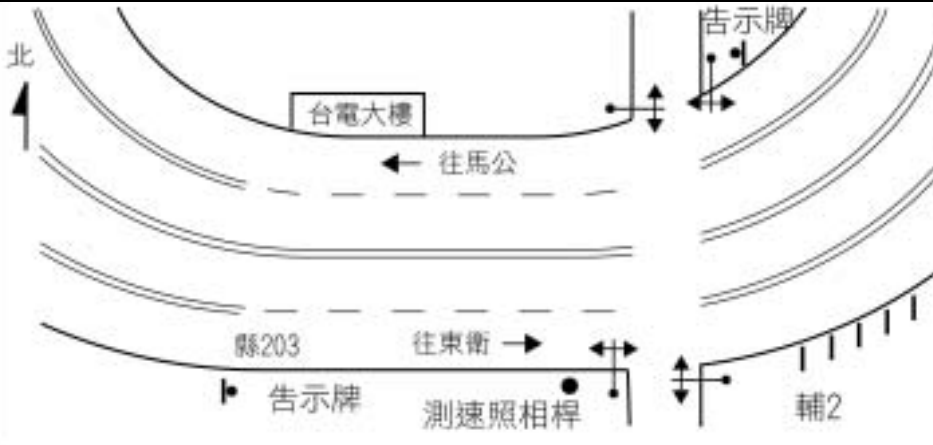
縣市	澎湖縣	編號	181	地點	縣 203 線 3K+000					執行單位	澎湖縣警察局
現 場 圖 示					建 議 改 善 圖 示

道路狀況與現有交通管制設施			交通狀況與交通量			全年肇事紀錄(90.01~90.12 之 A1 及 A2 類)					
道路形態：雙向各雙車道，直路。 路面狀況：柏油鋪設，無坑洞。 道路障礙：無障礙，視線良好。 交通設施：設有閃光號誌。			交通狀況：路況筆直，車速快易超車肇事。 尖峰小時 往北： 0 pcu；往東： 500 pcu 交通量： 往南： 0 pcu；往西： 500 pcu 往其它方向： _____pcu			肇事次數： 13 件/年； 死亡人數： 1 人/年；受傷人數： 15 人/年 主要肇事型態：追撞、側撞、擦撞 主要肇事原因：超速失控、左轉未依規定 主要肇事時段：08-22 時					
建議改善措施	1.增設測速照相桿乙桿。 2.增設「前有測速照，請減速慢行」告示牌，往東衛方向之告示牌與既有限5標誌整合設置。 3.增設輔二標誌。				改善經費預估	項目		單價	數量	單位	小計
						1.測速照相桿		400,000	1	桿	400,000 元
						2.告示牌		10,000	2	面	20,000 元
						3.輔 2		7,000	5	面	35,000 元
						合計		455,000 元

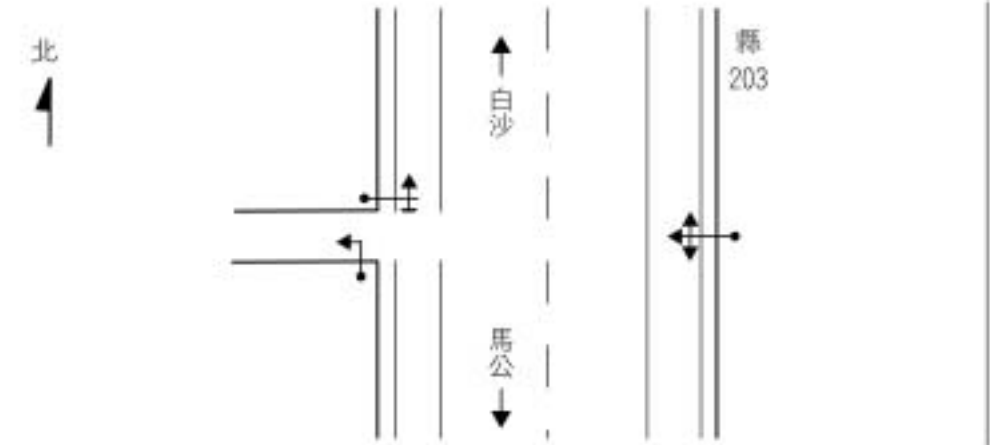
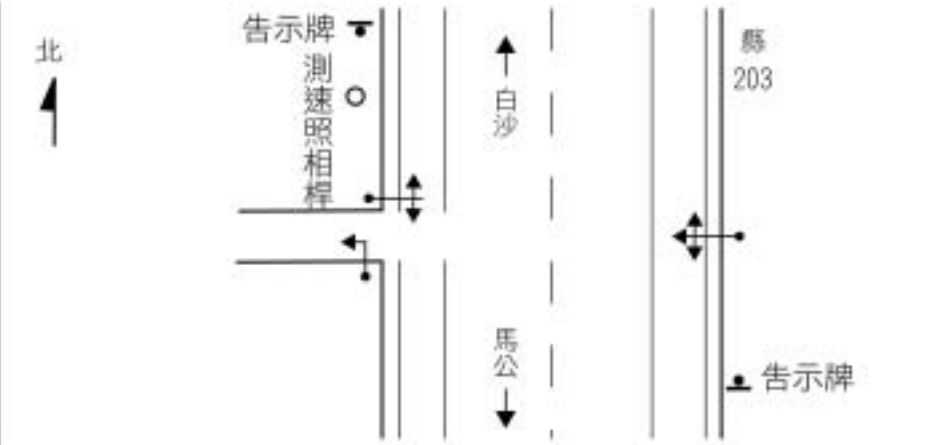
縣市	澎湖縣	編號	182	地點	縣 203 線 6K+100				執行單位	澎湖縣警察局			
現場圖示					建議改善圖示

道路狀況與現有交通管制設施			交通狀況與交通量				全年肇事紀錄(90.01~90.12 之 A1 及 A2 類)						
道路形態：雙向車道，直路。 路面狀況：柏油鋪設，無坑洞。 道路障礙：無障礙，視線良好。 交通設施：設有閃光號誌。			交通狀況：路況筆直，車速快，易超車肇事。 尖峰小時 往北： 300 pcu；往東： 20 pcu 交通量： 往南： 300 pcu；往西： 0 pcu 往其它方向： pcu				肇事次數： 5 件/年； 死亡人數： 1 人/年；受傷人數： 9 人/年 主要肇事型態：對撞、同向擦撞 主要肇事原因：逆向行駛、超速失控 主要肇事時段：夜間						
建議改善措施	1.增設測速照相桿乙桿。 2.增設「前有測速照，請減速慢行」告示牌。				改善經費預估	項目		單價	數量	單位	小計		
						1.測速照相桿		400,000	1	桿	400,000 元		
						2.告示牌		10,000	2	面	20,000 元		
					合計		420,000 元

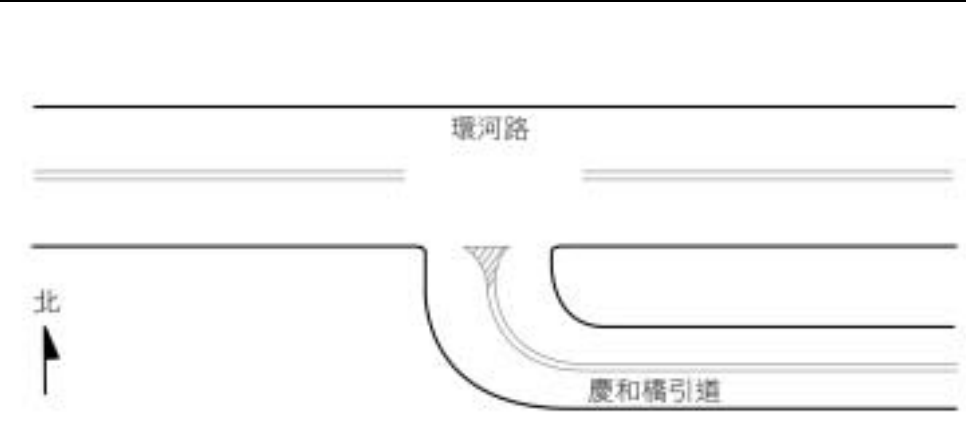
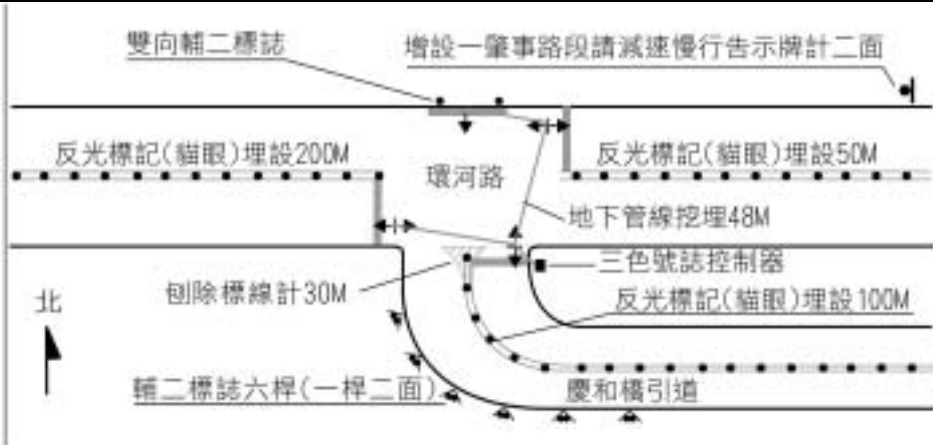
縣市	宜蘭縣	編號	185	地點	宜蘭市環河路與慶和橋引道口		執行單位	宜蘭縣警察局			
現場圖示					建議改善圖示

道路狀況與現有交通管制設施			交通狀況與交通量			全年肇事紀錄(90.01~90.12 之 A1 及 A2 類)					
道路形態：交岔路口。 路面狀況：環河路寬 10 米，引道出口寬 25 米。 道路障礙：無。 交通設施：現有槽化線及禁止超車線，其餘無設施。			交通狀況：慶和橋引道口槽化線接近路口致行車動線不明。 尖峰小時 往北： 320 pcu；往東： 450 pcu 交通量： 往南： 350 pcu；往西： 450 pcu 往其它方向：_____pcu			肇事次數： 5 件/年； 死亡人數： 0 人/年；受傷人數： 6 人/年 主要肇事型態：路口交岔撞 主要肇事原因：支道車未讓幹道車先行 主要肇事時段：日、夜間					
建議改善措施	1.環河路增設反光路面標記計 150 只，增設易肇事路段請減速慢行告示牌計 2 面(均含桿)。 2.慶和橋引道槽化線退縮刨除計 30M，並增繪分向線及指示箭頭等標線計 100M。 3.有關增設行車管制號誌部分，請宜蘭市公所負責協助桿柱設置地點，地下管線挖路申請及用電取得等，以利改善。				改善經費預估	項目		單價	數量	單位	小計
						1.三色燈箱、燈桿及零組件等		389,950	1	處	389,950 元
						2.輔二標誌(含單、雙向)		4,200	7	桿	29,400 元
						3.增繪標線		200	10	M ²	2,000 元
						4.磨除標線		240	3	M ²	720 元
						5.反光標誌(貓眼)		250	150	只	37,500 元
						6.告示牌		3,800	2	面	7,600 元
										合計	467,170 元

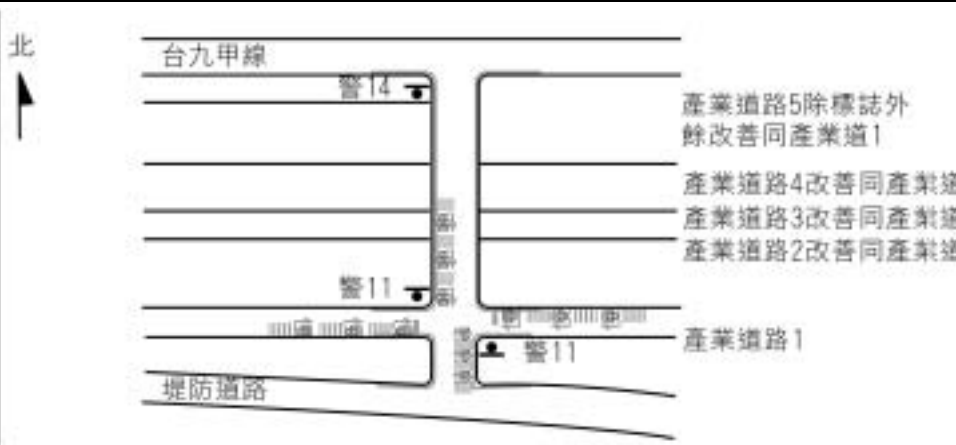
縣市	宜蘭縣	編號	186	地點	員山鄉埤前一路各岔路口(堤防道路至台9甲線間)	執行單位	宜蘭縣警察局			
現場圖示					建議改善圖示

道路狀況與現有交通管制設施		交通狀況與交通量			全年肇事紀錄(90.01~90.12 之 A1 及 A2 類)					
道路形態：交岔路口。 路面狀況：埤前一路長約 8950 米，寬 6 米，產業道路寬 4-5 米。 道路障礙：無。 交通設施：埤前一路均無設施。		交通狀況：埤前一路與產業道路均為筆直道路，預估台九線拓寬工程完工後車流將增加，車輛至交岔路口均未減速慢行，且支道車未讓幹道車先行，易生危險。 尖峰小時 往北：120 pcu；往東：60 pcu 交通量： 往南：90 pcu；往西：35 pcu 往其它方向：_____pcu			肇事次數：4 件/年； 死亡人數：0 人/年；受傷人數：4 人/年 主要肇事型態：路口交岔撞、衝出路外 主要肇事原因：支道車未讓幹道車先行 主要肇事時段：日、夜間					
建議改善措施	1.幹道增設警 11 標誌計 8 面，至產業道路 5 增設警 13 及警 14 標誌各一面(均使用 N 型彎桿)。 2.沿線均增繪邊線，幹、支道增繪減速標線及慢標字，各支道增繪路面邊線(15cm)各 20 尺及停止線等標線計 4940 公尺。				改善經費預估	項目	單價	數量	單位	小計
						1.警 11 標誌	3,200	8	面	25,600 元
						2.警 13 標誌	3,200	1	面	9,200 元
						3.標線	200	494	M ²	98,800 元
						合計		127,600 元

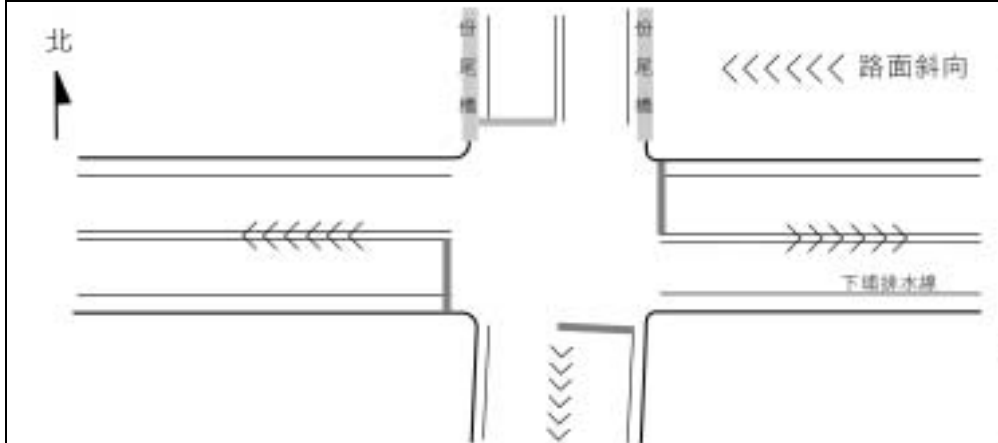
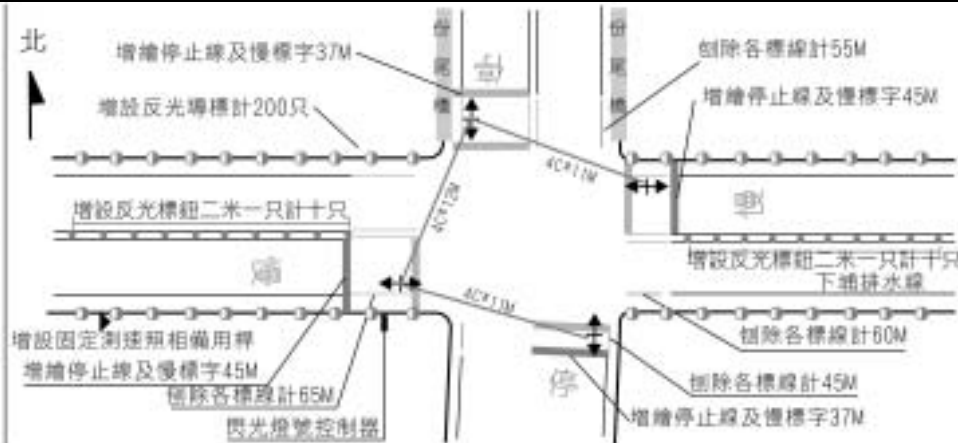
縣市	宜蘭縣	編號	187	地點	礁溪鄉份尾橋與下埔排水線路口	執行單位	宜蘭縣警察局				
現場圖示					建議改善圖示

道路狀況與現有交通管制設施			交通狀況與交通量				全年肇事紀錄(90.01~90.12 之 A1 及 A2 類)				
道路形態：交岔路口。 路面狀況：柏油路面。 道路障礙：無。 交通設施：減速標線及反射鏡。			交通狀況：下埔排水線為 10 米道路，份尾橋為六米寬，橋面較另三向路面高，致視線不良，經常發生交通事故。 尖峰小時 往北： 300 pcu；往東： 200 pcu 交通量： 往南： 300 pcu；往西： 250 pcu 往其它方向： pcu				肇事次數：113 件/年； 死亡人數： 0 人/年；受傷人數： 91 人/年 主要肇事型態：路外交叉撞 主要肇事原因：未減速慢行 主要肇事時段：日、夜間				
建議改善措施	1.增設閃光號誌四桿八面。 2.刨除禁止超車線、邊線、停止線等計 230M。重繪停止線計 170 尺。 3.幹道雙向埋設反光標鈕計 20 只及反光導標計 200 只。 4.增設固定測速照相備用桿一桿。				改善經費預估	項目		單價	數量	單位	小計
						1.閃光燈箱、燈桿及零組件等		31,520	4	桿	126,080 元
						2.控制器		9,500	1	台	9,500 元
						3.增繪標線		200	17	M ²	3,400 元
						4.磨除標線		240	23	M ²	5,520 元
						5.反光標鈕		270	20	只	5,400 元
						6.反光導標		350	200	只	70,000 元
						7.固定測速照相備用桿		300,000	1	台	300,000 元
										合計	519,900 元

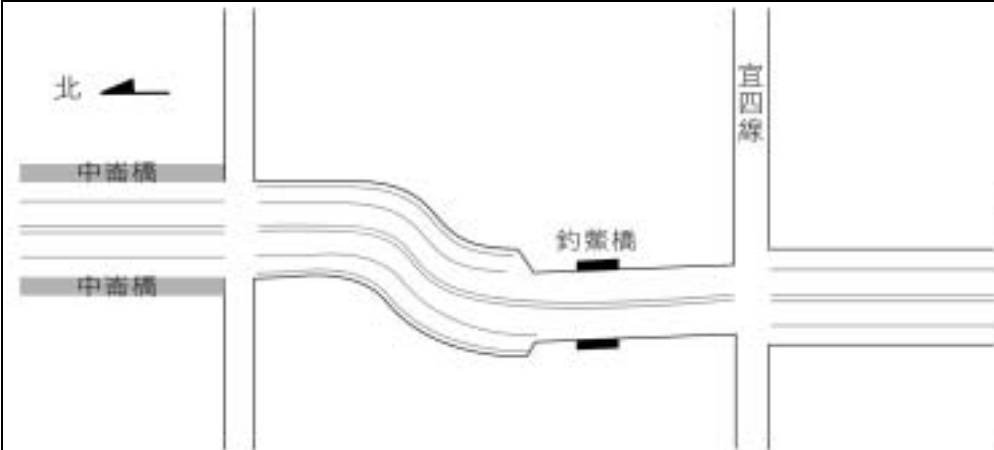
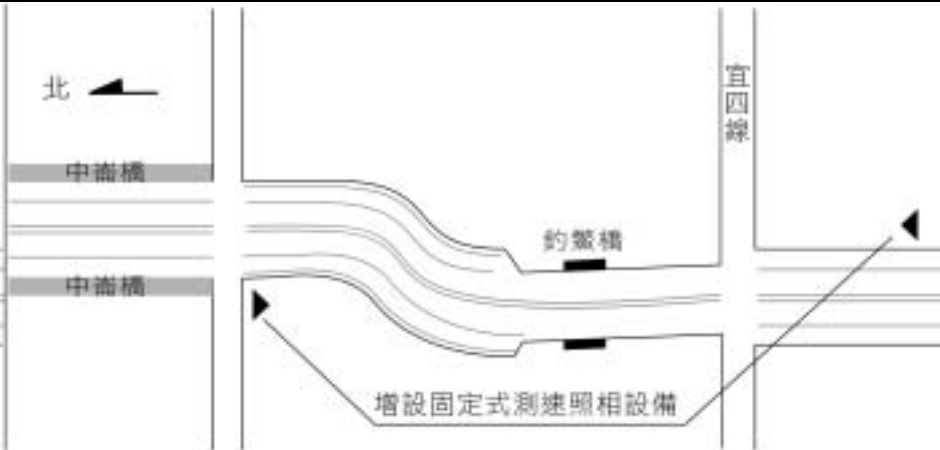
縣市	宜蘭縣	編號	188	地點	頭城鎮中崙段(縣 191 線 2K+000~6K+500)		執行單位	宜蘭縣警察局		
現場圖示					建議改善圖示

道路狀況與現有交通管制設施			交通狀況與交通量			全年肇事紀錄(90.01~90.12 之 A1 及 A2 類)				
道路形態：雙向各一線快車道，一線機車道。 路面狀況：柏油路面。 道路障礙：無。 交通設施：反射鏡、岔路標誌、減速標線。			交通狀況：191 線為本縣南北向交通疏導路線 191 線 2K-6.5K 路段為礁溪至宜蘭間交通要道，2K(中崙橋南端)附近道路呈 S 型彎道，釣鯨橋至宜 4 線段當未拓寬，餘為 25 米道路，車流量頻繁且車速均快，車輛常因超速失控衝出路外或駛入對道而肇事。 尖峰小時 往北：1100 pcu；往東：____pcu 交通量： 往南：1100 pcu；往西：____pcu 往其它方向：____pcu			肇事次數：85 件/年； 死亡人數：3 人/年；受傷人數：65 人/年 主要肇事型態：路口交叉撞 主要肇事原因：未減速慢行 主要肇事時段：日、夜間				
建議改善措施	1.增設固定雷達測速照相設備(一機二桿)。			改善經費預估	項目	單價	數量	單位	小計	
					1.固定雷達測速照相設備	1,600,000	1	組	1,600,000 元	
					合計1,600,000 元

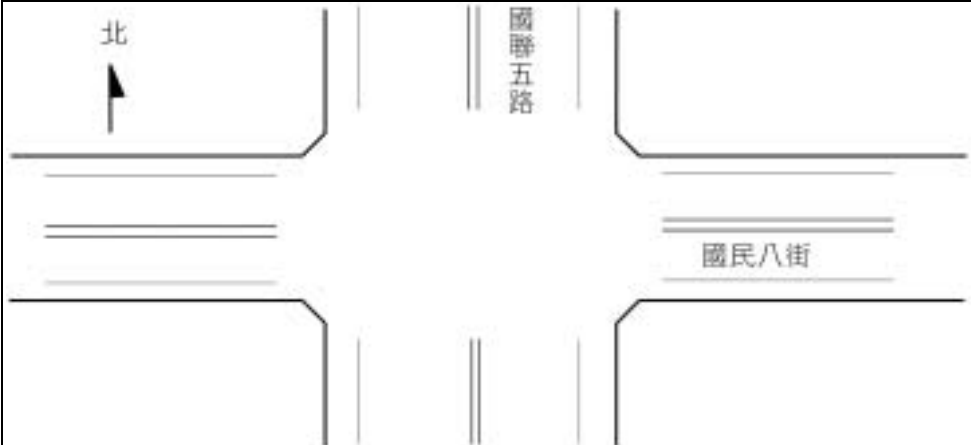
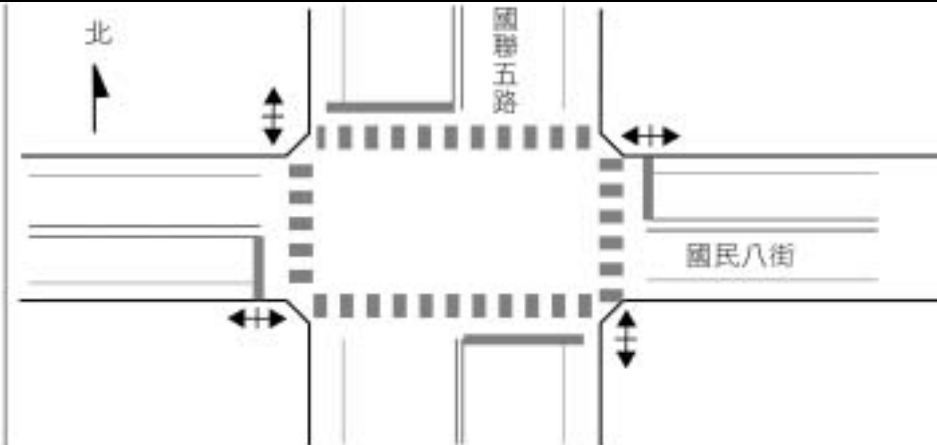
縣市	花蓮縣	編號	191	地點	花蓮市國聯五路與國民八街口			執行單位	花蓮縣警察局	
現 場 圖 示					建 議 改 善 圖 示

道路狀況與現有交通管制設施			交通狀況與交通量			全年肇事紀錄(90.01~90.12 之 A1 及 A2 類)				
道路形態：十字路口。 路面狀況：柏油路面。 道路障礙：無。 交通設施：標線。			交通狀況：路口車流量大，且行經路口車輛未減速，易肇事。幹道車輛超車行駛，易肇事。 尖峰小時 往北： 252 pcu；往東： 150 pcu 交通量： 往南： 225 pcu；往西： 120 pcu 往其它方向：_____pcu			肇事次數： 4 件/年； 死亡人數： 0 人/年；受傷人數： 9 人/年 主要肇事型態：對撞、側撞 主要肇事原因：行經路口未減速慢行、未注意前方人車動態 主要肇事時段：日、夜間				
建議改善措施	1.增設三色號誌一組並與週邊鄰近號誌路口連鎖。 2.行人穿越道及各類標線。			改善經費預估	項目		單價	數量	單位	小計
					1.三色號誌		450,000	1	組	450,000 元
					2.標線		190	200	M ²	38,000 元
							合計		488,000 元
