MOTC-IOT-91-SA10

第二十期台灣地區易肇事路段改善計畫

交通部運輸研究所

中華民國九十二年五月

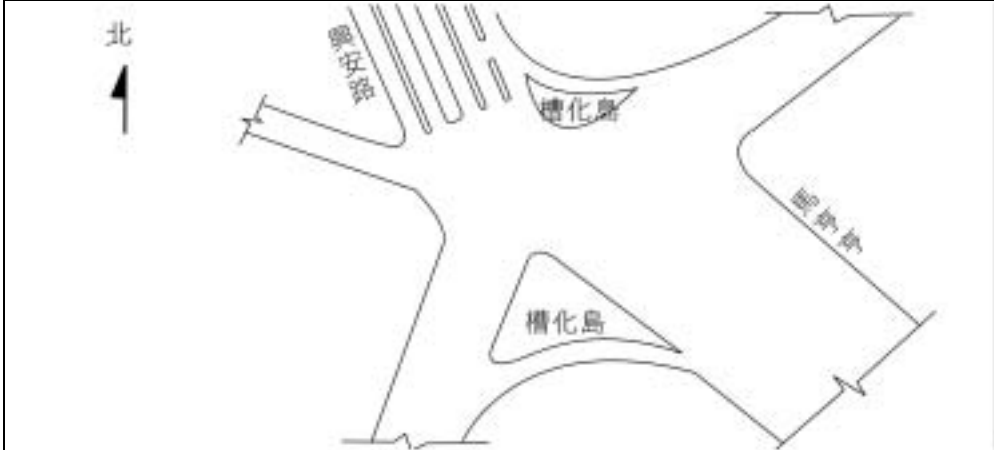
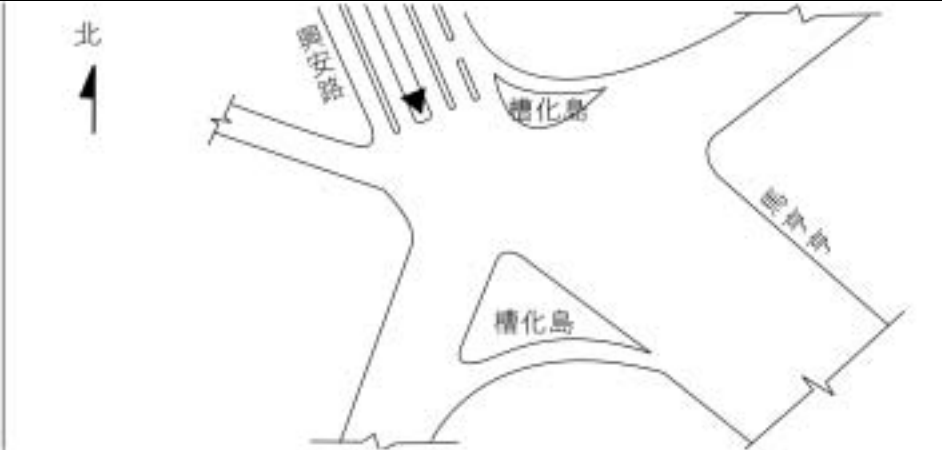
縣市	台東縣	編號	192	地點	台東市馬亨亨大道與興安路口(台 11 乙線 6K+450)	執行單位	台東縣警察局			
現場圖示					建議改善圖示

道路狀況與現有交通管制設施			交通狀況與交通量			全年肇事紀錄(90.01~90.12 之 A1 及 A2 類)				
道路形態：馬亨亨大道與興安路口寬 40 米設中央分向島，設快慢車道及腳踏車專用道。 路面狀況：台 11 乙線志航路段路寬 18 米四車道，鋪設柏油、路直平坦。 道路障礙：無。 交通設施：三色號誌、路燈、標線。			交通狀況：路口寬敞為五叉路口，通往台東新站，沿線路直、車輛駕駛人易超速行駛。 尖峰小時 往北：1230 pcu；往東：____pcu 交通量： 往南：1080 pcu；往西：____pcu 往其它方向：____pcu			肇事次數：6 件/年； 死亡人數：0 人/年；受傷人數：10 人/年 主要肇事型態：對撞、側撞、擦撞 主要肇事原因：未讓車、酒後駕車、轉彎不當 主要肇事時段：日、夜間				
建議改善措施	1.增設測速照相備用乙組(一機一桿)。 2.設「前有測速照相，請依速限行駛」告示牌。			改善經費預估	項目		單價	數量	單位	小計
					1.固定桿測速照相設備		1,600,000	1	組	1,600,000 元
					2.告示牌		6,000	2	面	12,000 元
					合計		1,612,000 元

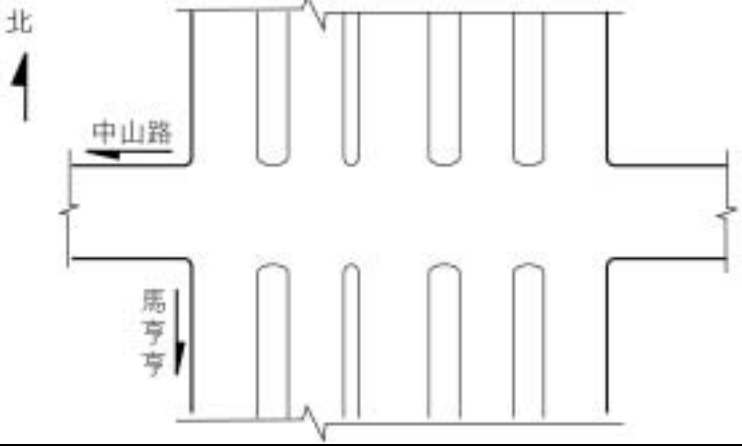
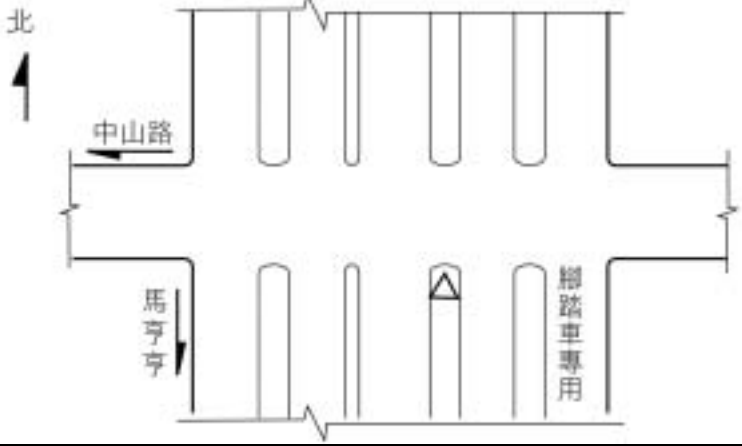
縣市	台東縣	編號	193	地點	台東市馬亨亨大道與中山路口	執行單位	台東縣警察局				
現場圖示						建議改善圖示

道路狀況與現有交通管制設施			交通狀況與交通量			全年肇事紀錄(90.01~90.12 之 A1 及 A2 類)					
道路形態：馬亨亨大道路寬 40 米，設中央分向島，分快慢及腳踏車專用道。 路面狀況：鋪設柏油、路直平坦。 道路障礙：無。 交通設施：三色號誌、路燈、標誌(線)。			交通狀況：馬亨亨大道路直係通往台東新筓，車輛易超速行駛，支道中山路係通往台東森林公園，車輛頻繁口。 尖峰小時 往北：1080 pcu；往東：____pcu 交通量： 往南：1120 pcu；往西：____pcu 往其它方向：____pcu			肇事次數：4 件/年； 死亡人數：0 人/年；受傷人數：4 人/年 主要肇事型態：對撞 主要肇事原因：未減速 主要肇事時段：日、夜間					
建議改善措施	1.增設測速照相備用桿乙組。 2.設「前有測速照相，請依速限行駛」告示牌二面。				改善經費預估	項目		單價	數量	單位	小計
						1.固定桿測速備用桿		450,000	1	組	450,000 元
						2.告示牌		6,000	2	面	12,000 元
					合計				462,000 元

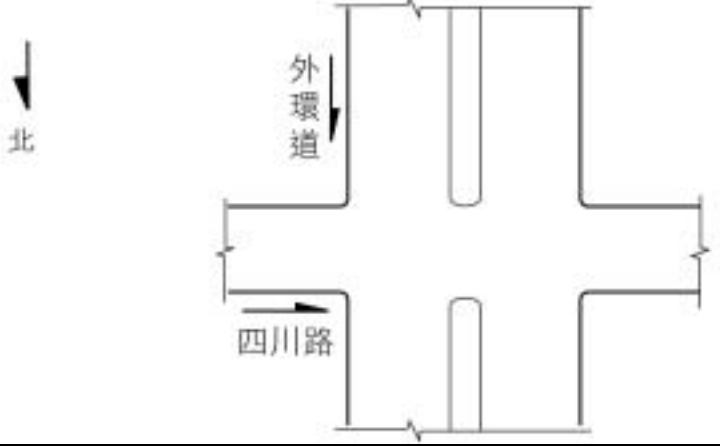
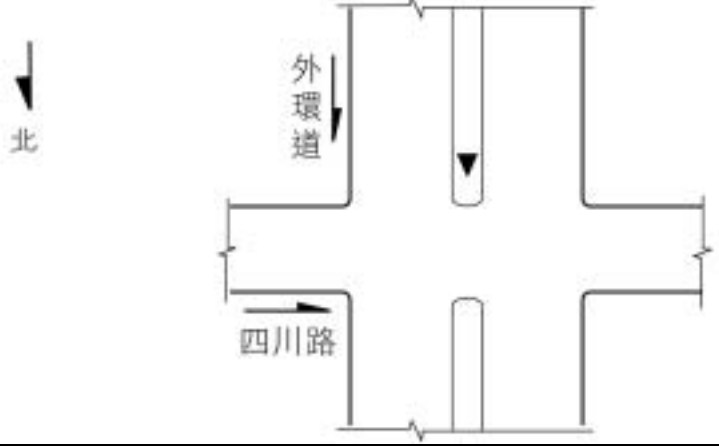
縣市	台東縣	編號	194	地點	台東市外環道與四川北路口(台 11 線 172K+700)	執行單位	台東縣警察局				
現場圖示						建議改善圖示

道路狀況與現有交通管制設施			交通狀況與交通量			全年肇事紀錄(90.01~90.12 之 A1 及 A2 類)					
道路形態：台東市外環道路寬 18 米設中央分向島雙向二快車道及一慢車道。 路面狀況：鋪設柏油、路直平坦。 道路障礙：無。 交通設施：三色號誌、路燈。			交通狀況：北往中華大橋、南往豐原大荖、沿線路直線佳，車輛易超速行駛。 尖峰小時 往北：1250 pcu；往東：450 pcu 交通量： 往南：1380 pcu；往西：510 pcu 往其它方向：____pcu			肇事次數：0 件/年； 死亡人數：0 人/年；受傷人數：0 人/年 主要肇事型態：_____ 主要肇事原因：_____ 主要肇事時段：_____ 					
建議改善措施	1.增設測速照相備用桿乙組。 2.設前有測速照相，請依速限行駛告示牌二面。				改善經費預估	項目	單價	數量	單位	小計	
						1.固定桿測速備用桿	450,000	1	組	450,000 元	
						2.告示牌	6,000	2	面	12,000 元	
										合計	462,000 元

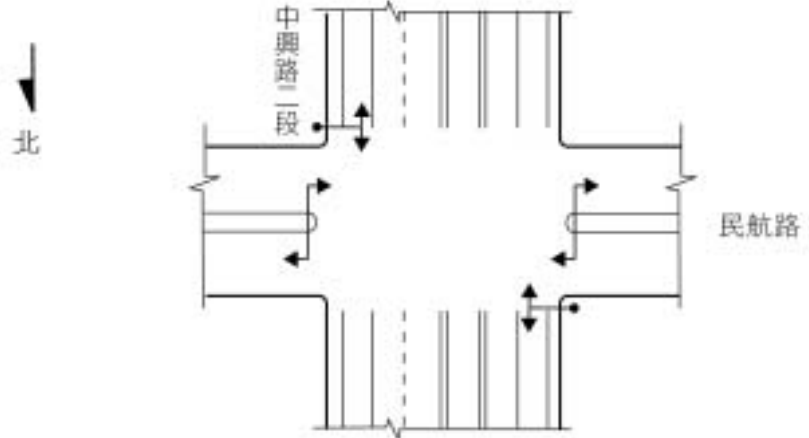
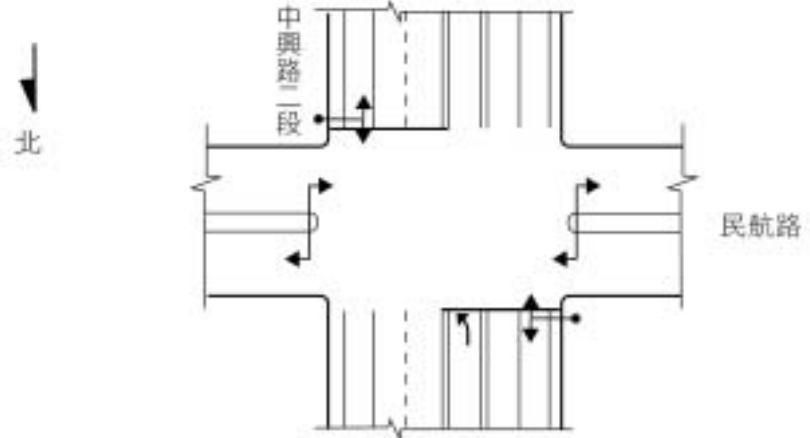
縣市	台東縣	編號	196	地點	台 9 線 389K+300(台東市中興路 2 段與民航路口)	執行單位	公路總局第三區工程處 台東工務段			
現 場 圖 示					建 議 改 善 圖 示

道路狀況與現有交通管制設施			交通狀況與交通量			全年肇事紀錄(90.01~90.12 之 A1 及 A2 類)				
道路形態：路寬 18 米、快慢車道。 路面狀況：鋪設柏油。 道路障礙：無。 交通設施：號誌、速限 60 標誌、標線、測照桿、路燈。			交通狀況：沿線路直、視線尚佳，南往知本溫泉、北往台東市區。 尖峰小時 往北： 960 pcu；往東： 326 pcu 交通量： 往南： 853 pcu；往西： 228 pcu 往其它方向： pcu			肇事次數： 6 件/年； 死亡人數： 0 人/年；受傷人數： 10 人/年 主要肇事型態：追撞、側撞 主要肇事原因：未依規定轉彎 主要肇事時段：日、夜間				
建議改善措施	1.增設左轉專用車道(公路總局台東工務段自籌處理)。			改善經費預估	項目		單價	數量	單位	小計
					1.標線磨除		200	100	M ²	20,000 元
					2.增繪標線		200	100	M ²	20,000 元
					合計			40,000 元

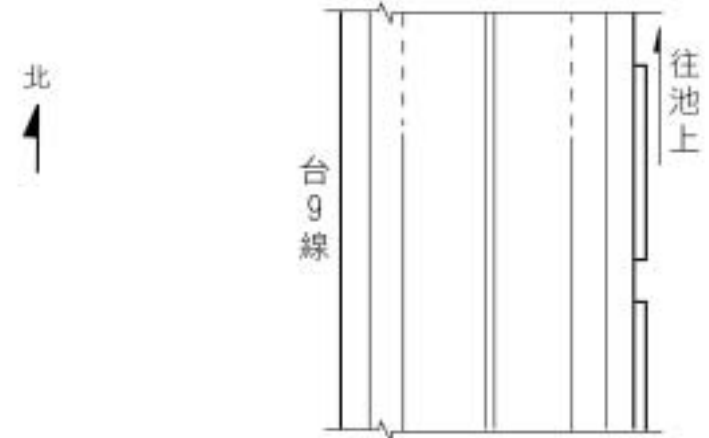
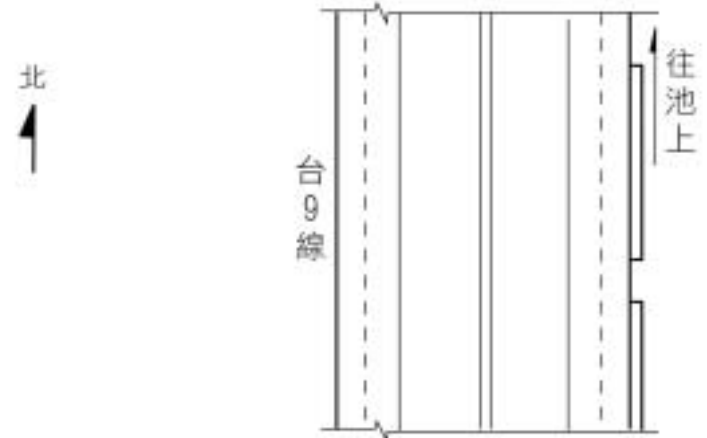
縣市	台東縣	編號	197	地點	台 9 線 336K+650(池上鄉新興村)	執行單位	公路總局第三區工程處 關山工務段				
現 場 圖 示						建 議 改 善 圖 示

道路狀況與現有交通管制設施			交通狀況與交通量			全年肇事紀錄(90.01~90.12 之 A1 及 A2 類)					
道路形態：路寬 18 米、四車道。 路面狀況：鋪設柏油、路直平坦。 道路障礙：無。 交通設施：標線、標記、路燈、標誌。			交通狀況：南下三百公尺處原四車道縮減為二車道。 尖峰小時 往北： 850 pcu；往東： _____pcu 交通量： 往南： 1030 pcu；往西： _____pcu 往其它方向： _____pcu			肇事次數： 1 件/年； 死亡人數： 1 人/年；受傷人數： 7 人/年 主要肇事型態：對向擦撞 主要肇事原因：違反標誌 主要肇事時段：夜間					
建議改善措施	1.四車道改為二車道，剩餘空間作為路肩。				改善經費預估	項目	單價	數量	單位	小計	
	2.原邊線磨除、車道分隔線改繪為邊線。					1.標線磨除	200	160	M ²	32,000 元	
	3.路面縮減標誌遷移至明顯位置。					2.增繪標線	200	160	M ²	32,000 元	
	4.標繪標線 160M ² 、標線磨除 160 M ² 、標誌遷移 2 支由公路總局關山工務段自籌處理。										
					合計				64,000 元

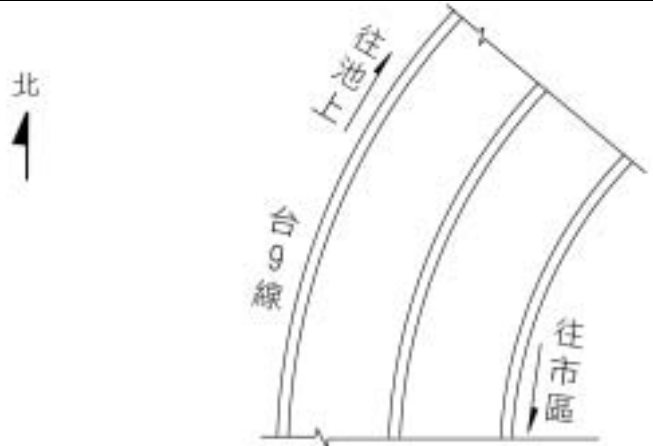
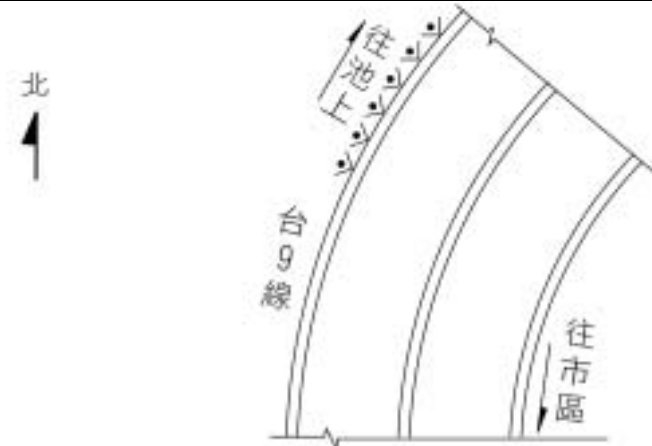
縣市	台東縣	編號	198	地點	台 9 線 374K+450(卑南鄉初鹿村)	執行單位	公路總局第三區工程處 台東工務段				
現 場 圖 示						建 議 改 善 圖 示

道路狀況與現有交通管制設施			交通狀況與交通量			全年肇事紀錄(90.01~90.12 之 A1 及 A2 類)					
道路形態：路寬 12 米分快慢車道。 路面狀況：鋪設柏油。 道路障礙：無。 交通設施：地名標誌，速限 50 標誌，叉路標誌、標線、標記。			交通狀況：北往池上，南往台東市、南北端五十公尺處為彎道。 尖峰小時 往北： 348 pcu；往東： _____pcu 交通量： 往南： 370 pcu；往西： _____pcu 往其它方向： _____pcu			肇事次數： 3 件/年； 死亡人數： 1 人/年；受傷人數： 6 人/年 主要肇事型態：側撞護欄 主要肇事原因：超速失控、未注意前方動態 主要肇事時段：日間					
建議改善措施	1.彎道加設輔二標誌，路樹遷移(公路總局台東工務段自籌處理)。				改善經費預估	項目	單價	數量	單位	小計	
						1.設置輔二標誌	6,000	12	支	72,000 元	
						合計				72,000 元

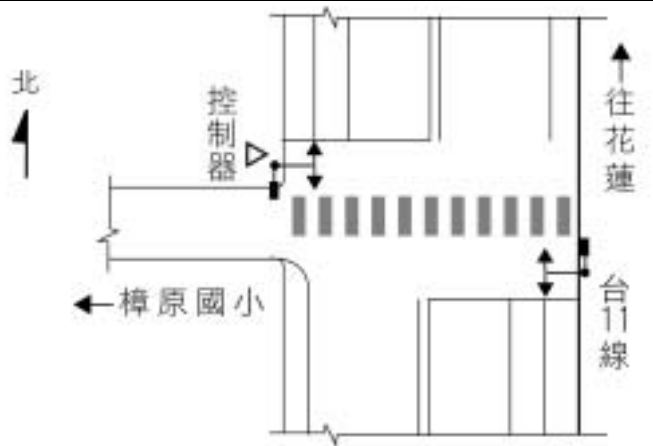
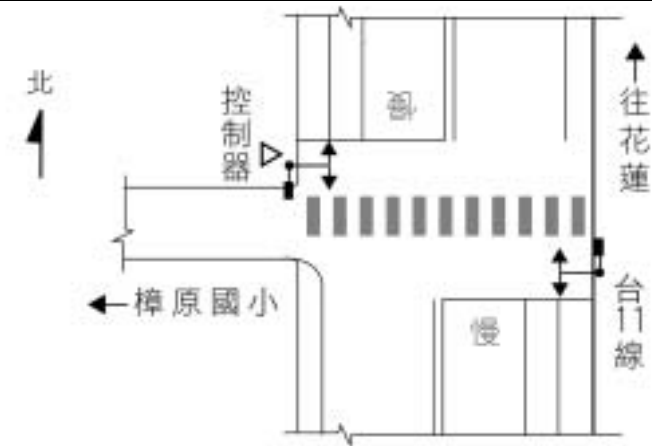
縣市	台東縣	編號	199	地點	台 11 線 76K+300(長濱鄉樟原村)	執行單位	公路總局第三區工程處 台東工務段				
現場圖示						建議改善圖示

道路狀況與現有交通管制設施			交通狀況與交通量			全年肇事紀錄(90.01~90.12 之 A1 及 A2 類)					
道路形態：路寬 18 米分快慢車道。 路面狀況：鋪設柏油。 道路障礙：無。 交通設施：標線、反光標記、當心兒童標誌。			交通狀況：南下 30 公尺處為下坡路段、沿線視線尚佳。 尖峰小時 往北： 217 pcu；往東： _____pcu 交通量： 往南： 186 pcu；往西： _____pcu 往其它方向： _____pcu			肇事次數： 2 件/年； 死亡人數： 2 人/年；受傷人數： 5 人/年 主要肇事型態：側撞 主要肇事原因：未注意前方動態、左轉未依規定 主要肇事時段：日、夜間					
建議改善措施	1.為警示車輛駕駛人減速慢行，在該路段南北端口加繪慢標字（經費由公路總局台工務段自籌處理）。				改善經費預估	項目	單價	數量	單位	小計	
						1.繪設“慢”標字	2,500	4	組	10,000 元	
						合計				10,000 元

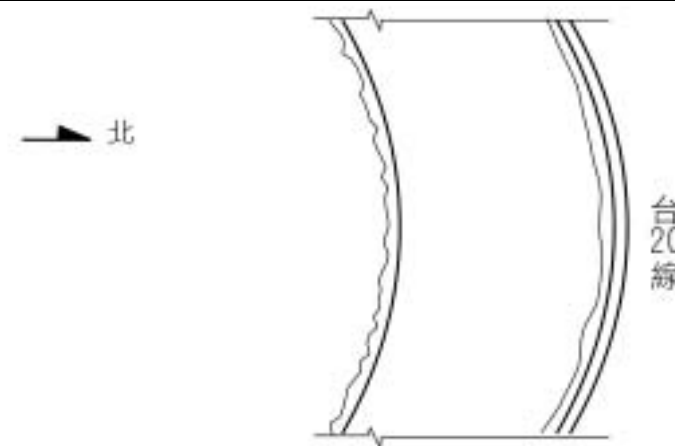
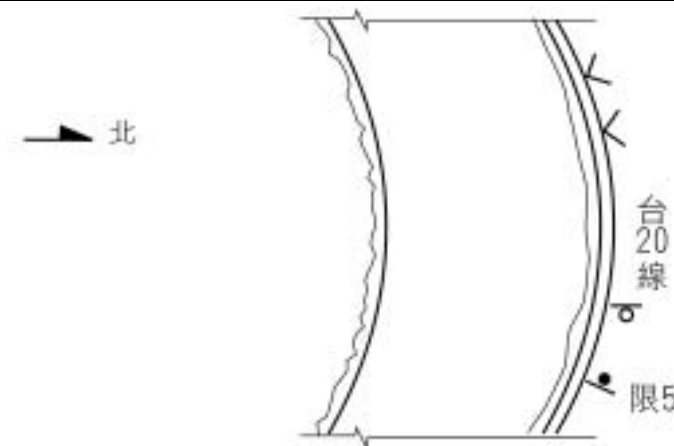
縣市	台東縣	編號	200	地點	台 20 線 196K+030(海端鄉新武村)	執行單位	公路總局第三區工程處 關山工務段				
現場圖示						建議改善圖示

道路狀況與現有交通管制設施			交通狀況與交通量			全年肇事紀錄(90.01~90.12 之 A1 及 A2 類)					
道路形態：路寬約 6 米前方五十公尺為彩霞隧道 路面狀況：鋪設柏油。 道路障礙：無。 交通設施：隧道、注意落石、路基災害標誌、路面邊線。			交通狀況：南橫路段為連續彎道。 尖峰小時交通量： 往北： 250 pcu；往東： _____pcu 往南： 210 pcu；往西： _____pcu 往其它方向： _____pcu			肇事次數： 2 件/年； 死亡人數： 1 人/年；受傷人數： 6 人/年 主要肇事型態： _____ 主要肇事原因：未減速、疲勞駕駛 主要肇事時段：日間					
建議改善措施	1.增設速限標誌，輔二標誌、反射鏡(公路總局關山工務段自籌處理)。 2.車輛開頭燈行駛請路權單位協調研議處理。				改善經費預估	項目	單價	數量	單位	小計	
						1.設置限 5 標誌牌	5,000	2	支	10,000 元	
						2.設置輔 2 標誌牌	6,000	15	支	90,000 元	
						3.設置反射鏡	5,000	10	支	50,000 元	
						合計					150,000 元

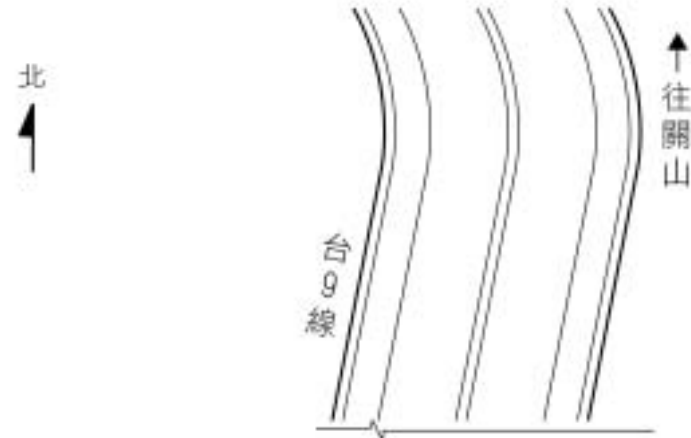
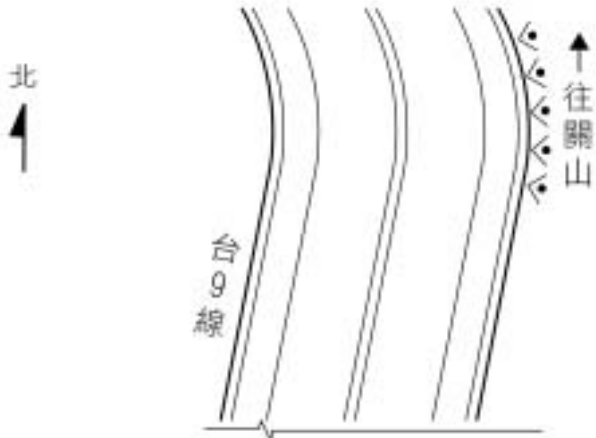
縣市	台東縣	編號	201	地點	台 9 線 364K+600(鹿野鄉(村))	執行單位	公路線局第三區工程處 關山工務段			
現 場 圖 示					建 議 改 善 圖 示

道路狀況與現有交通管制設施			交通狀況與交通量			全年肇事紀錄(90.01~90.12 之 A1 及 A2 類)				
道路形態：幹支道路寬均 12 米分快慢車道。 路面狀況：鋪設柏油。 道路障礙：無。 交通設施：地名指示、雙個、讓路標誌，筒型交通錐、路燈。			交通狀況：台九線南往市，北往池上，沿線視線尚佳。 尖峰小時 往北： 281 pcu；往東： _____pcu 交通量： 往南： 293 pcu；往西： _____pcu 往其它方向： _____pcu			肇事次數： 1 件/年； 死亡人數： 2 人/年；受傷人數： 48 人/年 主要肇事型態：對撞 主要肇事原因：違反標誌 主要肇事時段：日間				
建議改善措施	1.增設輔二標誌 20，懸臂式標誌 2 支由公路總局關山工務段自籌處理。				改善經費預估	項目	單價	數量	單位	小計
						1.設置輔 2 標誌牌	6,000	20	支	120,000 元
						2.設置懸臂式標誌	300,000	2	支	600,000 元
						合計 720,00 元

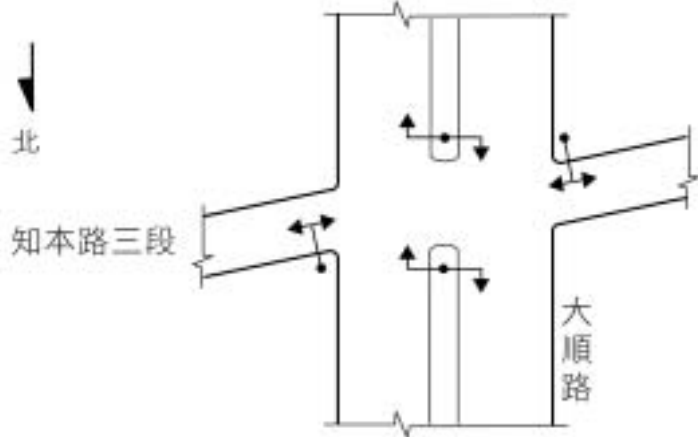
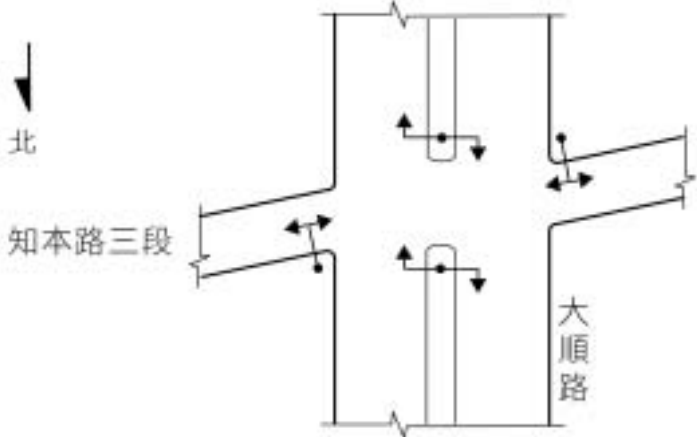
縣市	台東縣	編號	202	地點	台 9 線 403K+600(台東市知本路 3 段與大順路口)	執行單位	台東縣警察局				
現場圖示						建議改善圖示

道路狀況與現有交通管制設施			交通狀況與交通量			全年肇事紀錄(90.01~90.12 之 A1 及 A2 類)					
道路形態：路寬 18 米未設中央分隔島雙向快車道及一慢車道。 路面狀況：鋪設柏油。 道路障礙：無。 交通設施：三色號誌、地名指示標誌、速限 50 標誌。			交通狀況：北往台東市、南往知本溫迫，該路口南下五十公尺處為下坡彎道。 尖峰小時 往北：1036 pcu；往東：324 pcu 交通量： 往南：865 pcu；往西：292 pcu 往其它方向：____pcu			肇事次數：5 件/年； 死亡人數：0 人/年；受傷人數：8 人/年 主要肇事型態：對撞、路口交叉撞 主要肇事原因：未注意前方動態 主要肇事時段：日、夜間					
建議改善措施	1.加強違規執法取締。				改善經費預估	項目	單價	數量	單位	小計	
					合計

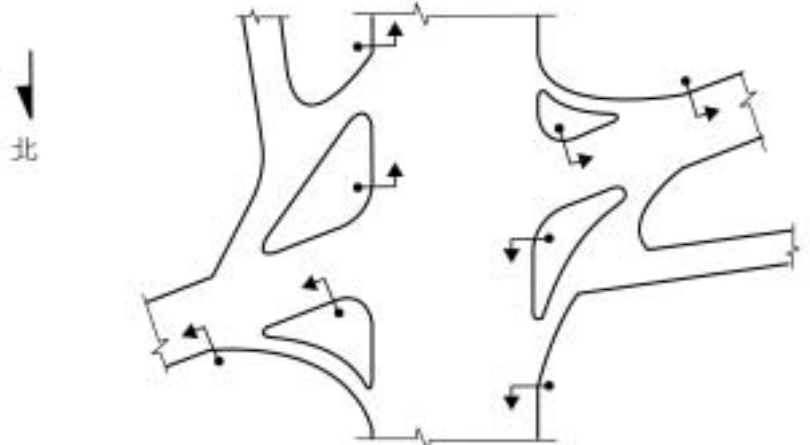
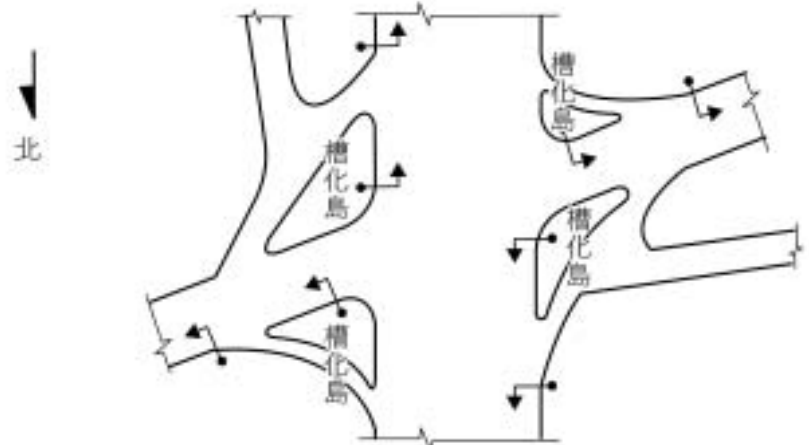
縣市	台東縣	編號	203	地點	台東市更生路與傳廣路口					執行單位	台東市公所				
現場圖示					建議改善圖示

道路狀況與現有交通管制設施					交通狀況與交通量					全年肇事紀錄(90.01~90.12 之 A1 及 A2 類)					
道路形態：更生路、傳廣路口寬約 12 米分，快慢車道，為槽化島路口。 路面狀況：鋪設柏油。 道路障礙：無。 交通設施：號誌、分向、讓路標誌、指向、引導線、路燈。					交通狀況：車直行，左右轉分流尚順暢。 尖峰小時 交通量： 往北： 486 pcu；往東： 506 pcu 往南： 375 pcu；往西： 479 pcu 往其它方向：_____pcu					肇事次數： 6 件/年； 死亡人數： 0 人/年；受傷人數： 8 人/年 主要肇事型態：路口交叉撞 主要肇事原因：不遵號誌、未注意前方動態 主要肇事時段：日、夜間					
建議改善措施	1.槽化島路樹過高影響行車視線安全請台東市公所修剪(台東市公所自籌經費處理)。				改善經費預估	項目	單價	數量	單位	小計					
						合計

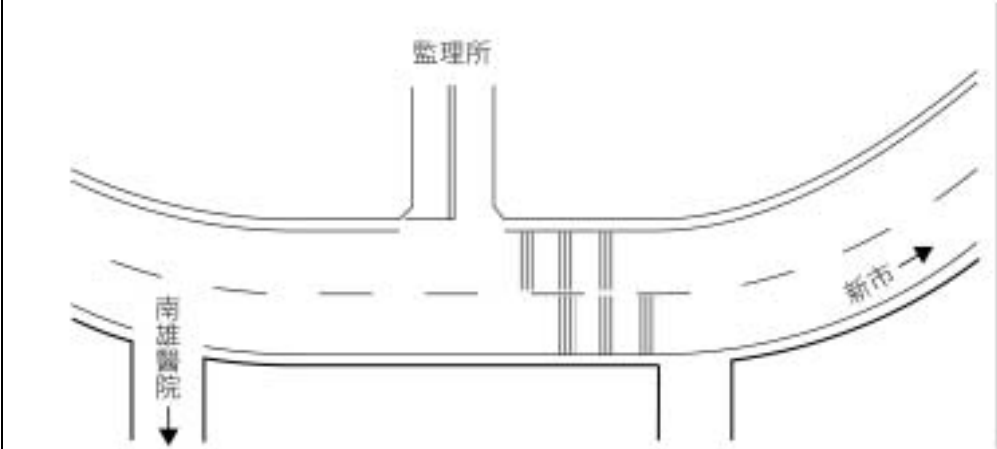
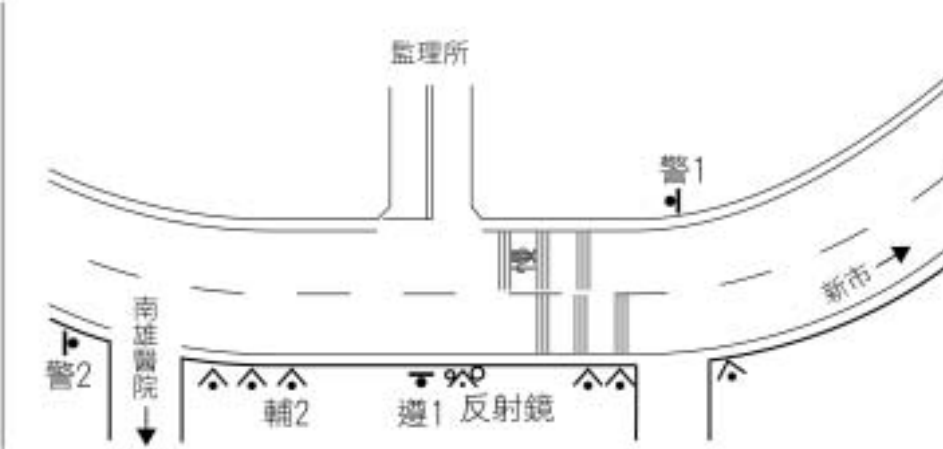
縣市	金門縣	編號	204	地點	金湖鎮黃海路監理所前路口				執行單位	金門縣警察局			
現場圖示					建議改善圖示

道路狀況與現有交通管制設施			交通狀況與交通量				全年肇事紀錄(90.01~90.12 之 A1 及 A2 類)						
道路形態：連續彎道。 路面狀況：柏油鋪裝，無坑洞。 道路障礙：地勢微坡陡，彎道，車速快。 交通設施：標線。			交通狀況：彎道路段，車流量多，車速快易生危險。 尖峰小時 往北：____pcu；往東： 60 pcu 交通量： 往南：____pcu；往西： 65 pcu 往其它方向：____pcu				肇事次數： 2 件/年； 死亡人數： 1 人/年；受傷人數： 1 人/年 主要肇事型態：未減速、自撞 主要肇事原因：超速、煞車不及 主要肇事時段：日間						
建議改善措施	1.增設射鏡1面。				改善經費預估	項目	單價	數量	單位	小計			
	2.輔二標誌6組(一桿兩面)。					1.反射鏡	10,000	1	面	10,000 元			
	3.標字(慢1字)。					2.輔二標誌	6,000	6	組	36,000 元			
	4.標誌2面(警1、警2)。					3.標字	800	1	字	800 元			
						4.標誌	5,000	2	面	10,000 元			
					合計				56,800 元

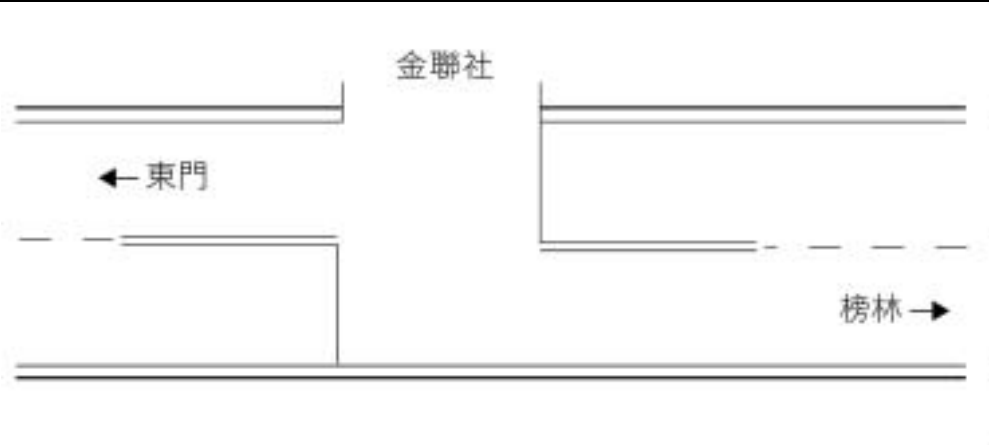
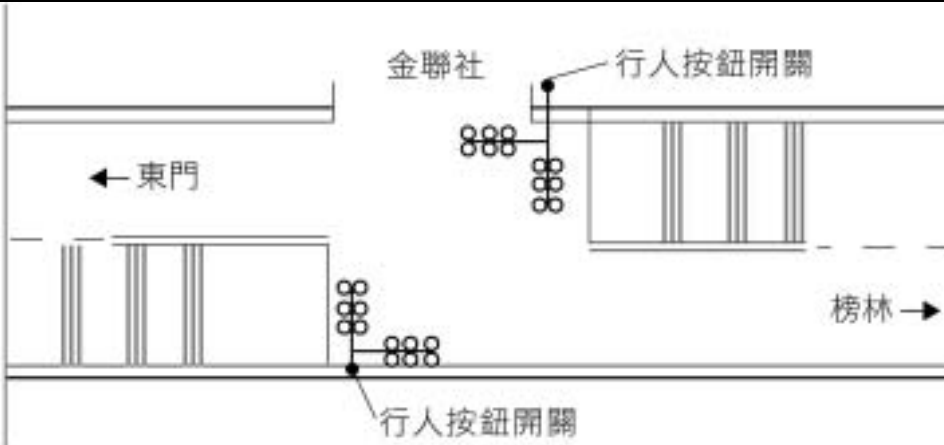
縣市	金門縣	編號	206	地點	金寧鄉伯玉路金聯社前路口			執行單位	金門縣警察局		
現場圖示					建議改善圖示

道路狀況與現有交通管制設施			交通狀況與交通量			全年肇事紀錄(90.01~90.12 之 A1 及 A2 類)					
道路形態：岔路。 路面狀況：柏油鋪裝，無坑洞。 道路障礙：轉彎處視線不佳，車速快。 交通設施：標誌、標線。			交通狀況：視距不良，車流量多，車速快易生危險。 尖峰小時 往北：____pcu；往東：1290 pcu 交通量： 往南：____pcu；往西：150 pcu 往其它方向：____pcu			肇事次數：4 件/年； 死亡人數：0 人/年；受傷人數：3 人/年 主要肇事型態：同向擦撞 主要肇事原因：未注意前車狀況、轉彎不當 主要肇事時段：日間					
建議改善措施	1.增設交通號誌1組(含路權申請費)，並加裝行人按鈕開關2組。 2.減速標線6組。 3.標線40公尺。 4.標線刨除36公尺。 5.停止線2組。				改善經費預估	項目		單價	數量	單位	小計
						1.三色號誌		400,000	1	組	400,000 元
						2.減速標線		1,200	6	組	7,200 元
						3.標線		20	40	M	800 元
						4.標線刨除		30	36	M	1,080 元
						5.停止線		300	2	組	600 元
					合計					409,680 元

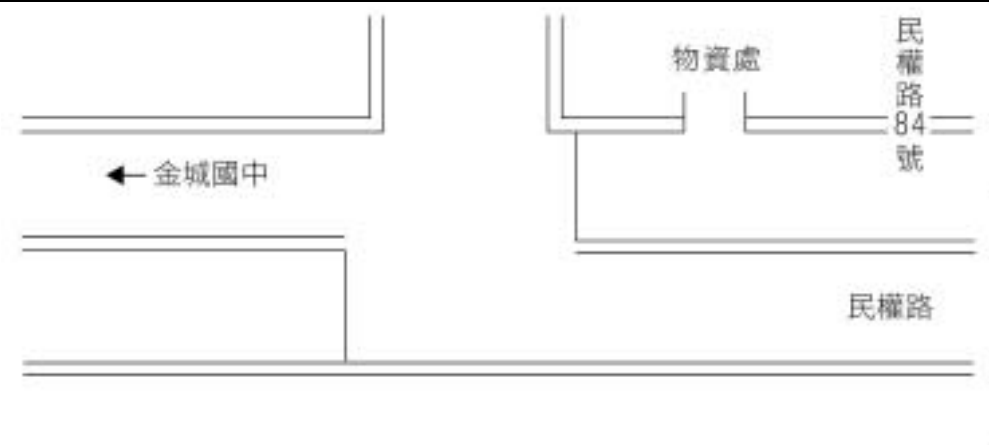
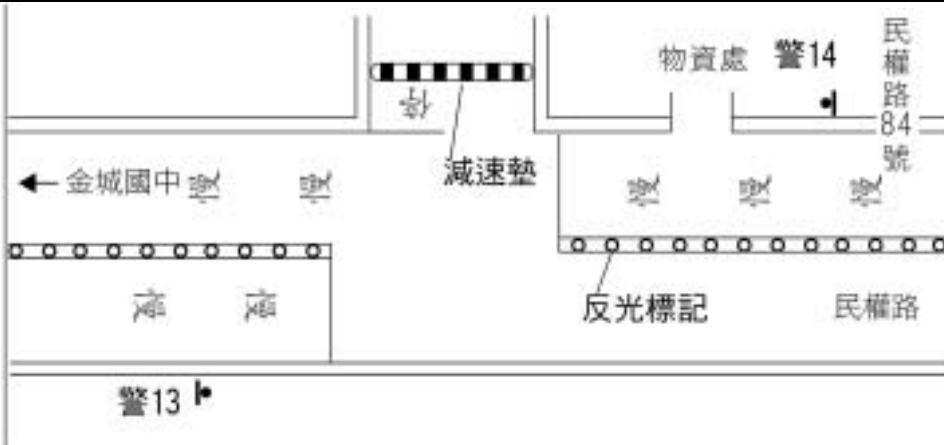
縣市	金門縣	編號	209	地點	金城鎮民權路物資處前路段			執行單位	金門縣警察局	
現 場 圖 示					建 議 改 善 圖 示

道路狀況與現有交通管制設施			交通狀況與交通量			全年肇事紀錄(90.01~90.12 之 A1 及 A2 類)				
道路形態：地勢陡坡、多岔路。 路面狀況：柏油鋪裝，無坑洞。 道路障礙：轉彎處多死角，車速快。 交通設施：標線。			交通狀況：彎道路段，車流量多，車速快易生危險。 尖峰小時 往北： 180 pcu；往東： _____pcu 交通量： 往南： 200 pcu；往西： _____pcu 往其它方向： _____pcu			肇事次數： 1 件/年； 死亡人數： 0 人/年；受傷人數： 2 人/年 主要肇事型態：交岔路口相撞 主要肇事原因：未減速、轉彎不當 主要肇事時段：夜間				
建議改善措施	1.增設反光標記 70 個。 2.減速墊 1 組(減速墊四片、邊緣斜坡墊二片)。 3.標字 8 字(慢 7 字、停 1 字)。 4.停止線 3 組。 5.標誌 2 面(警 13、警 14)。			改善經費預估	項目		單價	數量	單位	小計
					1.反光標記		400	70	個	28,000 元
					2.減速墊		6,000	1	組	6,000 元
					3.標字		800	8	字	6,400 元
					4.停止線		300	3	組	900 元
					5.標誌		5,000	2	面	10,000 元
					合計				51,300 元

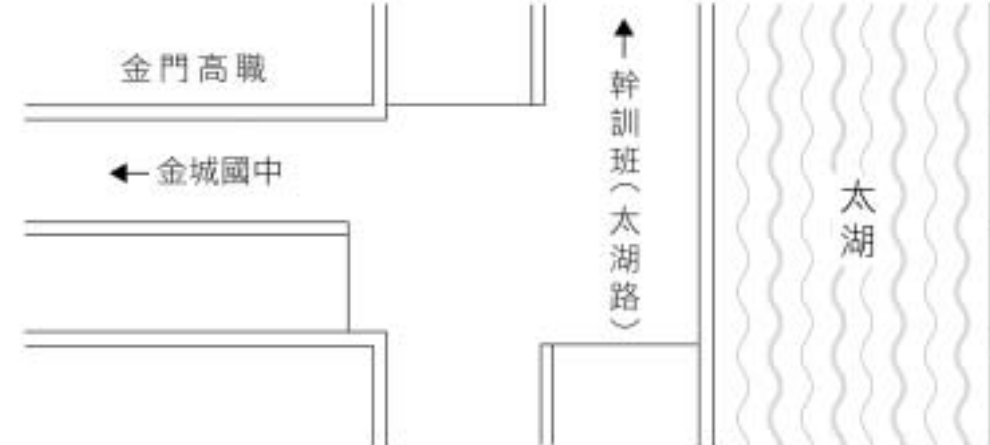
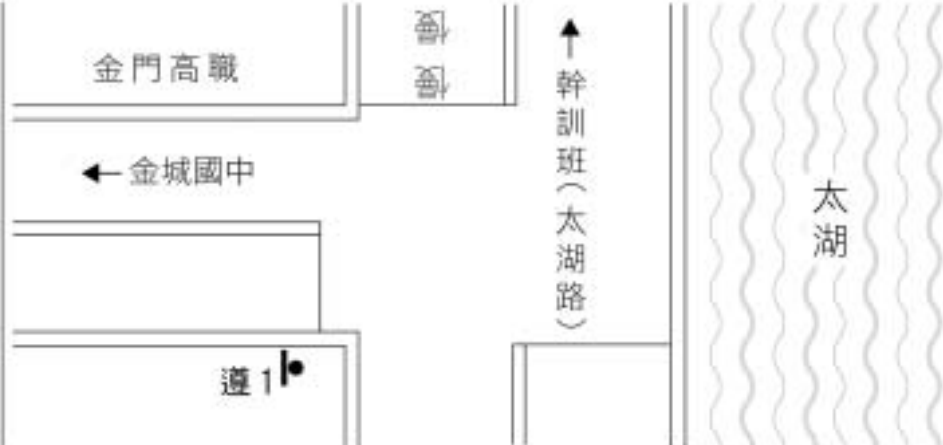
縣市	金門縣	編號	212	地點	金湖鎮復興路與太湖路口			執行單位	金門縣警察局		
現場圖示					建議改善圖示

道路狀況與現有交通管制設施			交通狀況與交通量				全年肇事紀錄(90.01~90.12 之 A1 及 A2 類)				
道路形態：岔路。 路面狀況：柏油鋪裝，無坑洞。 道路障礙：視距不良。 交通設施：標誌、標線。			交通狀況：道路寬廣，車流量多，車速快易生危險。 尖峰小時 往北： 80 pcu；往東： _____pcu 交通量： 往南： 90 pcu；往西： 110 pcu 往其它方向： _____pcu				肇事次數： 1 件/年； 死亡人數： 0 人/年；受傷人數： 1 人/年 主要肇事型態：同向擦撞 主要肇事原因：酒駕、超車不當 主要肇事時段：夜間				
建議改善措施	1.標誌 1 面。 2.慢字 2 字。 3.雙輔二標誌 1 面。			改善經費預估	項目		單價	數量	單位	小計	
					1.標誌		6,000	1	面	6,000 元	
					2.標字		800	2	字	1,600 元	
					3.雙輔二標誌		10,000	1	面	10,000 元	
					合計		17,600 元

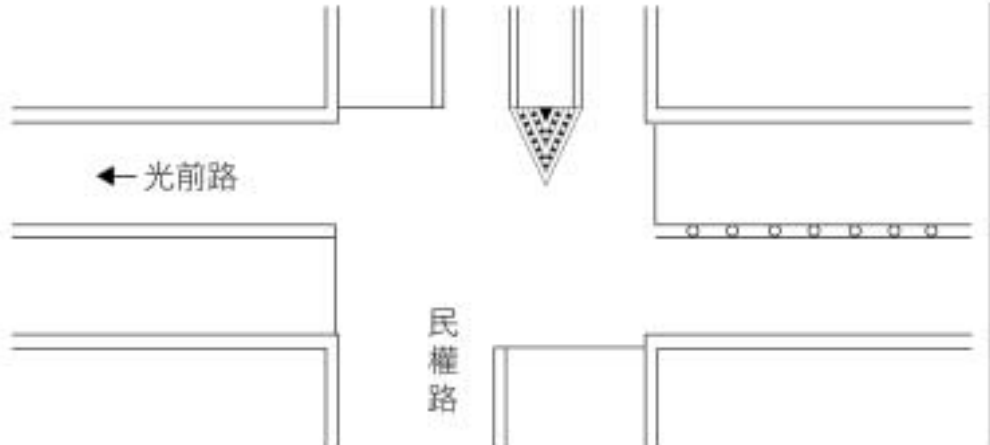
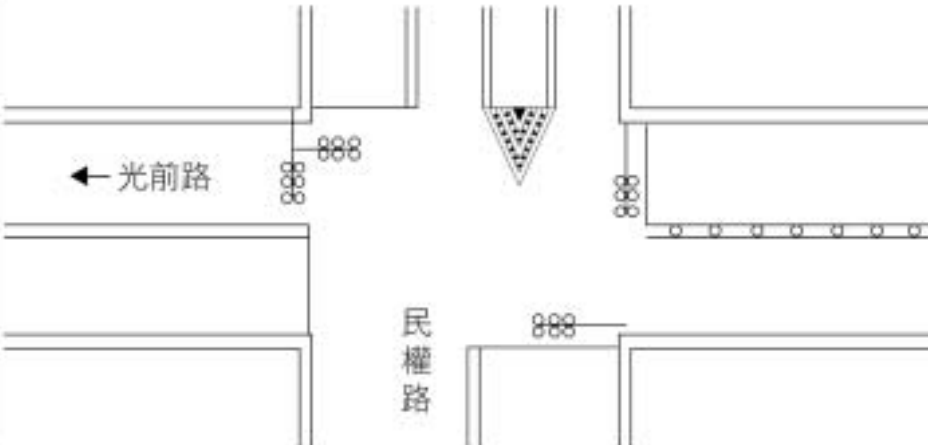
縣市	金門縣	編號	213	地點	金城鎮民權路與光前路口	執行單位	金門縣警察局			
現場圖示					建議改善圖示

道路狀況與現有交通管制設施		交通狀況與交通量			全年肇事紀錄(90.01~90.12 之 A1 及 A2 類)					
道路形態：岔路。 路面狀況：柏油鋪裝，無坑洞。 道路障礙：路口大，車流量大。 交通設施：標誌、標線。		交通狀況：鄰近學校路口，上下學車流量多，車速快易生危險。 尖峰小時 往北： 200 pcu；往東： 210 pcu 交通量： 往南： 180 pcu；往西： 200 pcu 往其它方向：_____pcu			肇事次數： 0 件/年； 死亡人數： 0 人/年；受傷人數： 0 人/年 主要肇事型態：_____ 主要肇事原因：_____ 主要肇事時段：_____					
建議改善措施	1.增設交通號誌1組(含路權申請費)。			改善經費預估	項目	單價	數量	單位	小計	
					1.三色號誌	400,000	1	組	400,000 元	
合計			400,000 元

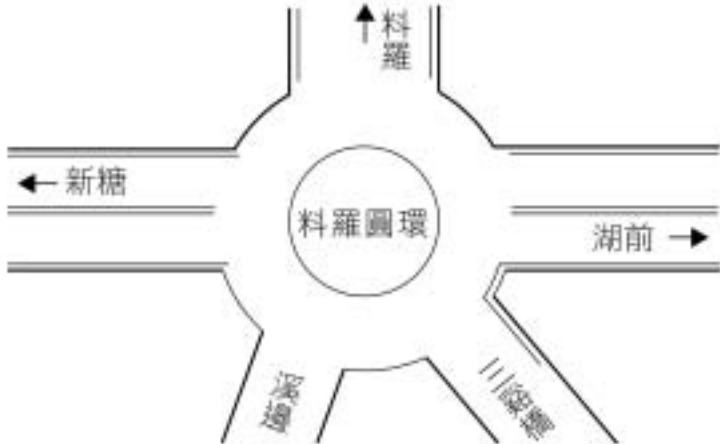
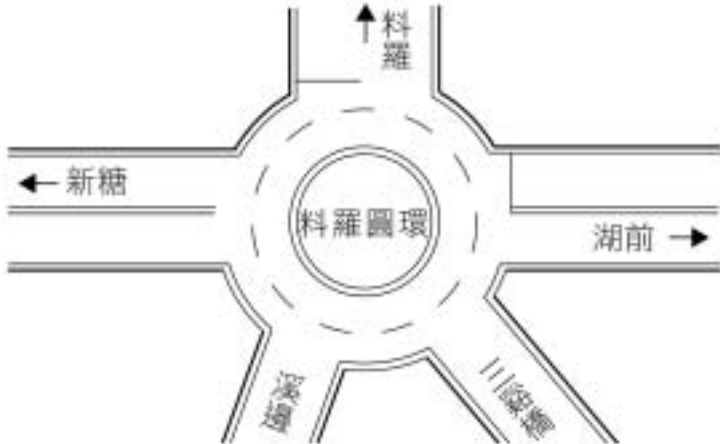
縣市	金門縣	編號	214	地點	金湖鎮料羅圓環	執行單位	金門縣警察局			
現場圖示						建議改善圖示

道路狀況與現有交通管制設施			交通狀況與交通量			全年肇事紀錄(90.01~90.12 之 A1 及 A2 類)				
道路形態：圓環。 路面狀況：柏油鋪裝，無坑洞。 道路障礙：車流量大，無分道標線。 交通設施：標線。			交通狀況：車流量多，車速快易生危險。 尖峰小時 往北： 250 pcu；往東： 220 pcu 交通量： 往南： 180 pcu；往西： 180 pcu 往其它方向： _____pcu			肇事次數： 0 件/年； 死亡人數： 0 人/年；受傷人數： 0 人/年 主要肇事型態： _____ 主要肇事原因： _____ 主要肇事時段： _____				
建議改善措施	1.增設標線 371 公尺。				改善經費預估	項目	單價	數量	單位	小計
						1.標線	20	371	M	7,420 元
						合計		7,420 元

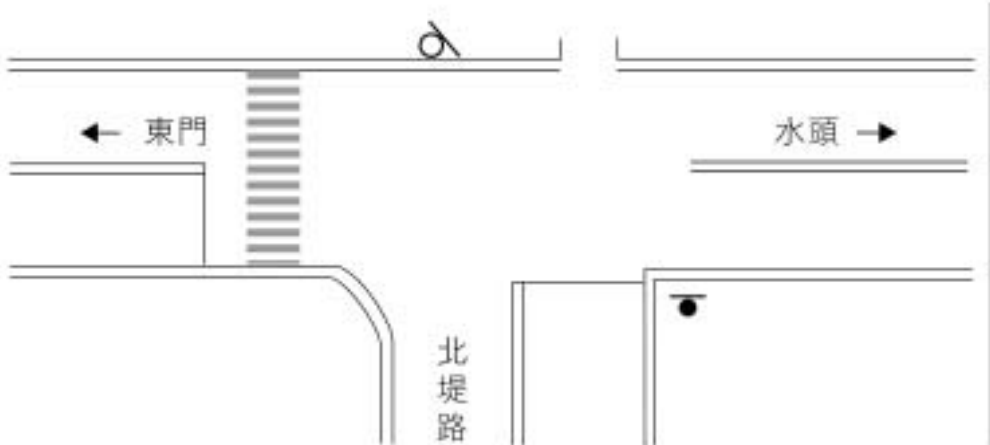
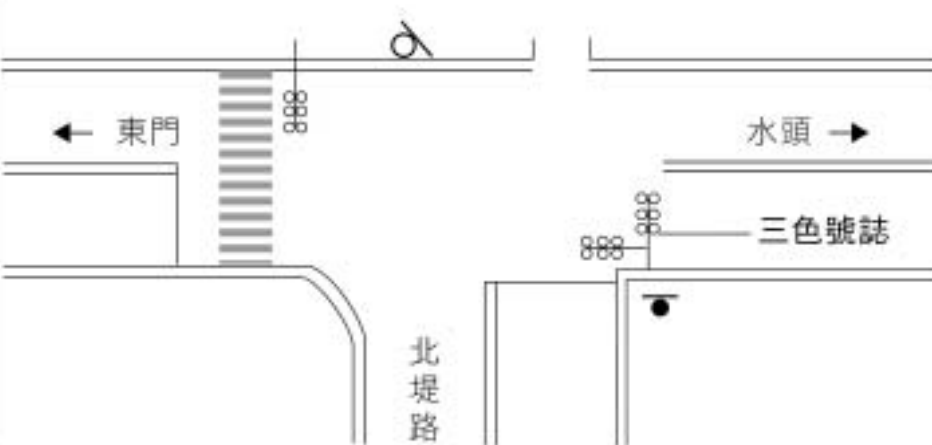
縣市	金門縣	編號	215	地點	金城鎮環島西路與北堤路口	執行單位	金門縣警察局			
現場圖示						建議改善圖示

道路狀況與現有交通管制設施			交通狀況與交通量			全年肇事紀錄(90.01~90.12 之 A1 及 A2 類)				
道路形態：岔路。 路面狀況：柏油鋪裝，無坑洞。 道路障礙：彎處多死角、車速快。 交通設施：標誌、標線。			交通狀況：視距不良，車流量多，車速快易生危險。 尖峰小時 往北：_____pcu；往東：_____pcu 交通量： 往南：_____pcu；往西：_____pcu 往其它方向：_____pcu			肇事次數：__0__件/年； 死亡人數：__0__人/年；受傷人數：__0__人/年 主要肇事型態：_____ 主要肇事原因：_____ 主要肇事時段：_____				
建議改善措施	1.增設交通號誌1組(含路權申請費)。				改善經費預估	項目	單價	數量	單位	小計
						1.三色號誌	400,000	1	組	400,000 元
						合計				400,000 元

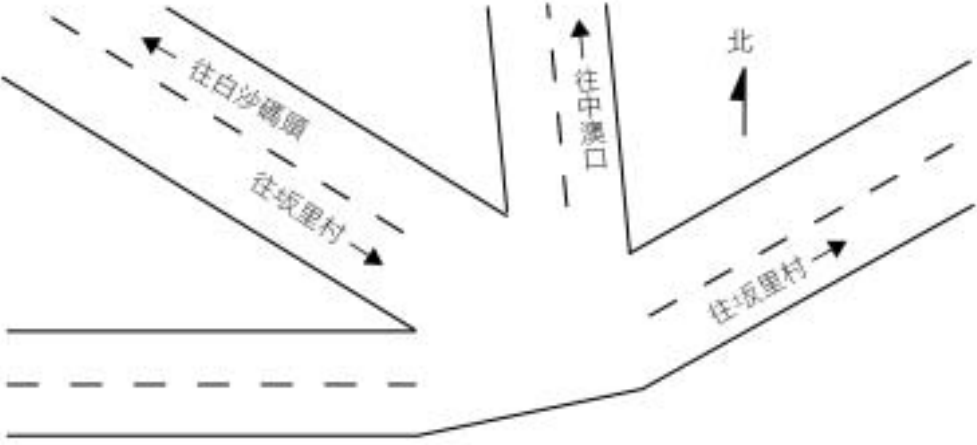
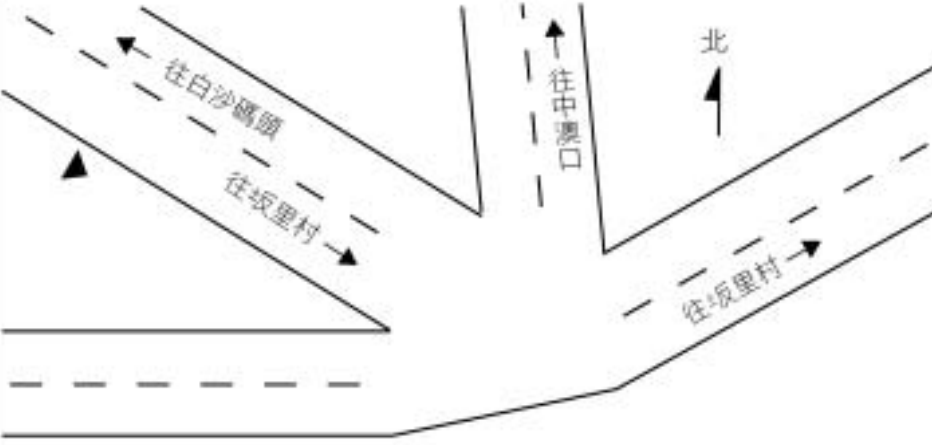
縣市	連江縣	編號	218	地點	北竿鄉白沙碼頭聯外道路					執行單位	連江縣警察局								
現場圖示										建議改善圖示

道路狀況與現有交通管制設施					交通狀況與交通量					全年肇事紀錄(90.01~90.12 之 A1 及 A2 類)									
道路形態：路寬 12 米，無快慢車道之分。 路面狀況：水泥路面，無坑洞。 道路障礙：無。 交通設施：標線、標字。					交通狀況：路況良好，駕駛人易超速行駛，為潛在危險地點。 尖峰小時 往北：_____pcu；往東：_____pcu 交通量： 往南：_____pcu；往西：_____pcu 往其它方向：_____pcu					肇事次數：_____件/年； 死亡人數：_____人/年；受傷人數：_____人/年 主要肇事型態：_____ 主要肇事原因：_____ 主要肇事時段：_____									
建議改善措施	1.於白沙碼頭聯外道路，裝設測速器固定桿乙支。					改善經費預估	項目			單價	數量	單位	小計						
							1.測速照相機固定桿			400,000	1	桿	400,000 元						
						合計			400,000 元

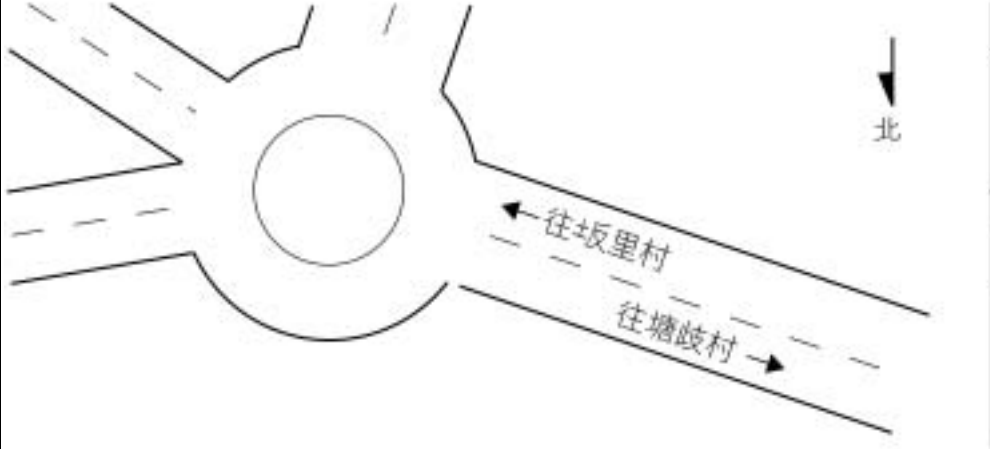
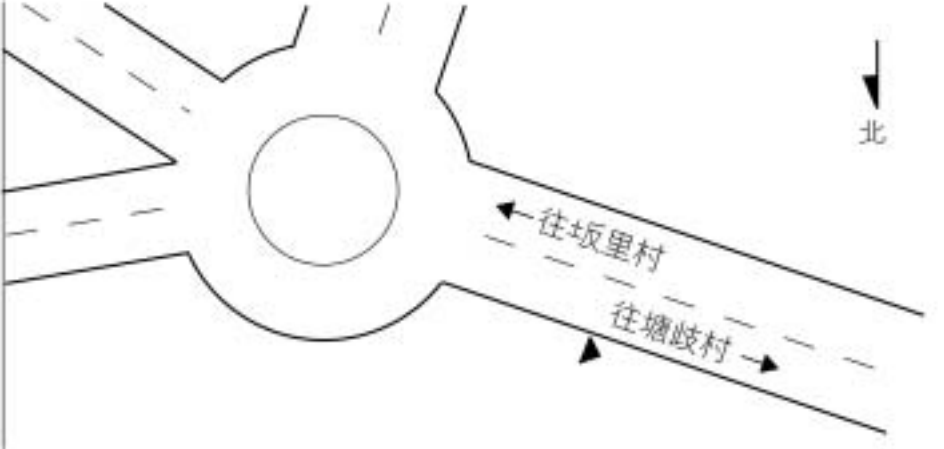
縣市	連江縣	編號	219	地點	北竿鄉塘歧村入口處			執行單位	連江縣警察局		
現場圖示					建議改善圖示

道路狀況與現有交通管制設施			交通狀況與交通量				全年肇事紀錄(90.01~90.12 之 A1 及 A2 類)				
道路形態：路寬 12 米，無快慢車道之分。 路面狀況：水泥路面，無坑洞，險昇降坡。 道路障礙：無。 交通設施：圓環、標線、標字。			交通狀況：下坡路段，駕駛人易超速行駛，為潛在危險地點。 尖峰小時 往北：_____pcu；往東：_____pcu 交通量： 往南：_____pcu；往西：_____pcu 往其它方向：_____pcu				肇事次數：_____件/年； 死亡人數：_____人/年；受傷人數：_____人/年 主要肇事型態：_____ 主要肇事原因：_____ 主要肇事時段：_____				
建議改善措施	1.於塘歧村入口處，裝設測速器固定桿乙支。			改善經費預估	項目		單價	數量	單位	小計	
					1.測速照相機固定桿		400,000	1	桿	400,000 元	
					合計				400,000 元

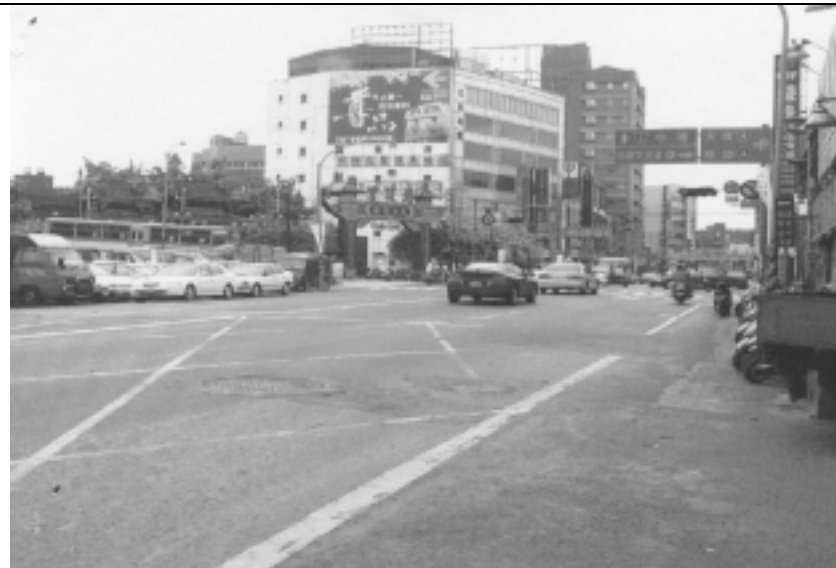
編號66 台1甲線26K+500 桃園市三民路與復興路口

縣市	桃園縣	編號	66	地點	台 1 甲線 26K+500 (桃園市三民路與復興路口)			執行單位	省公路總局第一區工程處 中壢工務段		
現 場 圖 示					建 議 改 善 圖 示						
道路狀況與現有交通管制設施			交通狀況與交通量			全年肇事紀錄(90.01~90.12 之 A1 及 A2 類)					
道路形態：台 1 甲線 20m 寬路面 台 4 線 20m 寬路面。 路面狀況：平坦 AC 路面。 道路障礙：號誌及四方向禁止左轉。 交通設施：			交通狀況：設施重缺失,三民路常有汽車闖入機車專用道,破汽機車分道線及反光導(原有及光導標已破壞逮盡。 尖峰小時 往北： 1910 pcu；往東： pcu 交通量： 往南： 1910 pcu；往東： pcu 往其他方向： 1900 pcu			肇事次數： 7 件/年； 死亡人數： 0 人/年；受傷人數： 9 人/年 主要肇事型態：側撞、路口交岔撞 主要肇事原因：違反號誌管制 主要肇事時段：全日					
建議改善措施	1.三民路長 400m,汽機車分道加嵌太陽能反光標誌。			改善經費預估	項目		單價	數量	單位	小計	
					1.反光標記		1,810	80	只	144,800 元	
					合計		144,800 元
