# 花蓮港構造物檢測

交通部花蓮港務局委託

交通部  
運輸研究所 港灣技術研究中心 辦理

中華民國八十九年十月

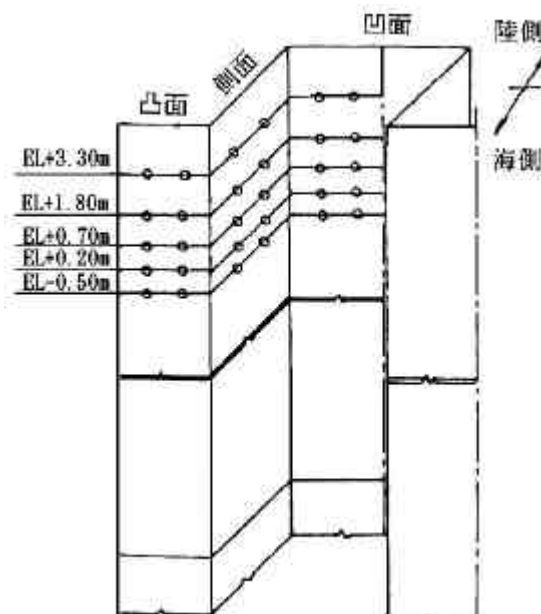
圖 19 檢測高程與鋼板樁厚度量測位置示意圖

本碼頭每隔 5~8m 選一支檢測樁，檢測水深(高程)分別為+3.3m、+1.8m、+0.7m、+0.2m 與-0.5m，亦即三個高程測點在大氣帶，另二個分別在潮汐帶或水面臨界處下端，總計 5 個高程測點。相關檢測之高程與鋼板樁每一面上之厚度量測位置如圖 19 所示，整座碼頭共有 21 支檢測樁處，各測樁之檢測結果(包括現有厚度、減少厚度及腐蝕速率等)，詳列於附錄或如圖 20 所示。圖中可明顯看出，任一支檢測樁在水深+3.3m 至+1.8m 區間之腐蝕速率，均比水深+0.7m 至-0.5m 間低出許多，推究其原因乃是水深+0.7m 至-0.5m 間恰為潮汐帶，長年受到潮汐衝擊與溶氧量之變化，鋼板樁在此區域腐蝕程度較嚴重。在 21 支檢測樁中，大多數之腐蝕速率均小於 0.1mm/yr.，但有少數幾支樁在水深-0.5m 處，其腐蝕速率較大(接近 0.1mm/yr.)，第 No.9 支鋼樁之凸面在水深+0.2m 至-0.5m 間之腐蝕速率為 0.19mm/yr.，屬於腐蝕較為嚴重。整體而言大氣帶之鋼板樁，其凹、凸、側面所量測之厚度與原有厚度相較，厚度約減少 2~3mm 不等，換算成腐蝕速率約為 0.02~0.08mm/yr.。

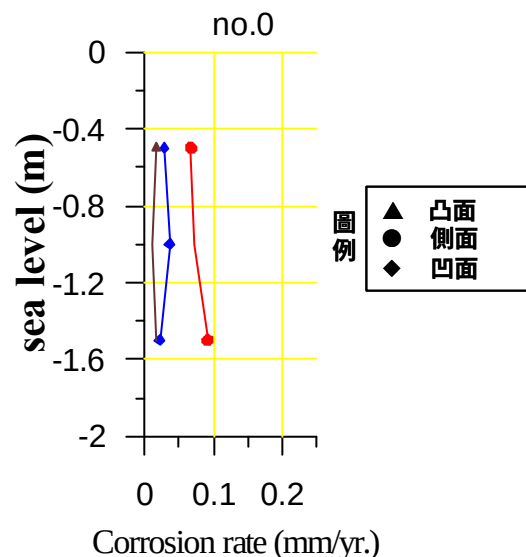
圖 29 七號碼頭檢測樁之腐蝕速率圖

本碼頭鋼板樁全長 18m，僅選擇一支檢測樁做腐蝕現況分析，檢測水深為 -0.5m、-1.0m、-1.5m 等三點，檢測結果列於附錄，其腐蝕趨勢如圖 29 所示。腐蝕速率凹面約為 0.01~0.02 mm/yr.，凸面為 0.02~0.04 mm/yr.，側面最大約為 0.06~0.09mm/yr.，整體上腐蝕速率均很小。

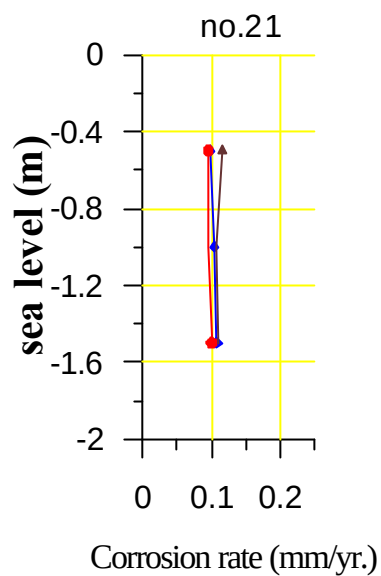
圖 31 八號碼頭各檢測樁之腐蝕速率圖(續)

民國 83 年港研所調查顯示，鋼板樁在低潮位線下 1.25m~1.75m 之腐蝕速率較高約為 0.1mm/yr.，與本次調查之結果大致相同，並無明顯差異。

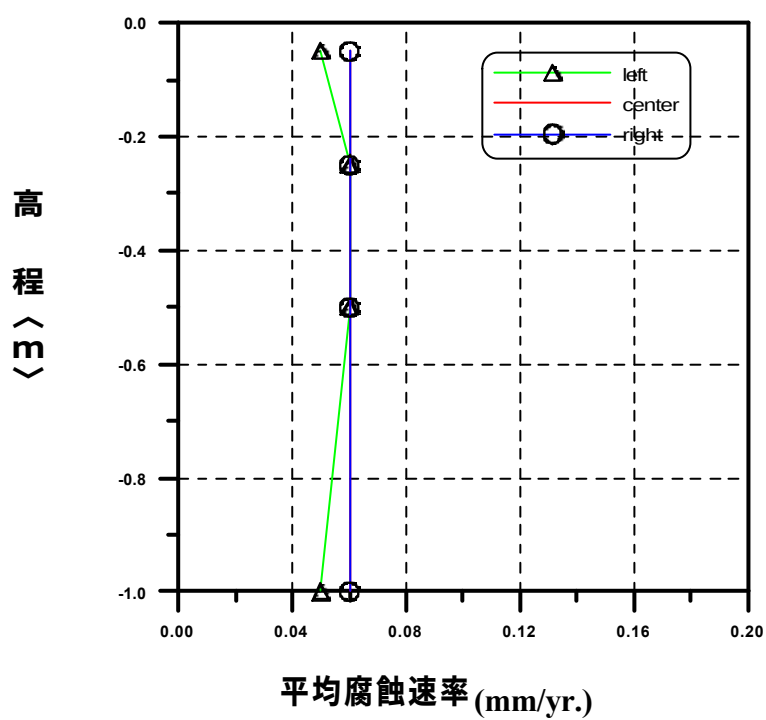
圖 38 航道高程與鋼板樁平均腐蝕速率圖

本航道水域狹窄，為扼鎖船隻進出港區之重要水道，因此，航道結構之安全，影響港區營運甚巨。港研所於民國 84 年，對航道岸壁鋼板樁腐蝕現況調查時，於  $0^k+28m$  及  $0^k+230.5m$  處，水深 1.2m 位置，曾發現各有一處破洞， $0^k+461m$  處有一排水口。本次檢測時，特別對該位置及附近周圍之鋼板樁腐蝕現況，再加以詳細檢測了解。經潛水人員水下檢測，整座航道鋼板樁結構除上述地點之破(損)洞外，並無發現其它嚴重的腐蝕現象，鋼板樁依舊附著一層厚厚之海生物體。

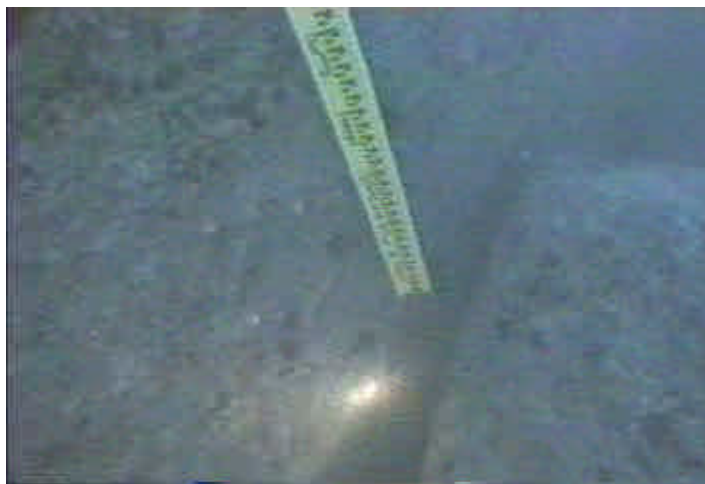
圖 29 #23 東防波堤沉箱堤腳堤址水下調查攝影

- 6#護基卵石已流失，但堤基暫時無損傷之虞。
- 7#大致正常，但卵石流失問題應注意。
- 8#沉箱護基未損壞，些許護基卵石被拋至方塊上面。
- 9#堤腳塊石部份小傾斜應屬正常，無嚴重損壞情形。
- 10#AB 護基方塊不平整，應注意卵石流失問題。
- 11#沉箱堤基屬於正常，目前無損壞。
- 12#護基方塊傾斜嚴重有損壞情形，並且大塊卵石由較深海之下面處，被海浪拋至基塊上面。
- 13#AB 方塊前有大量大石頭，疑似颱風期間颱風浪將附近卵石搬到此處，且沉箱接縫處間隙大。
- 14#些許護基方塊不平整，有傾斜狀況。
- 15#部份卵石已不在護基方塊旁，但堤基暫時無損傷之虞。
- 16#沉箱堤基屬於正常，目前無損壞。
- 17#正常，方塊間縫隙大。
- 18#護基方塊外石頭紊亂，似颱風大浪所造成。
- 19#部份卵石已不在護基方塊旁，但堤基暫時無損傷之虞。
- 20#大卵石在護基方塊上，堤腳無損傷之虞。
- 21#方塊不甚平整，應注意卵石流失問題。
- 22#護基 AB 方塊彼此分離開的距離有 60 公分之多，雖暫無破壞之虞但須預防颱風來襲的風浪。
- 23#護基方塊旁有 120 公分高的巨大石頭直立，而小卵石則不見，判斷颱風造成之大浪所影響。

- 1.目前由強烈颱風碧利斯侵襲花蓮港之後的東防波堤損壞情形看來，應屬於胸牆部份的損壞而已，並未損傷到沉箱整體結構，目前應僅須對損壞之胸牆部份考慮其補強修復，不似蘇澳港南堤的破壞乃屬沉箱基礎已破壞，恐需要從沉箱基礎、堤址等較多方面考量著手。**
- 2.本計畫中對東防波堤所做的堤腳與堤址之水下錄影調查，其中 12#、13#、22#、23#(以東堤堤頭為 1#算起)等沉箱之 AB 護基方塊是屬受到颱風波浪損壞較為嚴重的情況，但目前應無即時損壞之虞，除此之外其他的沉箱堤腳卵石，多半遭受波浪的沖擊已大量移位，恐應注意以切實保護堤址。**
- 3.於 45#沉箱處裝設有波壓計 9 只【由於本年度經費並不充裕，因此儀器設備費用更加捉襟見肘，原先只考慮於胸牆堤面裝置波壓計 6 個，但經過碧利斯颱風後，東堤部份胸牆嚴重受創，所以乃節省計畫中其他預算，需要在胸牆內部堤面裝設另 3 只波壓計，屆時用以明瞭波浪於開口胸牆內所造成之壓力動態情況】，用來觀測波浪的即時動態情形，且比較波浪對東堤沉箱是否有其他效應影響。**
- 4.於 45#沉箱處同時裝設有震動計 1 只，當颱風波浪來時對沉箱結構整體量測其震度，同時間與波壓量測值可做一比較探討，而若有地震產生時，亦可監測地震是否造成的波浪異常現象。**
- 5.沉箱高程及法線測量，為的是明瞭沉箱受到波浪衝擊後，是否產生移位及傾斜，本年度之工作已於碧利颱風來前完成，為能確實了解其變化的狀況，將於下年度初即展開作業，以期能立即掌握時效，進行比較和分析。**

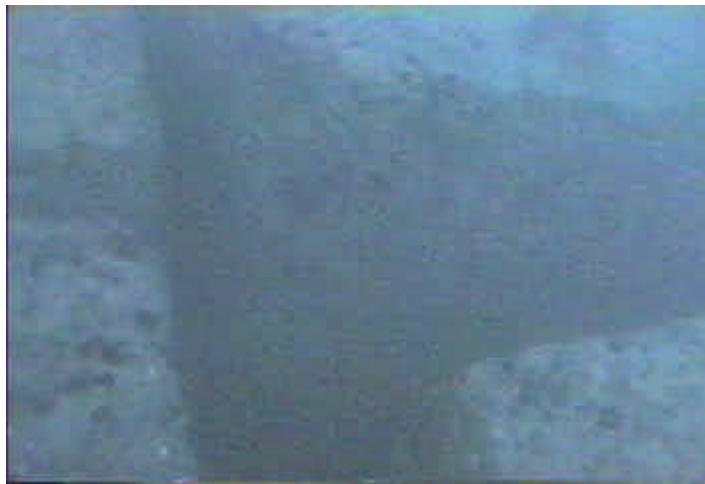
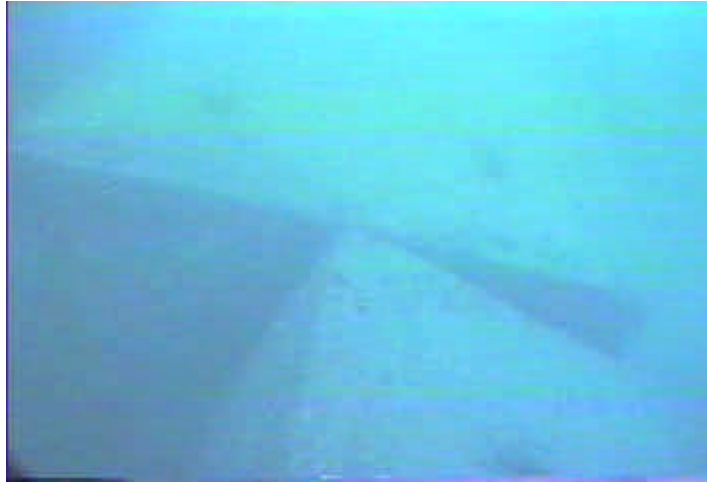
圖 32 #27 東防波堤沉箱堤腳堤址水下調查攝影

- 24#方塊間隙縫 30 公分，雖無立即損壞的危險，但仍需注意。
- 25#大顆石頭被拋於基塊上，沉箱堤址正常。
- 26#沉箱堤基屬於正常，目前無損壞。
- 27#護基方塊間分離 40 公分，需注意堤腳保護。
- 28#護基方塊間分離、有裂縫，且小卵石被拋至其上面。
- 29#方塊外石頭亂堆，似是巨大波浪所造成。
- 30#小卵石被拋至基塊其上面，應注意卵石流失問題。
- 31#部份卵石已不在護基方塊旁，但堤腳部份應屬正常穩定。
- 32#方塊高低不平整，小卵石跑到其上。
- 33#護基方塊不平整，沉箱堤基屬於正常，目前無損壞。
- 34#堤腳、方塊一切正常。
- 35#部份卵石已不在護基方塊旁，但堤址部份應是穩定。
- 36#護基方塊間距變大，小卵石拋至上面。
- 37#大致正常，但卵石流失問題應注意。
- 38#沉箱護基未損壞，些許護基卵石被拋至方塊上面。
- 39#護基方塊翹起，分離情況頗為嚴重
- 40#護基方塊高低不平整，小卵石跑到其上。
- 41#部份卵石已不在護基方塊旁，但堤基暫時無損傷之虞。
- 42#部份卵石已不在護基方塊旁，但堤址部份應是穩定。
- 43#大致正常，但卵石流失問題應注意。
- 44#AB 方塊損壞、破裂，護基方塊外石頭紊亂，似颱風大浪所造成。
