# 港灣構造物腐蝕機理與維修防制之研究

台灣省政府交通處

港灣技術研究所

## 港灣構造物之腐蝕機理與維修防制之研究

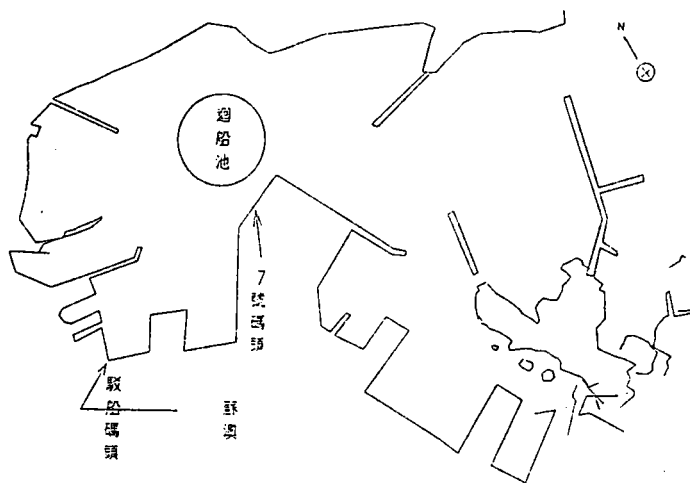
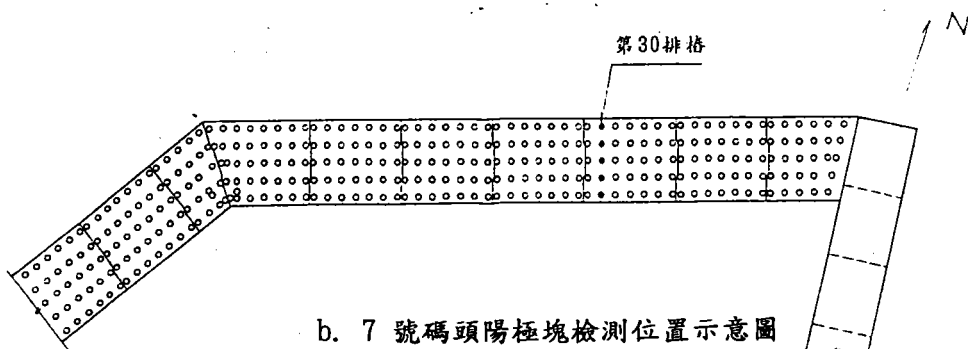
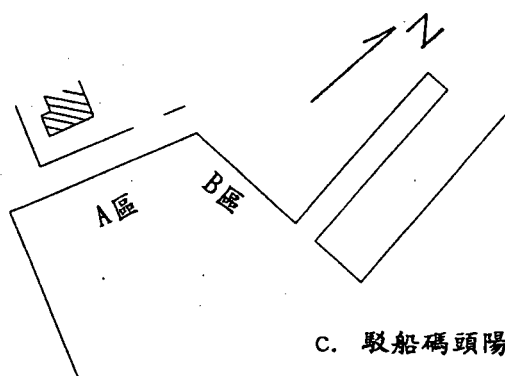
圖3.1 蘇澳港 7 號碼頭及駁船碼頭陽極塊檢測位置示意圖

爲了評估陽極材料放電效應，材料消耗速率是否符合設計年限，以及環境因素對陽極材料之影響，本年度進行蘇澳港七號碼頭，駁船碼頭現場調查及本所海水循環水槽試驗，並對取自高雄港69、70號碼頭之陽極塊計6塊實施陽極塊基本性質檢測。

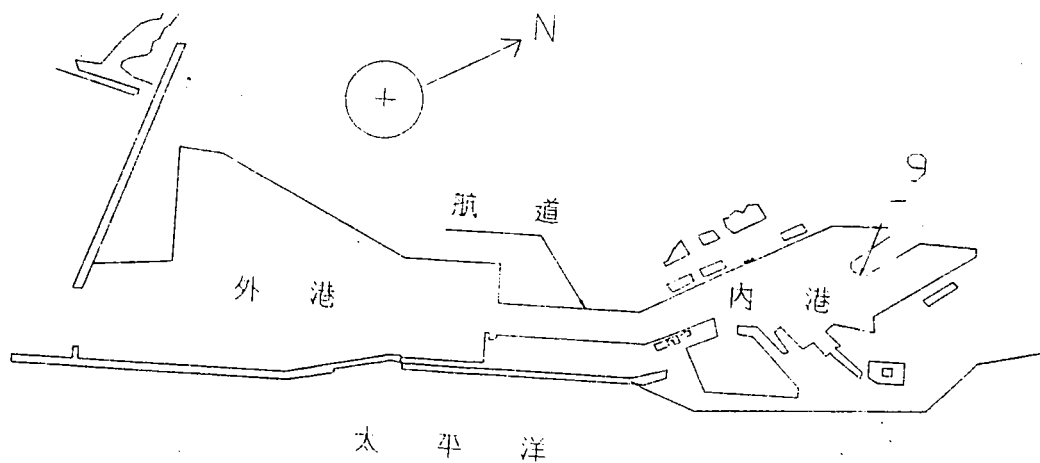
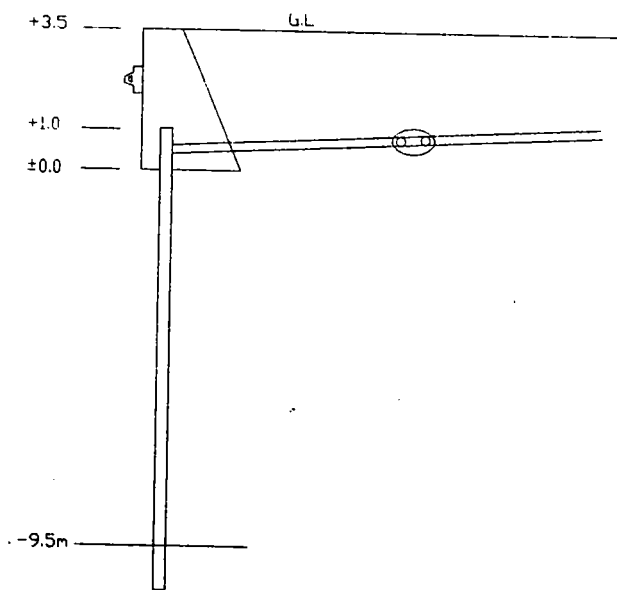
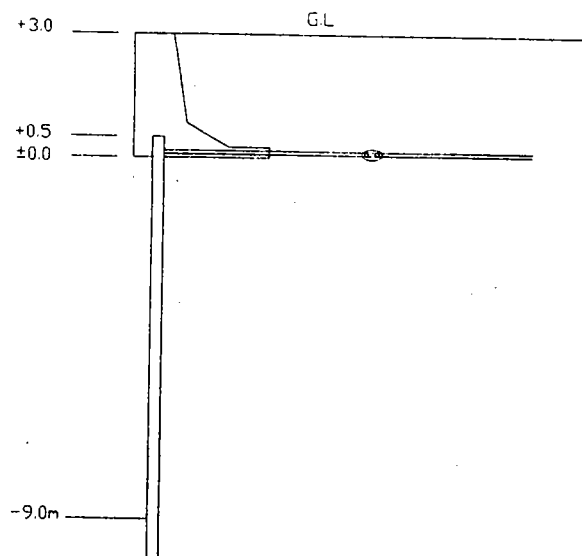
圖4.1 花蓮港 9 號碼頭及航道位置及鋼板樁斷面示意圖

本研究先由潛水人員目視觀察於  $0^k+28$  及  $0^k+230.5$  水深1.20位置，發現 2處破洞， $0^k+461$ 處有一排水口，故各以破洞及排水口為中心，向左右各取18隻樁為測樁，共計108隻測樁，其水深測點共10點，即在低潮位線下 0.50, 0.80, 1.00, 2.00, 3.00, 4.00, 5.00, 6.00, 7.00, 8.00 公尺處，各量測三個數據取其平均值，其結果如附錄二及圖4.3所示。碼頭位置和斷面如圖4.1所示。

由附錄二，低潮位線下一除  $0^k+28$ 及  $0^k+230.5$ 處發生破洞處，少數測點腐蝕速率已超過 0.20mm/yr，但平均腐蝕速率最大值則為0.16mm/yr，由圖4.4顯示各水深測點腐蝕速率平均值有隨著水深增加而逐漸遞減之趨勢。
