# 港灣鋼結構物耐久性之研究

台灣省政府交通處

港灣技術研究所

中華民國八十四年六月

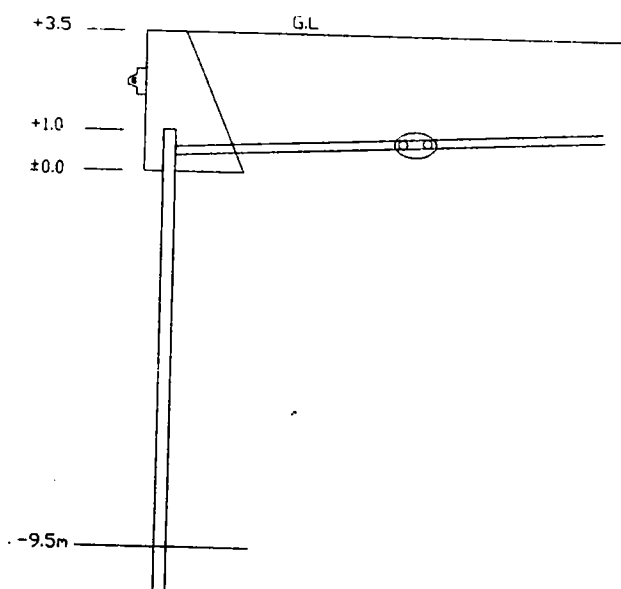
b. 9 號碼頭鋼板樁斷面示意圖

本研究先由潛水人員目視觀察於 0<sup>k</sup>+28 及0<sup>k</sup>+230.5 水深1.20 位置，發現 2處破洞，0<sup>k</sup>+461處有一排水口，故各以破洞及排水口為中心，向左右各取18隻樁為測樁，共計108隻測樁，其水深測點共10點，即在低潮位線下 0.50, 0.80, 1.00, 2.00, 3.00, 4.00, 5.00, 6.00, 7.00, 8.00 公尺處，各量測三個數據取其平均值，其結果如附錄二及圖4.3所示。碼頭位置和斷面如圖4.1所示。

由附錄二，低潮位線下一除 0<sup>k</sup>+28及 0<sup>k</sup>+230.5處發生破洞處，少數測點腐蝕速率已超過 0.20mm/yr，但平均腐蝕速率最大值則為0.16mm/yr，由圖4.4顯示各水深測點腐蝕速率平均值有隨著水深增加而逐漸遞減之趨勢。
