# 港灣鋼結構物耐久性研究 第五年報告

台灣省政府交通處港灣技術研究所  
中華民國八十三年六月

港灣鋼結構物耐久性研究  
第五年報告

執行期間：民國八十二年七月至八十三年六月

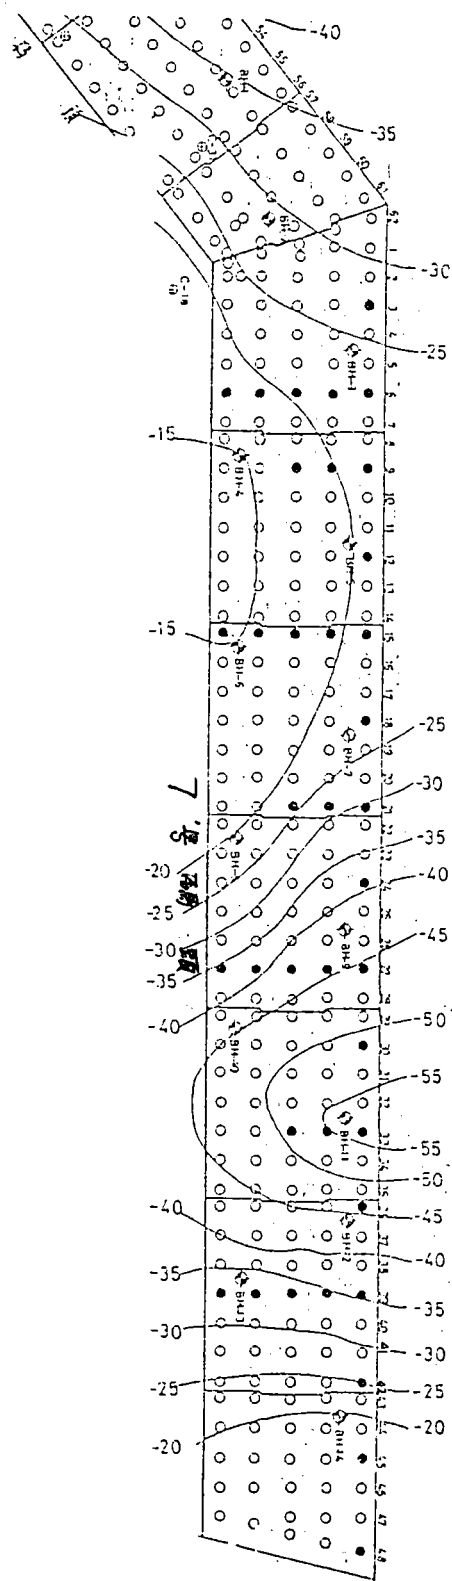
圖3-3 蘇澳港7號碼頭鋼管樁檢測位置圖

本研究自碼頭起點為第一排第一列樁，共計檢測38支鋼管樁，其位置如圖3-3所示。第一列樁共11個水深測點，第二列樁共9個水深測點，第三列樁共7個水深測點，第四列樁共5個水深測點，第五列樁三個水深測點，第一列

由表中可看出，該碼頭之鋼管樁之腐蝕速率約為0.01mm/yr，可是在第6排第一列樁，在低潮位線下1.30公尺之鋼管腐蝕速率達0.65mm/yr，第6排第二列樁，在低潮位線下2.30公尺之鋼管腐蝕速率達0.62mm/yr，第9排第二列樁，在低潮位線下2.30公尺之鋼管腐蝕速率達0.65mm/yr，值得注意。

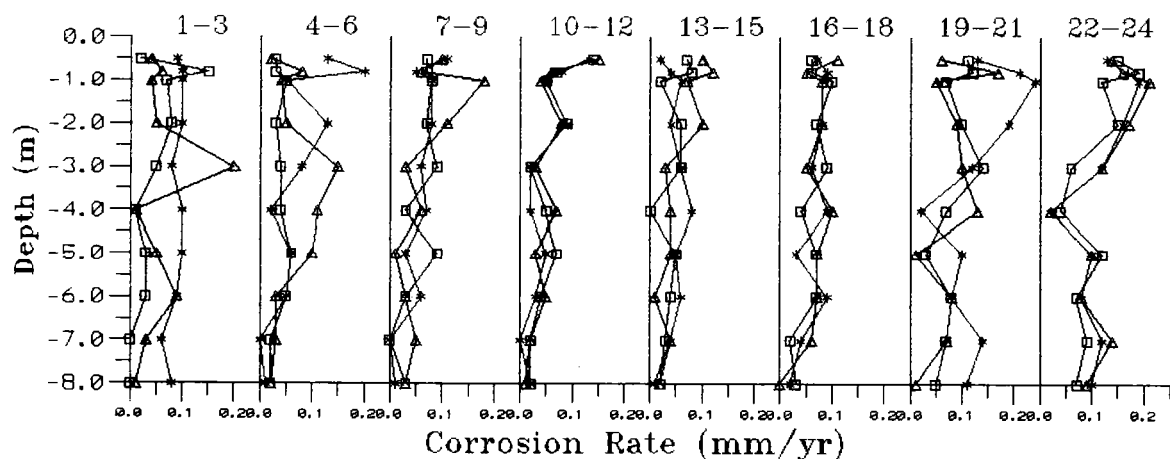
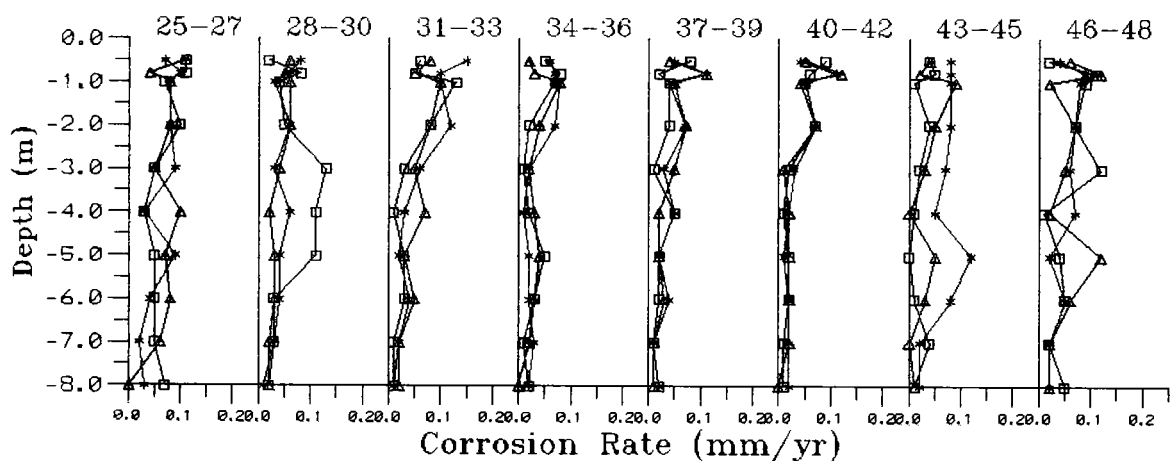
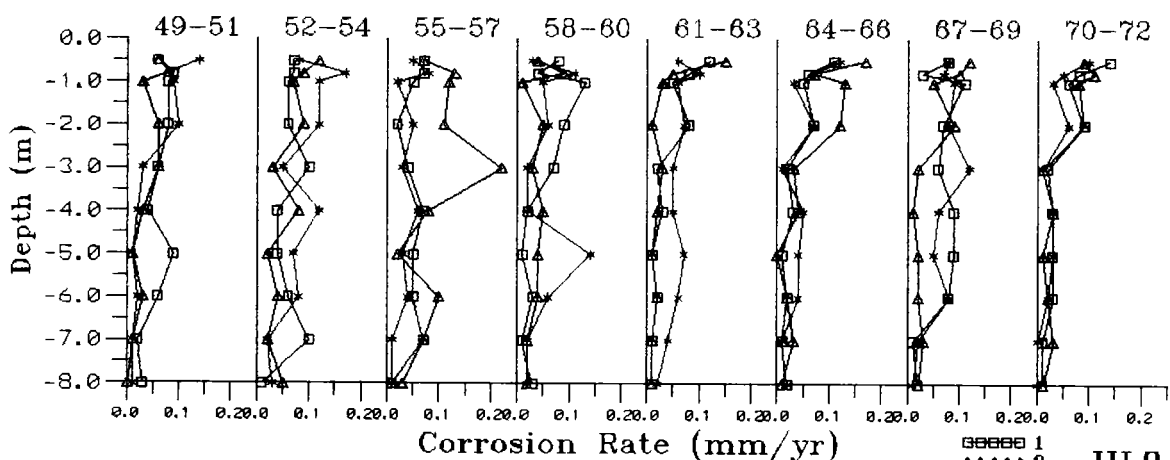
由圖3-4可顯示出其在低潮位線下1.25~1.75公尺處之腐蝕速率較高約0.10mm/yr，較下之水深處腐蝕速率較小約0.05mm/yr。
