港灣鋼結構物耐久性研究
第四年報告

執行期間：民國八十一年七月至八十二年六月

計劃計持人：陳桂清

台灣省交通處

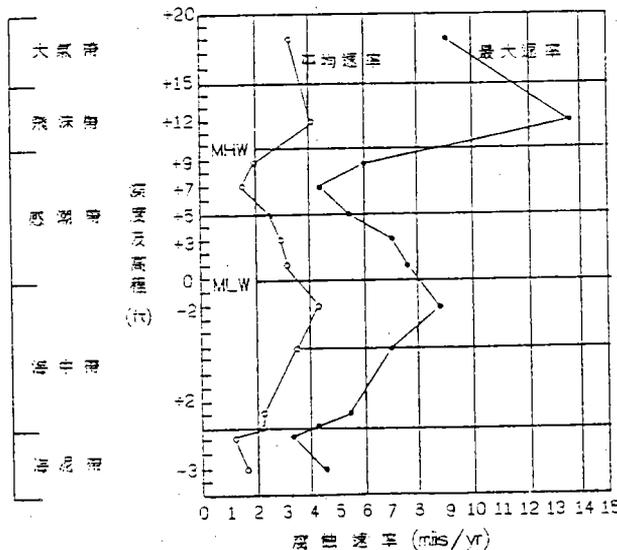
圖 2.1 海洋鋼板樁碼頭結構物腐蝕率剖面圖

鋼鐵材料由於蘊藏豐富，各種機械性質（如具高強度、韌性…）優良，材質均一，價格低廉、容易切割、焊接…等施工便捷，因此大量使用於海洋結構物主體結構工程中。鋼板樁與鋼管樁在港灣結構物（如碼頭鋼板樁岸壁、碼頭繫留設施、外海船席或鑽油平台等）使用量極多。這些鋼構物，長期浸泡於海水下，鋼材極易發生腐蝕，其受腐蝕侵襲之程度隨著曝露區域以及週遭環境因子的影響而有很大的差異，如圖2.1所示⁽¹⁾。

從許多調查研究發現，海洋結構物之腐蝕的部位及速率有很明顯的差異。由於彼此接觸（曝露）環境不同，其腐蝕形態亦不同，因此為方便區分與探討，特將海洋環境區分成五個曝露區域^[1]，如圖 2.1 所示。

此區域範圍自平均高潮位以上至海面大氣帶下端，鋼板樁曝露於此範圍內時，由於不斷反覆地受到海浪的潑濺以及日曬乾燥，產生乾濕循環作用，致使附著鋼材表面之鹽份（氯離子）及氧氣濃度不斷增濃，腐蝕更為嚴重，因此腐蝕速率很大。此區域為五個曝露區域中，腐蝕最嚴重的部位。

此區域介於高低潮位之間，由於受到海水漲退潮之變化，鋼板樁表面週期性的接觸海水浸泡及曝露於大氣中，猶如進行乾濕反覆作用。在此區域內，由於空氣與海水波浪之交夾作用，致使海水中之溶氧濃度高，因而在感潮帶下方緊鄰海中帶之部份，恰可形成一個氧氣濃淡電池作用之現象。因此溶氧量高之感潮帶中之鋼板，可視為一陰極反應面積，腐蝕速率低，而低潮位下約1m處（亦即海中帶部份），因溶氧量低，故可將海中帶內之鋼板當成陽極反應部位，因此腐蝕量較大。

此區域範圍自低潮位下端至海泥（床）帶間，在此曝露範圍內，整個結構體完全浸泡於海水中。此區域之上端邊緣，亦即與最低潮位緊接鄰的區域，因有氧氣濃淡電池之作用，曝露於海中帶之鋼板則可視為一陽極反應區域，因此海中帶上端部位之鋼板腐蝕速率很大

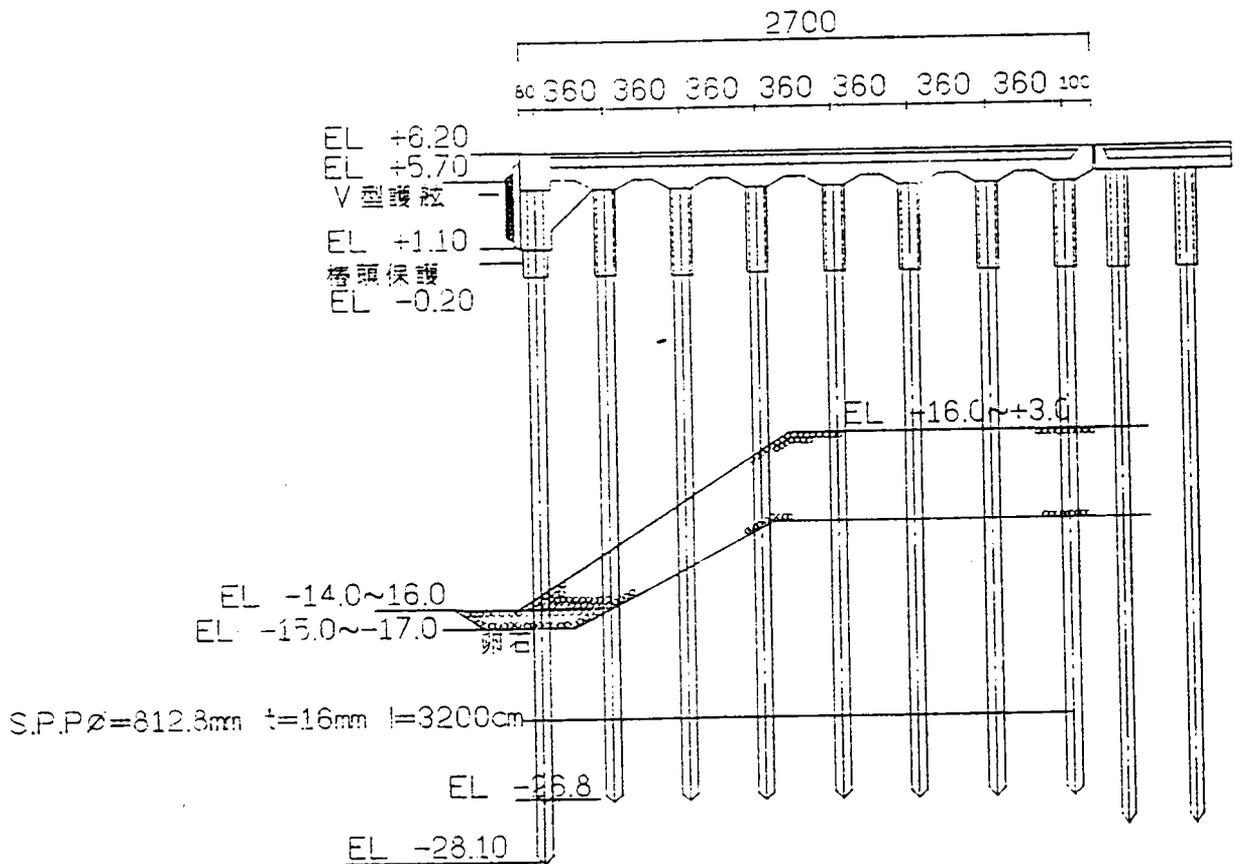
圖七 台中港29號橋頭斷面圖

本研究就該碼頭之全部68支鋼管樁作腐蝕調查，其樁位如圖八所示，每支測樁共有11個水深測點，第一排鋼管樁為低潮位線上0.10公尺及低潮位線下-0.10,-1.10,-2.10,-3.10,-4.10,-5.10,-7.10,-9.10,-11.10,-13.10公尺第二至八排鋼管樁為低潮位線上3.40,2.40,1.40,0.40公尺及低潮位線下-0.10,-1.10,-2.10,-4.10,-6.10,-8.10,-10.10公尺。每支鋼管樁取三個面，將海生物敲除，以超音波厚度計量測現有厚度，計算其腐蝕速率，其結果如下附錄三。

由附錄三的結果可看出其腐蝕速率甚小，約為0.02mm/yr。
