# 花蓮港防波堤沉箱圖像資料調查分析評估

邱永芳 交通部運輸研究所港灣技術研究中心主任  
洪維屏 交通部運輸研究所港灣技術研究中心助理研究員  
洪志偉 詮華國土測繪有限公司海測部協理  
薛憲文 國立中山大學海洋環境及工程學系教授

本調查分析評估為「花蓮港碼頭防波堤檢測及修復建議（延續性研究）」計畫之基本資料蒐集，用以調查颱風期間前後花蓮港外防波堤結構物破壞情形，研擬短期及長期的維

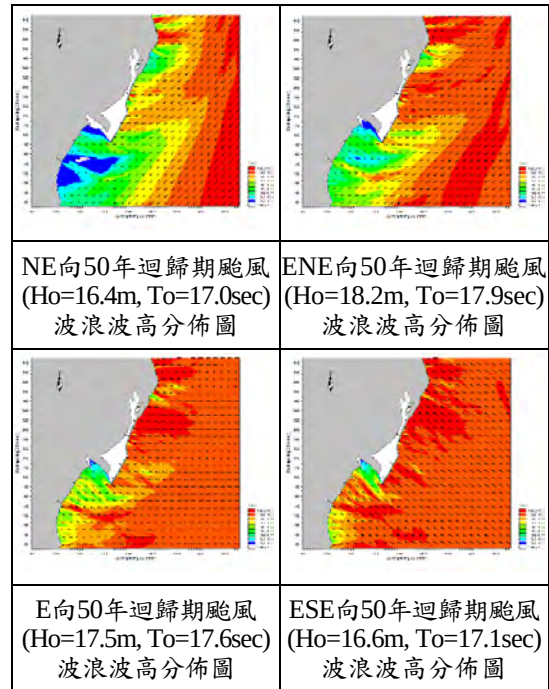
圖8 50年迴歸期颱風波浪波高分佈圖

而根據水面下攝影調查作業,西防波堤無出現明顯損壞,近岸側亦有淤積現象,故西防波堤部份逕取堤頭處之#1 號沉箱予以分析;於新東防波堤部份,依其轉折可分為兩段,分別是#1~#22 號沉箱(簡稱新東防波堤北段)及#23~#74 號沉箱(簡稱新東防波堤南段);由水下攝影成果,於新東防波堤北段堤段, #9~#20 號沉箱有基礎破壞加大趨勢,故初步選定#15 號沉箱予以分析;而於新東防波堤南段堤段, #26~#27、#32~#36 號沉箱有基礎破壞加大之趨勢,惟其皆有近期修補痕跡,另於#41、#45、#57、#67、#68 號沉箱皆具潛在破壞可能,故初步選擇#57 號沉箱進行後續分析;分析現況海堤之相當外海波高結果可知,西堤#1、東堤#15 及#57 號沉箱之相當外海波高( $H_o$ )最大值分別為 5.47m、17.29m 及 17.93m,波向則介於 ENE~ESE 向;圖 8 為各方向颱風波浪經由 NSW 模式計算所得之  $K_r K_d$  分佈圖,後續進行結構安全性分析時,將以此結果作為評估之外力條件依據。

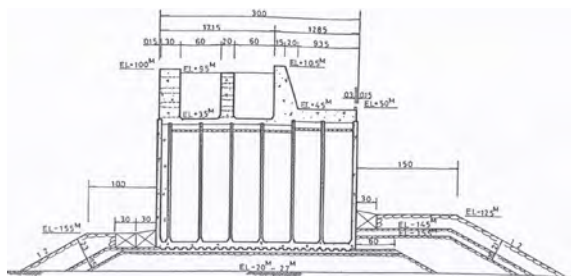
圖 9 新東堤#57 號沉箱(EB-7)標準斷面圖

今以破壞較嚴重之以新東堤 #57 號沉箱為例,對照原有設計條件圖,相當於 EB-7 沉箱堤段,各項計算條件詳如表 5 所示,其標準斷面圖詳如圖 9 所示。

有限邊坡且能提供之被动土壓甚小，一般可忽略不計，因此，經此修正後其滑動安全係數(SFS)降為 1.16。另檢核其傾倒安全係數發現，其將總揚壓力矩( $M_u$ )當作破壞力矩而相加於分母，惟依防波堤設計規範中規定  $M_u$  應當作抵抗力矩而相減於分子，故依此修正後滑動安全係數( $SF_o$ )提高為 1.61。

1.61，其值已符合規範需求，經本計畫波壓修正後，則安全係數上升後更偏保守。顯示原波浪設計條件下，堤體穩定性並無疑慮，另若進一步採用本計畫之 50 年颱風波浪條件，詳表 10 所示，則顯示現有堤體安全性保守估計為 1.03 而不符合規範需求，但若考量安全係數以大於 1.0 為判定堤體破壞之依據，則估計現有防波堤約可承受約 50 年迴歸期以上之颱風波浪。

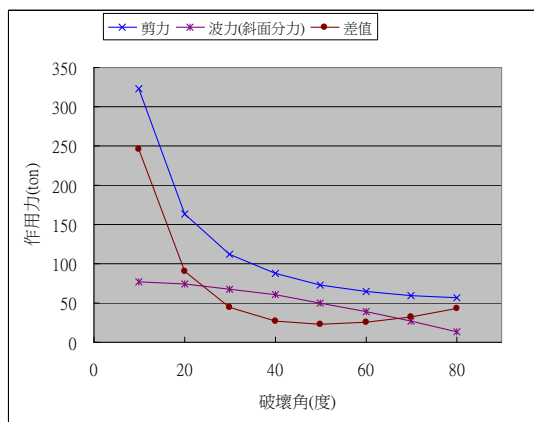
圖 11 堤後破壞角與波力及剪力關係圖

以後側牆高 1m 為條件，整理堤後可能破壞角及波力於破壞面上之分力如表 11 及圖 11 所示。

由以上計算顯示，外牆後之側牆可提供之剪力大於波力，而在破壞角約為 50° 兩者差值最小，但剪力仍較波力多出約 22.67ton，顯示在外牆受均勻力量作用時，側牆不致於產生剪力破壞之情形。

進一步探討側牆會發生破壞之原因，其中可能是波力作用於外牆時並非均勻分佈，如波力較偏於一側，則會造側牆受彎矩作用產生破壞而分離，但因非均勻受力無法詳細加以計算，建議後續應針對此部份再予以探討。

因側牆會發生破壞之原因，其中可能是波力作用於外牆時並非均勻分佈，如波力較偏於一側，則會造側牆受彎矩作用產生破壞而分離，因此，補強方案可採用消波艙開孔面及側牆加厚方式，來增加抵抗彎矩破壞作用力，惟此法可能因降低開孔之孔隙率而使堤面承受正向之波力增大，但由現況堤體穩定分析可知，因滑動安全係數依原設計條件估算尚達 1.27，故增加部分波力應不致影響堤體安全結構。

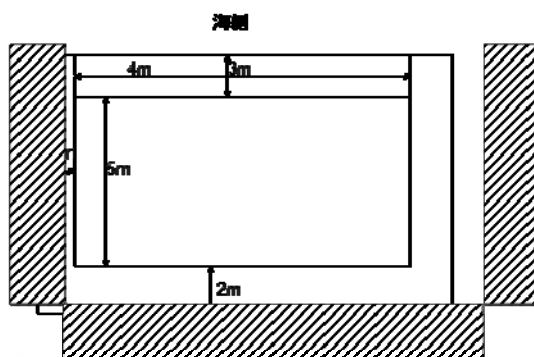
圖 12 消波艙尺寸示意圖

經檢核單一消波艙之結構安全，此處採用海側之前消波艙，前寬 4m，內長 5m，高 7m，兩邊側牆厚 0.8m，後側版厚 2m、前側(含消波孔)版厚 3m，三邊固定，其尺寸詳圖 12 所示。計算結果可知，兩邊側牆厚僅需超過 0.51m 即可符合需求，而現況兩邊側牆厚度已超過標準，應屬安全設計，另所需配筋之尺寸因尚無法取得原設計配筋圖，故目前僅能計算符合安全需求之配筋量，惟俟日後取得原設計圖時再行檢核。
