# 蘇澳港防波堤沉箱圖像資料調查分析評估

洪維屏 交通部運輸研究所港灣技術研究中心副研究員  
林受勳 交通部運輸研究所港灣技術研究中心助理研究員  
薛憲文 國立中山大學海洋環境及工程學系教授

## 摘要

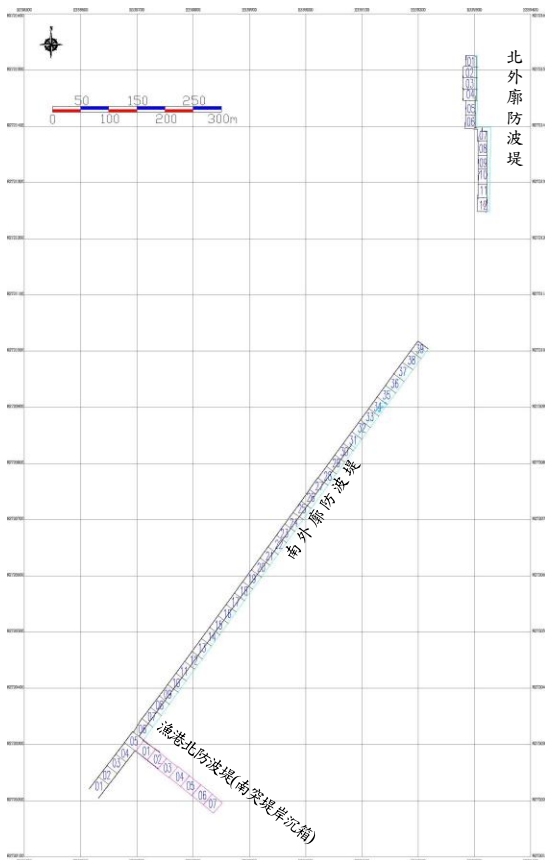
圖 5 蘇澳港防波堤沉箱編號

調查時，N12 沉箱海側水面下發現明顯橢圓形破孔，橫向長度約為 2.5m，高度約為 1m，鋼筋已明顯裸露，疑似船隻碰撞造成，水面岸壁亦發現疑似擦撞脫漆痕跡。南外廓防波堤外側 S21 沉箱外側底部(已施工修復)發現掏空狀態，長度約 3.5m，高度約 2.6m，內部縱深約為 2.5m，疑似為修復施工灌漿流失瑕疵，S23 沉箱底部發現破孔，長度約為 1.5m，高度約為 1.4m，內部縱深約為 1.5m。S05/S04 內側堤腳銜接處海床發現礫石區，疑似沉箱內部流失的礫石。
