# 地工織布保護工法沖刷試驗規劃及運用無人飛行載具觀測保護成效

國道三號大甲溪橋，近年在颱風作用下，河道深槽區之橋墩基礎樁帽有裸露之情況發生，國道高速公路局大甲工務段採用鼎型塊排置工法來保護橋墩基礎，雖頗有成效，然於河水長期沖刷下，鼎型塊有流失破壞的狀況發生，導致大甲工務段於每年汛期過後要針對流失的鼎型塊加以補鋪，以確保橋墩基礎的安全。

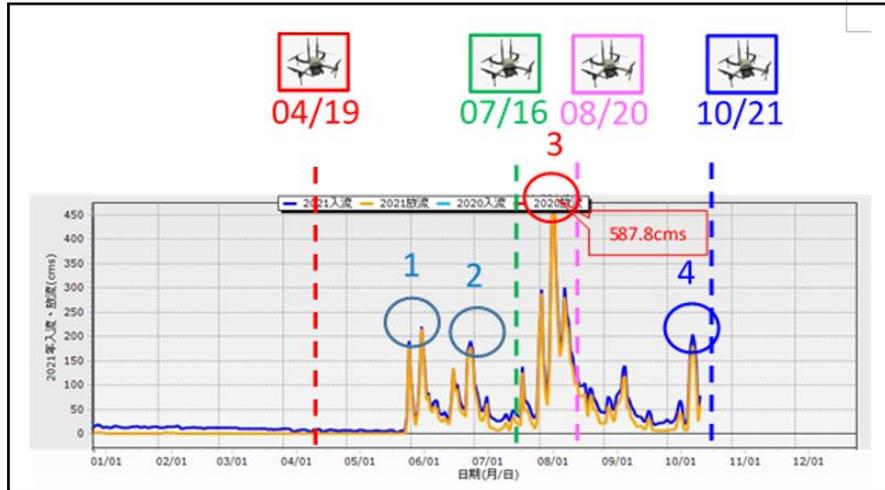
圖 21 航拍觀測時間與石岡壩放流歷線之關係

本計畫於 110/04/19、110/07/16、110/08/20 及 110/10/21 共計進行 4 次航拍觀測作業(如圖 21)，並透過歷次觀測所得之數值三維模型進行套疊比對分析，據以瞭解地工織布之保護成效，說明如下：

1. 第 1 次航拍觀測(110/04/19)：本次拍攝時間正逢旱災時間，石岡壩放流量甚少，目的為取得汛期前之初始地形資料。
2. 第 2 次航拍觀測(110/07/16)：本次作業係為觀測 6~7 月梅雨季節間，共有 2 次重要之降雨事件對於現場之影響，惟當時正逢國內 COVID-19 疫情三級警戒之故，民航局停止 UAV 活動塔台進駐作業，故未能及時於此 2 次降雨事件後進場觀測，後嗣因國內疫情趨緩，民航局逐步解禁，方於 110/07/16 進場進行第 2 次航拍觀測作業。
3. 第 3 次航拍觀測(110/08/20)：本次作業係因盧碧颱風帶來強烈西南氣流影響，石岡壩放流量達 587.8cms，為 110 年最大放流量，俟颱風過境後隨即於 110/08/20 進場進行第 3 次航拍觀測作業。
4. 第 4 次航拍觀測(110/10/21)：本次作業係因圓規颱風外圍環流影響，災後雖未對中部帶來強降雨及重大災情，但石岡壩為壩體安全考量，進行預警性之調節性放流，俟颱風過境後隨即於 110/10/21 進場進行第 4 次航拍觀測作業。

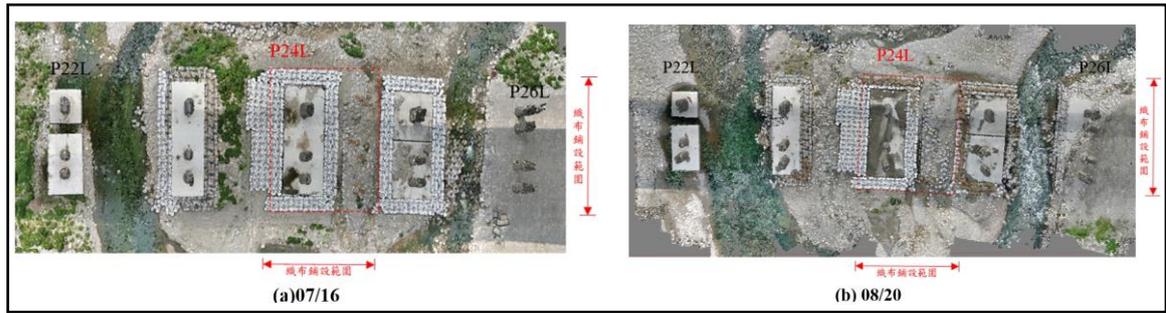
圖 26 兩期(07/16、08/20)數值三維點雲模型

本次比對係為瞭解盧碧颱風事件對於試驗場址之影響，透過前後期數值三維點雲模型(如圖 26)進行套疊差異比較(如圖 27)後，比對分析結果說明如下：

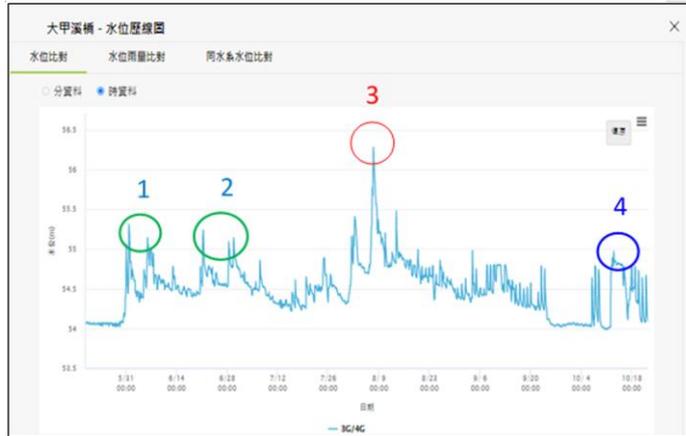
圖 34 臺 1 線大甲溪橋水位歷線圖

本次比對係為瞭解圓規颱風事件對於試驗場址之影響，透過前後期數值三維點雲模型(如圖 35) 進行套疊差異比較(如圖 36) 以及各橋墩前後期影像比較(如圖 37~圖 41)，因本次事件石岡壩放流量(如圖 21)與河床水位高(圖 34 藍圈處)與 6-7 月間梅雨事件(圖 34 綠圈處)相似，觀察點雲套疊(如圖 36)及現場拍攝影像(如圖 37~圖 41)發現，本次降雨事件對河床沖刷及鼎型塊並無太大影響。
