# 事故碰撞型態導向之路口設計範 例推廣示範計畫(1/3)——直轄市 推廣應用

交通部運輸研究所

中華民國 111 年 7 月

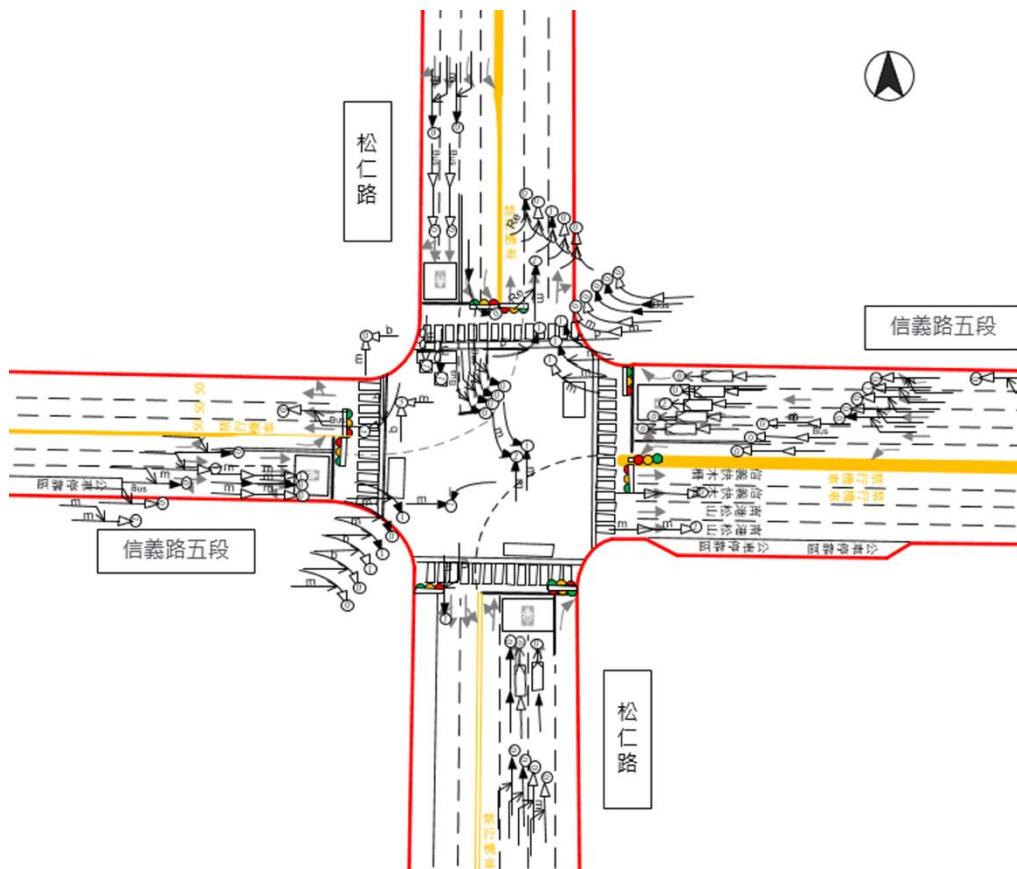
圖 4.19 臺北市信義區信義路五段/松仁路碰撞構圖

- [1] 東側信義路五段路口：(1)右轉側撞，因右轉車未能完全靠右及部分直進車輛使用右轉專用道而導至。由於此路口在上午尖峰的右轉車流達 820PCU/小時，其中有 640 輛小汽車，由此，一個車道不太足夠，然而此一路口的直進及左轉量皆龐大，車道數已無法增加右轉車道。故只能加強指向線及增加右轉車靠右的告示牌，及減少右轉車受禮讓行人而回堵。
- [2] 東側信義路五段路口：(2)，(3)的同向直進追撞及同向擦撞，改善方案為：
  - a、在黃燈增加 1 秒，目前 3 秒轉成 4 秒，因為右轉專用時相此時繼續綠燈，

- b、黃燈亮及全紅時右轉維持綠燈
  - c、在同向擦撞方面，增加指向線的密度。
- [3] 東側信義路五段路口：(4)的右側追撞，因為此一路口有右轉專用時段，與輪放的行人號誌同時綠燈，此時在右轉的車輛於輪放綠燈時的行人干擾會緊急煞停，故而引發同向右轉追撞，改善方案為：
- a、在輪放前行人先亮 5 秒綠燈後才輪放綠燈
  - b、縮短出隧道的雙白線，以便拉長可變換車道進入右轉專用道的距離
- [4] 東側信義路五段路口接北側路口：(5)右轉與左轉的匯入側撞，因為在時相六有個西側路口左轉與東側路口右轉同一時相，以致左轉與右轉會產生衝突，故於東側路口增繪右轉導引線。
- [5] 南側松仁路路口：(6)，(7)追撞及同向擦撞，因為有左轉專用道，在上午尖峰禁止左轉及上游路口只有兩車道。因此，在車道選擇不當，及時相變換時黃燈不及反應。改善方案為：
- a、上游增加導引線及增繪指向線
  - b、尖峰禁止左轉告示牌
- [6] 西側信義路五段路口：(8)右轉側撞，右轉車未完全靠右與直進車或欲進入兩段式左轉待轉區的機車發生側撞，此一路口有右轉專用道，但因指向線及車道漸變導引線不足導至易發生事故，故而增繪車道指向線及調整車道漸變線。
- [7] 西側信義路五段路口：(9)，(10)追撞及同向擦撞，改善方案為：
- a、黃燈增加 1 秒
  - b、調整車道漸變線，以導引車流進入正確車道
- [8] 北側松仁路路口：(11)，(12)追撞及同向擦撞，改善方案為：
- a、黃燈增加 1 秒
  - b、車道漸變線調整由三車道進入兩左轉專用道的漸變方式
- [9] 北側松仁路路口：(13)，(14)左轉穿越側撞及同向左轉擦撞，改善方案為：
- a、黃燈增加 1 秒
  - b、加繪雙左轉導引線，一往信義快，一往地下道
  - c、內側左轉專用道標字為往信義快速道路，第二左轉專用道標字為往信義路地下道，並於上游設置預告標誌牌面。

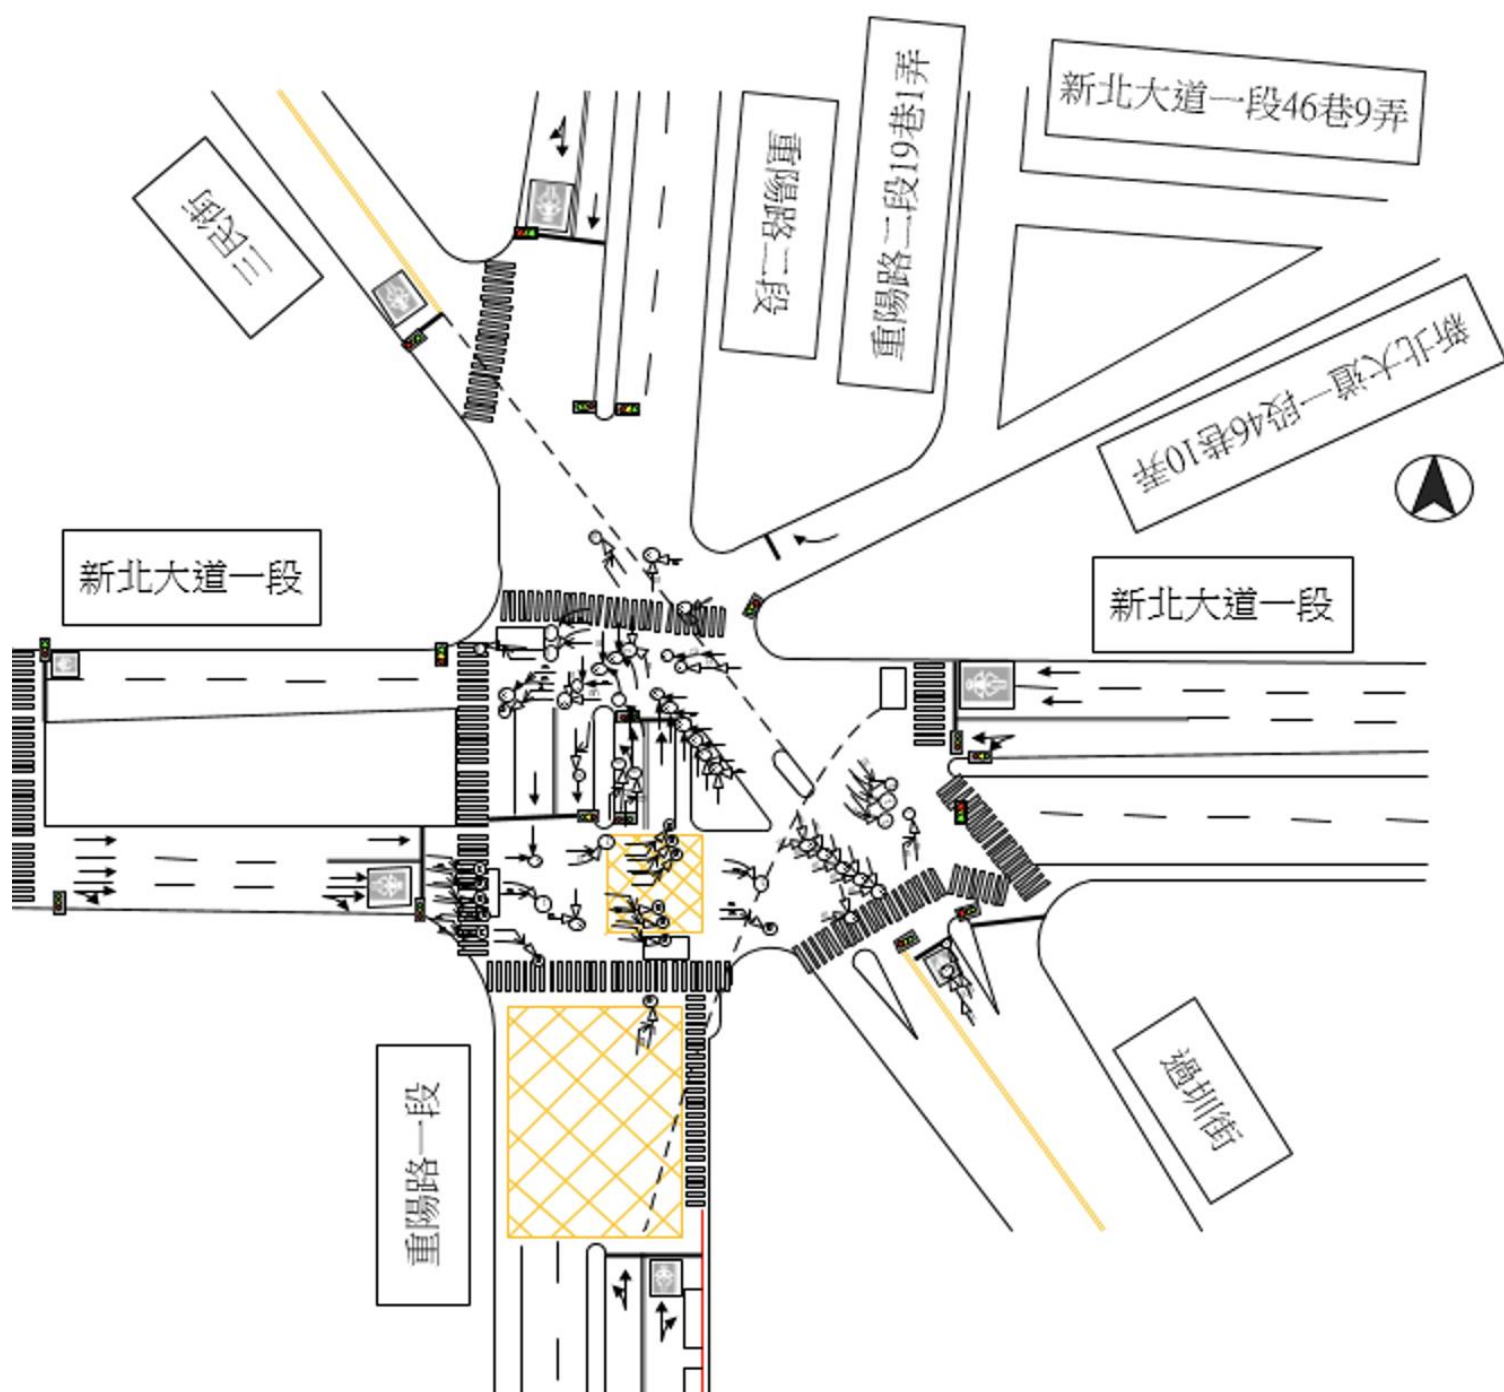
圖 4.28 新北市三重區新北大道一段/重陽路一段碰撞構圖

- [1] 東側新北大道一段路口：(1)交叉撞，時相順序在東西側的新北大道路綠燈後，為南北重陽的綠燈，顯然新北大道因車道偏移及西側車道為直左共用，疏解效率不彰，目前的全紅有 3 秒，應增為 4 秒，且加繪車道導引線。
- [2] 東側新北大道一段路口：(2)追撞，(3)及(4)同向左轉擦撞，因為新北大道東側近端有三車道，但遠端則只有兩車道，因受橋墩所阻，在有左轉專用道之下，有左轉空間導引左轉，故維持一直左及一直，以進入遠端西側二車道的新北大道路，而將最右車道改成右轉專用道，以維持車道平衡。減少各種同向碰撞事故。故
  - a、東側設右轉專用道，另有一直左及一直車道

- [3] 東側新北大道一段路口：(5)交叉撞，c.全紅時間由 3 秒增為 4 秒。
- [4] 東南側過圳街路口：(6)交叉撞，在輪放過圳街北往南綠燈結束，輪到新北大道東西向綠燈時，全紅時間只有 2 秒，不足，從而引發交叉撞，故全紅時間應提高為 4 秒。
- [5] 東南側過圳街路口：(7)同向左轉側撞，因為是輪放，機車可直接左轉，但因未能靠左側左轉新北大道，故而引發同向左轉側撞
  - 甲、加繪一組指向線，以利機車可靠左直接左轉
  - 乙、將過圳街的車道導引線延伸到行穿線。
- [6] 南側重陽路一段路口：(8)左轉穿越側撞，(9)同向擦撞，因此一路口有南向北的遲閉的時相 2，故而是由北往南已有 2 秒全紅，因此一路口只有直左共用及直進兩個車道，故應是左轉停等空間不足，因為空間夠設為三車道，因此，將內側直左共用改成左轉專用道，而將慢車道改為車道，而成為一左兩直的車道配置。此處設有機車兩段式左轉標誌，但機車駛入兩段左轉待轉區之車流路徑過斜顯不合理，故建議拆除機車兩段式左轉標誌。
- [7] 西側新北大道一段路口：(10)，(11)直進同向擦撞及(12)同向左轉的擦撞，為車道選擇問題，因此一路口為直進可以直進到過圳街右轉，或直進進入新北大道，另此一路口為禁止小汽車左轉，部分車輛違規要往左轉到橋下停等，以致車道選擇較為混亂，故加一個直進車道的導引線，由西側的新北大道連到東側的新北大道，以減少車道選擇的混亂。此外，將行人穿越道往西退縮，除了減少和機車衝突，也可以增加重陽路或三民街北往西右轉車輛的視覺角度，降低與行人的衝突。
- [8] 北側重陽路二段路口：(11)交叉撞，將時相五的全紅由目前的 3 秒增為 4 秒。
- [9] 長期建議：將西側行人穿越道往西退縮，並將停車場緣石後退，減少和機車衝突，亦可增加重陽路或三民街北往西右轉車輛的視覺角度，降低與行人的衝突。

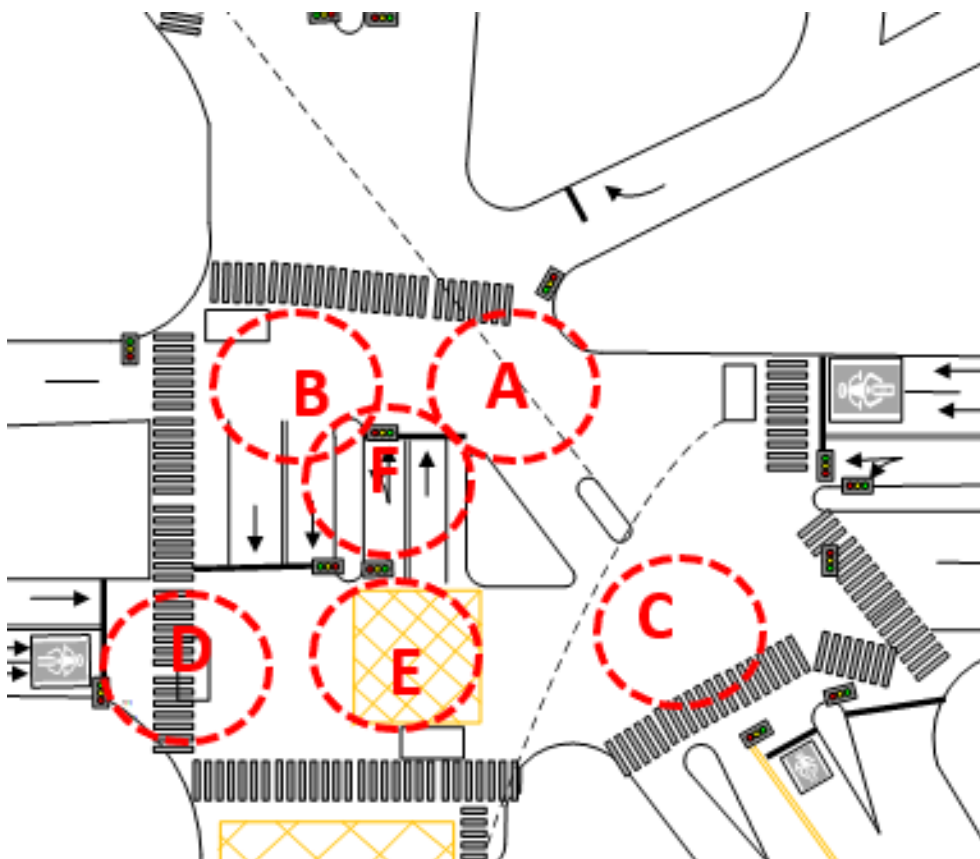
圖 4.30 新北市三重區新北大道一段/重陽路一段潛在易肇事區位圖

由於公路路線設計規範規定，路口不宜多肢交叉，不宜銳角交叉，不宜巷道交叉主要幹道，不宜不規則交叉，路口間不宜太近，故本路口集各種不良設計於一身。

- (1) A 由新北大道由東側往西側的車道數不平衡，及時相順序關係，容易引發交叉撞車禍。
- (2) B 由新北大道東側往西側可以左轉，加上車道數不平衡，易引起左轉及同向的擦撞。
- (3) C 因為路口較寬，雖此一過圳街採用輪放，但因車道數為單一車道，可以左轉，故易引發與西側來車的交叉撞，及本身同向左轉側撞。
- (4) D 西側因為三車道，但直進可以進入新北大道東側及右轉進入過圳街，故易引發同向擦撞。
- (5) E 西側因為三車道，但直進可以進入新北大道東側及右轉進入過圳街，故易引發同向擦撞。或因部分違規左轉而引發同向左轉的側撞或擦撞。
- (6) F 為直左共同及直進各一車道，易引發同向擦撞及停讓空間不足而引發左轉穿越側撞。

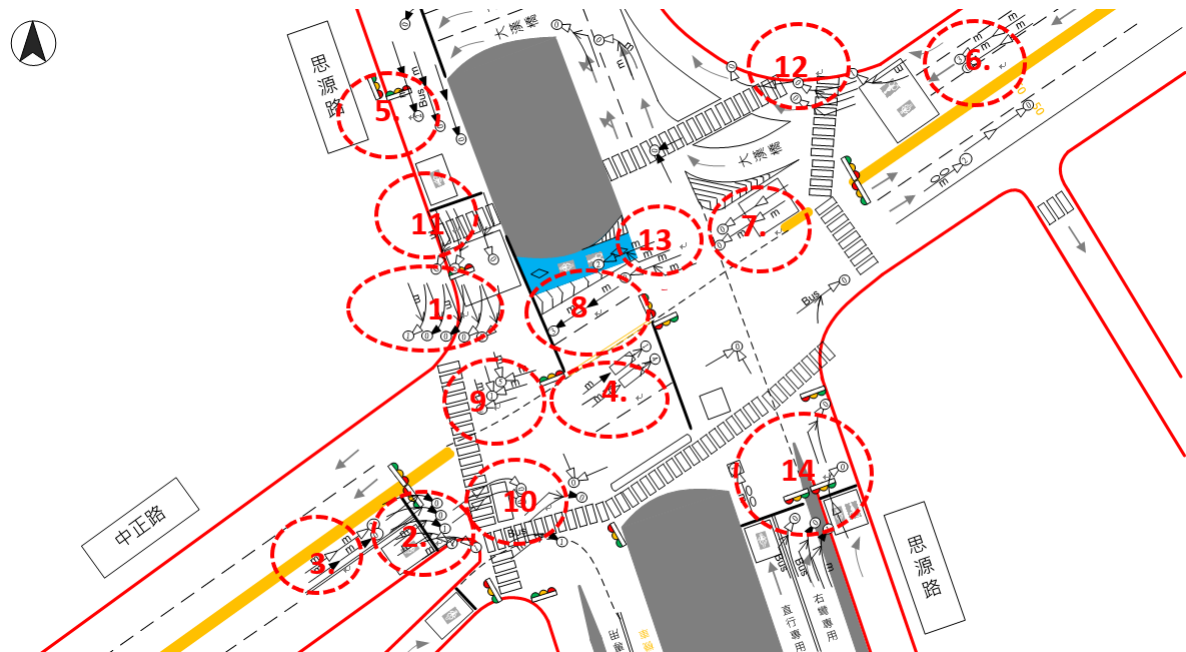
圖 4.39 新北市新莊區中正路/思源路碰撞構圖

- [1] 北側思源路路口：(1)，(11)為思源路往南右轉中正路之右轉側撞及右轉擦撞，右轉車未靠右，有部分是受橋下迴轉往中正路未來得及靠右影響，因此：
  - a、 可以使用分流指向線外。
  - b、 並在橋下迴轉道加一告示牌：右轉中正路靠外側行駛。
- [2] 西側中正路路口：(2)右轉側撞及(10)右轉追撞為中正路往東右轉思源路，因有些要上橋，有些要走平面，因此右轉有兩個動線，必須確保右轉車靠右，但由於可能會與巷道車輛發生衝突，則
  - a、 中正路應設置標誌，禁止中正路車流右轉進平面道路。
  - b、 在中正路應劃設車道指向線及直右分流指向線。
  - c、 中正路號誌比巷道的只允右轉的號誌早開 10 秒，以先行疏解減少右轉位置的衝突。
- [3] 西側中正路路口：(3)，(4)追撞，在
  - a、 (3)近端號誌黃燈增加 1 秒，以減少追撞機會。
  - b、 (4)的遠端晚 2 秒轉為黃秒，以路口疏解。
- [4] 北側思源路路口：(5)於夜間有追撞車禍，可能是夜間易有想闖黃燈之傾向，
  - a、 增加黃燈 1 秒。
  - b、 同時在鄰近的上游增設豎立共桿號誌。

- [5] 東側中正路路口：(6)，(7)，(8)為中正路往西連續通過兩個停止線，如同中正路往東的續進概念，在近端第一個黃燈增 1 秒，而遠端的綠燈增 2 秒，即黃燈晚 2 秒亮。此 2 秒為讓通過第一停止線的車到第二停止線時，第二個停止線的號誌尚未亮黃燈。
- [6] 東側中正路路口：(12)，(13)為同向右轉擦撞及同向直行擦撞，因右轉車進入車道的選擇過多（思源路、大漢路、機車專用道）所引起，故及早明確提供資訊及清楚劃分行駛空間有助於減輕事故，改善方案為：
- a、近端增加一近端「輔一」標誌。
  - b、削除部分槽化線以方便進入機車專用道。
  - c、在路口內增加車道導引線。
- [7] 南側思源路路口：(14)因為兩條右轉專用道容易造成同向右轉擦撞，改善方案為：
- a、將車道直進導引線改繪於直進車道，而右轉車道改繪右轉導引線，並將此右轉導引線接遠端的慢車道線，此時在慢車道的機慢車導引入慢車道，而在混合車道的汽機車導引入混合車道。
  - b、最外側的機慢車道增繪右轉指向線增加提示只能右轉。

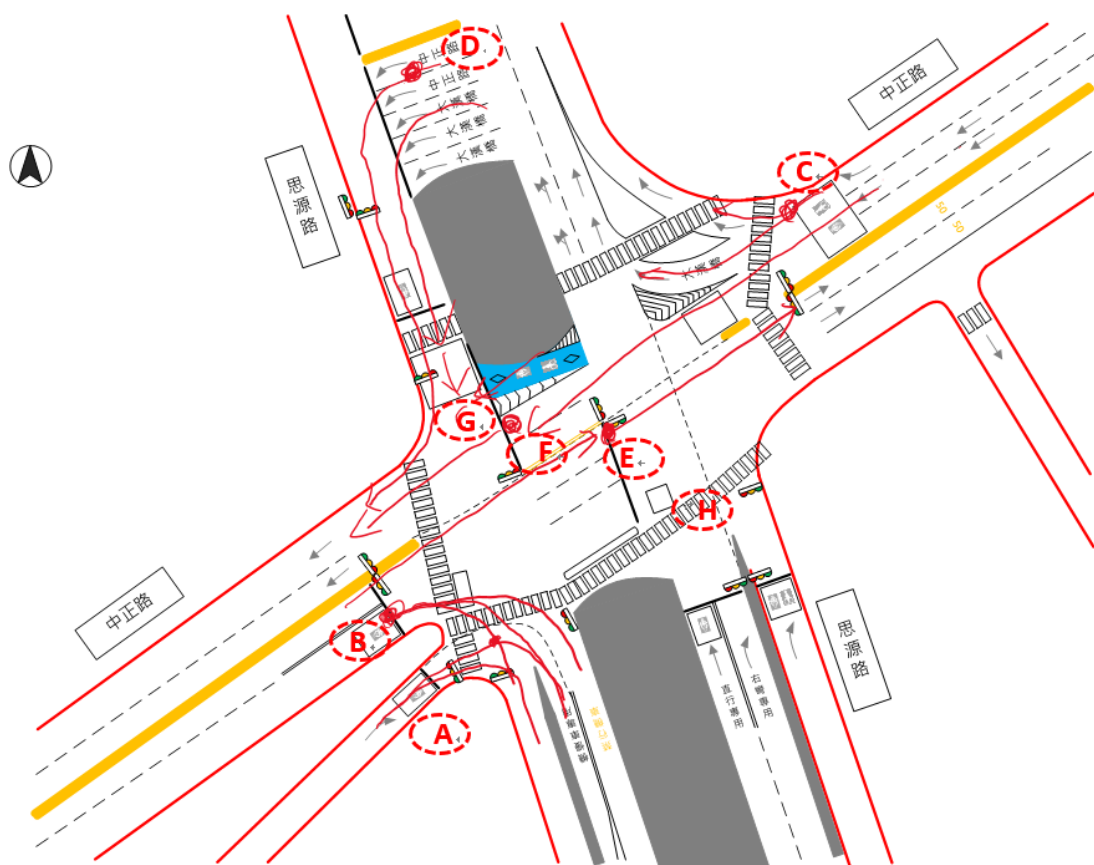
圖 4.40 新北市新莊區中正路/思源路潛在易肇事區位圖

- (1) A 及 B 為右轉進入思源路平面或上匝道的車流，由於車道選擇過多，其有車流交織之衝突，可能導致駕駛會急煞車或臨時變換車道，從而造成擦撞、側撞或追撞。
- (2) C 為右轉思源路的車流，要上匝道或走平面時的位置不同，若來不及反應或臨時變換車道或急煞車，可能導致同向轉彎擦撞、追撞或右轉側撞。
- (3) D 為思源路往北車輛迴轉後，要再右轉進入中正路時，若未預先於在思源路靠右側行駛，可能導致右轉側撞或同向擦撞。
- (4) E 及 F 為在橋下的兩個停止線，當綠燈轉黃燈時，由於路口面積過大，因此有些駕駛想煞車，而有些則來不及煞車，從而在這兩停止線容易產生追撞車禍。
- (5) G 因停止線前方有機車待轉區，且因位於橋下，駕駛人之視線會被墩柱遮蔽，又中正路疏解車輛之時間較長，故有交叉撞的潛在問題。
- (6) H 為橋墩分隔的兩個右轉專用道，此兩條右轉動線上的車輛容易產生同向右撞擦撞。

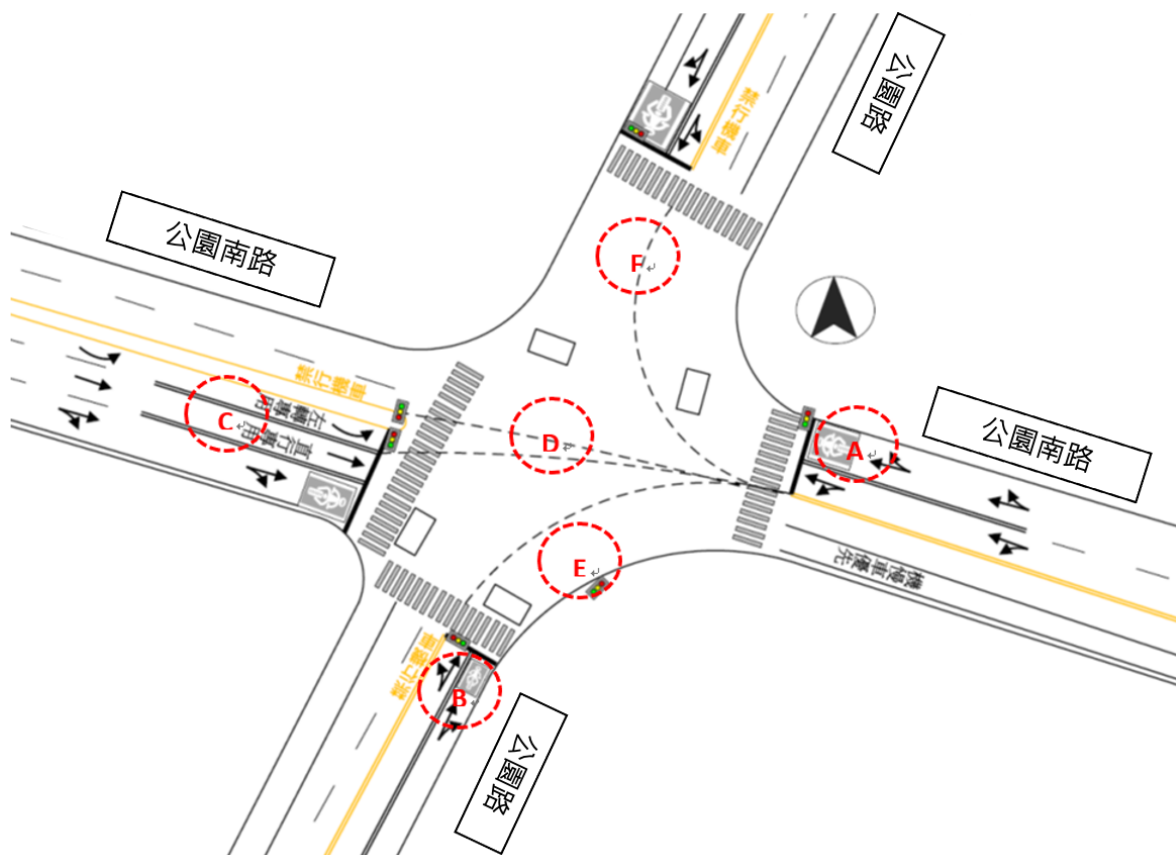
圖 4.97 臺南市北區公園路/公園南路潛在易肇事區位圖

- (1) A 為右轉側撞。車道配置符合一般狀況，也符合本路口車流狀況。但可能右轉車流受路邊停車影響，也可能車流量高時不易見到指向線提醒，太晚匯入右側車道。
- (2) B 為右轉側撞。車道配置符合一般狀況，也符合本路口車流狀況。但可能右轉車流受路邊停車影響，也可能車流量高時不易見到指向線提醒，太晚匯入右側車道。
- (3) C 為同向追撞。該行向佈設三車道，惟號誌懸臂長度未加長，因此位置較為偏左，且遠端路口偏斜，號誌未設置於一般位置，車輛可能未注意到燈號，以致形成同向追撞。
- (4) D 為左轉穿越側撞。在缺乏左彎專用道、專用號誌與左彎導引線時，容易引起左轉穿越側撞。
- (5) E 為同向擦撞。因車道偏移及車道寬縮減，各車橫向移動的反應不一致，以致形成同向擦撞。
- (6) F 零星發生的各式碰撞。路口範圍過大，車流動線混亂，以致發生各式預期行向之外的碰撞。

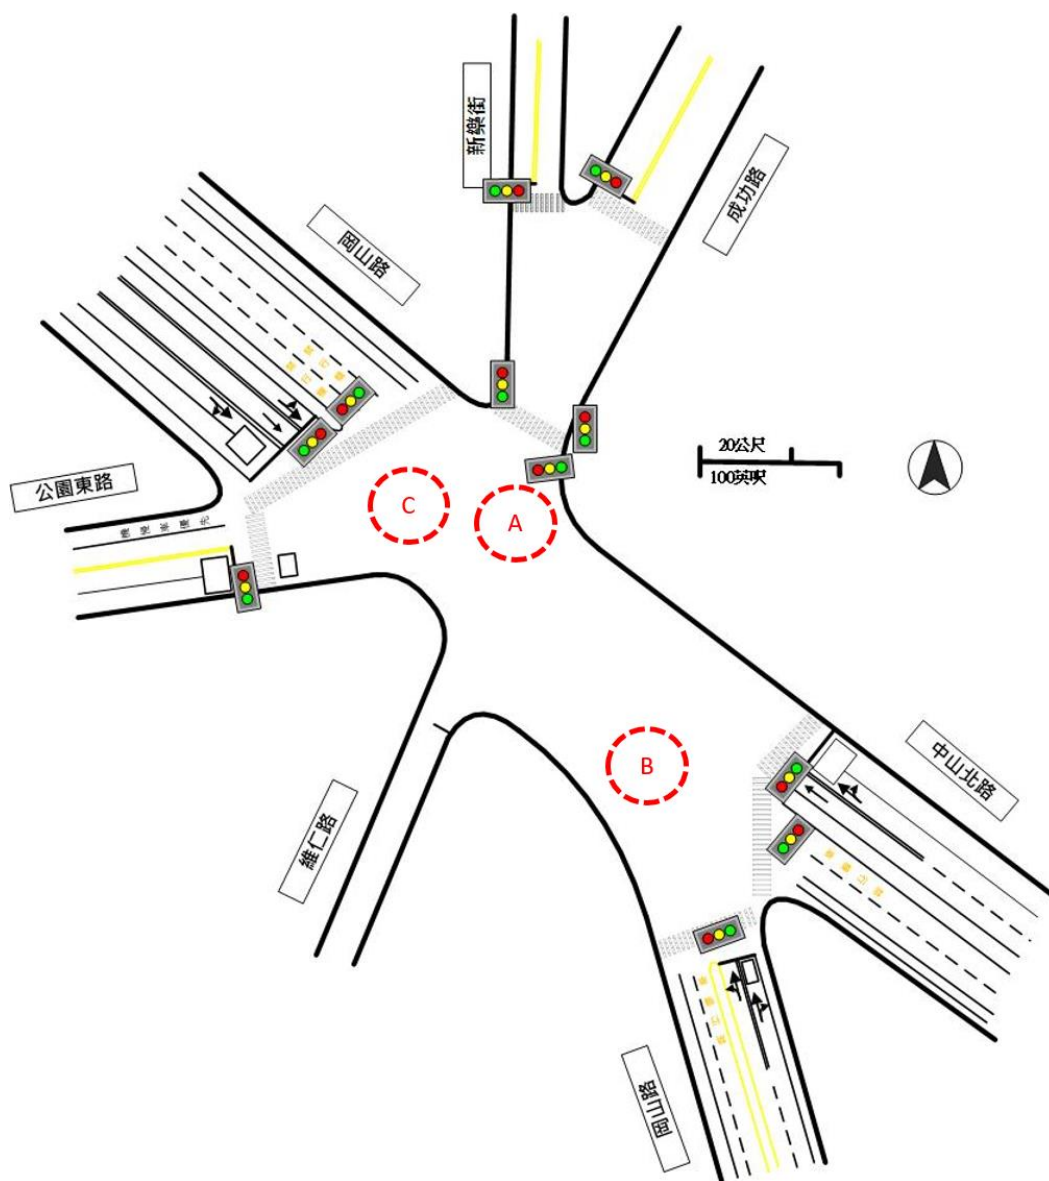
圖 4.106 高雄市岡山區中山北路/岡山路/維仁路/公園東路潛在易肇事區位圖

- (1) A 為左轉穿越側撞。北側新樂街、成功路汽機車往南進入路口後，往西前往岡山路、公園東路，往東前往中山北路、岡山的行向過多，路口過大且缺乏導引，各車行動的反應不一致，可能成擦撞或各種側撞。
- (2) B 為擦撞或右轉側撞。汽機車西往東將離開路口時，往東前往中山北路、岡山的行向過多，路口過大且缺乏導引，各車行動的反應不一致，以致形成擦撞或右轉側撞。
- (3) C 零星發生的各式碰撞。路口範圍過大，車流動線混亂，以致發生各式預期行向之外的碰撞。

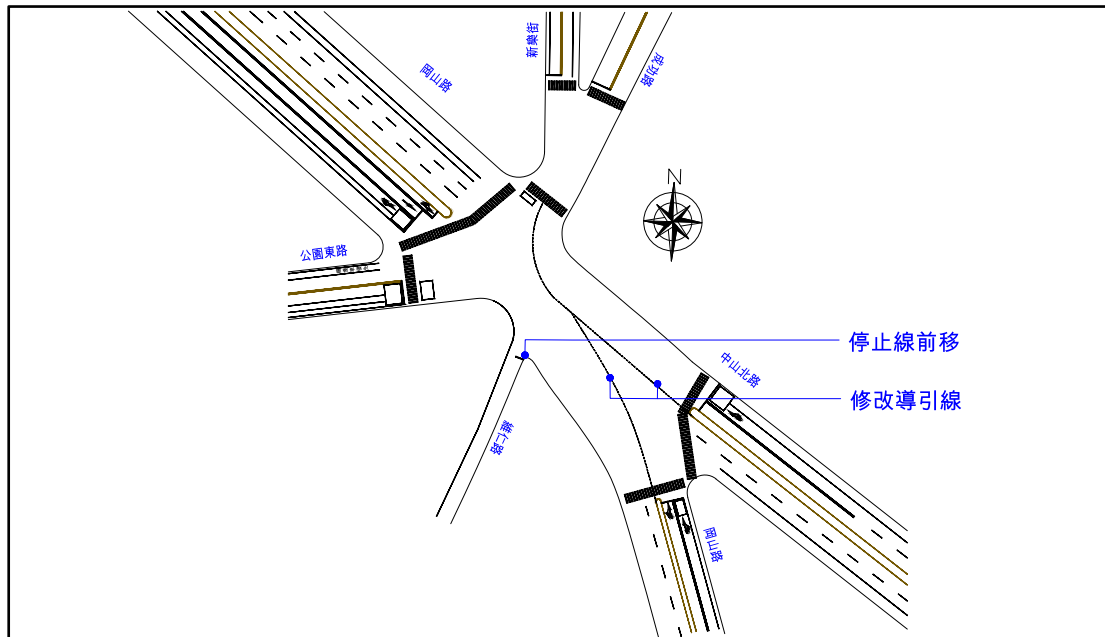
圖 4.108 高雄市岡山區中山北路/岡山路/維仁路/公園東路地方改善示意圖

| 分支 | 有改善項目 | 未實施之改善項目 | 與改善項目相關之事故型態 |
|---|---|---|---|
| 北側 | 1.增繪轉彎導引線<br>2.夜間全紅時間增加為 5 秒 | 捷運岡山路竹沿伸線竣工後，拆為 2 路口管理（長期） | 左轉穿越側撞 |
| 南側 | 維仁路停止線前移 | 增設維仁路近端號誌（長期） | 交叉撞 |
| 西側 | 增繪轉彎導引線 | | 同向擦撞 |

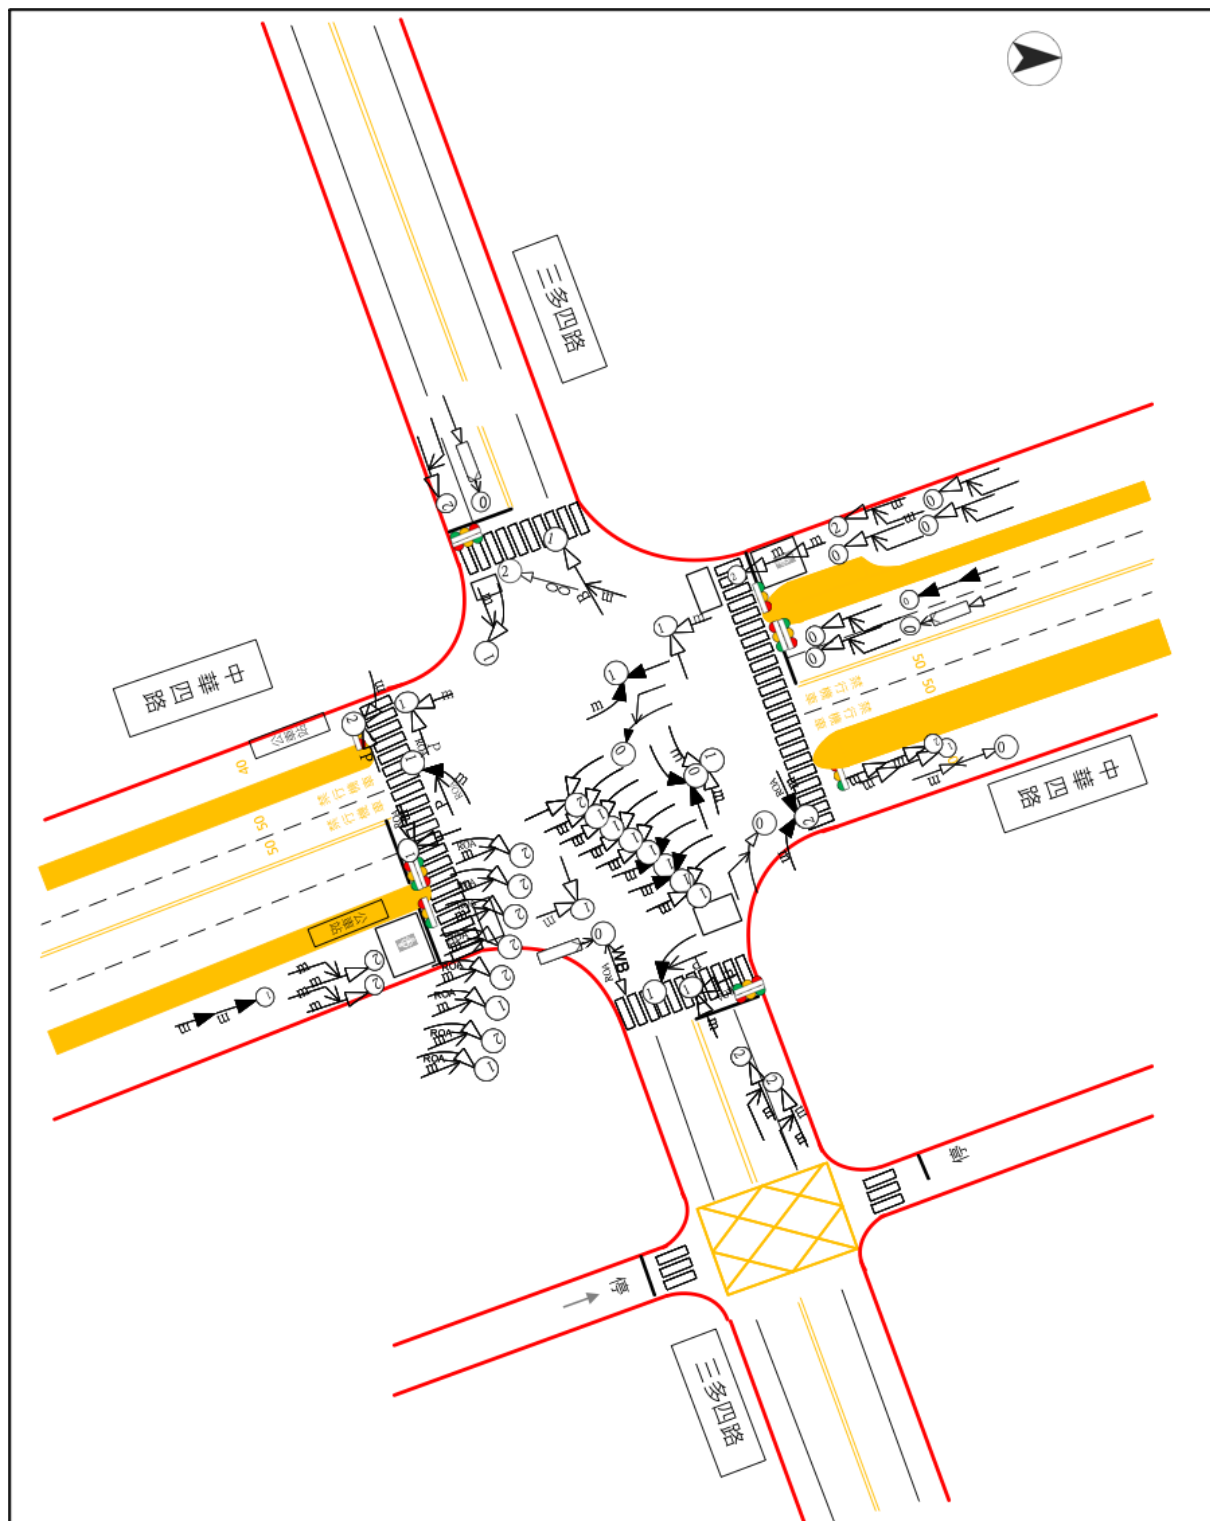
圖 4.114 高雄市苓雅區中華四路/三多四路碰撞構圖

依據該路口近一年的事故資料統計分析結果可知，該路口最常發生側撞(佔33%)。主要的事故因素是違反特定標誌(線)禁制。而發生事故的時間以下午 4 時至 5 時最多，相關統計圖如下所示：

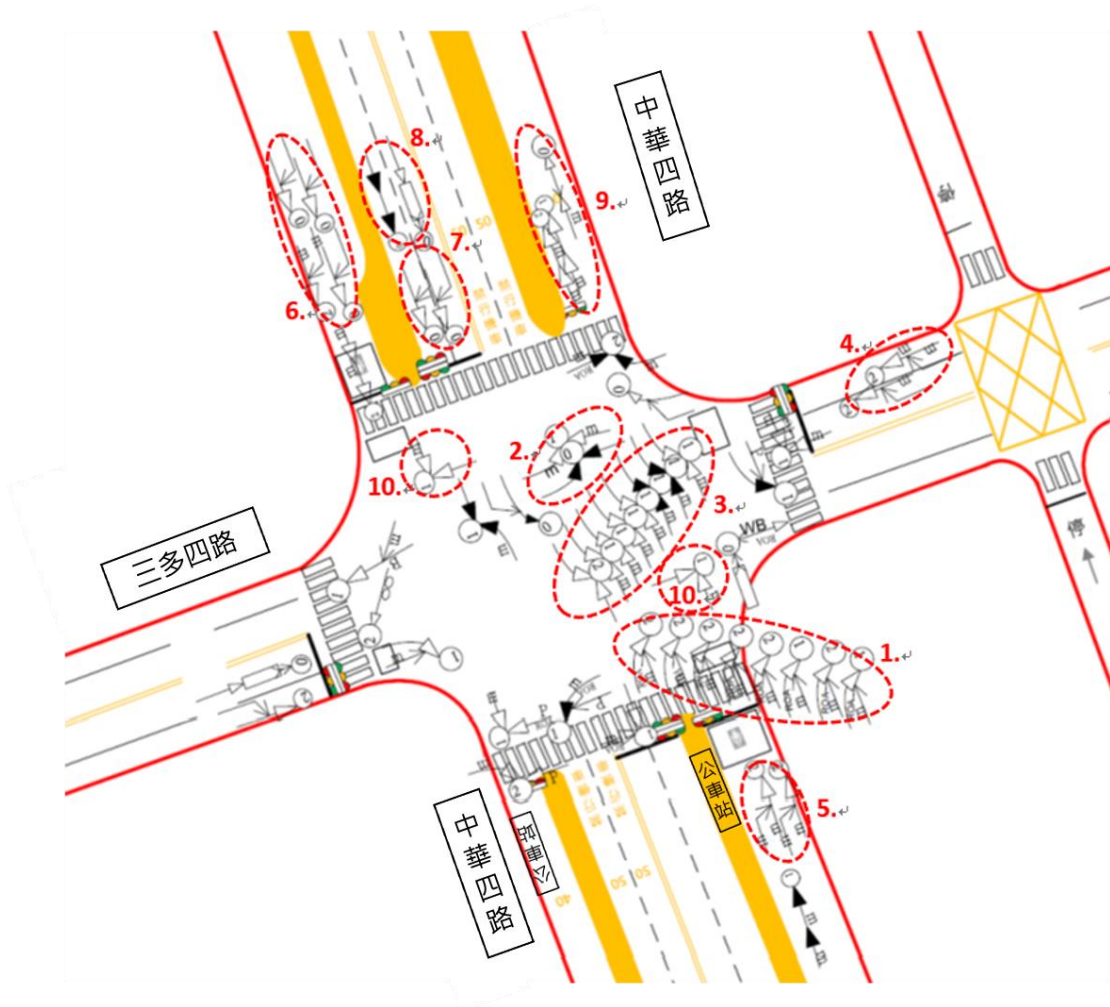
圖 4.115 高雄市苓雅區中華四路/三多四路初擬改善方案構想圖

[1] 東側三多四路路口：(4)同向擦撞，故建議：

[2] 南側中華四路路口：(1)右轉側撞及(5)同向擦撞，皆為汽車於快車道違規右轉，現況已於本路口設置快車道禁止右轉標誌、上游路口設置繞道標誌。

[3] 西側三多四路路口：(2)左轉側撞，故建議增繪西側三多四路往北側中華四路

[4] 北側中華四路路口：(3)左轉側撞及(7)同向擦撞，故建議：

[5] 北側中華四路路口：(6)同向擦撞，故建議：

[6] 北側中華四路路口：(8)追撞，故建議延長號誌懸臂，使燈面位於內側第二車道中央上方。

[7] 北側中華四路路口：(9)追撞，應與路邊停車相關。

[8] 西側三多四路路口與西側三多四路路口：於路口東南側及西北側位置的(10)交叉撞，目前南北向及東西向，皆黃燈 4 秒，全紅 4 秒，符合此路口的狀況；惟目前東西向三多四路的停止線距離過於上游，相距 50m，以速率 40km/hr 計算，全紅須 4.5 秒，全紅時間稍微不足，故建議以縮小路口方式減少交叉撞。

[9] 路口各側行穿線附近，有違規的機車或行人的碰撞，因路口範圍過大，車流動線混亂。建議路口各側，前移機車待轉區、行穿線、停止線、號誌等設施。

- a、鄰近路口取消慢車道線，改繪分流式指向線
- b、若可取消機車停車格，則改設為「直左+直右」兩車道

- a.加強取締快車道違規右轉；
- b.慢車道增繪分流式指向線，若路寬 5.8m 以上則改設為「直+右」兩車道。

的左轉導引線。

- a、 北側中華四路快車道改設為「左+直」兩車道，增繪北側中華四路往東側三多四路的左轉停等區及導引線，北側中華四路由早開改為遲閉時相
- b、 若一直行車道不足容納直行車流，建議北側中華四路兩方向皆削切快慢分隔島，採偏心方式新增左轉專用道，車道配置改為「左+直+直」三車道，並配置左轉保護時相。

- a、 檢討車道寬縮減的漸變長度，若不足則以槽化線調整漸變長度
- b、 分隔島增設反光導標
- c、 車道寬開始縮減處取消路邊停車格
- d、 增設分流式指向線

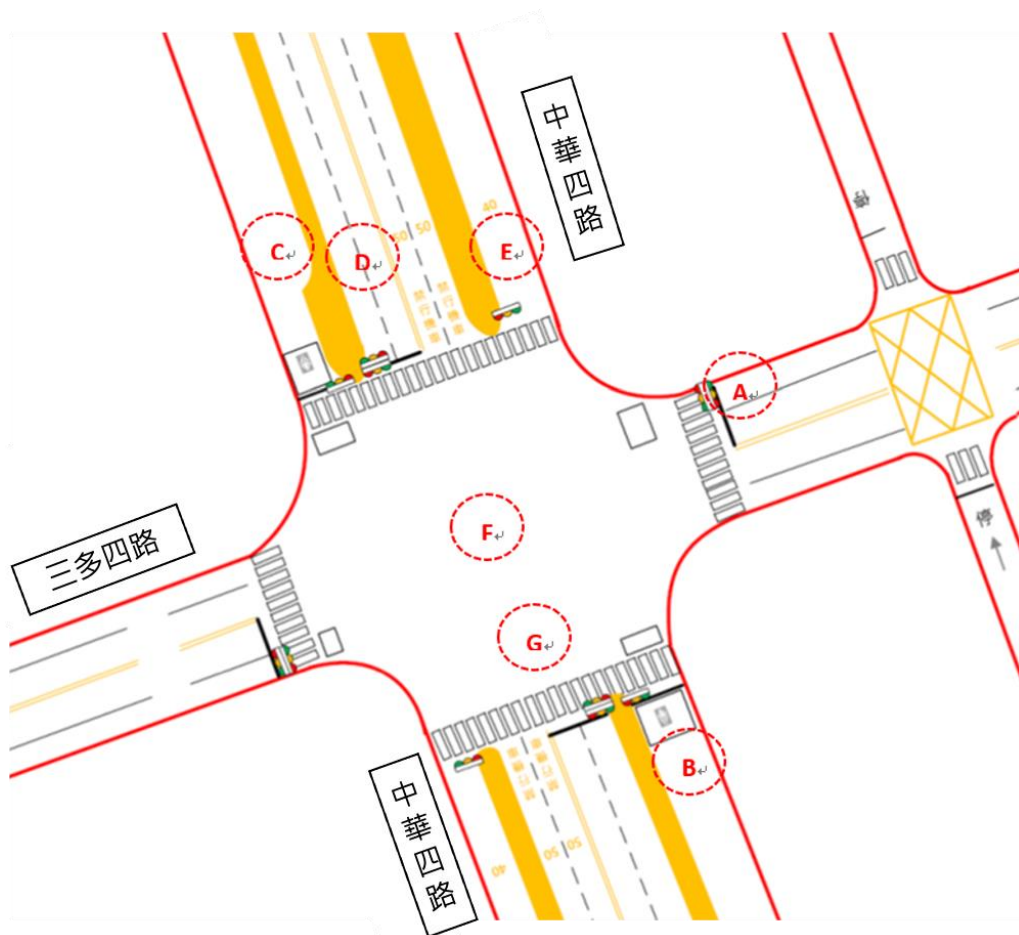
圖 4.116 高雄市苓雅區中華四路/三多四路潛在易肇事區位圖

- (1) A 為右轉側撞或同向擦撞。因未規劃右轉車輛轉彎所需空間，右轉車未能靠右而直行車太靠右，以致形成右轉側撞；或右轉車輛變換車道時，右側直行機車未能即時注意，以致形成同向擦撞。
- (2) B 為右轉側撞或同向擦撞。因未明確引導直行車輛與右轉車輛轉彎的空間，右轉車未能靠右而直行車太靠右，以致形成右轉側撞；或右轉車輛變換車道時，右側直行機車未能即時注意，以致形成同向擦撞。
- (3) C 為同向擦撞。因車道偏移及車道寬縮減，各車橫向移動的反應不一致，以致形成同向擦撞。
- (4) D 為同向擦撞及追撞。主要應受左轉車流於路口停等影響，以至於發生變換車道擦撞及同向追撞；另因快車道寬度足以佈設三車道，目前以槽化線封閉快車道外側空間，惟號誌懸臂長度未加長，因此位置較為偏右，車輛可能未注意到燈號，以致形成同向追撞。
- (5) E 為汽機車追撞，應與路邊停車相關。

- (6) F 為左轉穿越側撞。在缺乏左彎專用道、專用號誌與左彎導引線時，容易引起左轉穿越側撞。
- (7) G 零星發生的各式碰撞。路口範圍過大，車流動線混亂，以致發生各式預期行向之外的碰撞。
