# 臺灣地區金屬材料腐蝕 環境調查研究 (1/4)

著 者：羅建明、陳桂清、柯正龍

交通部運輸研究所

中華民國 106 年 12 月

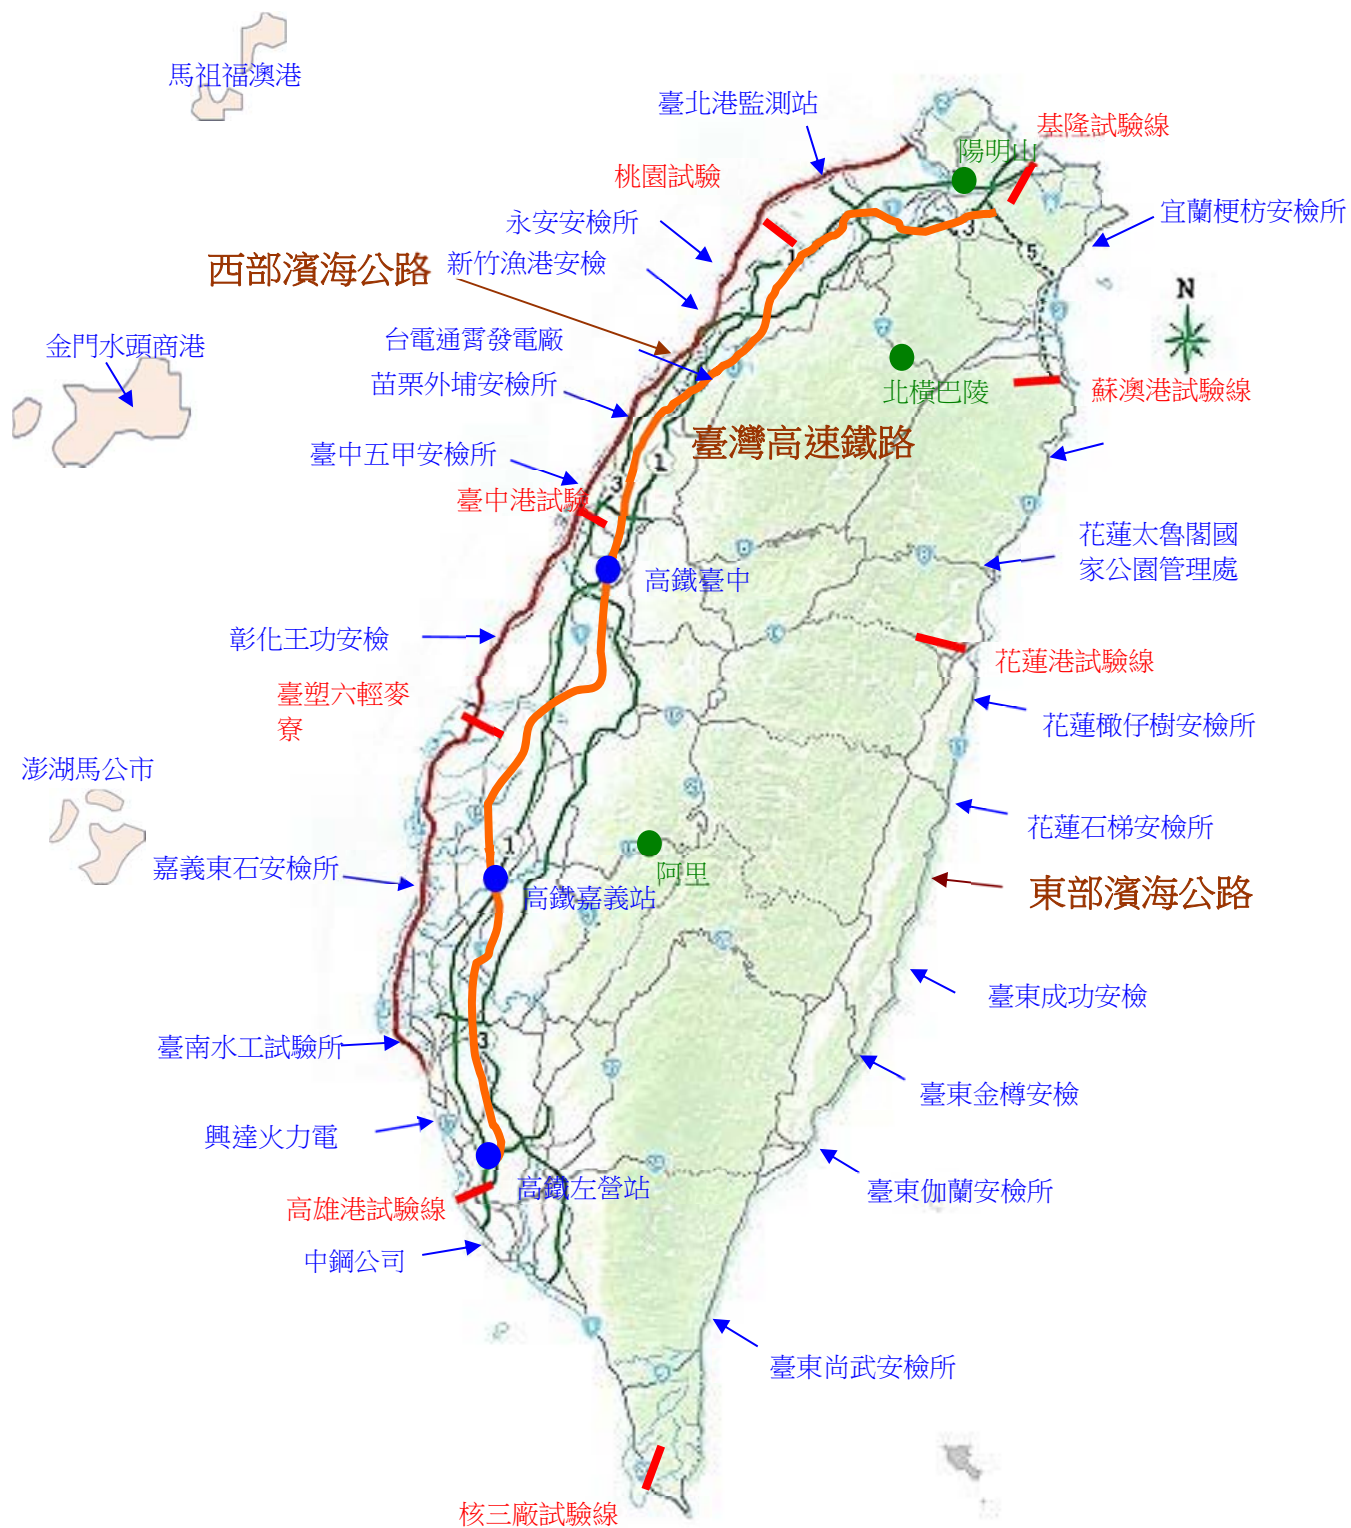
圖 3.3 氣鹽沉積速率調查位置

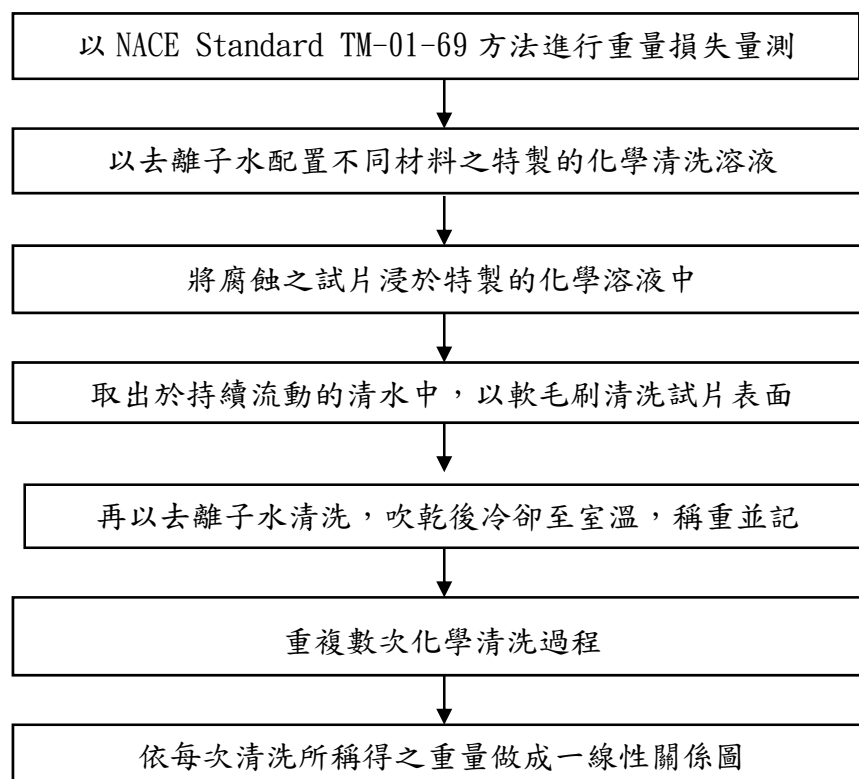
圖 5.3 水下金屬腐蝕生成物清除作業流程圖

採樣後試片於實驗室中進行腐蝕分析作業流程如圖 5.3，先將將附著海生物刮去處理後，依據 NACE Standard TM-01-69 方法，以濃鹽酸+40 g/l  $\text{SnCl}_2$  溶液，在室溫下浸泡試片，達到除銹效果，並稱重以量測其平均腐蝕速率（重量損失法）。將試驗點曝放後取回之試片進行腐蝕速率量測。為確保除去腐蝕生成物的化學清洗方法不會損壞底材金屬，先使用腐蝕試片進行重複清洗，以制定檢量線（俟重複清洗後之試片淨重達到一穩定值）。

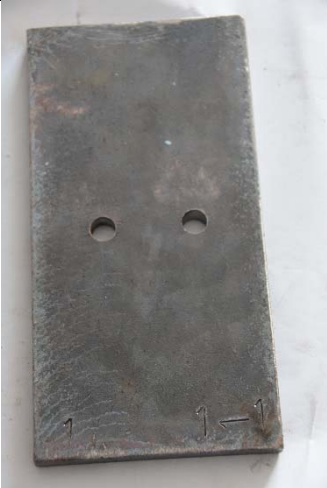
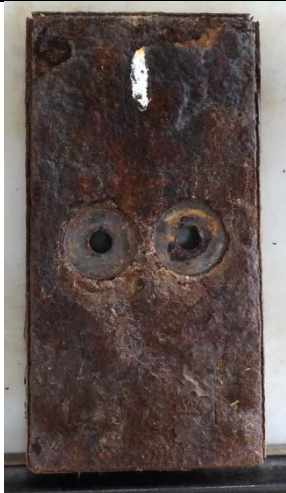
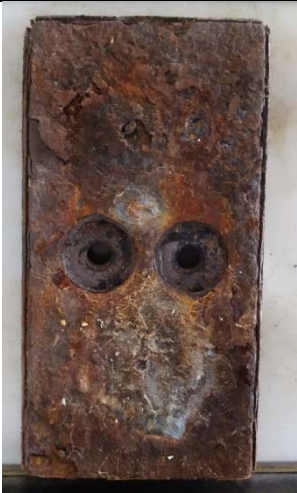
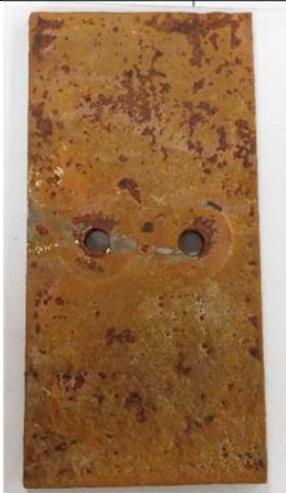
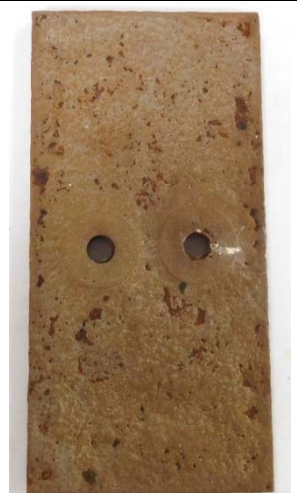
圖 5.8 臺中港區飛沫帶 SM490A 金屬試驗分析結果(2 年期)

| | | | | | | | | | | | | | |
| <p>第 2 年取樣後向光面</p> | <p>第 2 年取樣後背光面</p> | | | | | | | | | | | | | | |
|

| | | | | | | | | | | | | | |
| <p>第 2 年清洗後向光面</p> | <p>第 2 年清洗後背光面</p> | | | | | | | | | | | | | | |

本年度初步將臺中港最初曝放及經過 2 年曝放後於不同位置(飛沫帶、潮汐帶、水中帶)及向光面、背光面之金屬外觀變化與金屬材料原始數據，如圖 5.8 至圖 5.16 所示。金門水頭及料羅港最初曝放及經過 1 年曝放後於不同位置(潮汐帶、水中帶)及向光面、背光面之金屬外觀變化與金屬材料原始數據，如圖 5.17 至圖 5.28 所示。蘇澳港最初曝放及經過 1 年曝放後於不同位置(飛沫帶、潮汐帶、水中帶)之金屬外觀變化與金屬材料原始數據，如圖 5.29 至圖 5.37 所示。

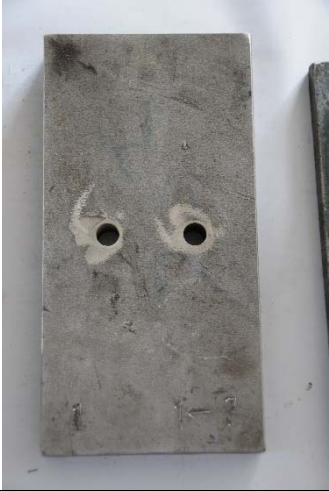
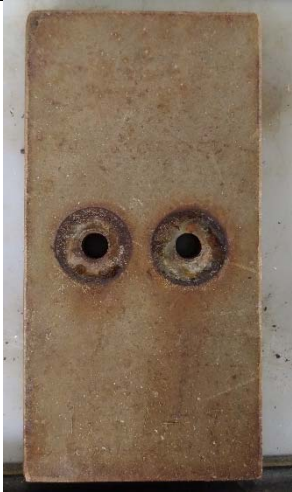
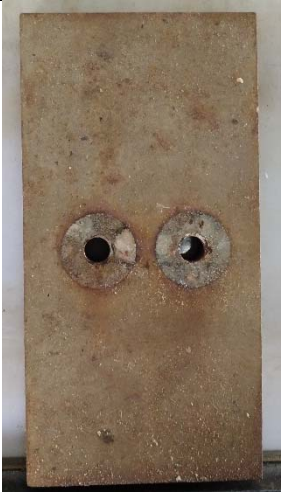
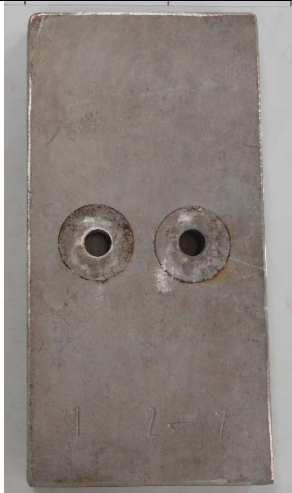
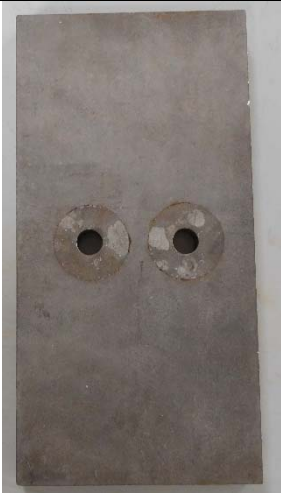
圖 5.9 臺中港區飛沫帶 SS316L 金屬試驗分析結果(2 年期)

| | | | | | | | | | | | | | |
| <p>第 2 年取樣後向光面</p> | <p>第 2 年取樣後背光面</p> | | | | | | | | | | | | | | |
|

| | | | | | | | | | | | | | |
| <p>第 2 年清洗後向光面</p> | <p>第 2 年清洗後背光面</p> | | | | | | | | | | | | | | |

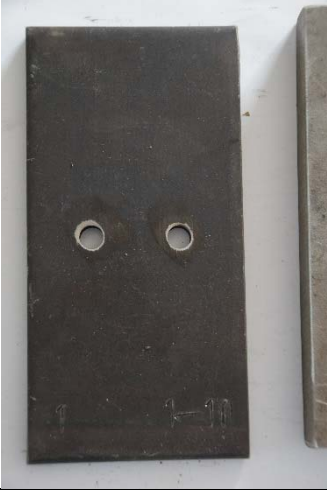
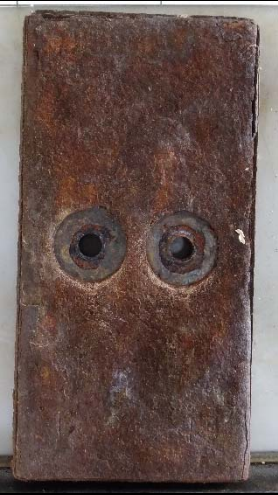
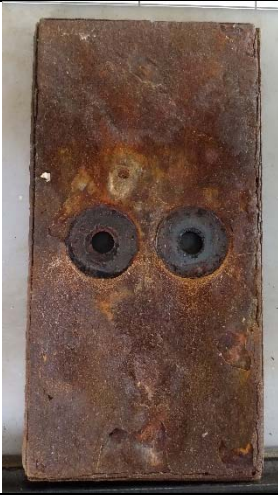
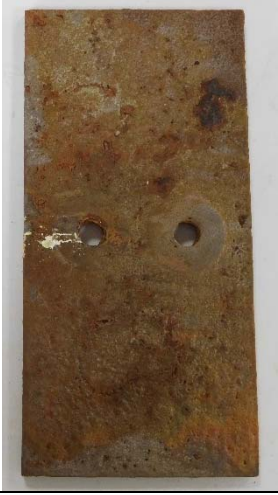
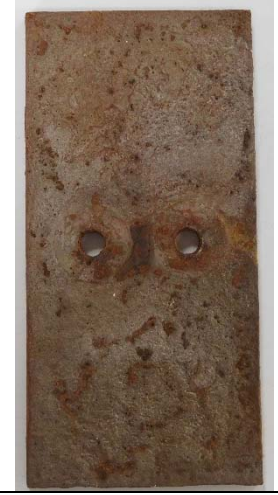
圖 5.10 臺中港區飛沫帶 SS400 金屬試驗分析結果(2 年期)

| | | | | | | | | | | | | | |
| <p>第 2 年取樣後向光面</p> | <p>第 2 年取樣後背光面</p> | | | | | | | | | | | | | | |
|

| | | | | | | | | | | | | | |
| <p>第 2 年清洗後向光面</p> | <p>第 2 年清洗後背光面</p> | | | | | | | | | | | | | | |

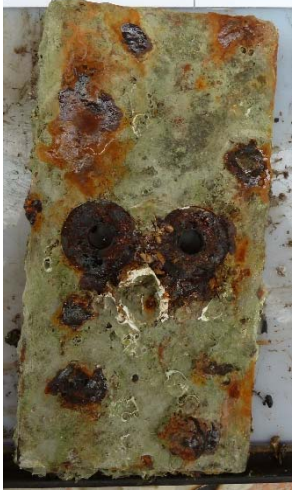
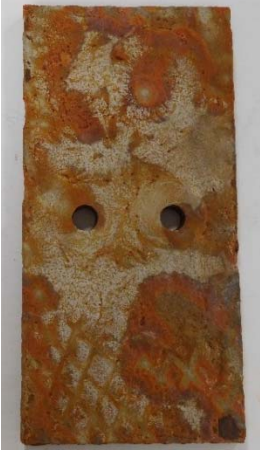
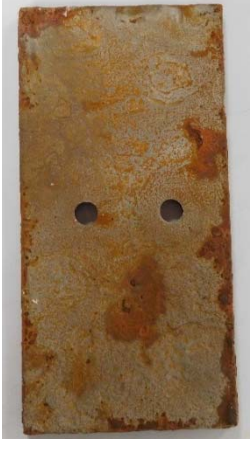
| | | | | | | | | | | | | | |
| <p>第 2 年取樣後向光面</p> | <p>第 2 年取樣後背光面</p> | | | | | | | | | | | | | | |
|

| | | | | | | | | | | | | | |
| <p>第 2 年清洗後向光面</p> | <p>第 2 年清洗後背光面</p> | | | | | | | | | | | | | | |

圖 5.11 臺中港區潮汐帶 SM490A 金屬試驗分析結果(2 年期)

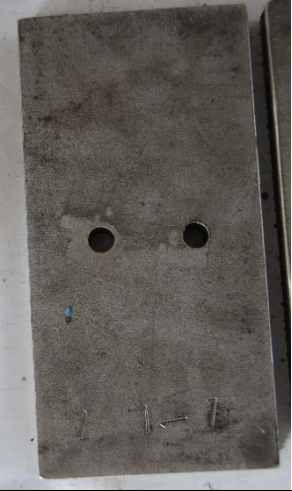
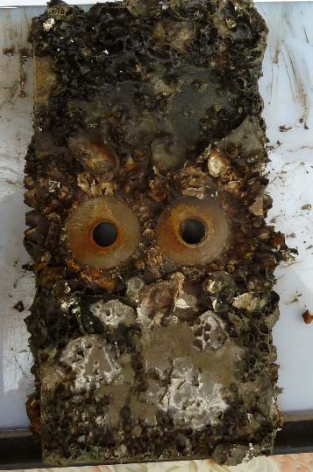
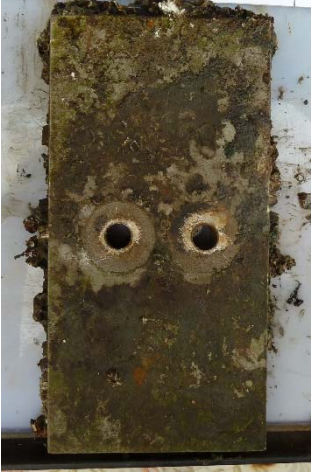
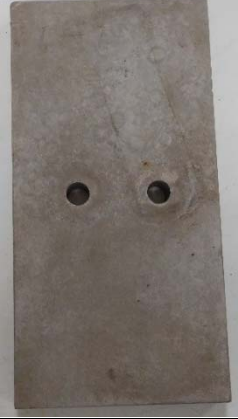
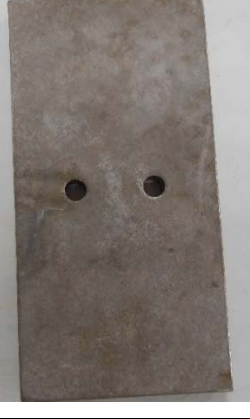
| | | | | | | | | | | | | | |
| <p>第 2 年取樣後向光面</p> | <p>第 2 年取樣後背光面</p> | | | | | | | | | | | | | | |
|

| | | | | | | | | | | | | | |
| <p>第 2 年清洗後向光面</p> | <p>第 2 年清洗後背光面</p> | | | | | | | | | | | | | | |

圖 5.12 臺中港區潮汐帶 SS316L 金屬試驗分析結果(2 年期)

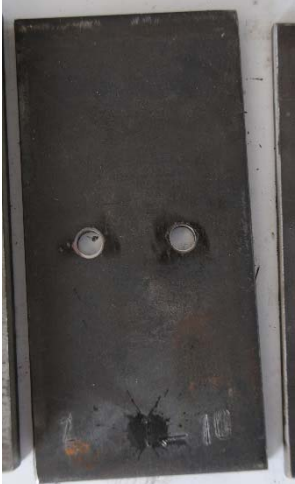
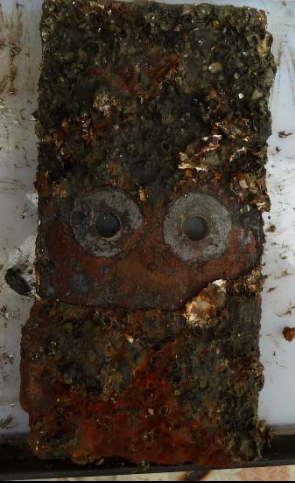
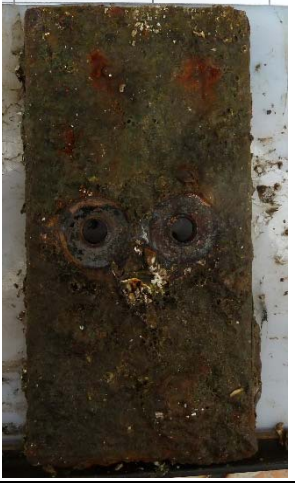
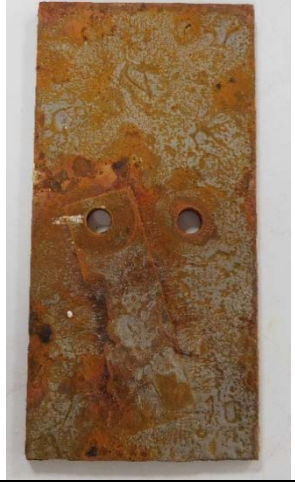
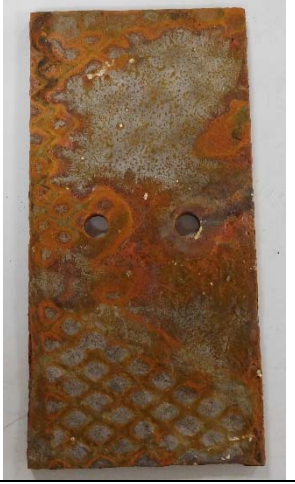
| | | | | | | | | | | | | | |
| <p>第 2 年取樣後向光面</p> | <p>第 2 年取樣後背光面</p> | | | | | | | | | | | | | | |
|

| | | | | | | | | | | | | | |
| <p>第 2 年清洗後向光面</p> | <p>第 2 年清洗後背光面</p> | | | | | | | | | | | | | | |

圖 5.13 臺中港區潮汐帶 SS400 金屬試驗分析結果(2 年期)

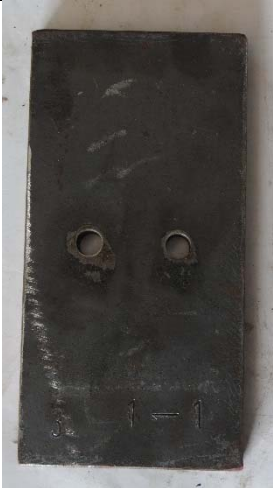
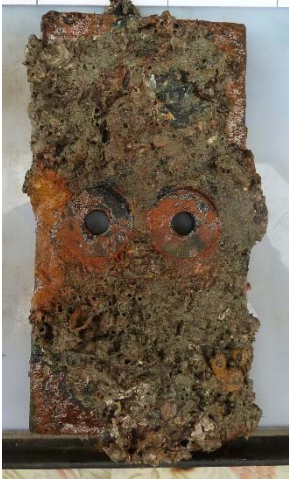
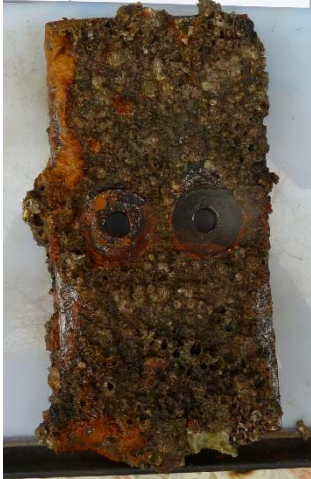
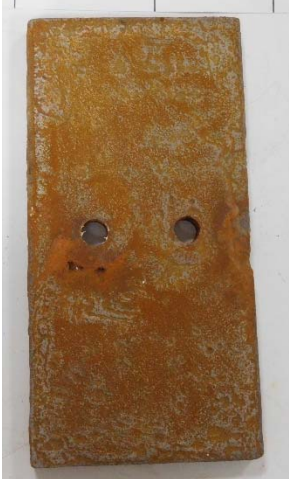
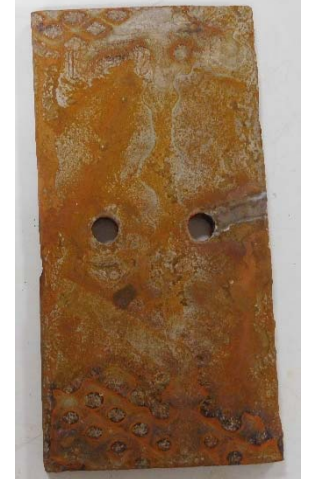
| | | | | | | | | | | | | | |
| <p>第 2 年取樣後向光面</p> | <p>第 2 年取樣後背光面</p> | | | | | | | | | | | | | | |
|

| | | | | | | | | | | | | | |
| <p>第 2 年清洗後向光面</p> | <p>第 2 年清洗後背光面</p> | | | | | | | | | | | | | | |

圖 5.14 臺中港區水中帶 SM490A 金屬試驗分析結果(2 年期)

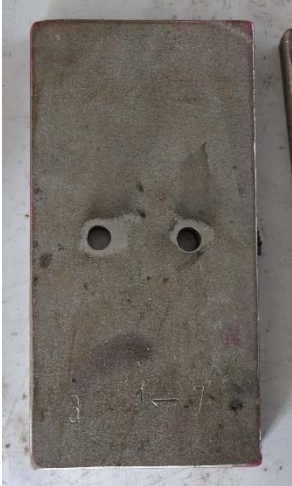
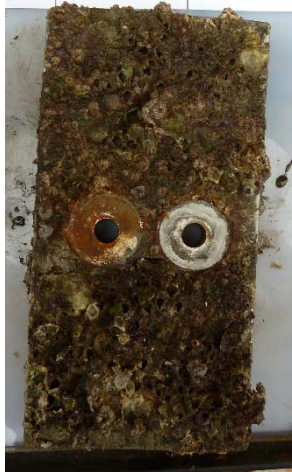
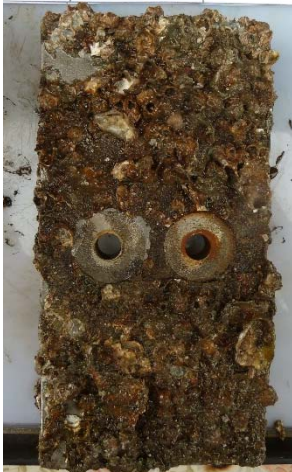
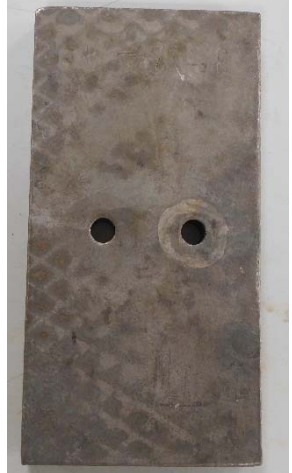
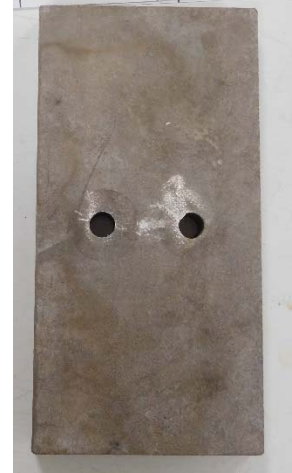
| | | | | | | | | | | | | | |
| <p>第 2 年取樣後向光面</p> | <p>第 2 年取樣後背光面</p> | | | | | | | | | | | | | | |
|

| | | | | | | | | | | | | | |
| <p>第 2 年清洗後向光面</p> | <p>第 2 年清洗後背光面</p> | | | | | | | | | | | | | | |

圖 5.15 臺中港區水中帶 SS316L 金屬試驗分析結果(2 年期)

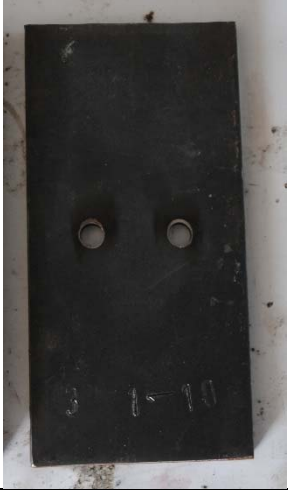
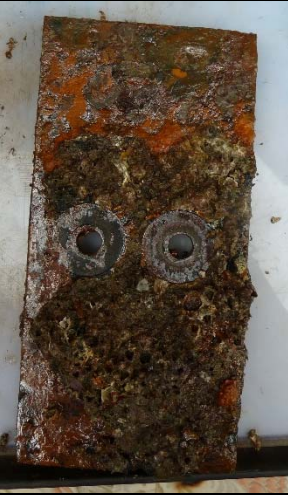
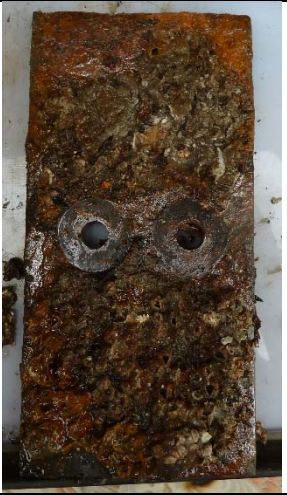
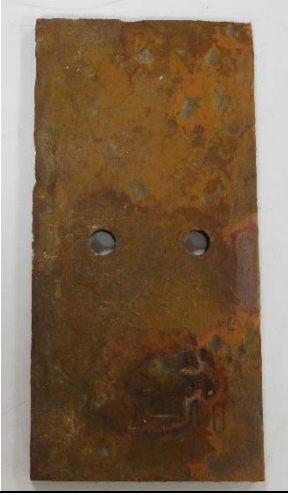
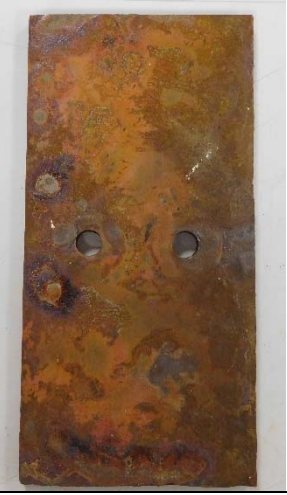
| | | | | | | | | | | | | | |
| <p>第 2 年取樣後向光面</p> | <p>第 2 年取樣後背光面</p> | | | | | | | | | | | | | | |
|

| | | | | | | | | | | | | | |
| <p>第 2 年清洗後向光面</p> | <p>第 2 年清洗後背光面</p> | | | | | | | | | | | | | | |

圖 5.16 臺中港區水中帶 SS400 金屬試驗分析結果(2 年期)

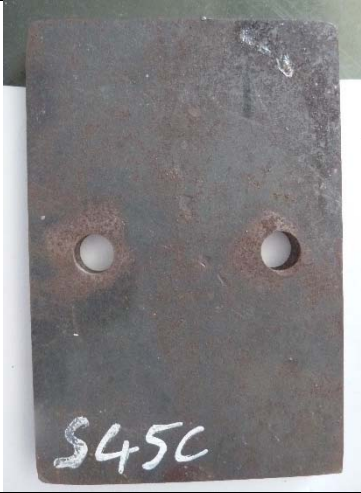
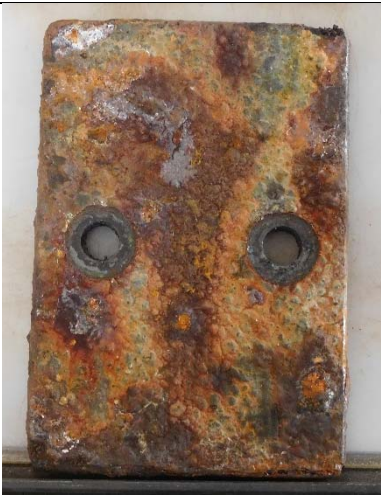
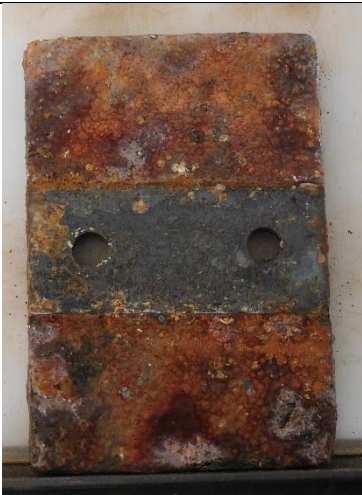
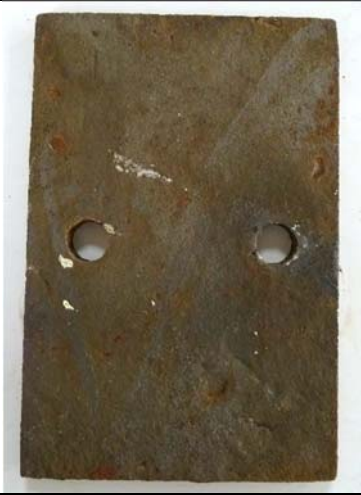
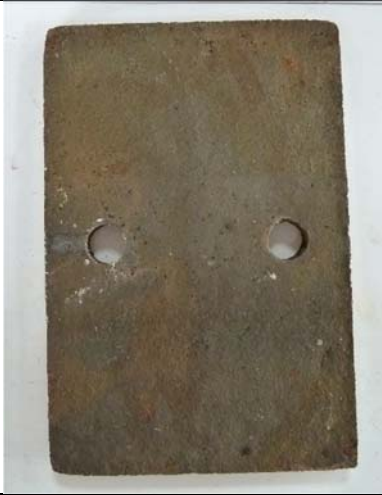
| | | | | | | | | | | | | | |
| <p>第 1 年取樣後向光面</p> | <p>第 1 年取樣後背光面</p> | | | | | | | | | | | | | | |
|

| | | | | | | | | | | | | | |
| <p>第 1 年清洗後向光面</p> | <p>第 1 年清洗後背光面</p> | | | | | | | | | | | | | | |

圖 5.17 料羅港區潮汐帶 SM490A 金屬試驗分析結果(1 年期)

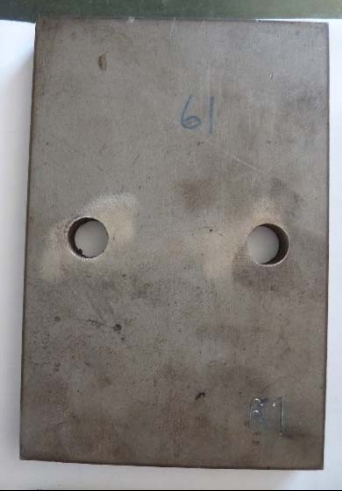
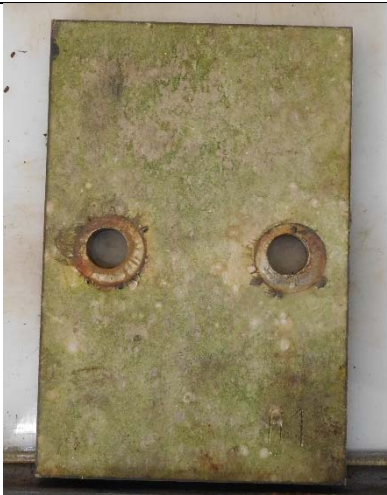
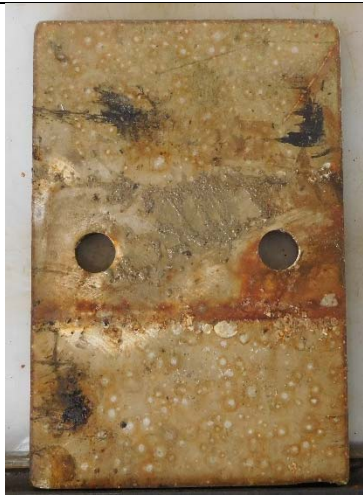
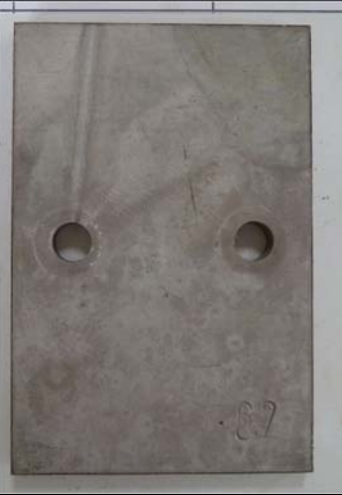
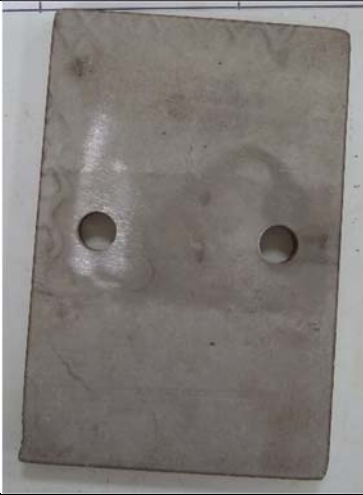
| | | | | | | | | | | | | | |
| <p>第 1 年取樣後向光面</p> | <p>第 1 年取樣後背光面</p> | | | | | | | | | | | | | | |
|

| | | | | | | | | | | | | | |
| <p>第 1 年清洗後向光面</p> | <p>第 1 年清洗後背光面</p> | | | | | | | | | | | | | | |

圖 5.18 料羅港區潮汐帶 SS316L 金屬試驗分析結果(1 年期)

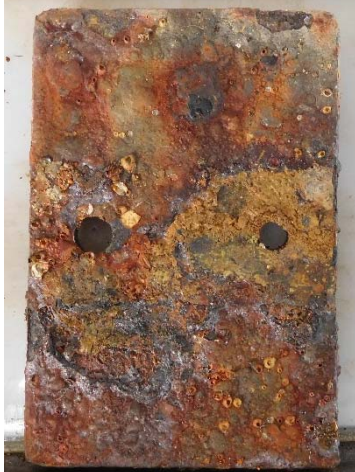
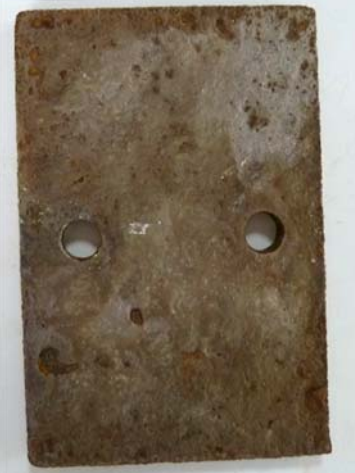
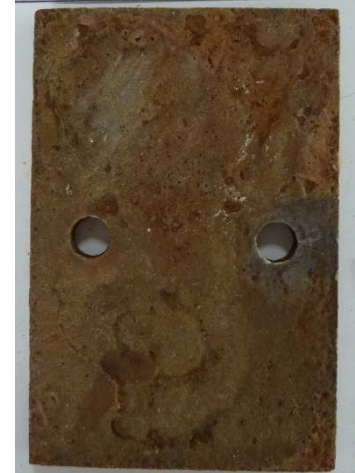
圖 5.19 料羅港區潮汐帶 SS400 金屬試驗分析結果(1 年期)

| | | | | | | | | | | | | | |
| <p>第 1 年取樣後向光面</p> | <p>第 1 年取樣後背光面</p> | | | | | | | | | | | | | | |
|

| | | | | | | | | | | | | | |
| <p>第 1 年清洗後向光面</p> | <p>第 1 年清洗後背光面</p> | | | | | | | | | | | | | | |

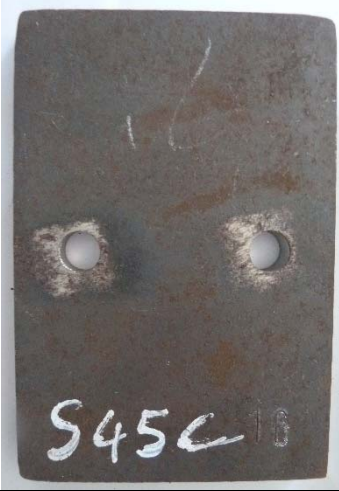
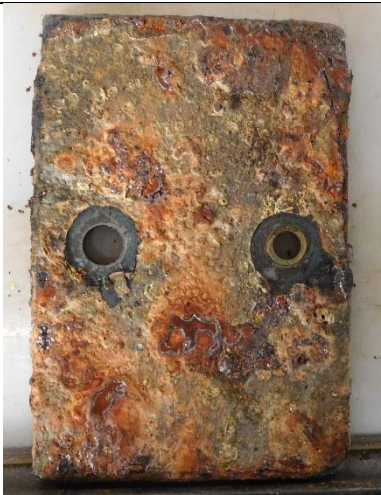
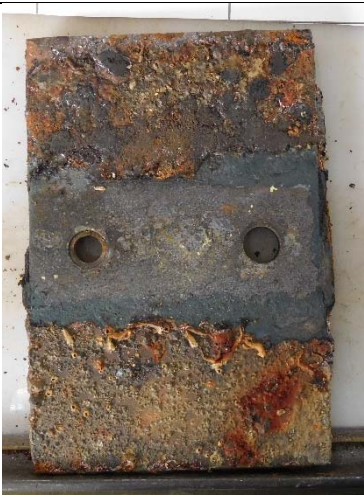
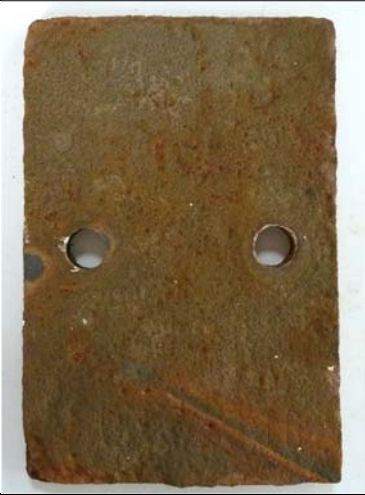
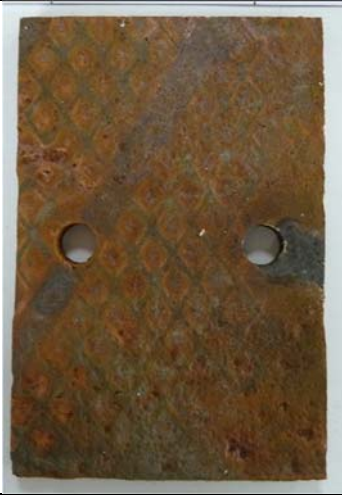
圖 5.20 料羅港區水中帶 SM490A 金屬試驗分析結果(1 年期)

<table><tr> <td>原始重量(g)</td><td>1179</td></tr><tr> <td>腐蝕後實際重量(g)</td><td>1100</td></tr><tr> <td>重量變化(g)</td><td>79</td></tr><tr> <td>表面積(cm<sup>2</sup>)</td><td>350</td></tr><tr> <td>密度(g/cm<sup>3</sup>)</td><td>7.85</td></tr><tr> <td>腐蝕速率(mm/yr)</td><td>0.244</td></tr><tr> <td>腐蝕速率(μm/yr)</td><td>244.1</td></tr></table>

| | | | | | | | | | | | | | |
| <p>第 1 年取樣後向光面</p> | <p>第 1 年取樣後背光面</p> | | | | | | | | | | | | | | |
|

| | | | | | | | | | | | | | |
| <p>第 1 年清洗後向光面</p> | <p>第 1 年清洗後背光面</p> | | | | | | | | | | | | | | |

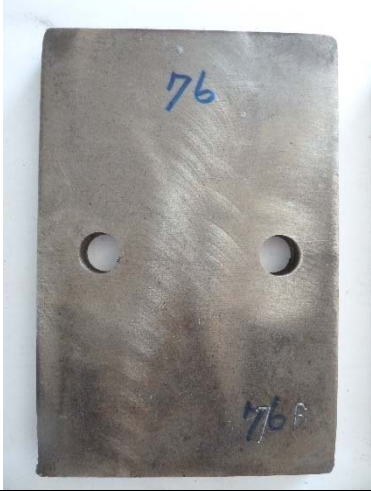
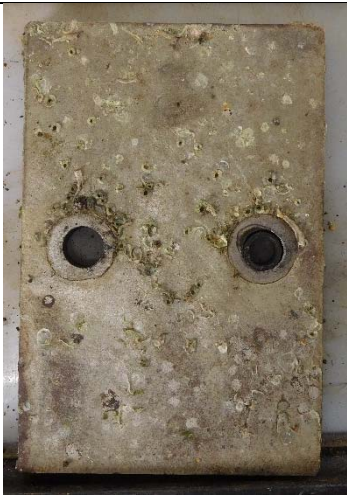
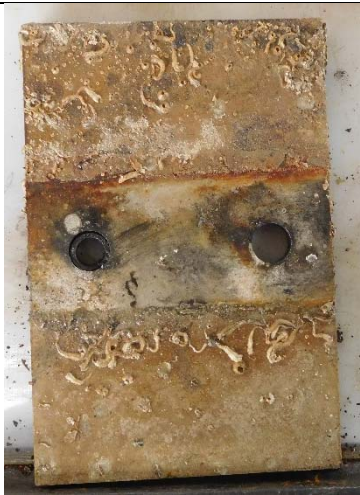
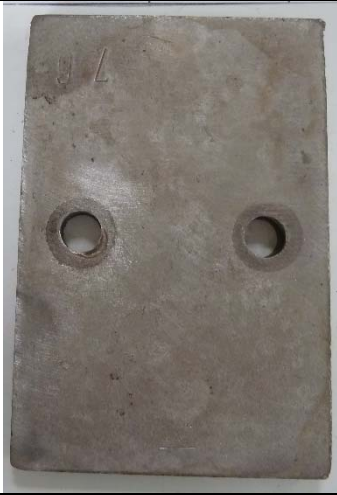
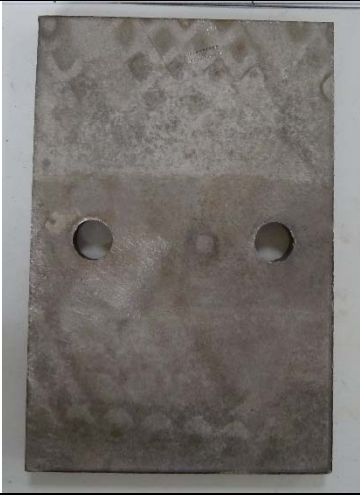
圖 5.21 料羅港區水中帶 SS316L 金屬試驗分析結果(1 年期)

<table><tr> <td>原始重量(g)</td><td>1169</td></tr><tr> <td>腐蝕後實際重量(g)</td><td>1169</td></tr><tr> <td>重量變化(g)</td><td>0</td></tr><tr> <td>腐蝕速率(mm/yr)</td><td>0</td></tr></table>

| | | | | | | | | | | | | | |
| <p>第 1 年取樣後向光面</p> | <p>第 1 年取樣後背光面</p> | | | | | | | | | | | | | | |
|

| | | | | | | | | | | | | | |
| <p>第 1 年清洗後向光面</p> | <p>第 1 年清洗後背光面</p> | | | | | | | | | | | | | | |

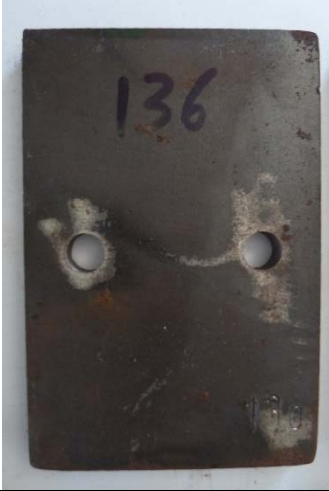
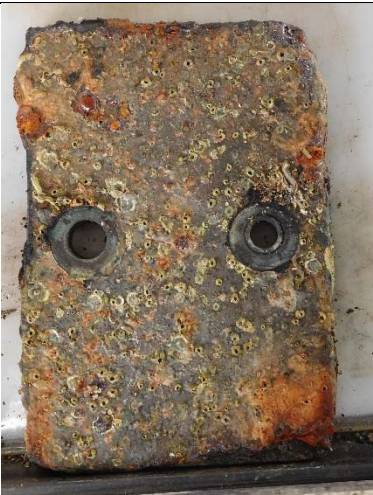
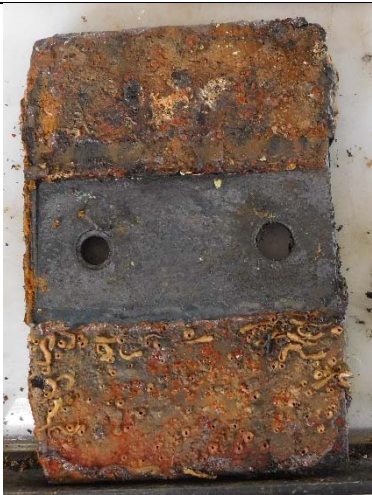
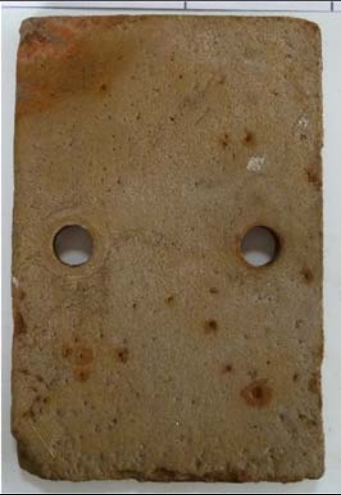
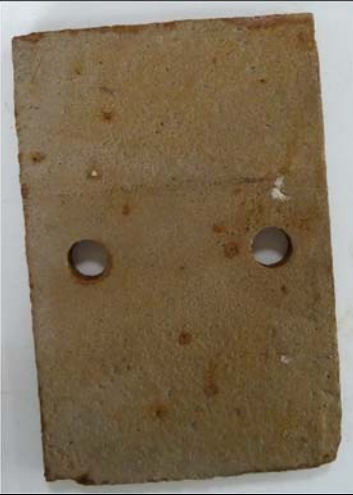
圖 5.22 料羅港區水中帶 SS400 金屬試驗分析結果(1 年期)

<table><tr> <td>原始重量(g)</td><td>1138</td></tr><tr> <td>腐蝕後實際重量(g)</td><td>1070</td></tr><tr> <td>重量變化(g)</td><td>68</td></tr><tr> <td>腐蝕速率(mm/yr)</td><td>0.213</td></tr></table>

| | | | | | | | | | | | | | |
| 第 1 年取樣後向光面 | 第 1 年取樣後背光面 | | | | | | | | | | | | | | |
|

| | | | | | | | | | | | | | |
| 第 1 年清洗後向光面 | 第 1 年清洗後背光面 | | | | | | | | | | | | | | |

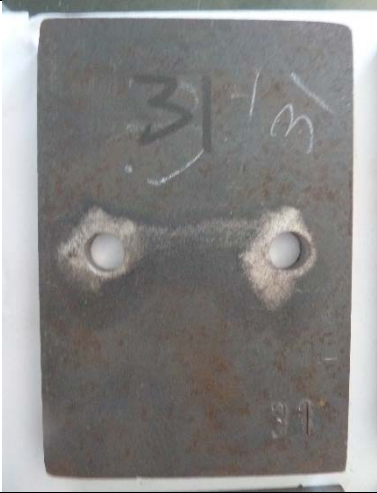
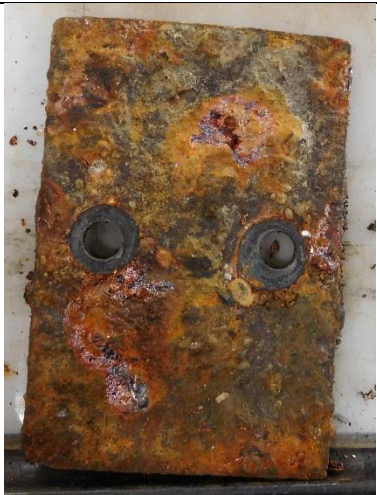
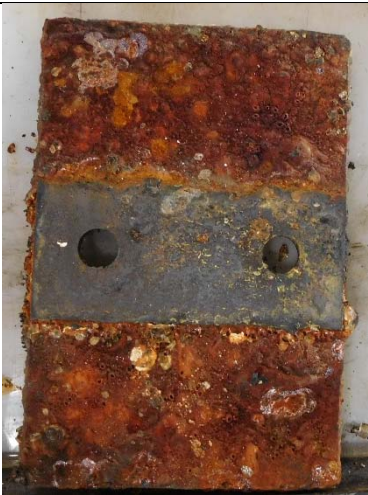
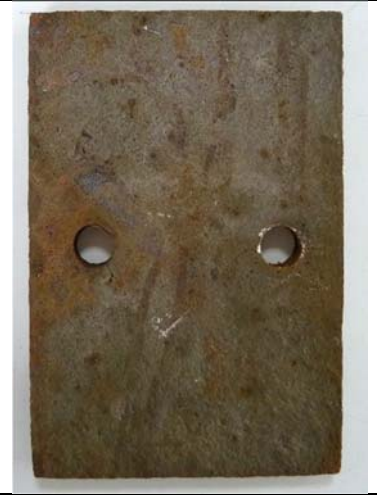
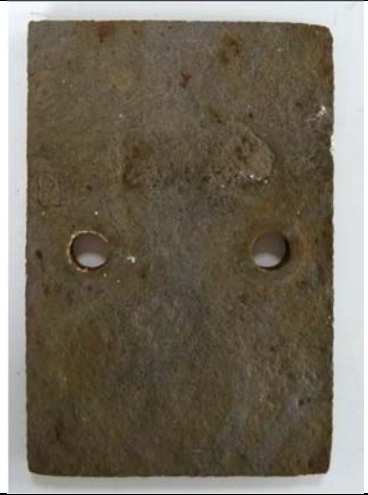
圖 5.23 水頭港區潮汐帶 SM490A 金屬試驗分析結果(1 年期)

<table><tr> <td>原始重量(g)</td><td>1180</td></tr><tr> <td>腐蝕後實際重量(g)</td><td>1072</td></tr><tr> <td>重量變化(g)</td><td>108</td></tr><tr> <td>腐蝕速率(mm/yr)</td><td>0.388</td></tr></table>

| | | | | | | | | | | | | | |
| <p>第 1 年取樣後向光面</p> | <p>第 1 年取樣後背光面</p> | | | | | | | | | | | | | | |
|

| | | | | | | | | | | | | | |
| <p>第 1 年清洗後向光面</p> | <p>第 1 年清洗後背光面</p> | | | | | | | | | | | | | | |

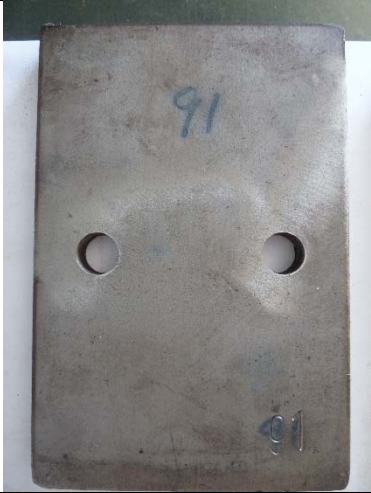
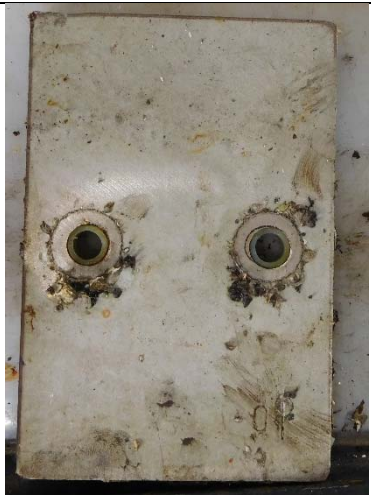
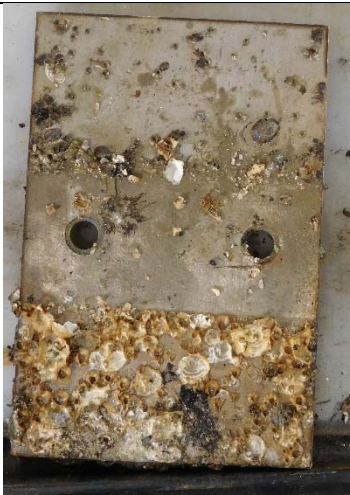
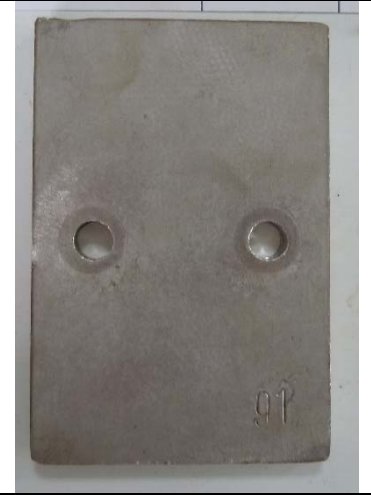
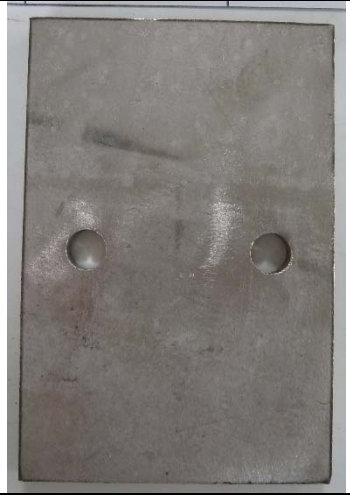
圖 5.24 水頭港區潮汐帶 SS316L 金屬試驗分析結果(1 年期)

<table><tr> <td>原始重量(g)</td><td>1160</td></tr><tr> <td>腐蝕後實際重量(g)</td><td>160</td></tr><tr> <td>重量變化(g)</td><td>0</td></tr><tr> <td>腐蝕速率(mm/yr)</td><td>0</td></tr></table>

| | | | | | | | | | | | | | |
| <p>第 1 年取樣後向光面</p> | <p>第 1 年取樣後背光面</p> | | | | | | | | | | | | | | |
|

| | | | | | | | | | | | | | |
| <p>第 1 年清洗後向光面</p> | <p>第 1 年清洗後背光面</p> | | | | | | | | | | | | | | |

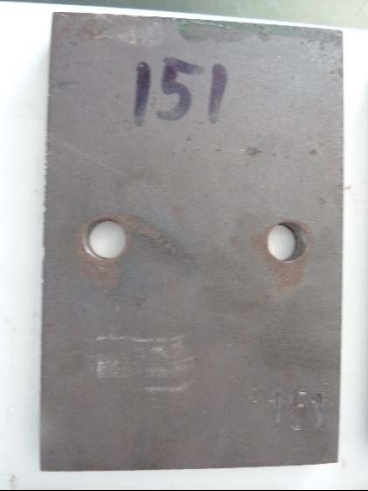
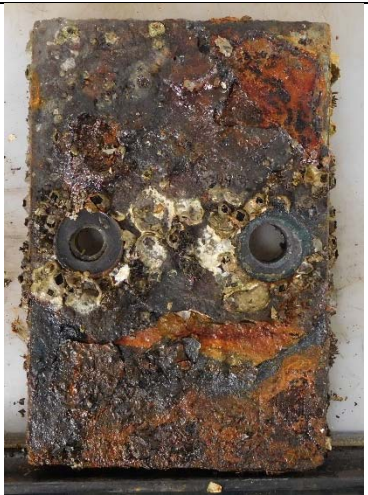
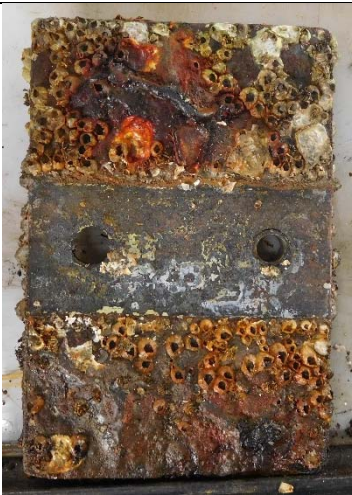
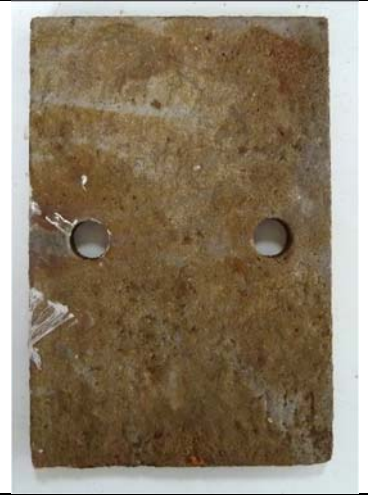
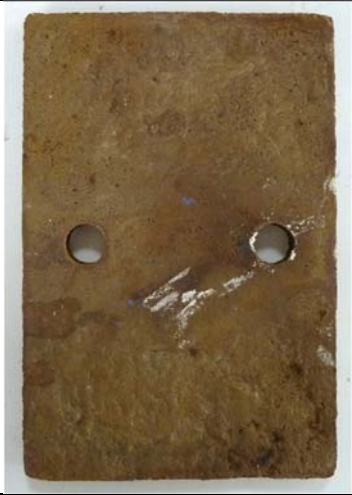
圖 5.25 水頭港區潮汐帶 SS400 金屬試驗分析結果(1 年期)

<table><tr> <td>原始重量(g)</td><td>1143</td></tr><tr> <td>腐蝕後實際重量(g)</td><td>1020</td></tr><tr> <td>重量變化(g)</td><td>123</td></tr><tr> <td>腐蝕速率(mm/yr)</td><td>0.382</td></tr></table>

| | | | | | | | | | | | | | |
| <p>第 1 年取樣後向光面</p> | <p>第 1 年取樣後背光面</p> | | | | | | | | | | | | | | |
|

| | | | | | | | | | | | | | |
| <p>第 1 年清洗後向光面</p> | <p>第 1 年清洗後背光面</p> | | | | | | | | | | | | | | |

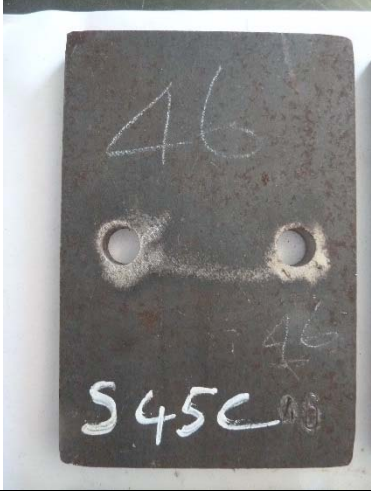
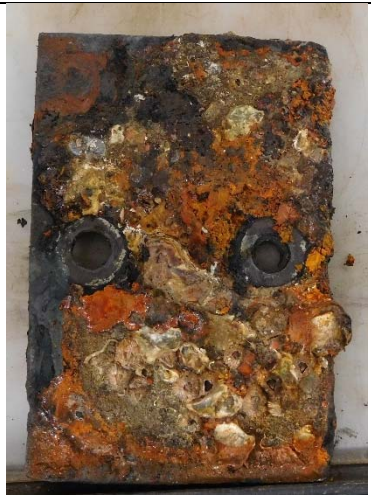
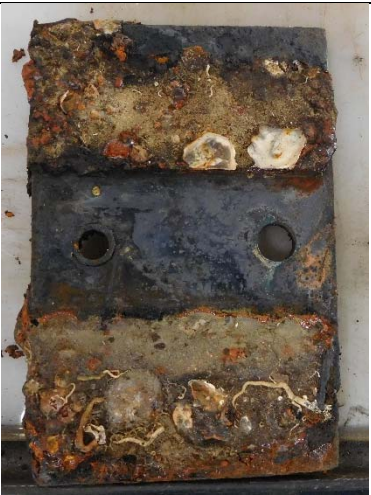
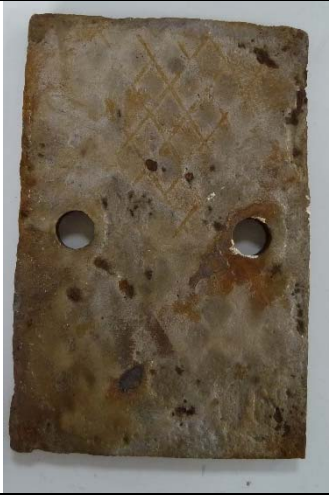
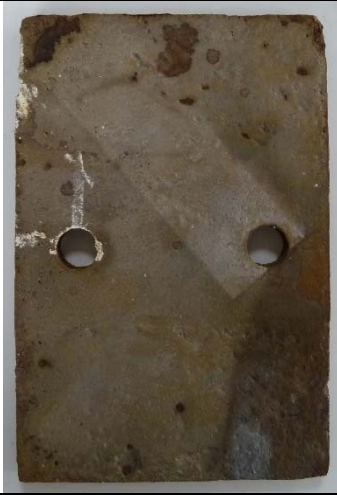
圖 5.26 水頭港區水中帶 SM490A 金屬試驗分析結果(1 年期)

<table><tr> <td>原始重量(g)</td><td>1181</td></tr><tr> <td>腐蝕後實際重量(g)</td><td>1041</td></tr><tr> <td>重量變化(g)</td><td>140</td></tr><tr> <td>腐蝕速率(mm/yr)</td><td>0.436</td></tr></table>

| | | | | | | | | | | | | | |
| <p>第 1 年取樣後向光面</p> | <p>第 1 年取樣後背光面</p> | | | | | | | | | | | | | | |
|

| | | | | | | | | | | | | | |
| <p>第 1 年清洗後向光面</p> | <p>第 1 年清洗後背光面</p> | | | | | | | | | | | | | | |

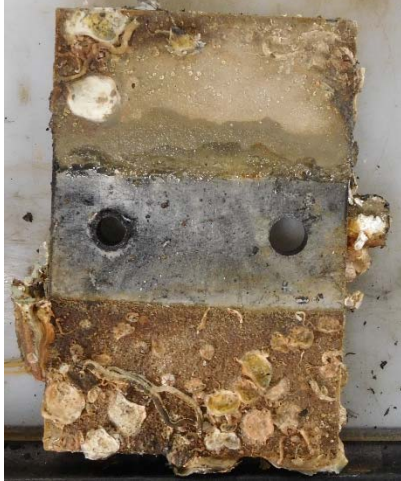
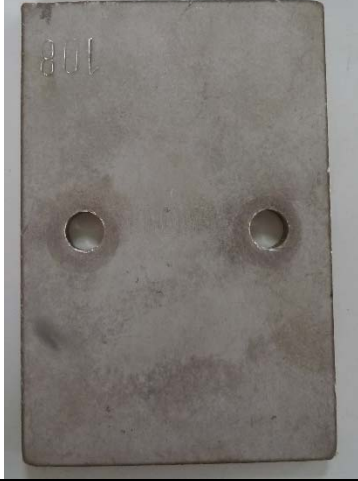
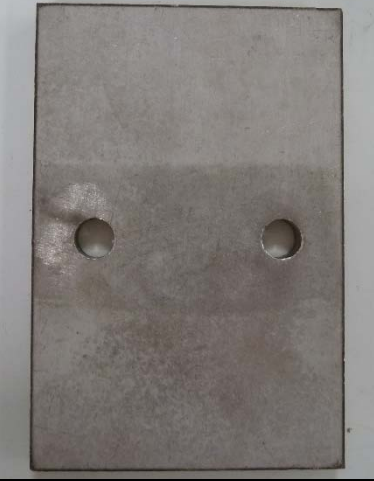
圖 5.27 水頭港區水中帶 SS316L 金屬試驗分析結果(1 年期)

| | | | | | | | | | | | | | |
| <p>第 1 年取樣後向光面</p> | <p>第 1 年取樣後背光面</p> | | | | | | | | | | | | | | |
|

| | | | | | | | | | | | | | |
| <p>第 1 年清洗後向光面</p> | <p>第 1 年清洗後背光面</p> | | | | | | | | | | | | | | |

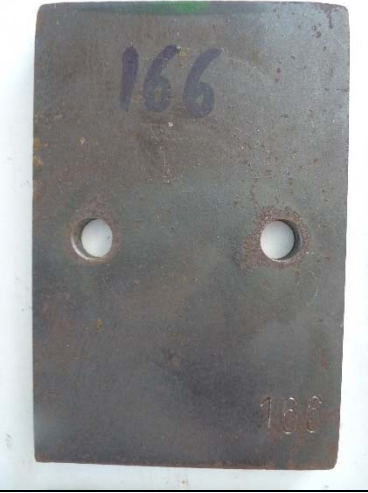
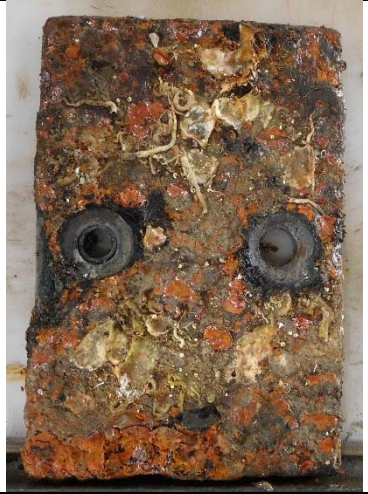
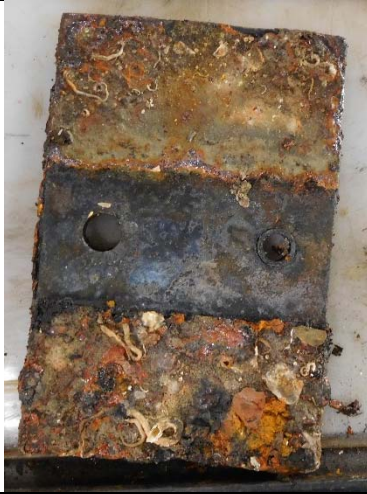
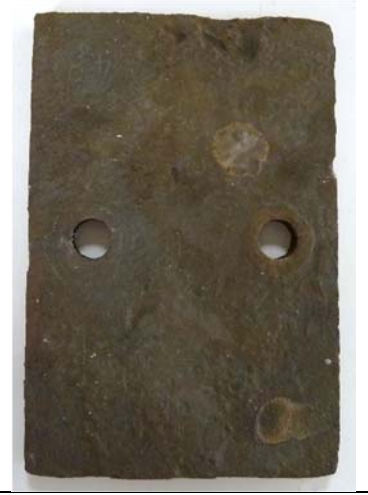
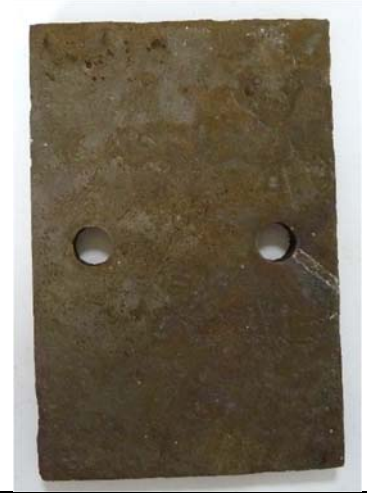
圖 5.28 水頭港區水中帶 SS400 金屬試驗分析結果(1 年期)

<table><tr> <td>原始重量(g)</td><td>1140</td></tr><tr> <td>腐蝕後實際重量(g)</td><td>1104</td></tr><tr> <td>重量變化(g)</td><td>36</td></tr><tr> <td>表面積(cm<sup>2</sup>)</td><td>350</td></tr><tr> <td>密度(g/cm<sup>3</sup>)</td><td>7.85</td></tr><tr> <td>腐蝕速率(mm/yr)</td><td>0.113</td></tr></table>

| | | | | | | | | | | | | | |
| 第 1 年取樣後向光面 | 第 1 年取樣後背光面 | | | | | | | | | | | | | | |
|

| | | | | | | | | | | | | | |
| 第 1 年清洗後向光面 | 第 1 年清洗後背光面 | | | | | | | | | | | | | | |

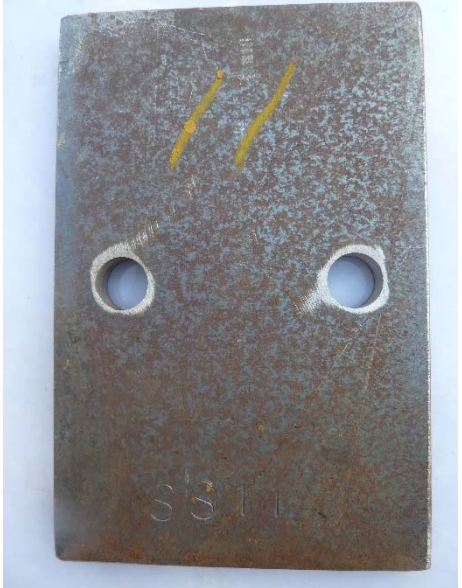
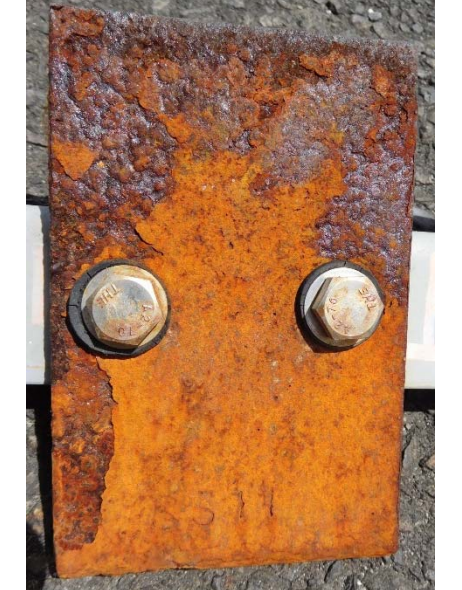
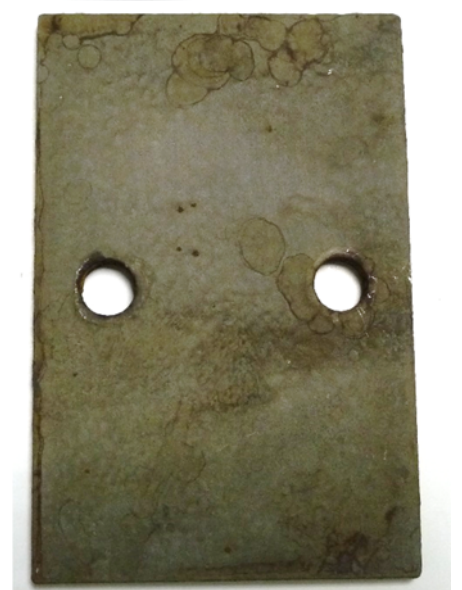
圖 5.29 蘇澳港區飛沫帶 SM490A 金屬試驗分析結果(1 年期)

<table><tr> <td>原始重量(g)</td><td>1131</td></tr><tr> <td>腐蝕後實際重量(g)</td><td>1029</td></tr><tr> <td>重量變化(g)</td><td>103</td></tr><tr> <td>腐蝕速率(mm/yr)</td><td>0.349</td></tr></table>

| | | | | | | | | | | | | | |
| <p>第 1 年取樣後</p> | <p>第 1 年清洗後</p> | | | | | | | | | | | | | | |

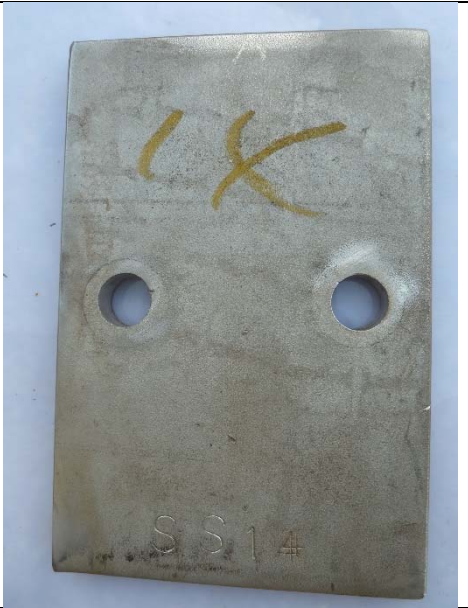
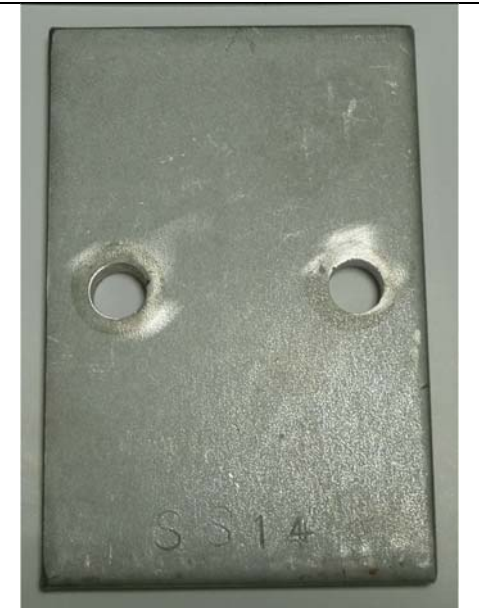
圖 5.30 蘇澳港區飛沫帶 SS316L 金屬試驗分析結果(1 年期)

<table><tr> <td>原始重量(g)</td><td>1142</td></tr><tr> <td>腐蝕後實際重量(g)</td><td>1142</td></tr><tr> <td>腐蝕速率(mm/yr)</td><td>0</td></tr></table>

| | | | | | | | | | | | | | |
| <p>第 1 年取樣後</p> | <p>第 1 年清洗後</p> | | | | | | | | | | | | | | |
