# 臺灣地區金屬材料腐蝕 環境調查研究 (1/4)

著 者：羅建明、陳桂清、柯正龍

交通部運輸研究所

中華民國 106 年 12 月

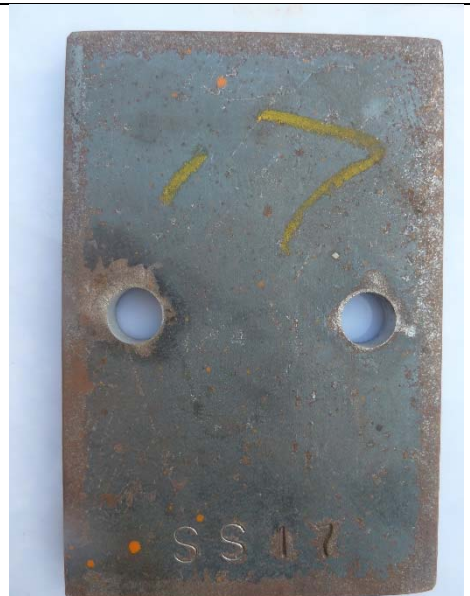
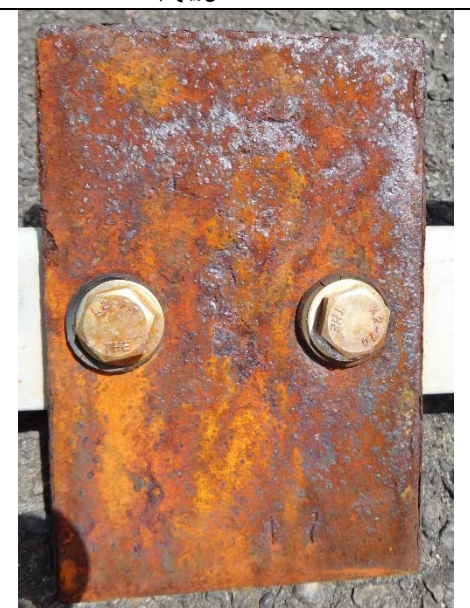
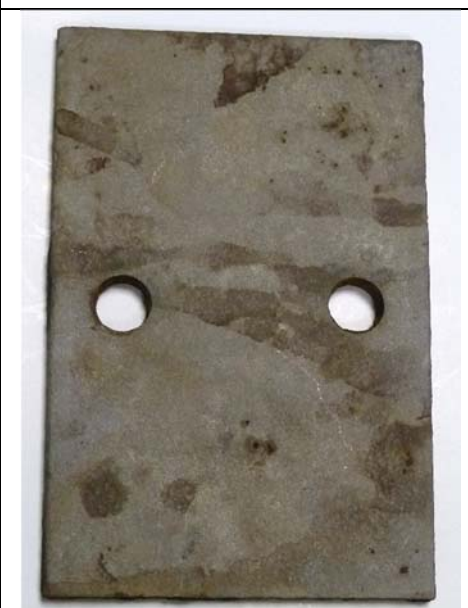
圖 5.31 蘇澳港區飛沫帶 SS400 金屬試驗分析結果(1 年期)

<table><tr> <td>原始重量(g)</td><td>1119</td></tr><tr> <td>腐蝕後實際重量(g)</td><td>951</td></tr><tr> <td>腐蝕速率(mm/yr)</td><td>0.572</td></tr></table>

| | | | | | | | | | | | | | |
| <p>第 1 年取樣後</p> | <p>第 1 年清洗後</p> | | | | | | | | | | | | | | |

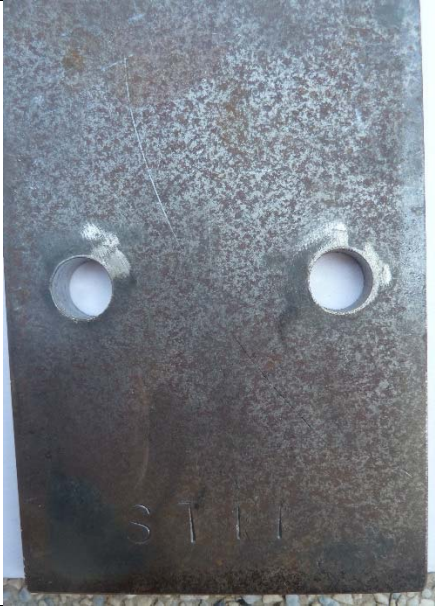
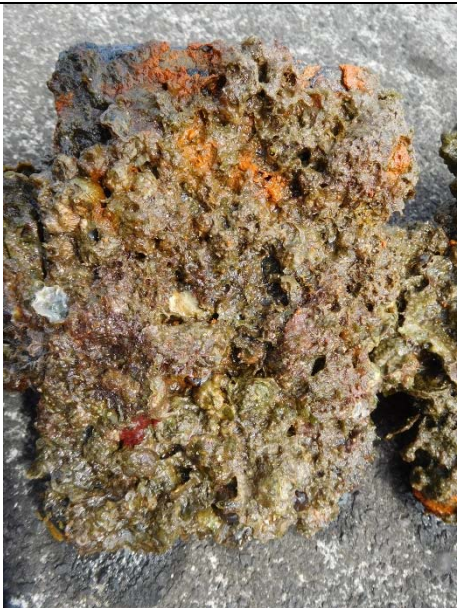
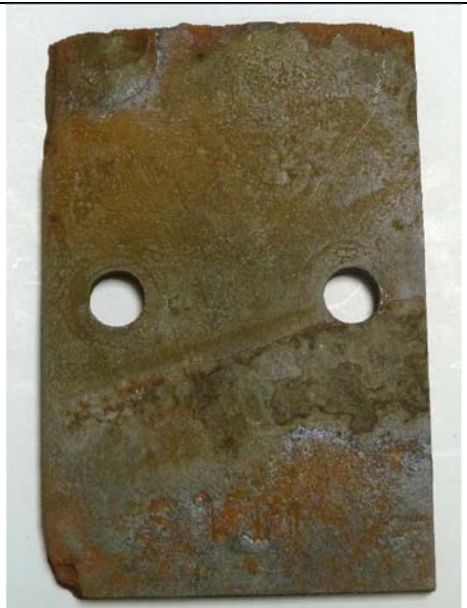
圖 5.32 蘇澳港區潮汐帶 SM490A 金屬試驗分析結果(1 年期)

<table><tr> <td>原始重量(g)</td><td>1137</td></tr><tr> <td>腐蝕後實際重量(g)</td><td>1057</td></tr><tr> <td>腐蝕速率(mm/yr)</td><td>0.272</td></tr></table>

| | | | | | | | | | | | | | |
| <p>第 1 年取樣後</p> | <p>第 1 年清洗後</p> | | | | | | | | | | | | | | |

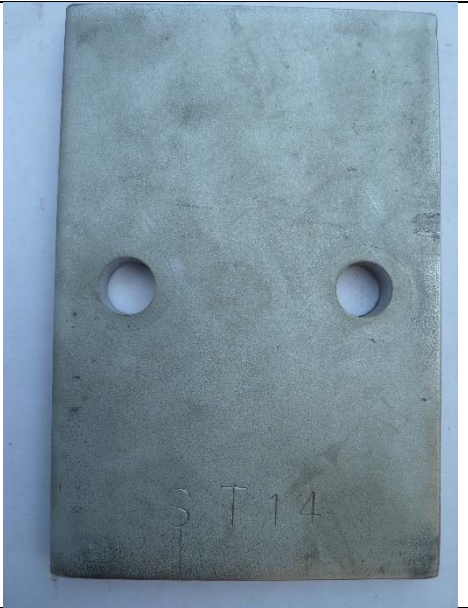
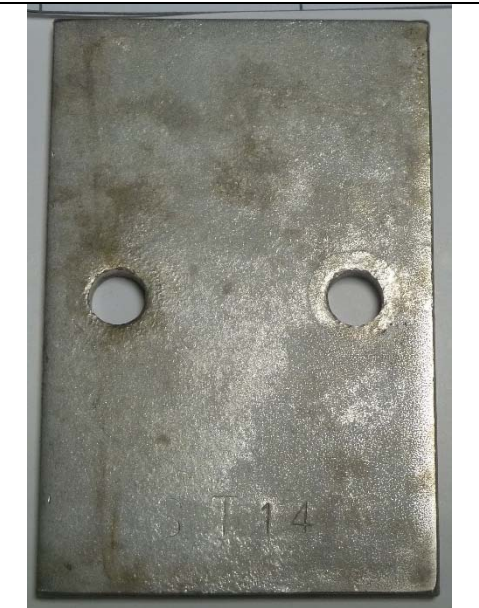
圖 5.33 蘇澳港區潮汐帶 SS316L 金屬試驗分析結果(1 年期)

<table><tr> <td>原始重量(g)</td><td>1154</td></tr><tr> <td>腐蝕後實際重量(g)</td><td>1154</td></tr><tr> <td>腐蝕速率(mm/yr)</td><td>0</td></tr></table>

| | | | | | | | | | | | | | |
| <p>第 1 年取樣後</p> | <p>第 1 年清洗後</p> | | | | | | | | | | | | | | |

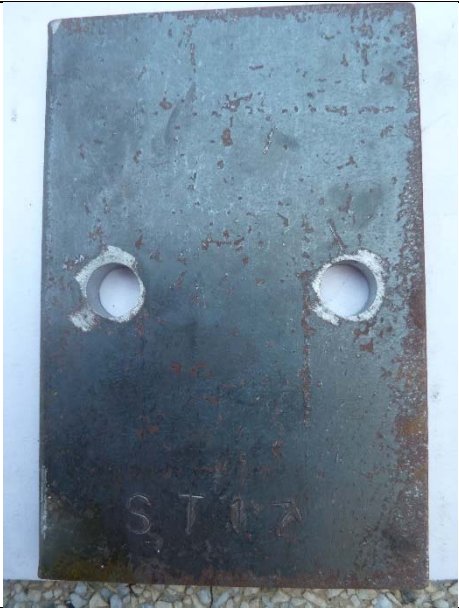
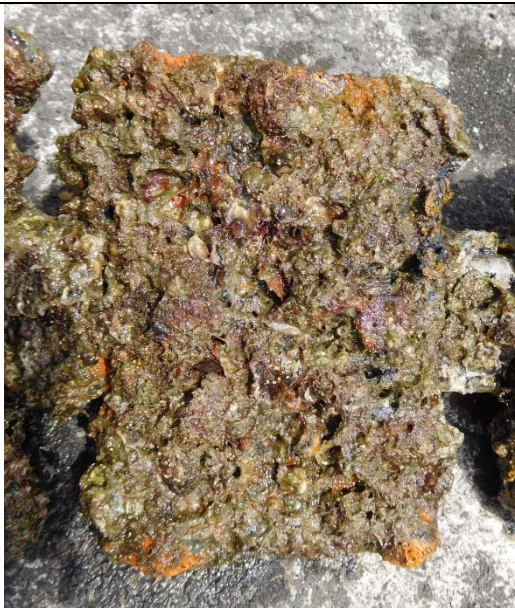
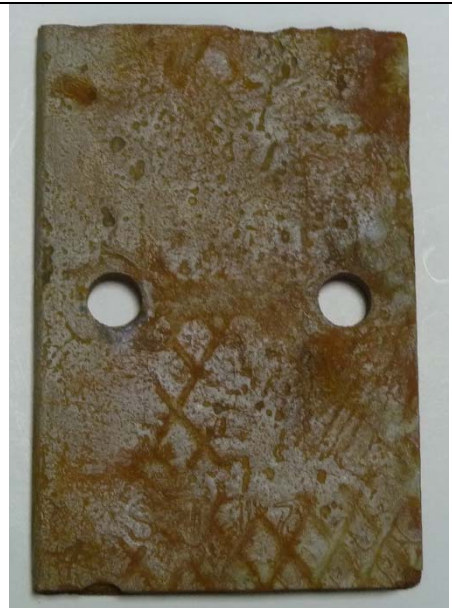
圖 5.34 蘇澳港區潮汐帶 SS400 金屬試驗分析結果(1 年期)

<table><tr> <td>原始重量(g)</td><td>1144</td></tr><tr> <td>腐蝕後實際重量(g)</td><td>1081</td></tr><tr> <td>腐蝕速率(mm/yr)</td><td>0.214</td></tr></table>

| | | | | | | | | | | | | | |
| <p>第 1 年取樣後</p> | <p>第 1 年清洗後</p> | | | | | | | | | | | | | | |

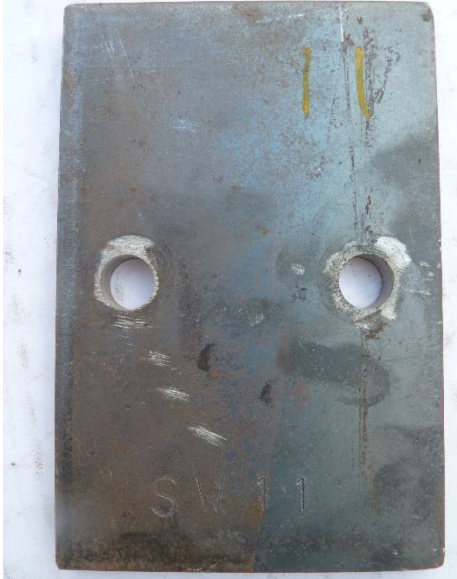
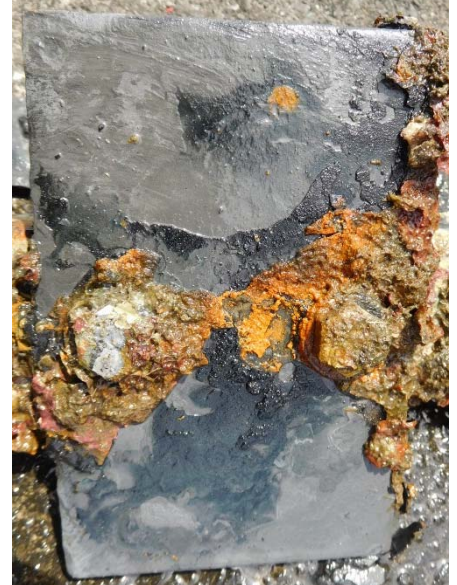
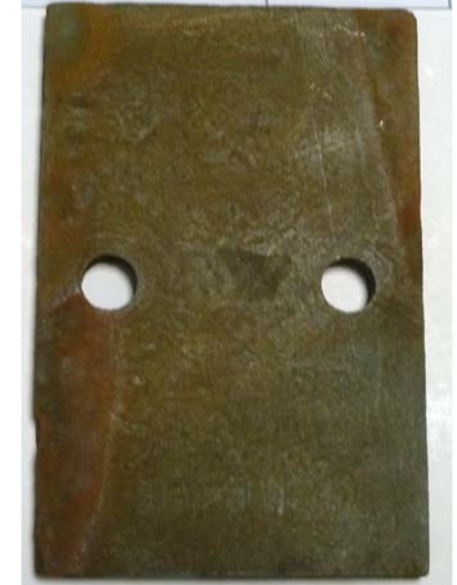
圖 5.35 蘇澳港區水中帶 SM490A 金屬試驗分析結果(1 年期)

<table><tr> <td>原始重量(g)</td><td>1130</td></tr><tr> <td>腐蝕後實際重量(g)</td><td>1033</td></tr><tr> <td>腐蝕速率(mm/yr)</td><td>0.330</td></tr></table>

| | | | | | | | | | | | | | |
| <p>第 1 年取樣後</p> | <p>第 1 年清洗後</p> | | | | | | | | | | | | | | |

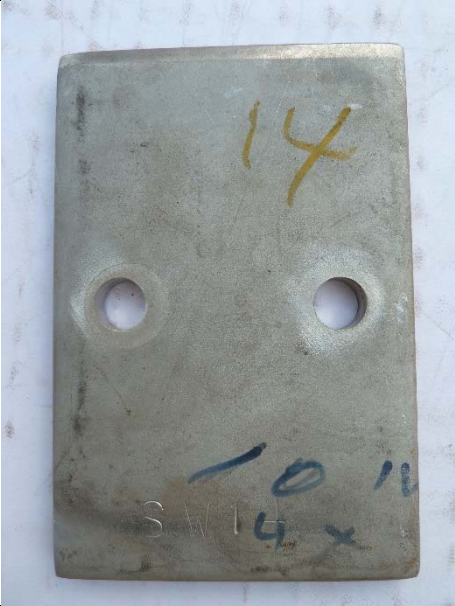
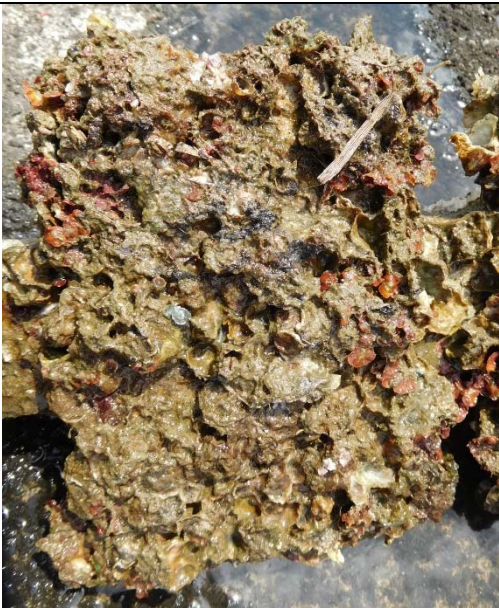
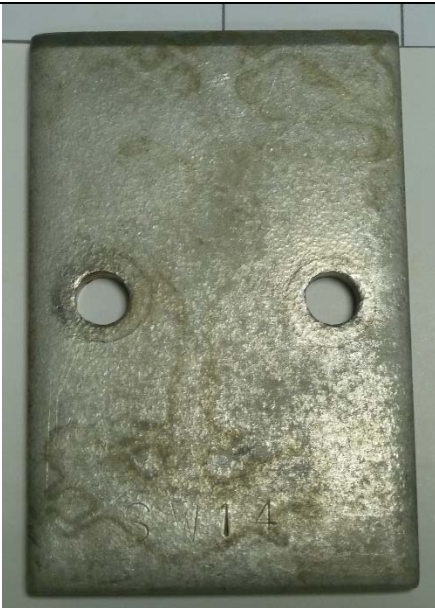
圖 5.36 蘇澳港區水中帶 SS316L 金屬試驗分析結果(1 年期)

<table><tr> <td>原始重量(g)</td><td>1133</td></tr><tr> <td>腐蝕後實際重量(g)</td><td>1133</td></tr><tr> <td>腐蝕速率(mm/yr)</td><td>0</td></tr></table>

| | | | | | | | | | | | | | |
| <p>第 1 年取樣後</p> | <p>第 1 年清洗後</p> | | | | | | | | | | | | | | |

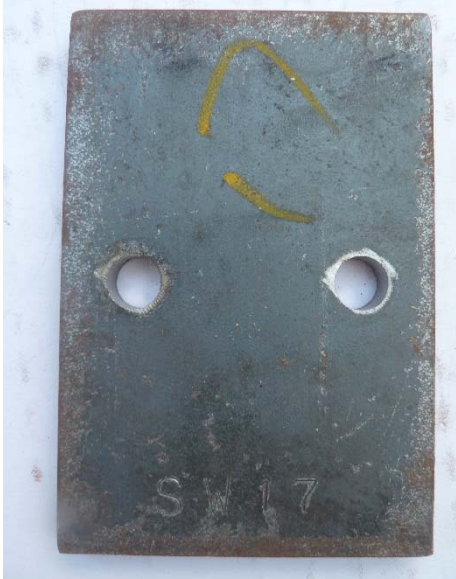
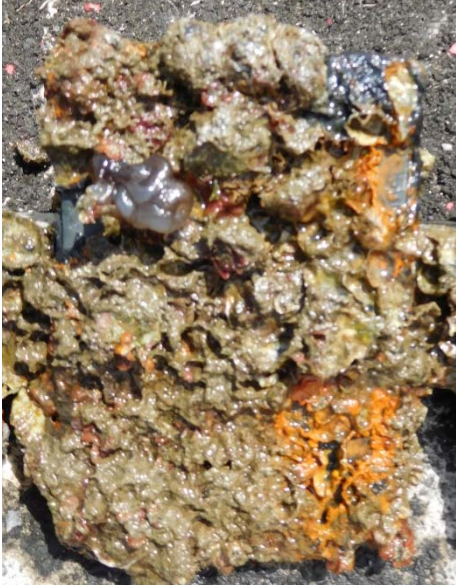
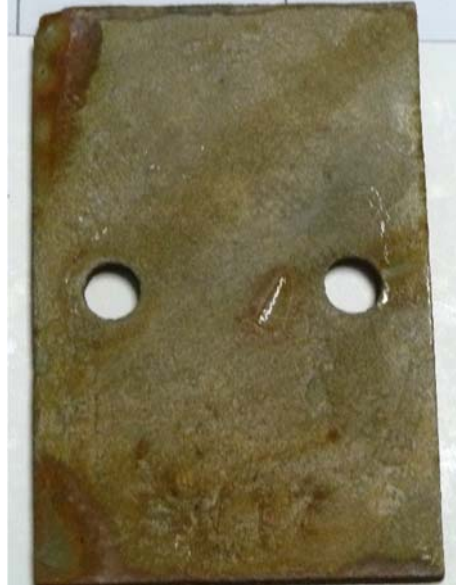
圖 5.37 蘇澳港區水中帶 SS400 金屬試驗分析結果(1 年期)

<table><tr> <td>原始重量(g)</td><td>1103</td></tr><tr> <td>腐蝕後實際重量(g)</td><td>1044</td></tr><tr> <td>腐蝕速率(mm/yr)</td><td>0.202</td></tr></table>

| | | | | | | | | | | | | | |
| <p>第 1 年取樣後</p> | <p>第 1 年清洗後</p> | | | | | | | | | | | | | | |

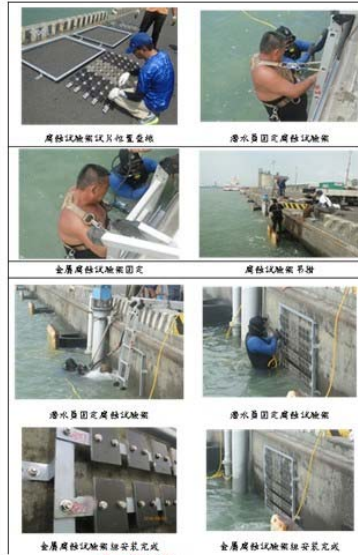
布袋港

## 水下金屬曝露試驗架安裝 (布袋港 安平港)

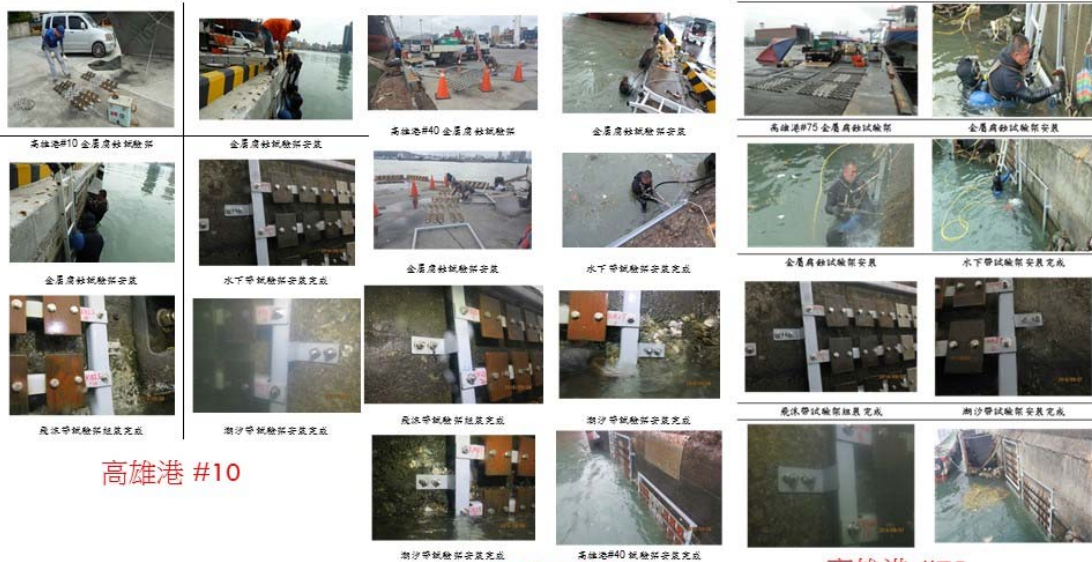
## 水下金屬曝露試驗架安裝 (高雄港 #10 #40 #75)

高雄港 #10

高雄港 #40

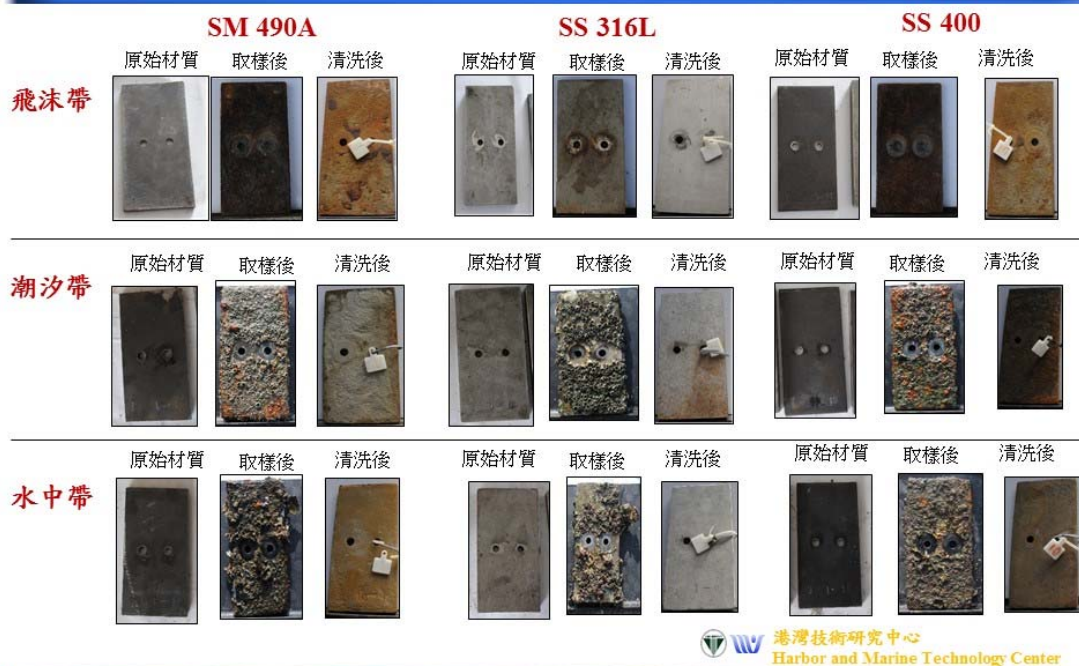
## 臺中港區水下金屬試驗分析結果 (1年期)

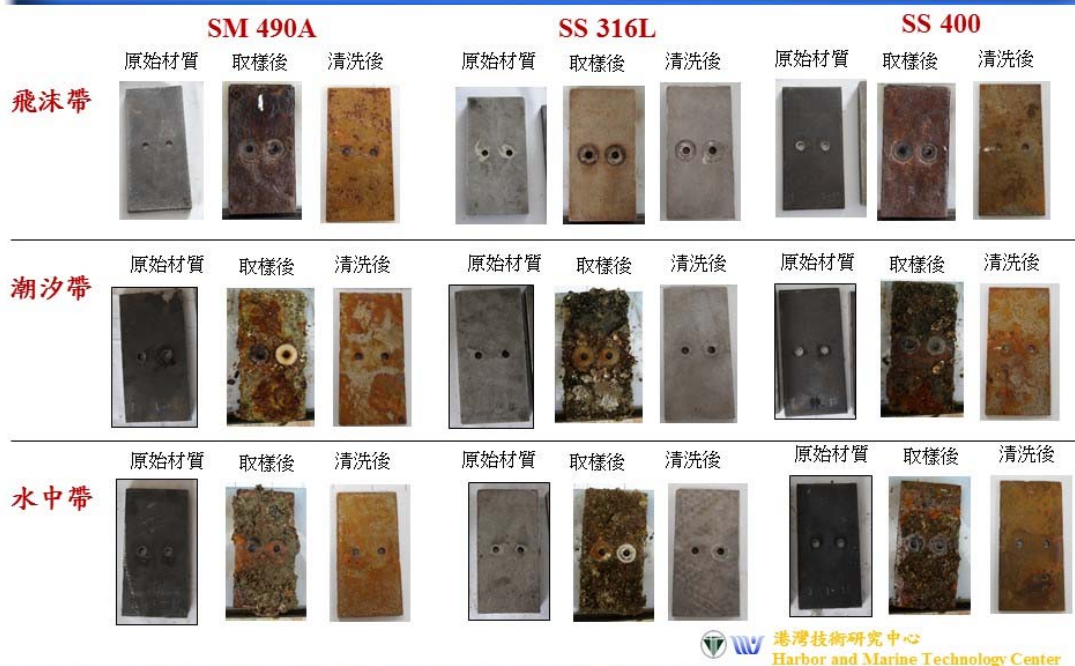
## 臺中港區水下金屬試驗分析結果 (2年期)
