# 軌道扣件巡檢系統建置(2/2)- 扣件缺失辨識系統精進驗證

交通部運輸研究所

中華民國 110 年 2 月

| TITLE: A Rail Track Fastener Inspection System(2/2)- Progressive and Verification of Defective Fastener Identification | | | |

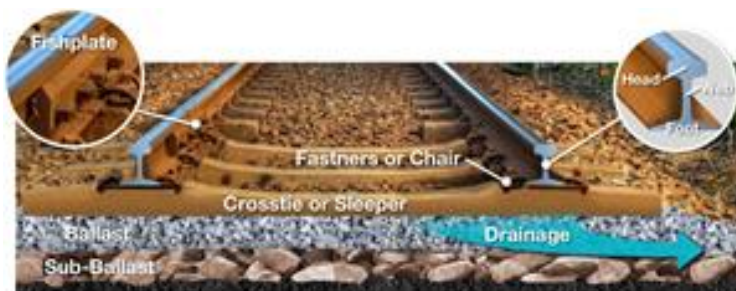
臺灣鐵路以西部幹線（包括縱貫線、臺中線、成追線、屏東線）、東部幹線（宜蘭線、北迴線、臺東線）、南迴線構成的環島鐵路路網，為臺鐵主要的營運路線，其他還包括客運支線（如平溪線、集集線、內灣線……等等）、貨運支線（臺中港線、高雄港線、花蓮港線），營運總里程約 1,070 公里，軌道長度約 2,500 公里<sup>[1,2]</sup>。依據交通部臺灣鐵路管理局（以下簡稱臺鐵）所稱，鐵路路線為列車或車輛運轉所必需的通路，包括軌道（Track）及承載軌道的路基（Roadbed）與橋涵等構造物。一般的軌道係由道碴、軌枕、鋼軌及扣件所組成，供列車及車輛通行的構造物，路線斷面<sup>[3]</sup>如圖 1.1 所示。

圖 1.1 (a)鐵路路線構造<sup>[3]</sup>，(b)扣件位置與功能

鐵軌扣件為軌道扣件系統最重要之組件，可將鐵軌緊扣在軌枕上。當鐵軌承受垂直、縱向、側向等三向力時，須有足夠之扣壓力，避免鐵軌三向（垂直、縱向、側向）變位過大。軌道扣件系統對下部結構具有緩衝作用、讓承受重量分散、可抵抗鋼軌側翻擾動、電氣絕緣及吸音減震等功能，讓鐵軌能穩定固定於軌道上，對於列車能否平穩及安全的行駛影響至鉅<sup>[4]</sup>。所以當扣件無法正常發揮作用時，即有可能造成火車出軌。在 2004 年至 2006 年期間一連串的鐵路遭受破壞，其中曾發現在內獅車站往臺東方向的鐵路橋上方鐵軌的潘多爾(Pandrol)扣件遭到破壞，所幸當時未有列車通過而受影響<sup>[5]</sup>。

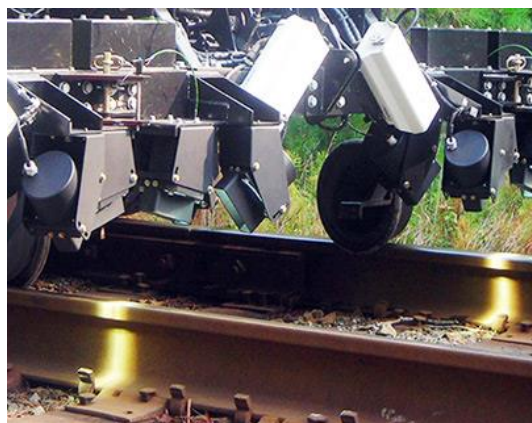
圖 2.3 ENSCO 軌道影像檢測系統軌道影像擷取設備

JBIS (Joint Bar Inspection System) 採用專利的視覺檢測技術和方法，對軌道接合處（魚尾鈑）進行自動裂紋檢測，測量鋼軌間隙，並提供軌道接合處整合報告。該系統生成即時異常報告，包括連續線掃描圖像的接合處（如圖 2.3 所示），並自動建立所有軌道接合處的鋼軌裂縫於永久資料庫中。JBIS 是與聯邦鐵路管理局（Federal Railroad Administration, FRA）研發辦公室合作開發的，可降低傳統鋼筋聯合評估方法相關的人工成本，提高了檢驗效率。

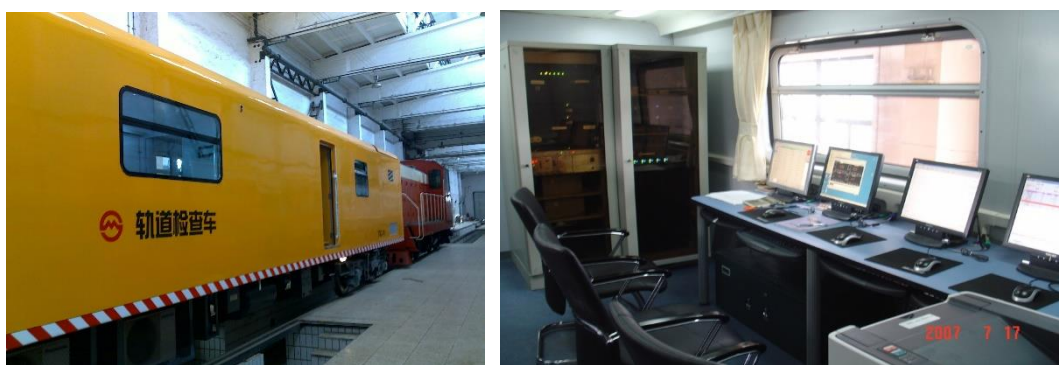
圖 2.5 上海地鐵第一輛軌檢車外觀及軌檢車車內佈置

此外，ENSCO 與中國合作的悠久歷史，從 80 年代開始與鐵道部合作，進入 21 世紀先後與中國地鐵及鐵道部合作。2008 年中國最先進的 0 號高速綜合檢測列車使用了 ENSCO 軌道檢測系統（如圖 2.5 所示）。

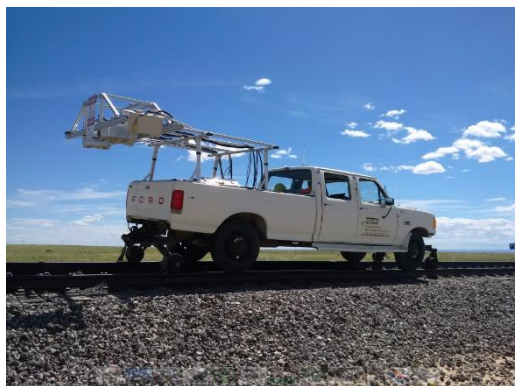
圖 2.6 LRAIL 架設方式（一）<sup>[9]</sup>

加拿大 Pavemetrics 公司的 Laser Rail Inspection System (LRAIL)<sup>[9]</sup>推出新式的全方位軌道檢測系統，可架設在改裝的車輛上（如圖 2.6 所示）或是火車頭前（如圖 2.7 所示），其檢測結果如圖 2.8 所示。

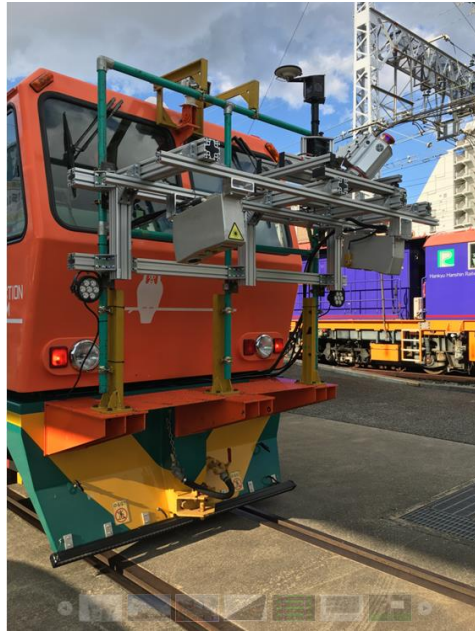
圖 2.7 LRAIL 架設方式 (二) <sup>[9]</sup>

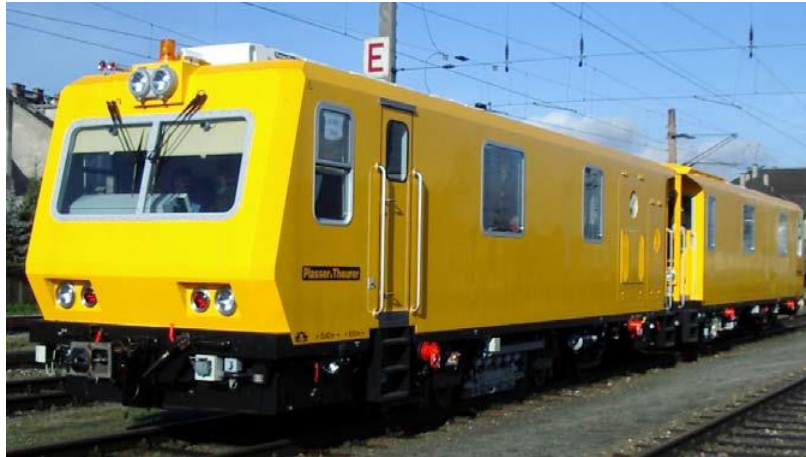
圖 2.10 bVSys 軌道檢測系統<sup>[11]</sup>檢測車

bvSys<sup>[11]</sup>的鐵路自動檢測系統如圖 2.10、圖 2.11 所示，將精確的缺陷檢測與高速處理結合在一起，且不影響軌道交通的正常運作，這些系統提供定期和經濟的軌道檢查，可以很早就發現損害，這使得採用預防措施的軌道大大延長其生命週期。系統功能有：

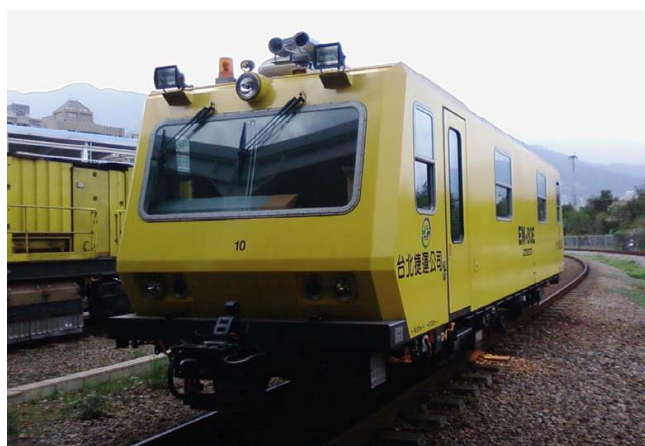
圖 2.12 北捷軌道扣件檢測車<sup>[12]</sup>

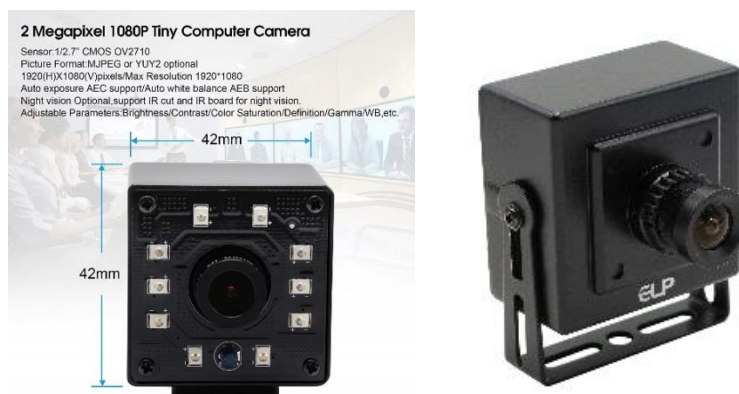
圖 3.6 ELP 具夜視功能之 IR 高速攝影機

艾利普科技有限公司是一家擁有 13 年歷史的專業監控系統製造商，擁有自己的 ELP 品牌，在安全監控系統方面享有盛譽，以自己獨特的研發團隊為基礎，專注的銷售團隊為導向，已發展成為集開發、生產、銷售、服務於一體的專業視頻產品公司，且正在開發特殊 USB 相機用於工業視覺，新的 USB 攝影鏡頭模組，範圍從 30、100、200、300、500、800~1300 萬像素，具自動對焦功能，可應用於各種工業系統，本研究團隊規劃測試具夜視功能攝影機（如圖 3.6 所示）。

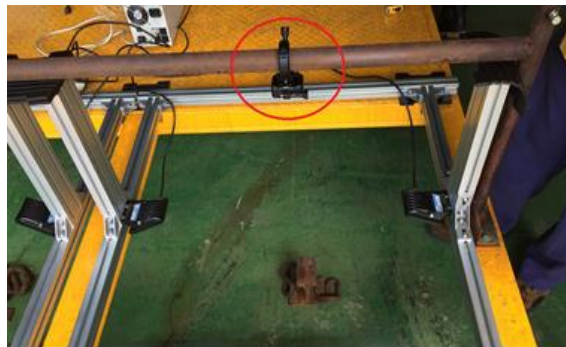
圖 3.8 GoPro 固定情形

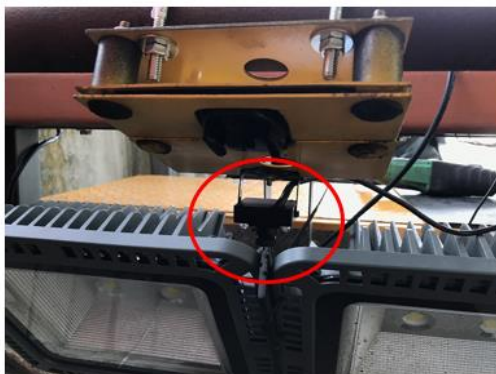
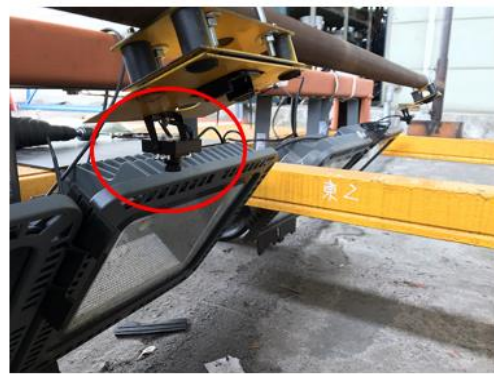
圖 3.9 工業攝影機固定情形

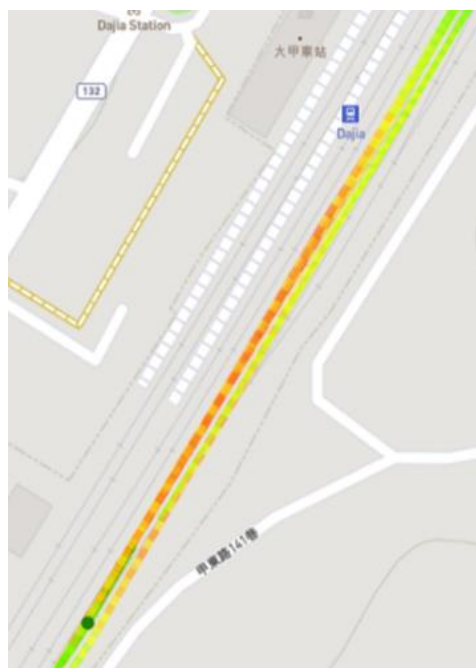
```
<name>../in/87ce4d6fc5d67aa2a3cb/GH010592</name>
<trkseg>
  <trkpt lat="24.3420355" lon="120.6257558"
    <ele>71.257</ele>
    <time>2019-03-28T06:38:36.674Z</time>
    <cmt>GpsAccuracy: 139; GpsFix: 3</cmt>
  </trkpt>
  <trkpt lat="24.3420354" lon="120.6257556"
    <ele>71.254</ele>
    <time>2019-03-28T06:38:36.732Z</time>
    <cmt>GpsAccuracy: 139; GpsFix: 3</cmt>
  </trkpt>
  <trkpt lat="24.3420353" lon="120.6257553"
    <ele>71.27</ele>
    <time>2019-03-28T06:38:36.790Z</time>
    <cmt>GpsAccuracy: 139; GpsFix: 3</cmt>
  </trkpt>
```

圖 3.10 GPX 檔案內容格式

本研究已可從影片中解析 GPS 位置，含影片紀錄時間(CST)等資訊。因為影片是 MP4 格式，並非每一張照片都存有 GPS 位置，所以每張照片的 GPS 位置，採用等速內插法進行資料回補，在一般巡查時是以等速錄影，較不會有太大誤差，但若忽前忽後，加速減速切換，誤差就比較大，譬如速度紀錄若僅在側線實驗，位移不夠，計算的結果即無法以線性內插進行短時間內頻繁地加減速變化，(10KM/S-->40KM/S)，所以內插出來的 GPS 位置，誤差就稍大。然而，若在正線巡檢，因維修車以定速行駛，且不會有劇烈的行駛速度變化，因此可以正確內插出所需之 GPS 位置。雖然現在最新的 GoPro8 並未公開新版 GPX 的編碼，因此影像編碼定位的部份，我們採用第三方授權軟體提供相關的資訊，可以定位出正確位置資訊。

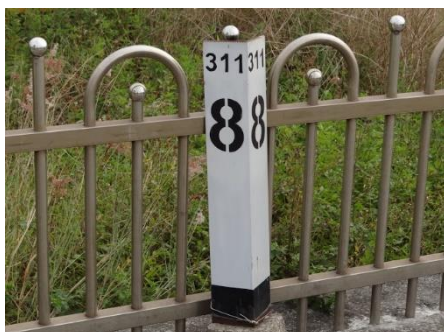
圖 3.12 臺鐵局百公尺標<sup>[27]</sup>

本研究規劃利用「虛擬偵測圓」(Virtual Detection Circle, VDC)來尋找已定位好的缺失扣件。目前臺鐵局內部已有百公尺的里程樁號<sup>[27]</sup>(如圖 3.12 所示)，針對每一個里程樁號設定半徑 20 公尺(將來可視需求調整半徑值)的「虛擬偵測圓」。當工程維修車行經這些「虛擬偵測圓」時(如圖 3.13 所示)，即可判斷工程維修車所在的位置。

維修人員首先利用缺失扣件的 GPS 位置( $x_f, y_f$ )找到最近的 100 米樁( $x_h, y_h$ )，確認看到如圖 3.12 的標示時，也就是當維修車輛通過這些 VDC 時，可以確定維修車輛的 GPS 位置，然後軌道工人可以移動( $x_f - x_h, y_f - y_h$ )距離接近扣件。如果  $x_f - x_h$  數值是負號，則代表是往西，否則往東；如果  $y_f - y_h$  是負號，則代表是往南，否則往北。

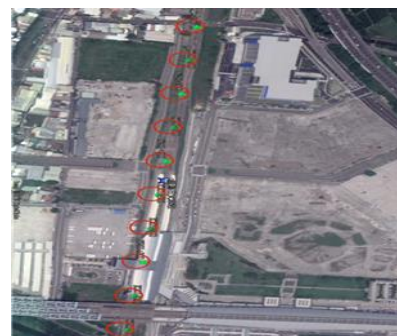
圖 3.13 虛擬偵測圓

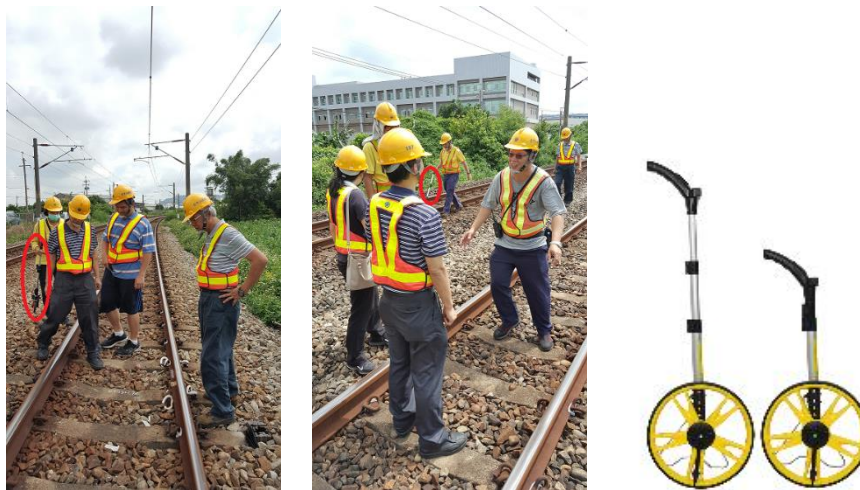
圖 3.15 大甲分駐所旁軌道側線拍攝與軌道扣件定位測試

道，搭配使用測距儀如圖 3.15 量測所走距離，結果可以很快找出目標物，定位精度符合臺鐵需求。

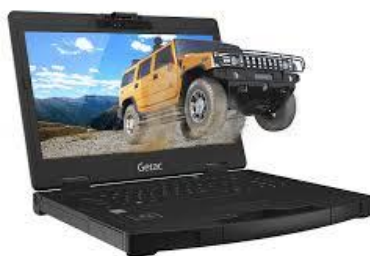
圖 3.18 神基公司 S410 強固筆電

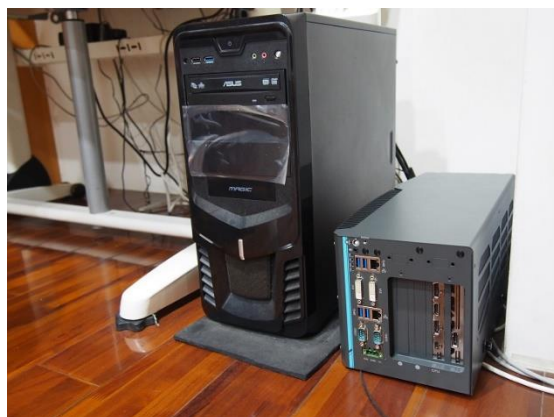
圖 3.19 宸曜科技公司的「Nuvo-6108GC」工業電腦

而由宸曜科技公司所推出的「Nuvo-6108GC」滿足本計畫平車上的工作條件，擁有高效能、寬廣作業溫度，還兼具獨特的防震動支架提升可靠性，使其能在-25 度至 60 度寬廣溫度範圍中運作，確保在 60 度下可達 100%的 GPU 負載，可說顛覆一般工業電腦的想像。除了高效能之外，小體積也是一大優勢，大約只達一般家用電腦二分之一的

高度（如圖 3.19 所示）。因此要將這台電腦用於自駕車測試當中，Nuvo-6108GC 的小尺寸可說是有極大的優勢。

Nuvo-6108GC 的外觀跟一般工業電腦差不多，高運算效能是其一大優勢，搭載 Intel® Xeon® E3 v5 或 6th Gen Core™ 處理器與 Intel® C236 晶片組，可以透過 PCI Express 的擴充槽，能夠安插 NVIDIA® 250W GPU 高階獨立顯示卡。能夠因應各種大量運算需求，像是人工智慧、深度學習，以及 CUDA 運算等，都能夠應付自如。

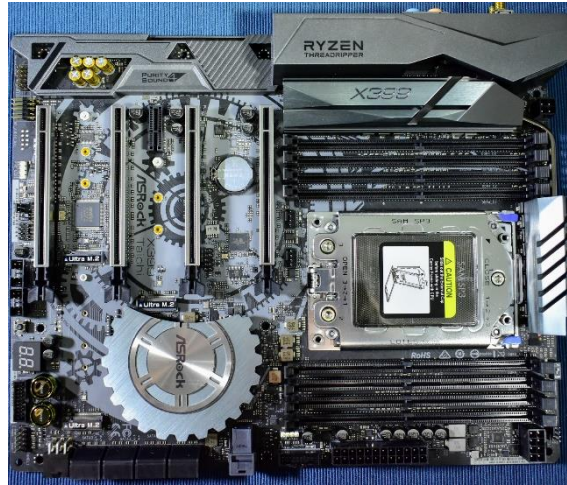
圖 3.20 AI 伺服器主機版與 CPU

主機板採用 ASRock X399 Taichi (如圖 3.20 所示)，不管在用料、配件上具有較好品質，目前中高價位下算是性價比較高，使用 2950X 超頻也是沒有問題的，另外搭載 Intel 雙網路卡和無線網路、藍牙功能等通訊方式，也十分便利。至於處理器散熱方面我們建議使用酷碼 MASTERLIQUID ML240 RGB TR4 Edition，2950X 開啟 PBO 後滿載溫度可以控制在 83~86 度之間，至於功耗方面，使用 BPO 模式，待機在 70W~80W 浮動，滿載 260W。

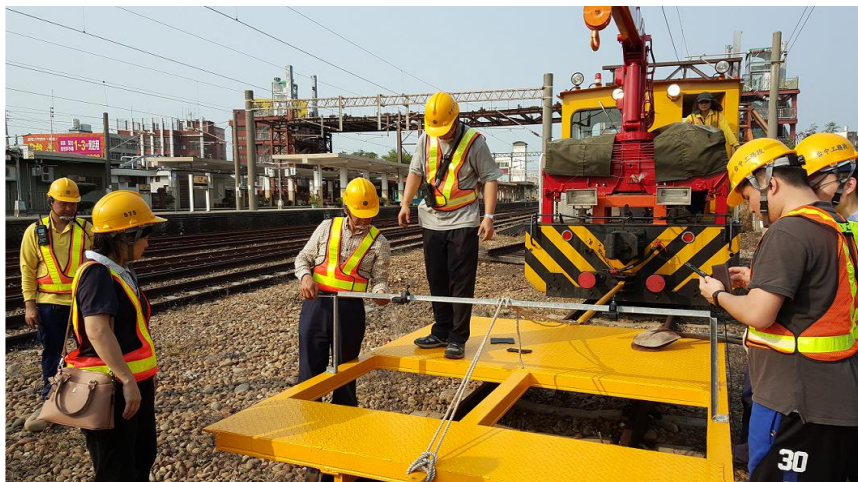
圖 4.1 第 1 代平車

在與臺鐵局臺中工務段大甲分駐所（以下簡稱大甲分駐所）同仁討論後，使用平車的方式，將來容易複製到其他單位使用。確定此方向後，由大甲分駐所同仁協助將第 1 代平車（如圖 4.1 所示）進行改良，改良後第 2 代的平車（如圖 4.2 所示）將攝影桿架改為四腳，每一腳在與平車固定處先墊橡皮墊，以達到減震效果，期望可穩定長時間拍攝及即時辨識；另外探討側向拍攝之需求及拍攝方法。

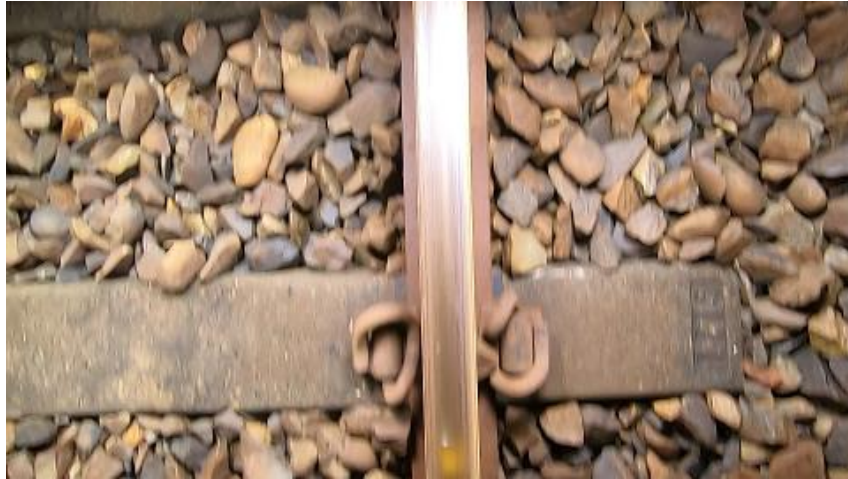
圖 4.3 軌道扣件攝影-GoPro 7（有點模糊）

大甲分駐所協助完成平車改良後，於 109 年 3 月 20 日進行 GoPro7 與 GoPro8 設備架設與實測，從大甲站至臺中港站來回共四趟，第一趟人工與 GoPro7\*2 的比較、第二趟 GoPro7\*2 互換東西軌的錄影，第三趟 GoPro7 跟 8 東西軌攝影，第四趟一樣是 GoPro7 跟 8，但互換東西軌的攝影，測試區間包含二座小隧道，一座約 30 公尺，一座約 60 公尺，其中 GoPro7 影像（如圖 4.3 所示）已辨識完畢，GoPro8 雖然影像更清晰（如圖 4.4 所示），但是 GPS 格式部分遺失。

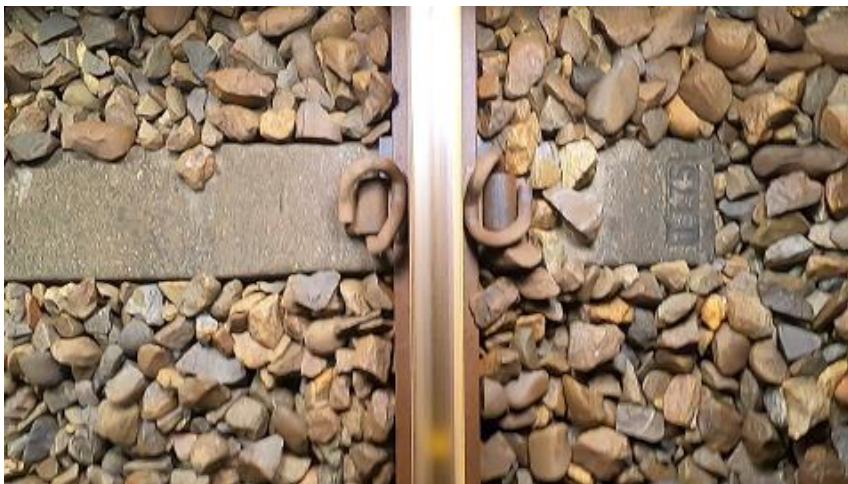
圖 4.4 軌道扣件攝影-GoPro 8（較為清晰）

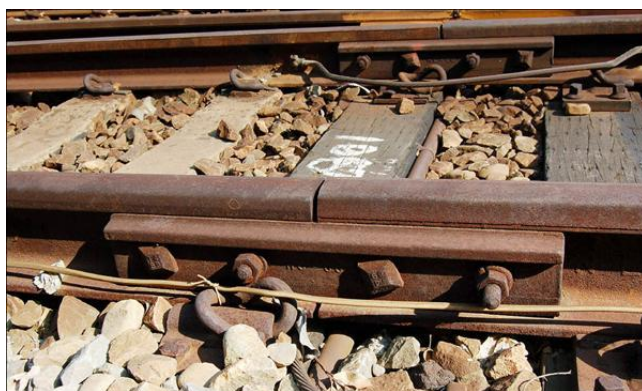
圖 4.5 魚尾鉋-正常狀況

魚尾鉸（如圖 4.5 所示）是把鋼軌連接成軌道的構件。傳統做法把 20 公尺左右一截的鋼軌固定在軌枕之上，各節鋼軌之間有接縫。英國習慣兩條路軌會在相同的地方有接縫，但美國則會放在不同的地

方。接縫處使用魚尾鉋接合，它是一塊約 60 公分長的鋼板，兩端有四或六口鋼栓，用來扣在鋼軌上（如圖 4.5 所示）。鋼軌之間留有間隙約為 6mm 寬，以供伸縮之用。鋼軌上及魚尾鉋上鋼栓通過的小孔是橢圓形的，這樣鋼軌就可以有熱脹冷縮的空間，這對鋼軌是非常重要的：如果沒有膨脹的空間，每當溫度改變一度，鋼軌就需要承受 1.6 噸的壓力或拉力。如果一個地方每年最高及最低溫度相差 30 度，則此力可以達到 50 噸，鋼軌可能因而變得歪斜（如圖 4.6 所示），影響行車安全。此外，實務上魚尾鉋上用於固定在鐵軌上的螺栓也可能脫落（如圖 4.7 所示），也會影響行車安全，這些都是進行魚尾鉋檢測時所需留意的地方。

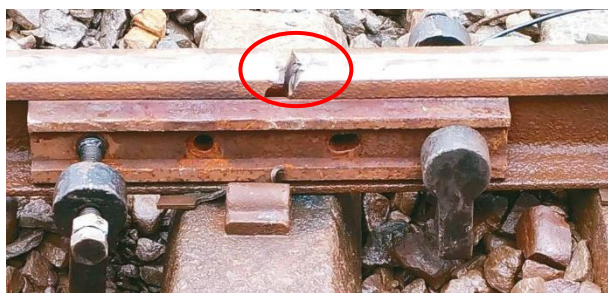
圖 4.6 魚尾鉋上方鋼軌接縫中間彈性疲勞，加上低溫造成鋼軌磨損

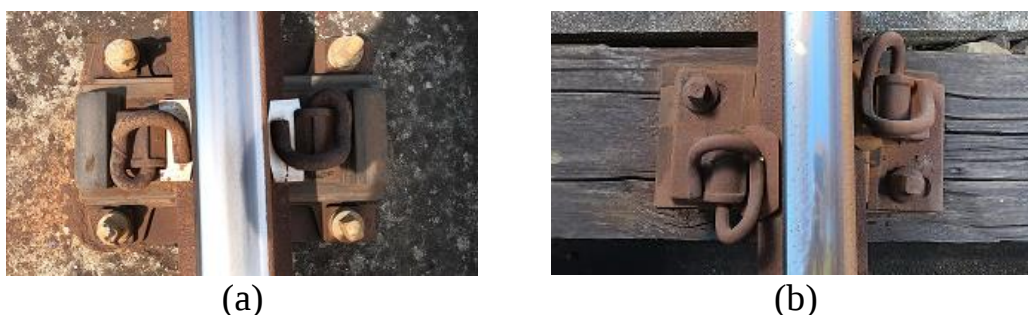
圖 4.13 版式正常 e 扣件，(a)後龍高架彈性基版式無道碴軌道正樣本，(b)南港溪橋直結式無道碴軌道正樣本。

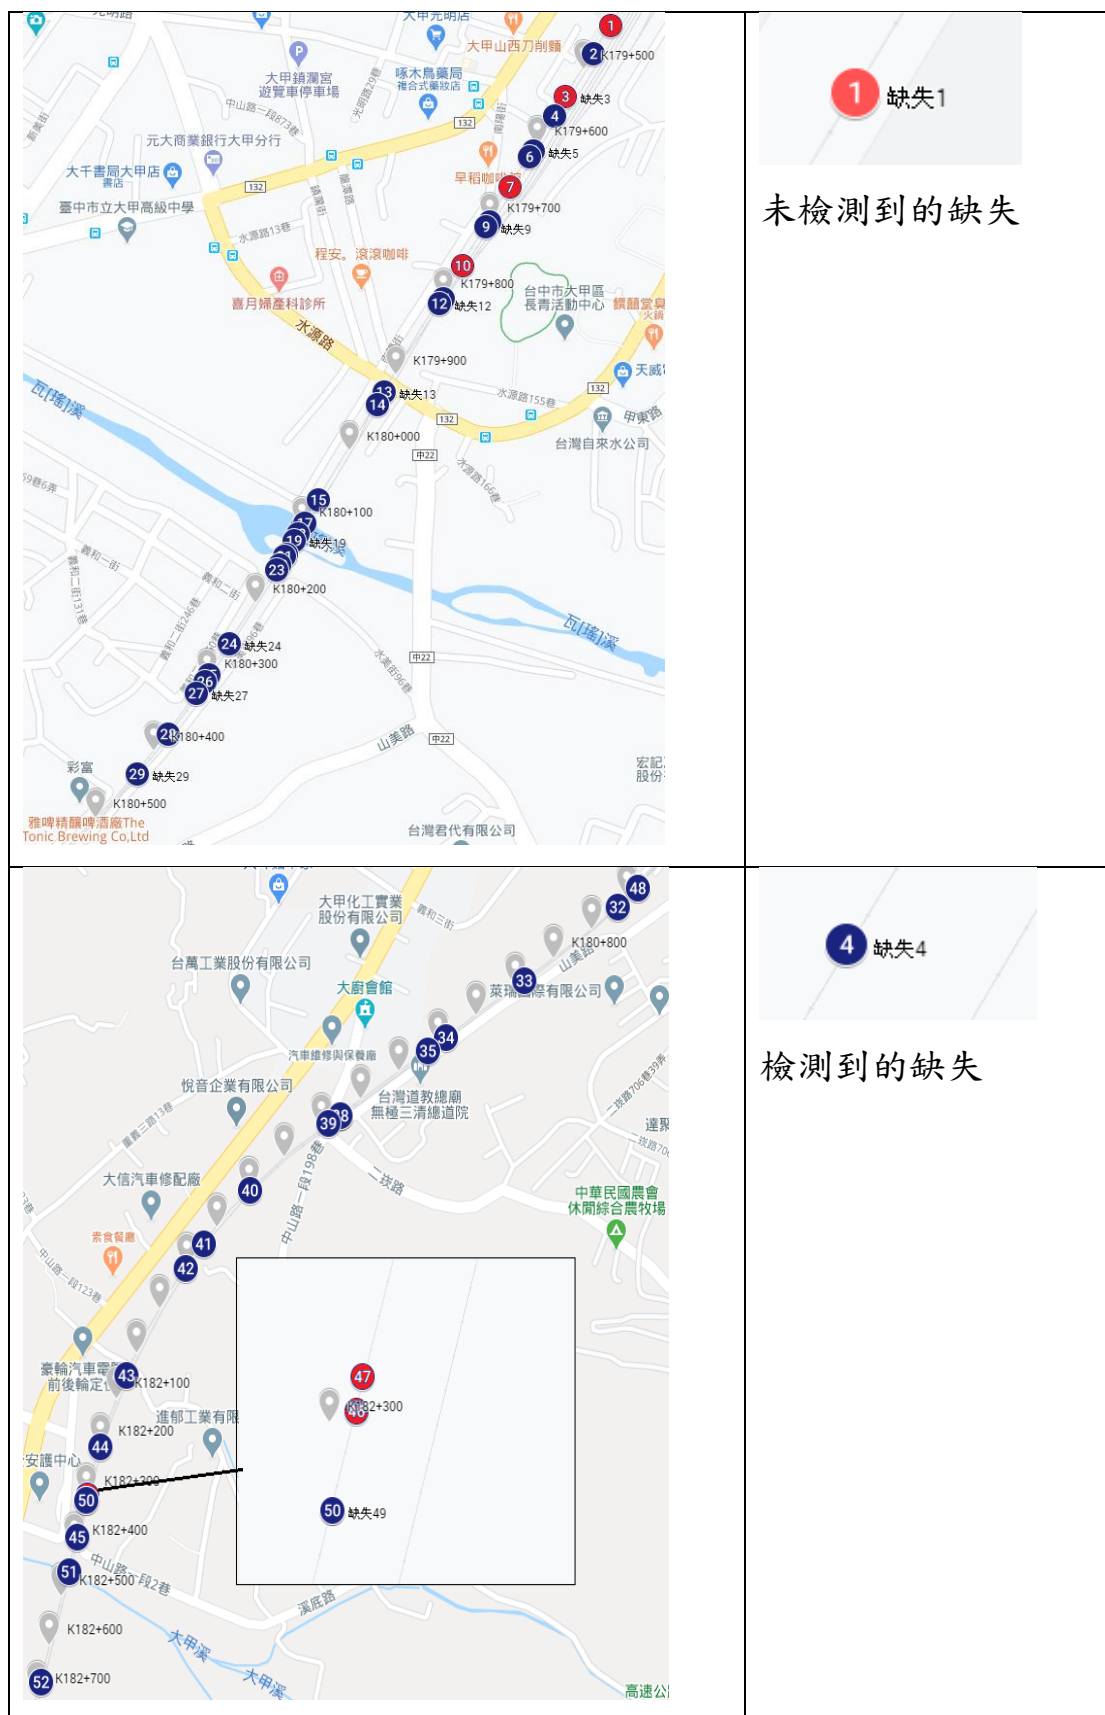
圖 4.19 人工巡檢與系統檢測地圖

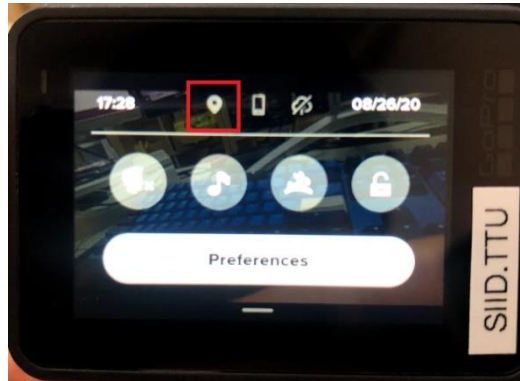
圖 4.22 檢測到的額外缺失

在定位的部份，最常使用的定位方式不外乎就是 GPS。但目前商用 GPS 訊號的部份，因為有干擾碼的問題，所以定位精度一般為 15-20 公尺。在實際操作時，GPS 定位遺失可能是有很多因素，天候、訊號等，例如 4 月 11 日，此次錄影頻繁發生，可能是臨時因素，所以 GoPro 拍攝時要注意如圖 4.22 的紅框是否有亮起，一般而言，室外定位應該能在 3-5 分鐘內完成。GoPro 的 GPS 定位如果訊號不夠，就不

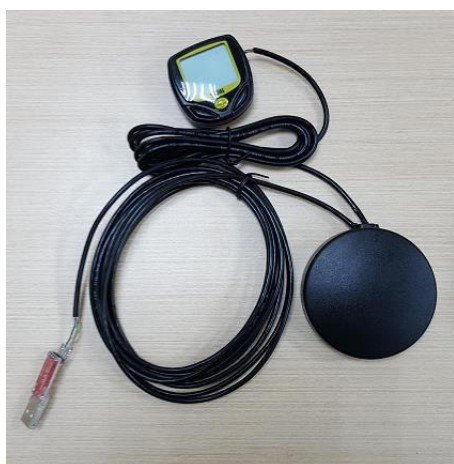
圖 4.23 新士達 IMU

通過測量載體的加速度，將它對時間進行積分，就能得到在導航坐標系中的速度、偏航角和位置等信息，可以應用來修正 GPS 訊號飄移的問題。本研究已採購新士達陀螺儀+加速度計+GPS 三合一晶片組（如圖 4.23 所示），以及一般自行車用碼表一組（如圖 4.24 所示），結合碼表的轉速和輪子半徑，可以進行盲區導航（已修正偏移量）。目前在臺北市、新北市安裝測試正常，綠線是 GPS 定位，藍線是 GPS+IMU 導航。圖 4.25 為國道 3 號新店隧道段，藍色線為中和到宜蘭（去程），紫色線為宜蘭到中和（回程）之實測路線，可以發現在隧道內藍色線都位於紫色線右側，測試結果不錯。圖 4.26 為國道 5 號雪山隧道段，藍色線是由中和到宜蘭（去程），紫色線是由宜蘭到中和（回程）實測路線，可以發現在隧道外都很精確，但是進入隧道內

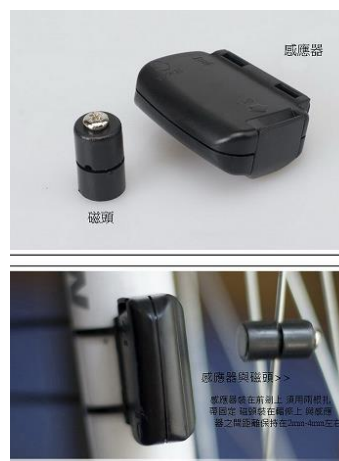
圖 4.24 一般腳踏車碼表

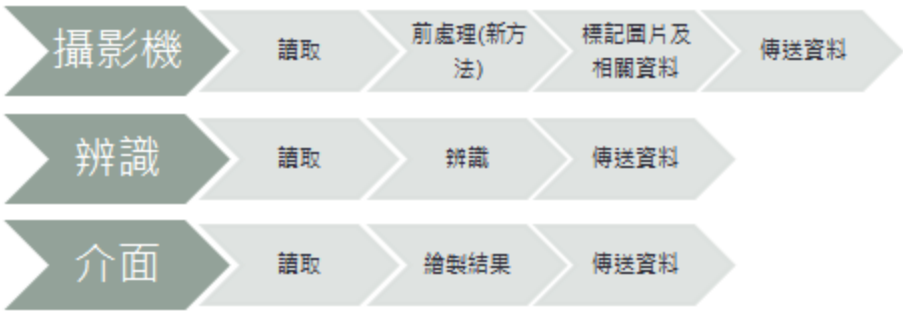
圖 4.31 3 個執行緒處理流程

本研究採用執行緒(Thread)來改寫程式，是作業系統能夠進行運算排程的最小單位，也就是平行處理，多執行緒在理論上可以最大程度的利用電腦性能，但並非越多越快，如我們進行執行緒個數實驗，發現作業系統與電腦硬體需要切換才能存取不同程式的資料（Context Switching），在傳輸資料，等待資料的過程產生內部延遲。實測結果如圖 4.29 所示，以目前而言，採取 3 個執行緒處理是效能較佳的作法。

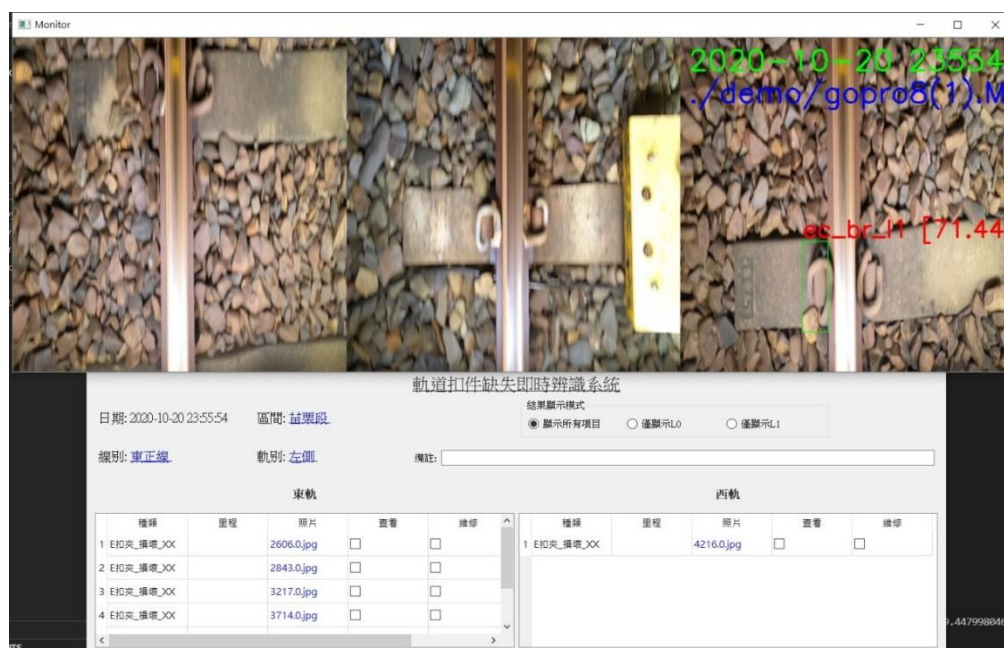
圖 4.32 即時辨識操作人機介面

即時辨識人機介面(如圖 4.32 所示)，可以選擇即時線上(On-line)或線下(Off-line)辨識。簡易的人機操作介面，方便使用者操作，輸出則匯出為 Excel 報表檔案(如圖 4.33)，報告中包含物件編號、類型、拍攝時間、百公尺樁座標、對應的結果檔案位置、對應的影片位置以及其他資訊。使用者可以馬上觀看，或待有空時再隨時打開觀看。

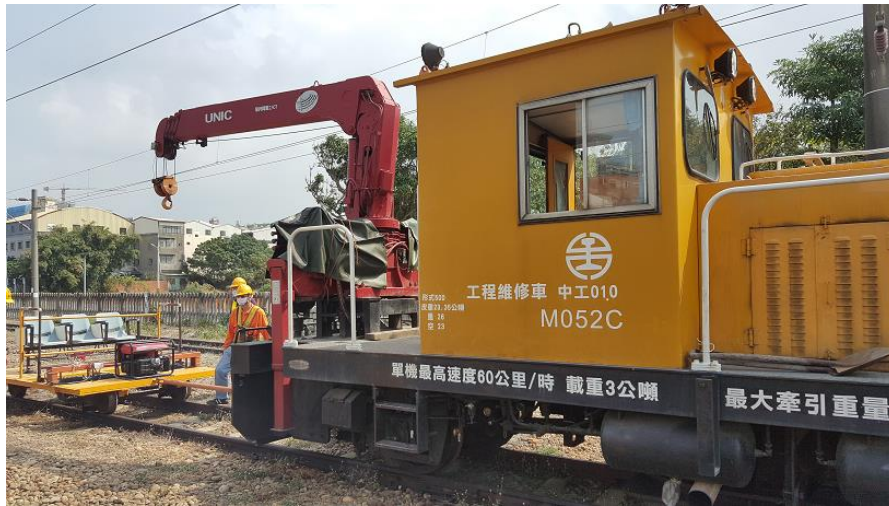
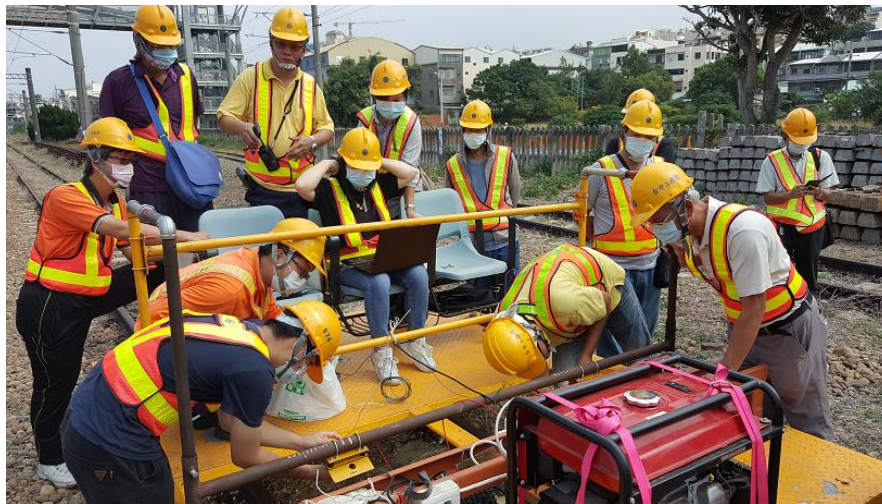
圖 4.34 教育訓練實際操作(a)維修車吊掛平車至側線演練，(b)設備架設情形。

為推廣本計畫研究成果，109 年 10 月 16 日舉辦教育訓練。目前扣件影像辨識測試準確率達 85.5%，未來將再進一步提升改善，最終，期能達到鐵路軌道扣件 AI 影像辨識檢測替代人工巡檢的目的。教育訓練講義，「軌道辨識系統網站使用手冊」參見附錄一、「軌道扣件辨識系統手機 APP 介面手冊」參見附錄二、「即時軌道扣件辨識系統介面手冊」參見附錄三。當天實際演練的情形參見圖 4.34(a) 與(b)。

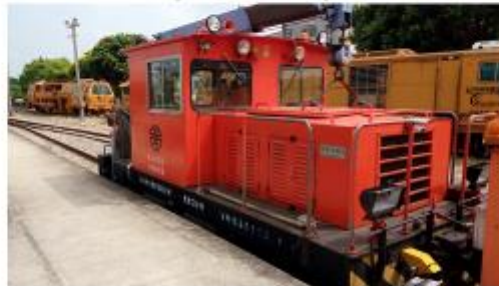
- 為解決巡查人力不足的問題，臺鐵也引進軌道檢測車，由美國Plasser American Corp. 公司出產的**EM-80軌道檢測車**
- EM-80必須負責環繞全台，每個工務段一季只能檢測一次，且該檢測車自1980年開始使用至今，也已超過當時設定的使用年限。
- 為解決道工班人力不足，及EM-80軌道**檢測車巡檢頻率較低**的問題。
- 臺鐵也嘗試使用工程維修車以協助巡檢作業
- 利用車頭前的**探照燈**提供巡查時必要之**光線**。
- **巡查人員**則站在前方的平台（如圖2- 3所示）中以**目視**方式進行檢測。

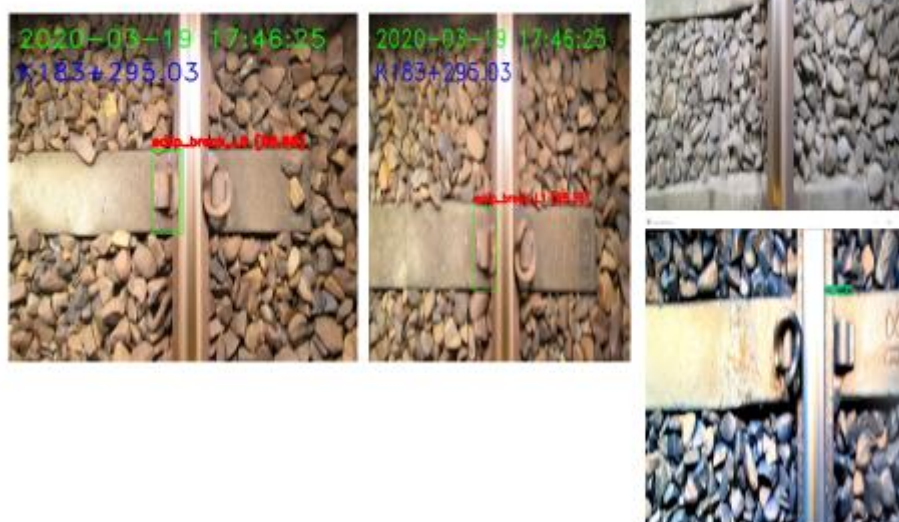
## 2. e扣夾XX類型圖例

| 編號 | 扣件分類 | 圖片 | 說明 |
|---|---|---|---|
| 2 | e扣夾缺失XX | | 遺失、斷裂 |

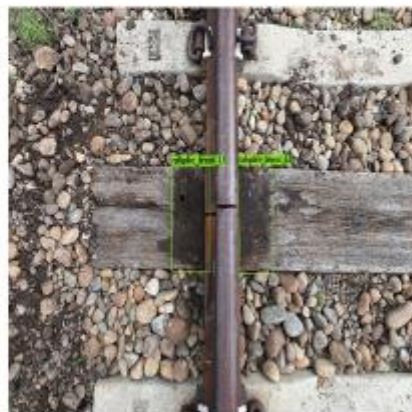
### 4. 道釘XX圖例

| 編號 | 扣件分類 | 圖片 | 說明 |
|---|---|---|---|
| 4 | 道釘缺失XX | | 遺失、斷裂 |

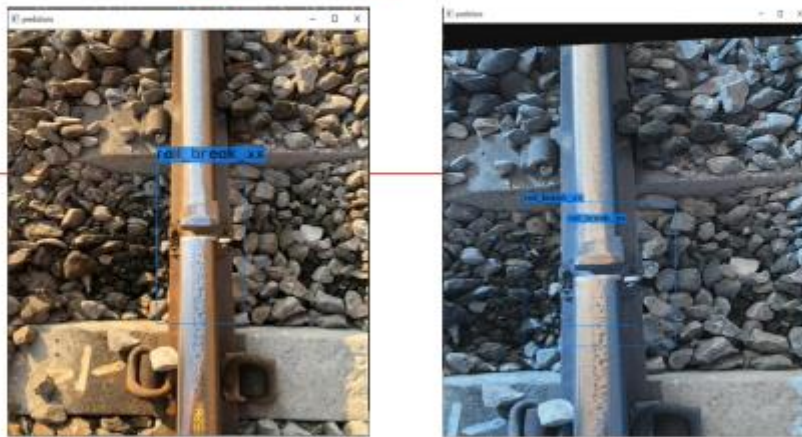
## 8. RAIL\_BREAK\_XX

| 編號 | 扣件分類 | 圖片 | 說明 |
|---|---|---|---|
| 8 | 軌面缺失XX | | 鋼軌裂縫 |

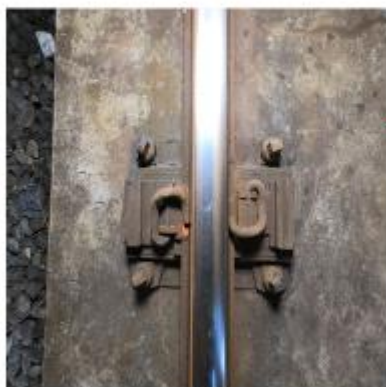
## 9. Slab\_track\_eClip\_X 無有效負樣本

因垂直拍攝，無法看出道釘鬆脫

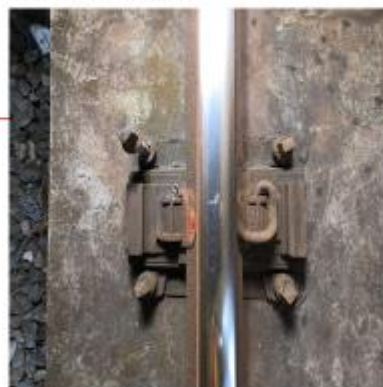
唯一清楚看出鬆脫的圖卻又因沒有eclip而被歸類到xx

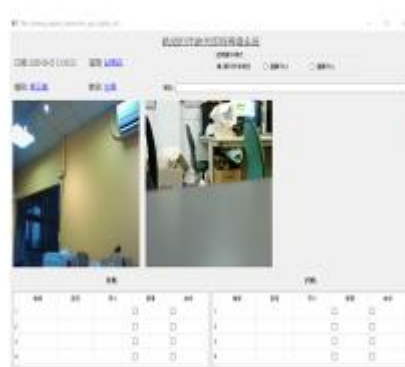
- 原先的UI介面讀取影片會有延遲問題。
- 改善後的UI介面，將顯示畫面跟UI拆成兩個視窗顯示，減緩延遲問題。
- 改善後的FPS = 39.32222

原始的UI介面圖

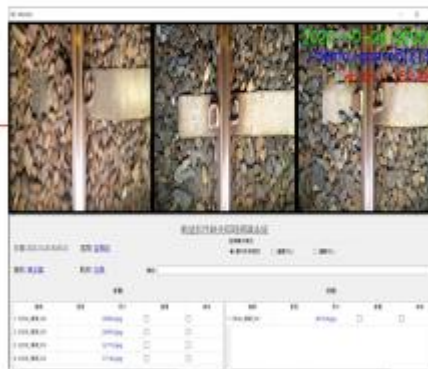
改善的UI介面圖

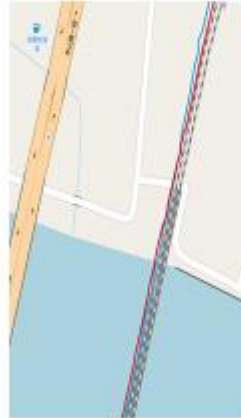
## GoPro7/8 定位比較(2)

- 紅線-GoPro7，藍線-GoPro8
- 同時錄影，1.45km-1.8km
- 運行一段時間後，7與8的定位基本貼合，僅偶有向東或西側的漂移現象
