應用人工智慧辨識技術輔助臺鐵 執行軌道巡查作業項目之探討

交通部運輸研究所
中華民國 112 年 3 月

著者：謝幼屏、鄭登鍵

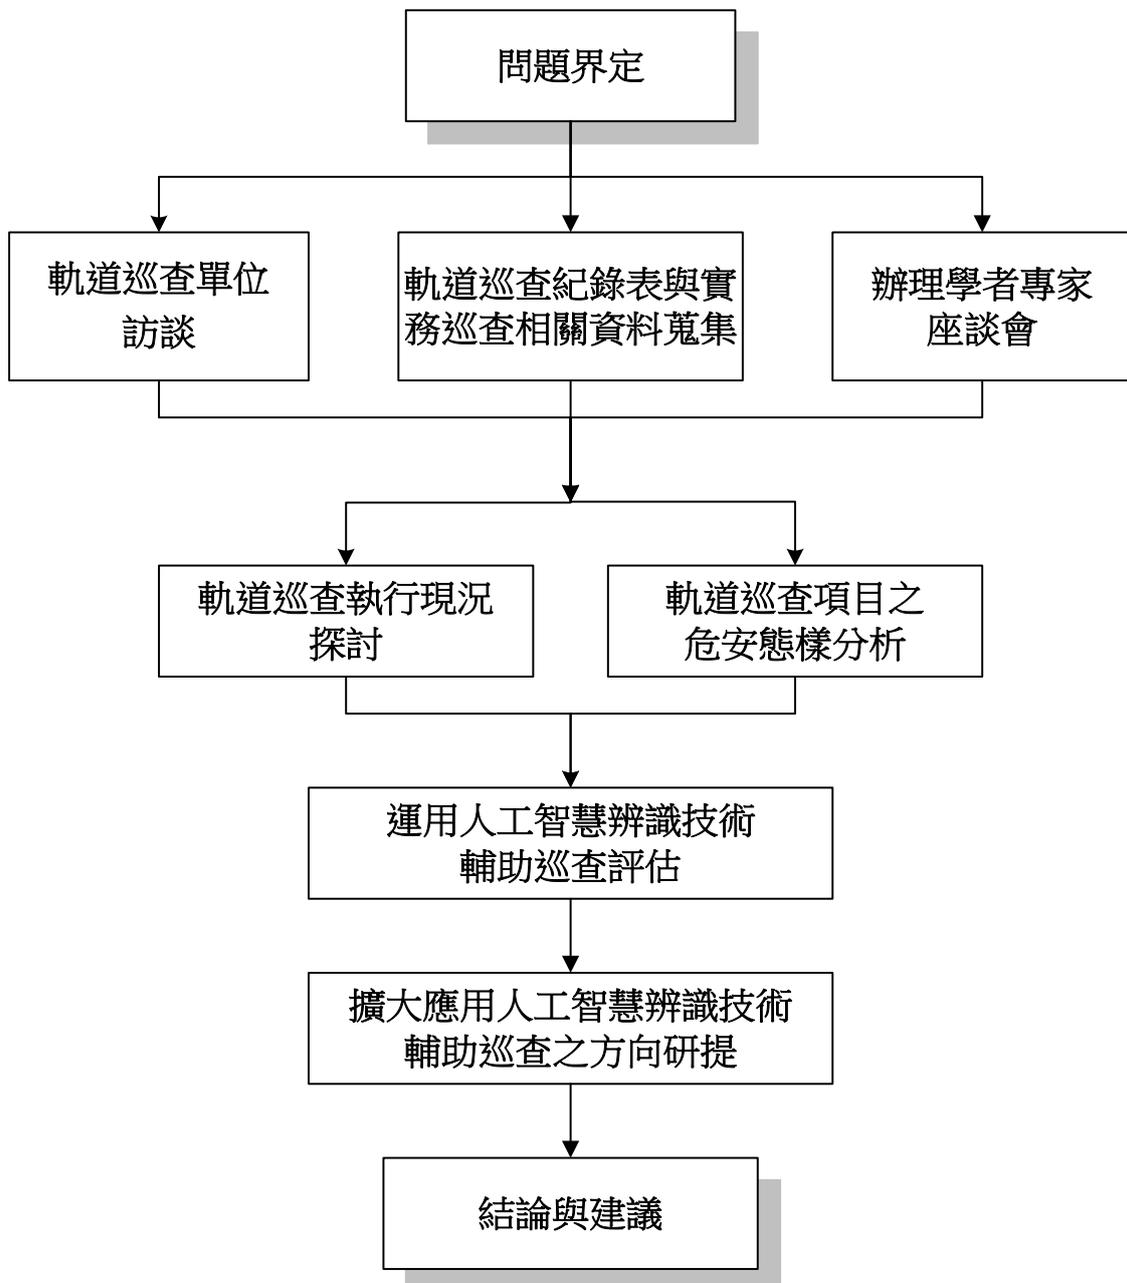
圖 1.1 研究流程圖

本計畫的研究內容如圖 1.1 的流程圖所示。

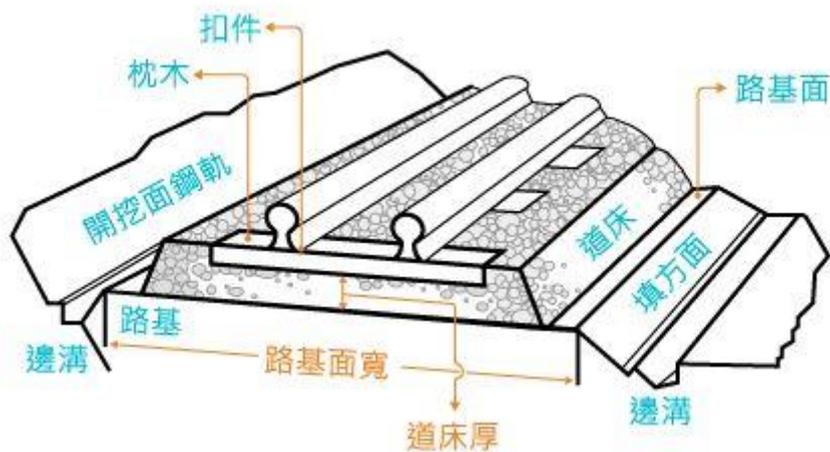
圖 2.1 鐵路路線構造

依據臺鐵局所稱，鐵路路線為列車或車輛運轉所必需的通路，包括軌道(Track)及承載軌道的路基(Roadbed)與橋涵等構造物。一般的軌道係由道碴、軌枕、鋼軌及扣件所組成，供列車及車輛通行的構造物，路線斷面^[1]如圖 2.1 所示。

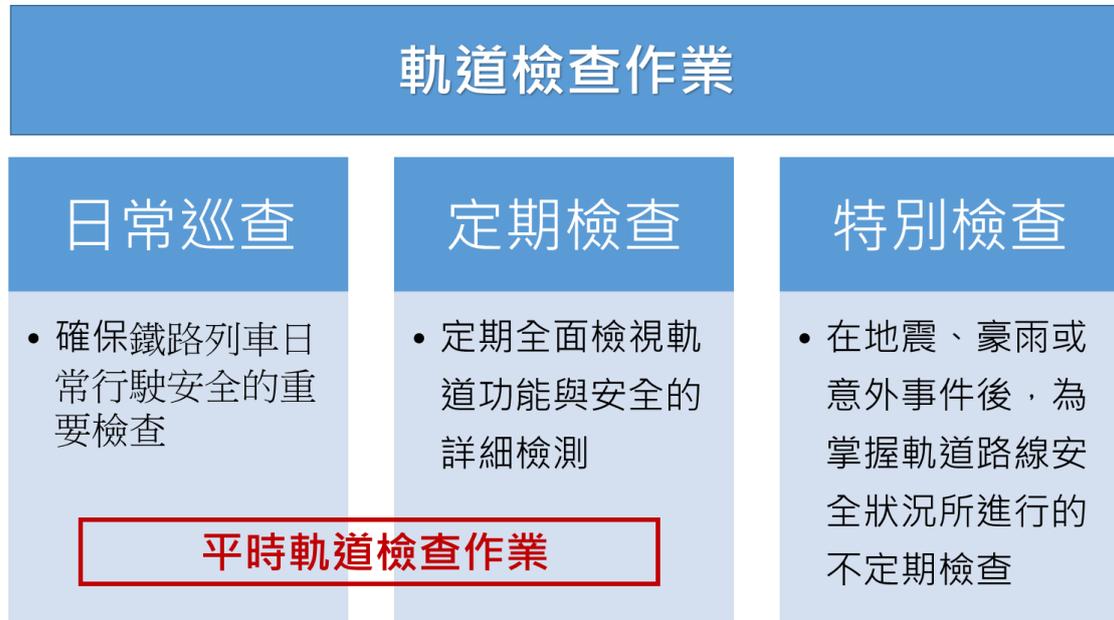
圖 2.2 臺鐵的軌道檢查作業

臺鐵局目前進行的軌道檢查作業，主要分為日常巡查、定期檢查、特別檢查等 3 類。其中，日常巡查為確保鐵路列車日常行駛安全的重要檢查；定期檢查係定期全面檢視軌道功能與安全的詳細檢測；而特別檢查係在地震、豪雨或意外事件後，為掌握軌道路線安全狀況所進行的

不定期檢查。在平日無天然災害或意外事件時，軌道路線安全係由日常巡查、定期檢查 2 類檢查的互相配合以維護。(如圖 2.2)

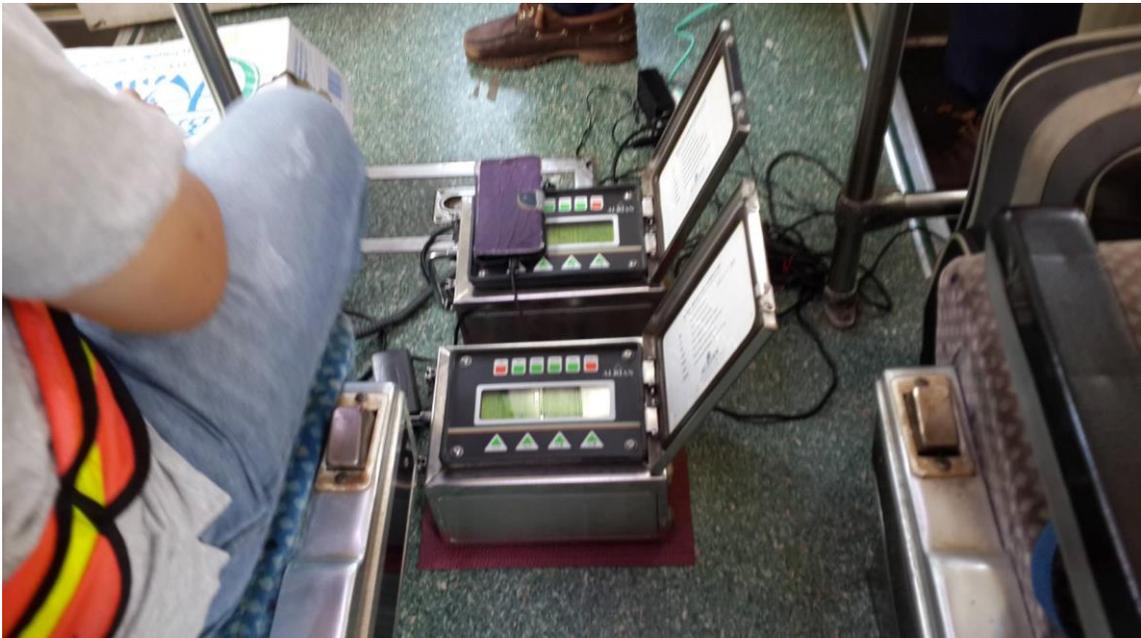
圖 2.5 臺鐵局的振動檢查儀

據了解，振動檢查主要由工務段的檢查人員攜帶振動檢查儀(如圖 2.5)搭乘列車，檢測列車行駛時的前後、上下、左右振動情形，評估軌道是否有水平不整、高低不整、方向不整等問題。

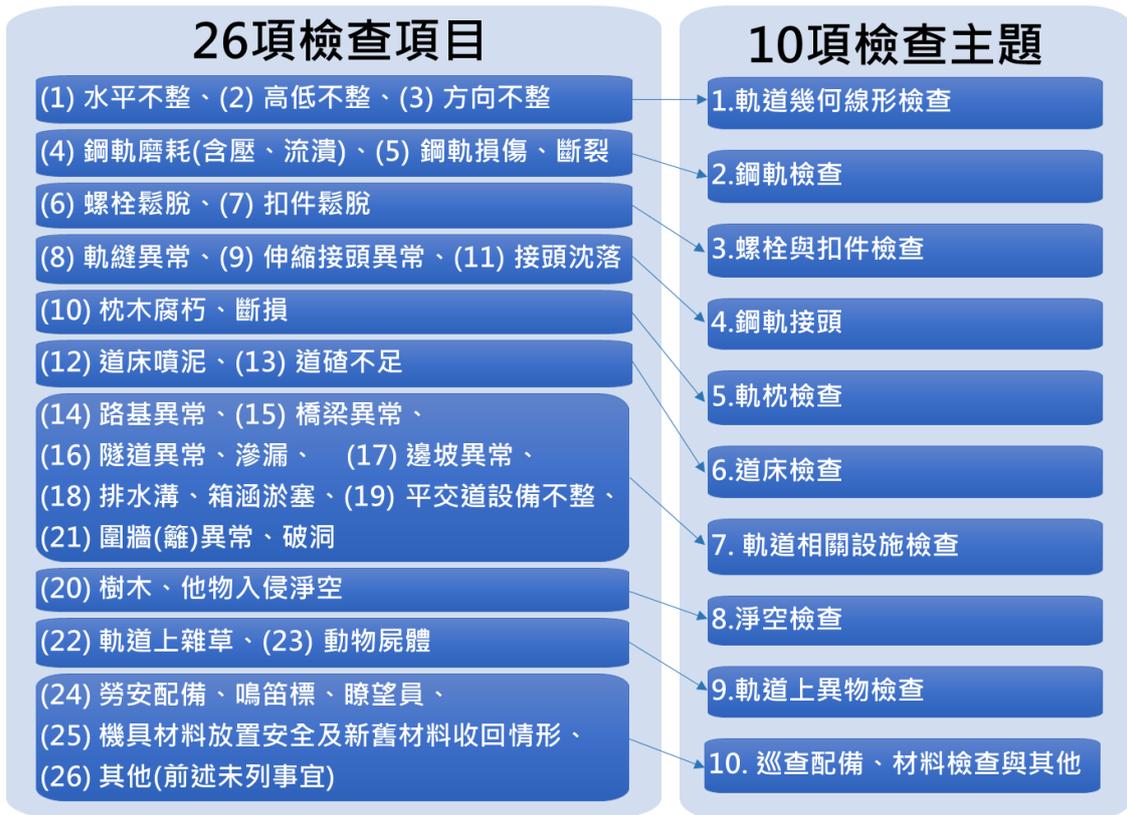
圖 2.6 徒步(機車)查道 26 項檢查項目歸納簡化為 10 個檢查主題

徒步(機車)查道的項目共計 26 項，為利後續針對各個項目進行探討分析，本計畫將 26 項檢查項目依檢查標的歸納為 10 個檢查主題，如圖 2.6 所示。以下分別說明 10 個檢查主題的檢查內容、檢查方法與維修處理方法。

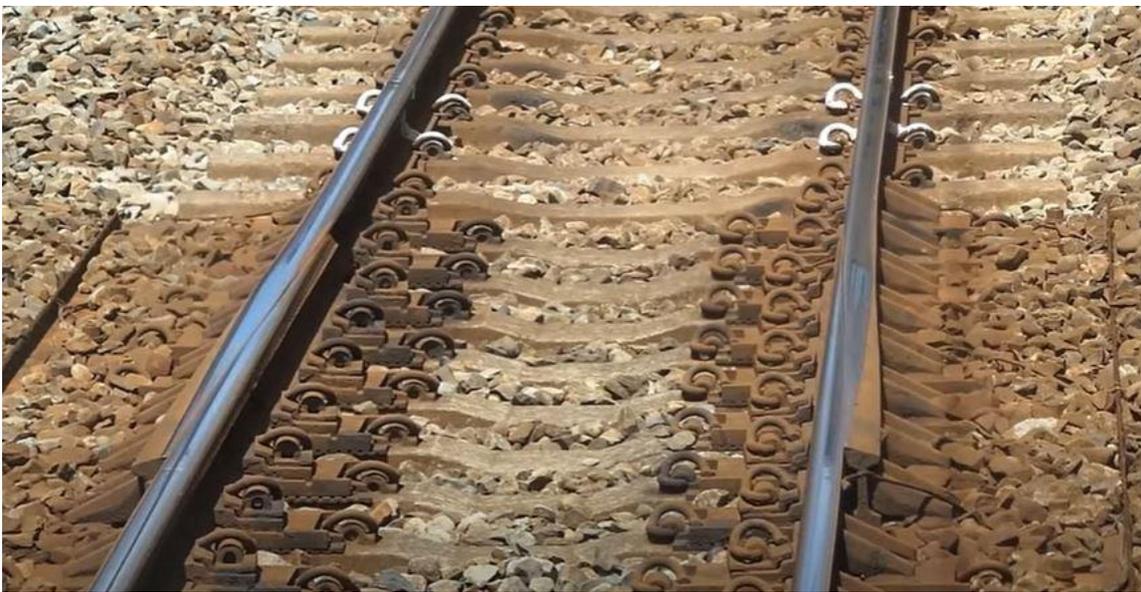
圖 2.7 臺鐵的伸縮接頭

臺鐵局的鋼軌鋪設主要採用連續焊接的長焊鋼軌，在長焊鋼軌中只有鋼軌焊接處而沒有軌縫，在長焊鋼軌兩端設置伸縮接頭(如圖 2.7 所示)；在不適合採用長焊鋼軌處才有軌縫，並以魚尾鉸連接(如圖 2.8 所示)，在站內股道有較多以魚尾鉸連接的軌縫。此外，基於軌道電路需求，部分鋼軌設置鋼軌絕緣接頭(如圖 2.9 所示)，絕緣接頭係一絕緣性之夾式接頭，藉由絕緣片、塑膠套管及絕緣膠作用使鋼材質部分不予接觸而絕緣，使軌道電路不連續而形成「閉塞區間」，一個閉塞區間大約 2~3 公里。

鋼軌接頭的功能係在避免鋼軌因熱漲冷縮在軌溫上升時軌道挫屈，或在軌溫下降時軌道斷裂。傳統在軌道鋪設時，每隔一段距離會預留伸縮接縫，然後以魚尾鉸接合；較新的軌道鋪設方式則是採用長焊鋼軌，將多段鋼軌連續焊接而成，當連續焊接長度在 200m 以上時，能在軌道中央段產生不隨溫度變化而伸縮之不動區間，而僅在鋼軌兩端各約 100m 範圍內會發生伸縮現象，而後在長焊鋼軌兩端設置伸縮接頭，以吸收長焊鋼軌兩端伸縮區間隨溫度變化的伸縮情形。

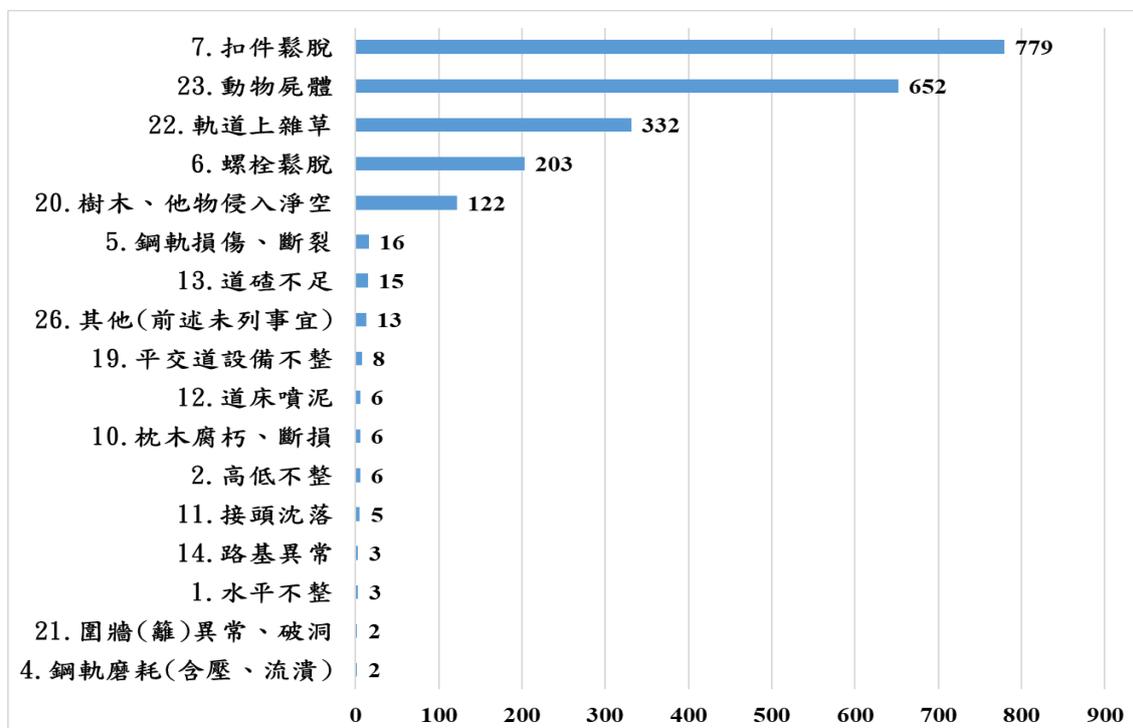
圖 3.1 大甲分駐所 110 年度徒步(機車)查道之缺失數量統計圖

進一步將缺失問題依發生頻率由低至高分為 5 級，各等級頻率定義如表 3-1，分級後的資料如表 3-2 所示。資料顯示：平均發生頻率達每天 1 次以上的有 7.扣件鬆脫、23.動物屍體 2 項，平均發生頻率達每週 1 次以上的有 22.軌道上雜草、6.螺栓鬆脫、20.樹木他物侵入淨空 3 項，平均發生頻率達每月 1 次以上的有 5.鋼軌損傷斷裂、13.道碴不足、

26.其他 3 項，發生頻率在 1 年內有 1 次以上的有 19.平交道設備不整、12.道床噴泥、10.枕木腐朽斷損、2.高低不整、11.接頭沈落、14.路基異常、1.水平不整、21.圍牆(籬)異常破洞、4.鋼軌磨耗 9 項。

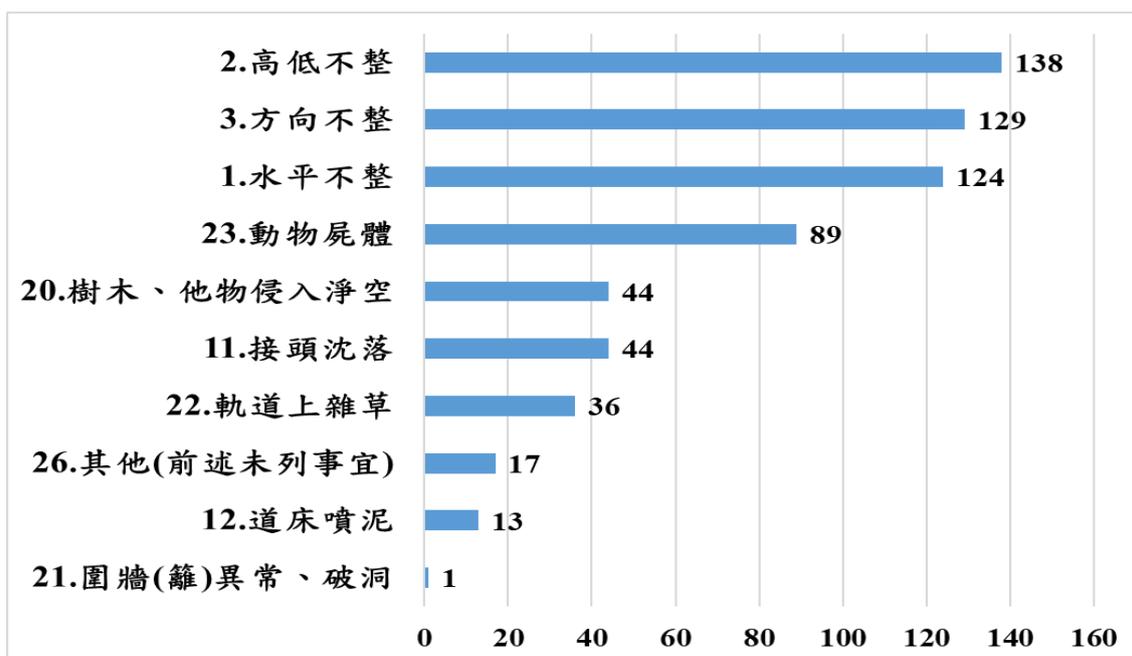
圖 3.2 大甲分駐所 110 年度主管乘車巡查之缺失數量統計圖

在主管乘車巡查方面，大甲分駐所 110 年度總共紀錄 635 筆缺失問題，各巡查項目的發生次數如圖 3.2 所示。其中，關於巡查項目的編號，因為主管乘車巡查的巡查項目為 18 項，較徒步(機車)查道 26 項少了 8 項，兩者巡查項目編號不同，本計畫為利進行比較分析，統一以徒步(機車)查道的編號表示。

資料顯示：發生頻率最高的前 3 項均是軌道不整問題，依序是 2.高低不整 138 次/年、3.方向不整 129 次/年、1.水平不整 124 次/年，再來是 23.動物屍體 89 次/年，而後是 20.樹木、他物入侵淨空 44 次/年，11.接頭沈落 44 次/年，22.軌道上雜草 36 次/年、26.其他 17 次/年、12.道床噴泥 13 次/年、21.圍牆(籬)異常破洞 1 次/年。

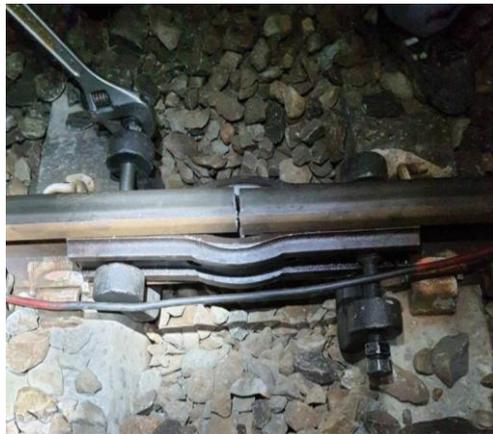
圖 3.3 鋼軌因寒冷導致焊點拉裂

鋼軌裂縫的危安案例：在 110 年 1 月 9 日自由時報報導^[14]，疑似低溫造成臺鐵連續發生 3 起鋼軌裂縫。其中，在 1 月 9 日上午臺鐵在和平至漢本間東正線 K37+875 發現鋼軌有裂縫，立即通知調度總所及地區工務段，依標準作業程序先以異型魚尾鈹鎖固，再安排深夜斷電封鎖進行鋼軌抽換；在 1 月 8 日池上站也通知 K111+800 軌道電路落下，電務人員發現鋼軌斷裂約 0.8 公分，經研判亦為低溫造成焊點拉裂(如圖 3.3 所示)，先以魚尾鈹先行加固後 60 公里慢行，凌晨鋼軌抽換完成，路線恢復正常行駛；此外，在 1 月 7 日斗六至斗南間西正線 K269+330 附近也同樣發現鋼軌裂縫，這 3 起都是熱漲冷縮拉大間隙導致。

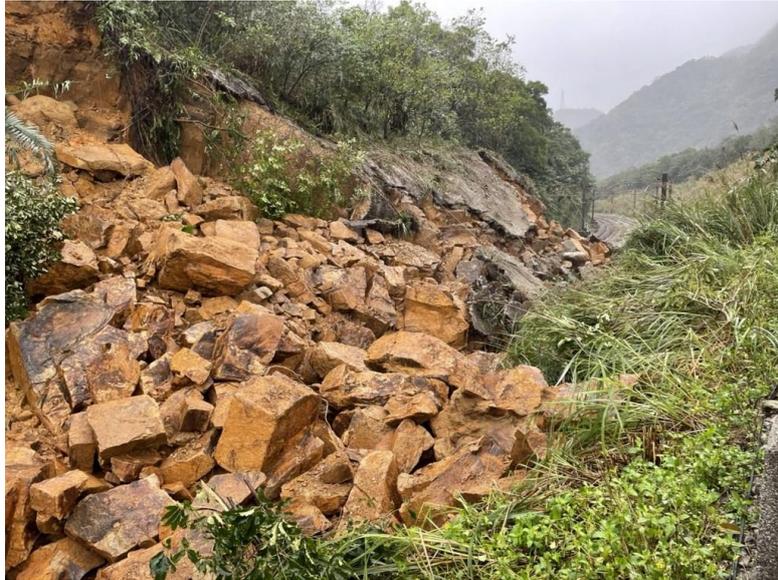
圖 3.4 109 年 12 月 4 日臺鐵瑞芳—猴硐段邊坡滑落事故

邊坡滑落的危害極為嚴重，例如在 109 年 11 月 30 日臺鐵宜蘭線瑞芳—猴硐間、八堵車站起 12 公里 233 公尺處路段因連續豪雨造成邊坡滑動，在全力搶修於 12 月 3 日清晨恢復雙線通車後，又於 12 月 4 日、5 日再次發生大規模邊坡滑動(如圖 3.4)，造成宜蘭線東西正線完全中斷，直至 12 月 14 日才恢復東正線單線通車。(維基百科 [15])

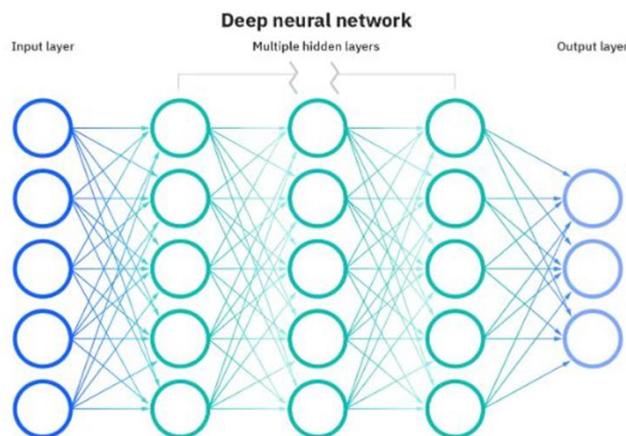
圖 4.1 神經網路示意圖

神經網路是 AI 影像辨識的理論基礎，所謂神經網路是指建構一個數學模型，其運作方式類似人類神經細胞的傳道方式，故稱為神經網路。一個神經網路係由一個節點層組成，包含三層：一個輸入層、一個輸出層，以及在兩層之間的一個或多個隱藏層，如圖 4-1 所示。

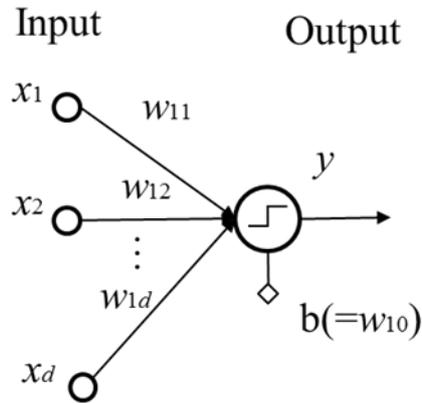
圖 4.2 單一感知器

神經網路的運作方式，可以用一個單一感知器(Simple Perceptron)來說明。單一感知器就是一個只有輸入層和輸出層的神經網路，如圖 4.2 所示。

式中 \mathbf{x} 是輸入的資料， y 是輸出的資料， w 是要估算的權重， f 是激活函數。

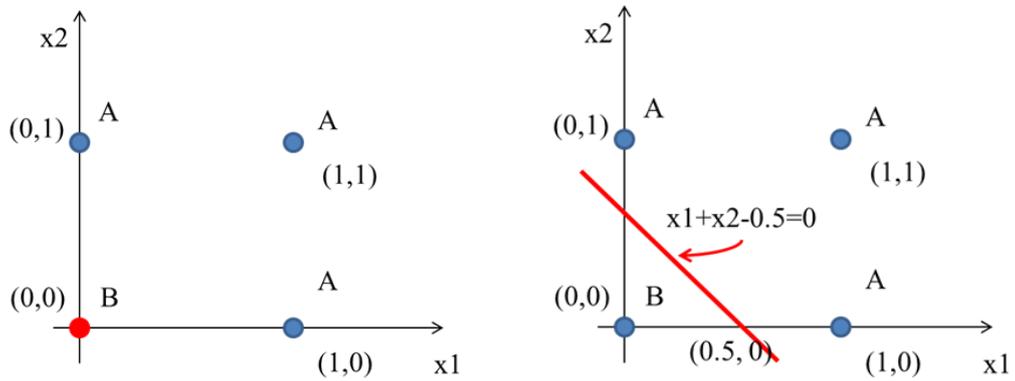
圖 4.3 單一感知器的線性分類示意圖

在處理分類問題時，透過單一感知器可將資料進行線性分類。例：處理 4 個樣本，分成 A 與 B 兩類。如圖 4.3 所示。

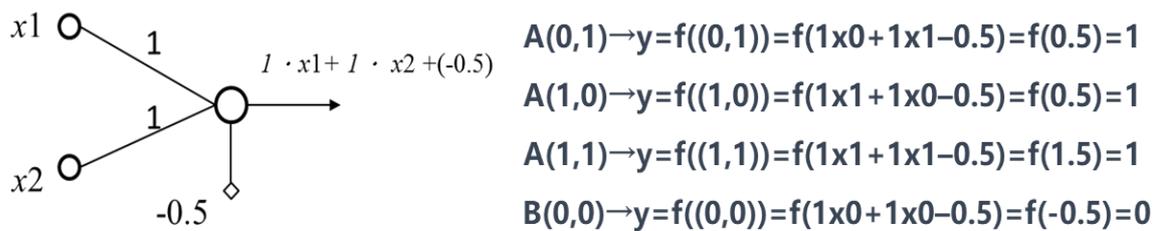
圖 4.4 單一感知器的線性分類圖形

畫成單一感知器的圖形，如圖 4.4 所示。

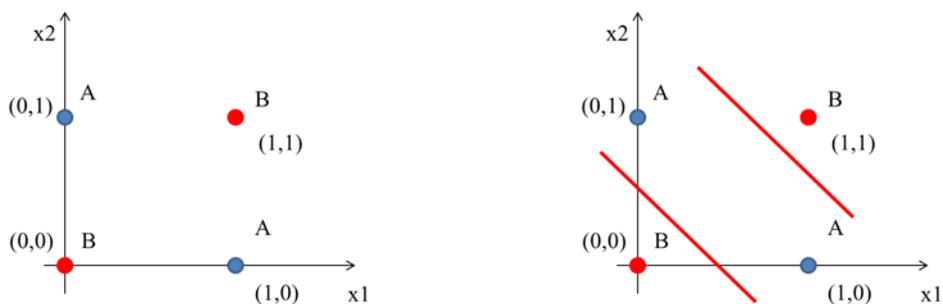
圖 4.5 兩層感知器的線性分類示意圖

當問題複雜度提高時，就用較多層的感知器來處理。圖 4.5 顯示一個在兩條線中間是一類，線之外是一類的案例，該案例可用兩層感知器進行線性分類，圖 4.6 為該案例的神經網路結構圖。

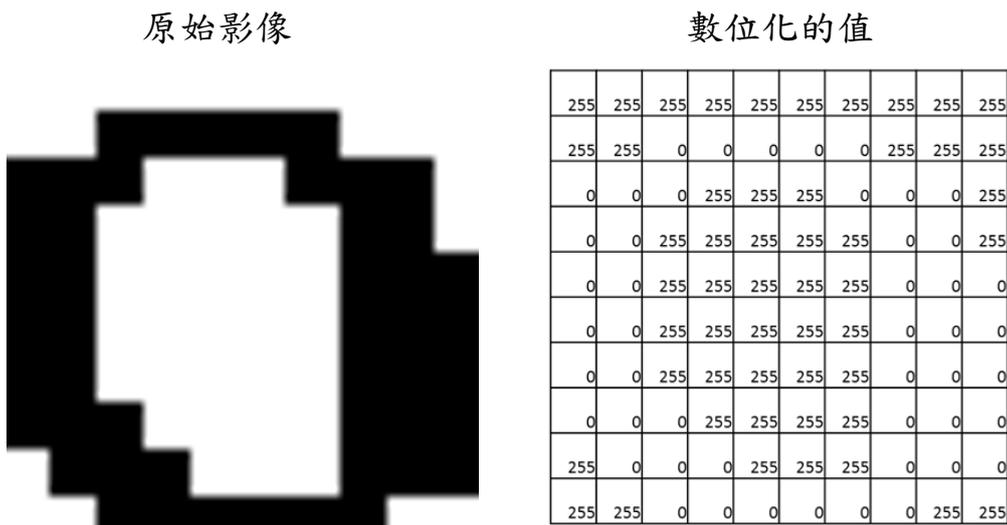
圖 4.7 一個數字 0 的影像 (像素值為 $10 \times 10 = 100$)

數位影像是由很多的像素 (pixel) 在一起所組成，圖 4.7 顯示一個數字 0 的影像，左圖是人眼看到的影像，右圖是電腦看到的影像。

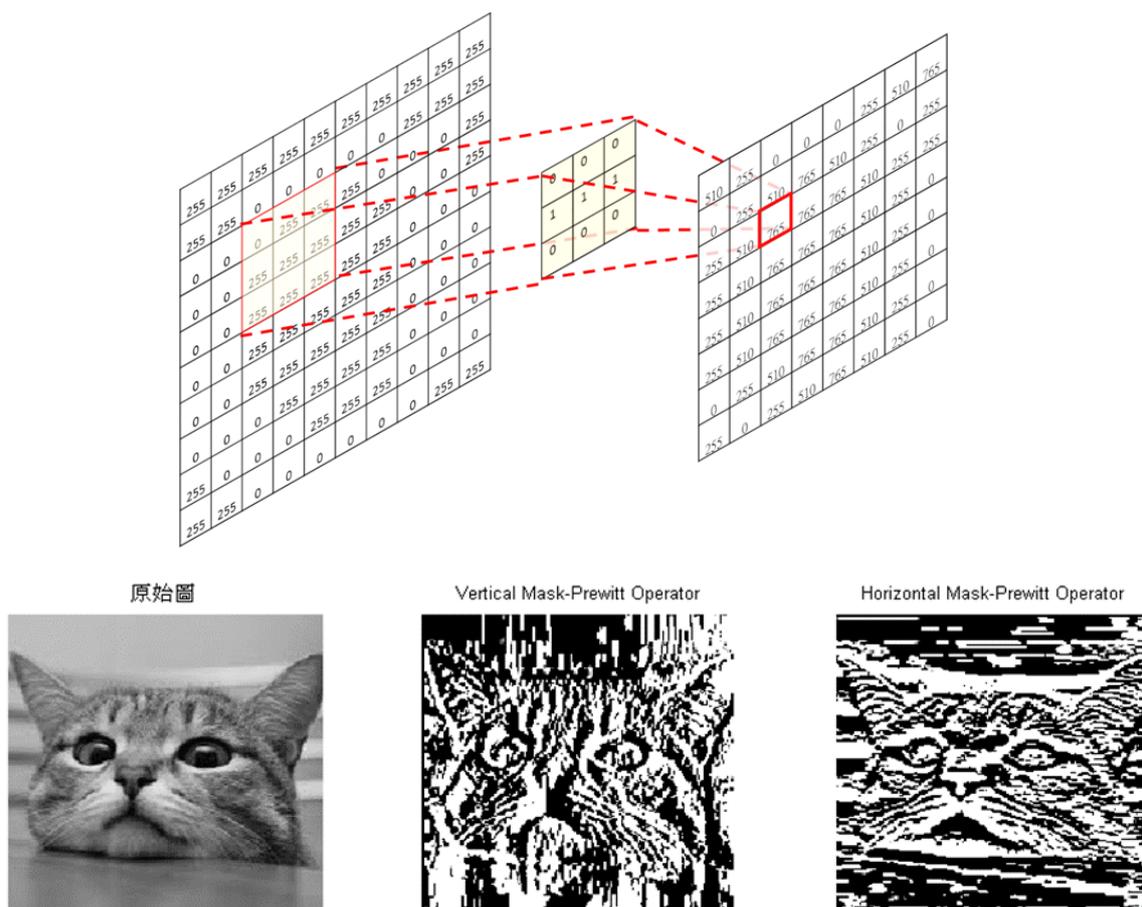
圖 4.8 卷積運算

當進行影像辨識時，需要從每個像素中去取得這張圖的特徵，除了每個像素的值之外，還需要考慮像素和像素之間的關連。卷積神經網路(Convolutional neural network, CNN)即是用在影像辨識的模型上，透過針對像素進行卷積運算(Convolution)和池化運算(Pooling)來取得影像的特徵。卷積運算是將影像進行濾波(filter)，以萃取特徵的方法，如圖 4.8 所示；池化運算(Pooling)：是在將圖片資料量減少並保留重要資訊，例如圖 4.9 顯示進行一個取一個 2*2 最大池化法。

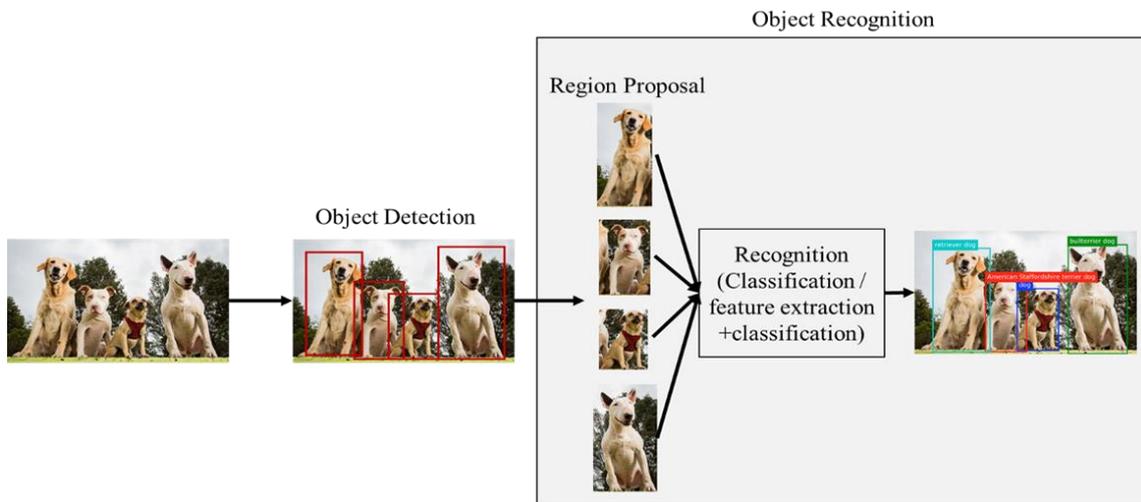
圖 4.10 兩階段學習法

Yolo 是 You only look once 的縮寫，意思是這個物件偵測演算法只要掃描圖片一次，就能判斷照片或影像裡的物件類別與位置。在 Yolo 之前的物件偵測，多採用兩階段學習法(two stage learning)，先用特殊方法選出物件，然後針對選出的物件再進行物件辨識，如圖 4.10 所示。Yolo 採用 one stage learning，物件位置偵測和物件辨識一步到位，也就是一個神經網路能同時偵測物件位置，也可以辨識物件，因此物件偵測的速度大幅提升，如圖 4.11 所示。

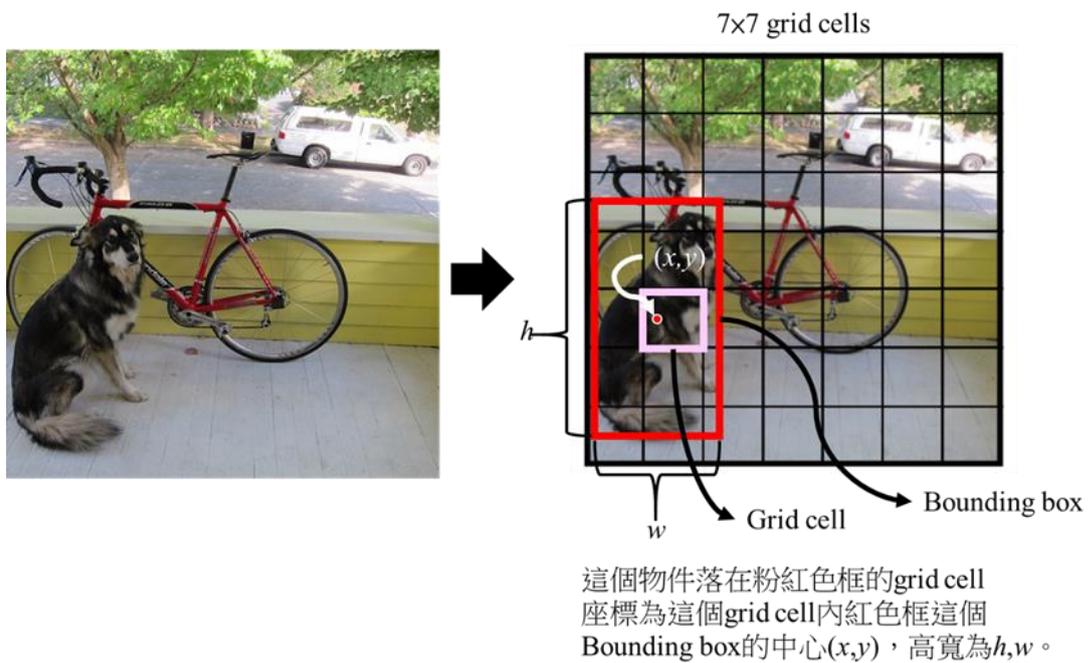
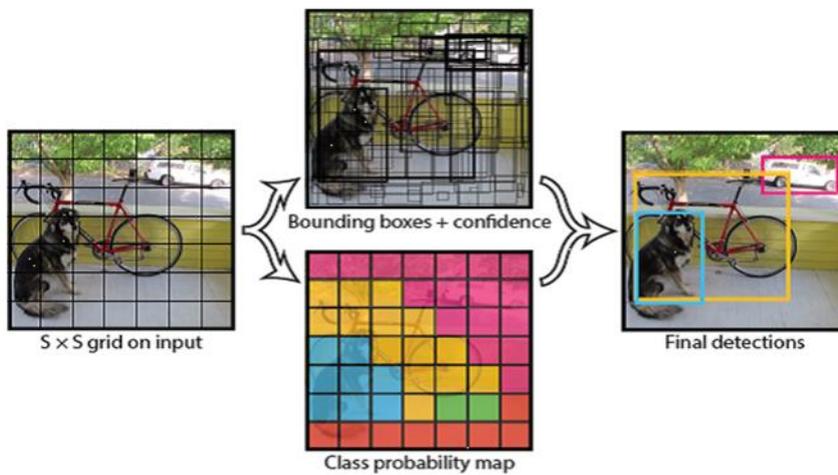
圖 4.12 Yolo 物件偵測原理

Yolo 發展歷程如表 4-1 所示。Yolo 會將 1 張圖片平均分成 $S \times S$ 格，每一格稱為 grid cell。然後在每個 grid cell 進行 N 個 bounding boxes 的預測和屬於哪一個類別的機率預測 (Yolov2, $N=2$; Yolov3, $N=5$)。每個 bounding box 帶有個 5 預測值 ($x, y, w, h, confidence$)， (x, y) 是某一物體在這個 grid cell 的中心座標， w, h 是這個物件相對應的寬、高， $confidence$ 表示這個物件是否為一物件的信心程度。每個 grid cell 還要預測屬於每個類別的條件機率，如圖 4.12(a) 所示。

最後用閾值和 NMS(Non-Maximum Suppression)法得到結果。找到物件的方法是根據所有 bounding boxes 的信心程度，先經由閾值刪除一些確定不是物件的 bounding box，然後用 NMS 法將重疊的 bounding box 消除。每一 grid cell 只偵測單一物件，如果一個 grid cell 中有多個物件的信心程度，則取信心程度最大者做為該 grid cell 的物件。如此重覆執行後，剩下來的 bounding box 就是選出來的物件。最後，結合選出的物體及對應 grid cell 的類別，即可判斷出物體所屬之類別，如圖 4.12(b)所示。

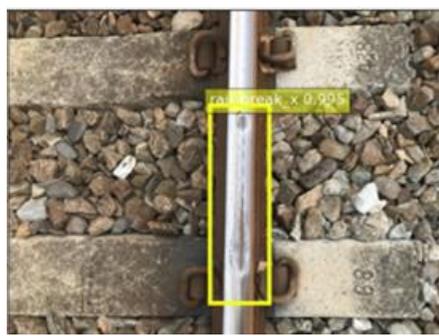
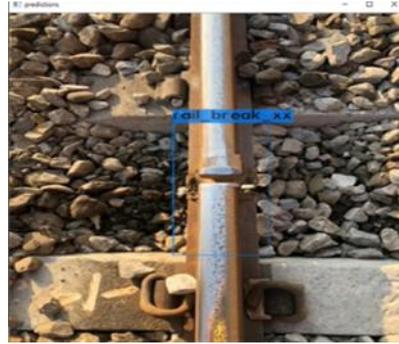
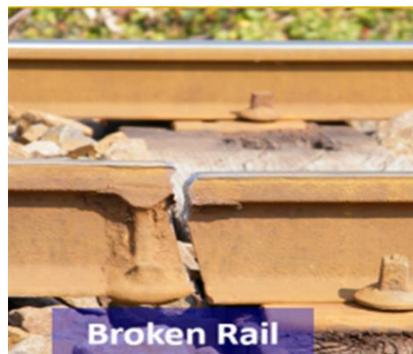
目前本所 110 年軌道構件缺失辨識系統中鋼軌損傷、斷裂問題的可辨識項目分為 3 類，包括：「軌面輕微缺失(踏面損傷)」、「軌面嚴重缺失(鋼軌裂縫)」、「鋼軌軌腹裂痕」，如圖 4.13 所示。後續若要以 AI 影像辨識協助檢查鋼軌磨耗，可以考慮運用既有拍攝鋼軌影像的攝影機進行影像拍攝。

(a)軌面輕微缺失(踏面損傷) (b)軌面嚴重缺失(鋼軌裂縫)

(c)鋼軌軌腹裂痕

此外，本所 110 年建置的軌道構件缺失辨識系統，透過 AI 影像辨識技術可檢視可目視之鋼軌正面的踏面損傷、斷裂或鋼軌側面斷裂。目前攝影機以 1920*1080 的解析度進行拍攝，拍攝範圍為 1m*0.5m，則 1 pixel (畫素，為影像顯示的基本單位)相當於 0.5mm² 的面積，可推估當鋼軌裂縫在 1cm 以上時就可被偵測出來^[7]。

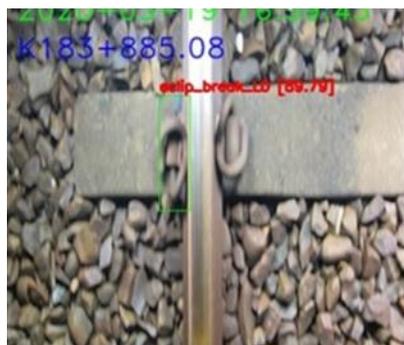
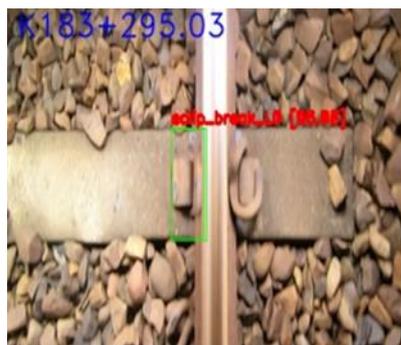
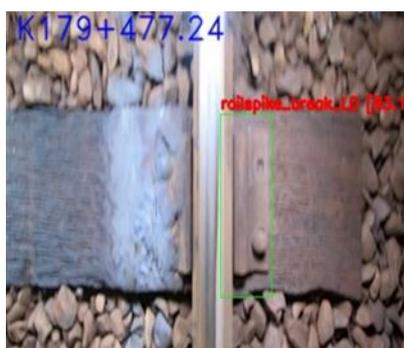
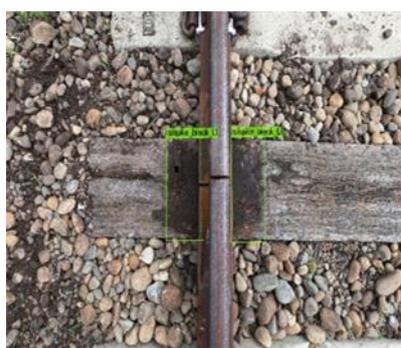
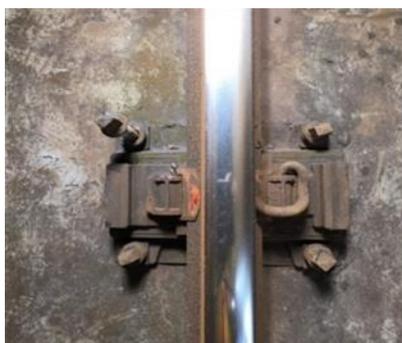
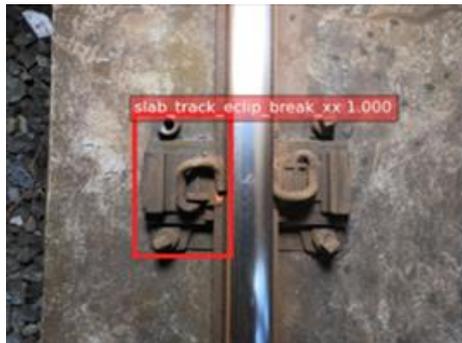
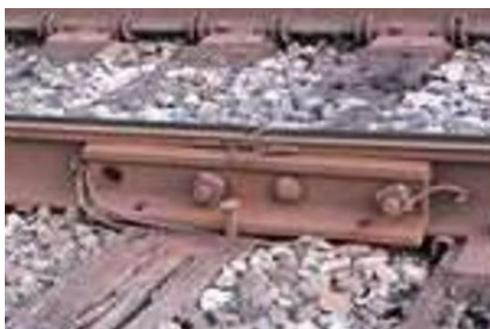
圖 4.14 本所 110 年軌道構件缺失辨識系統之螺栓與扣件辨識項目

(a) e 扣夾輕微缺失

(b) e 扣夾嚴重缺失

(c) 道釘輕微缺失

(d) 道釘嚴重缺失

(e) 版式軌道 e 扣件輕微缺失

(f) 版式軌道 e 扣件嚴重缺失

(g) 魚尾鉸螺栓脫落

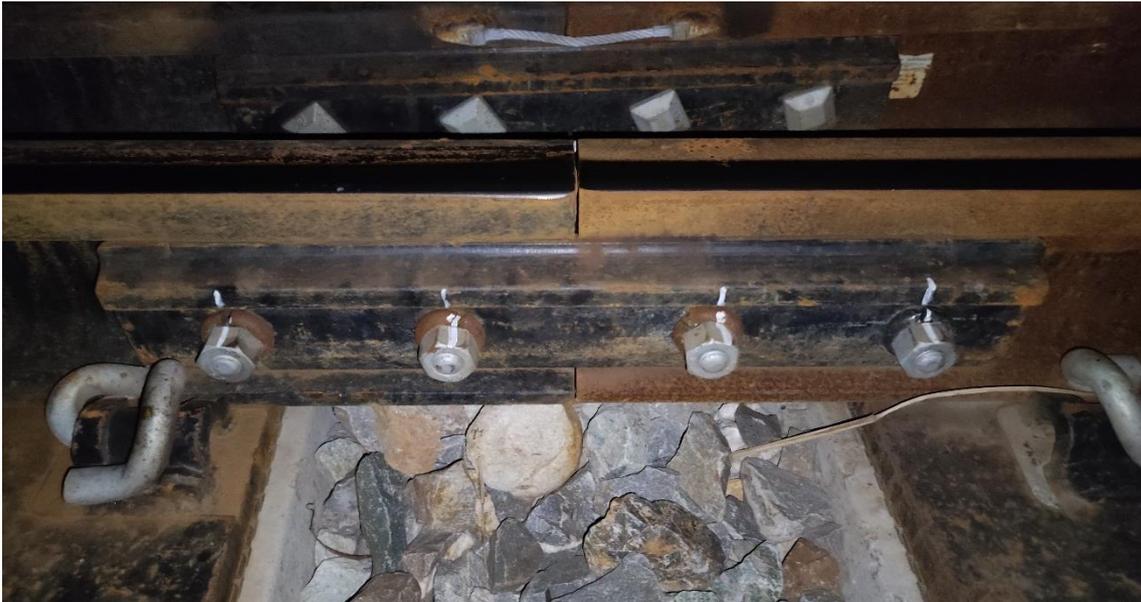
圖 4.15 臺鐵局魚尾板的螺栓定磅線

其中，在螺栓檢查上，目前臺鐵局為預防螺栓鬆脫影響行車安全，已在絕緣接頭處的魚尾鈹加繪定磅線，可以快速檢測是否有螺栓鬆動問題，建議後續可將此納入後續辨識項目，在螺栓鬆動時就發現問題而及早處理，而非等到螺栓完全脫落時才檢視到問題。

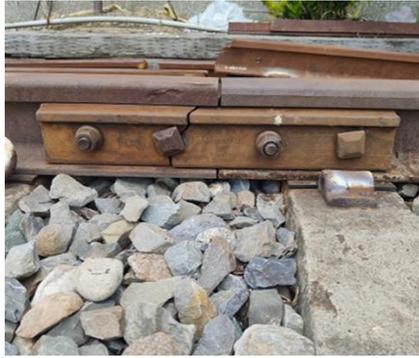
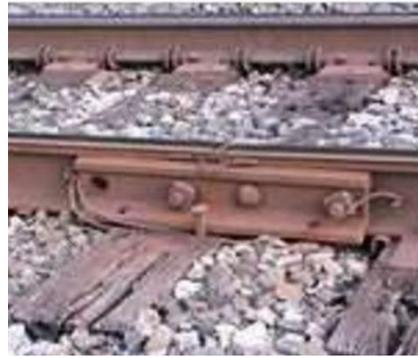
目前本所 110 年軌道構件缺失辨識系統中軌縫異常問題的可辨識項目分為 2 類，包括：「魚尾板裂縫」、「魚尾板螺栓脫落」，如圖 4.16 所示。後續若要以 AI 影像辨識協助檢查伸縮接頭，可以考慮運用既有拍攝鋼軌影像的攝影機來進行影像拍攝。

(a) 魚尾板裂縫

(b) 魚尾板螺栓脫落

此外，目前本所建置的軌道構件缺失辨識系統已可透過 AI 影像辨識技術，檢視鋼軌接頭處的魚尾鈹是否有裂縫問題。

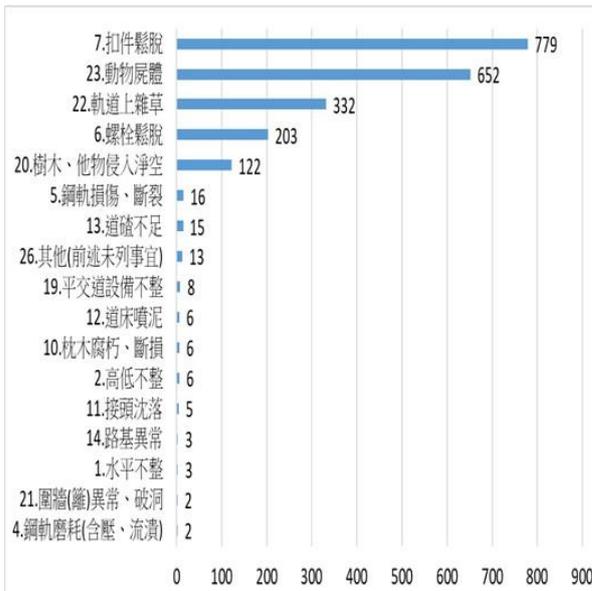
徒步(機車)查道之缺失數量統計

註：共計2,173 項缺失。

發生頻率	巡查項目
很低	3.方向不整、8.軌縫異常、9.伸縮接頭異常、15.橋梁異常、16.隧道異常滲漏、17.邊坡異常、18.排水溝箱涵淤塞、24.勞安配備鳴笛標瞭望員問題、25.機具材料放置安全及新舊材料收回情形問題
低	19.平交道設備不整、12.道床噴泥、10.枕木腐朽斷損、2.高低不整、11.接頭沈落、14.路基異常、1.水平不整、21.圍牆(籬)異常破洞、4.鋼軌磨耗
中等	5.鋼軌損傷斷裂、13.道碴不足、26.其他
高	22.軌道上雜草、6.螺栓鬆脫、20.樹木他物侵入淨空
很高	7.扣件鬆脫、23.動物屍體

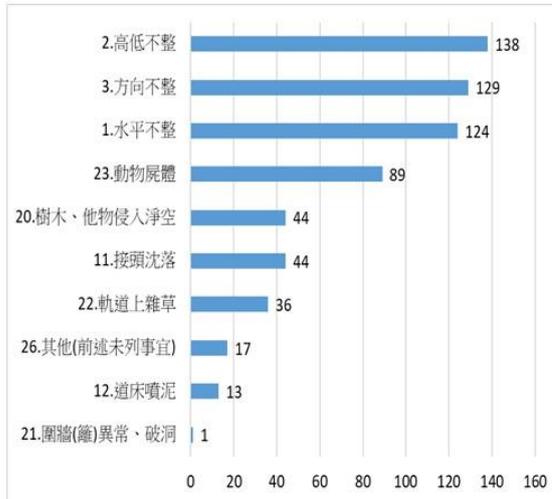
主管乘車巡查之缺失數量統計圖

註：共計635項缺失。

發生頻率	巡查項目
很低	13.道碴不足、14.路基異常、15.橋梁異常、16.隧道異常滲漏、17.邊坡異常、18.排水溝箱涵淤塞、19.平交道設備不整、24.勞安配備鳴笛標瞭望員問題
低	21.圍牆(籬)異常破洞
中等	23.動物屍體、20.樹木他物侵入淨空、11.接頭沈落、22.軌道上雜草、26.其他、12.道床噴泥
高	2.高低不整、3.方向不整、1.水平不整
很高
