# 軌道扣件缺失人工智慧辨識 現地測試及精進研究

交通部運輸研究所

中華民國 111 年 3 月

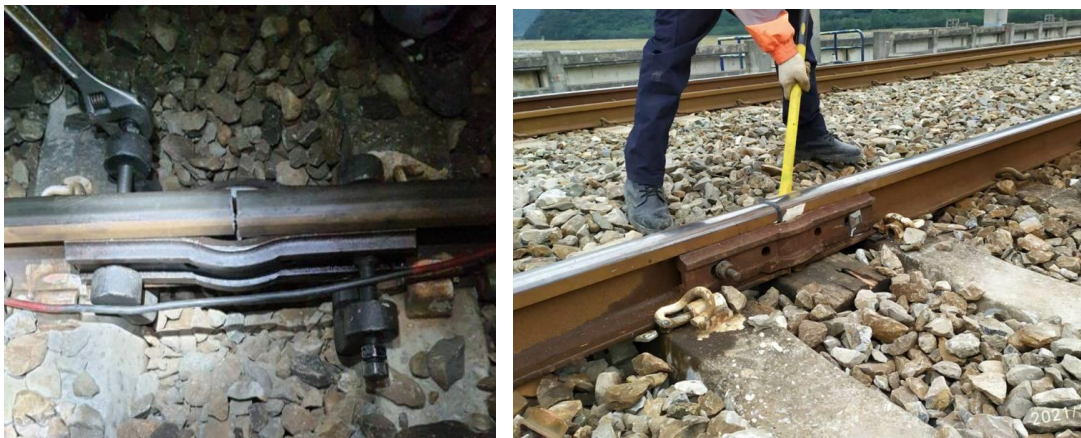
圖 1.2 鋼軌因寒冷導致焊點拉裂<sup>[6]</sup>

再以鋼軌為例，鋼軌直接承載列車鋼輪，並將列車荷重平均往下傳遞的軌道主要零件，同時可提供列車輪平順行駛之路面以及導引車輛行駛等功能，若鋼軌有斷裂或損傷問題，亦對列車之安全運行有所影響。2021 年 1 月 9 日聯合報報導<sup>[6]</sup>，寒流連日影響，臺鐵和平至漢本間東正線 K37+875 發現鋼軌有裂縫，立即通知調度總所及地區工務段，依標準作業程序先以異型魚尾鉗鎖固，再安排深夜斷電封鎖進行鋼軌抽換。無獨有偶，池上站也通知 K111+800 軌道電路落下，電務人員發現鋼軌斷裂約 0.8 公分，經研判亦為低溫造成焊點拉裂如圖 1.2 所示，先以魚尾鉗先行加固後 60 公里慢行，凌晨鋼軌抽換完成，路線恢復正常行駛。斗六至斗南間西正線 K269+330 附近也同樣發現鋼軌裂縫，這三起都是熱漲冷縮拉大間隙導致。

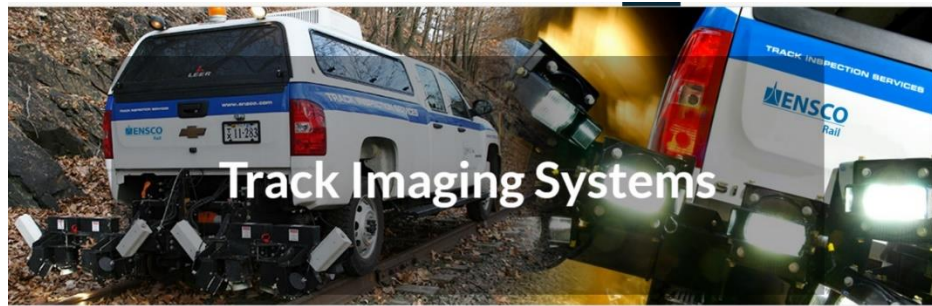
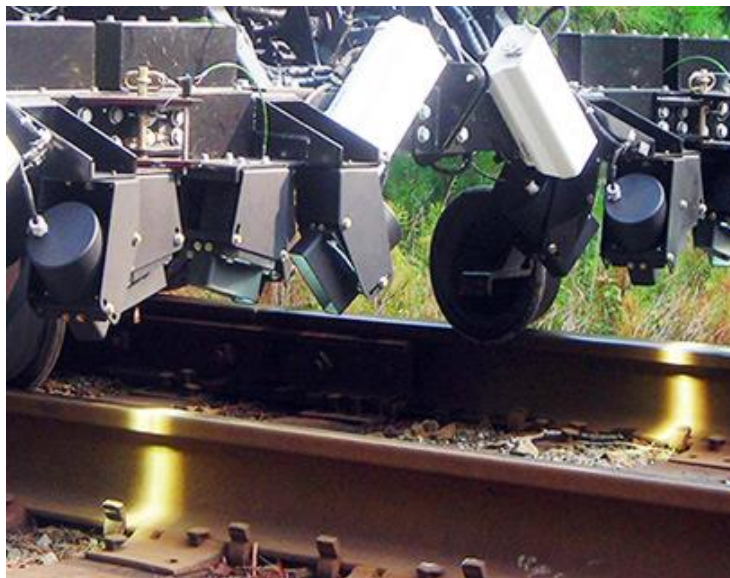
(a) 檢測車

(b) 鋼軌接縫檢測(魚尾鉗側視攝影)

(c) 軌面檢測

圖 2.2 ENSCO 軌道影像檢測系統<sup>[18]</sup>

JBIS (Joint Bar Inspection System) 採用專利的視覺檢測技術和方法，對軌道接合處 (魚尾鉋) 進行自動裂紋檢測，測量鋼軌間隙，並提供軌道接合處整合報告。該系統生成即時異常報告，包括連續線掃描圖像的接合處，如圖 2.2(b)所示，並自動偵測出所有鋼軌的裂縫，儲存於永久資料庫中。JBIS 是與聯邦鐵路管理局 (Federal Railroad Administration, FRA) 研發辦公室合作開發的，可降低傳統鋼軌聯合評估方法的人工成本，提高了檢驗效率。

ENSCO RSIS (Rail Surface Imaging System (RSIS) 採用專利線掃描成像方法，從移動的車輛上收集和記錄連續的高解析度軌道表面圖像。該系統利用高解析度的軌道表面如圖 2.2(c)，檢查包括滾動接觸疲勞 (RCF)、剝落、踏面裂紋、發動機燒傷和斷軌，RSIS 可對鋼軌表面狀況進行全面評估，以幫助安全和維護活動。

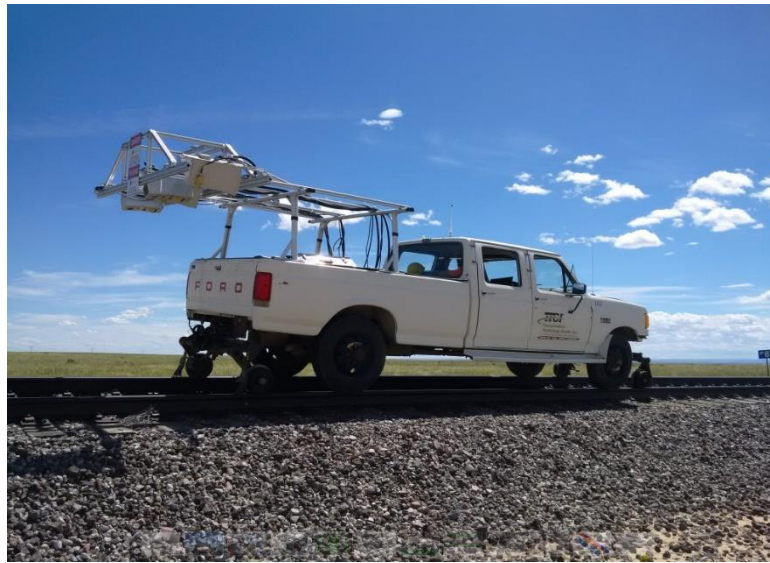
圖 2.3 LRAIL 架設方式（一）<sup>[19]</sup>

加拿大 Pavemetrics 公司的 Laser Rail Inspection System (LRAIL)<sup>[19]</sup> 推出新式的全方位軌道檢測系統，可架設在改裝的車輛（如圖 2.3 所示）或是火車頭前（如圖 2.4 所示），其檢測結果如圖 2.5 所示。LRAIL 主要之特點如下：

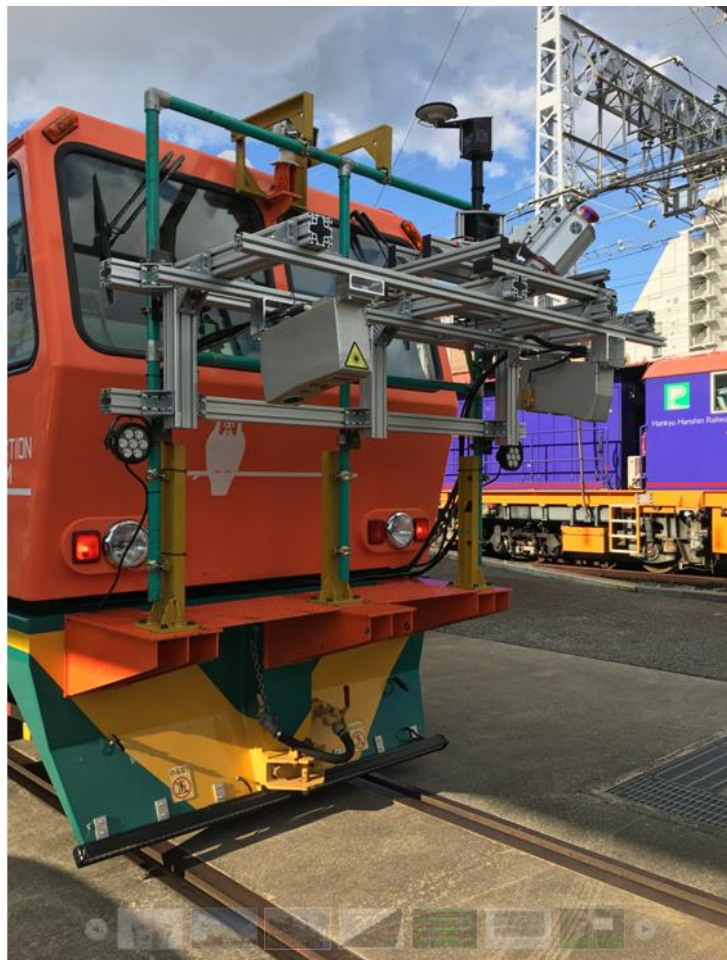
圖 2.4 LRAIL 架設方式（二）<sup>[19]</sup>

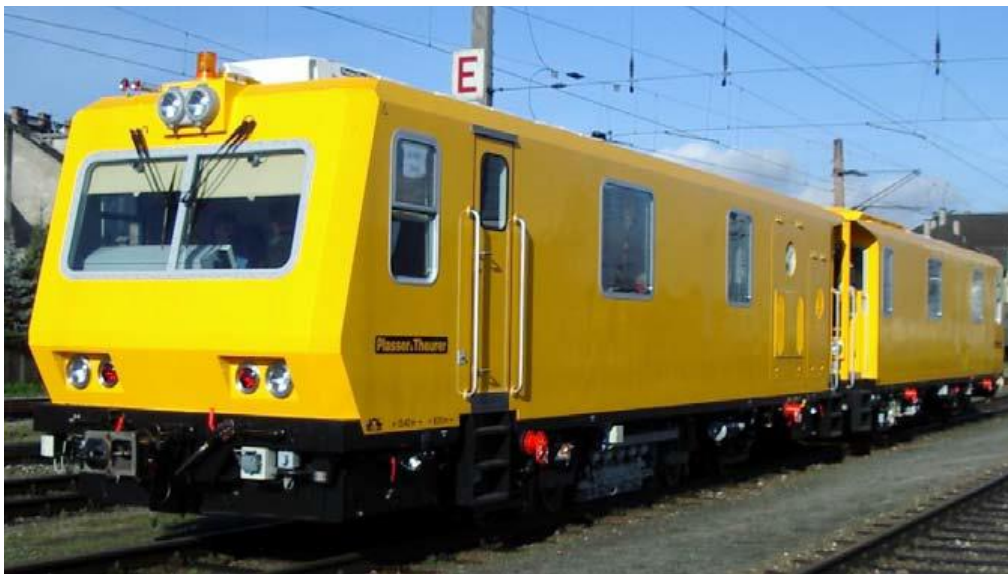
圖 2.7 bvSys 軌道檢測系統檢測車<sup>[21]</sup>

bvSys<sup>[21]</sup>的鐵路自動檢測系統如圖 2.7、圖 2.8 所示，將精確的缺陷檢測與高速處理結合在一起，且不影響軌道交通的正常運作，這些系統提供定期和經濟的軌道檢查，可以很早就發現損害，這使得採用預防措施的軌道大大延長其生命週期。系統功能有：

與軌道相關的 Railcheck 系統，可用於自動檢測軌道表面可見的異常、缺少扣件、混凝土軌枕破裂或損壞以及測量道碴輪廓等。高性能線掃描攝影機和雷射測距儀垂直安裝在軌道上方，觀察軌道兩側、軌枕指定區域和道碴。

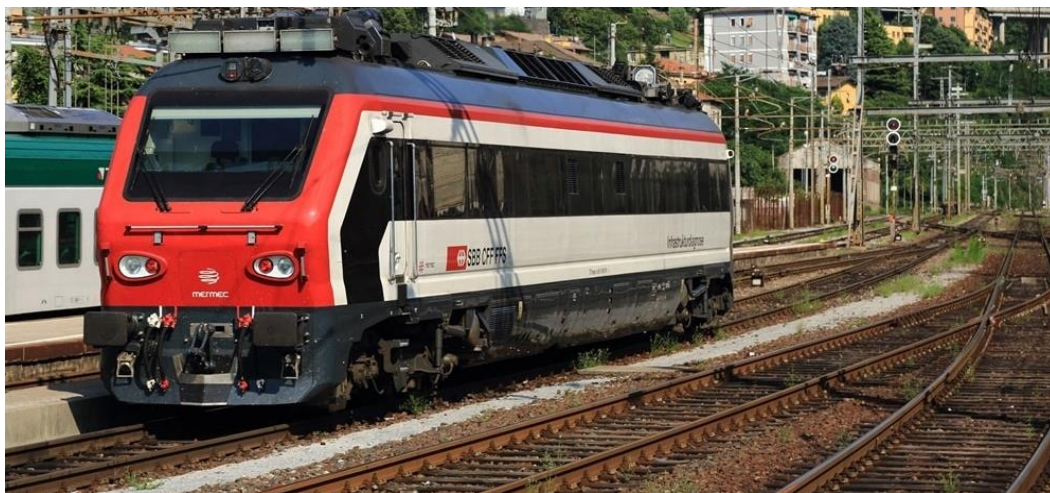
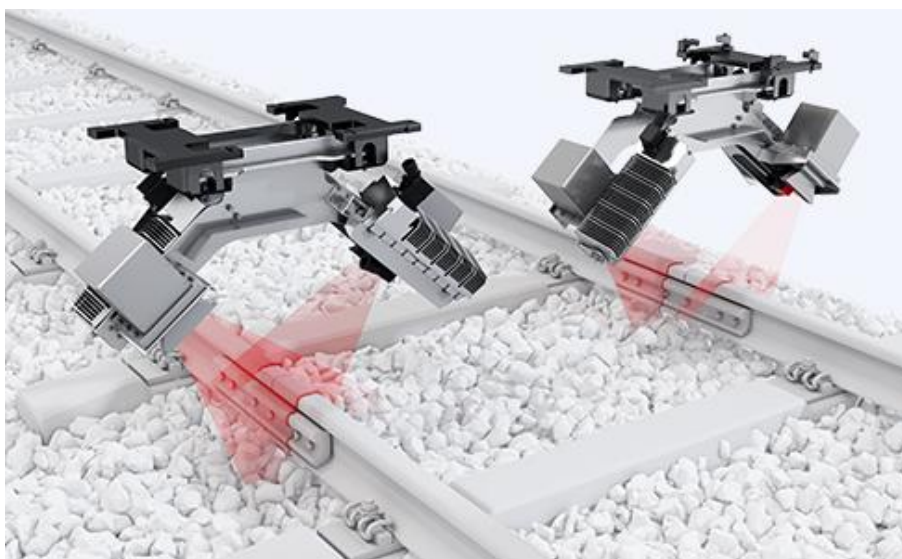
(a) Roger5000 檢測車

(b) 線掃描攝影示意圖

圖 2.9 MERMEC 魚尾銲與鋼軌接頭檢測系統<sup>[22]</sup>

MERMEC<sup>[22]</sup> 是一個可靠的和開拓性的高科技解決方案供應商，從事鐵路和鋼鐵行業超過 30 年，其軌道魚尾銲(或鋼軌接頭桿)檢測系統能夠自動檢測任何裂紋，劃痕或任何其他缺陷。該系統能夠實現 0-320 公里/小時的測量，檢查的具體演算法包括魚尾銲和缺失螺栓的自動檢測以及魚尾銲裂紋的自動檢測。圖 2.9 所示是其軌道檢測車與側視攝影示意圖。

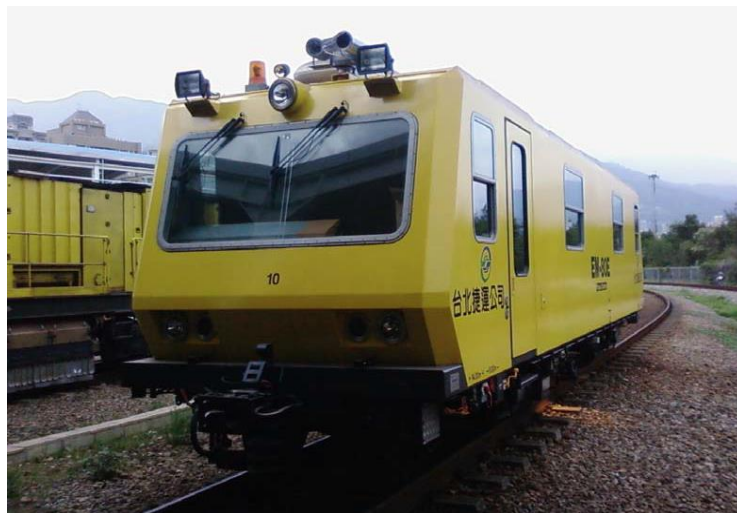
圖 2.10 北捷軌道扣件檢測檢測車<sup>[23]</sup>

臺北大眾捷運股份有限公司也擁有一套軌道檢測系統<sup>[23]</sup>，所採用的檢測車(如圖 2.10 所示)，其中央控制系統可顯示相關紀錄資訊，如：路線別、鋼軌之型式、區間位置、里程位置及瑕疵狀況等資料收集並加

以運用對照。另外車底左、右鋼軌上方設置之攝影機組設備，所擷取之相關影像數據資訊可經由擷取後，為兩個電腦主機系統所擷取運用（分為左、右各一組），並經由中央控制電腦主機進行相關之影像擷取、壓縮或轉換、各種擷取影像之瑕疵分類、瑕疵過濾條件設定、瑕疵報告紀錄產出及各項表單設定輸出等功能，且能進行系統模擬測試及由軟體控制介面，以提供高速攝影機進行鏡頭相關設定校準及各種掃描模式等設定，無須再行手動拆卸攝影機組之外罩進行光圈、焦距等相關調整校正動作。影像工作站系統採用工業級電腦，研華 IPC:PCE 5124，CPU 四核心，RAM:DDR2-800 2G（單支）每台 4 支,DVD-RW DUAL 20X 以上燒錄機。

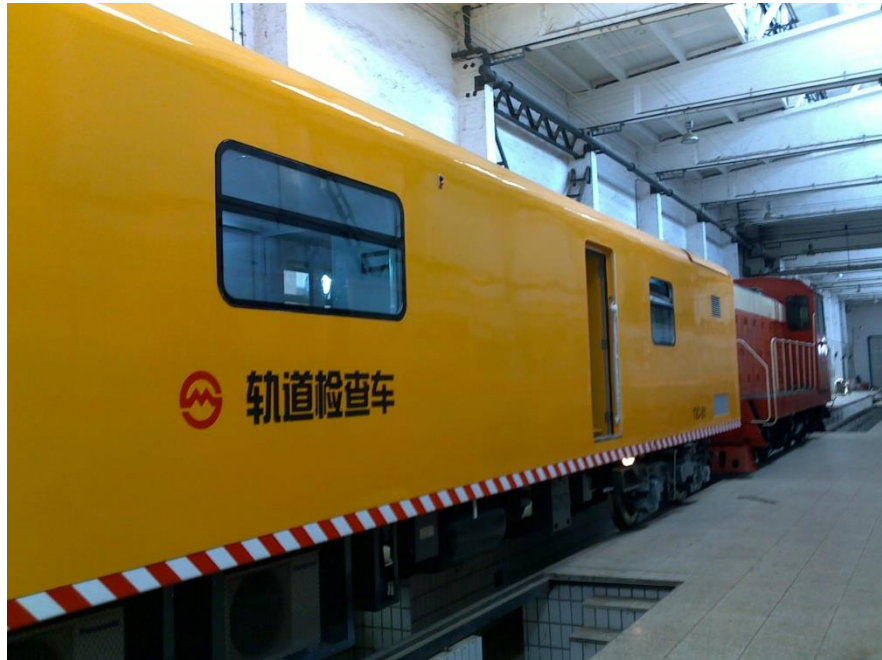
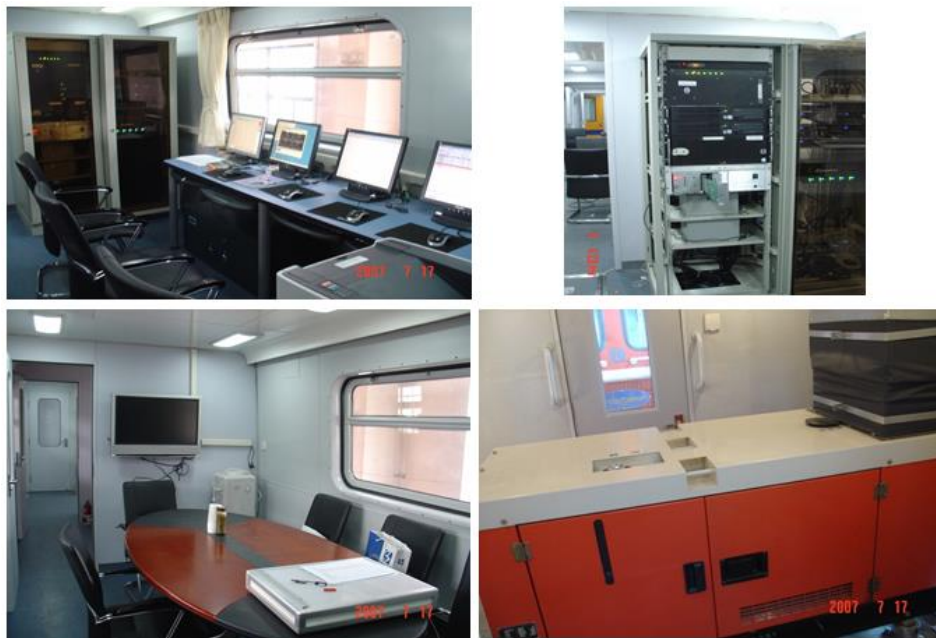
(a) 軌道檢查車

(b) 軌道檢查車車內佈置

圖 2.12 上海地鐵軌道檢查車

中國鐵道部與美國 ENSCO 於 80 年代開始合作，進入 21 世紀先後，於 2008 年中國最先進的 0 號高速綜合檢測列車使用了 ENSCO 軌檢系統，如圖 2.12(a)所示，內部擺設如圖 2.12(b)所示，包含機櫃、操作控制台、小型會議桌等。此外，中國鐵路高速綜合檢測列車（Comprehensive Inspection Train, CIT）是一系列應用於中國高速鐵路

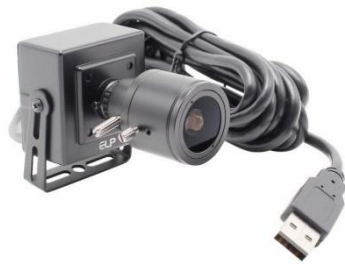
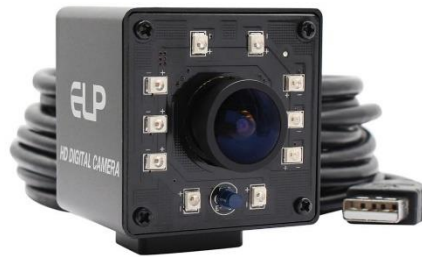
(a) 一般可見光攝影機

(b) 具紅外線感應攝影機

圖 3.2 Wide Angle USB Web Camera

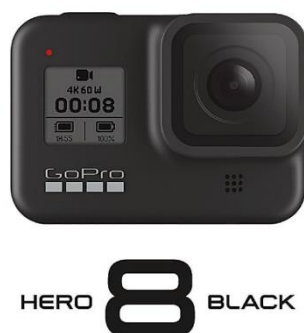
**圖 3.5 GoPro Hero8 Black**

GoPro 是近年相當受歡迎的運動型錄影機,尤其主打拍攝極限運動及 4K 高畫質,輕巧方便且具備防水防塵功能,廣受極限運動員的喜愛,甚至有一些電視節目也開始使用 GoPro 拍攝。由於 GoPro 運動型攝影機是以極限運動的拍攝為主,因此特別強調手持防震技術,而且有 GPS 記錄,經評估是可以在本研究案中進行軌道構件拍攝。先前採用的是 GoPro Hero7 Black,本研究計畫目前評估改選用的是 GoPro Hero8 Black 機型(如圖 3.5 所示),據官網所釋放出之訊息,GoPro Hero8 Black 的散熱效果要比 GoPro Hero7 Black 更好。此外 GoPro 其周邊的配件相當完整,將來若要將其固定在工程維修車上可依需求選用適當的配件,

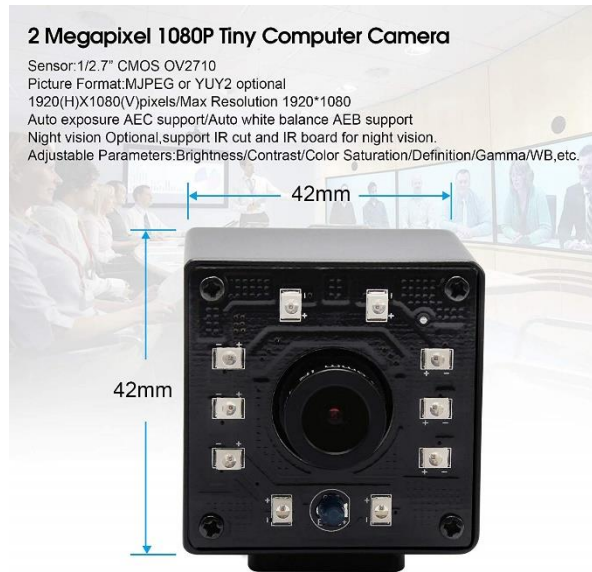
**圖 3.6 具夜視功能之 IR 高速攝影機**

艾利普科技有限公司是一家擁有 13 年歷史的專業監控系統製造商，擁有自己的 ELP 品牌，在安全監控系統方面享有盛譽，以自己獨特的研發團隊為基礎，專注的銷售團隊為導向，已發展成為集開發、生產、銷售、服務於一體的專業視頻產品公司，且正在開發特殊 USB 相機用於工業視覺，新的 USB 攝影鏡頭模組，範圍從 30、100、200、300、500、800~1300 萬像素，具自動對焦功能，可應用於各種工業系統，其具備夜視功能之 IR 高速攝影機如圖 3.6 所示。

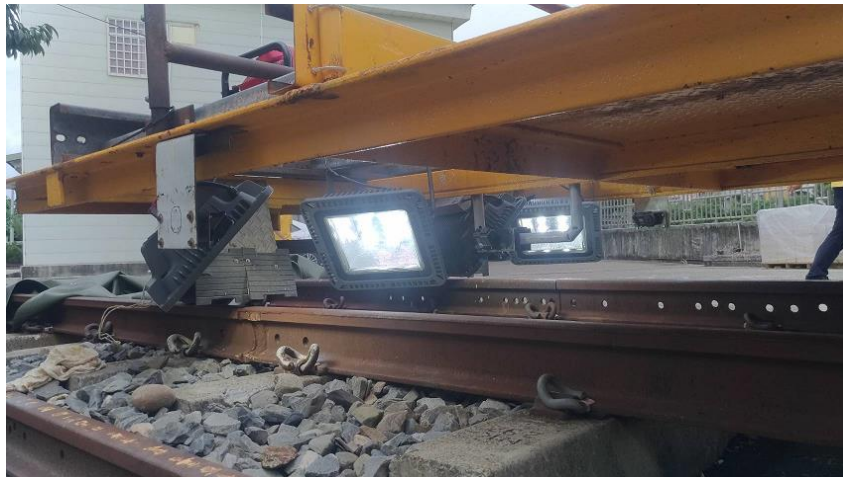
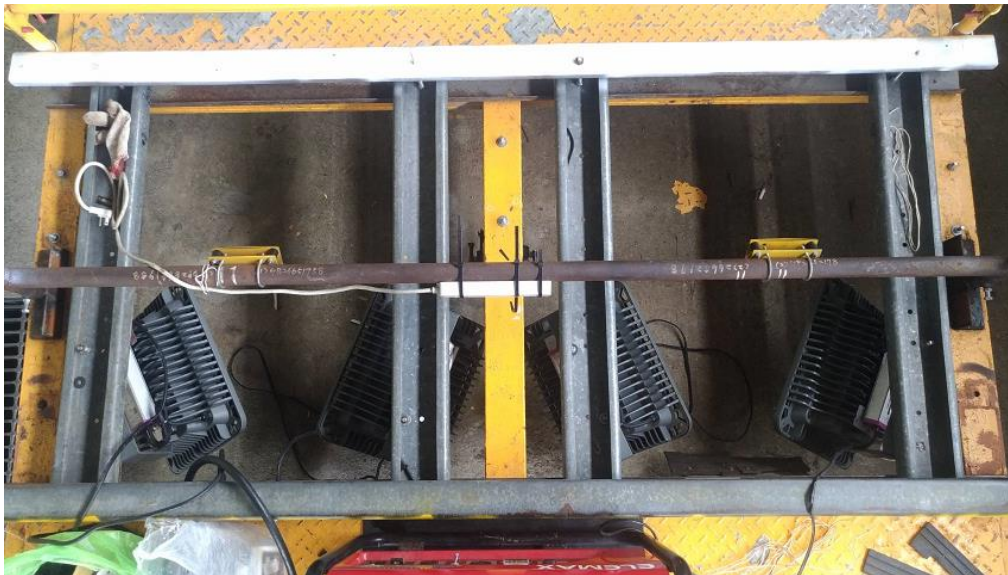
(a)降低燈光高度，左右側攝影

(b)八字投射燈光於被射物體，以增加亮度

**圖 3.7 燈光與 GoPro 攝影機架設情形**

本年度新增軌腹缺失辨識，包括側面裂縫與魚尾鉸缺失，若採上視攝影將無法拍攝到軌腹畫面，因此將採鋼軌側視攝影，如圖 3.7(a)與(b)所示，單一軌道即需雙側燈光與 2 支攝影機，兩軌道就要共四側燈光，與 4 支攝影機；實際 LED 燈具仍建議 200W 以上，攝影機也採用 GoPro 7/8。

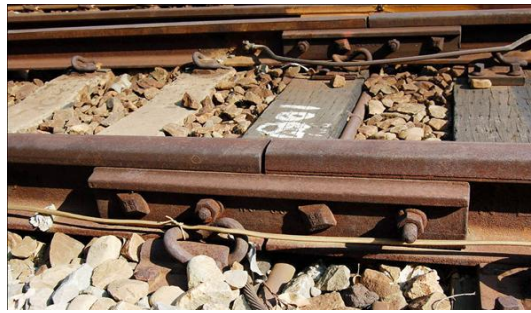
圖 3.9 魚尾鉸-正常狀況

魚尾銲是把鋼軌連接成軌道的方法之一，傳統做法會把二十米左右一截的鋼軌固定在軌枕之上，各節鋼軌之間有接縫。英國習慣兩條路軌會在相同的地方有接縫，但美國則會放在不同的地方。接縫處使用魚尾銲接合，它是一塊約六十厘米長的鋼板，兩端有四或六口鋼栓，用來扣在鋼軌上（如圖 3.9 所示）。鋼軌之間留有間隙約為 6mm 寬，以供伸縮之用。鋼軌上及魚尾銲上鋼栓通過的小孔是橢圓形的，鋼軌便有熱脹冷縮的空間，這對鋼軌是非常重要的：如果沒有膨脹的空間，每當溫度改變一度，鋼軌就需要承受 1.6 噸的壓力或拉力。如果一個地方每年最高及最低溫度相差三十度，則此力可以達到五十噸，鋼軌可能因而有裂縫（如圖 3.10 所示）影響行車安全。此外，實務上魚尾銲上用於固定在鐵軌上的螺栓也可能脫落（如圖 3.11 所示），也會影響行車安全，都是進行魚尾銲檢測時所需留意的地方。

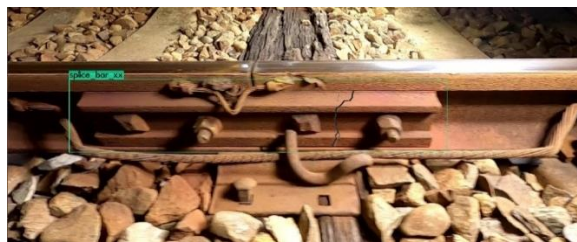
圖 3.10 魚尾鉸-右邊有裂縫

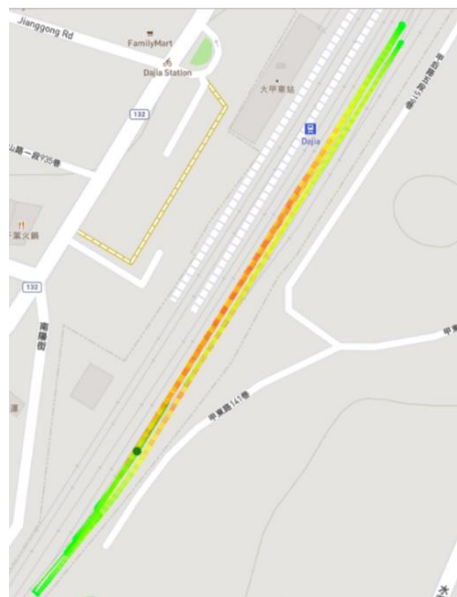
(a) GPX 檔案內容

(b) GoPro 軌道構件錄影檔案解析

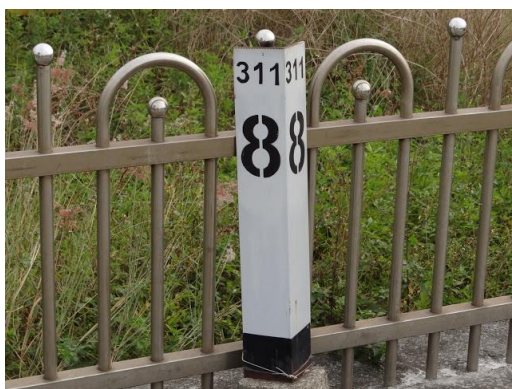
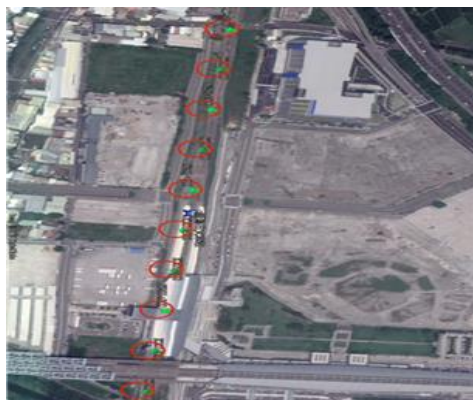
(a)臺鐵路百公尺標<sup>[41]</sup>

(b)虛擬偵測圖

**圖 3.13 臺鐵路百公尺標與虛擬偵測圖**

本研究規劃利用「虛擬偵測圓」(Virtual Detection Circle) 來尋找已定位好的缺失構件。目前臺鐵局內部已有百公尺的里程樁號(如圖 3.13 (a)所示)，針對每一個里程樁號設定半徑 20 公尺(將來可視需求調整半徑值)的「虛擬偵測圓」。當工程維修車行經這些「虛擬偵測圓」時，如圖 3.13 (b)所示，即可判斷工程維修車所在的位置。

維修人員首先利用缺失構件的 GPS 位置( $x_f, y_f$ )找到最近的 100 米樁( $x_h, y_h$ )，確認看到如圖 3.13(a)的百公尺標時，也就是當維修車輛通過這些 VDC 時，可以確定維修車輛的 GPS 位置，然後軌道工人可以移動( $x_f - x_h, y_f - y_h$ )距離接近構件。如果  $x_f - x_h$  數值是負號，則代表是往西，否則往東；如果  $y_f - y_h$  是負號，則代表是往南，否則往北。

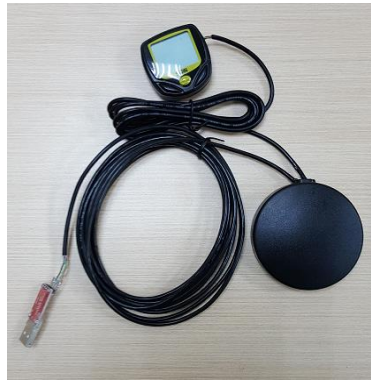
**圖 3.15 慣性導航 Inertial Labs AHRS 航姿參考系統**

本計畫採用新士達 AHRS 航姿參考系統（如圖 3.15 所示），圖中圓形物體即為天線，內含電子陀螺儀。利用高精度加速度計、陀螺儀和磁力計來提供精確的橫滾、俯仰和航向訊息。並且可以通過校準敏感出周圍軟鐵和硬鐵的磁場干擾，消除磁場畸變，提高航向精度。

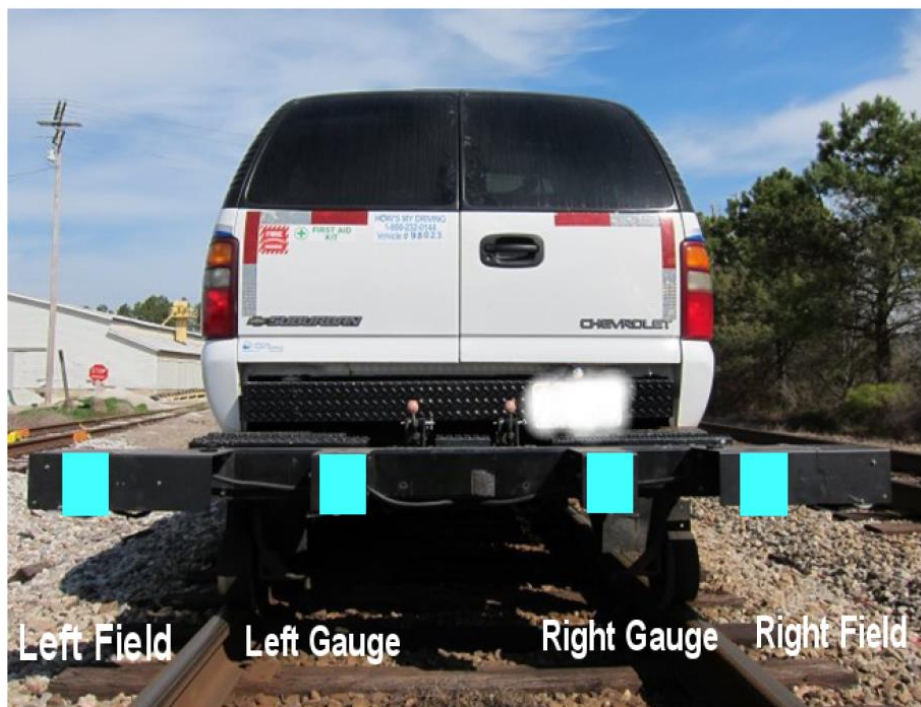
**圖 3.30 軌腹構件攝影機安裝示意圖**

本年度新增軌腹缺失辨識，包括側面裂縫與魚尾銲缺失，若採上視攝影將無法拍攝到軌腹畫面，因此將採鋼軌側視攝影(如圖 3.30 所示)，兩軌道共需要四側燈光，與 4 支攝影機。連同原上視攝影所需四盞燈光與 2 支攝影機，總共就需要 8 盞燈光與 6 支攝影機，至於即時辨識所需之前端電腦則需要 3 台筆電。不過我們建議側視攝影作業，採用錄影方式，因為即時辨識需要人員一直盯著電腦螢幕看，無形中也增加使用者負擔。

註：軌腹構件攝影機安裝於淡藍色長方形內，45 度朝向軌腹，共需 4 支攝影機(本圖僅供示意，實際安裝仍採平車)。

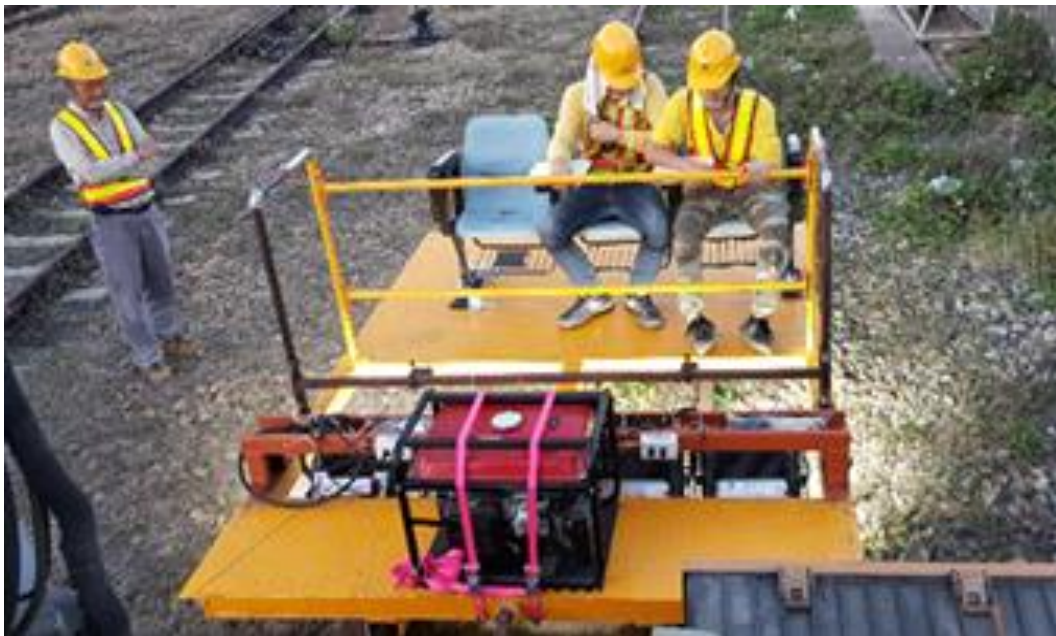
圖 4.1 第二代平車

本研究計畫原規劃將影像記錄設備 GoPro 固定於工程維修車前的護欄上，再使用市面上可購得的 GoPro 配件，將其固定於工程維修車的護欄上，但實際使用時，工程維修車並非每一工務段所使用的都是同一輛，而且型號也不一定相同，因此還是採用平車方式較為實際可行。在與臺鐵局臺中工務段大甲分駐所（以下簡稱大甲分駐所）同仁討論後，使用平車的方式，將來容易複製到其他單位使用。確定此方向後，由大甲分駐所同仁協助將第二代平車(如圖 4.1 所示)進行改良。

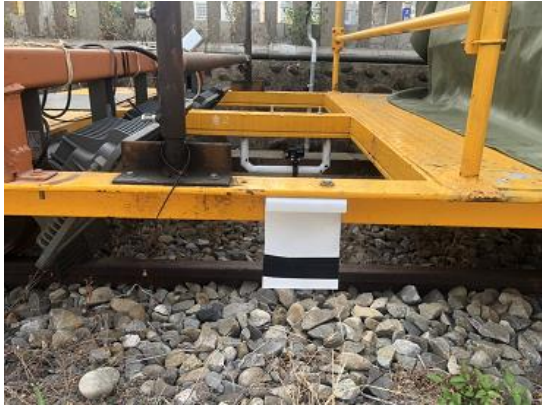
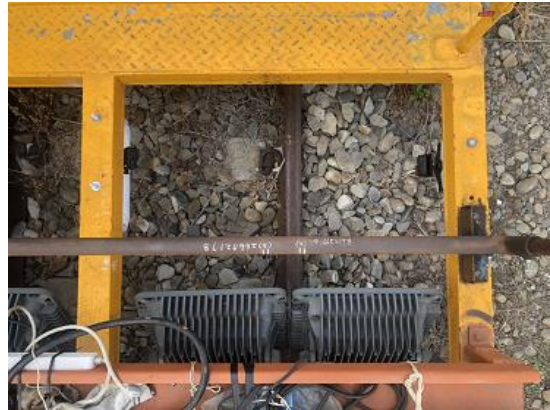
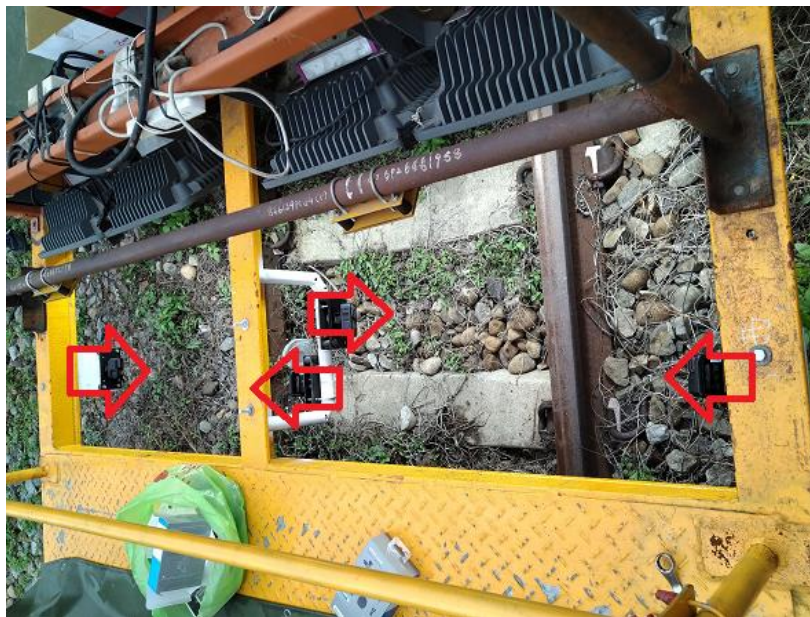
圖 4.2 第三代平車 v1 版

首先在車側如圖 4.2(a)安裝攝影架，GoPro 可輕易固定或拆卸位於左、右、中的固定架，中固定架可架設 2 台，分別對左右軌內側軌道攝影。燈光的位置如圖 4.2(b)位於被攝影軌道上側左右作正向投影，與原第二代平車燈光架設方式一樣，攝影機完成架設如圖 4.2(c)所示。

(a)攝影架安裝在平車左側、中間、右側情形

(b)燈光投射與攝影方式

(c)攝影機如紅色箭頭所示，分別進行側視攝影

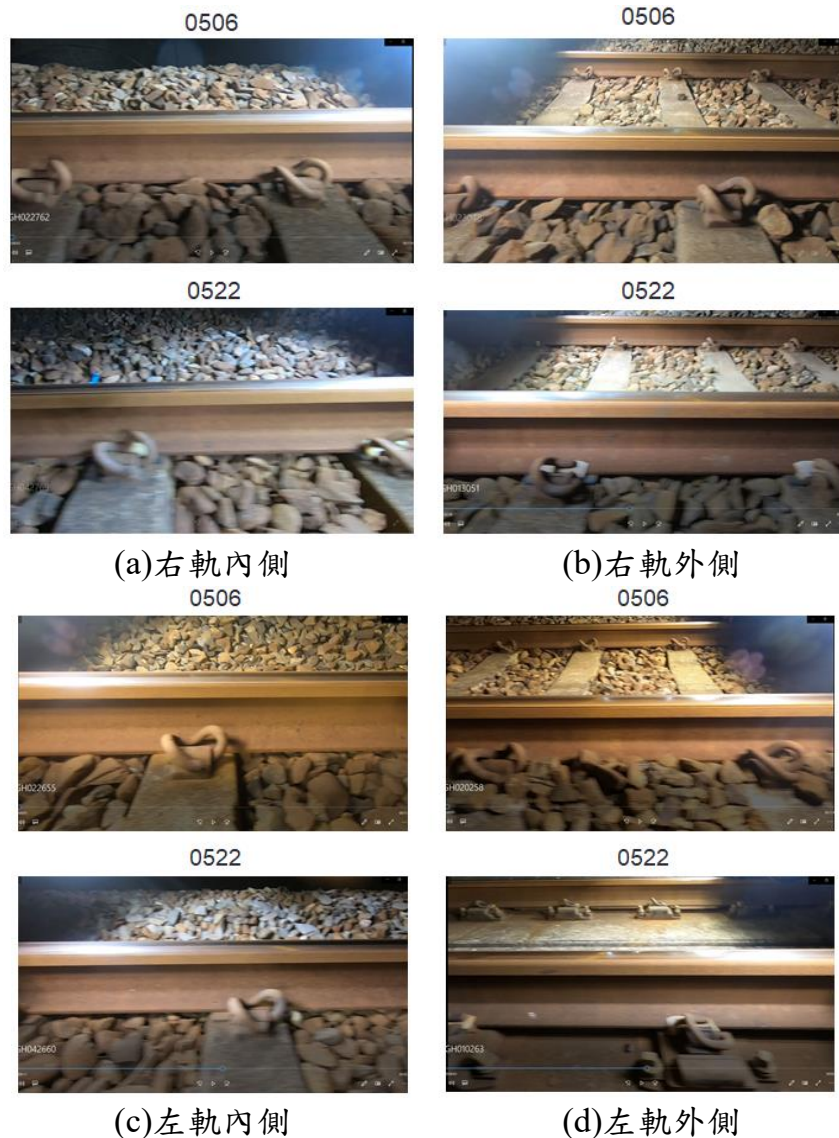
圖 4.3 第三代平車 v1 版之側向軌道構件攝影結果

進行側拍實測，而後於 5 月 22 日從大甲站至大山站來回再次進行側拍實測。所攝左右軌影像如圖 4.3 所示，較暗且有陰影，若靜態或低速攝影則可使用，雖然有點模糊，但是仍屬堪用等級，已進行經人工標記處理完畢，納入訓練集。

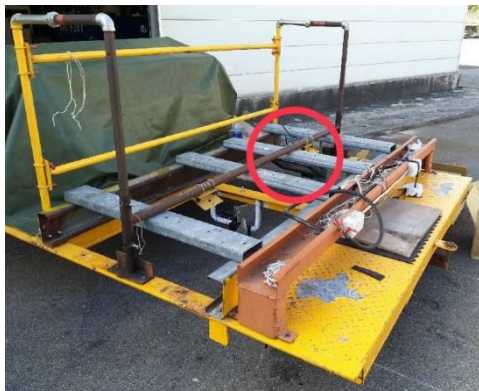
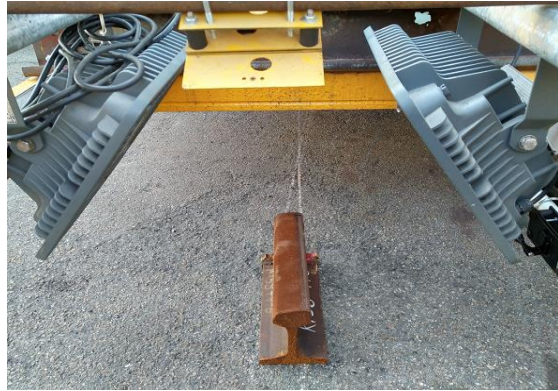
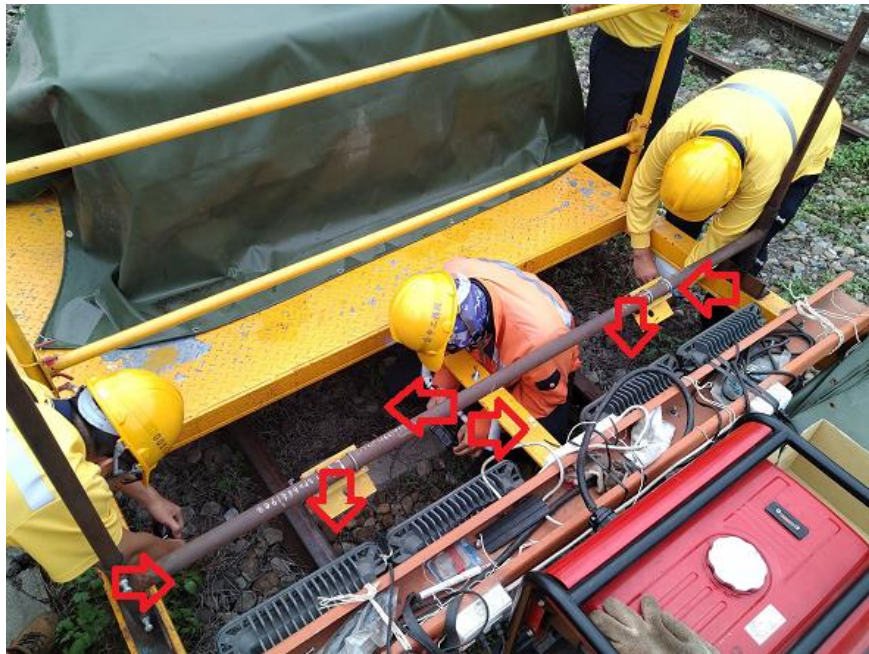
圖 4.4 第三代平車 v2 版

車左右側，燈具可能會與道碴碰撞，為解決此一問題，本研究在平車上加裝鋼架(如圖 4.4(a))，再將燈具安裝於鋼架上，安裝後的燈具如圖 4.4(b)所示，2 座燈具分別位於被攝影軌道之兩側。此外，將同時進行正向與側向拍攝測試，攝影機之安裝如圖 4.4(c)所示，正向拍攝的 2 台攝影機安裝在平車橫向固定架上，側向拍攝的 4 台攝影機分別安裝左、右、中 3 個縱向固定架上，其中，中固定架架設 2 台分別對左右側內側軌道攝影。

(a)設備架設情形

(b)燈光投射與攝影方式

(c)攝影機如紅色箭頭所示，分別進行上、側視攝影

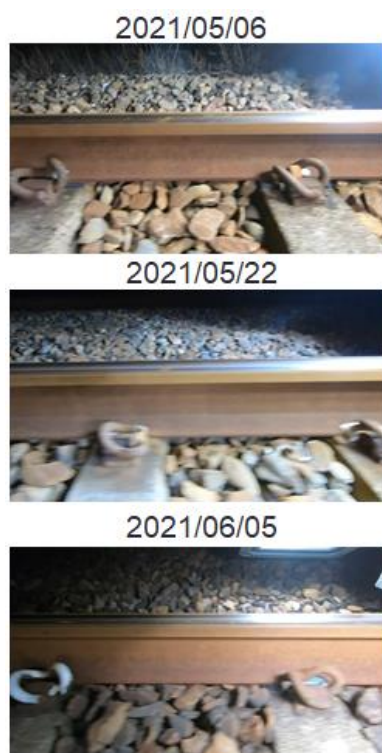
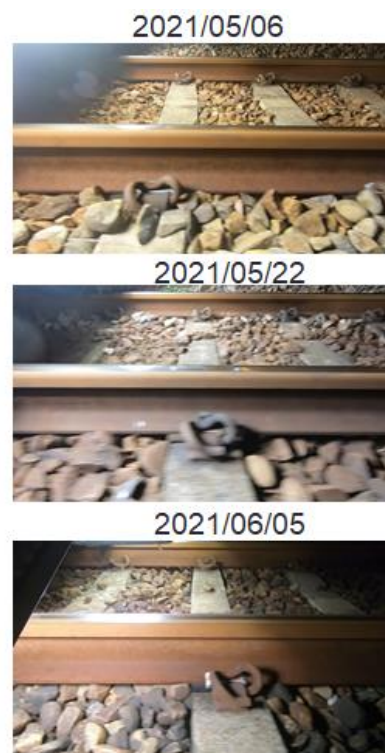
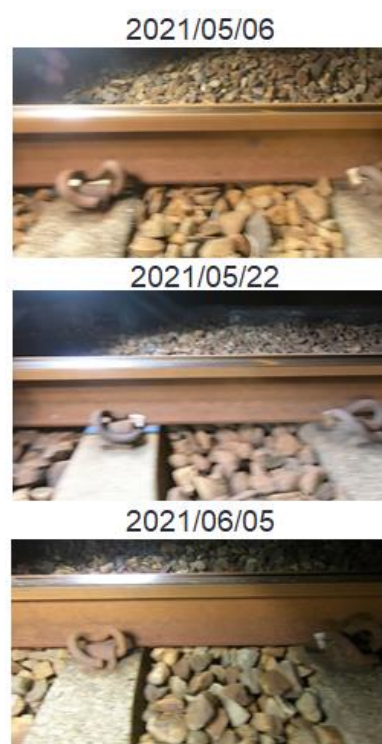
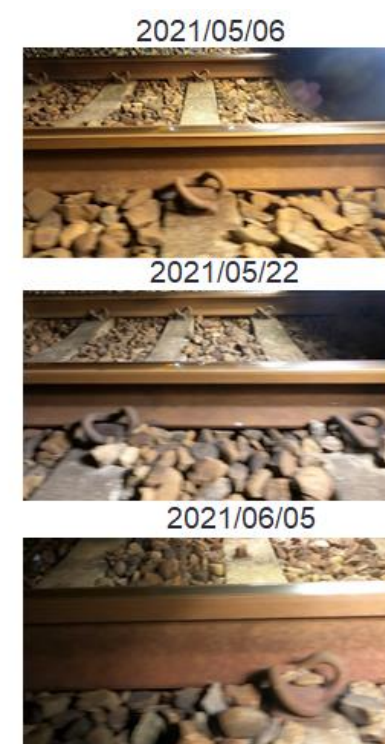
圖 4.6 第三代平車 v2 版之側視軌道構件攝影結果

圖 4.6(a)則是側向投射側視攝影，與 v1 版的影像作比較，鋼軌頭部下方的陰影明顯減少許多，僅圖 4.6(d)最下面的影像過於模糊，這是因為攝影機鏡頭設定錯誤，設定成影像放大；未來也會注意安裝距離，至少要超過 20cm，這是 GoPro 官方資料；經詢問大甲團隊，一般 GoPro 與軌距都在 40cm 以上，這張照片剛好是設定錯誤。圖 4.7 是本研究建議燈光投射角度，同時兼顧上視與側視攝影。6 月 5 日的影像，也都經人工標記處理完畢，納入訓練集。

(a)右軌內側

(b)右軌外側

(c)左軌內側

(d)左軌外側

註：側視軌道構件攝影所得左右軌影像，相較之前為亮，但一側較暗。

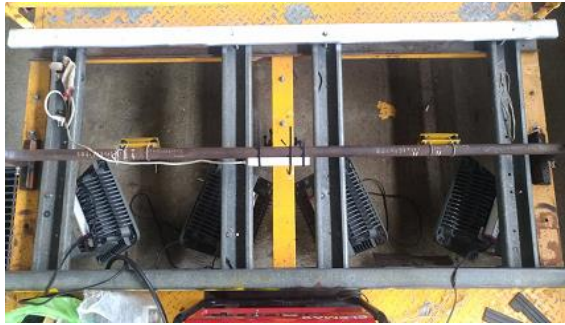
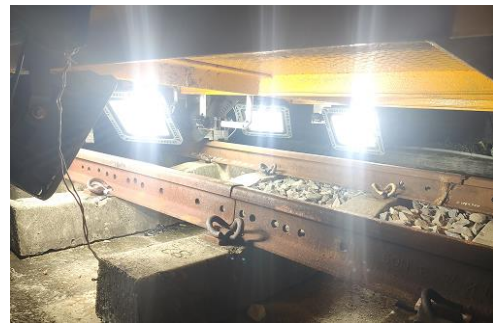
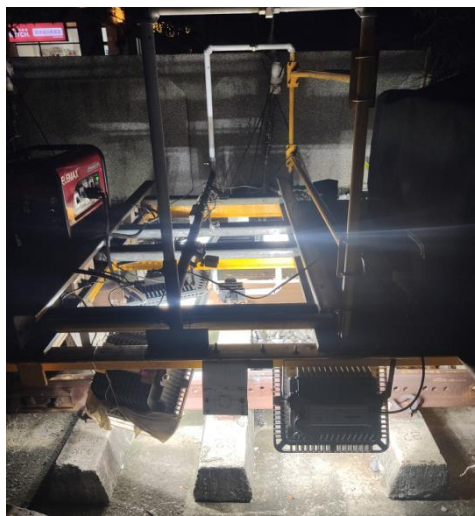
圖 4.8 第三代平車 v3 版

第三版側視攝影於 110 年 7 月 4 日進行拍攝，燈光由軌道上方八字側投射，並降低燈具高度，以增加側視亮度。另增加 2 盞投射燈，將暗的地方補亮，燈具安裝如圖 4.8 所示。因降低燈具高度，且燈具較大，容易導致與道碴撞擊，因此損失 1 燈具，已改安裝 2 臺較小的 LED 投射燈，亮度也夠，拍攝結果良好。上視攝影結果參見圖 4.9，最下面一列可清楚拍攝軌面與 e-Clip，且無軌面反光現象，更有利於 AI 辨識。圖 4.10 所示為軌側攝影，最後一列可清楚看到軌腹，遠比第一版側視攝影效果要好許多，無論上視或側視攝影，幾乎無盲區。

(a)八字側向投射

(b)燈具低於平台

(c)燈光投射角度

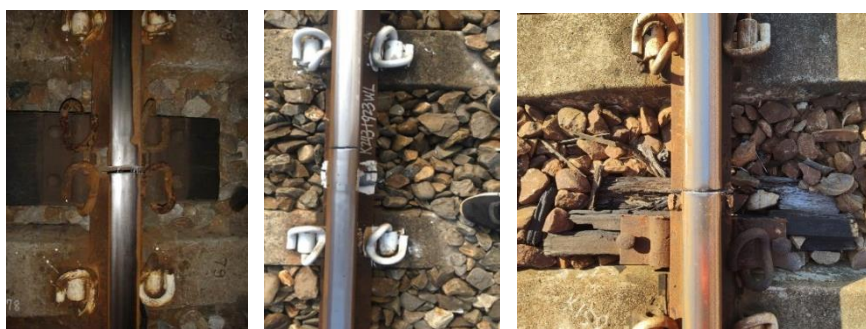
圖 4.13 軌面缺失 (XX) —鋼軌裂縫

有鑑於構件辨識的目的是將有缺失的構件檢測出來，原來正常的構件主要是當作負樣本，於是我們訓練時，會將有缺失的構件與正常構件一起進行訓練，訓練樣本張數 3420，測試樣本張數 380，目前資料庫中上視正向拍攝之缺失構件影像為 1417 張，表 4-2 為上視正向資料集樣本數分佈狀況，資料集中所有照片均為較清晰無殘影版本。因軌面缺失資料尚缺乏，臺鐵局提供些許新的鋼軌斷裂、軌裂樣本(如圖 4.13 所示)，則已納入本計畫訓練集。以 1920\*1080 的解析度拍攝 1m\*0.5m 的範圍，1 pixel 相當於 0.5mm<sup>2</sup> 的面積，因此鋼軌裂縫在 1cm 以上，應該就可以被偵測出來。

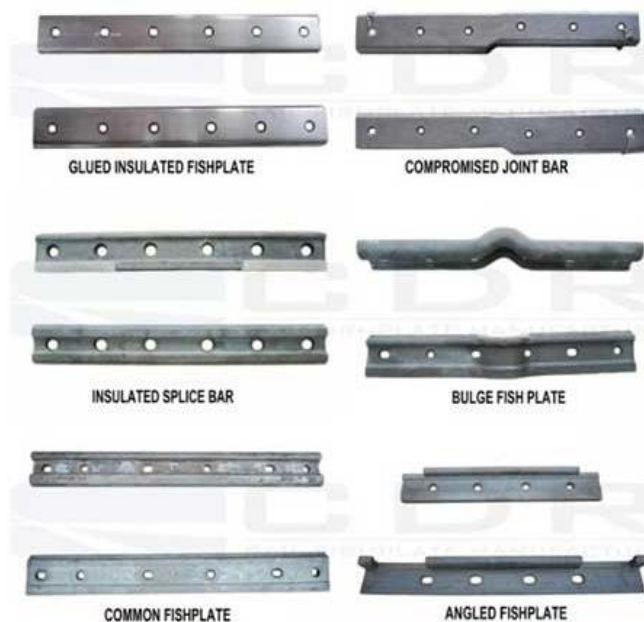
圖 4.14 不同類型的魚尾鉋

本研究參考相關文獻與諮詢臺鐵路臺中工務段大甲分駐所，得知魚尾鉋種類繁多(如圖 4.14 所示)，但可歸納出缺失種類，整理如圖 4.15，依此提出側視攝影軌道構件缺失類別，如表 4-3 所示，並說明如下：

註：大部分為 6 孔，右下為 4 孔。

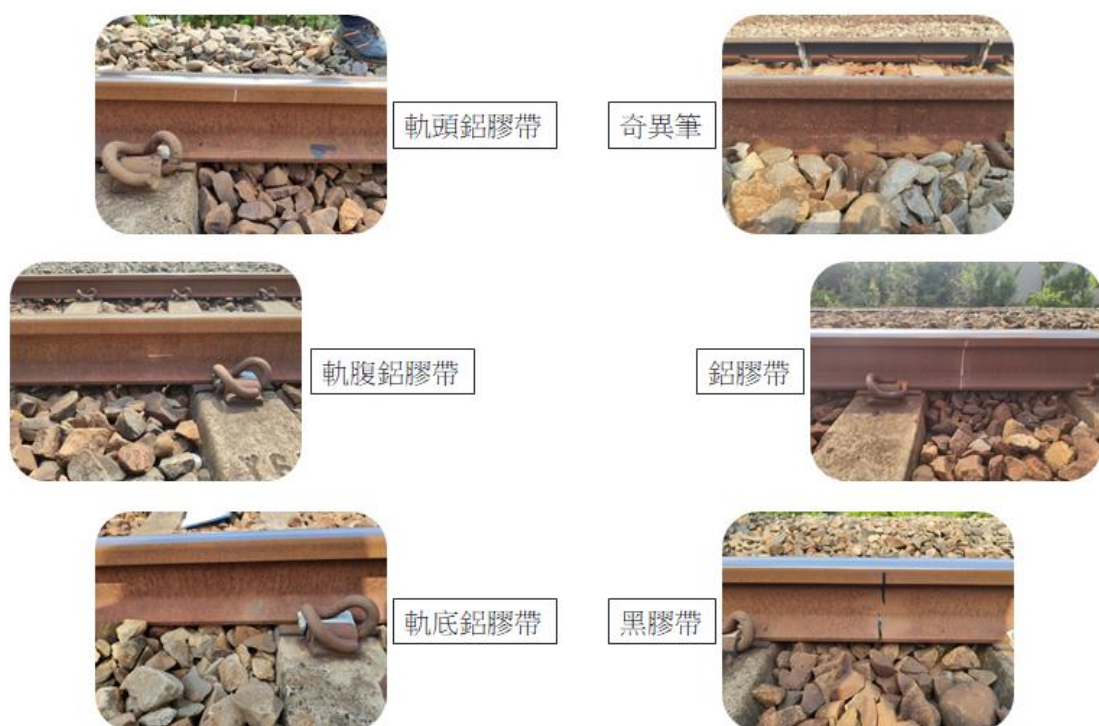
圖 4.18 人工製作側視缺失構件方式

110 年 9 月 23 至 24 日於臺中港~清水間東西正線進行檢測 PK，AI vs. 人力，首先製作缺失構件，上視缺失構件主要是 e\_Clip 脫落，側向缺失構件主要是鋼軌斷縫\_xx、魚尾鉸螺栓脫落\_x，因為不能真實造成裂縫，危及軌道安全，故以奇異筆、鋁膠帶、黑膠帶模擬軌側裂縫，如圖 4.18 所示。共 32 處製作人工記號，13 處為扣件缺失，1 處魚尾鉸缺失、18 處為斷軌缺失模擬。表 4-14 與 4-15 各別將東線與西線的左右軌缺失構件一一列出。

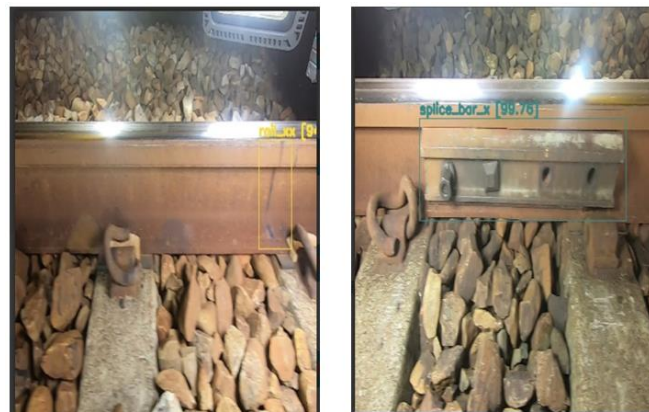
圖 4.20 Round 2 AI 側視缺失構件辨識結果

(a) 鋁膠帶模擬之 TP

(b) 黑膠帶/螺栓鬆脫之 TP

註：共偵測得 7 個，比標準答案少 1 個，但比人工徒步多 2 個。

Round 2 以新的 AI 模型辨識側向 PK 影片，有成功偵測得到不在訓練資料集中之鋁膠帶，側向 PK 之結果有明顯上升，如表 4-18，大甲伺服器是原 PK 前 AI 模型，以大同伺服器新 AI 模型辨識 PK 側視影片，誤判率下降非常多，因加入了正常魚尾鉸和正常銲接處兩個類別；側向缺失構件也比人工徒步巡檢多找出 2 個，正確偵測實例參見圖 4.20。至於鋼軌裂縫之誤判多半也都是軌腹上的樹枝或記號(真的很像鋼軌裂縫 TP)，如圖 4.21 所示，未來會將 FP、FN 納入資料集。

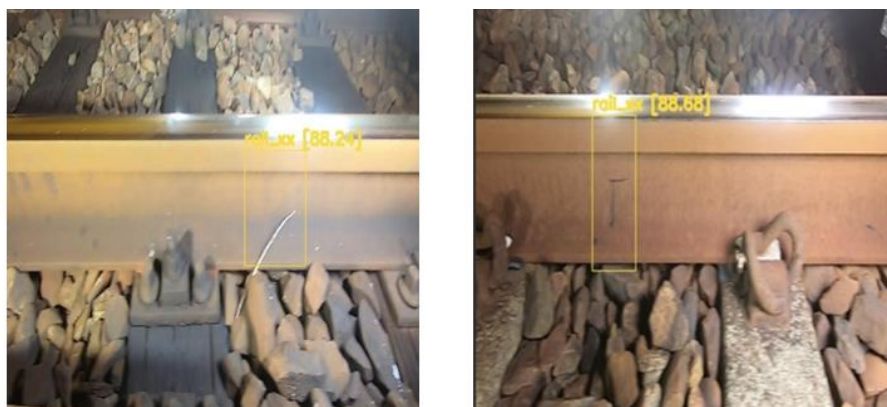
圖 4.21 偽陽性誤判實例

(a)金屬銀色很像剛裂開之鋼軌裂縫 (b)不明記號就像黑奇異筆

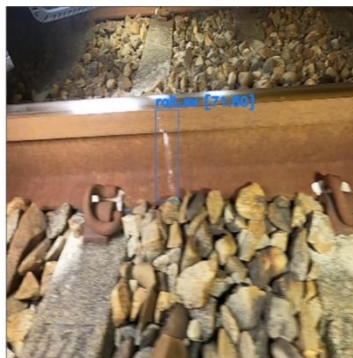
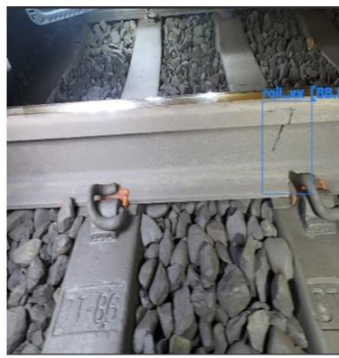
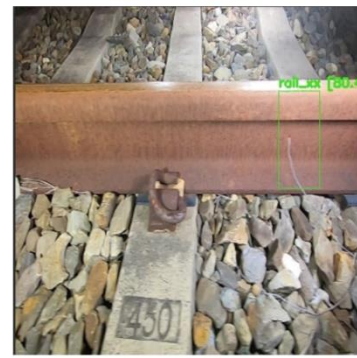
鋁膠帶

奇異筆

樹枝

註：跟訓練集的正樣本實在很像。

表 4-22 將所有后里-三義路段往返所錄得的影像全部用來測試，之前的誤判很多都是魚尾鉸和焊接處，更新權重後幾乎沒有再誤判這兩個類別(只有零星一兩個)，大多數的誤判都是在鋼軌裂縫這類別，但誤判之圖片大多都是跟大甲在 PK 時所製作的鋁膠帶、奇異筆等記號或是樹枝極為相似，如圖 4.23 是從三義后里路段所辨識出來極為相似的斷軌影像。實地測驗結果計算每公里誤判數(FPpkm)=總 FP 數/(13.5\*10)=1219/310.5=3.9 個/km，算是可以大幅減低人力負擔。

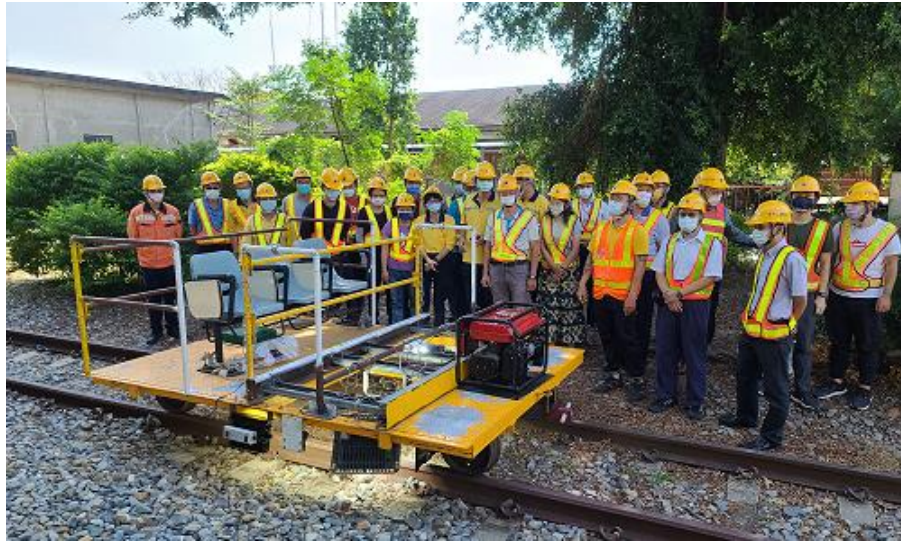
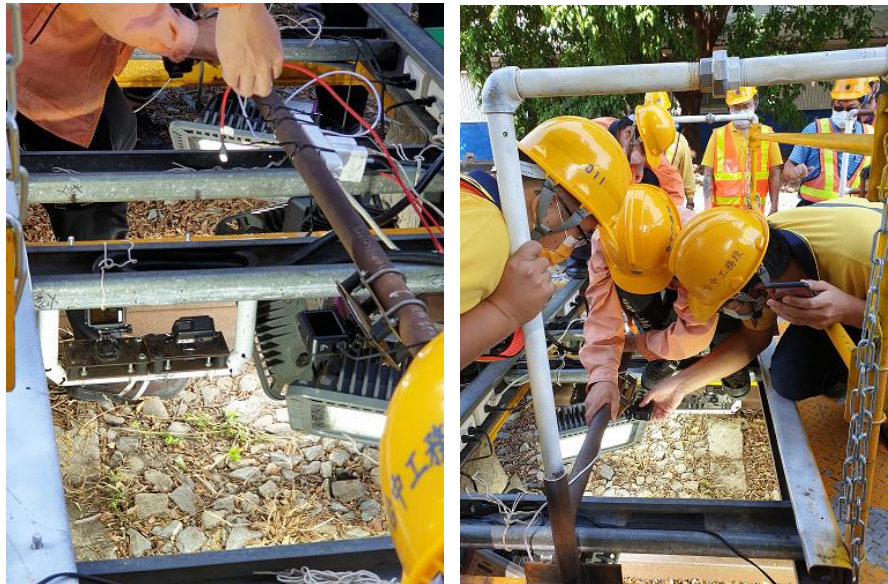
圖 4.38 教育訓練實際操作情形

(a) 解說平車設備安裝情形

(b) 攝影機安裝情形

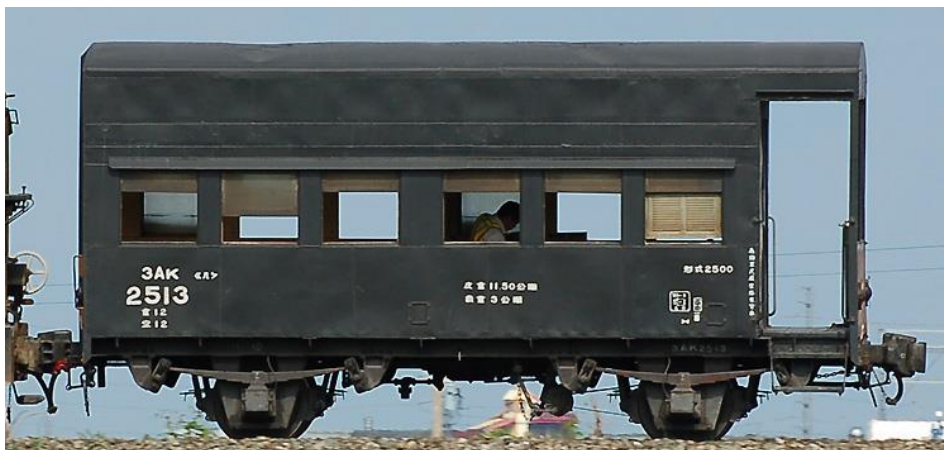
圖 4.39 未來安裝建議

(a) 守車

(b) 燈光與攝影機支架

因平車無遮蔽，容易受天候影響，為推廣本系統，建議未來採用工程維修車/守車，如圖 4.38，60 公里以上檢測速度，燈具改小但加亮，精度需求，AI 模型 Recall rate > 90%, Precision > 90%，上視測試準確率(Accuracy) > 80%，側視偽陽性率(FPR) < 0.2%，系統運作之電腦可放

室內，GoPro 攝影參數設定目前是 60fps，在平車時速 30km 時，連續兩幀有超過 50%重複區域，未來若以 60fps 取像，維修車或守車以 60km 行駛，連續兩幀還有 25%重複區域，足夠覆蓋所有軌道，整體所需硬體設備參見表 4-25。

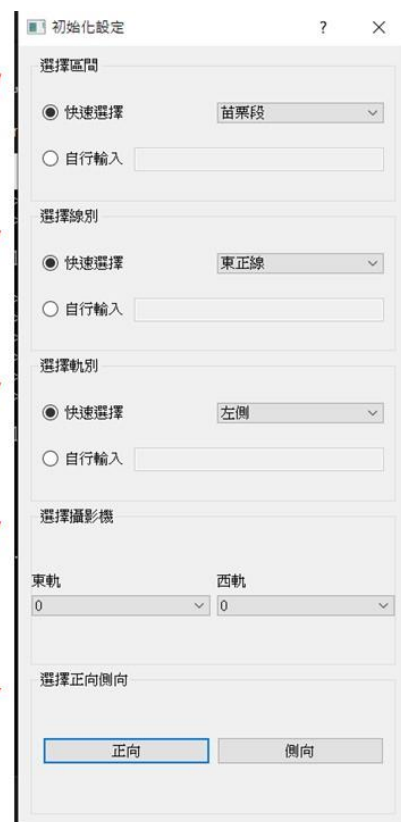
STEP 5 選擇鏡頭，東軌西軌各選擇一個鏡頭編號

STEP 6 按下左邊的進入正向即時辨識，右邊進入側向即時辨識

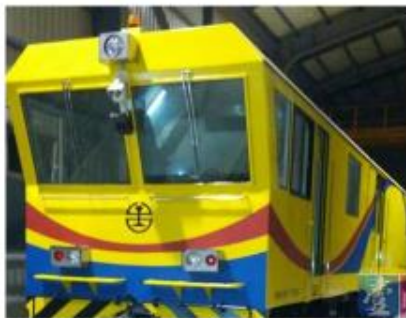
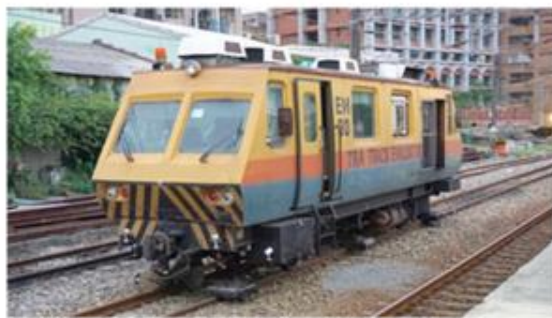
## 國內現況(一)

- 為解決巡查人力不足的問題，臺鐵也引進軌道檢測車，由美國Plasser American Corp.公司出產的**EM-80軌道檢測車**
- EM-80必須負責環繞全台，每個工務段一季只能檢測一次，且該檢測車自1980年開始使用至今，也已超過當時設定的使用年限。
- 鑫通所生產的新式軌道檢查車，其軌道幾何量測系統係採用美國ENSCO公司的慣性檢測技術，該慣性檢測技術是基於慣性原理，使用光纖陀螺儀、加速度計及**非接觸式雷射照相感測器**，對軌道幾何中的軌距、高低、方向、水平、平面性**參數進行量測**，並非採用X光掃描檢測器材。

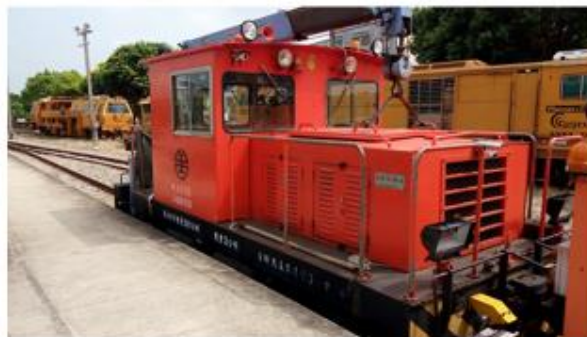
## 國內現況(二)

- EM-80軌道**檢測車巡檢頻率較低**的問題。
- 臺鐵局也嘗試使用工程維修車以協助巡檢作業
- 利用車頭前的**探照燈**提供巡查時必要之**光線**。
- **巡查人員**則站在前方的平台（如圖2- 3所示）中以**目視**方式進行檢測。

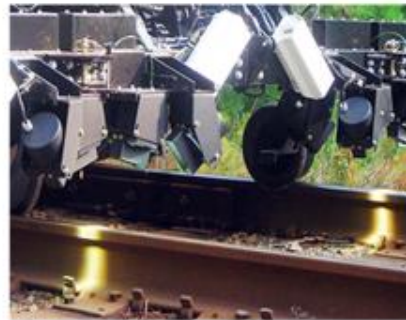
## 相關產品-軌側攝影

- 採用專利線掃描成像方法，從檢測車輛上收集和記錄連續的高解析度軌道表面圖像。該系統允許高解析度的檢查條件下的鐵路表面，包括滾動接觸疲勞、剝落、蹲表面裂紋、發動機燒傷和斷軌。

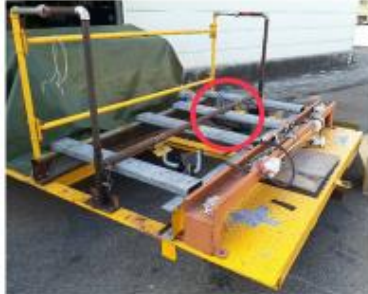
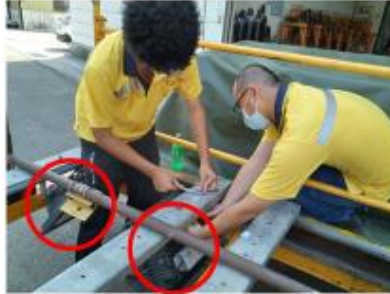
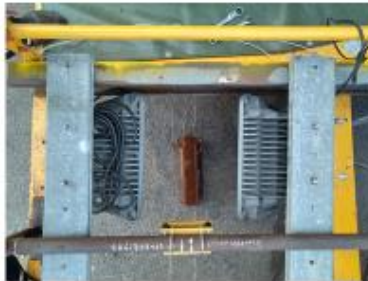
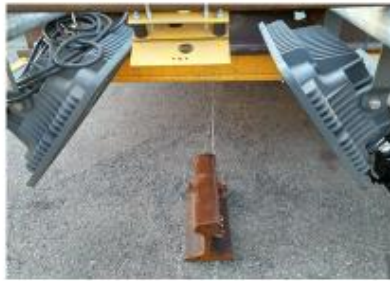
## 軌側設備架設(v2)

第二版:燈光由軌道2側投射

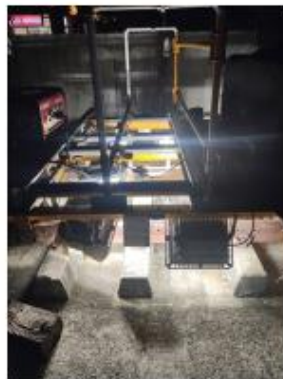
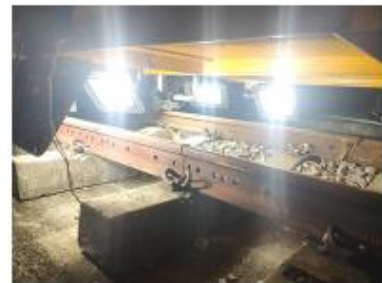
## 軌側設備架設(v3)

- 第三版:燈光由軌道上側投射・八字攝影
- 降低高度・另增加2盞投射燈・將暗的地方補亮。
- 因降低燈具高度・且燈具較大・導致與道碴撞擊・損失。

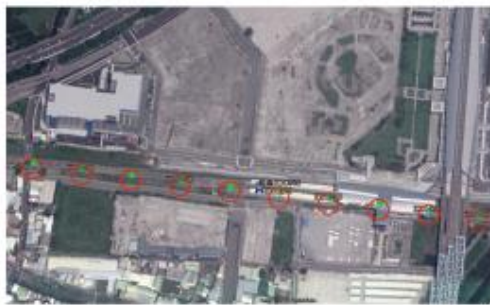
新烏日火車站附近之虛擬偵測圖

- 本研究前一期計畫提出「虛擬偵測圖」(VDC) 結合GPS，搭配Google Maps，可以提供維護鐵道工作人員一個有效定位缺失扣件的方式。
- 目前臺鐵內部已有**百公尺的里程樁號**，針對每一個里程樁號設定半徑20公尺（將來可視需求調整半徑值）的「**虛擬偵測圖**」。當工程維修車行經這些「虛擬偵測圖」時，即可判斷工程維修車所在的位置。
- 維修人員首先利用缺失扣件的GPS位置( $x_f, y_f$ )找到最近的100米樁( $x_h, y_h$ )，確認看到如圖的標竿時，也就是當維修車輛通過這些 VDC 時，可以確定維修車輛的GPS位置，然後軌道工人可以移動( $x_f - x_h, y_f - y_h$ )距離接近扣件。

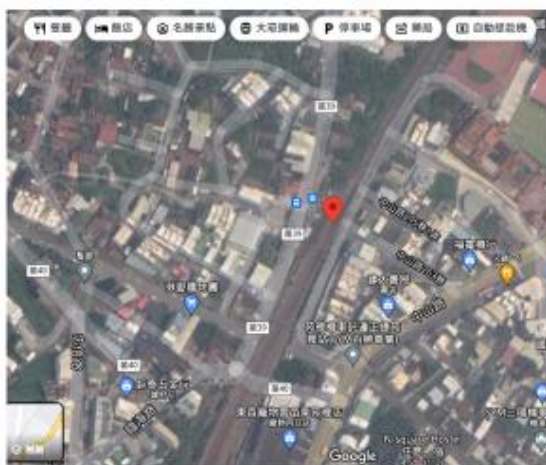
1. 螺栓脫落的照片: 出現在大甲到大山  
右軌內側GH022768.MP4 8分鐘之後

Location: 24° 26' 36" N 120° 39' 3" E

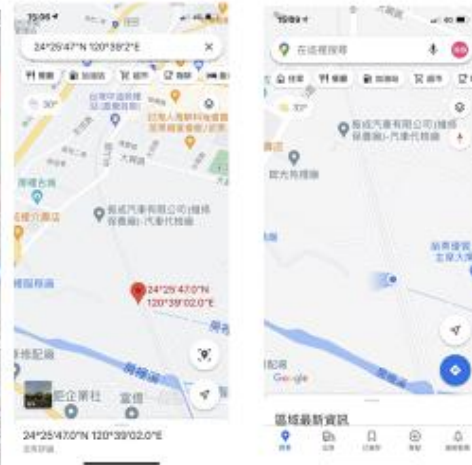
2. 大甲到大山 /右軌內側/影片：  
GH022780

• 8:49左右發生道碴撞擊燈具
