# 軌道扣件缺失人工智慧辨識 現地測試及精進研究

交通部運輸研究所

中華民國 111 年 3 月

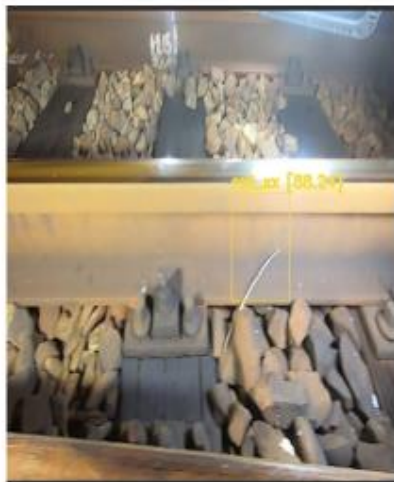
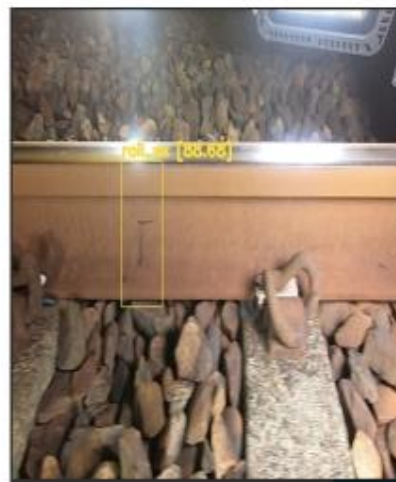
- 新AI側視模型辨識PK影片，誤判率下降非常多，因加入了正常魚尾鉸和正常銲接處兩個類別。
- 斷軌之誤判多半也都是軌腹上的樹枝或記號(真的很像斷軌)，如圖

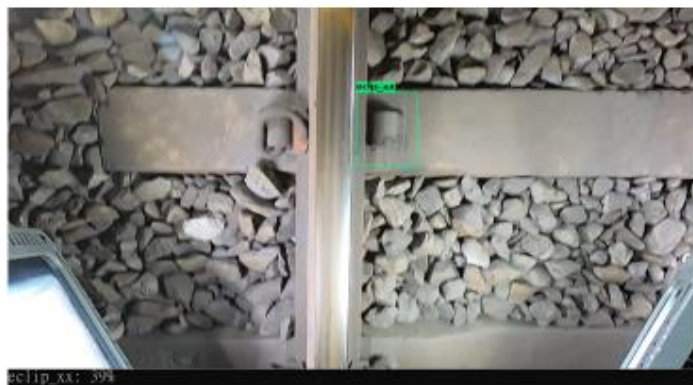
這次更新主要是能夠抓出更多的缺失，三義后里路段經過測試，比舊權重多找出了30個eclip嚴重缺失，**只有一張缺失照片是本次沒有框到的**，直接拿到yolo上做測試發現是**信心值過低(39%)**所以沒有框到，會直接將此圖標記並加入訓練集。另外此次重新調整資料集後，因為每個類別在框選時都更加嚴格，才能夠抓到更多缺失，但也會提高誤判的數量，之後會直接將這些誤判照片加入當成背景訓練，來降低整體之誤判率。

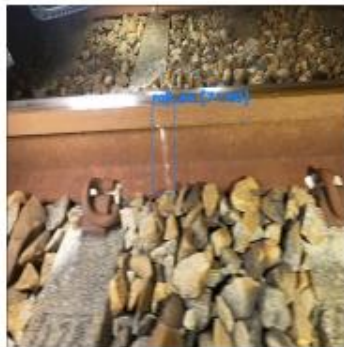
鋁膠帶

之前的會誤判很多都是魚尾鉋和焊接處，更新權重後幾乎沒有在誤判這兩個類別(只有零星一兩個)，大多數的誤判都是在斷軌這項類別，但誤判之圖片大多都是跟大甲在pk時所製作的鋁膠帶、奇異筆等記號或是樹枝極為相似，如以下圖片皆是從三義后里路段所辨識出的極為相似的斷軌影像。

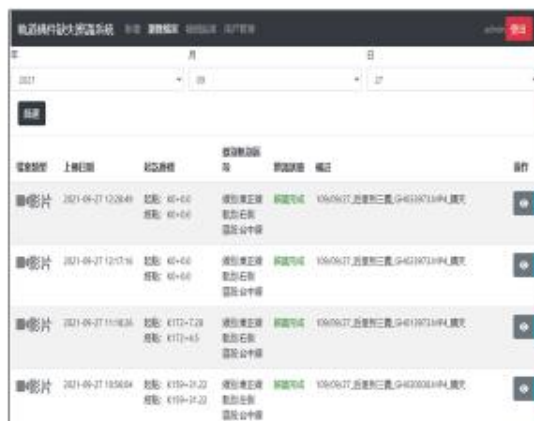
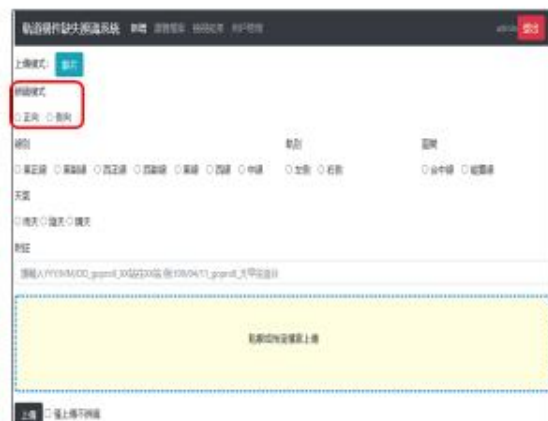
- 網頁新增辨識模式的選擇，可選擇正向辨識或是側向辨識
- 修正大甲與彰化GOPRO9影片無法讀取及辨識的問題
- 更新網頁檔案排序方式，改為新的在上舊的在下
- GPS定位修正

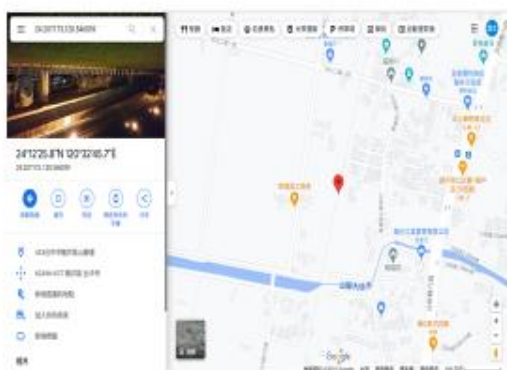
以 Google Map 顯示損壞扣件的位置並進行路線規劃

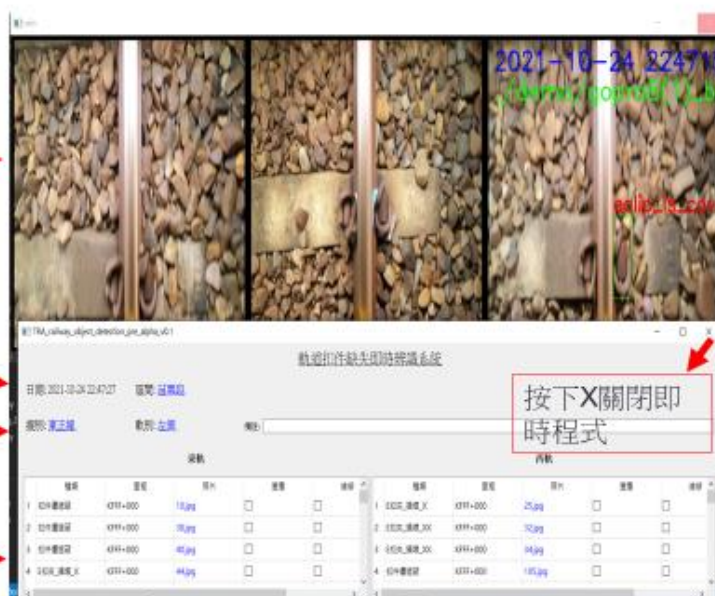
顯示選擇的線別、區間、軌別，若想更改任一處只需點兩下藍色的字，即可做更改

表單會列出詳細的損壞資料
