# 108 年臺灣沿岸地區金屬材料 腐蝕環境調查研究

著 者：羅建明、黃宇謙

交通部運輸研究所  
中華民國 109 年 2 月

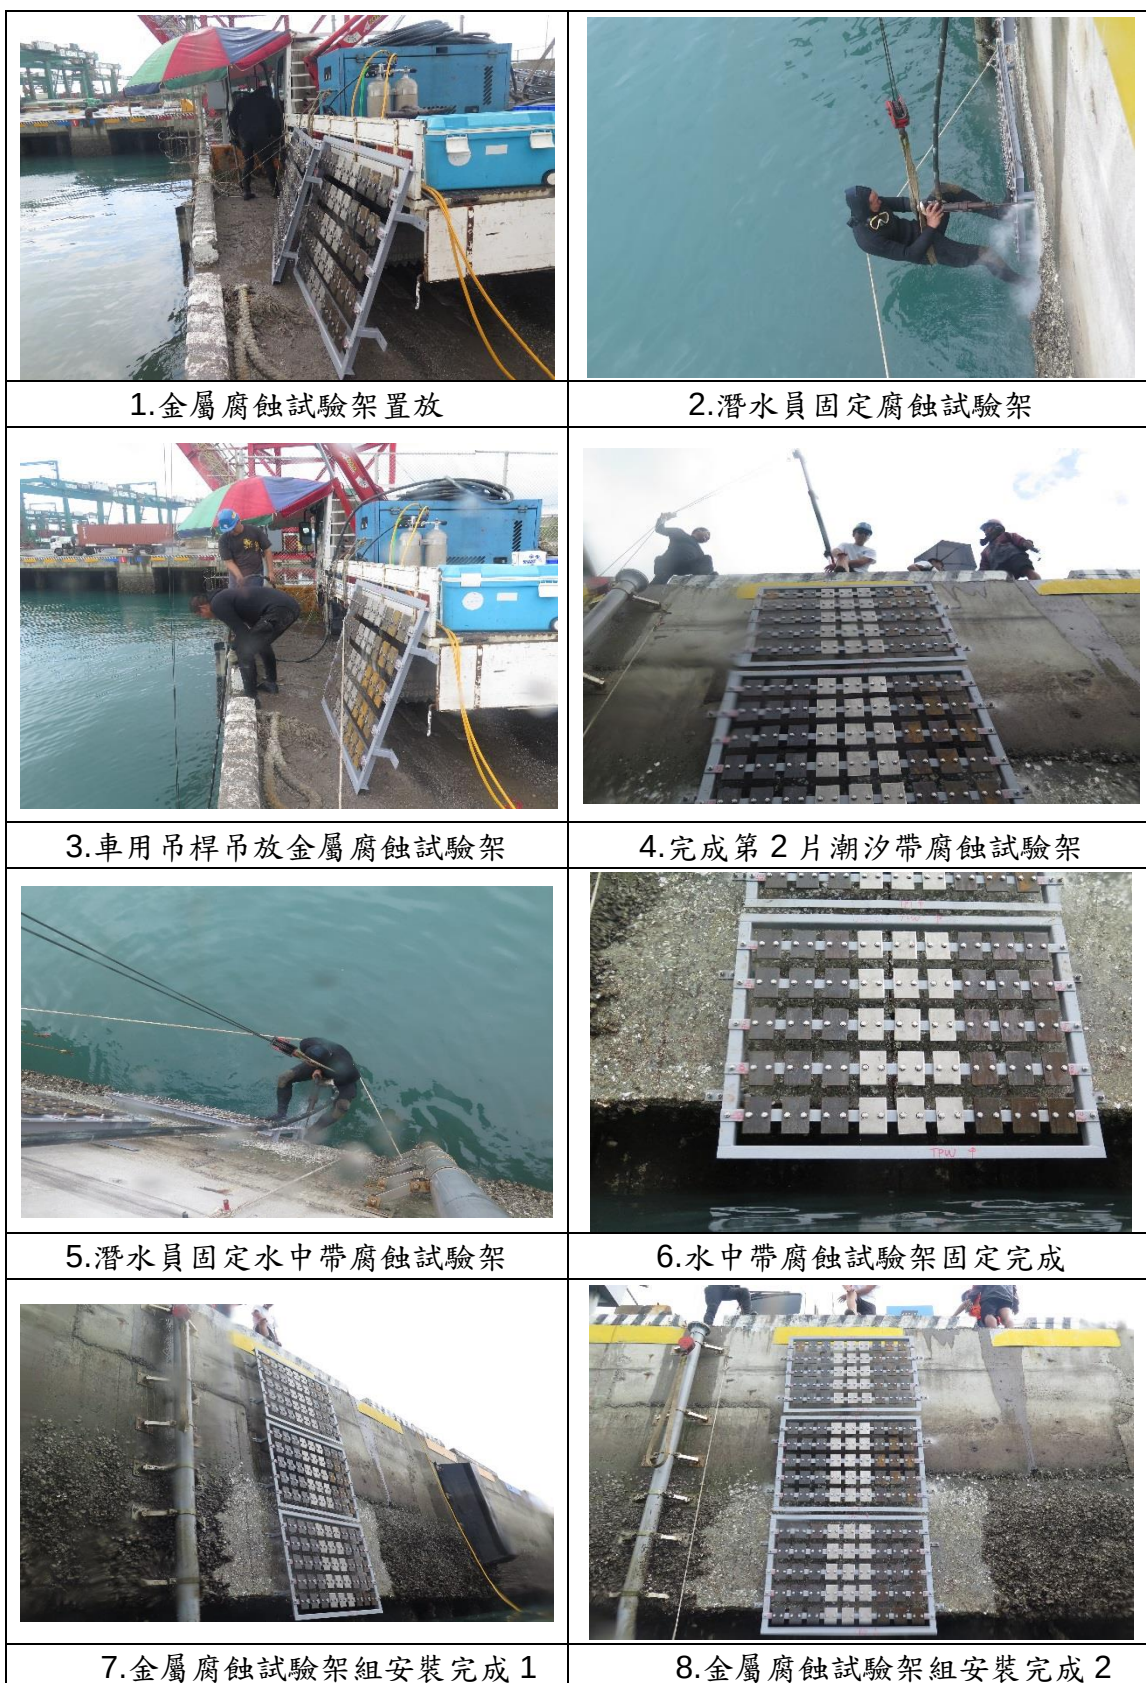
圖 3.4 臺北港水下金屬暴露試驗架安裝

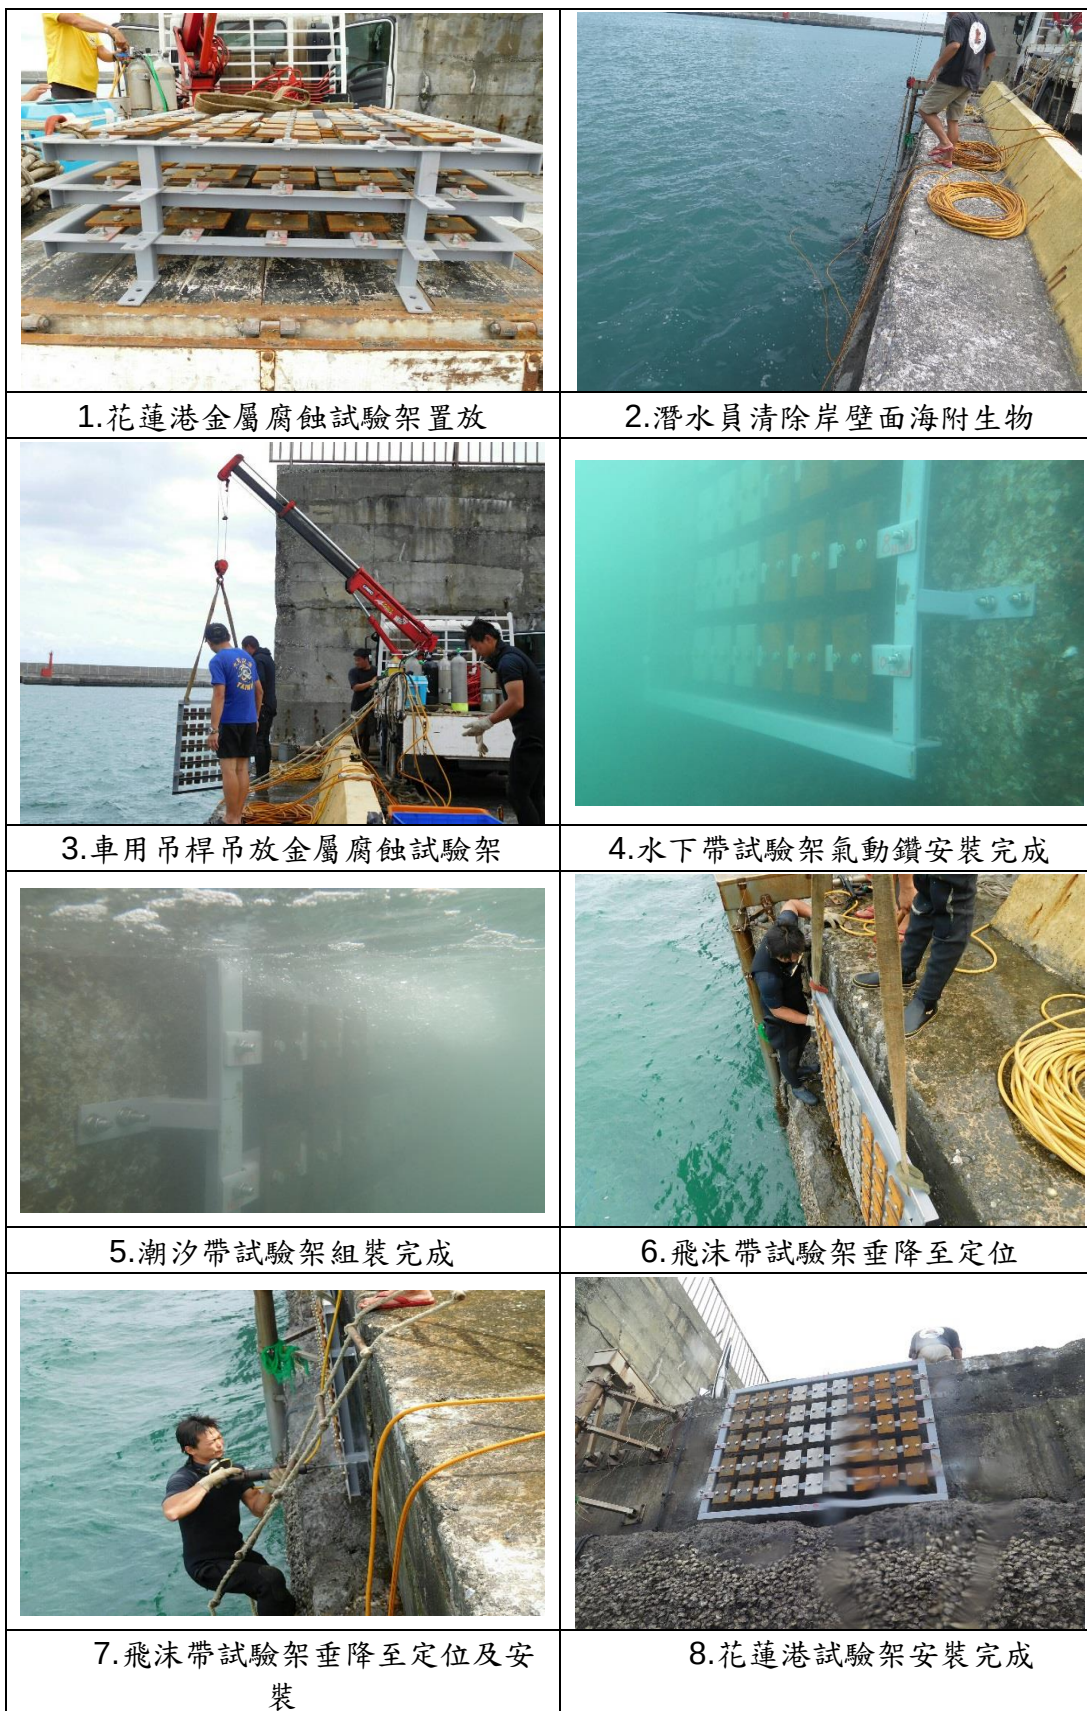
圖 3.6 花蓮港水下金屬暴露試驗架安裝

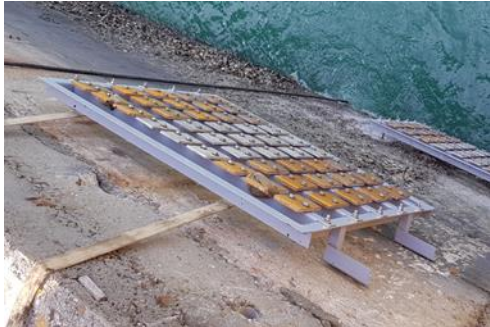
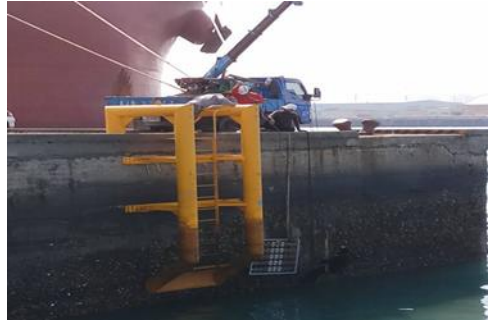
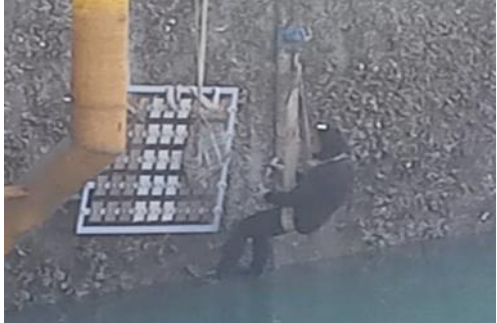
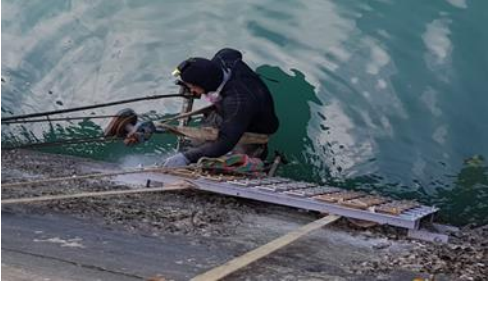
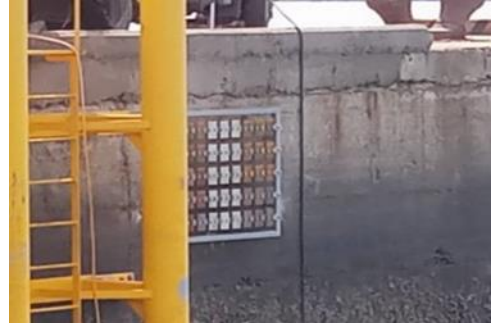
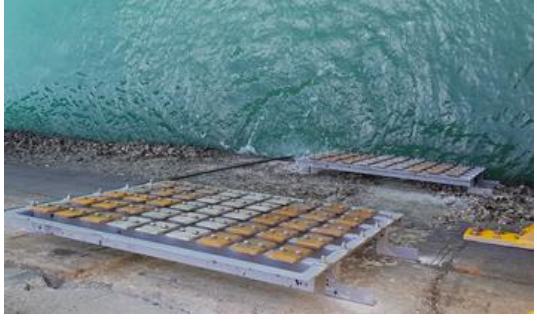
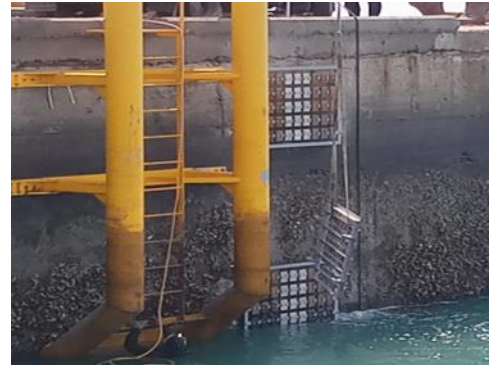
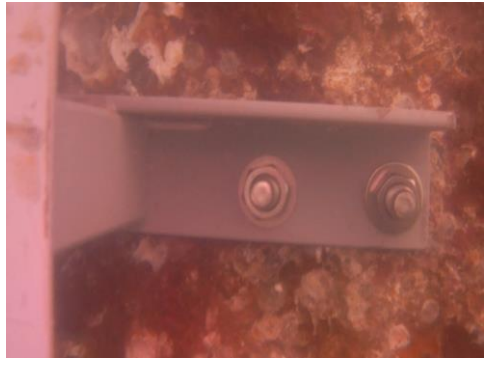
| 1. 試驗架組吊放至預定位置 | 2. 試驗架吊掛 |
| 3. 海生物刮除 | 4. 鑽孔作業 |
| 5. 飛沫帶安裝完成 | 6 潮汐帶安裝完成 |
| 7. 水中帶吊放至預定位置 | 8. 水中帶螺絲鎖固 |

圖 3.7 臺中港水下金屬暴露試驗架安裝

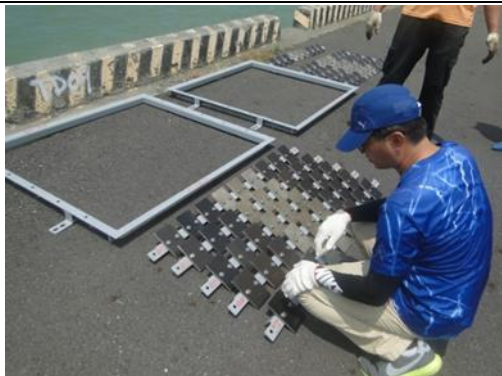
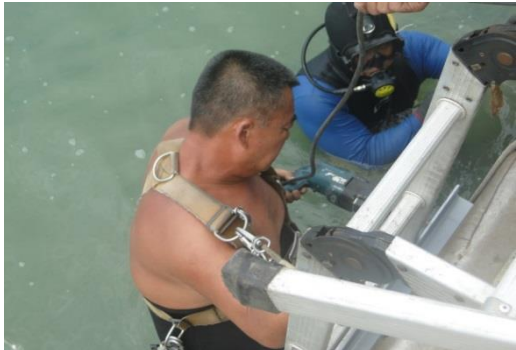
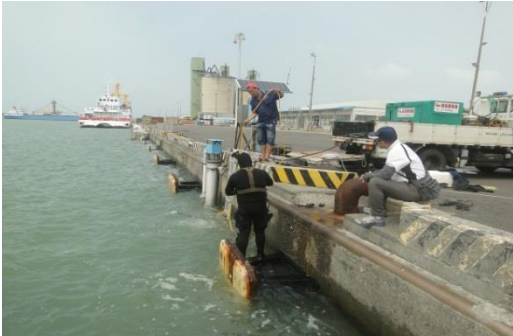
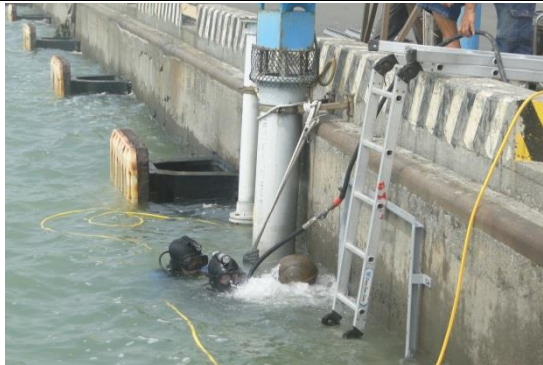
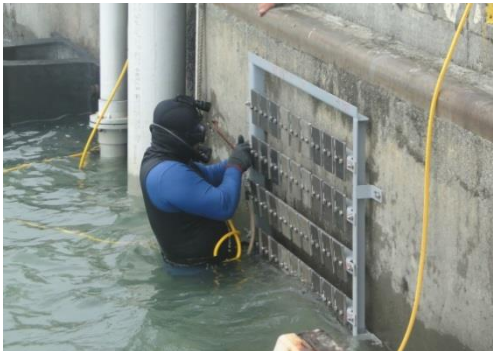
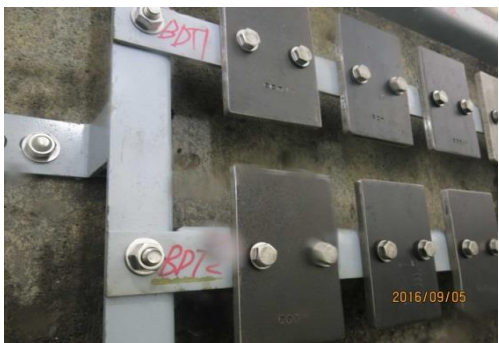
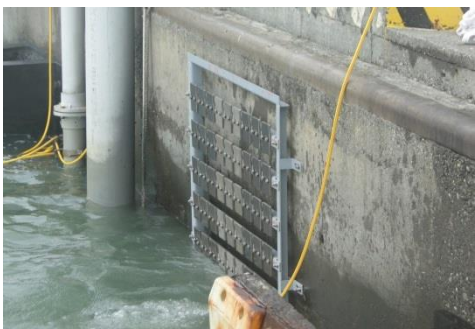
| <p>1.腐蝕試驗架試片位置查核</p> | <p>2.潛水員固定腐蝕試驗架</p> |
| <p>3.金屬腐蝕試驗架固定</p> | <p>4.腐蝕試驗架吊掛</p> |
| <p>5.潛水員固定腐蝕試驗架</p> | <p>6.潛水員固定腐蝕試驗架</p> |
| <p>7.金屬腐蝕試驗架組安裝完成</p> | <p>8.金屬腐蝕試驗架組安裝完成</p> |

圖 3.8 布袋港水下金屬暴露試驗架安裝

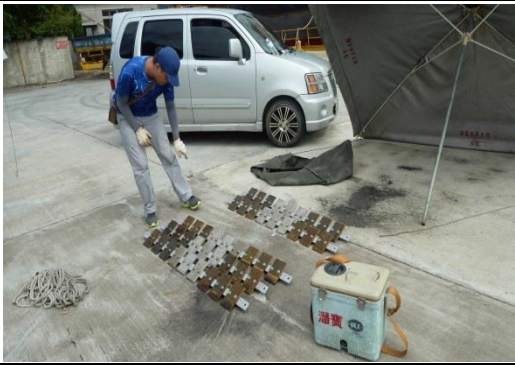
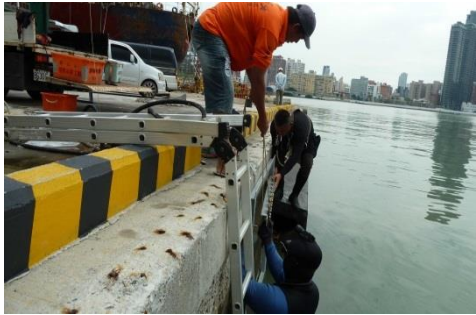
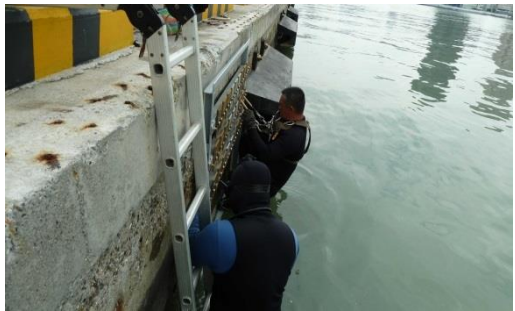
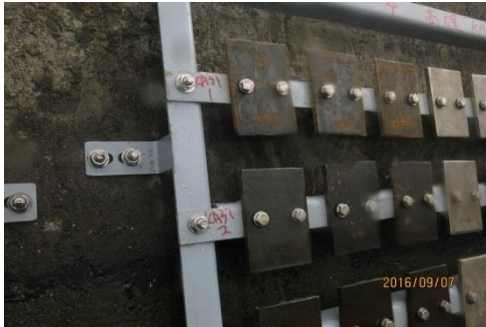
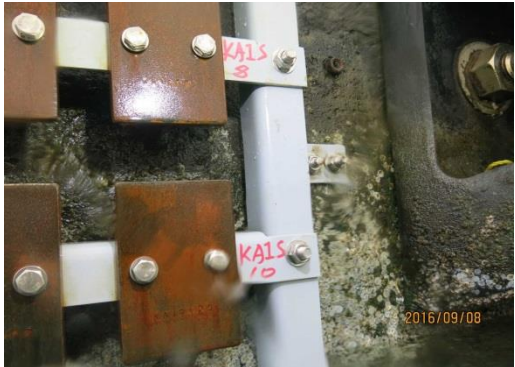
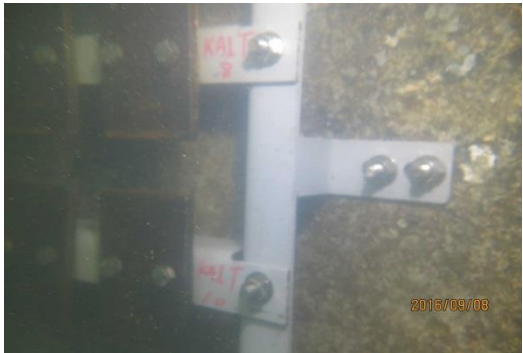
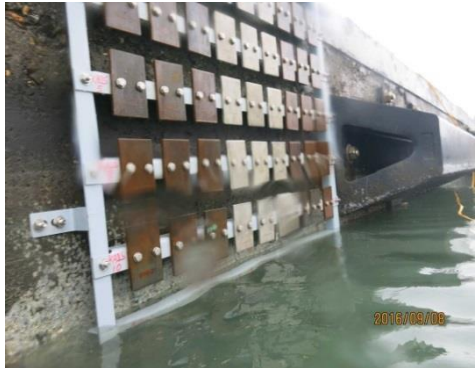
| 1.高雄港 10 號碼頭金屬腐蝕試驗架 | 2.金屬腐蝕試驗架安裝 |
| 3.金屬腐蝕試驗架安裝 | 4.水下帶試驗架安裝完成 |
| 5.飛沫帶試驗架組裝完成 | 6.潮汐帶試驗架安裝完成 |
| 7.水中帶試驗架安裝完成 | 8.花蓮港試驗架安裝完成 |

圖 3.10 高雄港 10 號碼頭水下金屬暴露試驗架安裝

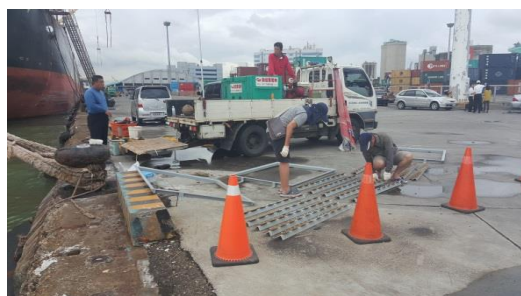
1.高雄港 40 號碼頭金屬腐蝕試驗架

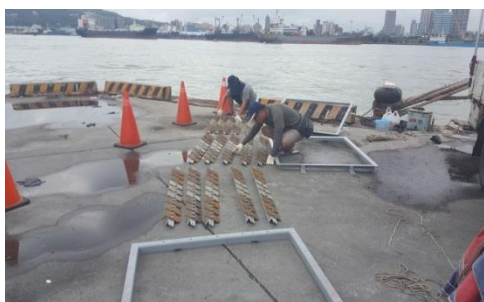
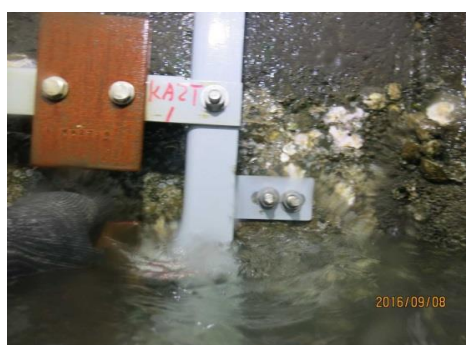
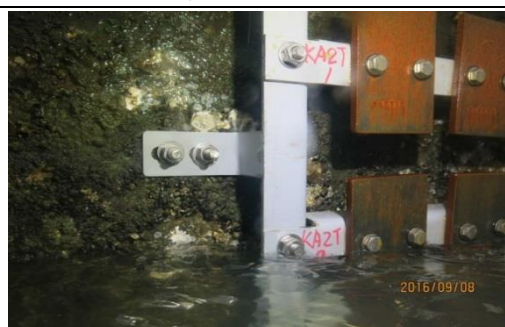
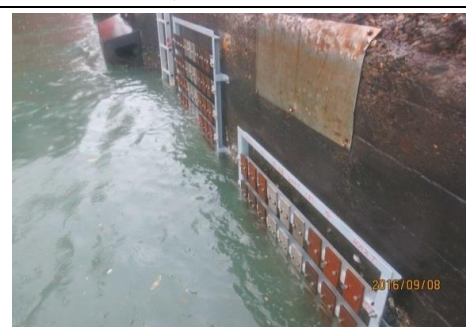
2.金屬腐蝕試驗架安裝

3.金屬腐蝕試驗架安裝

4.水下帶試驗架安裝完成

5.飛沫帶試驗架組裝完成

6.潮汐帶試驗架安裝完成

7.潮汐帶試驗架安裝完成

8.高雄港 40 號碼頭試驗架安裝完成

圖 3.11 高雄港 40 號碼頭水下金屬暴露試驗架安裝

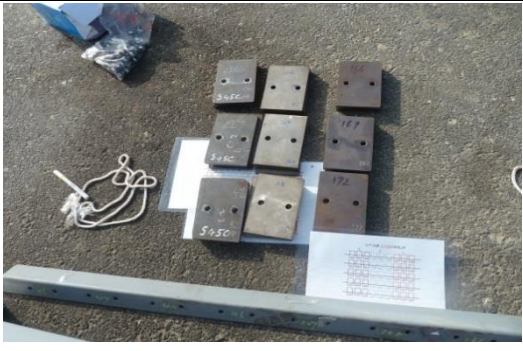
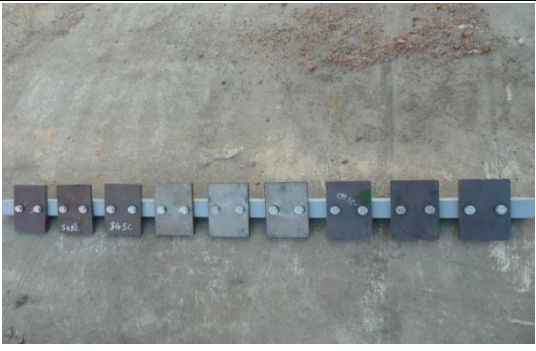
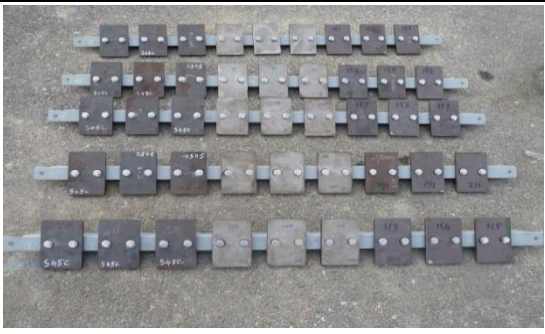
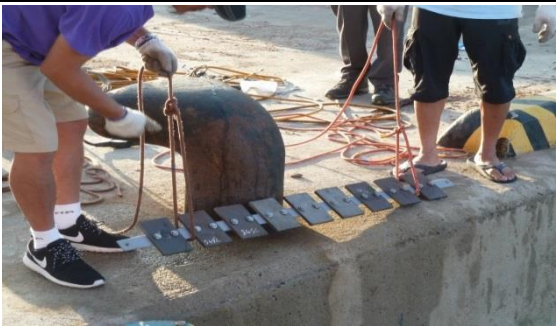
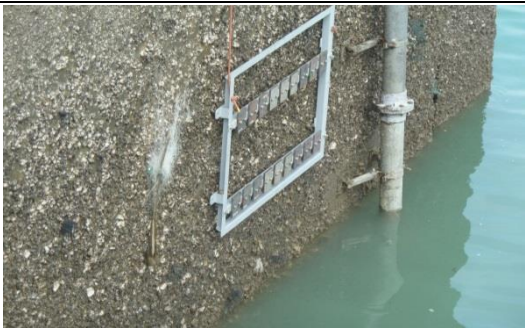
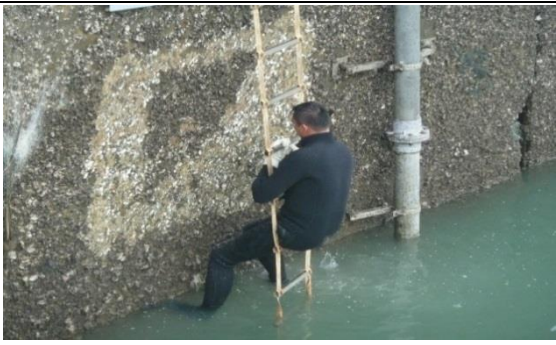
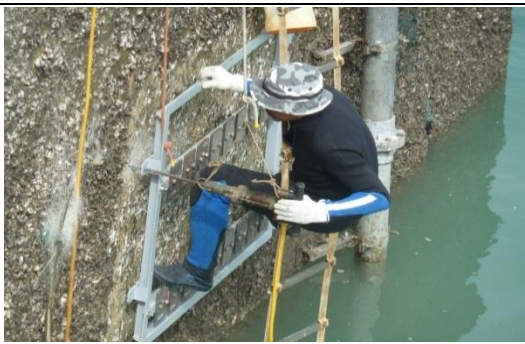
圖 3.13 金門料羅港與水頭商港水下金屬暴露試驗架安裝

| 1.金屬試片分類 | 2.組裝完成 |
| 3.依取樣時間分批依序組裝 | 4.試驗架岸上繫繩分批吊掛 |
| 5.試驗架吊掛 | 6.安裝位置海生物刮除 |
| 7.試驗架氣動鑽孔固定 | 8.潮汐帶安裝完工圖 |

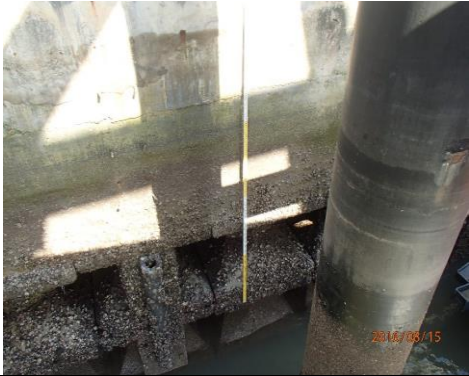
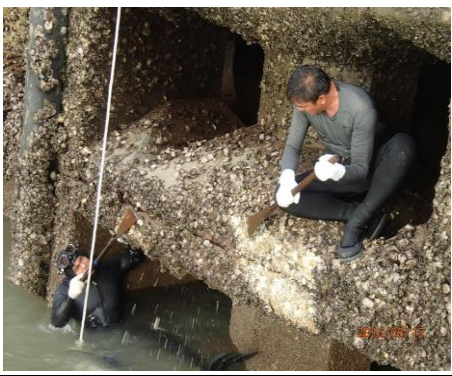
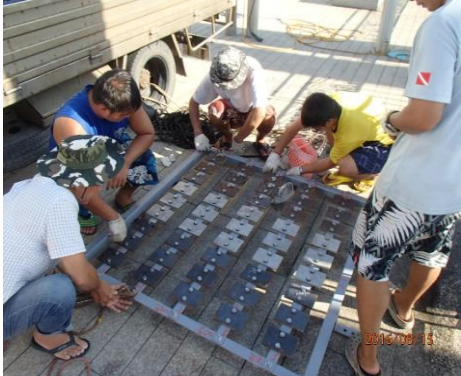
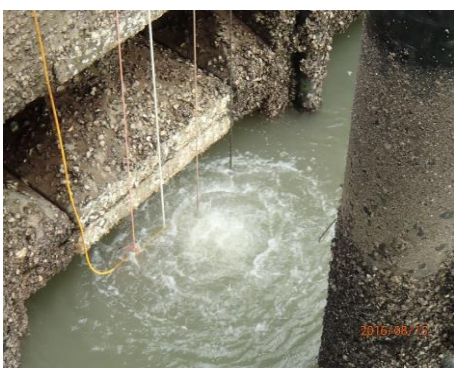
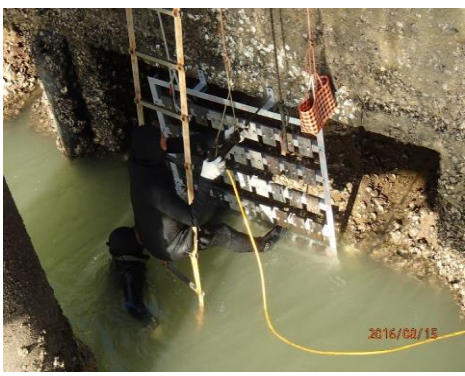
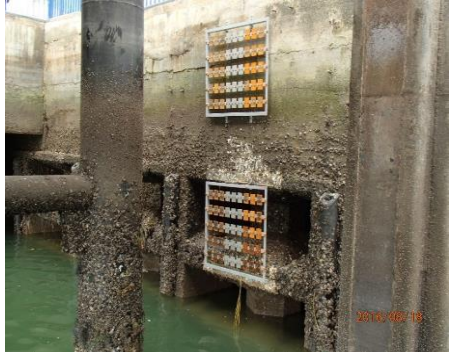
圖 3.14 馬祖福澳港水下金屬暴露試驗架安裝

| 1.福澳港預定位置測量 | 2.潛水員清除岸壁面海附生物 |
| 3.碼頭上組裝試驗架 | 4.水下帶試驗架氣動鑽安裝 |
| 5.潮汐帶試驗架氣動鑽安裝 | 6.飛沫帶試驗架氣動鑽安裝 |
| 7.水中帶試驗架安裝完成 | 8.試驗架安裝完成 |

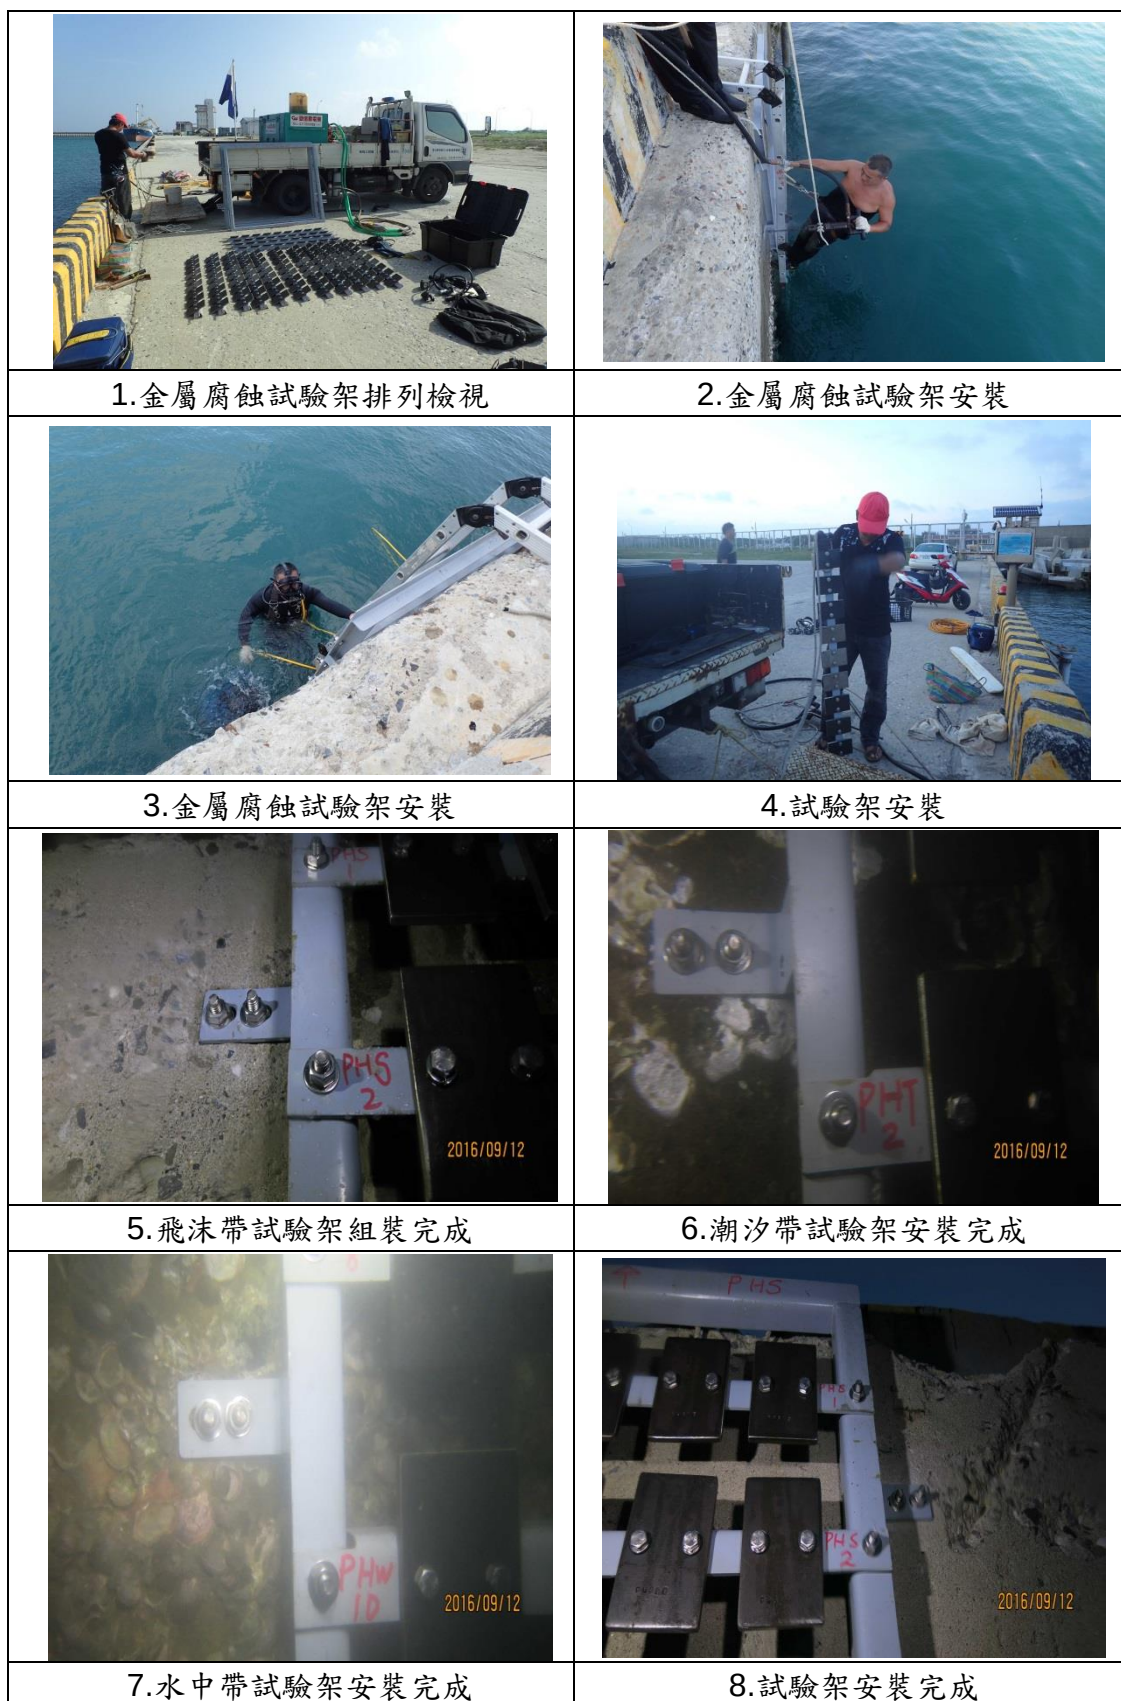
圖 3.15 澎湖龍門尖山港水下金屬暴露試驗架安裝

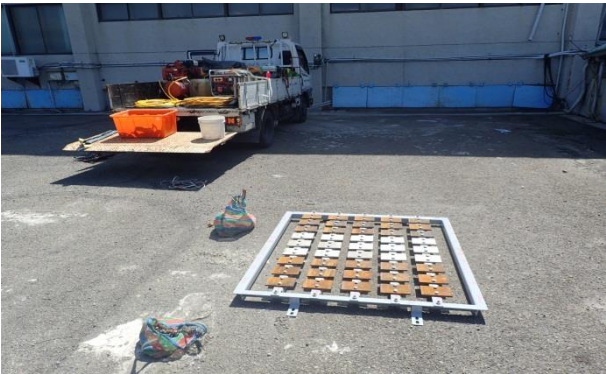
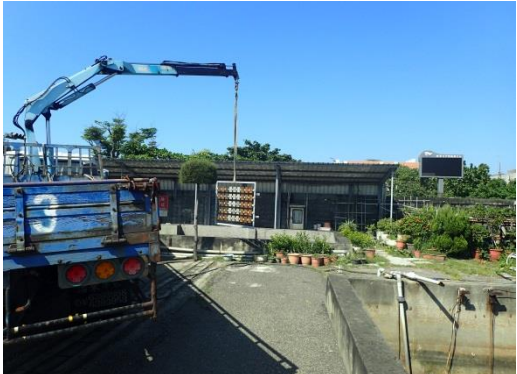
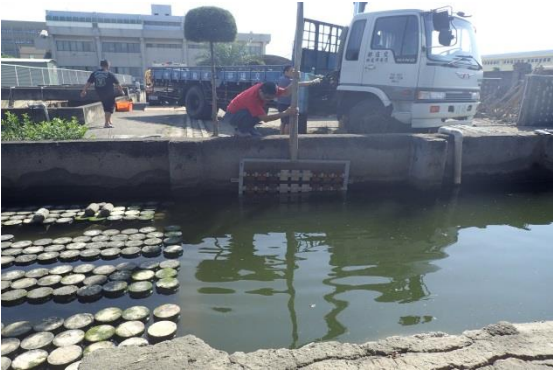
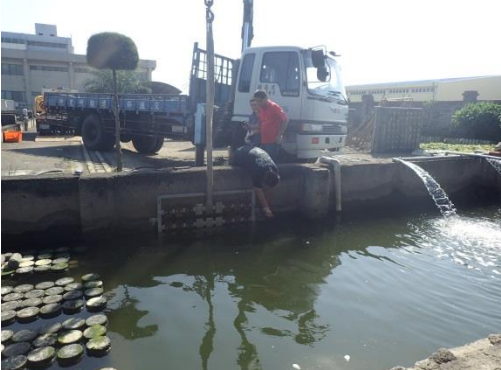
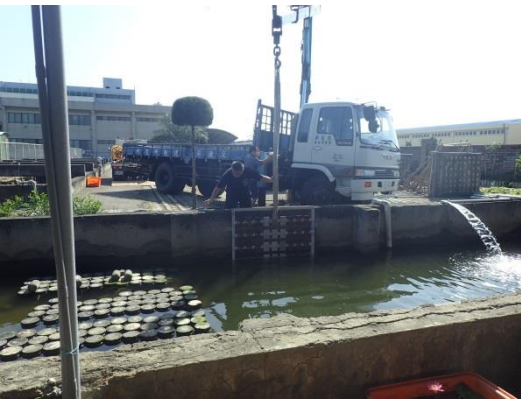
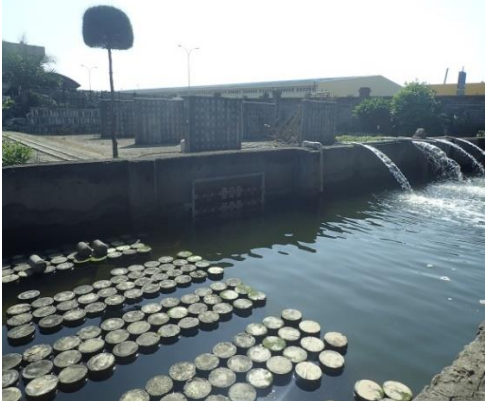
圖 3.16 港研中心循環水槽水下金屬暴露試驗架安裝

| <p>1.金屬腐蝕試驗架排列檢視</p> | <p>2.金屬腐蝕試驗架吊掛</p> |
| <p>3.試驗架安裝</p> | <p>4.試驗架安裝</p> |
| <p>5.試驗架組裝完成</p> | <p>6.試驗架安裝完成</p> |

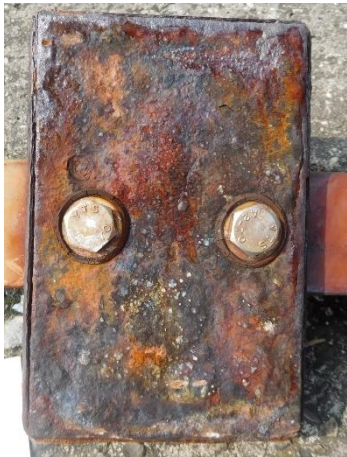
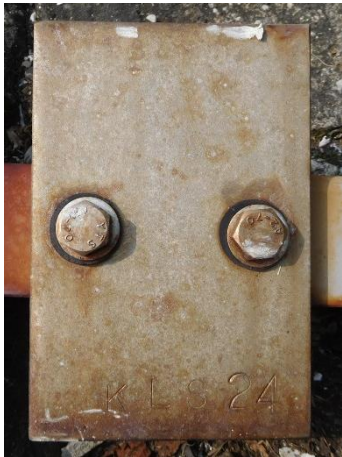
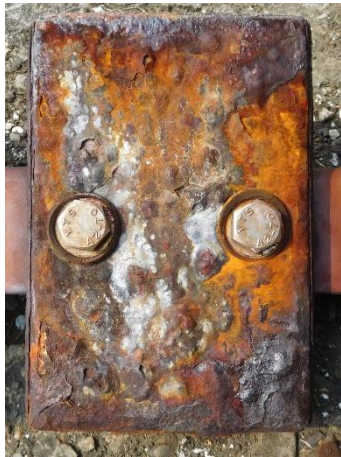
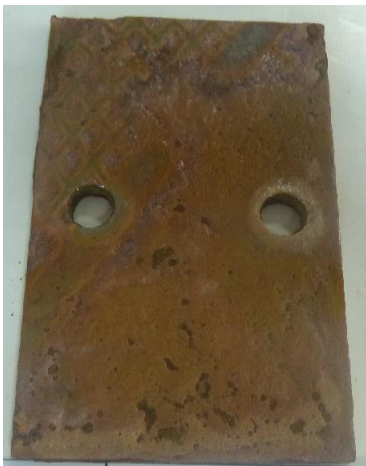
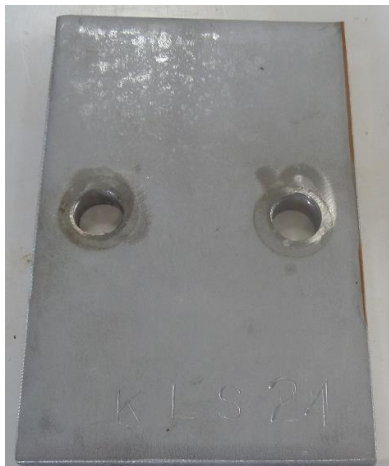
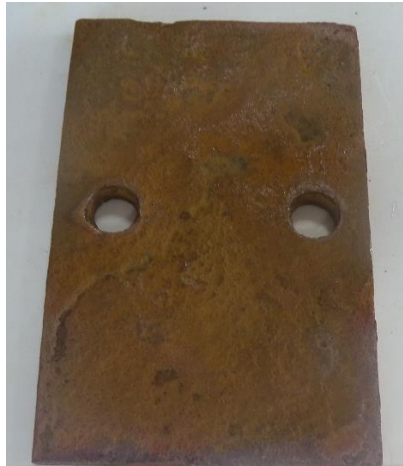
圖 4.22 基隆港飛沫帶金屬試驗分析結果(2 年期)

| 腐蝕速率(μm/year) | 497.9 | | | | | | | | | | | | | | | | | | | | | | | | | | | | | | | | | | | | | | | | | | | |
| 材質：鋼材 SM490A<br>代號：KLS21 | 材質：鋼材 SS316L<br>代號：KLS24 | 材質：鋼材 SS400<br>代號：KLS27 | | | | | | | | | | | | | | | | | | | | | | | | | | | | | | | | | | | | | | | | | | |
| 第 2 年取樣後 | 第 2 年取樣後 | 第 2 年取樣後 | | | | | | | | | | | | | | | | | | | | | | | | | | | | | | | | | | | | | | | | | | |
| 第 2 年清洗後 | 第 2 年清洗後 | 第 2 年清洗後 | | | | | | | | | | | | | | | | | | | | | | | | | | | | | | | | | | | | | | | | | | |

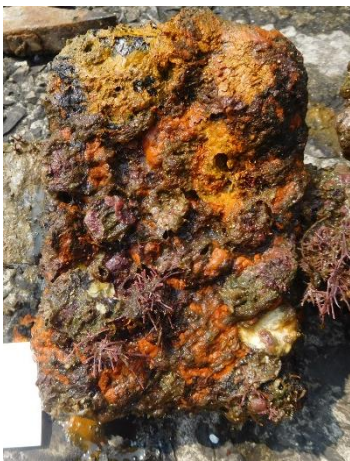
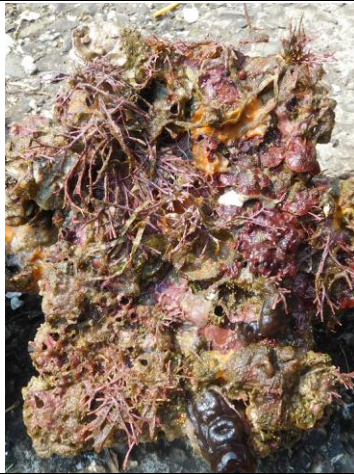
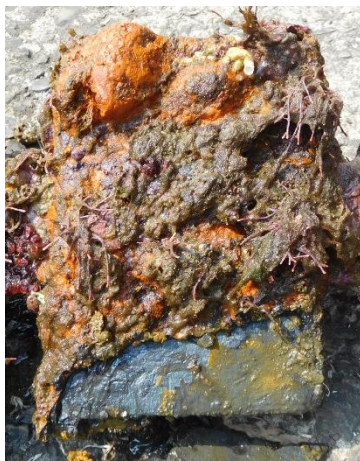
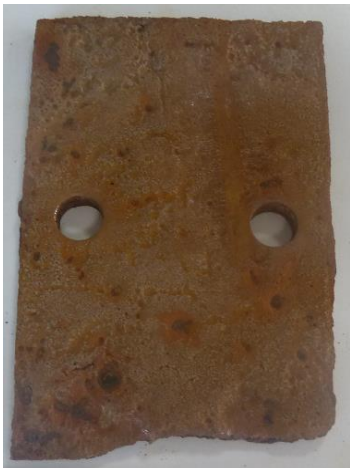
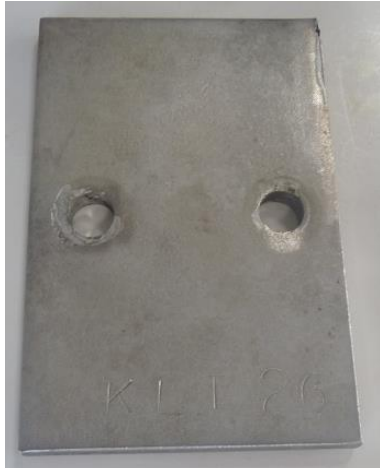
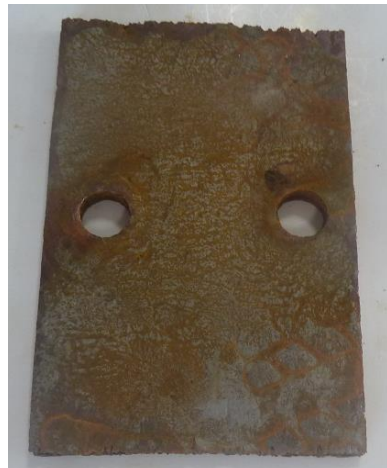
圖 4.23 基隆港潮汐帶金屬試驗分析結果(2 年期)

| 腐蝕速率(μm/year) | 508.4 | | | | | | | | | | | | | | | | | | | | | | | | | | | | | | | | | | | | | | | | | | | |
| 材質：鋼材 SM490A<br>代號：KLT21 | 材質：鋼材 SS316L<br>代號：KLT26 | 材質：鋼材 SS400<br>代號：KLT27 | | | | | | | | | | | | | | | | | | | | | | | | | | | | | | | | | | | | | | | | | | |
| 第 2 年取樣後 | 第 2 年取樣後 | 第 2 年取樣後 | | | | | | | | | | | | | | | | | | | | | | | | | | | | | | | | | | | | | | | | | | |
| 第 2 年清洗後 | 第 2 年清洗後 | 第 2 年清洗後 | | | | | | | | | | | | | | | | | | | | | | | | | | | | | | | | | | | | | | | | | | |

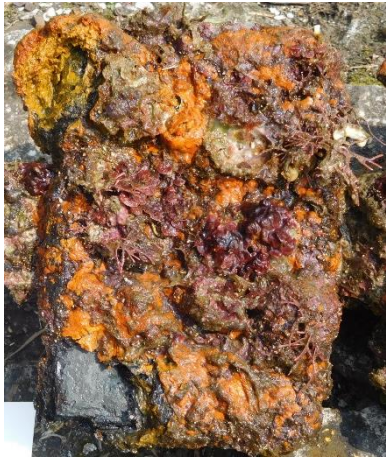
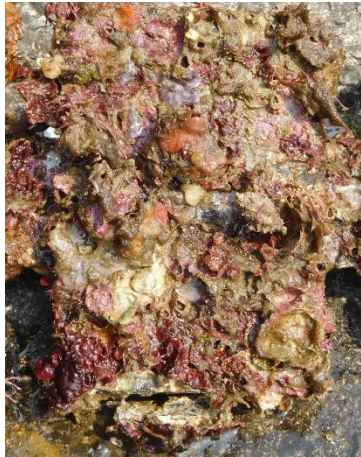
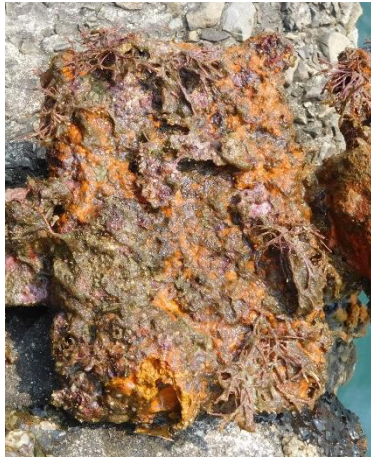
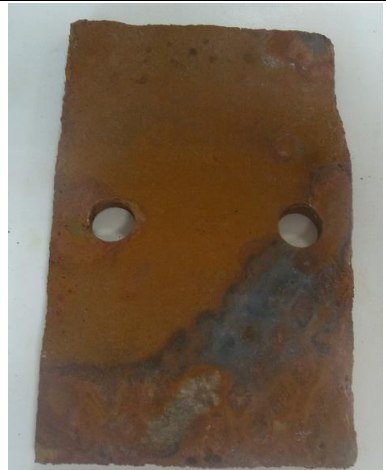
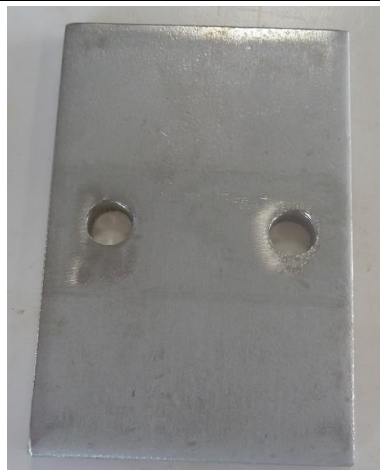
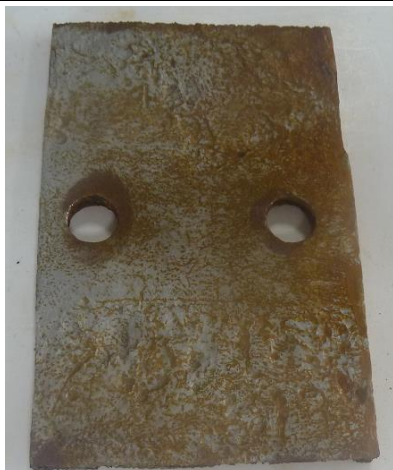
圖 4.24 基隆港水中帶金屬試驗分析結果(2 年期)

| 腐蝕速率(μm/year) | 490.0 | | | | | | | | | | | | | | | | | | | | | | | | | | | | | | | | | | | | | | | | | | | |
| 材質：鋼材 SM490A<br>代號：KLW21 | 材質：鋼材 SS316L<br>代號：KLW24 | 材質：鋼材 SS400<br>代號：KLW27 | | | | | | | | | | | | | | | | | | | | | | | | | | | | | | | | | | | | | | | | | | |
| 第 2 年取樣後 | 第 2 年取樣後 | 第 2 年取樣後 | | | | | | | | | | | | | | | | | | | | | | | | | | | | | | | | | | | | | | | | | | |
| 第 2 年清洗後 | 第 2 年清洗後 | 第 2 年清洗後 | | | | | | | | | | | | | | | | | | | | | | | | | | | | | | | | | | | | | | | | | | |

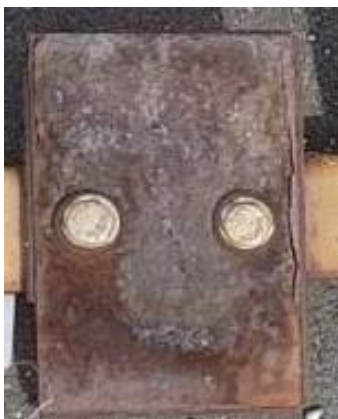
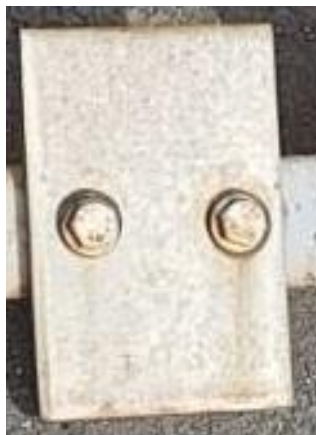
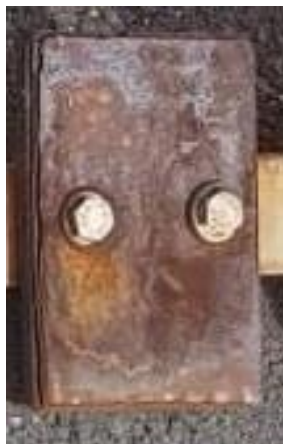
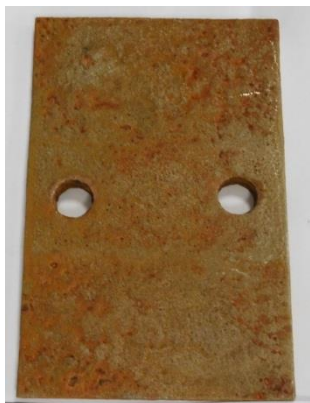
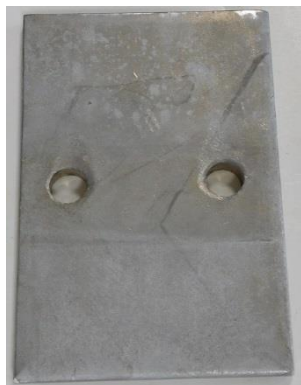
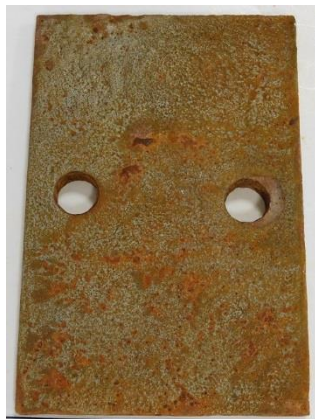
圖 4.25 臺北港飛沫帶金屬試驗分析結果(2 年期)

| 腐蝕速率(μm/year) | 740.0 | | | | | | | | | | | | | | | | | | | | | | | | | | | | | | | | | | | | | | | | | | | |
| 材質：鋼材 SM490A<br>代號：TPS21 | 材質：鋼材 SS316L<br>代號：TPS24 | 材質：鋼材 SS400<br>代號：TPS27 | | | | | | | | | | | | | | | | | | | | | | | | | | | | | | | | | | | | | | | | | | |
| 第 2 年取樣後 | 第 2 年取樣後 | 第 2 年取樣後 | | | | | | | | | | | | | | | | | | | | | | | | | | | | | | | | | | | | | | | | | | |
| 第 2 年清洗後 | 第 2 年清洗後 | 第 2 年清洗後 | | | | | | | | | | | | | | | | | | | | | | | | | | | | | | | | | | | | | | | | | | |

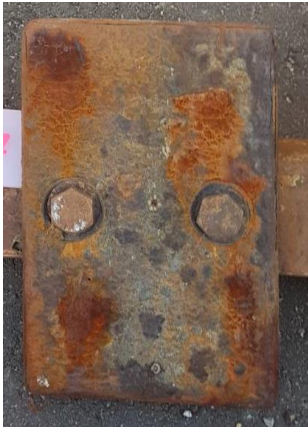
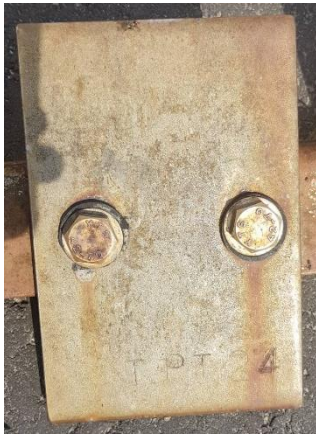
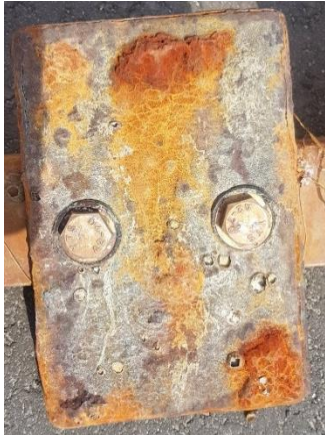
| 腐蝕速率(μm/year) | 471.2 | | | | | | | | | | | | | | | | | | | | | | | | | | | | | | | | | | | | | | | | | | | |
| 材質：鋼材 SM490A<br>代號：TPT21 | 材質：鋼材 SS316L<br>代號：TPT24 | 材質：鋼材 SS400<br>代號：TPT27 | | | | | | | | | | | | | | | | | | | | | | | | | | | | | | | | | | | | | | | | | | |
| 第 2 年取樣後 | 第 2 年取樣後 | 第 2 年取樣後 | | | | | | | | | | | | | | | | | | | | | | | | | | | | | | | | | | | | | | | | | | |

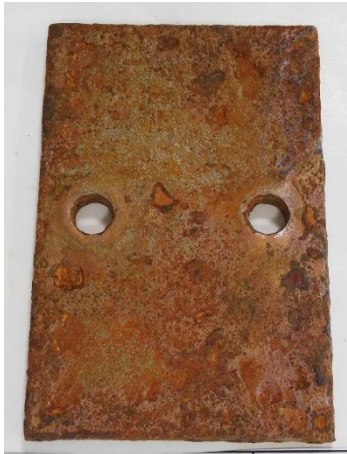
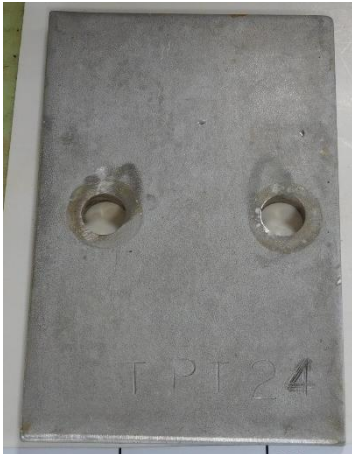
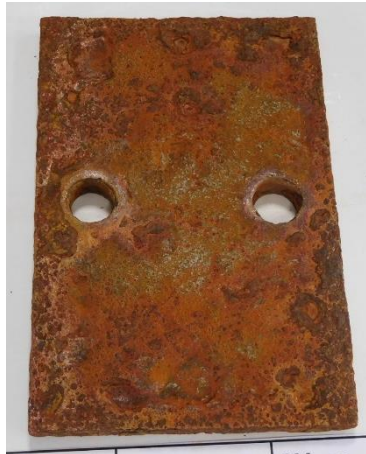
圖 4.26 臺北港潮汐帶金屬試驗分析結果(2 年期)

| 第 2 年清洗後 | 第 2 年清洗後 | 第 2 年清洗後 | | | | | | | | | | | | | | | | | | | | | | | | | | | | | | | | | | | | | | | | | | |

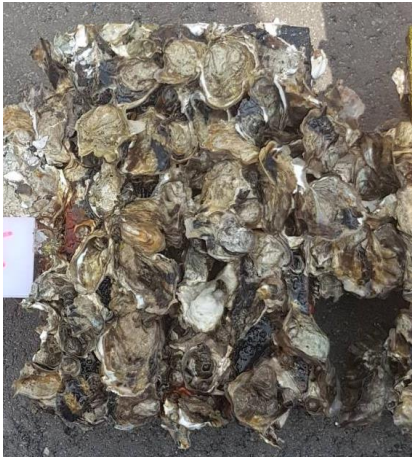
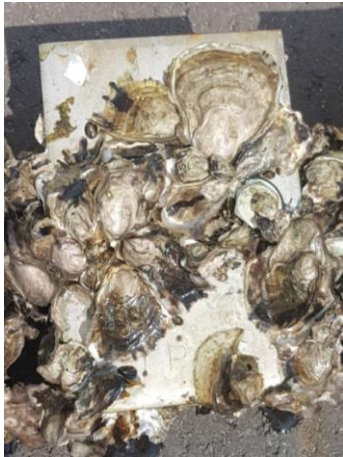
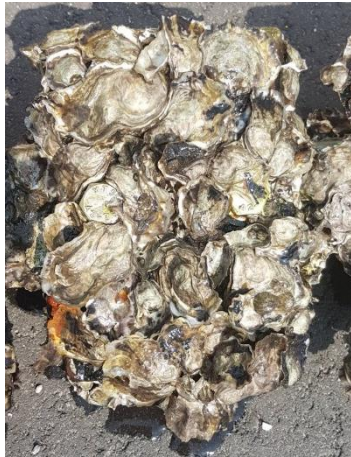
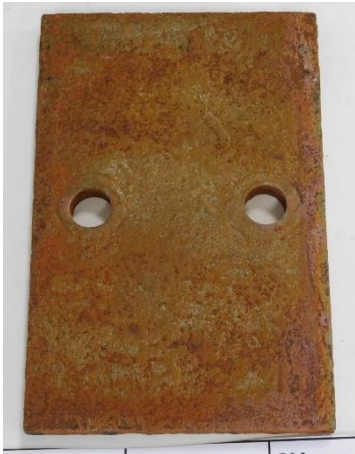
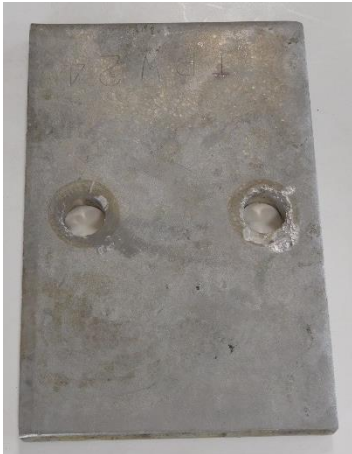
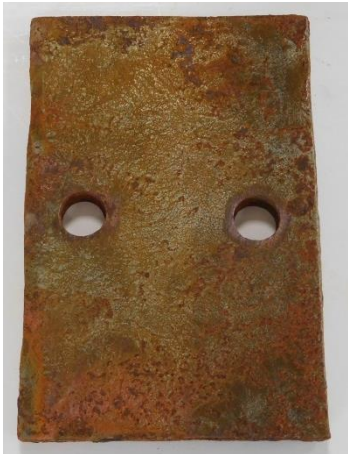
圖 4.27 臺北港水中帶金屬試驗分析結果(2 年期)

| 材質：鋼材 SM490A<br>代號：TPW21 | 材質：鋼材 SS316L<br>代號：TPW24 | 材質：鋼材 SS400<br>代號：TPW27 | | | | | | | | | | | | | | | | | | | | | | | | | | | | | | | | | | | | | | | | | | |
| 第 2 年取樣後 | 第 2 年取樣後 | 第 2 年取樣後 | | | | | | | | | | | | | | | | | | | | | | | | | | | | | | | | | | | | | | | | | | |
| 第 2 年清洗後 | 第 2 年清洗後 | 第 2 年清洗後 | | | | | | | | | | | | | | | | | | | | | | | | | | | | | | | | | | | | | | | | | | |

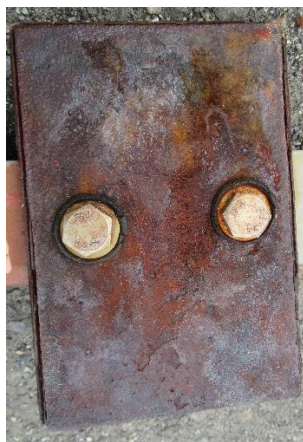
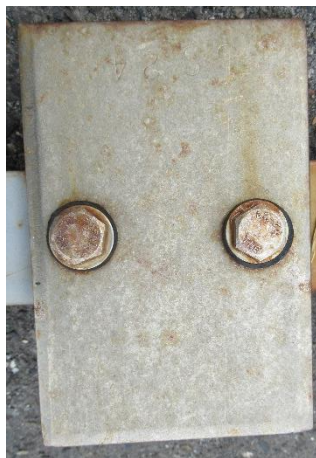
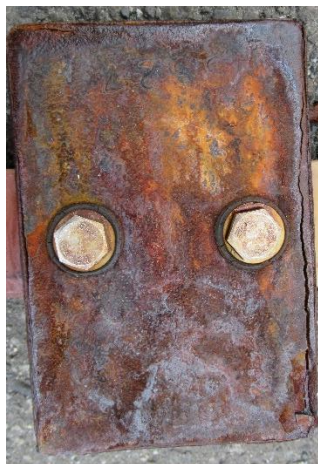
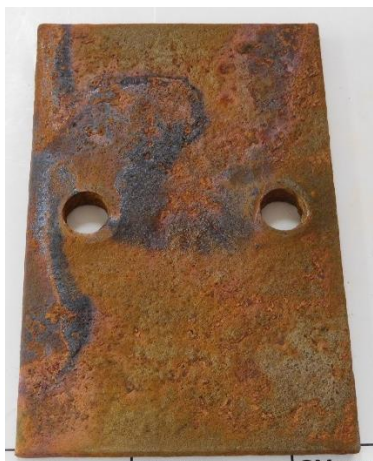
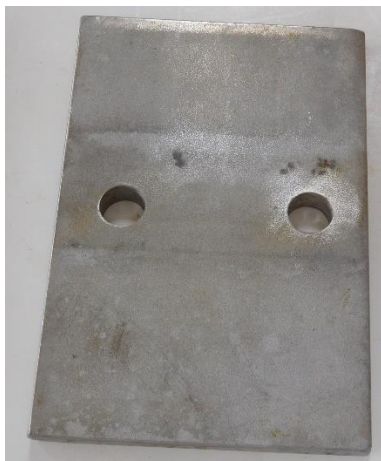
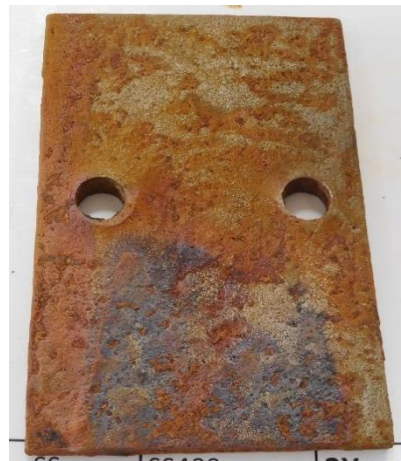
圖 4.28 蘇澳港飛沫帶金屬試驗分析結果(2 年期)

| 材質：鋼材 SM490A<br>代號：SS21 | 材質：鋼材 SS316L<br>代號：SS24 | 材質：鋼材 SS400<br>代號：SS27 | | | | | | | | | | | | | | | | | | | | | | | | | | | | | | | | | | | | | | | | | | |
| 第 2 年取樣後 | 第 2 年取樣後 | 第 2 年取樣後 | | | | | | | | | | | | | | | | | | | | | | | | | | | | | | | | | | | | | | | | | | |
| 第 2 年清洗後 | 第 2 年清洗後 | 第 2 年清洗後 | | | | | | | | | | | | | | | | | | | | | | | | | | | | | | | | | | | | | | | | | | |
