# 108 年臺灣沿岸地區金屬材料 腐蝕環境調查研究

著 者：羅建明、黃宇謙

交通部運輸研究所  
中華民國 109 年 2 月

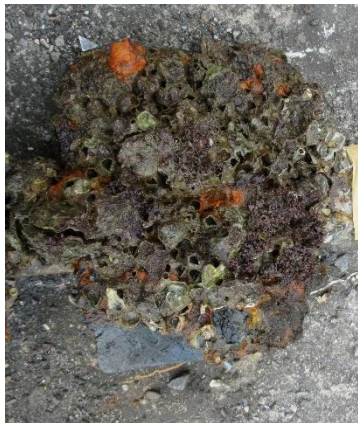
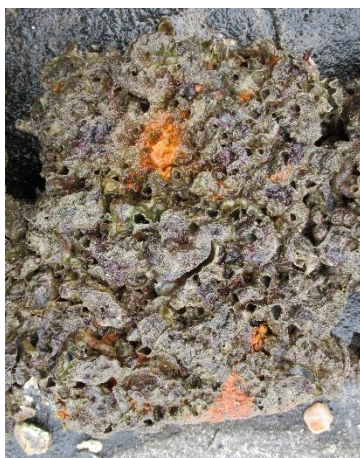
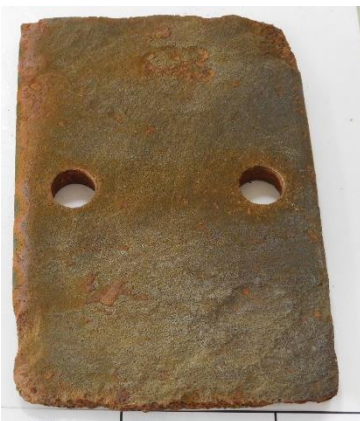
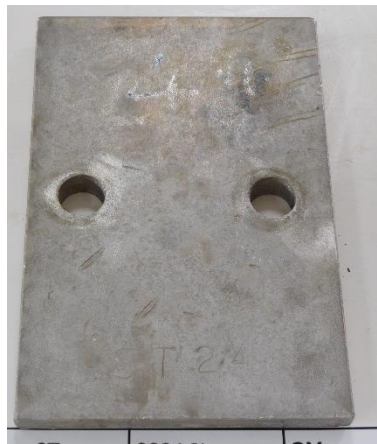
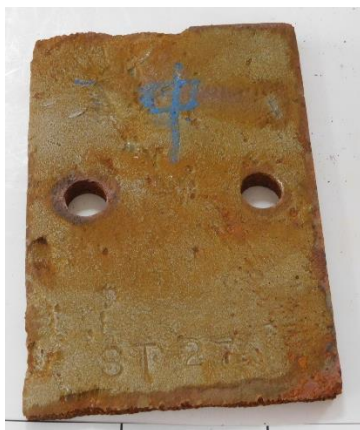
圖 4.29 蘇澳港潮汐帶金屬試驗分析結果(2 年期)

| 材質：鋼材 SM490A<br>代號：ST21 | 材質：鋼材 SS316L<br>代號：ST24 | 材質：鋼材 SS400<br>代號：ST27 | | | | | | | | | | | | | | | | | | | | | | | | | | | | | | | | | | | | | | | | | | |
| 第 2 年取樣後 | 第 2 年取樣後 | 第 2 年取樣後 | | | | | | | | | | | | | | | | | | | | | | | | | | | | | | | | | | | | | | | | | | |
| 第 2 年清洗後 | 第 2 年清洗後 | 第 2 年清洗後 | | | | | | | | | | | | | | | | | | | | | | | | | | | | | | | | | | | | | | | | | | |

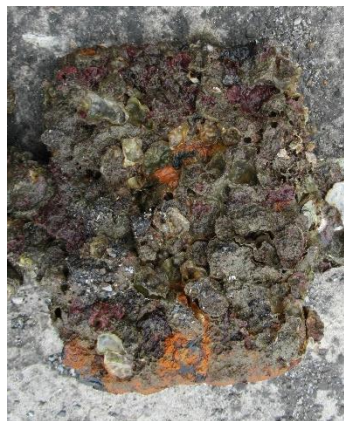
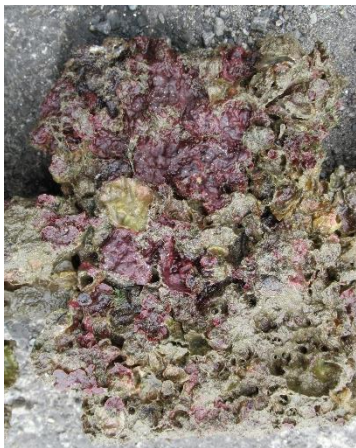
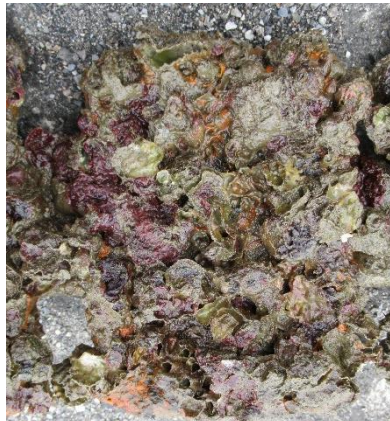
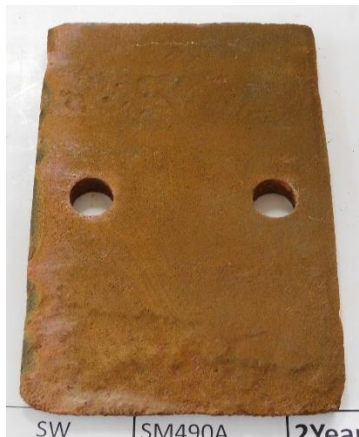
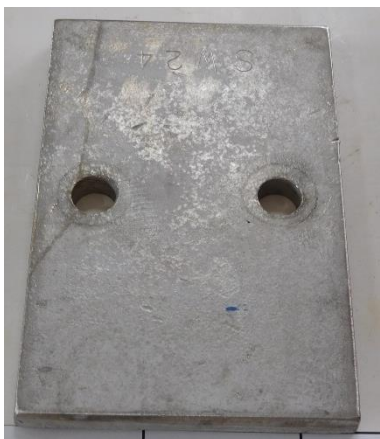
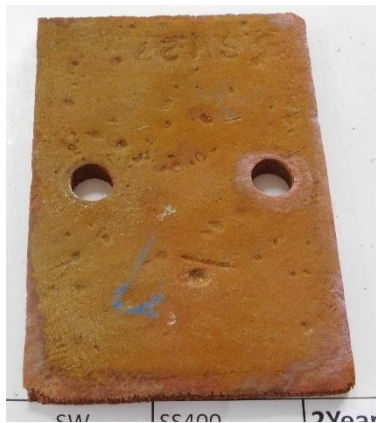
圖 4.30 蘇澳港水中帶金屬試驗分析結果(2 年期)

| 材質：鋼材 SM490A<br>代號：SW21 | 材質：鋼材 SS316L<br>代號：SW24 | 材質：鋼材 SS400<br>代號：SW27 | | | | | | | | | | | | | | | | | | | | | | | | | | | | | | | | | | | | | | | | | | |
| 第 2 年取樣後 | 第 2 年取樣後 | 第 2 年取樣後 | | | | | | | | | | | | | | | | | | | | | | | | | | | | | | | | | | | | | | | | | | |
| 第 2 年清洗後 | 第 2 年清洗後 | 第 2 年清洗後 | | | | | | | | | | | | | | | | | | | | | | | | | | | | | | | | | | | | | | | | | | |

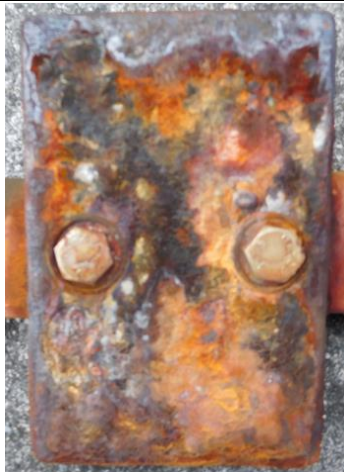
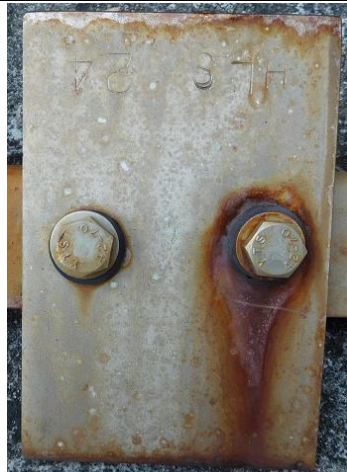
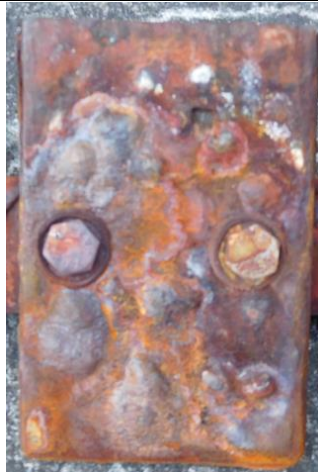
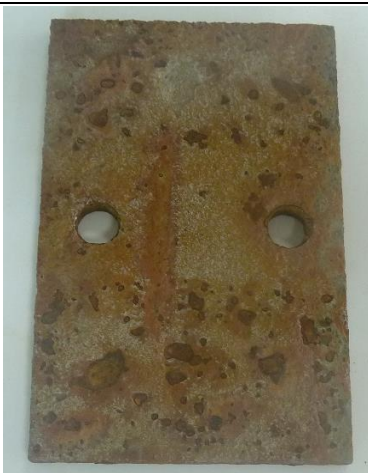
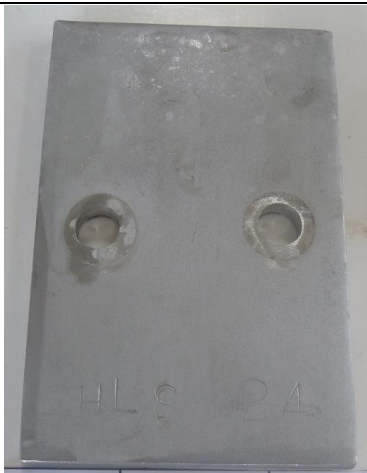
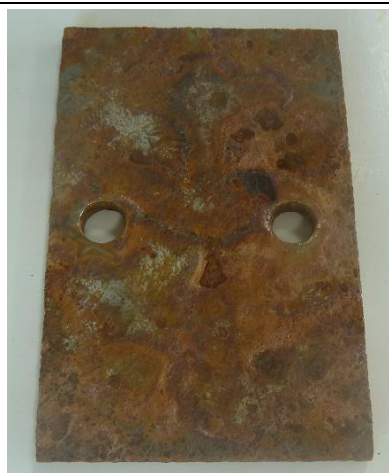
圖 4.31 花蓮港飛沫帶金屬試驗分析結果(2 年期)

| 材質：鋼材 SM490A<br>代號：HLS21 | 材質：鋼材 SS316L<br>代號：HLS24 | 材質：鋼材 SS400<br>代號：HLS27 | | | | | | | | | | | | | | | | | | | | | | | | | | | | | | | | | | | | | | | | | | |
| 第 2 年取樣後 | 第 2 年取樣後 | 第 2 年取樣後 | | | | | | | | | | | | | | | | | | | | | | | | | | | | | | | | | | | | | | | | | | |
| 第 2 年清洗後 | 第 2 年清洗後 | 第 2 年清洗後 | | | | | | | | | | | | | | | | | | | | | | | | | | | | | | | | | | | | | | | | | | |

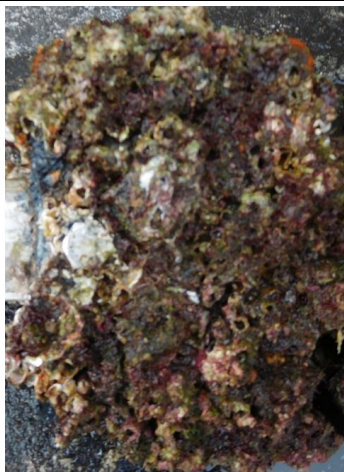
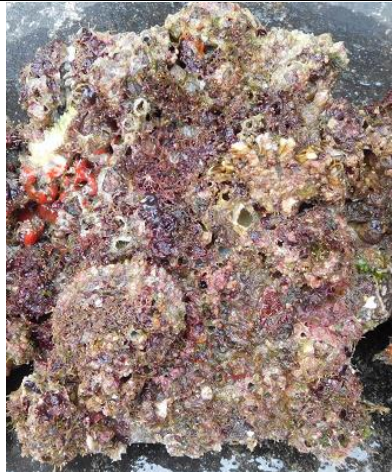
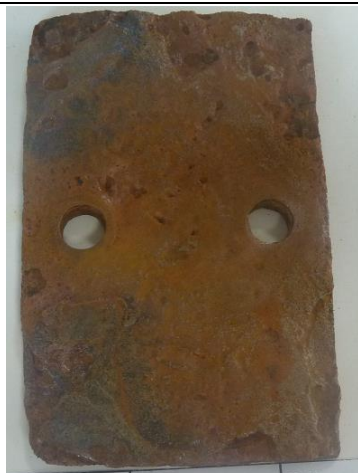
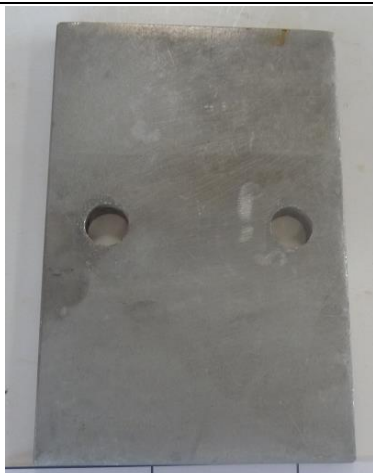
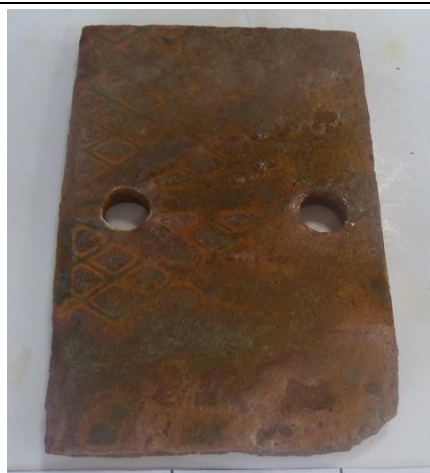
圖 4.32 花蓮港潮汐帶金屬試驗分析結果(2 年期)

| 材質：鋼材 SM490A<br>代號：HLT21 | 材質：鋼材 SS316L<br>代號：HLT24 | 材質：鋼材 SS400<br>代號：HLT27 | | | | | | | | | | | | | | | | | | | | | | | | | | | | | | | | | | | | | | | | | | |
| 第 2 年取樣後 | 第 2 年取樣後 | 第 2 年取樣後 | | | | | | | | | | | | | | | | | | | | | | | | | | | | | | | | | | | | | | | | | | |
| 第 2 年清洗後 | 第 2 年清洗後 | 第 2 年清洗後 | | | | | | | | | | | | | | | | | | | | | | | | | | | | | | | | | | | | | | | | | | |

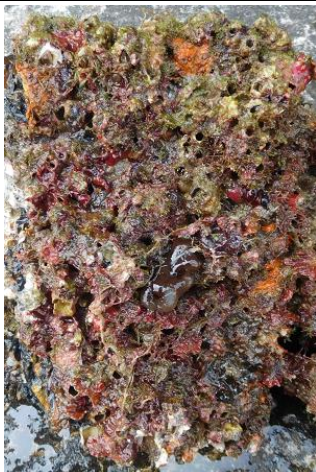
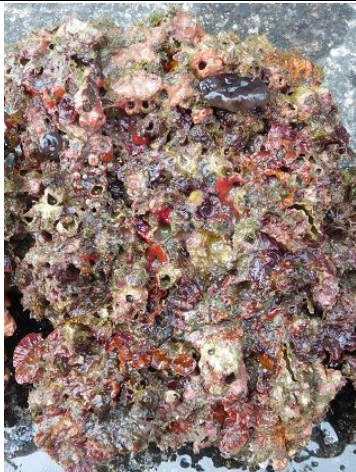
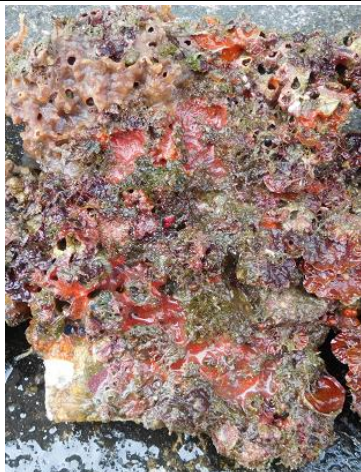
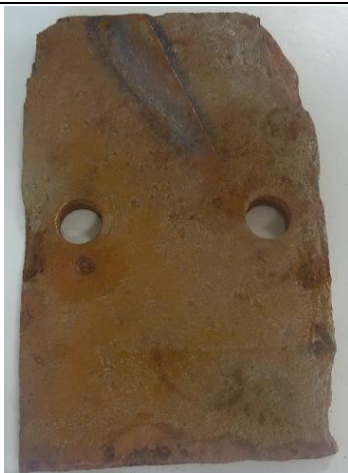
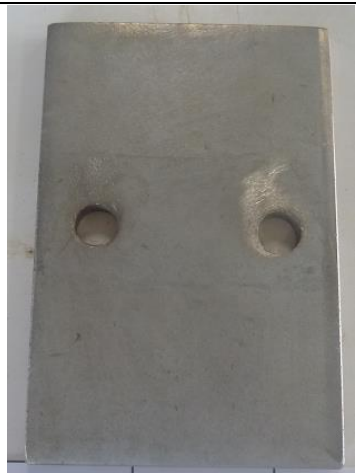
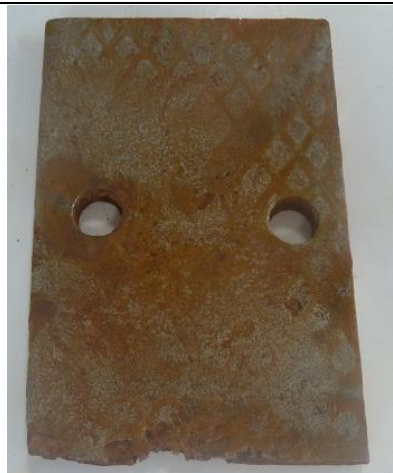
圖 4.33 花蓮港水中帶金屬試驗分析結果(2 年期)

| 材質：鋼材 SM490A<br>代號：HLW21 | 材質：鋼材 SS316L<br>代號：HLW24 | 材質：鋼材 SS400<br>代號：HLW27 | | | | | | | | | | | | | | | | | | | | | | | | | | | | | | | | | | | | | | | | | | |
| 第 2 年取樣後 | 第 2 年取樣後 | 第 2 年取樣後 | | | | | | | | | | | | | | | | | | | | | | | | | | | | | | | | | | | | | | | | | | |
| 第 2 年清洗後 | 第 2 年清洗後 | 第 2 年清洗後 | | | | | | | | | | | | | | | | | | | | | | | | | | | | | | | | | | | | | | | | | | |

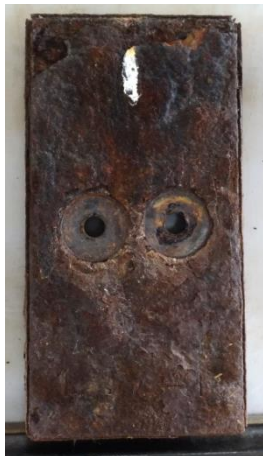
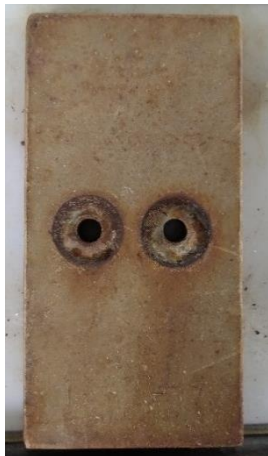
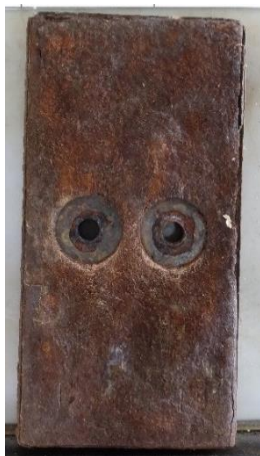
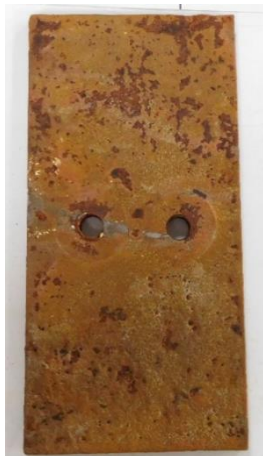
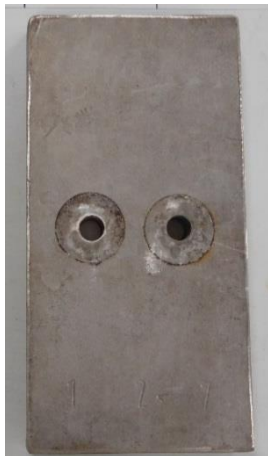
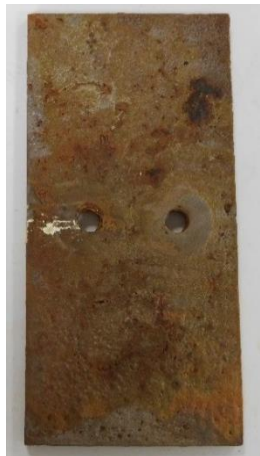
圖 4.34 臺中港飛沫帶金屬試驗分析結果(2 年期)

| 材質：鋼材 SM490A<br>代號：1-2-1 | 材質：鋼材 SS316L<br>代號：1-2-7 | 材質：鋼材 SS400<br>代號：1-2-10 | | | | | | | | | | | | | | | | | | | | | | | | | | | | | | | | | | | | | | | | | | |
| 第 2 年取樣後 | 第 2 年取樣後 | 第 2 年取樣後 | | | | | | | | | | | | | | | | | | | | | | | | | | | | | | | | | | | | | | | | | | |
| 第 2 年清洗後 | 第 2 年清洗後 | 第 2 年清洗後 | | | | | | | | | | | | | | | | | | | | | | | | | | | | | | | | | | | | | | | | | | |

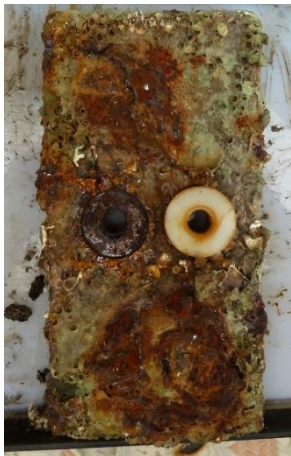
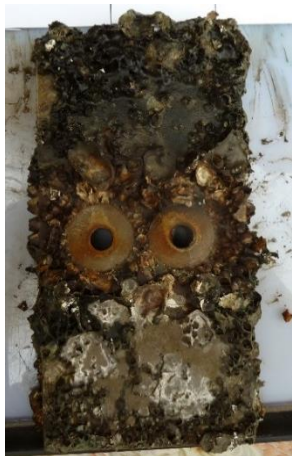
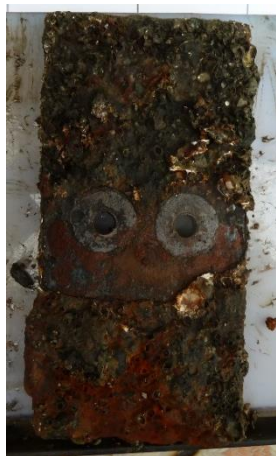
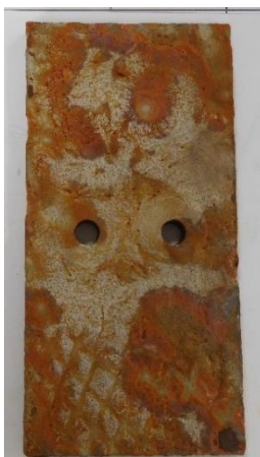
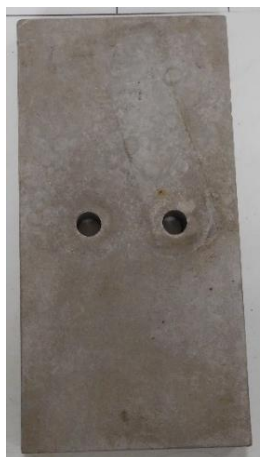
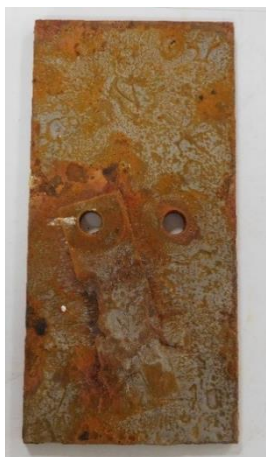
圖 4.35 臺中港潮汐帶金屬試驗分析結果(2 年期)

| 材質：鋼材 SM490A<br>代號：2-2-1 | 材質：鋼材 SS316L<br>代號：2-2-7 | 材質：鋼材 SS400<br>代號：2-2-10 | | | | | | | | | | | | | | | | | | | | | | | | | | | | | | | | | | | | | | | | | | |
| 第 2 年取樣後 | 第 2 年取樣後 | 第 2 年取樣後 | | | | | | | | | | | | | | | | | | | | | | | | | | | | | | | | | | | | | | | | | | |
| 第 2 年清洗後 | 第 2 年清洗後 | 第 2 年清洗後 | | | | | | | | | | | | | | | | | | | | | | | | | | | | | | | | | | | | | | | | | | |

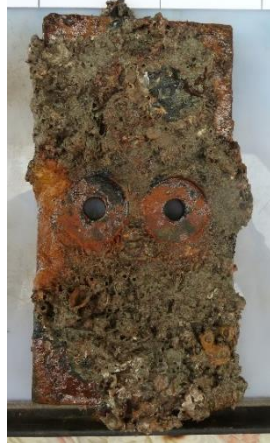
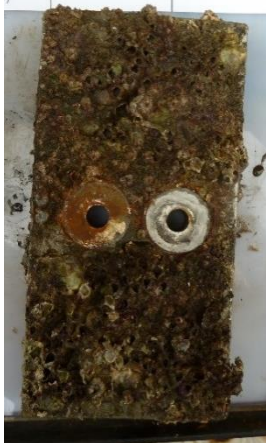
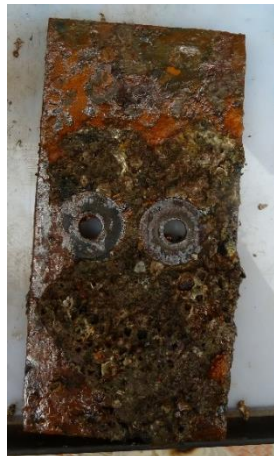
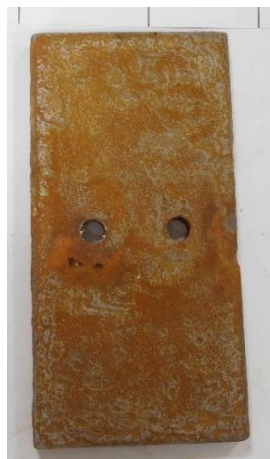
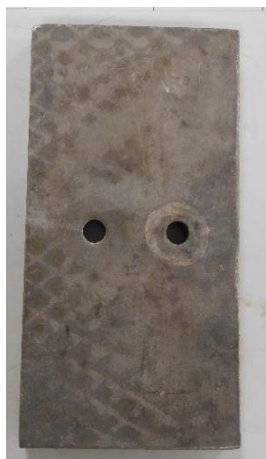
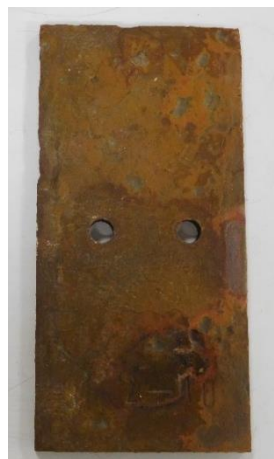
圖 4.36 臺中港水中帶金屬試驗分析結果(2 年期)

| 材質：鋼材 SM490A<br>代號：3-2-1 | 材質：鋼材 SS316L<br>代號：3-2-7 | 材質：鋼材 SS400<br>代號：3-2-10 | | | | | | | | | | | | | | | | | | | | | | | | | | | | | | | | | | | | | | | | | | |
| 第 2 年取樣後 | 第 2 年取樣後 | 第 2 年取樣後 | | | | | | | | | | | | | | | | | | | | | | | | | | | | | | | | | | | | | | | | | | |
| 第 2 年清洗後 | 第 2 年清洗後 | 第 2 年清洗後 | | | | | | | | | | | | | | | | | | | | | | | | | | | | | | | | | | | | | | | | | | |

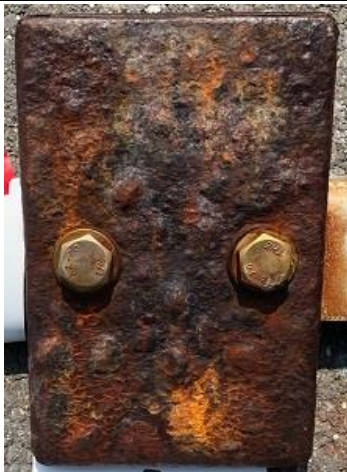
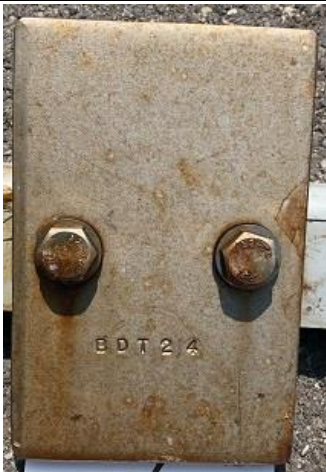
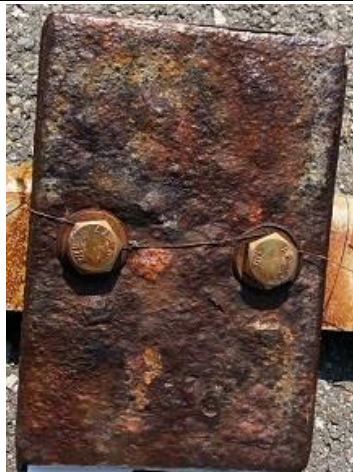
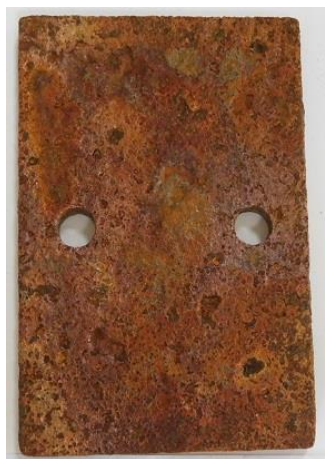
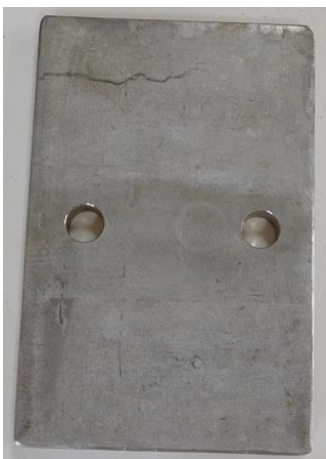
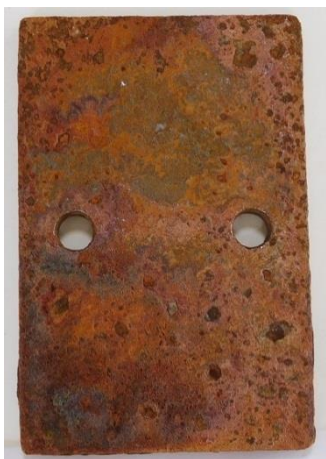
圖 4.37 布袋港潮汐帶金屬試驗分析結果(2 年期)

| 材質：鋼材 SM490A<br>代號：BDT21 | 材質：鋼材 SS316L<br>代號：BDT24 | 材質：鋼材 SS400<br>代號：BDT27 | | | | | | | | | | | | | | | | | | | | | | | | | | | | | | | | | | | | | | | | | | |
| 第 2 年取樣後 | 第 2 年取樣後 | 第 2 年取樣後 | | | | | | | | | | | | | | | | | | | | | | | | | | | | | | | | | | | | | | | | | | |
| 第 2 年清洗後 | 第 2 年清洗後 | 第 2 年清洗後 | | | | | | | | | | | | | | | | | | | | | | | | | | | | | | | | | | | | | | | | | | |

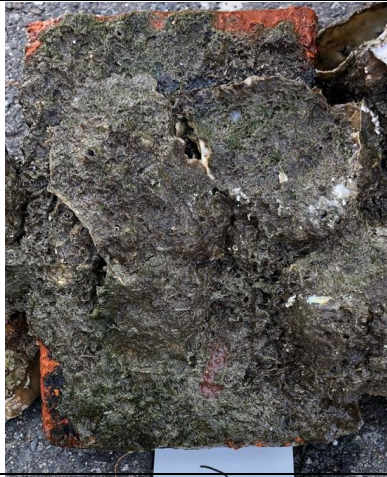
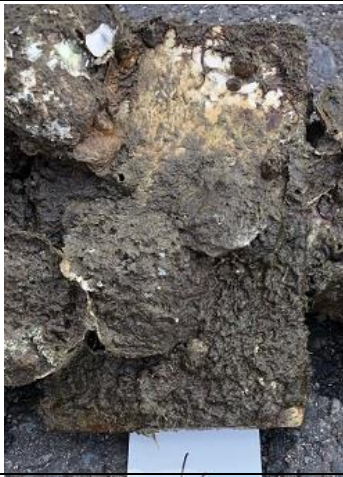
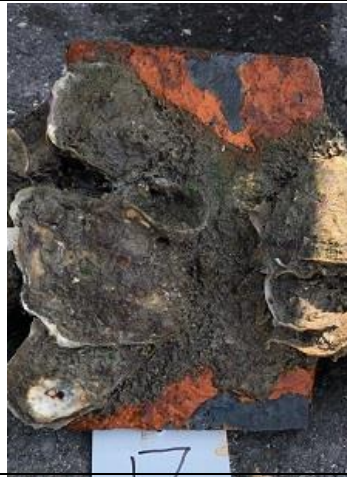
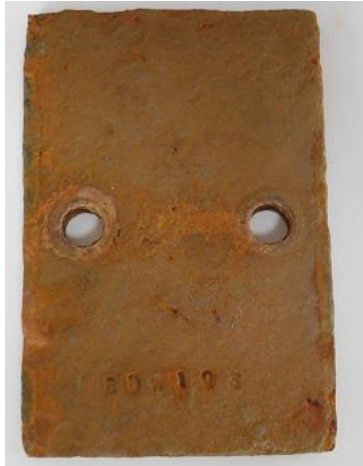
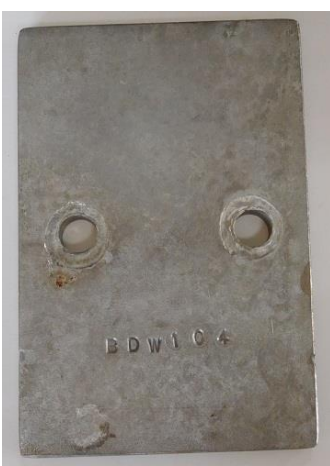
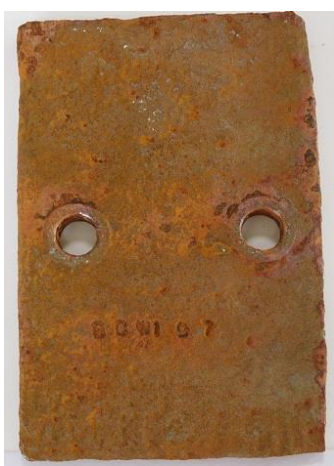
圖 4.38 布袋港水中帶金屬試驗分析結果(2 年期)

| 材質：鋼材 SM490A<br>代號：BDW23 | 材質：鋼材 SS316L<br>代號：BDW24 | 材質：鋼材 SS400<br>代號：BDW27 | | | | | | | | | | | | | | | | | | | | | | | | | | | | | | | | | | | | | | | | | | |
| 第 2 年取樣後 | 第 2 年取樣後 | 第 2 年取樣後 | | | | | | | | | | | | | | | | | | | | | | | | | | | | | | | | | | | | | | | | | | |
| 第 2 年清洗後 | 第 2 年清洗後 | 第 2 年清洗後 | | | | | | | | | | | | | | | | | | | | | | | | | | | | | | | | | | | | | | | | | | |

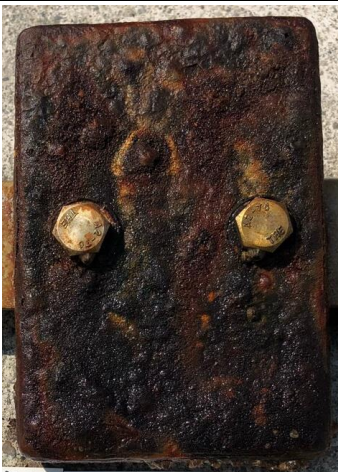
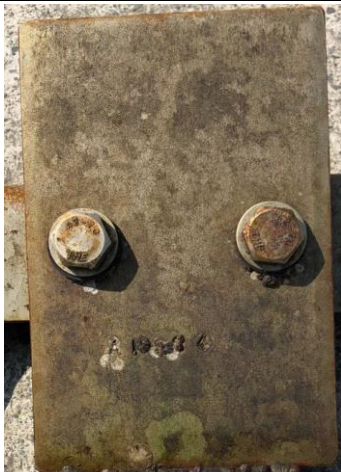
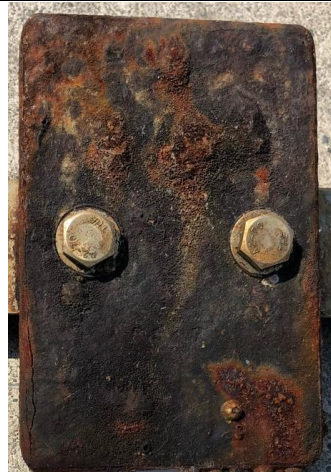
| 材質：鋼材 SM490A<br>代號：APS21 | 材質：鋼材 SS316L<br>代號： | 材質：鋼材 SS400<br>代號： | | | | | | | | | | | | | | | | | | | | | | | | | | | | | | | | | | | | | | | | | | |
| 第 2 年取樣後 | 第 2 年取樣後 | 第 2 年取樣後 | | | | | | | | | | | | | | | | | | | | | | | | | | | | | | | | | | | | | | | | | | |

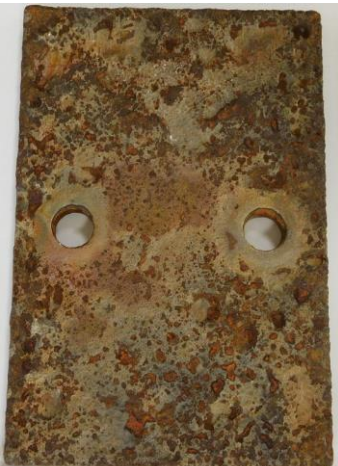
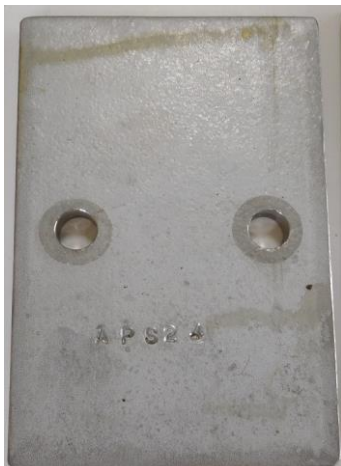
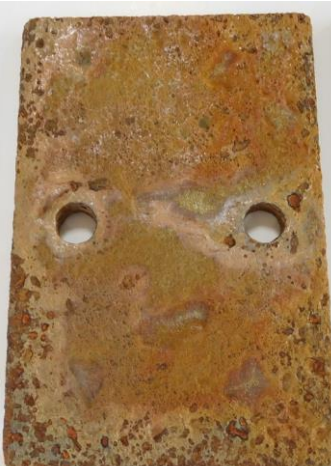
圖 4.39 安平港飛沫帶金屬試驗分析結果(2 年期)

| 第 2 年清洗後 | 第 2 年清洗後 | 第 2 年清洗後 | | | | | | | | | | | | | | | | | | | | | | | | | | | | | | | | | | | | | | | | | | |

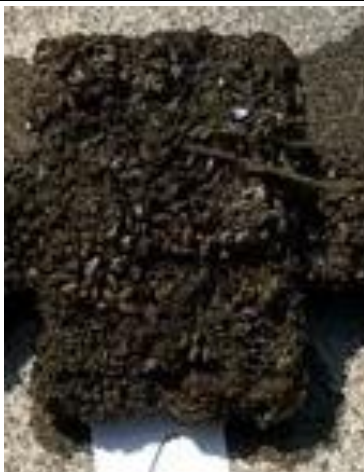
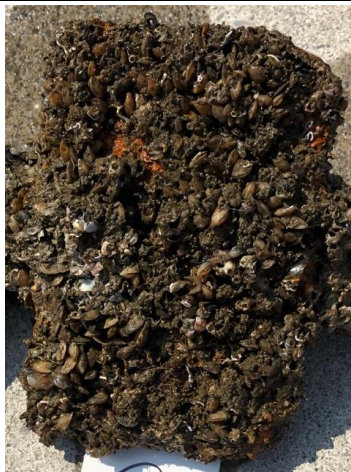
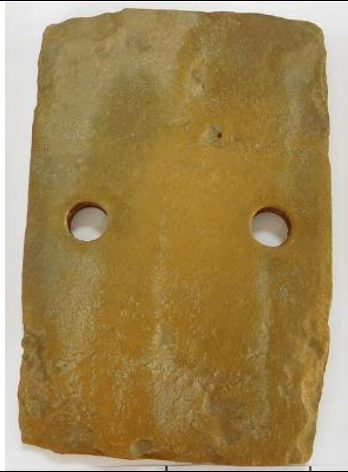
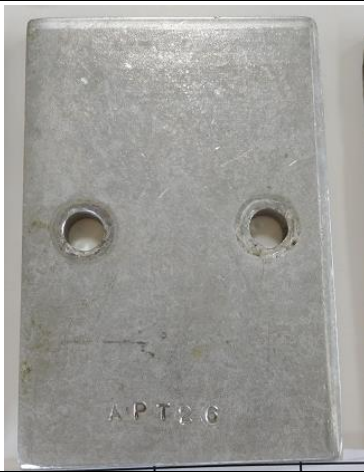
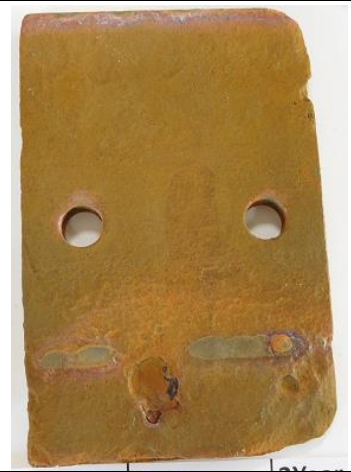
圖 4.40 安平港潮汐帶金屬試驗分析結果(2 年期)

| 材質：鋼材 SM490A<br>代號：APT23 | 材質：鋼材 SS316L<br>代號：APT26 | 材質：鋼材 SS400<br>代號：APT29 | | | | | | | | | | | | | | | | | | | | | | | | | | | | | | | | | | | | | | | | | | |
| 第 2 年取樣後 | 第 2 年取樣後 | 第 2 年取樣後 | | | | | | | | | | | | | | | | | | | | | | | | | | | | | | | | | | | | | | | | | | |
| 第 2 年清洗後 | 第 2 年清洗後 | 第 2 年清洗後 | | | | | | | | | | | | | | | | | | | | | | | | | | | | | | | | | | | | | | | | | | |

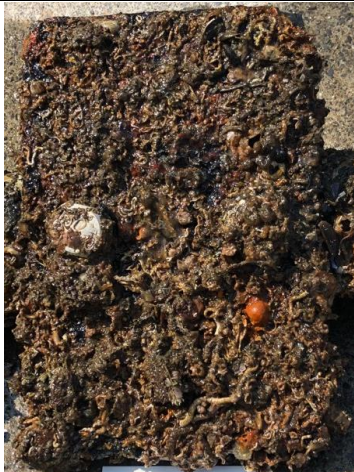
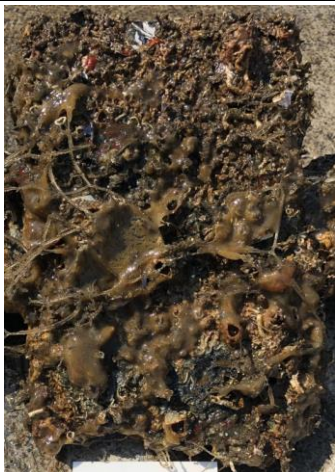
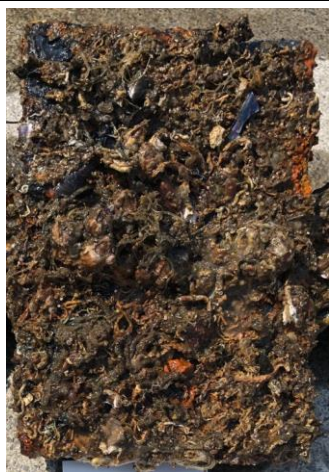
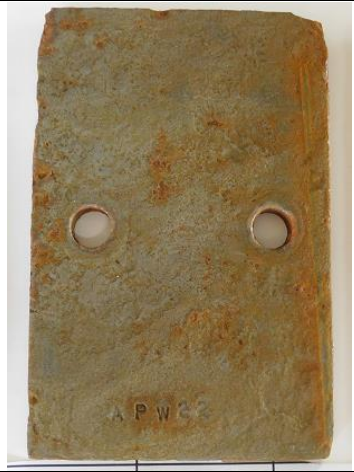
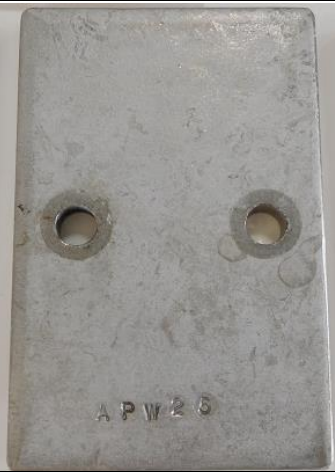
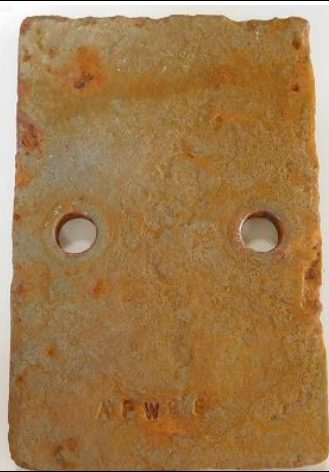
圖 4.41 安平港水中帶金屬試驗分析結果(2 年期)

| 材質：鋼材 SM490A<br>代號：APW22 | 材質：鋼材 SS316L<br>代號：APW25 | 材質：鋼材 SS400<br>代號：APW28 | | | | | | | | | | | | | | | | | | | | | | | | | | | | | | | | | | | | | | | | | | |
| 第 2 年取樣後 | 第 2 年取樣後 | 第 2 年取樣後 | | | | | | | | | | | | | | | | | | | | | | | | | | | | | | | | | | | | | | | | | | |
| 第 2 年清洗後 | 第 2 年清洗後 | 第 2 年清洗後 | | | | | | | | | | | | | | | | | | | | | | | | | | | | | | | | | | | | | | | | | | |

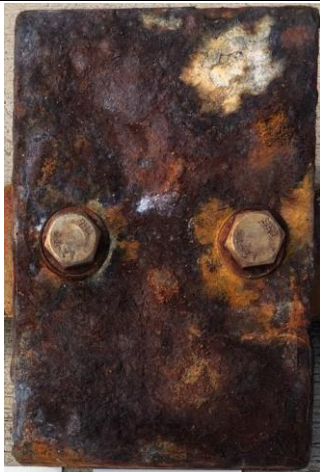
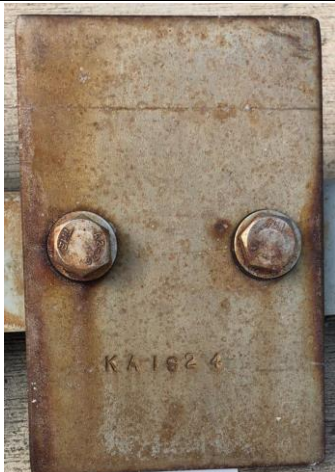
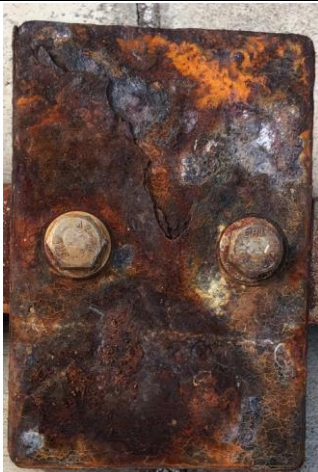
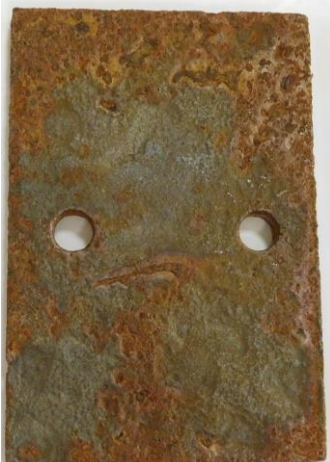
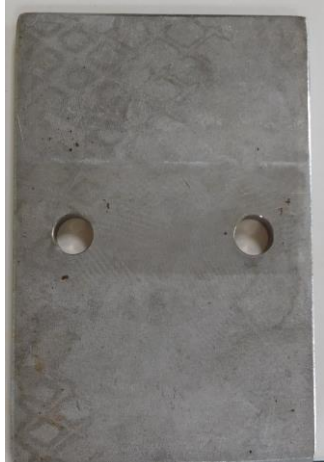
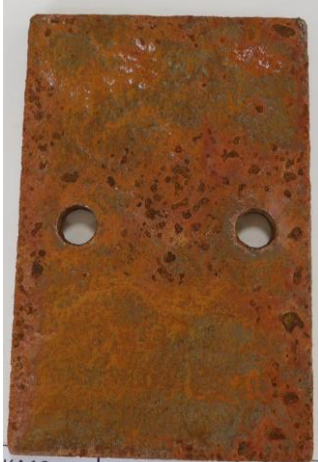
圖 4.42 高雄港 10 號碼頭飛沫帶金屬試驗分析結果(2 年期)

| 材質：鋼材 SM490A<br>代號：KA1S21 | | 材質：鋼材 SS316L<br>代號：KA1S24 | | 材質：鋼材 SS400<br>代號：KA1S27 | |
| 第 2 年取樣後 | | 第 2 年取樣後 | | 第 2 年取樣後 | |
| 第 2 年清洗後 | | 第 2 年清洗後 | | 第 2 年清洗後 | |

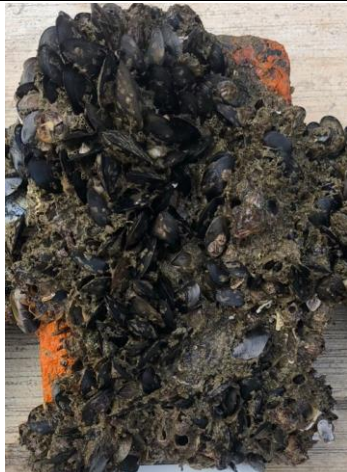
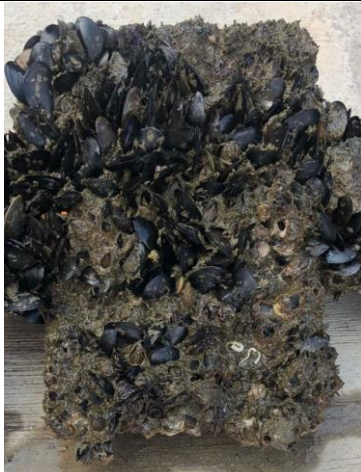
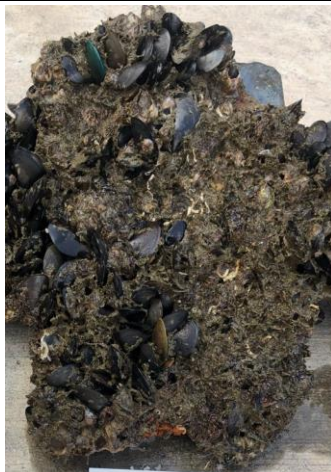
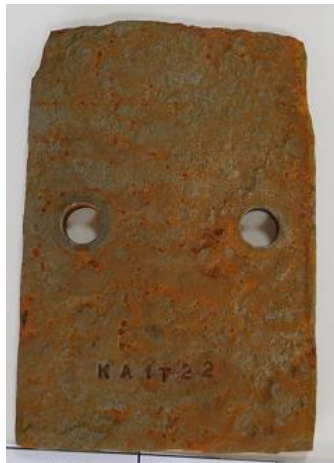
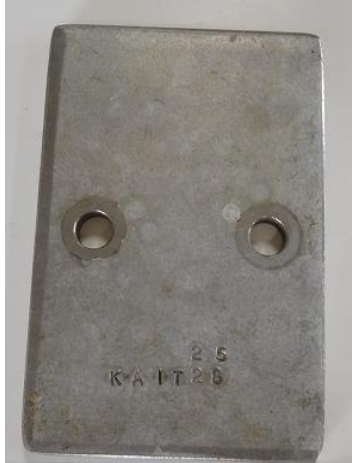
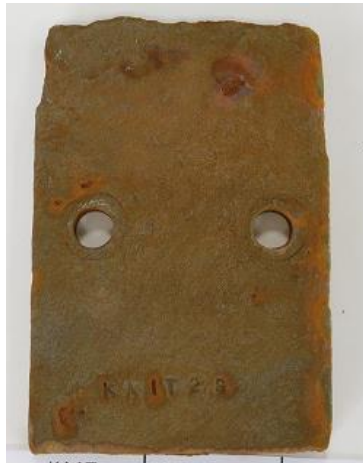
圖 4.43 高雄港 10 號碼頭潮汐帶金屬試驗分析結果(2 年期)

| 材質：鋼材 SM490A<br>代號：KA1T22 | 材質：鋼材 SS316L<br>代號：KA1T25 | 材質：鋼材 SS400<br>代號：KA1T28 | | | | | | | | | | | | | | | | | | | | | | | | | | | | | | | | | | | | | | | | | | |
| 第 2 年取樣後 | 第 2 年取樣後 | 第 2 年取樣後 | | | | | | | | | | | | | | | | | | | | | | | | | | | | | | | | | | | | | | | | | | |
| 第 2 年清洗後 | 第 2 年清洗後 | 第 2 年清洗後 | | | | | | | | | | | | | | | | | | | | | | | | | | | | | | | | | | | | | | | | | | |

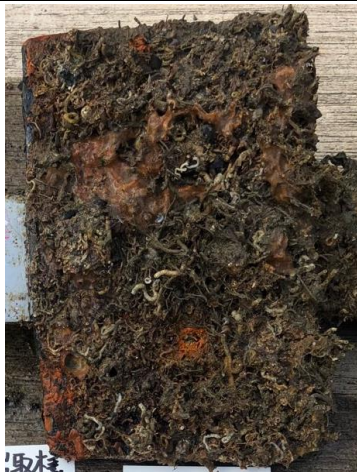
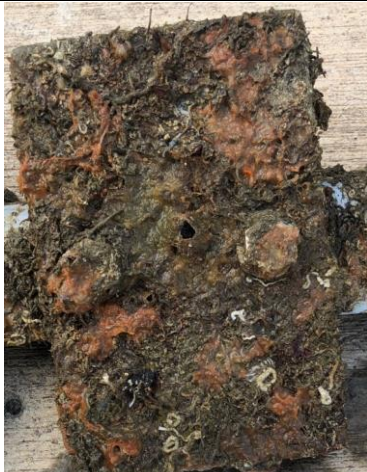
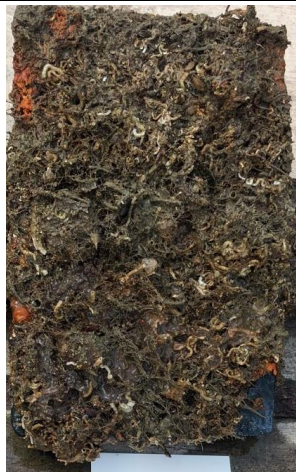
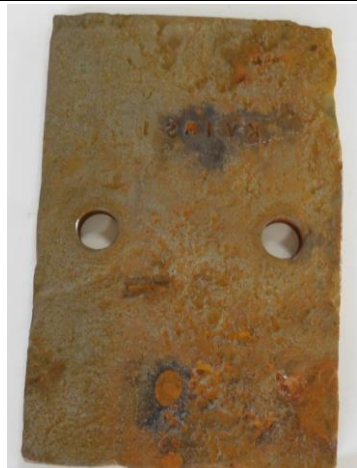
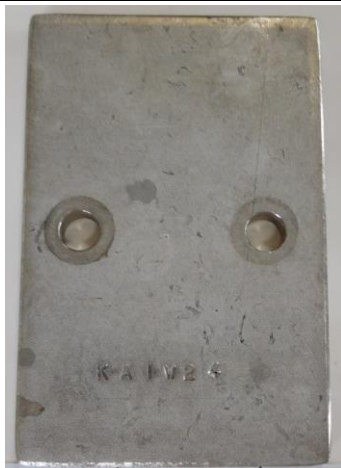
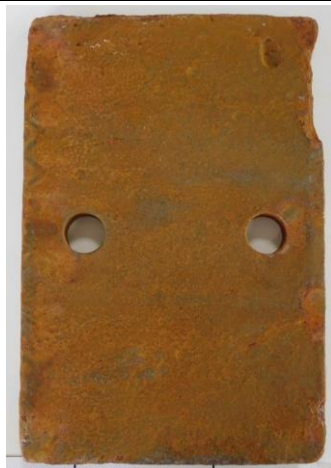
圖 4.44 高雄港 10 號碼頭水中帶金屬試驗分析結果(2 年期)

| 材質：鋼材 SM490A<br>代號：KA1W21 | 材質：鋼材 SS316L<br>代號：KA1W24 | 材質：鋼材 SS400<br>代號：KA1W27 | | | | | | | | | | | | | | | | | | | | | | | | | | | | | | | | | | | | | | | | | | |
| 第 2 年取樣後 | 第 2 年取樣後 | 第 2 年取樣後 | | | | | | | | | | | | | | | | | | | | | | | | | | | | | | | | | | | | | | | | | | |
| 第 2 年清洗後 | 第 2 年清洗後 | 第 2 年清洗後 | | | | | | | | | | | | | | | | | | | | | | | | | | | | | | | | | | | | | | | | | | |

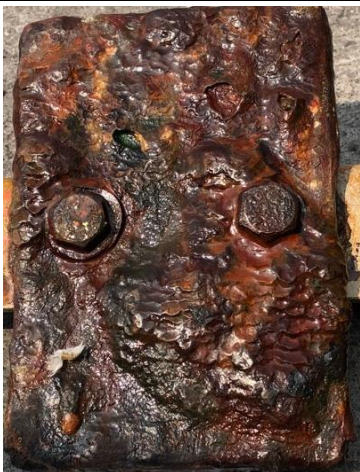
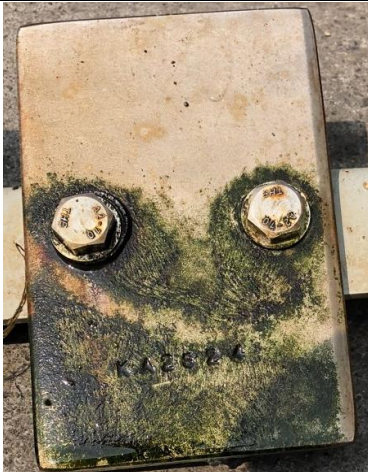
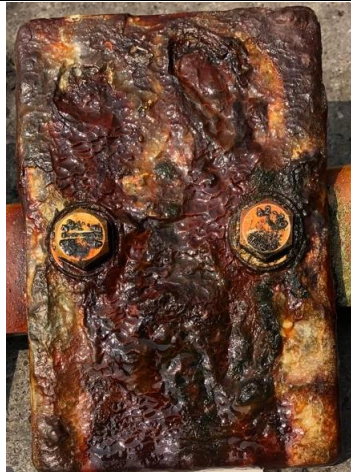
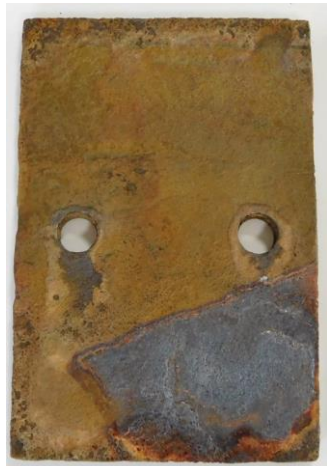
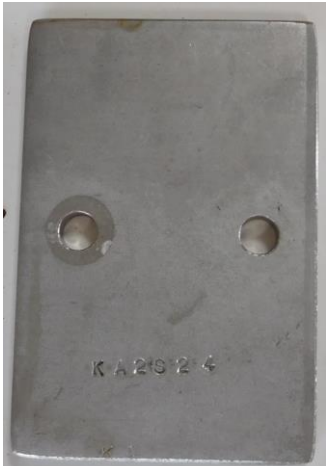
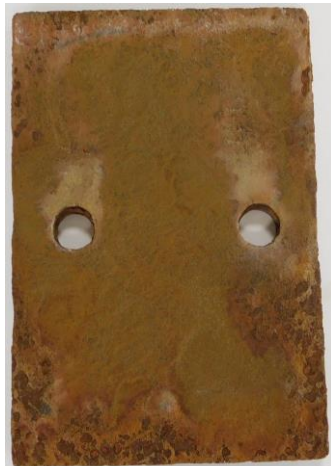
圖 4.45 高雄港 40 號碼頭飛沫帶金屬試驗分析結果(2 年期)

| 材質：鋼材 SM490A<br>代號：KA2S21 | 材質：鋼材 SS316L<br>代號：KA2S24 | 材質：鋼材 SS400<br>代號：KA2S27 | | | | | | | | | | | | | | | | | | | | | | | | | | | | | | | | | | | | | | | | | | |
| 第 2 年取樣後 | 第 2 年取樣後 | 第 2 年取樣後 | | | | | | | | | | | | | | | | | | | | | | | | | | | | | | | | | | | | | | | | | | |
| 第 2 年清洗後 | 第 2 年清洗後 | 第 2 年清洗後 | | | | | | | | | | | | | | | | | | | | | | | | | | | | | | | | | | | | | | | | | | |

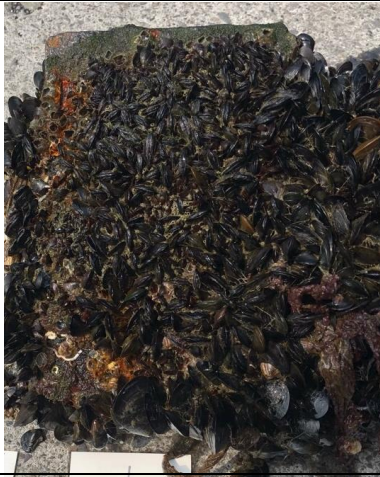
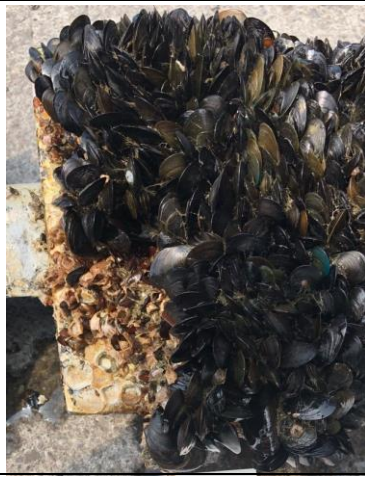
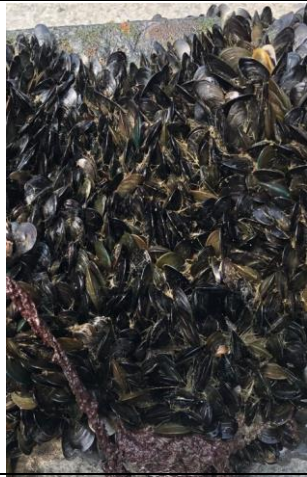
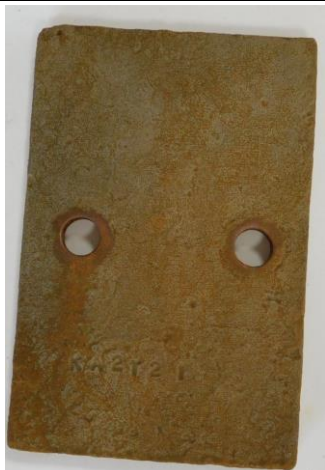
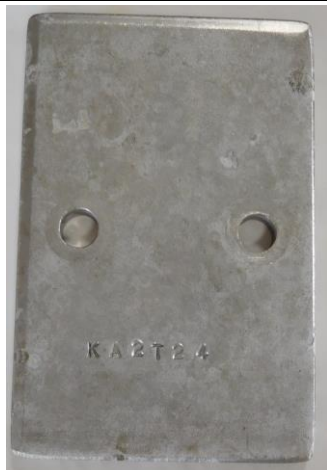
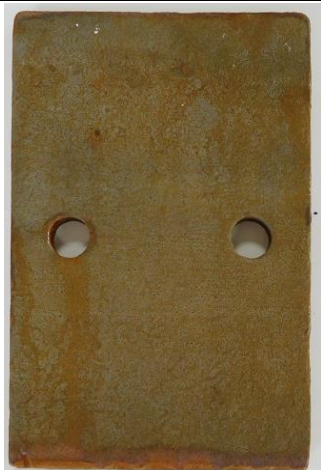
圖 4.46 高雄港 40 號碼頭潮汐帶金屬試驗分析結果(2 年期)

| 材質：鋼材 SM490A<br>代號：KA2T21 | 材質：鋼材 SS316L<br>代號： | 材質：鋼材 SS400<br>代號： | | | | | | | | | | | | | | | | | | | | | | | | | | | | | | | | | | | | | | | | | | |
| 第 2 年取樣後 | 第 2 年取樣後 | 第 2 年取樣後 | | | | | | | | | | | | | | | | | | | | | | | | | | | | | | | | | | | | | | | | | | |
| 第 2 年清洗後 | 第 2 年清洗後 | 第 2 年清洗後 | | | | | | | | | | | | | | | | | | | | | | | | | | | | | | | | | | | | | | | | | | |

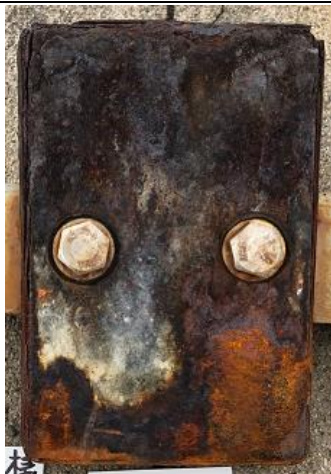
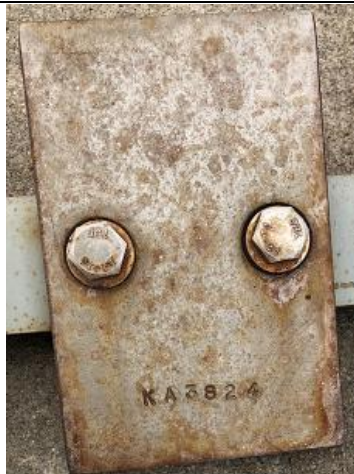
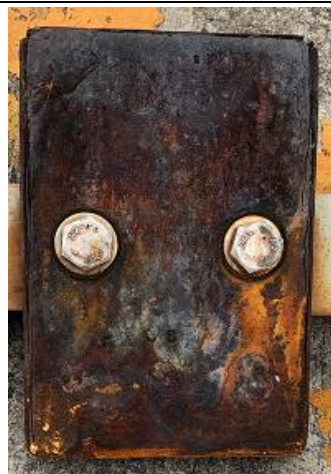
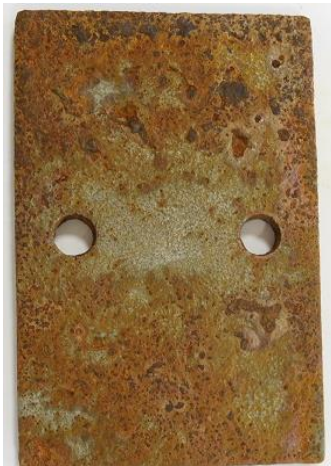
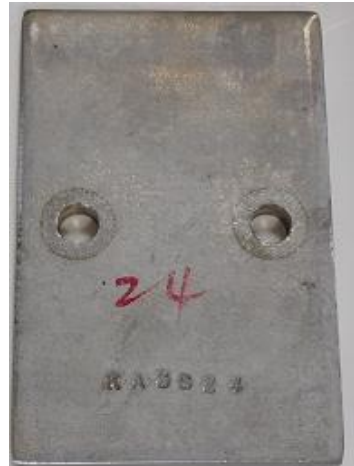
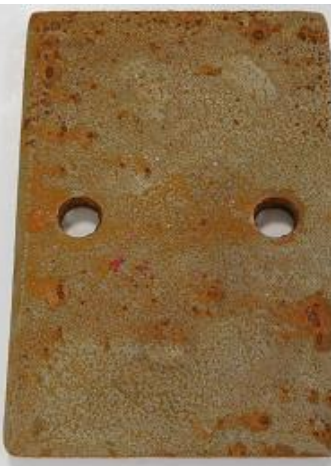
圖 4.47 高雄港 75 號碼頭飛沫帶金屬試驗分析結果(2 年期)

| 材質：鋼材 SM490A<br>代號：KA3S21 | 材質：鋼材 SS316L<br>代號： | 材質：鋼材 SS400<br>代號： | | | | | | | | | | | | | | | | | | | | | | | | | | | | | | | | | | | | | | | | | | |
| 第 2 年取樣後 | 第 2 年取樣後 | 第 2 年取樣後 | | | | | | | | | | | | | | | | | | | | | | | | | | | | | | | | | | | | | | | | | | |
| 第 2 年清洗後 | 第 2 年清洗後 | 第 2 年清洗後 | | | | | | | | | | | | | | | | | | | | | | | | | | | | | | | | | | | | | | | | | | |

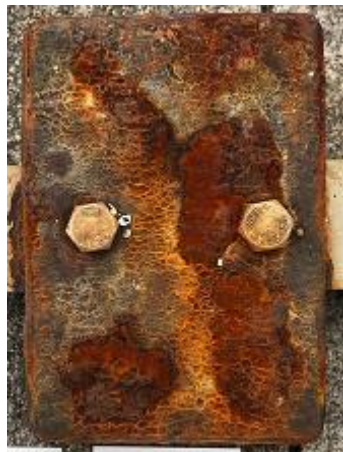
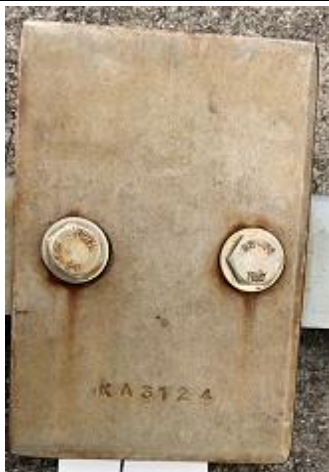
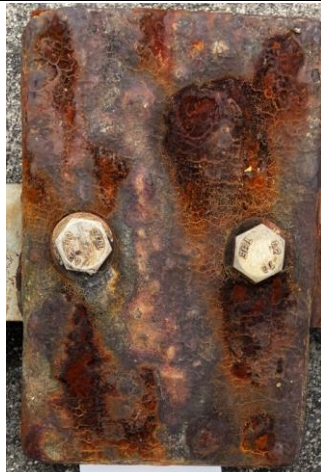
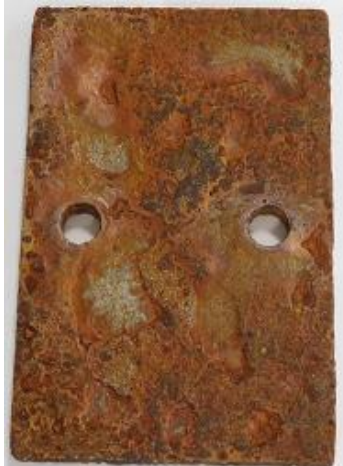
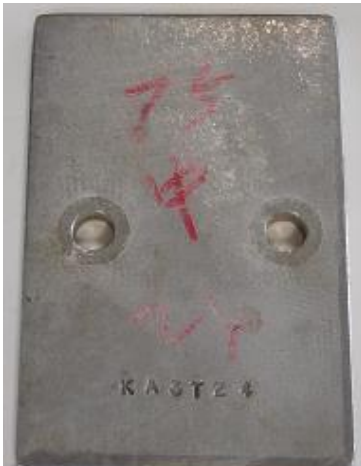
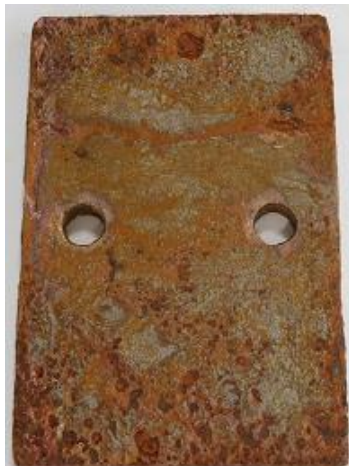
圖 4.48 高雄港 75 號碼頭潮汐帶金屬試驗分析結果(2 年期)

| 材質：鋼材 SM490A<br>代號：KA3T21 | 材質：鋼材 SS316L<br>代號： | 材質：鋼材 SS400<br>代號： | | | | | | | | | | | | | | | | | | | | | | | | | | | | | | | | | | | | | | | | | | |
| 第 2 年取樣後 | 第 2 年取樣後 | 第 2 年取樣後 | | | | | | | | | | | | | | | | | | | | | | | | | | | | | | | | | | | | | | | | | | |
| 第 2 年清洗後 | 第 2 年清洗後 | 第 2 年清洗後 | | | | | | | | | | | | | | | | | | | | | | | | | | | | | | | | | | | | | | | | | | |
