# 108 年臺灣沿岸地區金屬材料 腐蝕環境調查研究

著 者：羅建明、黃宇謙

交通部運輸研究所  
中華民國 109 年 2 月

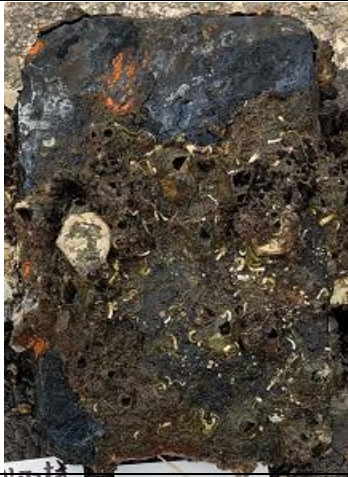
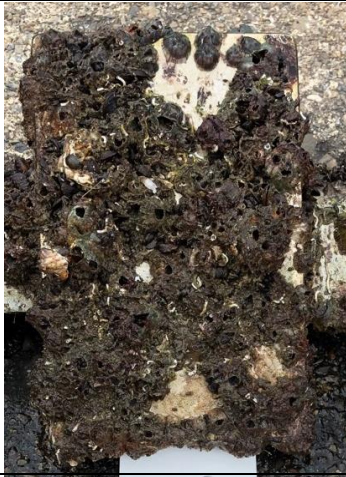
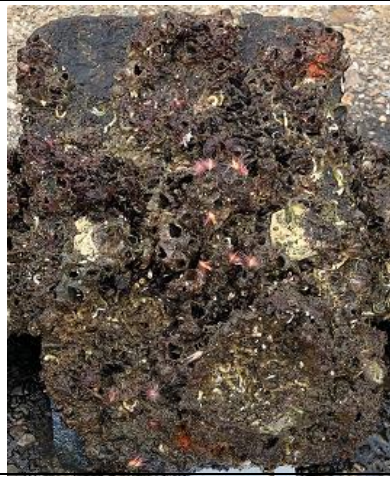
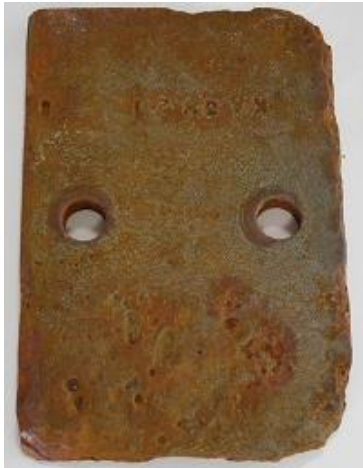
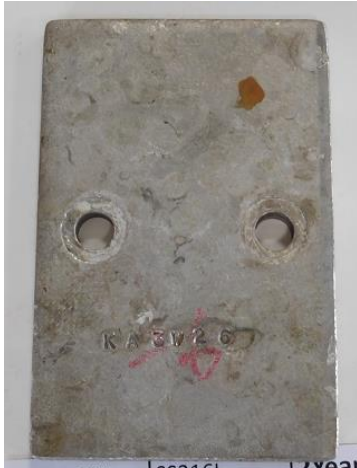
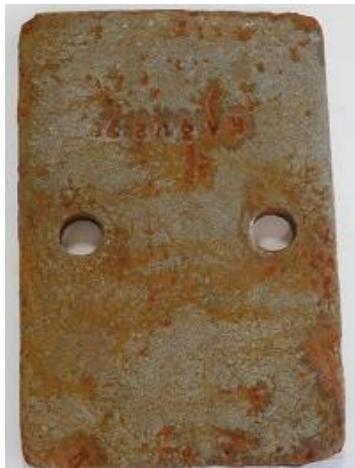
圖 4.49 高雄港 75 號碼頭水中帶金屬試驗分析結果(2 年期)

| 材質：鋼材 SM490A<br>代號：KA3W21 | | 材質：鋼材 SS316L<br>代號：26 | | 材質：鋼材 SS400<br>代號：27 | | | | | | | | | | | | | | | | | | | | | | | | | | | | | | | | | | | | | | | | | | | |
| 第 2 年取樣後 | | 第 2 年取樣後 | | 第 2 年取樣後 | | | | | | | | | | | | | | | | | | | | | | | | | | | | | | | | | | | | | | | | | | | |
| 第 2 年清洗後 | | 第 2 年清洗後 | | 第 2 年清洗後 | | | | | | | | | | | | | | | | | | | | | | | | | | | | | | | | | | | | | | | | | | | |

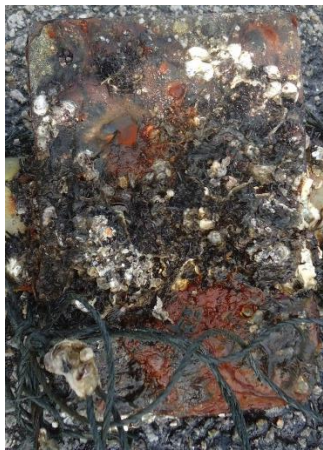
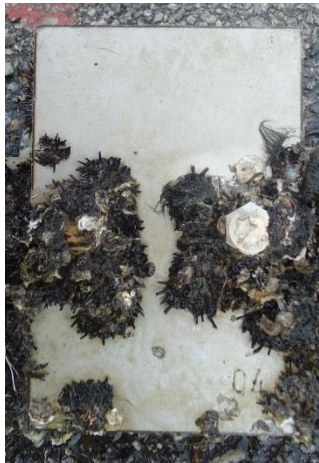
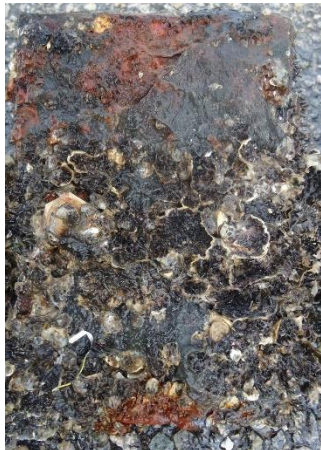
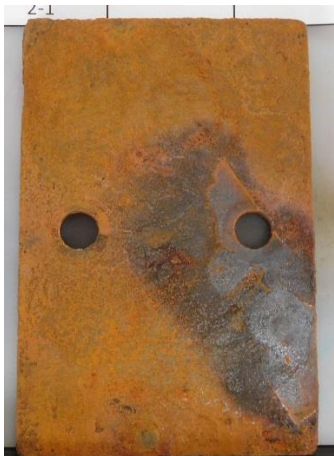
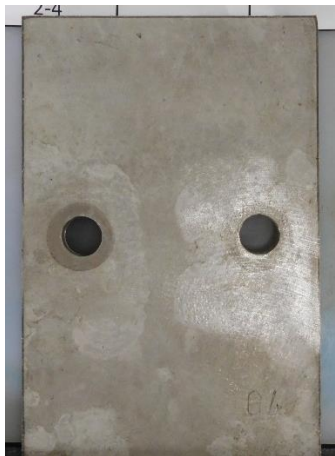
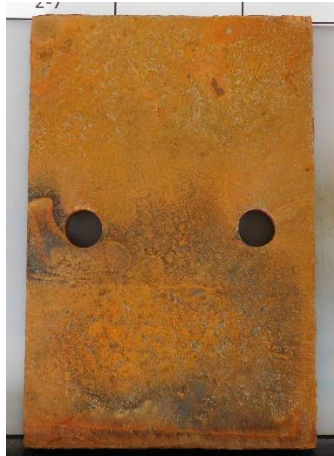
圖 4.50 金門水頭港潮汐帶金屬試驗分析結果(2 年期)

| 材質：鋼材 SM490A<br>代號：KWT21 | 材質：鋼材 SS316L<br>代號：KWT24 | 材質：鋼材 SS400<br>代號：KWT27 | | | | | | | | | | | | | | | | | | | | | | | | | | | | | | | | | | | | | | | | | | |
| 第 2 年取樣後 | 第 2 年取樣後 | 第 2 年取樣後 | | | | | | | | | | | | | | | | | | | | | | | | | | | | | | | | | | | | | | | | | | |
| 第 2 年清洗後 | 第 2 年清洗後 | 第 2 年清洗後 | | | | | | | | | | | | | | | | | | | | | | | | | | | | | | | | | | | | | | | | | | |

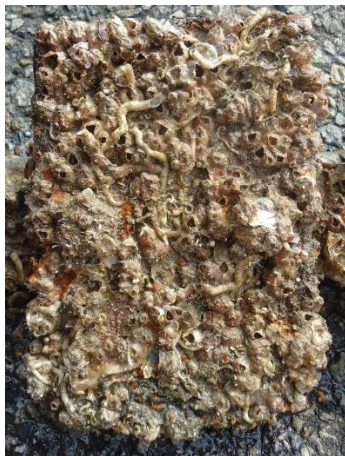
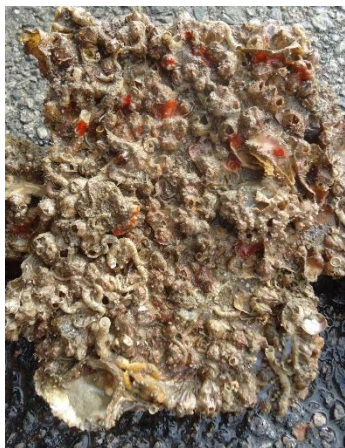
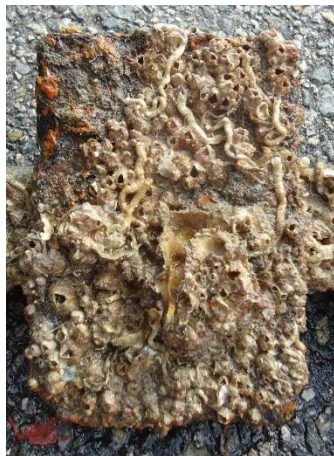
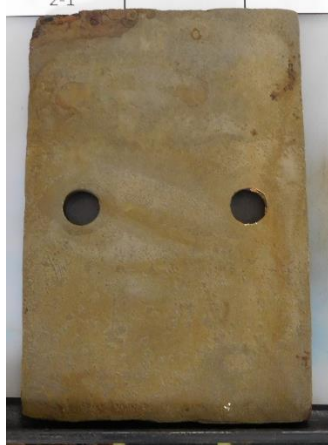
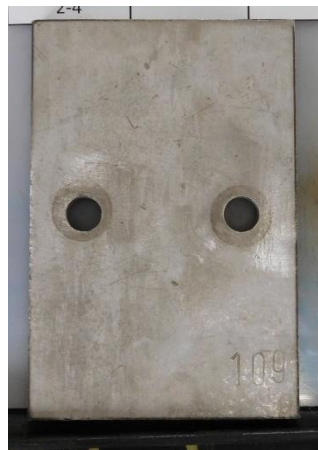
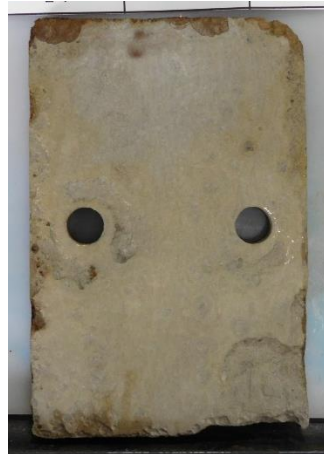
圖 4.51 金門水頭港水中帶金屬試驗分析結果(2 年期)

| 材質：鋼材 SM490A<br>代號：KWW21 | 材質：鋼材 SS316L<br>代號：KWW24 | 材質：鋼材 SS400<br>代號：KWW27 | | | | | | | | | | | | | | | | | | | | | | | | | | | | | | | | | | | | | | | | | | |
| 第 2 年取樣後 | 第 2 年取樣後 | 第 2 年取樣後 | | | | | | | | | | | | | | | | | | | | | | | | | | | | | | | | | | | | | | | | | | |
| 第 2 年清洗後 | 第 2 年清洗後 | 第 2 年清洗後 | | | | | | | | | | | | | | | | | | | | | | | | | | | | | | | | | | | | | | | | | | |

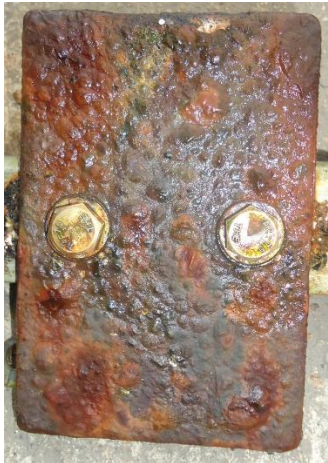
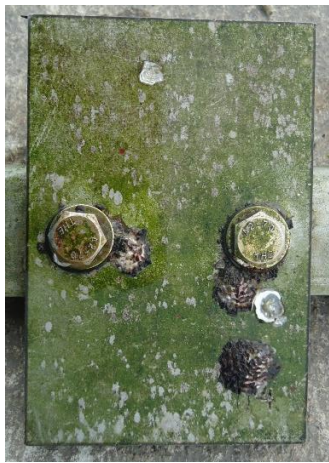
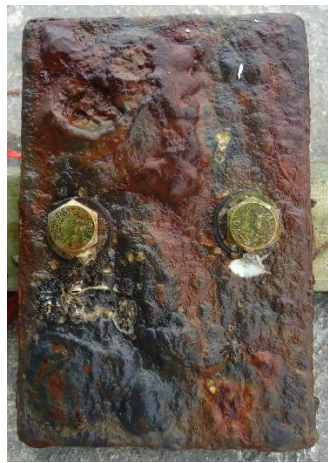
| 材質：鋼材 SM490A<br>代號：KRT21 | 材質：鋼材 SS316L<br>代號：KRT24 | 材質：鋼材 SS400<br>代號：KRT27 | | | | | | | | | | | | | | | | | | | | | | | | | | | | | | | | | | | | | | | | | | |
| 第 2 年取樣後 | 第 2 年取樣後 | 第 2 年取樣後 | | | | | | | | | | | | | | | | | | | | | | | | | | | | | | | | | | | | | | | | | | |

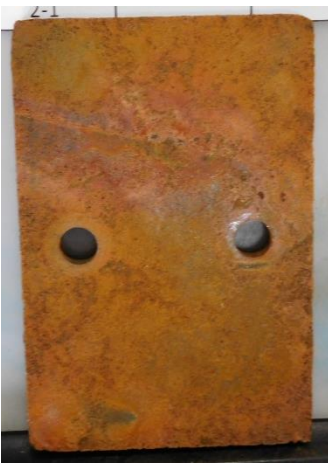
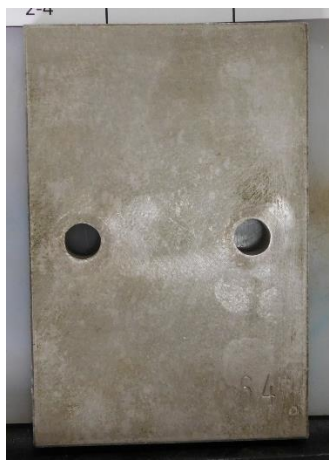
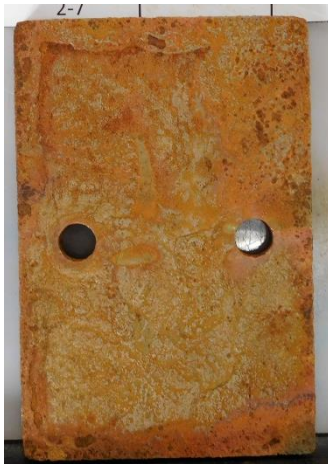
圖 4.52 金門料羅港潮汐帶金屬試驗分析結果(2 年期)

| 第 2 年清洗後 | 第 2 年清洗後 | 第 2 年清洗後 | | | | | | | | | | | | | | | | | | | | | | | | | | | | | | | | | | | | | | | | | | |

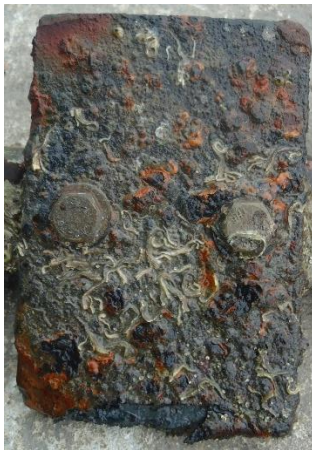
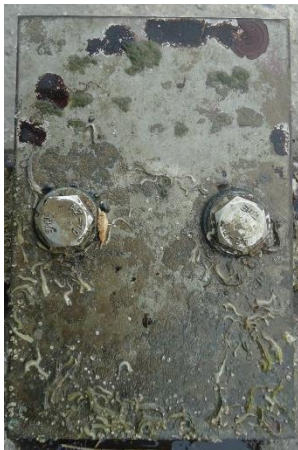
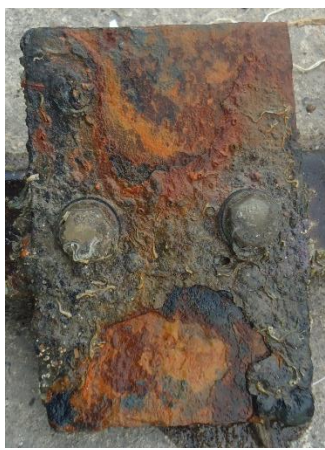
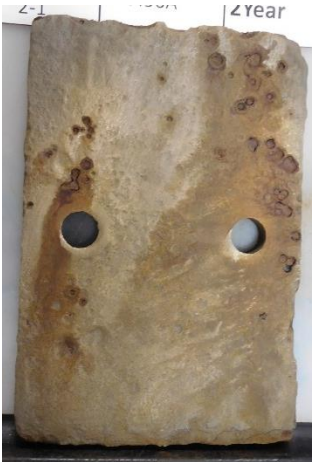
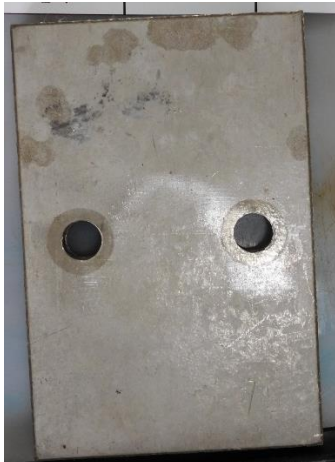
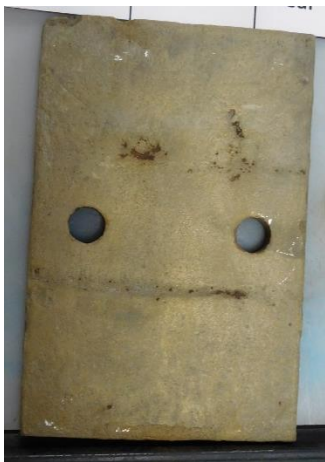
圖 4.53 金門料羅港水中帶金屬試驗分析結果(2 年期)

| 材質：鋼材 SM490A<br>代號：KRW21 | | 材質：鋼材 SS316L<br>代號：KRW24 | | 材質：鋼材 SS400<br>代號：KRW27 | | | | | | | | | | | | | | | | | | | | | | | | | | | | | | | | | | | | | | | | | | | |

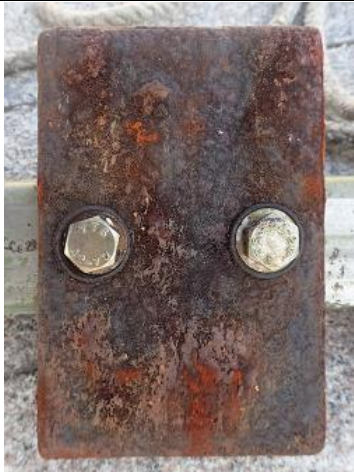
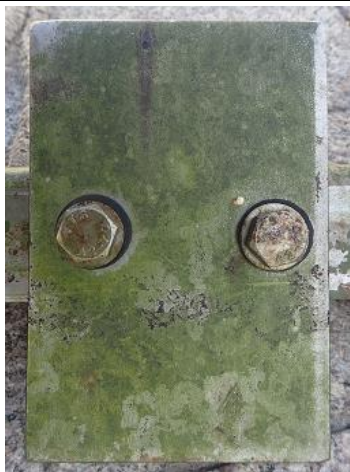
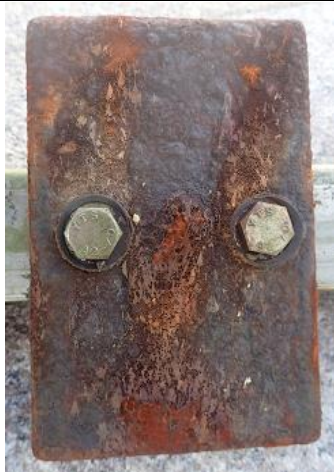
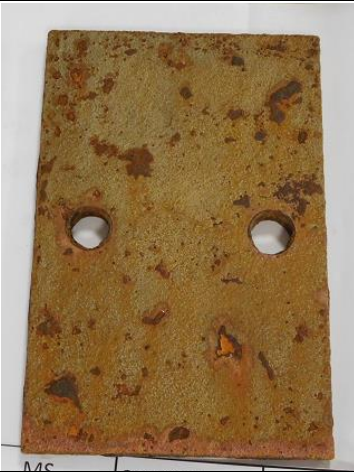
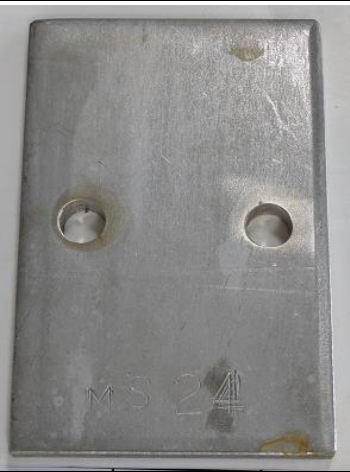
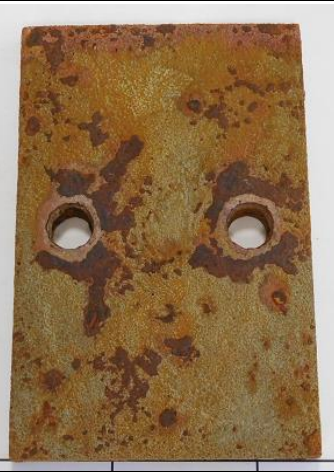
圖 4.54 馬祖福澳港飛沫帶金屬試驗分析結果(2 年期)

| 材質：鋼材 SM490A<br>代號：MS21 | | 材質：鋼材 SS316L<br>代號：MS24 | | 材質：鋼材 SS400<br>代號：MS27 | | | | | | | | | | | | | | | | | | | | | | | | | | | | | | | | | | | | | | | | | | | |

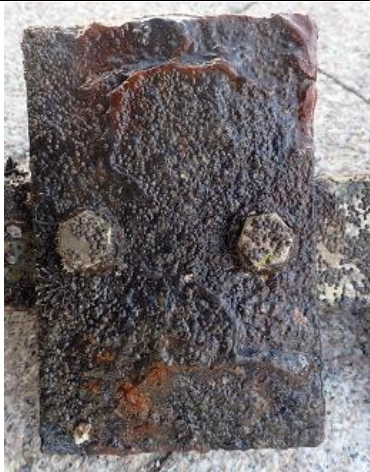
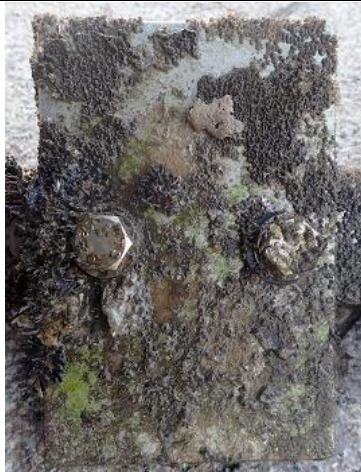
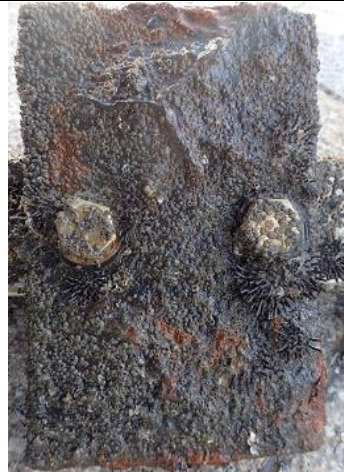
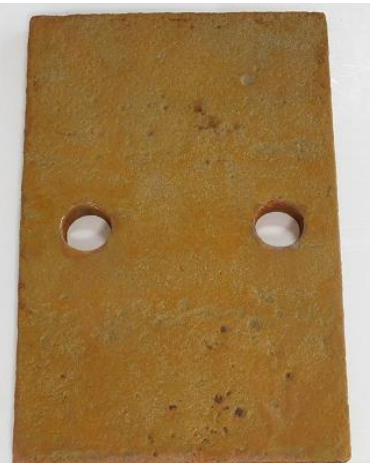
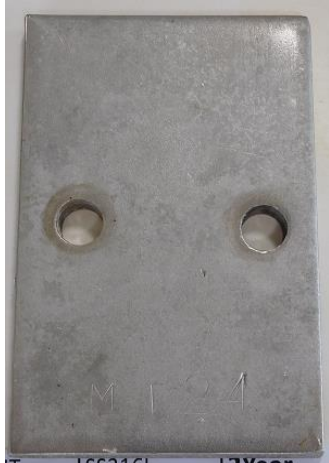
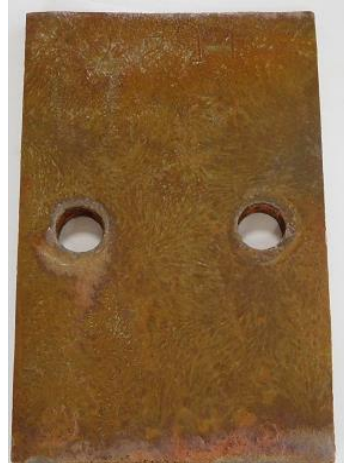
圖 4.55 馬祖福澳港潮汐帶金屬試驗分析結果(2 年期)

| 材質：鋼材 SM490A<br>代號：MT21 | 材質：鋼材 SS316L<br>代號：MT24 | 材質：鋼材 SS400<br>代號：MT27 | | | | | | | | | | | | | | | | | | | | | | | | | | | | | | | | | | | | | | | | | | |

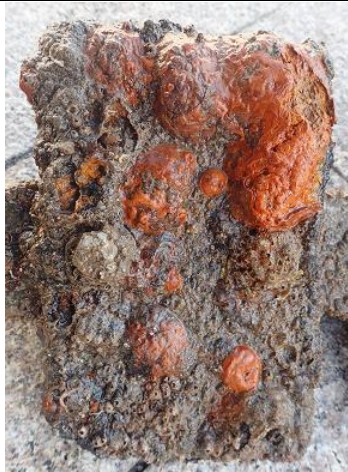
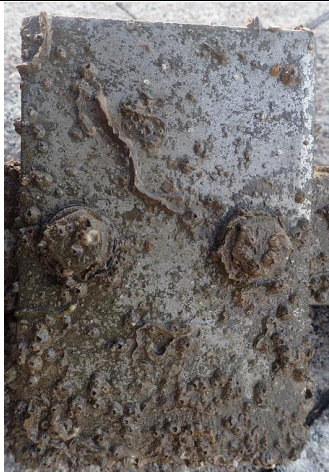
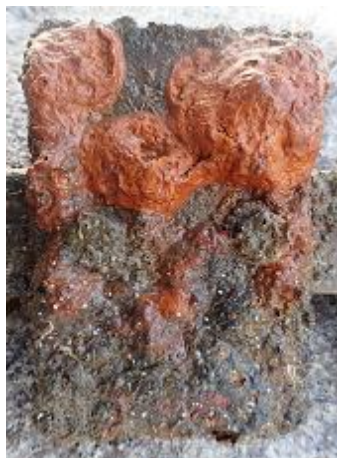
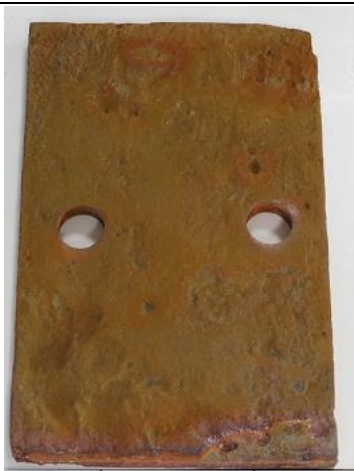
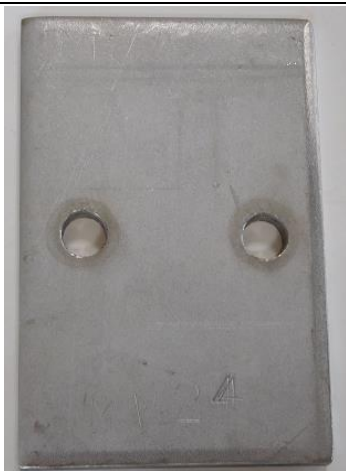
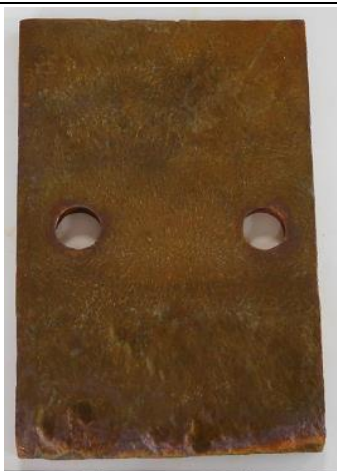
圖 4.56 馬祖福澳港水中帶金屬試驗分析結果(2 年期)

| 材質：鋼材 SM490A<br>代號：MW21 | 材質：鋼材 SS316L<br>代號：MW24 | 材質：鋼材 SS400<br>代號：MW27 | | | | | | | | | | | | | | | | | | | | | | | | | | | | | | | | | | | | | | | | | | |

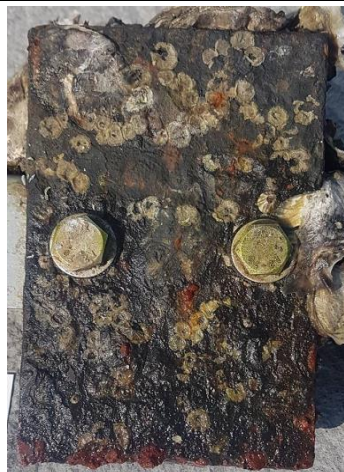
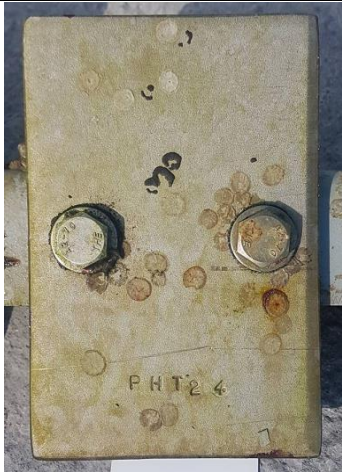
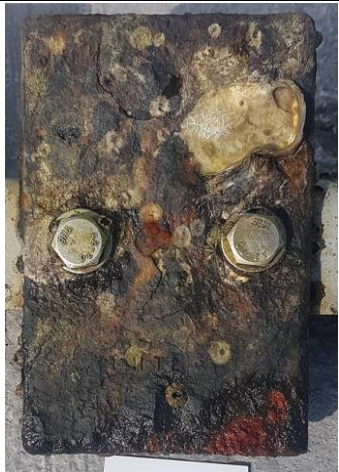
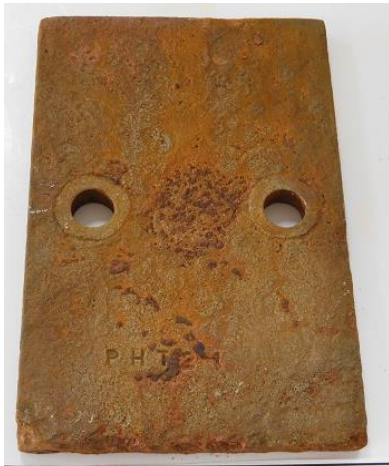
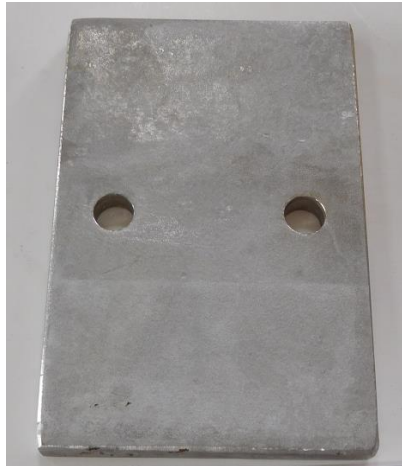
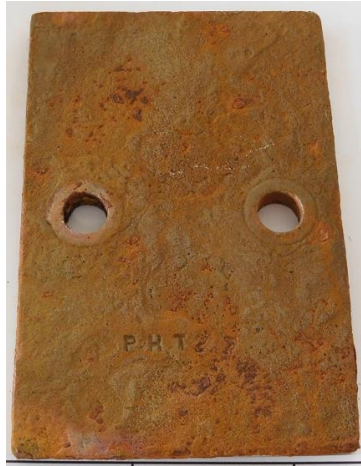
圖 4.57 澎湖龍門港潮汐帶金屬試驗分析結果(2 年期)

| 材質：鋼材 SM490A<br>代號：PHT21 | 材質：鋼材 SS316L<br>代號：PHT24 | 材質：鋼材 SS400<br>代號：PHT27 | | | | | | | | | | | | | | | | | | | | | | | | | | | | | | | | | | | | | | | | | | |

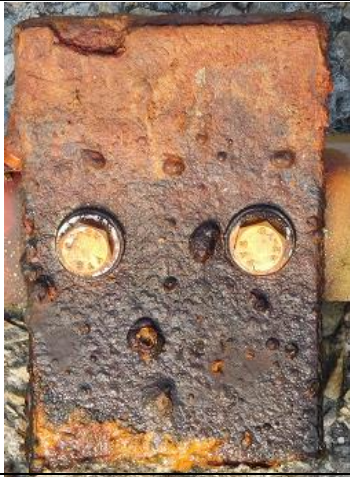
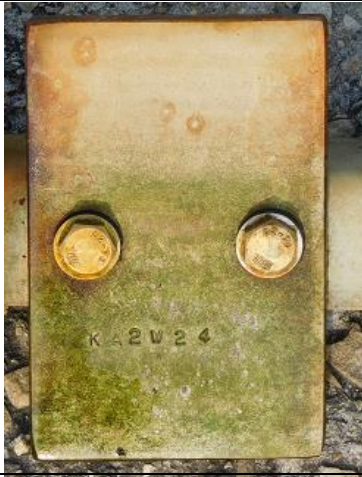
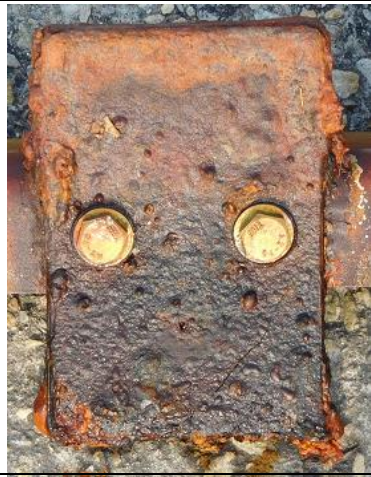
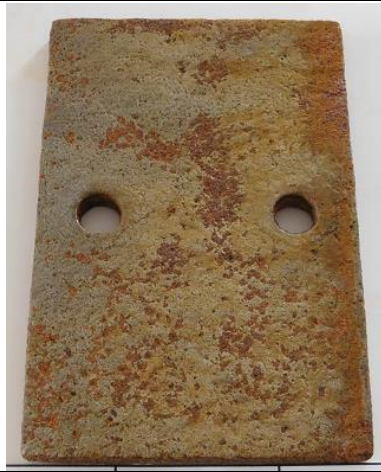
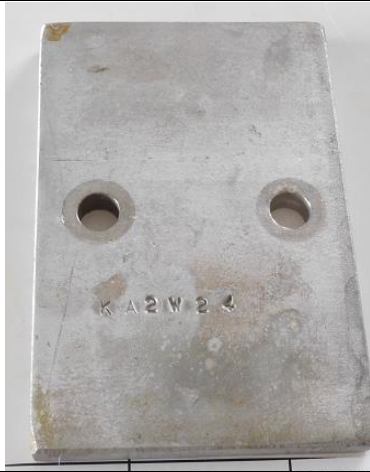
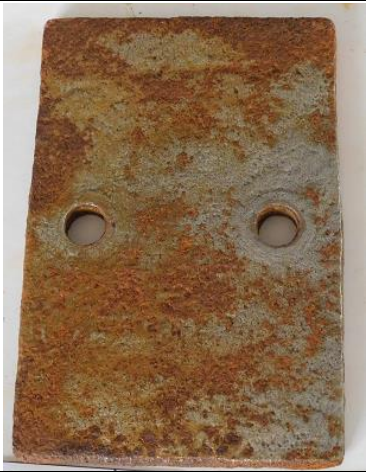
圖 4.59 港研中心水槽水中帶金屬試驗分析結果(2 年期)

| 材質：鋼材 SM490A<br>代號：KA2W21 | 材質：鋼材 SS316L<br>代號：KA2W24 | 材質：鋼材 SS400<br>代號：KA2W27 | | | | | | | | | | | | | | | | | | | | | | | | | | | | | | | | | | | | | | | | | | |
| 第 2 年取樣後 | 第 2 年取樣後 | 第 2 年取樣後 | | | | | | | | | | | | | | | | | | | | | | | | | | | | | | | | | | | | | | | | | | |
| 第 2 年清洗後 | 第 2 年清洗後 | 第 2 年清洗後 | | | | | | | | | | | | | | | | | | | | | | | | | | | | | | | | | | | | | | | | | | |

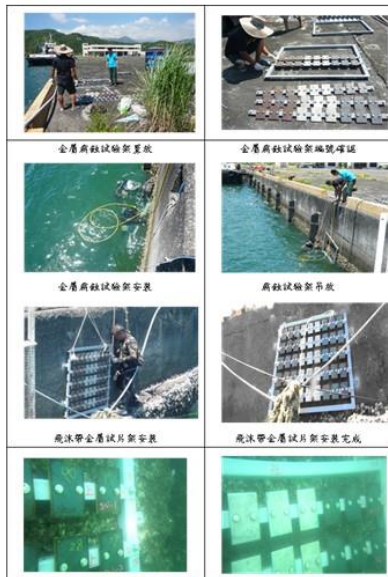
蘇澳港 公務船渠

## 水下金屬曝露試驗架安裝 (蘇澳港 花蓮港)

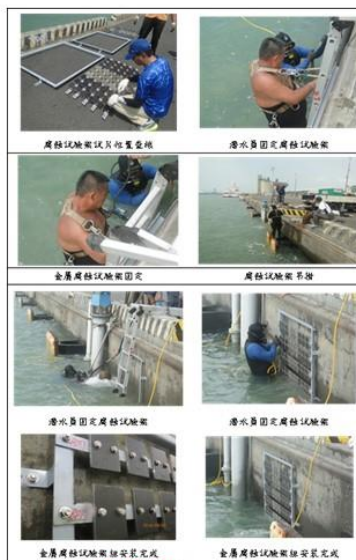
布袋港

## 水下金屬曝露試驗架安裝 (布袋港 安平港)

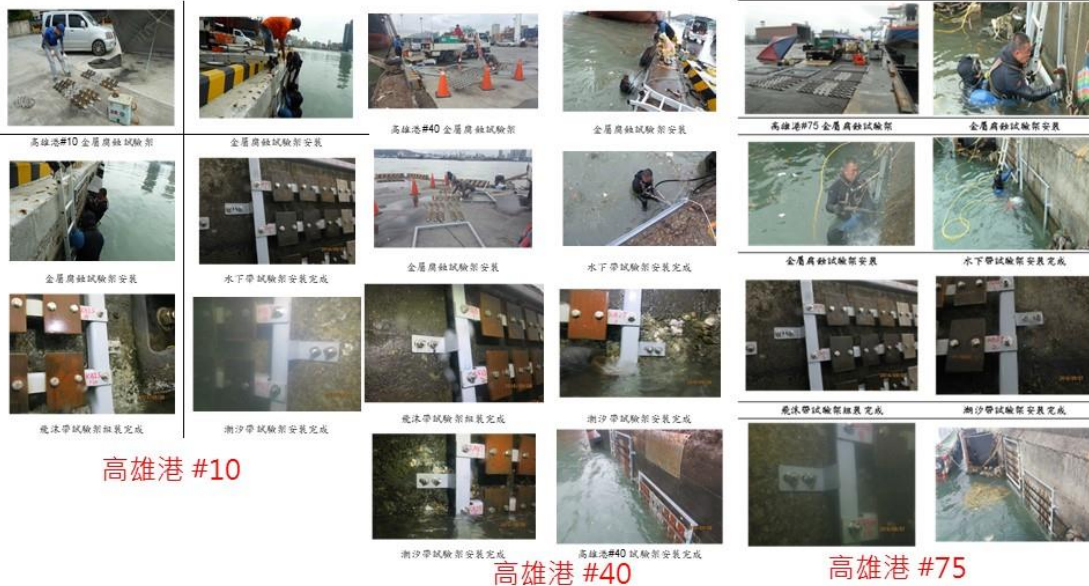
## 水下金屬曝露試驗架安裝 (高雄港 #10 #40 #75)

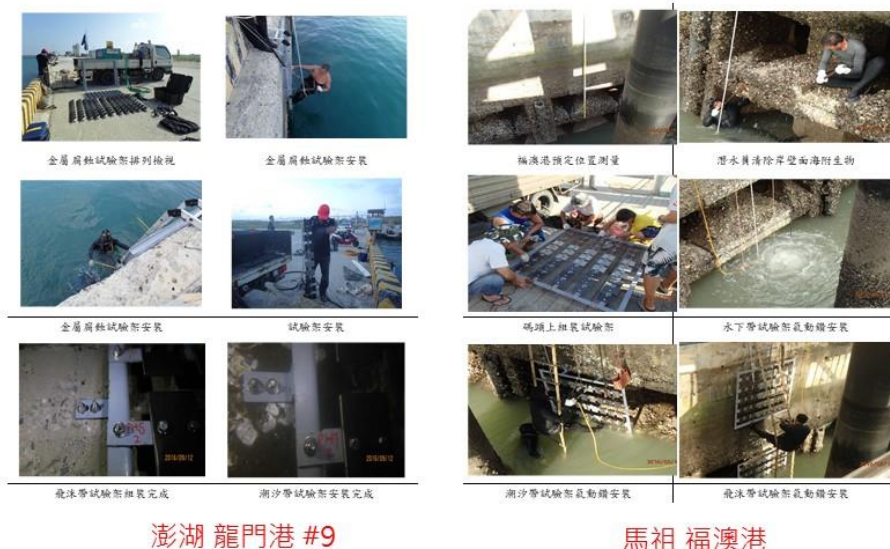
## 水下金屬曝露試驗架安裝 (馬祖福澳港 澎湖龍門港)

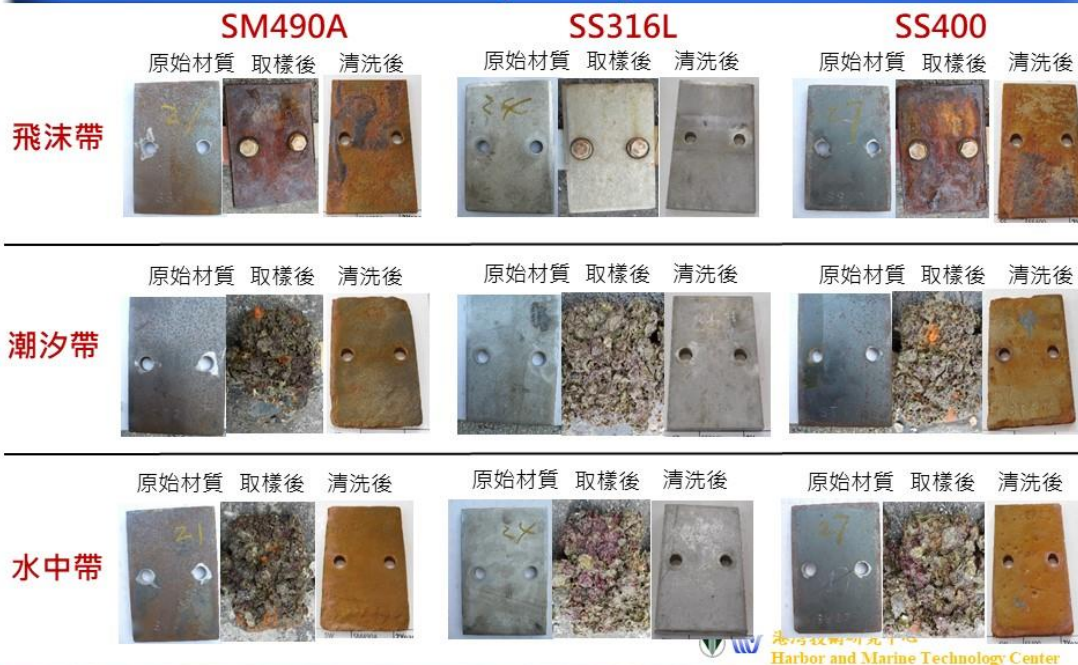
## 蘇澳港區水下金屬試驗分析結果 (2年期)

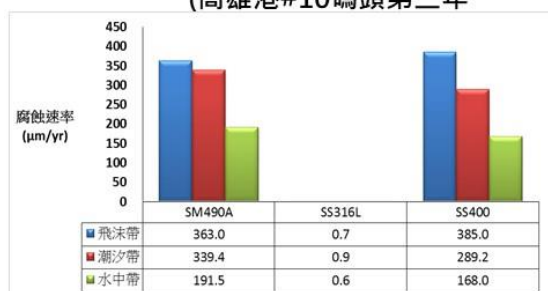
(高雄港#10碼頭第二年)

## 高雄港區金屬試片腐蝕速率與佈放位置比較圖

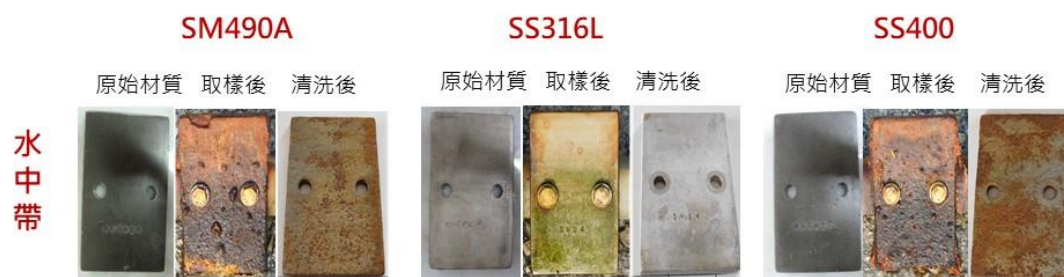
## 港研中心循環水槽金屬試驗分析結果 (2年期)

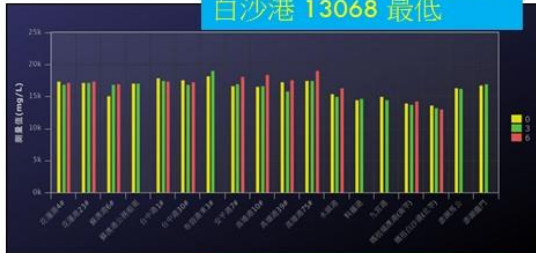
2018年 第4季

## 2019年 臺灣各商港不同季節 氯離子趨勢變化

布袋港#東3 19115 最高  
白沙港 13068 最低

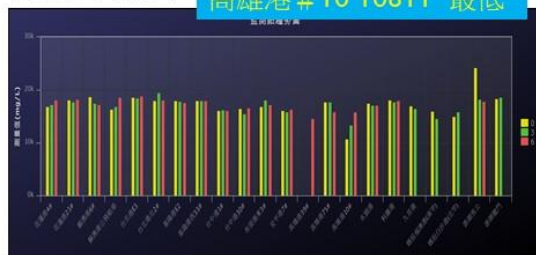
2019年 第2季

馬公港24256 最高，  
高雄港 #10 10811 最低

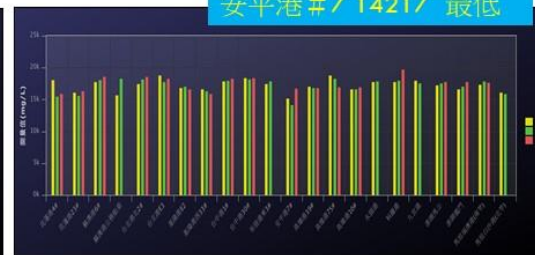
2019年 第3季

料羅港19814 最高  
安平港 #7 14217 最低

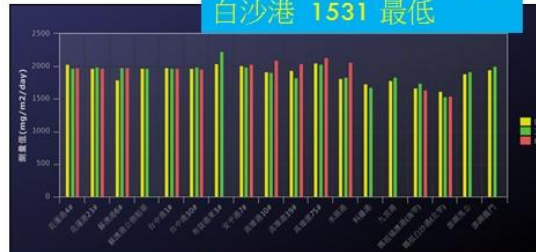
2018年 第4季

## 2019年 臺灣各商港不同季節 硫酸根離子趨勢變化

布袋港#東3 2227 最高  
白沙港 1531 最低

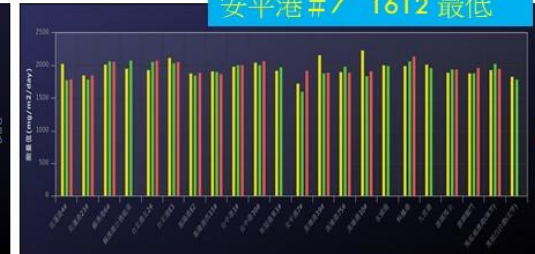
2019年 第3季

高雄港 #10 2243 最高  
安平港 #7 1612 最低

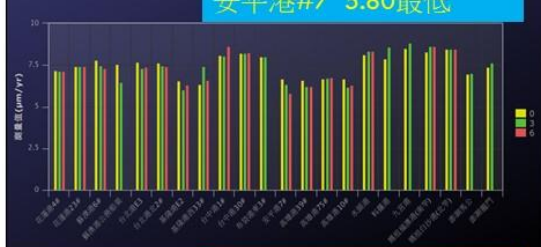
2018年 第4季

## 2019年 臺灣各商港不同季節 溶氧量趨勢變化

九宮港 8.82 最高  
安平港#7 5.80 最低

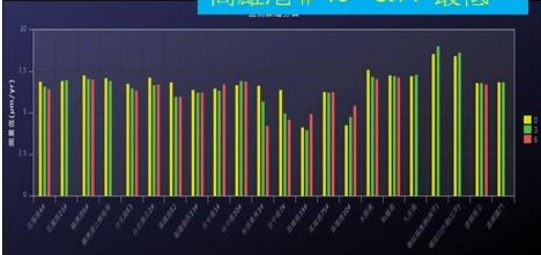
2019年 第2季

福澳港 9.04 最高，  
高雄港 #40 3.99 最低

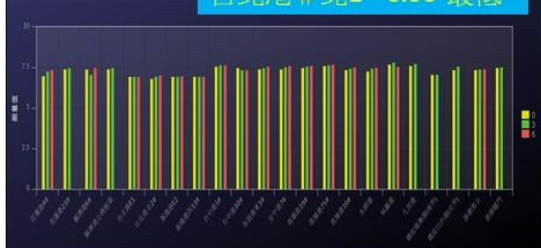
2019年 第2季

料羅港 7.83 最高，  
台北港 #北2 6.83 最低

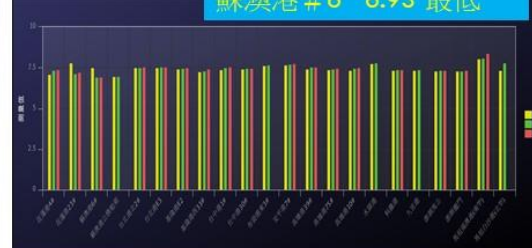
2019年 第3季

福澳港 8.40 最高  
蘇澳港 #6 6.93 最低

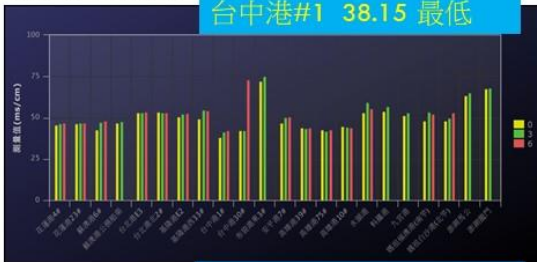
2018年 第4季

## 2019年 臺灣各商港不同季節 海水比電阻趨勢變化

布袋港#3 7.53 最高  
台中港#1 38.15 最低

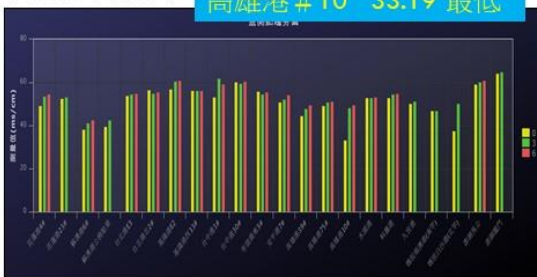
2019年 第2季

龍門港 64.84 最高  
高雄港 #10 33.19 最低

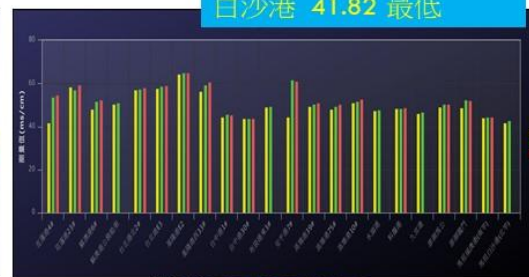
2019年 第3季

基隆港 #東2 65.17 最高  
白沙港 41.82 最低

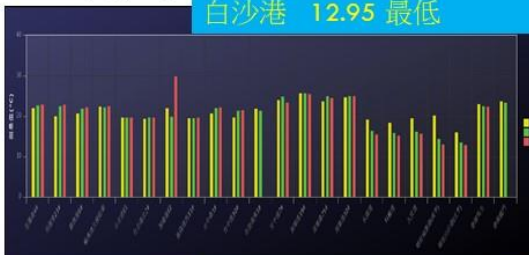
2019年 第1季

高雄港 #40 25.8 最高  
白沙港 12.95 最低

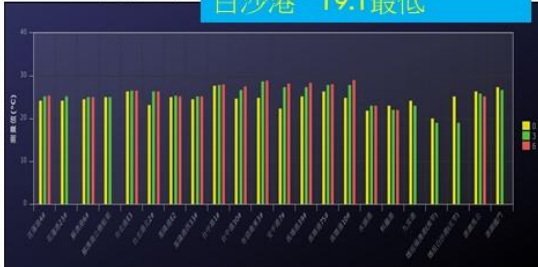
2019年 第2季

高雄港 #10 29.1 最高，  
白沙港 19.1 最低

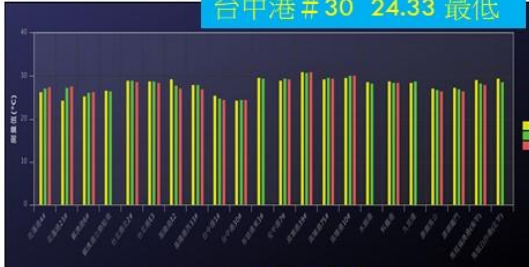
2019年 第3季

高雄港 #40 31.1 最高  
台中港 #30 24.33 最低
