# 軌道扣件巡檢系統建置(1/2)- 扣件缺失辨識系統建置研究

交通部運輸研究所

中華民國 109 年 2 月

| TITLE: Railway Track Fastener Inspection System Establishment (1/2) - A Research on the Establishment of a Defective Fasteners Detection System | | | |

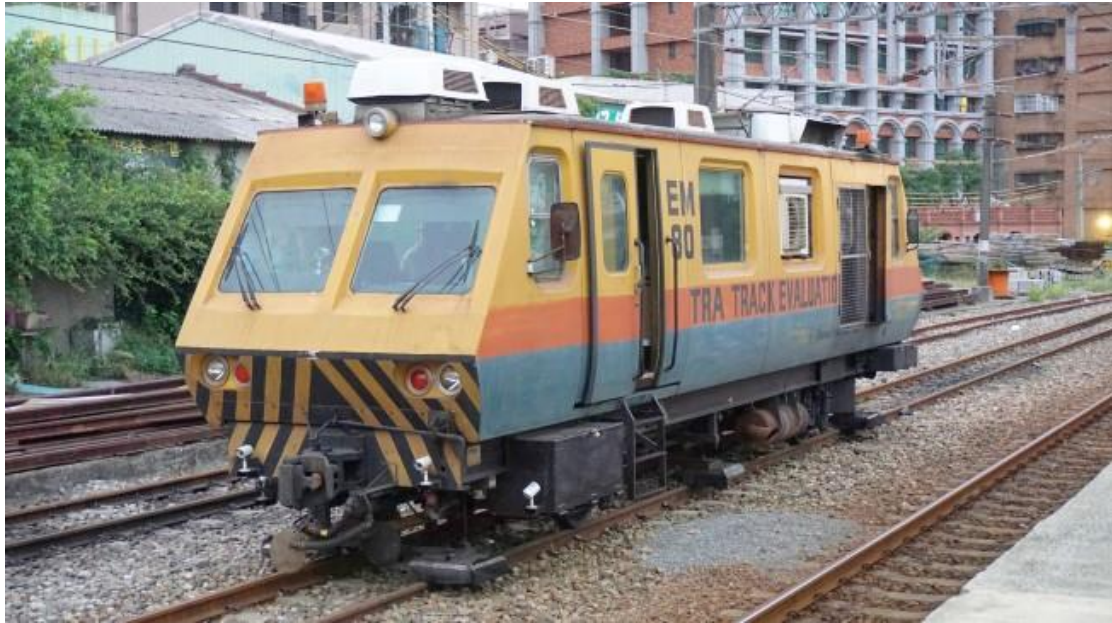
在軌道檢測車的部份，目前臺鐵局僅有一輛由美國 Plasser American Corp. 公司出產的 EM-80 軌道檢測車（如圖 2.1 所示）。EM-80 必須負責環繞全臺，每個工務段一季只能檢測一次，且該檢測車自 1980 年開始使用至今，也已超過當時設定的使用年限。

圖 2.1 EM-80 軌道檢測車

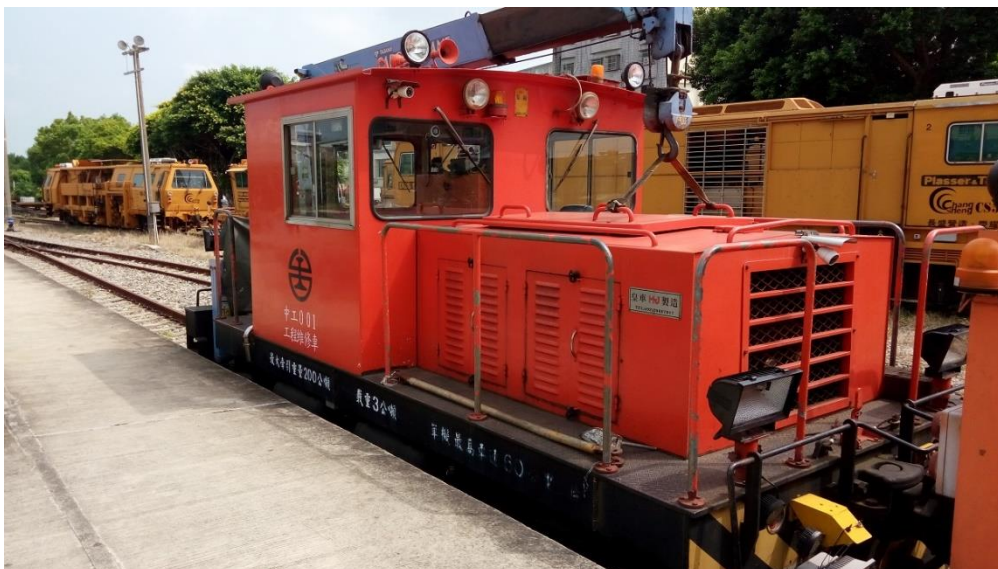
為提昇人工查道之精確性及安全性，臺鐵局也嘗試使用工程維修車以協助巡檢作業（如圖 2.2 所示），並利用車頭前的探照燈提供巡查時必要之光線。巡查人員則站在前方的平台（如圖 2.3 所示）中以目視方式進行檢測，當發現缺失時予以記錄，並做為後續的改善參考。

圖 2.2 工程維修車

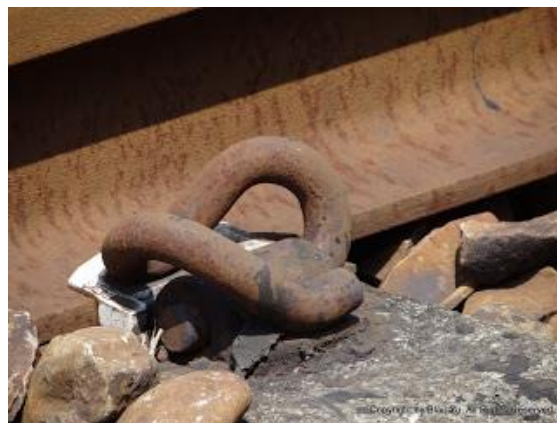
鐵軌扣件（如圖 2.4 所示）為軌道扣件系統最重要之組件，其直接將鐵軌緊扣在軌枕上，主要功能為提供鐵軌受垂直、縱向、側向等三向力時，有足夠之扣壓力，得以阻擋鋼軌因三向力所造成之三向（垂直、縱向、側向）變位不致過大，因此整個軌道扣件系統具備下列幾項功用：(1)對下部結構具有緩衝作用；(2)可抵抗鋼軌側翻擾動；(3)具電氣絕緣等功能，確保兩鐵軌間的軌距為一定值，來達到讓鐵軌能穩定固著於軌道承拖系統上，降低列車搖晃，提高行車舒適度<sup>[4]</sup>。

圖 2.4 軌道扣件<sup>[4]</sup>

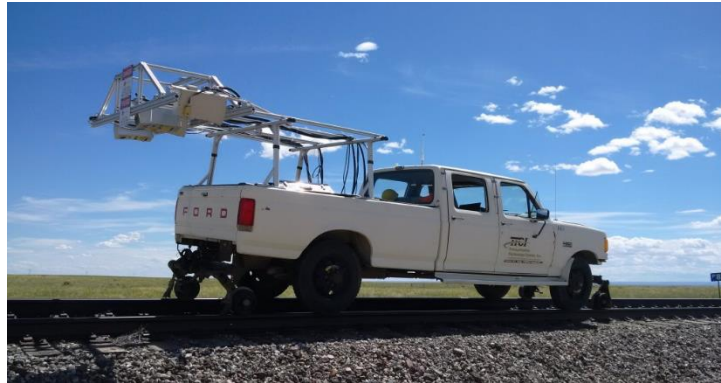
加拿大 Pavemetrics 公司的 Laser Rail Inspection System (LRAIL)<sup>[17]</sup>推出新式的全方位軌道檢測系統，可架設在改裝的車輛（如圖 2.11 所示）或是火車頭前（如圖 2.12 所示），其檢測結果如圖 2.13 所示。LRAIL 主要之特點如下：

圖 2.11 LRAIL 架設方式（一）

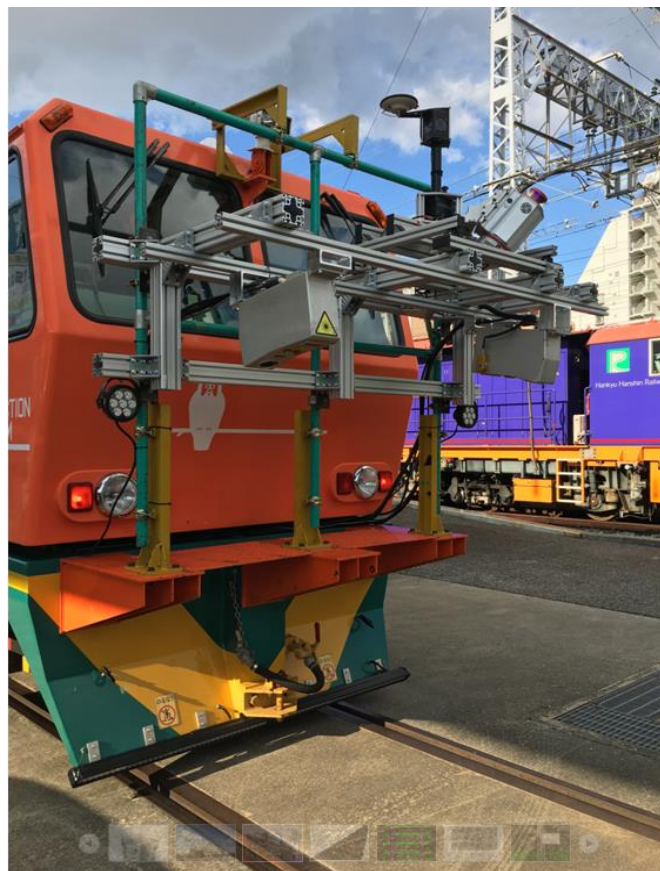
圖 2.12 LRAIL 架設方式（二）

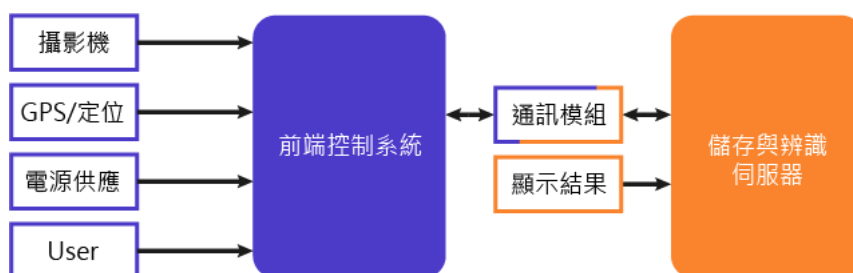
前端影像辨識採用高速影像攝影機作為影像擷取裝置，攝影機透過 4G LTE 或是 Wi-Fi 無線網路與前端控制系統連線，初步影像處理裝置把原始影像轉存為適合傳輸的格式後，透過 4G LTE 通訊界面將欲判定的影像送至後端影像辨識深度學習伺服器進行後續的處理分析，系統運作架構如圖 3.1 所示。

圖 3.1 系統運作架構

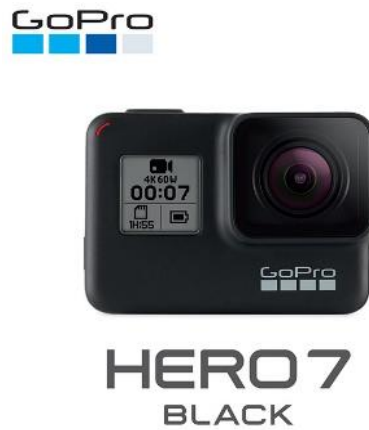
GoPro 是近年相當受歡迎的運動型錄影機，尤其主打拍攝極限運動及 4K 高畫質，輕巧方便且具備防水防塵功能，廣受極限運動員的喜愛，甚至有一些電視節目也開始使用 GoPro 拍攝。由於 GoPro 運動型攝影機是以極限運動的拍攝為主，因此特別強調手持防震技術，而且有 GPS 記錄，經評估是可以在本研究案中進行軌道扣件拍攝。目前評估選用的是 GoPro Hero7 Black 機型 (如圖 3.4 所示)，其周邊的配件相當完整，要固定在工程維修車或平車上時，可依需求選用適當的配件，詳細功能規格請見表 3-1 之比較說明。

**圖 3.4 GoPro Hero7 Black**

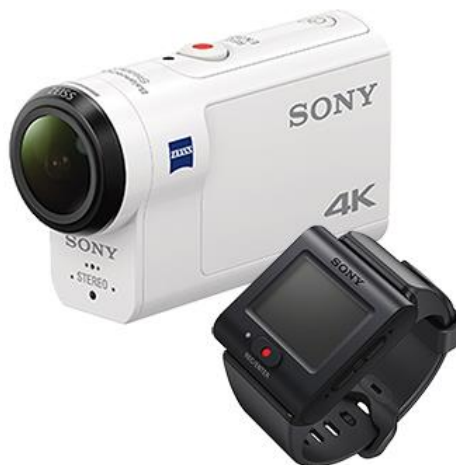
Sony 在光學儀器設備方面一直以來都有它獨特的技術，為不讓其他廠商的運動型錄影機專美於前，也推出了 Action Cam 的運動型錄影機。目前推出的型號是 FDR-X3000R（如圖 3.5 所示），同樣具備 4K 影像品質及數位防手震等功能，也相當受到一些運動愛好者的青睞，詳細功能規格請見表 3-1 之比較說明。

**圖 3.5 FDR-X3000R**

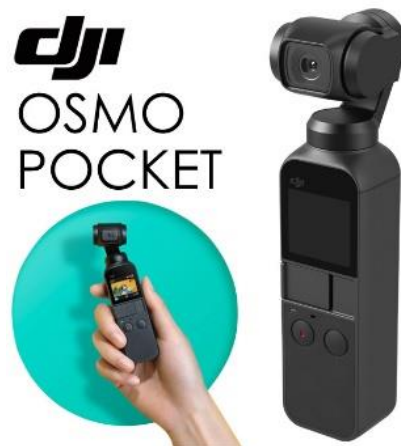
一般對於大疆創新（DJI）的印象都大多停留在空拍機，但它在 2018 年底也推出了受熱議的「口袋拍攝法寶—Osmo Pocket」（如圖 3.6 所示），也有人稱為「超迷你三軸雲台相機」，除了超輕薄（121.9 x 36.9 x 22.75mm，116g）外，還具備 4K/60fps 的影像品質，唯視角不夠廣只有 80 度左右，詳細功能規格請見表 3-1 之比較說明。

圖 3.6 DJI Osmo Pocket

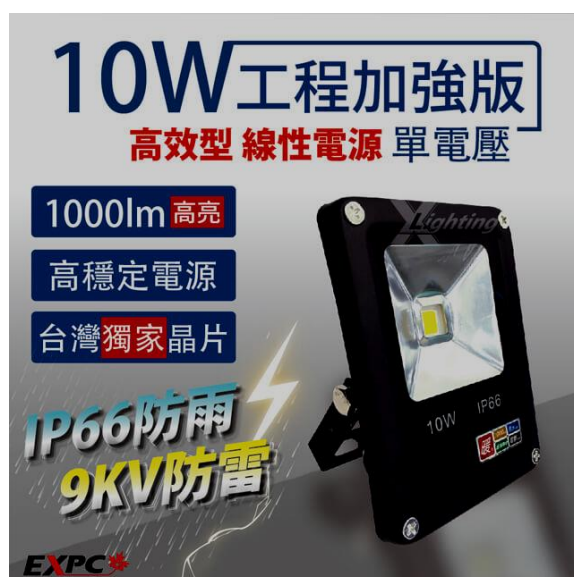
圖 3.7 10W LED 探照燈

實測時發現，10W LED 探照燈所能提供的亮度似乎仍稍嫌不足，大甲分駐所改用現場施工用 200W 照明燈（如圖 3.8 所示，規格如表 3-3 所示），原本準備的 10W LED 則做為補光使用。

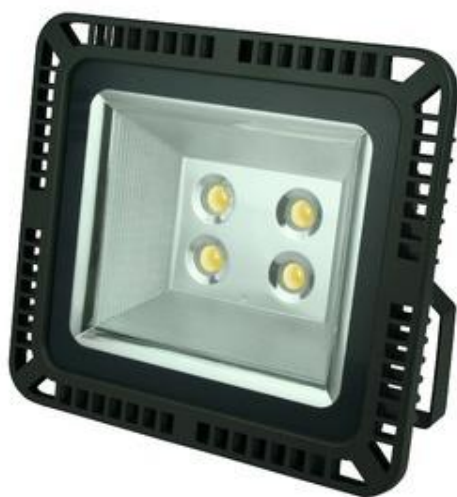
圖 3.8 200W 照明燈

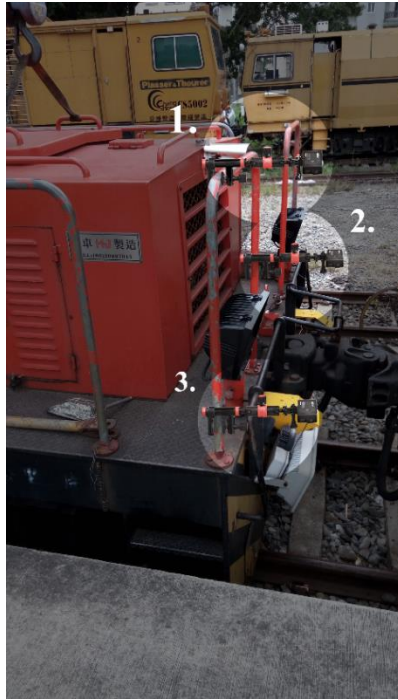
在本研究所提的工作服務計畫書裡，原本是規劃將影像記錄設備 GoPro 固定於工程維修車前的護欄上，再使用市面上可購得的 GoPro 配件，將其固定於工程維修車的護欄上，初步規劃的安裝示意圖如圖 3.9 所示，實際使用時再進行調整。

圖 3.9 GoPro Hero7 Black 固定位置示意圖

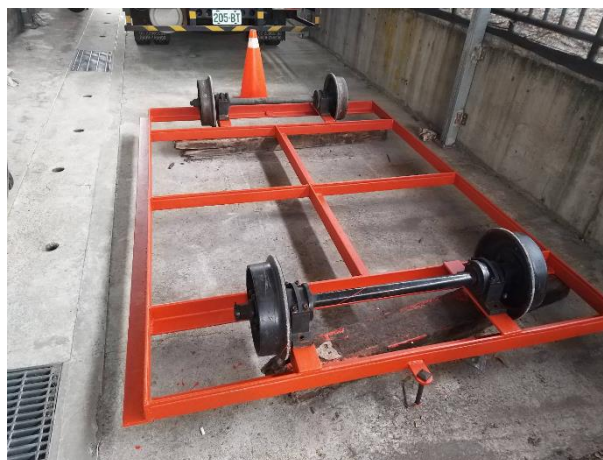
圖 3.11 平車製作（一）

在與臺鐵局台中工務段大甲分駐所（以下簡稱大甲分駐所）同仁討論後，建議使用平車的方式，俾利於將來運用到其他單位。確定此方向後，由大甲分駐所同仁協助平車設計與製作，設計示意圖如圖 3.10 所示。由於平車軌距是依據目前鐵軌規格，所以行駛上完全符合現況，經過多次在大甲車站側線測試驗證後，以維修動力火車頭連接，行駛時速可超過 50 公里，運作上也相當平順。平車施工與實測照片如圖 3.11 至圖 3.15 所示。

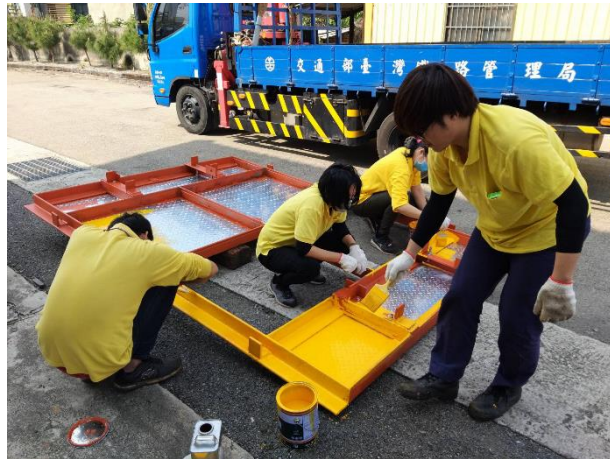
圖 3.12 平車製作（二）

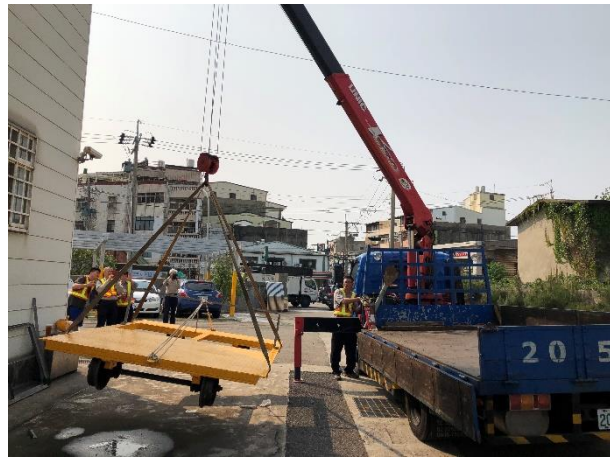
圖 3.13 平車吊掛上貨車

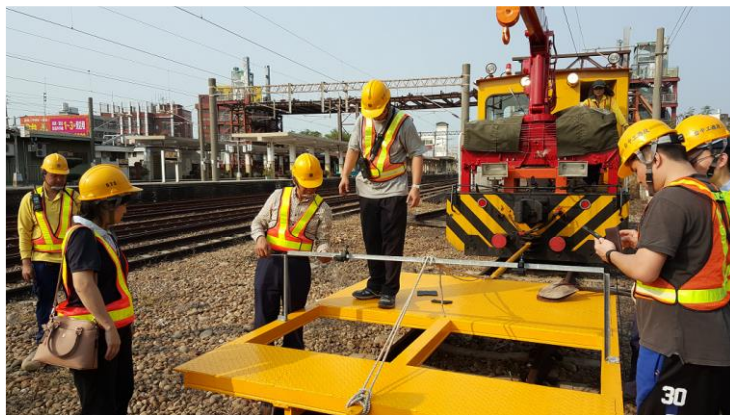
圖 3.14 平車實測前安裝 GoPro

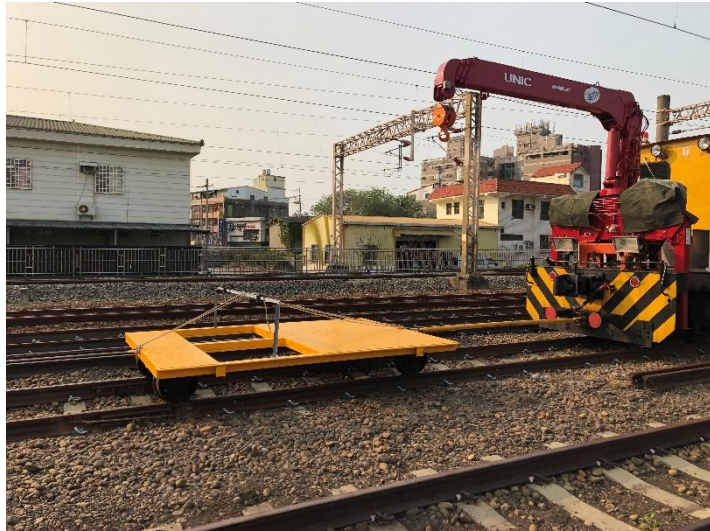
圖 3.15 平車組裝完成照片

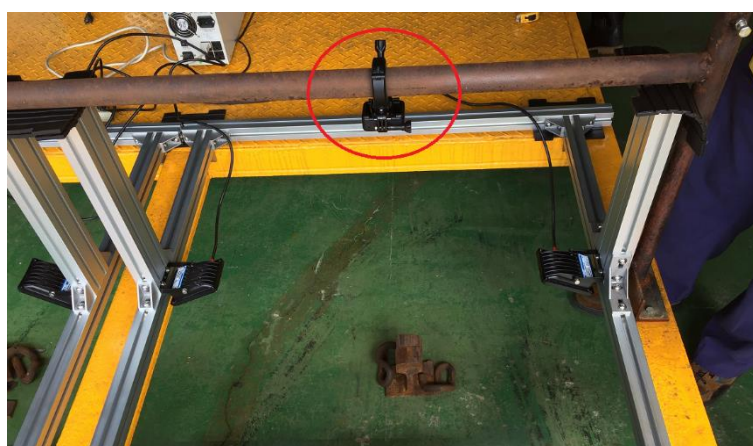
**圖 3.17 GoPro Hero7 Black 固定位置圖**

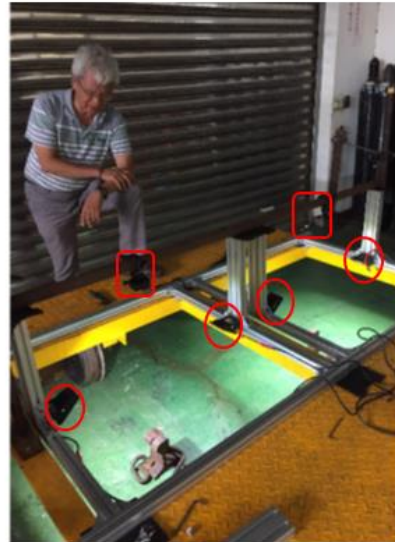
為了便於燈具可依實際狀況進行調整，支架採用鋁擠型架組立，尺寸規格如圖 3.19 所示，便於隨時調整燈具固定位置，架設情形如圖 3.20 所示。

攝影機：□  
燈具：○

圖 3.20 以鋁擠型架固定燈具情形

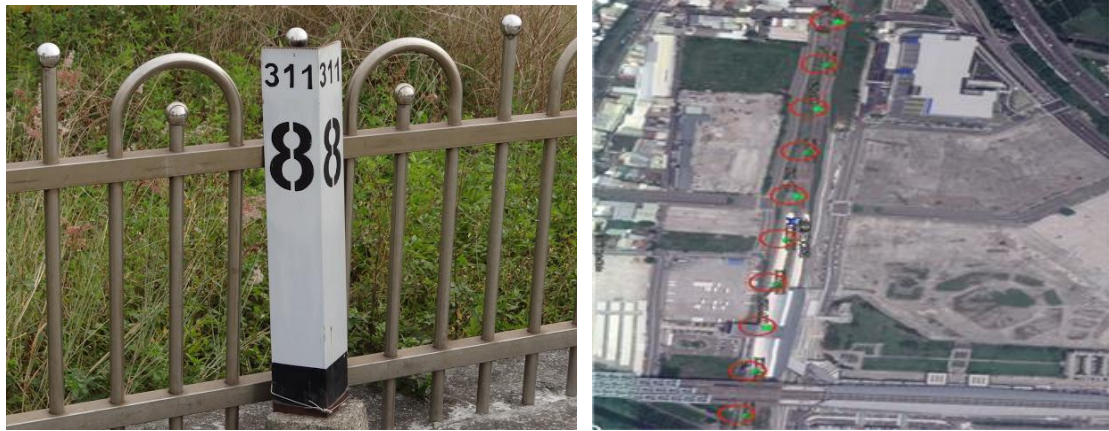
圖 3.24 (a)臺鐵路百公尺標<sup>[26]</sup>，(b)虛擬偵測圖

在本研究所提的工作服務計畫書裡，原本即規劃利用「虛擬偵測圓」(Virtual Detection Circle)來尋找已定位好的缺失扣件。目前臺鐵局內部已有百公尺的里程樁號，如圖 3.24(a)所示，針對每一個里程樁號設定半徑 20 公尺(將來可視需求調整半徑值)的「虛擬偵測圓」。

當工程維修車行經這些「虛擬偵測圓」時，如圖 3.24(b)所示，即可判斷工程維修車所在的位置。

維修人員首先利用缺失扣件的 GPS 位置( $x_f$ ,  $y_f$ )找到最近的 100 米樁( $x_h$ ,  $y_h$ )，確認看到如圖 3.24(a)的標竿時，也就是當維修車輛通過這些 VDC 時，可以確定維修車輛的 GPS 位置，然後軌道工人可以移動( $x_f - x_h$ ,  $y_f - y_h$ )距離接近扣件。如果  $x_f - x_h$  數值是負號，則代表是往西，否則往東；如果  $y_f - y_h$  是負號，則代表是往南，否則往北。

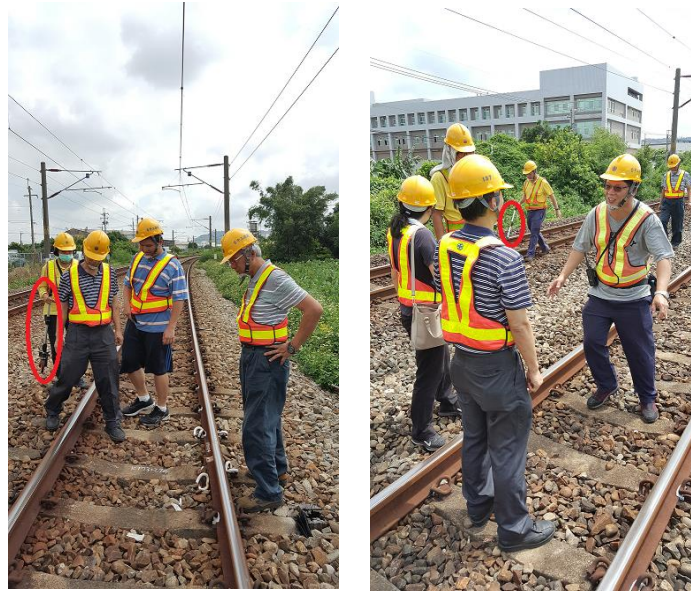
圖 3.25 大甲分駐所旁軌道側線拍攝軌道扣件定位測試，(a)Google Map 顯示，(b)以測距儀(紅色圓圈)實地勘察

使用實測的 GoPro 影像，解析出的 GPS 資料，誤差大約在 5 公尺左右，已可接近實用程度，定位結果如圖 3.25 所示。若需再更精準到公分級，需搭配差分訊號，升級為差分 GPS。然而本計畫 8/27 與臺鐵人員至現場測試缺失扣件定位精度，將本系統所偵測缺失扣件隨機抽取兩筆，依照 GPS 定位與顯示於 Google Map 上如圖 3.25(a)，依照前述步驟，先找出最近百公尺樁，再往目標物移動，因為在錄影時已知目標物是在上行還是下行側，所以檢查時可以只找一條軌道，以測距儀如圖 3.25(b)量測所走距離，結果可以很快找出目標物，定位精度符合臺鐵需求。

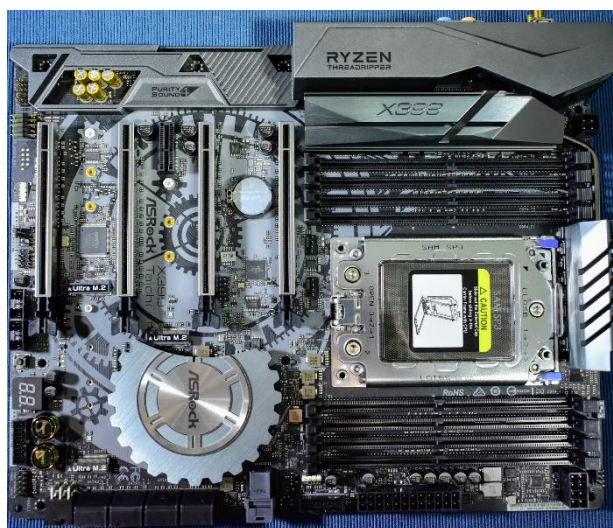
圖 3.27 AI 伺服器主機版與 CPU

主機板採用 ASRock X399 Taichi 如圖 3.27 所示，不管在用料、配件上具有較好品質，目前中高價位下算是性價比算高，豐富 11 相位的電源方案下使用 2950X 超頻也是沒有問題的，另外搭載 Intel 雙網路卡和無線網路、藍牙功能等等通訊方式，也十分便利。至於處理器散熱方面我們是使用酷碼 MASTERLIQUID ML240 RGB TR4 Edition，2950X 開啟 PBO 後滿載溫度可以控制在 83~86 度之間，至於功耗方面，使用 BPO 模式，待機在 70W~80W 浮動，滿載 260W。

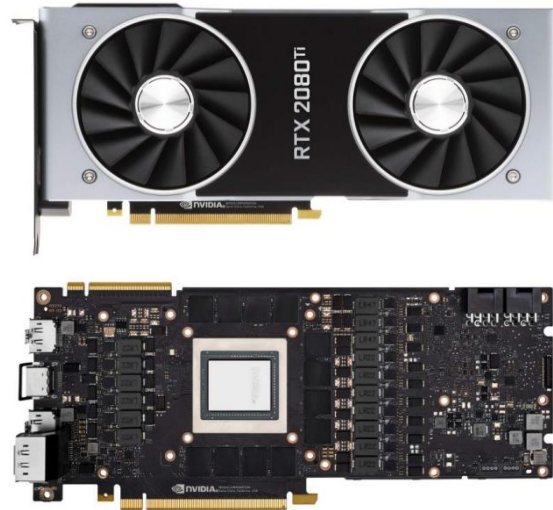
圖 3.28 RTX2080TI 運算卡，(a)外觀具兩支風扇，(b)內部運算晶片

RTX2080TI 運算卡（如圖 3.28 所示），在效能（如圖 3.29 所示）與成本中具有適當的平衡。

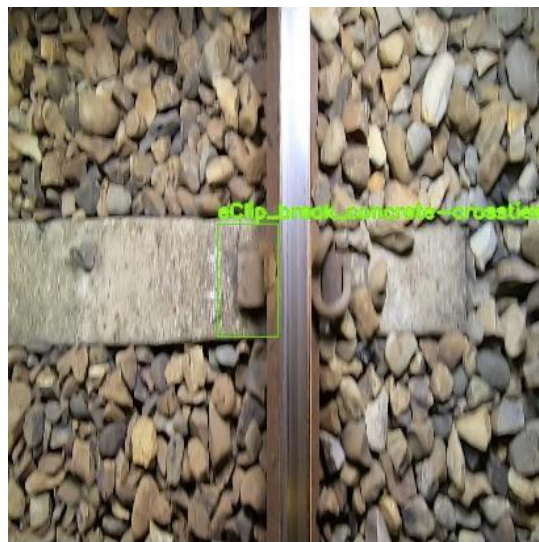
圖 3.37 扣件影像管理與辨識網站-辨識結果內容

式為使用者提供以前的分析結果以供判斷。對上傳的圖像進行分類後，根據獲取的日期/時間和扣件類型對分類結果進行查詢。通過使用 GPS 座標，可以在 Google Map 上顯示被識別出有缺陷的軌道扣件，目前系統提供的功能畫面如圖 3.35 至圖 3.39 所示。

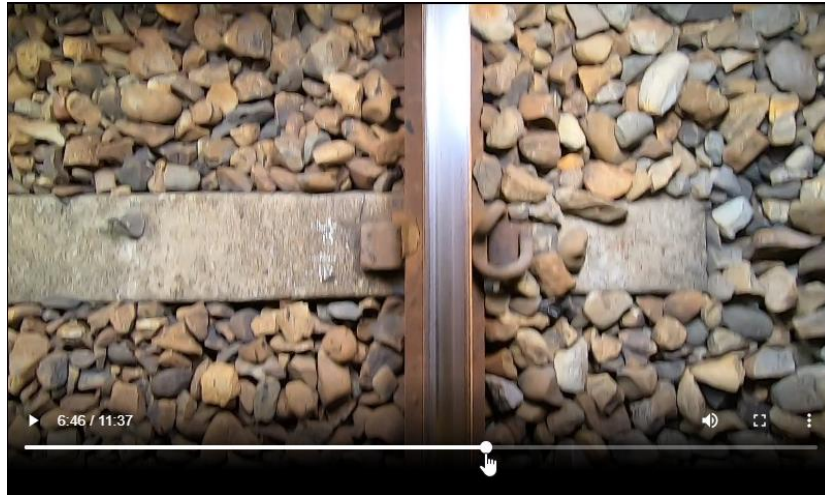
圖 3.38 扣件影像管理與辨識網站-原始影像檢視

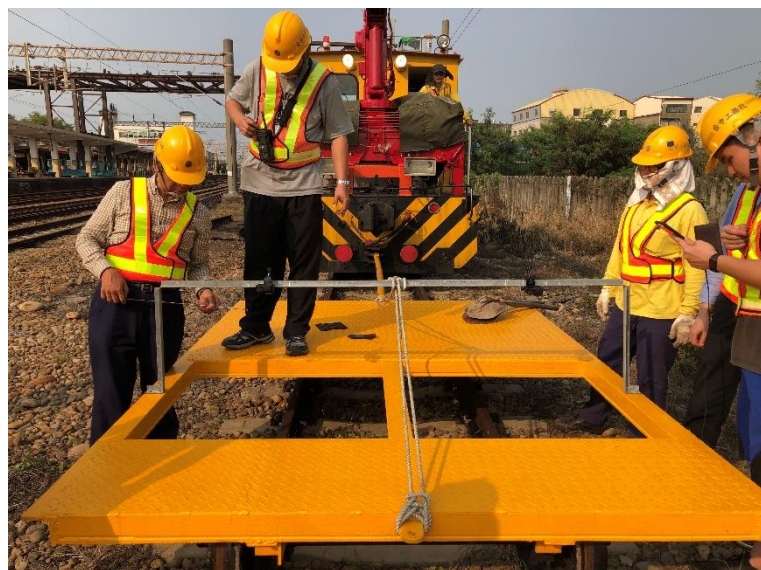
圖 4.2 GoPro 固定情形

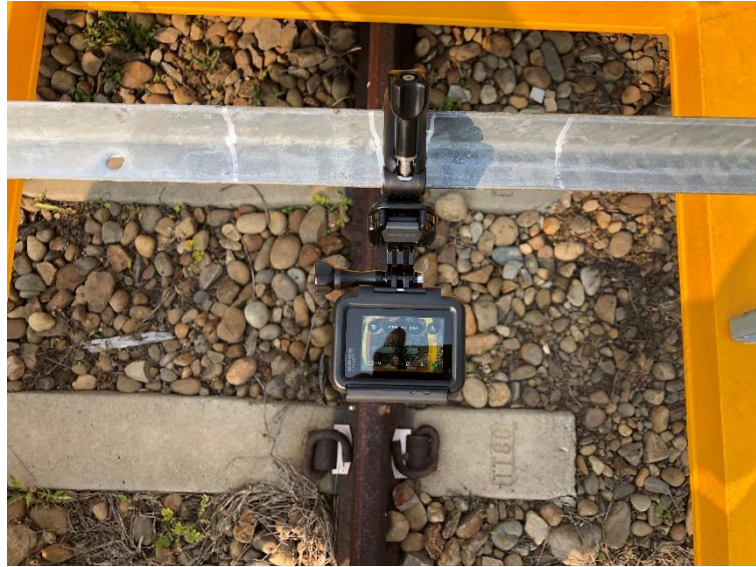
圖 4.3 GoPro 固定後垂直拍攝軌道影像

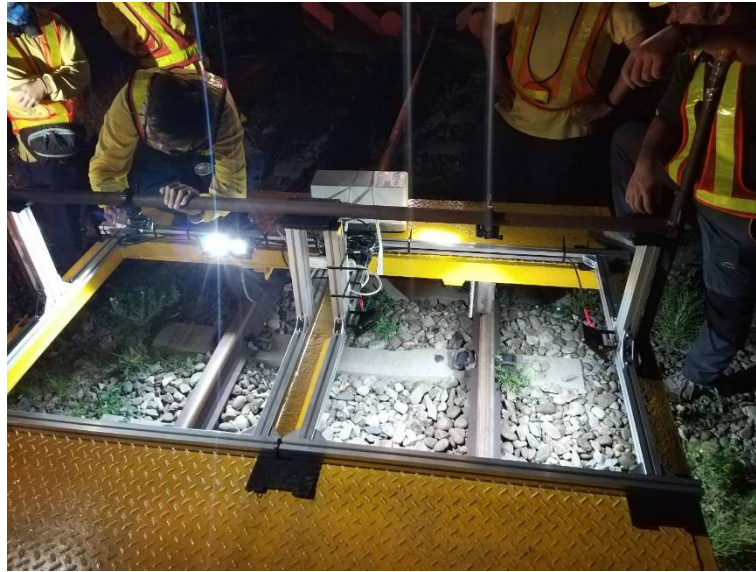
圖 4.7 調整夜間實測照明設備位置

在日間實測時，所發現的 GoPro 過熱問題，已順利解決。但光線充足與否的影響，則需透過夜間實測才能進行測試。作業請大甲分駐所協助進行夜間測試，同樣將平車吊掛至軌道上（如圖 4.6 所示），待平車平穩放置於軌道上時，著手調整照明位置（如圖 4.7 所示），盡量降低產生陰影，以確保可獲得更好的影像錄製品質。

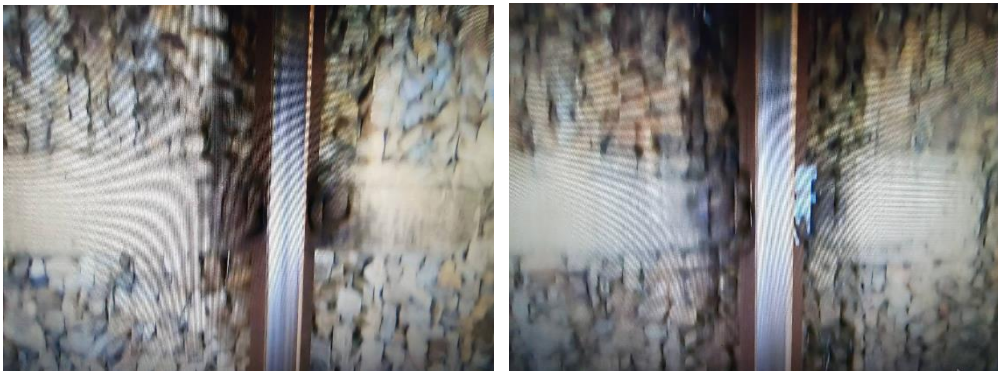
圖 4.8 夜間實測影像，(a) 模糊，(b) 殘影嚴重

此次實測後發現，在夜間拍攝時，影像不夠清晰而且會有殘影（如圖 4.8 所示），初步評估有可能是因為光線不足，GoPro 自動拉長曝光時間，以致於影像中發生殘影所致。可調整 GoPro 之設定參數，或是增加照明的亮度（大甲分駐所已協助另外使用 200W 的 LED 提供電源，如圖 4.9 所示），以取得夜間拍攝較佳之影像品質。

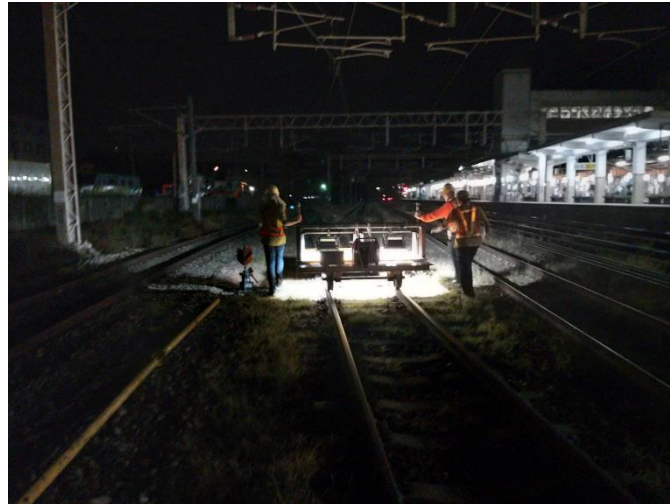
圖 4.9 加強夜間照明實測

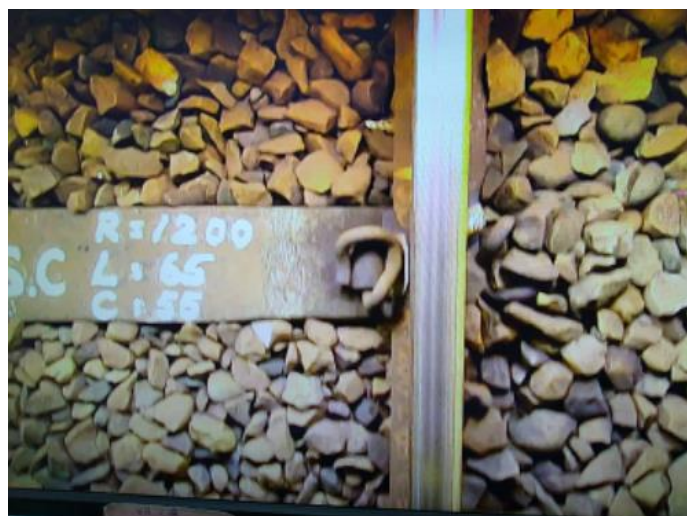
圖 4.10 一邊兩盞 200W 照明燈而且降低光源，取像結果清晰可用

9 月 21 日夜間~9 月 22 日凌晨以 3.4.3 小節所述加強版照明架設方式進行正線夜拍，一邊用 2 盞 200W 的 LED 燈，共  $2 \times 200 = 400$  瓦燈，而且燈具降低高度至平車下，貼近軌面，再次進行大甲~大山正線夜拍，跑了  $42 \times 2 = 84$  公里。結果如圖 4.10，影像上方雖仍有暗處，但大致上照的軌道扣件已可清楚辨識，未來可持續增強光源為每邊 4 盞 200W LED 白晝光燈，維修車速度也可以再提升。

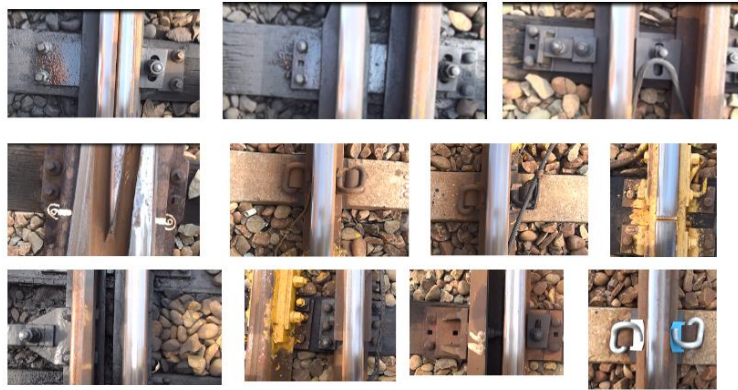
圖 4.11 雙開道岔

#### 1. No. 12 雙開道岔扣件（如圖 4.11 所示）

單開道岔（Single Turnout）由轉轍器、轍岔、護軌及連接部分和岔枕組成。轉轍器是用來引導機車車輛由正線轉向側線或由側線轉向正線的轉向設備；轍岔及護軌是使機車車輛的車輪由一股鋼軌越過另一股鋼軌的過渡設備；轉轍器和轍岔由連接部分連接。轉轍器由一對尖軌、一對基本軌、轉轍裝置及一些連接零件所組成。雙開道岔（Equilateral Turnout）的組成和單開道岔基本相同，也是通向兩個方向的道岔；其與單開道岔的區別在於，雙開道岔的前進方向是一左一右，成「人」字形，而單開道岔的前進方向為一直一側，成「卜」字形。

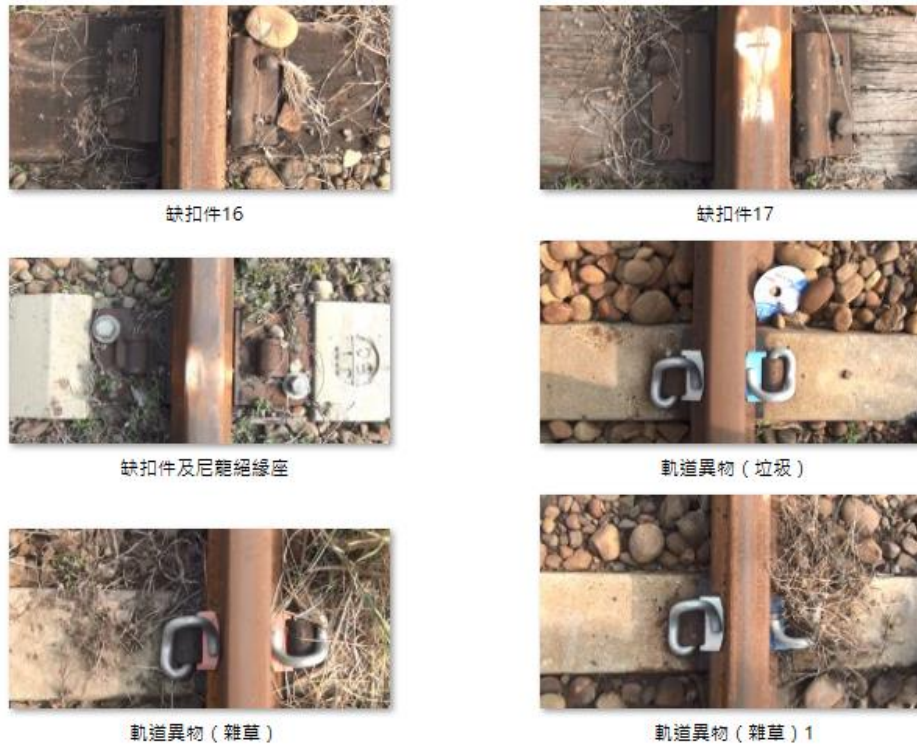
圖 4.15 軌道扣件負樣本（二）

AI 訓練資料光有正樣本還不夠，還必須提供負樣本供 AI 模型可以區分好的扣件與缺損的扣件。由大甲分駐所協助提供的各類缺損扣件，整理如圖 4.14、圖 4.15 所示。

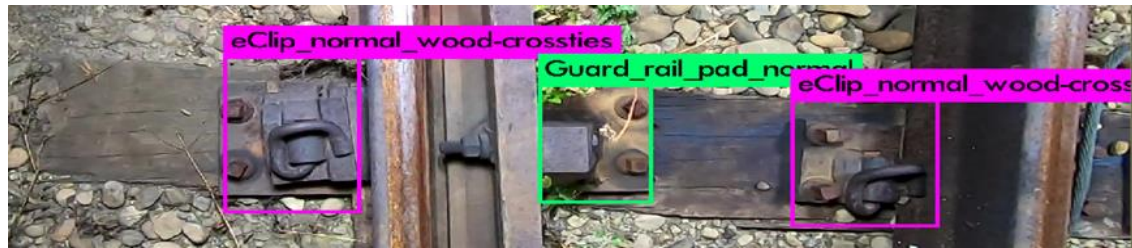
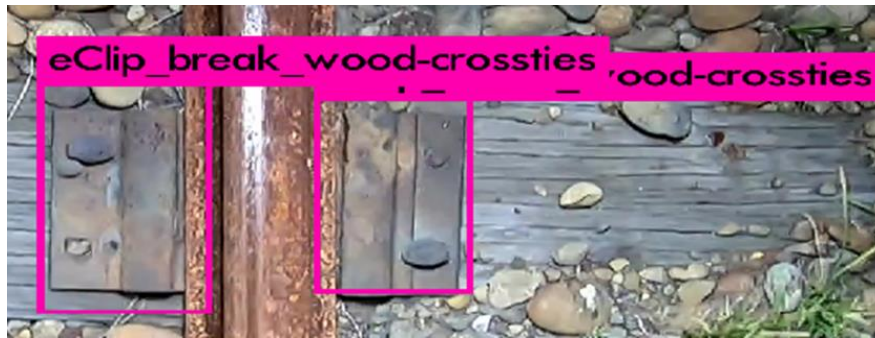
圖 4.22 進行正線夜拍辨識結果，(a) normal(正常)，(b) break (損壞或缺失)

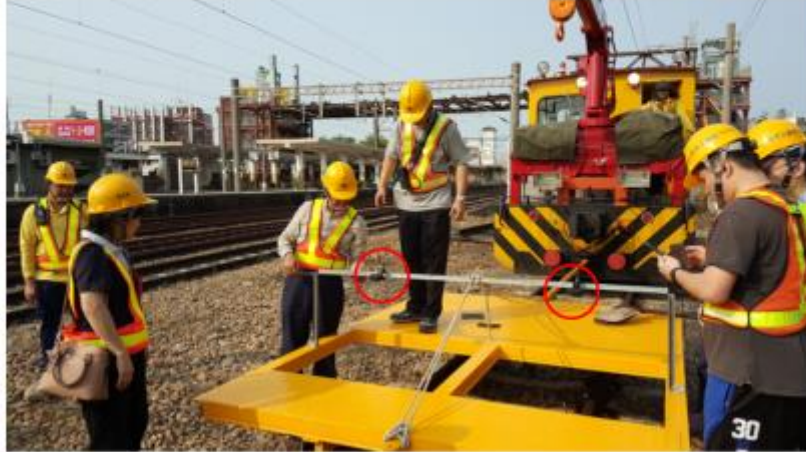
## GoPro架設

- 攝影機架設方式

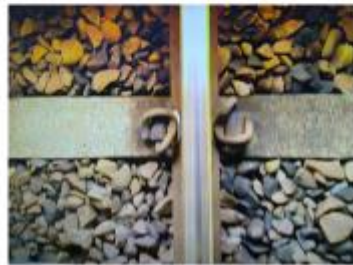
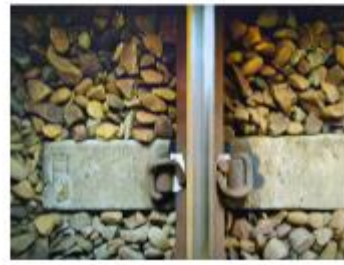
## 夜拍測試資料(三)-9/21

- 降低投射燈之高度，一邊用2盞，影像上方仍有暗處，但大致上照的軌道扣件已可清楚辨識。
- 9/21夜間~9/22凌晨，進行大甲~大山正線夜拍，跑了 $42 \times 2 = 84$ 公里，一邊用兩盞200W的LED燈。

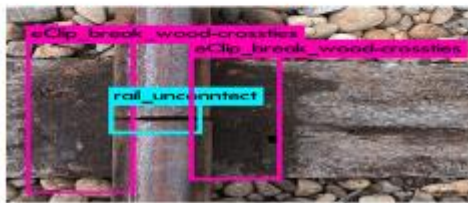
魚尾板脫落

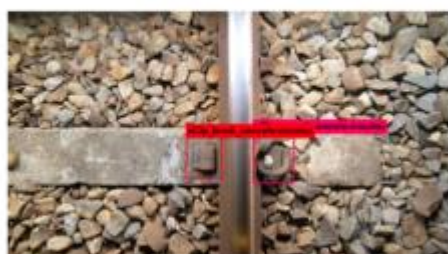
## 缺失e-clip辨識結果圖(八)

• 資料來自2019-09-21下午拍攝之GH012547.mp4 大甲往日南方向

緯度:24.349269~  
經度:120.630575~

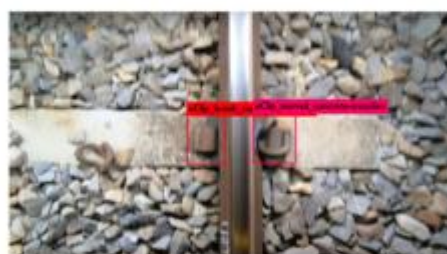
緯度:24.349406~  
經度:120.630721~

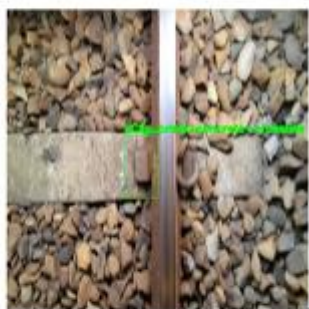
## 缺失e-clip辨識結果圖(九)

緯度:24.368426~  
經度:120.646066~

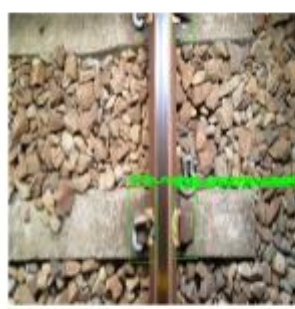
緯度:24.376398~  
經度:120.653102~

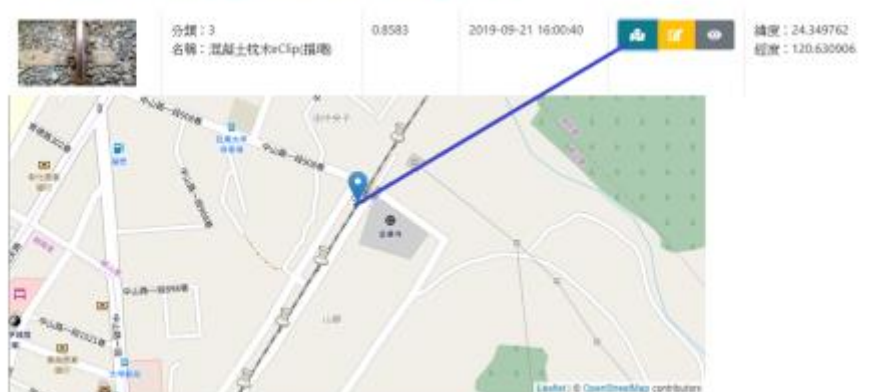
## 扣件定位與解決方式

1. 目前臺鐵內部已有百公尺的里程樁號，針對每一個里程樁號設定半徑20公尺（將來可視需求調整半徑值）的「虛擬偵測圖」。當工程維修車行經這些「虛擬偵測圖」時，即可判斷工程維修車所在的位置。
2. 本計畫以GoPro照相或攝影，其儲存格式內含GPS資訊，誤差在 5 公尺左右。
3. 經過大甲工作人員實地巡查，已可接近實用程度。
