# 臺灣沿岸地區金屬材料腐蝕 環境調查研究

著 者：羅建明、黃宇謙

交通部運輸研究所

中華民國 108 年 2 月

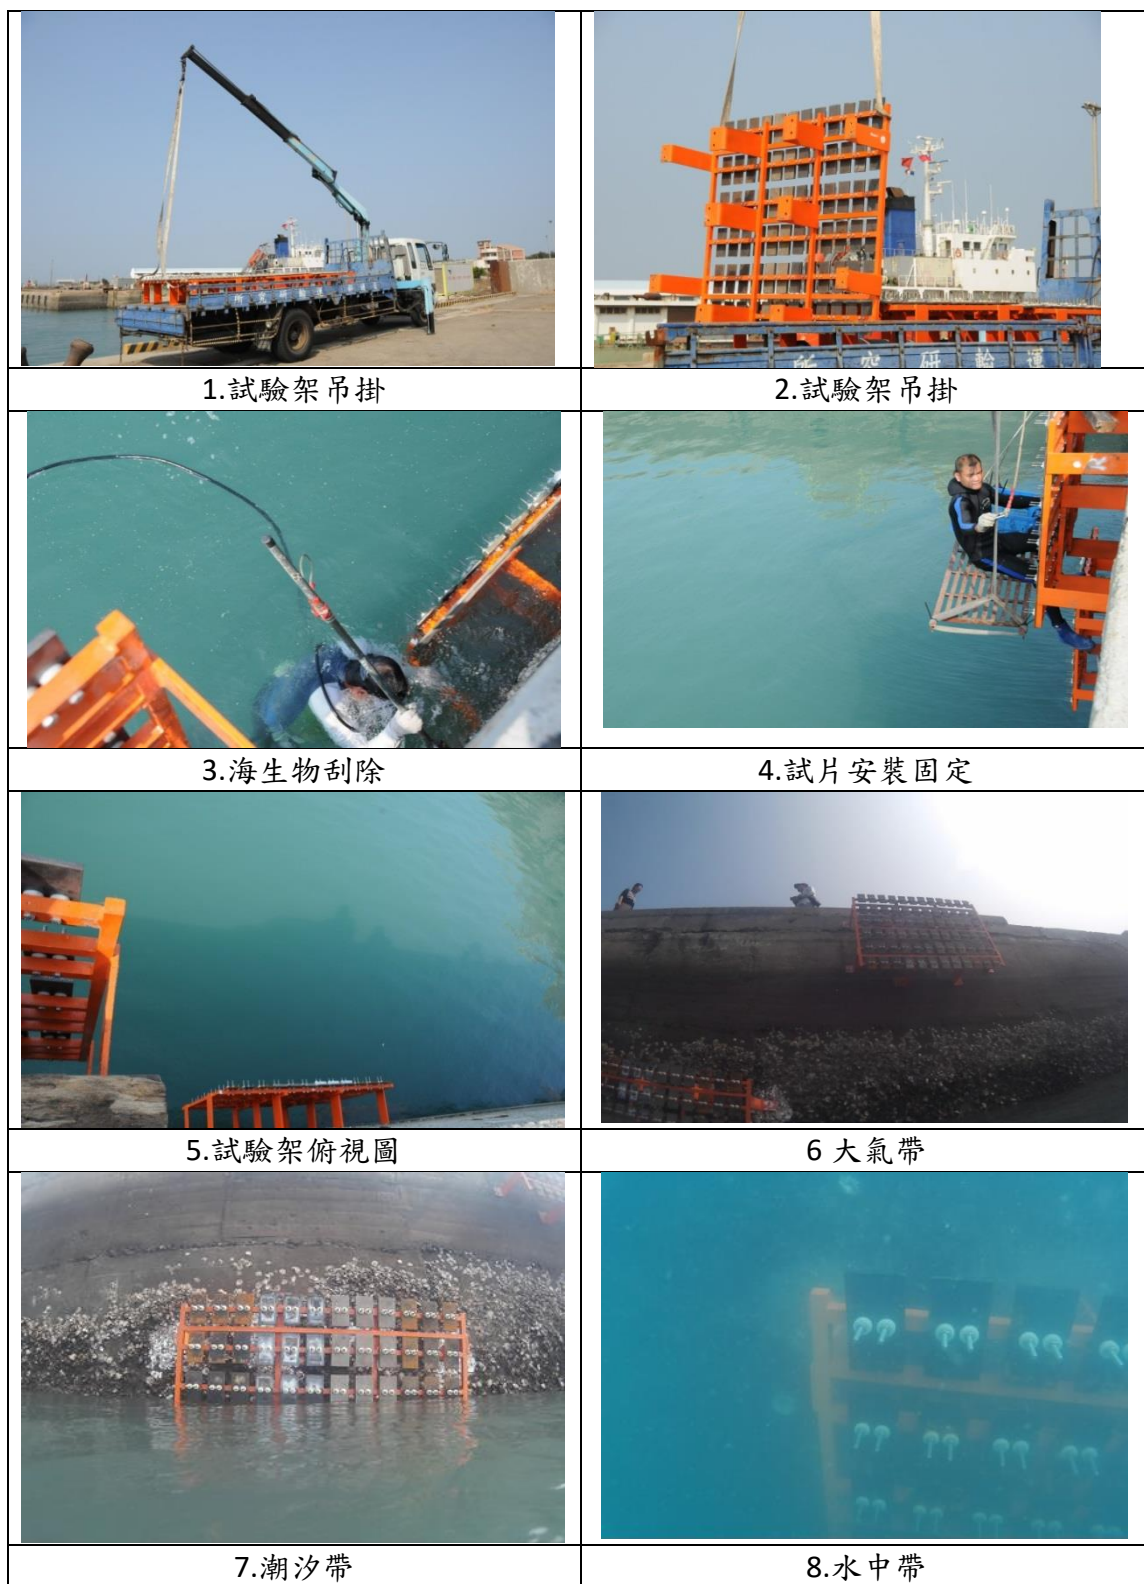
圖 3.5 臺中港水下金屬曝露試驗架安裝

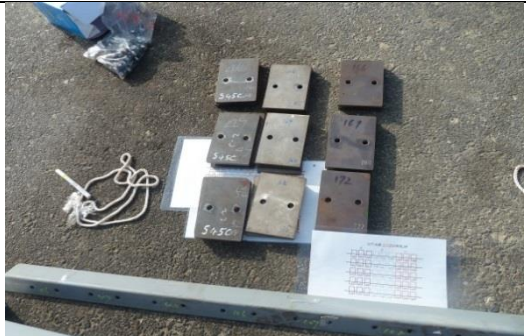
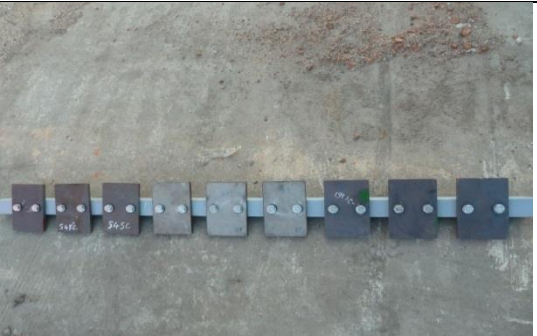
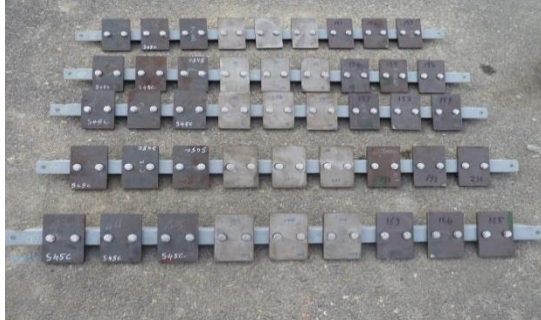
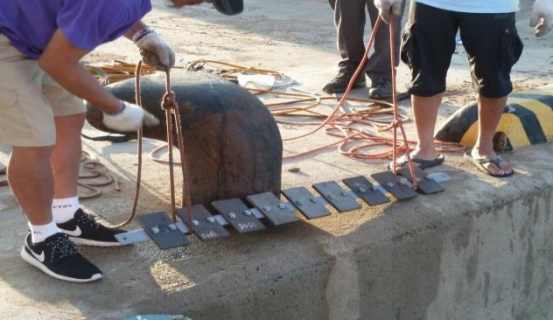
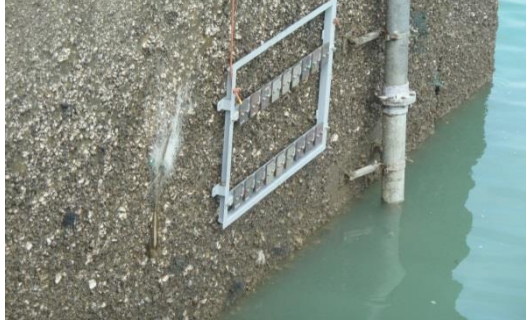
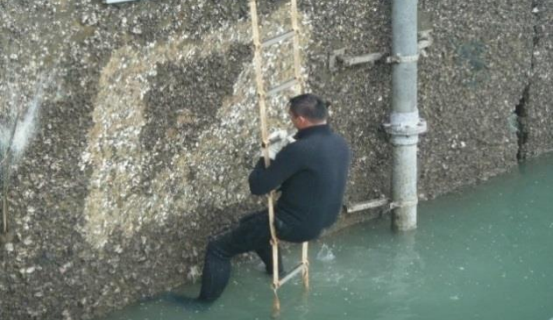
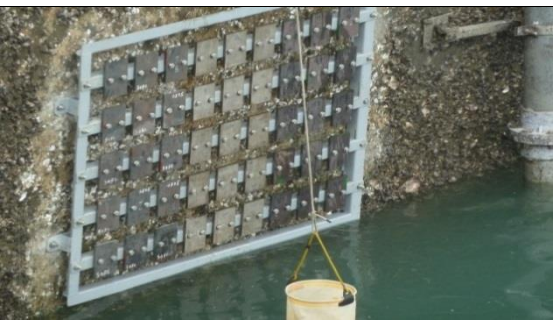
| 1.金屬試片分類 | 2.組裝完成 |
| 3.依取樣時間分批依序組裝 | 4.試驗架岸上繫繩分批吊掛 |
| 5.試驗架吊掛 | 6.安裝位置海生物刮除 |
| 7.試驗架氣動鑽孔固定 | 8.潮汐帶安裝完工圖 |

圖 3.6 金門料羅港與水頭商港水下金屬曝露試驗架安裝

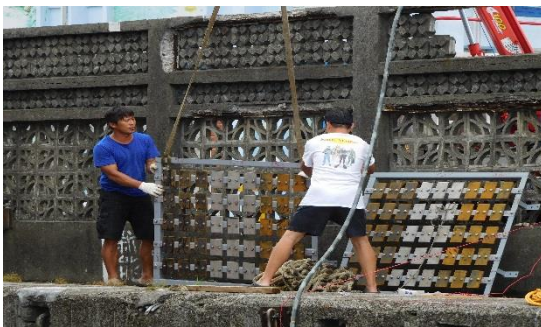
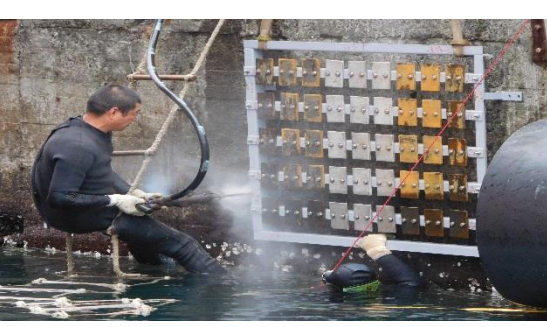
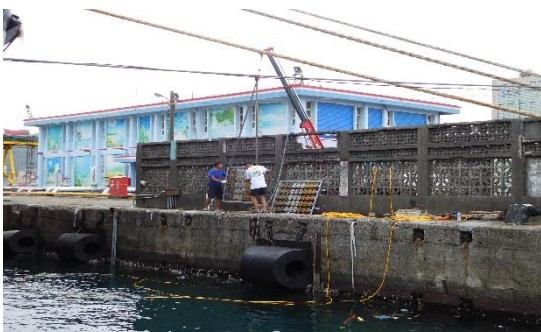
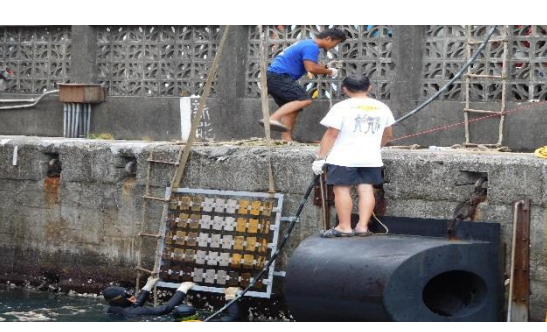
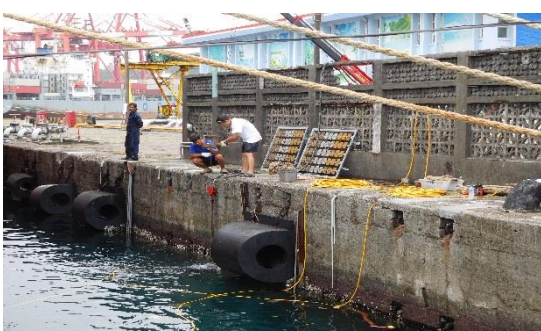
| 1.水下金屬腐蝕試驗架吊掛 | 2.潛水員固定飛沫帶試驗架 |
| 3.車用吊桿吊放金屬腐蝕試驗架 | 4.金屬腐蝕試驗架微調安裝位置 |
| 5.水下帶試驗架氣動鑽安裝 | 6.潮汐帶試驗架安裝完成 |
| 7.水下帶試驗架安裝完成 | 8.基隆港試驗架安裝安成 |

圖3.7 基隆港水下金屬曝露試驗架安裝

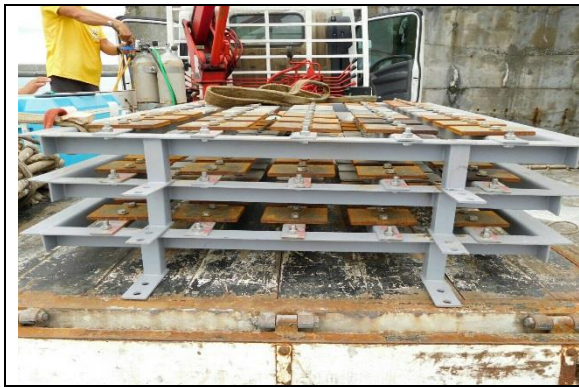
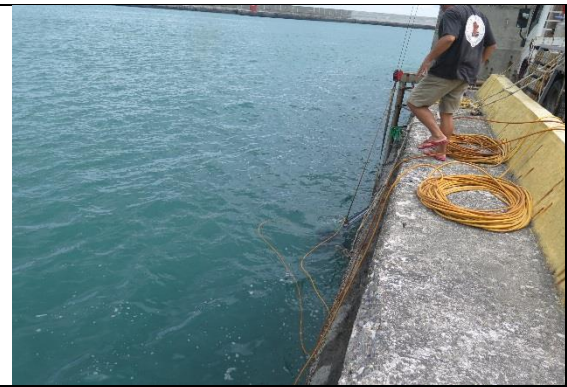
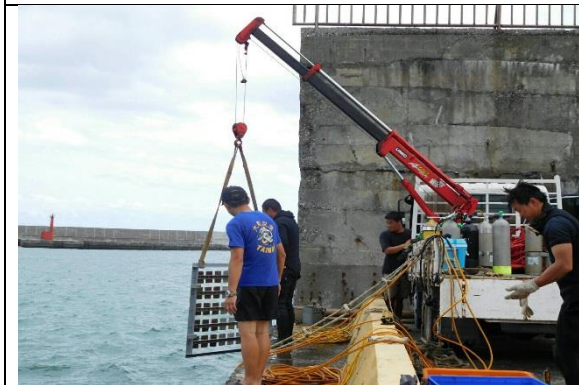
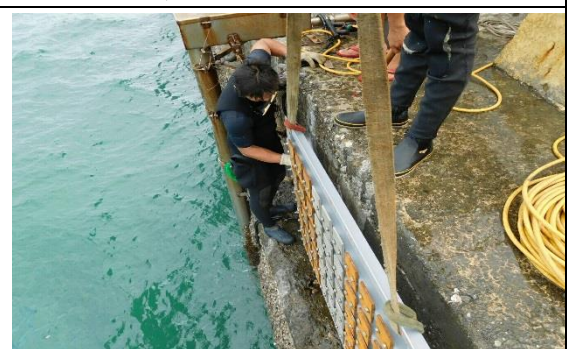
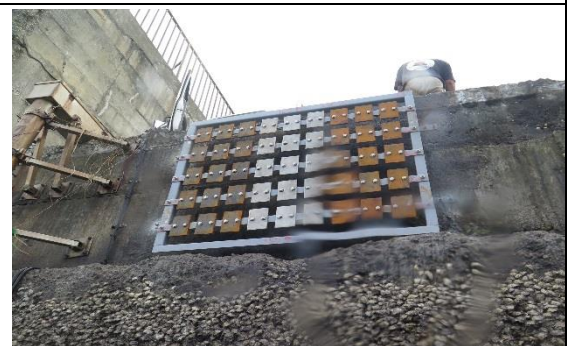
1.花蓮港金屬腐蝕試驗架置放

2.潛水員清除岸壁面海附生物

3.車用吊桿吊放金屬腐蝕試驗架

4.水下帶試驗架氣動鑽安裝完成

5.潮汐帶試驗架組裝完成

6.飛沫帶試驗架垂降至定位

7.飛沫帶試驗架垂降至定位及安裝

8.花蓮港試驗架安裝完成

圖 3.10 花蓮港水下金屬曝露試驗架安裝

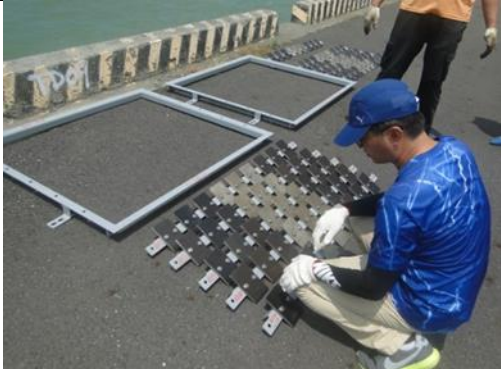
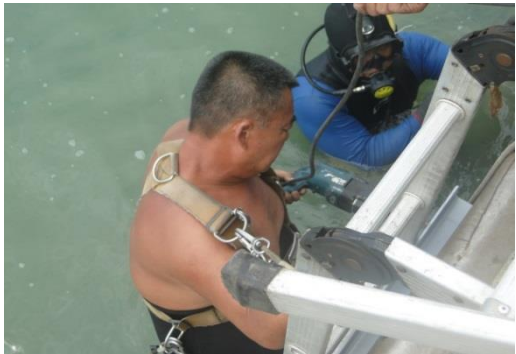
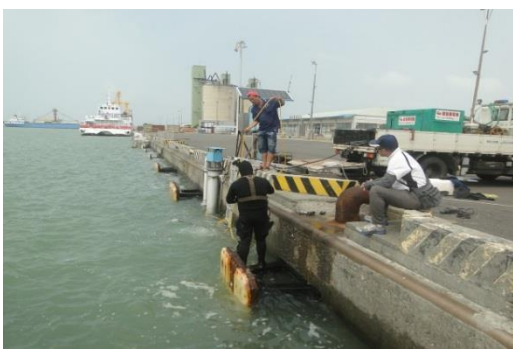
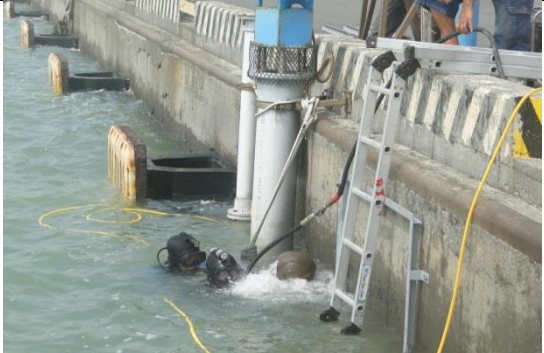
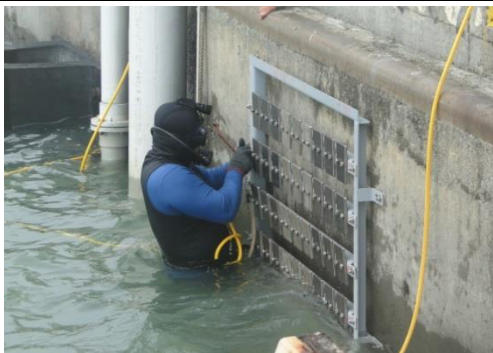
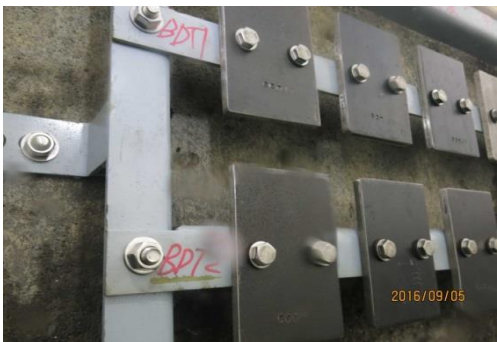
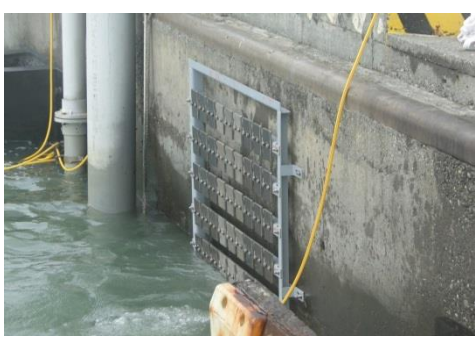
圖 3.11 布袋港水下金屬曝露試驗架安裝

| <p>1.腐蝕試驗架試片位置查核</p> | <p>2.潛水員固定腐蝕試驗架</p> |
| <p>3.金屬腐蝕試驗架固定</p> | <p>4.腐蝕試驗架吊掛</p> |
| <p>5.潛水員固定腐蝕試驗架</p> | <p>6.潛水員固定腐蝕試驗架</p> |
| <p>7.金屬腐蝕試驗架組安裝完成</p> | <p>8.金屬腐蝕試驗架組安裝完成</p> |

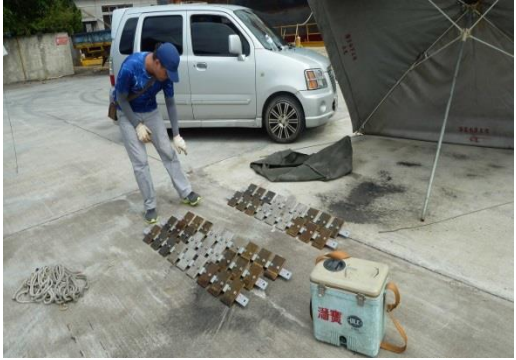
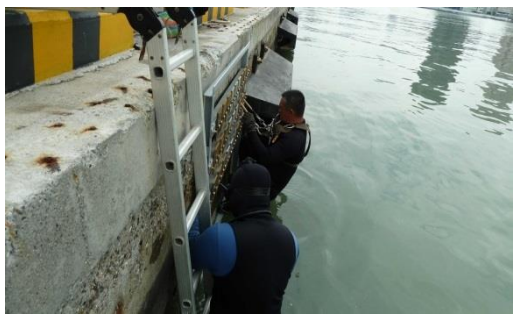
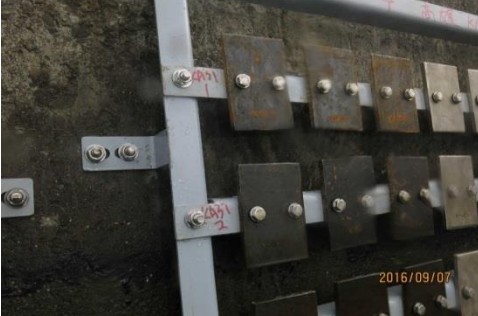
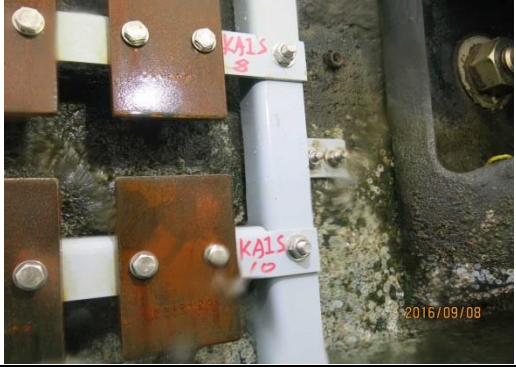
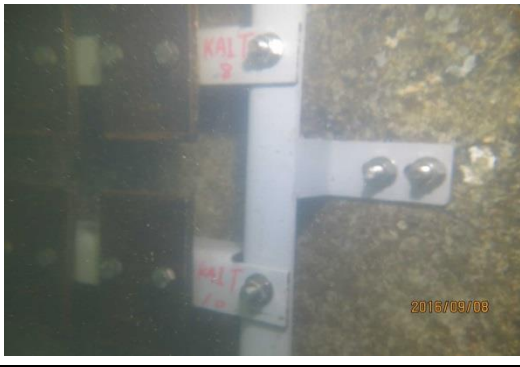
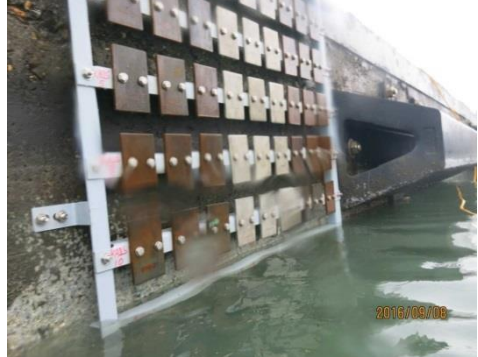
圖 3.13 高雄港 #10 水下金屬曝露試驗架安裝

| 1.高雄港#10 金屬腐蝕試驗架 | 2.金屬腐蝕試驗架安裝 |
| 3.金屬腐蝕試驗架安裝 | 4.水下帶試驗架安裝完成 |
| 5.飛沫帶試驗架組裝完成 | 6.潮汐帶試驗架安裝完成 |
| 7.水中帶試驗架安裝完成 | 8.花蓮港試驗架安裝完成 |

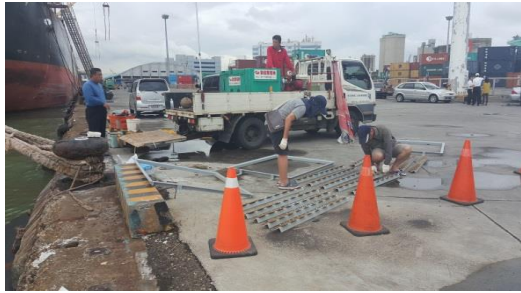
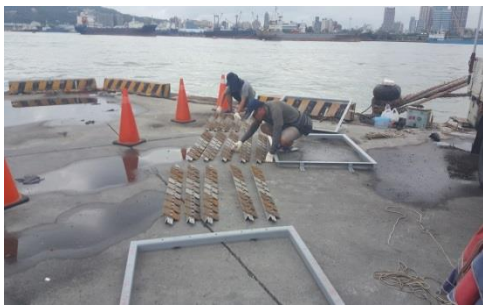
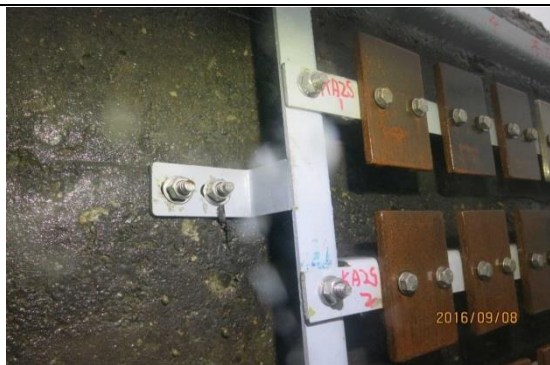
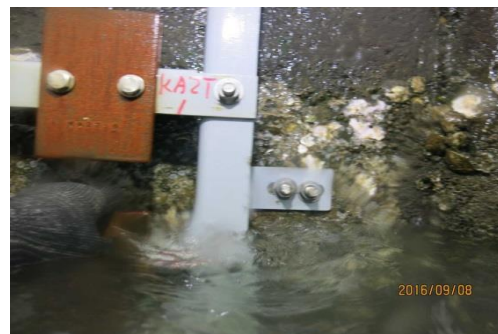
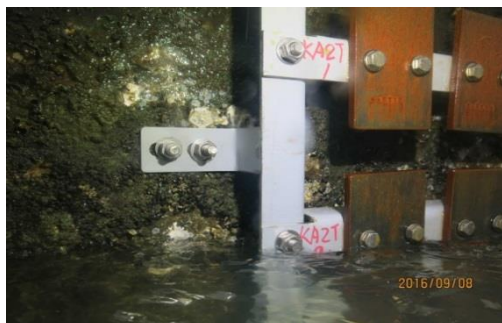
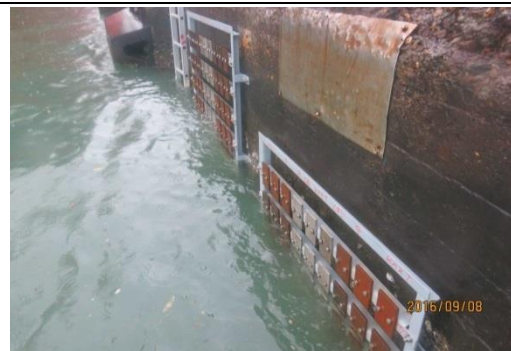
圖 3.14 高雄港 #41 水下金屬曝露試驗架安裝

1.高雄港#41 金屬腐蝕試驗架

2.金屬腐蝕試驗架安裝

3.金屬腐蝕試驗架安裝

4.水下帶試驗架安裝完成

5.飛沫帶試驗架組裝完成

6.潮汐帶試驗架安裝完成

7.潮汐帶試驗架安裝完成

8.高雄港#40 試驗架安裝完成

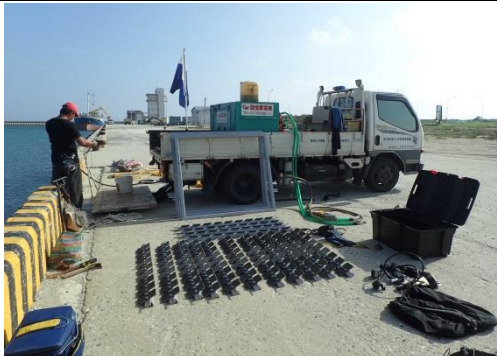
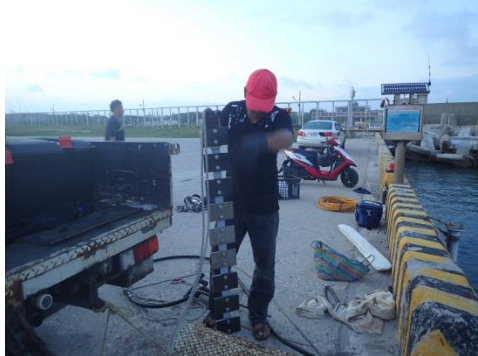
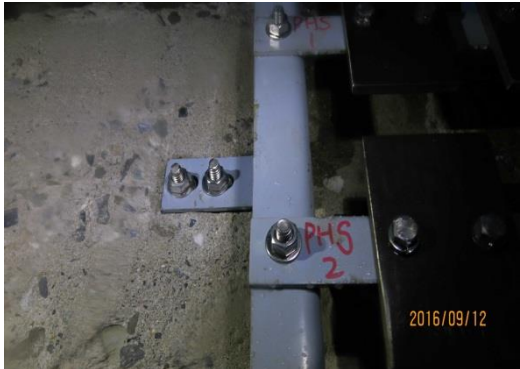
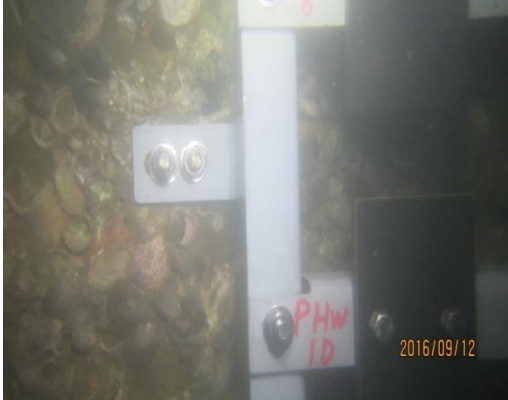
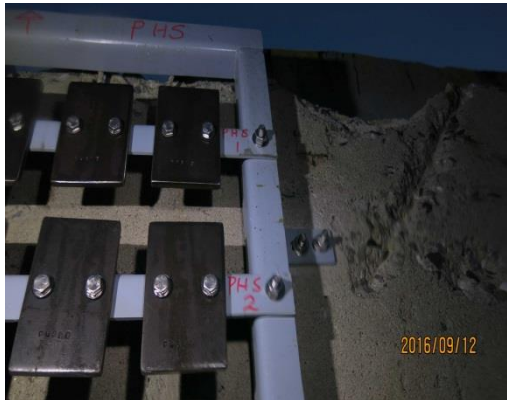
圖 3.16 澎湖龍門尖山港水下金屬曝露試驗架安裝

| <p>1.金屬腐蝕試驗架排列檢視</p> | <p>2.金屬腐蝕試驗架安裝</p> |
| <p>3.金屬腐蝕試驗架安裝</p> | <p>4.試驗架安裝</p> |
| <p>5.飛沫帶試驗架組裝完成</p> | <p>6.潮汐帶試驗架安裝完成</p> |
| <p>7.水中帶試驗架安裝完成</p> | <p>8.試驗架安裝完成</p> |

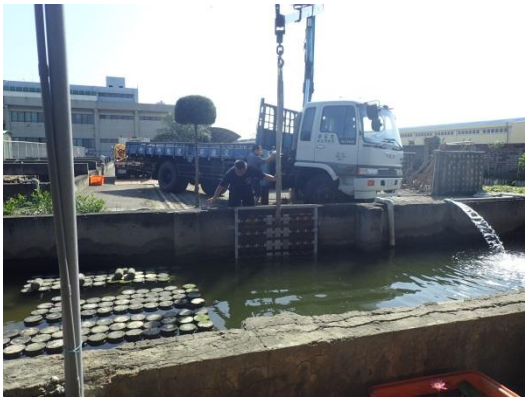
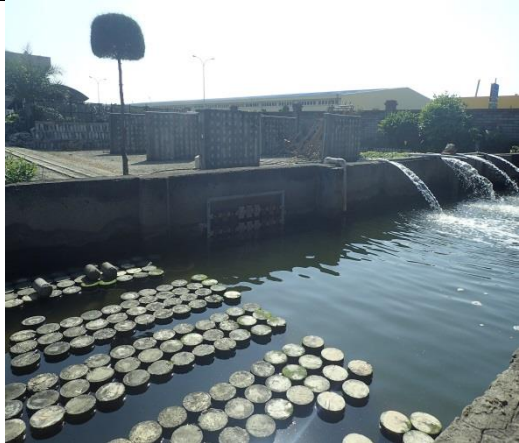
| <p>5.試驗架組裝完成</p> | <p>6.試驗架安裝完成</p> |

圖 3.18 港研中心循環水槽水下金屬曝露試驗架安裝

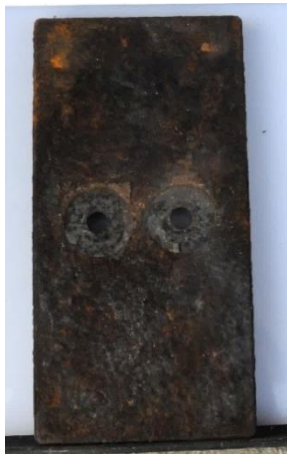
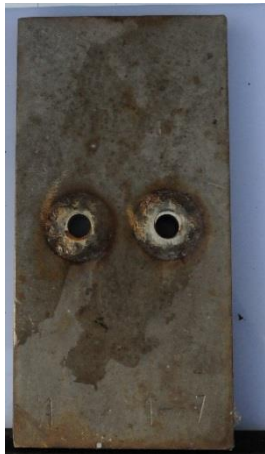
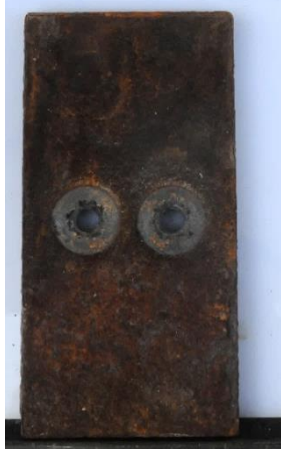
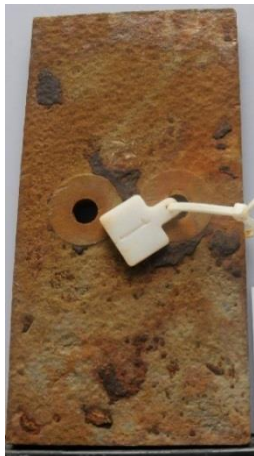
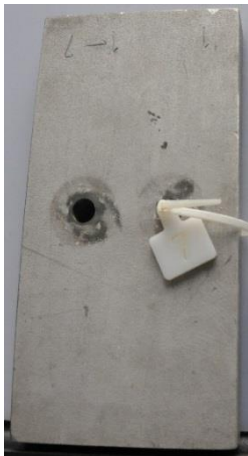
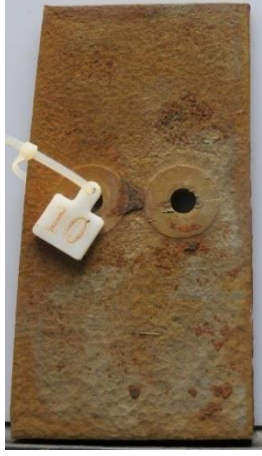
| 材質:鋼材 SM490A<br>代號: 1-1-1 | 材質:鋼材 SS316L<br>代號: 1-1-7 | 材質:鋼材 SS400<br>代號: 1-1-10 | | | | | | | | | | | | | | | | | | | | | | | | | | | | | | | | | | | | | | | | | | |
| 第 1 年取樣後 | 第 1 年取樣後 | 第 1 年取樣後 | | | | | | | | | | | | | | | | | | | | | | | | | | | | | | | | | | | | | | | | | | |
| 第 1 年清洗後 | 第 1 年清洗後 | 第 1 年清洗後 | | | | | | | | | | | | | | | | | | | | | | | | | | | | | | | | | | | | | | | | | | |

圖 4.26 臺中港區飛沫帶金屬試驗分析結果(1 年期)

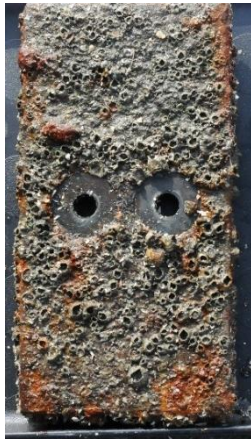
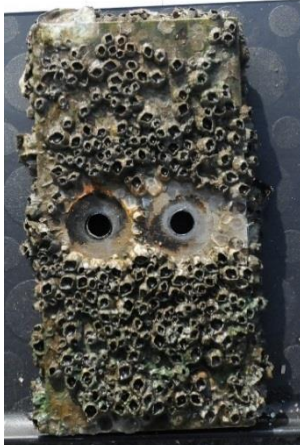
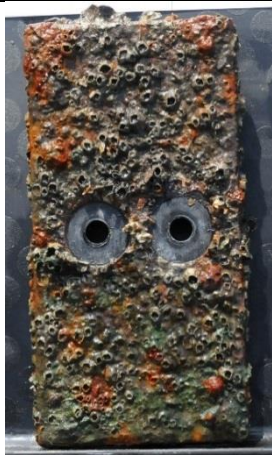
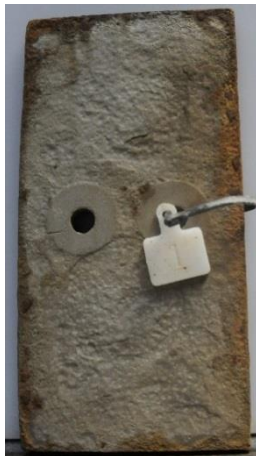
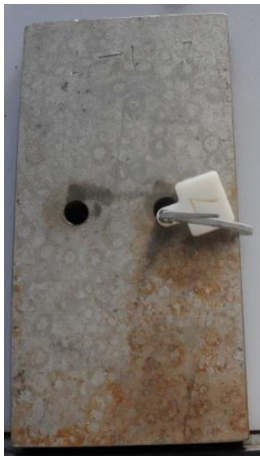
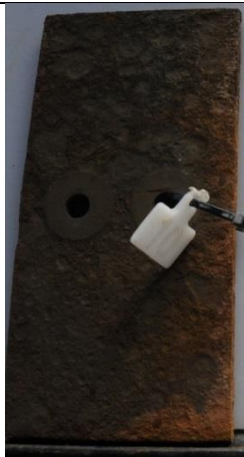
| 材質:鋼材 SM490A<br>代號: 2-1-1 | 材質:鋼材 SS316L<br>代號: 2-1-7 | 材質:鋼材 SS400<br>代號: 2-1-10 | | | | | | | | | | | | | | | | | | | | | | | | | | | | | | | | | | | | | | | | | | |
| 第 1 年取樣後 | 第 1 年取樣後 | 第 1 年取樣後 | | | | | | | | | | | | | | | | | | | | | | | | | | | | | | | | | | | | | | | | | | |
| 第 1 年清洗後 | 第 1 年清洗後 | 第 1 年清洗後 | | | | | | | | | | | | | | | | | | | | | | | | | | | | | | | | | | | | | | | | | | |

圖 4.27 臺中港區潮汐帶金屬試驗分析結果(1 年期)

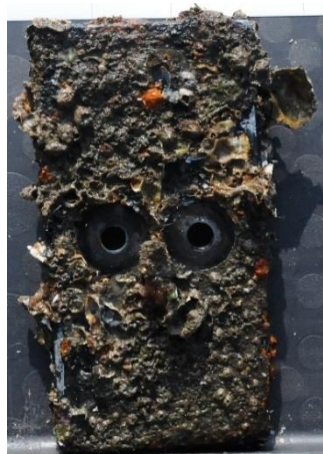
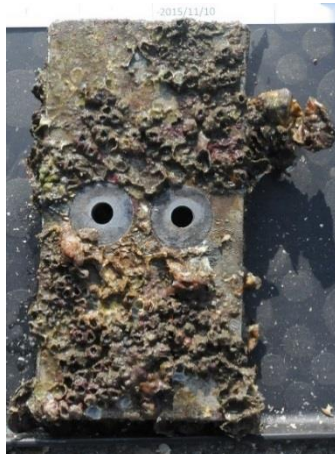
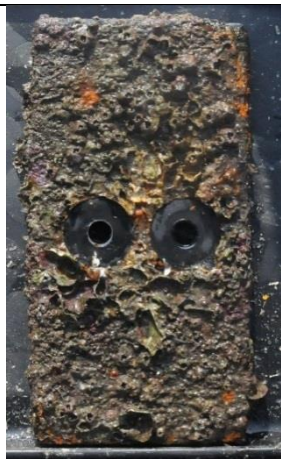
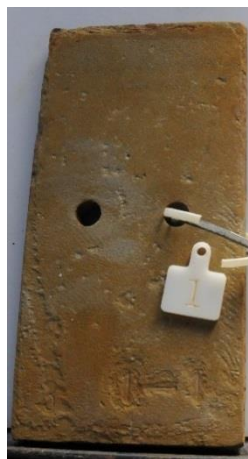
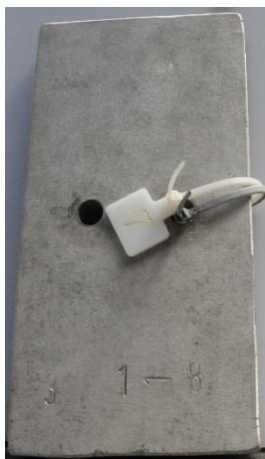
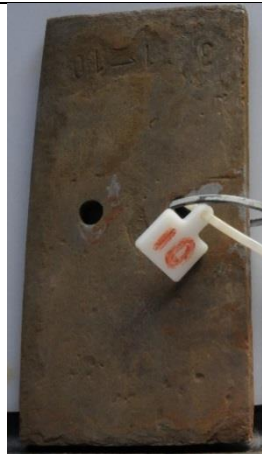
圖 4.28 臺中港區水中帶金屬試驗分析結果(1 年期)

| 材質:鋼材 SM490A<br>代號: 3-1-1 | 材質:鋼材 SS316L<br>代號: 3-1-7 | 材質:鋼材 SS400<br>代號: 3-1-10 | | | | | | | | | | | | | | | | | | | | | | | | | | | | | | | | | | | | | | | | | | |
| 第 1 年取樣後 | 第 1 年取樣後 | 第 1 年取樣後 | | | | | | | | | | | | | | | | | | | | | | | | | | | | | | | | | | | | | | | | | | |
| 第 1 年清洗後 | 第 1 年清洗後 | 第 1 年清洗後 | | | | | | | | | | | | | | | | | | | | | | | | | | | | | | | | | | | | | | | | | | |

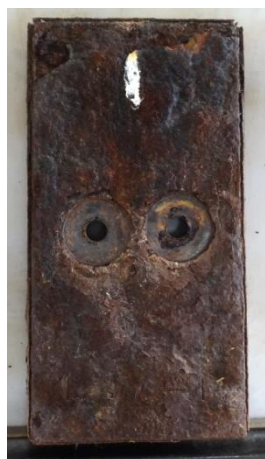
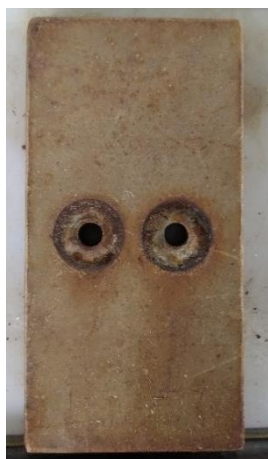
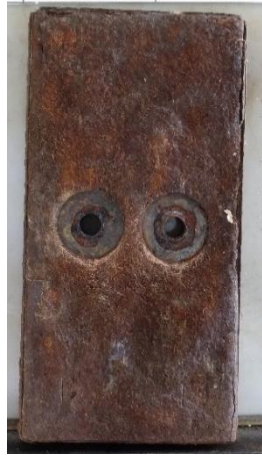
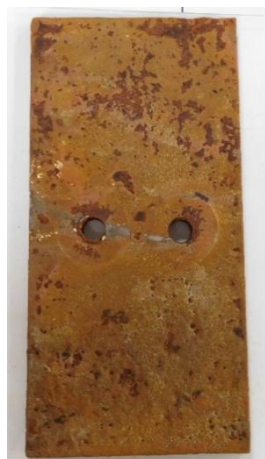
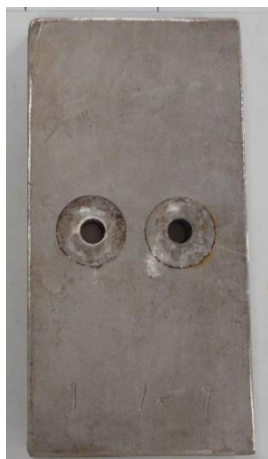
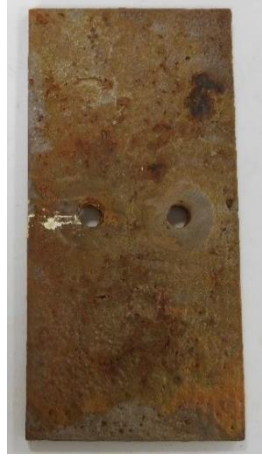
圖 4.29 臺中港區飛沫帶金屬試驗分析結果(2 年期)

| 材質：鋼材 SM490A<br>代號：1-2-1 | 材質：鋼材 SS316L<br>代號：1-2-7 | 材質：鋼材 SS400<br>代號：1-2-10 | | | | | | | | | | | | | | | | | | | | | | | | | | | | | | | | | | | | | | | | | | |
| 第 2 年取樣後 | 第 2 年取樣後 | 第 2 年取樣後 | | | | | | | | | | | | | | | | | | | | | | | | | | | | | | | | | | | | | | | | | | |
| 第 2 年清洗後 | 第 2 年清洗後 | 第 2 年清洗後 | | | | | | | | | | | | | | | | | | | | | | | | | | | | | | | | | | | | | | | | | | |

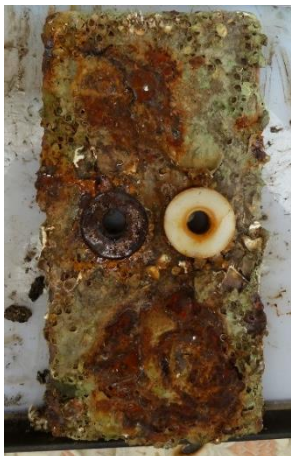
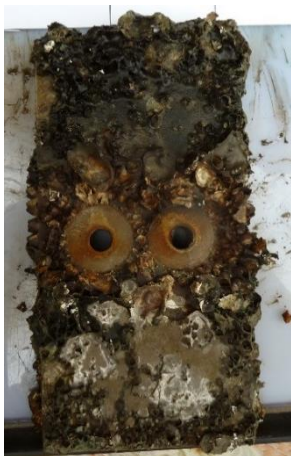
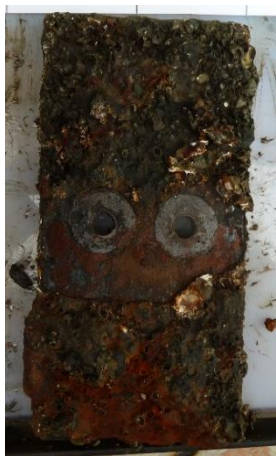
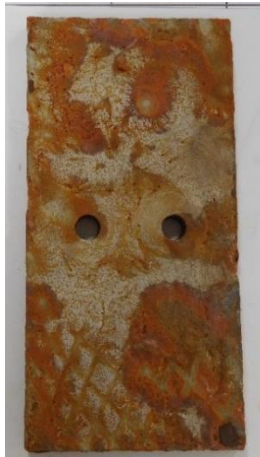
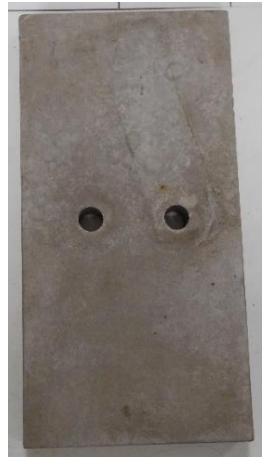
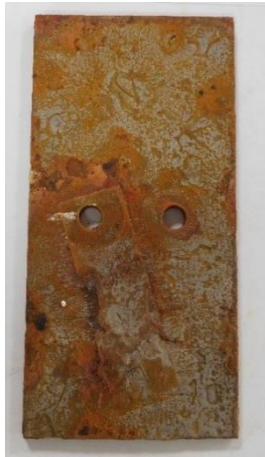
圖 4.30 臺中港區潮汐帶金屬試驗分析結果(2 年期)

| 材質：鋼材 SM490A<br>代號：2-2-1 | 材質：鋼材 SS316L<br>代號：2-2-7 | 材質：鋼材 SS400<br>代號：2-2-10 | | | | | | | | | | | | | | | | | | | | | | | | | | | | | | | | | | | | | | | | | | |
| 第 2 年取樣後 | 第 2 年取樣後 | 第 2 年取樣後 | | | | | | | | | | | | | | | | | | | | | | | | | | | | | | | | | | | | | | | | | | |
| 第 2 年清洗後 | 第 2 年清洗後 | 第 2 年清洗後 | | | | | | | | | | | | | | | | | | | | | | | | | | | | | | | | | | | | | | | | | | |

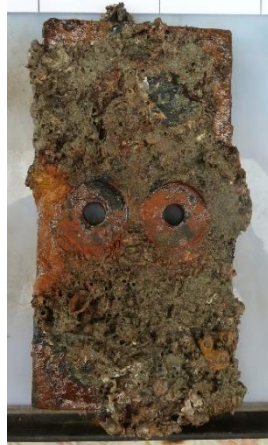
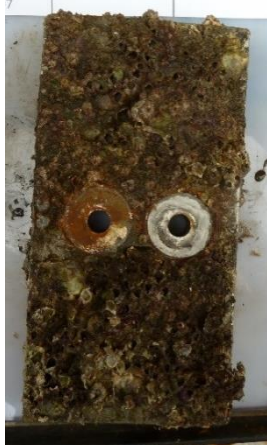
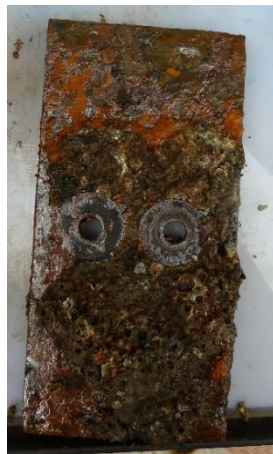
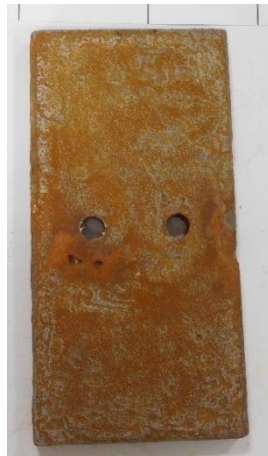
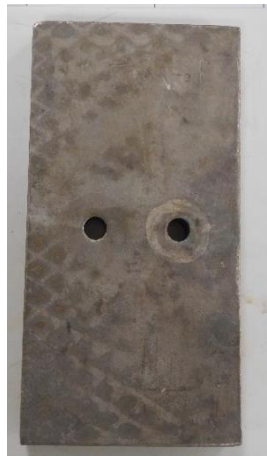
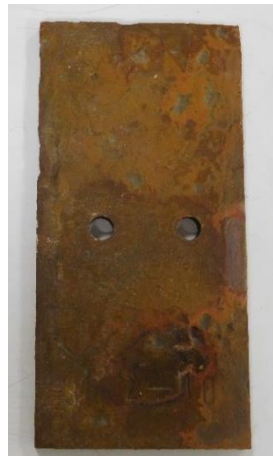
圖 4.31 臺中港區水中帶金屬試驗分析結果(2 年期)

| 材質：鋼材 SM490A<br>代號：3-2-1 | 材質：鋼材 SS316L<br>代號：3-2-7 | 材質：鋼材 SS400<br>代號：3-2-10 | | | | | | | | | | | | | | | | | | | | | | | | | | | | | | | | | | | | | | | | | | |
| 第 2 年取樣後 | 第 2 年取樣後 | 第 2 年取樣後 | | | | | | | | | | | | | | | | | | | | | | | | | | | | | | | | | | | | | | | | | | |
| 第 2 年清洗後 | 第 2 年清洗後 | 第 2 年清洗後 | | | | | | | | | | | | | | | | | | | | | | | | | | | | | | | | | | | | | | | | | | |

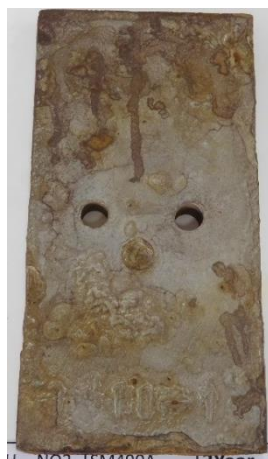
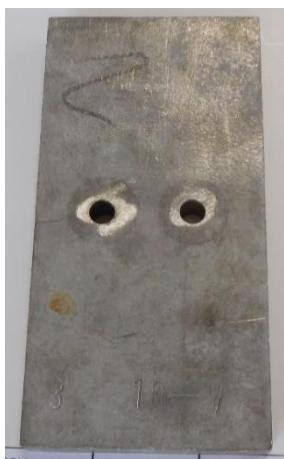
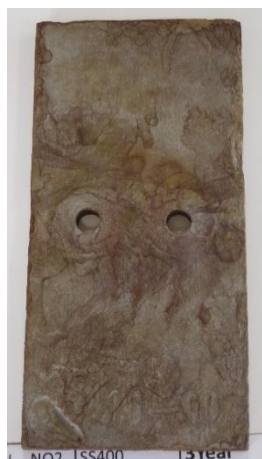
圖 4.32 臺中港區水中帶金屬試驗分析結果(3 年期)

| 材質：鋼材 SM490A<br>代號：3-3-1 | 材質：鋼材 SS316L<br>代號：3-3-7 | 材質：鋼材 SS400<br>代號：3-3-10 | | | | | | | | | | | | | | | | | | | | | | | | | | | | | | | | | | | | | | | | | | |
| 第 3 年清洗後 | 第 3 年清洗後 | 第 3 年清洗後 | | | | | | | | | | | | | | | | | | | | | | | | | | | | | | | | | | | | | | | | | | |

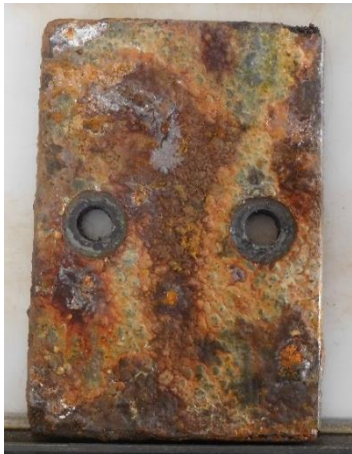
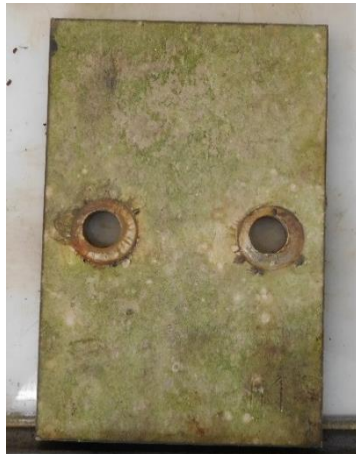
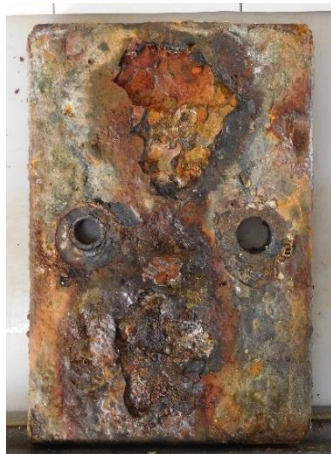
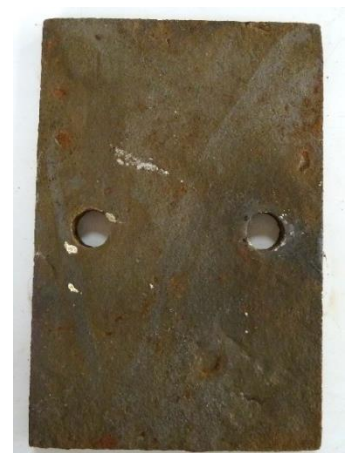
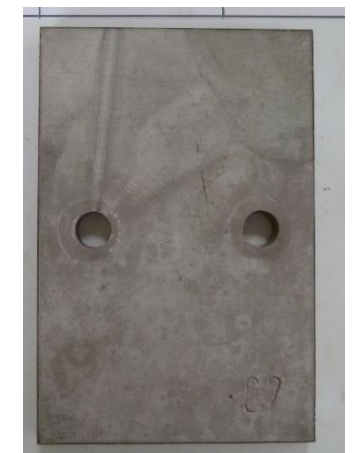
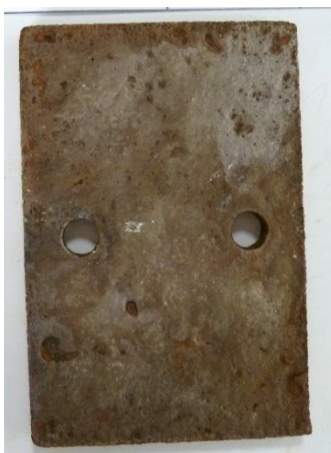
圖 4.33 料羅港區潮汐帶金屬試驗分析結果(1 年期)

| 材質：鋼材 SM490A<br>代號：KRT1-1 | 材質：鋼材 SS316L<br>代號：KRT1-4 | 材質：鋼材 SS400<br>代號：KRT1-7 | | | | | | | | | | | | | | | | | | | | | | | | | | | | | | | | | | | | | | | | | | |
| 第 1 年取樣後 | 第 1 年取樣後 | 第 1 年取樣後 | | | | | | | | | | | | | | | | | | | | | | | | | | | | | | | | | | | | | | | | | | |
| 第 1 年清洗後 | 第 1 年清洗後 | 第 1 年清洗後 | | | | | | | | | | | | | | | | | | | | | | | | | | | | | | | | | | | | | | | | | | |

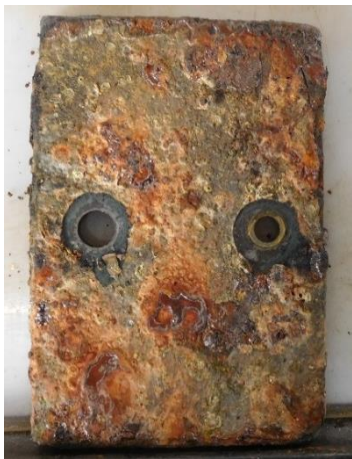
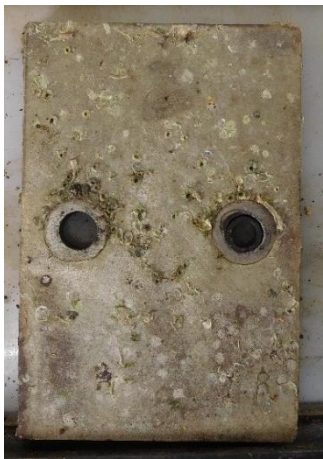
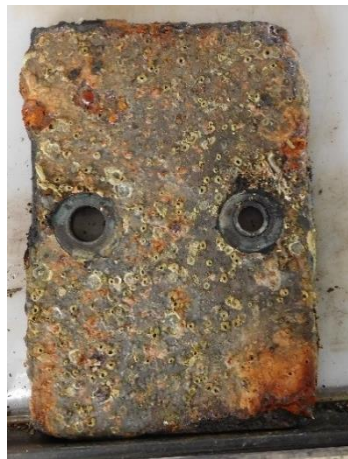
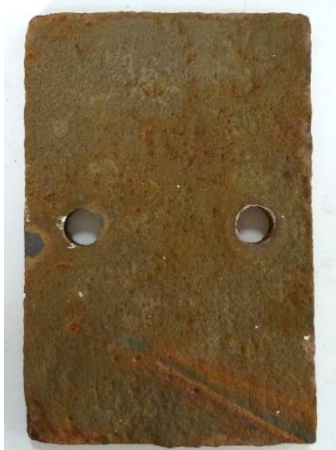
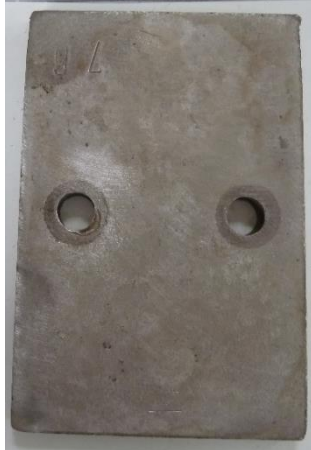
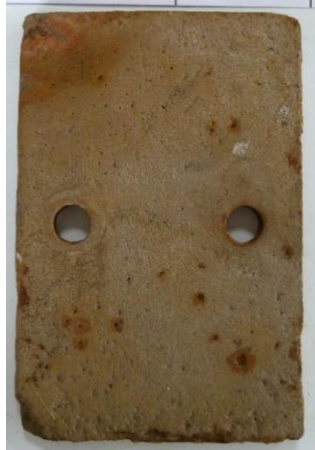
圖 4.34 料羅港區水中帶金屬試驗分析結果(1 年期)

| 材質：鋼材 SM490A<br>代號：KRW1-1 | 材質：鋼材 SS316L<br>代號：KRW1-4 | 材質：鋼材 SS400<br>代號：KRW1-7 | | | | | | | | | | | | | | | | | | | | | | | | | | | | | | | | | | | | | | | | | | |
| 第 1 年取樣後 | 第 1 年取樣後 | 第 1 年取樣後 | | | | | | | | | | | | | | | | | | | | | | | | | | | | | | | | | | | | | | | | | | |
| 第 1 年清洗後 | 第 1 年清洗後 | 第 1 年清洗後 | | | | | | | | | | | | | | | | | | | | | | | | | | | | | | | | | | | | | | | | | | |

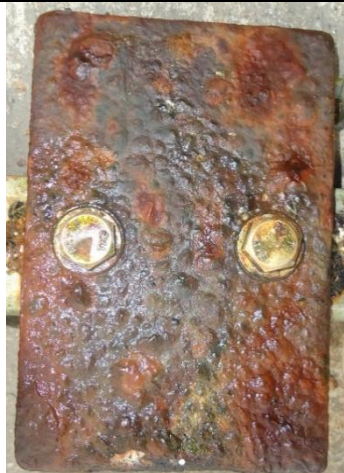
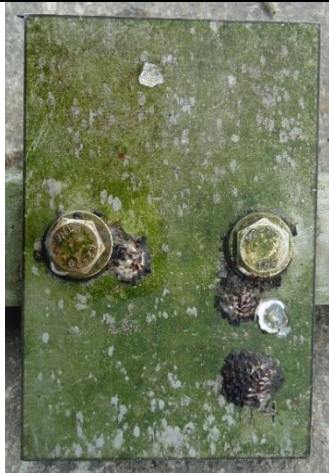
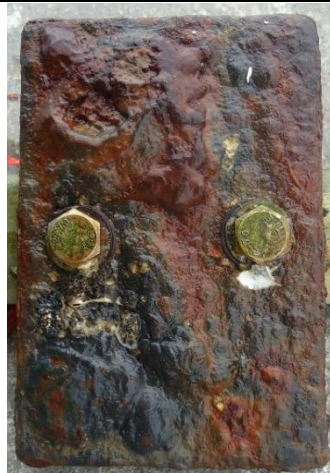
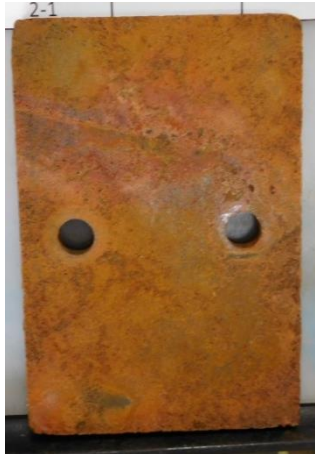
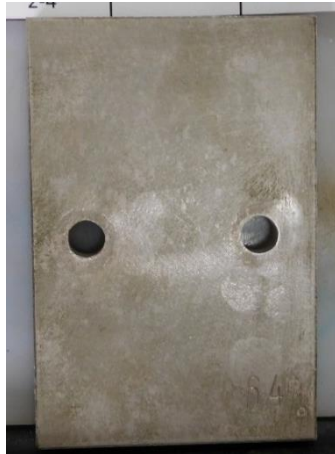
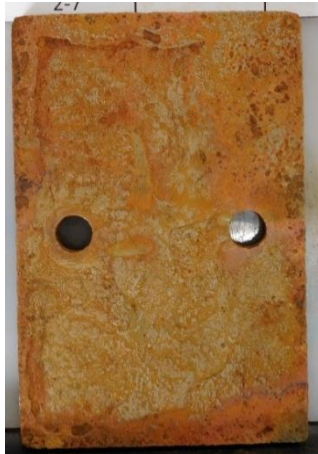
圖 4.35 料羅港區潮汐帶金屬試驗分析結果(2 年期)

| 材質：鋼材 SM490A<br>代號：KRT2-1 | 材質：鋼材 SS316L<br>代號：KRT2-4 | 材質：鋼材 SS400<br>代號：KRT2-7 | | | | | | | | | | | | | | | | | | | | | | | | | | | | | | | | | | | | | | | | | | |
| 第 2 年取樣後 | 第 2 年取樣後 | 第 2 年取樣後 | | | | | | | | | | | | | | | | | | | | | | | | | | | | | | | | | | | | | | | | | | |
| 第 2 年清洗後 | 第 2 年清洗後 | 第 2 年清洗後 | | | | | | | | | | | | | | | | | | | | | | | | | | | | | | | | | | | | | | | | | | |

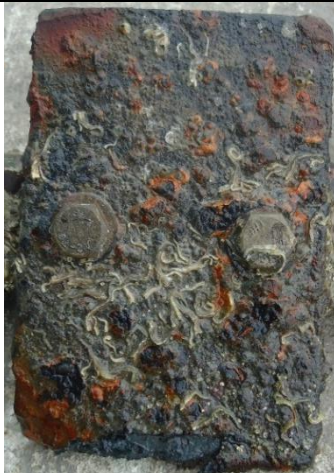
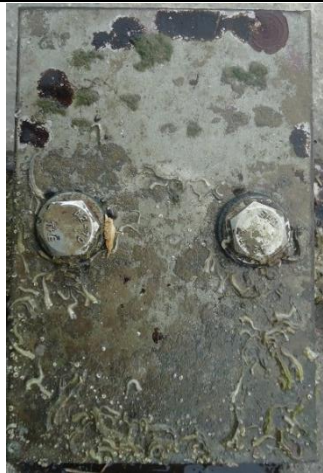
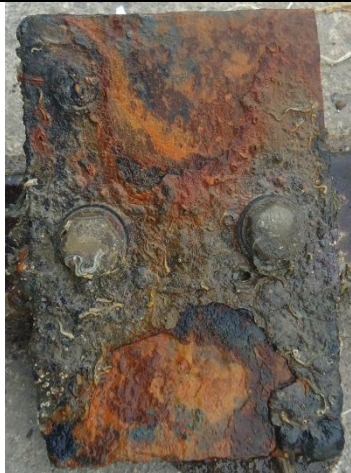
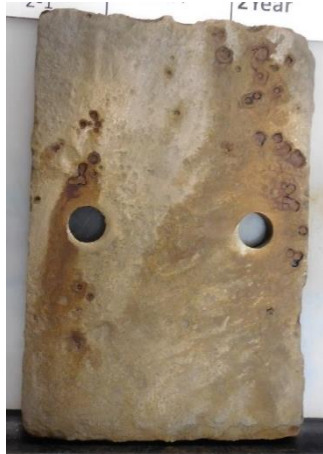
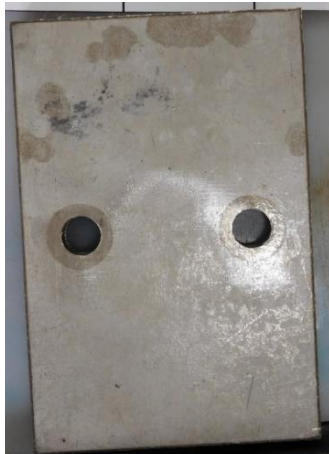
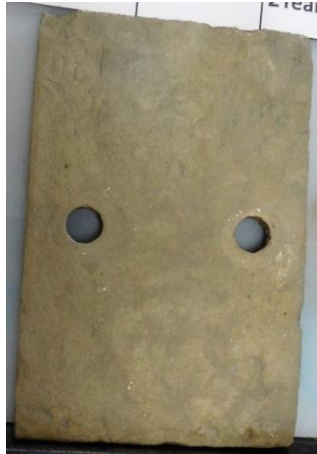
圖 4.36 料羅港區水中帶金屬試驗分析結果(2 年期)

| 材質：鋼材 SM490A<br>代號：KRW2-1 | 材質：鋼材 SS316L<br>代號：KRW2-4 | 材質：鋼材 SS400<br>代號：KRW2-7 | | | | | | | | | | | | | | | | | | | | | | | | | | | | | | | | | | | | | | | | | | |
| 第 1 年取樣後 | 第 1 年取樣後 | 第 1 年取樣後 | | | | | | | | | | | | | | | | | | | | | | | | | | | | | | | | | | | | | | | | | | |
| 第 1 年清洗後 | 第 1 年清洗後 | 第 1 年清洗後 | | | | | | | | | | | | | | | | | | | | | | | | | | | | | | | | | | | | | | | | | | |

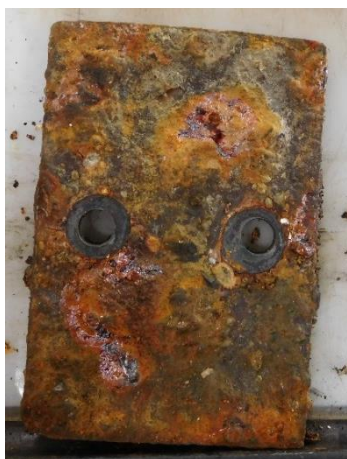
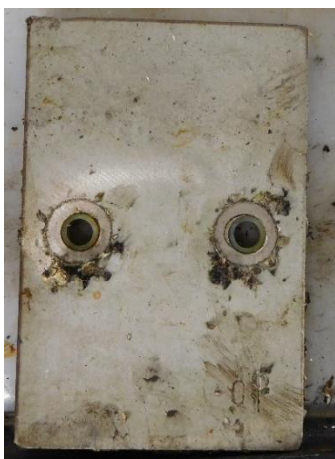
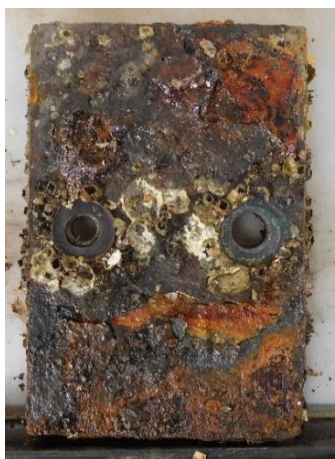
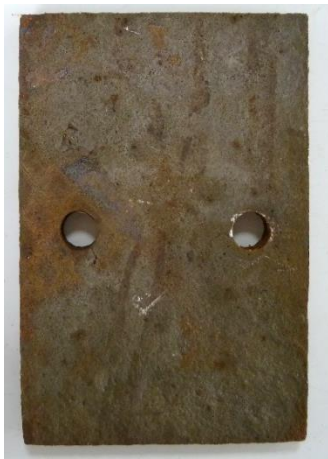
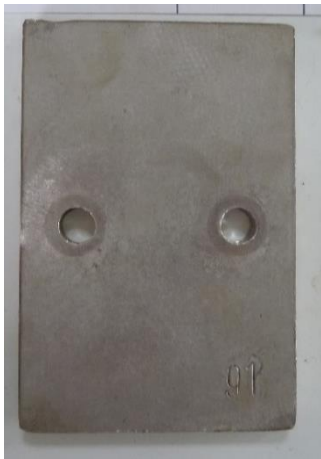
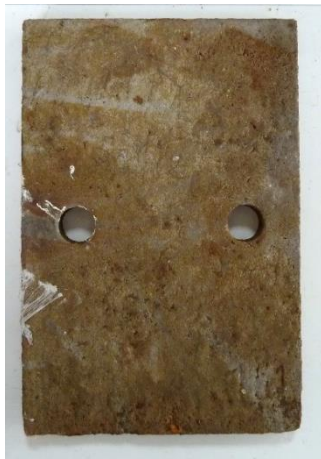
圖 4.37 水頭港區潮汐帶金屬試驗分析結果(1 年期)

| 材質：鋼材 SM490A<br>代號：KWT1-1 | 材質：鋼材 SS316L<br>代號：KWT1-4 | 材質：鋼材 SS400<br>代號：KWT1-7 | | | | | | | | | | | | | | | | | | | | | | | | | | | | | | | | | | | | | | | | | | |
| 第 1 年取樣後 | 第 1 年取樣後 | 第 1 年取樣後 | | | | | | | | | | | | | | | | | | | | | | | | | | | | | | | | | | | | | | | | | | |
| 第 1 年清洗後 | 第 1 年清洗後 | 第 1 年清洗後 | | | | | | | | | | | | | | | | | | | | | | | | | | | | | | | | | | | | | | | | | | |
