# 臺灣沿岸地區金屬材料腐蝕 環境調查研究

著 者：羅建明、黃宇謙

交通部運輸研究所

中華民國 108 年 2 月

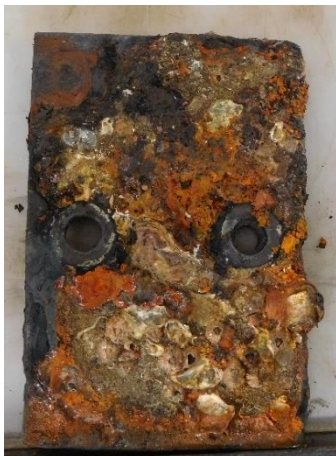
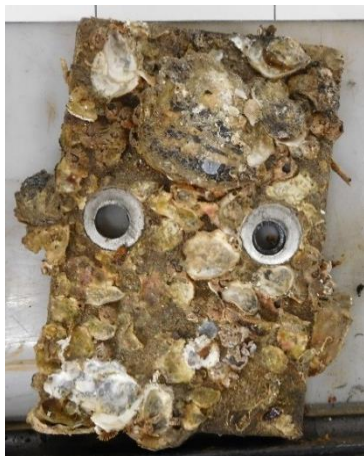
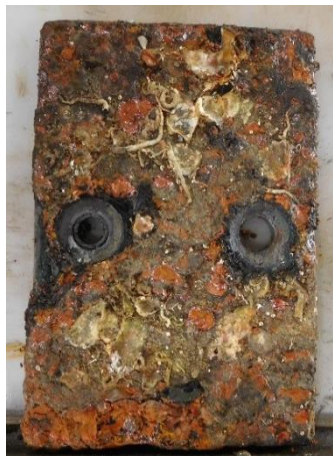
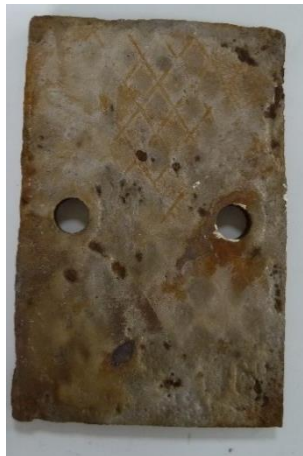
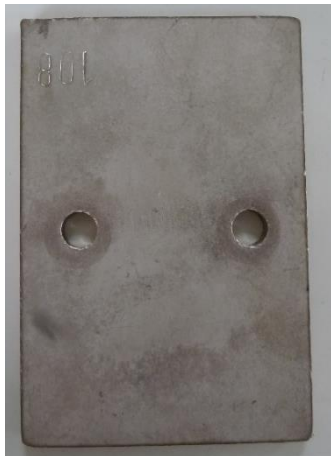
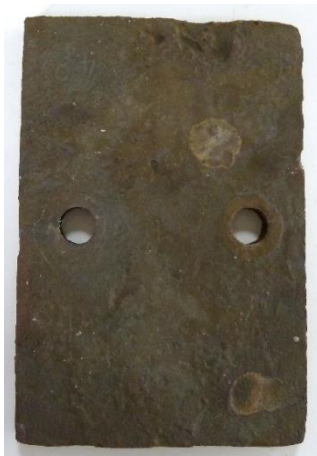
圖 4.38 水頭港區水中帶金屬試驗分析結果(1 年期)

| 材質：鋼材 SM490A<br>代號：KWW1-1 | 材質：鋼材 SS316L<br>代號：KWW1-4 | 材質：鋼材 SS400<br>代號：KWW1-7 | | | | | | | | | | | | | | | | | | | | | | | | | | | | | | | | | | | | | | | | | | |
| 第 1 年取樣後 | 第 1 年取樣後 | 第 1 年取樣後 | | | | | | | | | | | | | | | | | | | | | | | | | | | | | | | | | | | | | | | | | | |
| 第 1 年清洗後 | 第 1 年清洗後 | 第 1 年清洗後 | | | | | | | | | | | | | | | | | | | | | | | | | | | | | | | | | | | | | | | | | | |

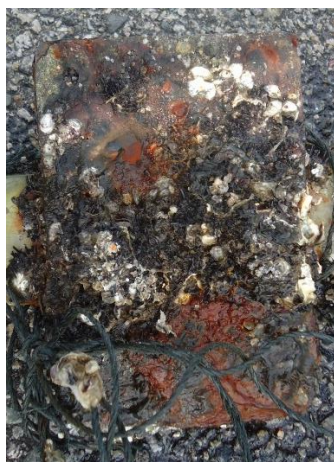
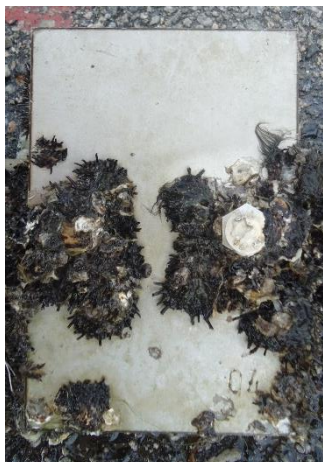
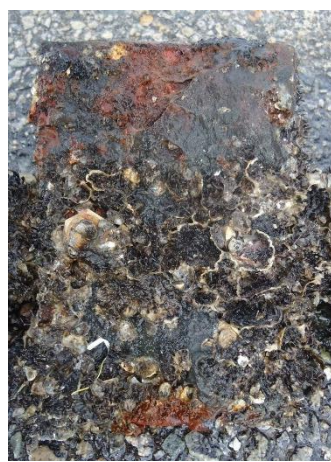
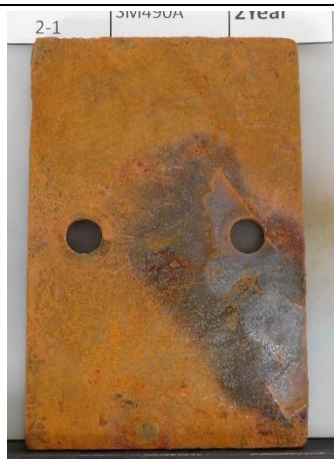
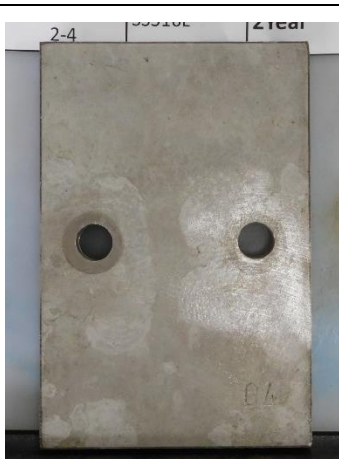
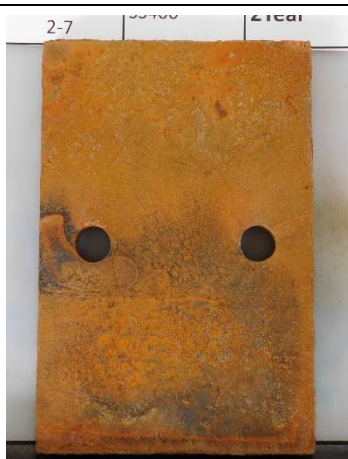
圖 4.39 水頭港區潮汐帶金屬試驗分析結果(2 年期)

| 材質：鋼材 SM490A<br>代號：KWT2-1 | 材質：鋼材 SS316L<br>代號：KWT2-4 | 材質：鋼材 SS400<br>代號：KWT2-7 | | | | | | | | | | | | | | | | | | | | | | | | | | | | | | | | | | | | | | | | | | |
| 第 2 年取樣後 | 第 2 年取樣後 | 第 2 年取樣後 | | | | | | | | | | | | | | | | | | | | | | | | | | | | | | | | | | | | | | | | | | |
| 第 2 年清洗後 | 第 2 年清洗後 | 第 2 年清洗後 | | | | | | | | | | | | | | | | | | | | | | | | | | | | | | | | | | | | | | | | | | |

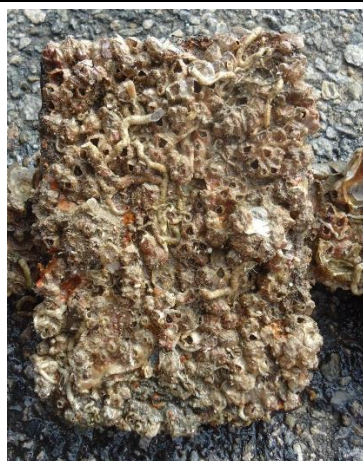
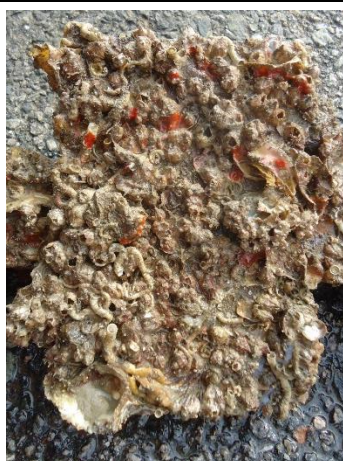
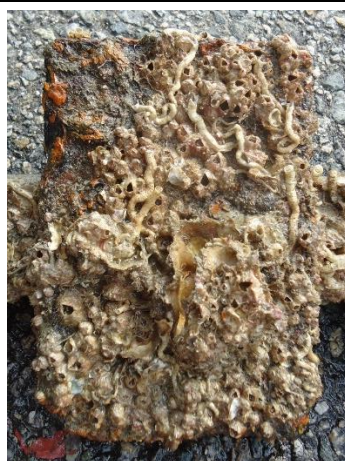
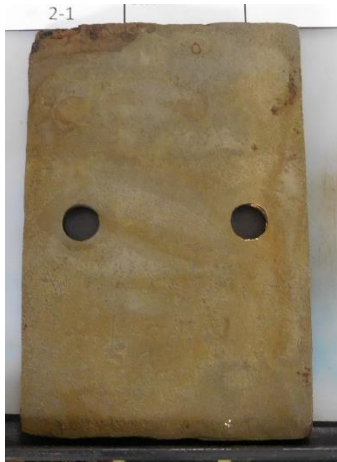
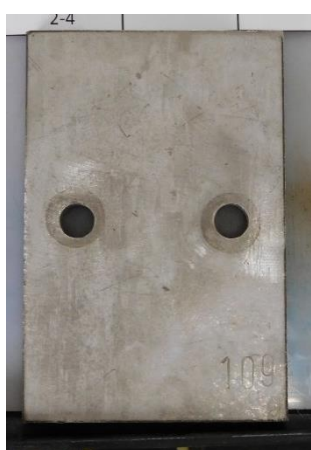
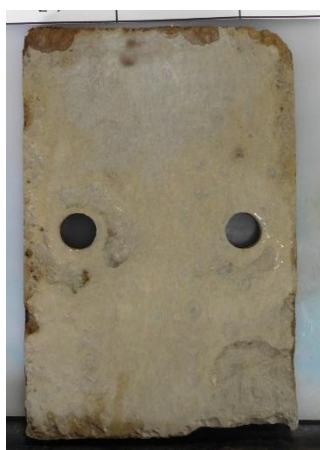
圖 4.40 水頭港區水中帶金屬試驗分析結果(2 年期)

| 材質：鋼材 SM490A<br>代號：KWW2-1 | 材質：鋼材 SS316L<br>代號：KWW2-4 | 材質：鋼材 SS400<br>代號：KWW2-7 | | | | | | | | | | | | | | | | | | | | | | | | | | | | | | | | | | | | | | | | | | |
| 第 2 年取樣後 | 第 2 年取樣後 | 第 2 年取樣後 | | | | | | | | | | | | | | | | | | | | | | | | | | | | | | | | | | | | | | | | | | |
| 第 2 年清洗後 | 第 2 年清洗後 | 第 2 年清洗後 | | | | | | | | | | | | | | | | | | | | | | | | | | | | | | | | | | | | | | | | | | |

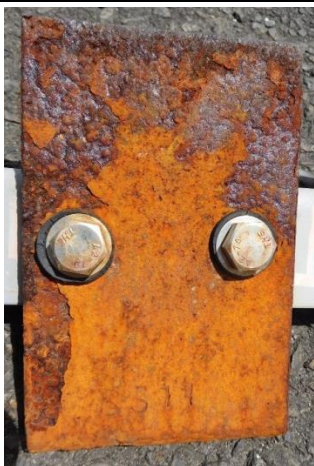
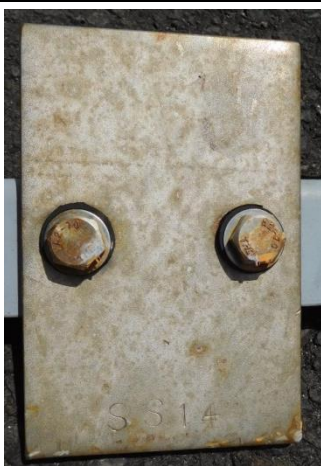
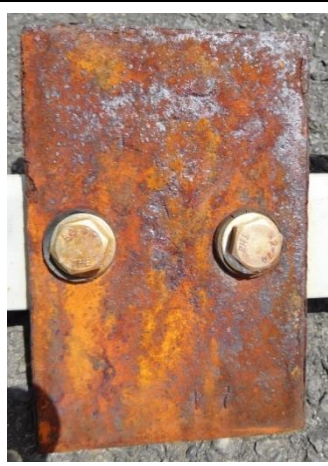
| 材質：鋼材 SM490A<br>代號：SS1-1 | 材質：鋼材 SS316L<br>代號：SS1-4 | 材質：鋼材 SS400<br>代號：SS1-7 | | | | | | | | | | | | | | | | | | | | | | | | | | | | | | | | | | | | | | | | | | |
| 第 1 年取樣後 | 第 1 年取樣後 | 第 1 年取樣後 | | | | | | | | | | | | | | | | | | | | | | | | | | | | | | | | | | | | | | | | | | |

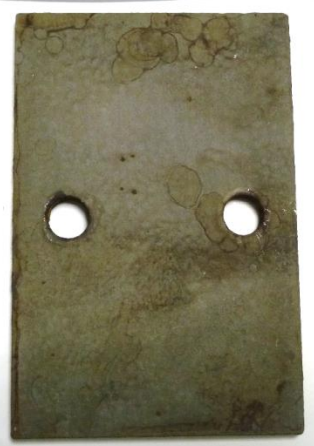
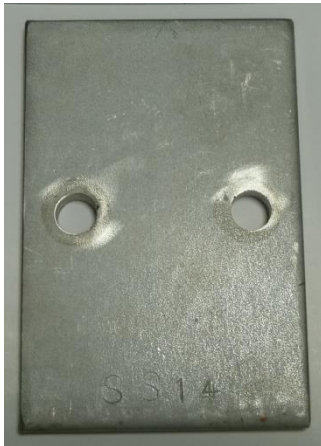
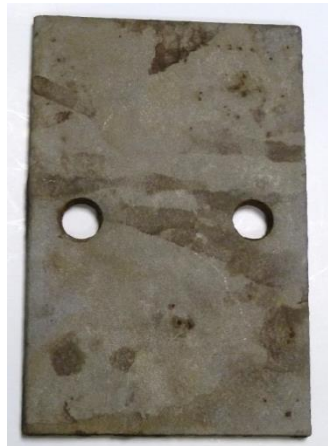
圖 4.41 蘇澳港區飛沫帶金屬試驗分析結果(1 年期)

| 第 1 年清洗後 | 第 1 年清洗後 | 第 1 年清洗後 | | | | | | | | | | | | | | | | | | | | | | | | | | | | | | | | | | | | | | | | | | |

| <table><tr><td>原始重量(g)</td><td>1137</td></tr><tr><td>腐蝕後實際重量(g)</td><td>1057</td></tr><tr><td>重量變化(g)</td><td>80</td></tr><tr><td>表面積(cm<sup>2</sup>)</td><td>0.035</td></tr><tr><td>密度(g/cm<sup>3</sup>)</td><td>7.85</td></tr><tr><td>腐蝕速率(mm/year)</td><td>0.272</td></tr><tr><td>腐蝕速率(μm/year)</td><td>271.8</td></tr></table> | 原始重量(g) | 1137 | 腐蝕後實際重量(g) | 1057 | 重量變化(g) | 80 | 表面積(cm <sup>2</sup> ) | 0.035 | 密度(g/cm <sup>3</sup> ) | 7.85 | 腐蝕速率(mm/year) | 0.272 | 腐蝕速率(μm/year) | 271.8 | <table><tr><td>原始重量(g)</td><td>1154</td></tr><tr><td>腐蝕後實際重量(g)</td><td>1154</td></tr><tr><td>重量變化(g)</td><td>0</td></tr><tr><td>表面積(cm<sup>2</sup>)</td><td>0.035</td></tr><tr><td>密度(g/cm<sup>3</sup>)</td><td>7.85</td></tr><tr><td>腐蝕速率(mm/year)</td><td>0</td></tr><tr><td>腐蝕速率(μm/year)</td><td>0</td></tr></table> | 原始重量(g) | 1154 | 腐蝕後實際重量(g) | 1154 | 重量變化(g) | 0 | 表面積(cm <sup>2</sup> ) | 0.035 | 密度(g/cm <sup>3</sup> ) | 7.85 | 腐蝕速率(mm/year) | 0 | 腐蝕速率(μm/year) | 0 | <table><tr><td>原始重量(g)</td><td>1144</td></tr><tr><td>腐蝕後實際重量(g)</td><td>1081</td></tr><tr><td>重量變化(g)</td><td>63</td></tr><tr><td>表面積(cm<sup>2</sup>)</td><td>0.035</td></tr><tr><td>密度(g/cm<sup>3</sup>)</td><td>7.85</td></tr><tr><td>腐蝕速率(mm/year)</td><td>0.214</td></tr><tr><td>腐蝕速率(μm/year)</td><td>213.9</td></tr></table> | 原始重量(g) | 1144 | 腐蝕後實際重量(g) | 1081 | 重量變化(g) | 63 | 表面積(cm <sup>2</sup> ) | 0.035 | 密度(g/cm <sup>3</sup> ) | 7.85 | 腐蝕速率(mm/year) | 0.214 | 腐蝕速率(μm/year) | 213.9 |

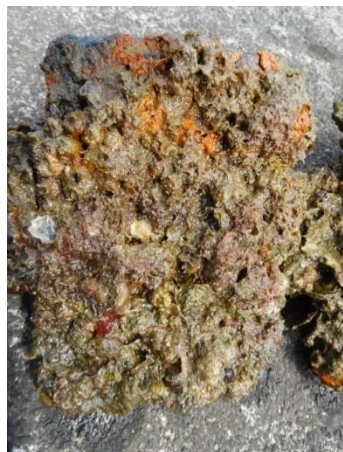
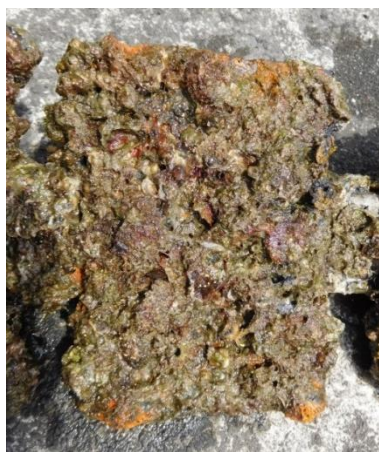
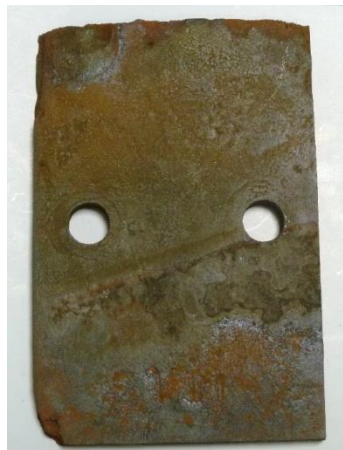
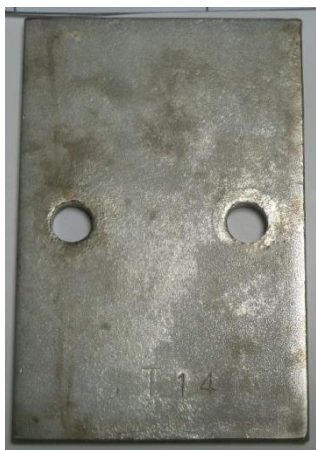
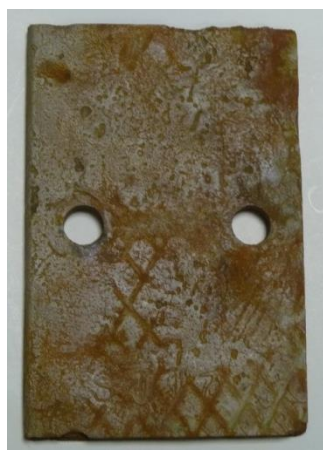
圖 4.42 蘇澳港區潮汐帶金屬試驗分析結果(1 年期)

| 材質：鋼材 SM490A<br>代號：ST1-1 | 材質：鋼材 SS316L<br>代號：ST1-4 | 材質：鋼材 SS400<br>代號：ST1-7 | | | | | | | | | | | | | | | | | | | | | | | | | | | | | | | | | | | | | | | | | | |
| 第 1 年取樣後 | 第 1 年取樣後 | 第 1 年取樣後 | | | | | | | | | | | | | | | | | | | | | | | | | | | | | | | | | | | | | | | | | | |
| 第 1 年清洗後 | 第 1 年清洗後 | 第 1 年清洗後 | | | | | | | | | | | | | | | | | | | | | | | | | | | | | | | | | | | | | | | | | | |

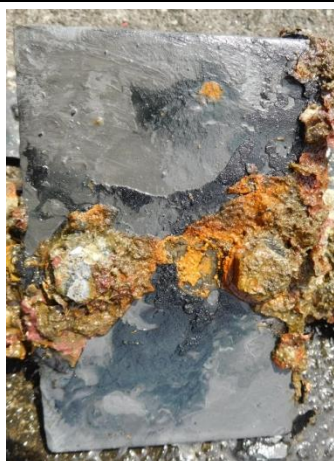
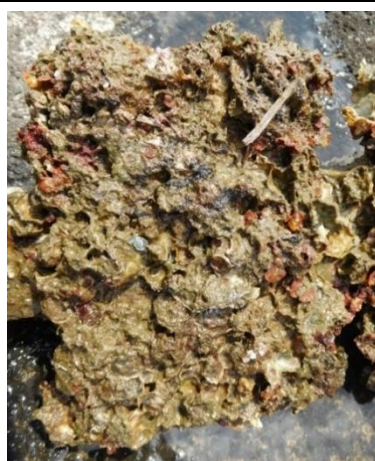
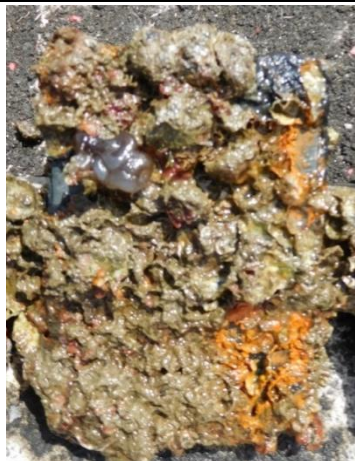
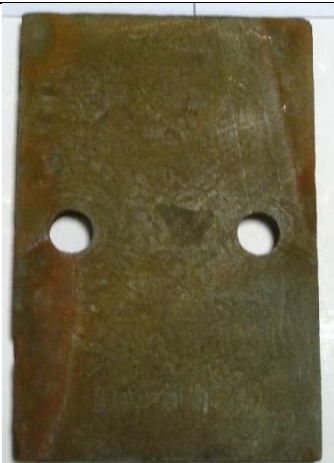
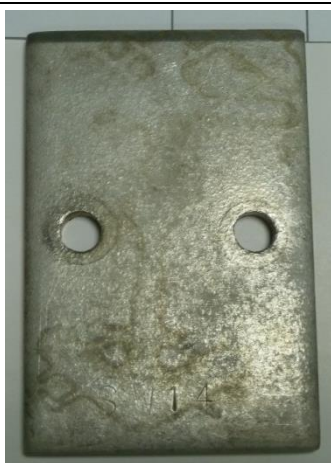
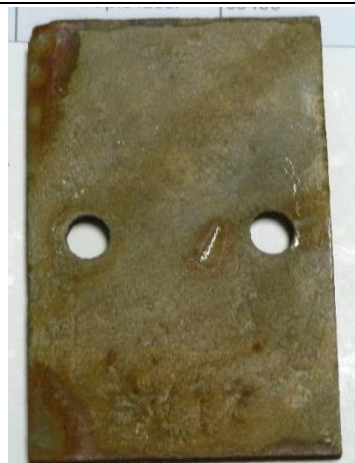
圖 4.43 蘇澳港區水中帶金屬試驗分析結果(1 年期)

| 材質：鋼材 SM490A<br>代號：SW1-1 | 材質：鋼材 SS316L<br>代號：SW1-4 | 材質：鋼材 SS400<br>代號：SW1-7 | | | | | | | | | | | | | | | | | | | | | | | | | | | | | | | | | | | | | | | | | | |
| 第 1 年取樣後 | 第 1 年取樣後 | 第 1 年取樣後 | | | | | | | | | | | | | | | | | | | | | | | | | | | | | | | | | | | | | | | | | | |
| 第 1 年清洗後 | 第 1 年清洗後 | 第 1 年清洗後 | | | | | | | | | | | | | | | | | | | | | | | | | | | | | | | | | | | | | | | | | | |

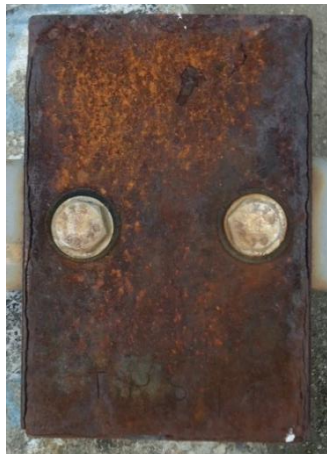
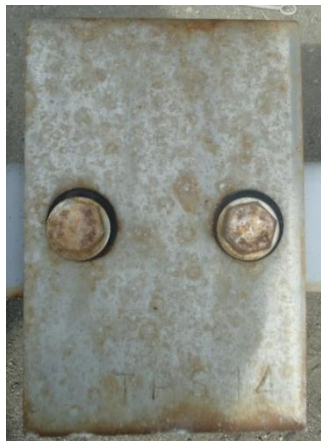
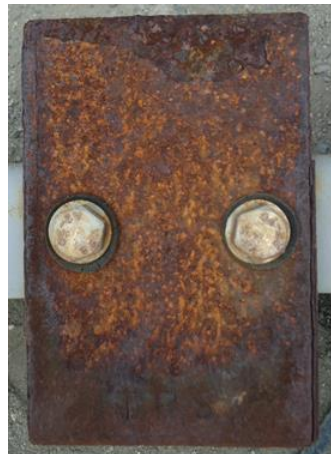
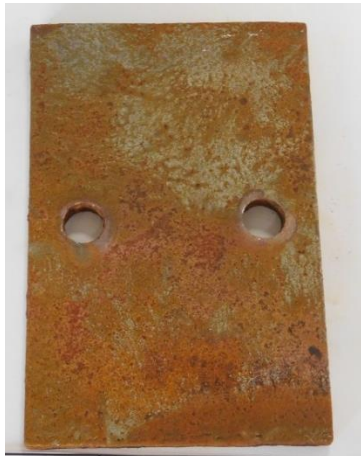
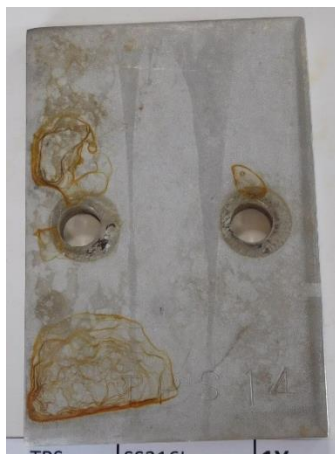
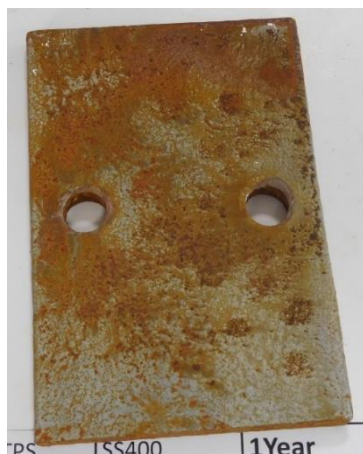
圖 4.44 臺北港區飛沫帶金屬試驗分析結果(1 年期)

| 材質：鋼材 SM490A<br>代號：TPS12 | 材質：鋼材 SS316L<br>代號：TPS14 | 材質：鋼材 SS400<br>代號：TPS17 | | | | | | | | | | | | | | | | | | | | | | | | | | | | | | | | | | | | | | | | | | |
| 第 1 年取樣後 | 第 1 年取樣後 | 第 1 年取樣後 | | | | | | | | | | | | | | | | | | | | | | | | | | | | | | | | | | | | | | | | | | |
| 第 1 年清洗後 | 第 1 年清洗後 | 第 1 年清洗後 | | | | | | | | | | | | | | | | | | | | | | | | | | | | | | | | | | | | | | | | | | |

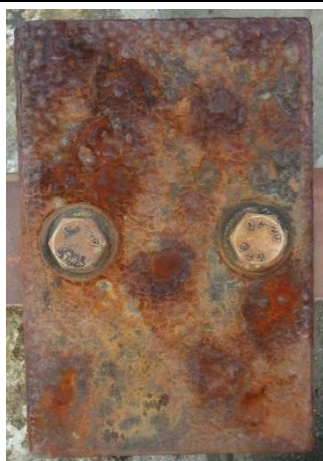
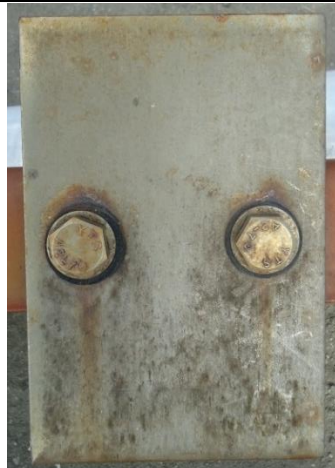
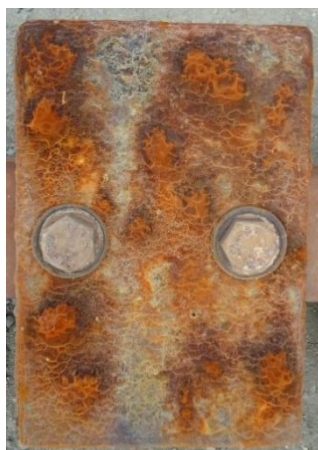
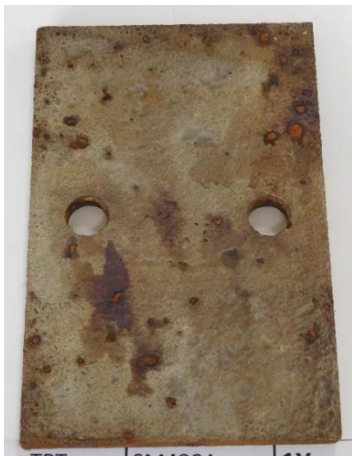
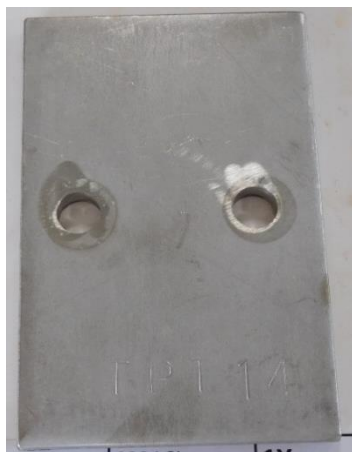
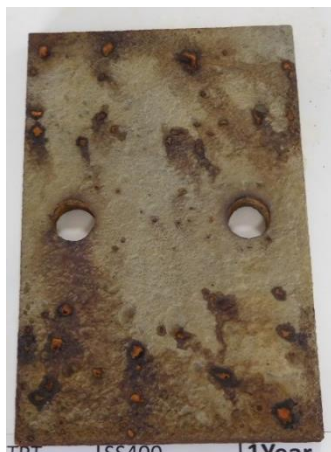
圖 4.45 臺北港區潮汐帶金屬試驗分析結果(1 年期)

| 材質：鋼材 SM490A<br>代號：TPT11 | 材質：鋼材 SS316L<br>代號：TPT14 | 材質：鋼材 SS400<br>代號：TPT17 | | | | | | | | | | | | | | | | | | | | | | | | | | | | | | | | | | | | | | | | | | |
| 第 1 年取樣後 | 第 1 年取樣後 | 第 1 年取樣後 | | | | | | | | | | | | | | | | | | | | | | | | | | | | | | | | | | | | | | | | | | |
| 第 1 年清洗後 | 第 1 年清洗後 | 第 1 年清洗後 | | | | | | | | | | | | | | | | | | | | | | | | | | | | | | | | | | | | | | | | | | |

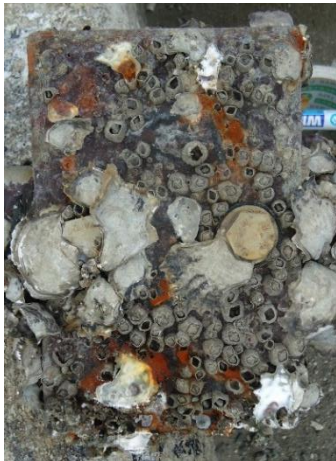
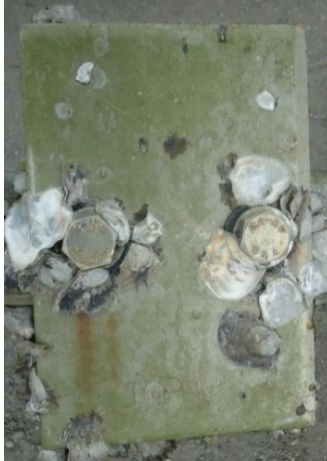
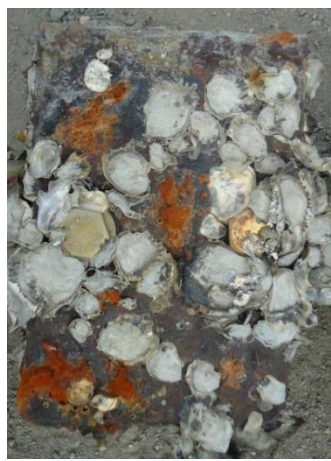
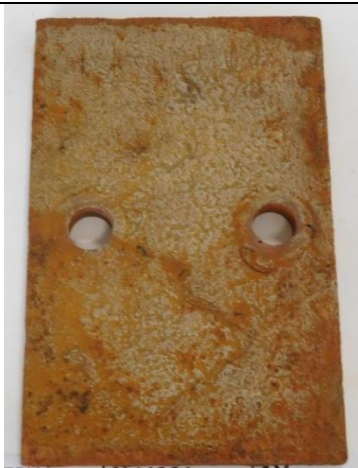
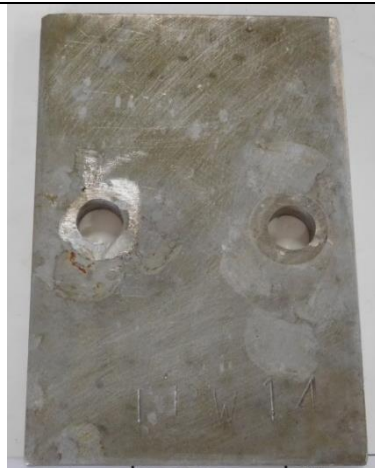
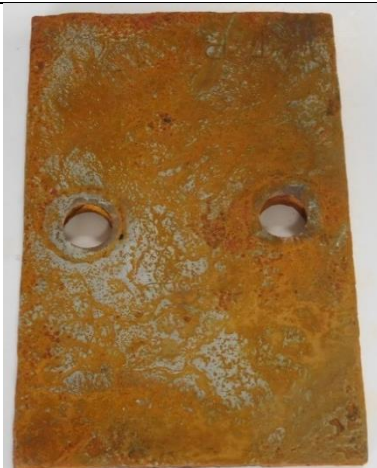
圖 4.46 臺北港區水中帶金屬試驗分析結果(1 年期)

| 材質：鋼材 SM490A<br>代號：TPW11 | 材質：鋼材 SS316L<br>代號：TPW14 | 材質：鋼材 SS400<br>代號：TPW17 | | | | | | | | | | | | | | | | | | | | | | | | | | | | | | | | | | | | | | | | | | |
| 第 1 年取樣後 | 第 1 年取樣後 | 第 1 年取樣後 | | | | | | | | | | | | | | | | | | | | | | | | | | | | | | | | | | | | | | | | | | |
| 第 1 年清洗後 | 第 1 年清洗後 | 第 1 年清洗後 | | | | | | | | | | | | | | | | | | | | | | | | | | | | | | | | | | | | | | | | | | |

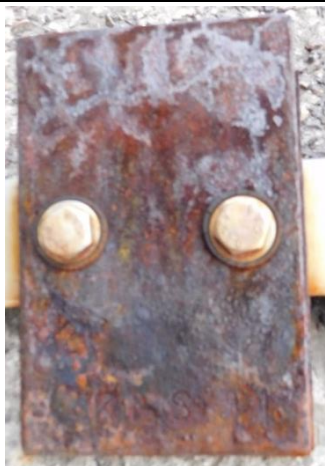
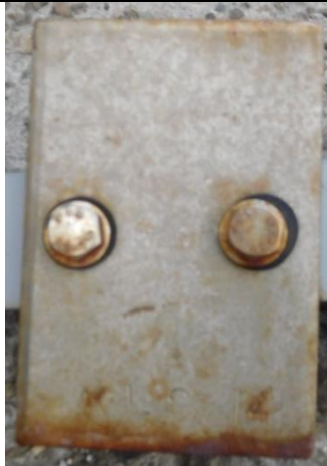
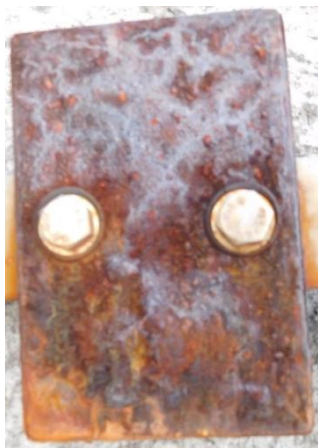
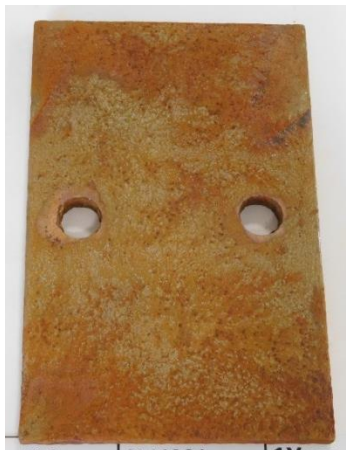
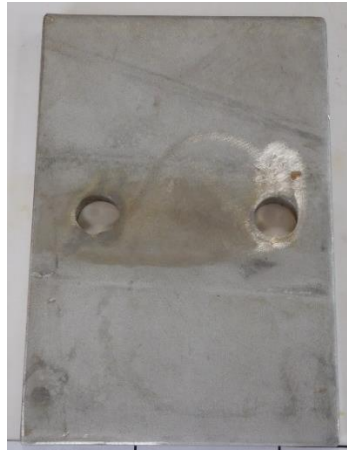
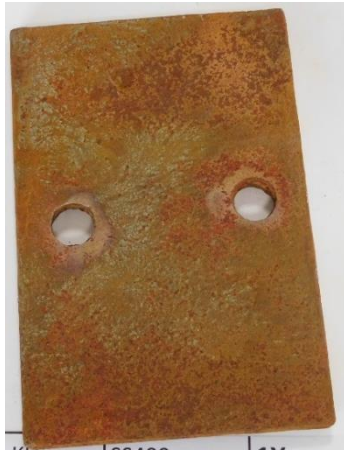
圖 4.47 基隆港區飛沫帶金屬試驗分析結果(1 年期)

| 材質：鋼材 SM490A<br>代號：KLS11 | 材質：鋼材 SS316L<br>代號：KLS14 | 材質：鋼材 SS400<br>代號：KLS17 | | | | | | | | | | | | | | | | | | | | | | | | | | | | | | | | | | | | | | | | | | |
| 第 1 年取樣後 | 第 1 年取樣後 | 第 1 年取樣後 | | | | | | | | | | | | | | | | | | | | | | | | | | | | | | | | | | | | | | | | | | |
| 第 1 年清洗後 | 第 1 年清洗後 | 第 1 年清洗後 | | | | | | | | | | | | | | | | | | | | | | | | | | | | | | | | | | | | | | | | | | |

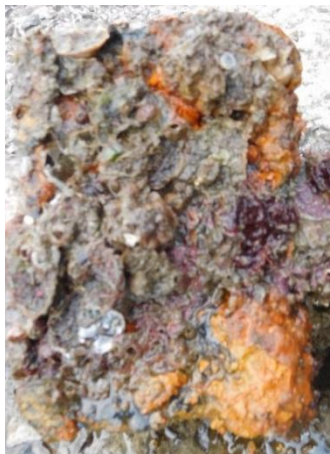
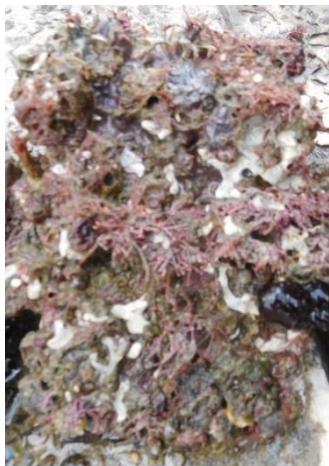
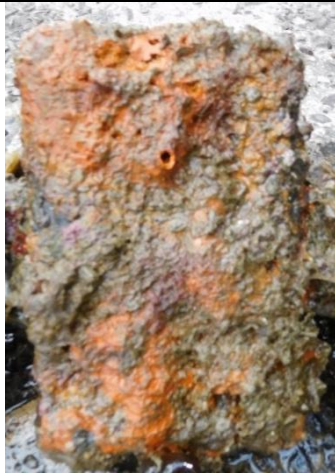
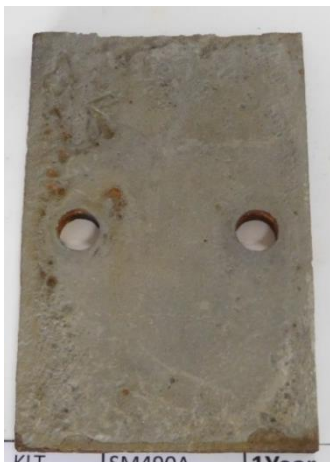
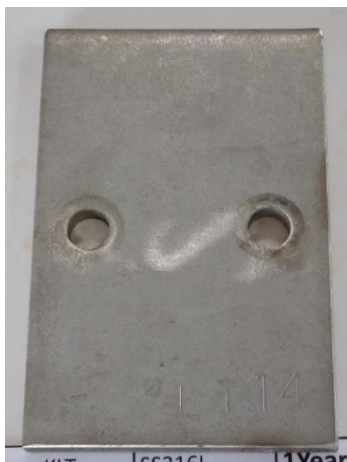
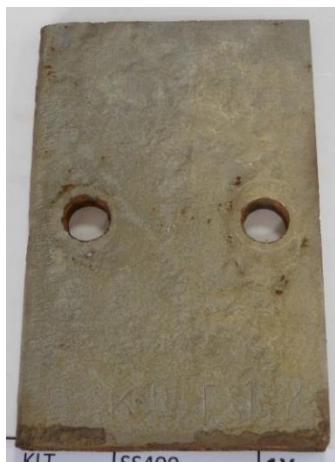
圖 4.48 基隆港區潮汐帶金屬試驗分析結果(1 年期)

| 材質：鋼材 SM490A<br>代號：KLT11 | 材質：鋼材 SS316L<br>代號：KLT14 | 材質：鋼材 SS400<br>代號：KLT17 | | | | | | | | | | | | | | | | | | | | | | | | | | | | | | | | | | | | | | | | | | |
| 第 1 年取樣後 | 第 1 年取樣後 | 第 1 年取樣後 | | | | | | | | | | | | | | | | | | | | | | | | | | | | | | | | | | | | | | | | | | |
| 第 1 年清洗後 | 第 1 年清洗後 | 第 1 年清洗後 | | | | | | | | | | | | | | | | | | | | | | | | | | | | | | | | | | | | | | | | | | |

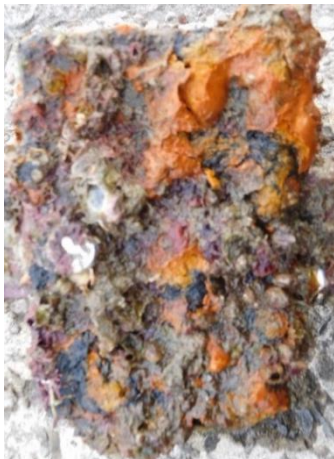
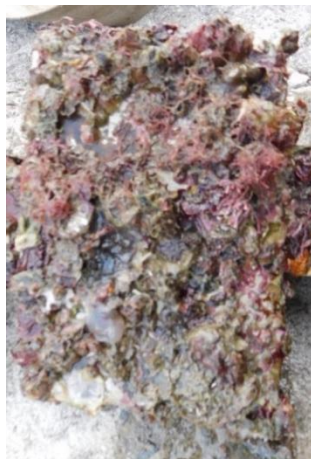
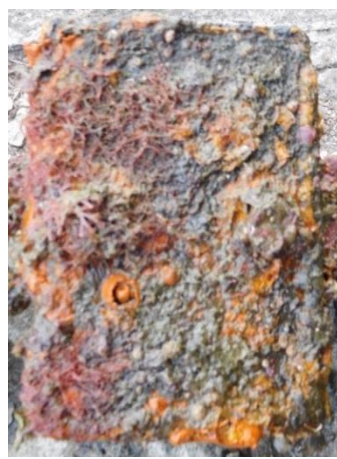
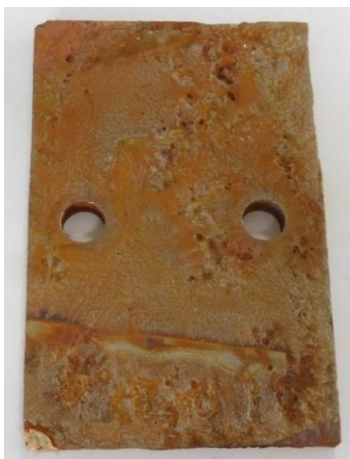
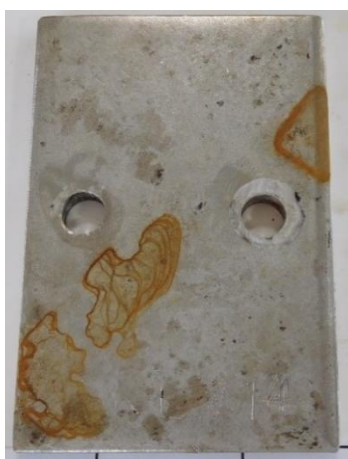
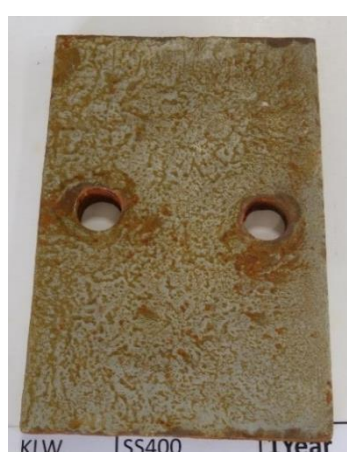
圖 4.49 基隆港區水中帶金屬試驗分析結果(1 年期)

| 材質：鋼材 SM490A<br>代號：KLW11 | 材質：鋼材 SS316L<br>代號：KLW14 | 材質：鋼材 SS400<br>代號：KLW17 | | | | | | | | | | | | | | | | | | | | | | | | | | | | | | | | | | | | | | | | | | |
| 第 1 年取樣後 | 第 1 年取樣後 | 第 1 年取樣後 | | | | | | | | | | | | | | | | | | | | | | | | | | | | | | | | | | | | | | | | | | |
| 第 1 年清洗後 | 第 1 年清洗後 | 第 1 年清洗後 | | | | | | | | | | | | | | | | | | | | | | | | | | | | | | | | | | | | | | | | | | |

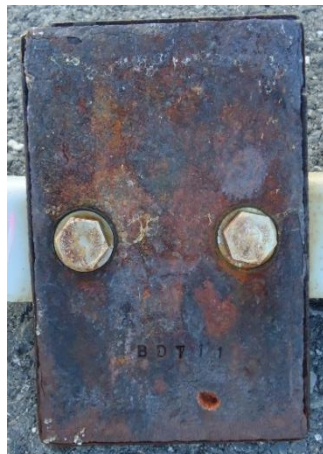
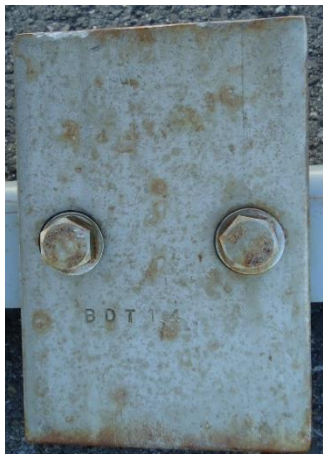
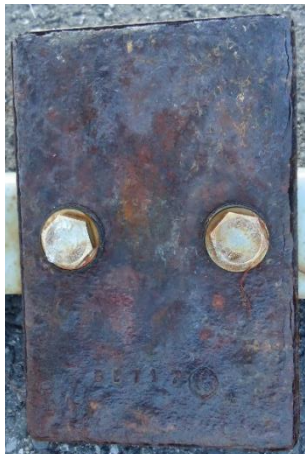
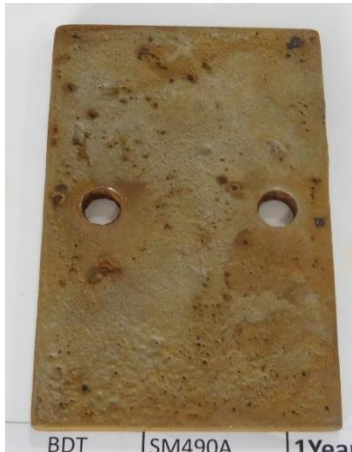
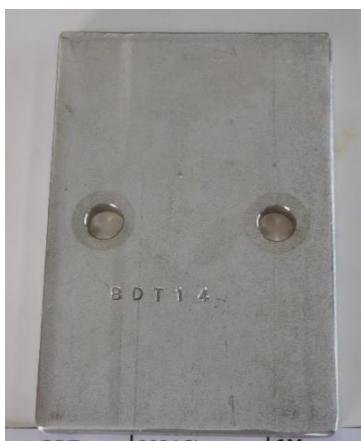
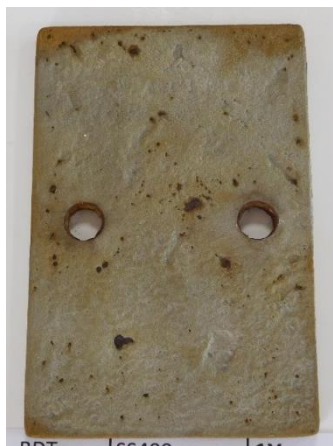
圖 4.50 布袋港區潮汐帶金屬試驗分析結果(1 年期)

| 材質：鋼材 SM490A<br>代號：BDT11 | 材質：鋼材 SS316L<br>代號：BDT14 | 材質：鋼材 SS400<br>代號：BDT17 | | | | | | | | | | | | | | | | | | | | | | | | | | | | | | | | | | | | | | | | | | |
| 第 1 年取樣後 | 第 1 年取樣後 | 第 1 年取樣後 | | | | | | | | | | | | | | | | | | | | | | | | | | | | | | | | | | | | | | | | | | |
| 第 1 年清洗後 | 第 1 年清洗後 | 第 1 年清洗後 | | | | | | | | | | | | | | | | | | | | | | | | | | | | | | | | | | | | | | | | | | |

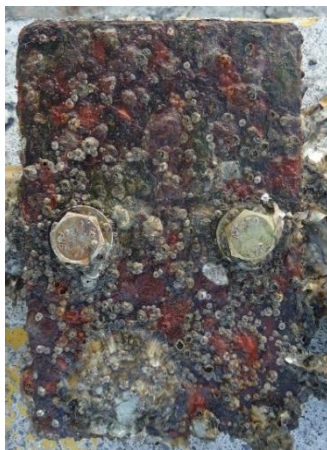
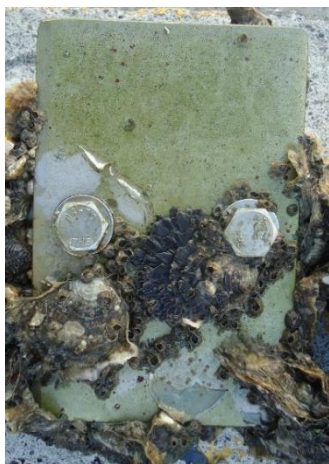
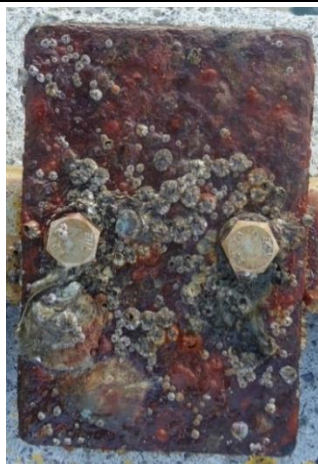
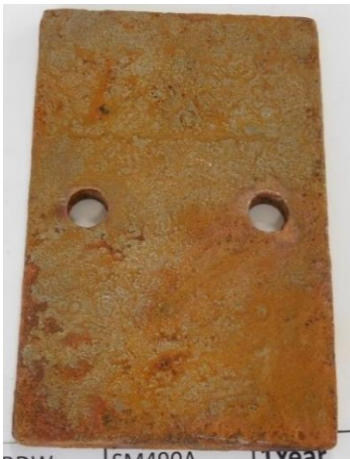
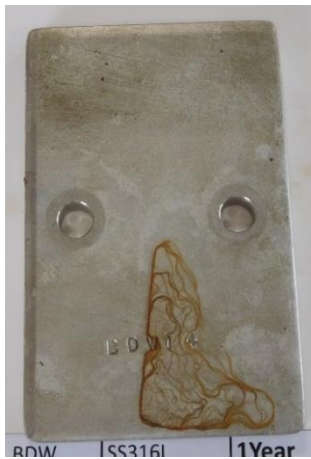
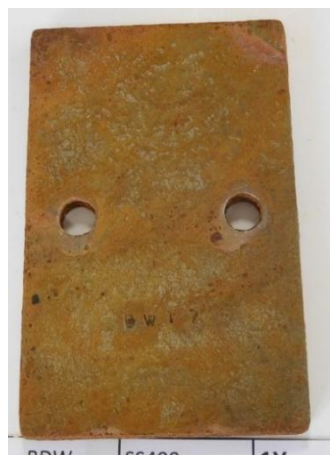
圖 4.51 布袋港區水中帶金屬試驗分析結果(1 年期)

| 材質：鋼材 SM490A<br>代號：BDW11 | 材質：鋼材 SS316L<br>代號：BDW14 | 材質：鋼材 SS400<br>代號：BDW17 | | | | | | | | | | | | | | | | | | | | | | | | | | | | | | | | | | | | | | | | | | |
| 第 1 年取樣後 | 第 1 年取樣後 | 第 1 年取樣後 | | | | | | | | | | | | | | | | | | | | | | | | | | | | | | | | | | | | | | | | | | |
| 第 1 年清洗後 | 第 1 年清洗後 | 第 1 年清洗後 | | | | | | | | | | | | | | | | | | | | | | | | | | | | | | | | | | | | | | | | | | |

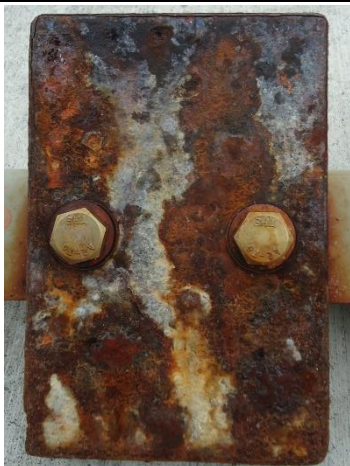
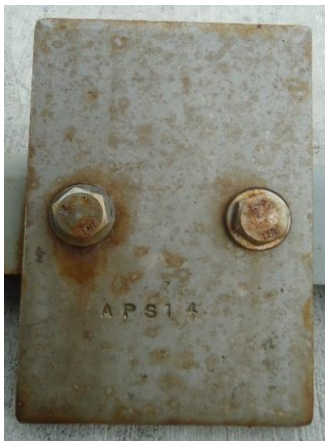
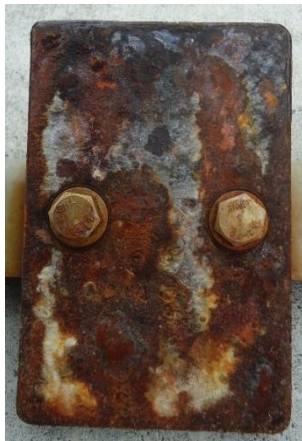
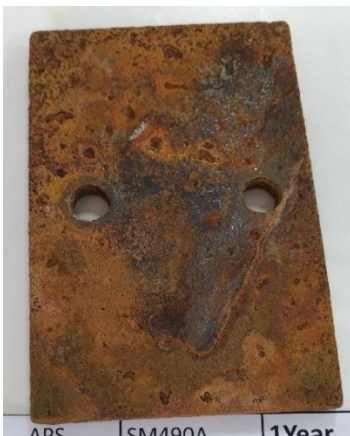
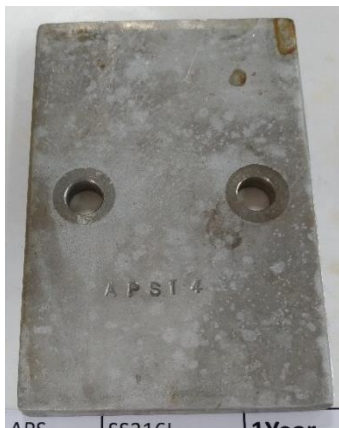
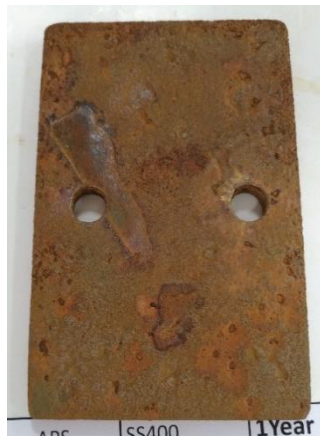
圖 4.52 安平港區飛沫帶金屬試驗分析結果(1 年期)

| 材質：鋼材 SM490A<br>代號：APS11 | 材質：鋼材 SS316L<br>代號：APS14 | 材質：鋼材 SS400<br>代號：APS17 | | | | | | | | | | | | | | | | | | | | | | | | | | | | | | | | | | | | | | | | | | |
| 第 1 年取樣後 | 第 1 年取樣後 | 第 1 年取樣後 | | | | | | | | | | | | | | | | | | | | | | | | | | | | | | | | | | | | | | | | | | |
| 第 1 年清洗後 | 第 1 年清洗後 | 第 1 年清洗後 | | | | | | | | | | | | | | | | | | | | | | | | | | | | | | | | | | | | | | | | | | |

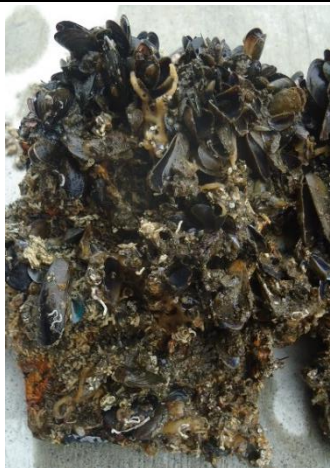
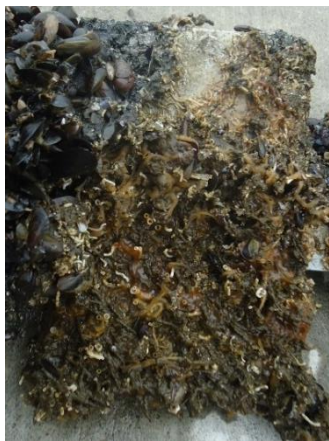
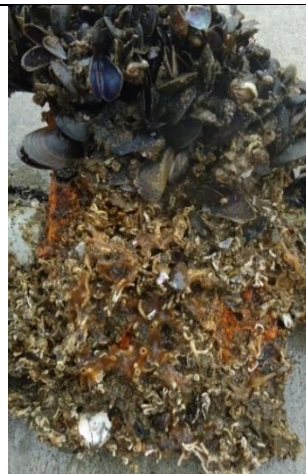
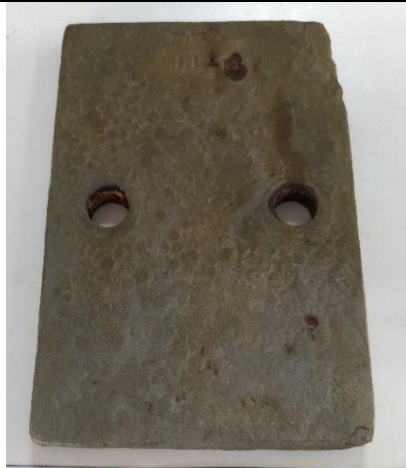
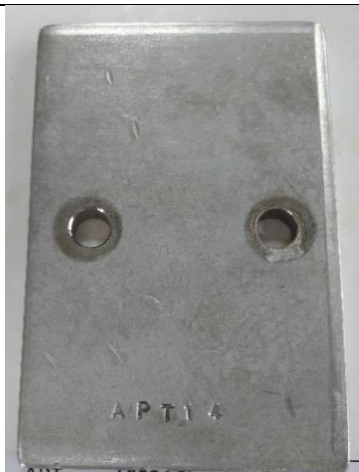
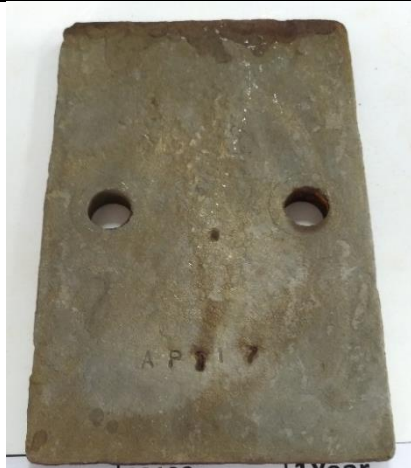
圖 4.53 安平港區潮汐帶金屬試驗分析結果(1 年期)

| 材質：鋼材 SM490A<br>代號：APT11 | 材質：鋼材 SS316L<br>代號：APT14 | 材質：鋼材 SS400<br>代號：APT17 | | | | | | | | | | | | | | | | | | | | | | | | | | | | | | | | | | | | | | | | | | |
| 第 1 年取樣後 | 第 1 年取樣後 | 第 1 年取樣後 | | | | | | | | | | | | | | | | | | | | | | | | | | | | | | | | | | | | | | | | | | |
| 第 1 年清洗後 | 第 1 年清洗後 | 第 1 年清洗後 | | | | | | | | | | | | | | | | | | | | | | | | | | | | | | | | | | | | | | | | | | |

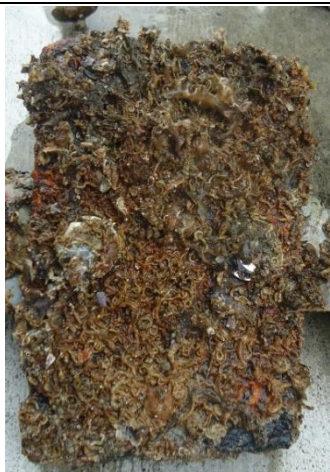
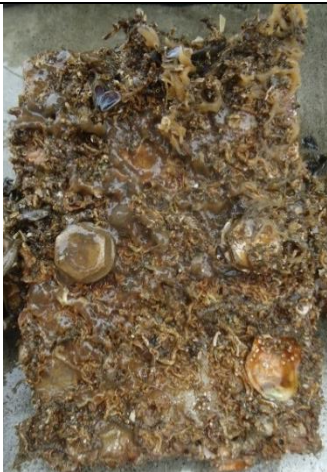
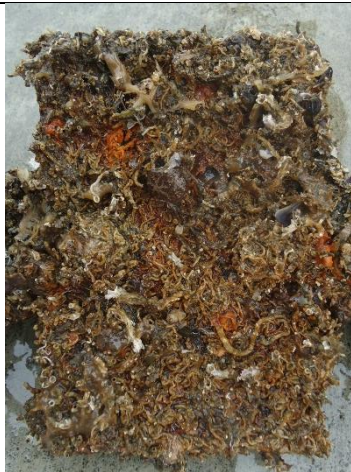
| 材質：鋼材 SM490A<br>代號：APW11 | 材質：鋼材 SS316L<br>代號：APW14 | 材質：鋼材 SS400<br>代號：APW17 | | | | | | | | | | | | | | | | | | | | | | | | | | | | | | | | | | | | | | | | | | |
| 第 1 年取樣後 | 第 1 年取樣後 | 第 1 年取樣後 | | | | | | | | | | | | | | | | | | | | | | | | | | | | | | | | | | | | | | | | | | |

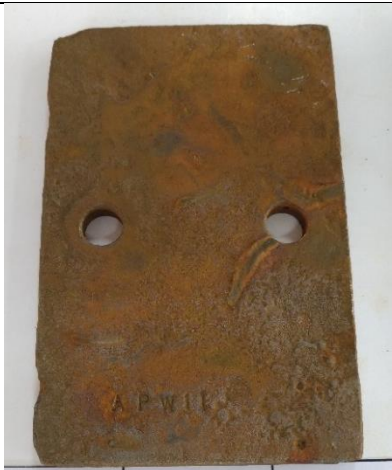
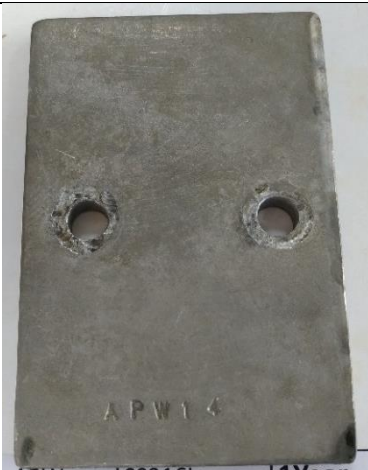
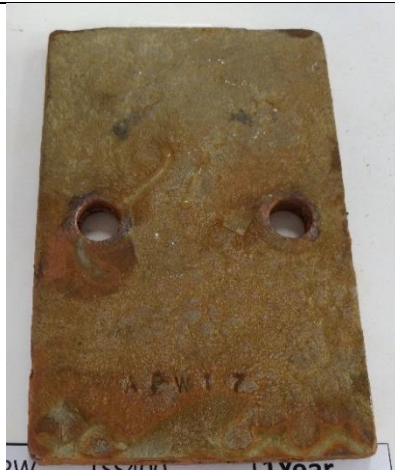
圖 4.54 安平港區水中帶金屬試驗分析結果(1 年期)

| 第 1 年清洗後 | 第 1 年清洗後 | 第 1 年清洗後 | | | | | | | | | | | | | | | | | | | | | | | | | | | | | | | | | | | | | | | | | | |

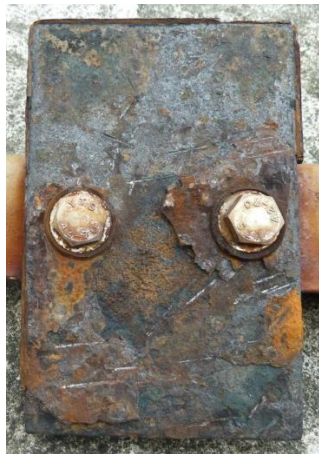
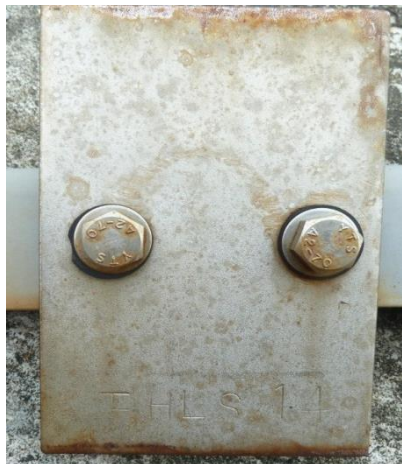
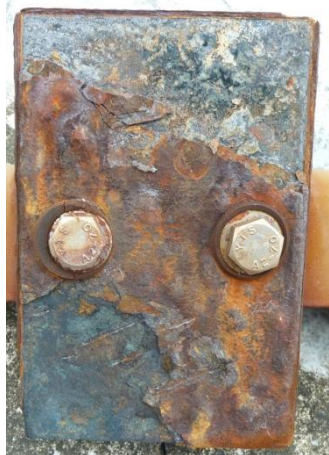
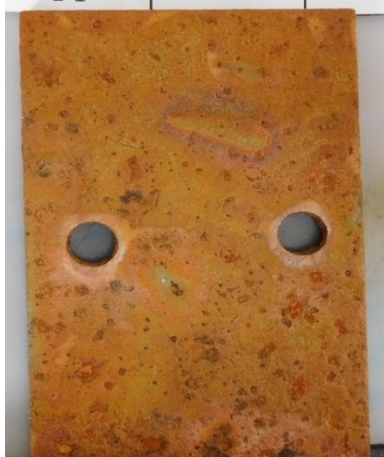
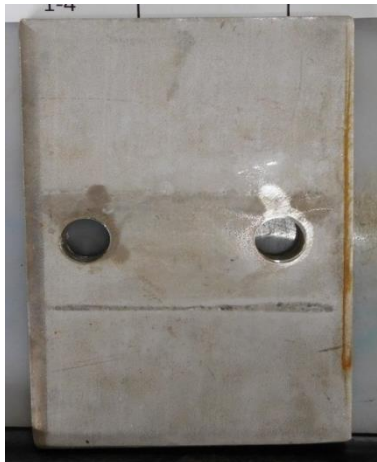
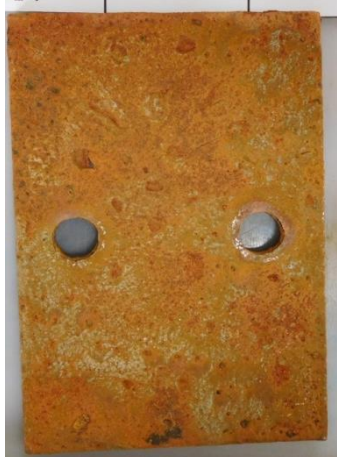
圖 4.55 花蓮港區飛沫帶金屬試驗分析結果(1 年期)

| 材質：鋼材 SM490A<br>代號：HLS12 | 材質：鋼材 SS316L<br>代號：HLS14 | 材質：鋼材 SS400<br>代號：HLS17 | | | | | | | | | | | | | | | | | | | | | | | | | | | | | | | | | | | | | | | | | | |
| 第 1 年取樣後 | 第 1 年取樣後 | 第 1 年取樣後 | | | | | | | | | | | | | | | | | | | | | | | | | | | | | | | | | | | | | | | | | | |
| 第 1 年清洗後 | 第 1 年清洗後 | 第 1 年清洗後 | | | | | | | | | | | | | | | | | | | | | | | | | | | | | | | | | | | | | | | | | | |

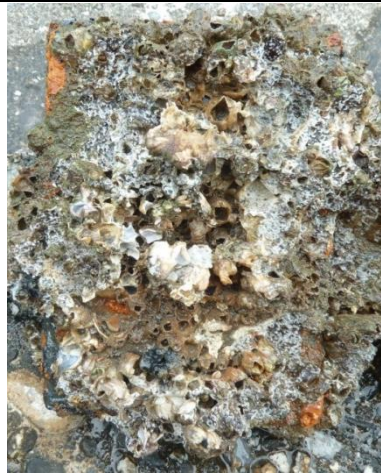
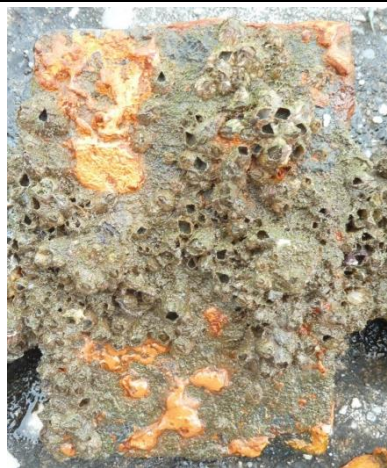
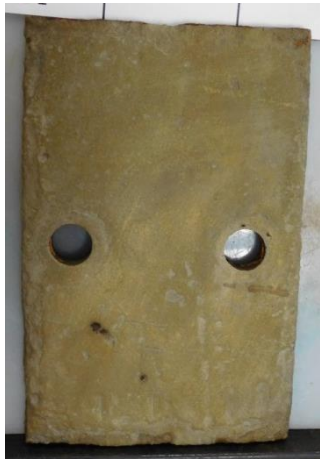
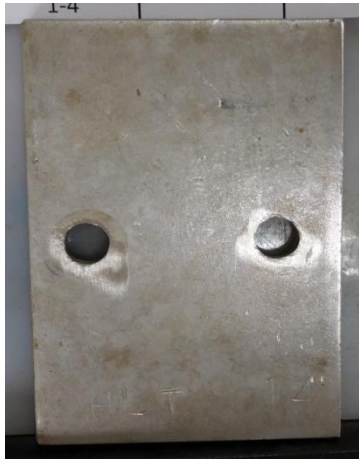
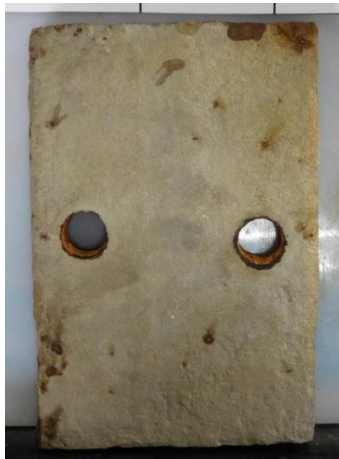
圖 4.56 花蓮港區潮汐帶金屬試驗分析結果(1 年期)

| 材質：鋼材 SM490A<br>代號：HLT11 | 材質：鋼材 SS316L<br>代號：HLT14 | 材質：鋼材 SS400<br>代號：HLT17 | | | | | | | | | | | | | | | | | | | | | | | | | | | | | | | | | | | | | | | | | | |
| 第 1 年取樣後 | 第 1 年取樣後 | 第 1 年取樣後 | | | | | | | | | | | | | | | | | | | | | | | | | | | | | | | | | | | | | | | | | | |
| 第 1 年清洗後 | 第 1 年清洗後 | 第 1 年清洗後 | | | | | | | | | | | | | | | | | | | | | | | | | | | | | | | | | | | | | | | | | | |

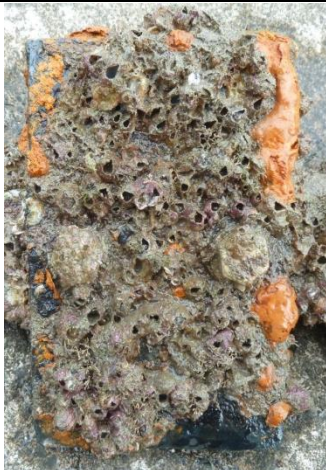
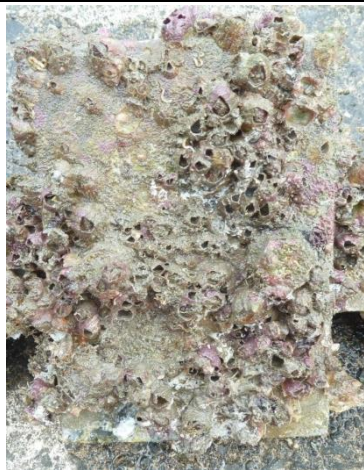
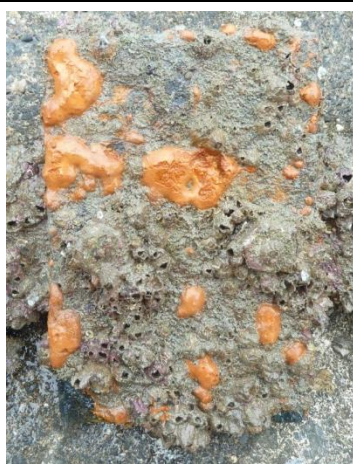
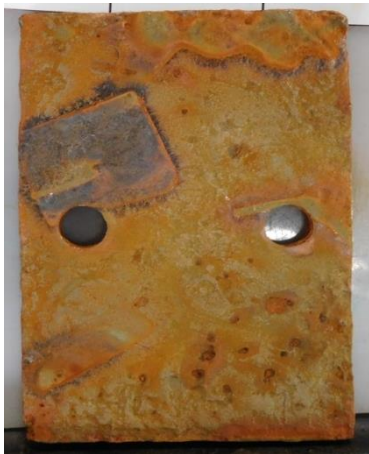
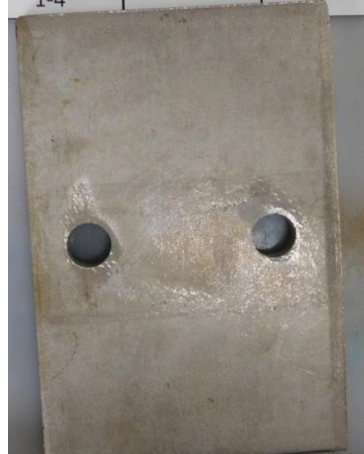
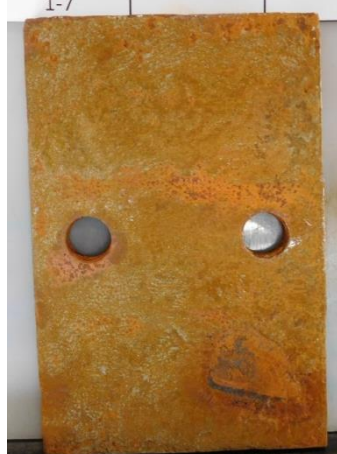
圖 4.57 花蓮港區水中帶金屬試驗分析結果(1 年期)

| 材質：鋼材 SM490A<br>代號：HLW11 | 材質：鋼材 SS316L<br>代號：HLW14 | 材質：鋼材 SS400<br>代號：HLW17 | | | | | | | | | | | | | | | | | | | | | | | | | | | | | | | | | | | | | | | | | | |
| 第 1 年取樣後 | 第 1 年取樣後 | 第 1 年取樣後 | | | | | | | | | | | | | | | | | | | | | | | | | | | | | | | | | | | | | | | | | | |
| 第 1 年清洗後 | 第 1 年清洗後 | 第 1 年清洗後 | | | | | | | | | | | | | | | | | | | | | | | | | | | | | | | | | | | | | | | | | | |
