# 臺灣沿岸地區金屬材料腐蝕 環境調查研究

著 者：羅建明、黃宇謙

交通部運輸研究所

中華民國 108 年 2 月

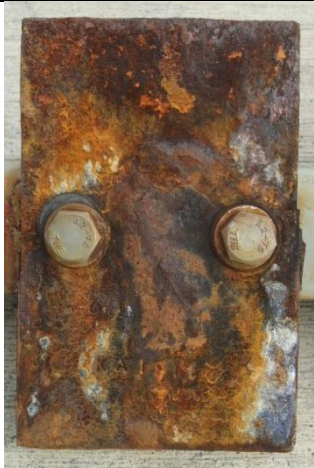
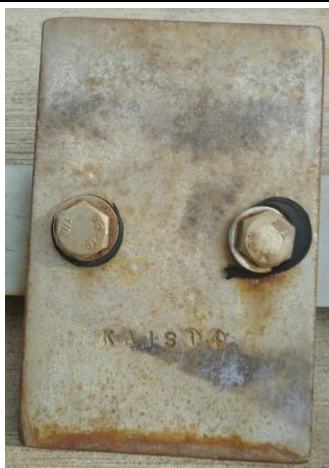
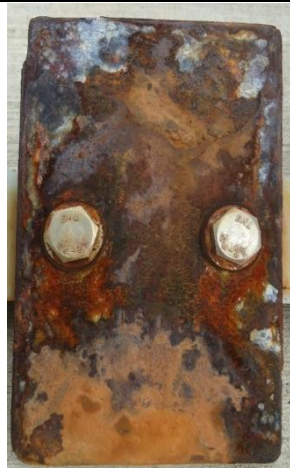
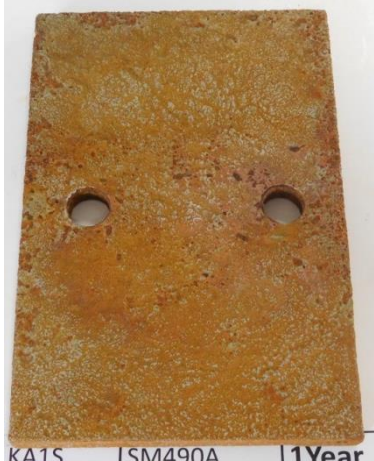
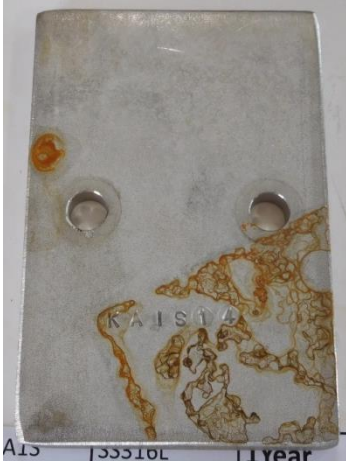
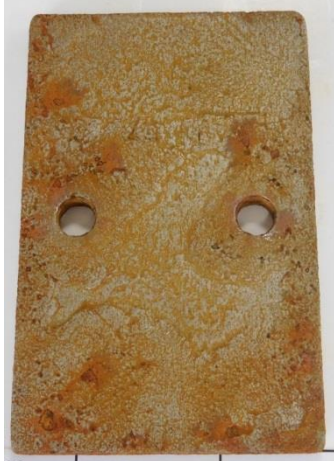
圖 4.58 高雄港#10 碼頭飛沫帶金屬試驗分析結果(1 年期)

| 材質：鋼材 SM490A<br>代號：KA1S11 | 材質：鋼材 SS316L<br>代號：KA1S14 | 材質：鋼材 SS400<br>代號：KA1S17 | | | | | | | | | | | | | | | | | | | | | | | | | | | | | | | | | | | | | | | | | | |
| 第 1 年取樣後 | 第 1 年取樣後 | 第 1 年取樣後 | | | | | | | | | | | | | | | | | | | | | | | | | | | | | | | | | | | | | | | | | | |
| 第 1 年清洗後 | 第 1 年清洗後 | 第 1 年清洗後 | | | | | | | | | | | | | | | | | | | | | | | | | | | | | | | | | | | | | | | | | | |

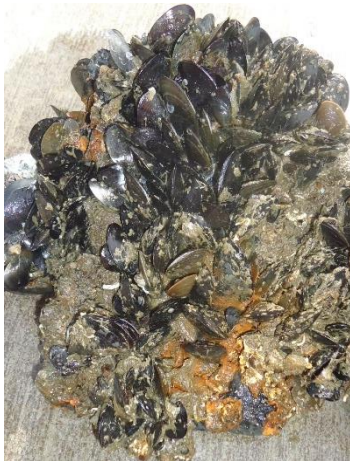
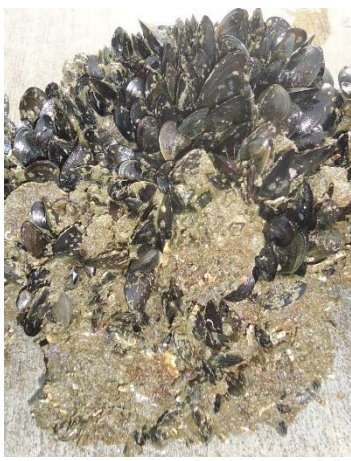
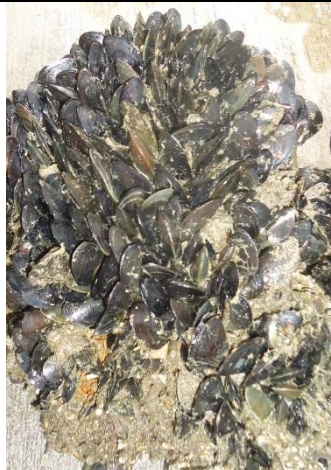
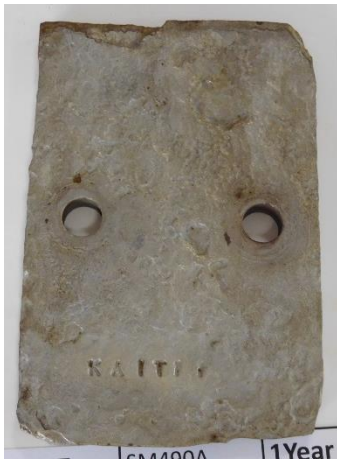
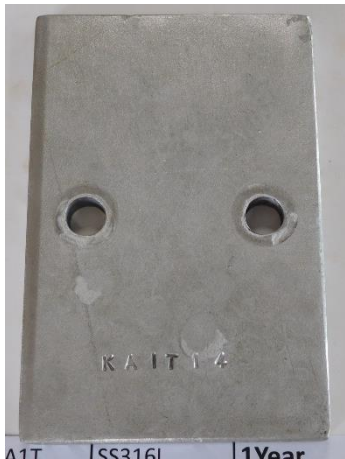
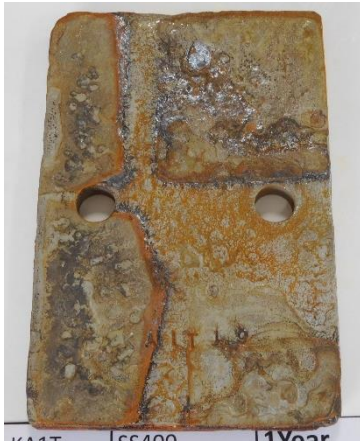
圖 4.59 高雄港#10 碼頭潮汐帶金屬試驗分析結果(1 年期)

| 材質：鋼材 SM490A<br>代號：KA1T11 | 材質：鋼材 SS316L<br>代號：KA1T14 | 材質：鋼材 SS400<br>代號：KA1T18 | | | | | | | | | | | | | | | | | | | | | | | | | | | | | | | | | | | | | | | | | | |
| 第 1 年取樣後 | 第 1 年取樣後 | 第 1 年取樣後 | | | | | | | | | | | | | | | | | | | | | | | | | | | | | | | | | | | | | | | | | | |
| 第 1 年清洗後 | 第 1 年清洗後 | 第 1 年清洗後 | | | | | | | | | | | | | | | | | | | | | | | | | | | | | | | | | | | | | | | | | | |

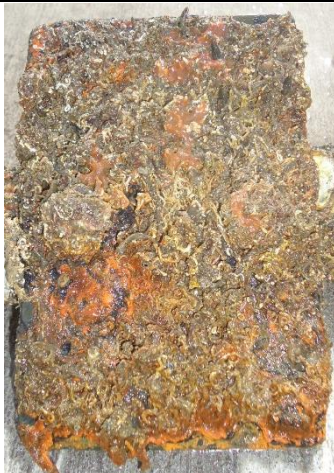
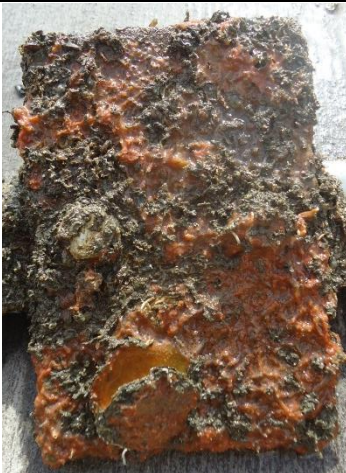
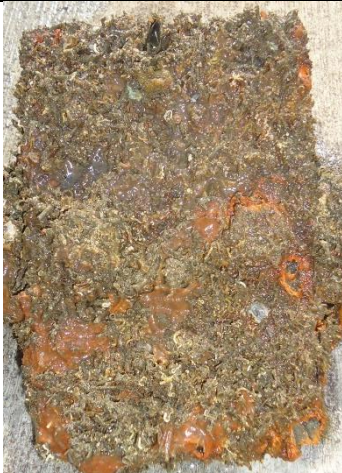
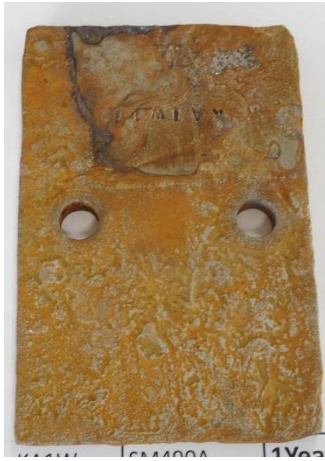
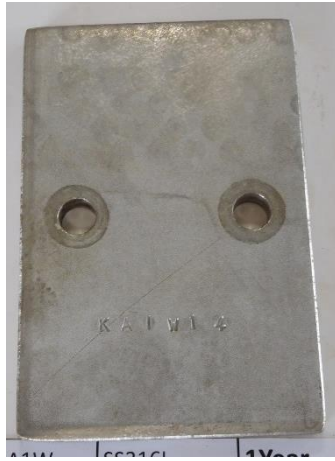
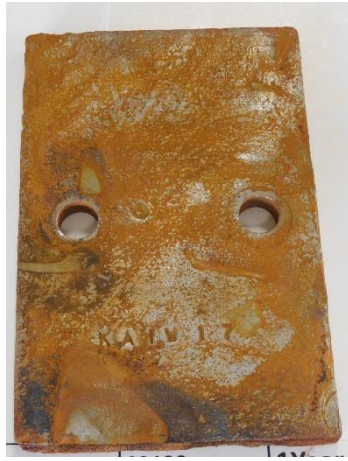
圖 4.60 高雄港#10 碼頭水中帶金屬試驗分析結果(1 年期)

| 材質：鋼材 SM490A<br>代號：KA1W11 | 材質：鋼材 SS316L<br>代號：KA1W14 | 材質：鋼材 SS400<br>代號：KA1W17 | | | | | | | | | | | | | | | | | | | | | | | | | | | | | | | | | | | | | | | | | | |
| 第 1 年取樣後 | 第 1 年取樣後 | 第 1 年取樣後 | | | | | | | | | | | | | | | | | | | | | | | | | | | | | | | | | | | | | | | | | | |
| 第 1 年清洗後 | 第 1 年清洗後 | 第 1 年清洗後 | | | | | | | | | | | | | | | | | | | | | | | | | | | | | | | | | | | | | | | | | | |

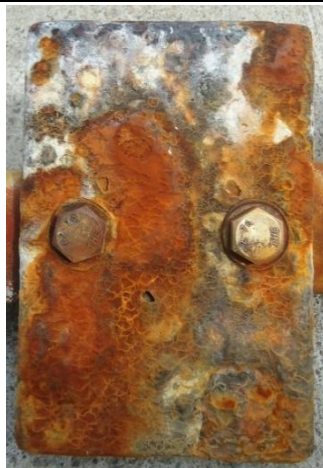
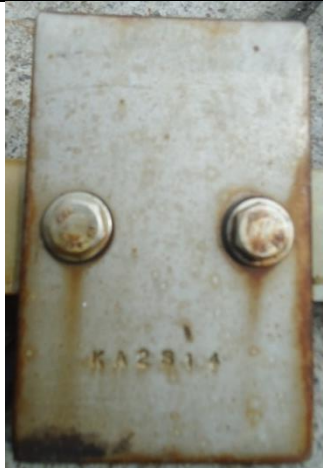
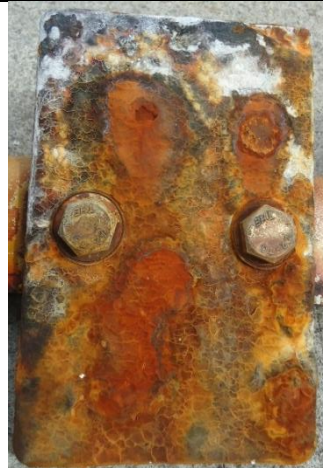
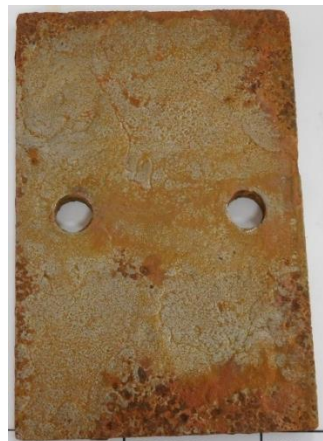
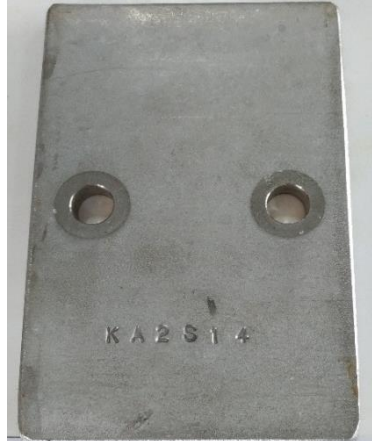
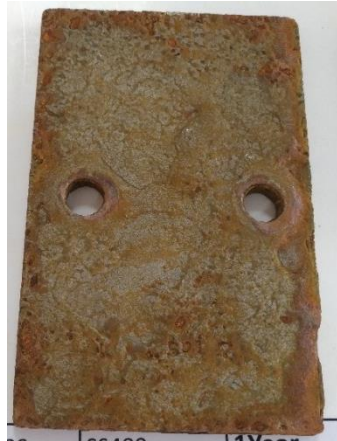
圖 4.61 高雄港#41 碼頭飛沫帶金屬試驗分析結果(1 年期)

| 材質：鋼材 SM490A<br>代號：KA2S11 | 材質：鋼材 SS316L<br>代號：KA2S14 | 材質：鋼材 SS400<br>代號：KA2S17 | | | | | | | | | | | | | | | | | | | | | | | | | | | | | | | | | | | | | | | | | | |
| 第 1 年取樣後 | 第 1 年取樣後 | 第 1 年取樣後 | | | | | | | | | | | | | | | | | | | | | | | | | | | | | | | | | | | | | | | | | | |
| 第 1 年清洗後 | 第 1 年清洗後 | 第 1 年清洗後 | | | | | | | | | | | | | | | | | | | | | | | | | | | | | | | | | | | | | | | | | | |

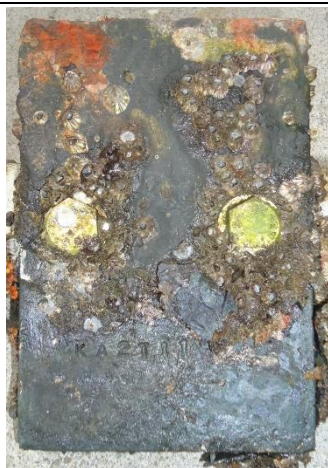
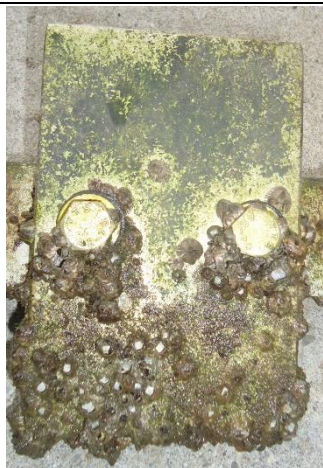
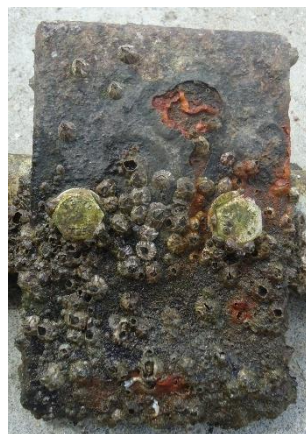
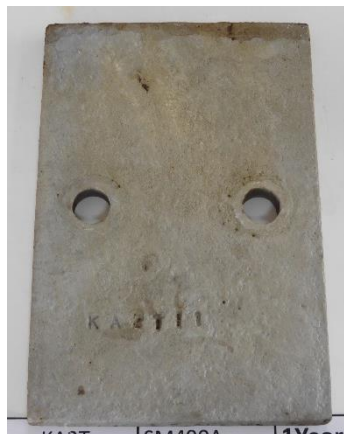
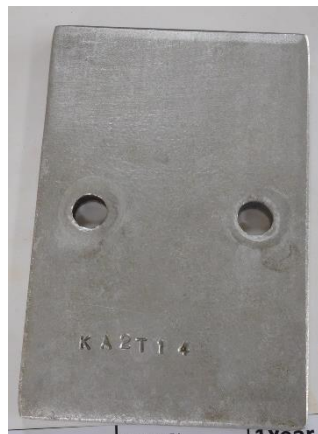
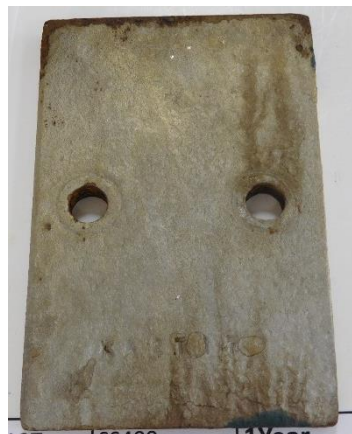
圖 4.62 高雄港#41 碼頭潮汐帶金屬試驗分析結果(1 年期)

| 材質：鋼材 SM490A<br>代號：KA2T11 | 材質：鋼材 SS316L<br>代號：KA2T14 | 材質：鋼材 SS400<br>代號：KA2T17 | | | | | | | | | | | | | | | | | | | | | | | | | | | | | | | | | | | | | | | | | | |
| 第 1 年取樣後 | 第 1 年取樣後 | 第 1 年取樣後 | | | | | | | | | | | | | | | | | | | | | | | | | | | | | | | | | | | | | | | | | | |
| 第 1 年清洗後 | 第 1 年清洗後 | 第 1 年清洗後 | | | | | | | | | | | | | | | | | | | | | | | | | | | | | | | | | | | | | | | | | | |

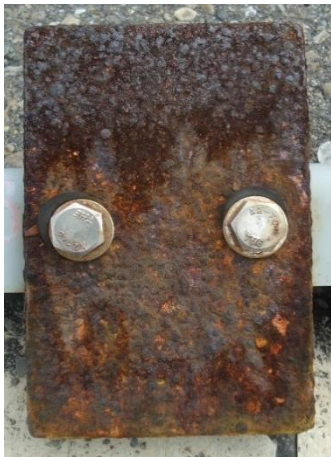
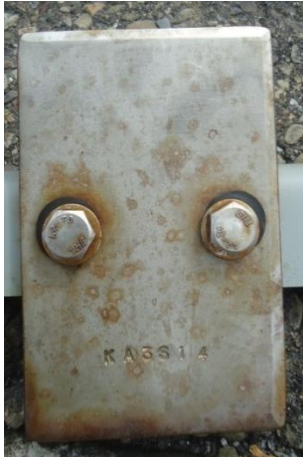
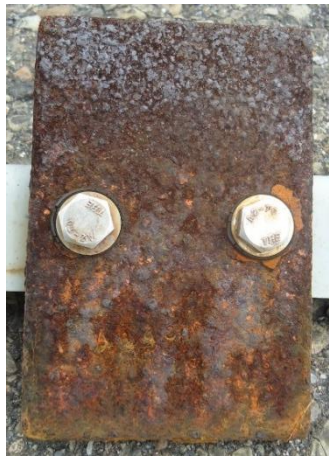
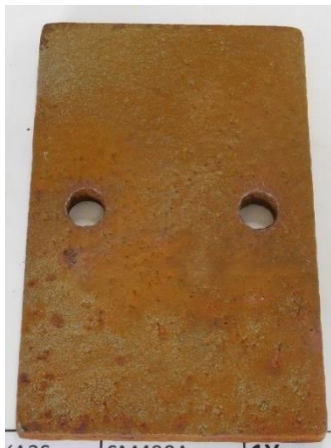
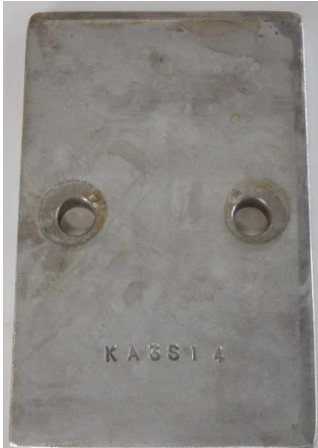
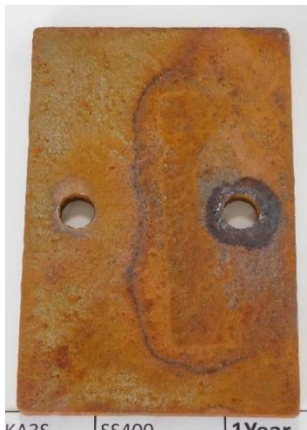
圖 4.63 高雄港#75 碼頭飛沫帶金屬試驗分析結果(1 年期)

| 材質：鋼材 SM490A<br>代號：KA3S11 | 材質：鋼材 SS316L<br>代號：KA3S14 | 材質：鋼材 SS400<br>代號：KA3S17 | | | | | | | | | | | | | | | | | | | | | | | | | | | | | | | | | | | | | | | | | | |
| 第 1 年取樣後 | 第 1 年取樣後 | 第 1 年取樣後 | | | | | | | | | | | | | | | | | | | | | | | | | | | | | | | | | | | | | | | | | | |
| 第 1 年清洗後 | 第 1 年清洗後 | 第 1 年清洗後 | | | | | | | | | | | | | | | | | | | | | | | | | | | | | | | | | | | | | | | | | | |

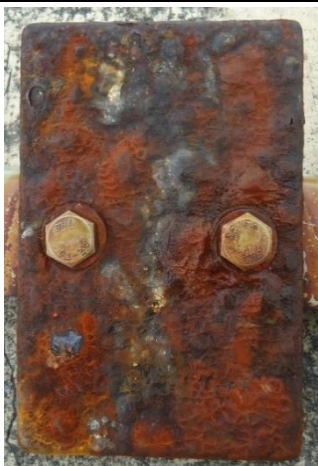
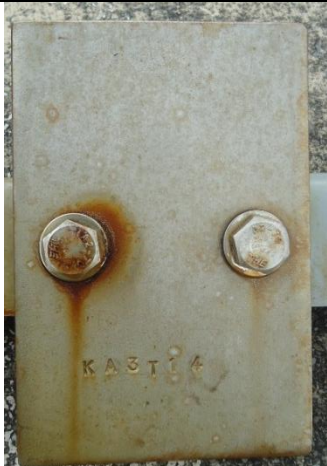
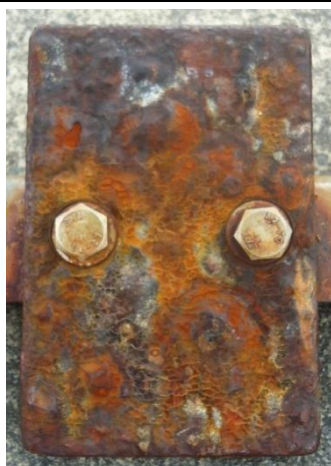
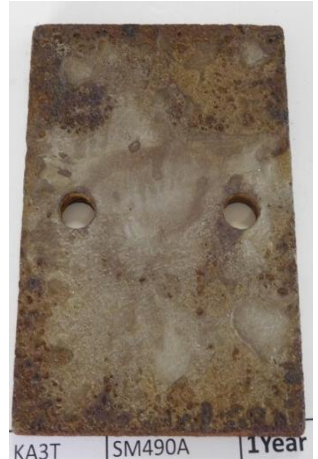
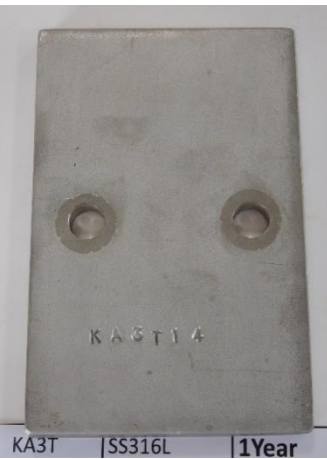
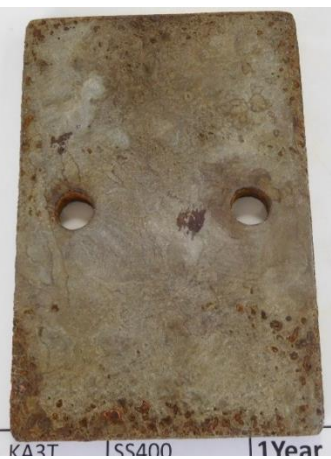
| 材質：鋼材 SM490A<br>代號：KA3T11 | 材質：鋼材 SS316L<br>代號：KA3T14 | 材質：鋼材 SS400<br>代號：KA3T17 | | | | | | | | | | | | | | | | | | | | | | | | | | | | | | | | | | | | | | | | | | |
| 第 1 年取樣後 | 第 1 年取樣後 | 第 1 年取樣後 | | | | | | | | | | | | | | | | | | | | | | | | | | | | | | | | | | | | | | | | | | |
| KA3T SM490A 1Year | KA3T SS316L 1Year | KA3T SS400 1Year | | | | | | | | | | | | | | | | | | | | | | | | | | | | | | | | | | | | | | | | | | |
| 第 1 年清洗後 | 第 1 年清洗後 | 第 1 年清洗後 | | | | | | | | | | | | | | | | | | | | | | | | | | | | | | | | | | | | | | | | | | |

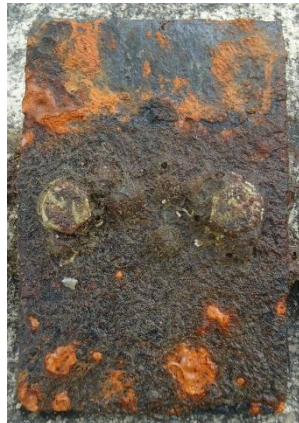
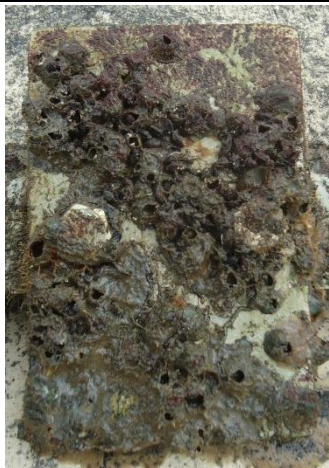
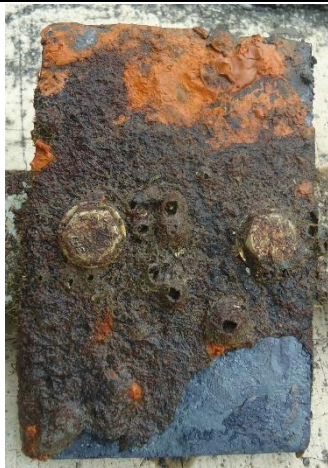
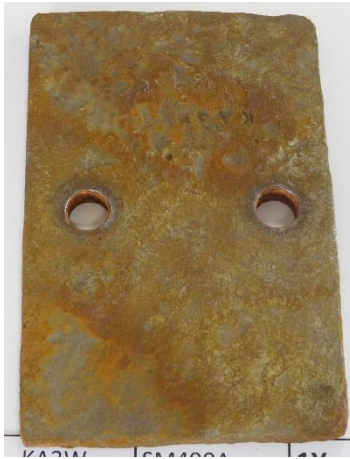
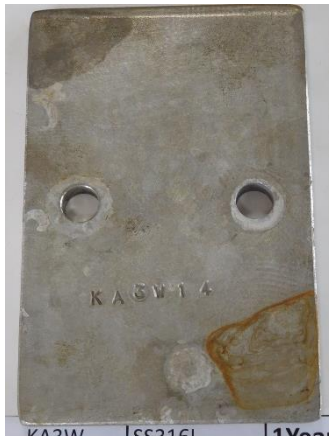
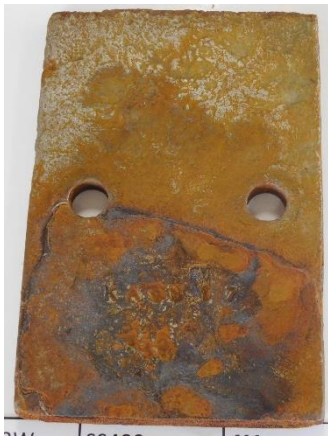
圖 4.65 高雄港#75 碼頭水中帶金屬試驗分析結果(1 年期)

| 材質：鋼材 SM490A<br>代號：KA3W11 | 材質：鋼材 SS316L<br>代號：KA3W14 | 材質：鋼材 SS400<br>代號：KA3W17 | | | | | | | | | | | | | | | | | | | | | | | | | | | | | | | | | | | | | | | | | | |
| 第 1 年取樣後 | 第 1 年取樣後 | 第 1 年取樣後 | | | | | | | | | | | | | | | | | | | | | | | | | | | | | | | | | | | | | | | | | | |
| 第 1 年清洗後 | 第 1 年清洗後 | 第 1 年清洗後 | | | | | | | | | | | | | | | | | | | | | | | | | | | | | | | | | | | | | | | | | | |

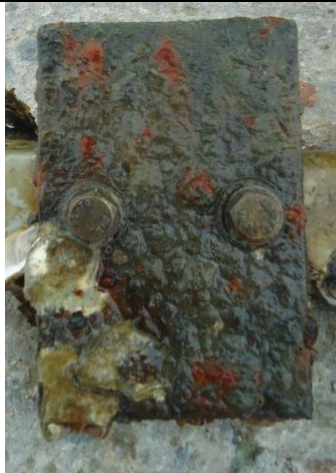
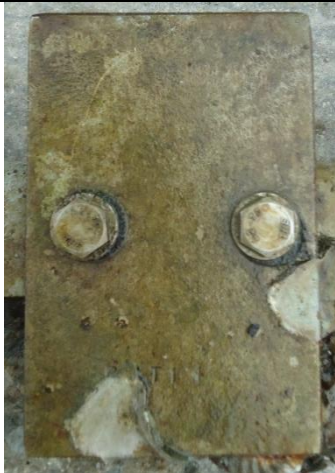
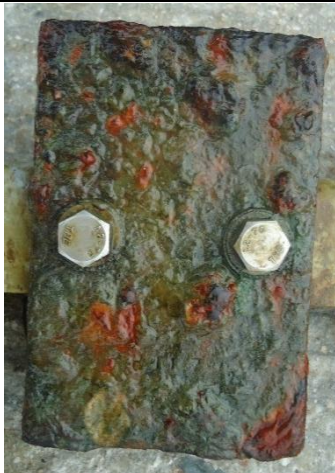
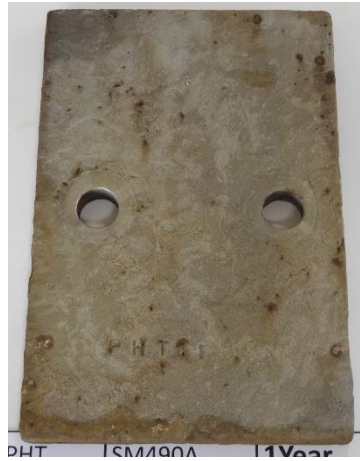
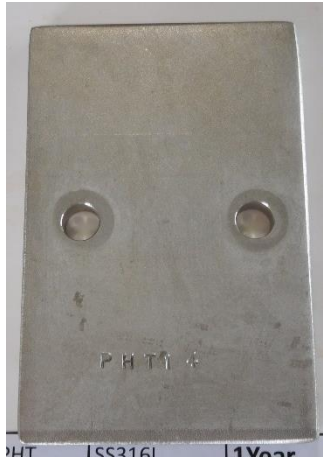
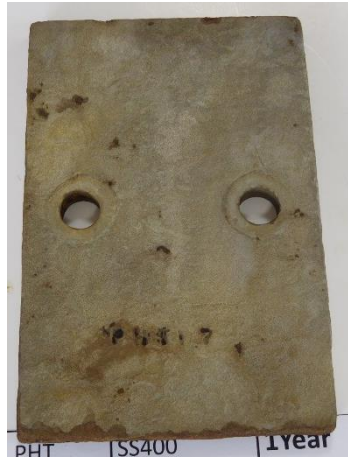
圖 4.66 澎湖龍門港潮汐帶金屬試驗分析結果(1 年期)

| 材質：鋼材 SM490A<br>代號：PHT11 | 材質：鋼材 SS316L<br>代號：PHT14 | 材質：鋼材 SS400<br>代號：PHT17 | | | | | | | | | | | | | | | | | | | | | | | | | | | | | | | | | | | | | | | | | | |
| 第 1 年取樣後 | 第 1 年取樣後 | 第 1 年取樣後 | | | | | | | | | | | | | | | | | | | | | | | | | | | | | | | | | | | | | | | | | | |
| 第 1 年清洗後 | 第 1 年清洗後 | 第 1 年清洗後 | | | | | | | | | | | | | | | | | | | | | | | | | | | | | | | | | | | | | | | | | | |

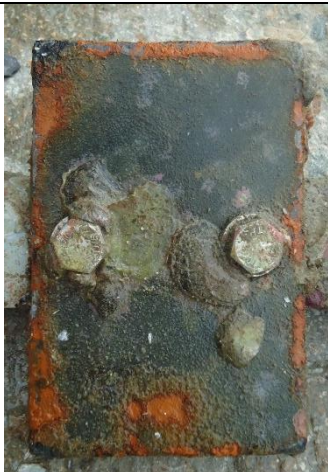
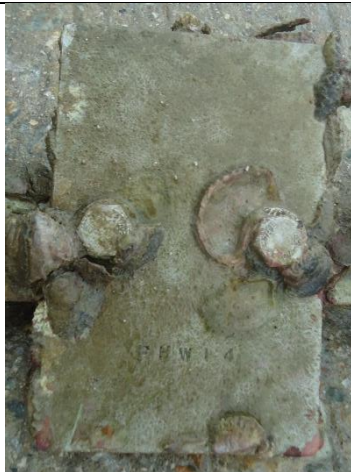
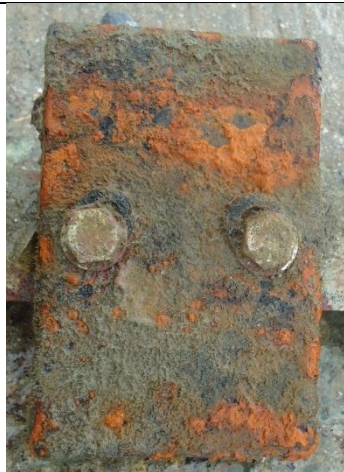
| 材質：鋼材 SM490A<br>代號：PHW11 | 材質：鋼材 SS316L<br>代號：PHW14 | 材質：鋼材 SS400<br>代號：PHW17 | | | | | | | | | | | | | | | | | | | | | | | | | | | | | | | | | | | | | | | | | | |
| 第 1 年取樣後 | 第 1 年取樣後 | 第 1 年取樣後 | | | | | | | | | | | | | | | | | | | | | | | | | | | | | | | | | | | | | | | | | | |

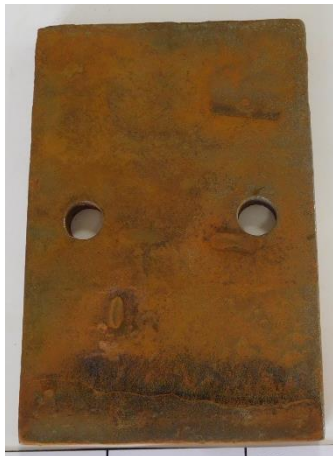
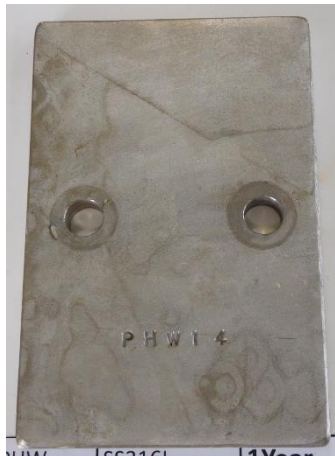
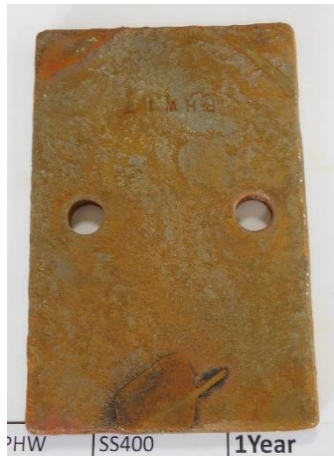
圖 4.67 澎湖龍門港水中帶金屬試驗分析結果(1 年期)

| 第 1 年清洗後 | 第 1 年清洗後 | 第 1 年清洗後 | | | | | | | | | | | | | | | | | | | | | | | | | | | | | | | | | | | | | | | | | | |

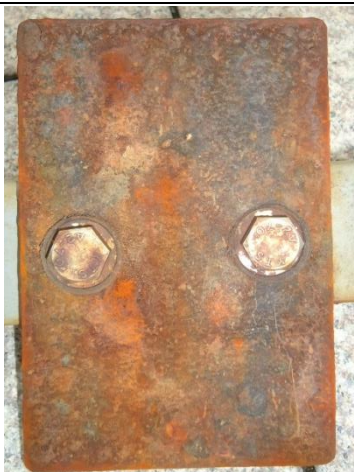
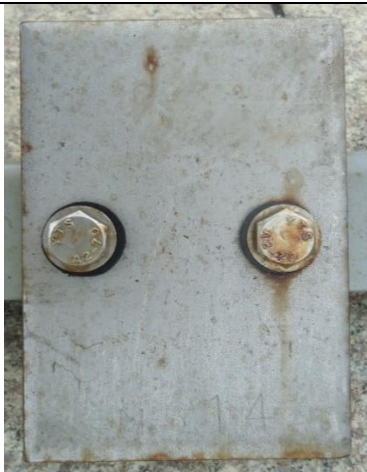
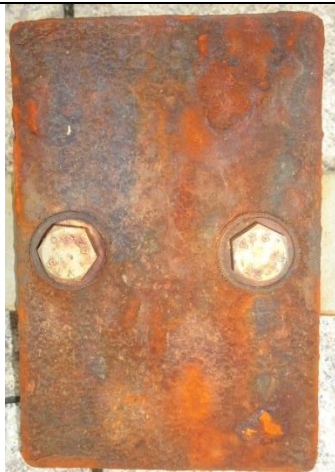
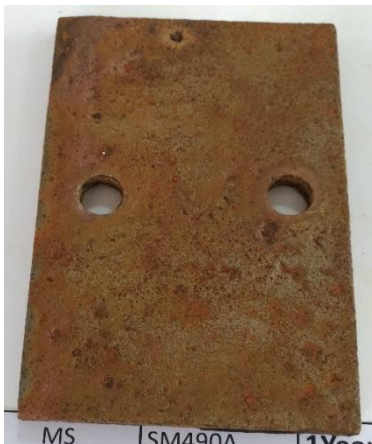
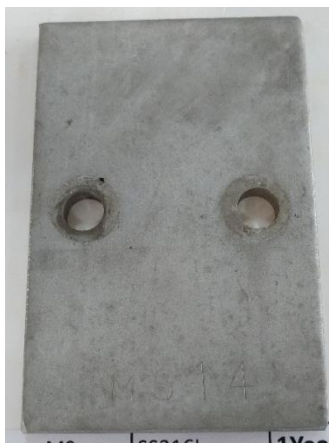
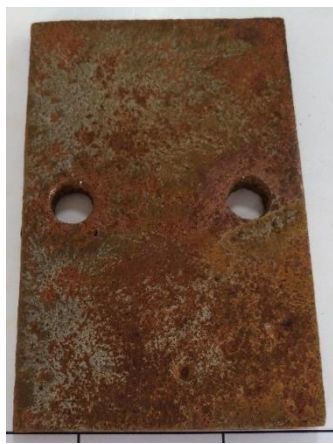
圖 4.68 馬祖福澳港飛沫帶金屬試驗分析結果(1 年期)

| 材質：鋼材 SM490A<br>代號：MS11 | 材質：鋼材 SS316L<br>代號：MS14 | 材質：鋼材 SS400<br>代號：MS18 | | | | | | | | | | | | | | | | | | | | | | | | | | | | | | | | | | | | | | | | | | |
| 第 1 年取樣後 | 第 1 年取樣後 | 第 1 年取樣後 | | | | | | | | | | | | | | | | | | | | | | | | | | | | | | | | | | | | | | | | | | |
| 第 1 年清洗後 | 第 1 年清洗後 | 第 1 年清洗後 | | | | | | | | | | | | | | | | | | | | | | | | | | | | | | | | | | | | | | | | | | |

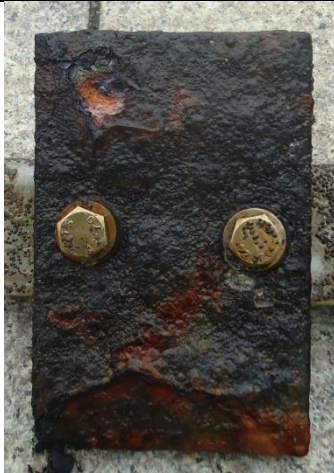
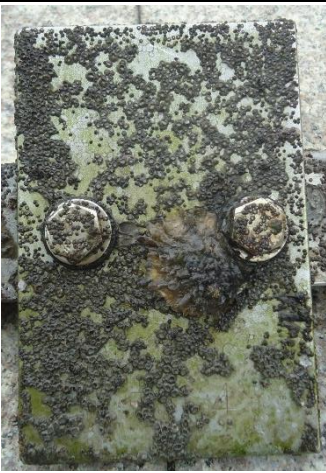
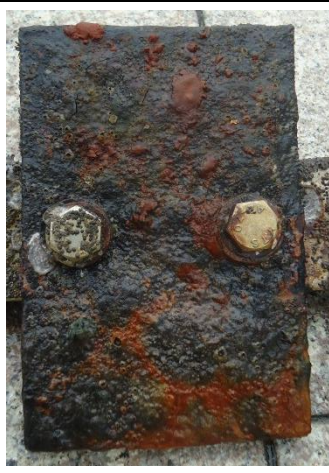
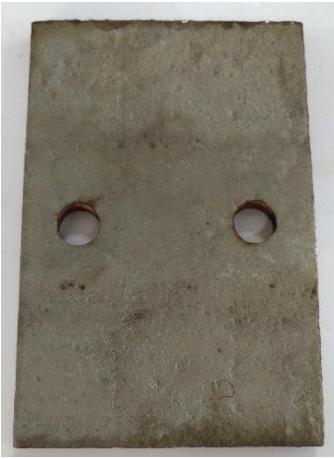
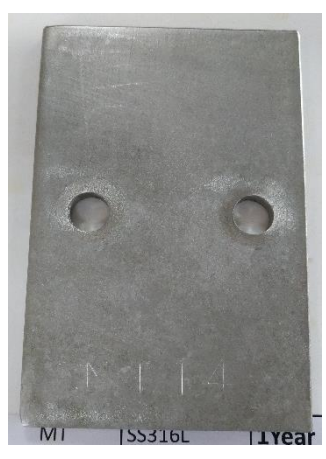
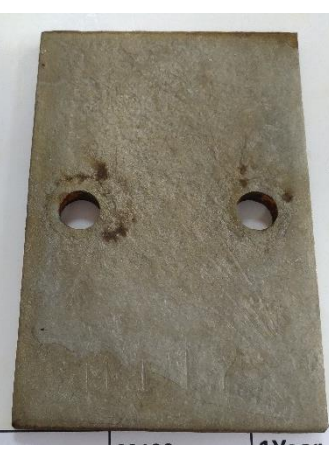
圖 4.69 馬祖福澳港港區潮汐帶金屬試驗分析結果(1 年期)

| 材質：鋼材 SM490A<br>代號：MT11 | 材質：鋼材 SS316L<br>代號：MT14 | 材質：鋼材 SS400<br>代號：MT17 | | | | | | | | | | | | | | | | | | | | | | | | | | | | | | | | | | | | | | | | | | |
| 第 1 年取樣後 | 第 1 年取樣後 | 第 1 年取樣後 | | | | | | | | | | | | | | | | | | | | | | | | | | | | | | | | | | | | | | | | | | |
| 第 1 年清洗後 | 第 1 年清洗後 | 第 1 年清洗後 | | | | | | | | | | | | | | | | | | | | | | | | | | | | | | | | | | | | | | | | | | |

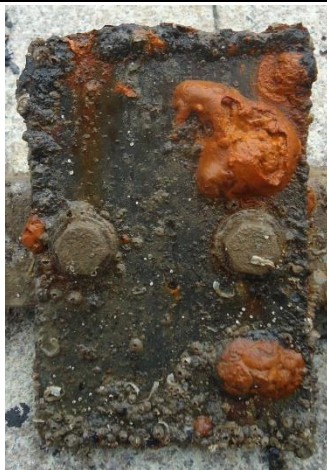
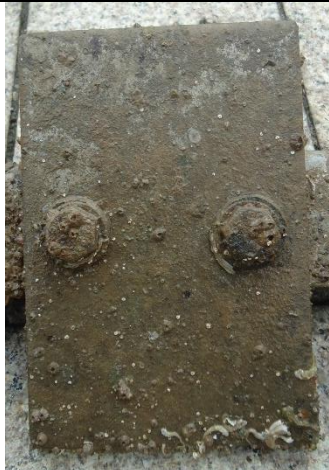
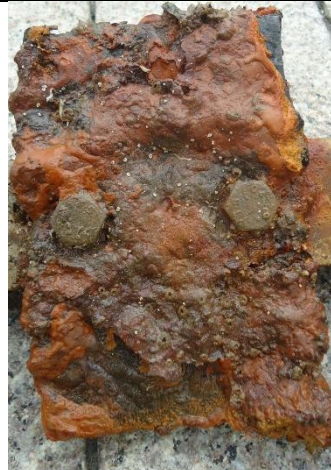
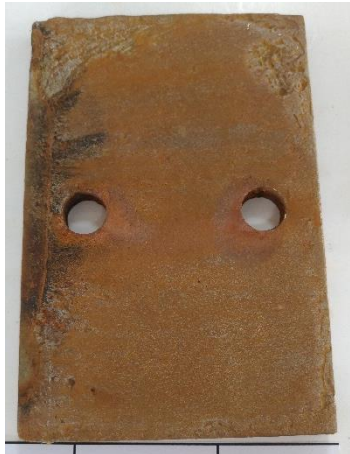
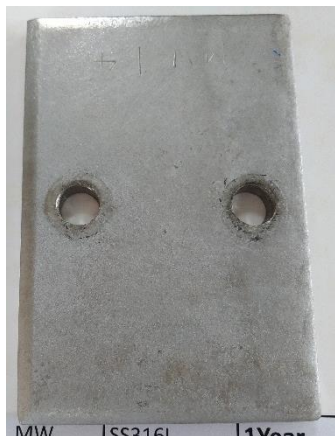
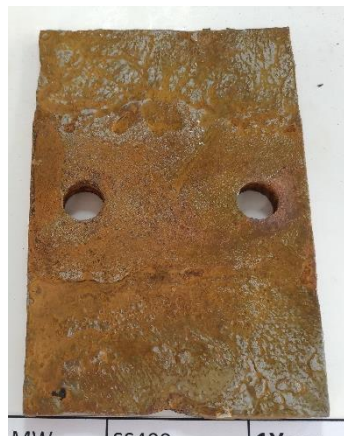
圖 4.70 馬祖福澳港港區水中帶金屬試驗分析結果(1 年期)

| 材質：鋼材 SM490A<br>代號：MW11 | 材質：鋼材 SS316L<br>代號：MW14 | 材質：鋼材 SS400<br>代號：MW17 | | | | | | | | | | | | | | | | | | | | | | | | | | | | | | | | | | | | | | | | | | |
| 第 1 年取樣後 | 第 1 年取樣後 | 第 1 年取樣後 | | | | | | | | | | | | | | | | | | | | | | | | | | | | | | | | | | | | | | | | | | |
| 第 1 年清洗後 | 第 1 年清洗後 | 第 1 年清洗後 | | | | | | | | | | | | | | | | | | | | | | | | | | | | | | | | | | | | | | | | | | |

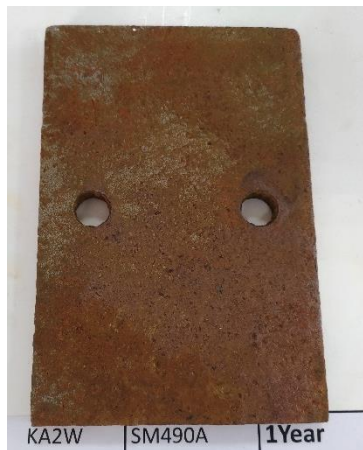
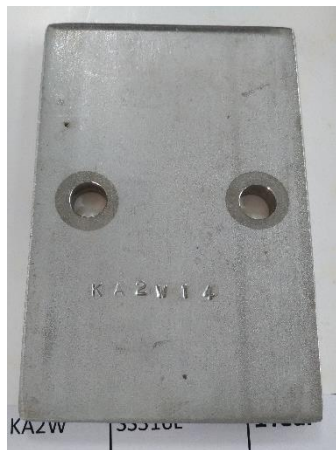
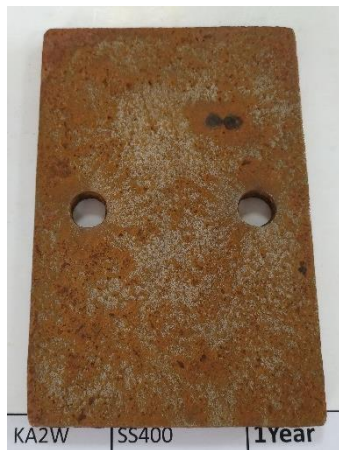
圖 4.71 港研中心水槽水中帶金屬試驗分析結果(1 年期)

| 第 1 年取樣後 | 第 1 年取樣後 | 第 1 年取樣後 | | | | | | | | | | | | | | | | | | | | | | | | | | | | | | | | | | | | | | | | | | |
| 第 1 年清洗後 | 第 1 年清洗後 | 第 1 年清洗後 | | | | | | | | | | | | | | | | | | | | | | | | | | | | | | | | | | | | | | | | | | |

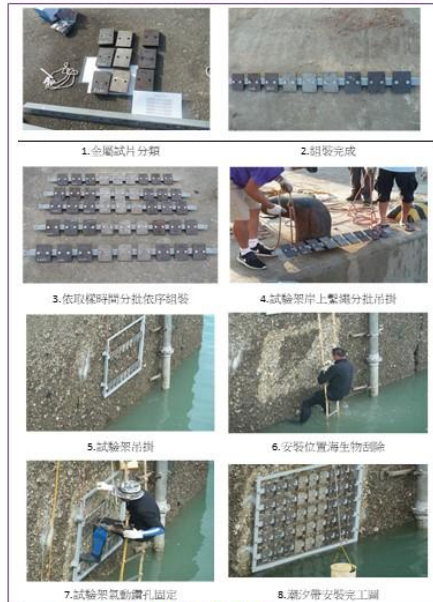
## 水下金屬曝露試驗架安裝 (金門料羅港與水頭商港)

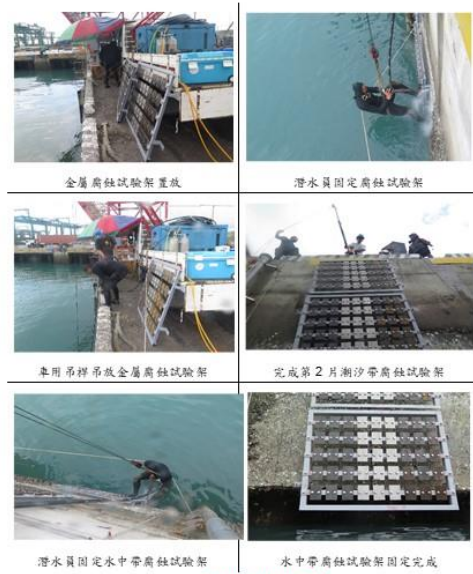
## 水下金屬曝露試驗架安裝 (基隆港 臺北港)

基隆港西#33 B

臺北港北#2

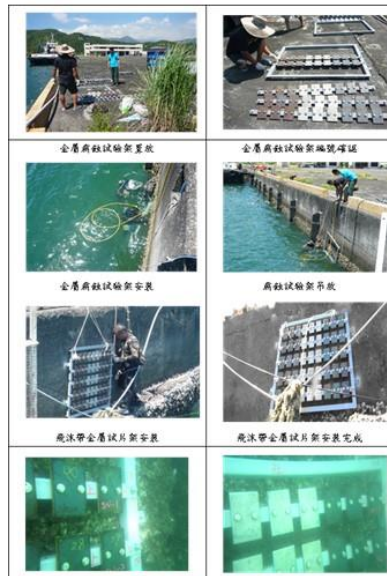
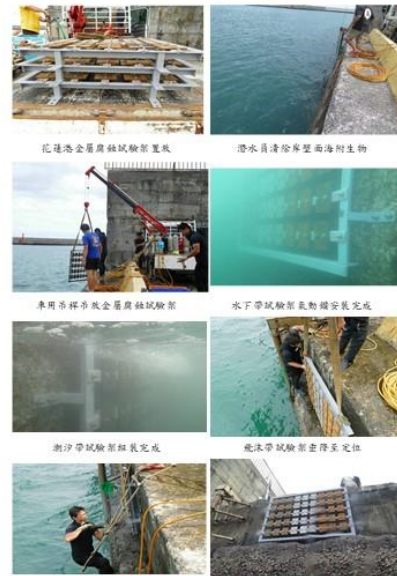
## 水下金屬曝露試驗架安裝 (蘇澳港 花蓮港)

蘇澳港 公務船渠

花蓮港西防波堤燈塔旁

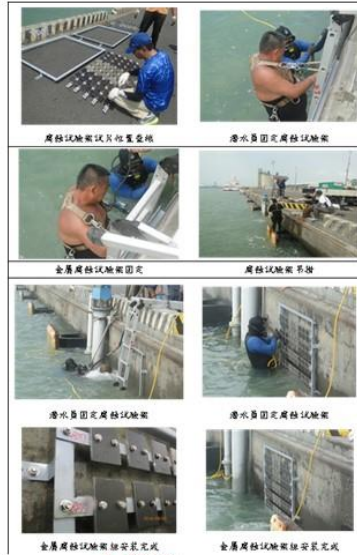
## 水下金屬曝露試驗架安裝 (布袋港 安平港)

布袋港

安平港

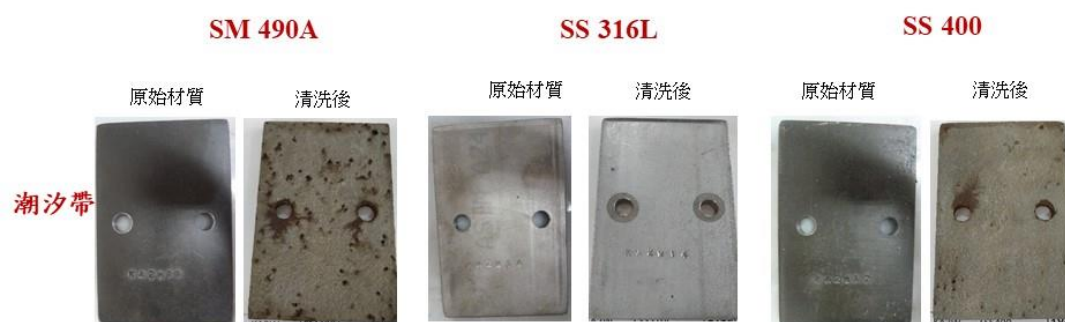
## 港研中心循環水槽金屬試驗分析結果 (1年期)

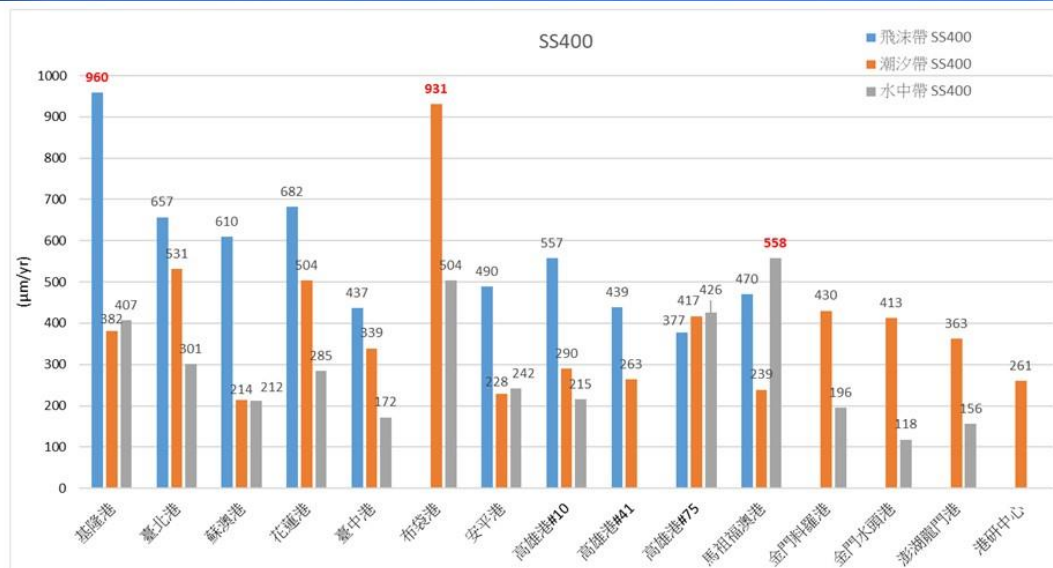
## 各港區第一 year 低碳鋼金屬水下腐蝕速率分析
